## Andri järve VEE2144740 vaatlus

Vaatleja Marko Vainu, vaatluse aeg 20.07.23.

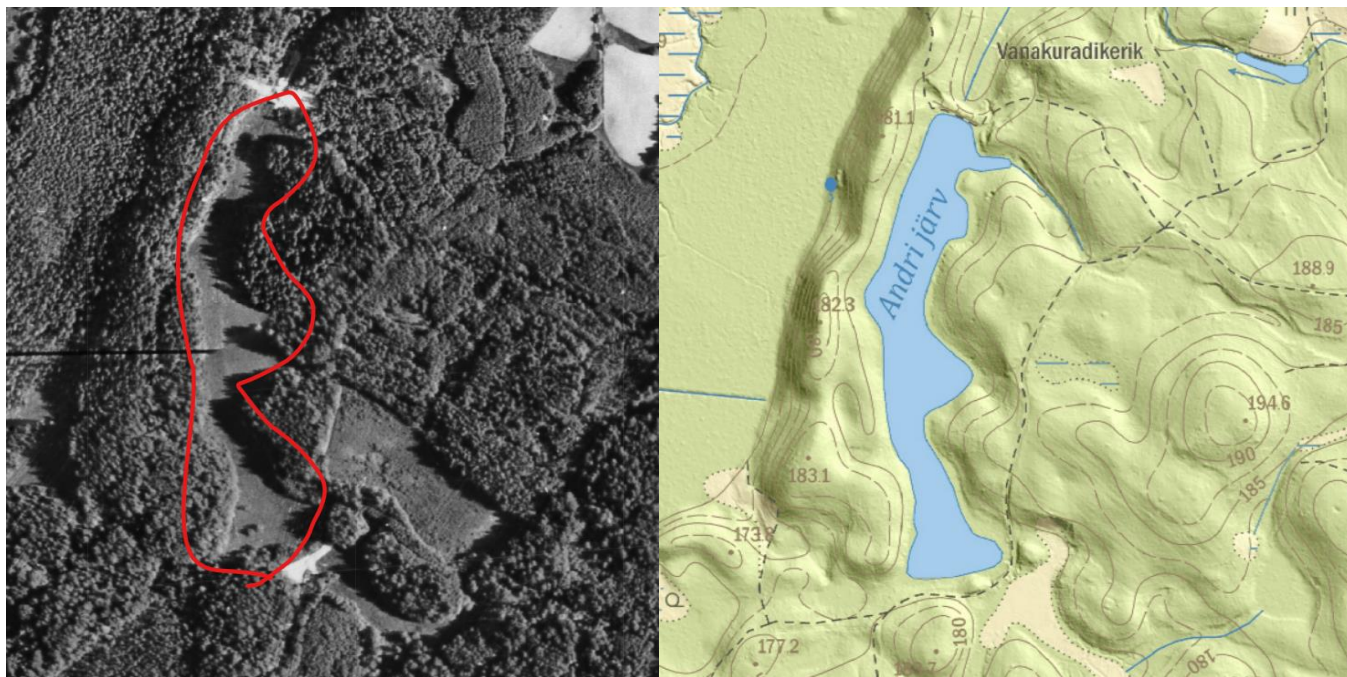
Tüüp EELISes: looduslik järv. Järve pole 1975. aasta ortofotol:

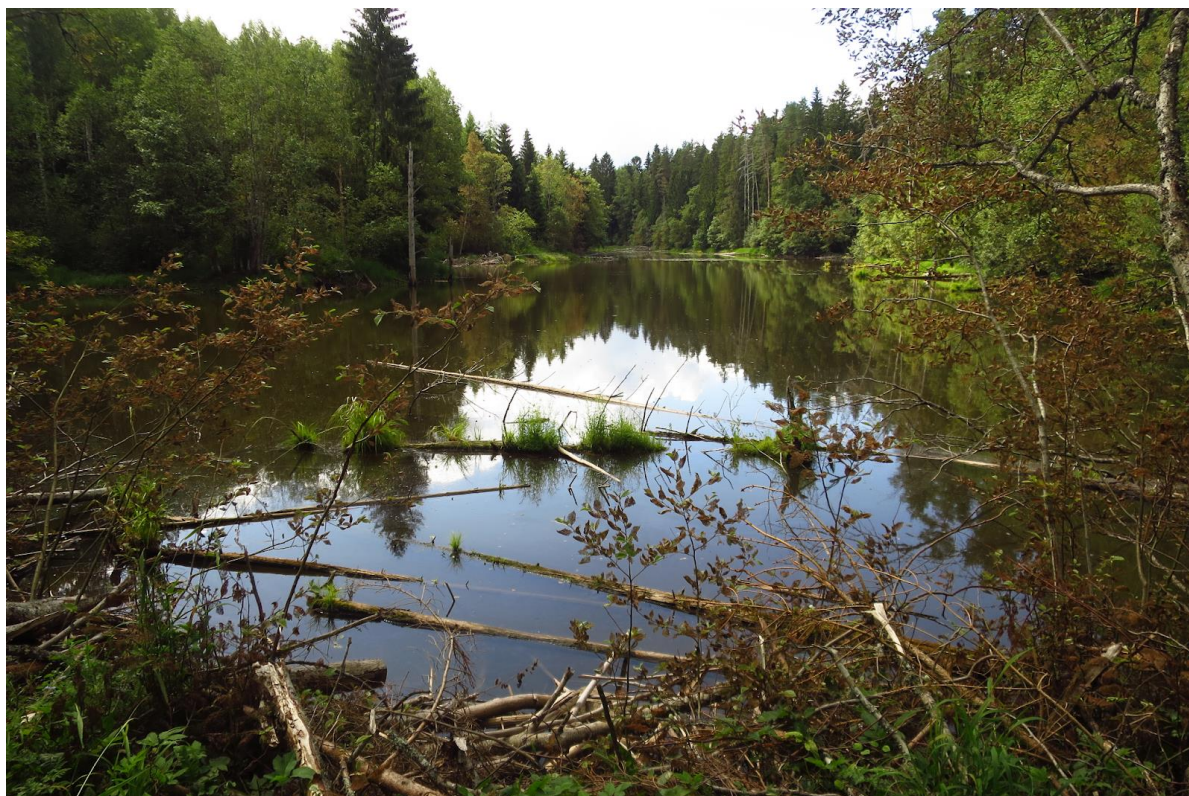
Järv on olemas ning põhjapoolses otsas ka korralik:

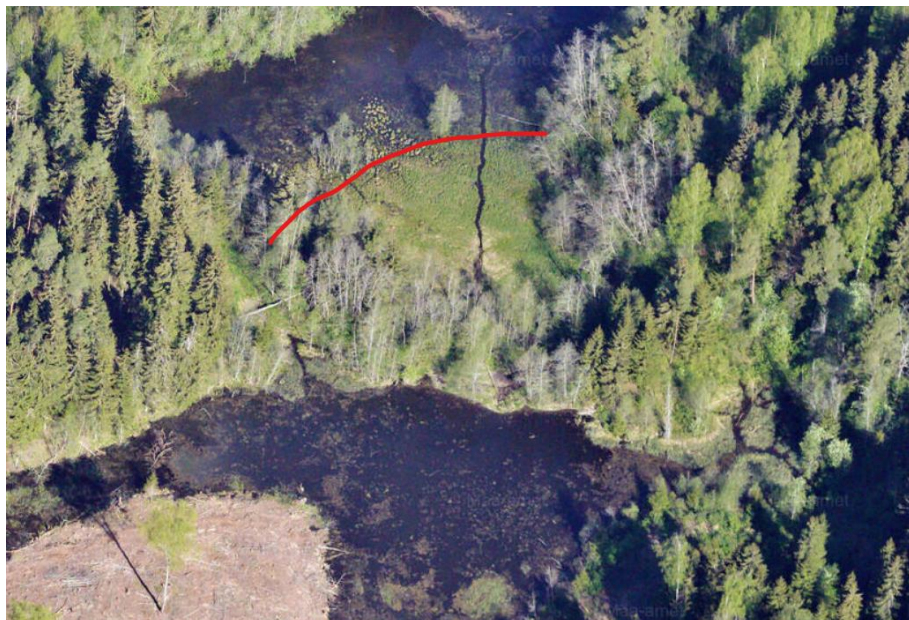
Järve kagupoolne ots on orto- ja kaldaerofotode põhjal aga soostunud ega ole ühegi veetaseme juures käsitletav järvena. Kusjuures sellest kagu pool on järgmise valli taga konkreetne seisuveekogu, mida ETAKis seni üldse pole. Ajalooliste ortofotode põhjal rajati see samal ajal Andri järvega (**mõlemat osa võiks ETAKis korrigeerida**):

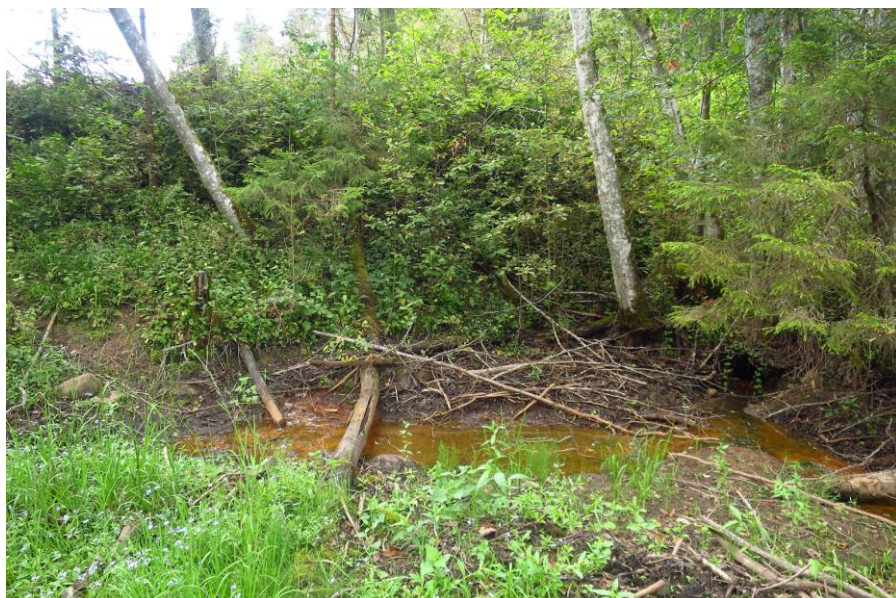
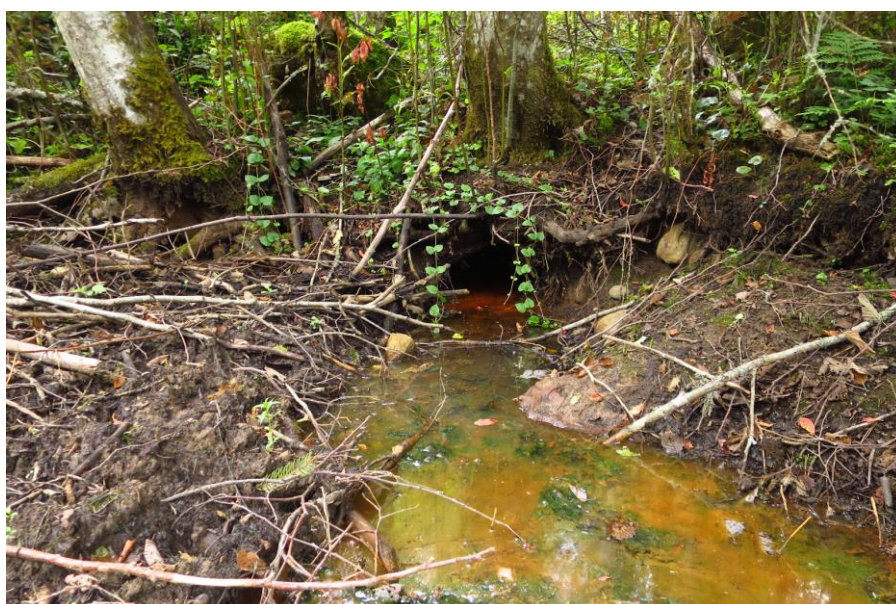
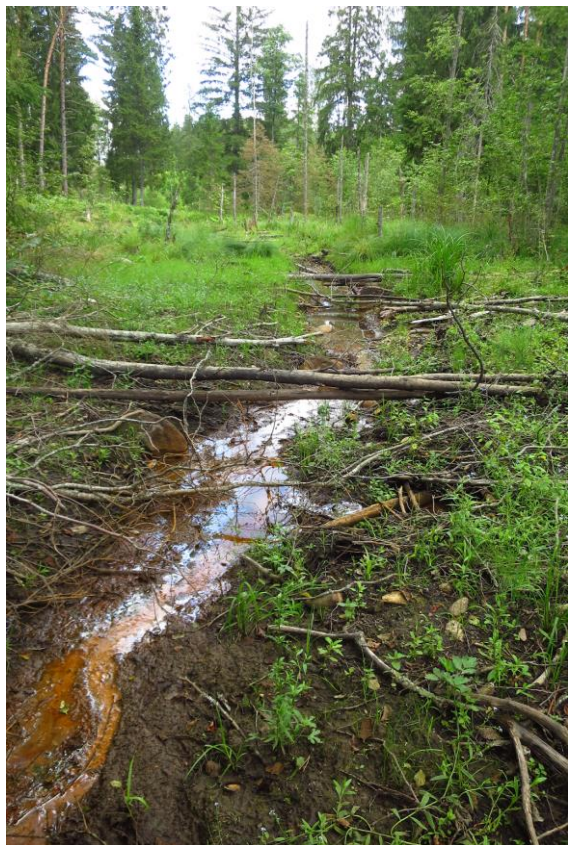
Andri järve hoiab üleval pinnasevall. Selle taga algab org, kus järve veetasemest mitu meetrit madalamal on kaks ookrist allikamoodi kohta, millest üks niriseb välja lepa juurte alt. Need saavad olla vaid vallist läbiimbumise kohad:

Järeldus: Kuna järve hoiab üleval pinnasevall ning ülevool toimub mööda looduslikku nõva, siis oleks sobiv muuta tüüp **tehisjärveks**.

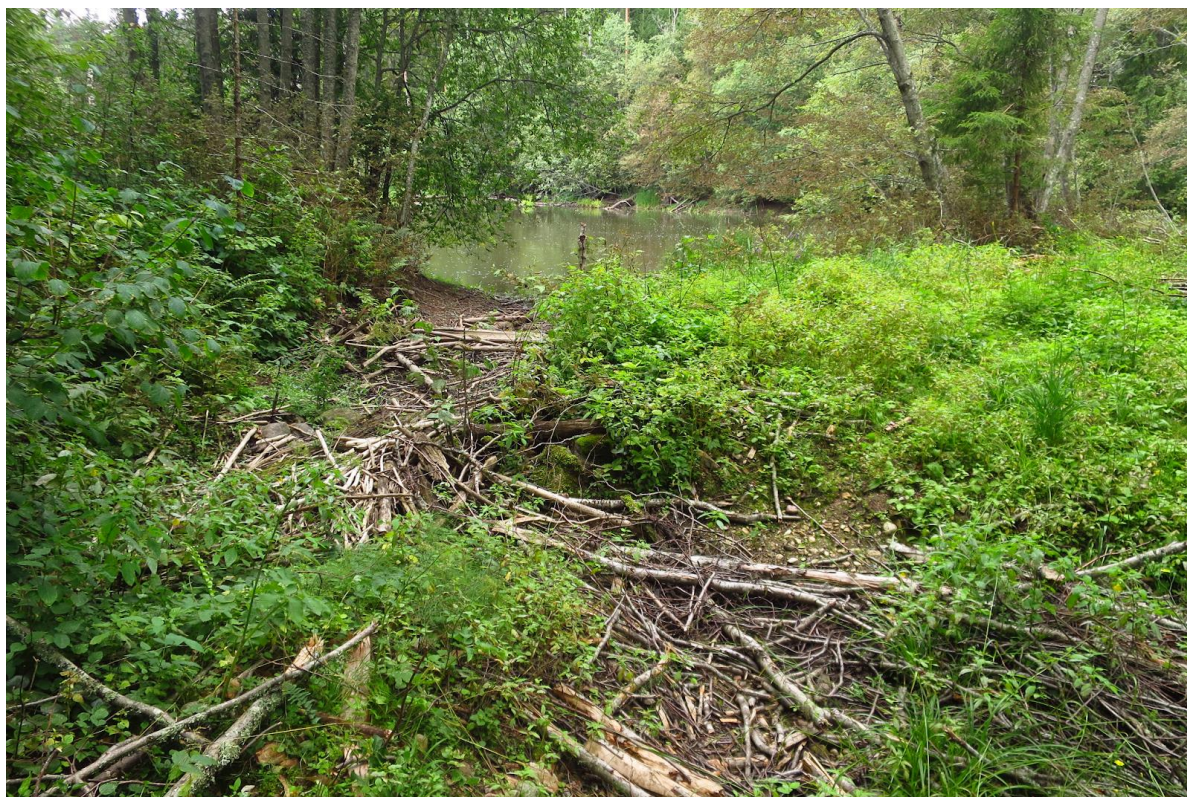
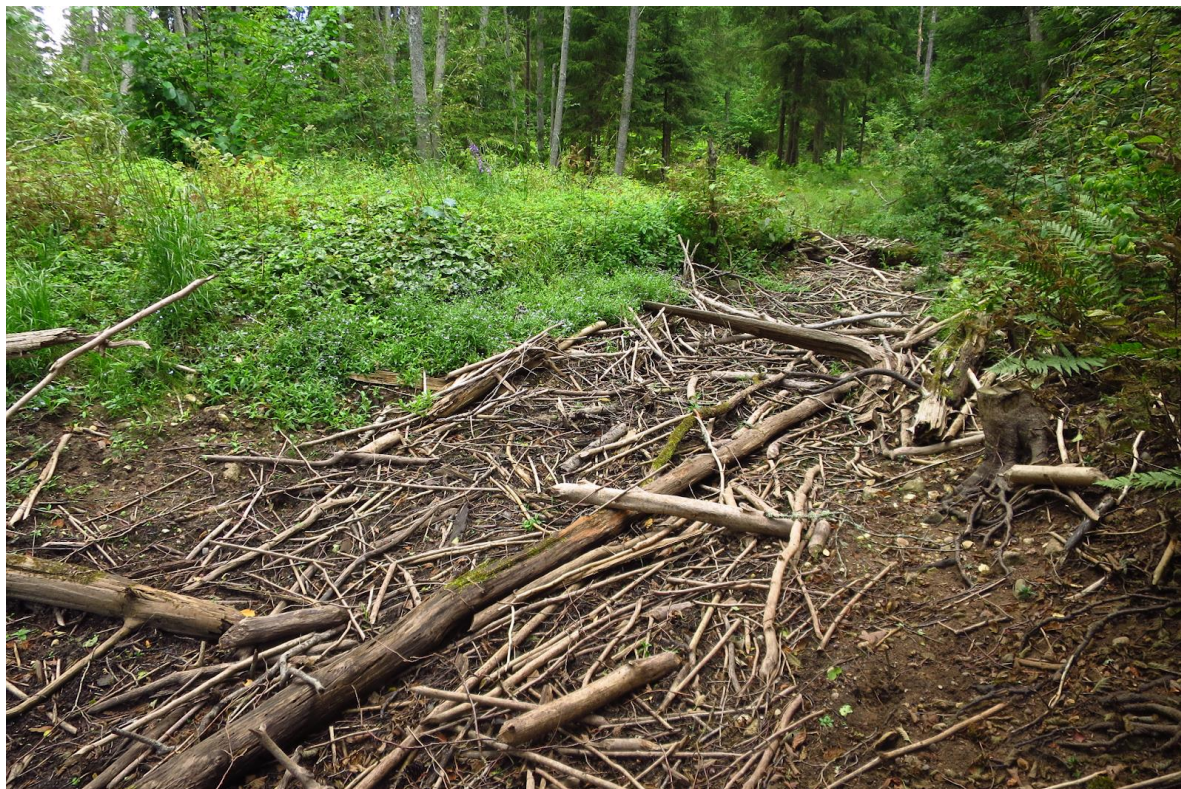
Ülevoolukoht on valli idaotsas. See näeb välja nagu looduslik voolunõva, mis läheb valli harjast läbi ja kulgeb alla orgu. Koprak on nõva põhja kõrgust mõnevõrra korrigeerinud. Vaatluse ajal ei ulatunud vesi ülevoolunõva algusenigi ning väljavoolu järvest polnud:
