Siimu kraavi (VEE1097700) ja Karussilla soone/Traksi kraavi (VEE1097701) vaatlus

Vaatluse aeg 07.04.24. Vaatleja Marko Vainu

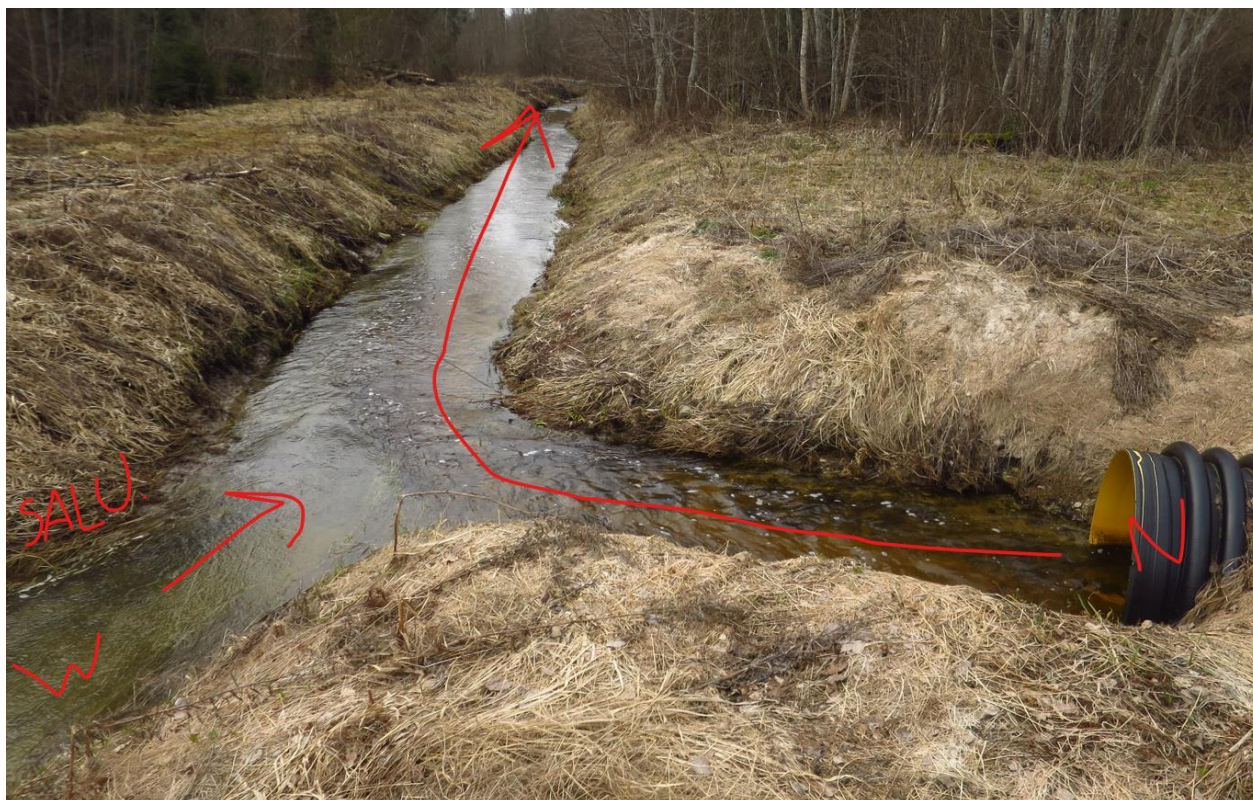
1. Salutaguse kraav suubub Siimu kraavi. Vooluhulk oli suurem Siimu kraavil. Seega Salutaguse kraavi lugemine kõrgema järgu vooluveekoguks on põhjendatud. Salutaguse kraavist tuli heledamat vett. Vesi oli läbipaistev ka Siimu kraavis, kuid sellel oli kerge kollakas toon.

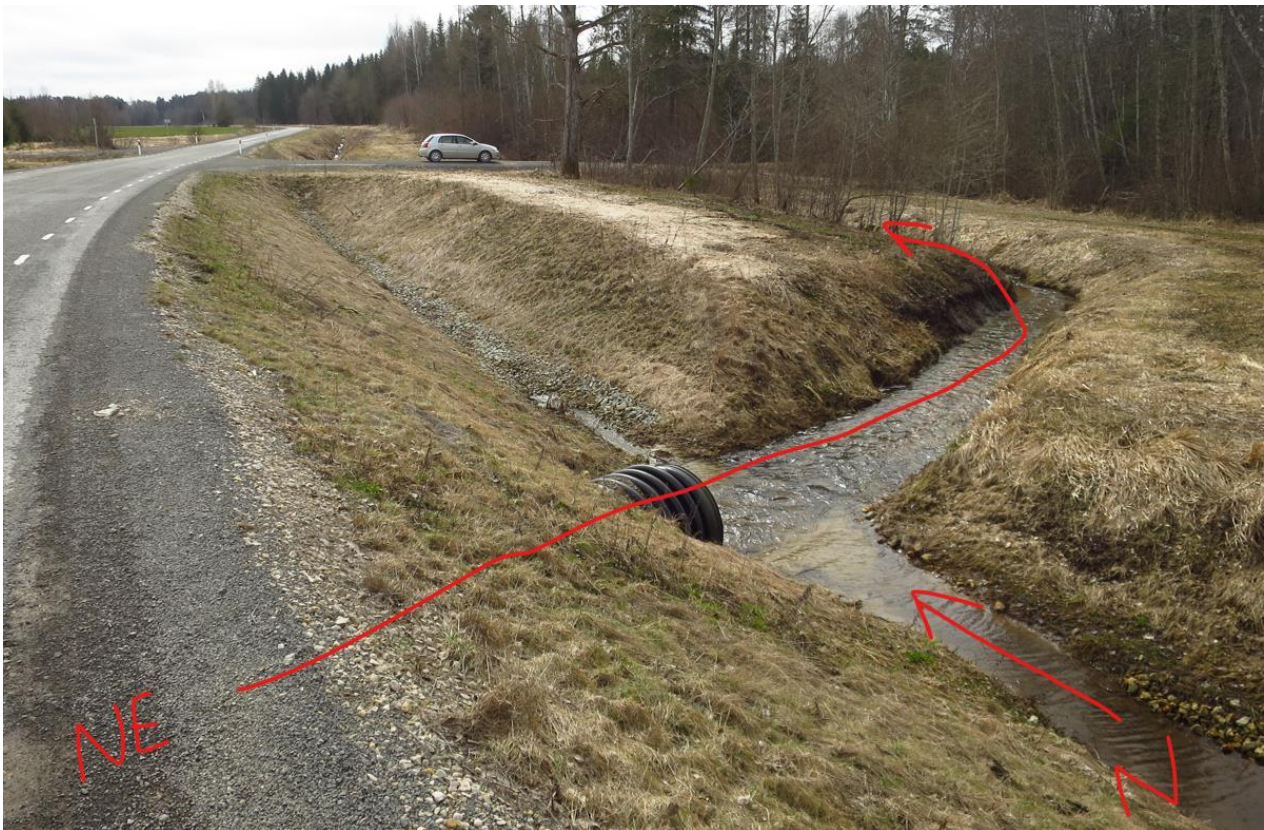
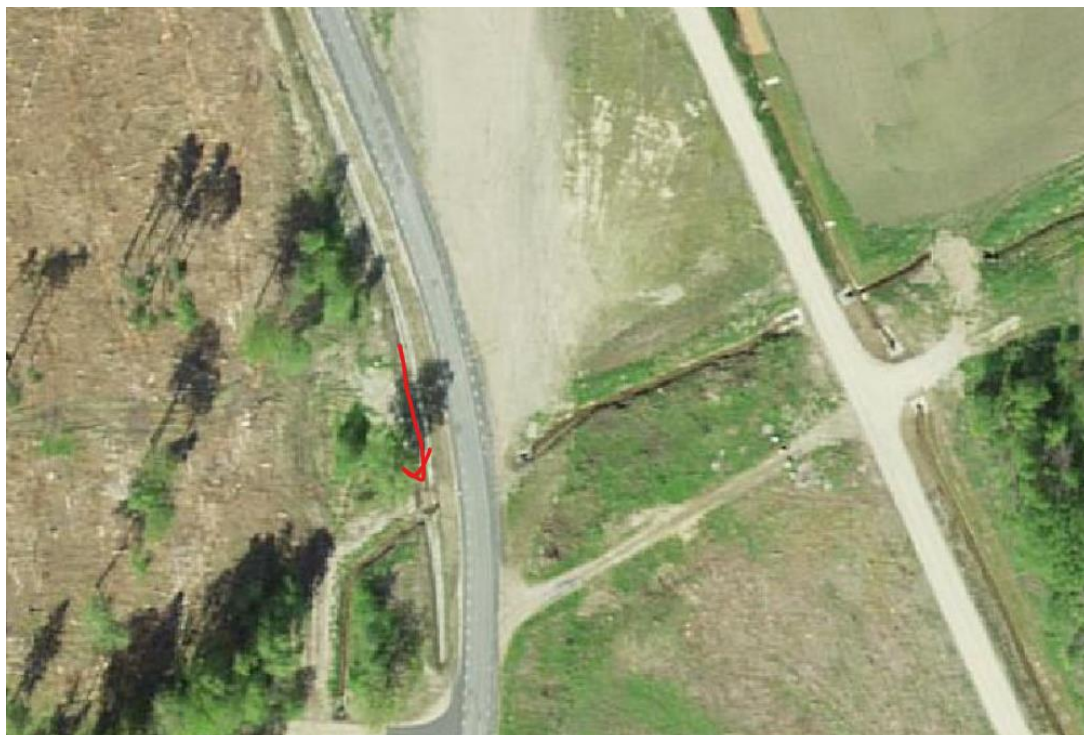
2. Siimu kraavi suubub loodest väiksem uus kraav (**ETAKis puudu**), kus põhjas veidi vett voolas.

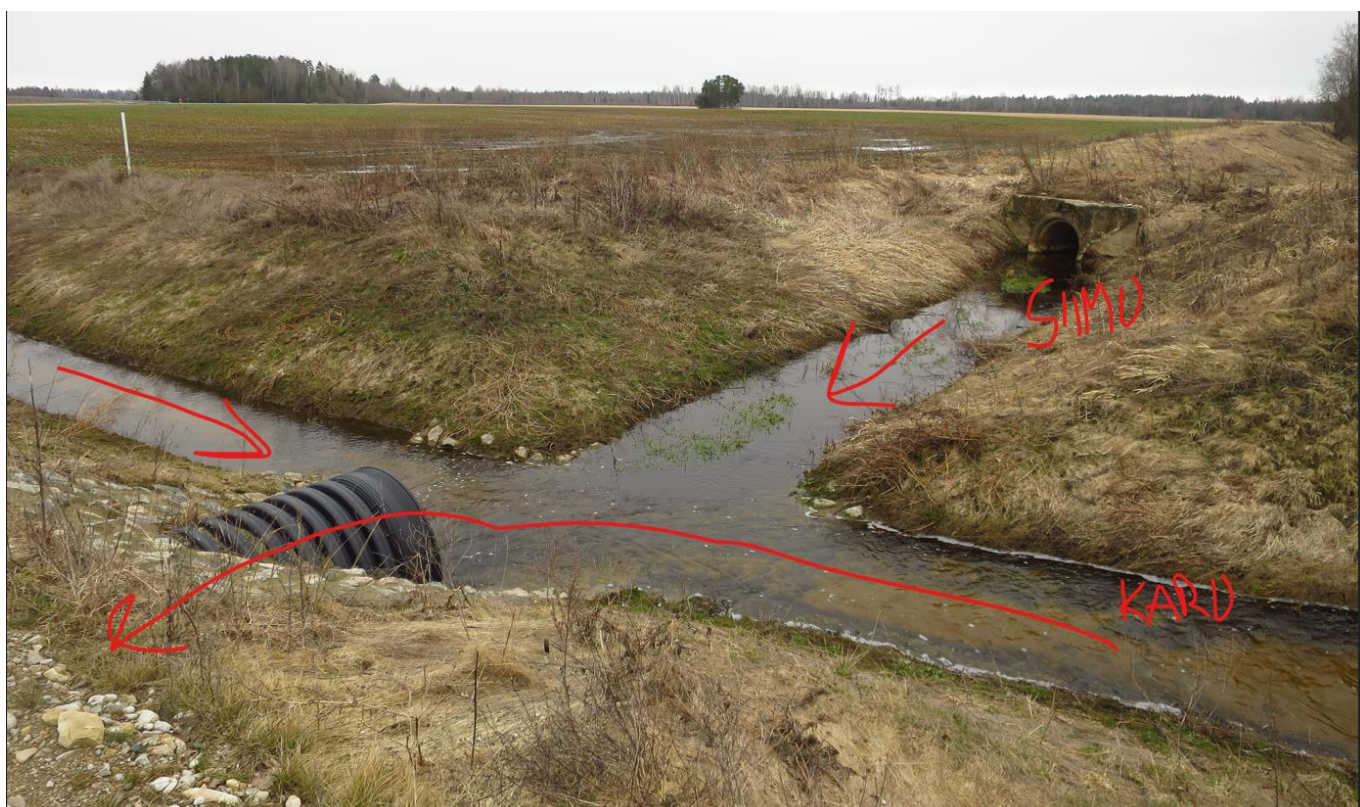
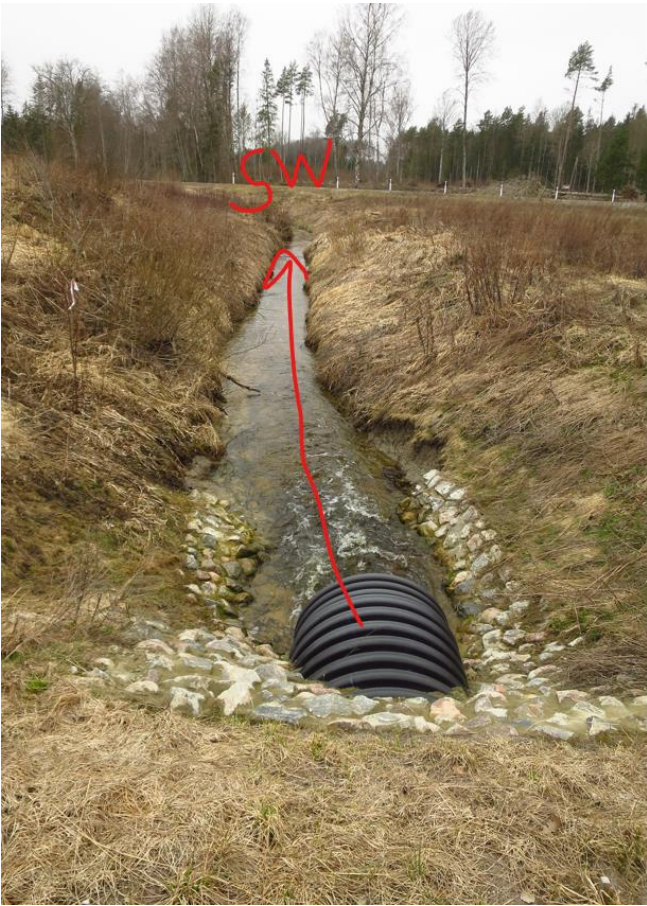
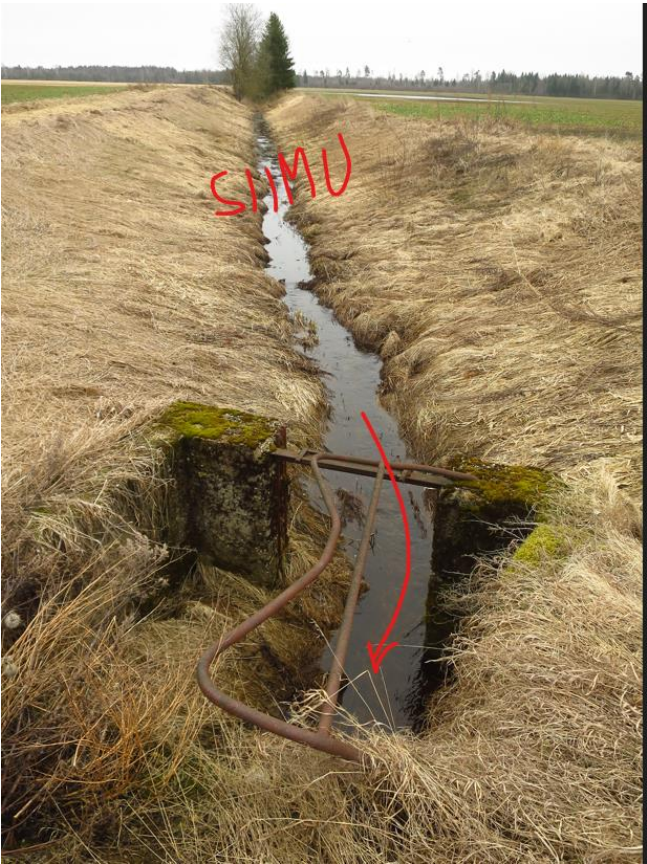
3. Koht, kus saavad kokku kolm vooluveekogu. Loodest tuli veerohke kraav, mida EELISesse pole kantud. Kirdest tuli Siimu kraav, mis oli kolmest selgelt veevaesem ja kagust tuli kolmest kõige veerohkem voolusoon ehk Karussilla soon. Seega vooluhulga põhjal on Karussilla soon siin peavool. Siimu kraavist tuli kõige tumedamat vett (alumine pilt).

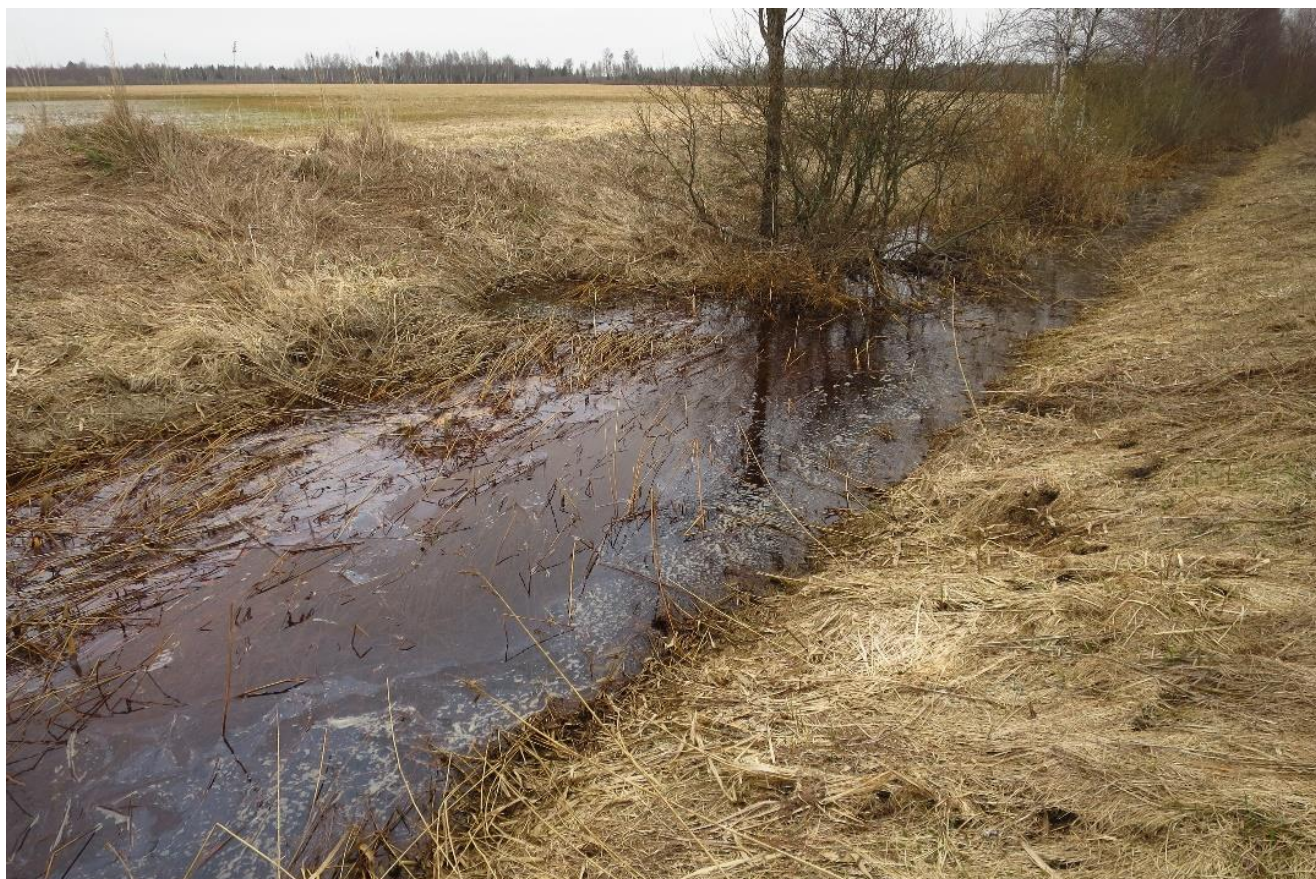
6. Vesi kraavis oli üsna ropp, biokile oli peal ja vahutas.

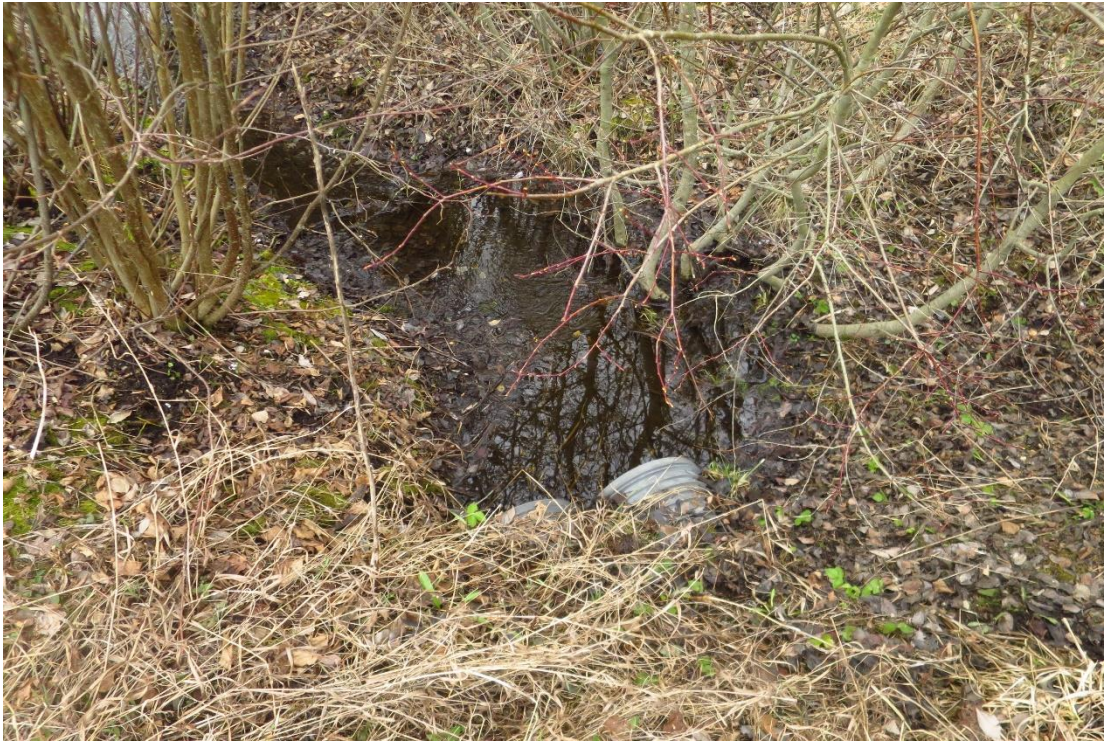
7. Kaks musta plasttoru, millest vett läbi voolas. Peavool tuli aga kirdest.

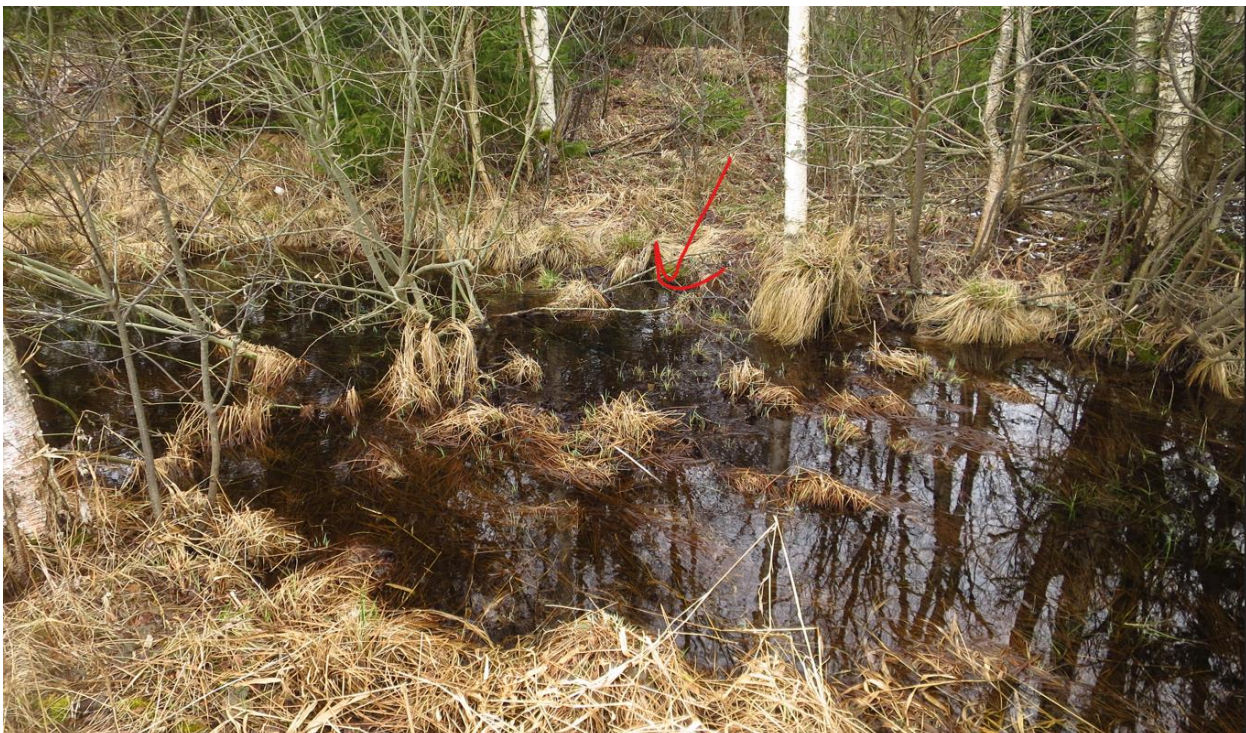
8. Kraav oli oluliselt laiem, kui punktist 7 suubuv kraav.

9. Siimu kraavi ruumikuju kehtiv lähe. Ida poolt turbaaugust vett ei tulnud. Vool tuli kirdest. Punkt ei sobi veekogu lähteks.

10. Kraav oli lai ja jätkus laiana, aga voolav vesi tuli kraavi idast. Esialgu tundus, nagu tuleb maa-alt, aga tegelikult tuli osaliselt pinnase all voolavast voolusoonest, kus voolas täiesti selge vesi. Sealt tulnud vesi näis voolavat mõlemale poole laiali, nii kirdesse kui edelasse. Tundus, et rohkem võis minna kirdesse, aga kuna mõned meetrid „salakraavi“ sissevoolukohast eemal ei olnud kummalgi pool kraavis vett näha, siis jäi see vaid tundeks. Kaugemal eemal voolas vesi kirdepoolses kraavis kirde poole. Seega on kusagil veelahe ja see võibki olla täpselt antud punkti kohas.

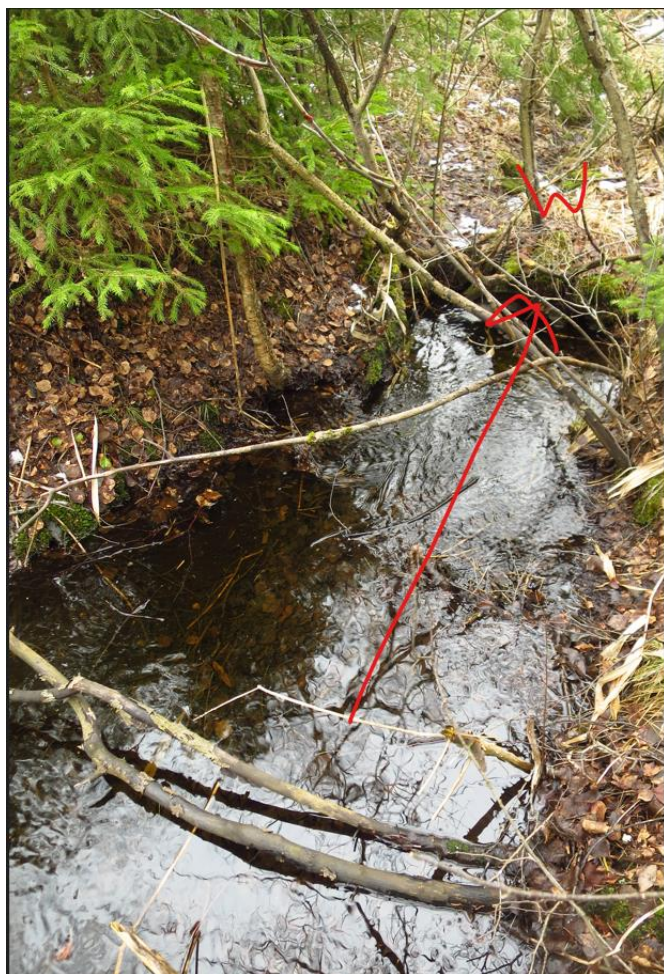
11. Ida poolt voolas selge vesi (vasakpoolne pilt). Mõni meeter eemal oli täisnurkne pööre ning seal tuli vesi põhja pool mööda meetrilaiust kraavi (parempoolne pilt). Edasi ida pool on kitsas vall, mis reljeefivarjutusel välja ei paista. Selle taga oli mõne meetri laiune laiem veeala.

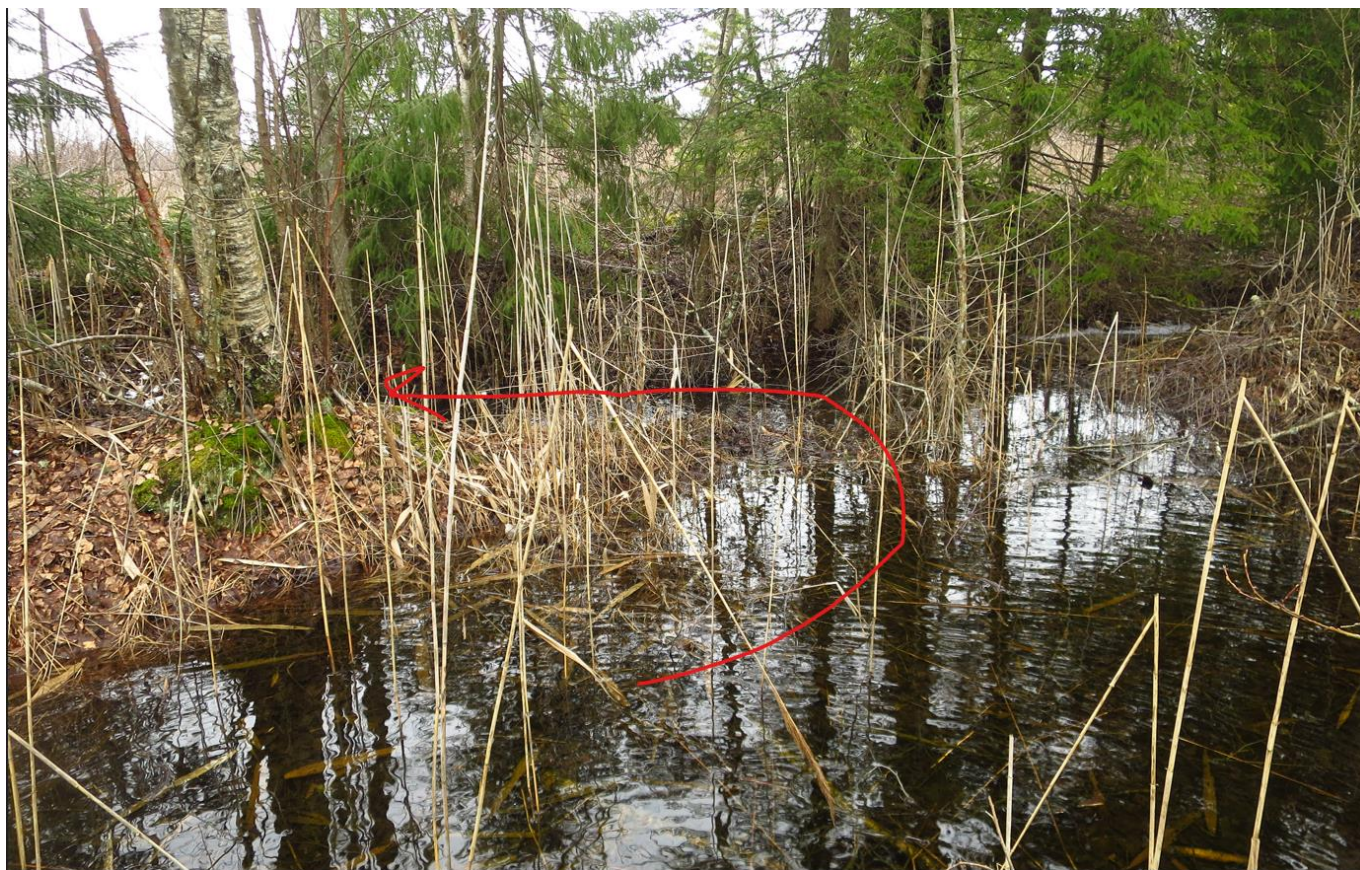
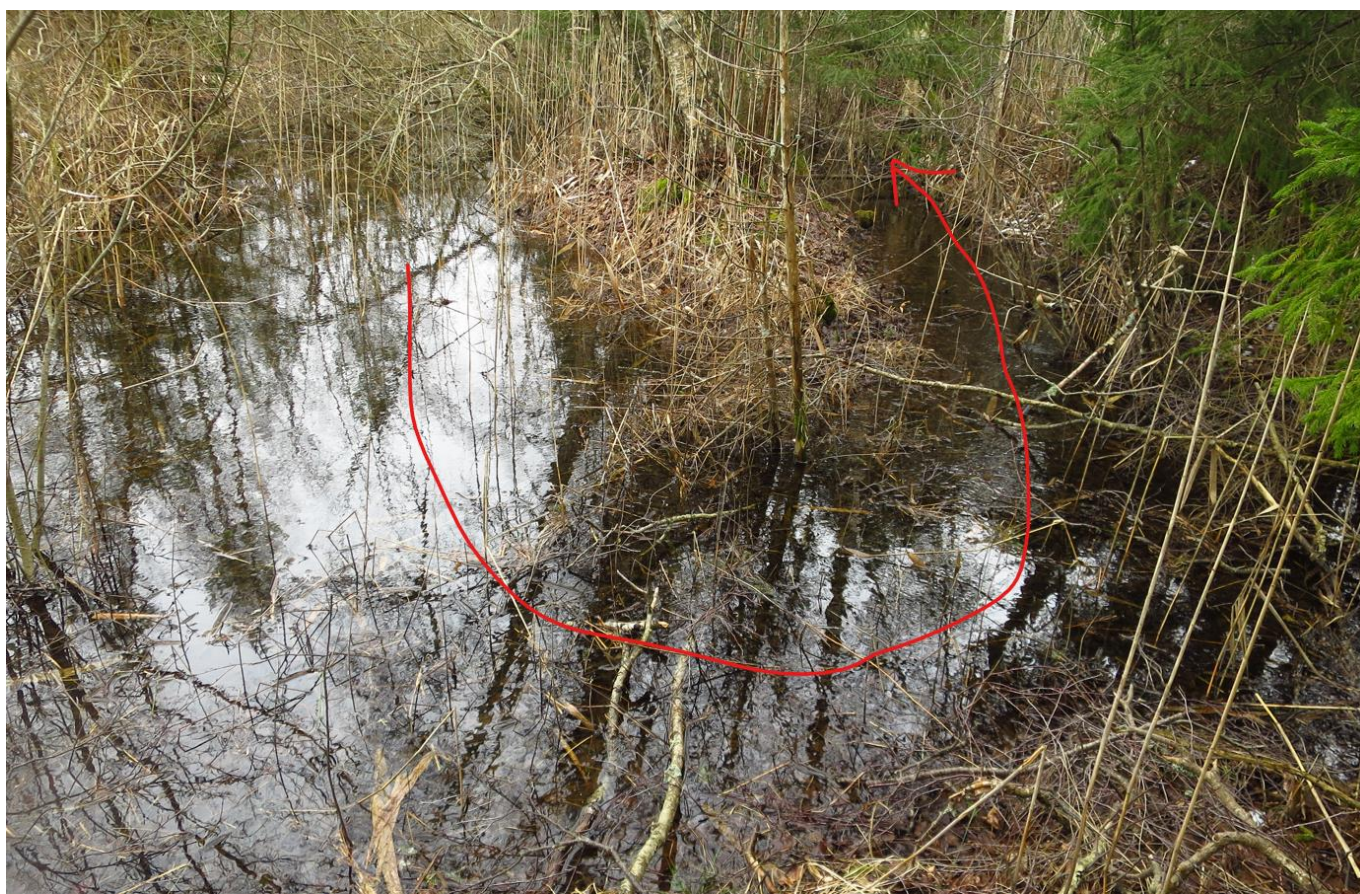
12. Voolav vesi teeb järsu tagasipöördet. Põhja pool olid esialgu teetammi kõrval mõned märjad lombid, aga kaugemal kadusid needki. Vesi tuli aga ümber kitsa valli lõuna poolt.

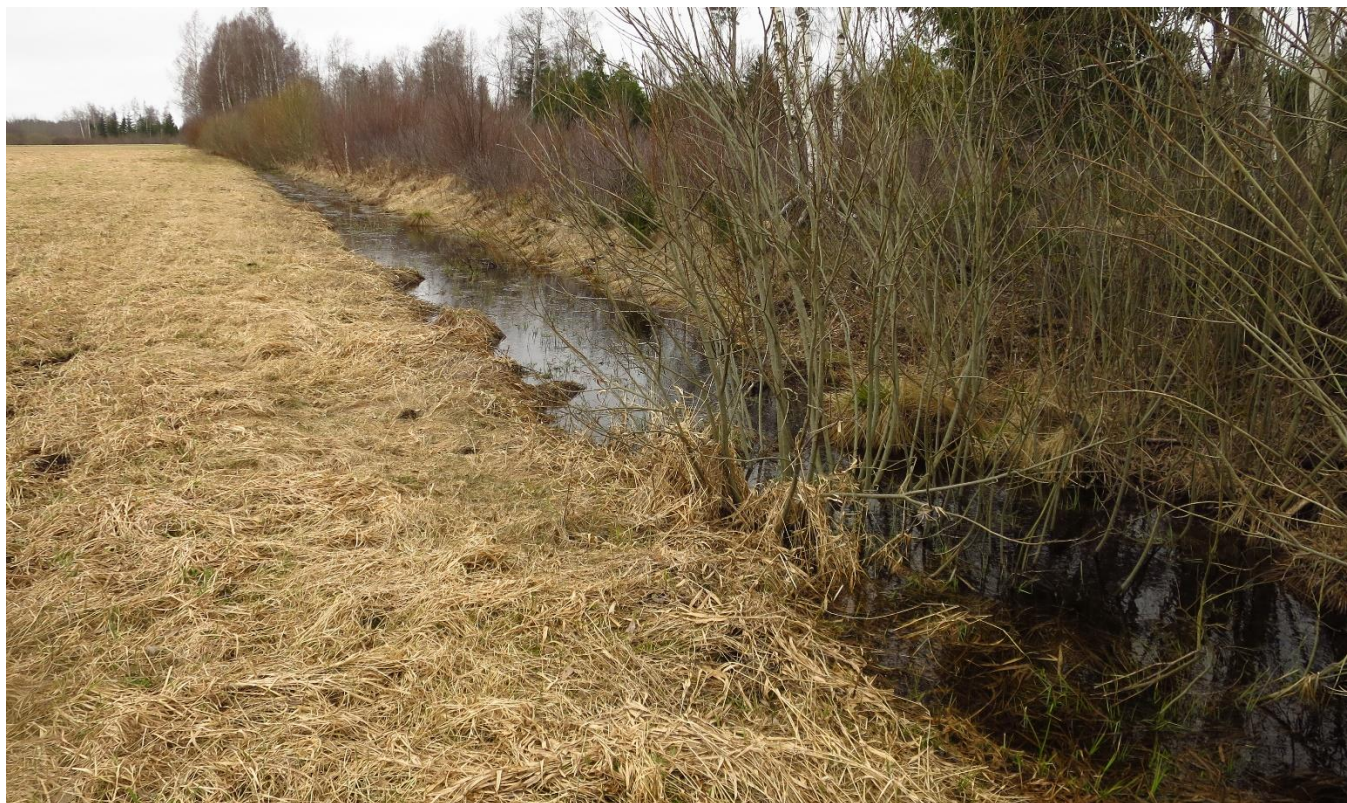
14. Selle koha peal voolas vesi juba nähtavalt kirde poole.

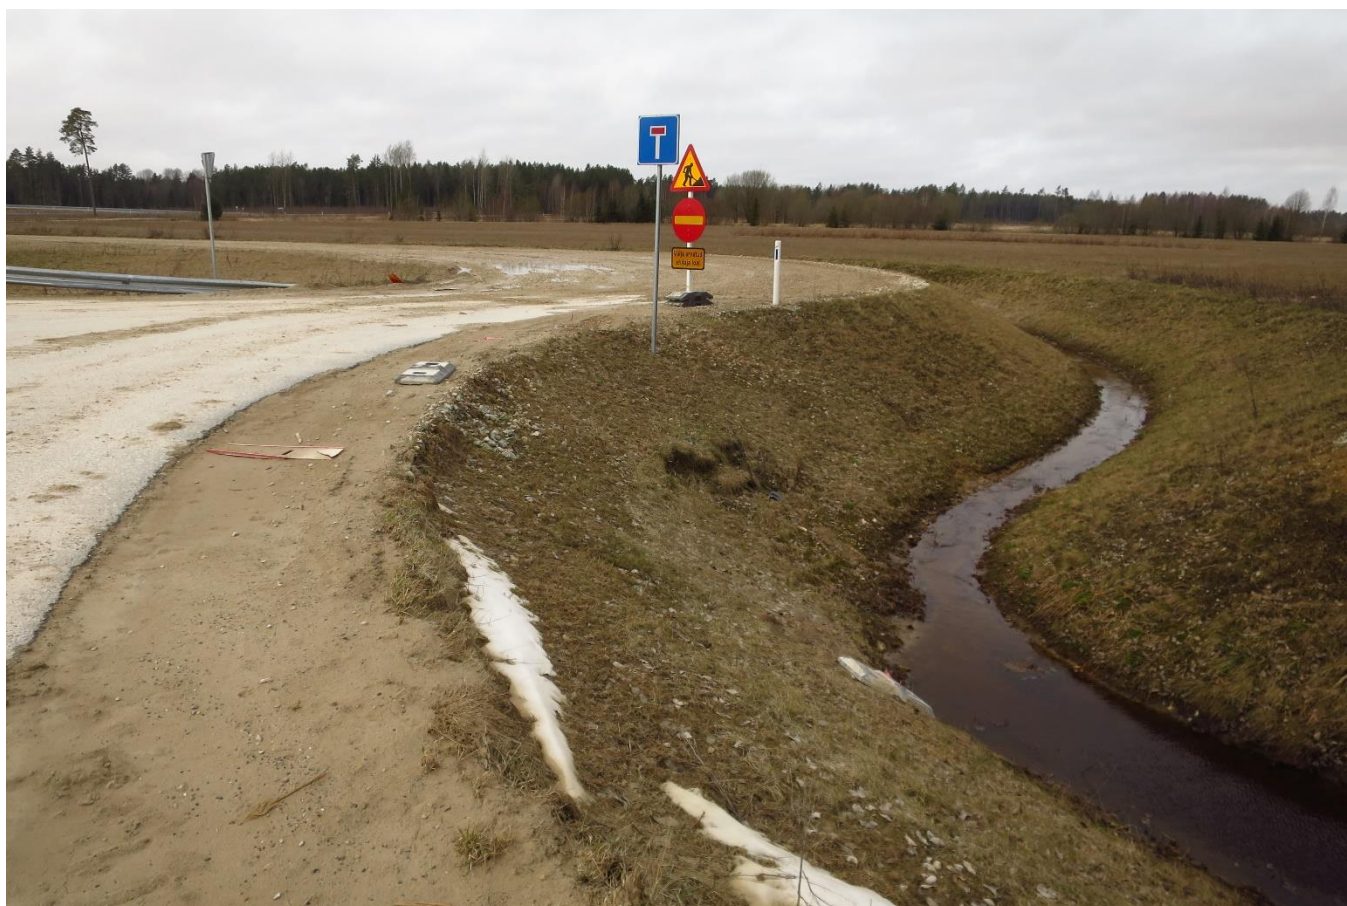
15. Uue tee kõrval kraavis voolas punktist 14 tulev pruun vesi.

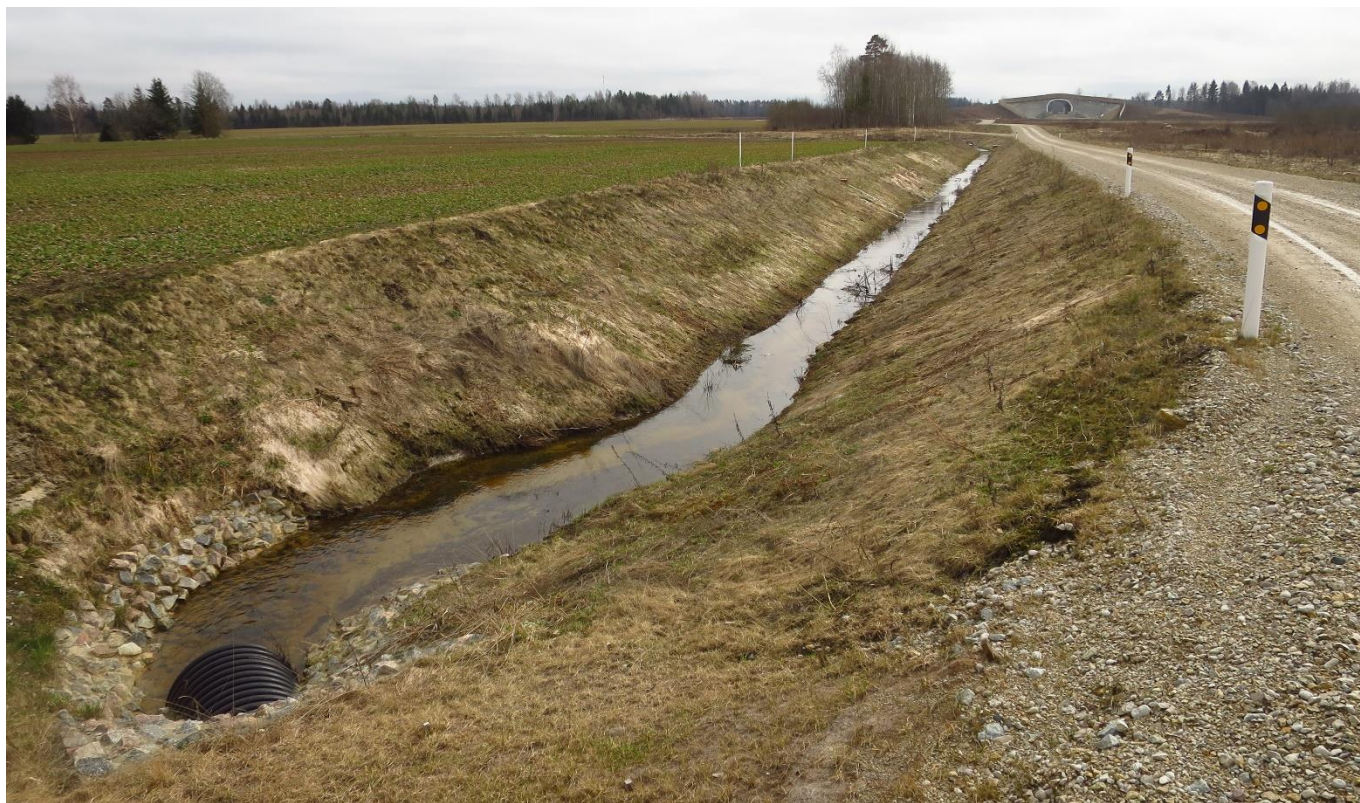
16. Rohkem vett tuli loodest. Seega, kui kunagi peaks tekkima vajadus seal veel kraave registrisse kanda, siis peavool, mis suubub punktis 3, tuleb siin punktis loodest.

17. Uue truubi kohas voolas korralikult vett.

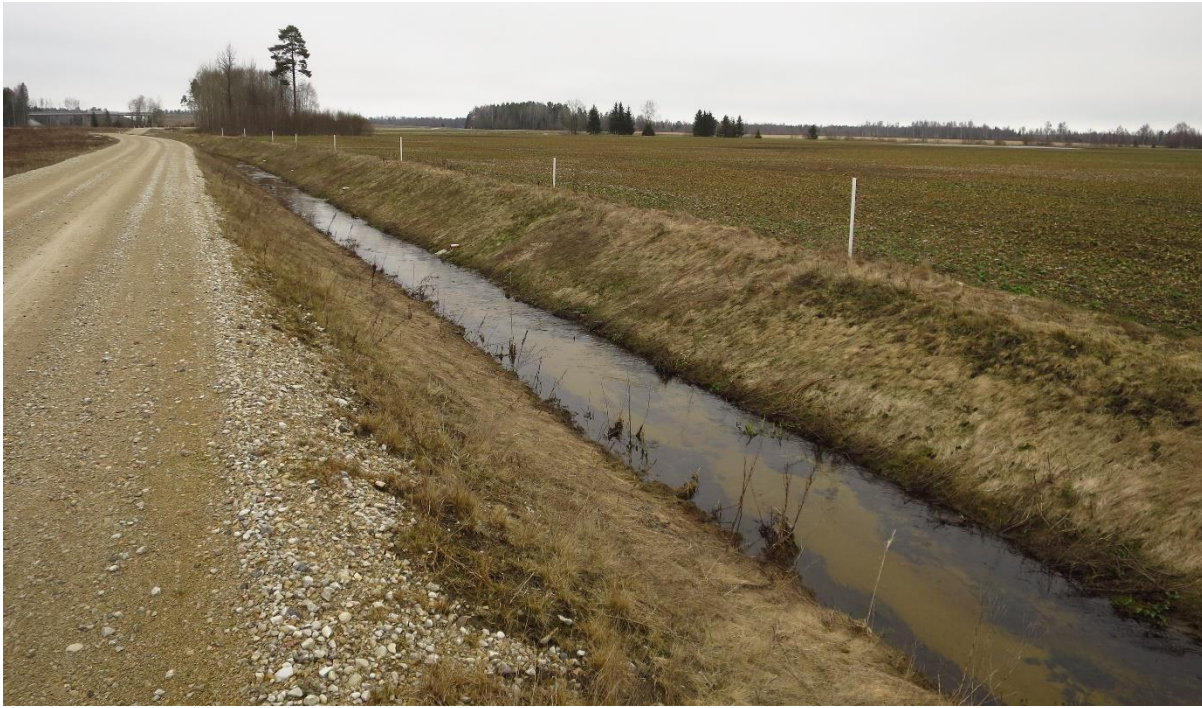
18. Vett voolas korralikult.

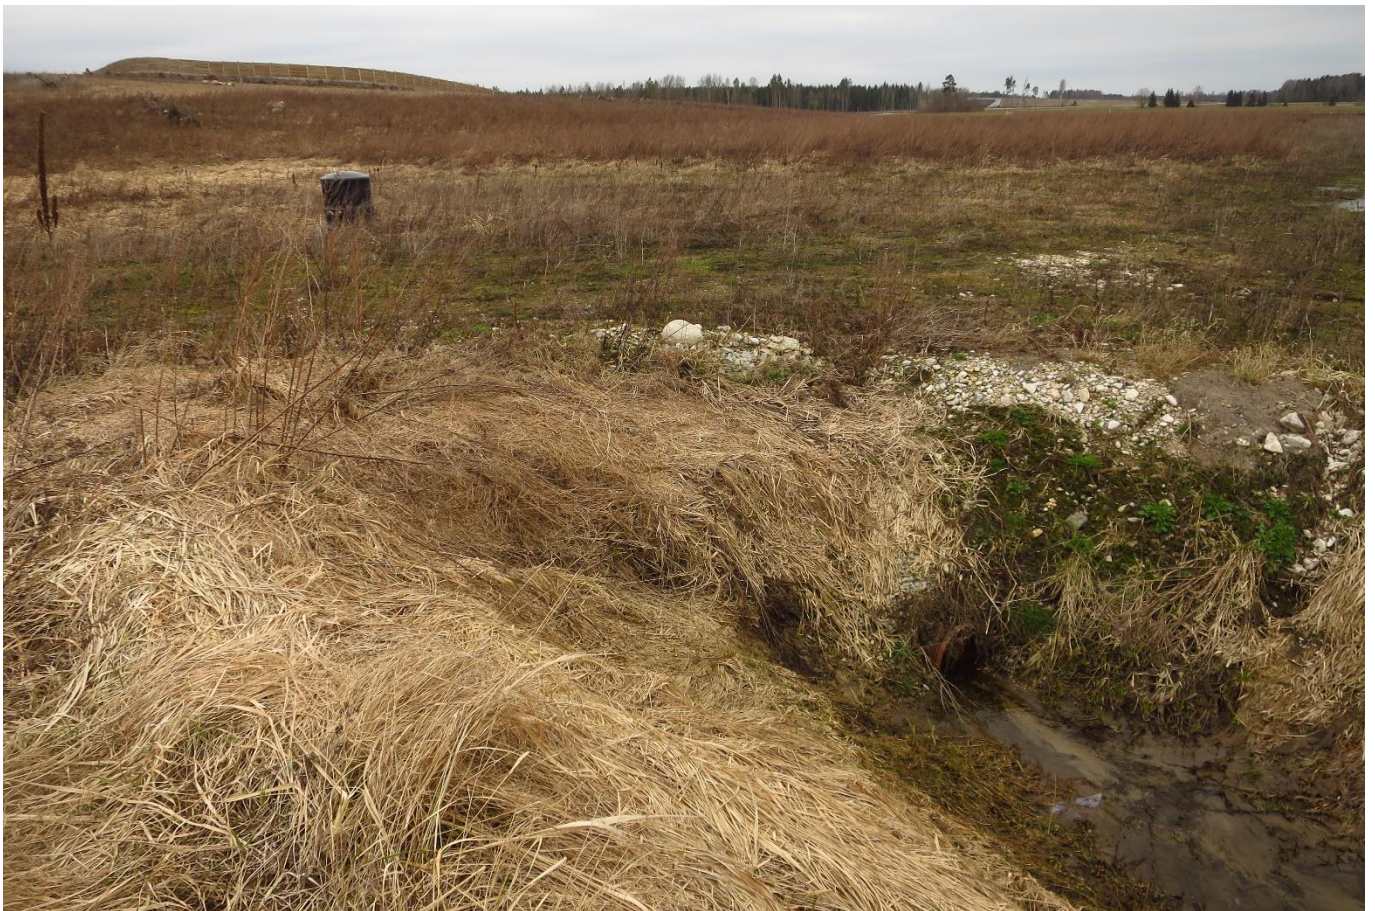
19. Punktis 20 algav kraav suubub torusse. Varem oli Karussilla soone säng. Nüüd voolas seal peamiselt toruotsast mõned meetrid ülesvoolu vasakul kaldal olevast drenist tulev vesi.

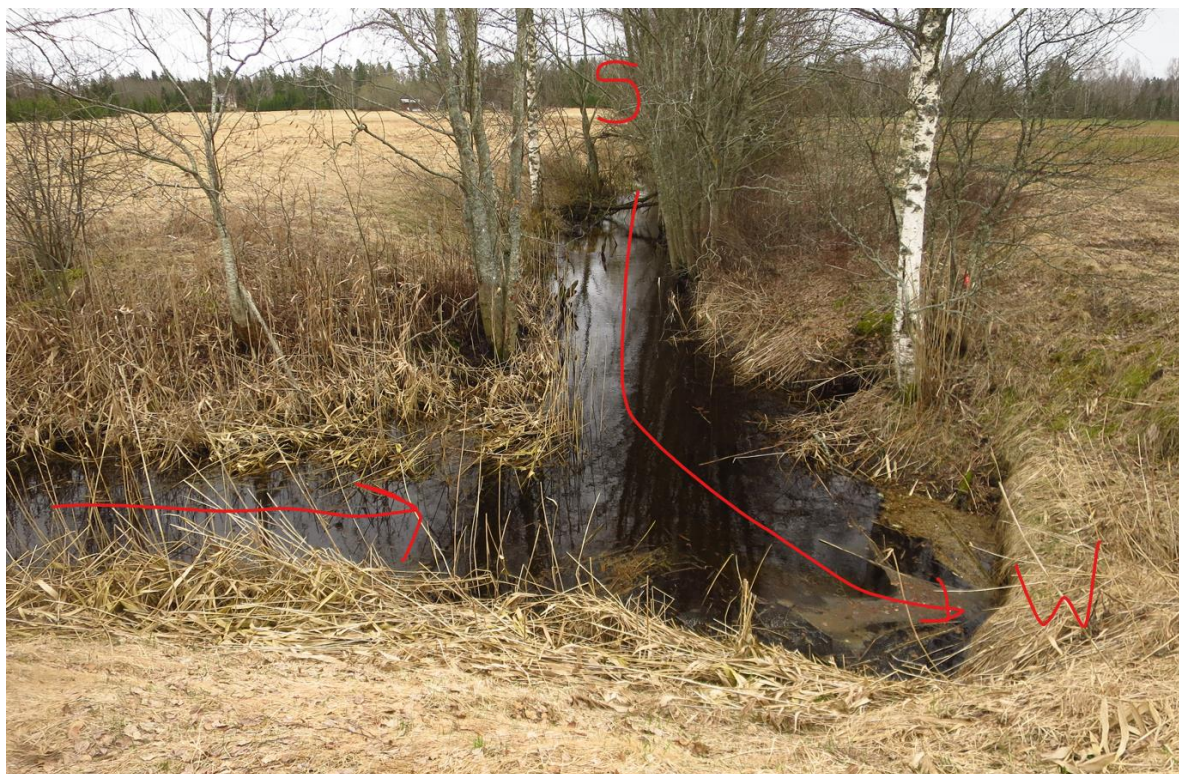
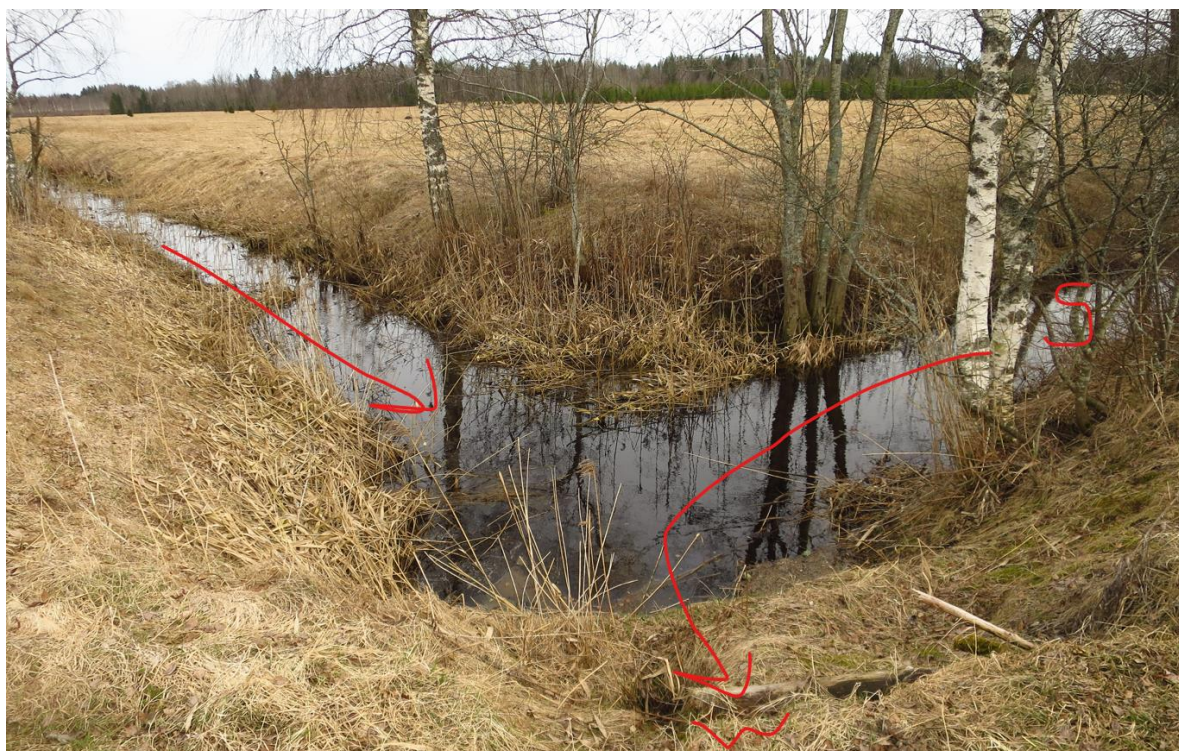
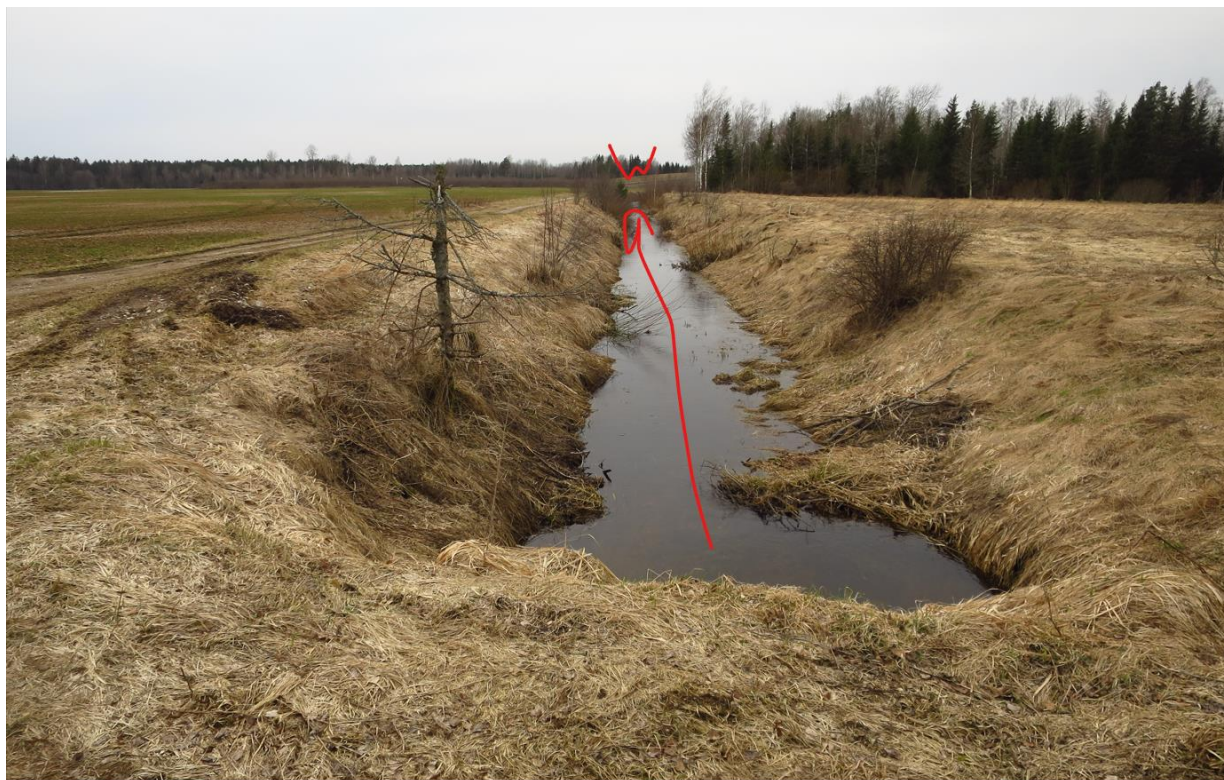
20. Punktis 19 torru suubuva kraavi algus. Nii, nagu ETAKis kaardistatud, et Karussilla soonega ühendust pole, on õige.

21. Lõunas, Vana-Allika talust tuleva voolusoone ja idast tuleva, praegu Karussilla sooneks loetud voolusoone ühinemiskoht. Mõlemad olid veerohked, kuid hinnanguliselt tuli rohkem vett ikkagi allika poolt.
