Siimu kraavi (VEE1097700) ja Karussilla soone/Traksi kraavi (VEE1097701) vaatlus

Vaatluse aeg 07.04.24. Vaatleja Marko Vainu

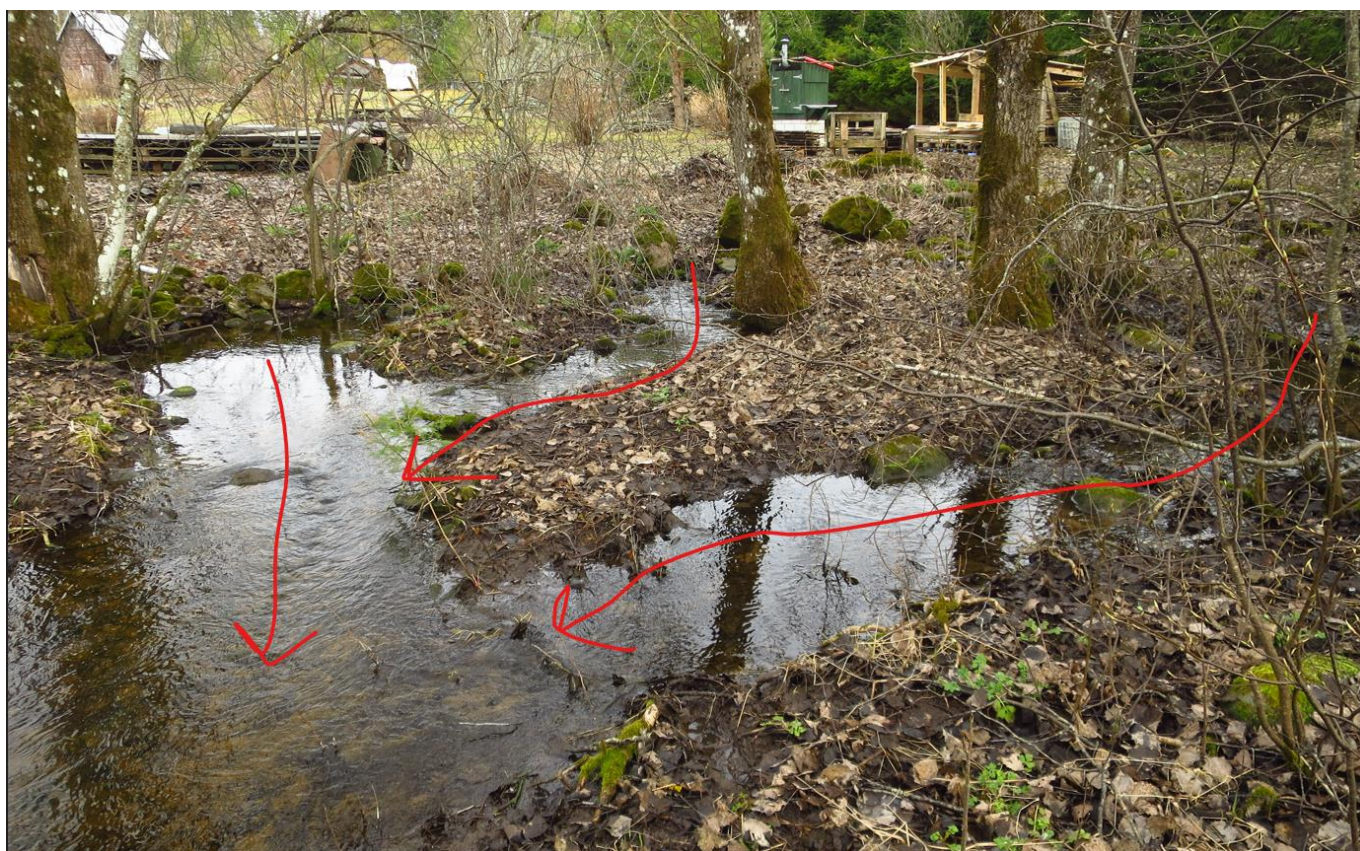
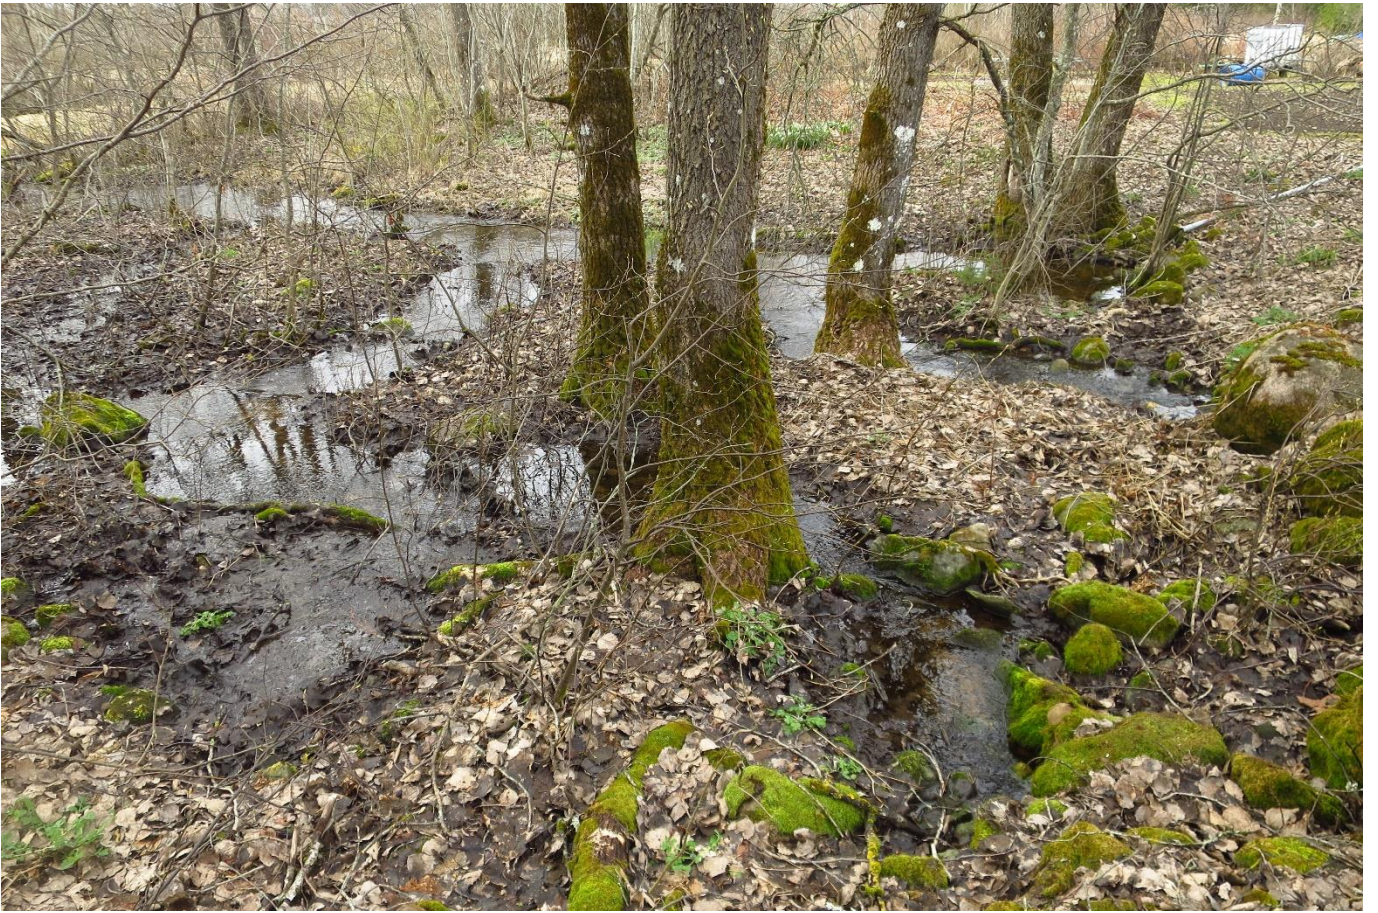
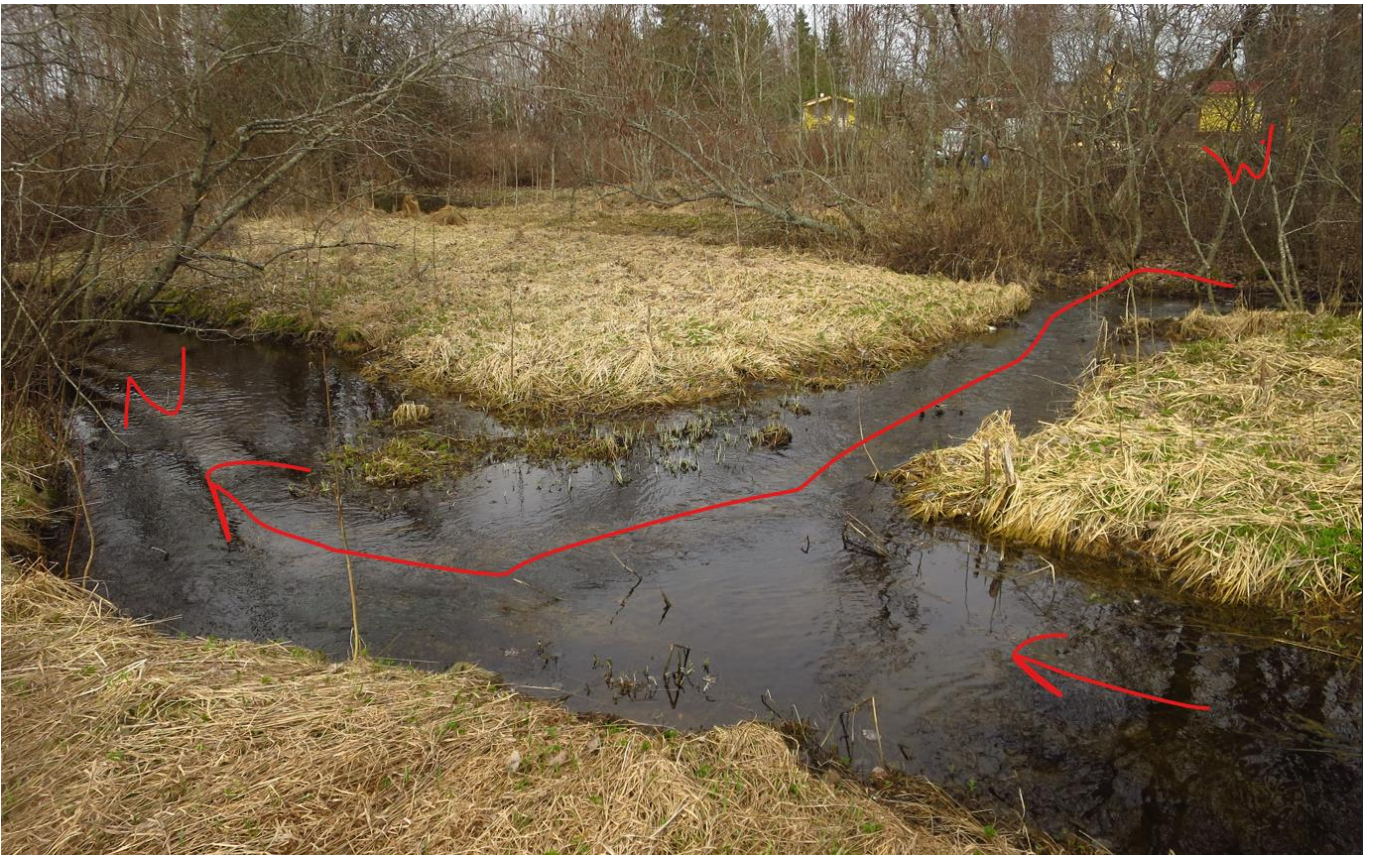
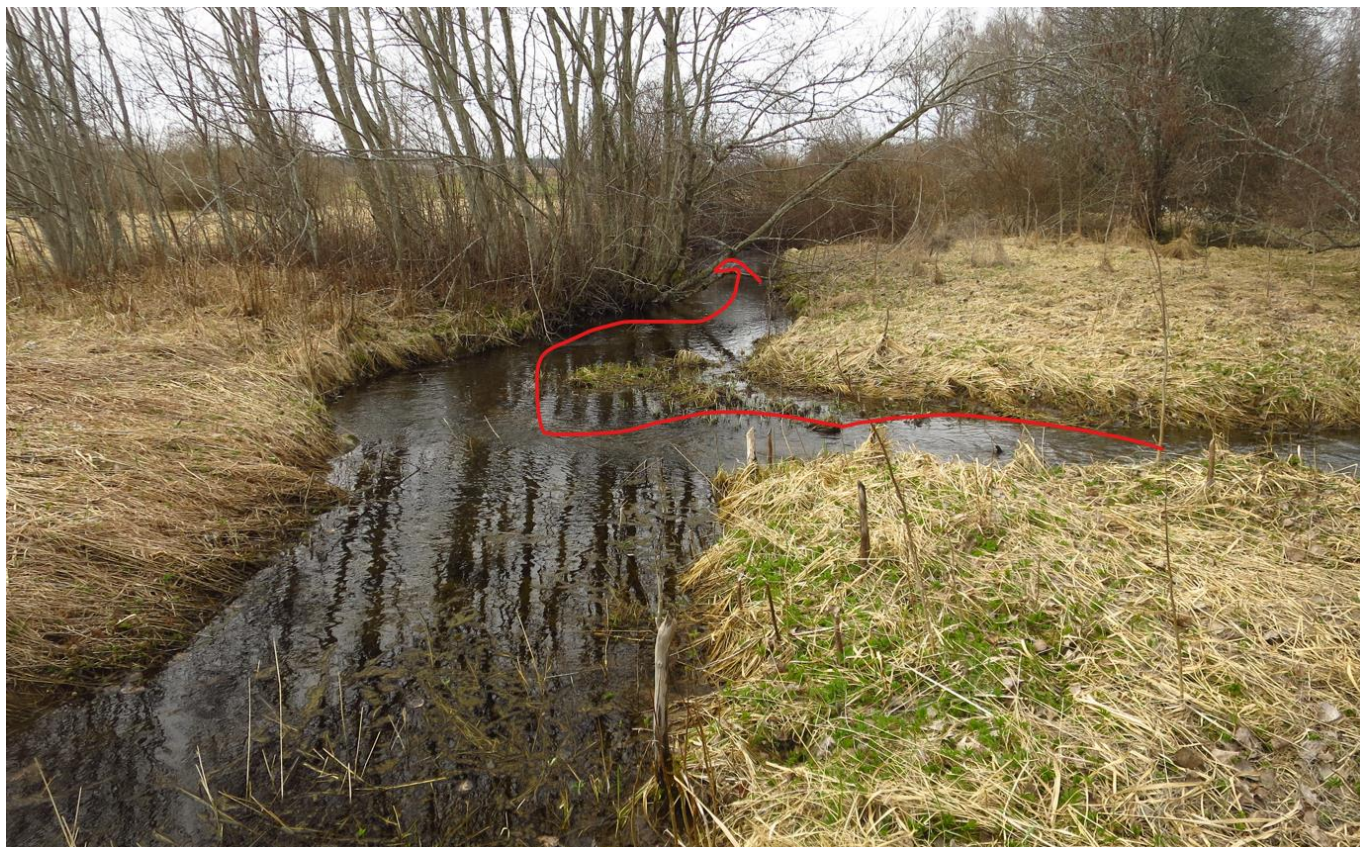
22. Allikad Vana-Allika talu juures. Taluõue poolsest servast madala nõlva jalamil algab kolm veerohket voolusooont, mis mõne meetri pärast ühinevad. Neist kaks põhjapoolsemat on ETAKis olemas, lõunapoolne mitte. Allikad annavad alguse veerohkele ojale, mis 30 m pärast teeb täisnurkse pöörde põhja poole ja voolab edasi tehissängis.

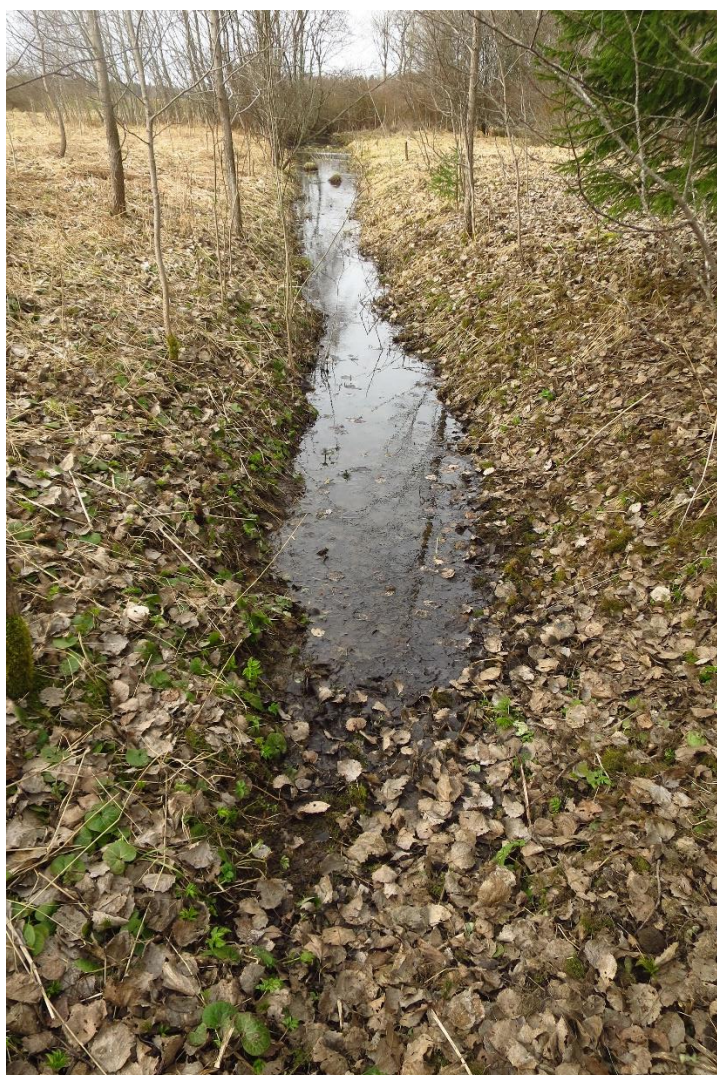
23. Kraavi algus. Lehed olid põhjas, aga kohe algusest alates oli näha vee voolamist. Seega kvalifitseerub ka allikana.

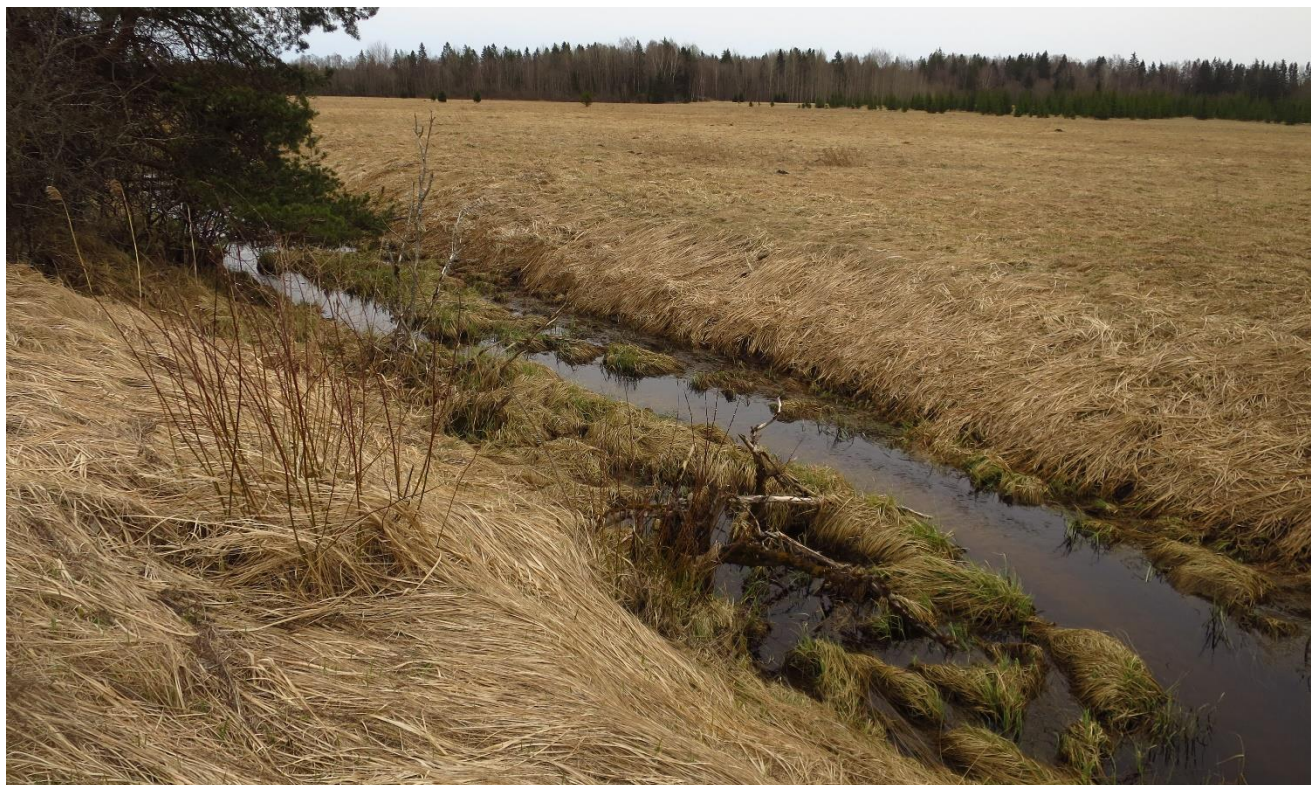
22A. Vett voolas korralikult. Isegi veidi looklema oli hakanud. Liiv oli põhjas.

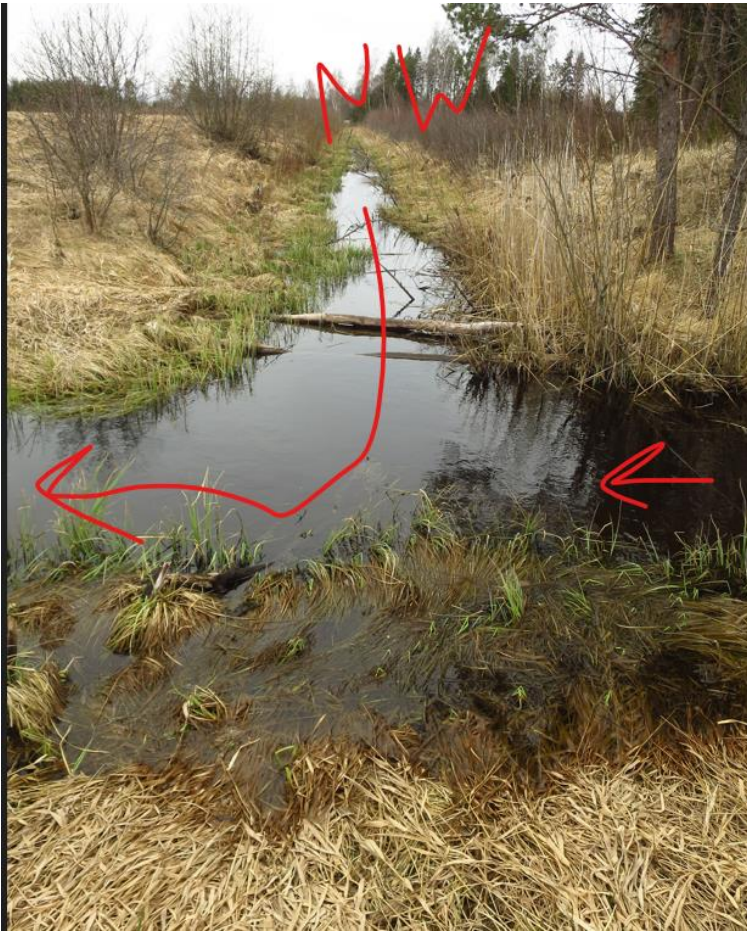
23A. Kraavirist ja truup. Mõlemad harud olid vett täis ja truubist justkui ei voolanudki midagi läbi, see oli üleni vee all. Tegelikuses siiski voolas.

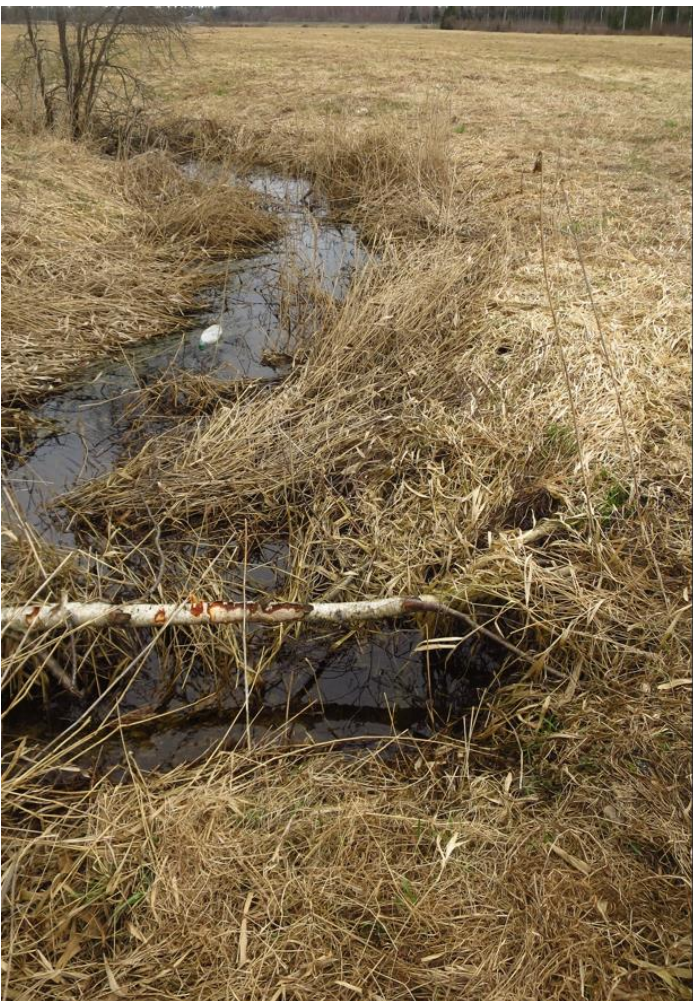
24. Veerohke dreniots.

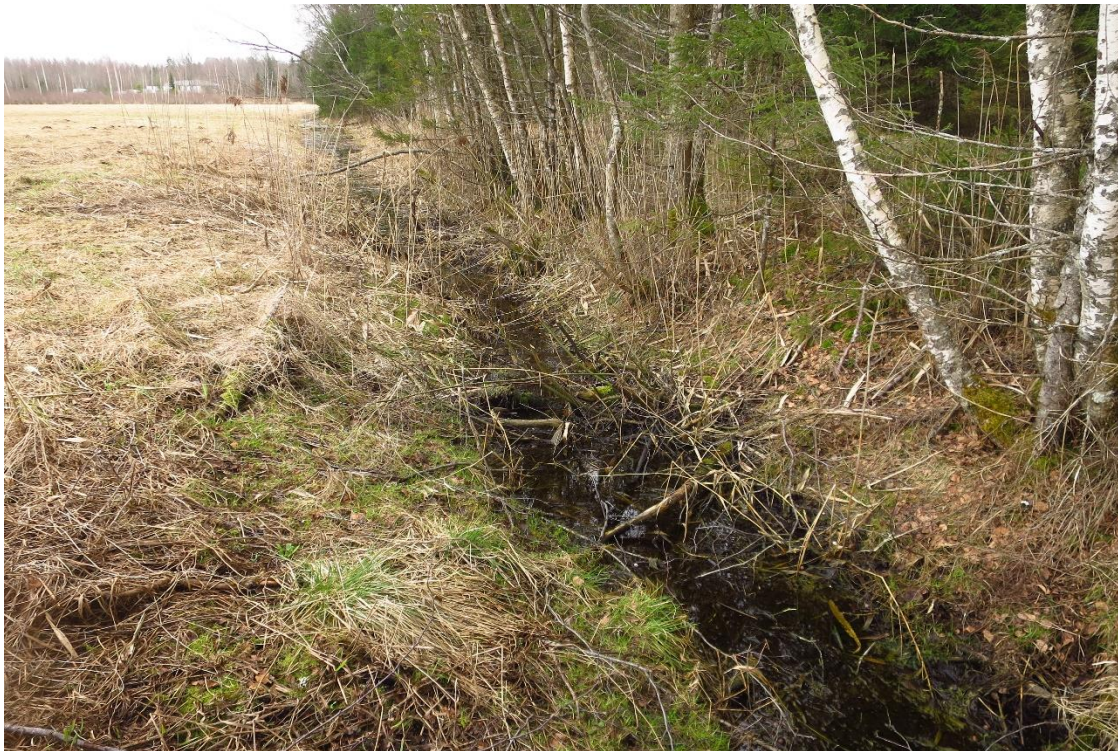
25. Ülesvoolu liikudes jäi vett kraavis järjest vähemaks, kuni sai päris kuivaks.

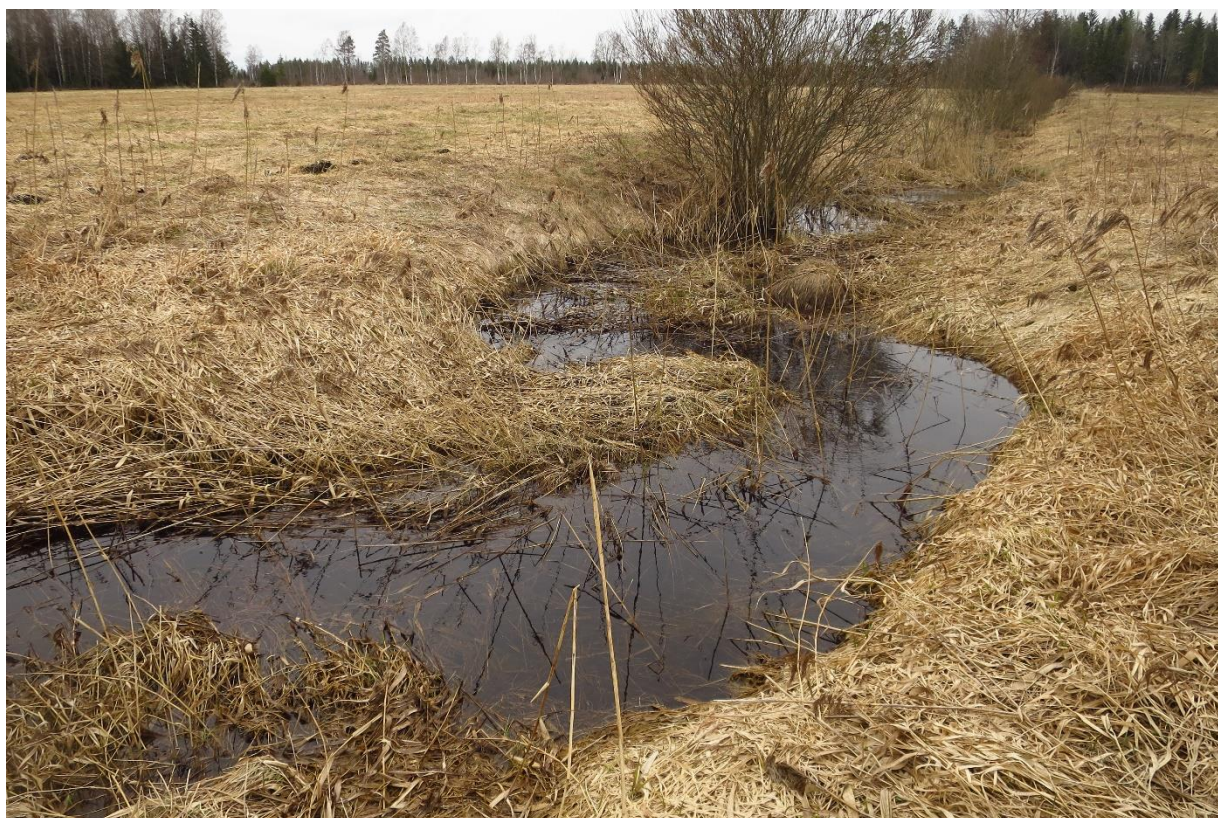
26. Selge veega kraav, kus vesi on hakanud süvendi põhjas looklema.

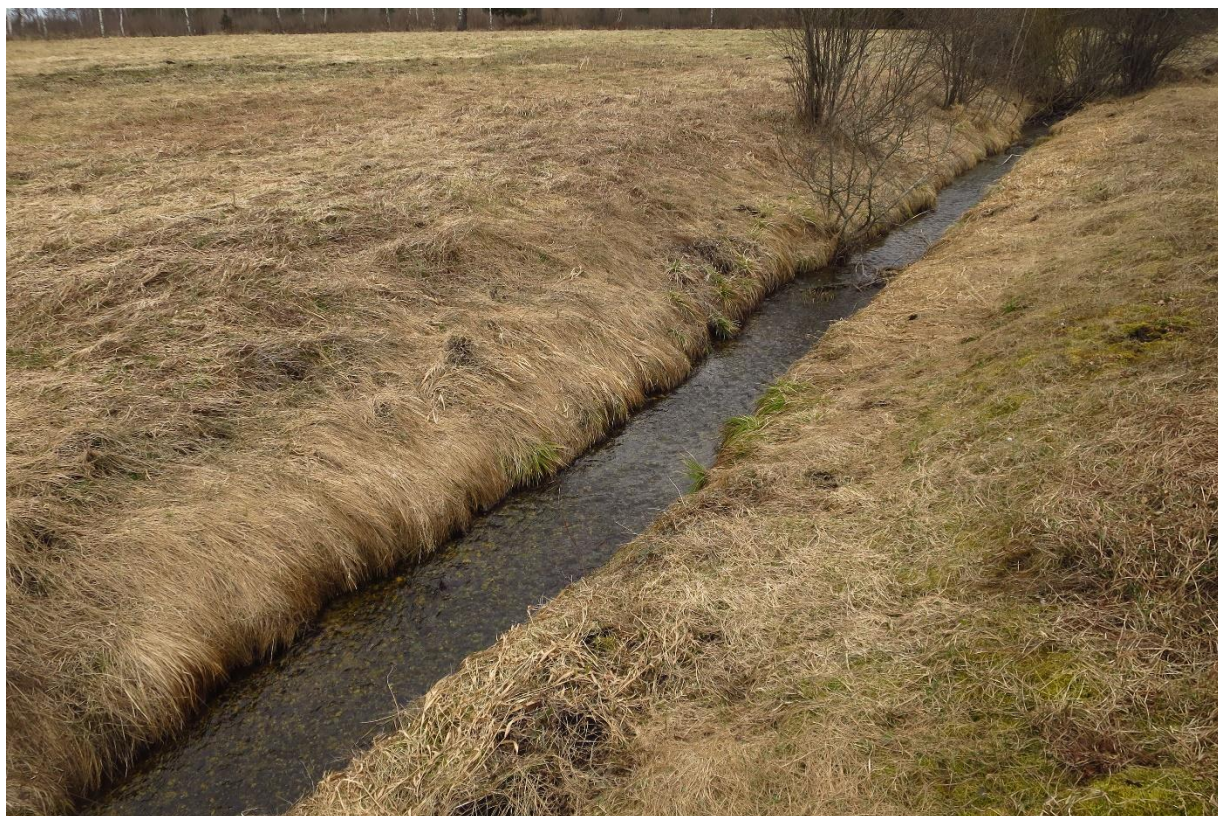
27. Vool kiire ja klibu põhjas.

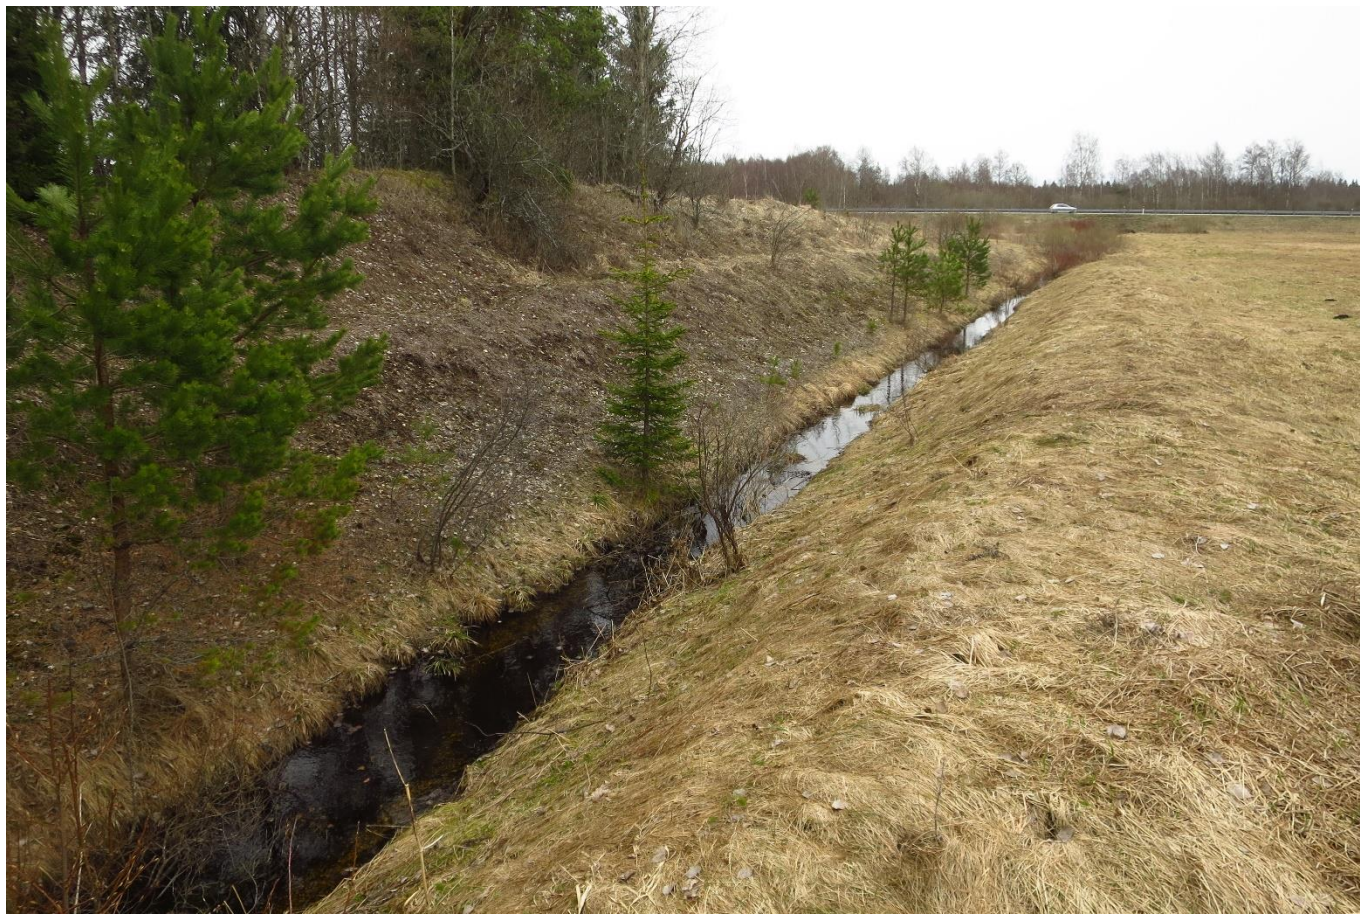
28. Läänest tulev kraav oli kuiv.

29. Vesi voolas sügavas salkorus.

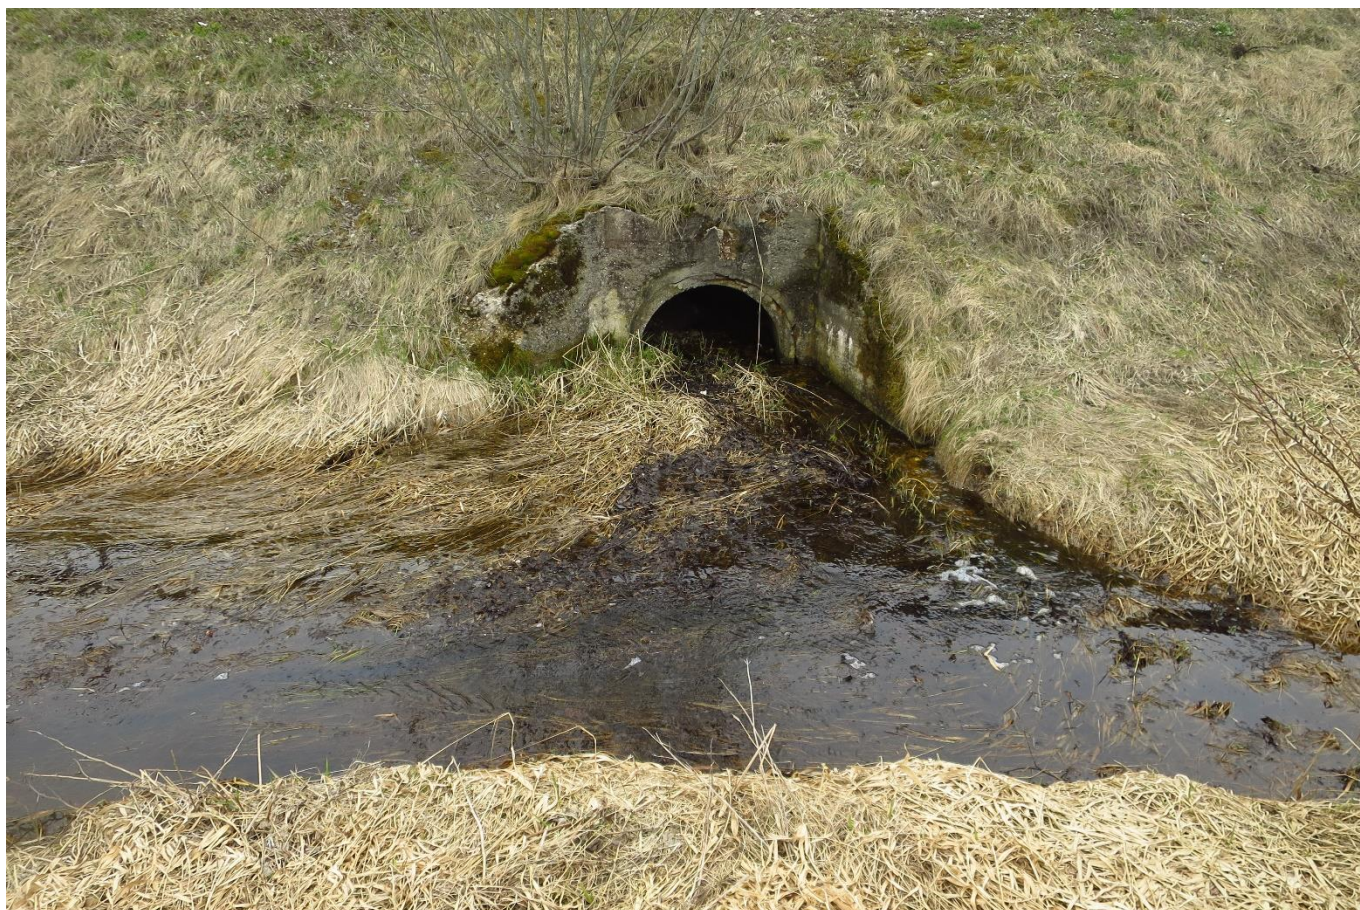
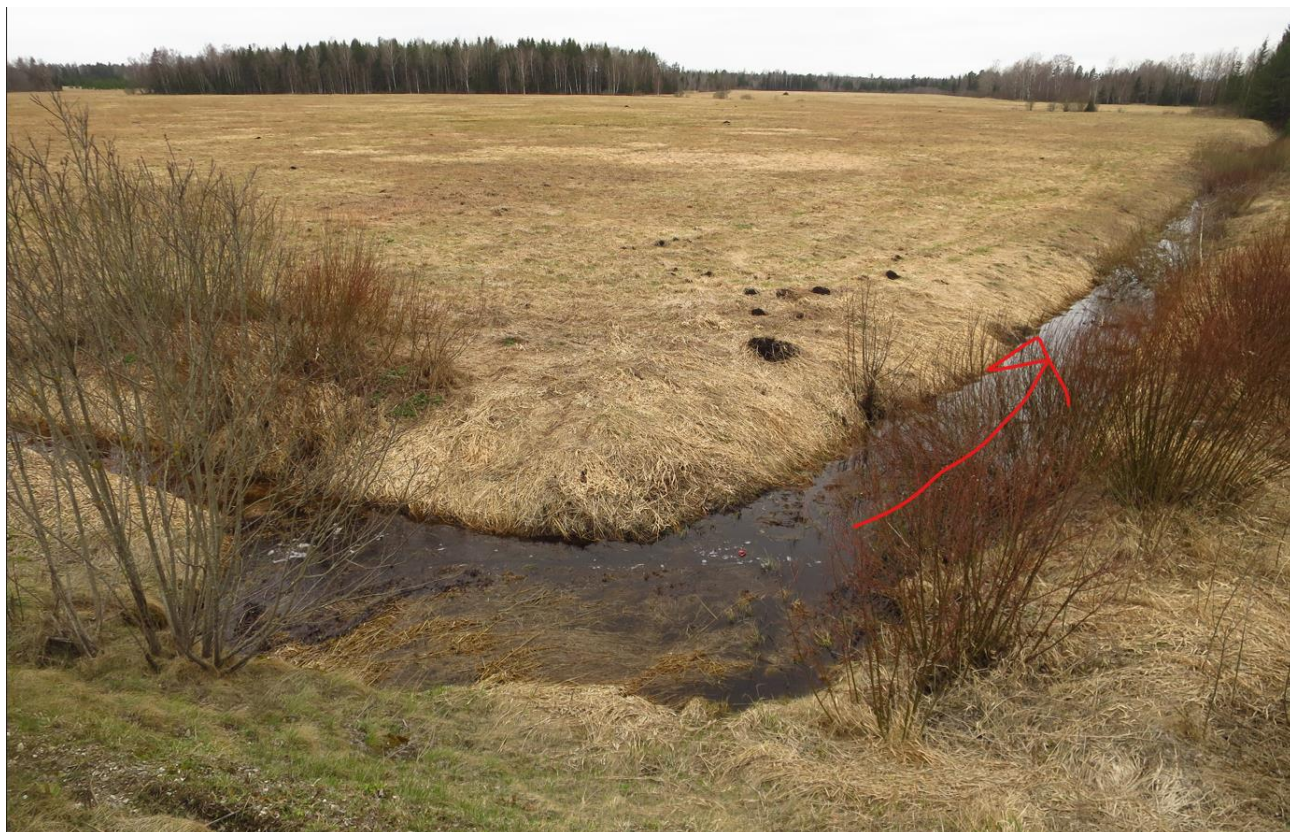
30. Truup maantee all.

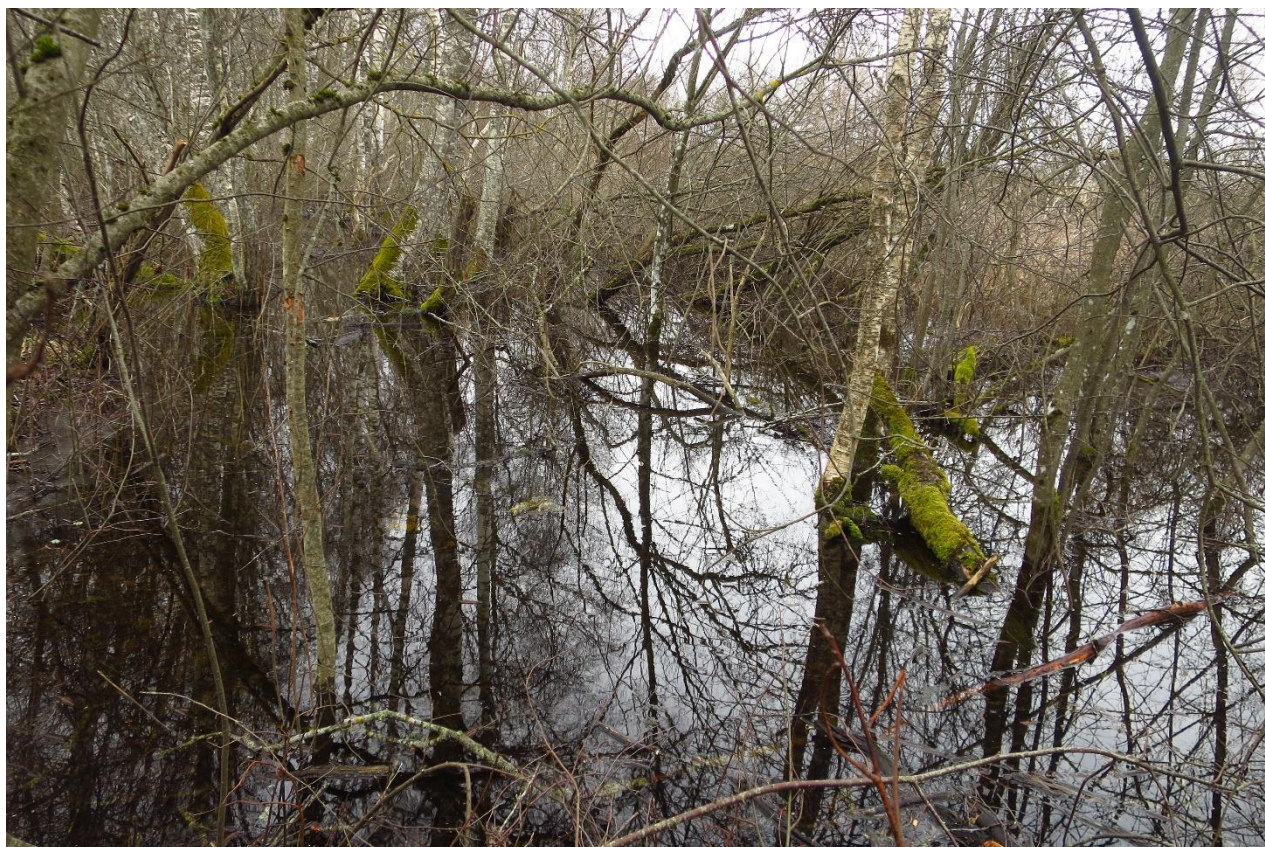
31. Lõuna poolt voogas teetammil jalamil looduslik nire. Vooluhulk oli oluliselt väiksem kui ETAKis kaardistatud kraavis.

32. Siit punktist ida pool oli metsaalune laialt üle ujutatud. Siit allavoolu voogas vesi korralikult mööda madalate kallastega kraavi.

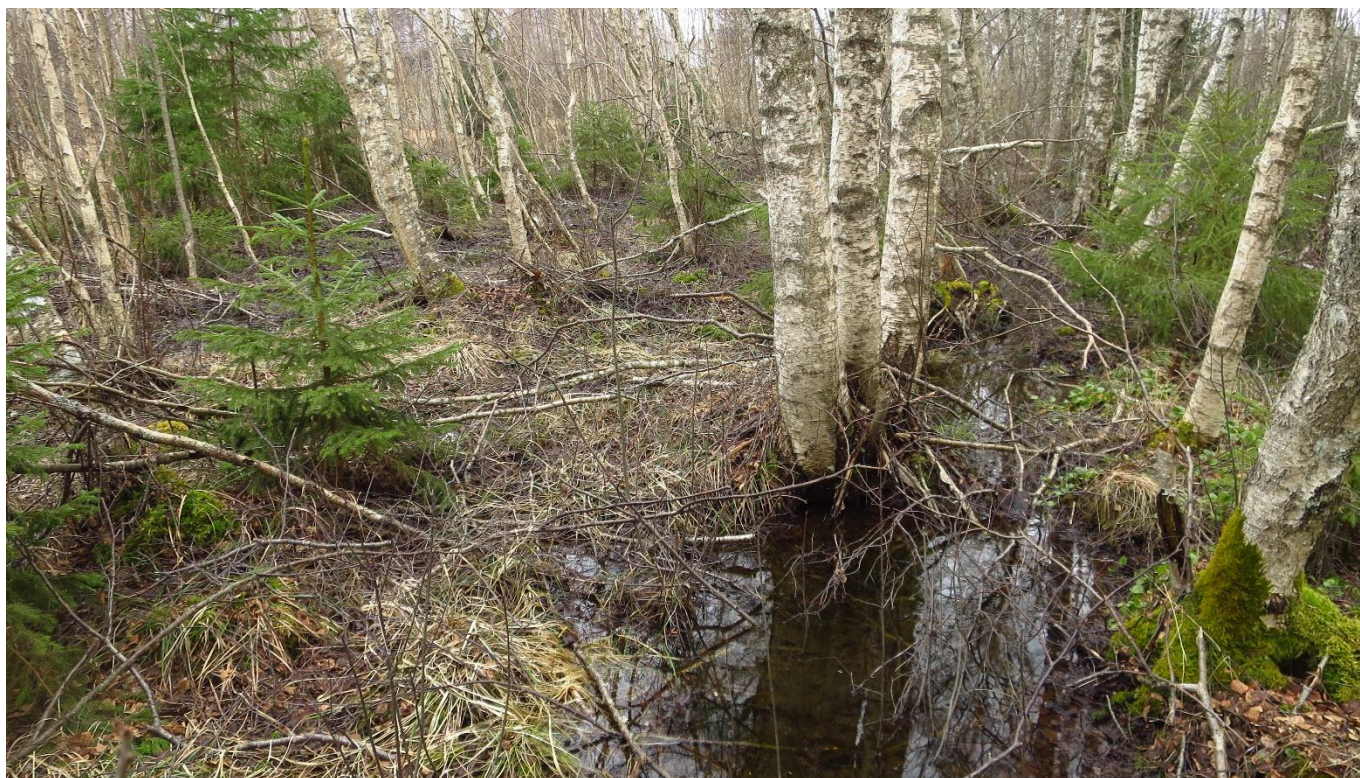
33. See kraav pole tegelikult looduses tunnetatav. On justkui kaks lähestikkust katkendlikku, märga ja madalat soonekohta (ca 3 m vahet), kus vett ei voolanud. **Võiks ETAKist kustutada.**

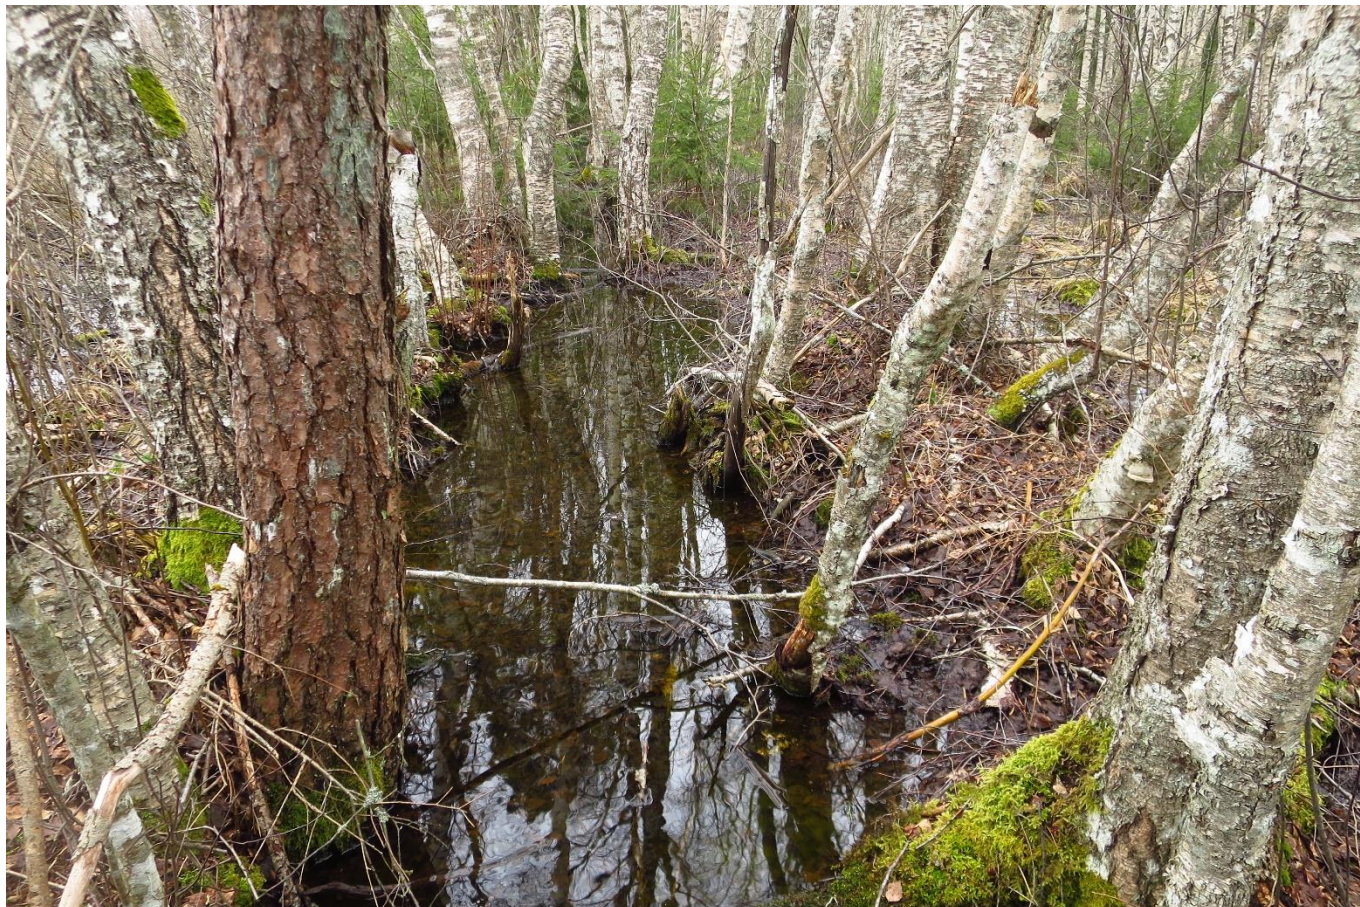
34. Üleujutatud alast ülesvoolu oli säng jälle olemas ja vesi voolas. Seisvat vett oli aga ka kummalgi pool sängi. Eriti rohkelt oli seda lääne pool nõlva jalamil. Mõlemalt poolt vesi sängi kokku koonduski, kuigi mööda maapinda voolamist väljaspool sängi polnuid näha.

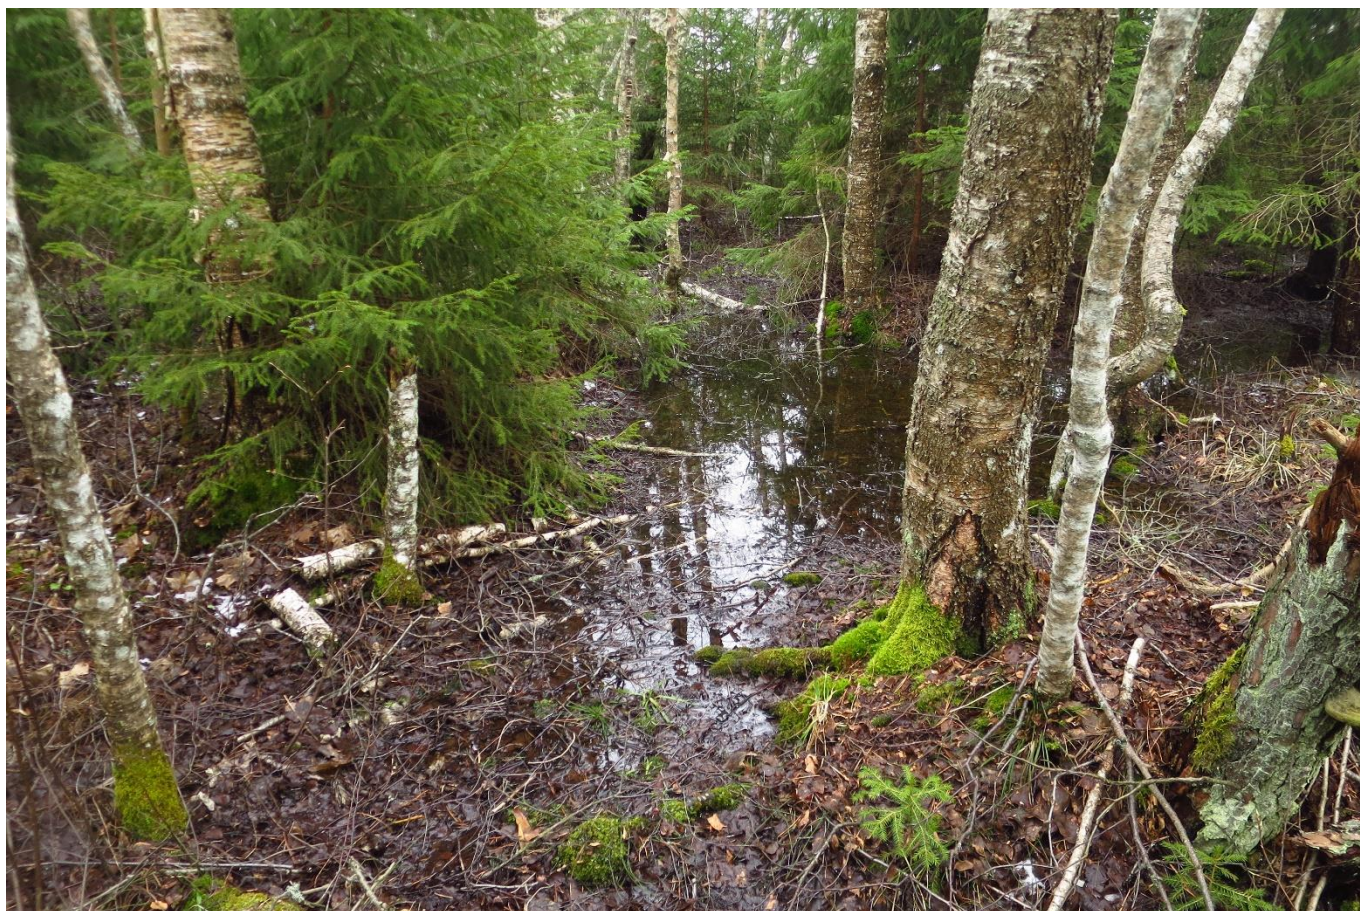
35. Kohast, kus ETAKis sinine joon algab, ülesvoolu kaob säng metsa all ära, jah. Lääne pool nõlva all on vesine ala, aga voolavat vett seal pole.

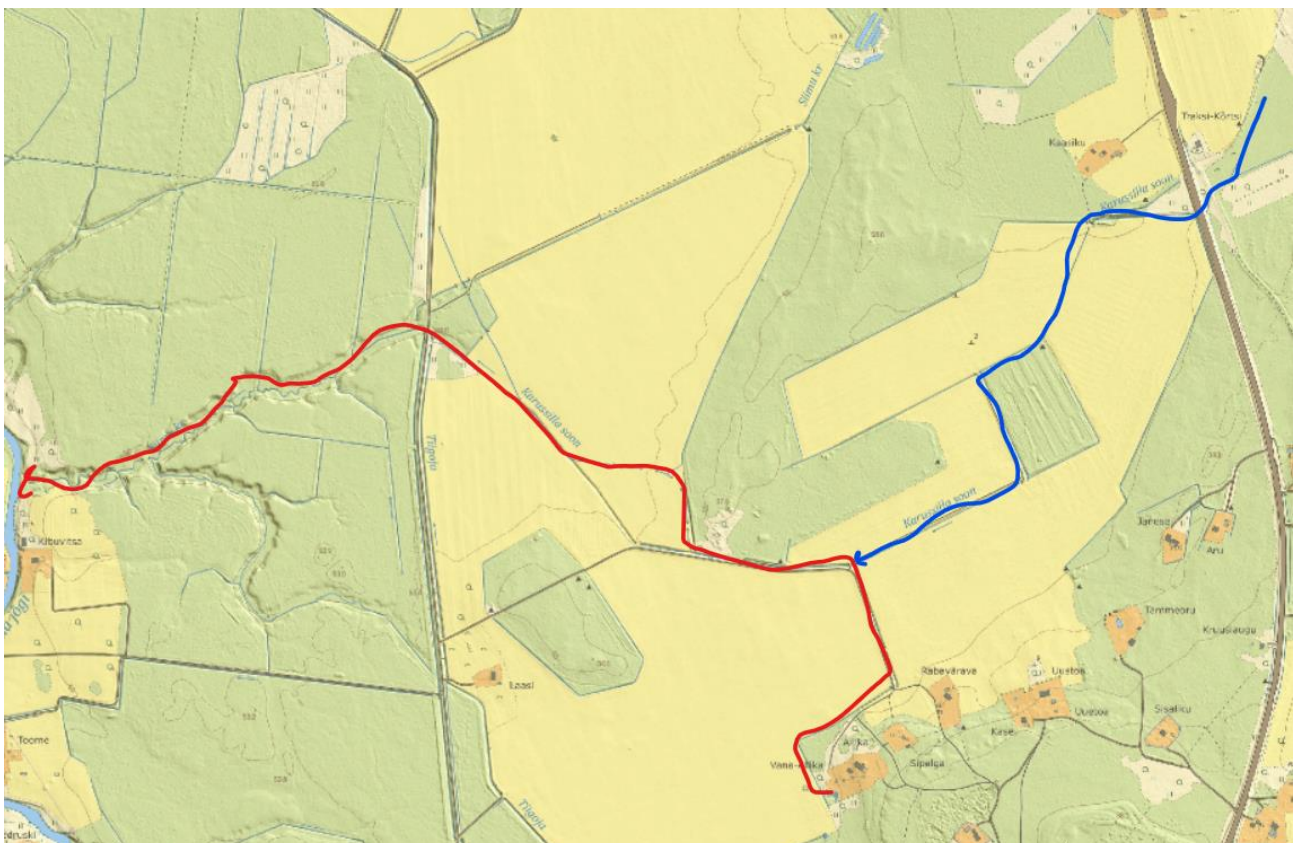
Seega on ettepanek lugeda Siimu sooneks (tüübiks „oja“) joonisel punasega kaardistatud vooluveekogu ja sinise joonega kaardistatud vooluveekogu võtta arvele Traksi kraavina:

Järeldused: Ajaloolised andmed ega ka tänapäevased vooluhulgad ei toeta praegust käsitlust, kus Siimu kraav peavooluna saab alguse põhjapoolsetest turbaaukudest. Looduslik voolusoon on tulnud praegu Karussilla sooneks peetava vooluveekogu suunalt. Seega oleks õige liita Karussilla soon ja Siimu kraavi alamjooks.

Kraav ei sobi aga ei selle vooluveekogu nimeks ega tüübiks, kuna alamjooksul on see tänase päevani säilinud looduslikus sängis. Nimetada seda Keila jõkke suubuvat oja Karussilla sooneks, aga ei saa, kuna toponüümi Siimu on vooluveekogu kohta kasutatud nn. hallis raamatus ja see on antud alamjooksul asunud talu järgi. EELISes on Tõnu Raudsepp andnud Siimu kraavi muuks nimeks Siimu soon. Seega oleks soovitatav nimetada Siimu kraav ümber Siimu sooneks ja muuta selle tüüp EELISes ojaks.

Uue ruumikujuga Siimu soone ülemjooksuna ei tundu olevat õigustatud käsitleda praegu Karussilla soone ülemjooksuks kaardistatud lõiku, mis algab punktist 35, kuna puudvad andmed, et tegemist oleks looduslikku päritolu vooluveekoguga. On võimalik, et verstasel kaardil kraavina kaardistatud vooluveekogu alates punktist 23A rajati kaardil kujutatud turbaaugu kuivendamiseks. See tähendab, et looduslik vooluveekogu võis alata kusagil soost punktide 19 ja 23A vahel. Tänapäevast vooluvete võrgustikku arvestades oleks tunnetatavaks ja ojale sobivaks lähteks Vana-Allika talu juures asuv allikarühm. Puudub küll info, kas allikate vesi toitis algupäraselt Tiigoja või Siimu soont, sest ühelegi ajaloolisele kaardile pole allikaid ega nendest algavat voolusängi kaardistatud. Esialgse maaparanduse tulemusel voolas allikate vesi NL 1:10 000 kaardi põhjal küll Tiigojja. Et tänapäeval on see suunatud Siimu soonde, punktis 21 on allikate poolt tulev vooluveekogu vooluhulk suurem ning sellest punktist kirde poole Karussilla soone ülemjooksuna kaardistatud lõik on suuremas osas kraavilik, oleks nimetatud allikad Siimu soonele sobivaks lähteks. Konkreetselt sobib lähteks allikas VEE4503702 kui allikarühma suurim.

Vooluhulga poolest väärib registriveekogu staatust aga ka seni Karussilla soone ülemjooksuks kaardistatud, tõenäoliselt inimtekkeline, kuigi enam kui sajandivanune vooluveekogu. Siimu kraavi praeguse ülemjooksu võib aga tagasihoidlikuma vooluhulga ja lühema pikkuse tõttu jätta eraldi veekoguna registrisse kandmata. Karussilla soone praeguseks ülemjooksuks kaardistatud kraavile aga see nimi ei sobi, kuna endine Karussilla talu asus NL 1:10 000 kaardi põhjal praegusel Karusilma maaüksusel, mis jääb allavoolu kraavi suudmest Siimu soonde. Kohanimeurija Tõnu Raudsepp pakkus sobivamaks nimeks Traksi kraav, selle ülemjooksul asunud Traksi kõrtsi ja talu järgi.
