**Põdraoja lompide VEE2046050, VEE2046060, VEE2046070 ja VEE2046080 vaatlus**

Vaatleja Marko Vainu, vaatluse aeg 20.07.23.

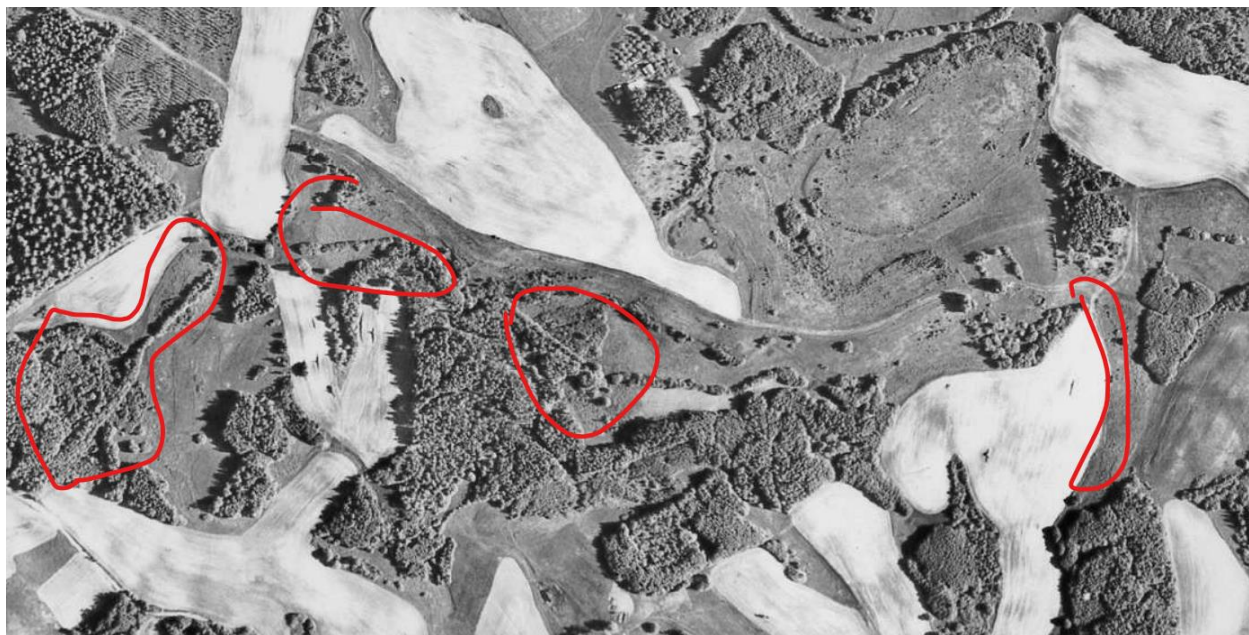
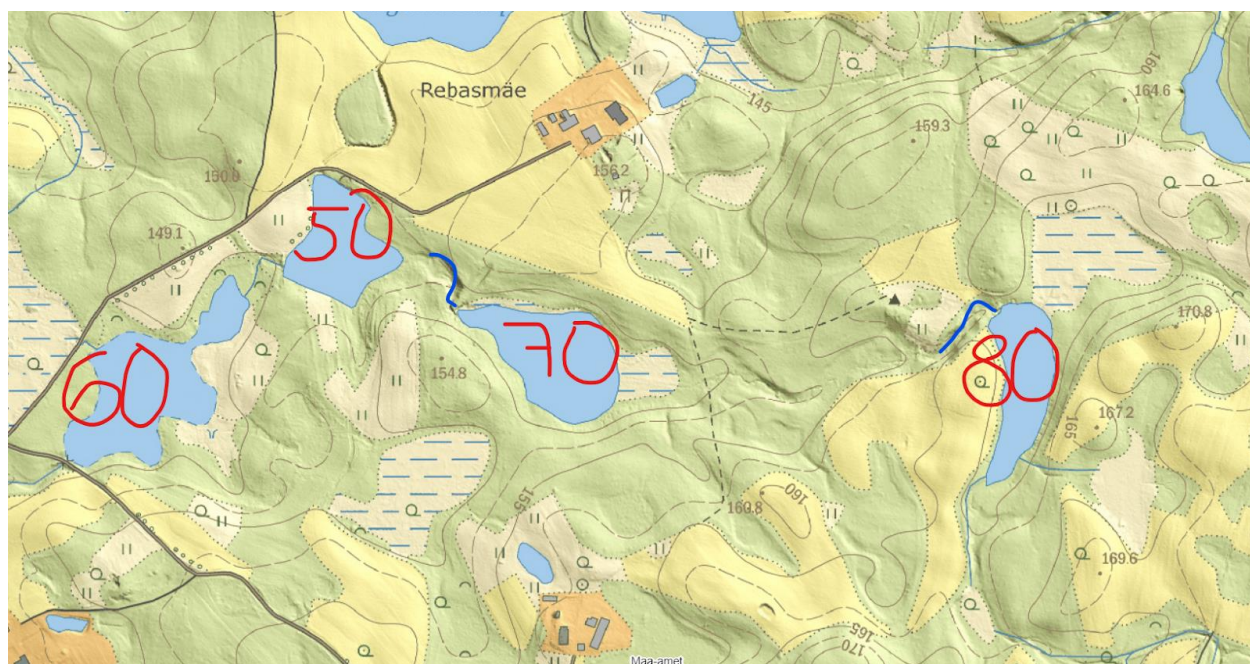
Tüüp EELISes: paisjärv, aga ühelgi lombil pole EELISes paisu. Järvi pole 1975. aasta ortofotol:

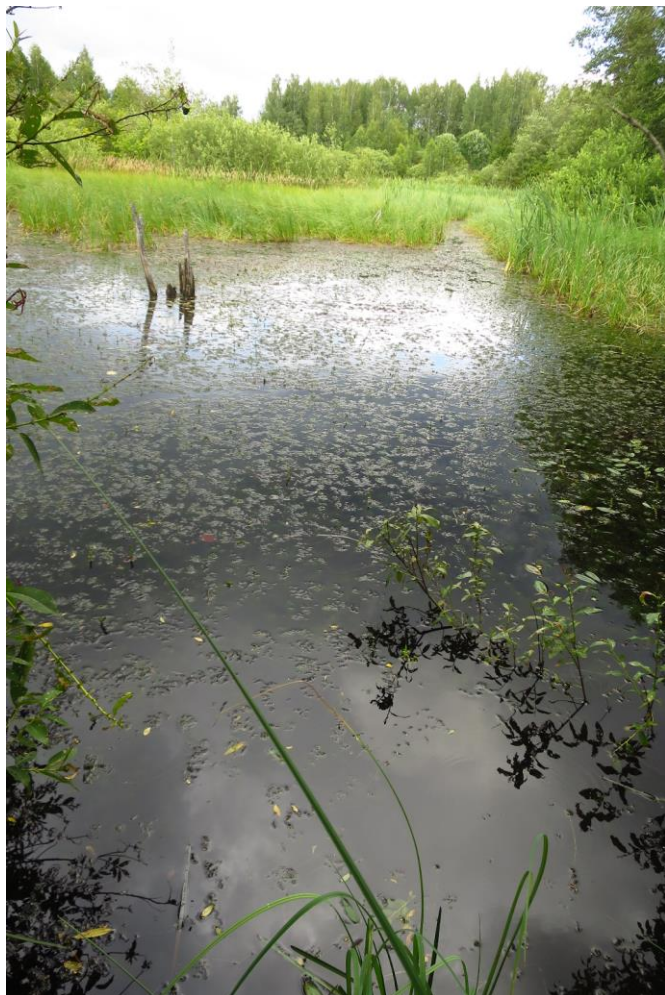
Kõige allavoolupoolsem ehk lomp 60 on pigem üleujutatud sooala, vaid edelasopp vastu teed (pilt) ja kirdesopp meenutavad seisuveekogu:

**Lombina 60 võiks säilitada ainult selle praeguse kirdesopi.** Praegu piirneb lomp teetammiga ning läbi selle läheb tavaline truup. Vaatluse ajal ei ulatunud lombi vesi truubini ning väljavool sellest puudus:

Järeldus: Kõik lombid on ühetüübilised. Ilmselt on need kunagi rajatud pinnasevallide ja looduslike ülevooludega, mis toimivad ajutiselt. Nüüd on koprad neid ümber kujundanud. Seetõttu oleks kõigi nelja puhul sobiv muuta tüüp **tehisjärveks**. Kõige teepoolsemast lumbist nr. 60 tuleks veekoguna alles jätta vaid kirdesopp.

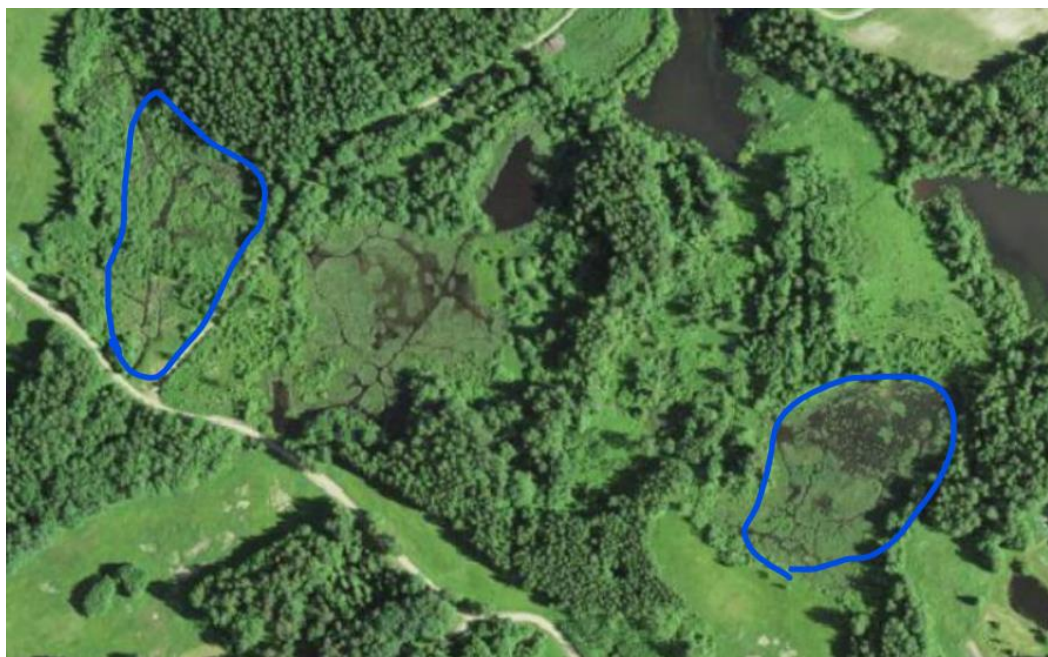
Sarnaseid üleujutusalasid on ümbruskonnas veel, aga need on õigustatult kaardistatud soo, mitte veekoguna:

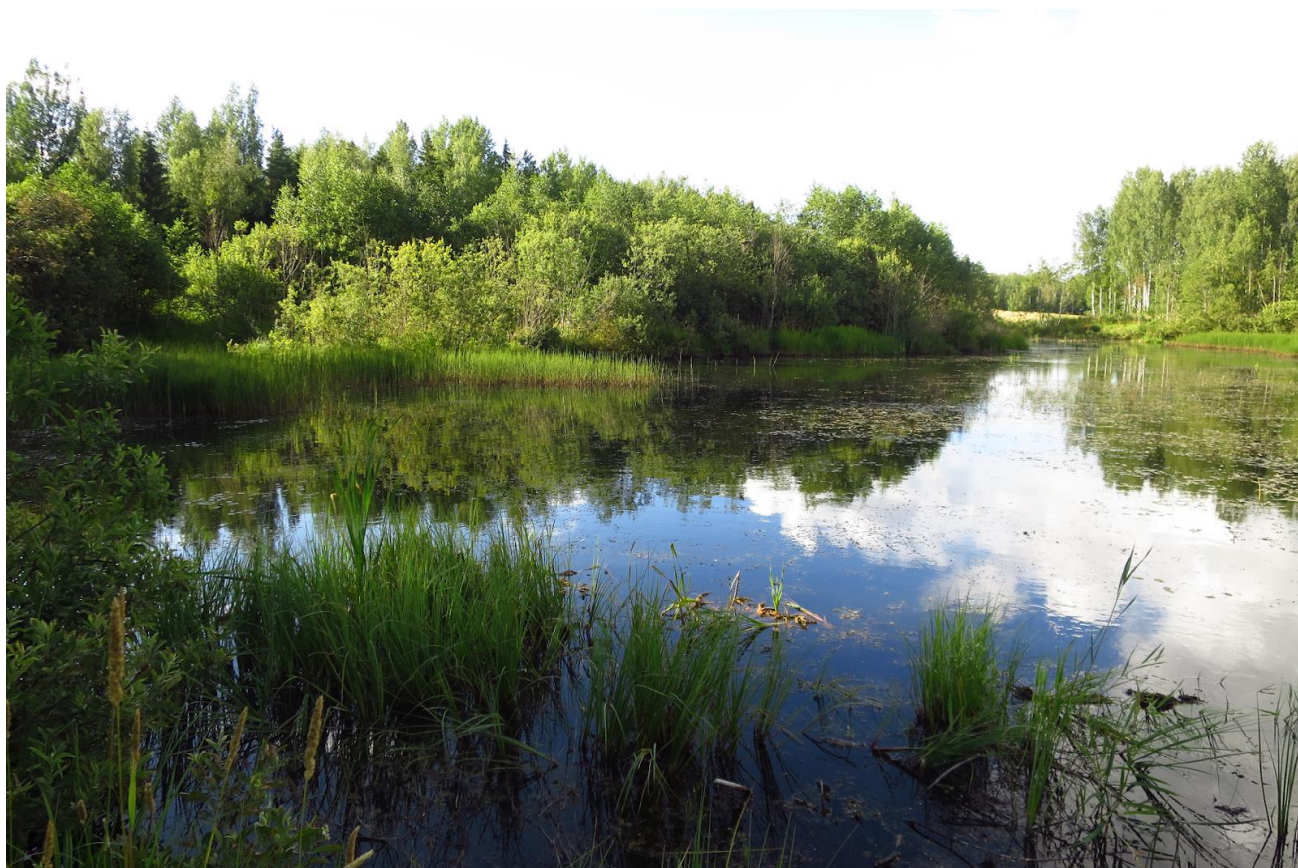
Lomp 50 meenutab korralikku seisuveekogu:

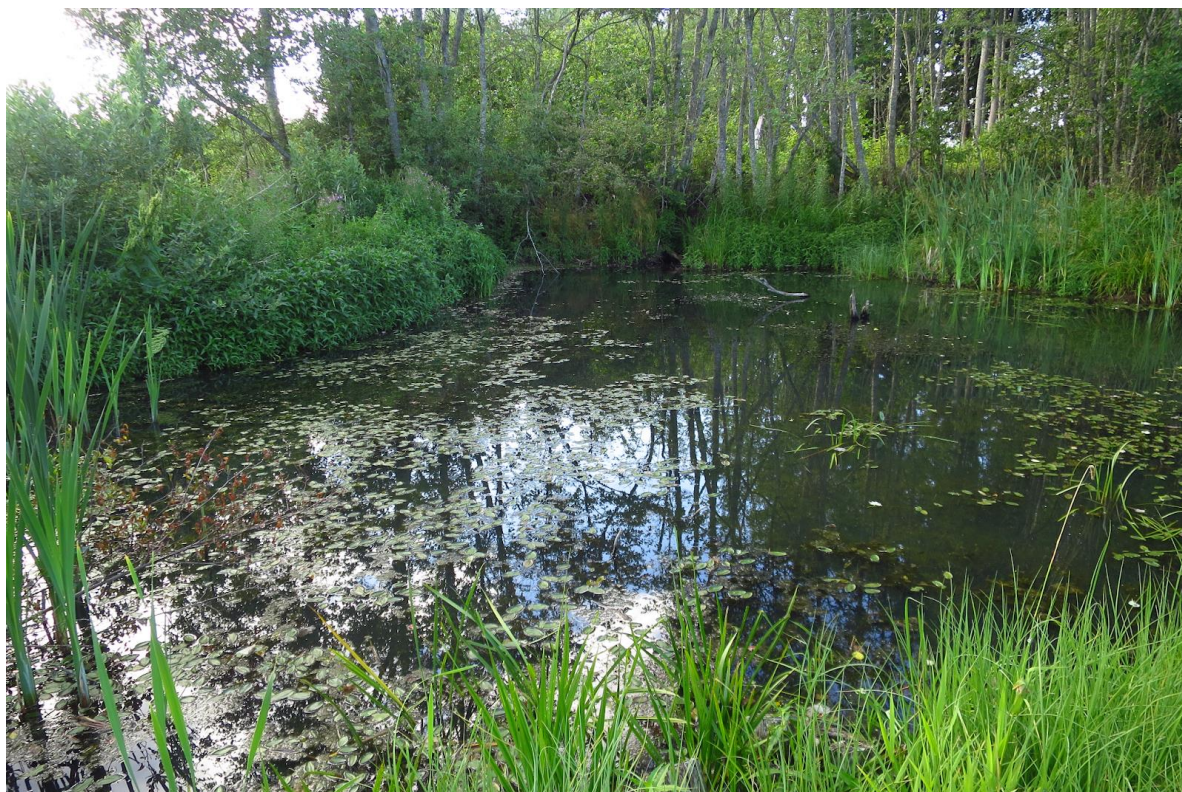
Lomp 70 on samuti seisuveekogu staatuse vääriline:

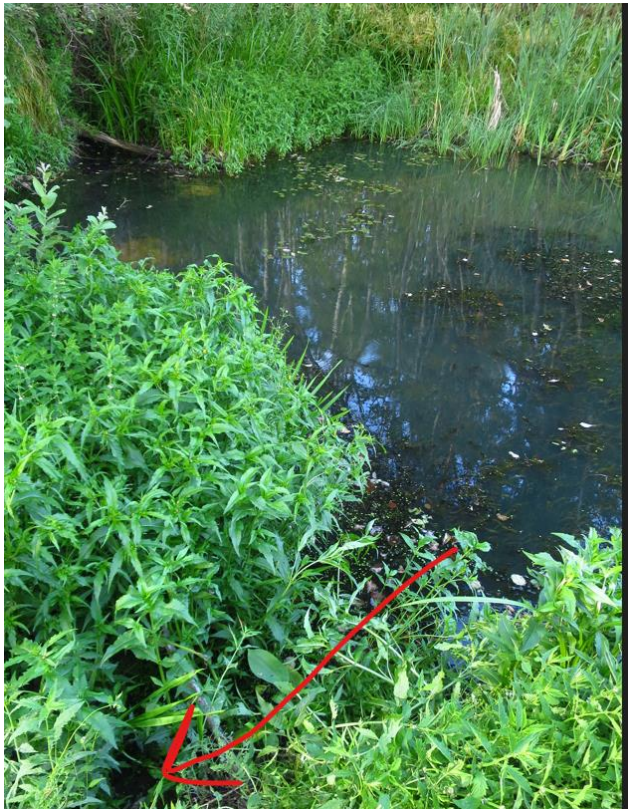
Selle väljavool toimub loodesopist, kus on poole meetri laiune voolunõva läbi kõrge koprapaisu või kobraсте poolt kõrgendatud pinnasevalli:

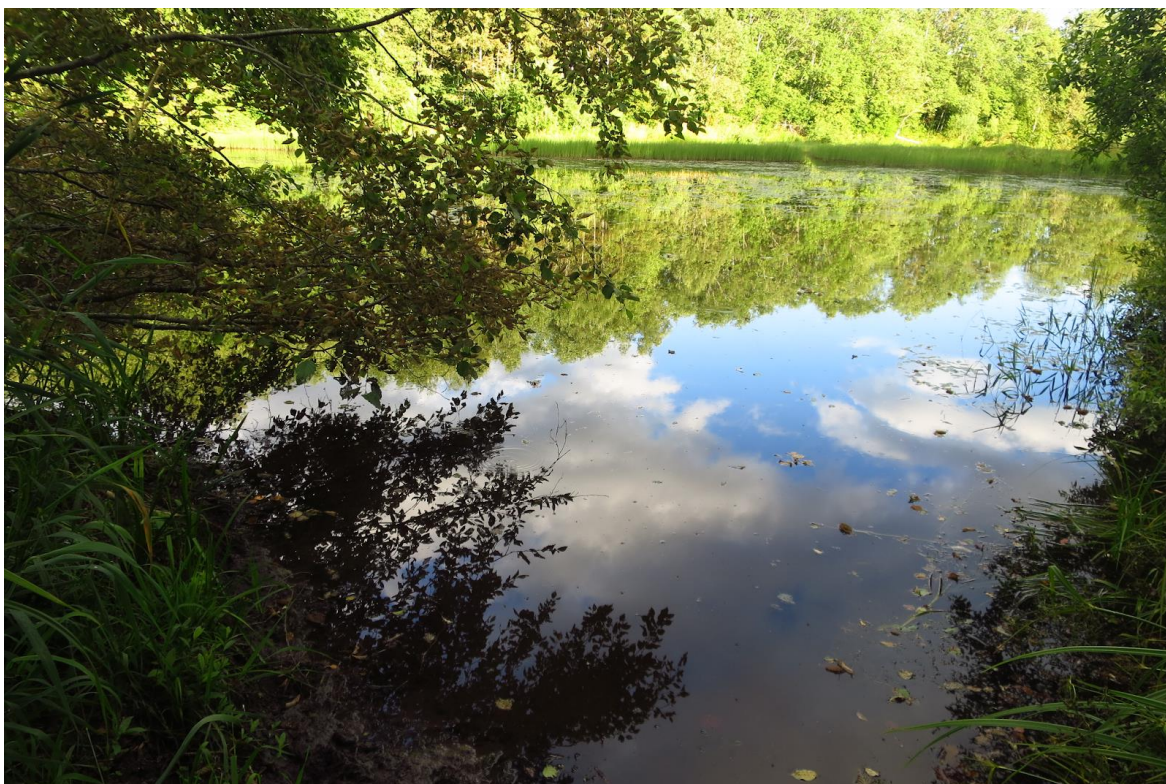
Lomp 80 näeb ka järve moodi välja ning on neist neljast kõige kenam:

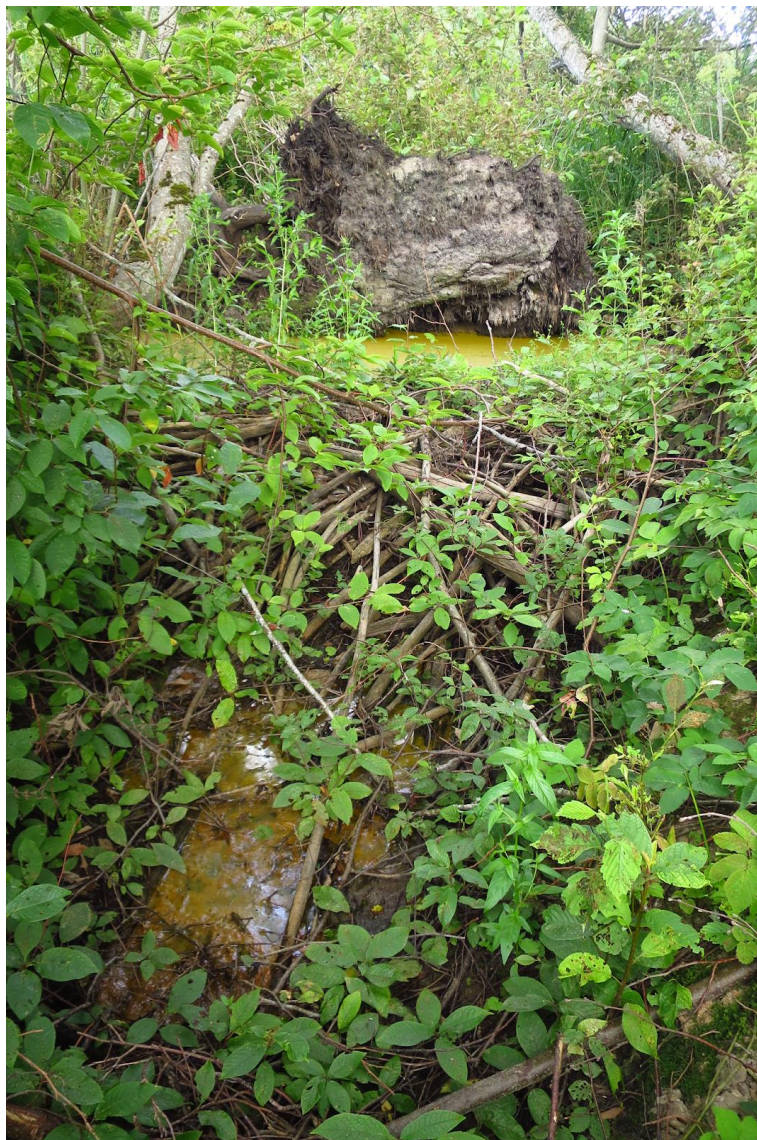
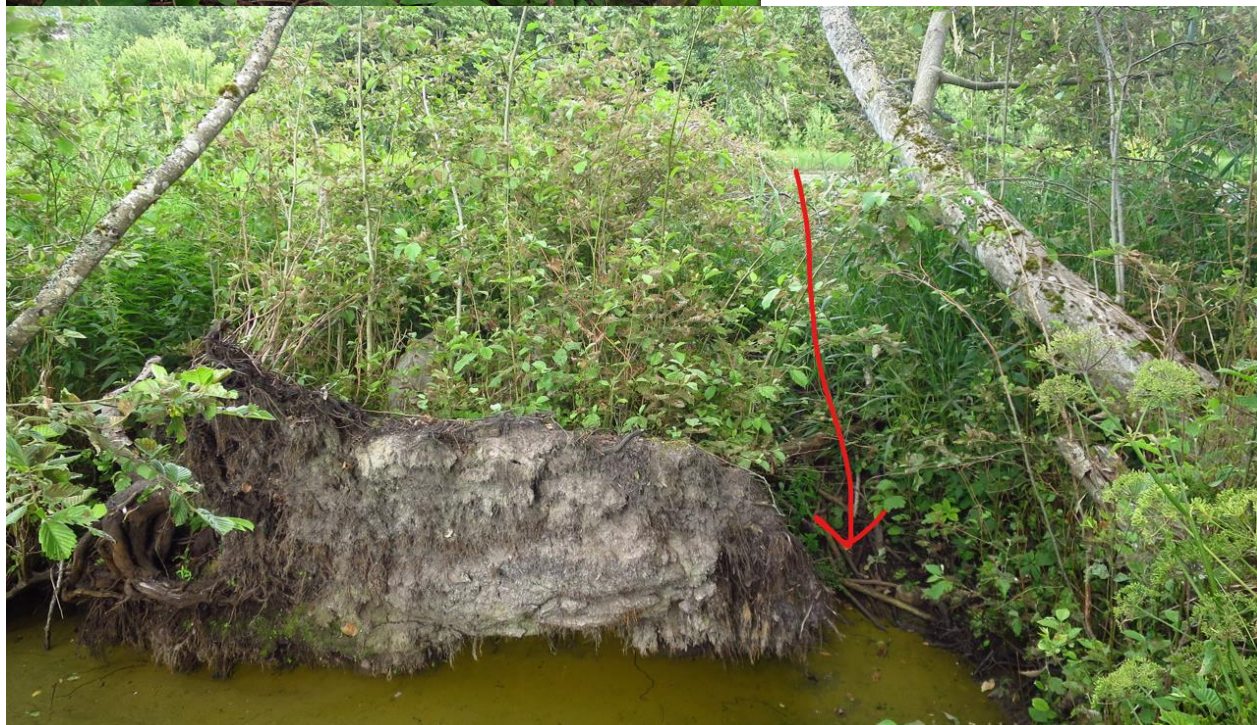
Selle väljavoolukoht on kirdesopis. Seal on kahekordne koprapais ja järvepoolsema koprapaisu all ilmselt ka pinnasevall. Vallist läheb läbi voolukanal, mis on küll kobraсте poolt täidetud, kuid suurvee ajal voolab vesi ilmselt okste vahelt läbi, kui üle nende:
