## Viti oja (VEE1094400) ülem- ja keskjooksu vaatlus

Vaatluse aeg 23.02.25 ja 16.03.25. Vaatleja Marko Vainu

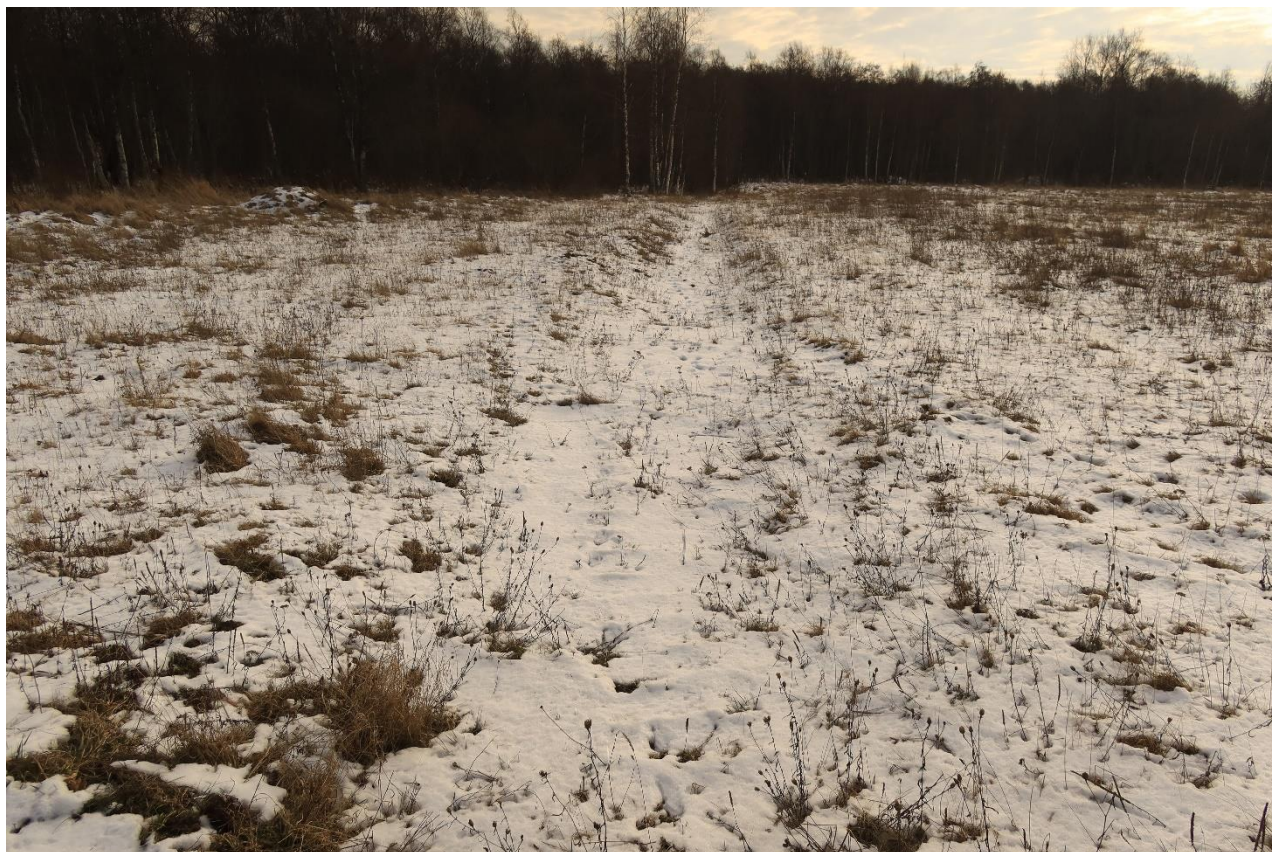
1. Viti oja algus EELISes. Madal, kuiv vagu karjamaal. Rohi kasvab põhjas. Pole kindlasti vooluveekogu:

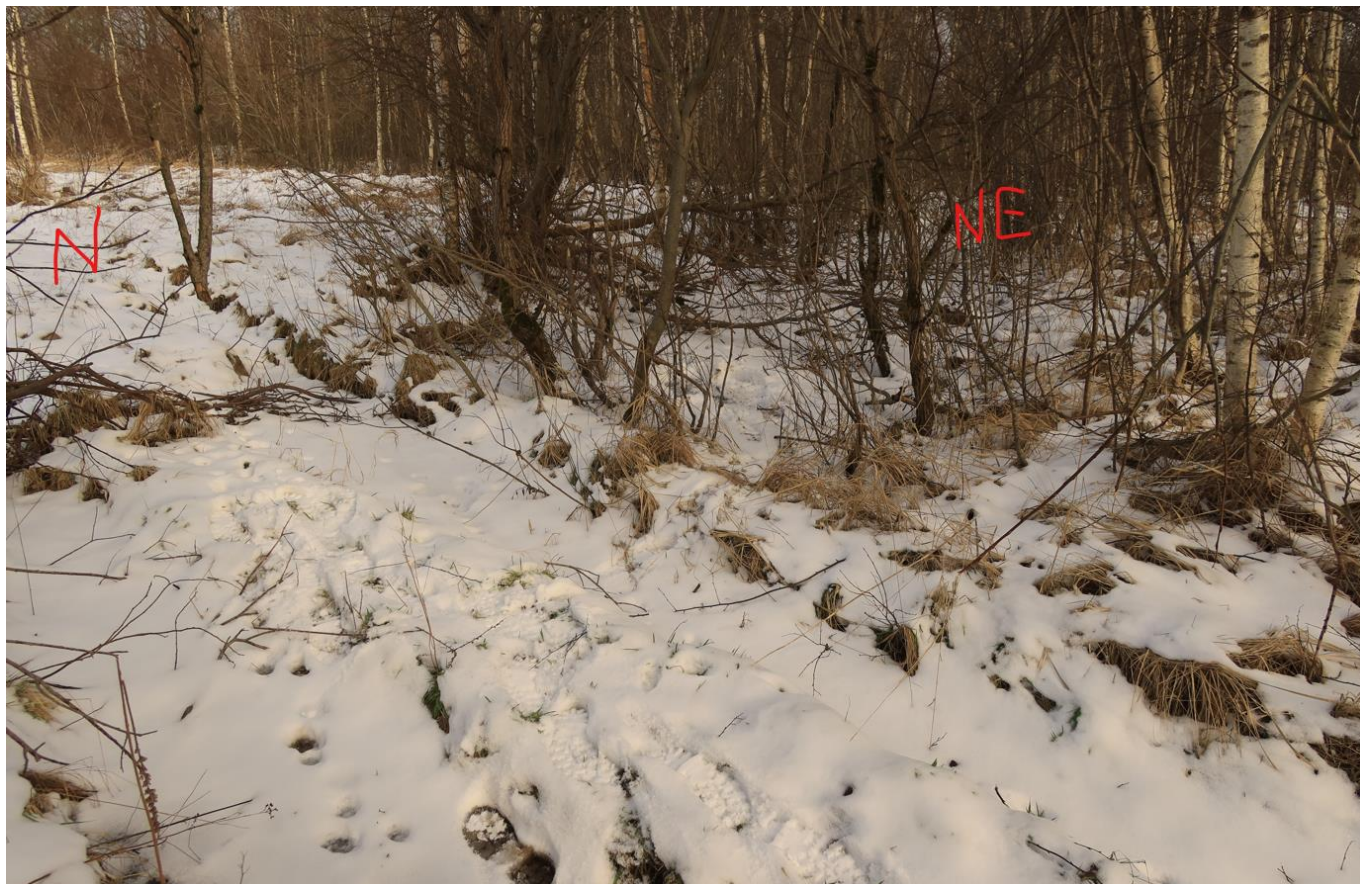
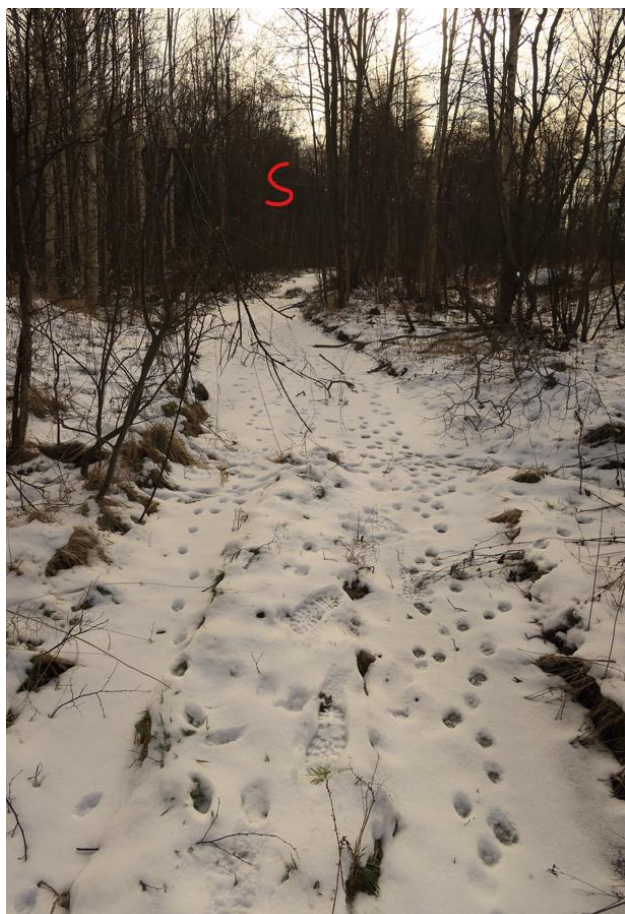
2. Koht, kus ETAKi järgi peaks ida poolt tulev kraav pöörama lõunasse ning sellega peaks ühinema läänest tulev kraav. Tegelikult on selles kohas kuiv. Põhja poolt tuleb ATV-rada. Ida pool on küll võsastunud kraav, mis oli põhjani jääs, aga see pole ühendatud põhja-lõunasuunalise kraaviga, sest pinnasevall on vahel (**ETAKis parandada**). Lääne pool ka kraaviühendust pole. Kaugemal läänes oli küll karjamaa servas jäätunud lomp, aga sellest oli mõnekümne cm laiune, madal ja põhjani jääs väljavoolunire asukoht vaatluspunktis 3:

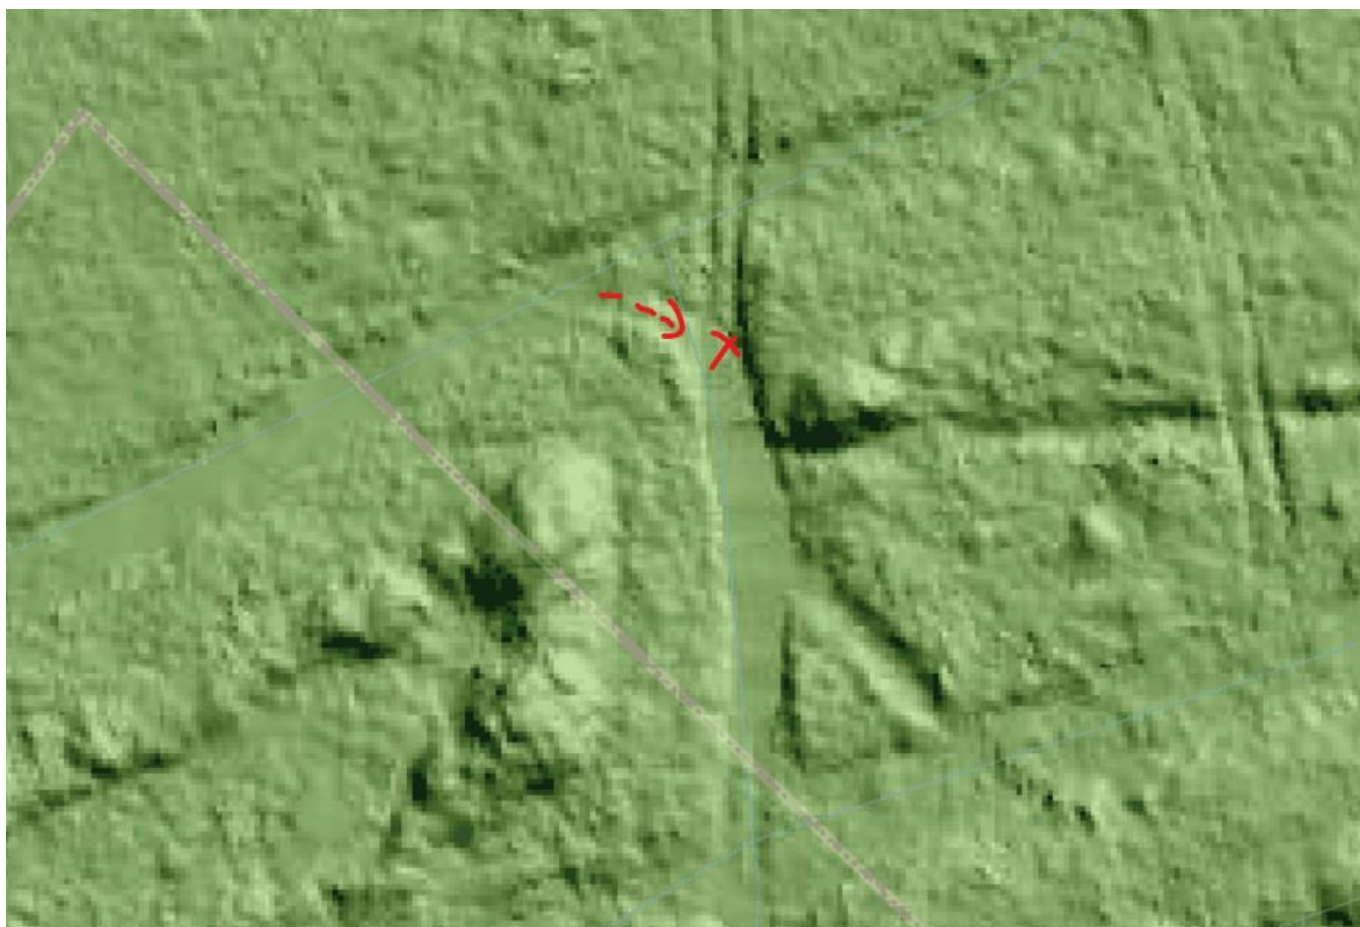
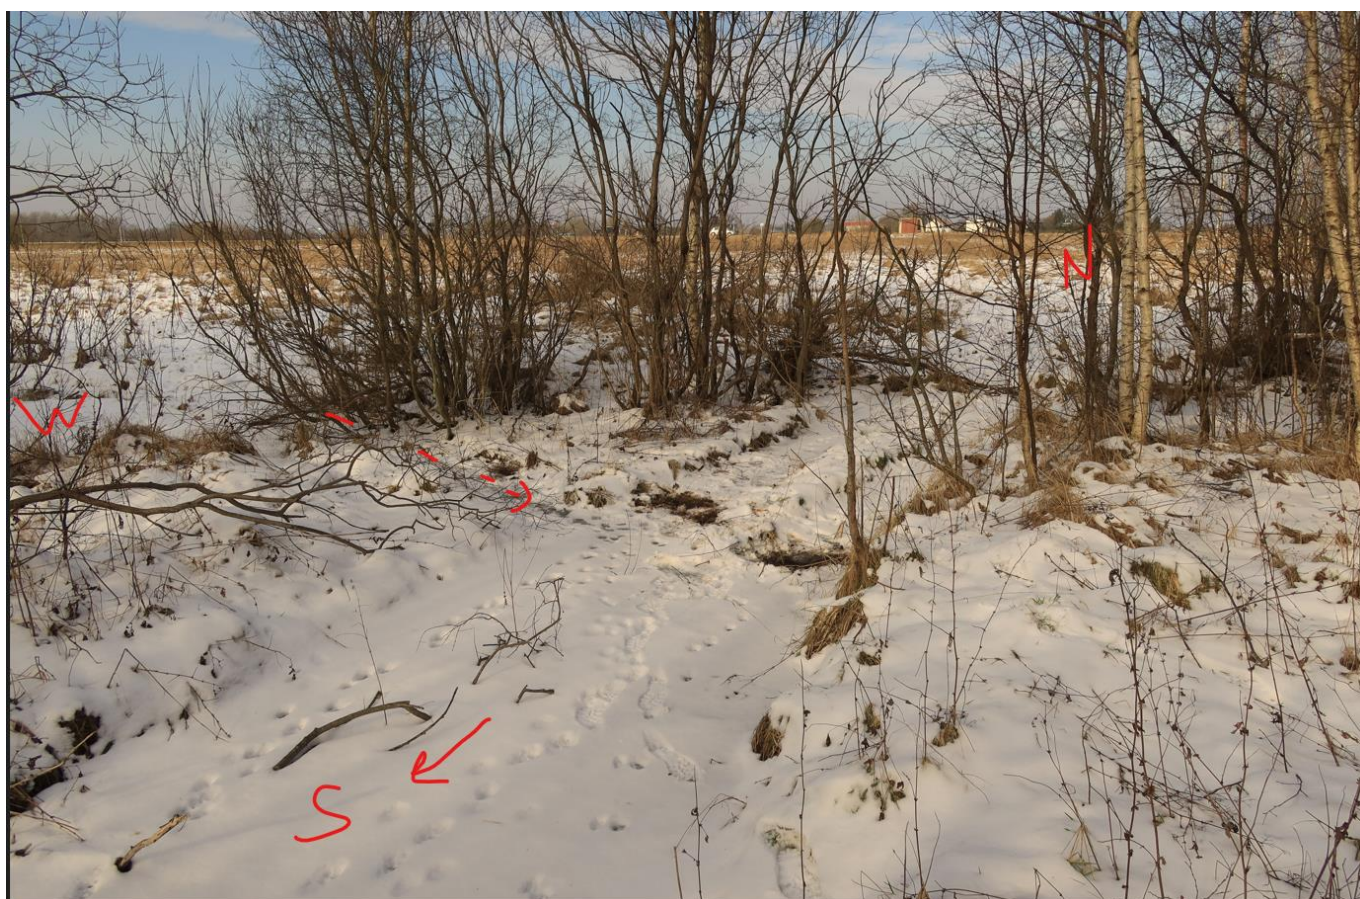
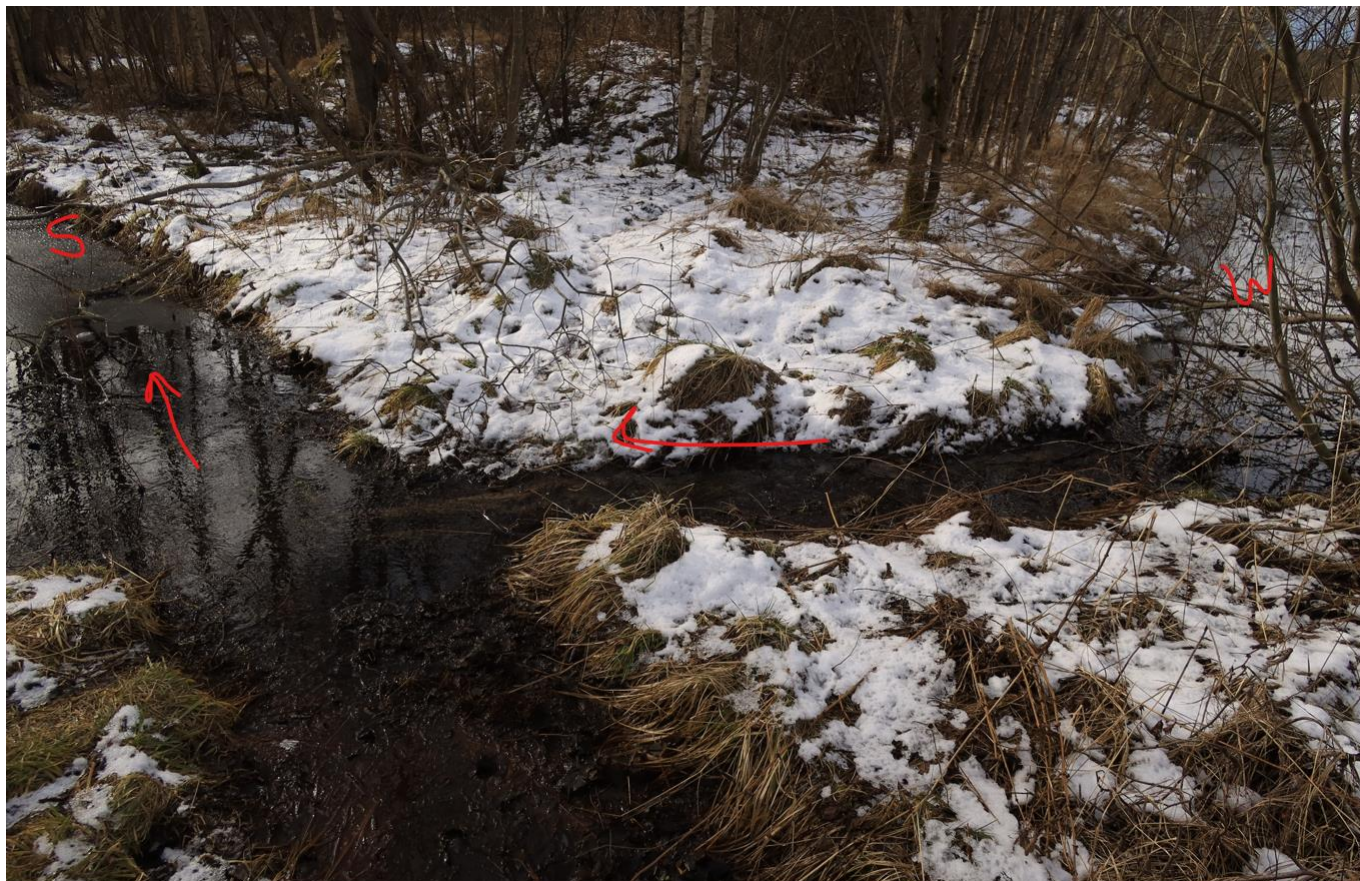
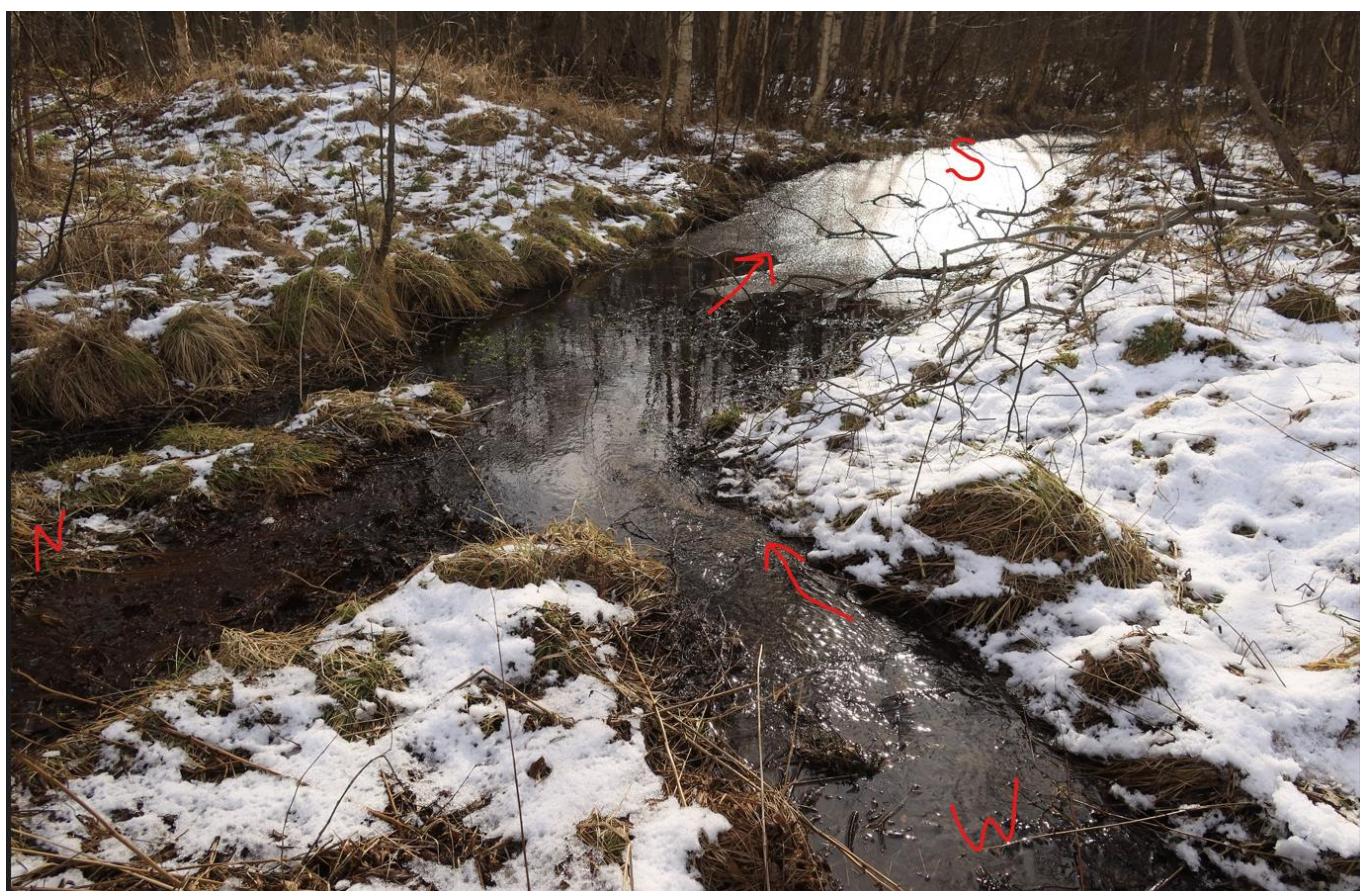
3. Põhja-lõunasuunalises kraavis algas vesi siin. Veebruaris oli korralikult jääs. ATV-dega on sõidetud lõuna poole mööda kraavi. Selles kohas oli ka eelmise punkti juures kirjeldatud ühendus lääne poole jääva lombiga. Märtsis voolas sealt korralikult vett:

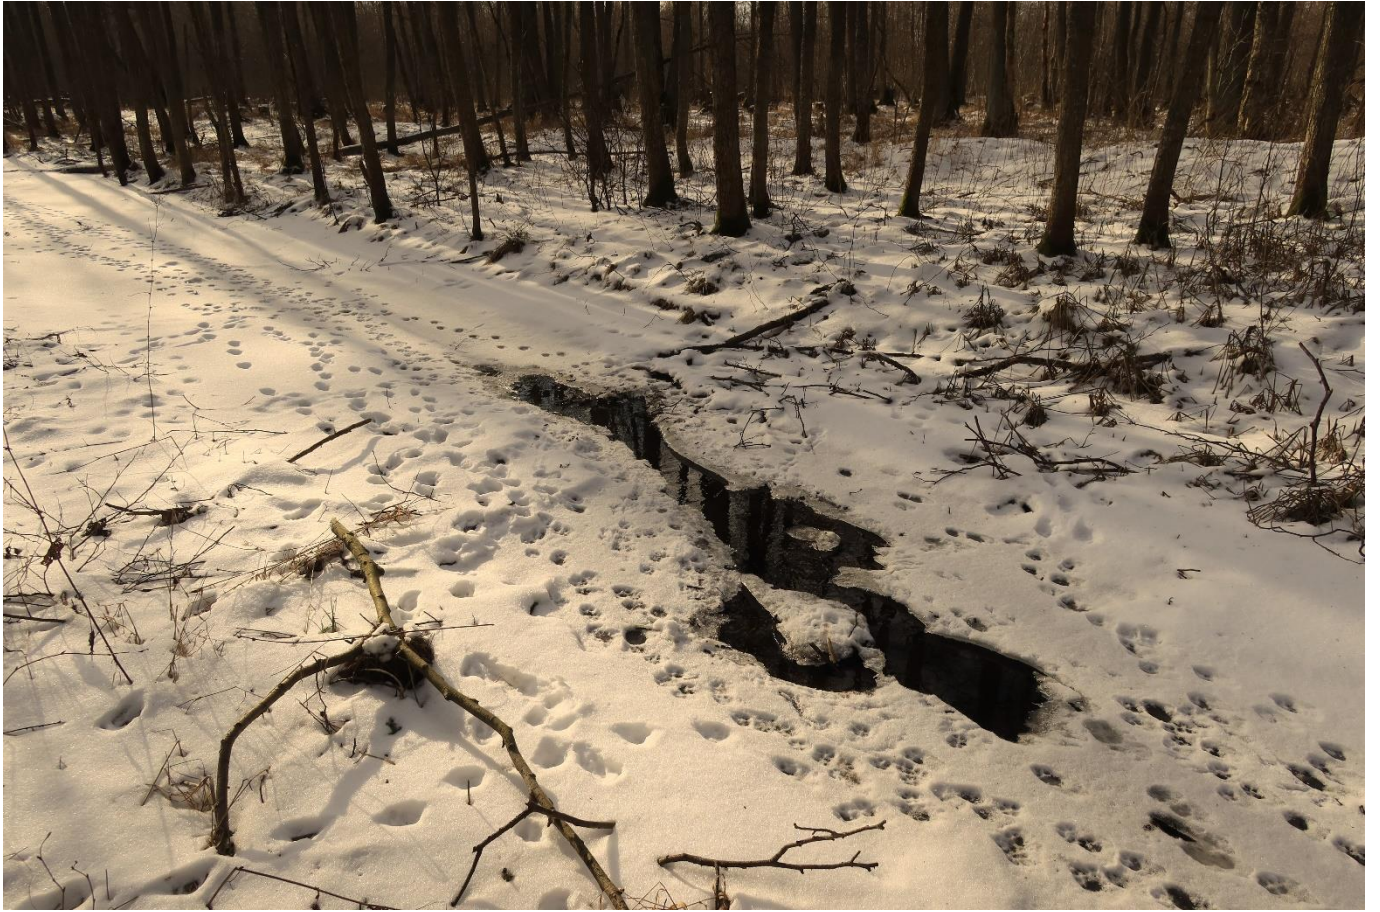
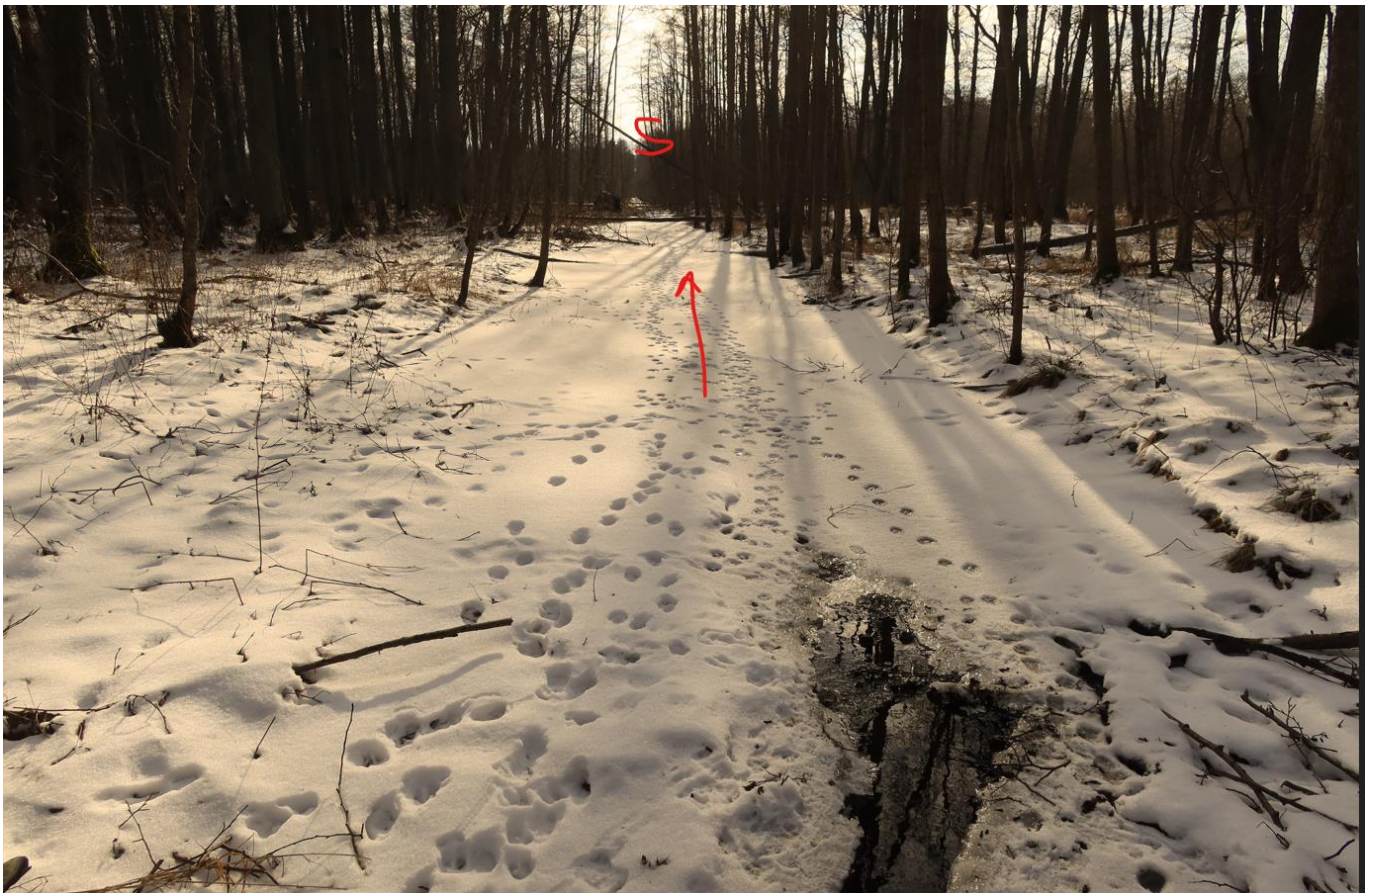
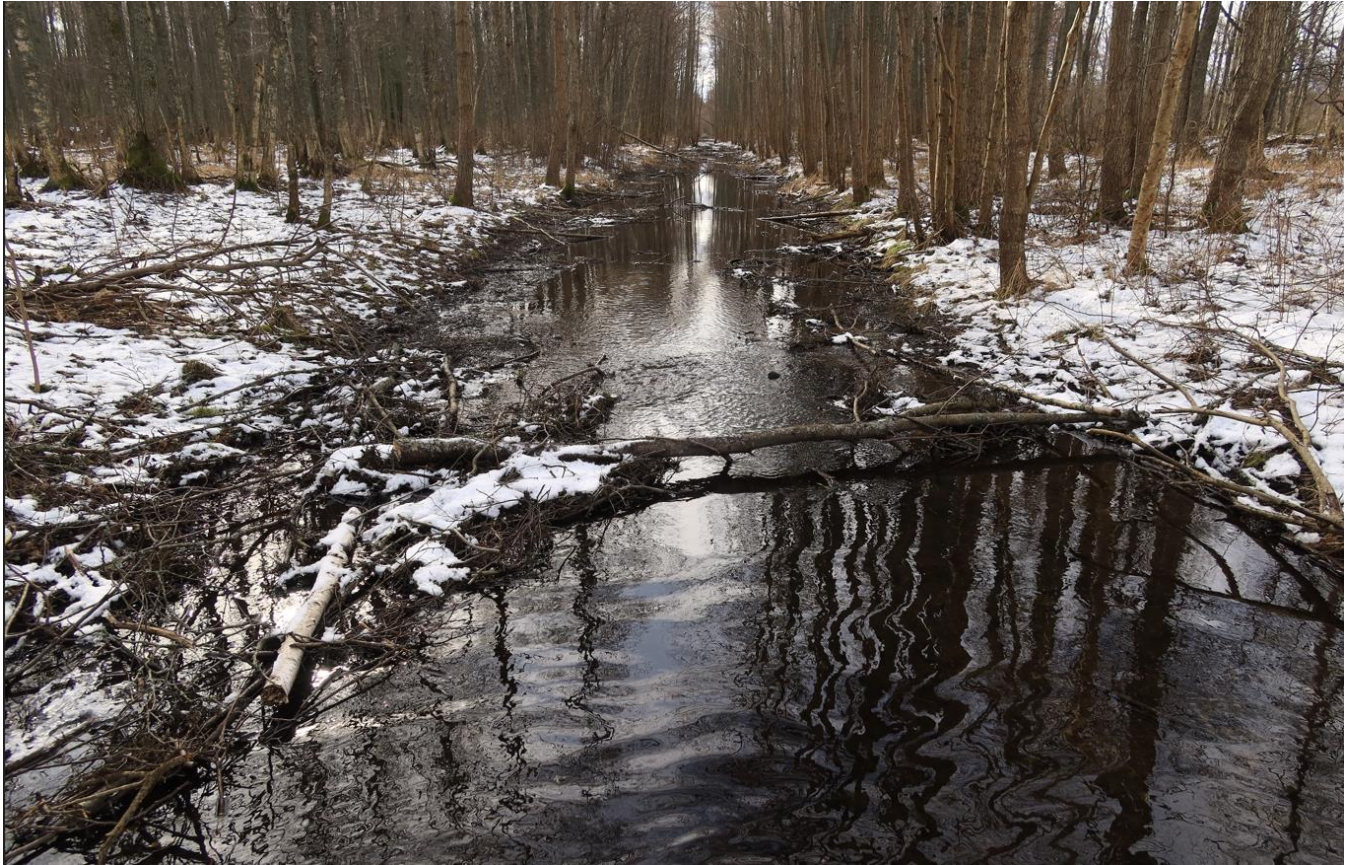
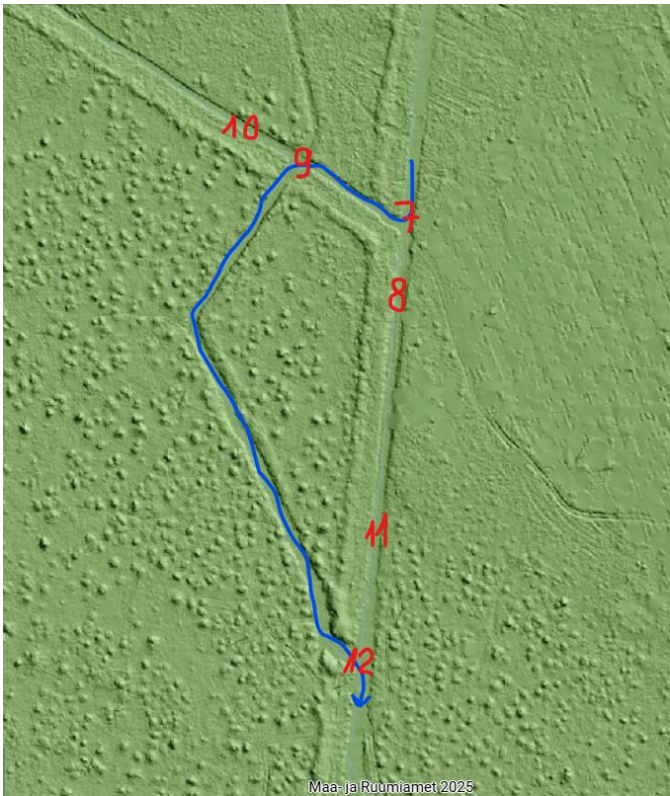
4. Esimene koht, kus oli vesi lahti. Vesi oli selge ja voolas. Põhi oli kõva, all oli paeplaat ja selle peal mõni cm vett:

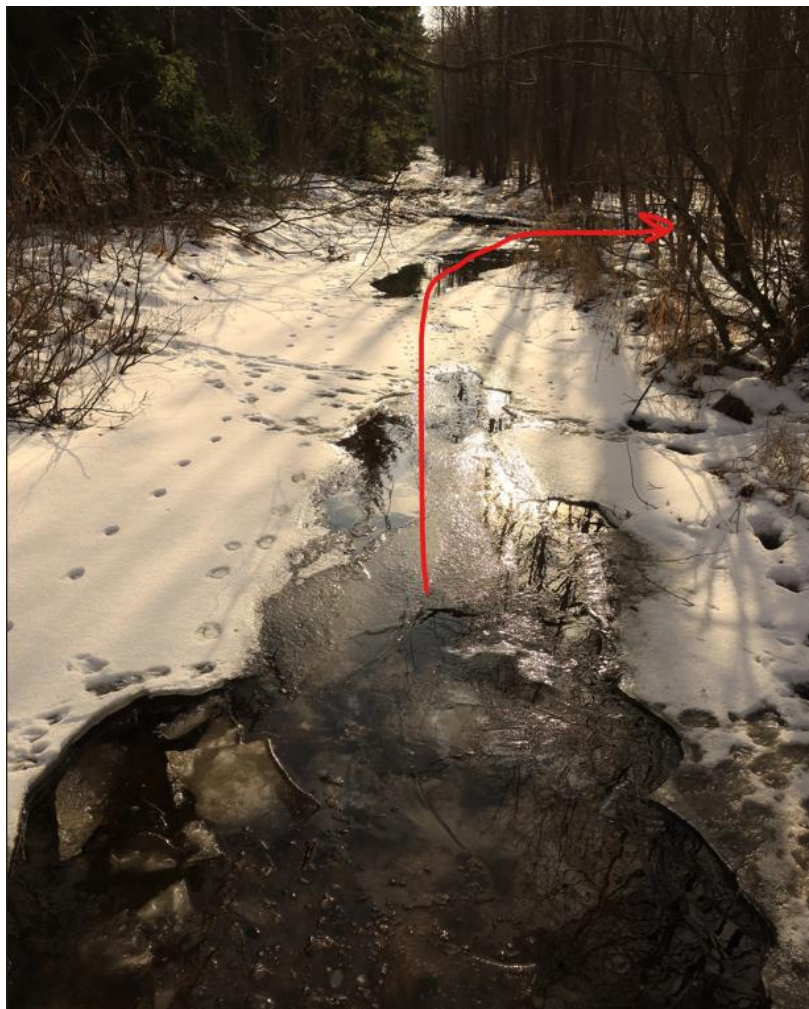
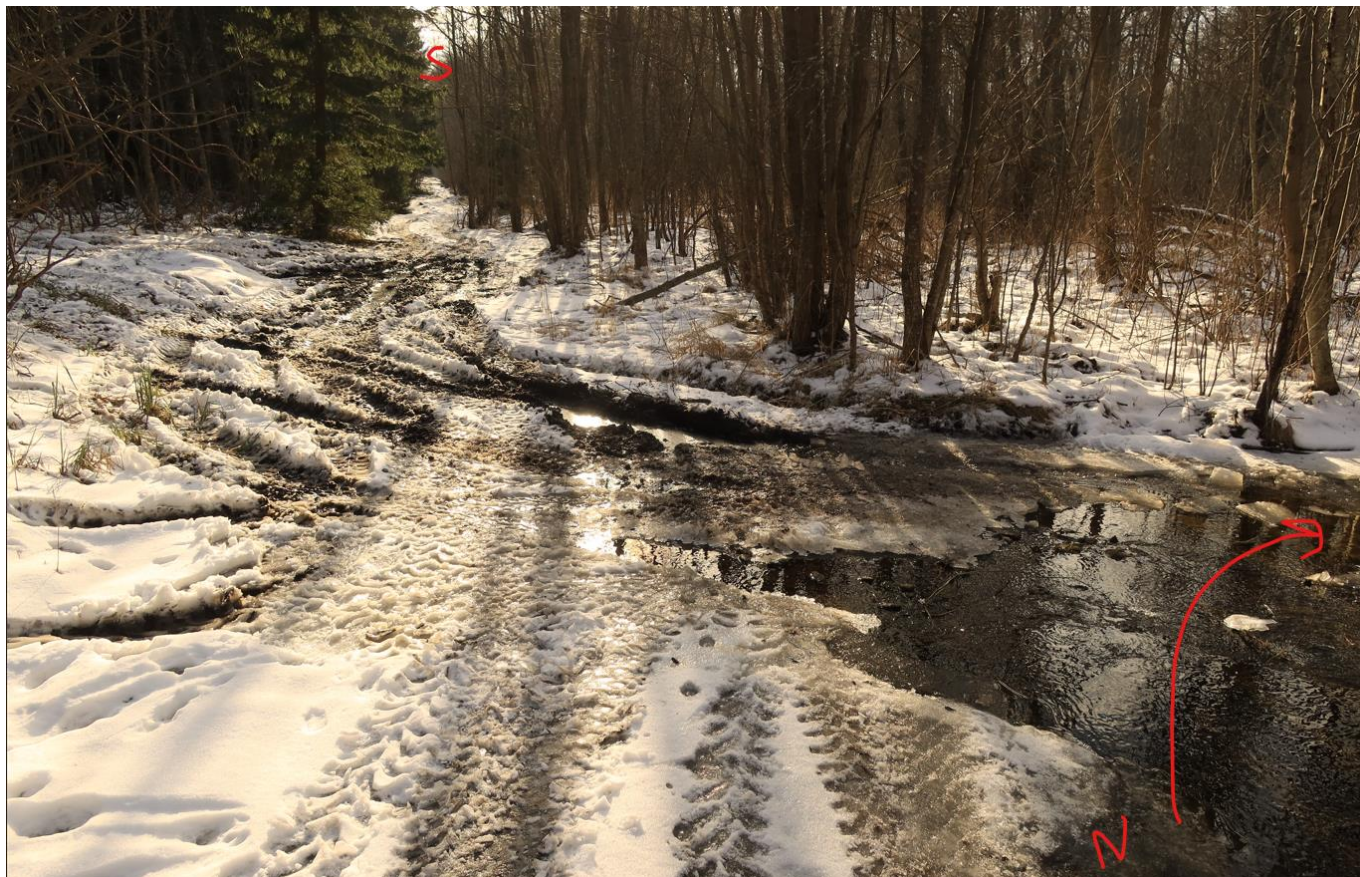
7. Pae peal voolav 5 cm kihina voolanud selge vesi pööras kirdesse. Edasi lõuna poole läheb rada, mitte kraav. Sõidetud on ka mööda kirdesse kulgevat paepõhjalist kraavi:

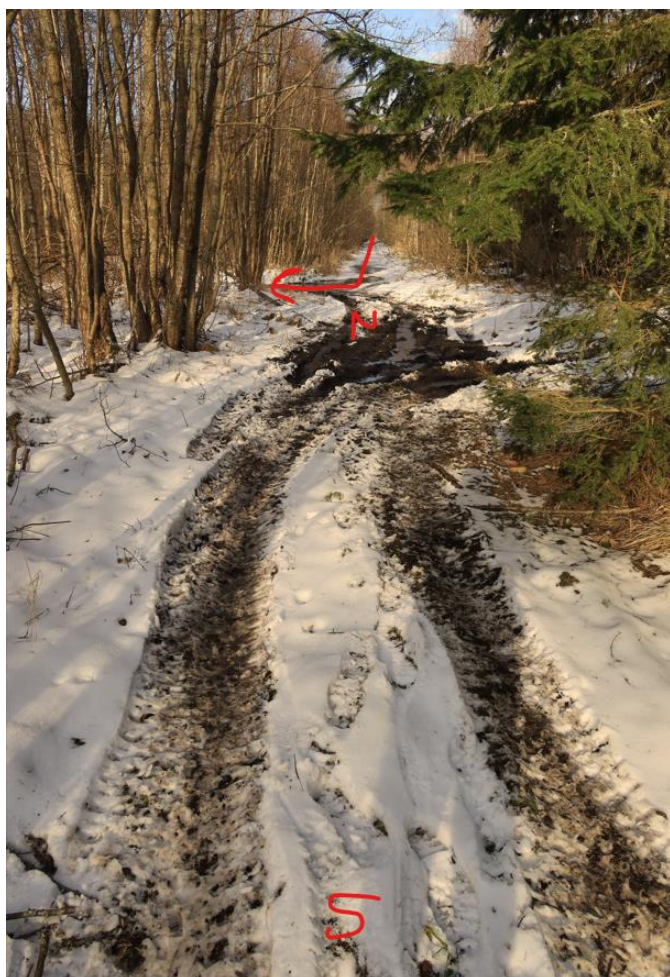
8. Rada metsas, mis alguses oli küll mudane, aga kümme-kond m lõuna pool muutus täiesti kuivaks (ETAKis parandada):

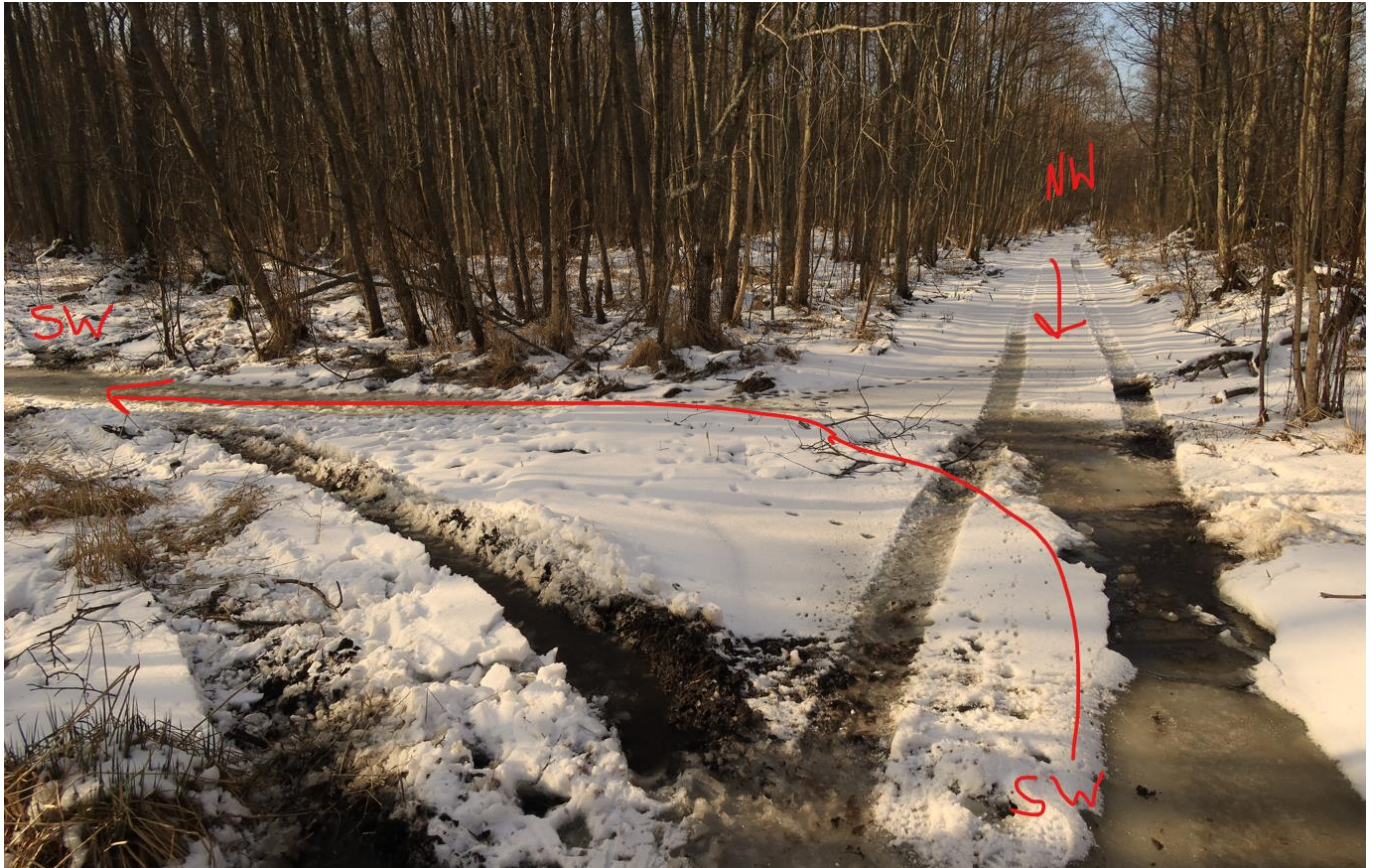
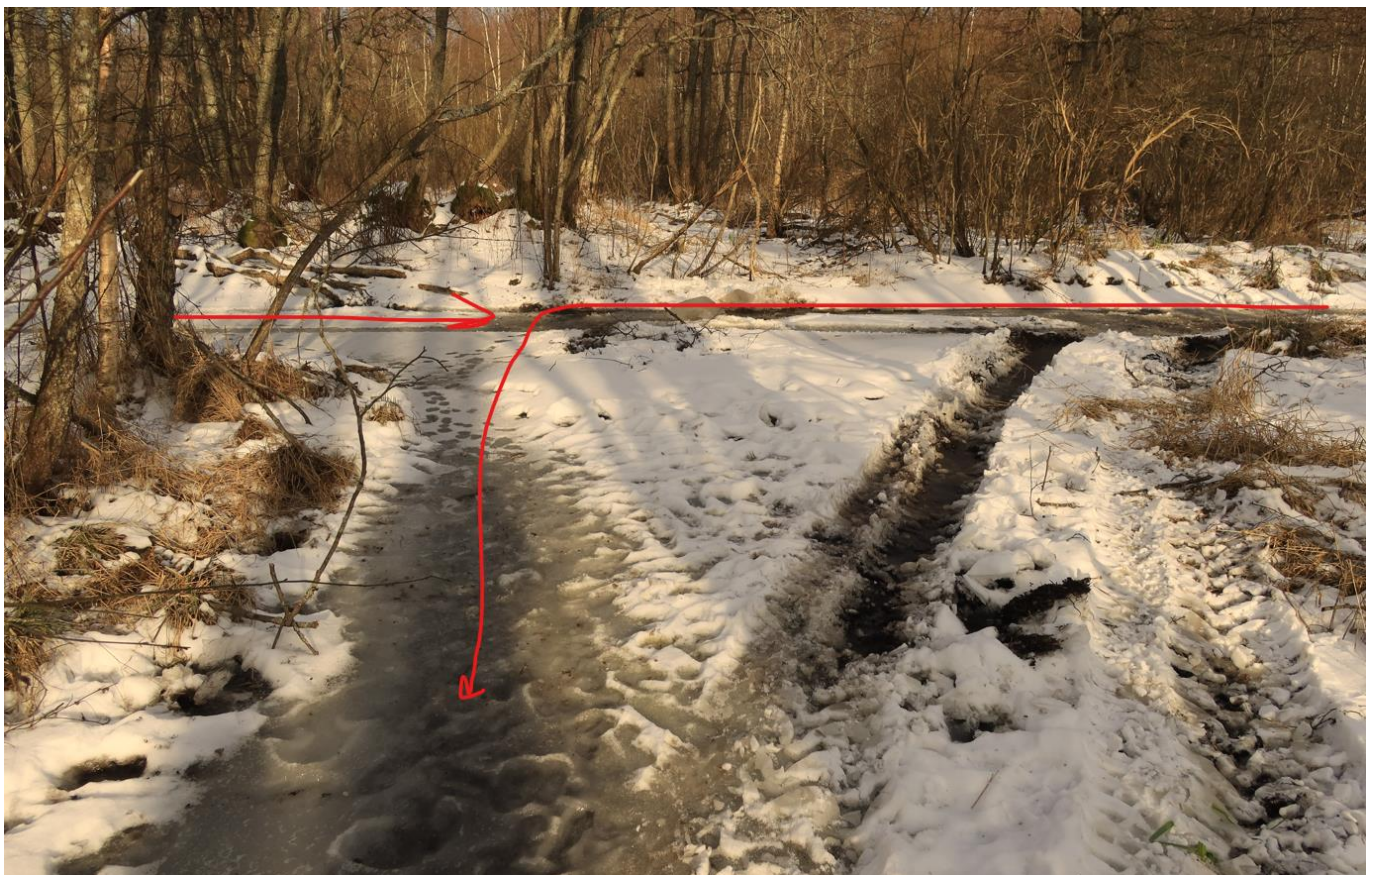
9. Veebruaris jääga nägi välja, nagu kahe metsatee ristmik, aga jää all vesi voolas. Seda oli jääs olevates aukudes näha. Vesi pööras edelasse. Põhja poolt tulevana oli aimatav madal soon, aga voolavat vett polnud:

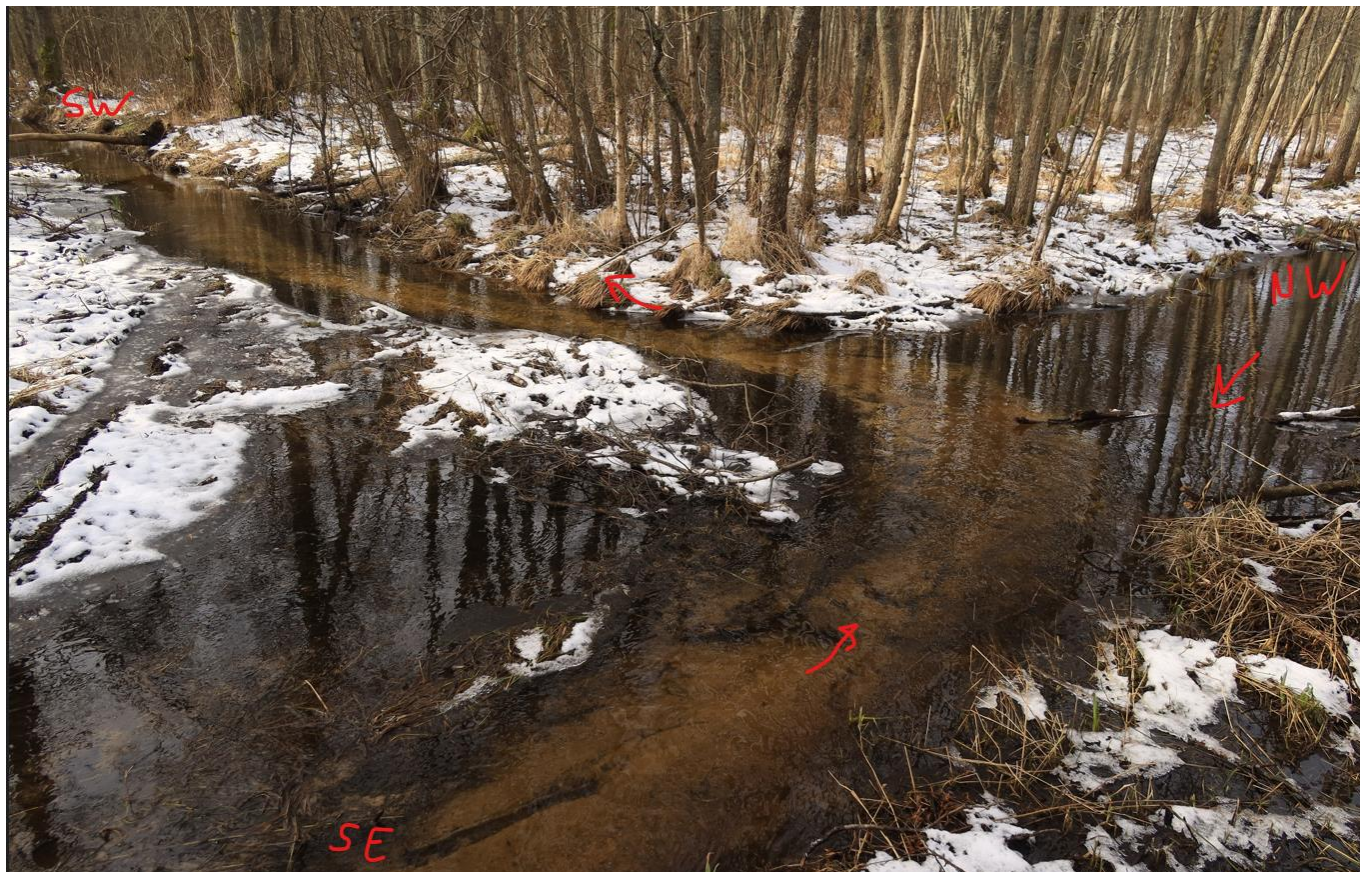
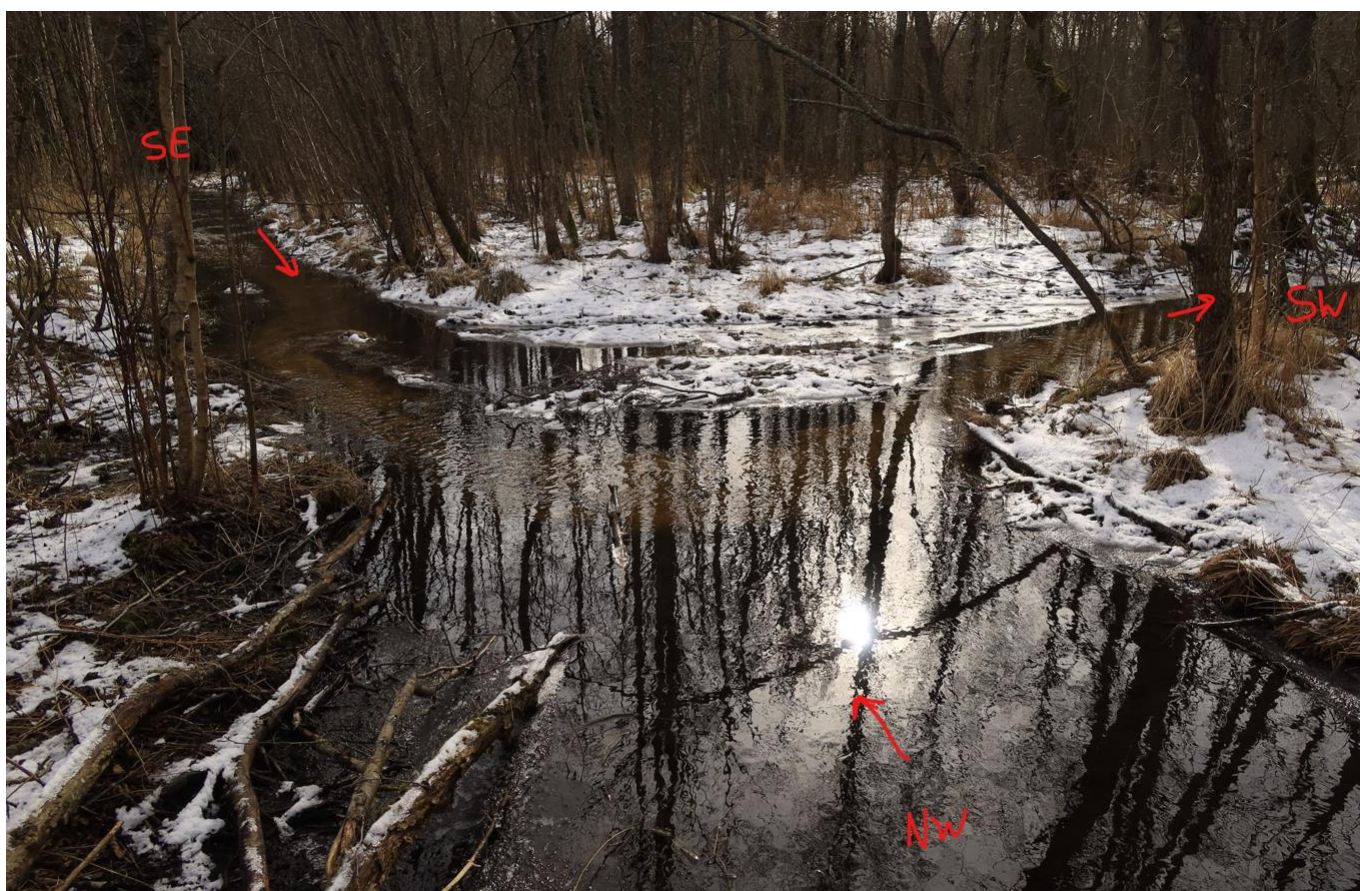
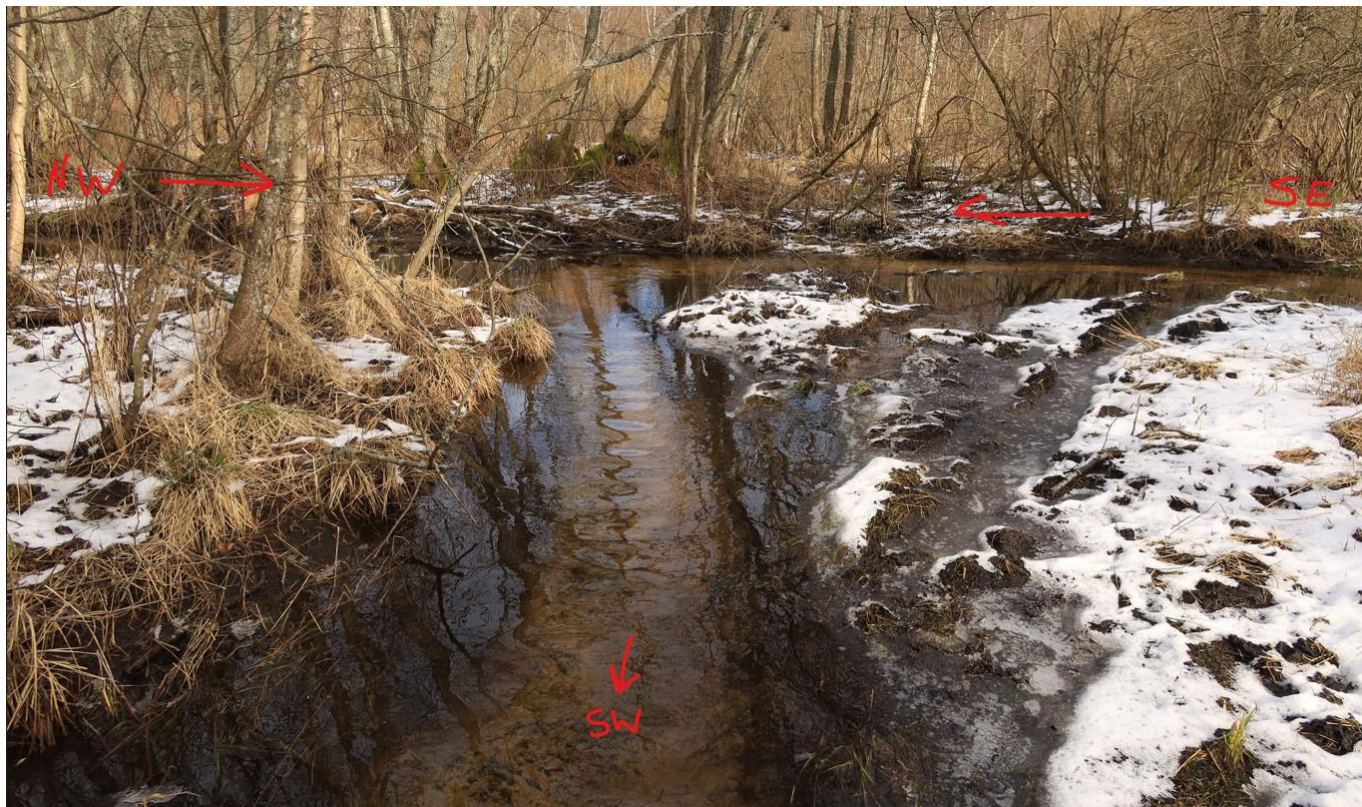
Märtsis oli jää sulanud ning mõlemast harust voolas vesi kokku. Suurem vooluhulk tuli ida poolt. Seal oli voolusängi põhjas pae peal ka liivane viirg:

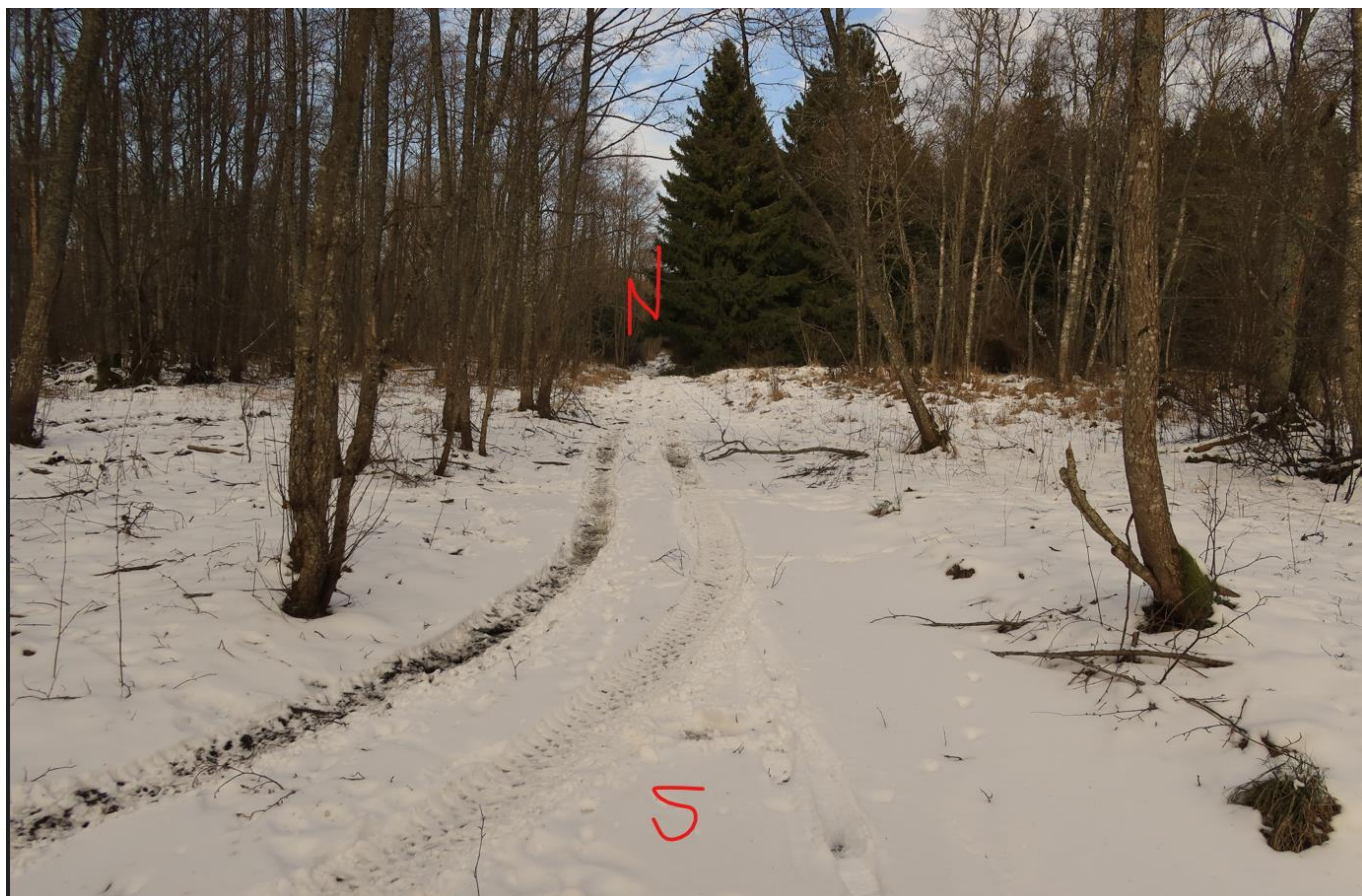
11. Kuiv rada. Lõuna pool läks vesisemaks:
