## Viti oja (VEE1094400) ülem- ja keskjooksu vaatlus

Vaatluse aeg 23.02.25 ja 16.03.25. Vaatleja Marko Vainu

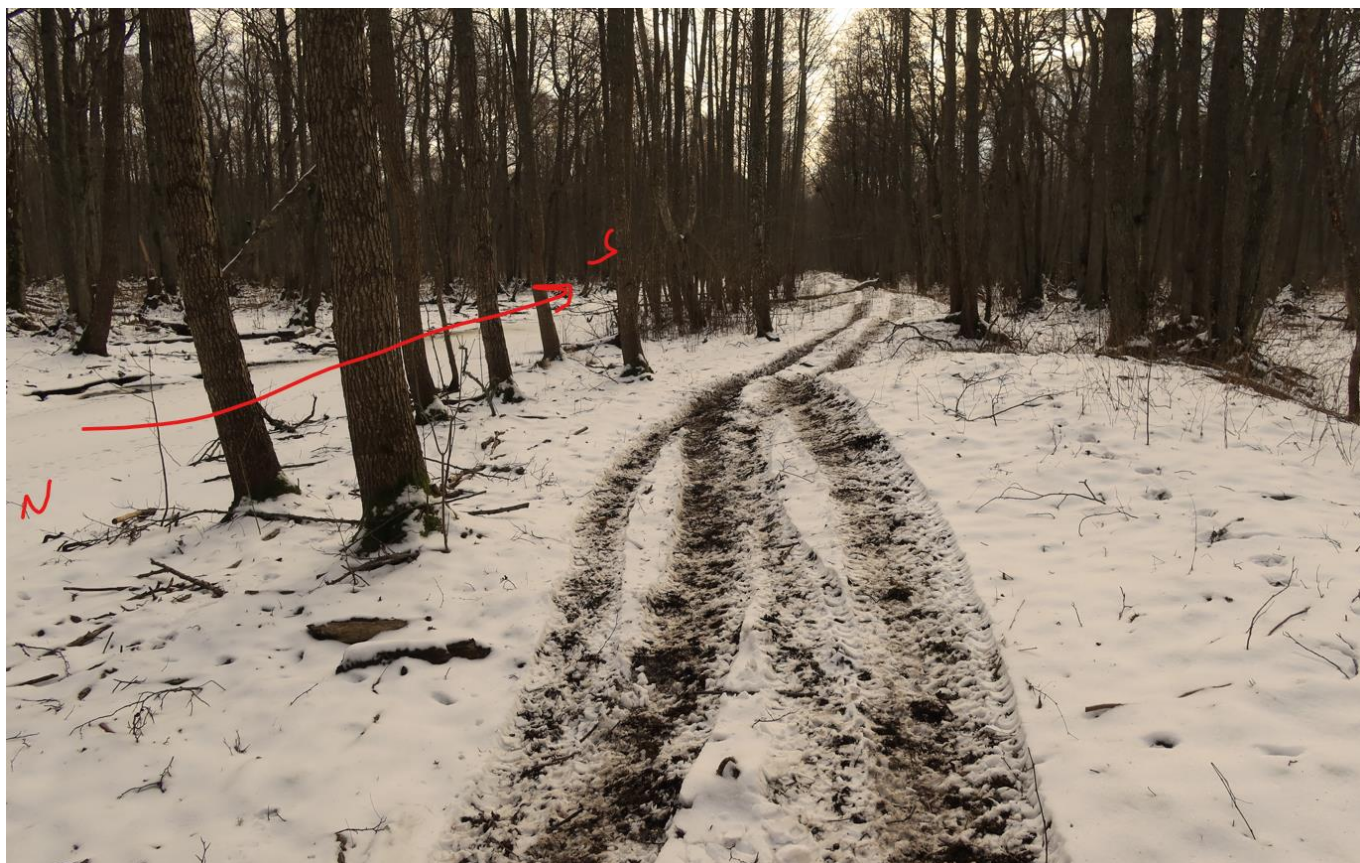
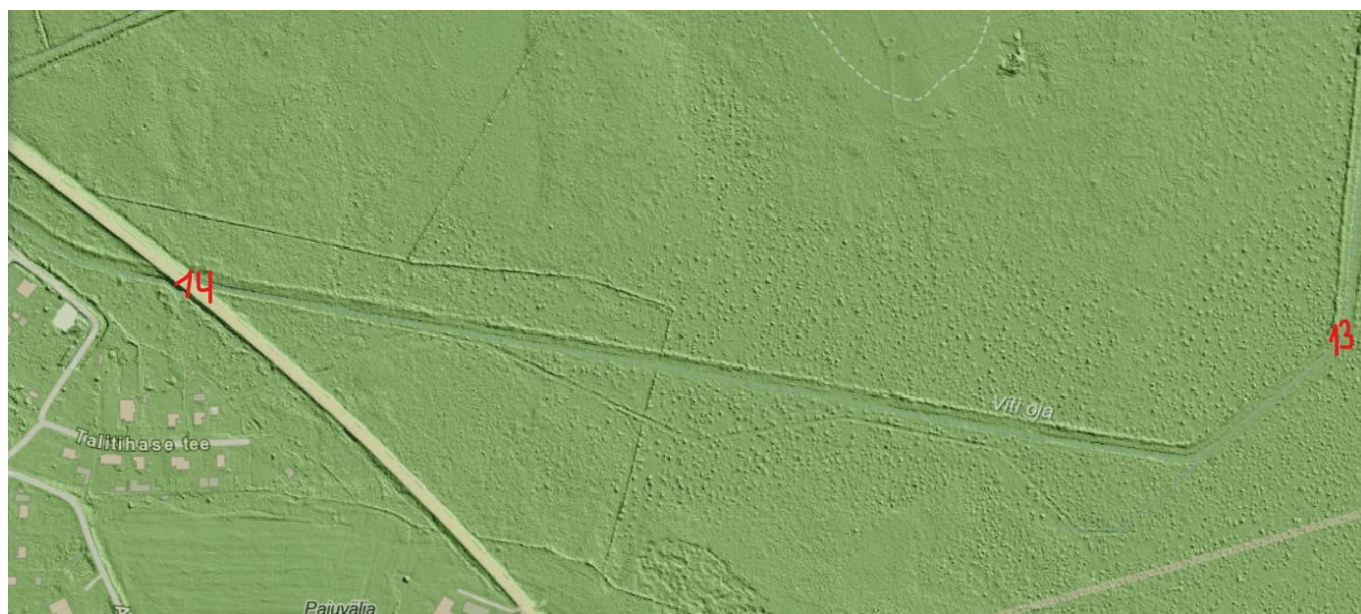
12. Voolav vesi pööras jää all lõunasse. Voolusäng oli ca 5 m laiune. Selle kõrval kulgeb ATV rada:

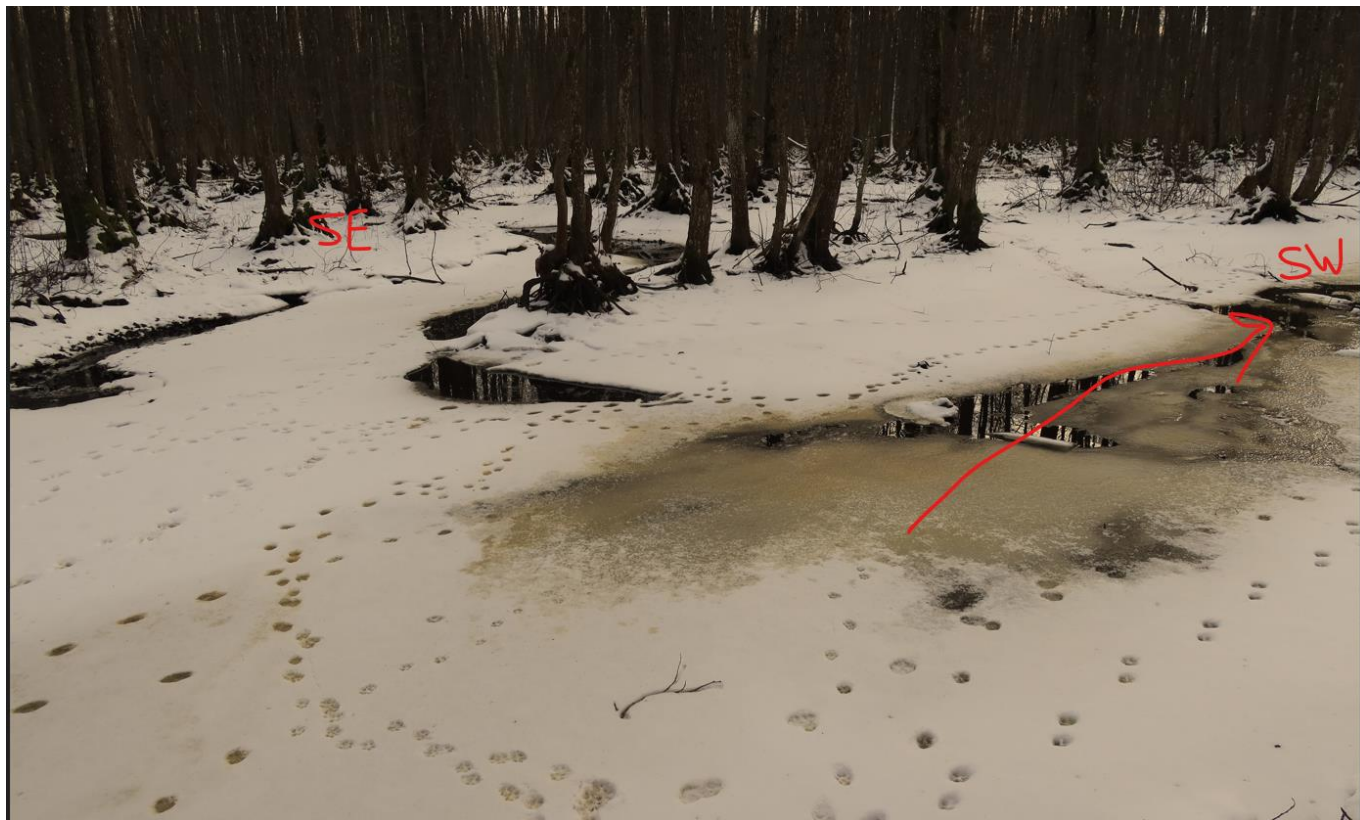
13. Lahtist vett oli põhisängist kagu pool kõrgete juuremätastega sangleppade vahel. Ei saanud teiselt kaldalt hästi aru, aga pigem tundus, et see kagupoolne vesi seisis. Põhisängi põhjas oli nüüd juba muda, mitte paljas paeplaat:

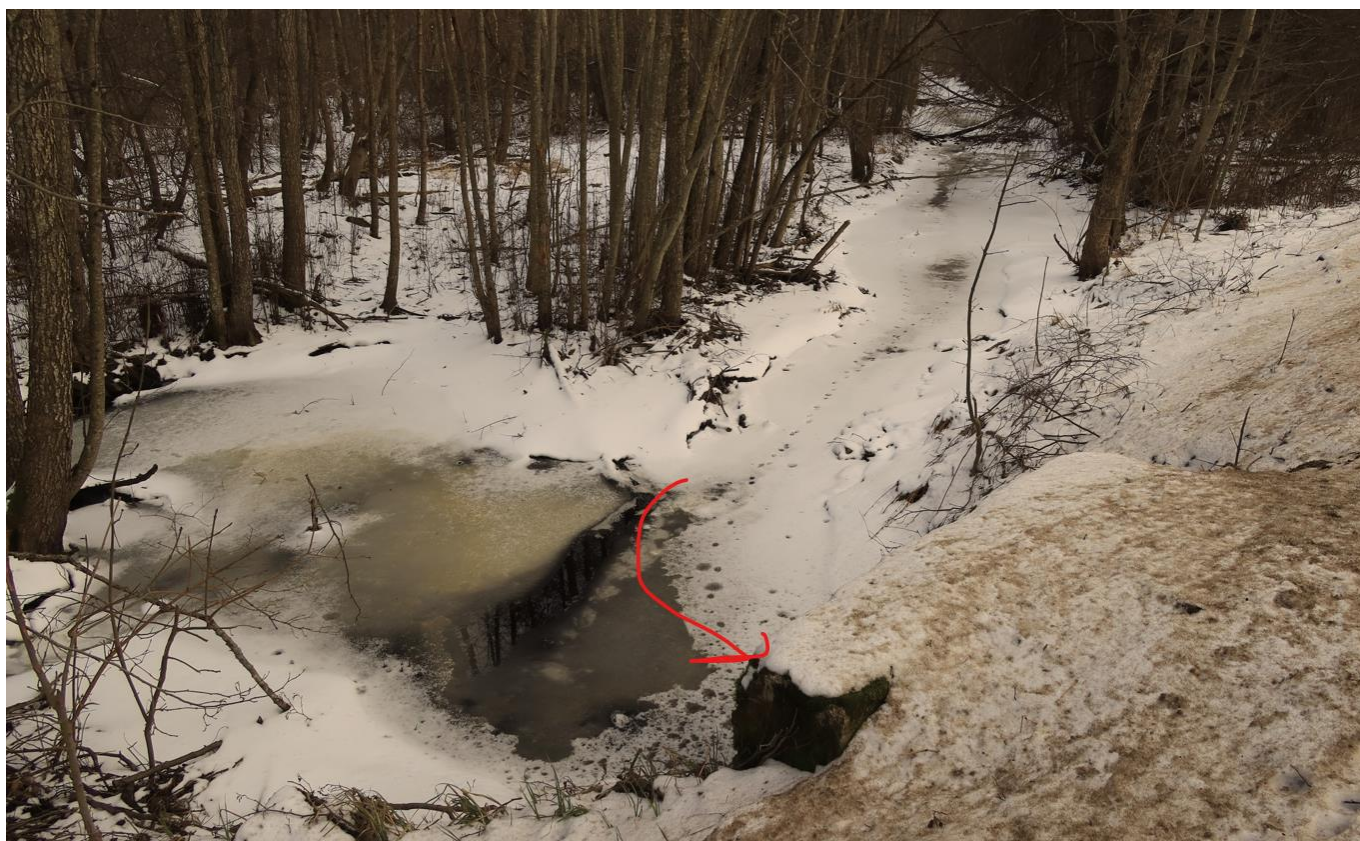
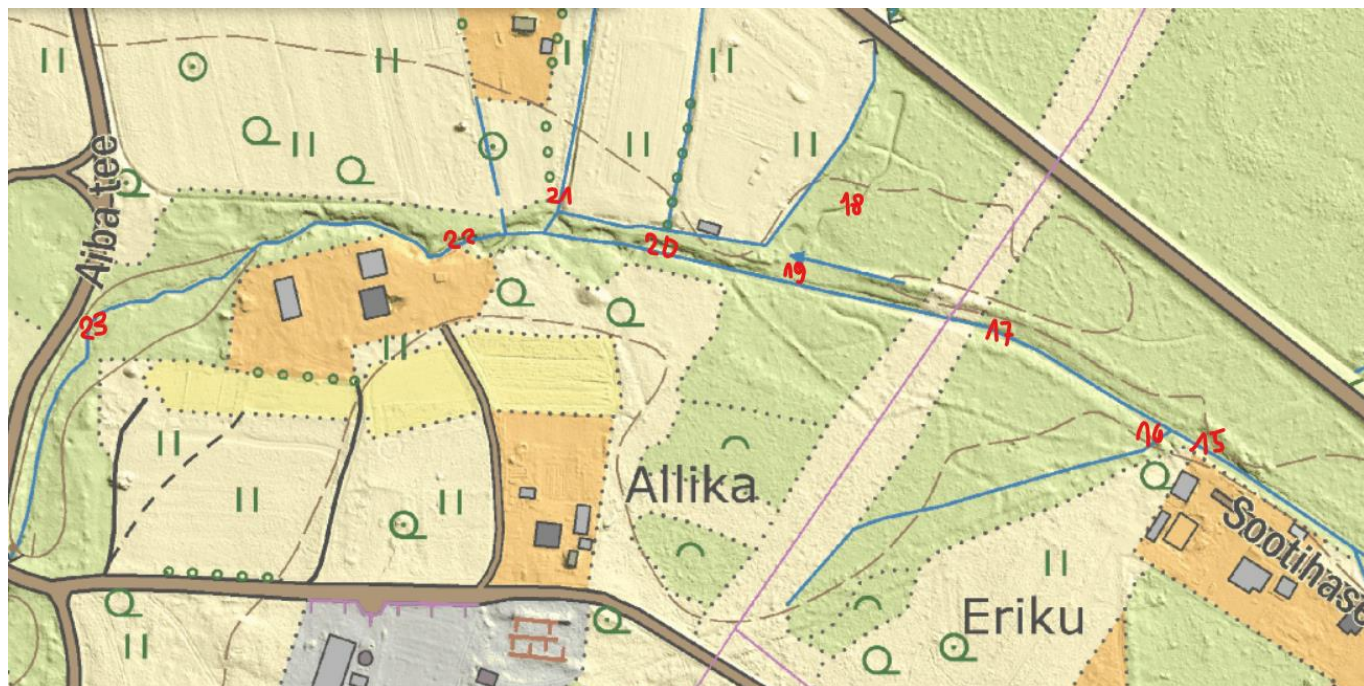
14. Ühesugune lai ja sirge säng kulgeb kuni truubini välja:

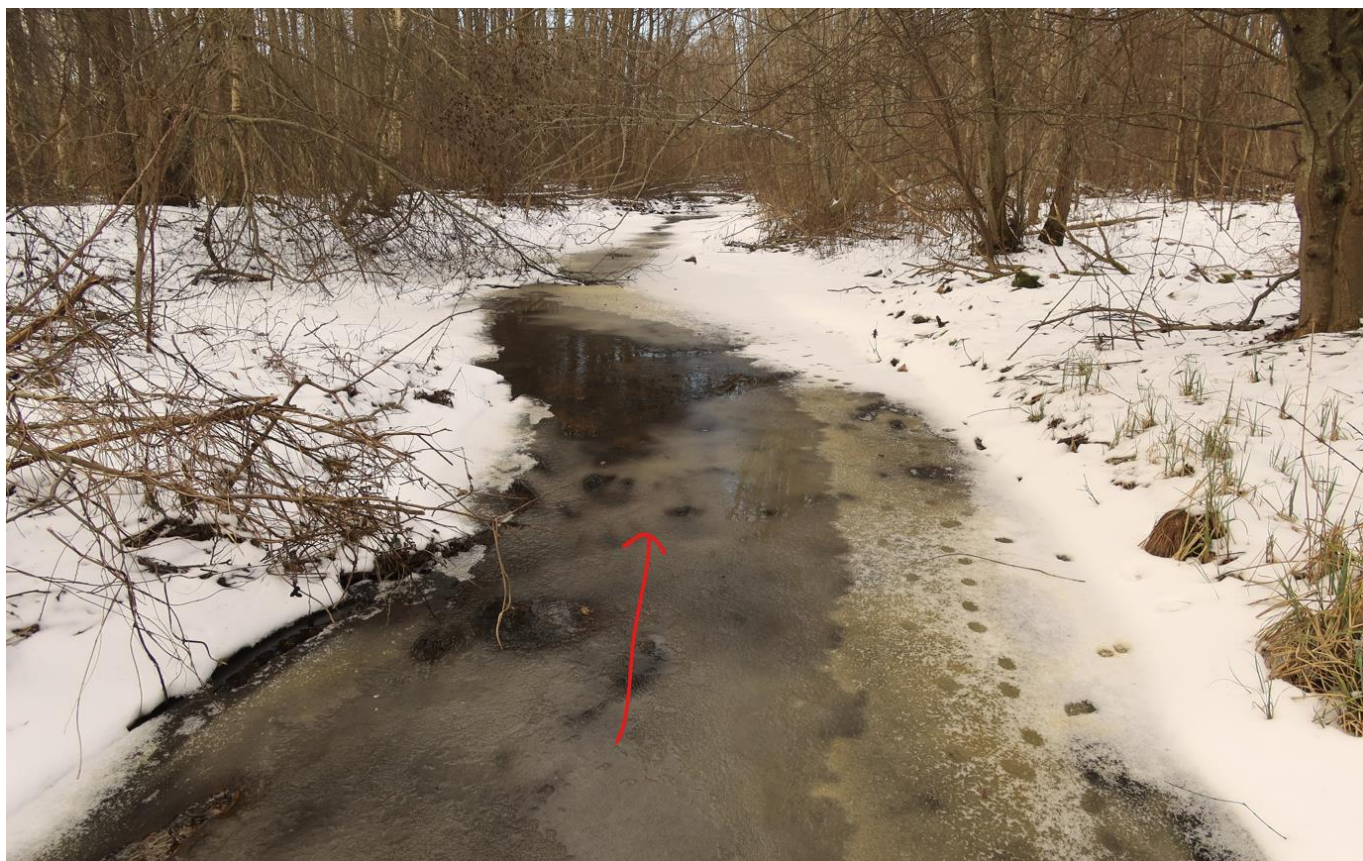
15. Ikka voolas paeplaadi peal ca 5 cm vett. Siit allavoolu oli vähem jääs:

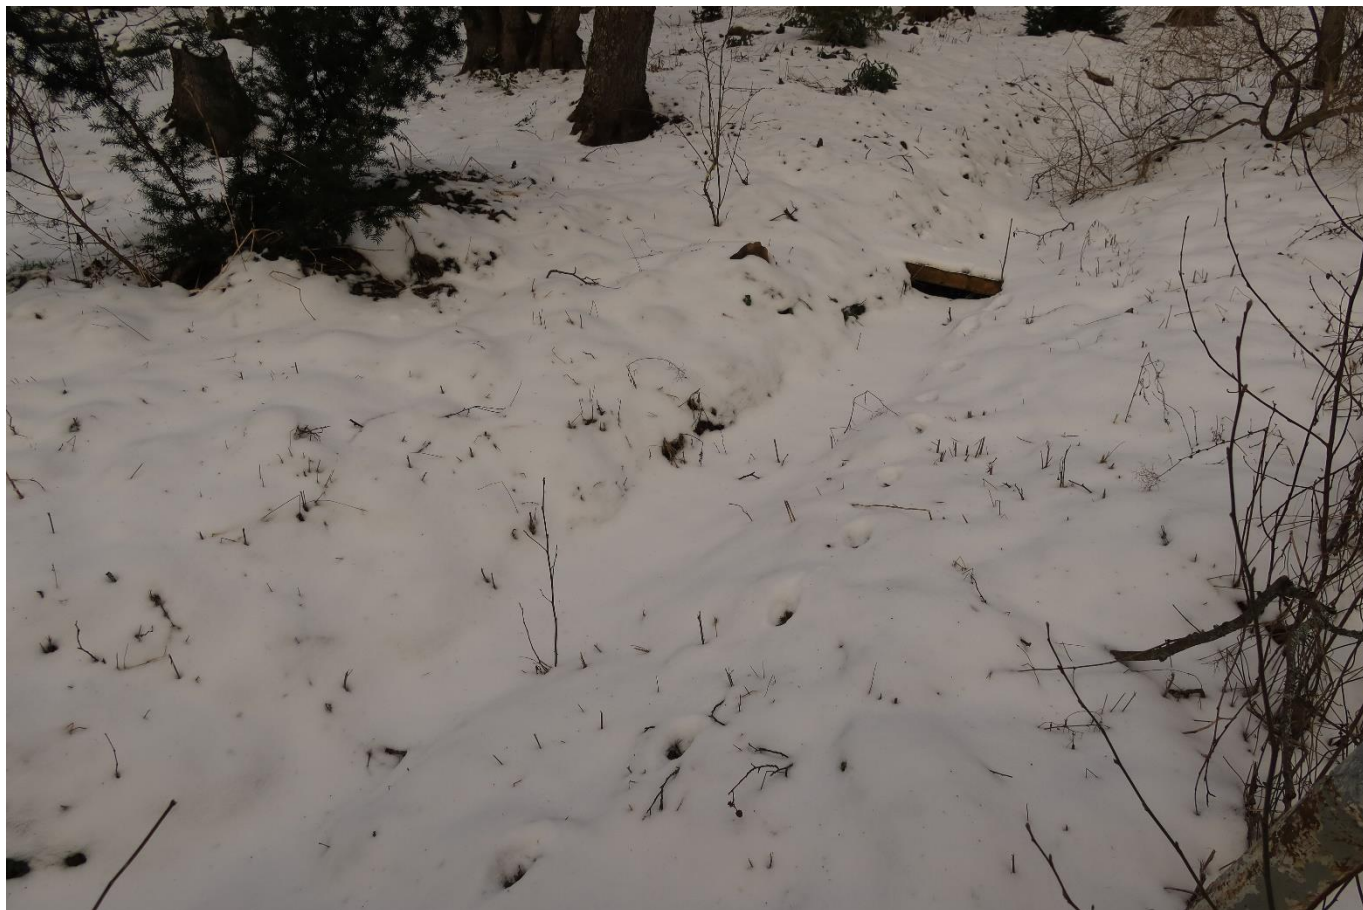
18. Tilluke lumine vagu. Oli aia sees, aga tundus, et vaatluse ajal polnud selles üldse vett. Kuna üle selle on aga sillake, siis ilmselt suurvee ajal sealt midagi niriseb (**võiks ETAKisse lisada**):

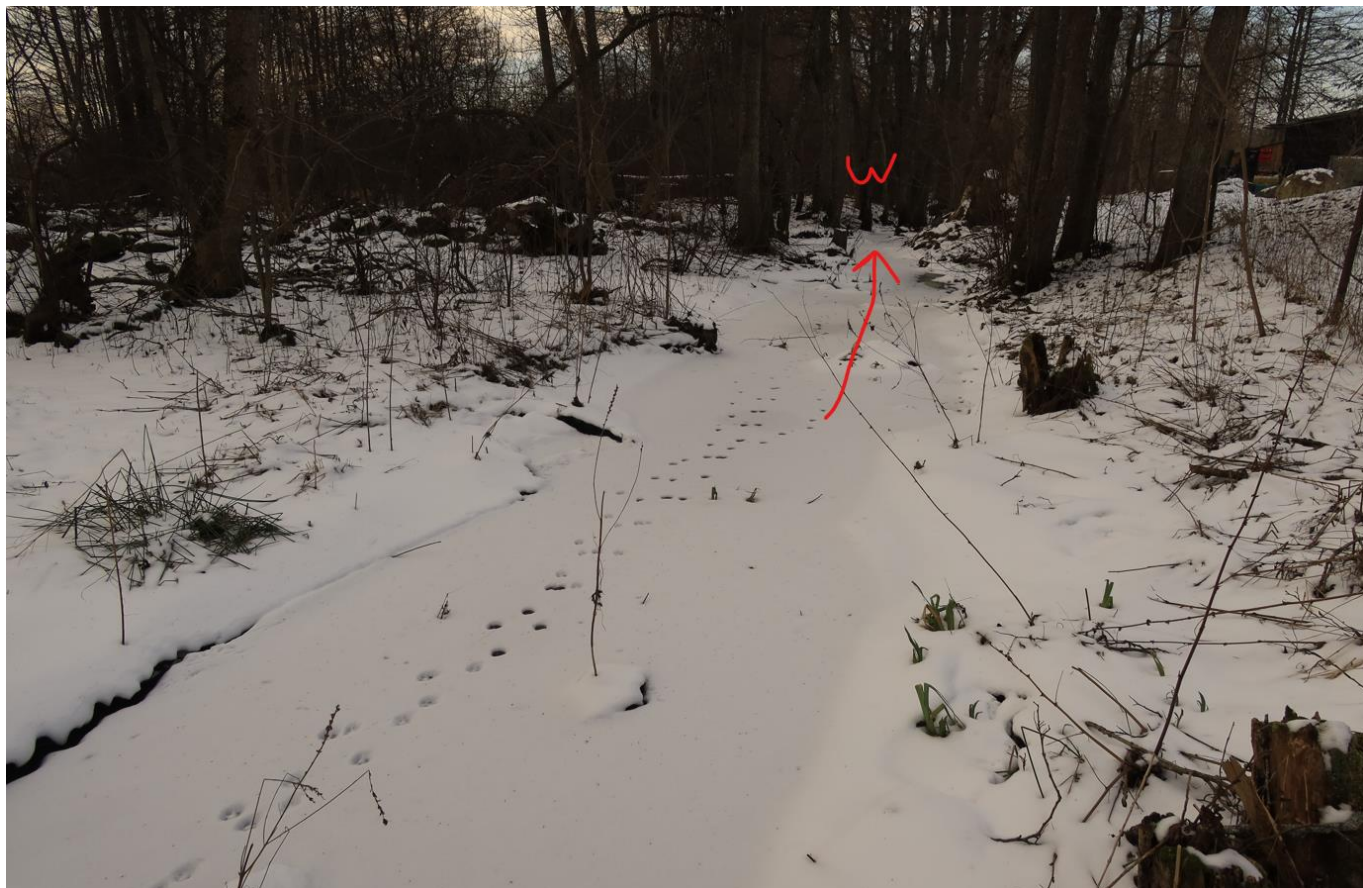
19. Koht, kus kirdest tulev vagu suubub Viti ojja. Vaatluse ajal oli täiesti kuiv ning polnud isegi jääs või mudane. Oja kaldad hakkasid muutma kõrgemaks:

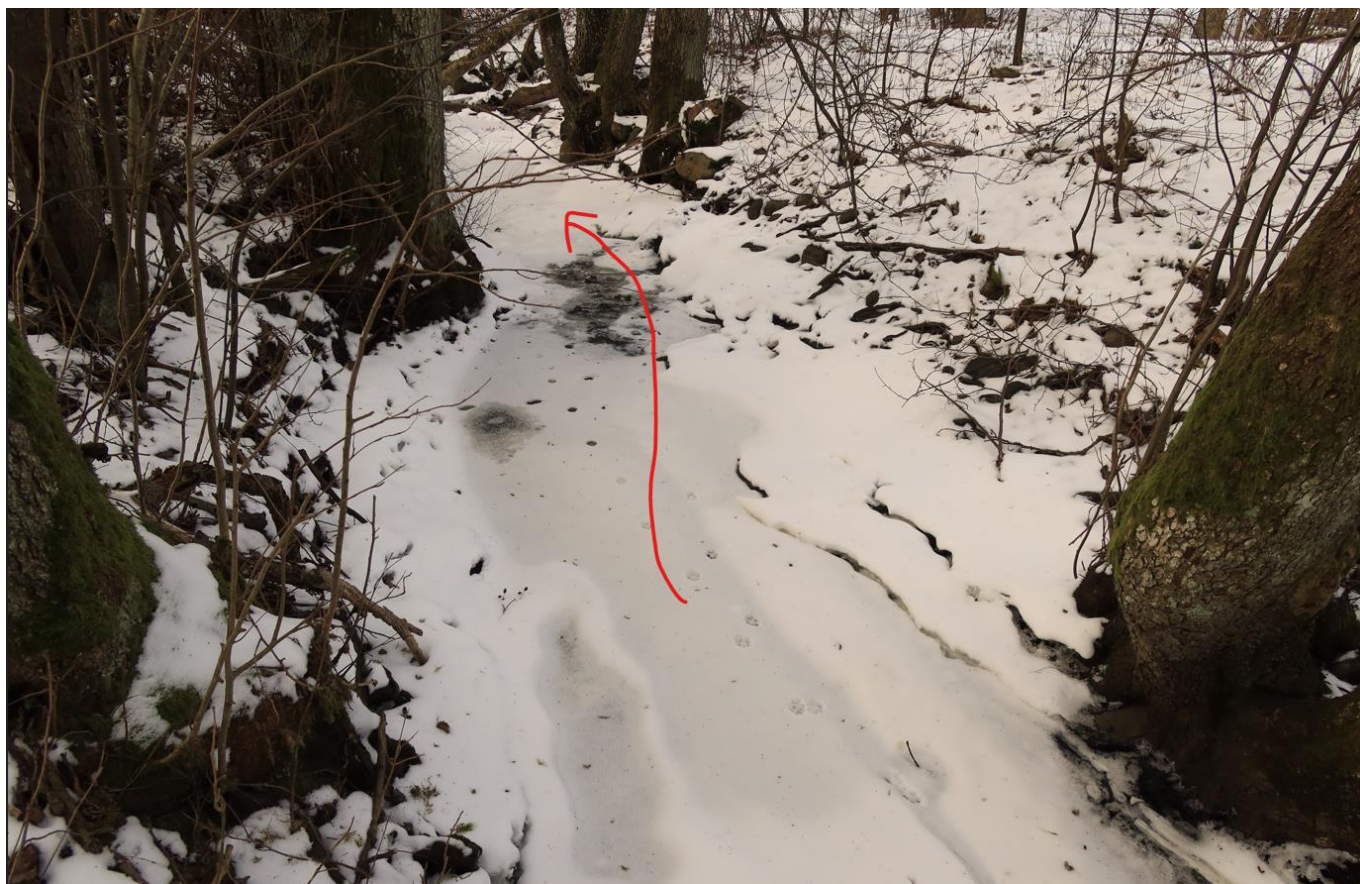
20. Algab oja õgvendamata sängiosa:

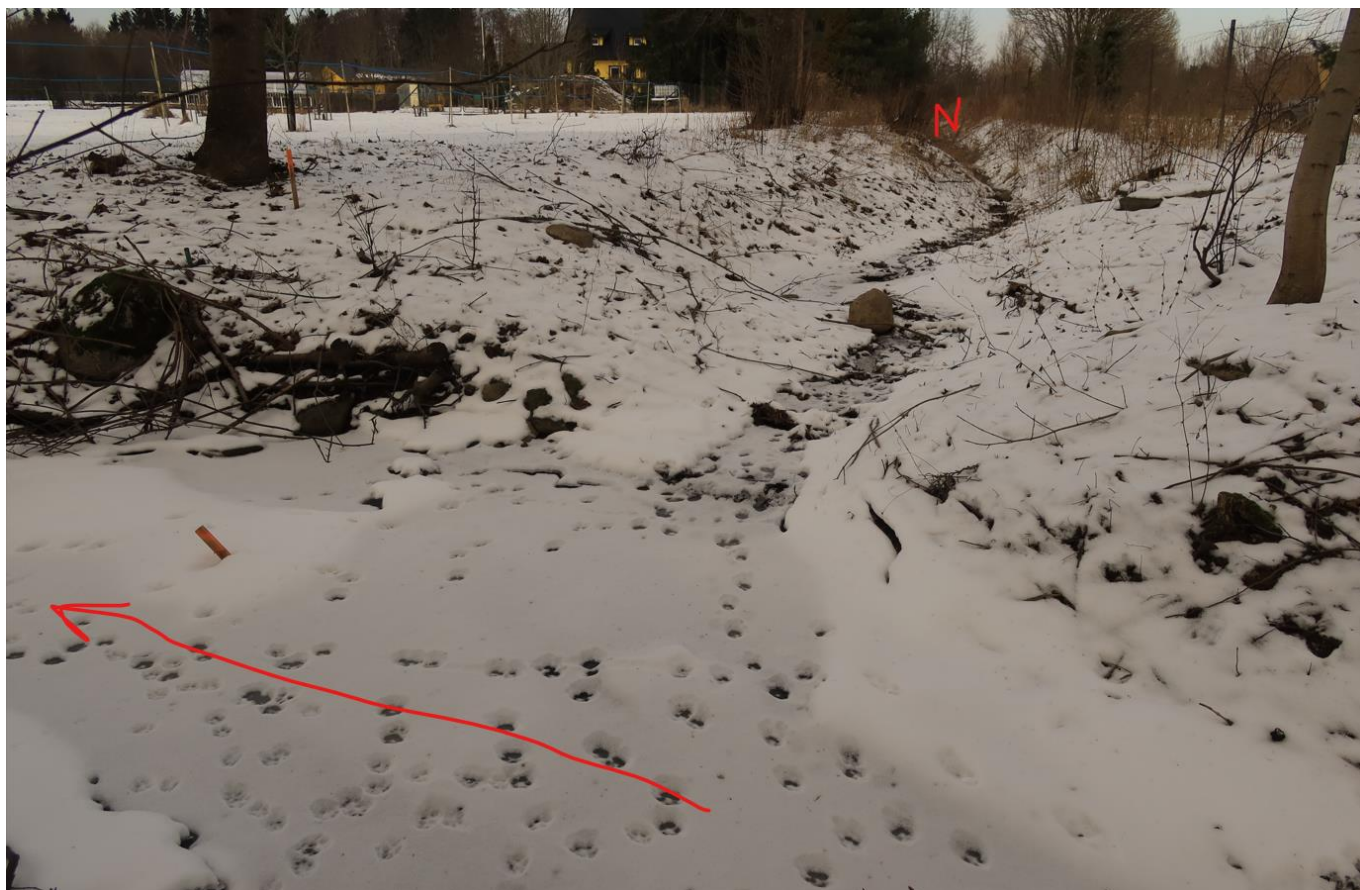
21. Põhja poolt Viti oja suubuv kraav. Kaugemal oli näha kraavi põhjas helkivad vett, kuid koht, kus kraav oja suubub näis olevat põhjani jääs:

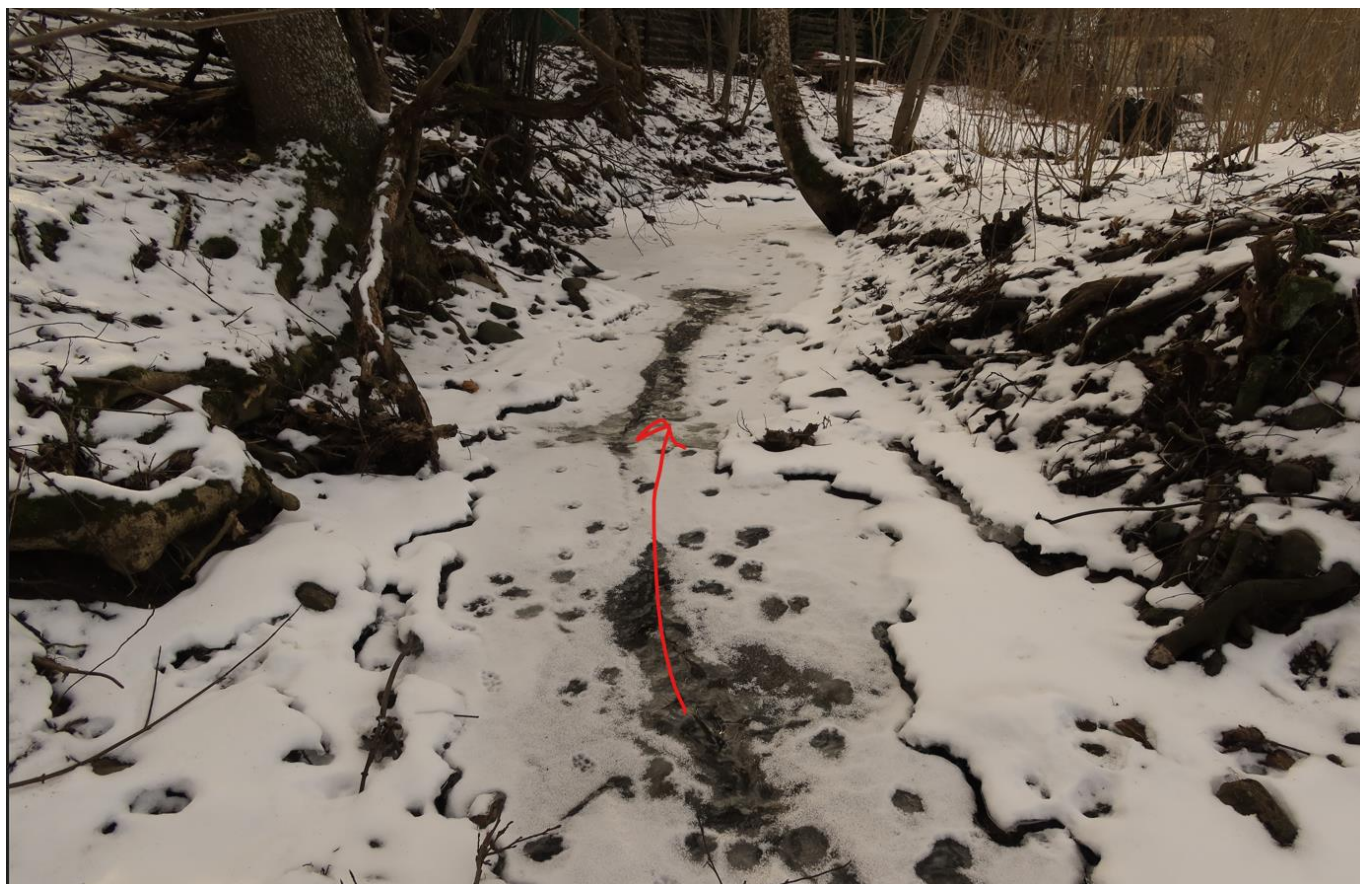
22. Oja voolab looduslikus sängis:

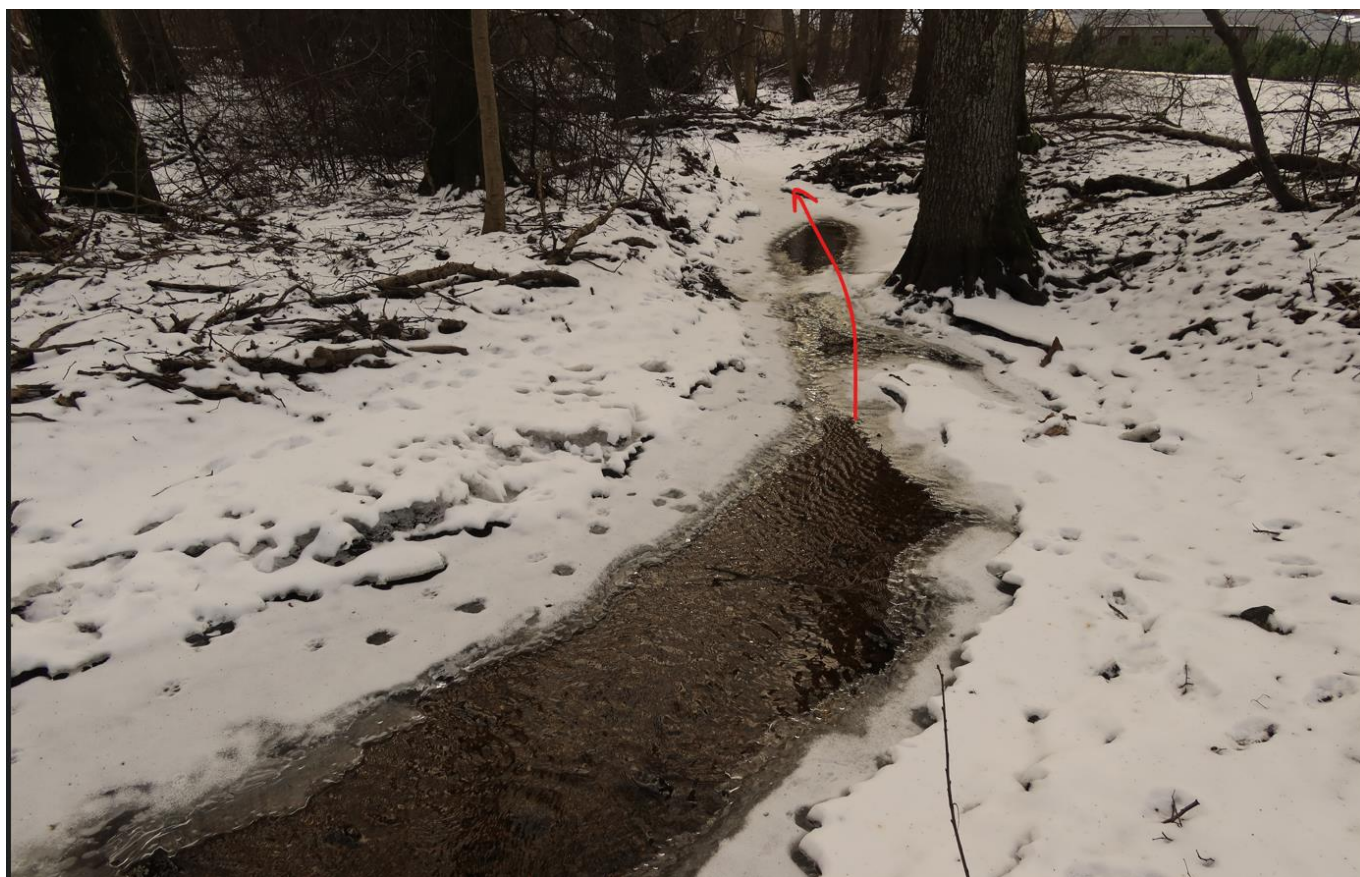
23. Kena, kruusapõhjaline ja kiirevooluline oja:

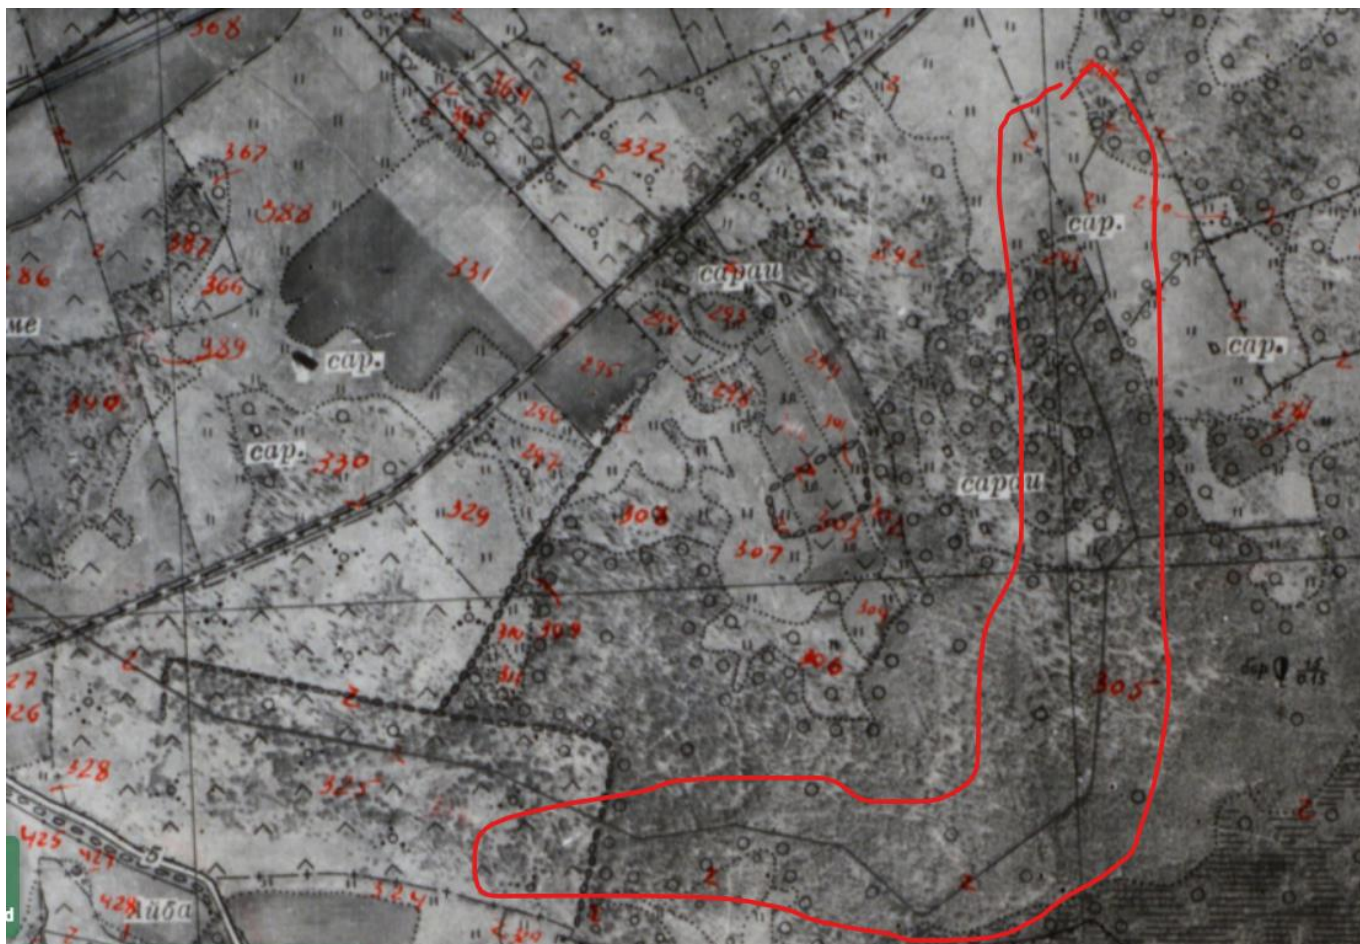
Samasugusena on veekogu kujutatud 1952. aasta fotoplaanil:

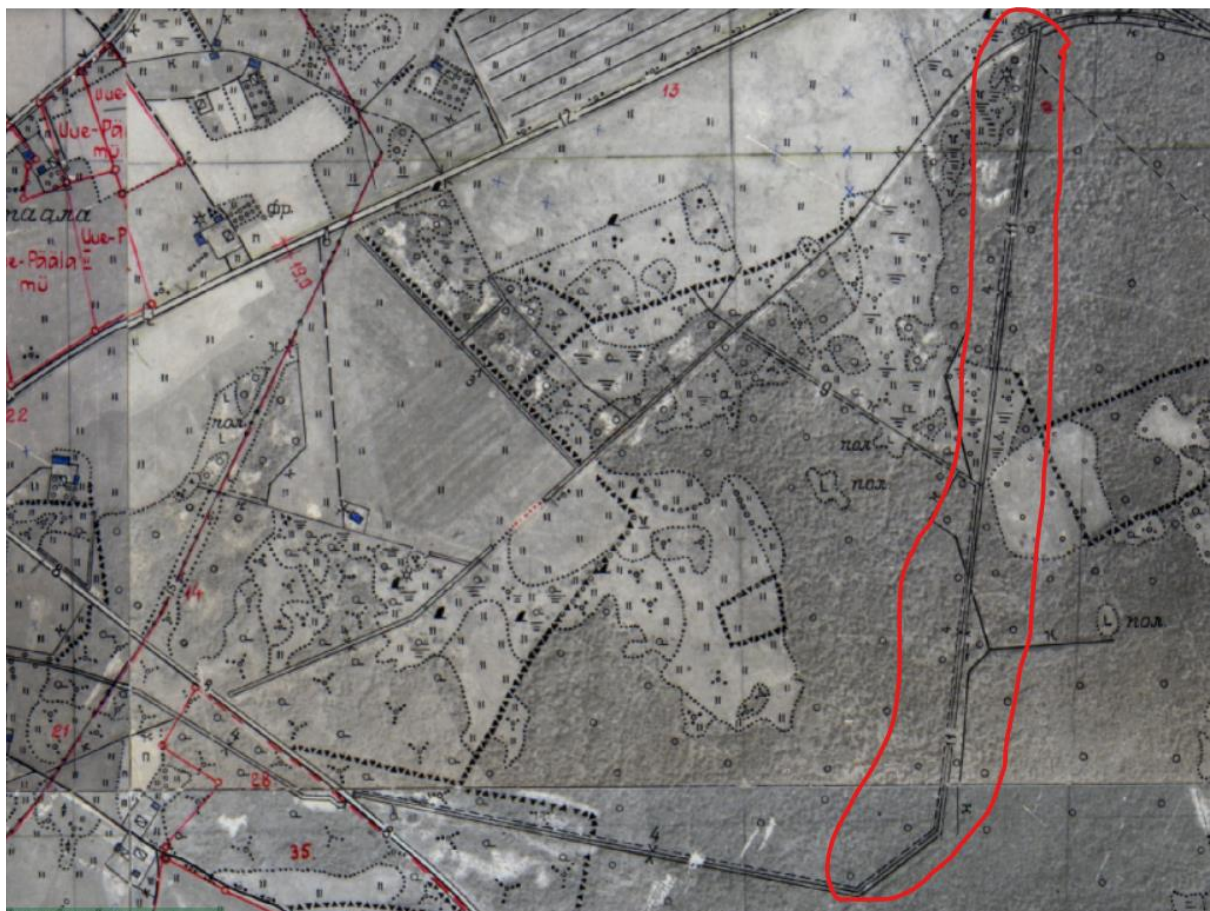
1982. aasta fotoplaan on esimene, millel on peal tänapäevalgi seal olev sirge kraav:

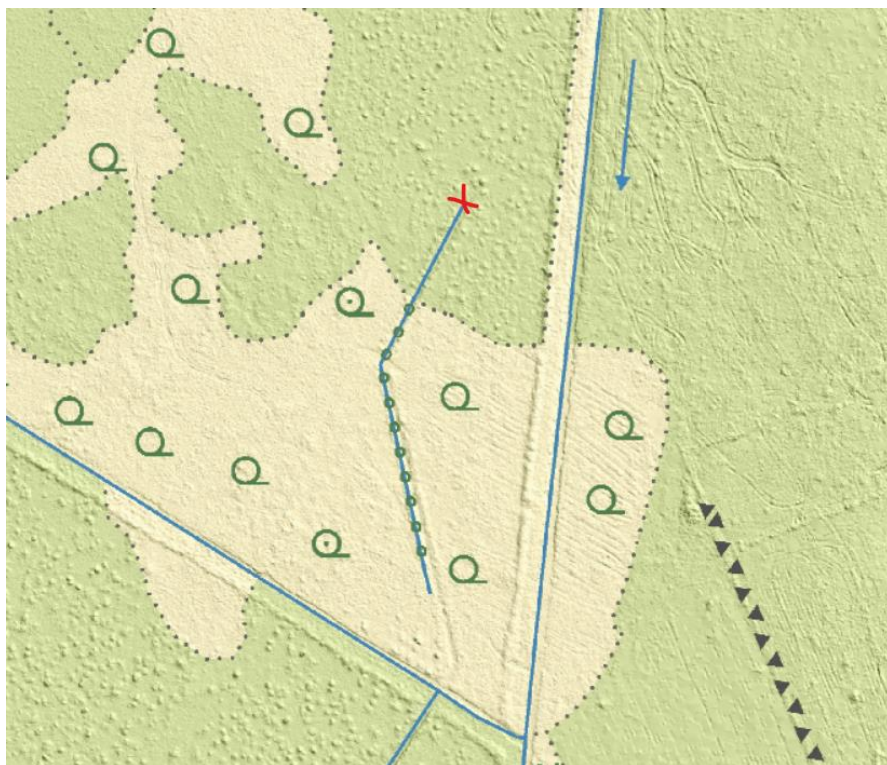
Nende andmete põhjal võib teha ettevaatliku järelduse, et looduslik voolusäng või väga vana kraav on alguse saanud siit:

Tänapäeval selles lõigus, kuni vaatluspunktini 9, enam voolavat vett pole. Millalgi 1970ndatel või 1980ndatel süvendati sellest lääne poole kuni paeni lai kraav, mida mööda hakkas voolama ümbritsevas soises sanglepikus avanev põhjavesi. Vana kraavi käänulisuse põhjal võiks oletada, et see markeerib loodusliku oja asukohta.

Oja tüüp tuleks EELISes muuta peakraavist ojaks, kuna tegemist on loodusliku algupäraga ojaga, mis voolab jätkuvalt olulises osas looduslikus sängis.
