## Alakeerdi kraavi (VEE1022811) ja Kirikualuse kraavi (VEE1022804) ülemjooksu vaatlus

Vaatluse aeg 20.08.25. Vaatleja Marko Vainu

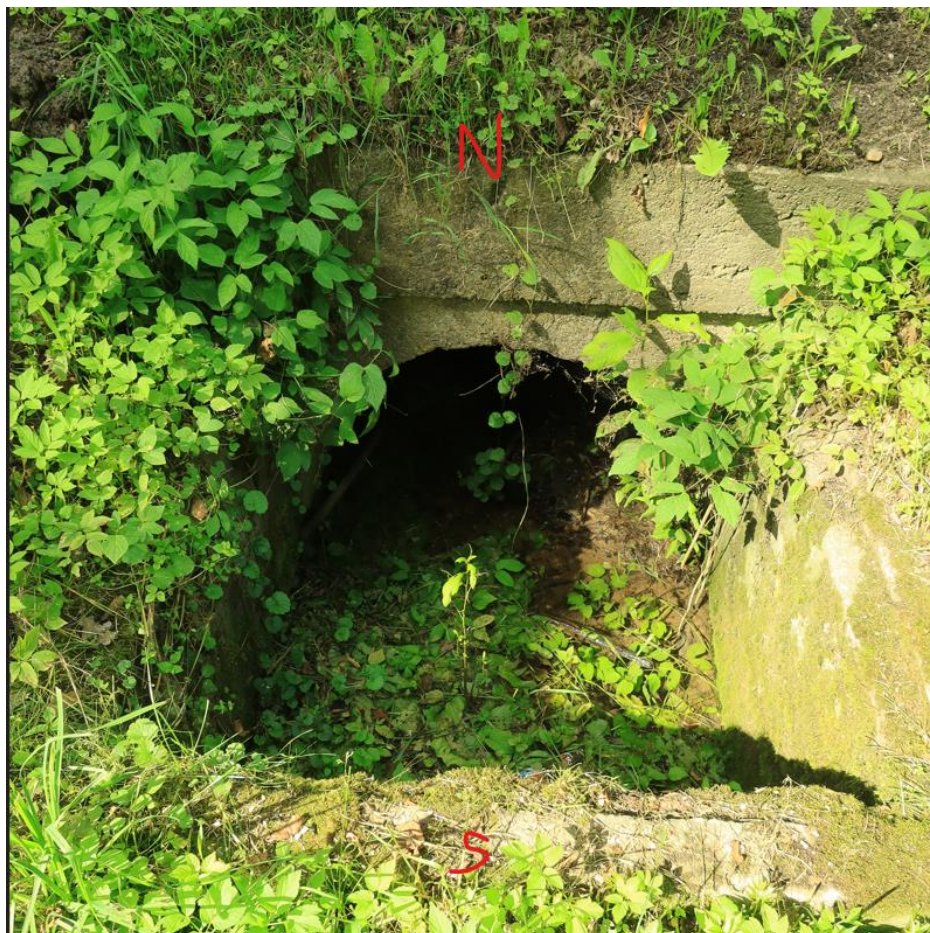
1. Nelinurkne meetrisügavune betoonist auk, millesse tuleb idaküljest toru. Augus oli selge vesi, mis pigem näis seisvat kui voolavat:

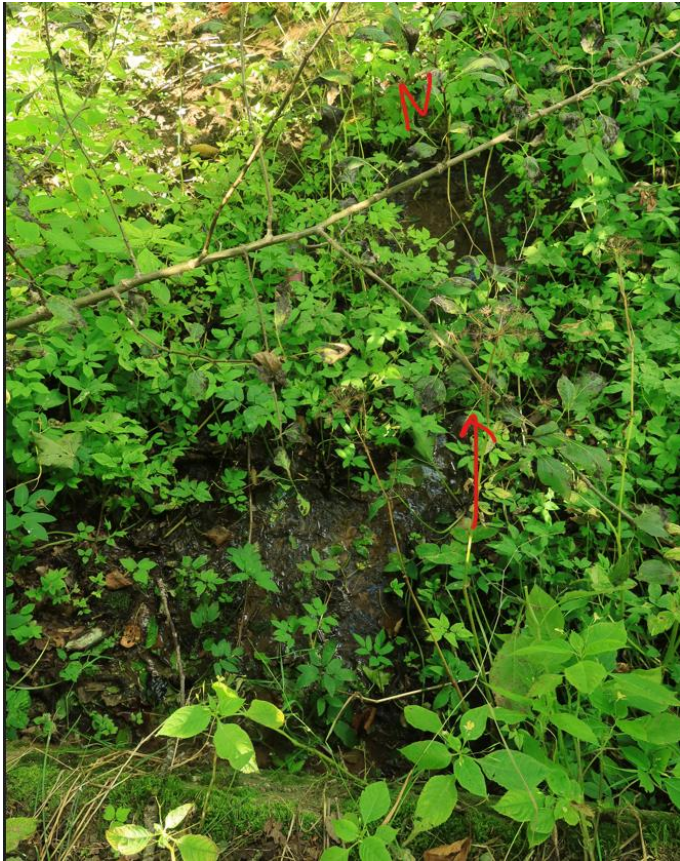
2. Truubist põhja pool oli nirisemist näha:

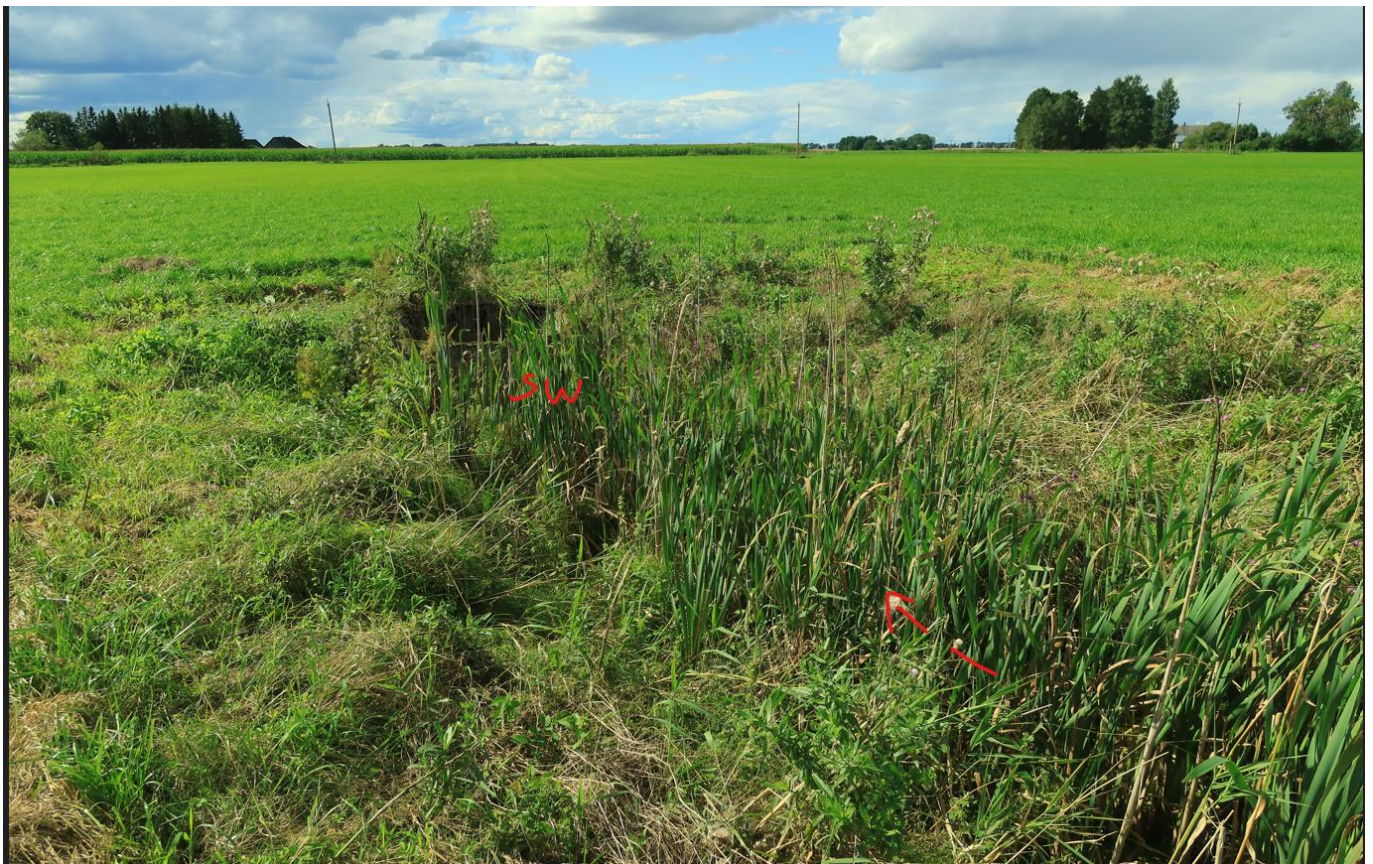
3. Hundinuiasid täis, lemledega kaetud, vähemalt näiliselt seisva veega kraav:

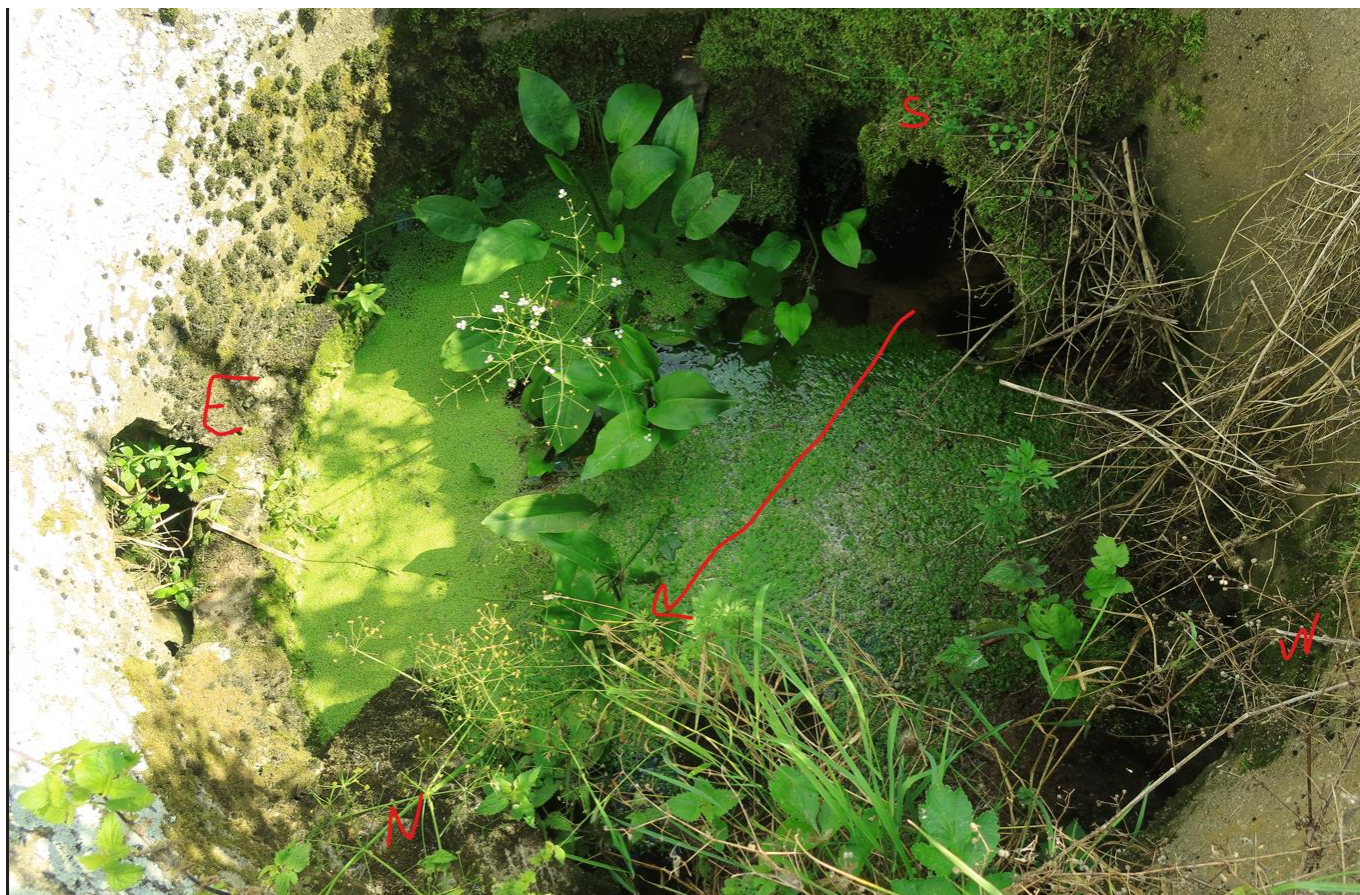
4. Kaev, millesse tuli nähtav veevool lõuna poolt torust. Kaevu idaosas olid lemlid ning sealt poolt polnud voolu näha. Lääne poolt tuleb ka toru, aga see oli kuiv:

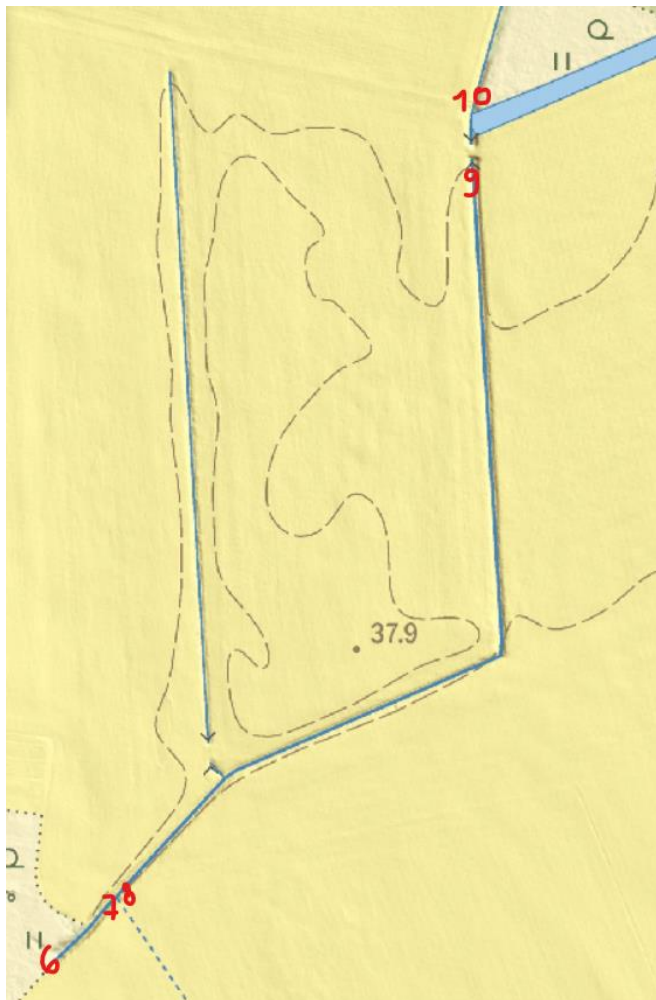
5. Selge vesi voolas torusse.

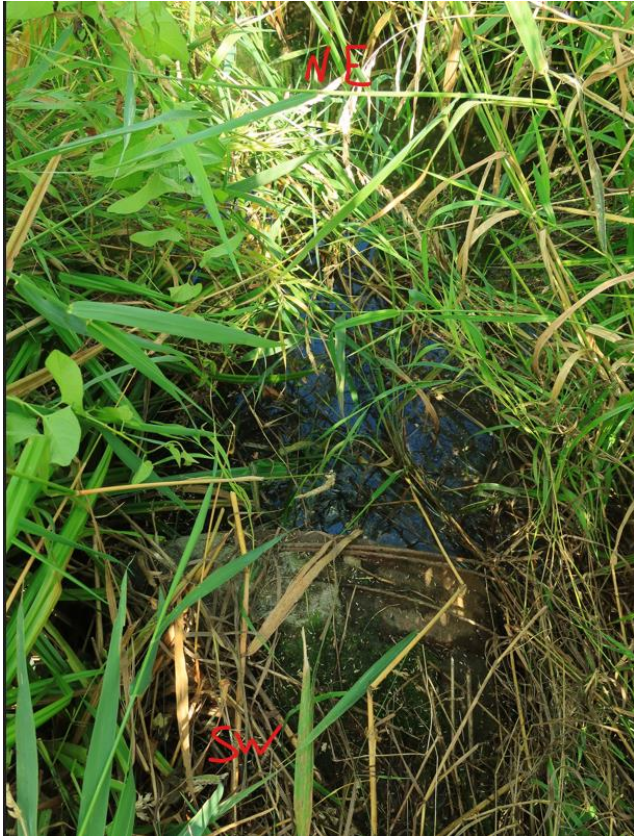
6. Kraavisüvend oli algusest peale sügavalt ja laialt vett täis. Süvendi alguses on suur toruots, milles on vesi sees, aga sealt ei tundunud midagi välja voolavat:

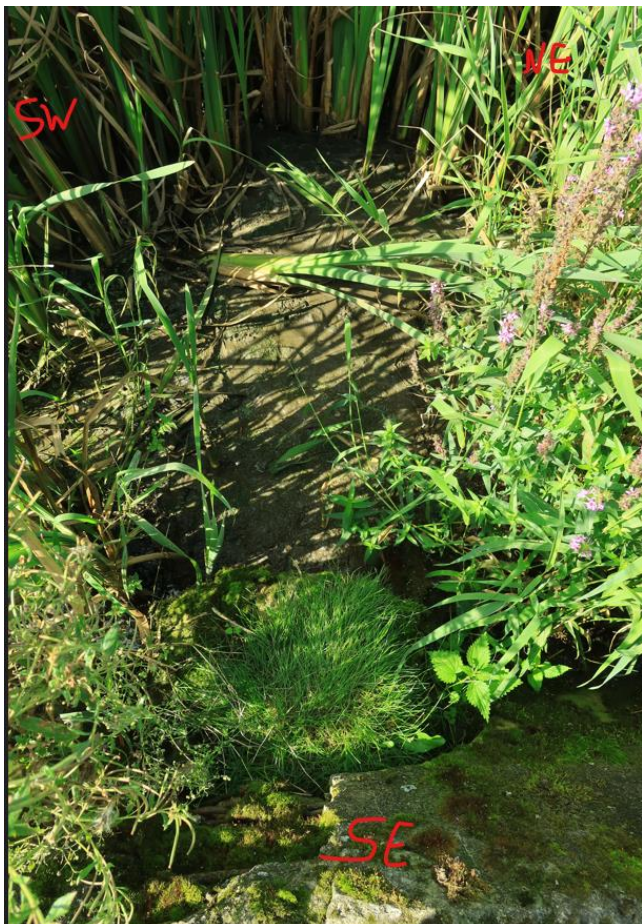
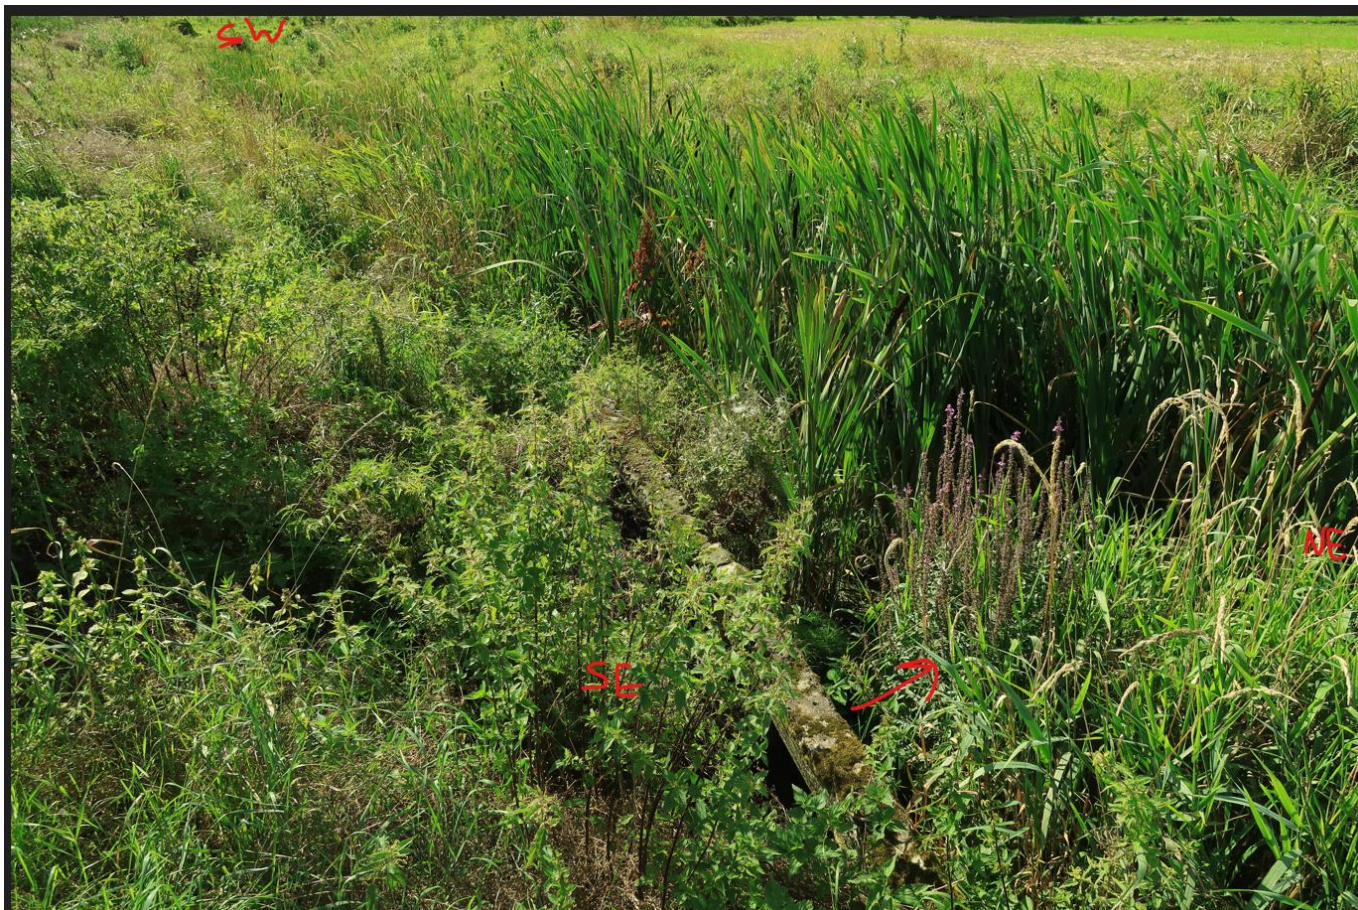
7. Kohas, kus põhikaardile on märgitud kollektori väljavoolukoht, on see ka tegelikult olemas. Torul on betoonist plaat ümber, aga see on ära vajunud ning vett nirises pigem toru alt. Torust oli välja voolanud miskit hallikat püdelat massi, mis lõhna järgi tundus olevat sõnnik. Edela-kirdesuunaline kraav, millesse toru suubub, oli lai ning hundinuiaid ja lemleid täis:

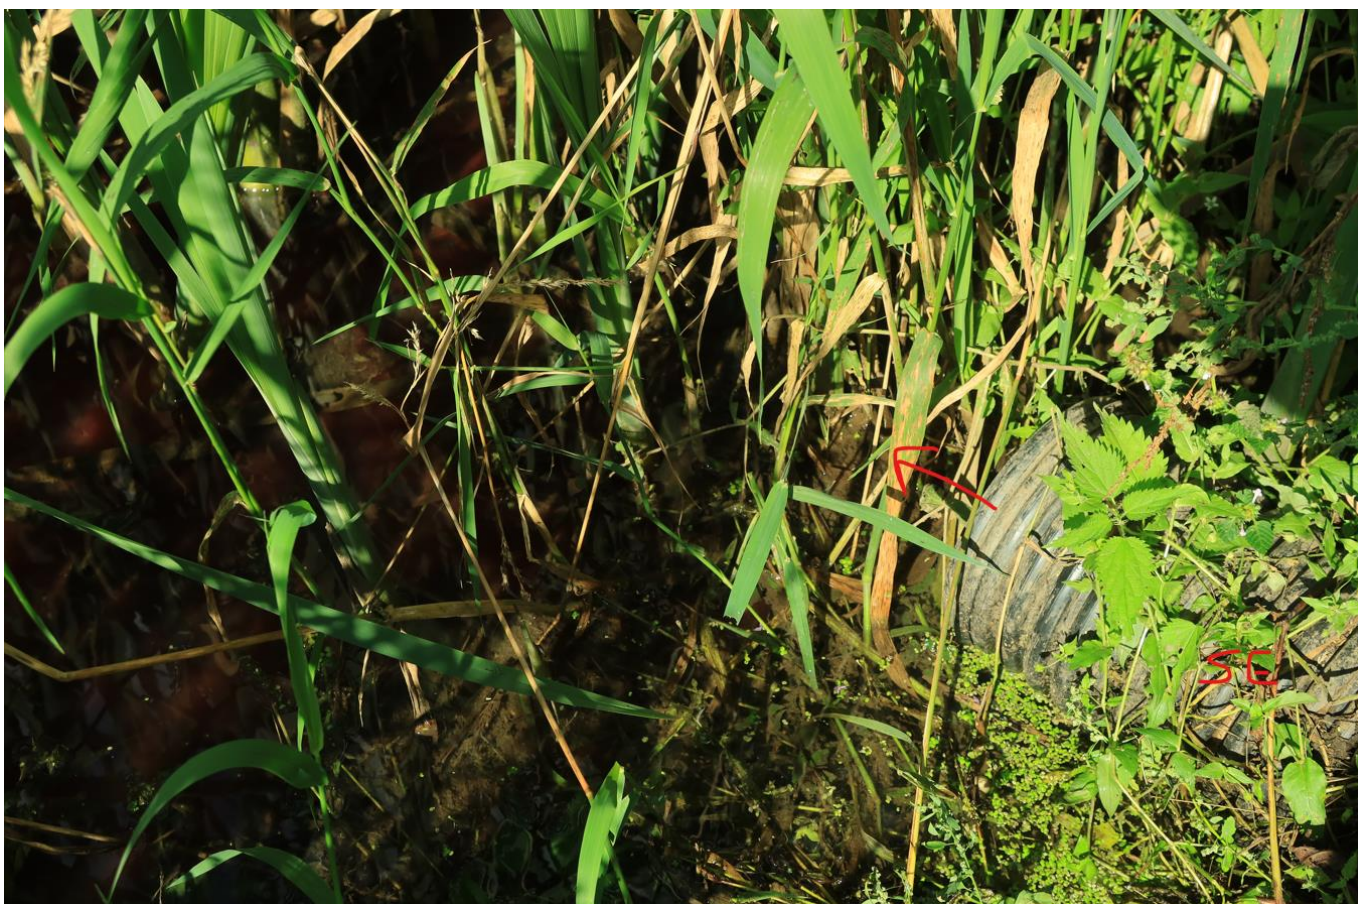
8. Kraavi kagukaldal on uuem, must, plastikust toruots. Sellest voolas veidi selget vett välja:

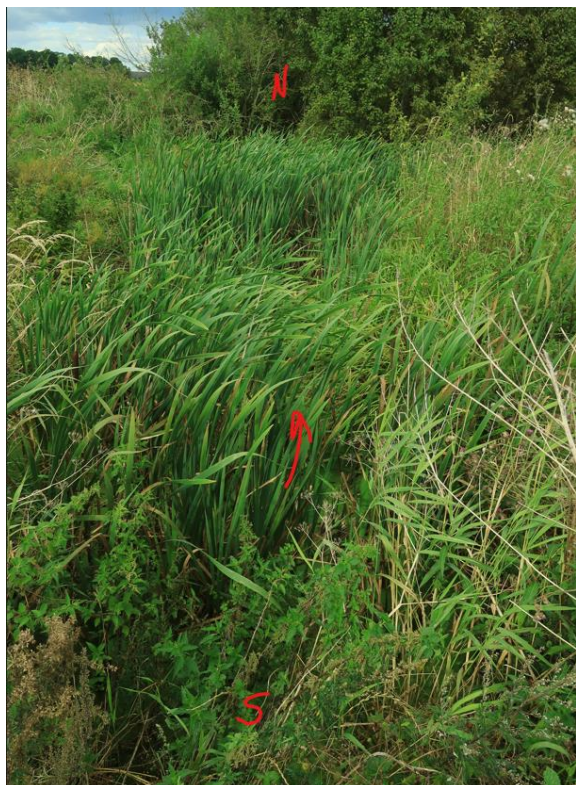
9. Lemlesid ja hundnuiasid täis kraav:

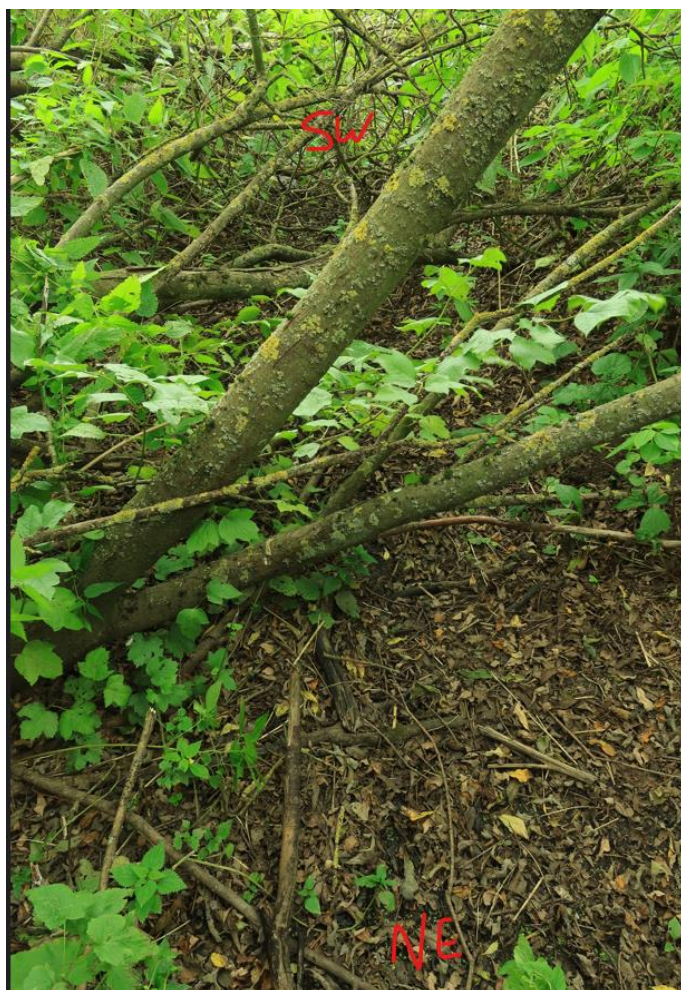
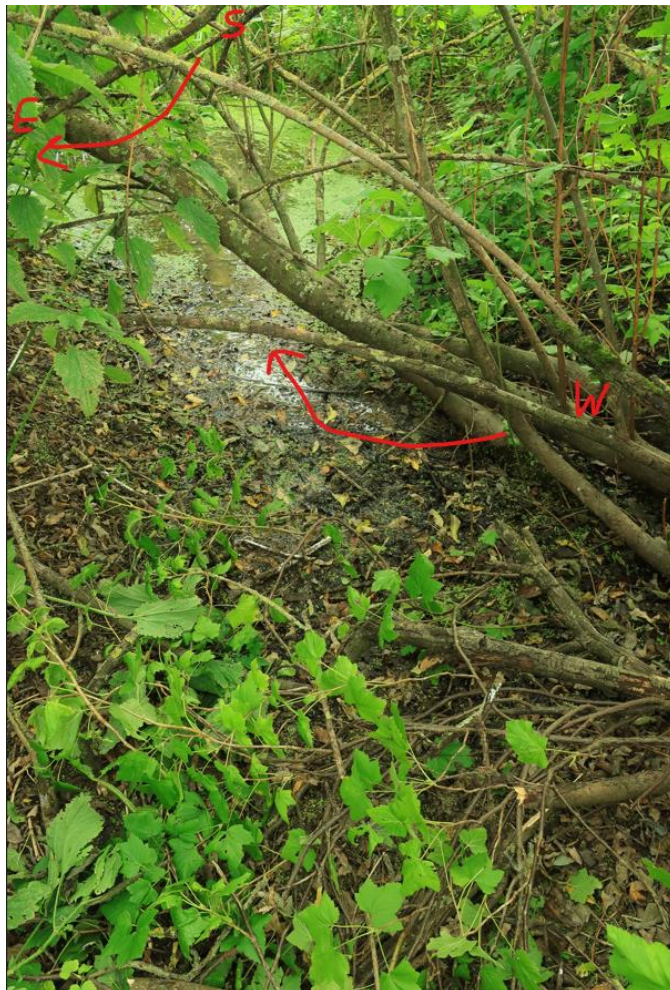
10. Kirikualuse kraavi ja kirdesse suunduva kraavi vahel on ühendus olemas, aga vaatluse ajal oli ühenduskoht kuiv. Kirde-edelasuunalise kraavi läänekaldast pajupõõsa alt voolas mõned meetrid enne Kirikualust kraavi välja nire, mis suubus Kirikualusesse kraavi. Toruotsa näha polnud, aga ilmselt on ikkagi dreniots. Kirde pool algasid kraavi põhjas lombid. Ei saa välistada, et suurveega osa Kirikualuse kraavi vett kirdesuunalisse kraavi voolab, kuid kraavi õige telg on selgelt see, mis praegu on selleks kaardistatud:

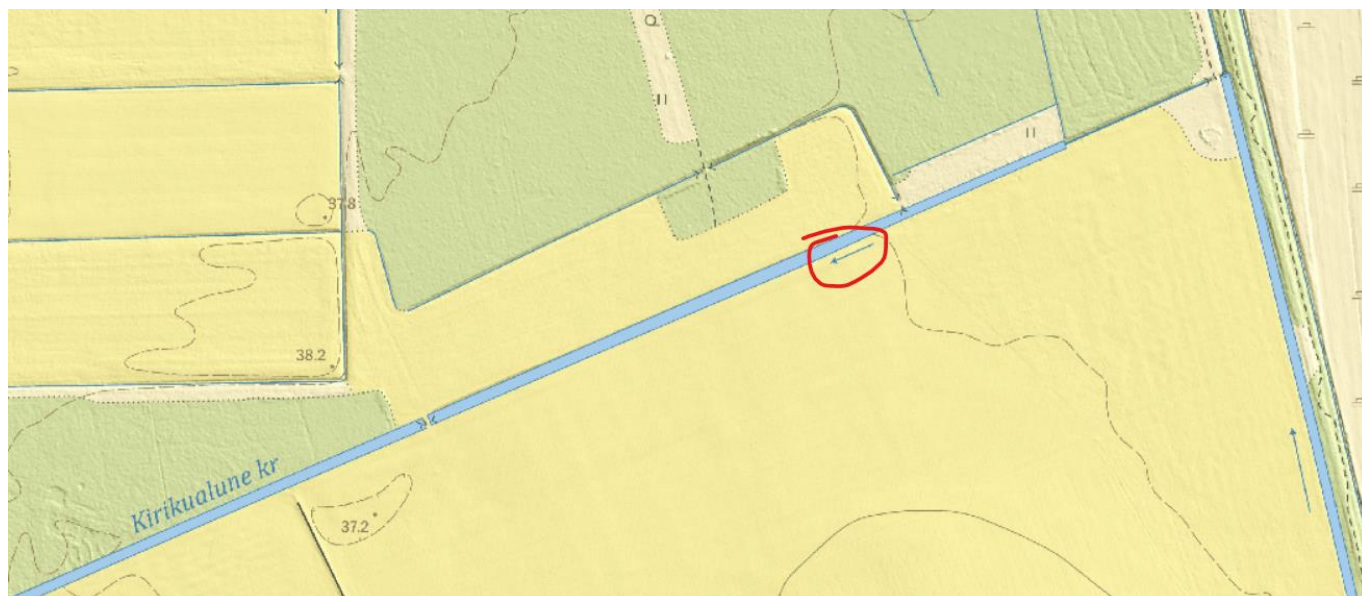
Kirikualuse kraavi alamjooksul on põhikaardil valele poole näitav voolusuuna nool:

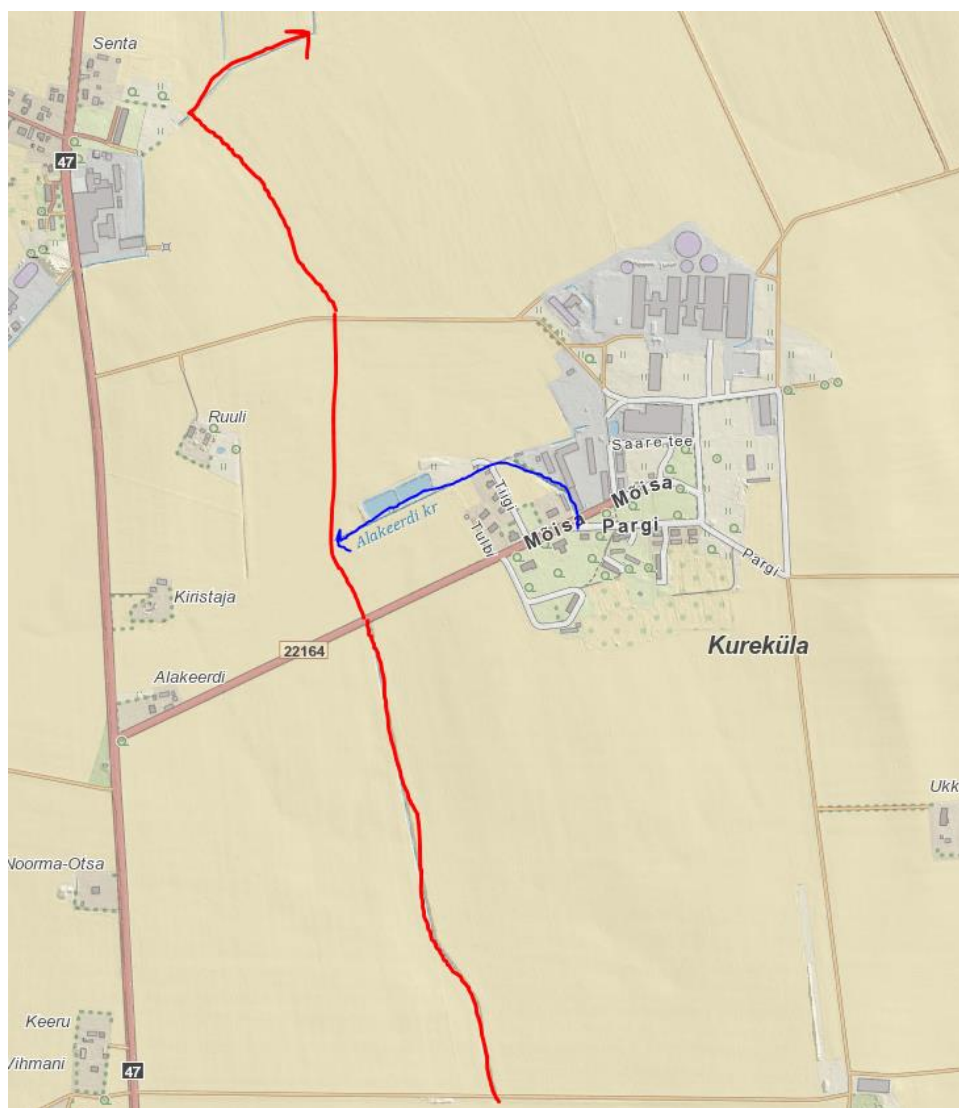
**Järeldused:** Kirikualuse kraavi lähe on looduses kraavi lähtena tajutavas kohas, kuid veevool kraavi algusesse tuleb lõuna poolt, praegu Alakeerdi kraaviks loetud toru mööda. Maaparanduse eesvooluks on samuti määratud just see lõuna poolt tulev toru, mis läbib lõuna-põhjasuunaliselt vaatluspunktis 4 olevat kaevu. Vaatluspunktist 1 algav ning punktis 4 kaevu suubuv kraav on sellega võrreldes selgelt veevaesem. Seetõttu on põhjendatum lugeda Kirikualuse kraavi ülemjooksuks suuremat osa praegusest Alakeerdi kraavist ning arvestada Kirikualuse kraavi lähtena dreniotsa koordinaatidel 6460316, 628418 (punane joon). Alakeerdi kraavi (sinine joon) suudmeks on aga põhjendatum lugeda vaatluspunkti 4:
