TARTU ÜLIKOOL, GEOLOOGIA OSAKOND

Allikate hüdrogeoloogilised uuringud Vahearuanne

Projekti Life Springday LIFE12 NAT/EE/000860 raames läbiviidud uuringute aruanne

November, 2014

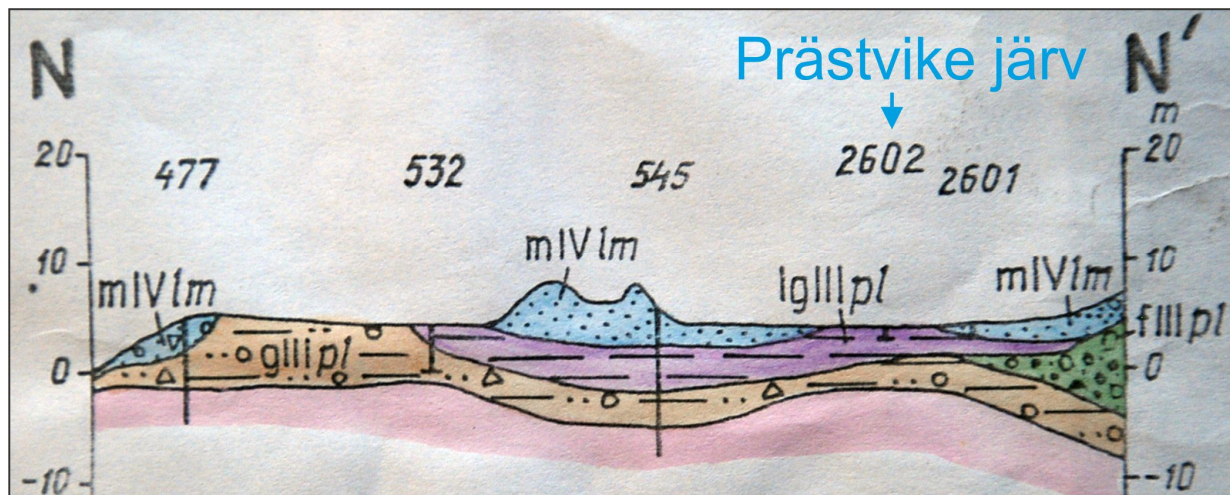
Joonis 8. Piki Vormsi lõunakallast läänest itta kulgev geoloogiline profiil kaardistamise andmetel. Helsinki on merelised liivad, lillad glatsiolimnilised aleuriidid/peenliivad, rohelised glatsiofluviaalsed kruusad/liivad, bež glatsiaalne moreen ning roosa aluspõhi.

Geoloogilise kaardistamise andmetel jääb Ordoviitsiumi lubjakividega algava aluspõhja pealispind ca 10 m sügavusele, kuid on küllalt ebahütlase kõrgusega (joonis 8). Vormsi läänes on ka väga õhukese või lausa puuduva pinnakattega alvareid, mis on kindlasti olulisteks infiltratsioonialadeks.

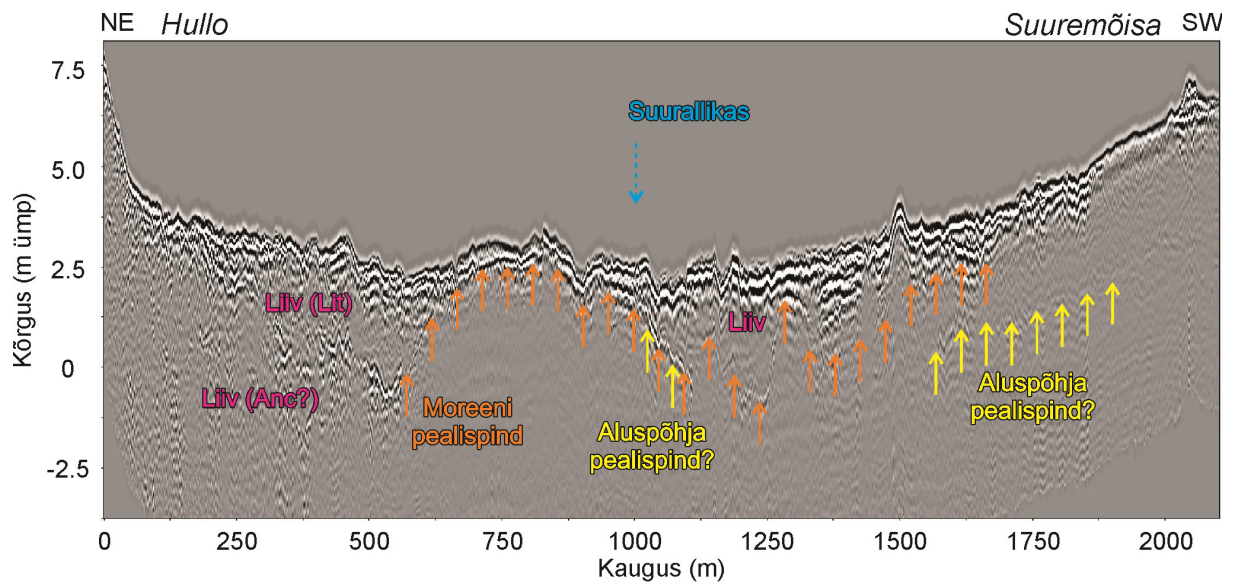
Joonis 10. Suurallika ja Lubjakünka allika ümbruse georadari läbilõige tõlgendustega. Sügavusskaala arvutamiseks kasutati $\epsilon_r=12$.

Allikate läheduses valdavad pinnakattes moreen, peeneteralised setted ja turvas/muda, mis sarnaselt Kiigumõisa allikate ümbrusele neelavad tugevalt radarisignaali ning ei võimalda üheselt hinnata pinnakatte paksust ja aluspõhja kivimite esinemise sügavust. Turbakihi paksus on enamasti all 0,5 m, maksimaalselt kuni 1 m. Suurallika ja järve põhjakaldal oleva vaatetorni vahel asuval seljandikul on näha, et pinnakatte paksus on vähemalt 3 – 4 m.

Allikad asuvad osaliselt liivakate setete alla mattunud moreenseljandiku lõunaosas. Seljandiku laius lääne-ida suunal on umbes 0,5 km ja suhteline kõrgus vähemalt 4 – 5 m (joonis 10). Seljandikust Suuremõisa poole on profiilil näha veel kaks väiksemat seljandikku laiusega kuni 100 m ja suhtelise kõrgusega 1 – 2 m. Prästvike nõo kirdepoolsel küljel on jälgitavad jämedateralised setted (liiv, kruus), mille peegelduste muster (sisemine kihilisus, kulutuspinnad, kivid) võimaldavad neid interpreteerida Litoriaamere ja Antsulusjärve rannikuvööndi seteteks. Joonisel 10 toodud läbilõikel on Suuremõisa poolses osas ligikaudu 3 m sügavusel jälgitavad peegeldused aluspõhja kivimite kihipindadelt.

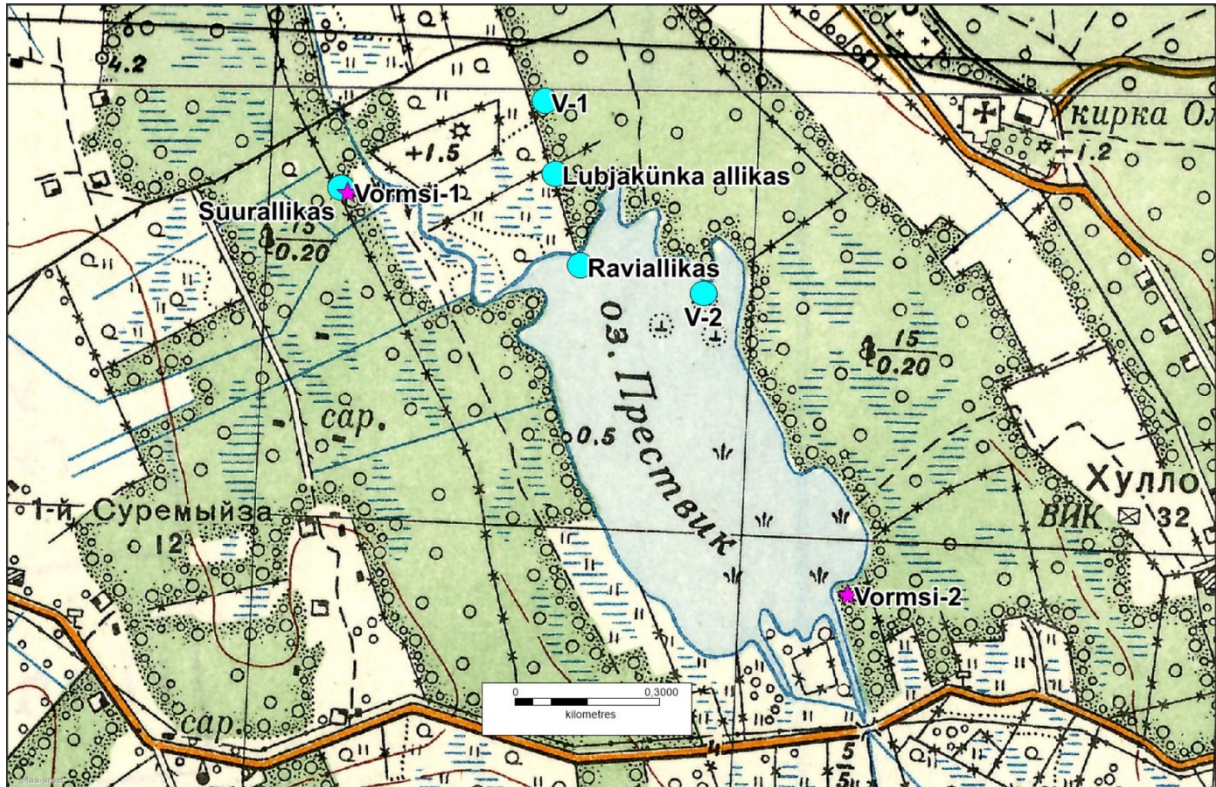
Joonis 11. Situatsioon 1946. aastal Prästvike järve ümbruses vastavalt 1:25 000 kaardile

Prästvike järve ümbrus oli enne II MS karjatatav hõre soomets (joonis 11). Kõrgematel aladel, nagu eespool mainitud rannavormid, olid aga heinamaad. Soometsa kuivendamiseks oli rajatud ka hõre kuivenduskraavide võrk, mis tänaseks päevaks on praktiliselt kadunud. Toonast, ilmselt pikka aega kestnud situatsiooni, iseloomustab väljavõte 1946. aasta kaardist.

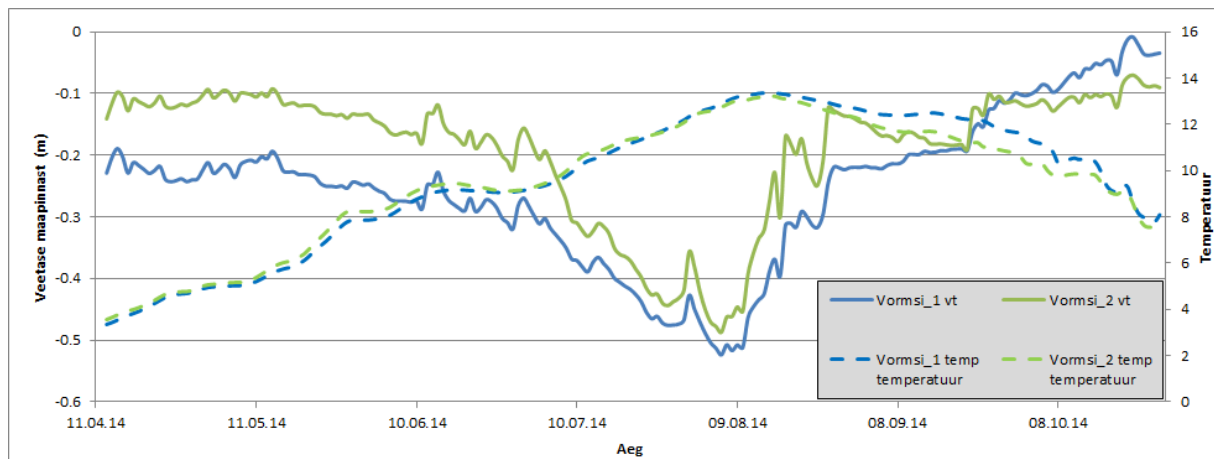
Joonis 12. Vormsi projektialal mõõdetud veetasemed.

Seirepunktides mõõdetud veetasemed perioodi 13.04.14 – 27.10.14 kohta on esitatud joonisel 12.

Veetasemed käituvad kahes mõõtepunktis üsna sarnaselt, kõikudes amplituudiga ca 0,5 meetrit ning saavutades madalseisu mõõteseerias 2014 aasta augusti alguseks. Üsna järsud ja lühiajalised kõikumised viitaksid justkui suhteliselt väikesele valgale ning vett kandvate kivimite heale veejuhtivusele, mille tõttu üksikute tugevamate sadude ajal pinnasesse imbuv vesi jõuab kiiresti allikate kaudu tagasi maapinnale. Pikemad trendid nagu maist augustini näha olev veetasemete langus on põhjustatud ilmselt aurumise/sademete tasakaalu suvise nihkumisest.

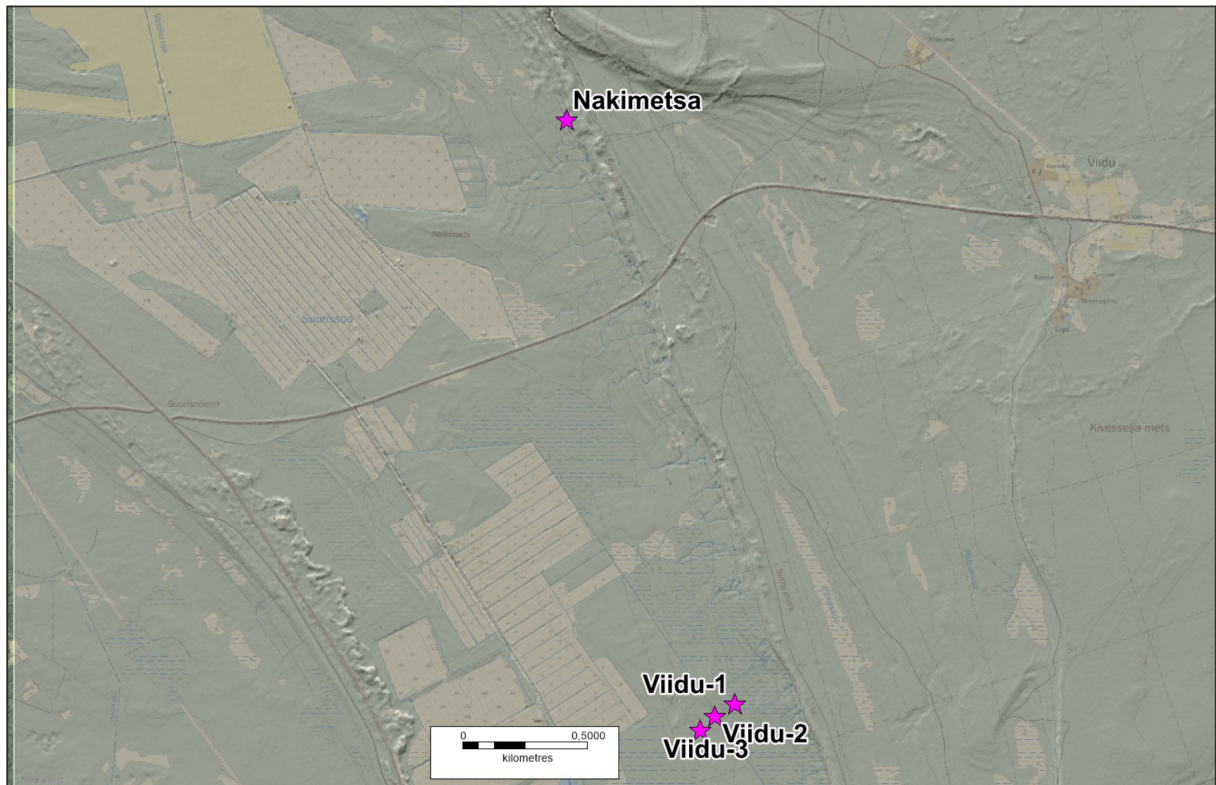
Joonis 13. Viidumäe projektialal asuvate seirepunktide asukohad. Lillaga on märgistatud veetasemete seirepunktid. Allikaid on projektiala väga suurel hulgal kõrgendiku jalamil ning seetõttu neid eraldi välja ei toodud. Taustaks varjutatud reljeef ning põhikaart (1:10 000).

Viidumäe allikasood Saaremaal on ühed kõige esinduslikumad Eestis. Projekti raames seiratakse ning võetakse veeproove kahelt alalt: kuivendusest mõjutatud lõunaosast ning looduslikus seisundis olevate Nakimetsa allikate juurest (joonis 13).

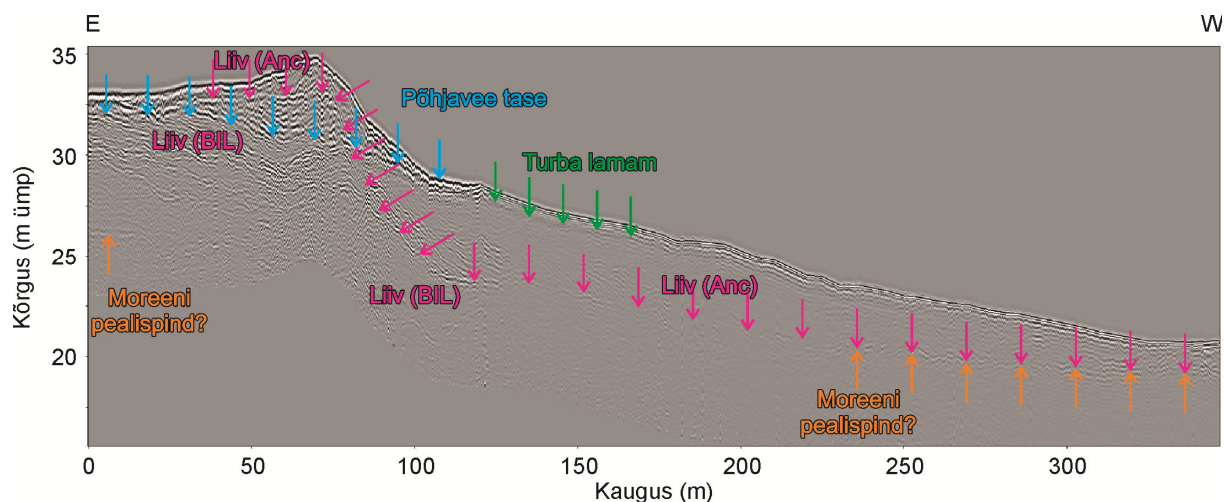
Joonis 16. Viidumäe allikate ümbruse georadari läbilõike tõlgendustega. Antsülusjärv on kulutanud Balti jääpaisjärve setetesse astangu ning kuhjanud astangu peale rannavalli. Turbakihi paksus on enamasti liiga väike, et antud läbilõikel tuvastada.

Läänemere eri arenguastmeid märkivate Antsülusjärve kui ka Balti jääpaisjärve rannikuvööndi setetele on radariläbilõigetel iseloomulik kruusakamatest vahekihtidest tingitud peegelduste kallutatatus kunagise avamere (lääne) poole, samas kui pikki endist rannajoont on need samad peegeldused subhorisontaalsed ja pikalt näha. Jämedateralistes setetes on jälgitav ka põhjavee tase, mis on samuti lääne suunas kallutatud ning mis kiildub maapinnale välja allikate vööndis.

Viidumäe allikad asuvad kunagise Antsülusjärve ranna-astangu jalamil (joonis 16). Astang on moodustunud Antsülusjärve kõrgeima veetaseme perioodil, mil järv kulutas astangu Balti Jääpaisjärve liiva-kruusa setetesse, mis levivad ka kaugemale ida suunas. Tegu on jalamil avanevate langallikatega, mis toituvad kõrgendiku lael infiltreeruvast veest ning on hüdrauliliselt seotud Siluri ülemise põhjaveekihiga. Allikaid on küllalt põhjalikult uuritud kadunud Helle Kingi eestvõttel ning aastakümnete pikkuste, küll üsna hõredate, mõõtetulemuste kirjeldused on mitmetes aruannetest ning ka trükitud teostes. Kõige ülevaatlikum on 2001. a Keskkonnatehnikas nr 4 ilmunud artikkel „Allikate kaitseväärtus ja allikaid ohustavad tegurid (Viidumäe looduskaitseala näitel)“.
