**Jääkreostusobjektide
inventariseerimine 2014-2015.
Purtse, Erra ja Kohtla jõgede
ning fenoolisoo
reostusuuringute aruanne**

Jääkreostusobjektide inventariseerimine 2014-2015. Purtse, Erra ja Kohtla jõgede reostusuuringute aruanne

Keskkonnaministeerium

Eesti Keskkonnauuringute Keskus OÜ

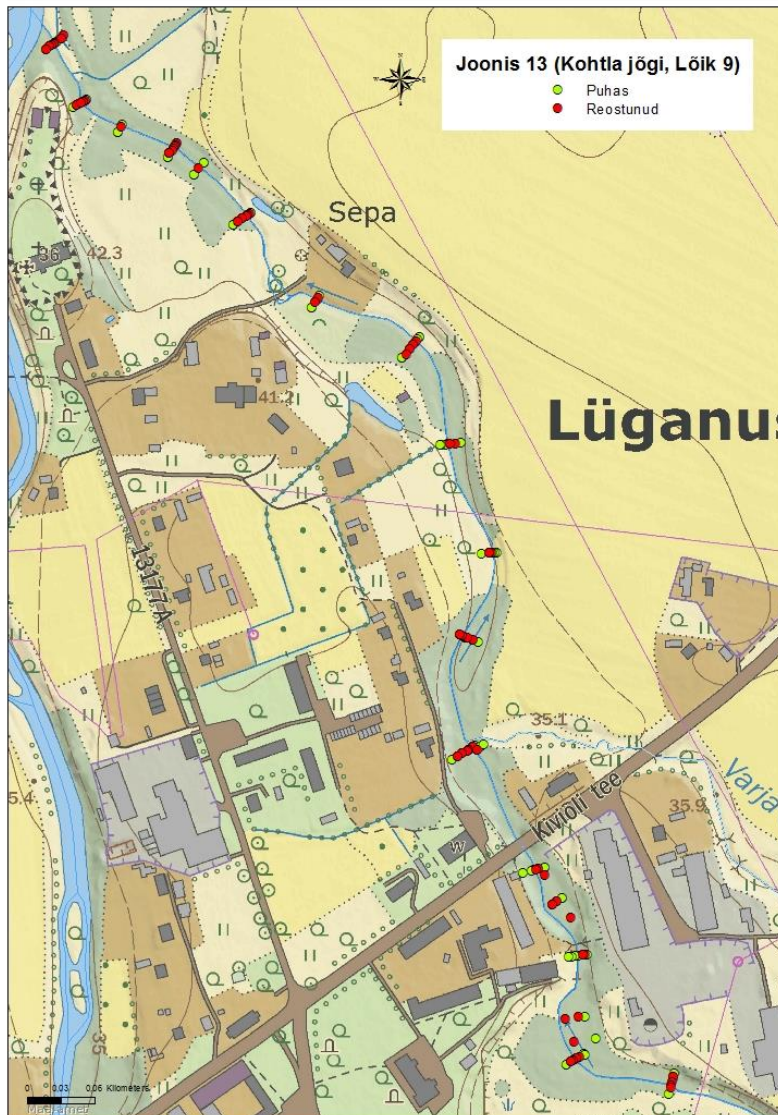
Joonis 13 Kohtla jõgi, Lõik 9

Kohtla jõgi on selles lõigus (Lõik 9) mitmete käanakutega, konkreetse vooluteljega. Üksikute kitsaste lammidega. Vooluveekogu põhi on osaliselt kaetud reostunud setetega, mille all on liivsavi või paas. Kiirevooluga piirkondades on põhjas setteta paas.

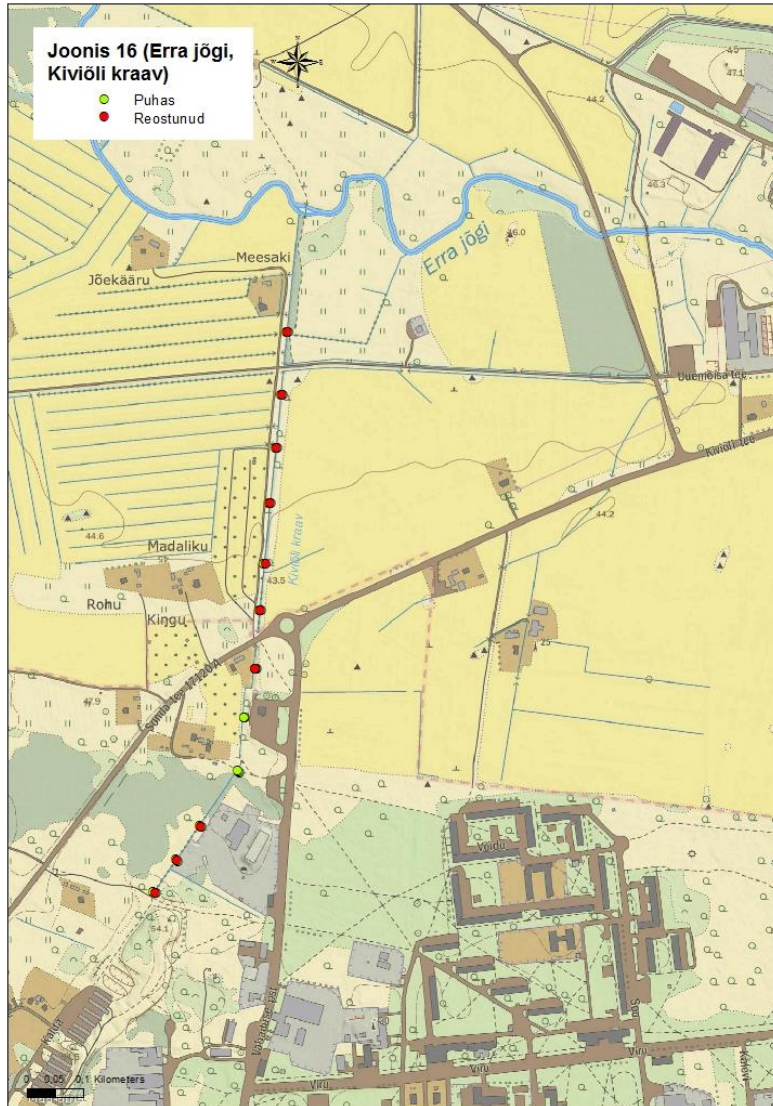
Joonis 16 Erra jõgi, Kiviõli kraav

Kiviõli kraavi uuriti 1,3 km ulatuses kuni suubumiseni Erra jõkke. Kraav on kaevatud, ühe käänakuga. Horisontaalselt püsib reostus voolusängis kuid ühes piirkonnas on reostus levinud kaldale.

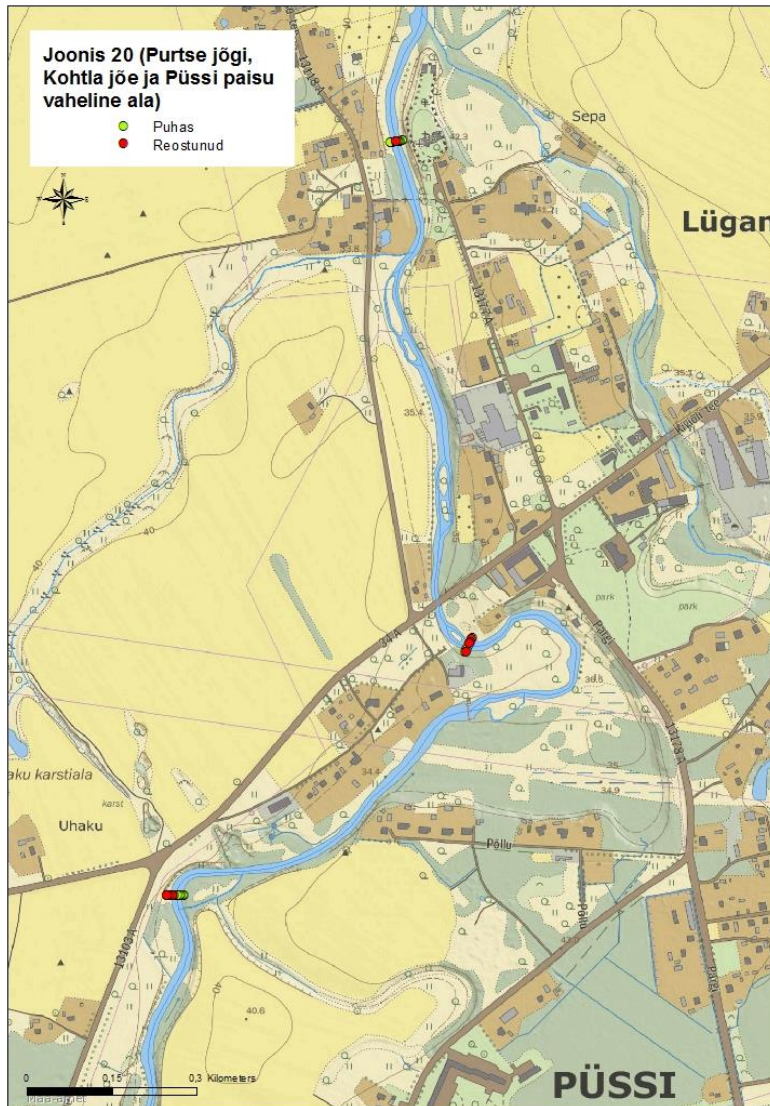
Joonis 20 Purtse jõgi, Kohtla jõe ja Püssi paisu vaheline ala

Jõgi voolab orus ja teeb mitu käänakut. Kallastel üksikud kitsad lammid. Jõepõhi liivane kohati paepealne.

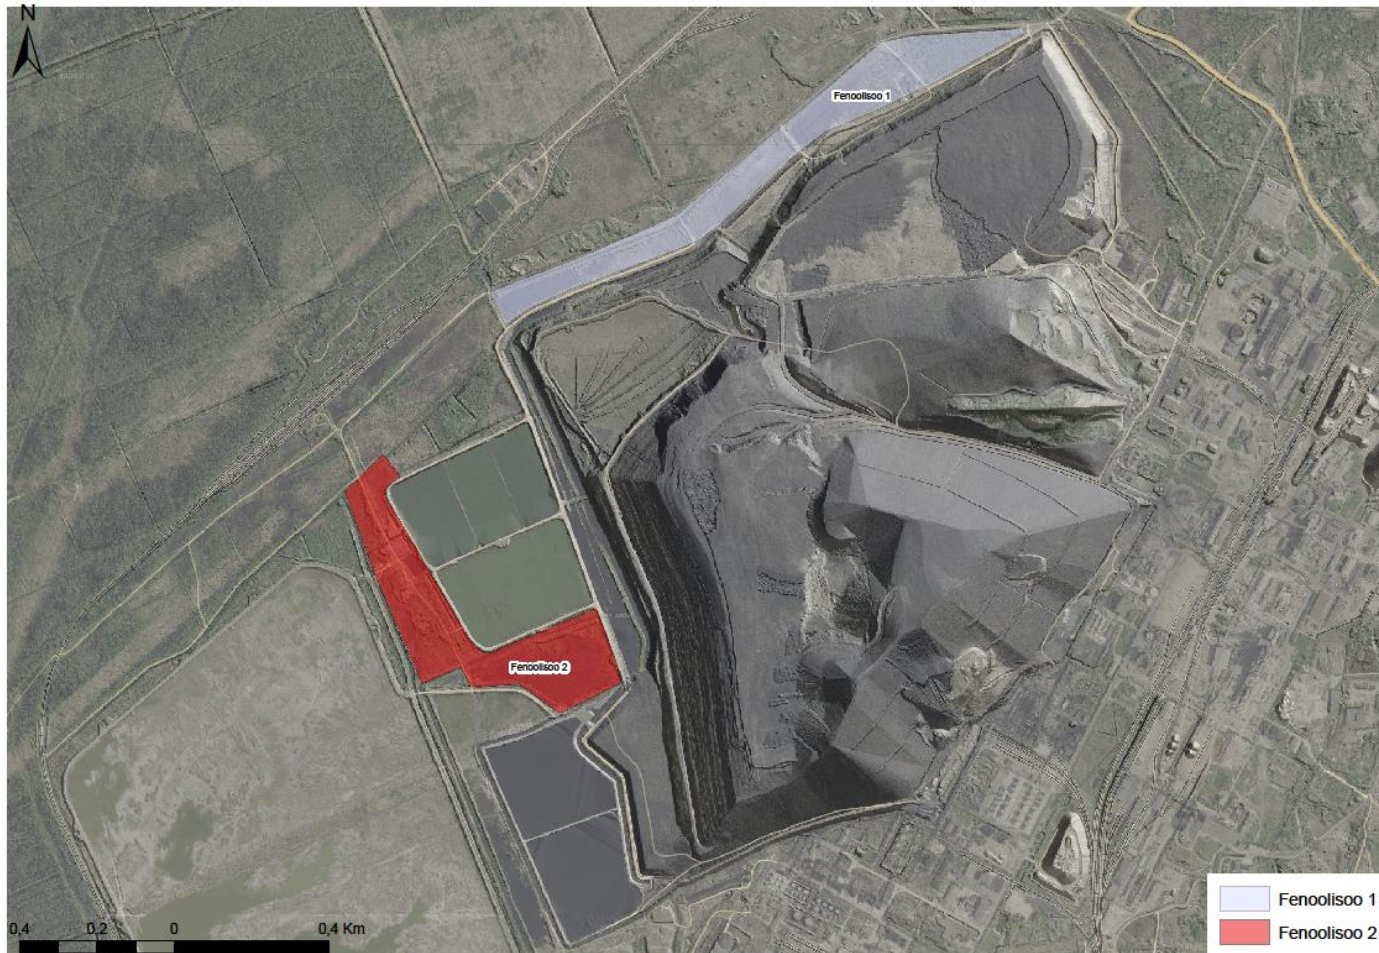
Pinnavee kvaliteet. Tööstusprügila piirdekraavist ja sellest põhja ja läänepoolsetele märgaladele („fenoolisoo 1“ ja „fenoolisoo 2“) valgunud pinnavesi on äärmiselt saastunud (juulis 2015 oli selle pinnavee ühealuseliste fenoolide sisaldus suurusjärgus 10–20 mg/l ehk kuni paarkümmend tuhat korda üle piirväärtuse, vaata Joonis 25) ning põhjustab Kohtla jõe ülemjooksu saastumist. Suurveeperioodidel uhatakse siit ja muudelt saastunud aladelt sedavõrd suur saastekoormus, et Purtse jõe vesi ei vasta perioodiliselt keskkonnakvaliteedi eesmärkidele fenoolisisalduse osas

Joonis 244 Fenoolisood

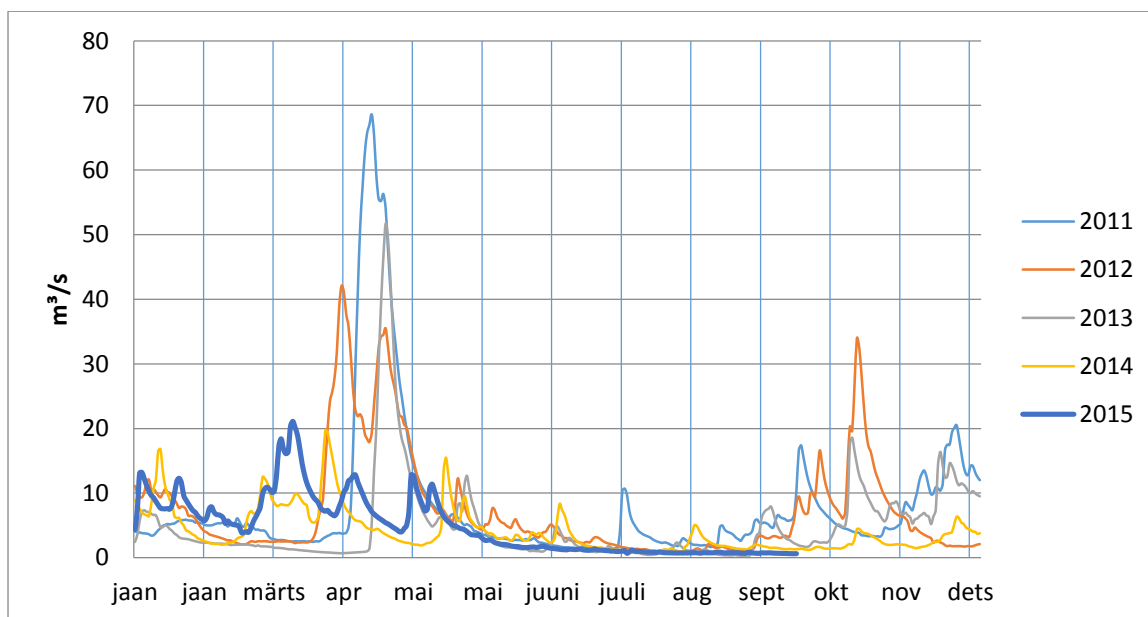
Pikaajaline aastakeskmine äravool (1927-2013) Lüganuse hüdropostis (HJQ0000085) 6,73 m³/s, suvise madalveeperioodi (VI-IX) keskmine vooluhulk 1,35 m³/s, suvise madalveeperioodi minimaalne (90%) 30-päevane vooluhulk, 0,31 m³/s (KAUR 01.2015). Purtse jõe Lüganuse HP hüdrograaf 2011-2015 on toodud joonisel 24 2015.a. vooluhulga andmed on esialgsed. Kuid arvestada tuleb, et 2015 aasta üldiselt on olnud väga sademete ja veevaene.

Joonis 24. Purtse Lüganuse HP igapäevane vooluhulk 2011-2015
