## Mallavere oja ülemjooksu (VEE1088601) vaatlus

Vaatluse aeg 08.12.24. Vaatleja Marko Vainu

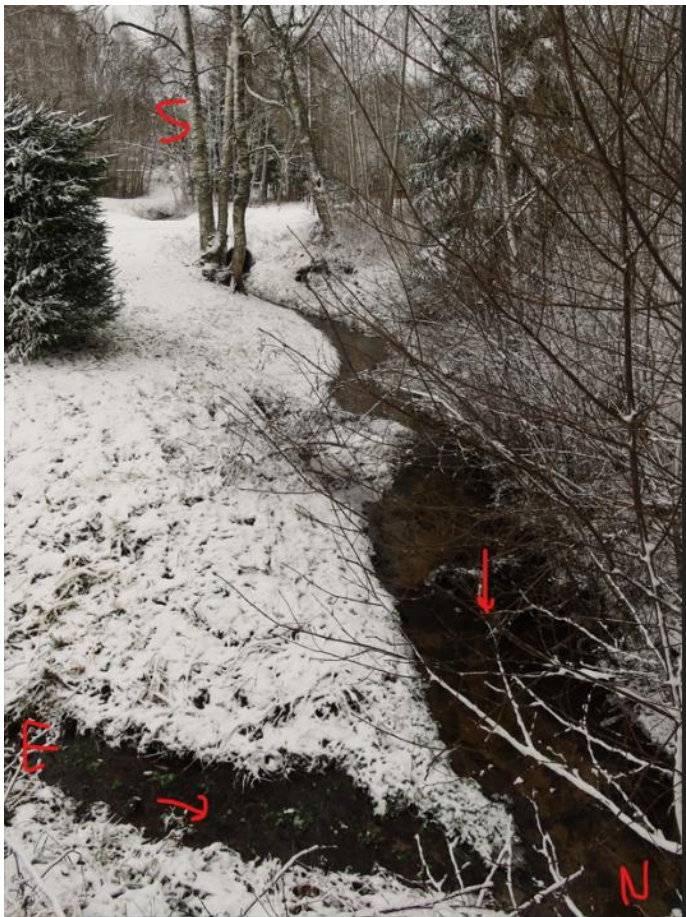
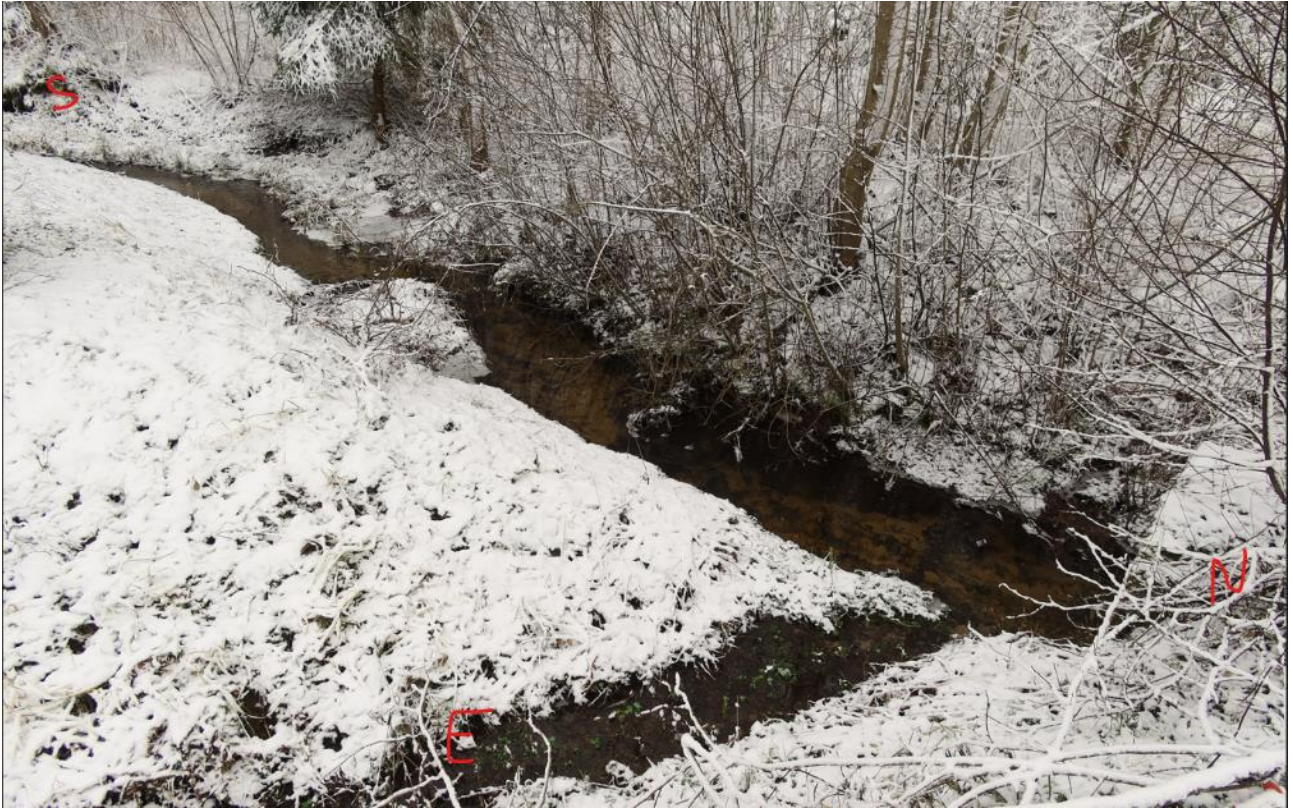
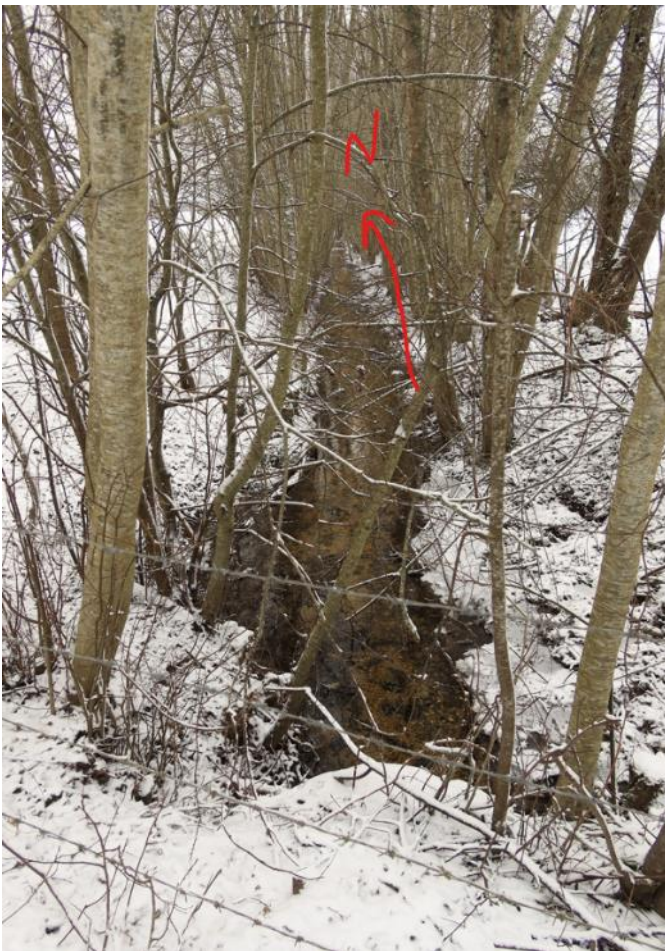
1. Kena liivapõhjaline oja tuleb lõunast. Idast ehk seisuga 08.12.24 Mallavere oja ülemjooksuks loetud kraavi põhjas nirises vett tagasihoidlikult:

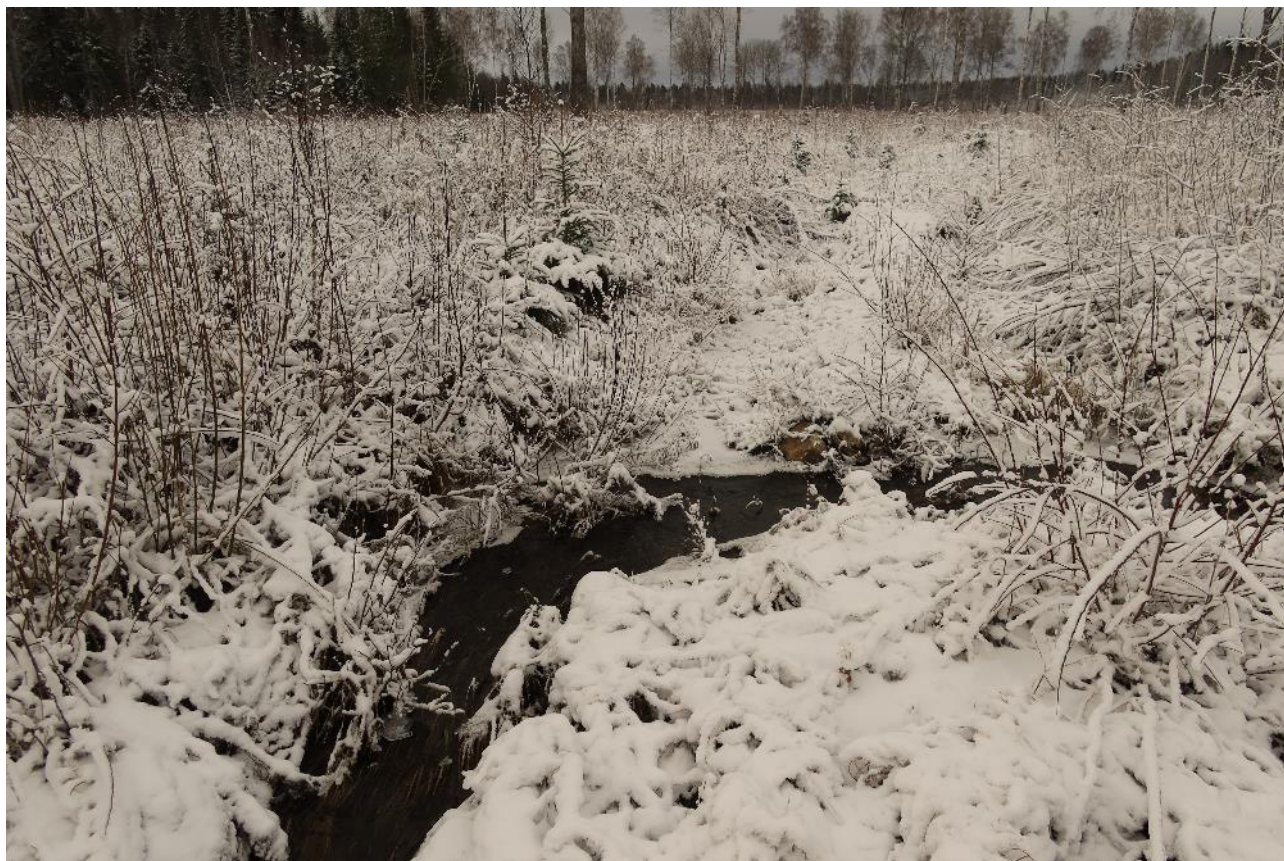
Ojast läbisõidu kohas teeb säng haagi ümber roobaste:

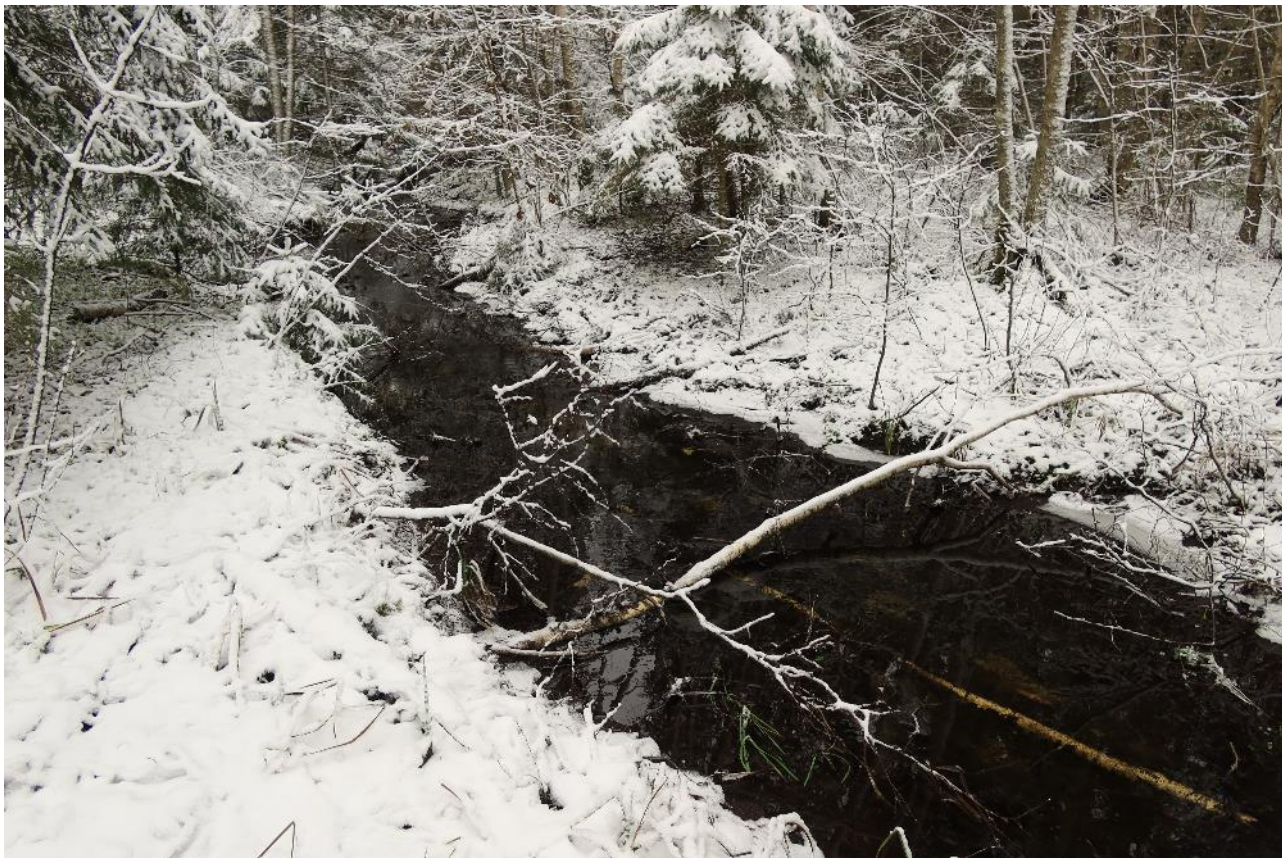
3. Kena, veidi looklev oja voolab kuusikus. Liiv on põhjas ja veidi muda on peal:

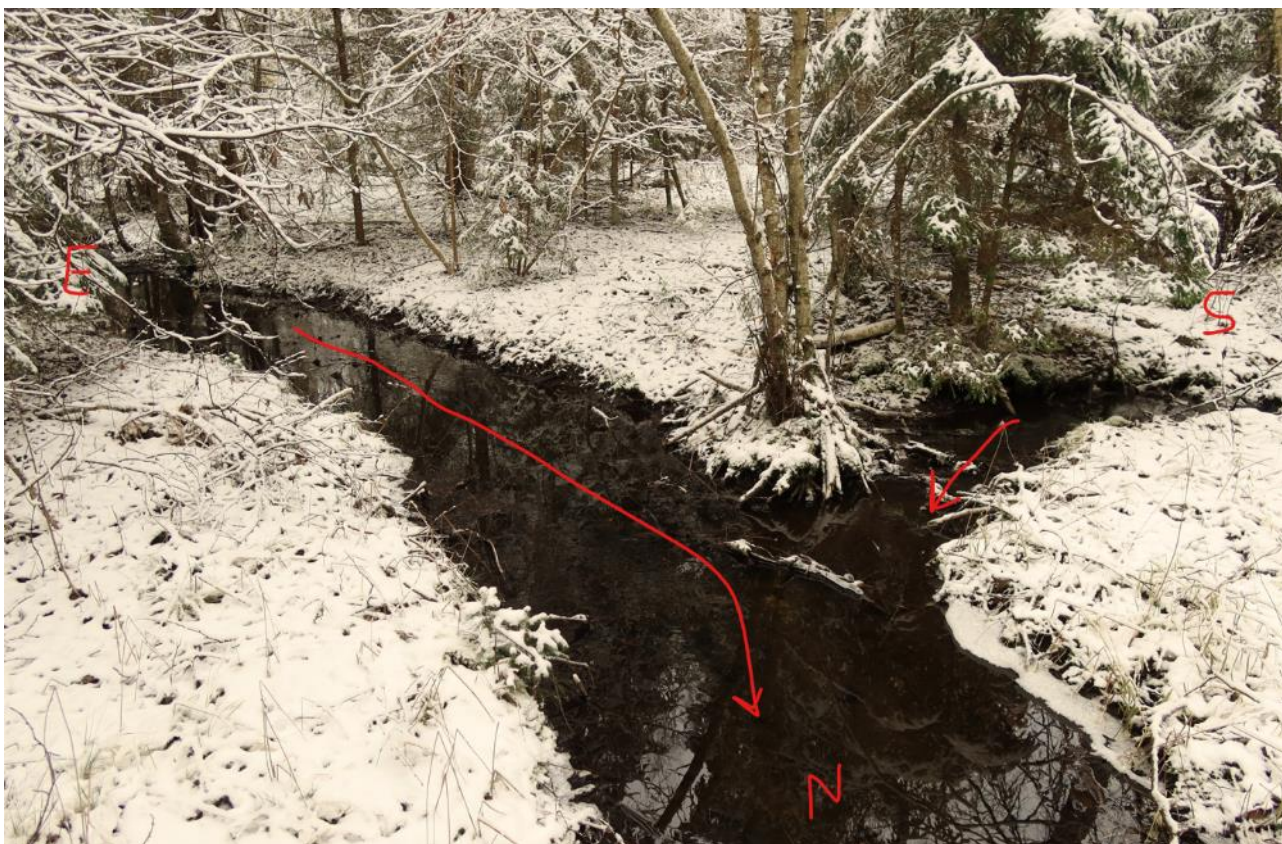
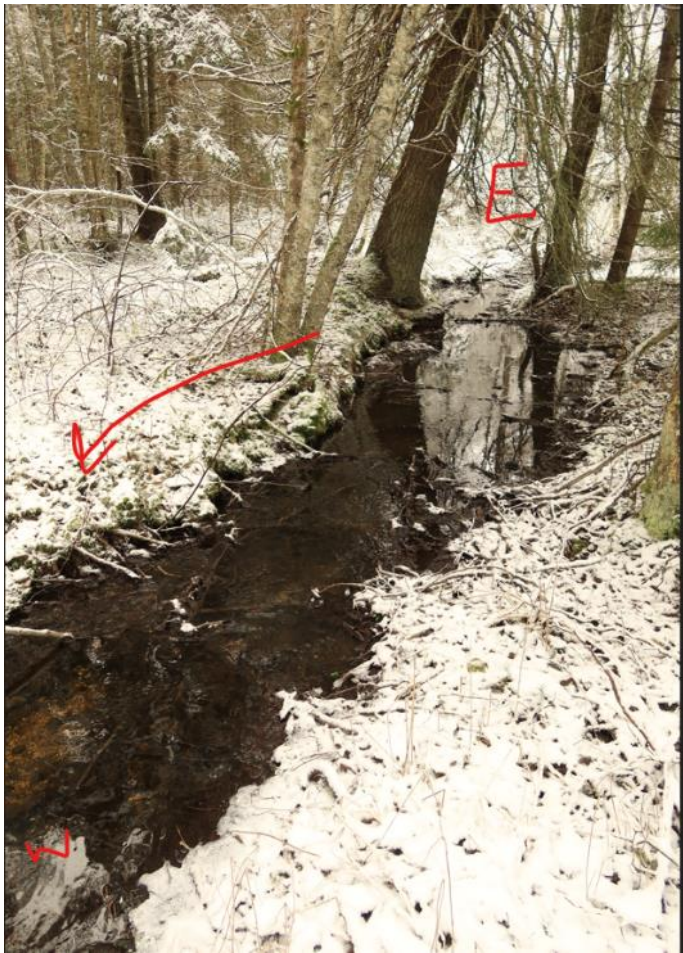
4. Käänaku koht. Lõunast voolas ka korralik nire (**ETAKis puudu**), kuid peavool tuli idast:

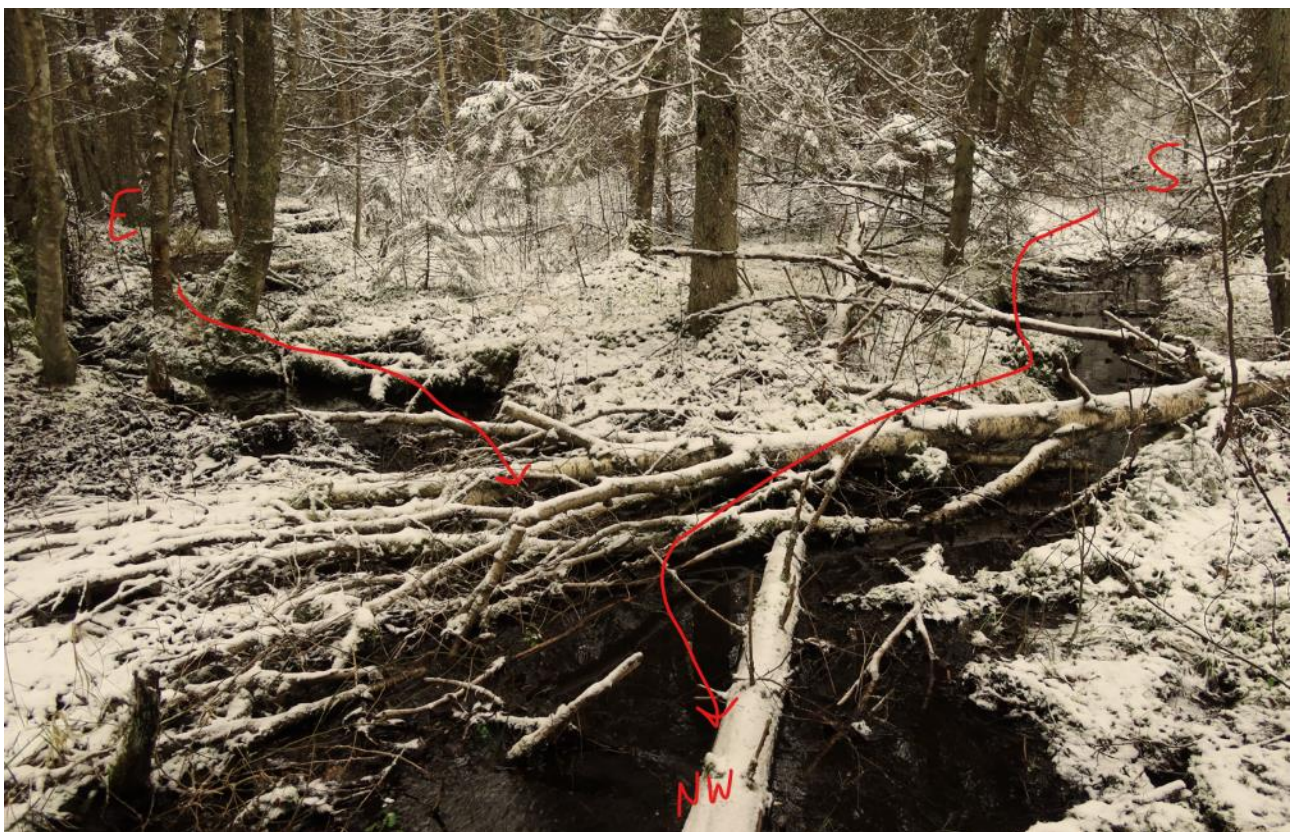
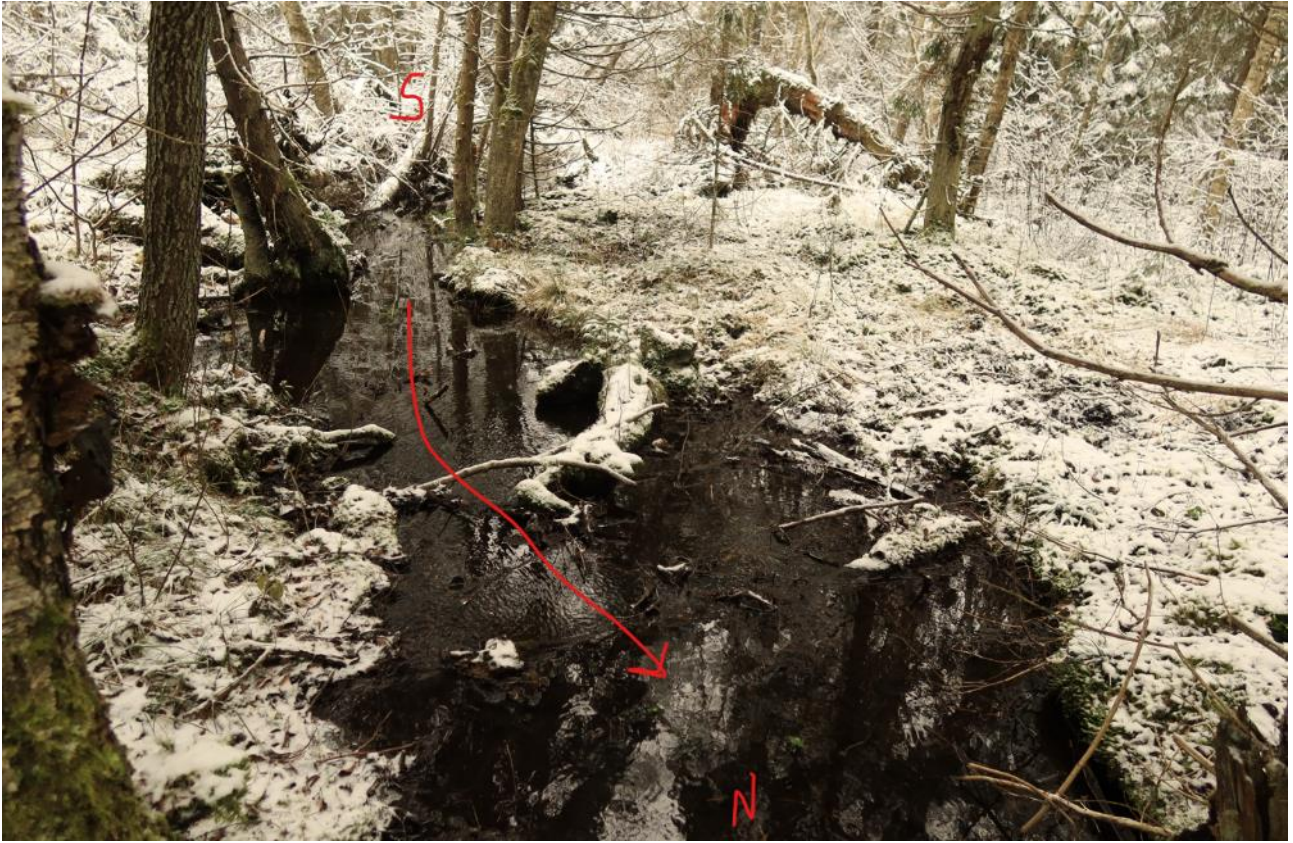
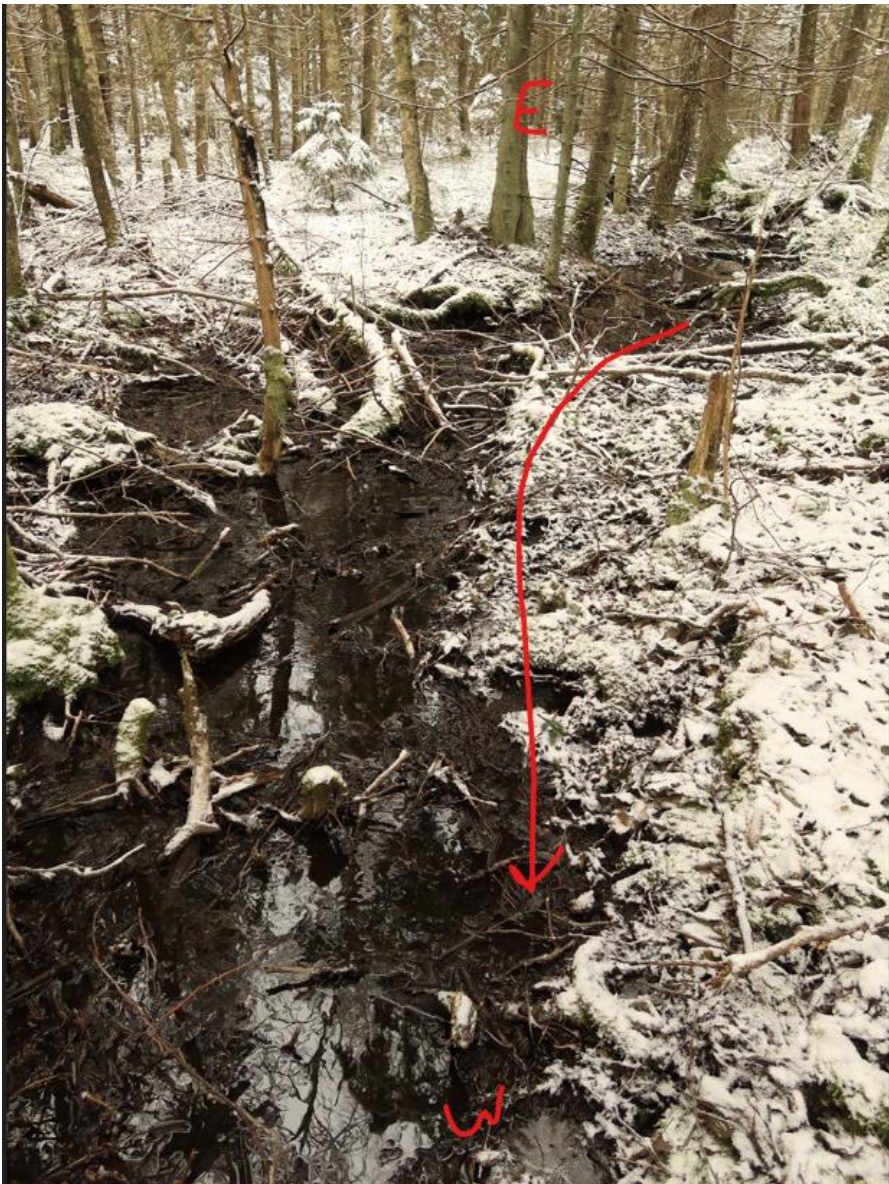
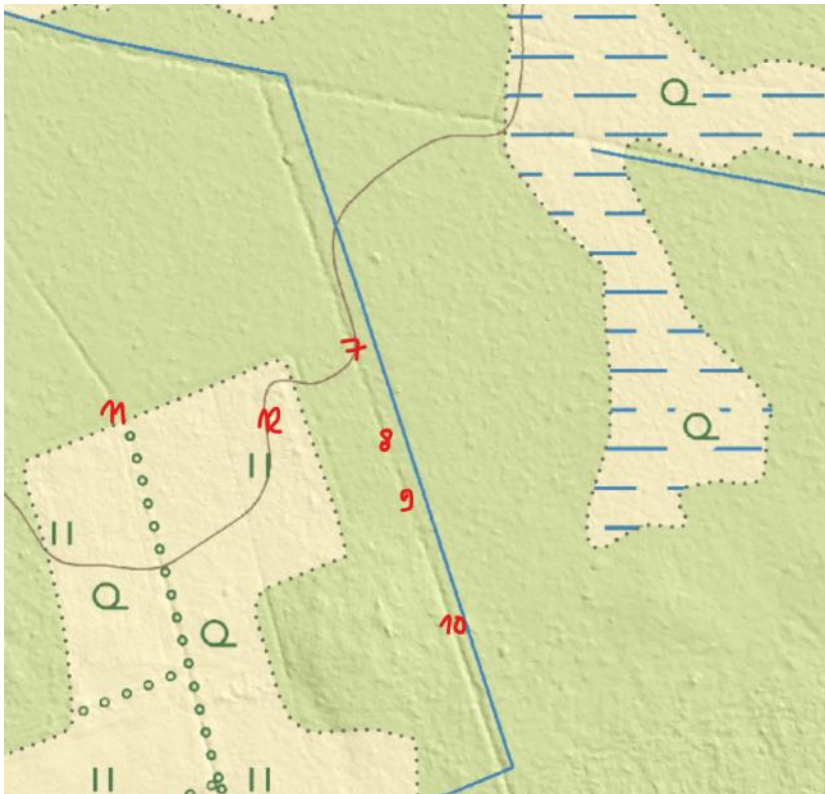
6. Ühinevad kagust ja loodest tulevad selgeveelised nired. Mõlemast vesi voolas ja mõlemaid saab nimetada ojadeks. Veidi rohkem vett tuli lõuna suunast:

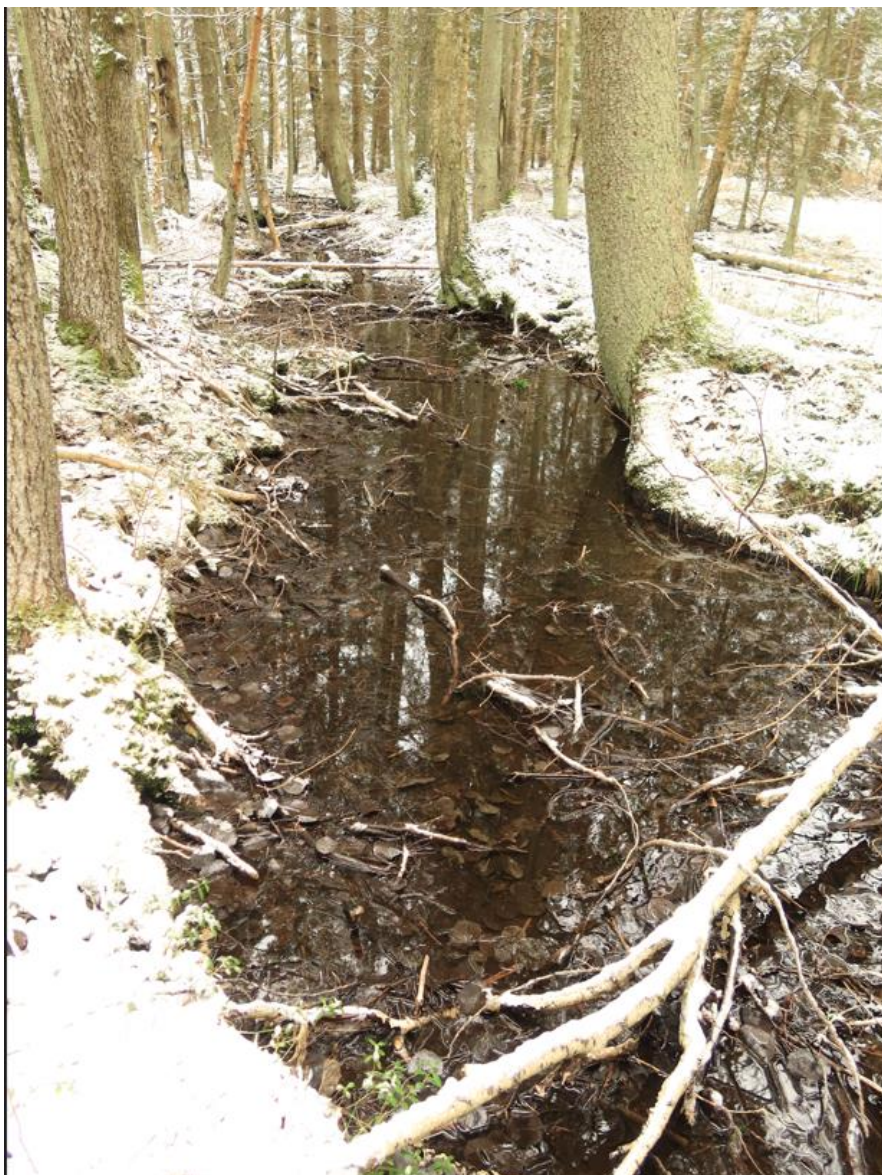
7. Madala, aga laia ja turbamudase nõvaga, aeglasevooluline oja:

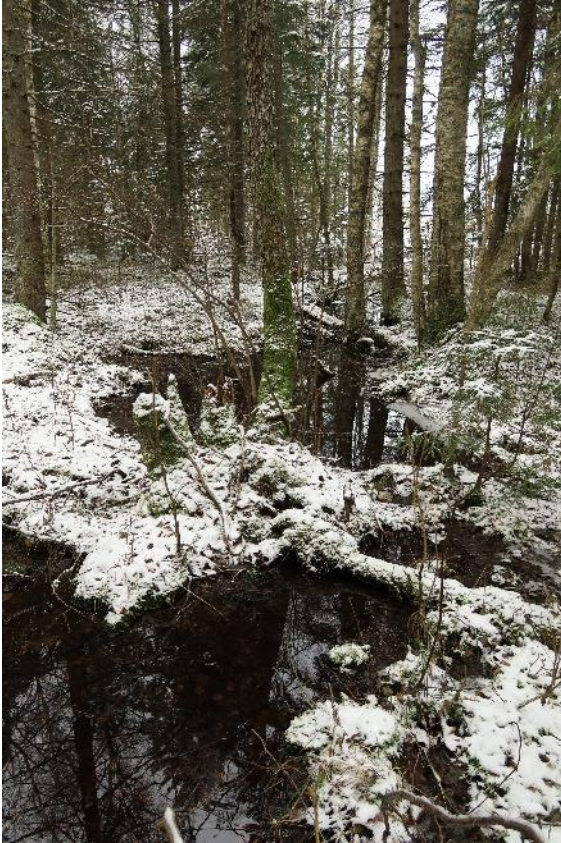
8. Nõvas kasvab väiksem puu. Sellest allavoolu hakkas vesi selgelt voolama. Ülesvoolu oli seisva, aga jäätumata veega ala:

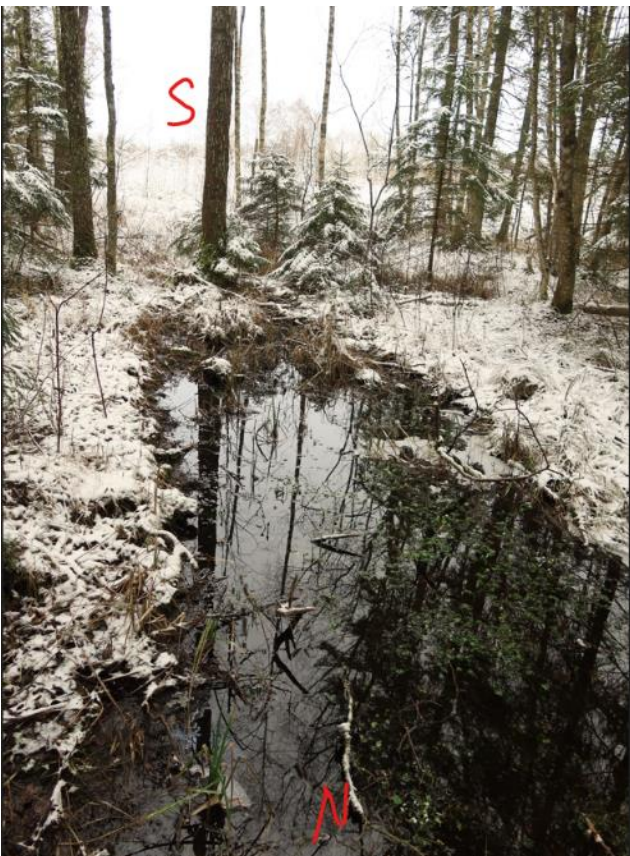
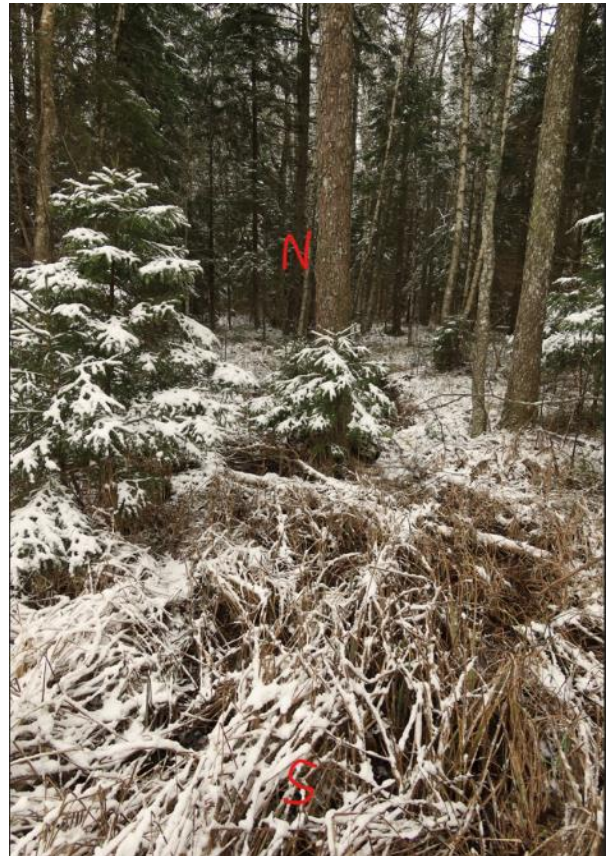
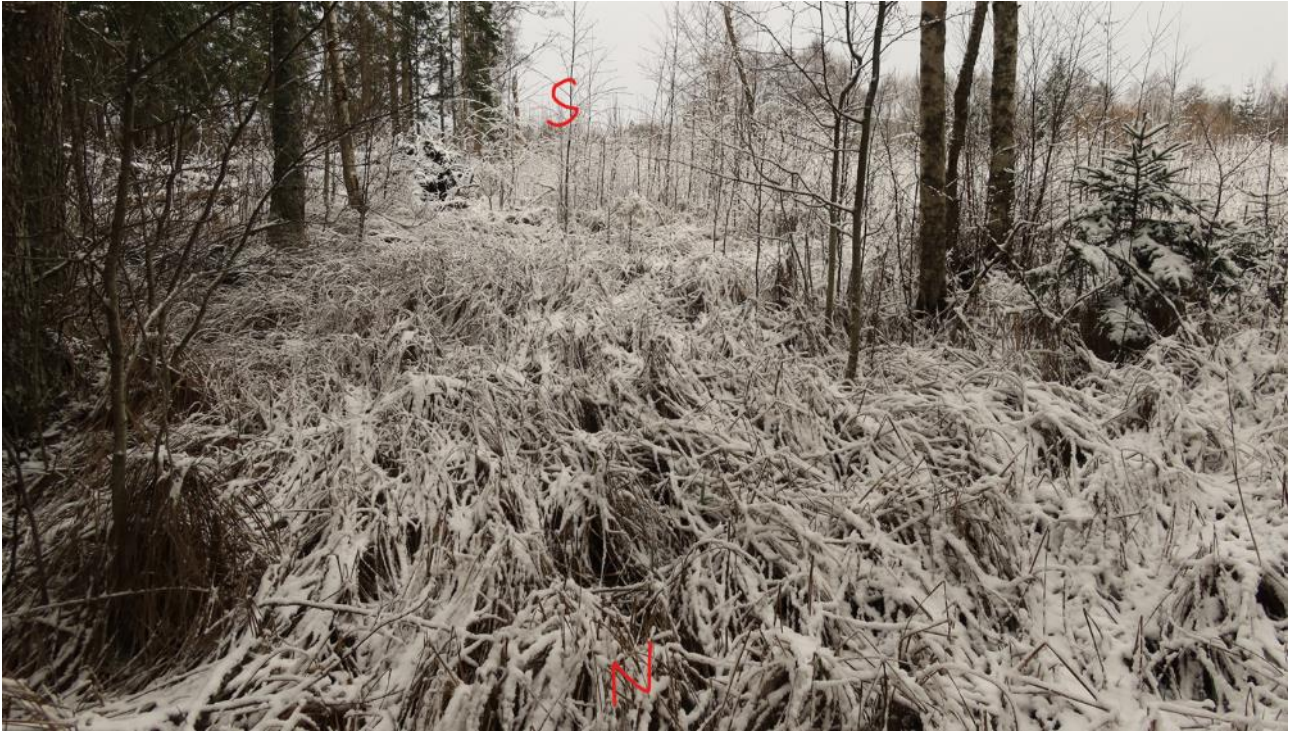
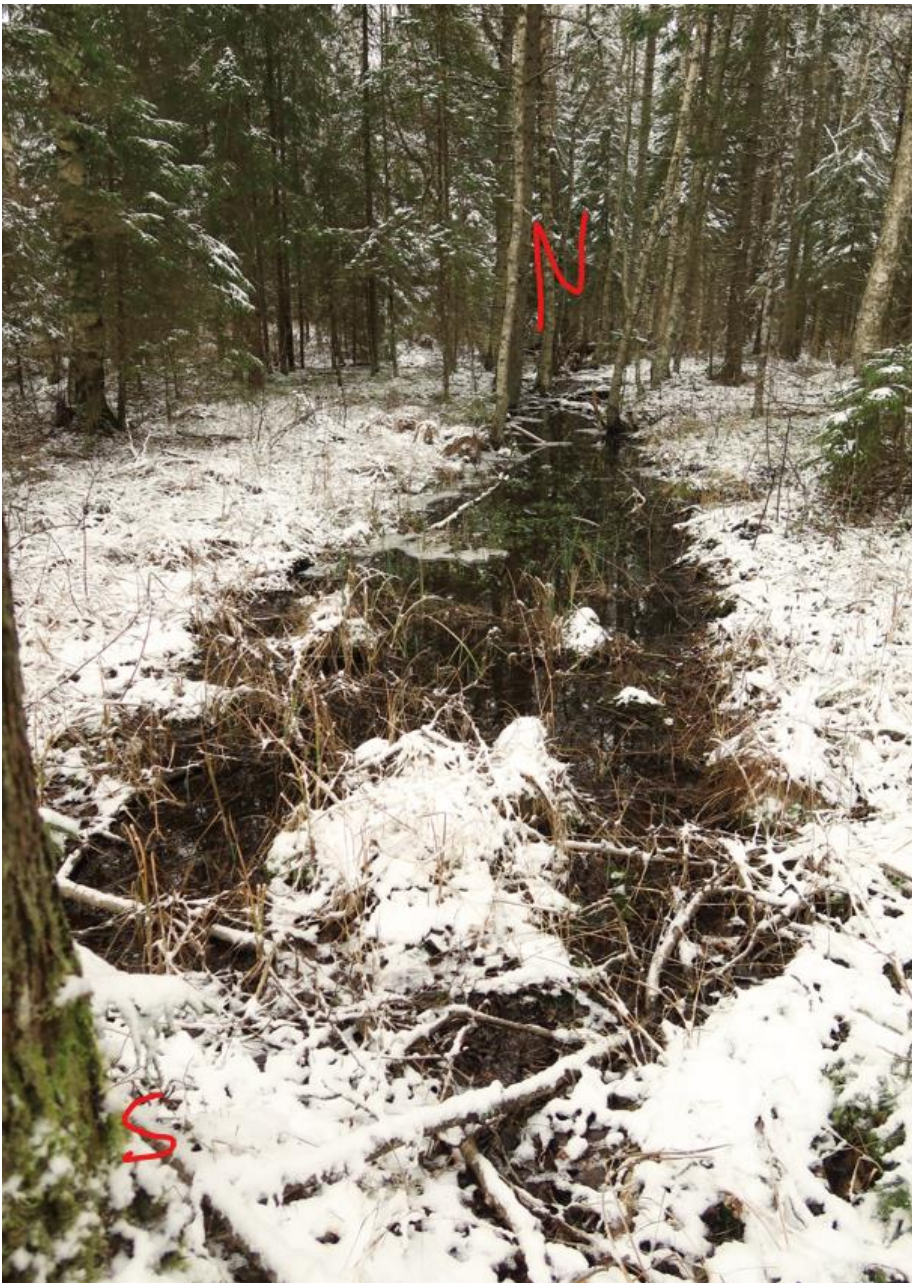
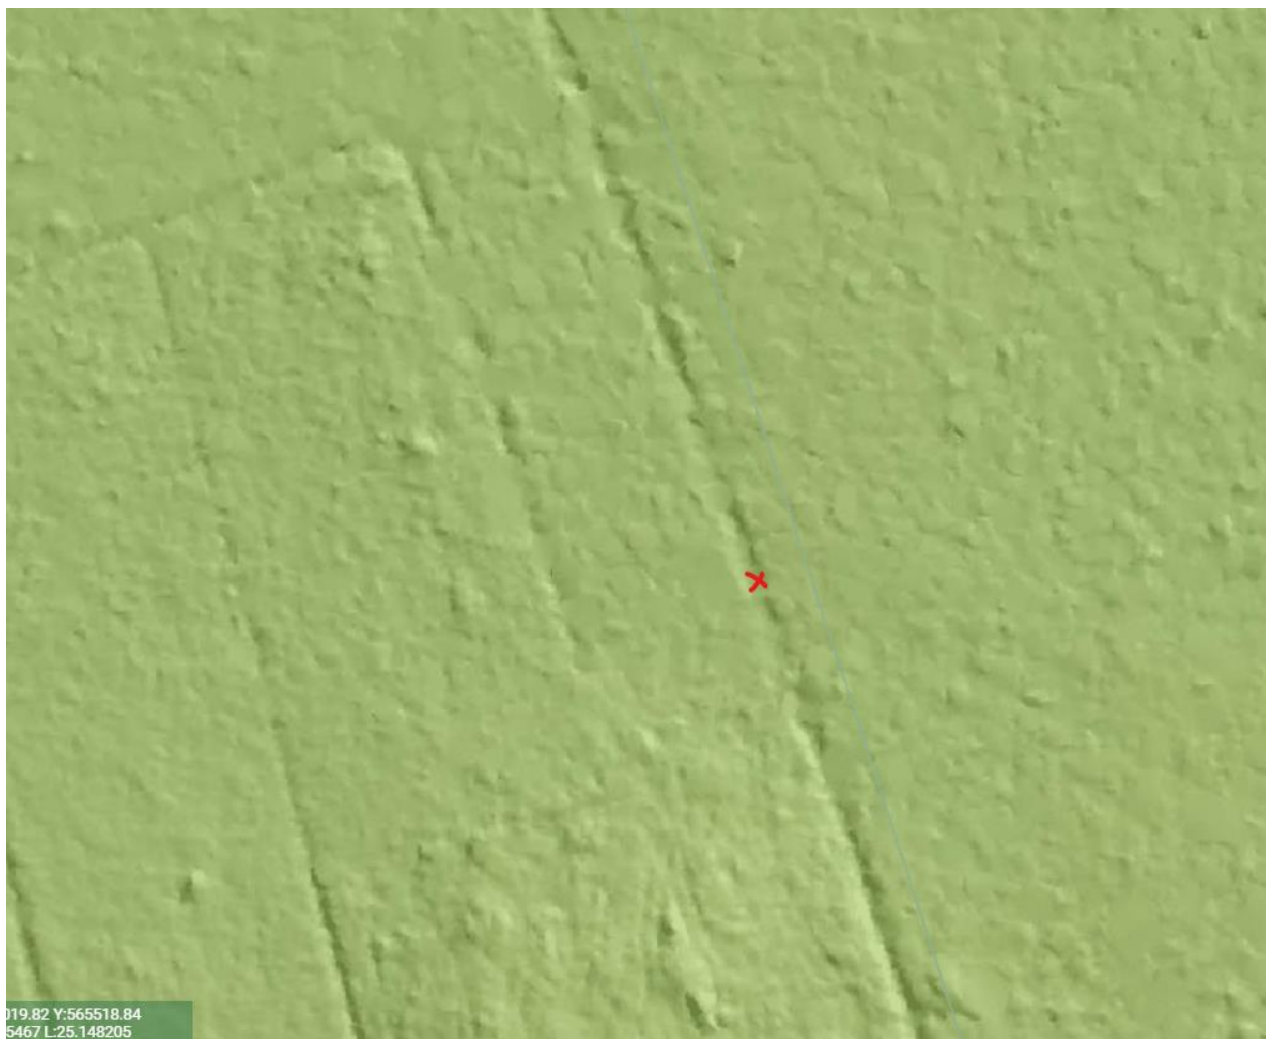
9. Peaaegu raiesmiku piiril kasvab keset nõva sanglepp. Sellest põhja pool on paari meetri laiune vaba veega ala, kus voolu pole näha ja mailased kasvavad põhjas. Puust lõuna pool vesine ala jätkub, aga veekiht on madalam ning tarnad kasvavad lausaliselt sees. Lepast lääne poolt nirises veidi vett sellest alast tarnadeta alasse. Ilmselt pole lepast põhja pool toimunud tarnastumine seotud lageraiega, sest raiesmiku piirini on paarkümmend meetrit ning ka veest kummalgi pool metsa all on tarnaväli, kuid põhja pool metsa all seda enam pole:

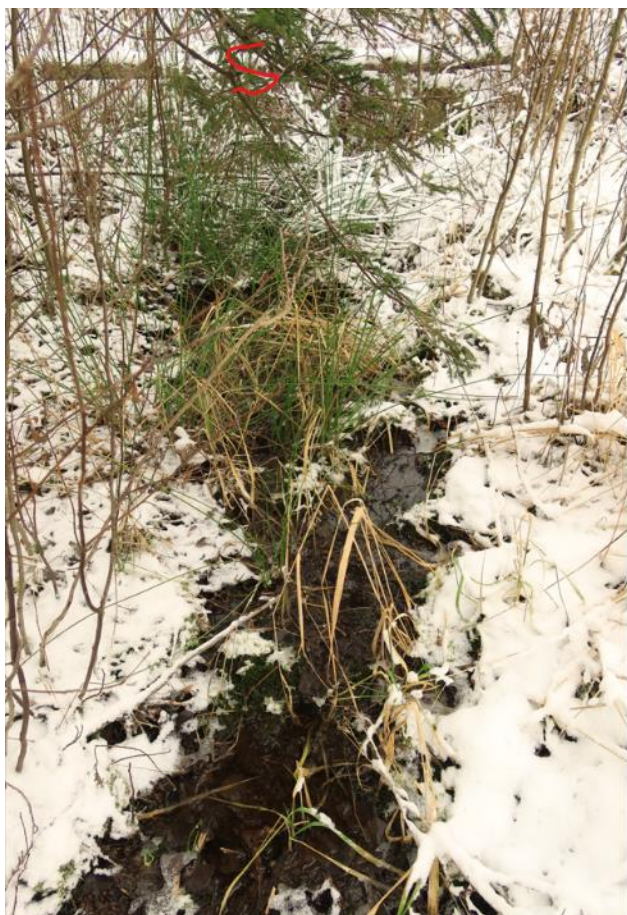
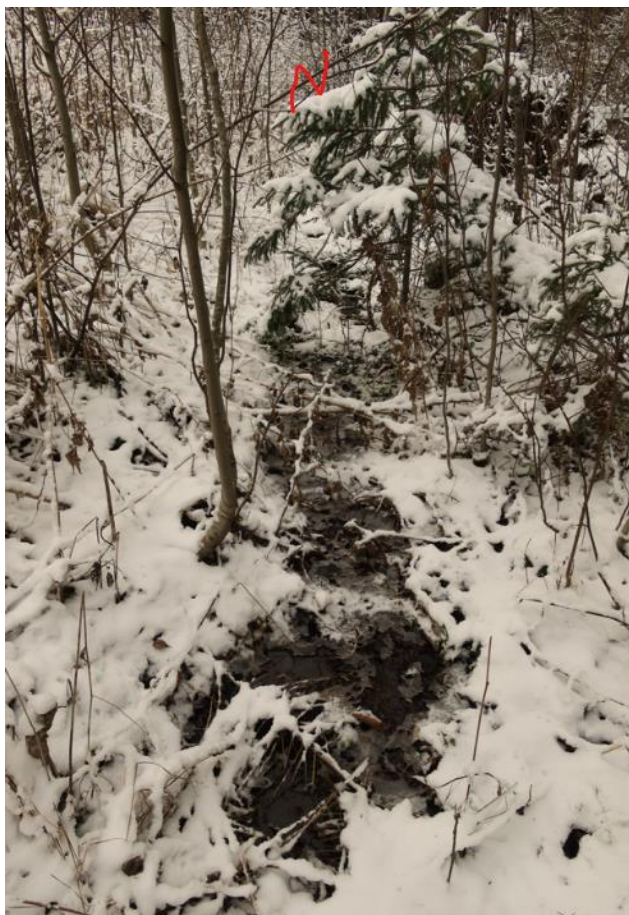
10. Osaliselt jääs, paari cm veekihiga, madal, mudane soon. Vesi ei tundunud voolavat:

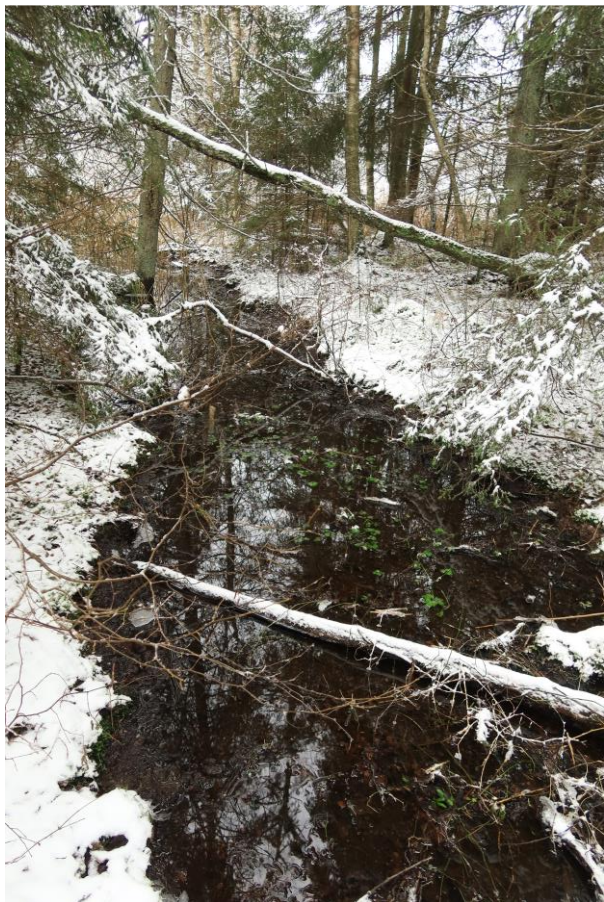
11. Punktis 4 suubuv nire on selle koha peal korralik oja. On isegi suurema vooluhulgaga, kui idapoolne haru, kui võrrelda täpselt sama laiuskraadi. Samas idapoolne haru ühineb punktis 6 kolmanda ojaharuga ning punktis 4 on see juba veerohkem, kui käesolevast punktist tulev haru. Seetõttu on põhjendatud lugeda peaharuks punktis 9 algavat haru:

**Järeldused:** Väливаatluse põhjal moodustub Mallavere oja ülemjooksu vooluhulk kolmest sarnasest looduslikust või looduslähedasest nirest (vaatluspunktid 4 ja 6). Tänapäevase väljanägemise põhjal pole võimalik ühtegi neist teistest rohkem inimtekkeliseks pidada. Seega, kuigi verstasel kaardil on kujutatud ainult ühte looduslikku telge, mis voolas samast suunast, kuigi mitte täpselt samas asukohas, nagu punktis 6 idast tulev nire, siis vooluhulgast lähtuvalt on **põhjust lugeda Mallavere ojaks punktist 9 algavat haru.**

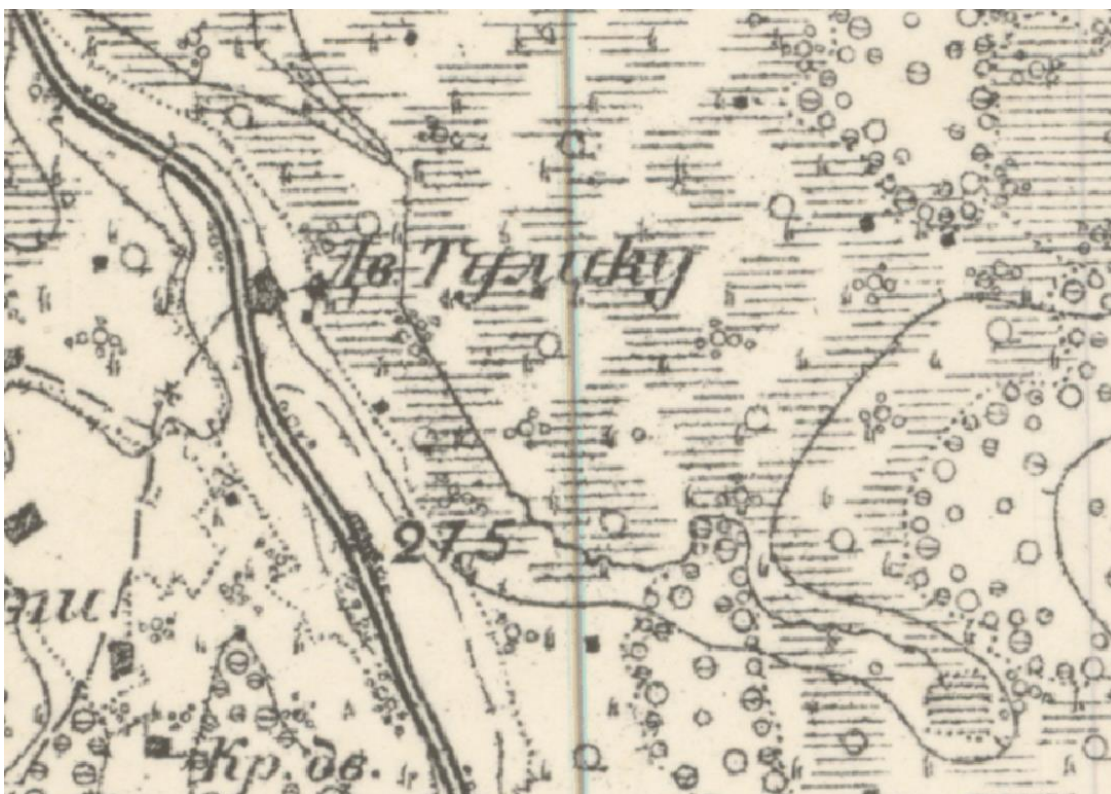
Verstasel kaardil on kujutatud oja algavana tänapäevasest Pihuvvere karjäärist edelasse jäävast soolapist:

Kuna ajalooliste kaartide põhjal on tegemist loodusliku vooluveekoguga, mille sängi on küll kohati õgvendatud, kuid mille looduslikult looklev säng on säilinud nii Mallavere küla keskuses kui ka Uuepõllu teest lõuna pool kuni lähteni, tuleks selle tüüp muuta peakraavist **ojaks.**

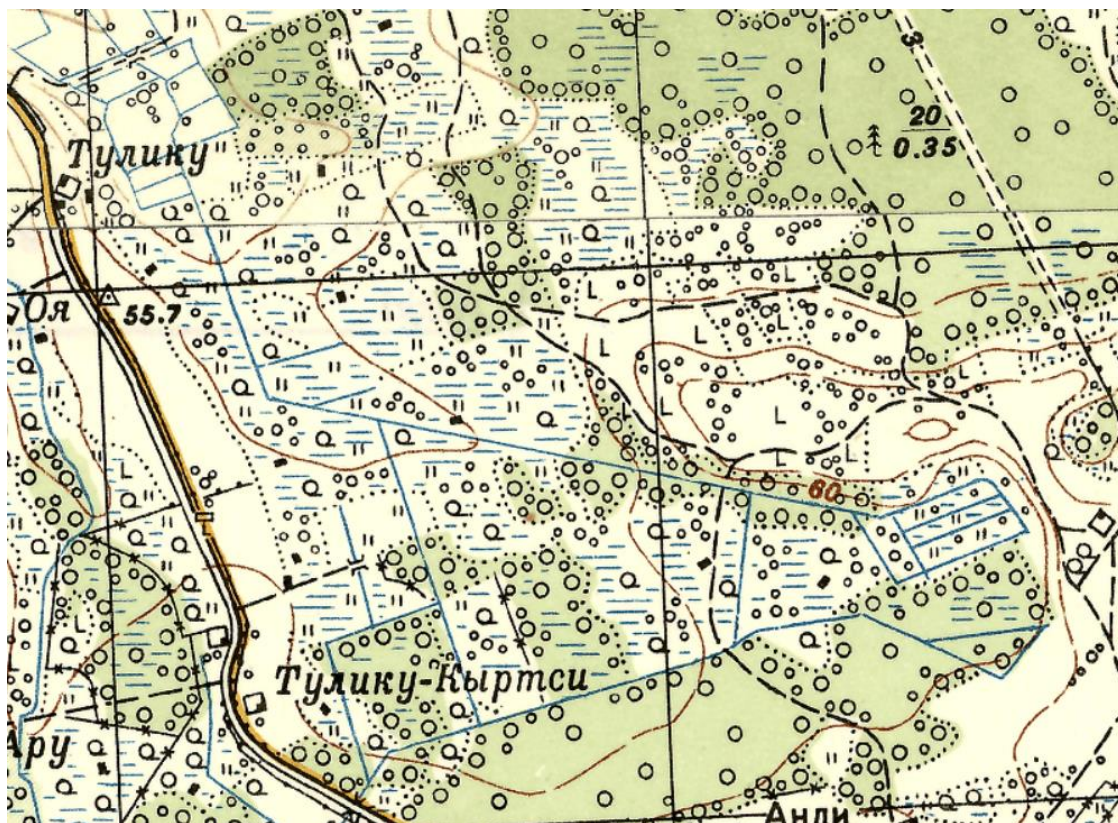
Tänapäevale sarnasemat olukorda on kujutatud 1948. aasta NL 1:25 000 kaardil. Sellel on küll kõik teljed tähistatud sirglõikudega:
