Tüüringioja lähte vaatlus

Vaatluse aeg: 11.04.2021, Marko Vainu

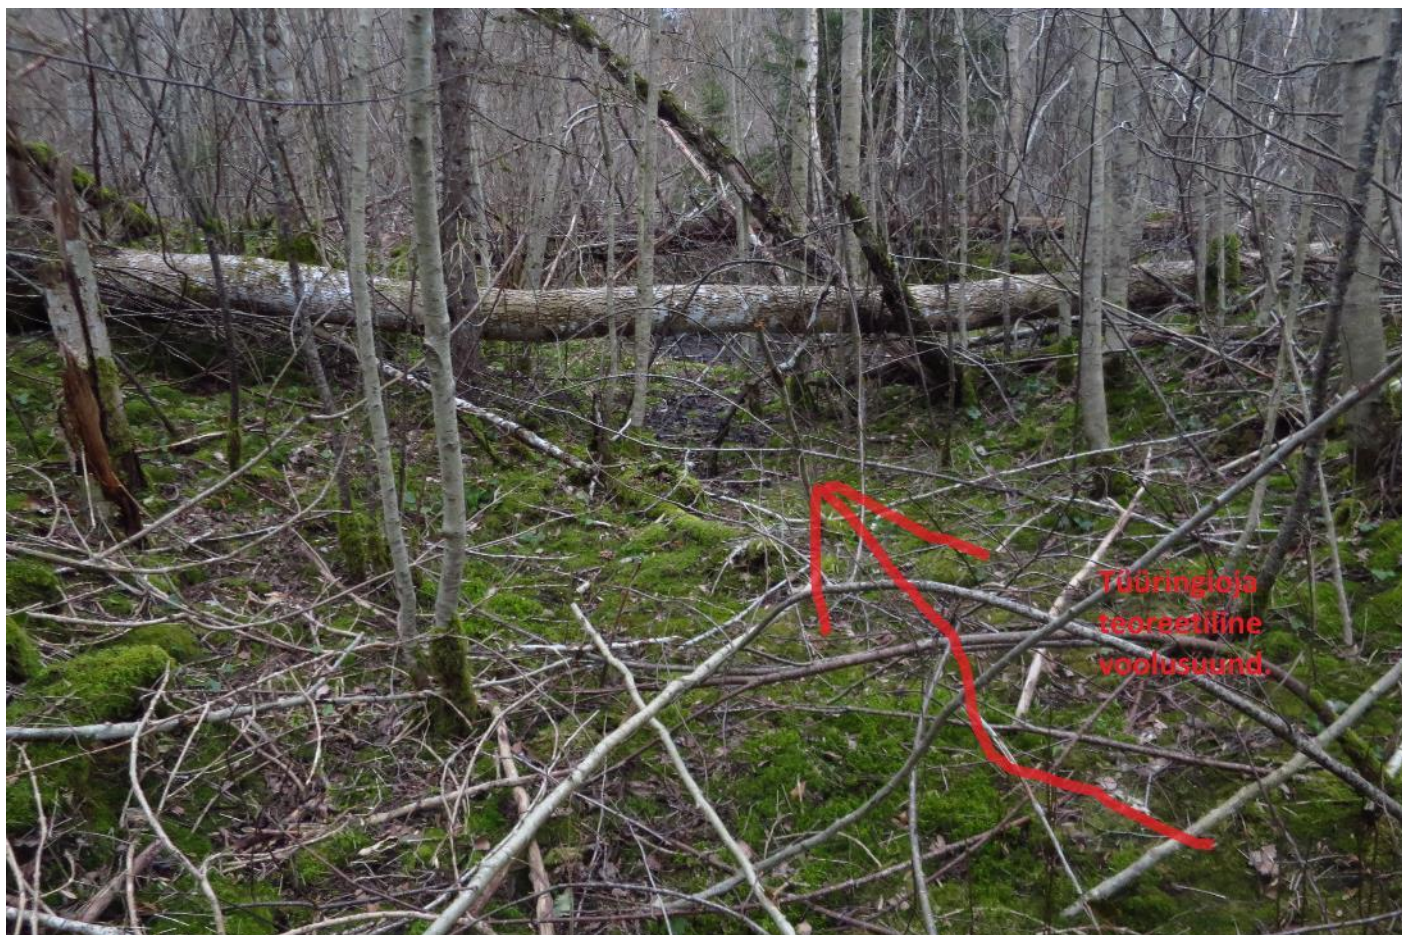
2. Tüüringioja ei alga ka kraavi alguses, sest see on esialgu kuiv, veidi aja pärast tekib küll selle põhja seisvat vett.

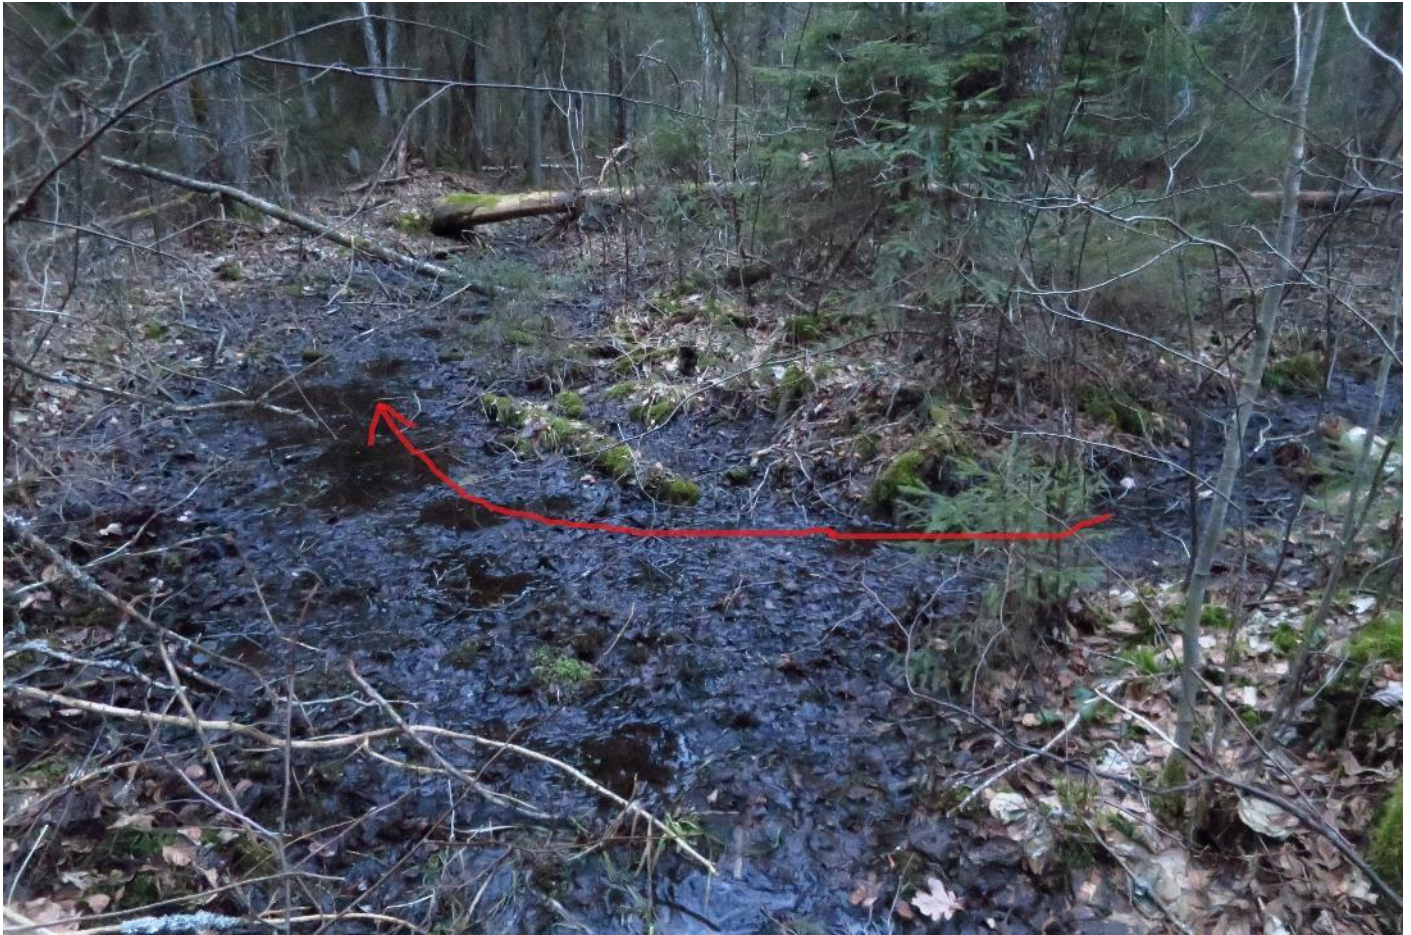
4. Punktist 3 siiani on Tüüringioja põhimõtteline asukoht küll aimatav niiske sängi ja kohatiste loikude järgi, kuid mingigi aimatav veevool algab selles punktis. Parema kalda poolt tuleb metsa alt üks nire, mis seda voolu ka ojas tekitab. Seega sobiks oja algus märkida sellesse punkti.

Järeldus: Tüüringioja algus on vales kohas, õigem oleks see märkida punkti 4. Punktis 1 tuleks kraavi ruumikujule teha katkestus, et see ei oleks ühendatud Karvojaga.

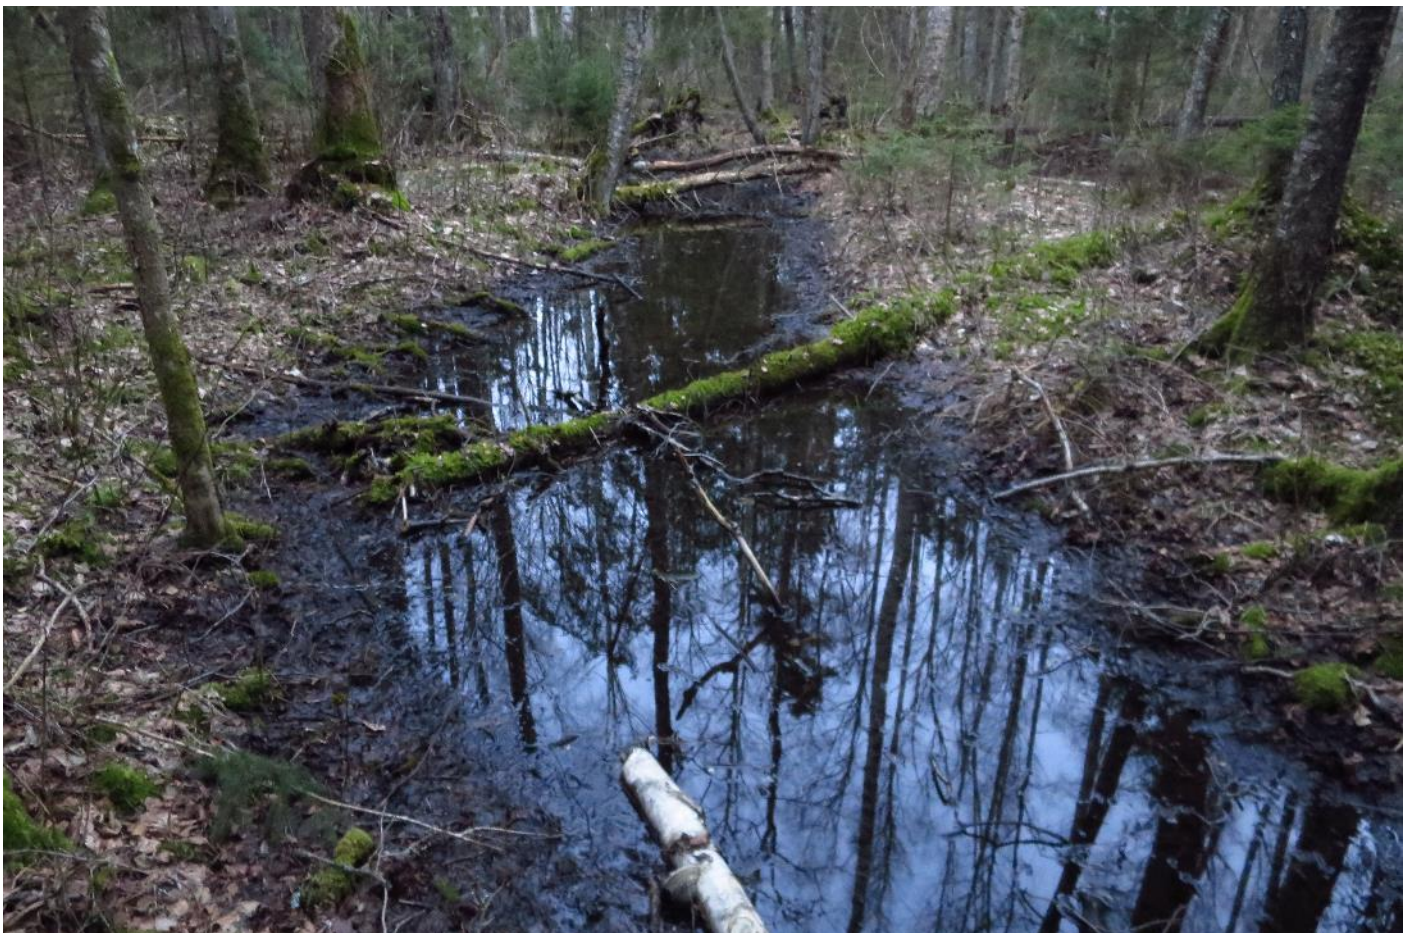
5. Üsna ruttu koguneb ojasängi ojamõõtu veekogus, kuid voolamine on väga vaevuline, aga see toimub siiski.
