## Savi järve VEE2014340 vaatlus

Vaatleja Marko Vainu, vaatluse aeg 16.07.23.

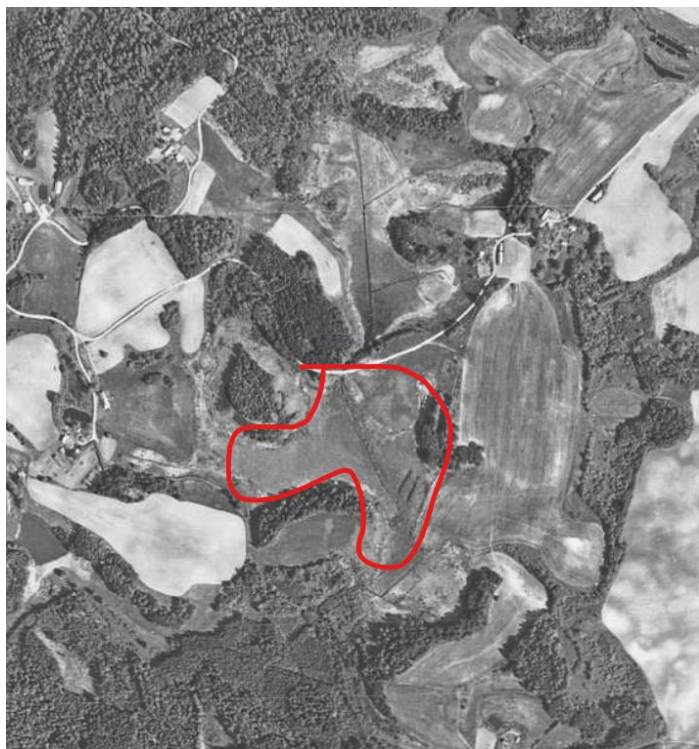
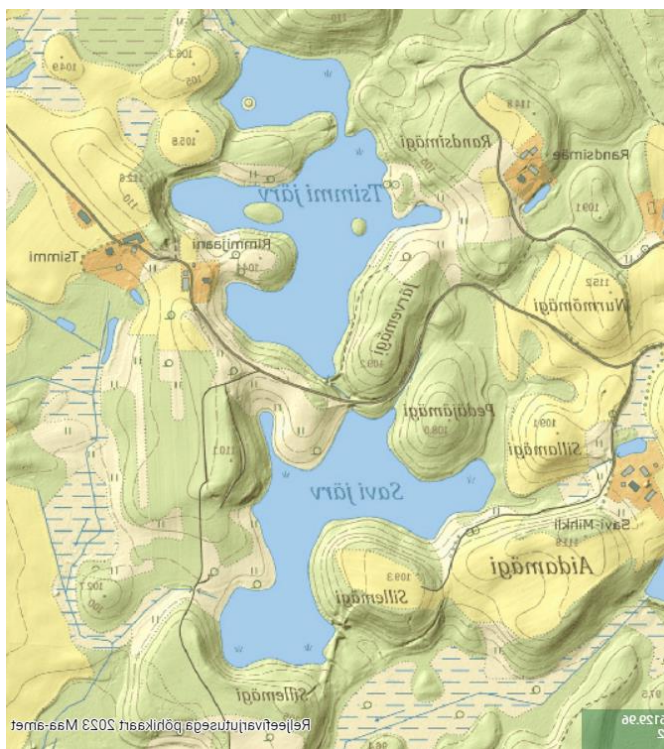
Tüüp EELISes: paisjärv, pais on EELISes puudu. Nii Savi kui Tsimmi järv puuduvad 1981. aasta ortofotol:

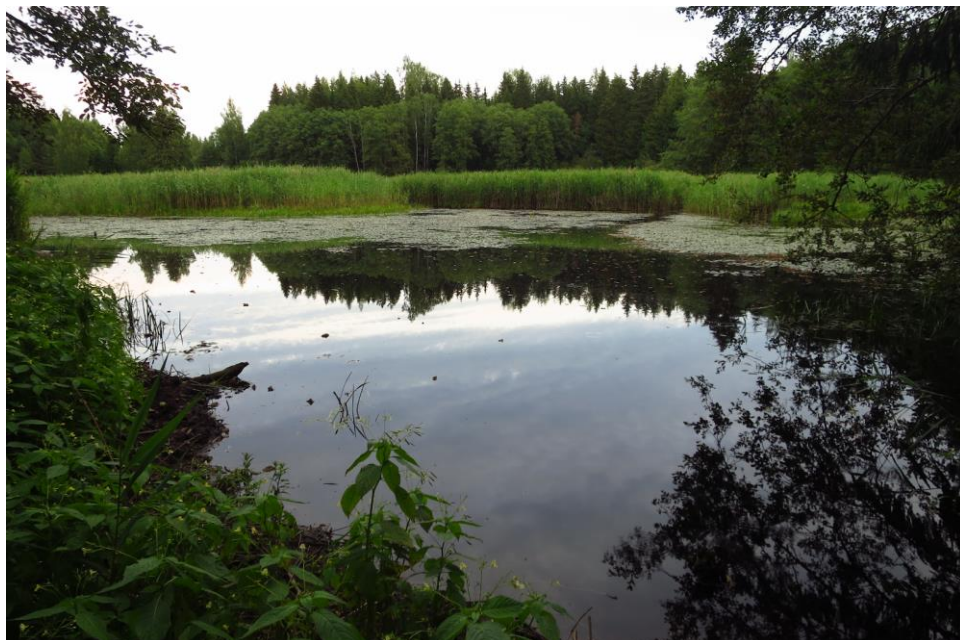
Järve peaks sisse voolama vesi põhja poolt Tsimmi järvest, kuid vaatluse ajal Tsimmi järvest väljavoolu polnud ning truub oli tee all kuiv. Järv ise oli aga olemas, kuid rohkem taimestunud kui Tsimmi järv:

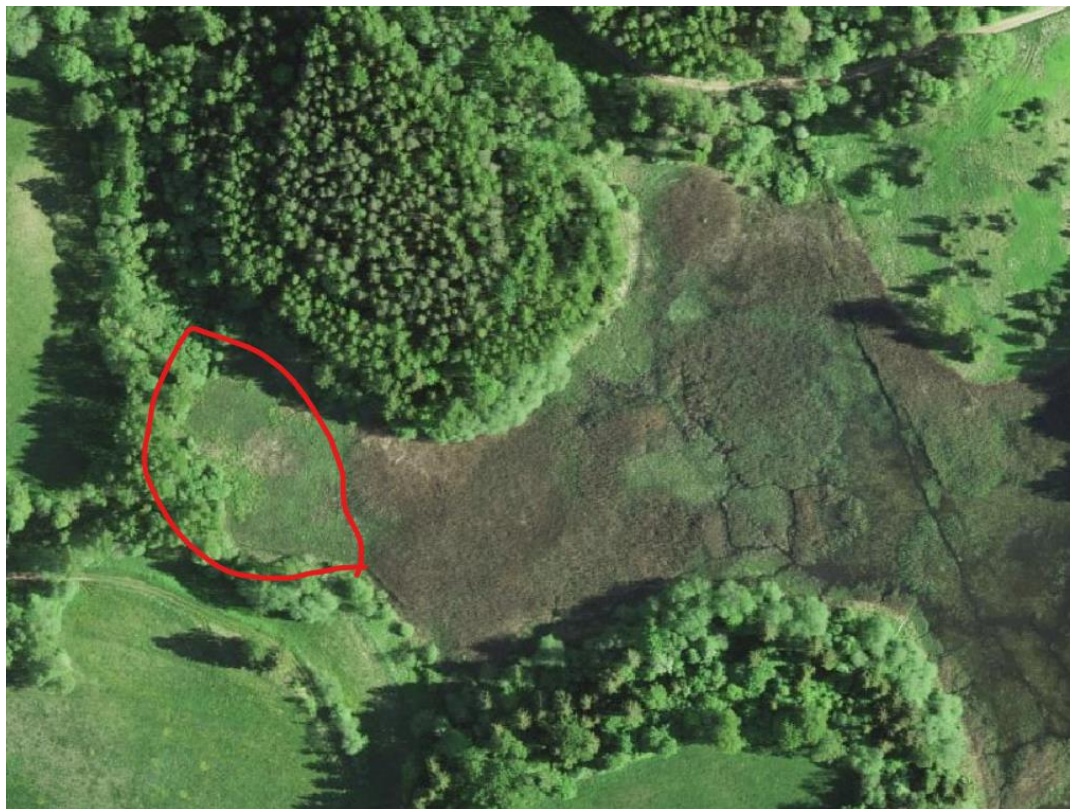
Vaatmas küll ei käinud, aga ortofotode põhjal tundub järve läänepoolseim sopp olevat täielikult maastunud, mitte ainult roogu täis kasvanud ning sinna ei ulatu vesi enam ka kõrgema veetaseme ajal. **Seega võiks selle osa ehk järve ruumikujust välja lõigata:**

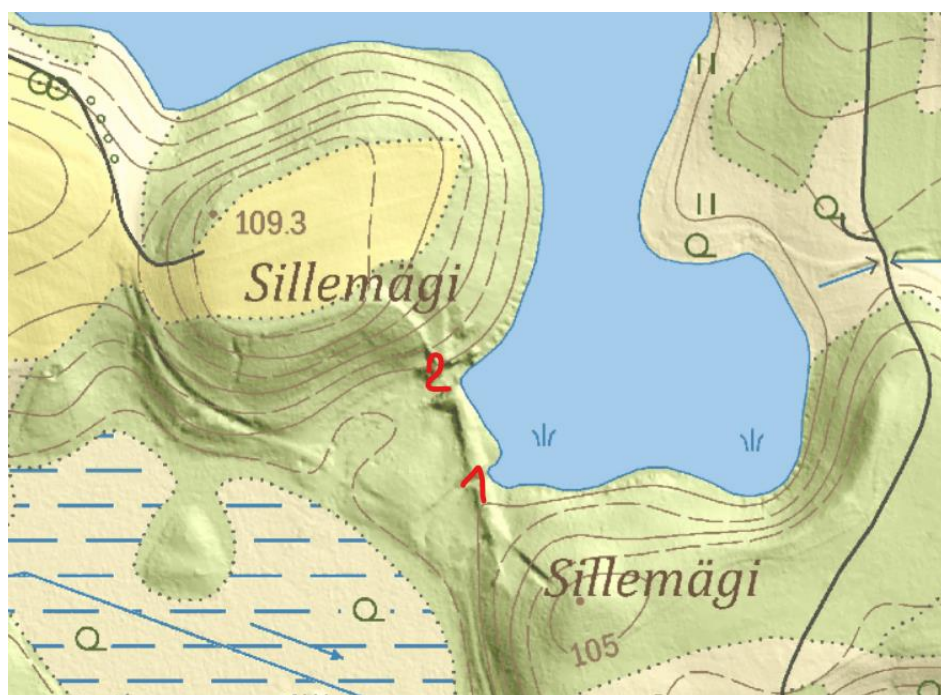
Järvel on potentsiaalselt kaks väljavoolukohta, mõlemad edelaosas. Sealt piirab järve kõrge pinnasevall, mis tundub olevat kummaltki Sillemäelt buldooseriga lükatud, sest mõlemal mäel on sobivas kohas lükkamisjäljed:

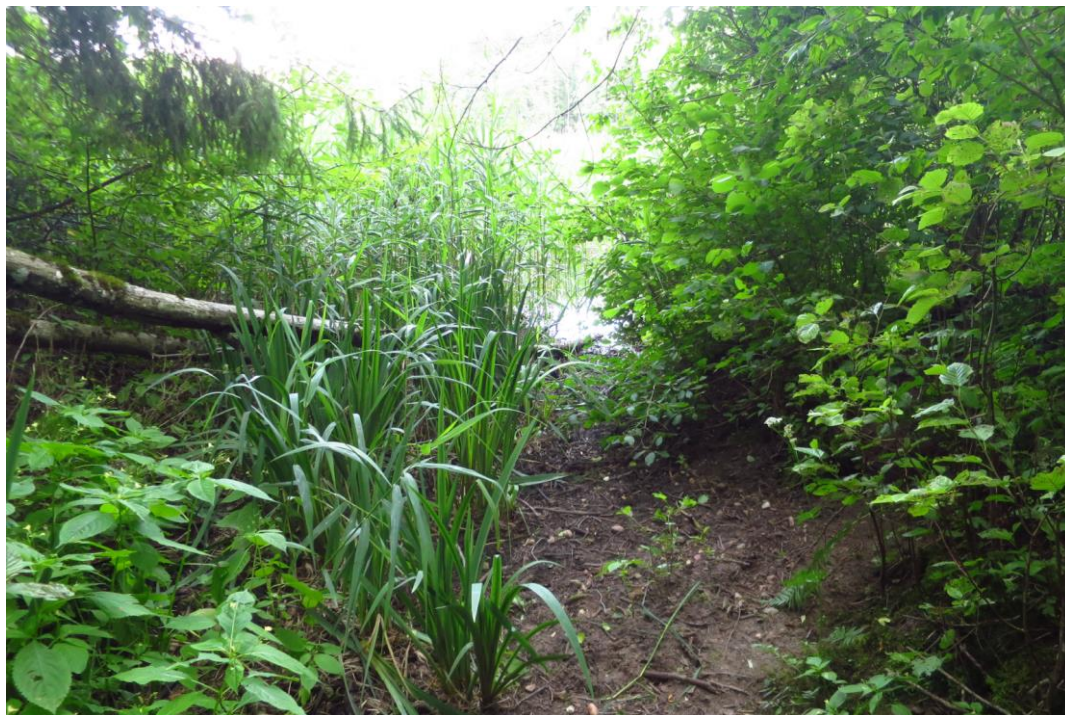
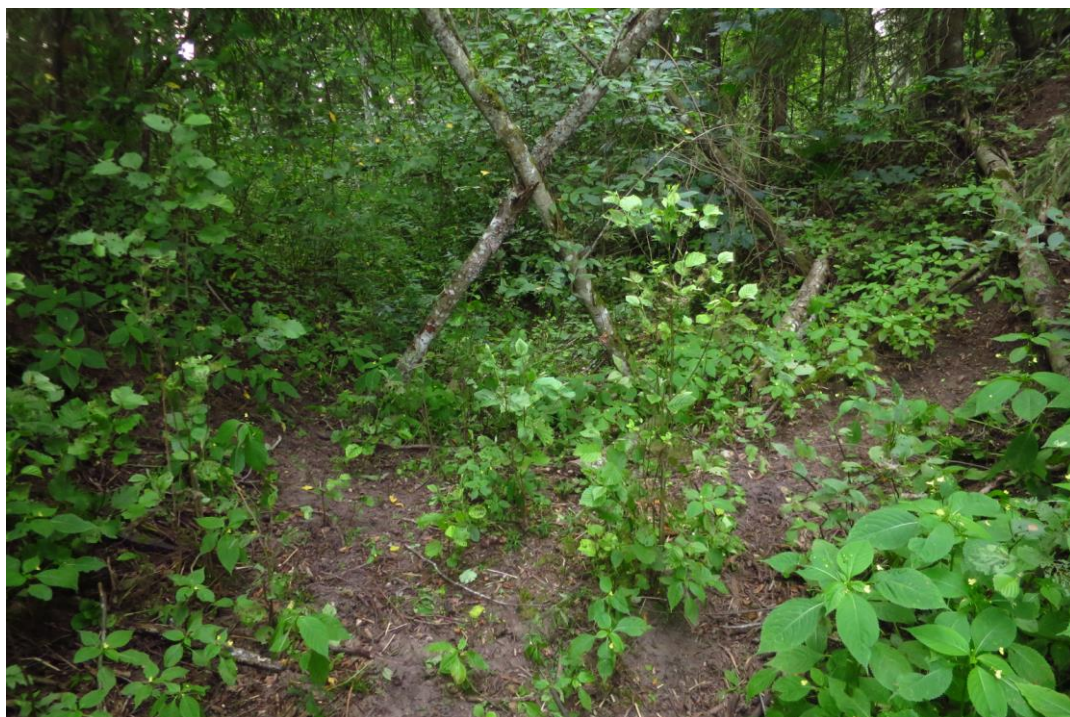
Lõunapoolsem potentsiaalne väljavoolukoht (nr. 1) on mõne meetri sügavune vagu pinnasevallis. Ühtegi veetaset reguleerivat rajatist seal polnud ning väljavoolu vaatluse ajal ka mitte:

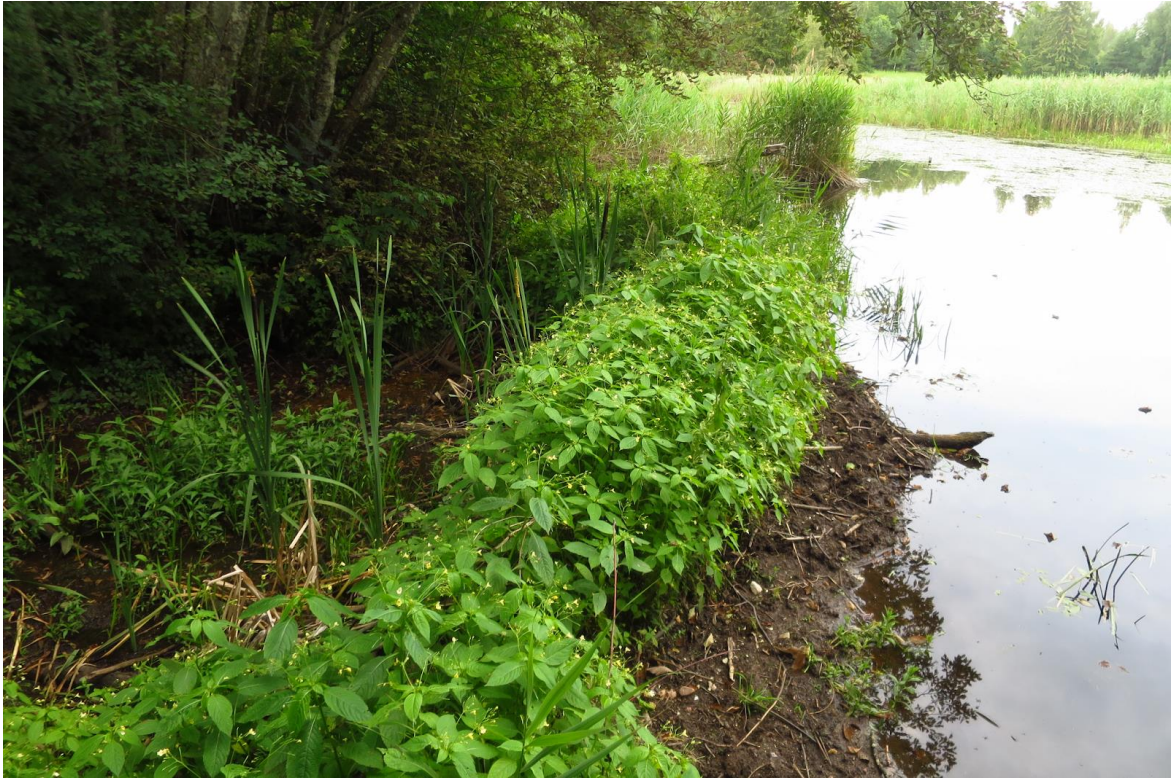
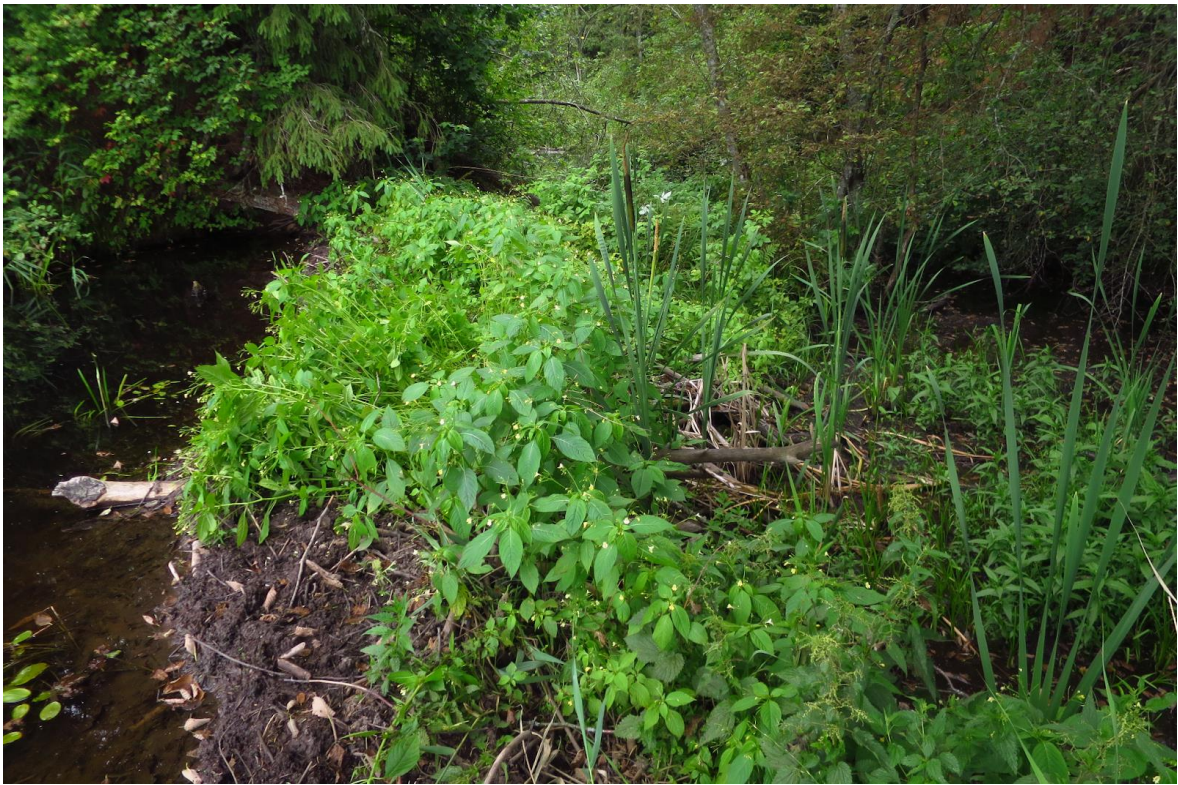
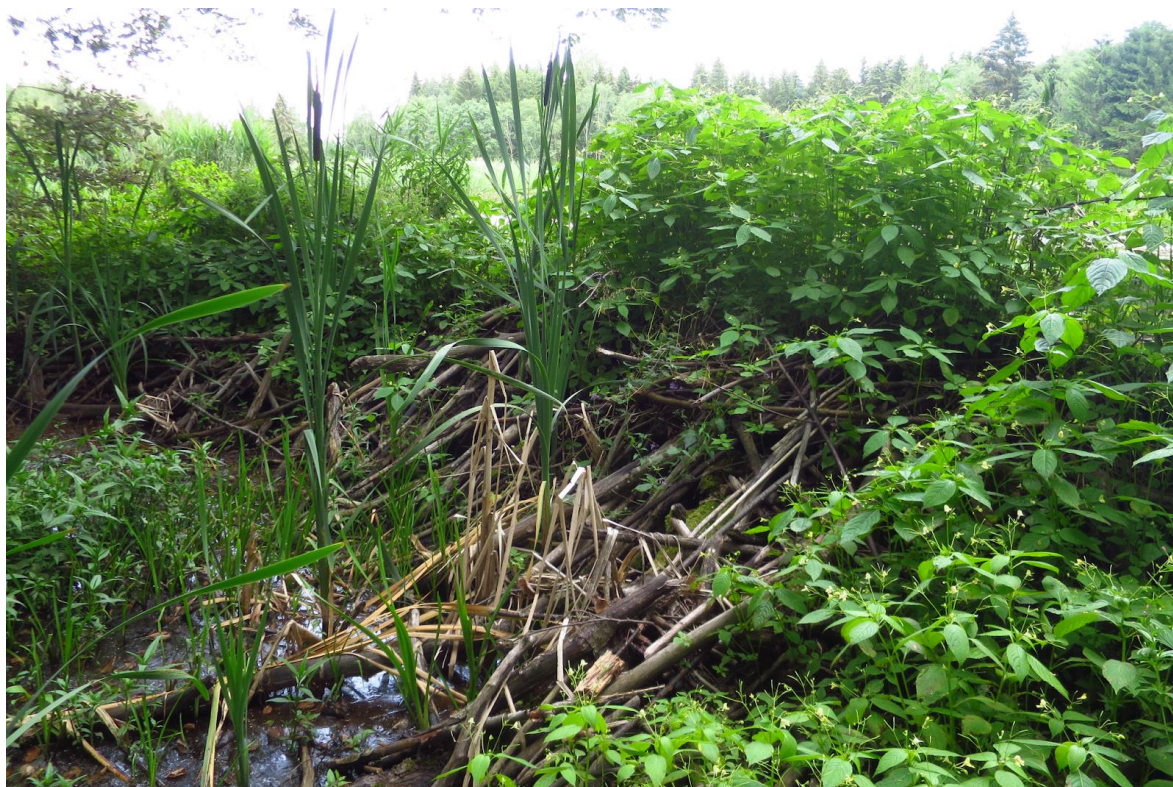
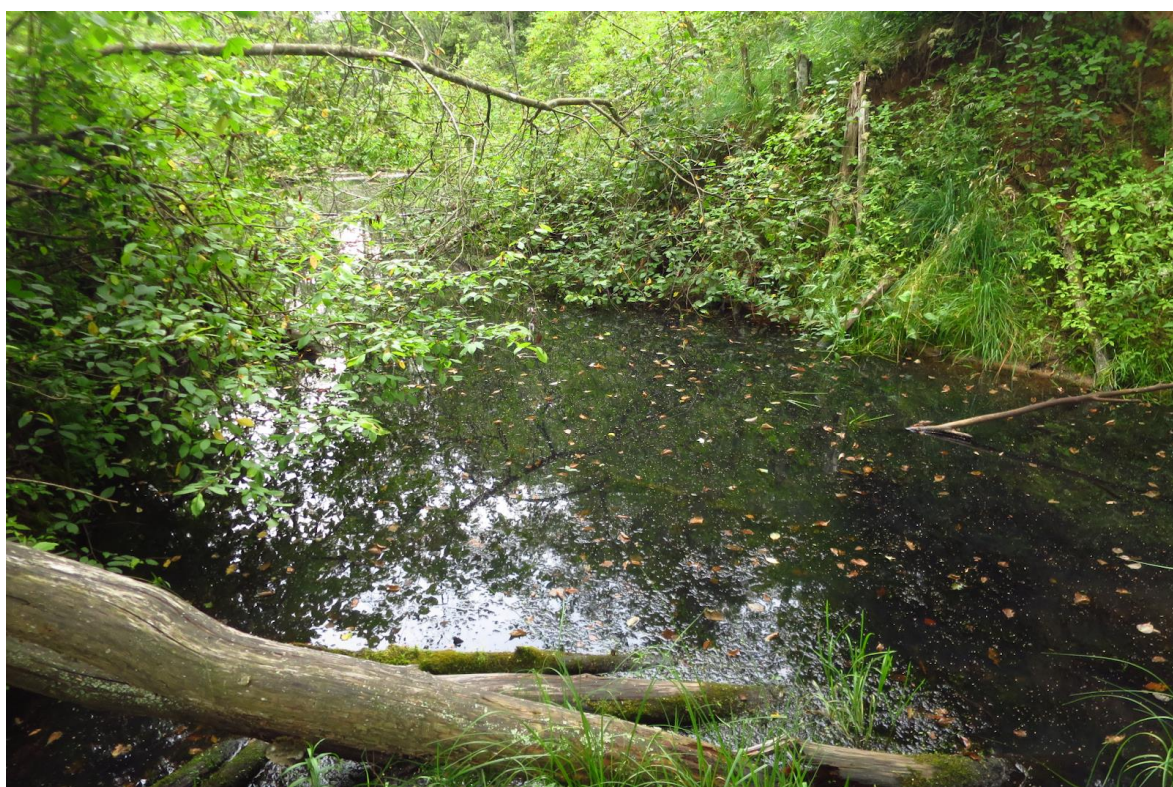
Peamine või tõenäoliselt ainus tegelik väljavoolukoht on põhjapoolsem (nr. 2). Seal on sügavas kanjonis mitme meetri laiune voolunõva ning massiivne koprapais, mis järve üleval hoiab. Veetasemete vahe koprapaisu taga ja ees on ca. 1,5 m. Paisu alt nirises veidi vett välja mudasele alale, mis inimest ei kanna. Sellest allavoolu oli seisva veega mitme m laiune seisev veeväli, mida hoidis tõenäoliselt üleval kaugemal allavoolu olev järgmine koprapais.

Tõenäoliselt on sarnaselt Tsimmi järvele ka selle järve puhul vesi algsest paisust läbi murdnud ning seal pole enam säilinud ka jälgi kunagisest veetaseme reguleerimise rajatisest. EELISes oleval perfokaardil on kirjas, et seal oli ka šahtregulaator, nagu Tsimmi järvel. Aga seda paisu pole 2012. aastal inventeeritud. Perfokaardil on ka märges 1987. aastast, et pais on ära uhutud ja järv on maas, aga sama märges oli Tsimmi järve kohta. Kuna Tsimmi järve pais tõenäoliselt taastati, et 2012. aastal seda inventeerida sai, siis ehk taastati ka Savi järve pais ning see on samuti teist korda ära uhutud, nagu Tsimmi pais.

Järeldus: Kuna järve puhul on kõik sama, nagu Tsimmi puhul ehk kunagine paisurajatis on hävinenud ning järve hoiab üleval koprapais, siis peab see kuuluma Tsimmi järvega samasse tüüpi. Kui Tsimmi järv saab olema **tehisjärv**, siis seda ka Savi järv.
