## Palgissaare oja (VEE1089700) vaatlus

Vaatluse aeg 05.05.24. Vaatleja Marko Vainu

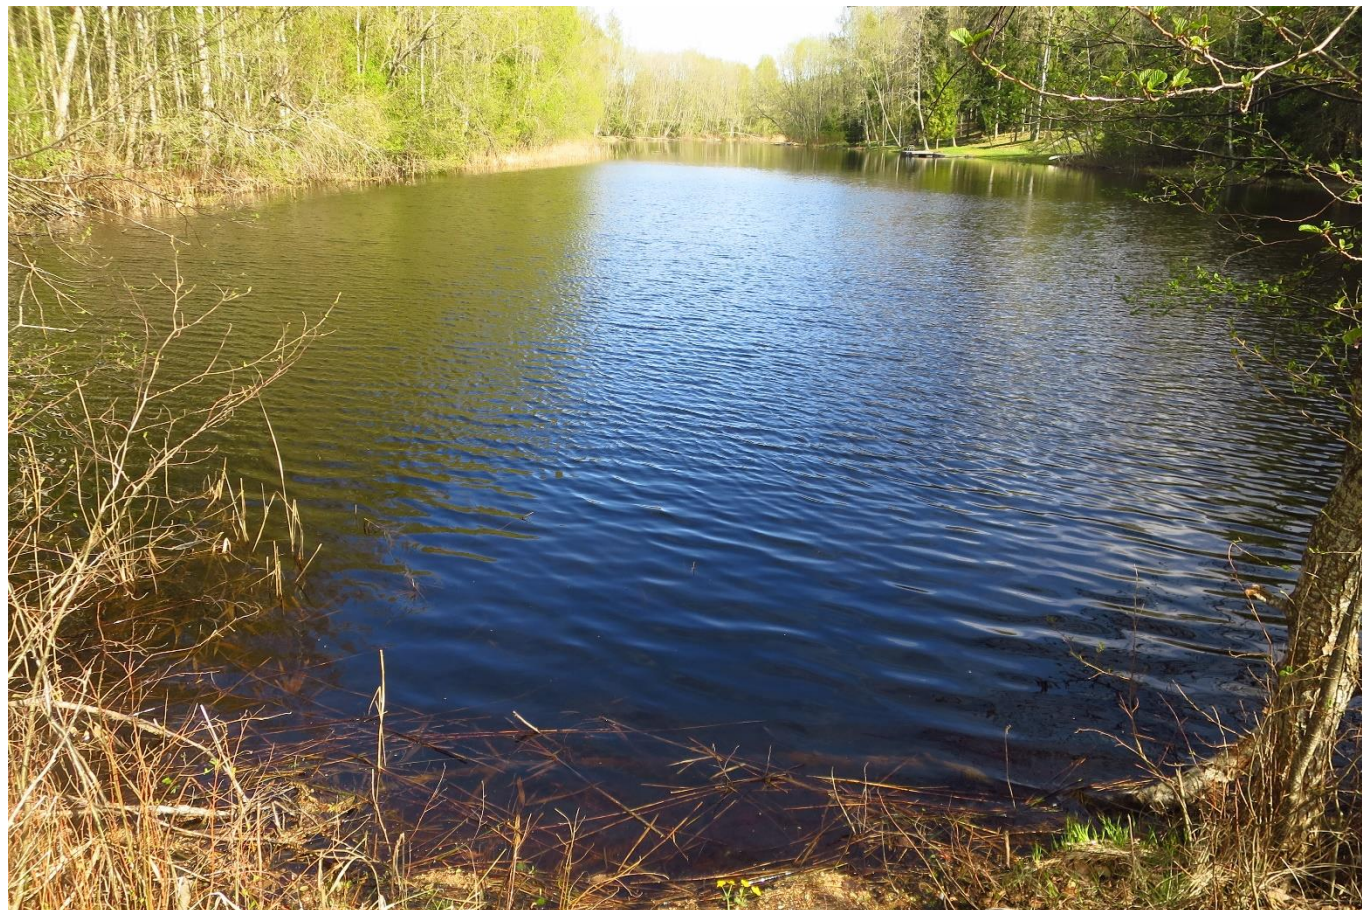
2. Sügavkatku soone tagumine ots. Palgissaare oja läheb üsna järsku järveks üle, kuigi ka järvest ülesvoolu on selles seisev vesi. Kirdest tulevas kraavis voolas vesi soone poole.

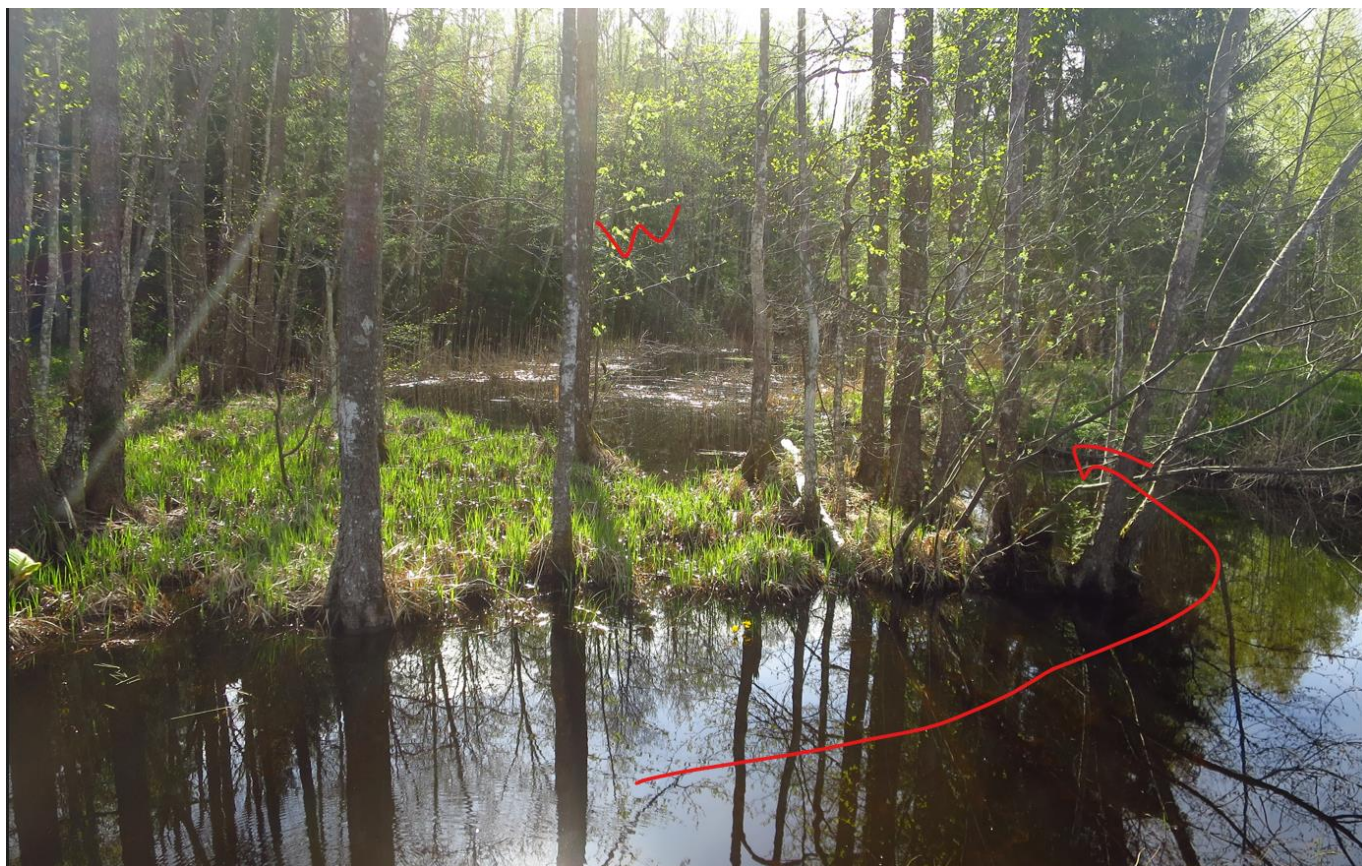
3. Siin on juba paisutuse mõju, sest kraav on lai ja sügav ning vool aeglane.

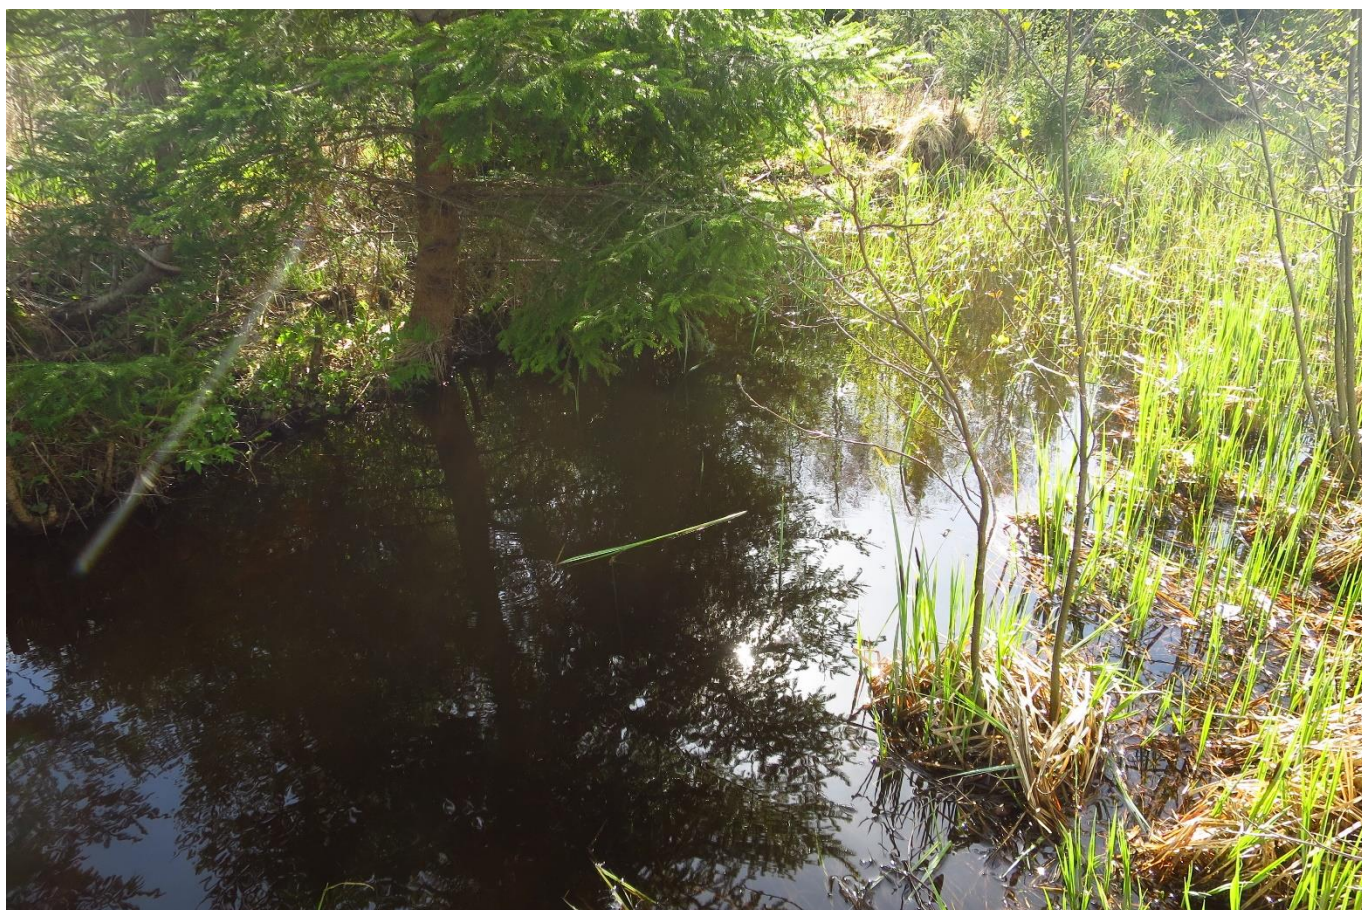
4. Truubi kohal on vooluveekogu täiesti kraavilik.

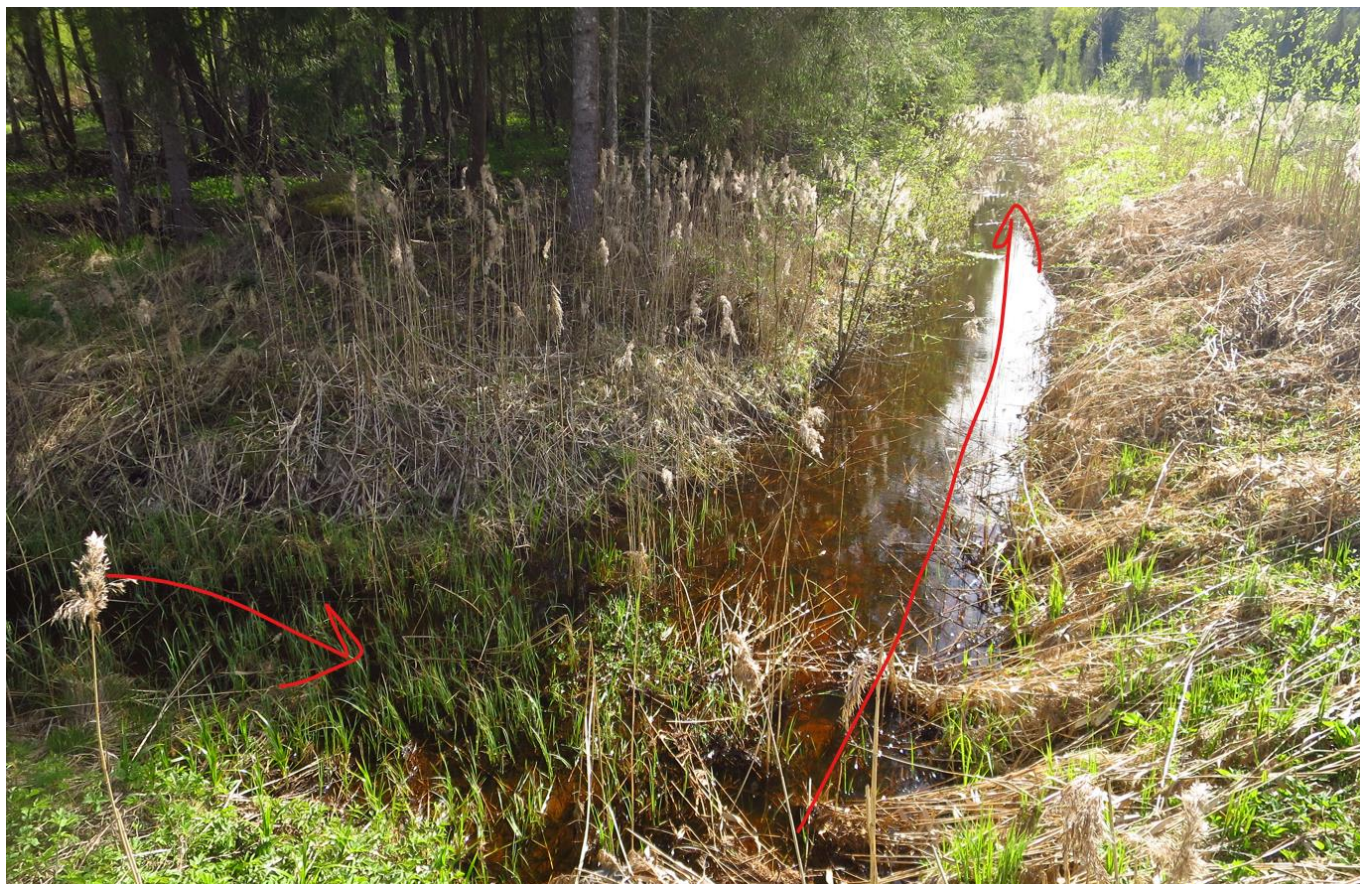
5. Lai kraav, vesi sees ja voolab aeglaselt.

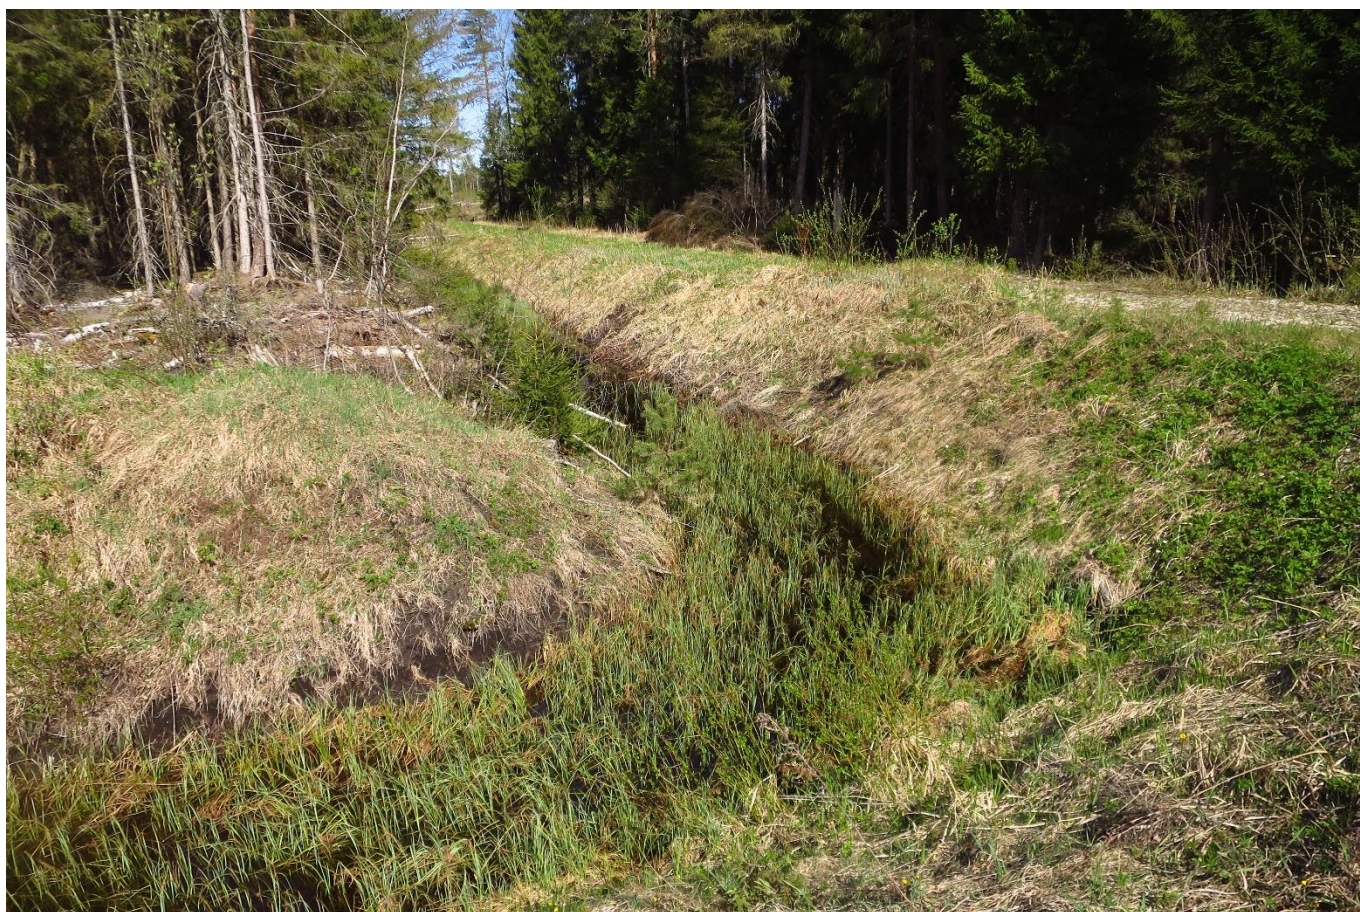
6. Kirdest tuleb sama lai kraav. Kummaski oli vool üsna aeglane.

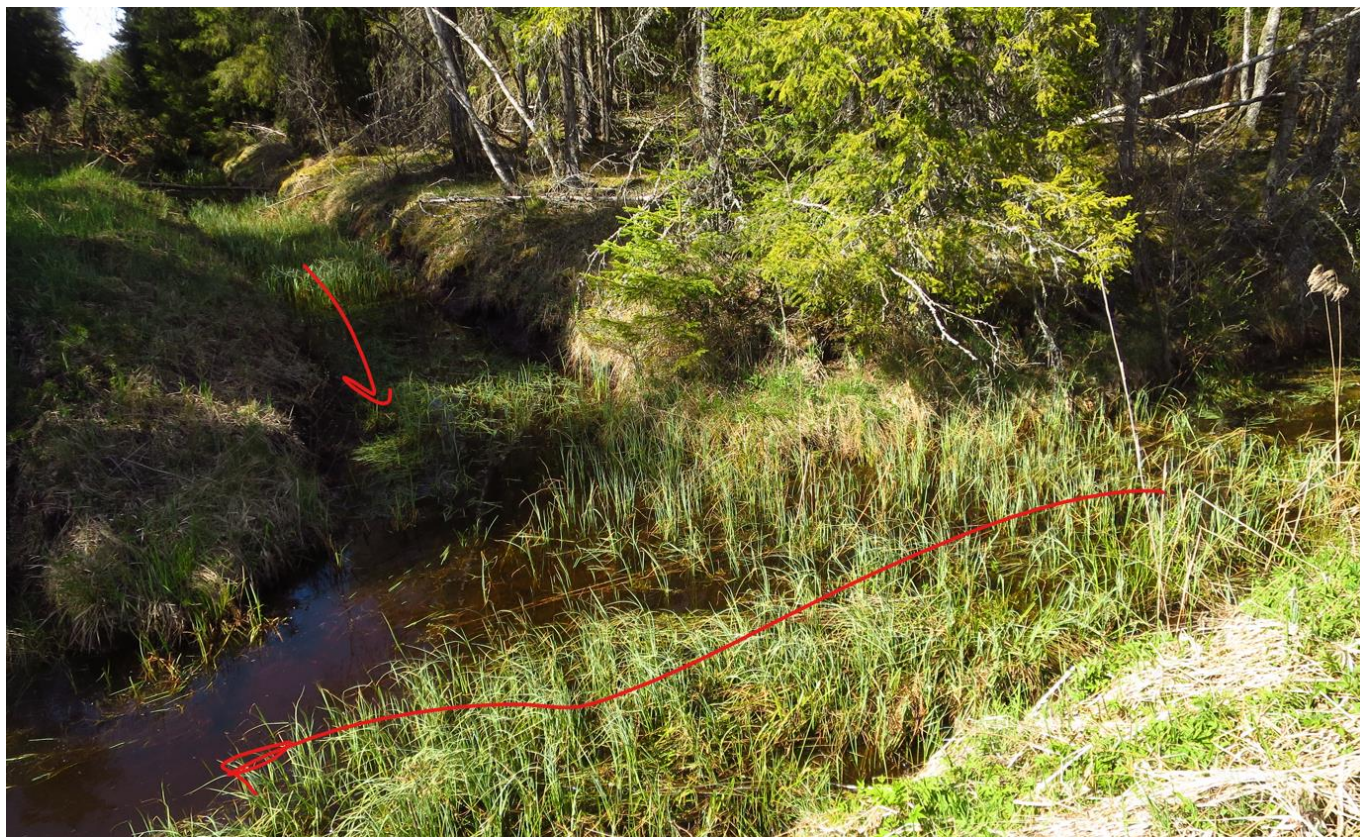
7. Pigem kuiv kraav. Turbasammal on põhjas ja veidi vett sillerdas selle vahel.

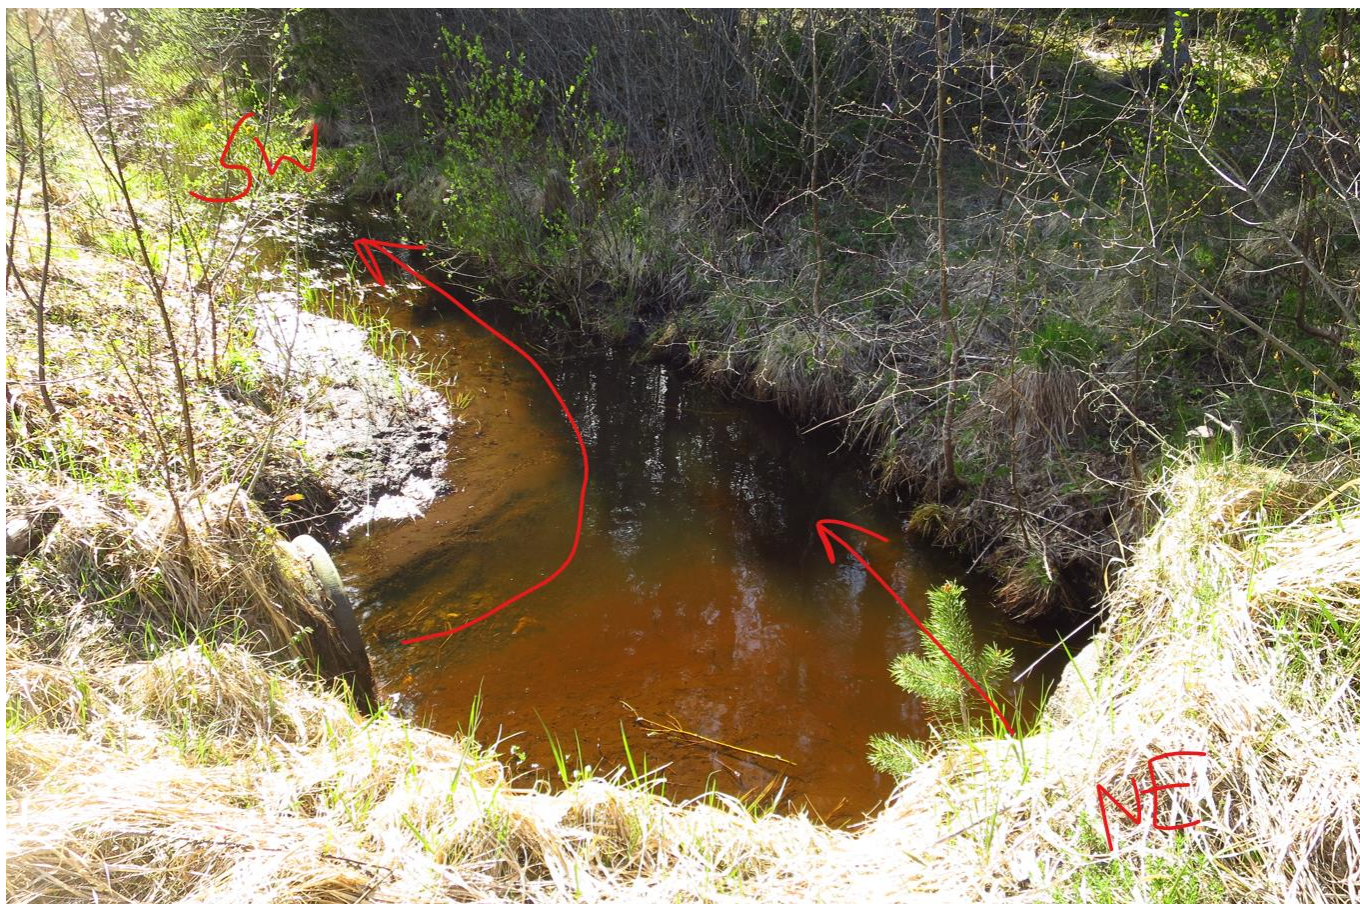
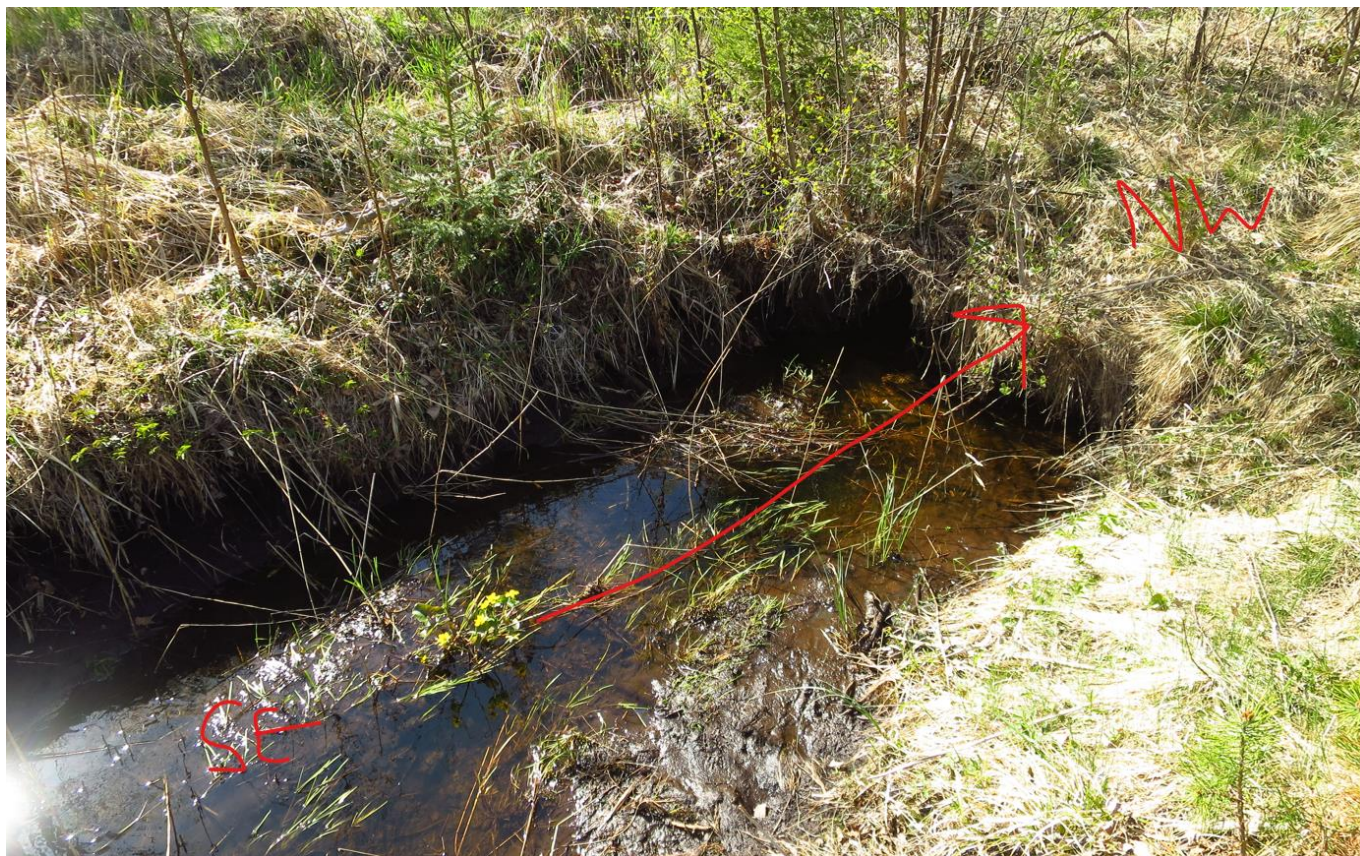
9. Kaks truupi, nagu ETAKis kaardistatud. Kagust tuli rohkem vett. Loodepoolsest kraavist nirises ka veidi. Kirdest tuli vähem kui kagust, aga oluliselt rohkem kui loodest.

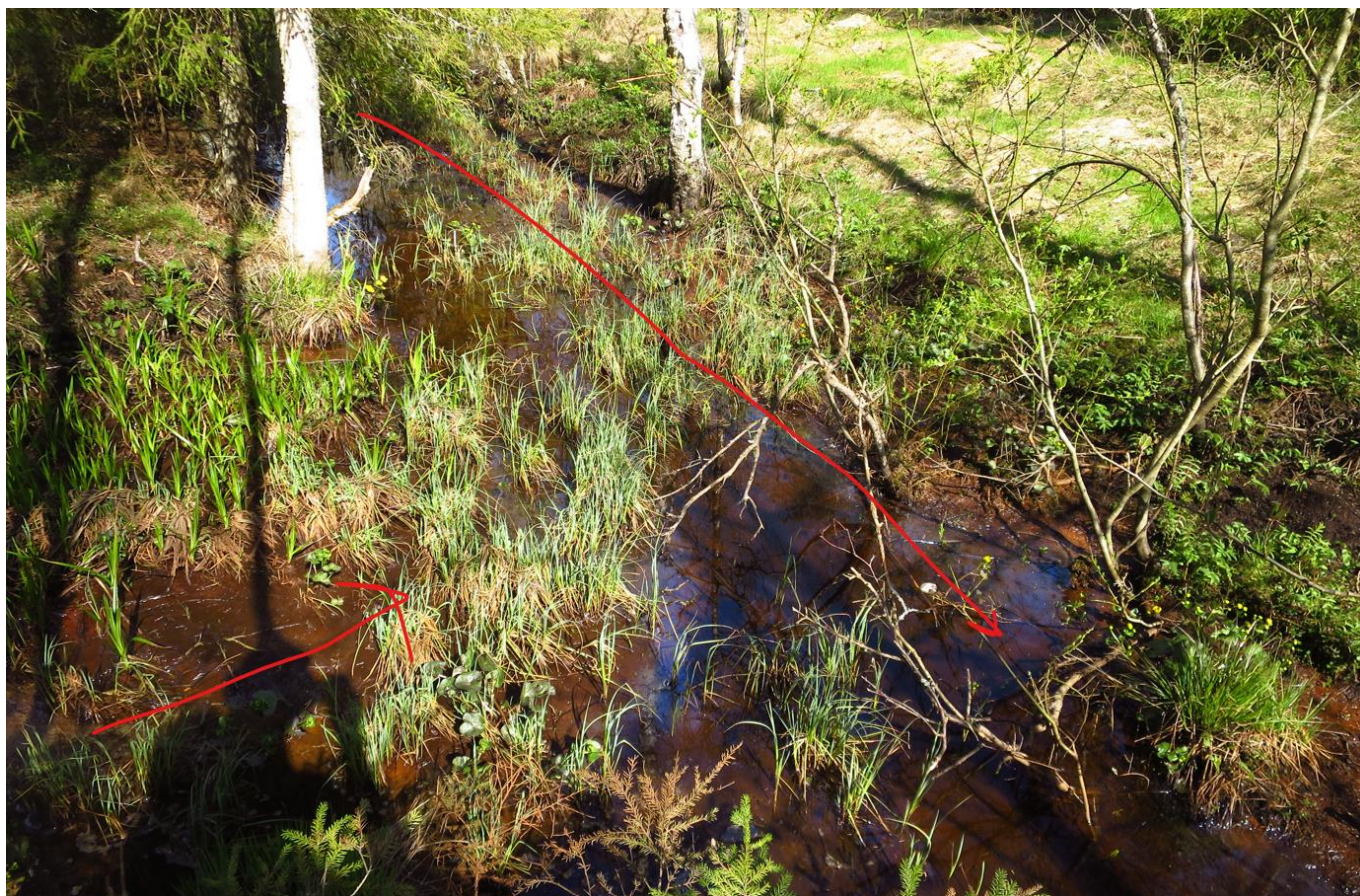
10. Kraavirist, kuhu oja lähe praegu märgitud on. Loodest tuleb küll kraav, aga selles on rohkem ookrimuda kui voolavat vett. Voolav vesi tuleb ikkagi kirdest.

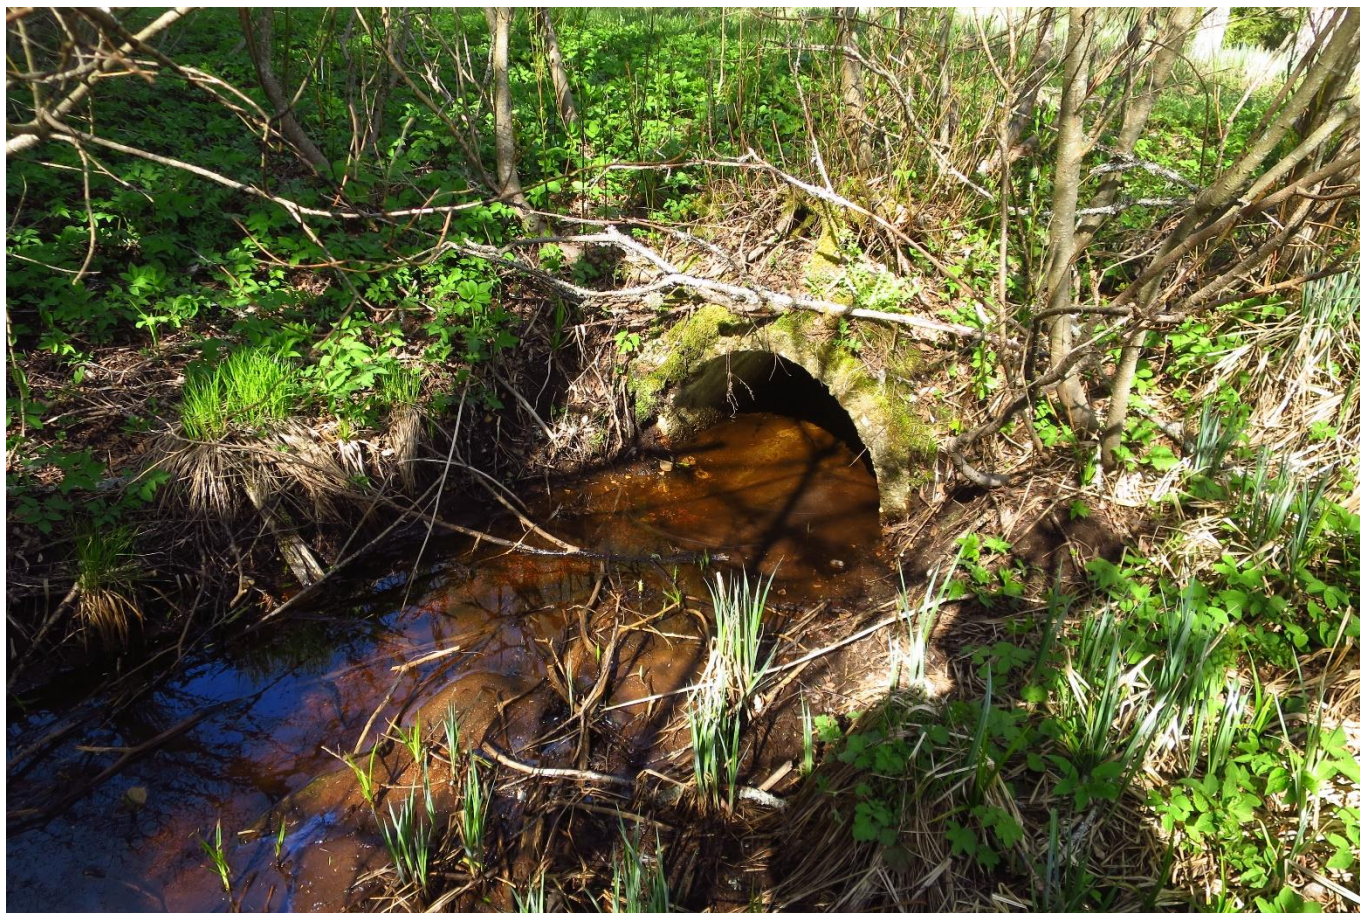
11. Truup, millest nirises vesi läbi.

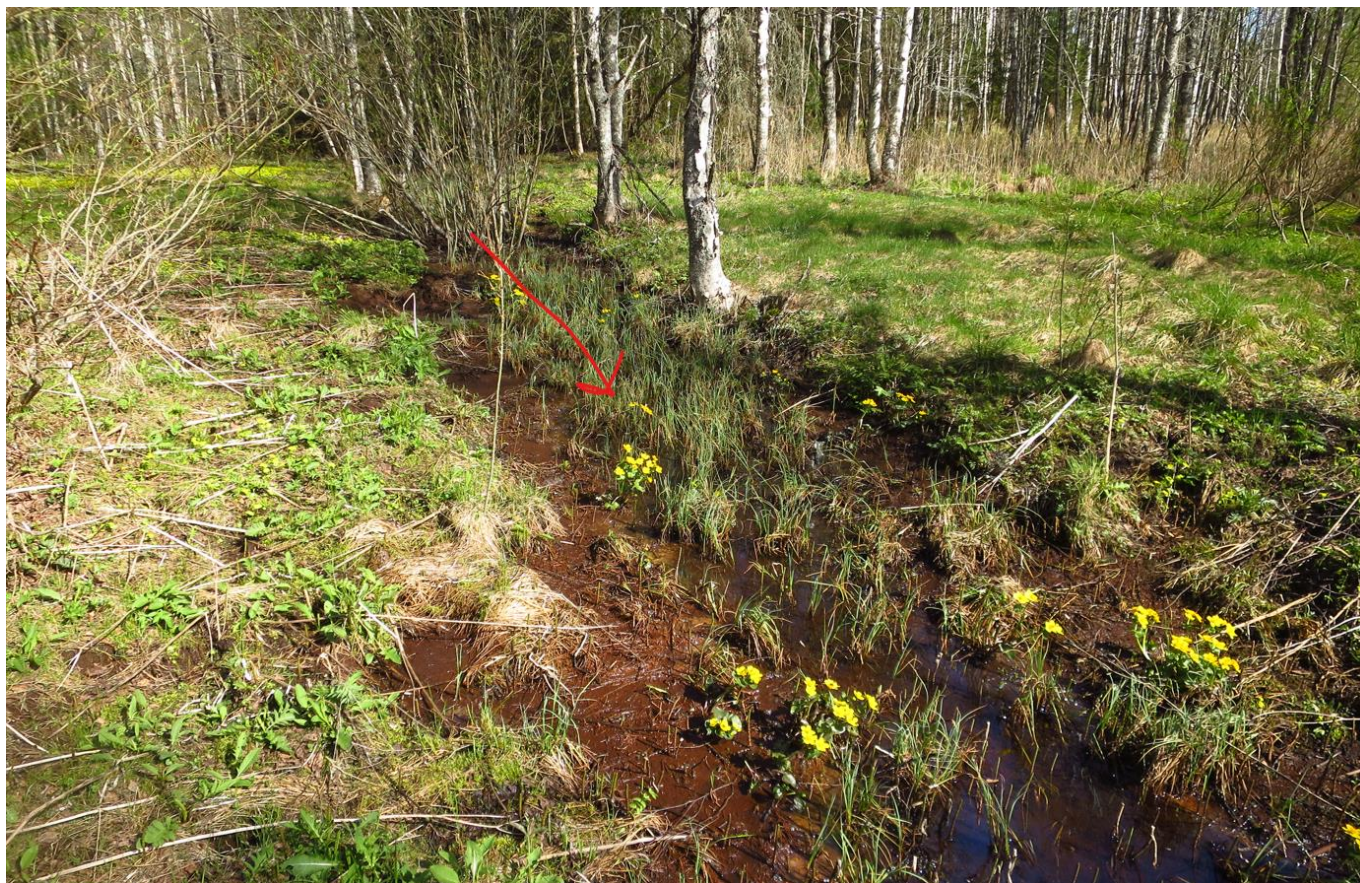
12. Kirdest nirises vesi. Veidi rohkem võiski tulla pigem kirdest. Idast tulev vooluveekogu polnud enam sügavas kraavisüvendis, vaid madalate kallastega ookrimudane soon. Muda oli rohkem kui vett. Soon ise asub soisel hõredal endisel puiskarjamaal.

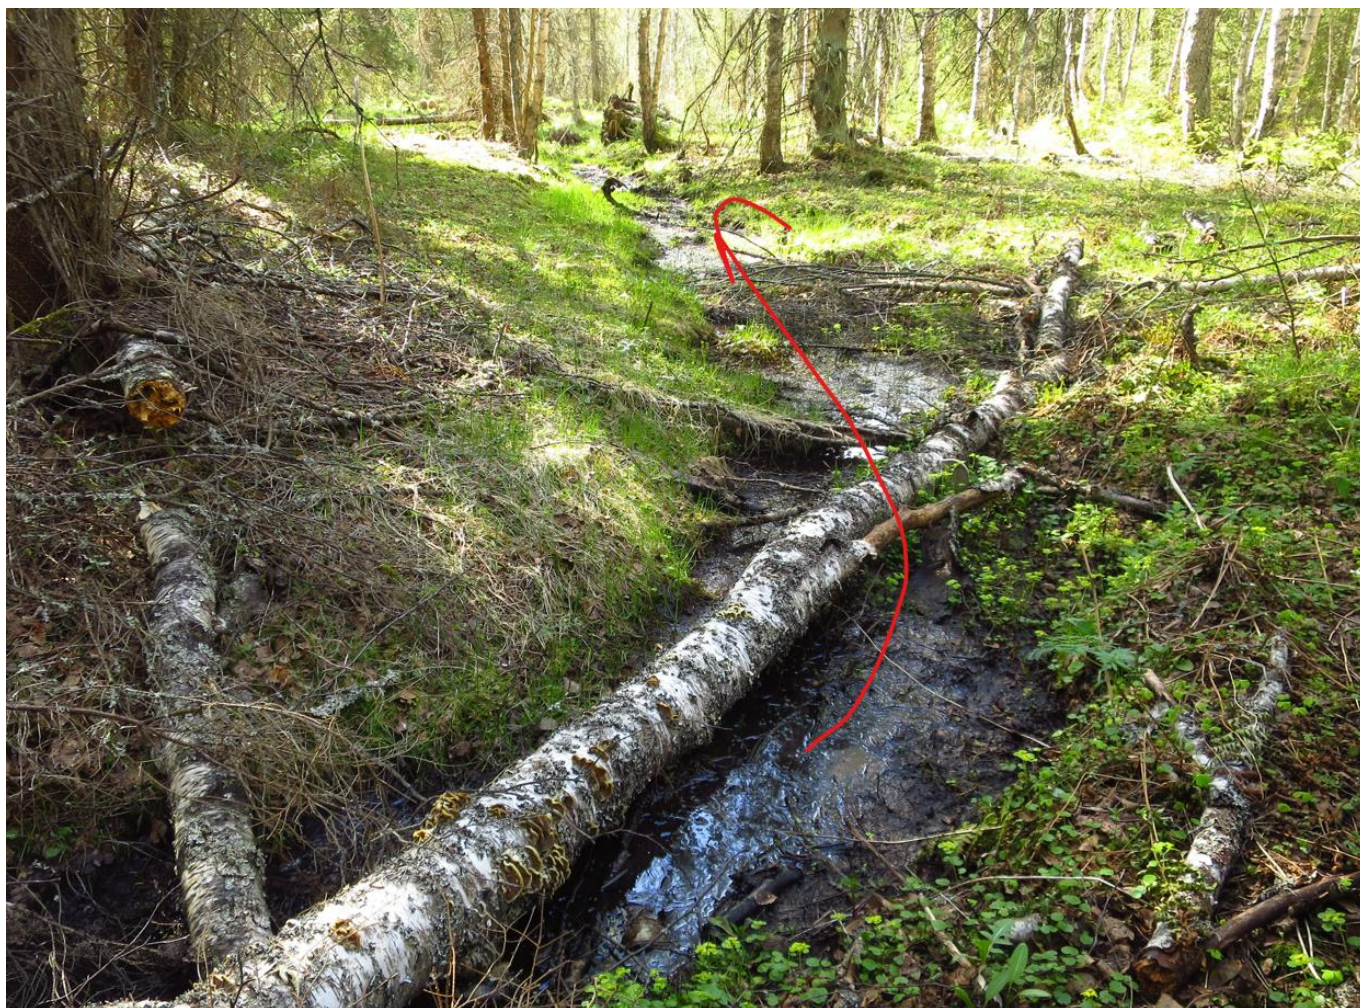
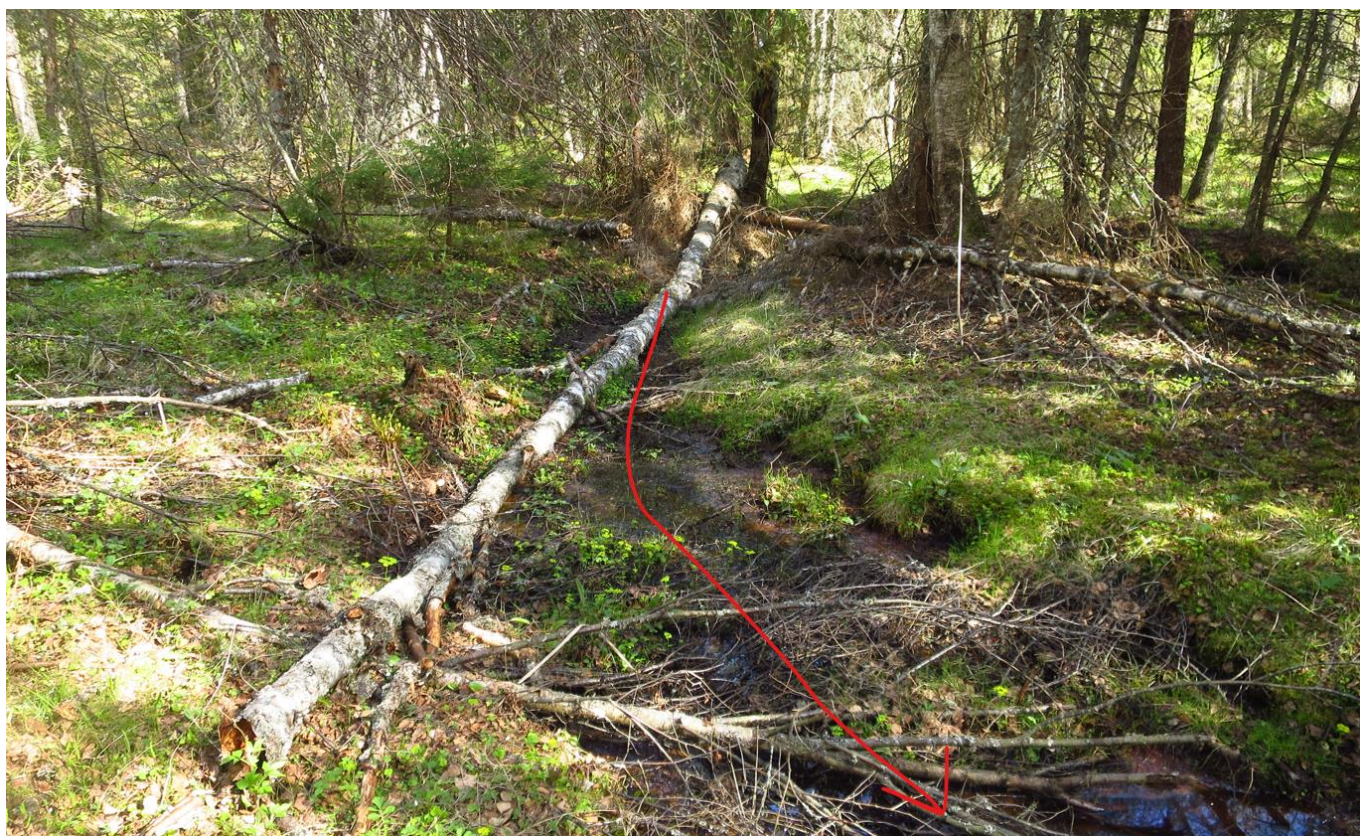
13. Soone algus. Madalaid niiskeid kraave on ida pool ka, aga sidus vooluveekogu algab siit, kus algab ka ETAKi sinine joon. Üldmulje põhjal võis siit soiselt puiskarjamaalt kunagi looduslik oja lähte saada küll.

**Järeldused:** Kuigi Palgissaare oja puhul on tegemist loodusliku algupäraga vooluveekoguga, ei ole põhjendatud seda tänapäeval enam ojana käsitleda. Oja looduslikku sängi pole säilinud, see voolab suures osas kohas, kus see looduslikult pole voolanud ning alamjooks on ülejutatud. Seega tuleks selle tüüp muuta „kraaviks“. Ruumikuju tuleks aga pikendada punktini 13, kus on selle kraavitatud oja looduses tajutav lähe, mis võib-olla kunagi olnud ka looduslik lähe.

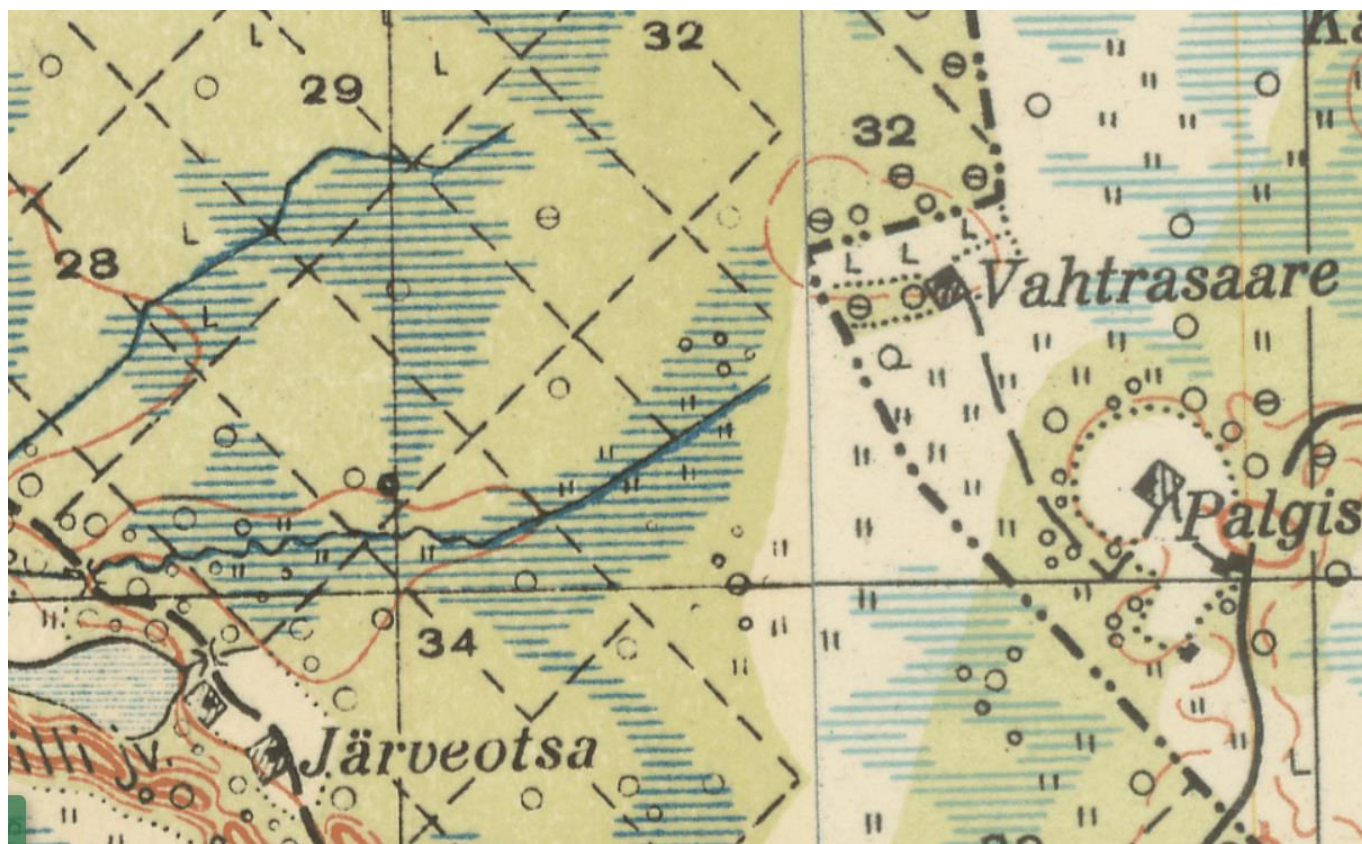
Olukord kaartidel: Oja on kujutatud EV 1:50 000 kaardil ning seal saab see lähte Vahtrassaare talust edela pool:

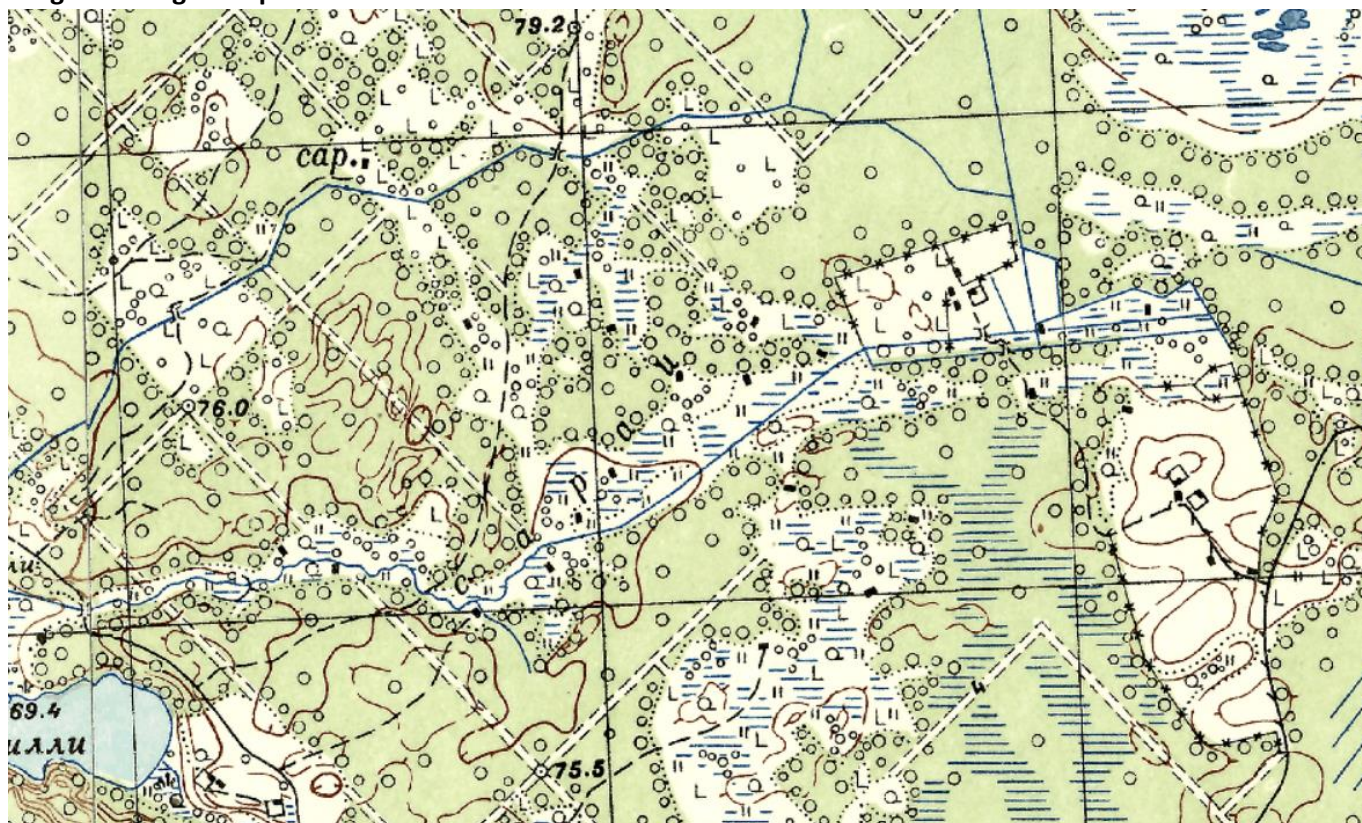
Kõige paremini on oja peal 1948. aasta 1:25 000 NL topokaardil. Sellel on kujutatud enamjaolt looklevas sängis voolavat alam- ja keskjooksu ning ülemjooksu pool läbi soise ala kulgevat, ilmselt teatud määral sirgendatud sängi. Selle algus on punktis 13.

Võrreldes seda olukorda tänapäevaga selgub, et kuni punktini 11 on oja samas asukohas, kus 1948. aasta kaardil. Sealt kuni punktini 4 on see suunatud mööda tehissängi aga täiesti teise asukohta. Punktist 4 punktini 2 on oja enam-vähem samas asukohas, kus algupäraselt, kuid säng on sirgendatud. Oja alamjooks on Sügavkatku soone ja Paunküla veehoidla all.
