## **KIK Kalandus programmi projekti nr 12876**

### **„Jõeforelli ja harjuse elupaikade inventuur Elva ja Väikese Emajõe jõestikes“ aruanne**

**Sihtfinantseerija:** SA Keskkonnainvesteeringute Keskus

Tartu 2018

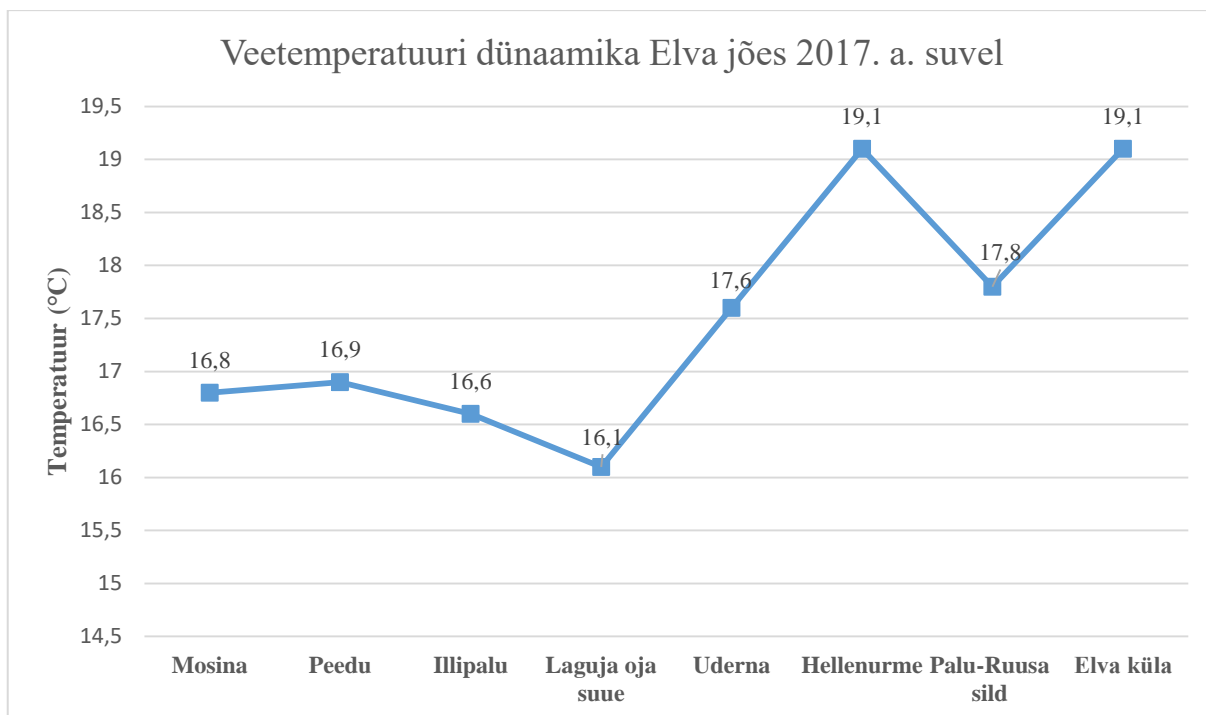
Joonis 3.1.1. Vee temperatuur Elva jões 2017. a. suvel.

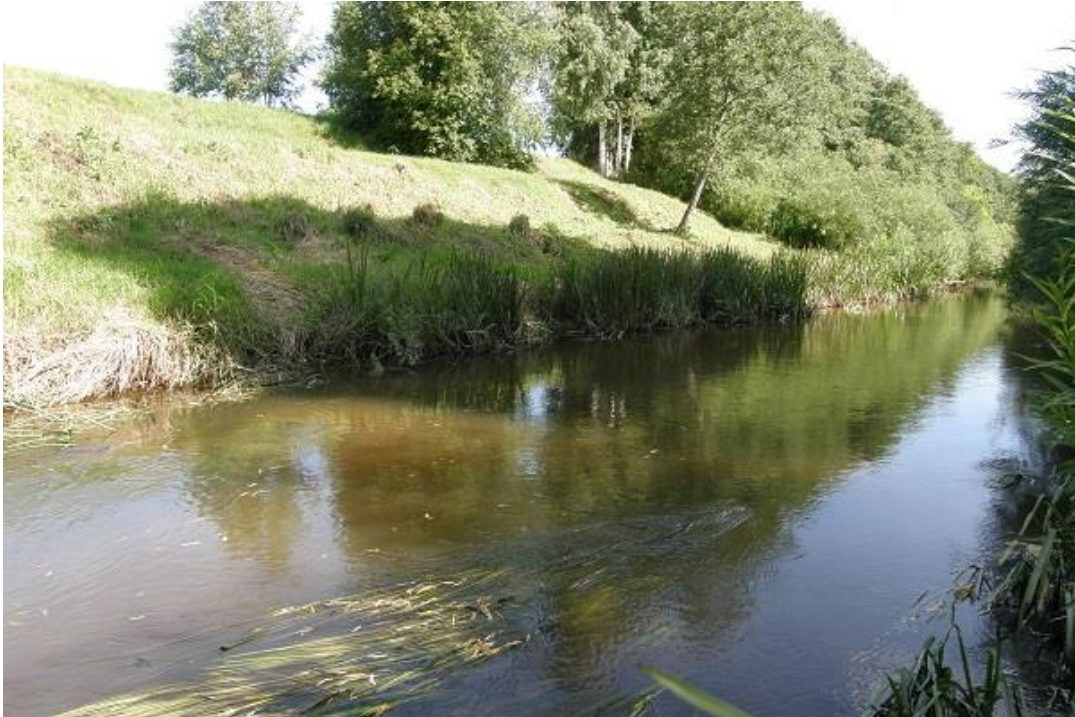
Foto 2.1.1. Ärna jõe suudmest ülesvoolu on jõe kaldad sängi omaaegse kanaliseerimise käigus tugevasti ümber kujundatud, on enamasti ühtlase kaldega ning kõrged (R. Pihu, 26.07.2017).

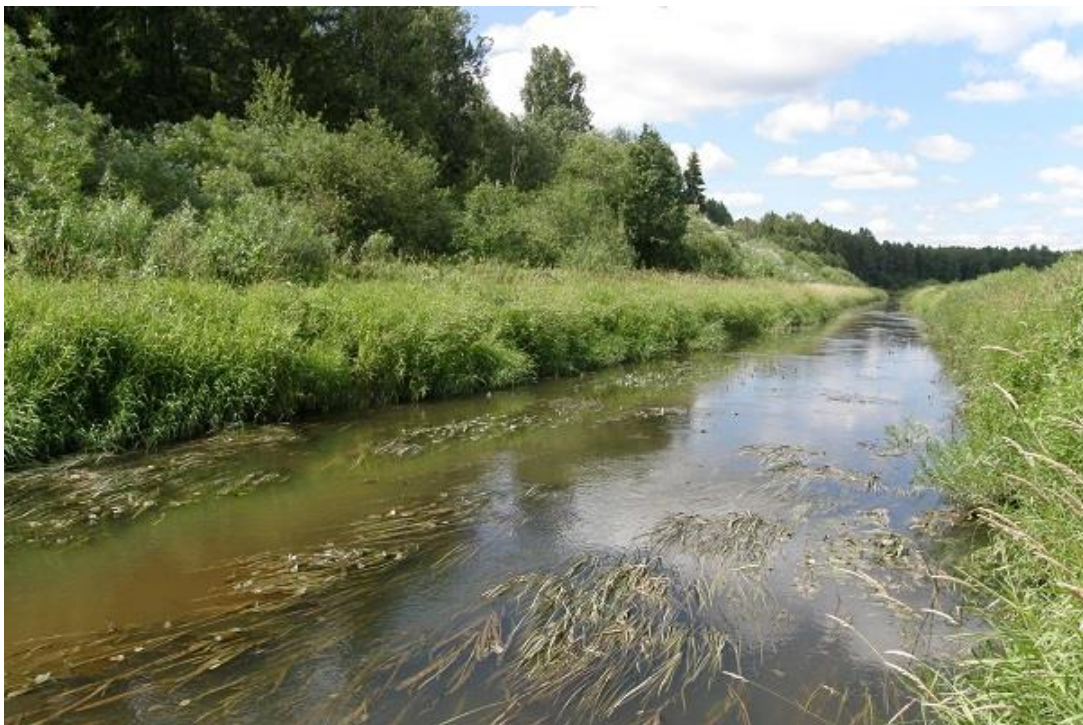
Foto 2.1.2. Valgusele täiesti avatud piirkondades esineb rohkesti hüdrofüütset veetaimestikku, enamasti peenikeeli (R. Pihu, 26.07.2017).

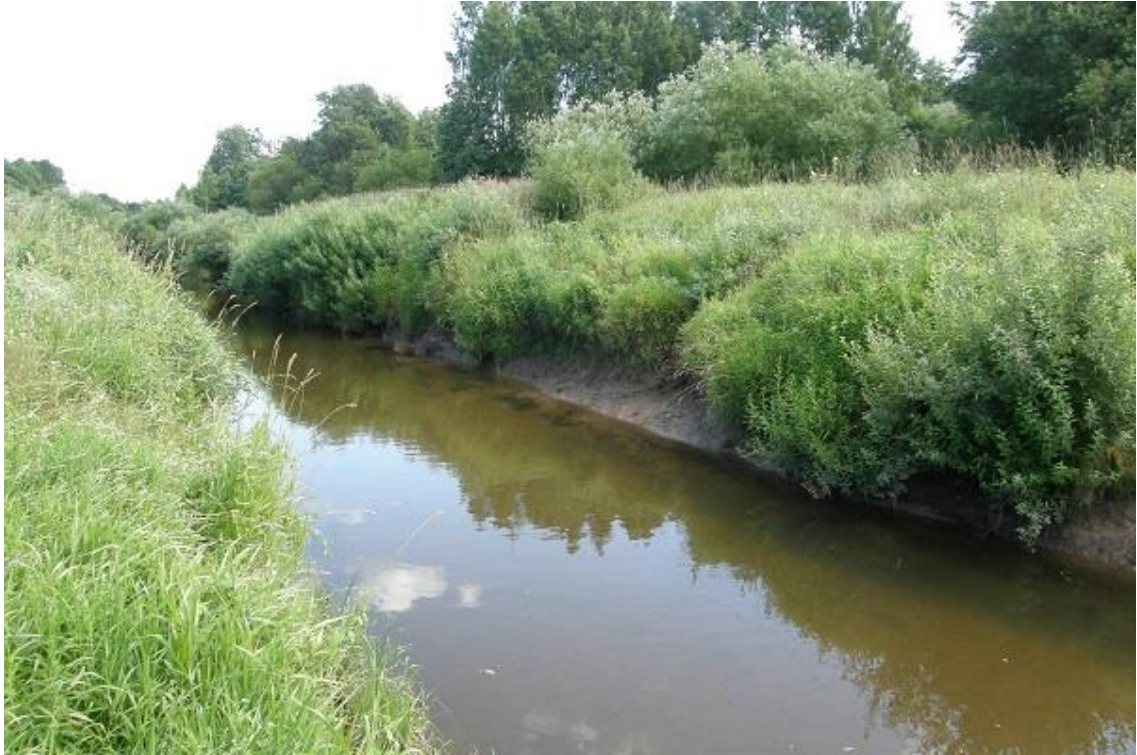
Foto 2.1.3. Antsla jõe suudmest allavoolu voolab jõgi pikkadel lõikudel tehislikus sirges sängis, jõe lang on väike, vool aeglane, põhi liivane (R. Pihu, 01.08.2017).

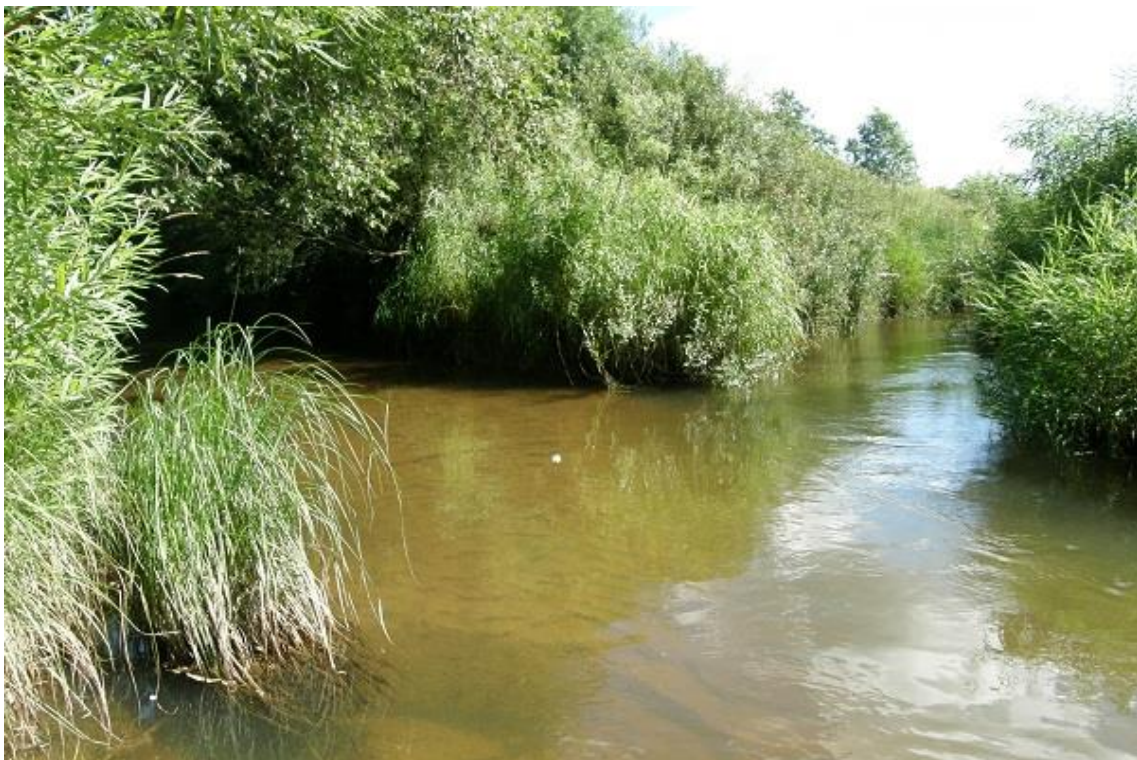
Foto 2.1.4. Antsla jõgi (fotol paremal) suubub Väikesesse Emajõkke vasakpoolse lisajõena 59,81 (keskkonnaregistri järgi 57,4!) km kaugusel suudmest (R. Pihu, 01.08.2017).

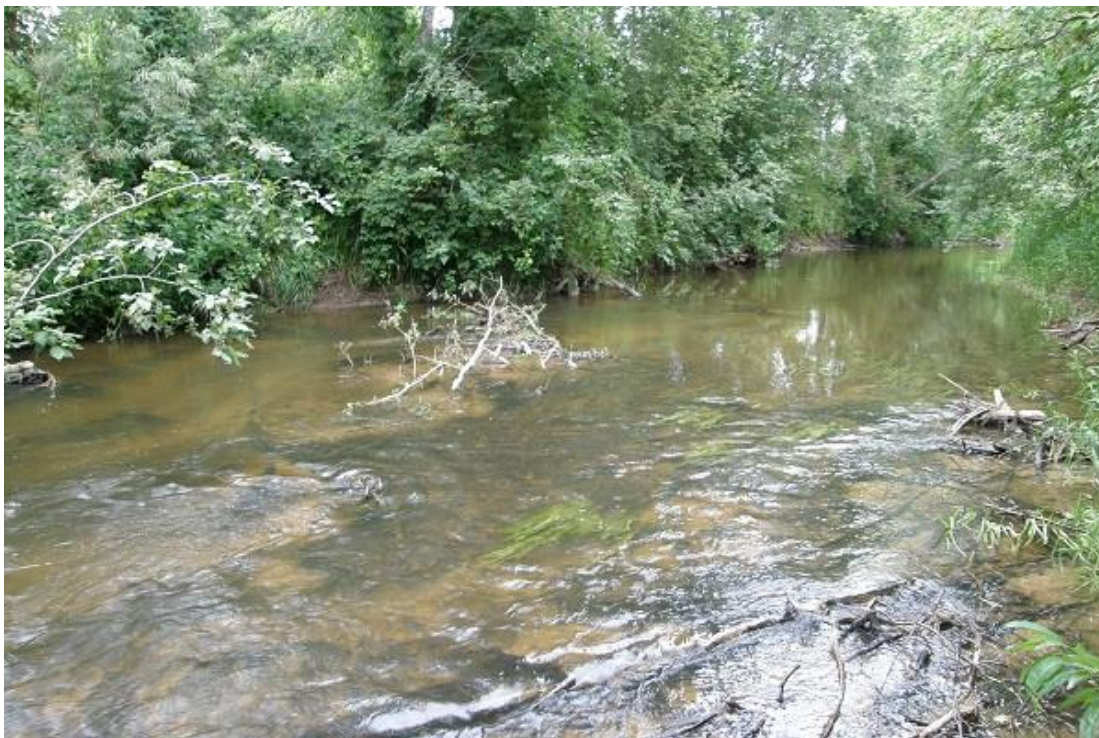
Foto 2.1.5. Ainus potentsiaalne forelli kudekoht allpool Visela jõe suuet asub 0,38 km Visela jõe suudmest allavoolu. Koha kvaliteet hinnati uuringutel kesiseks (C) (R. Pihu, 01.08.2017).

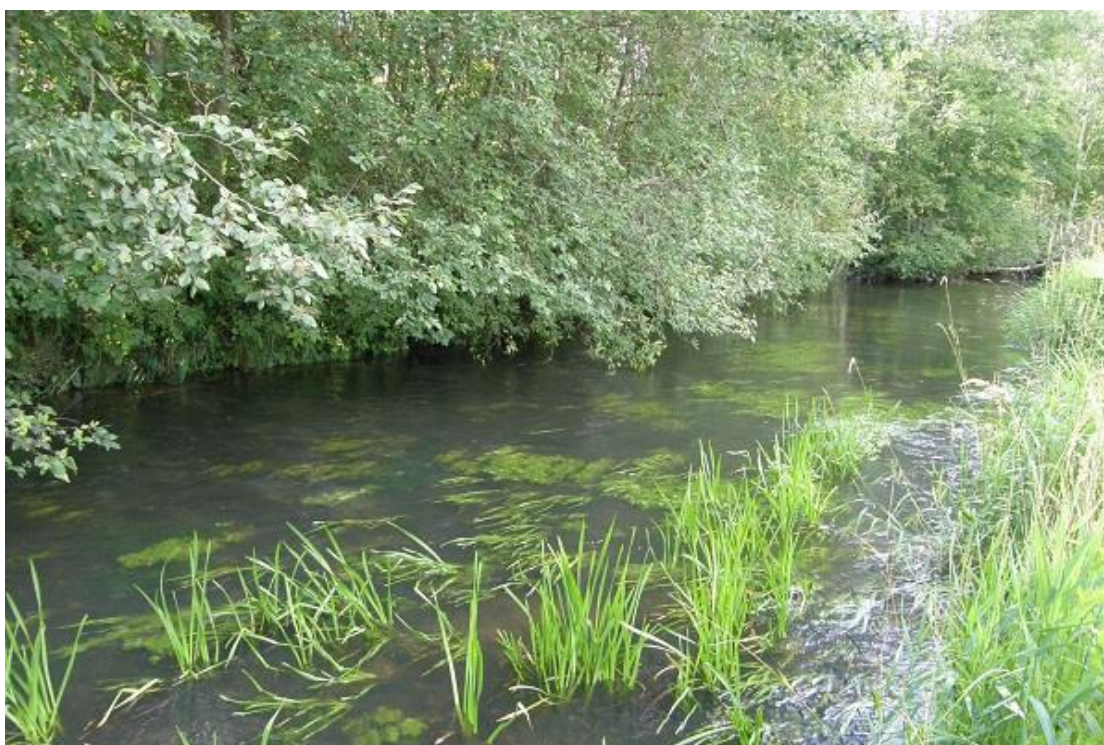
Foto 2.1.6. Sangaste villaveski paisuvarest ca 50...150 m allavoolu (65,3...65,4 km suudmest) on jõgi valdavalt kivise-kruusase põhjaga ja see on forellile juba rahuldava (B) kvaliteediga kudealaks (R. Pihu, 11.08.2017).

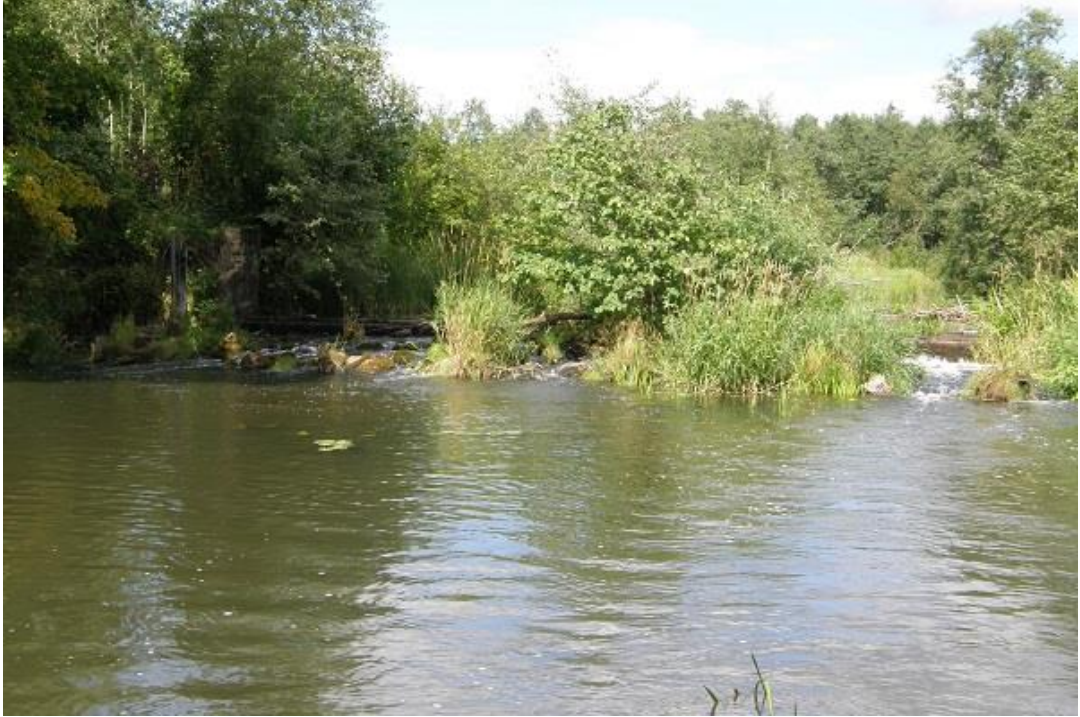
Foto 2.1.7. Sangaste villaveski paisuvare (65,10 km suudmest) põhjustab jõel 0,6 m kõrguse ja ca 0,2 km ülesvoolu ulatuva paisutuse (R. Pihu, 11.08.2017).

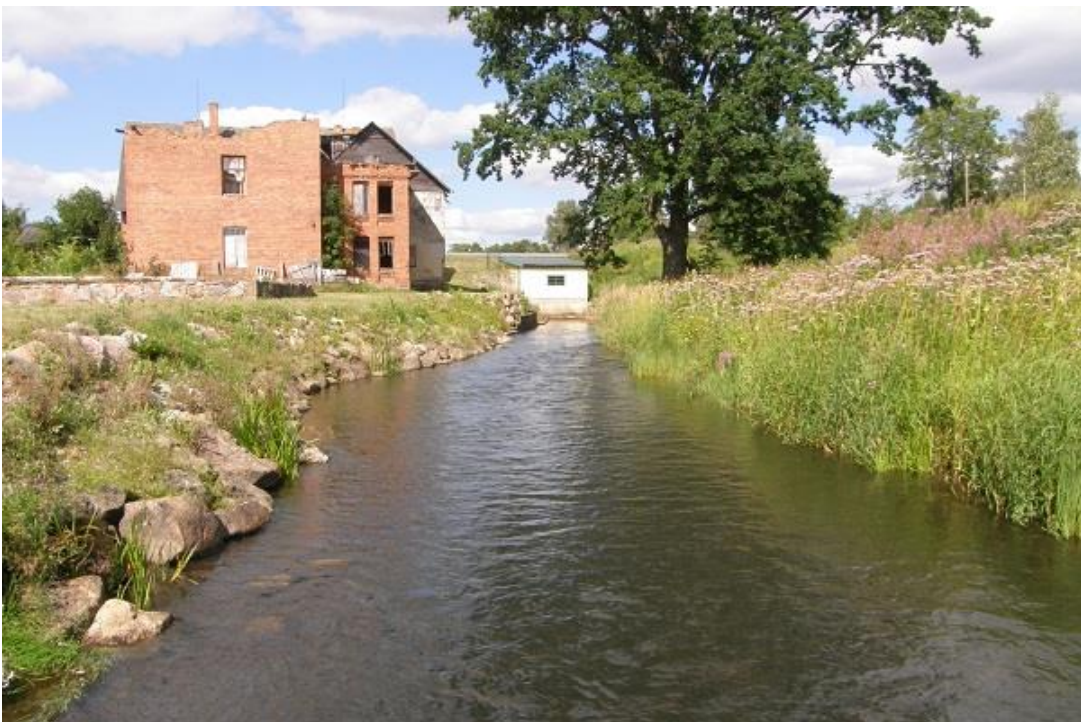
Foto 2.1.8. Sangaste paisu kalapääsust 0,13 km allavoolu suubub jõkke vasakult kaldalt ca 70 m pikkune hüdroelektrijaama kanal. Kivise põhjaga kiirevooluline kanal sobiks hästi forelli noorjärkude kasvualaks, kuid forelli edukas kudemina kanalis pole võimalik elektrijaama tsüklilise töö tõttu (R. Pihu, 11.08.2017).

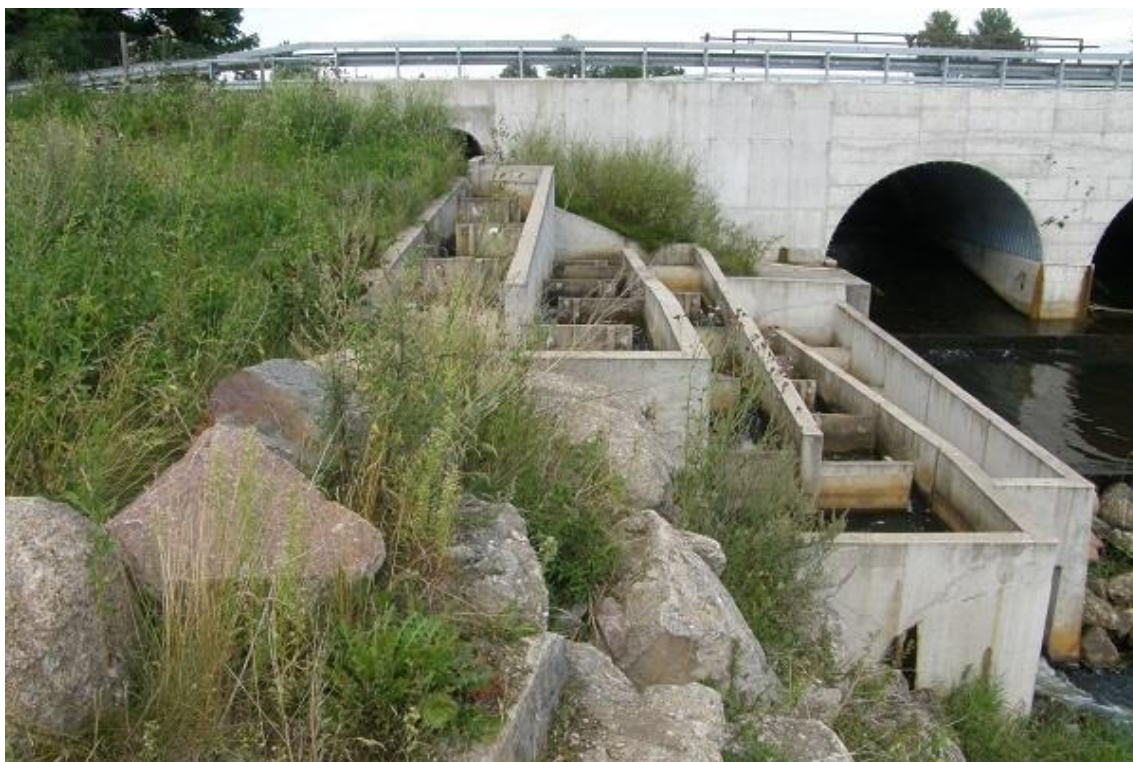
Foto 2.1.9. Sangaste paisu (65,86 km suudmest) juurde rajati 2013. a betoonist kamberkalapääs, mis aga normaalselt ei funktsioneer. Vaade kalapääsule alavee poolt (R. Pihu, 11.08.2017).

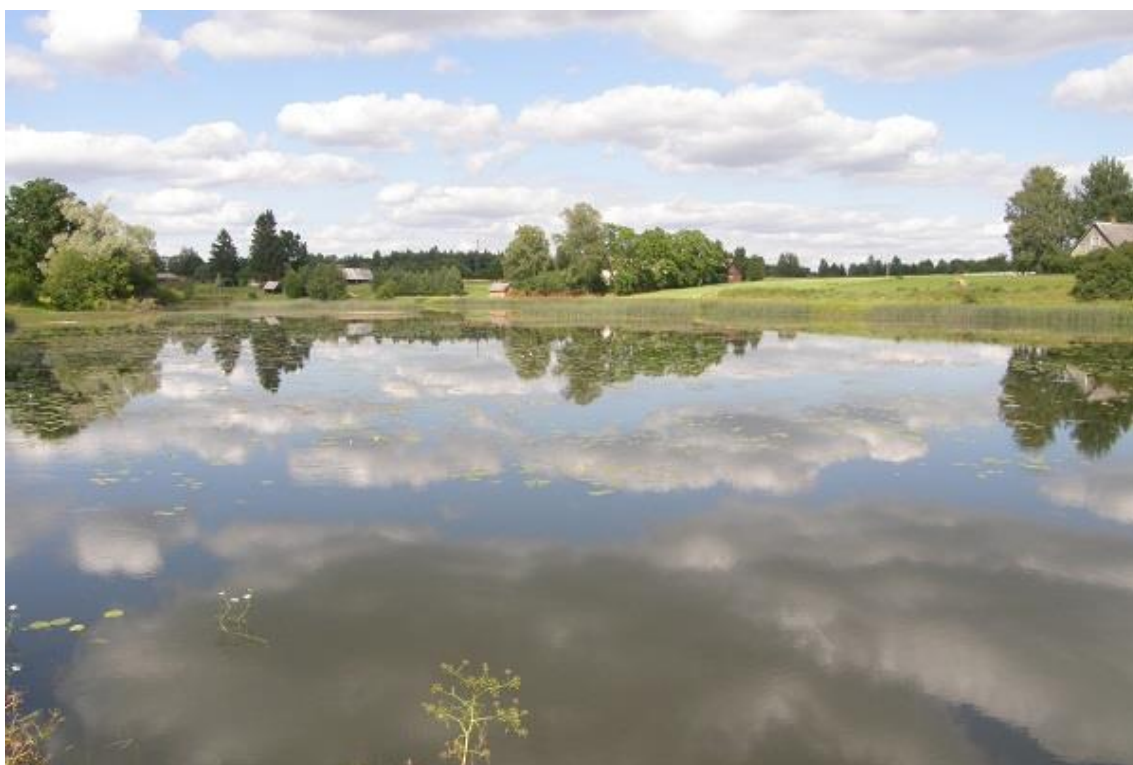
Foto 2.1.10. Sangaste paisjärv vaatega paisu juurest ülesvoolu. Paisjärve pikkus on ca 1,0 km, kuid paisutuse mõjuala ulatub ligi 2 km paisust ülesvoolt (R. Pihu, 11.08.2017)

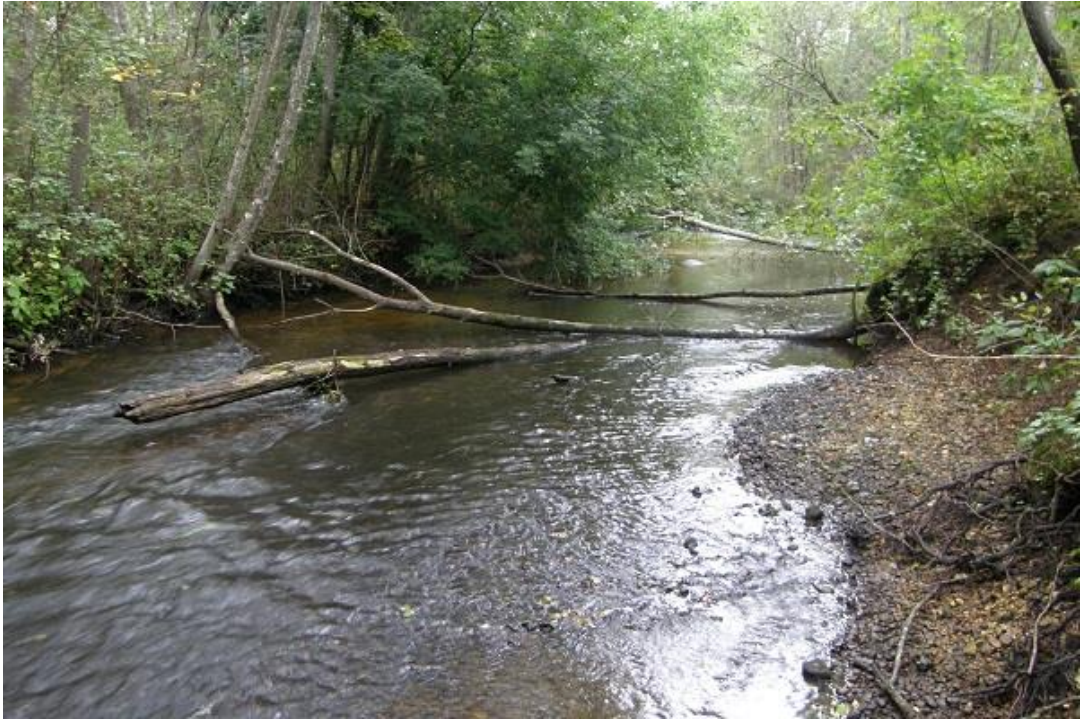
Foto 2.1.11. Võru–Viljandi maanteest 0,59...2,20 km ülesvoolu (68,58...70,19 km suudmest) on jõgi valdavalt kruusase põhjaga, pakkudes forellile häid kudemistingimusi (R. Pihu, 01.09.2017).

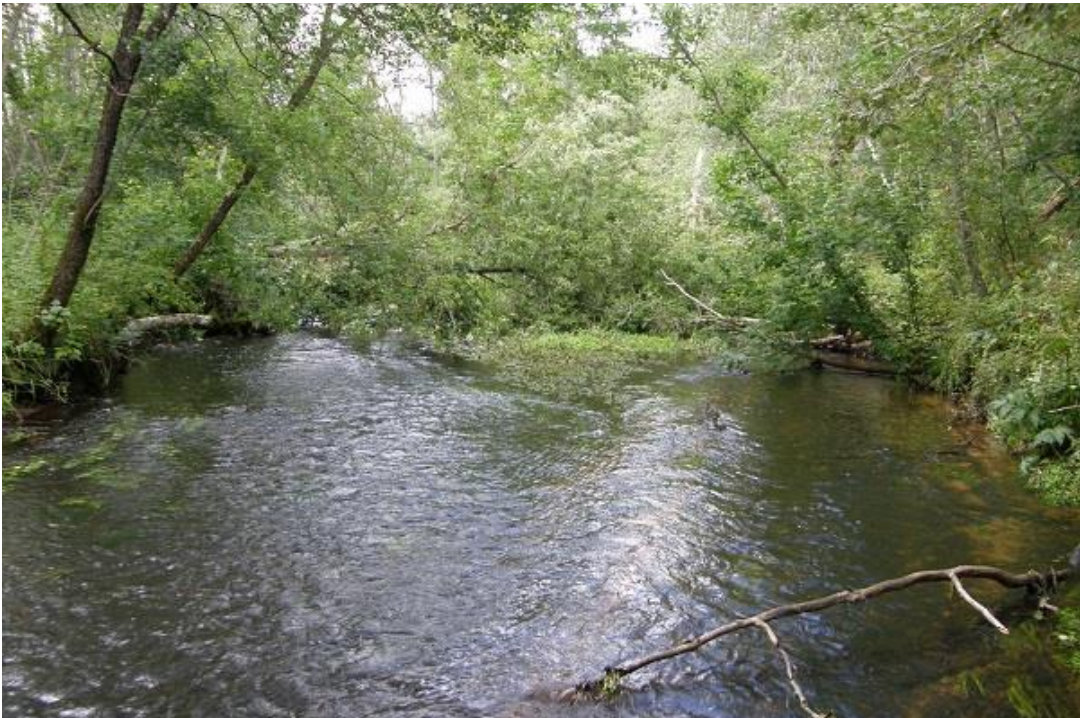
Foto 2.1.12. Restu paisust 0,91 km ulatuses allavoolu (72,74...73,65 km suudmest) on jõgi selgelt domineeriva kruusapõhjaga, omades forelli jaoks märkimisväärset sigimispotentsiaali (R. Pihu, 01.09.2017).

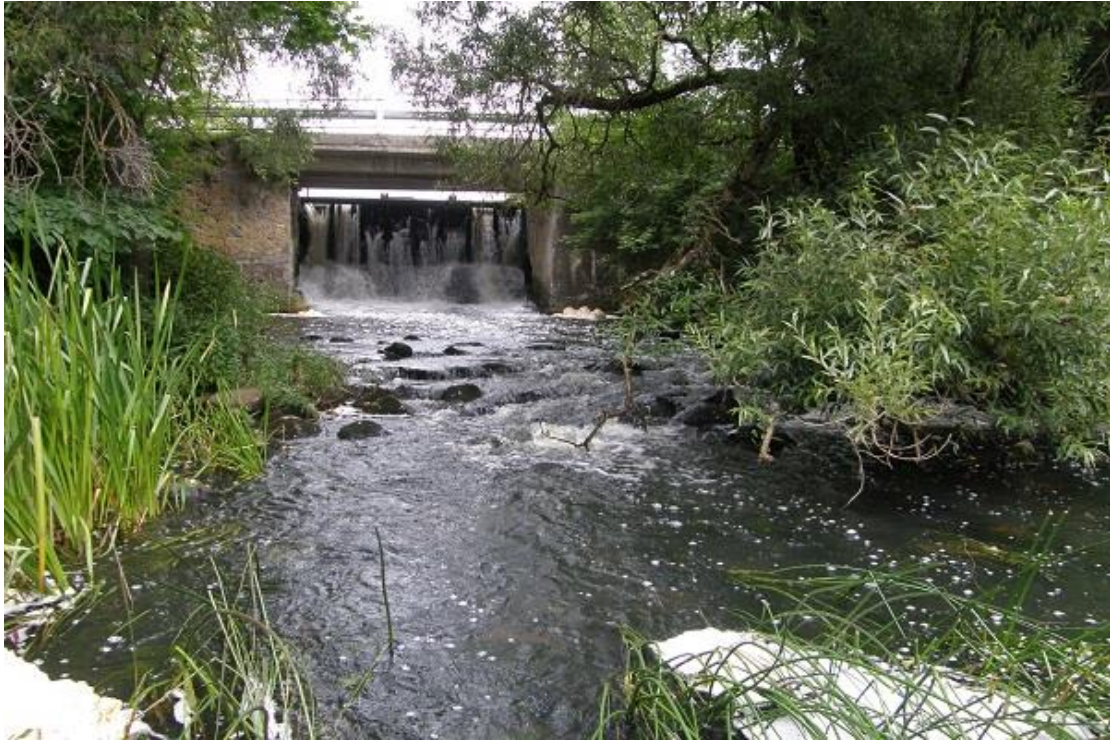
Foto 2.1.13. Restu pais kaugusega 73,65 km suudmest on Väikese Emajõe forelliasurkonna jaoks kõige probleemsem tõkestusrajatis. Paisu kõrgus on 4,2 m. Normaalselt toimiva kalapääsu rajamine pole maakasutusest tulenevalt tõenäoliselt reaalne (R. Pihu, 01.09.2017).

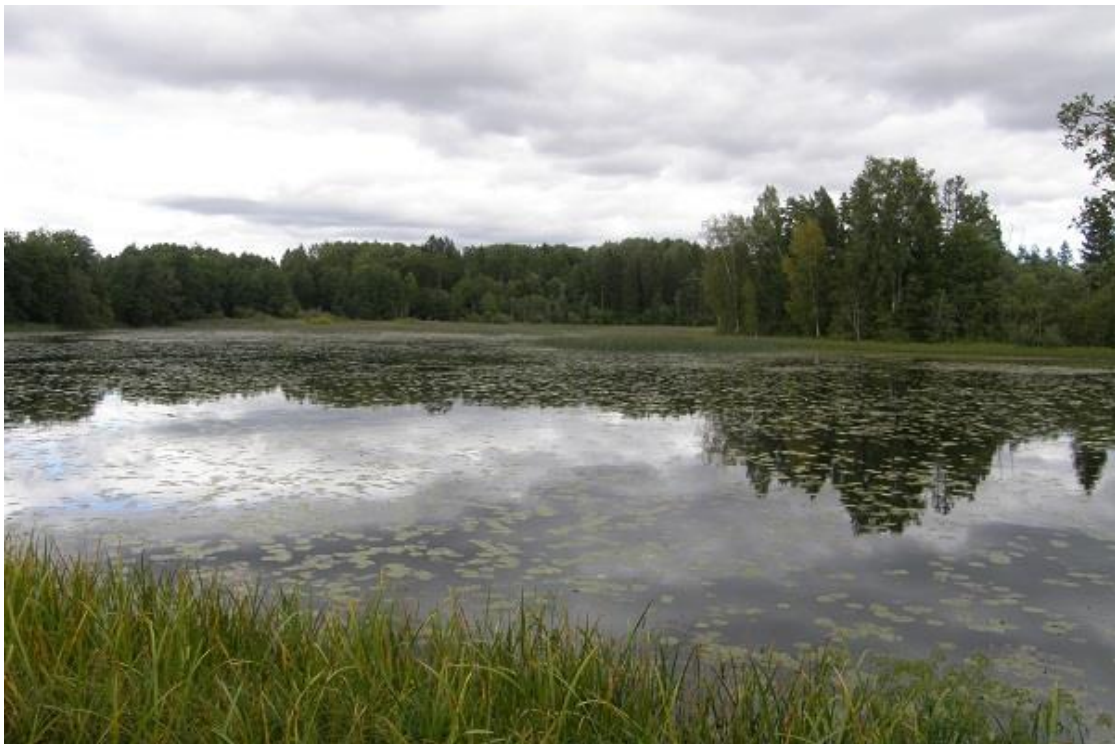
Foto 2.1.14. Restu paisjärv on setteid täiskandunud, rohke veetaimestikuga, selle miljööväärts on madal (R. Pihu, 01.09.2017)

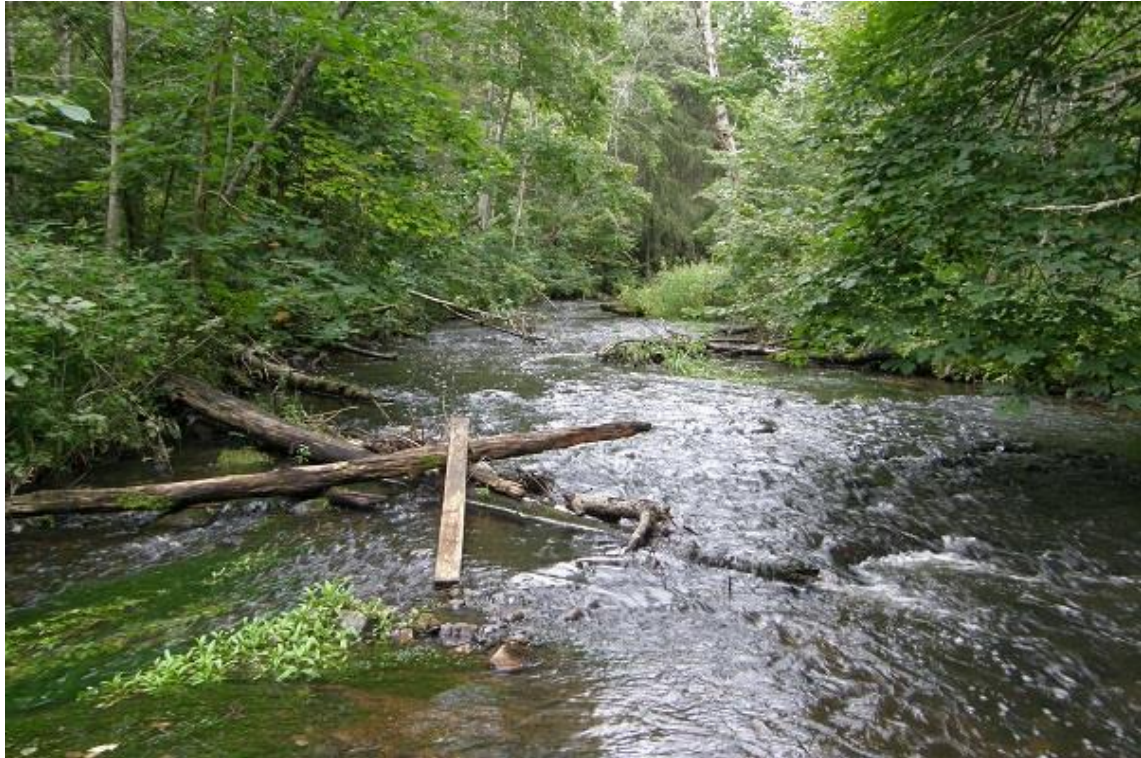
Foto 2.1.15. Restu paisjärvest ülesvoolu jäävad Väikeses Emajões parimad forelli sigimisalad. Fotol ritraalne lõik Tähenamäe juures (R. Pihu, 04.09.2017).

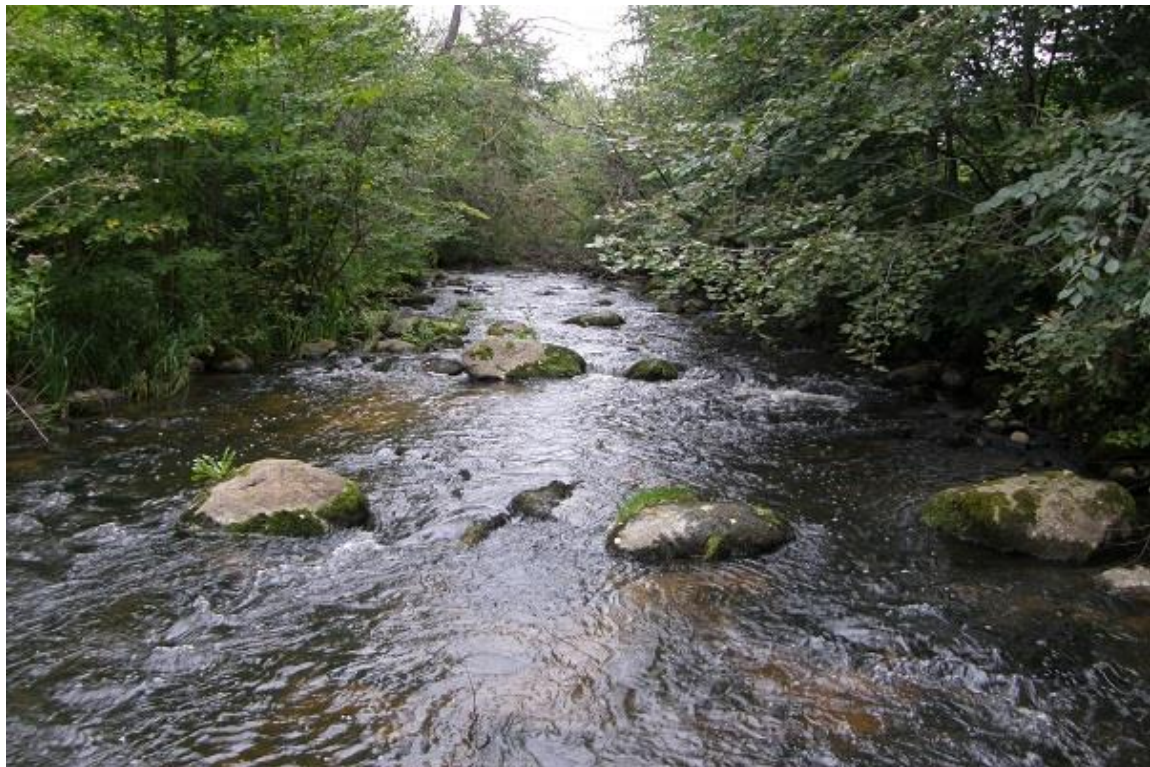
Foto 2.1.16. Hoovimäe juures on kärestikulises jões suuri rahne. Väga hea elupaik forellile. Praegu forell aga Restu paisust ülesvoolu Väikeses Emajões puudub (R. Pihu, 04.09.2017).

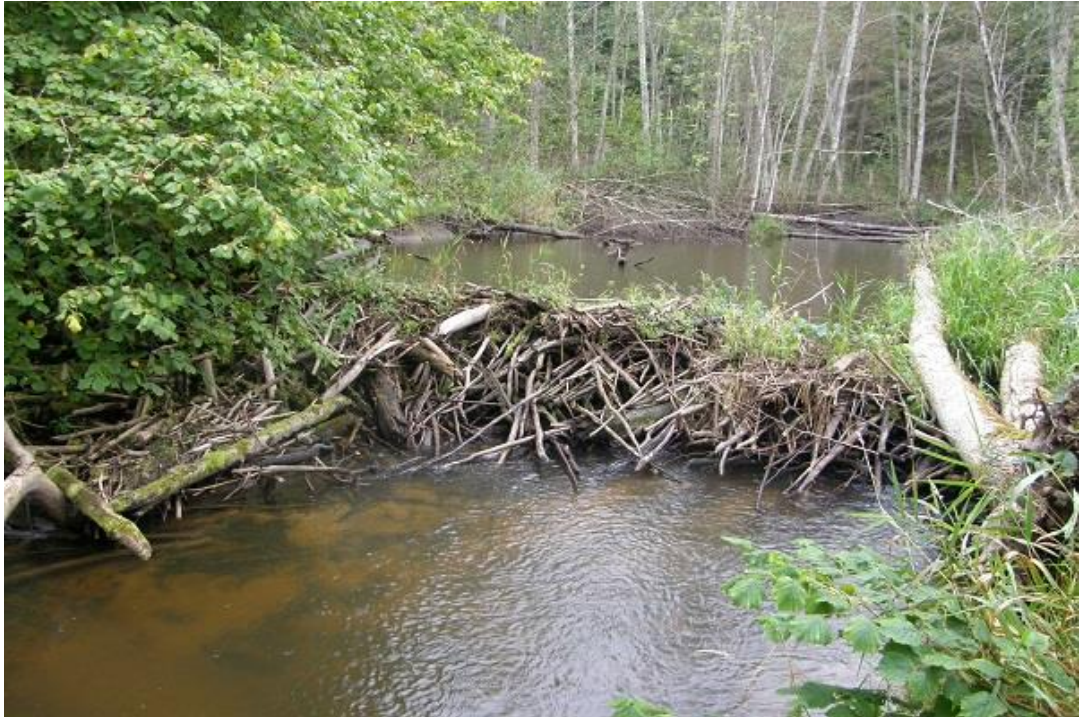
Foto 2.1.17. Sihva–Risttee maanteest allavoolu, jõelõigus 78,2...80,3 km suudmest, oli uuringute ajal 4 koprapaisu. Fotol olev pais (h 0,3 m) asus 80,2 km kaugusel suudmest (R. Pihu, 04.09.2017).

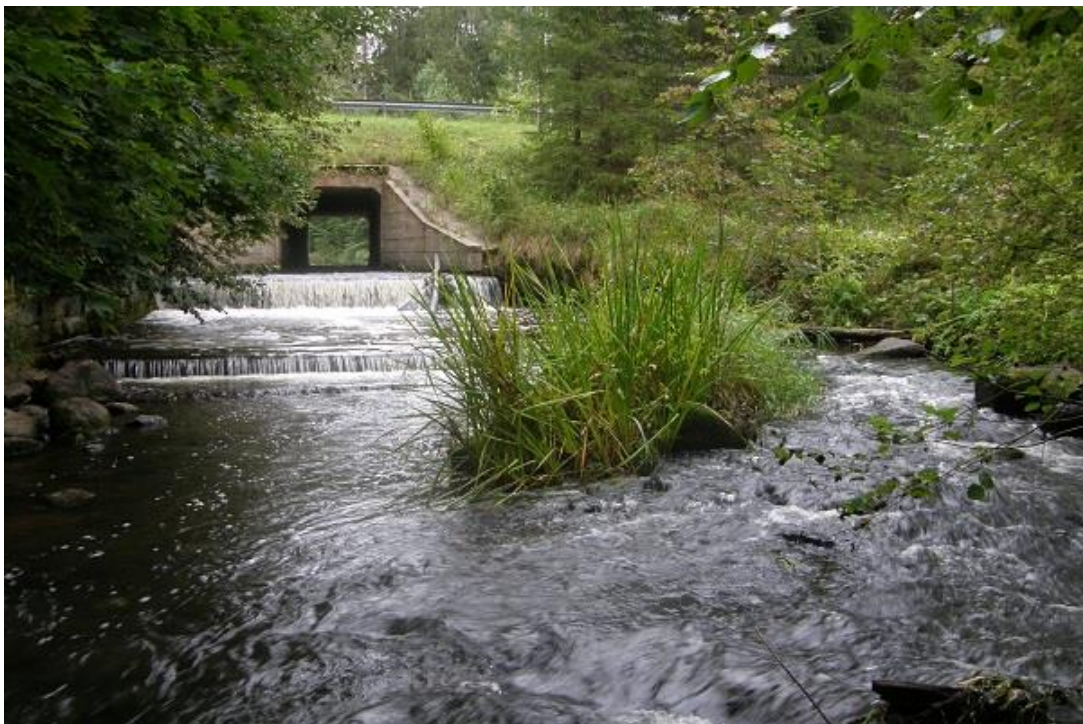
Foto 2.1.18. Märdi külas Sihva–Risttee maanteest (80,97 km suudmest) vahetult allavoolu on silla ehitamisega seoses loodud jõele kaheastmeline betoonastang summaarse paisutuskõrgusega 1,2 m (R. Pihu, 04.09.2017).

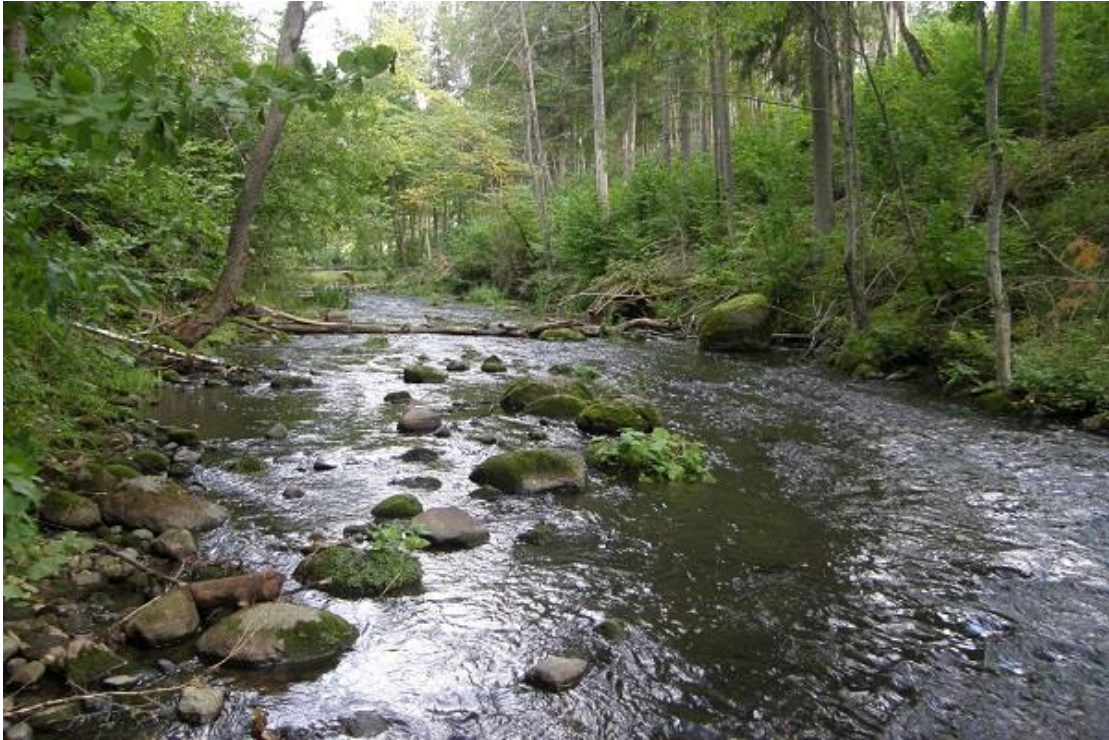
Foto 1.1.19. Potentsiaalseid heakvaliteedilisi (A) forelli kudealaid jääb ka lõiku Sihva–Risttee maanteest ülesvoolu kuni Märdi paisuni (R. Pihu, 05.09.2017).

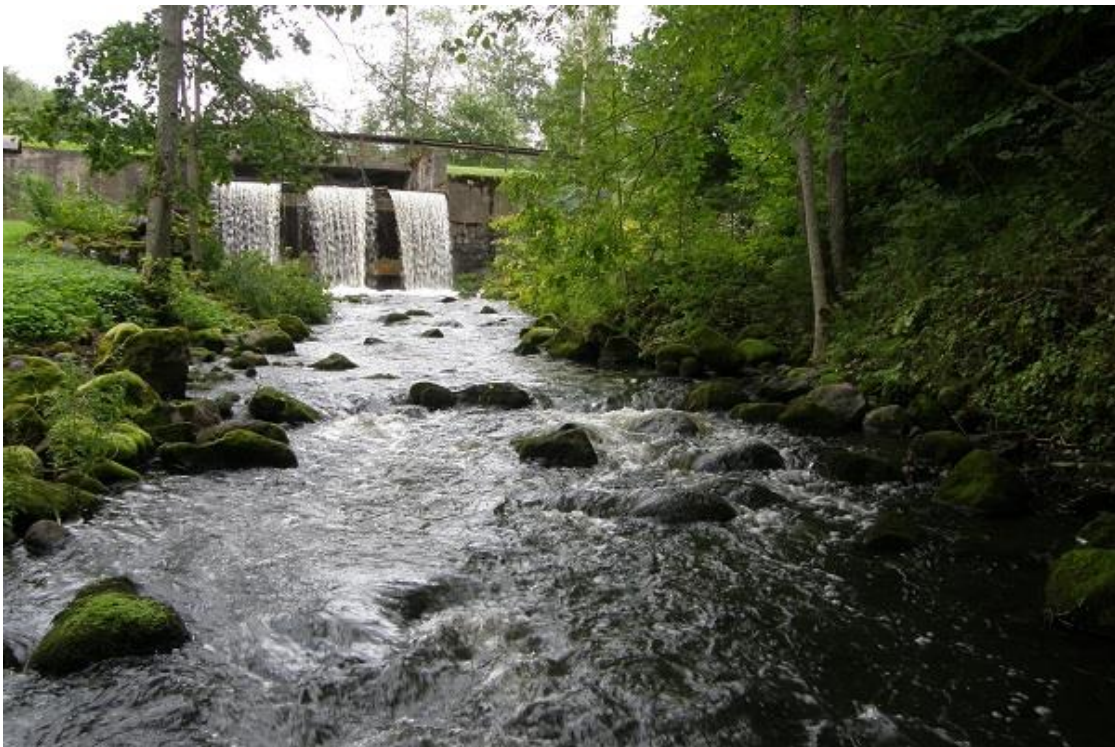
Foto 2.1.20. Märdi paisjärve pais (h 4,8 m) kaugusega 81,52 km suudmest. Efektiivselt toimiva kalapääsu rajamine on siin praktiliselt võimatu (R. Pihu, 05.09.2017).

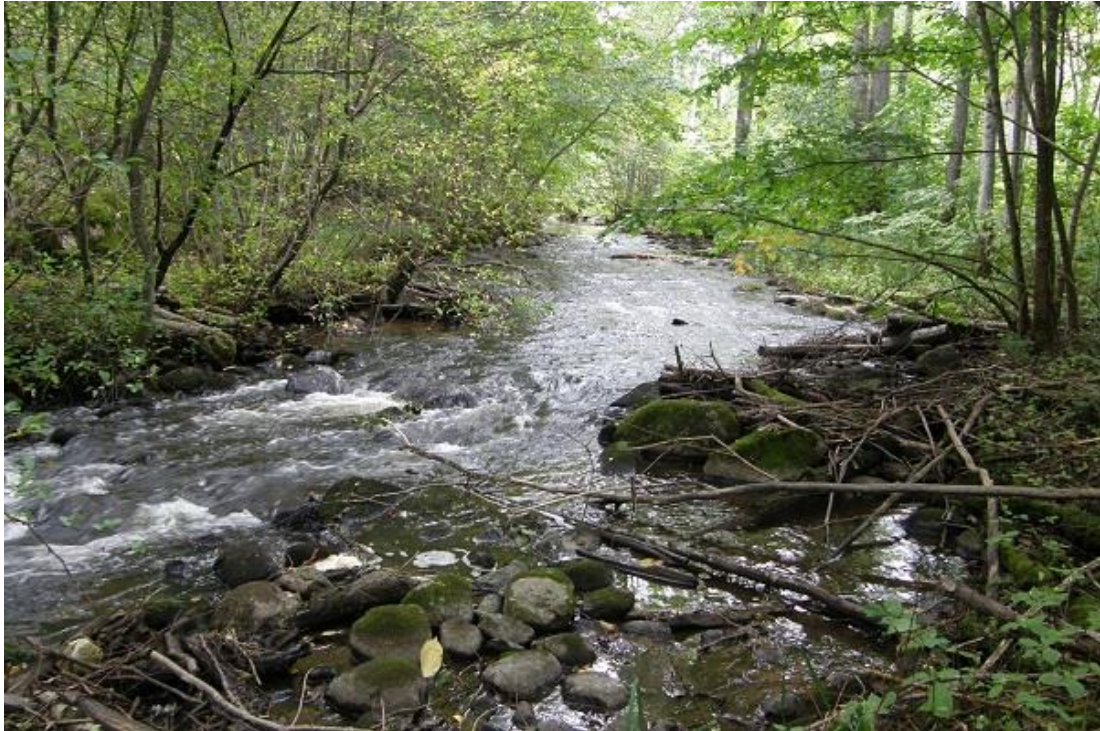
Foto 2.1.21. Märdi paisust 0,85...1,00 km ülesvoolu (82,37...82,52 km suudmest) jääv kärestikuline lõik on ülesvoolu viimane hea (A) kvaliteediga sigimis- ja noorjärede kasvuala forellile (R. Pihu, 05.09.2017).

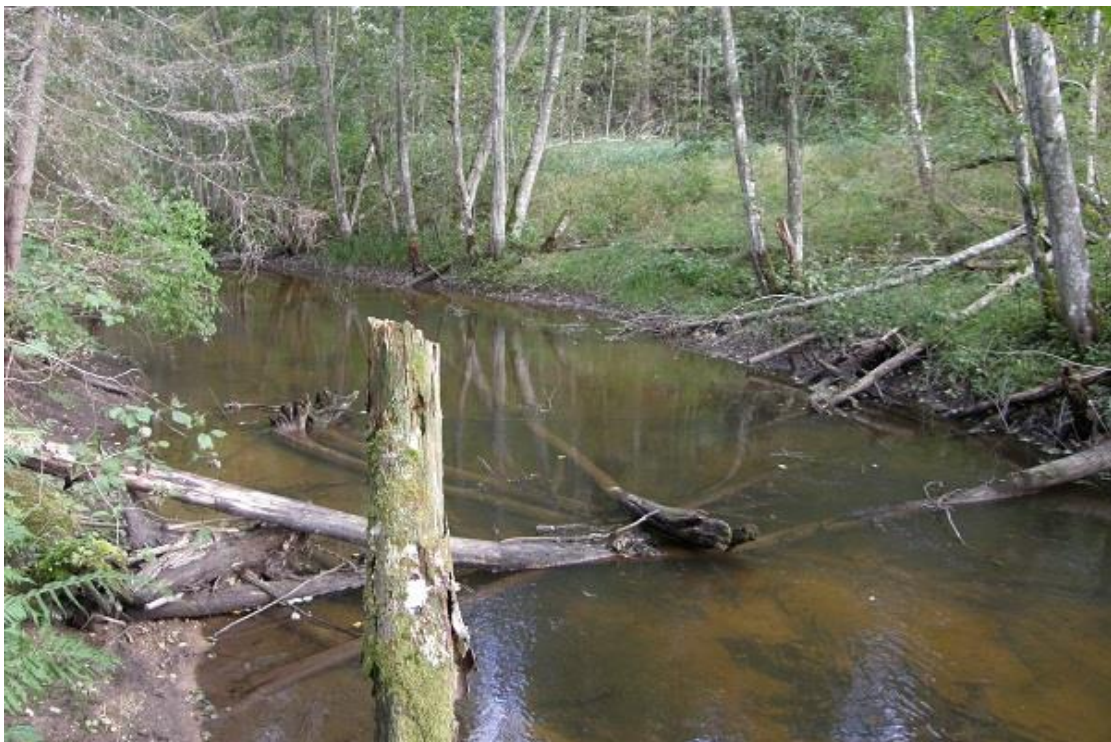
Foto 2.1.22. Alates 2,0 km kauguselt Märdi paisust ülesvoolu ritraaseid jõelõike uuringutel enam ei leitud. Jõgi oli kõikjal aeglase voolu ja liivase põhjaga (R. Pihu, 05.09.2017).

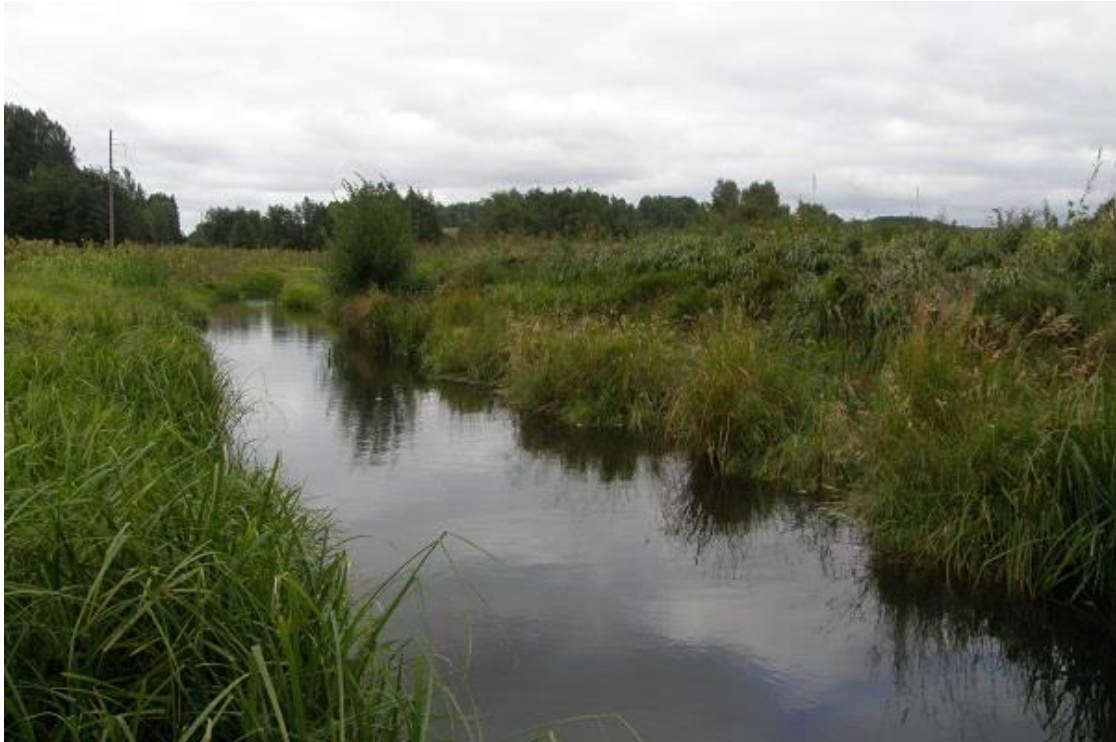
Foto 2.1.23. Voki oja suudmest (85,93 km suudmest) ca 1 km ulatuses allavoolu voolab jõgi soostunud ja väga väikese languga aladel (R. Pihu, 05.09.2017).

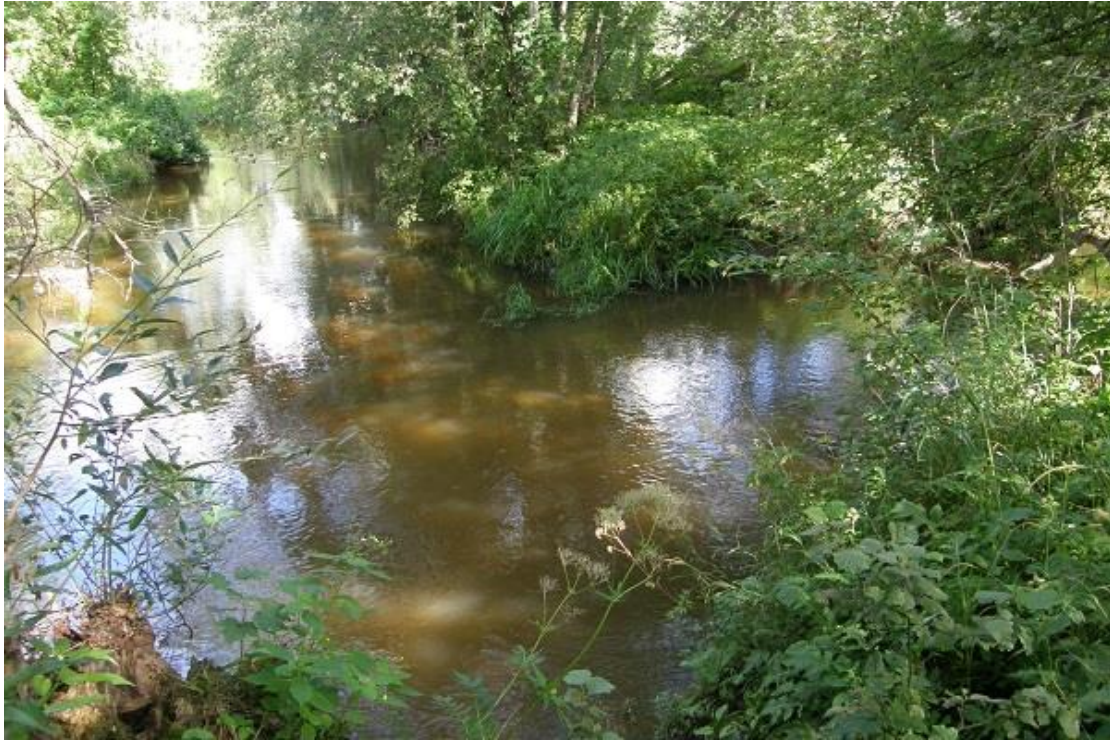
Foto 2.2.1. Visela jõgi (fotol paremal) suubub vasakult kaldalt Väikesesse Emajõkke. Suudme lähedal on jõgi aeglase voolu (0,2–0,3 m/s) ja liivase põhjaga. Jõe suudmeala on avatud ning kaladele hästi läbitav (R. Pihu, 10.08.2016).

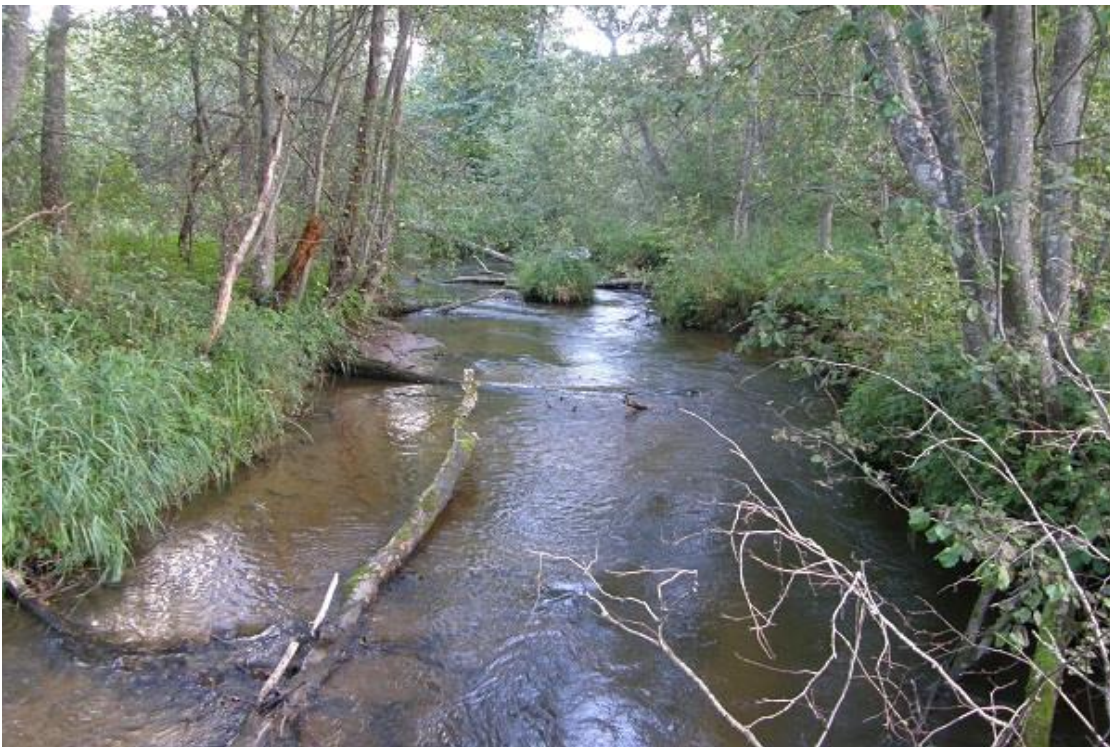
Foto 2.2.2. Suudmest ülesvoolu on jõgi ca 1,0 km ulatuses domineerivalt liivase põhjaga (0,4 km suudmest, R. Pihu, 10.08.2016).
