## **KIK Kalandus programmi projekti nr 12876**

### **„Jõeforelli ja harjuse elupaikade inventuur Elva ja Väikese Emajõe jõestikes“ aruanne**

**Sihtfinantseerija:** SA Keskkonnainvesteeringute Keskus

Tartu 2018

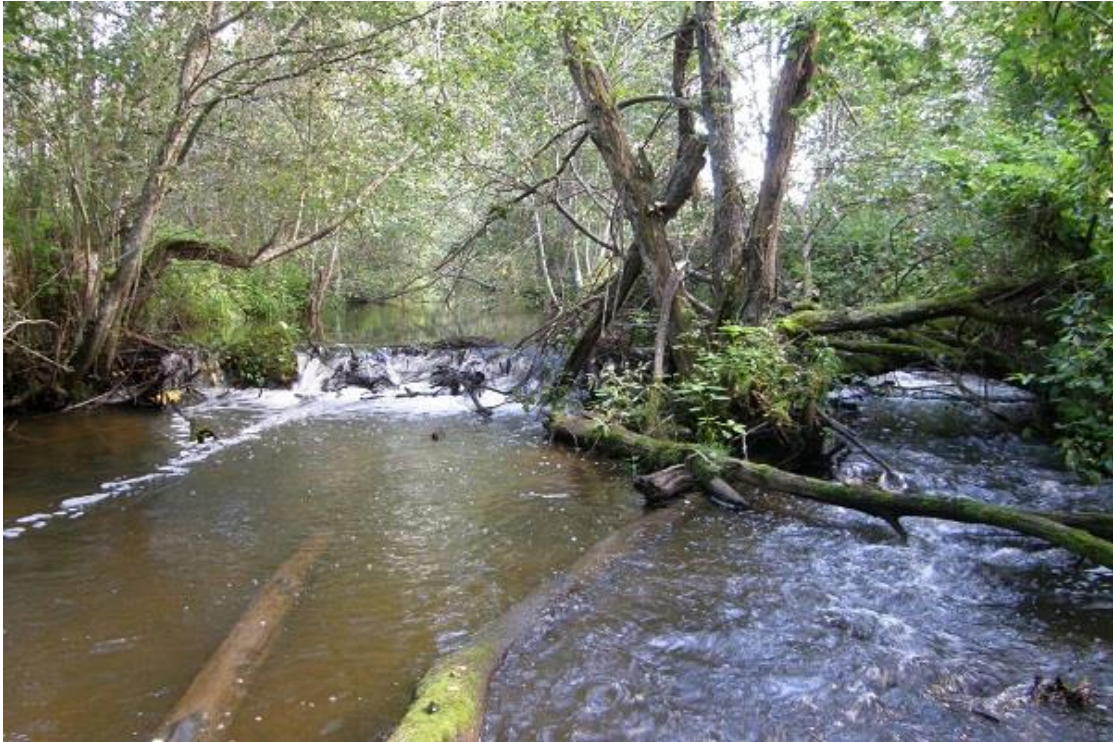
Foto 2.2.3. Suudmele lähim (0,50 km) koprapais paisutuskõrgusega 0,5 m oli uuringute ajal jõel leitud 13 koprapaisust kõrgeim (R. Pihu, 10.08.2016).

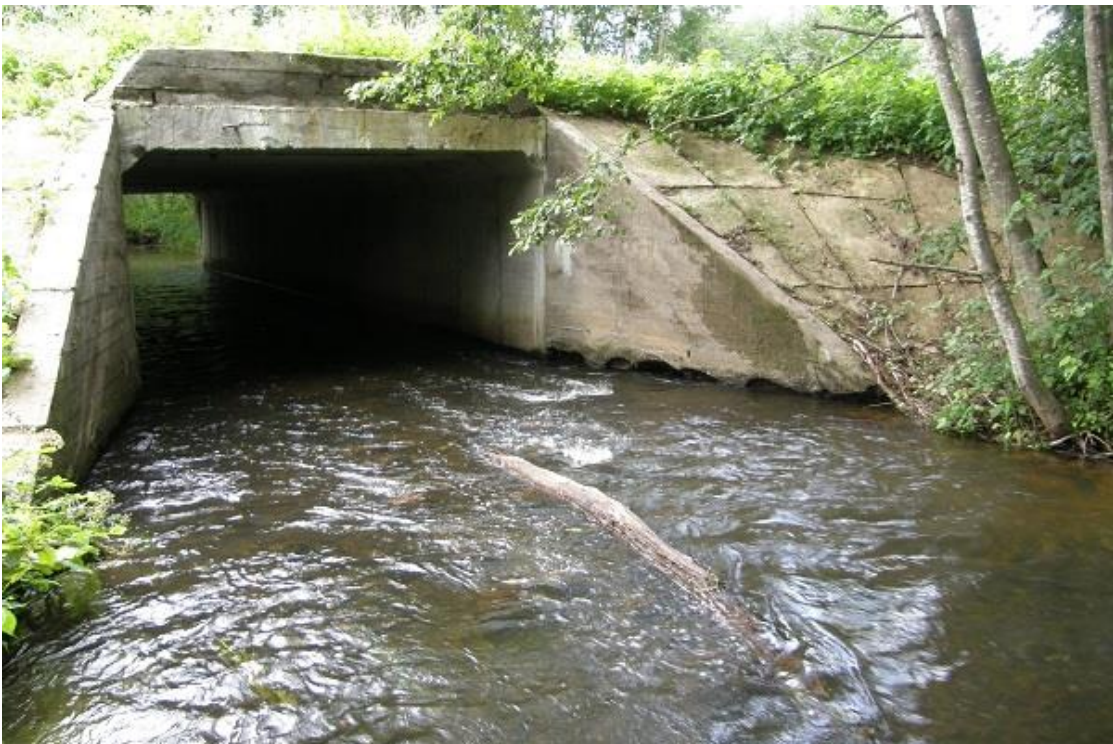
Foto 2.2.4. Lõigus Lauküla–Tagula maanteest 0,18 km alla- kuni 0,11 km ülesvoolu (1,04...1,33 km suudmest) on jõgi ritraalne, kiire voolu ja kivise-kruusase põhjaga. Lauküla–Tagula mnt sild 1,2 km suudmest, R. Pihu, 10.08.2016).

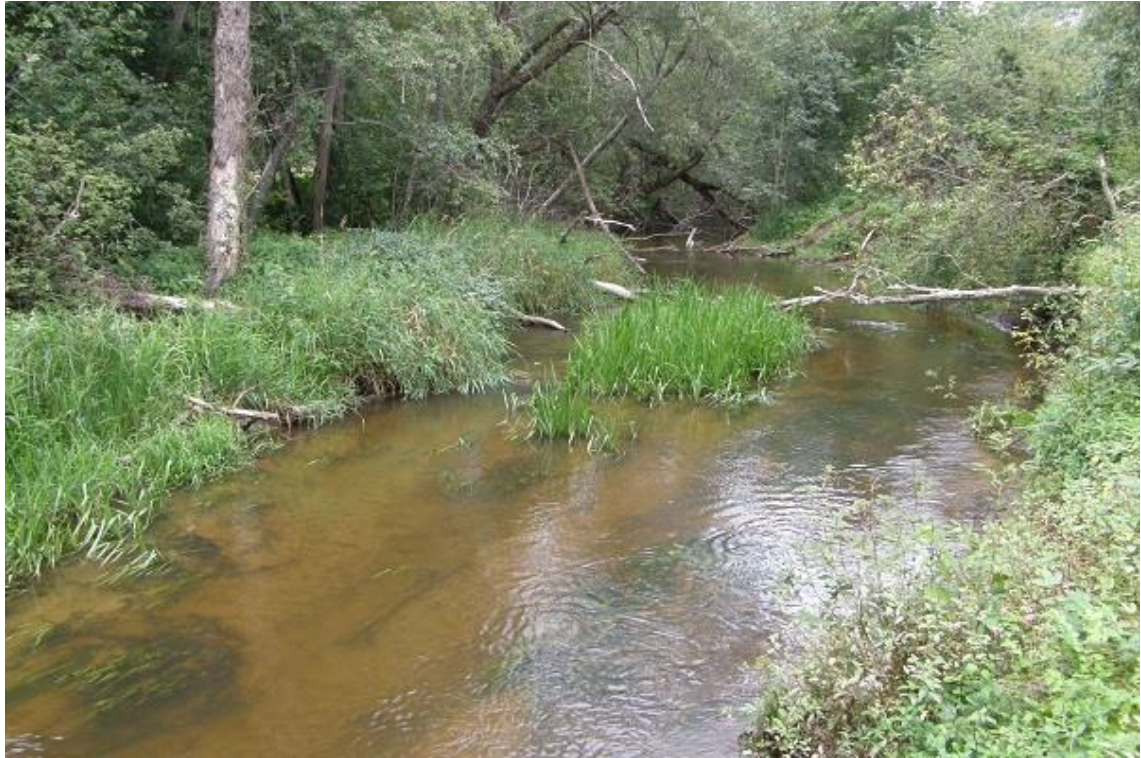
Foto 2.2.5. Alates 0,11 km Lauküla–Tagula maanteest ülesvoolu kuni Aetu kraavi suudmeni (1,33...3,38 km suudmest) on jõgi lausliivase põhjaga (2,7 km suudmest, R. Pihu, 10.08.2016).

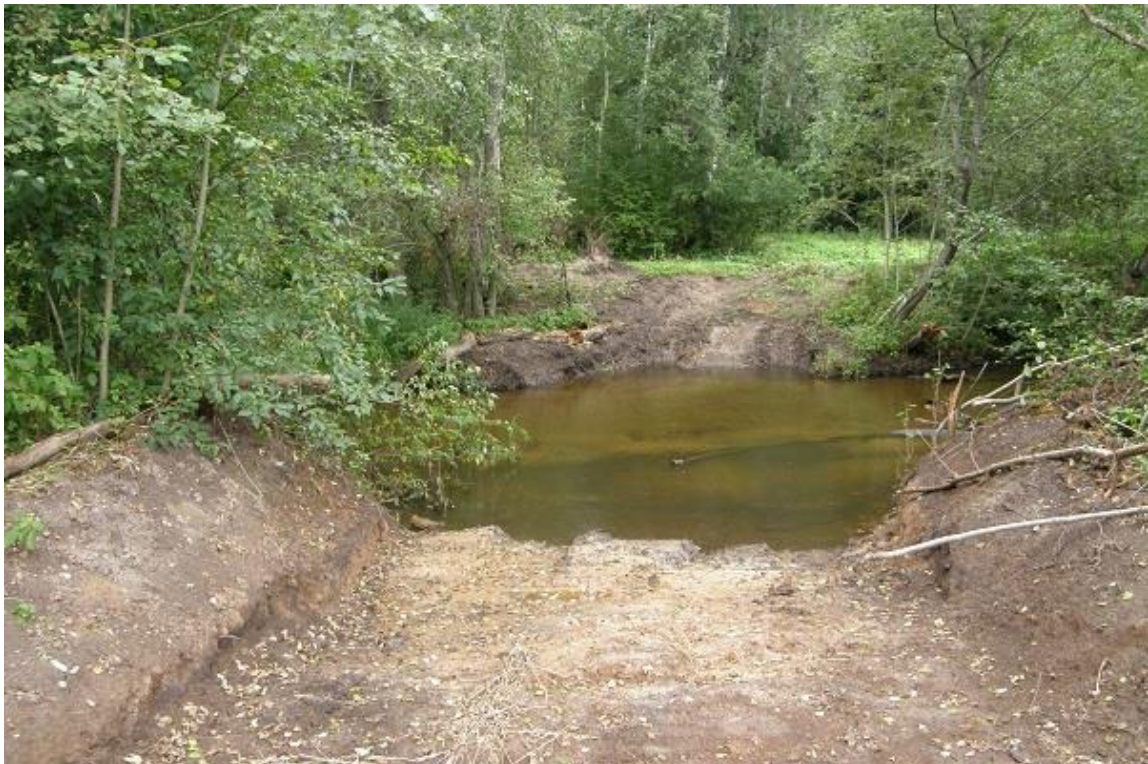
Foto 2.2.6. Suudmest 3,21 km kaugusel on jõkke rajatud koolmekoht metsaveo tehnikaga läbisõiduks (R. Pihu, 10.08.2016).

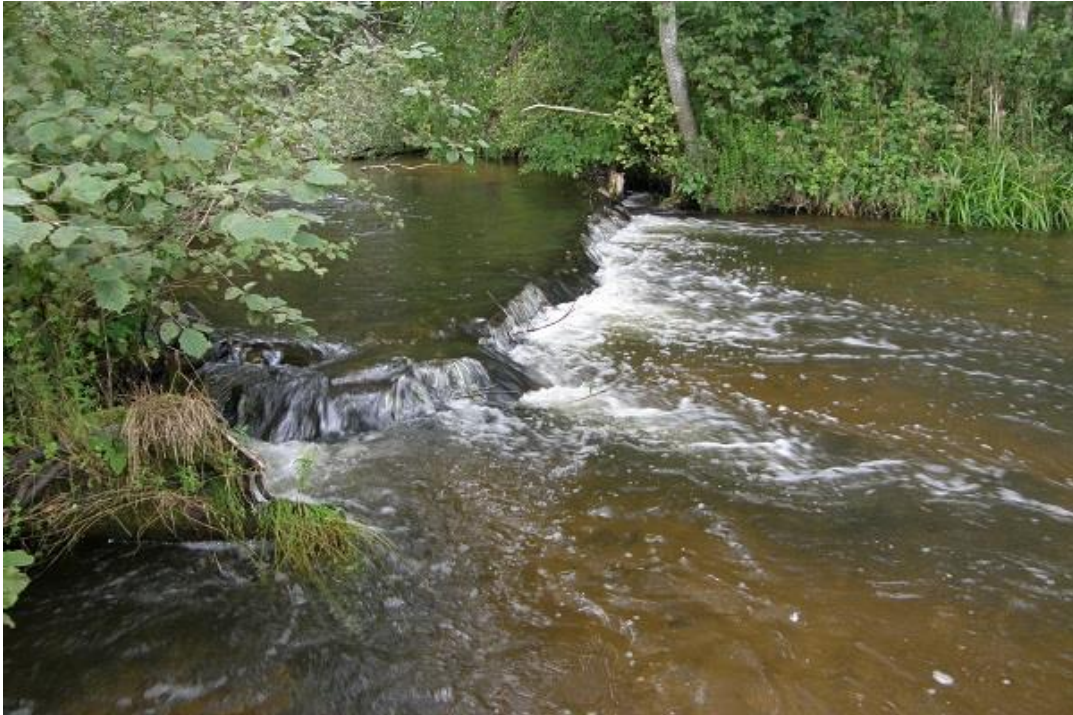
Foto 2.2.7. Suudmest 3,94 km kaugusel asuvad jõel paisu jäänused, mille põhjustatud paisutus oli uuringute ajal 0,2 m. Paisujäänused on jõulisematele kaladele igal ajal hõlpsasti ületatavad (R. Pihu, 10.08.2016).

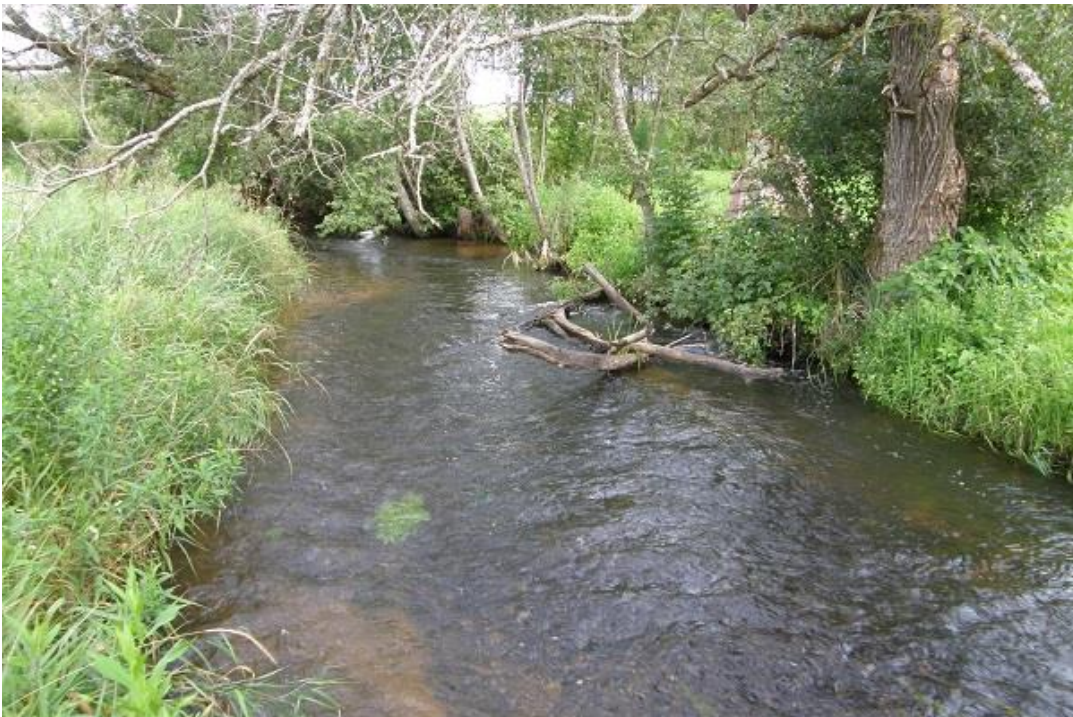
Foto 2.2.8. Aetu kraavi suudme ja Võru–Viljandi maantee vahel (3,38...6,03 km suudmest) on jõgi valdavalt kivise-kruusase põhjaga. Lõik on jõeforellile veekogus kõige olulisem ja suurima taastootmispotentsiaaliga sigimis- ja noorjärkude kasvuala (R. Pihu, 10.08.2016).

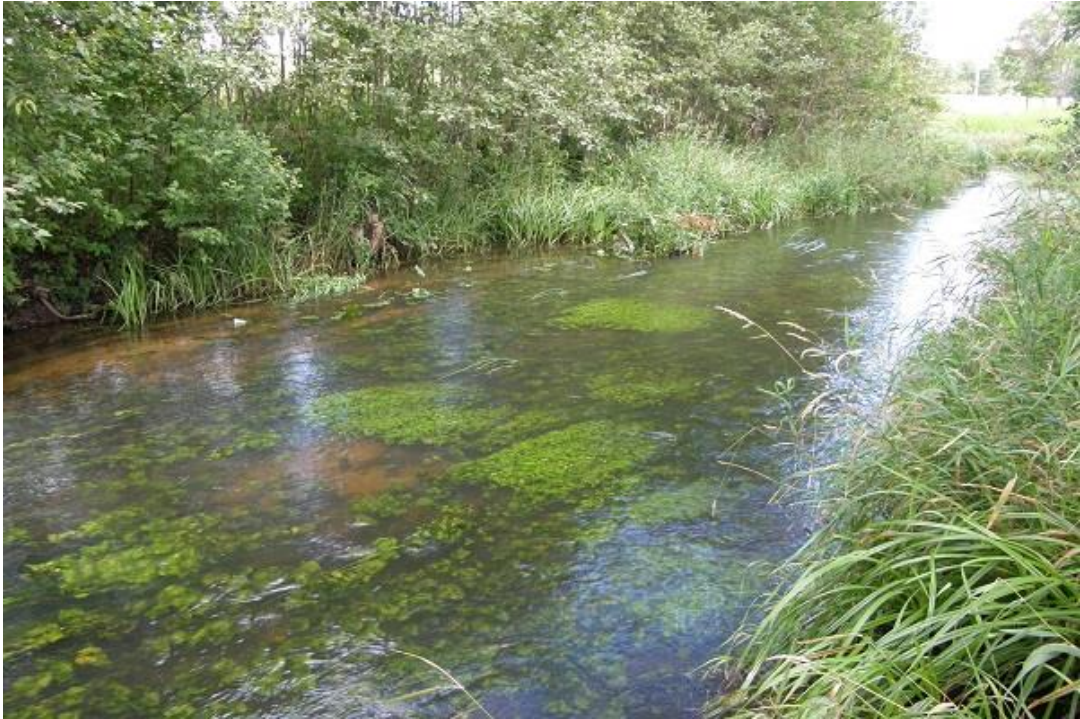
Foto 2.2.9. Aetu kraavi suudme ja Võru–Viljandi maantee vahelise lõigu (3,38...6,03 km suudmest) kõige taimerohkem piirkond jääb teest 0,1–0,5 km allavoolu ning seal katavad taimed peaaegu kogu sāngi. Tihedad taimekogumikud pakuvad jõeforelli noorjārkudele häid varjetingimusi (ca 5,7 km suudmest, R. Pihu, 15.08.2016).

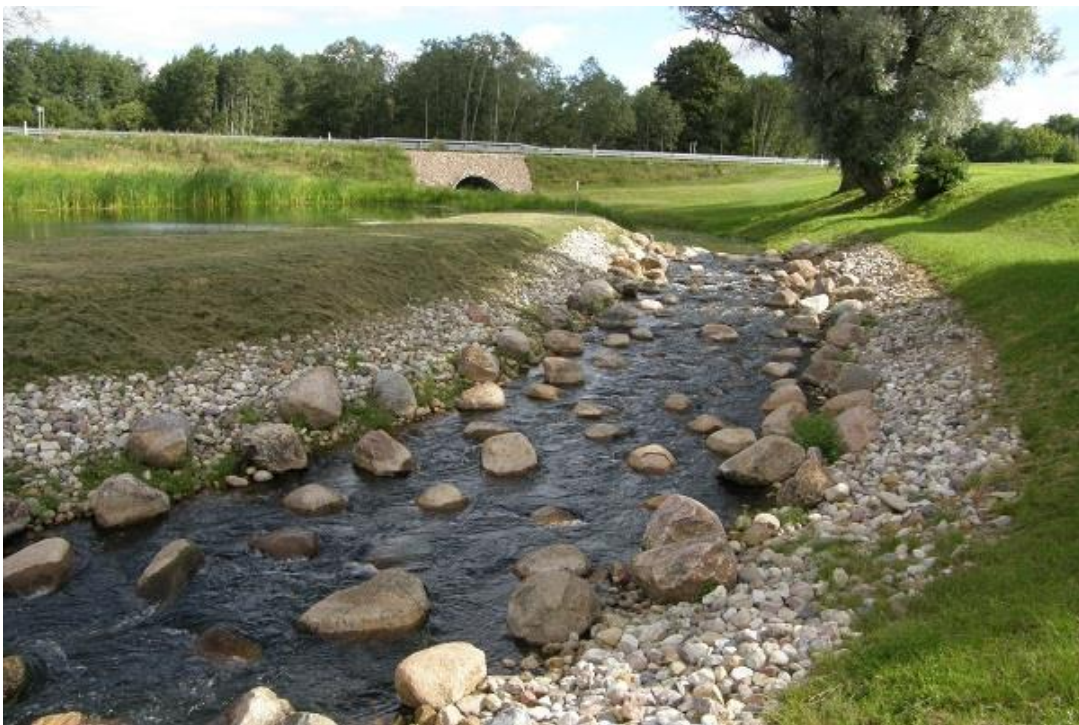
Foto 2.2.10. Endine Sarapuu pais allpool Võru–Viljandi maanteed on likvideeritud ja kujundatud karestikuks, mis sobib elu- ja sigimispaigaks jõeforellile (R. Pihu, 15.08.2016).

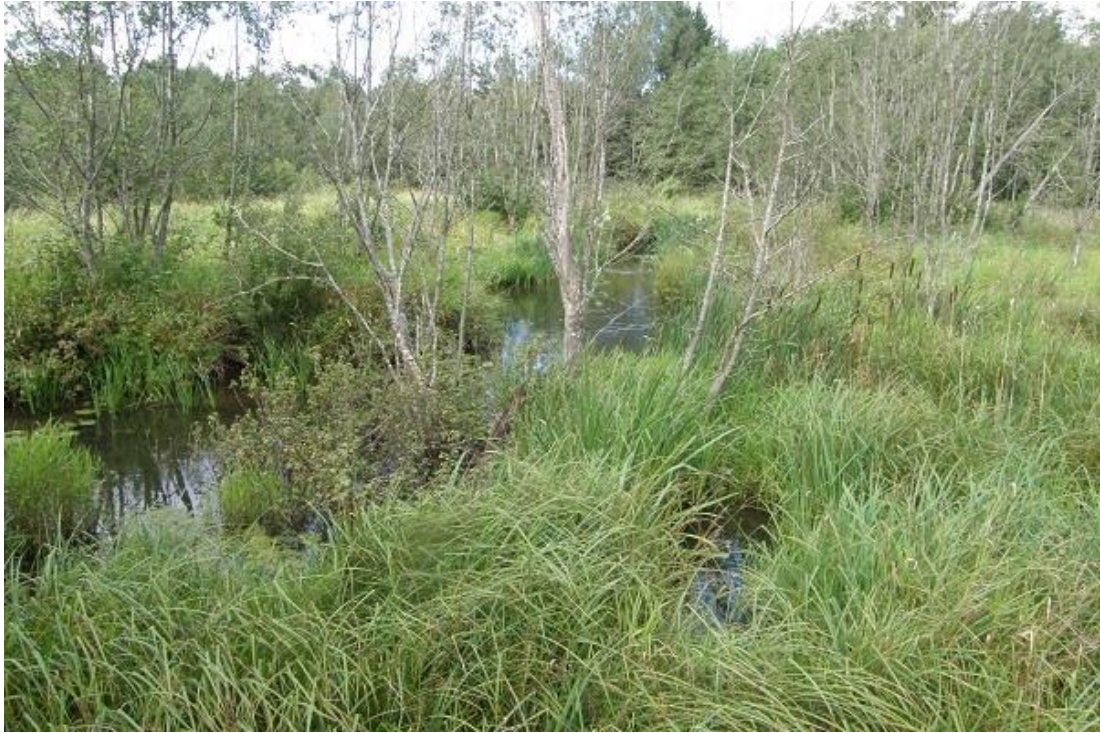
Foto 2.2.11. Võru–Viljandi maanteest ülesvoolu oli jõgi reeglina madalate (0,5–1,5 m) kallastega. Üsna ulatuslikult leiduskallastel suurveega üle ujutatavaid luhaalasid ning jõel esines arvukalt esines koprapaise ... (ca 6,8 km suudmest, R. Pihu, 15.08.2016).

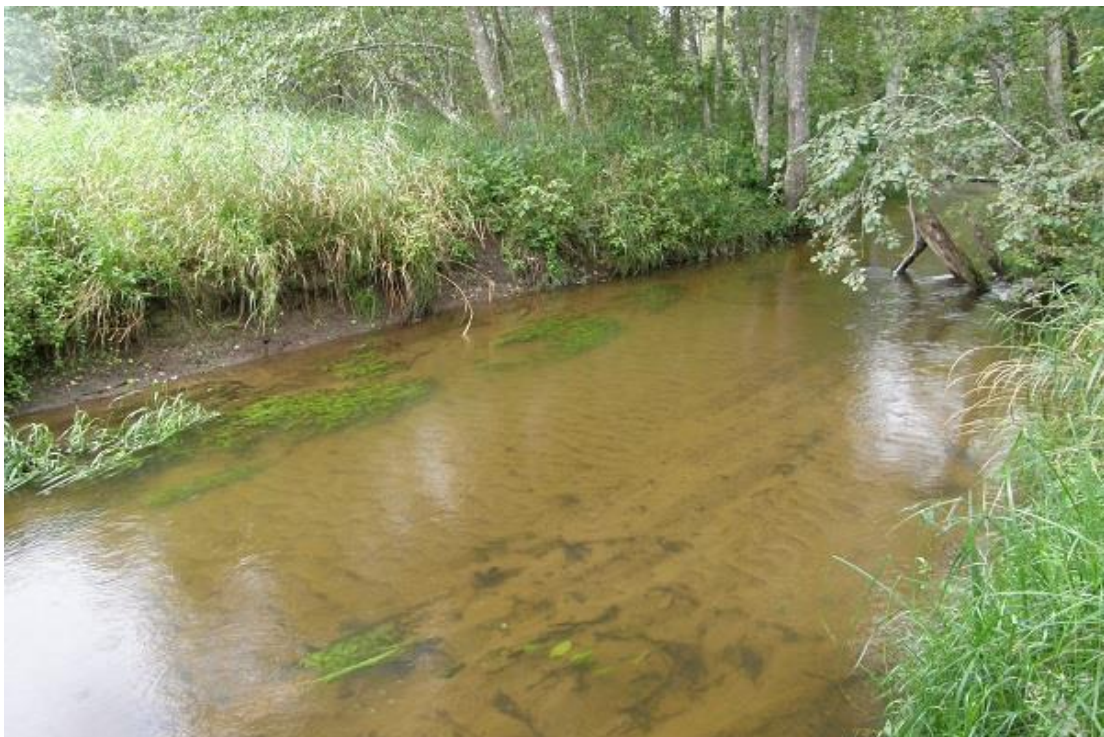
Foto 2.2.12. ... väljaspool koprapaisude mõjualasid oli jõgi kõikjal lausliivase põhjaga (ca 10,1 km suudmest, R. Pihu, 15.08.2016).

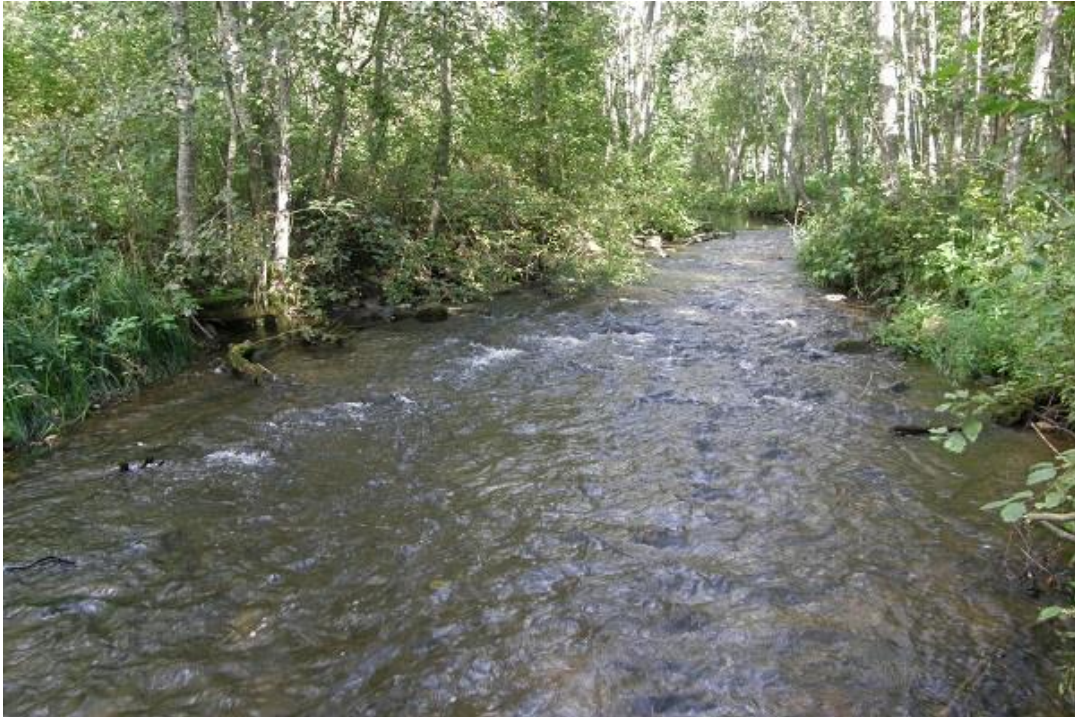
Foto 2.2.13. Restu–Kassi maanteest kuni Restu-Madissõ paisjärve paisuni (11,88...12,42 km suudmest) oli jõgi valdavalt kivise-kruusase põhjaga. Lõik on jõeforellile oluline sigimis- ja noorjarkude kasvuala, kuid mõjutatud regulaarsetest paisjärve allalaskmistest 2016. aastal tehtud katsepüükidel ühtegi forelli sellest lõigust ei saadud (R. Pihu, 15.08.2016).

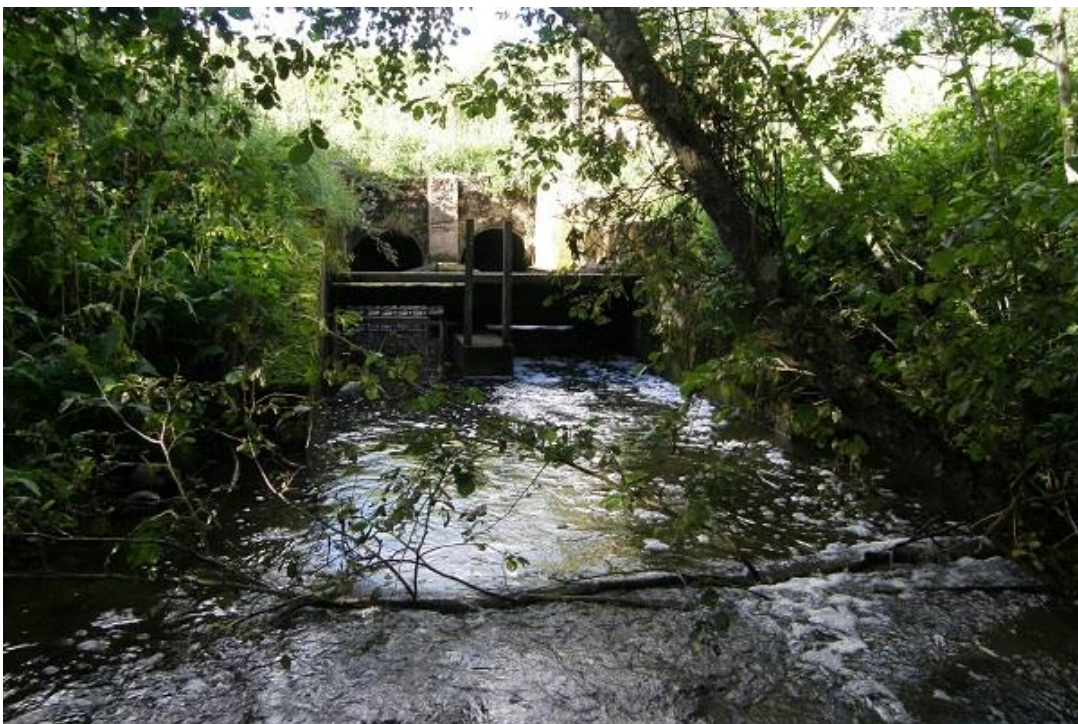
Foto 2.2.14. Suudmest 12,42 km kaugusel asub jõel Restu-Madissõ pais kõrgusega 5,1 m (R. Pihu, 15.08.2016).

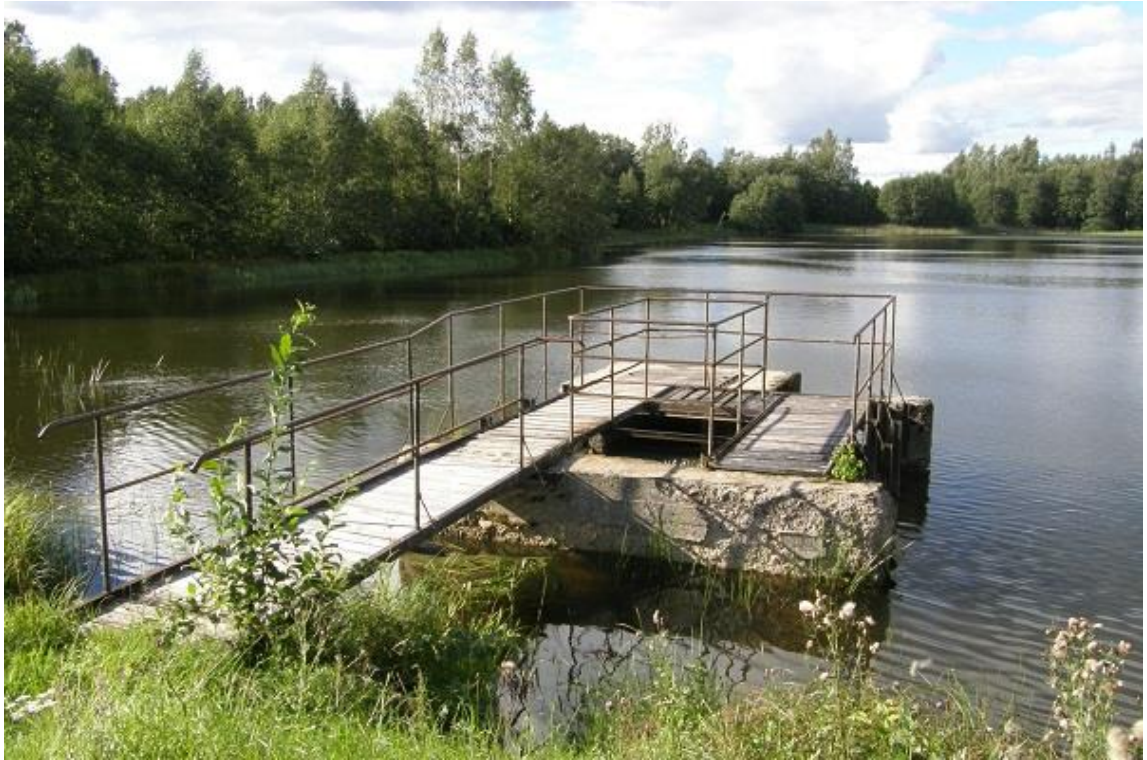
Foto 2.2.15. Restu–Madissõ pais on konstruktsioonilt betoonist šahtveelase. Paisjärve pindala on 61,5 ha. Paisjärve kasutatakse kalakasvandusena ja see lastakse igal sügisel alla (R. Pihu, 15.08.2016).

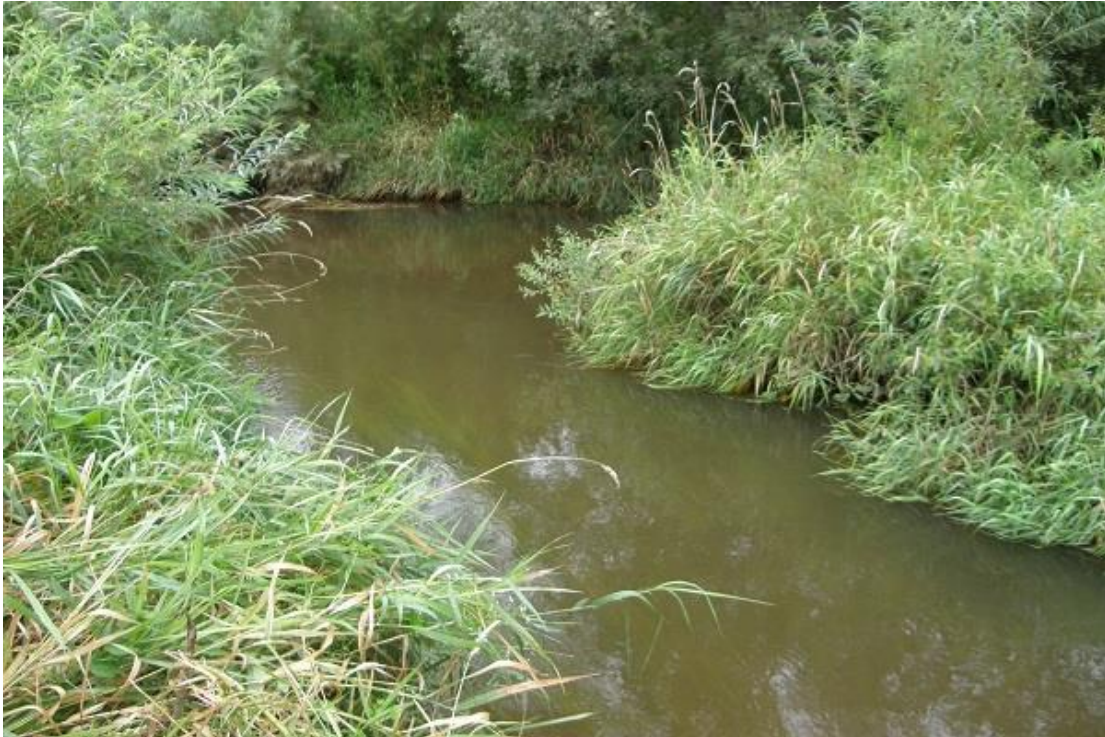
Foto 2.3.1. Antsla jõe suue Väikesesse Emajõkke. Jõe liivase põhjaga suudmeala on avatud ning kaladele hästi ja läbitav (R. Pihu, 16.08.2016).

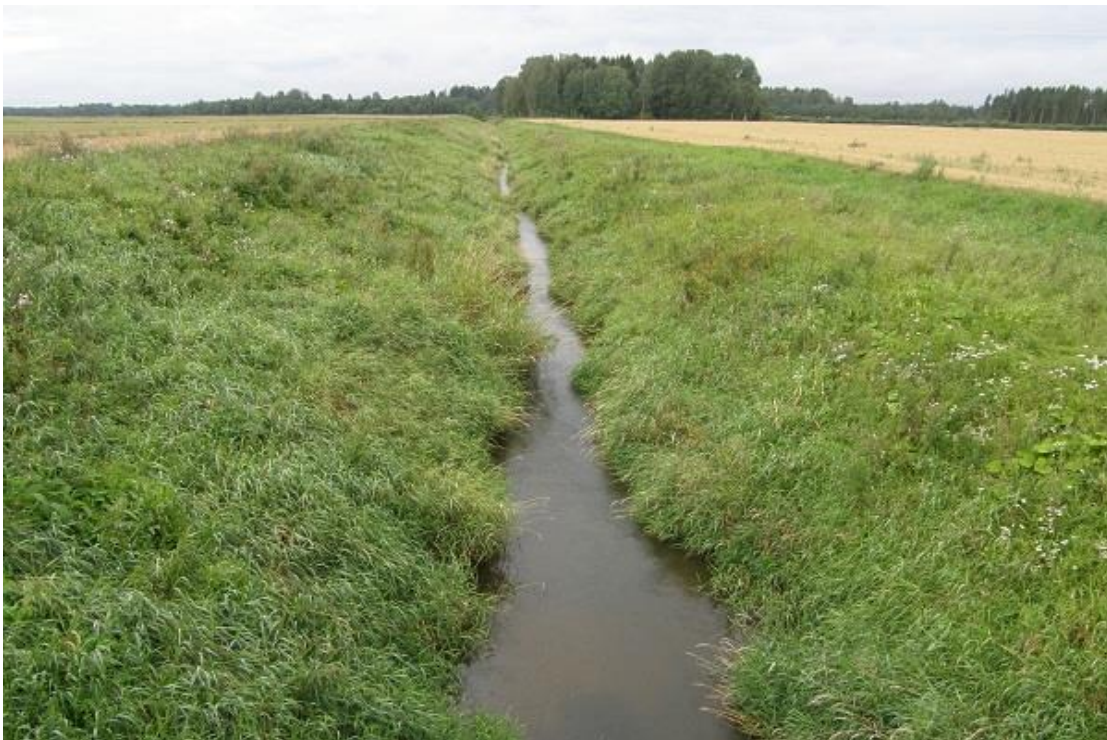
Foto 2.3.2. Vaade kogu ulatuses sirgendatud ja süvendatud jõeosale suudmest 0,96 km kaugusel asuvalt sillalt allavoolu (R. Pihu, 16.08.2016).

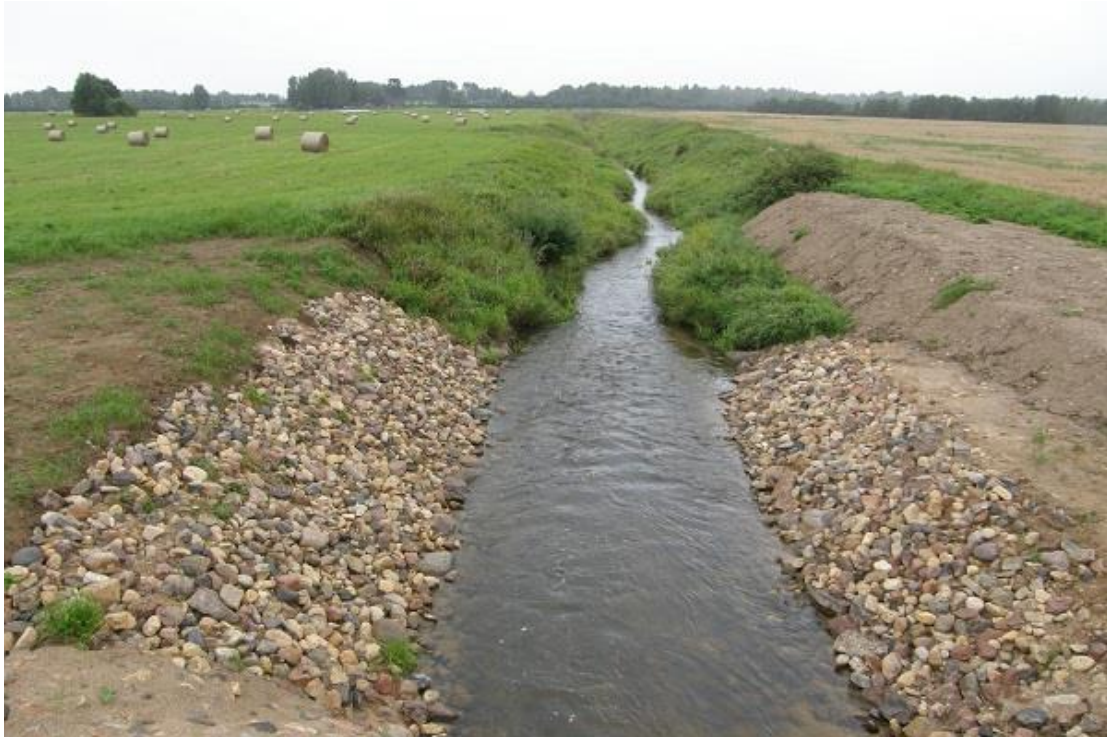
Foto 2.3.3. Lauküla–Tagula maanteest (2,57 km suudmest) allavoolu on jõgi 70 m ulatuses valdavalt hea kvaliteediga (A) jõeforelli sigimis- ja noorjäreude kasvuala (R. Pihu, 16.09.2016).

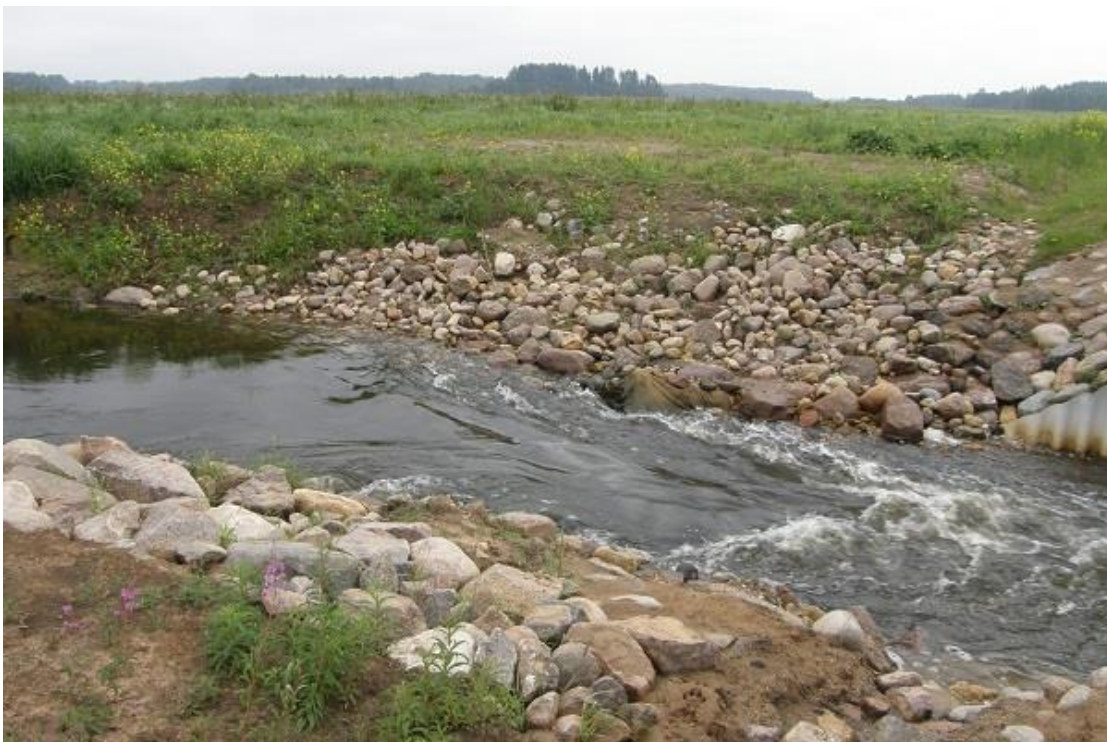
Foto 2.3.4. Lauküla–Tagula maanteest *ca* 10 m ülesvoolu asub tehislik kiviastang, mis välitööde ajal paisutas jõge *ca* 0,3 m, põhjustades ühtlasi vahetult selle all vee suure languse ja voolukiiruse  $\geq 1,5$  m/s (R. Pihu, 02.09.2016).

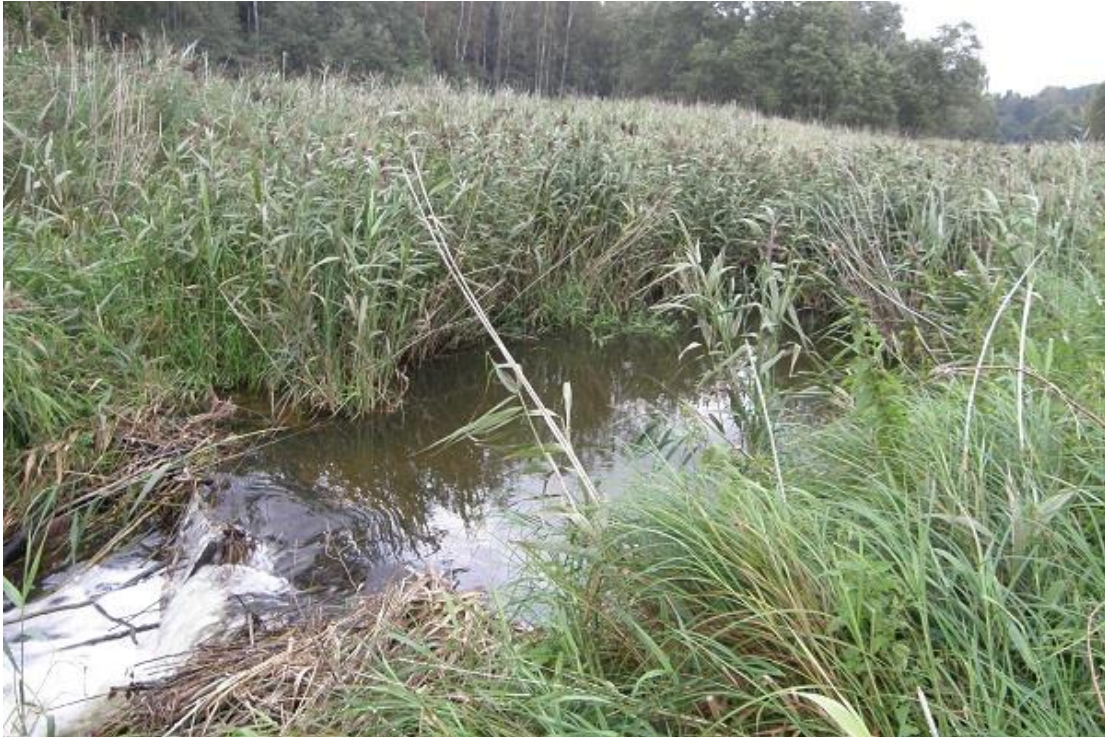
Foto 2.3.5. Lõigus 2,65...5,73 km suudmest täidab pilliroog paiguti lausaliselt jõe sängi. 4,27 km suudmest asus jõel koprapais (h 0,35 m) (R. Pihu, 02.09.2016).

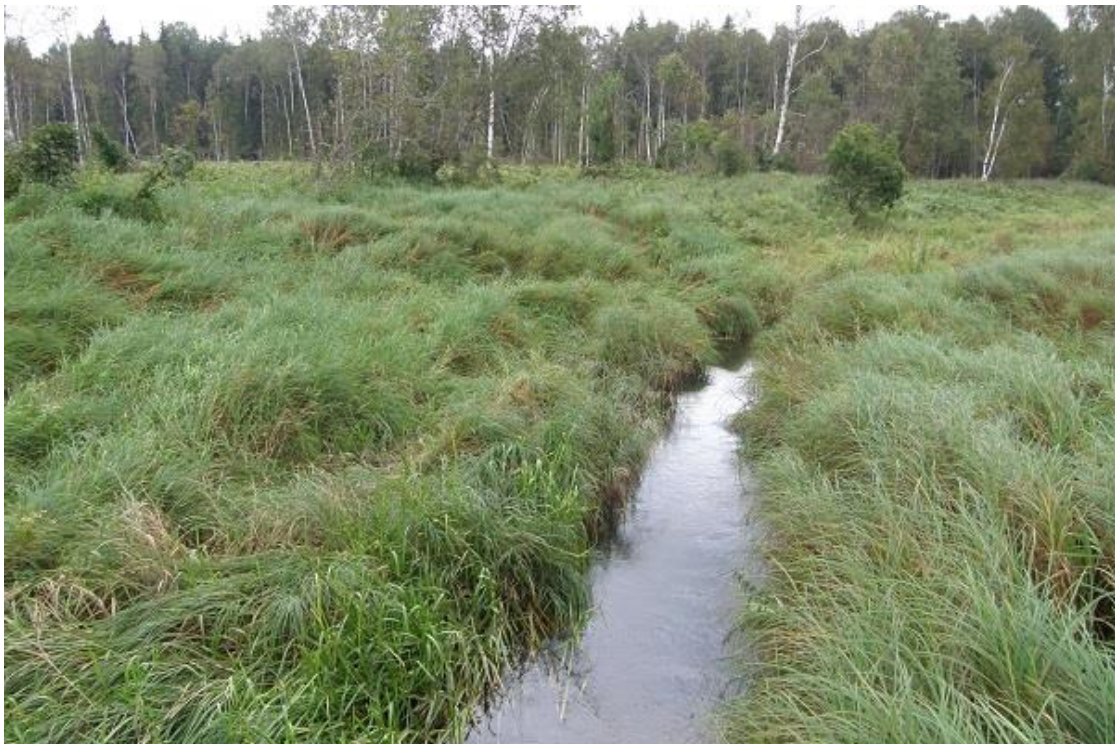
Foto 2.3.6. Lambahanna ja Ojalepä oja suudmete vahelise lõigu (2,65...5,73 km suudmest) ülesvoolu jäävas osas esineb jõe madalate kallastega piirkondades tarnarohkeid luhaalaid (ca 4,5 km suudmest, R. Pihu, 02.09.2016).

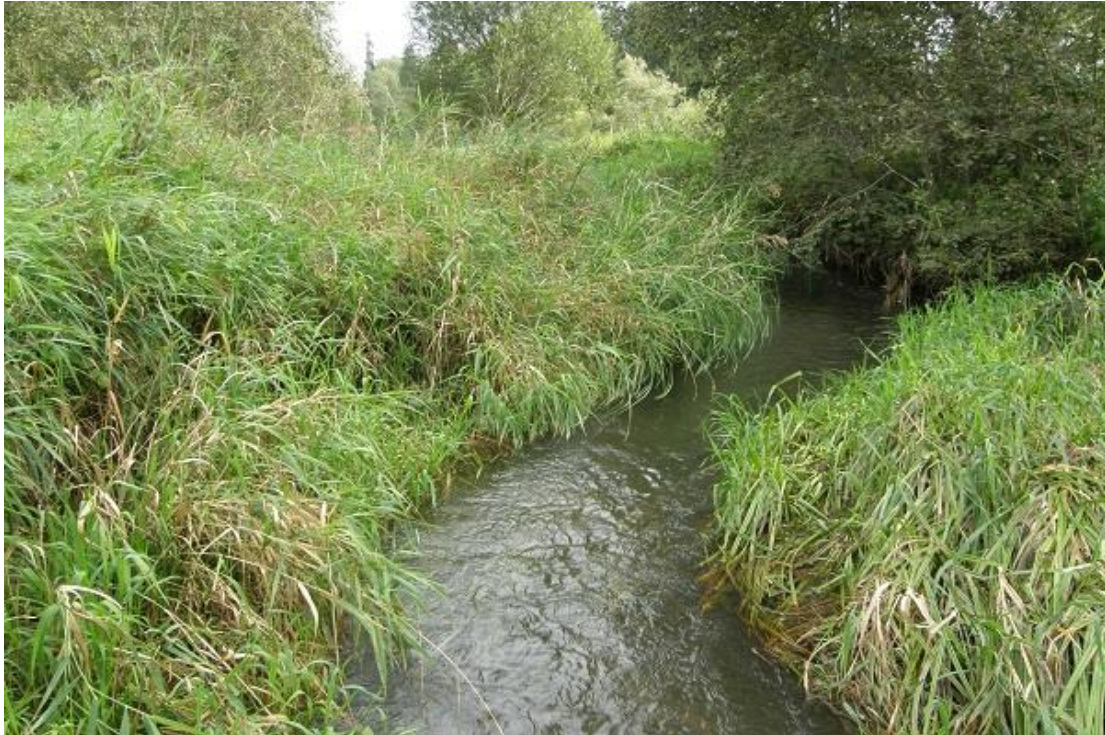
Foto 2.3.7. Ojalepä oja suudmest kuni Toku paisjärve paisuni (5,73...7,01 km suudmest) on jõgi valdavalt ritraalne ja jõforellisesigimiselaks sobiv (ca 6,3 km suudmest, R. Pihu, 02.09.2016).

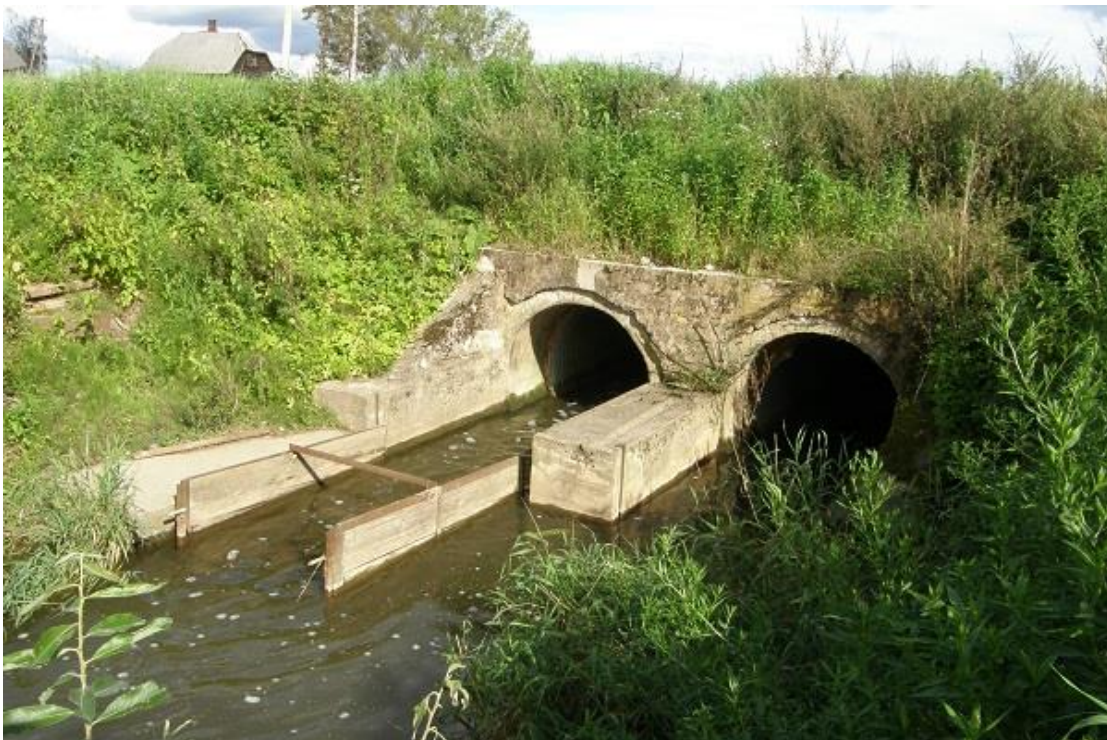
Foto 2.3.8. Toku pais on konstruktsiooniliselt seotud Alakiisa–Tiidu–Tsiksi teetruubiga. Vaade Toku paisu äravoolule alavee poolt (R. Pihu, 02.09.2016).

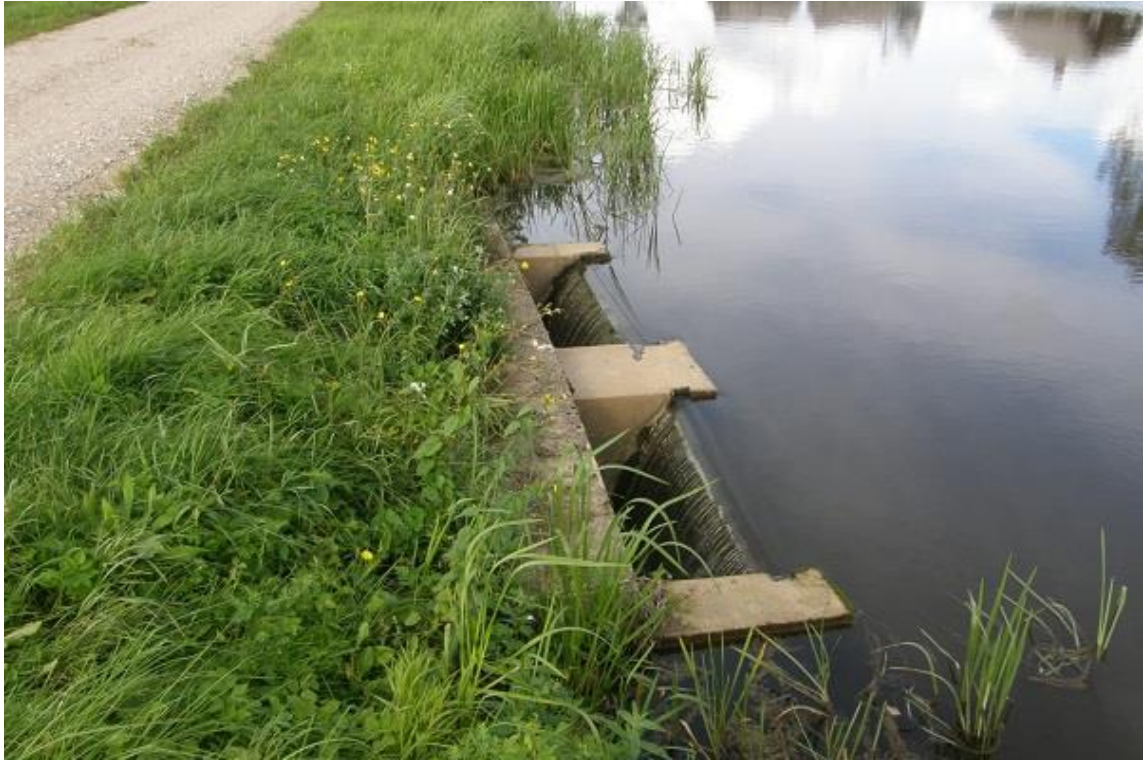
Foto 2.3.9. Vaade Toku paisule ülavee poolt. Paisu kõrgus on 2,2 m ning see jagab forelli asuala jões kaheks üksteisest püsivalt isoleeritud osaks (R. Pihu, 02.09.2016).

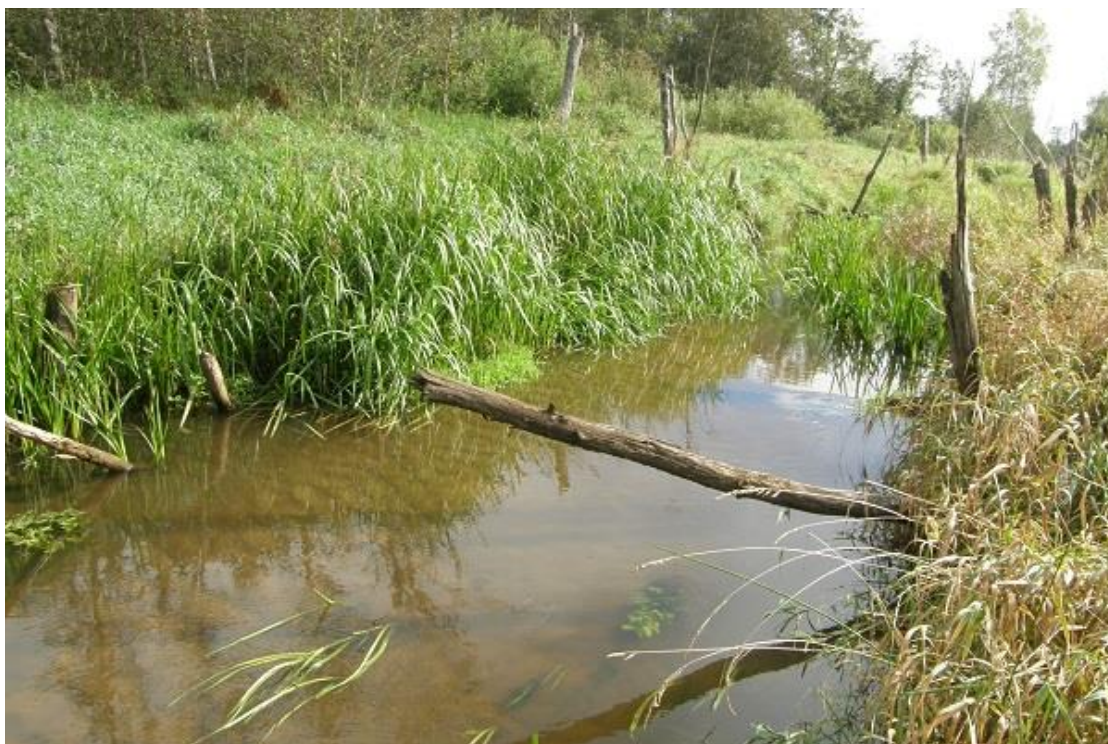
Foto 2.3.11. Toku paisjärve mõjualast ülesvoolu kuni Kõlbi kraavi suudmeni (8,0...9,41 km suudmest) on jõe põhi peaaegu kõikjal lausliivane (ca 8,5 km suudmest, R. Pihu, 06.09.2016).

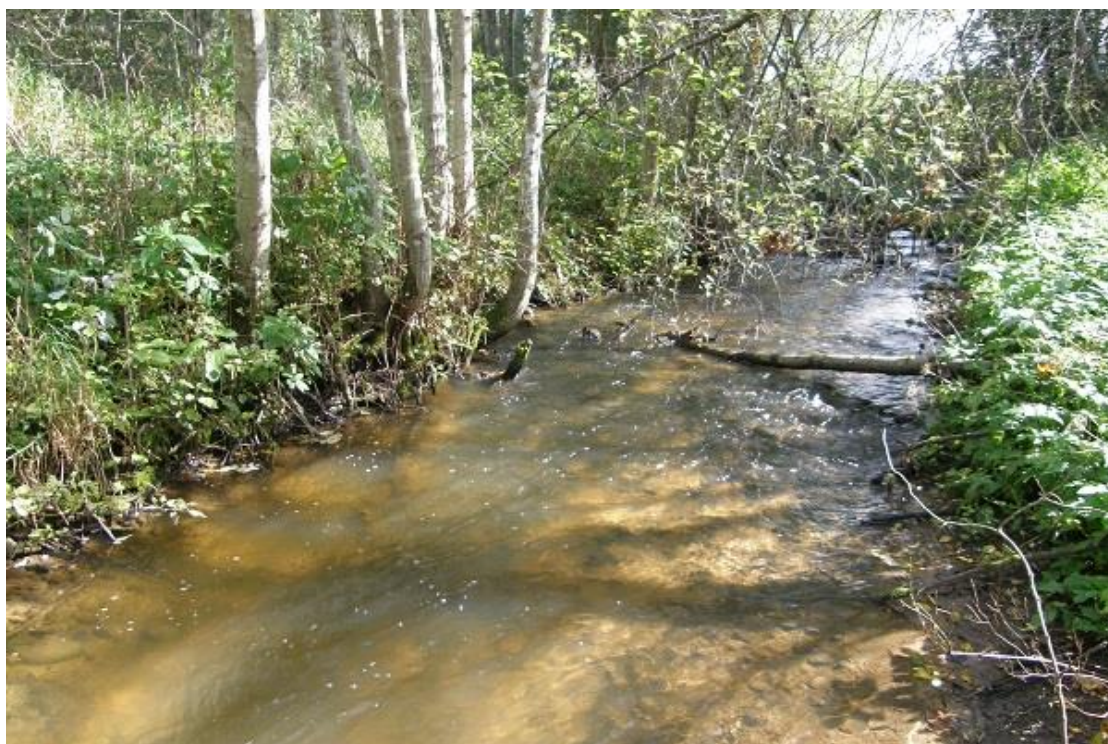
Foto 2.3.12. Kõlbi kraavi suudmest ülesvoolu on jõgi 0,39 km ulatuses (9,41...9,80 km suudmest) kiirevooluline ja kivise-kruusase põhjaga. Forelli taastootmistingimused alal on hea (A) kuni rahuldava (B) kvaliteediga (ca 9,8 km suudmest, R. Pihu, 06.09.2016).

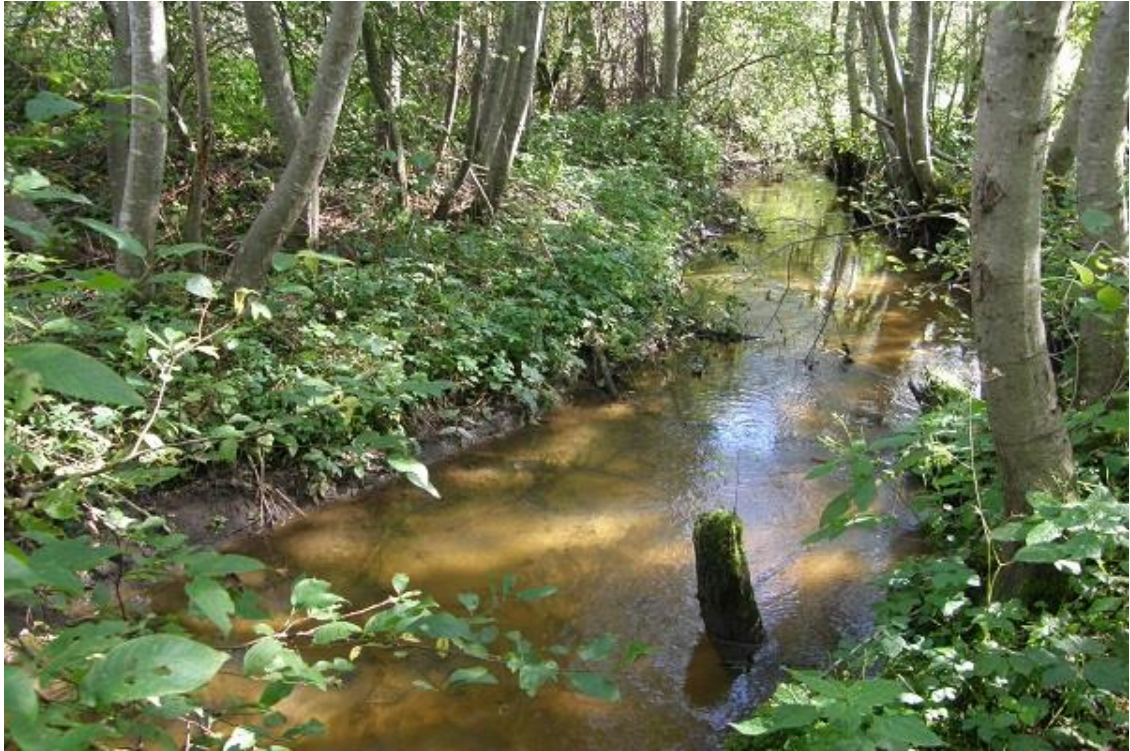
Foto 2.3.13. Kivesto-Jaani maaüksusest ülesvoolu (lõigus 9,80...11,52 km suudmest) voolab jõgi looduslikus käänulises sängis (ca 10,0 km suudmest, R. Pihu, 06.09.2016).

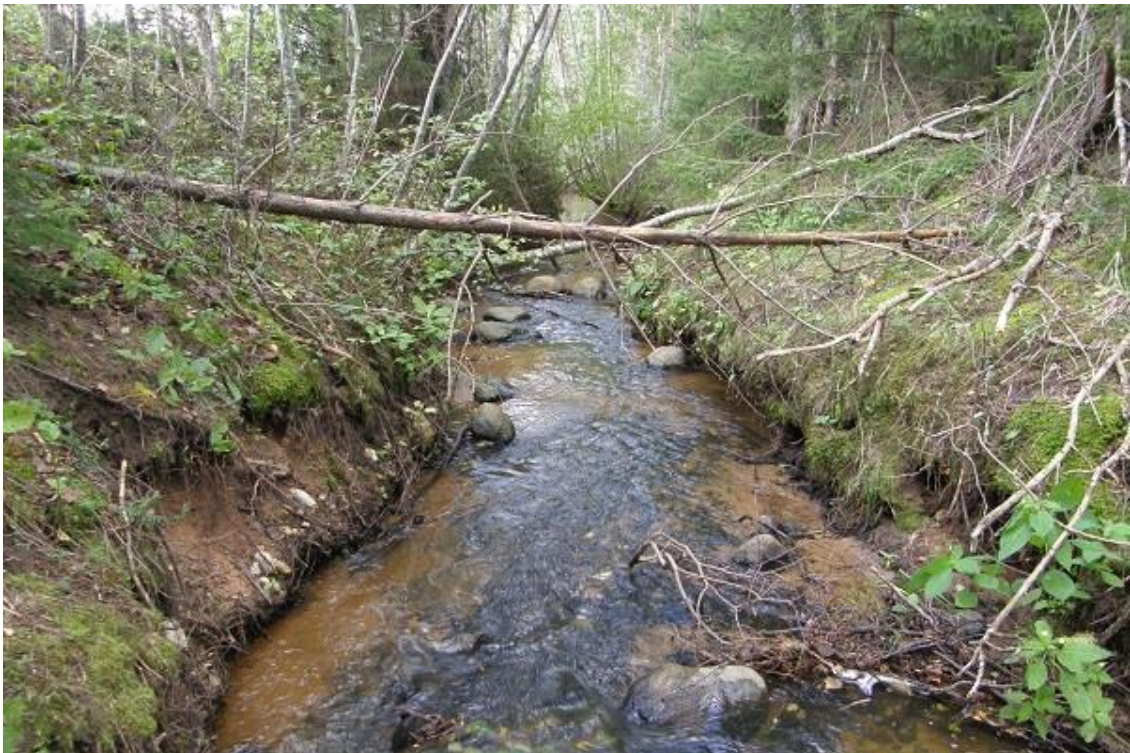
Foto 2.3.14. Kõlbi-Kobela maanteest allavoolu (11,52...11,85 km suudmest) on jõgi kiire vooluga ja domineerivalt kivise-kruusase põhjaga (ca 8,5 km suudmest, R. Pihu, 06.09.2016).
