## **KIK Kalandus programmi projekti nr 12876**

### **„Jõeforelli ja harjuse elupaikade inventuur Elva ja Väikese Emajõe jõestikes“ aruanne**

**Sihtfinantseerija:** SA Keskkonnainvesteeringute Keskus

Tartu 2018

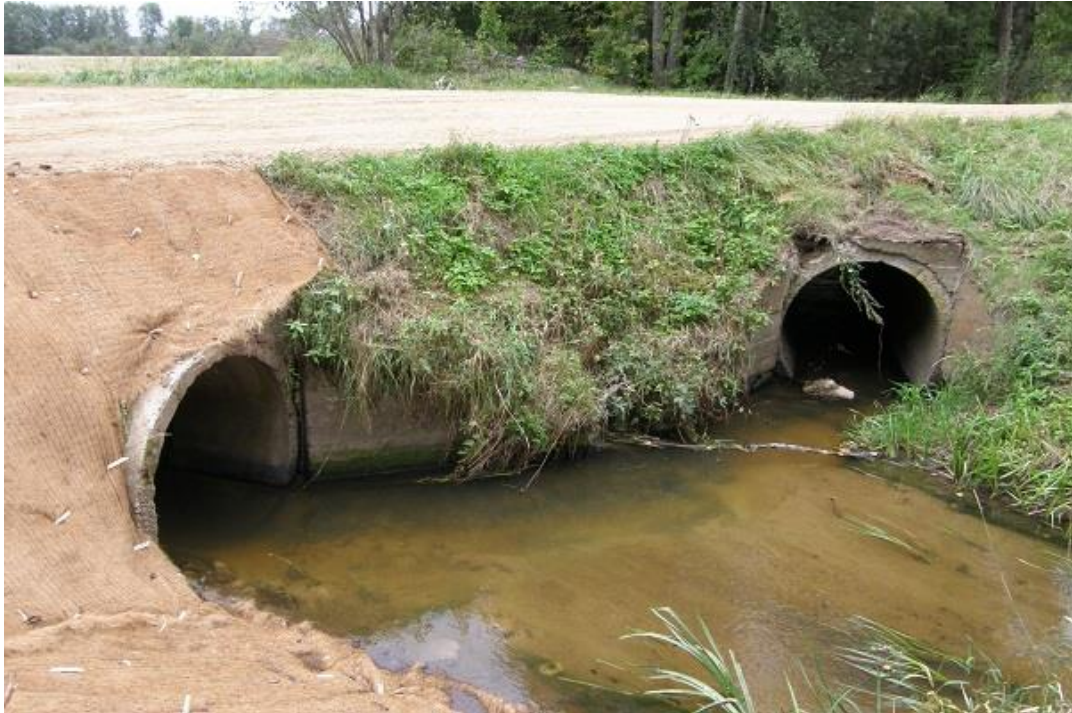
Foto 2.3.15. Kõlbi–Kobela maantee (11,85 km suudmest) all paiknevate truupidega juhitakse jõe vesi kahte harru, millest parempoolne suunab vee Antsla jõkke, vasakpoolne aga kraavi, mis viib vee lõpuks Lambahanna ojja. Hargnemiskohast vahetult allavoolu on Antsla jõgi seetõttu u 2 korda veevaesem (R. Pihu, 07.09.2016).

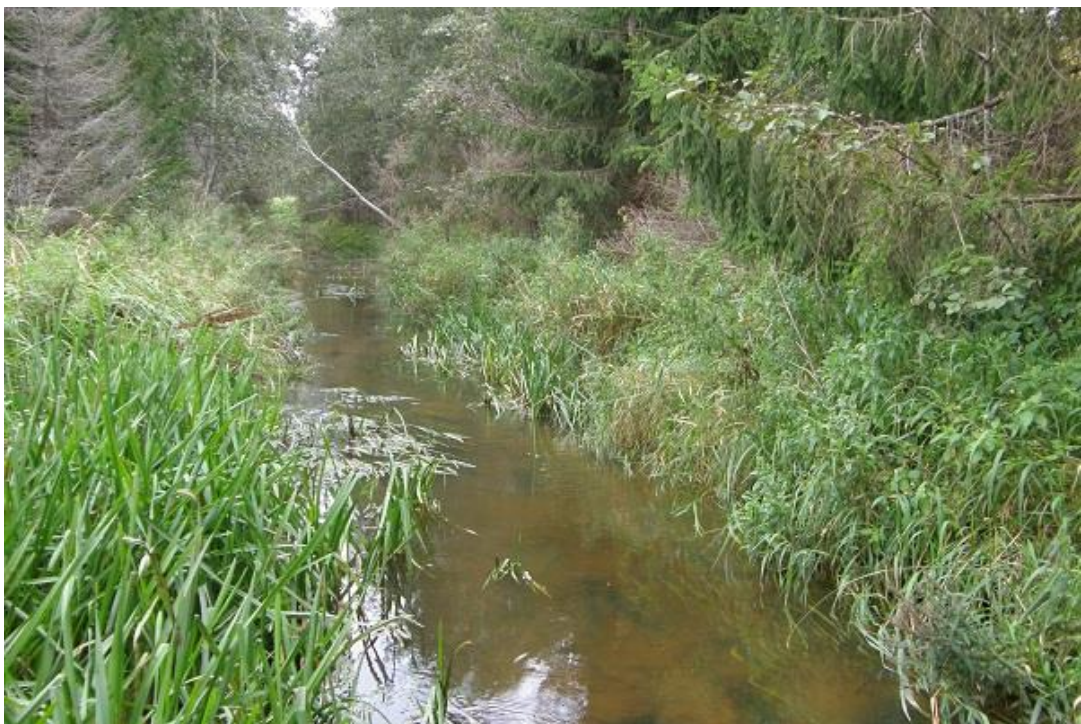
Foto 2.3.16. Kõlbi–Kobela ja Kanepi–Antsla maanteed vahel (11,85...13,48 km suudmest) on jõgi valdavalt lausliivase põhjaga (ca 12,5 km suudmest, R. Pihu, 07.09.2016).

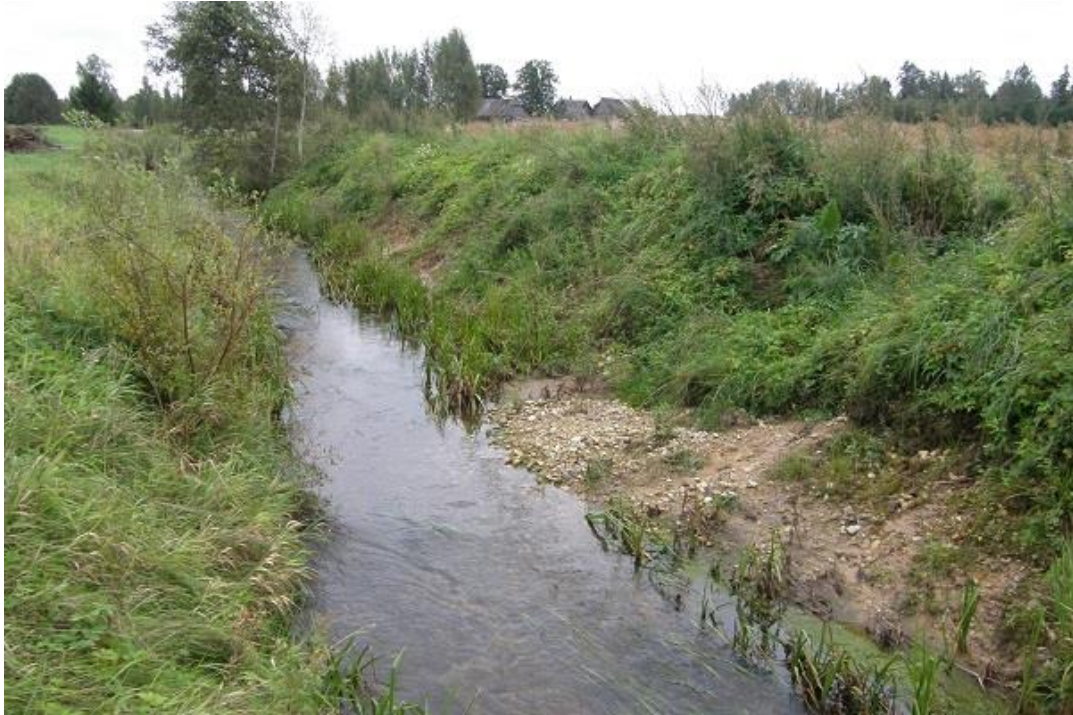
Foto 2.3.17. Kanepi–Antsla maanteest 0,44...0,65 km allavoolu leidub liivase põhjaga jões üksikutes kohtades vähesel määral ka kruusa. Piirkond on jõforellile kesise kvaliteediga (C) sigimis- ja noorjärekkude kasvuala (ca 12,9 km suudmest, R. Pihu, 07.09.2016).

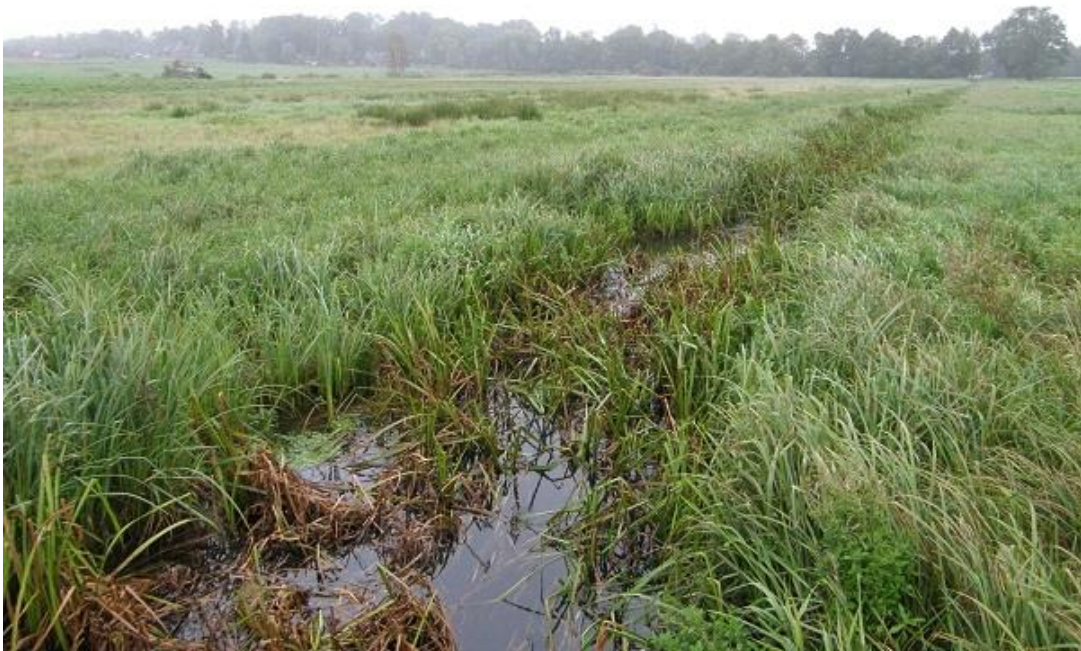
Foto 2.3.18. Kanepi–Antsla maanteest ülesvoolu (13,48...14,76 km suudmest) voolab jõgi väikese langusega alal madalate pehmete ja suurveega ulatuslikult üle ujutatavate kallaste vahel. Säng on jõgitakjat paiguti täis kasvanud (ca 14,4 km suudmest, R. Pihu, 07.09.2016).

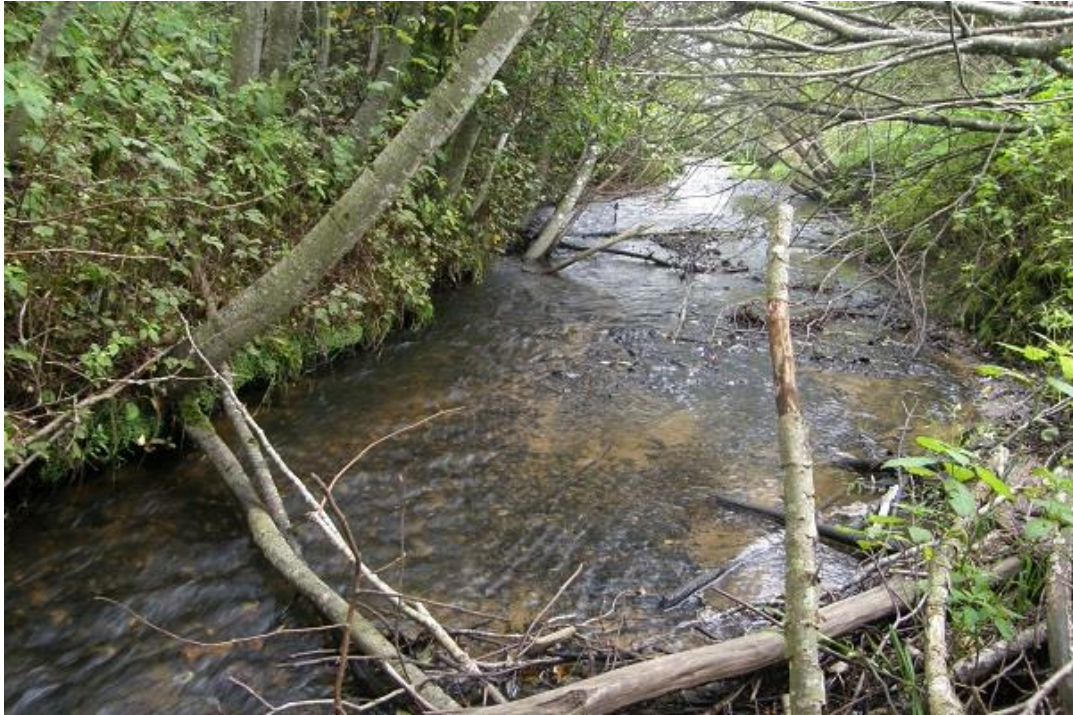
Foto 2.3.19. Uue-Antsla–Vana-Antsla maanteest 0,18...0,26 km ülesvoolu (14,94...15,02 km suudmest) on kiire voolu ja kruusase-kivise põhjaga. Lõik on morfoloogiliselt jõeforelli sigimisalaks sobiv, kuid probleemiks võib olla veevaegus (R. Pihu, 07.09.2016).

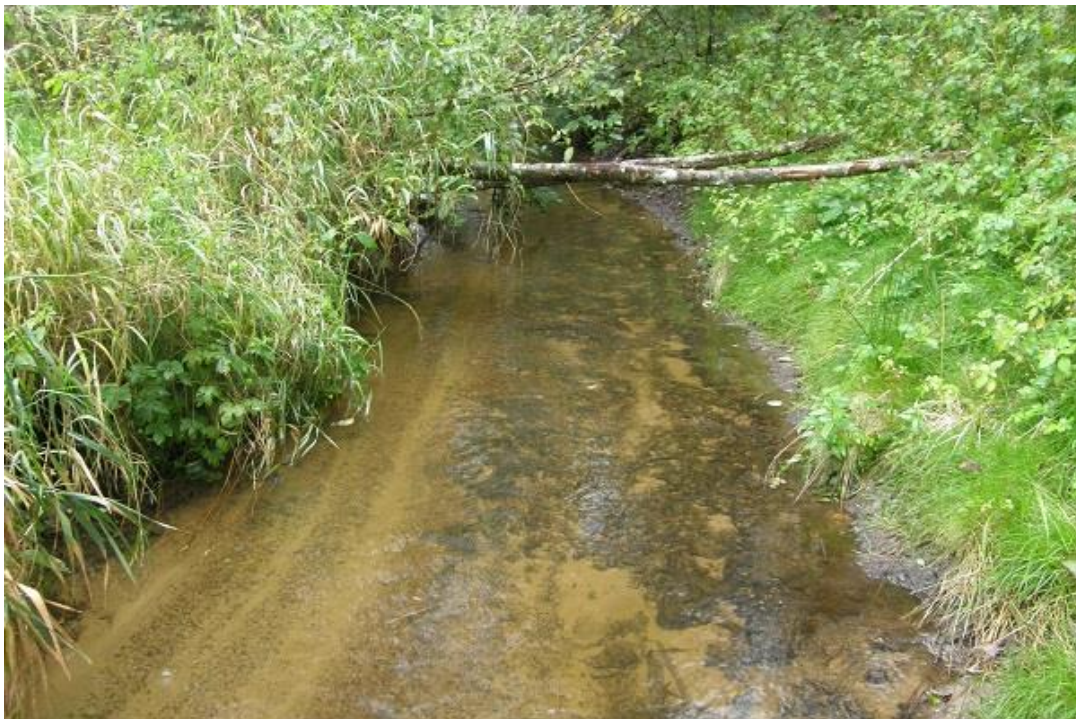
Foto 2.3.20. Lõigus 15,4...16,08 km suudmest täidab jõe sāngi liiv, mis paljudes kohtades on segunenud peenikese kruusaga, paiguti esineb turvast (15,7 km suudmest, R. Pihu, 07.09.2016).

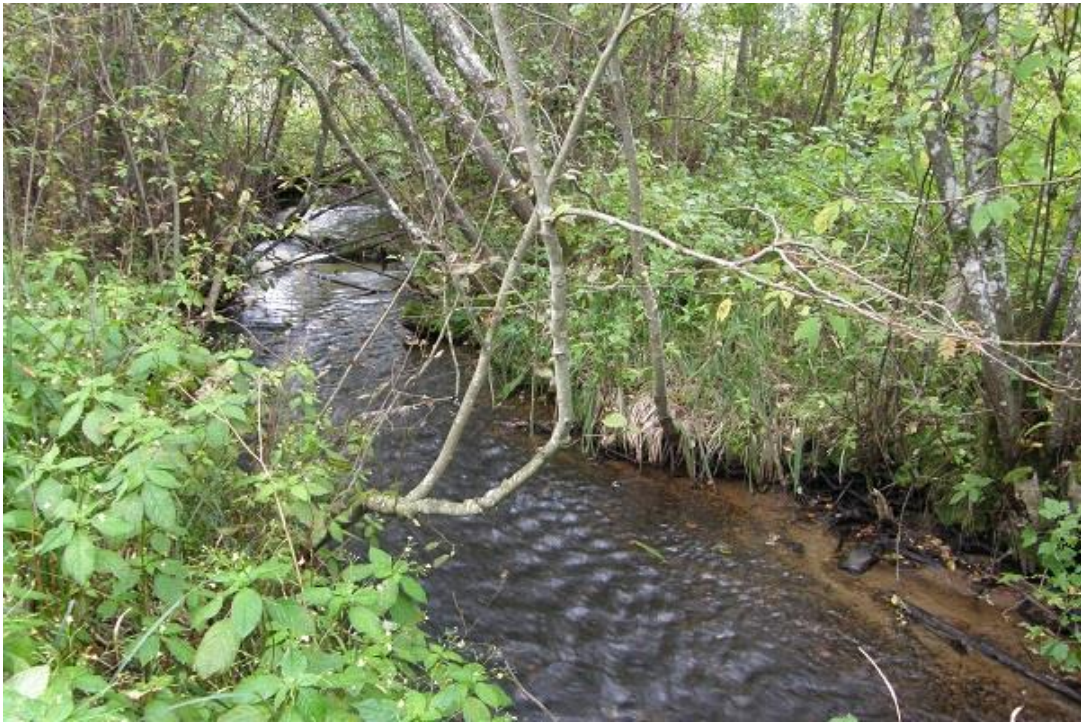
Foto 2.3.21. Oinapaisjärve paisust 0,3 km ulatuses allavoolu (16,08...16,38 km suudmest) domineerib jõe põhjamaterjalina jõeforellile kudemiseks hästi sobiv kompaktne tihe kruus, kuid probleemiks on tõenäoliselt jõe väike vooluhulk (ca 16,3 km suudmest, R. Pihu, 07.09.2016).

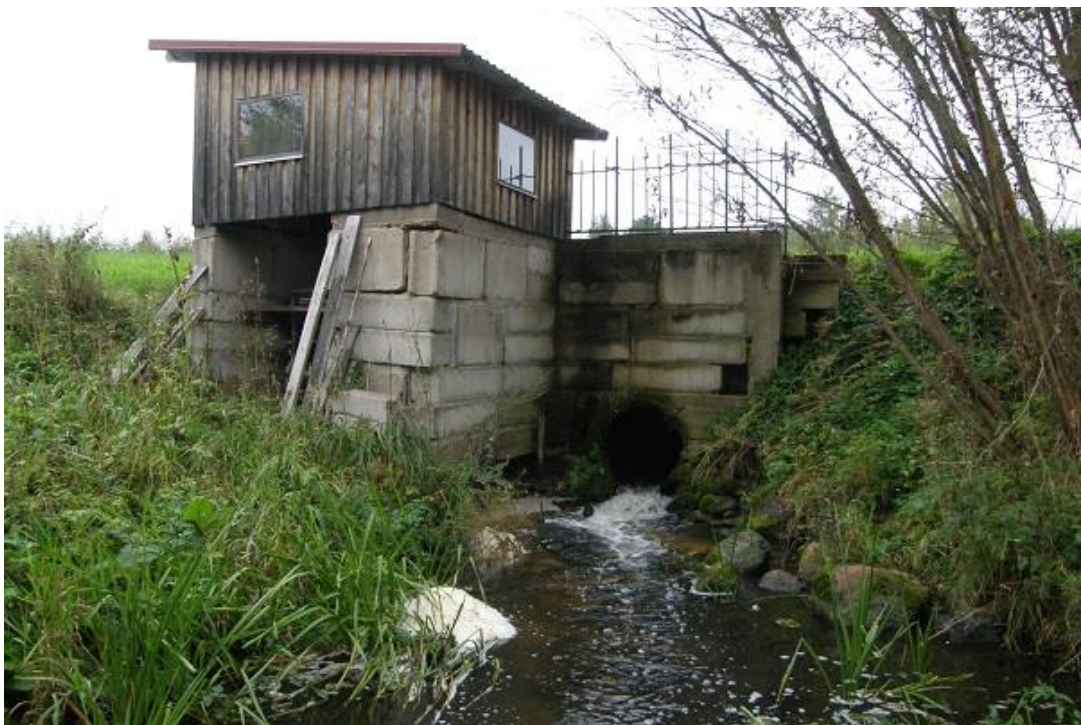
Foto 2.3.22. Jõe suudmest 16,38 km kaugusel asub Oina paisjärve pais, h 2,5 m. Siit ülesvoolu forellile sobilikke sigimisasid Antsla jões enam pole (R. Pihu, 07.09.2016).

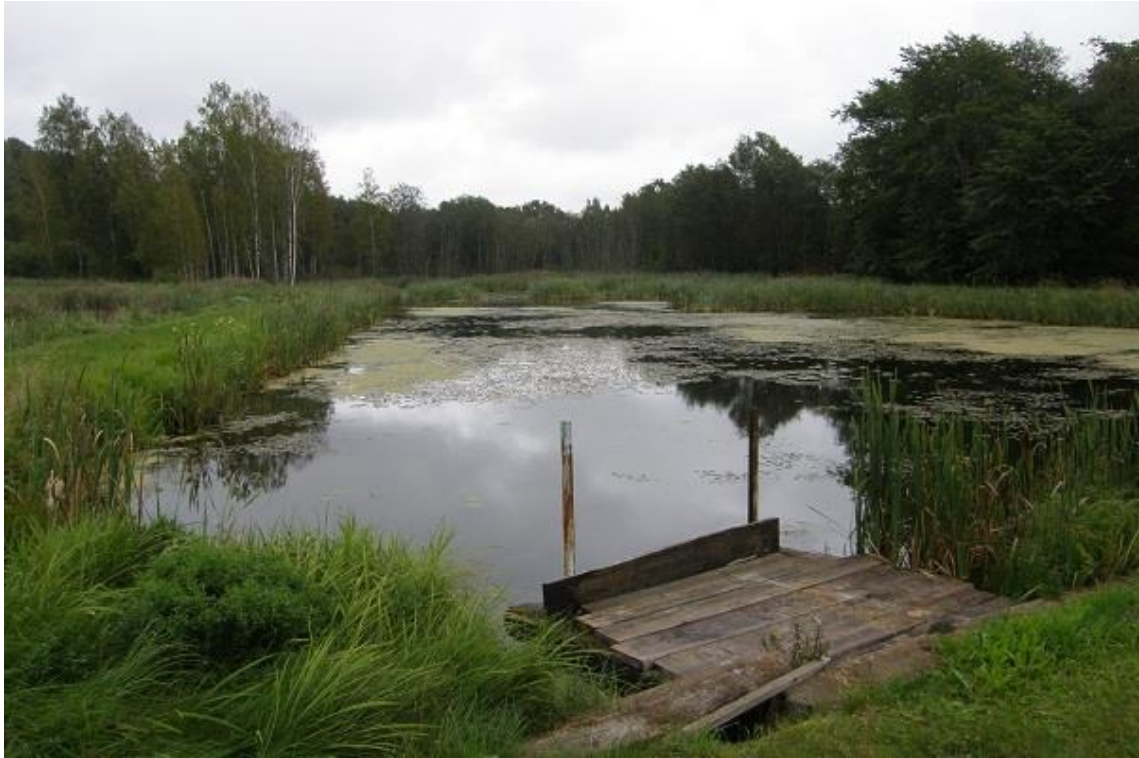
Foto 2.3.23. Oina paisjärv. Kinnikasvav, rekreatiivse ja maastikulise väärtuseta. Kalapääsu rajamiseks vajadus puudub. Võimalusel tuleks aga mõistlike funktsioonideta paisjärv likvideerida, sest see halvendab jõe vee kvaliteeti ja hüdroloogilist režiimi (R. Pihu, 07.09.2016).

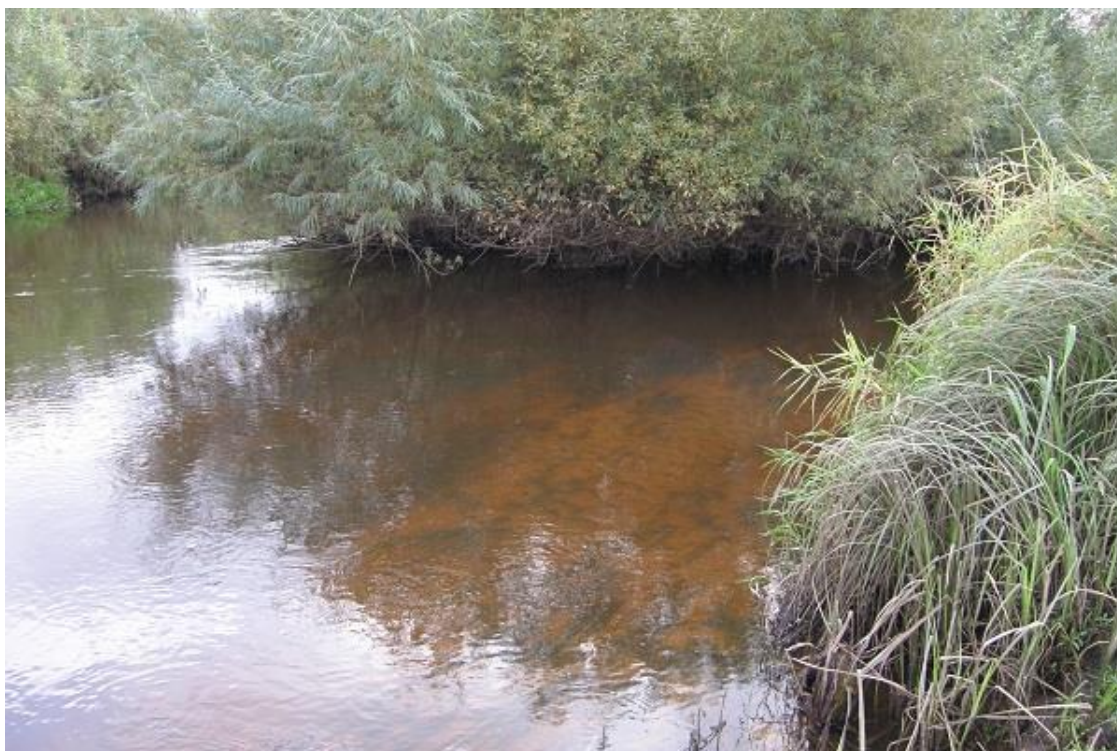
Foto 2.4.1. Ärnu jõgi (fotol paremal) suubub Väikesesse Emajõkke selle keskjooksul ligastes. Vahetult suudme juures on jõgi aeglase voolu ja liivase põhjaga. Suudmeala on avatud ning kaladele hästi läbitav (R. Pihu, 12.09.2016).

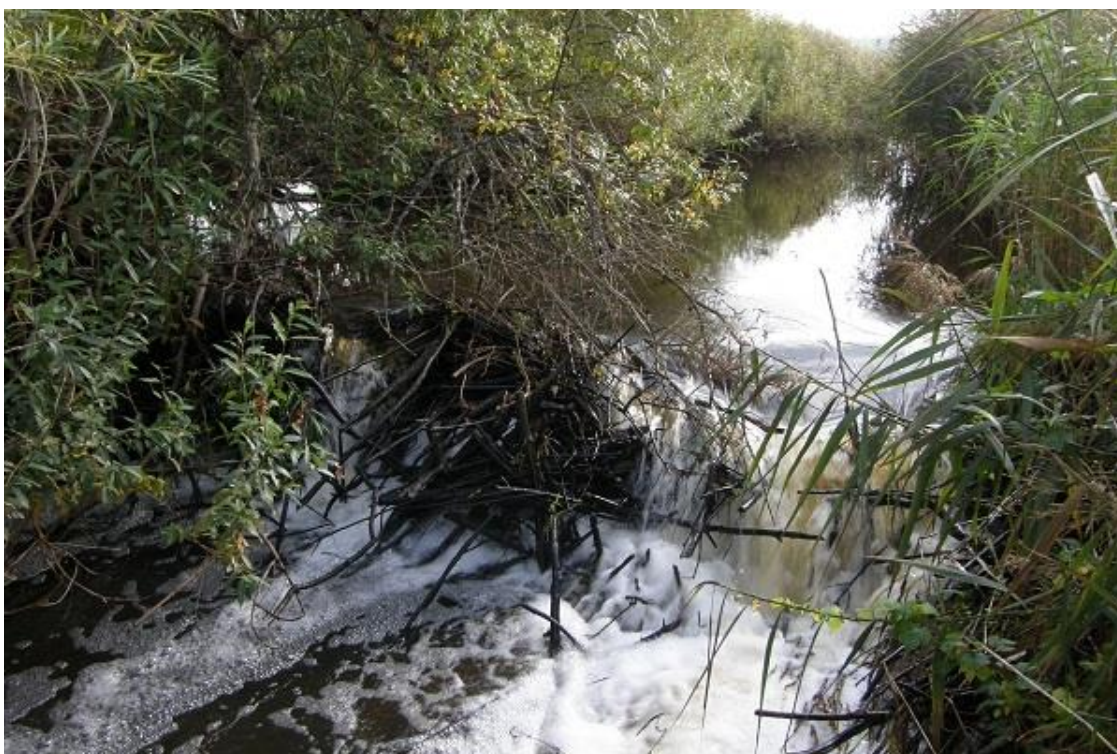
Foto 2.4.2. Esimene koprapais asus uuringute ajal 0,13 km kaugusel suudmest. Pais (h 0,6 m) oli kaladele ületamatu rändetõke (R. Pihu, 12.09.2016).

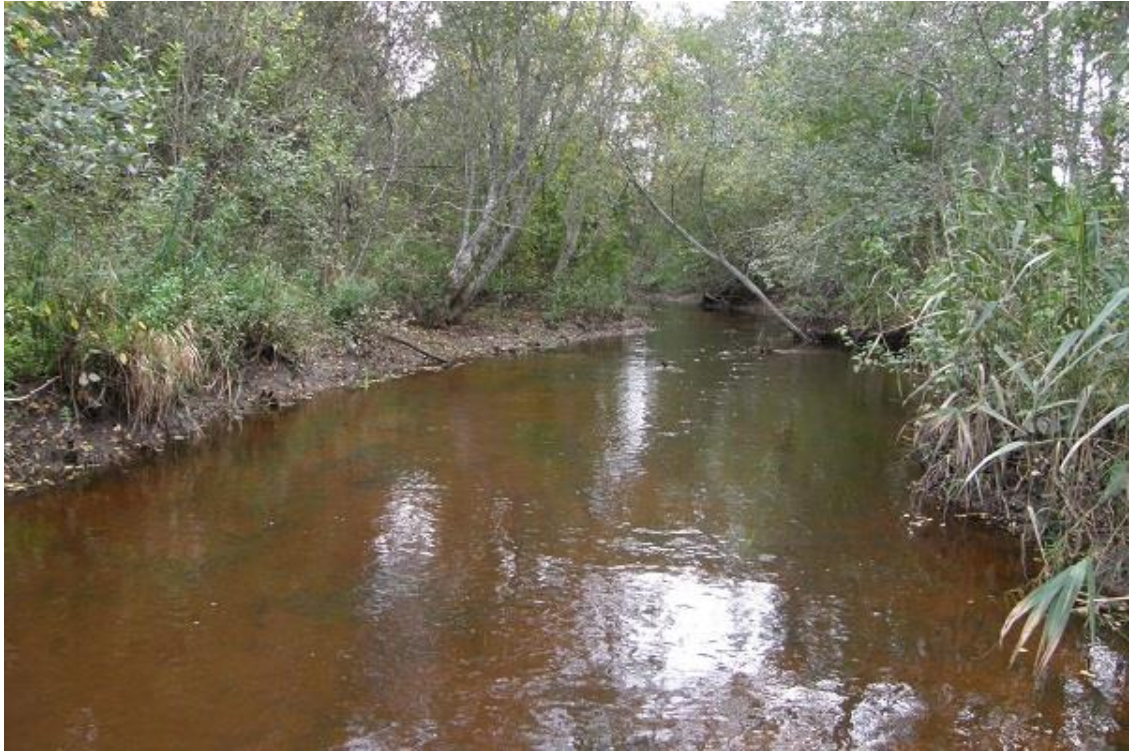
Foto 2.4.3. Jõe suudme ja Vareseoja suudme (5,08 km suudmest) vahelises lõigus oli jõgi peaaegu kõikjal lausliivase põhjaga (ca 1,6 km suudmest, R. Pihu, 12.09.2016).

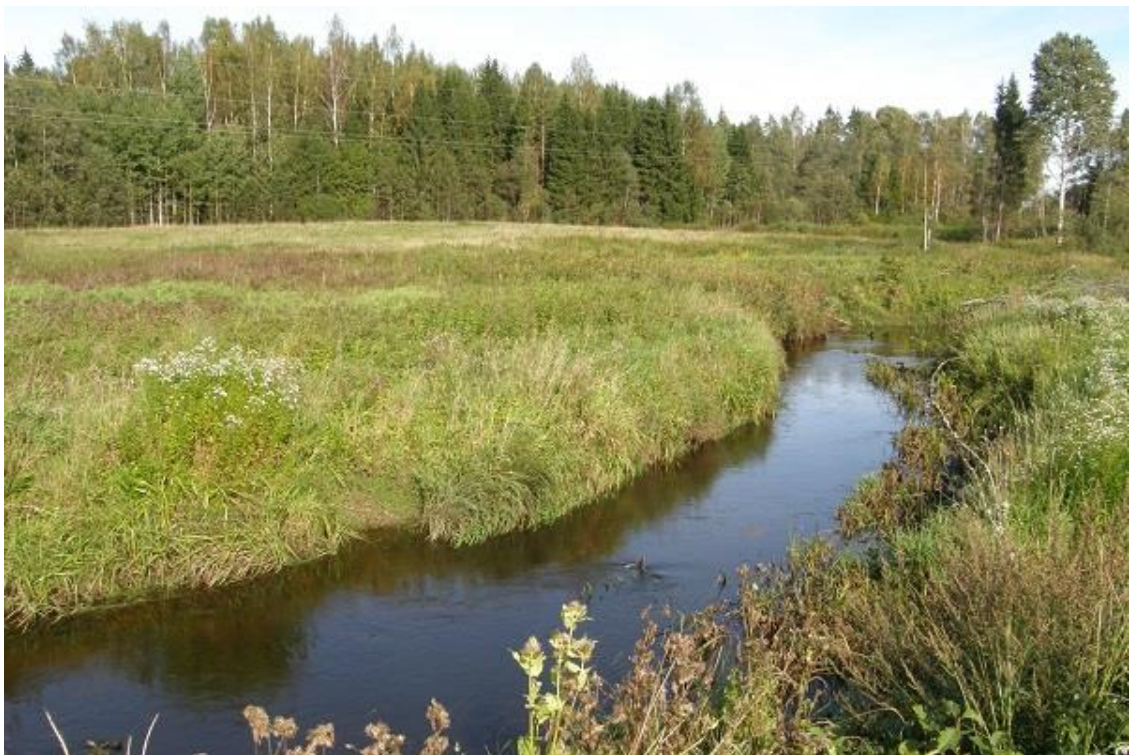
Foto 2.4.4. Vareseoja suudmest allavoolu külgnesisid jõega luhaalad (ca 3,8 km suudmest, R. Pihu, 12.09.2016).

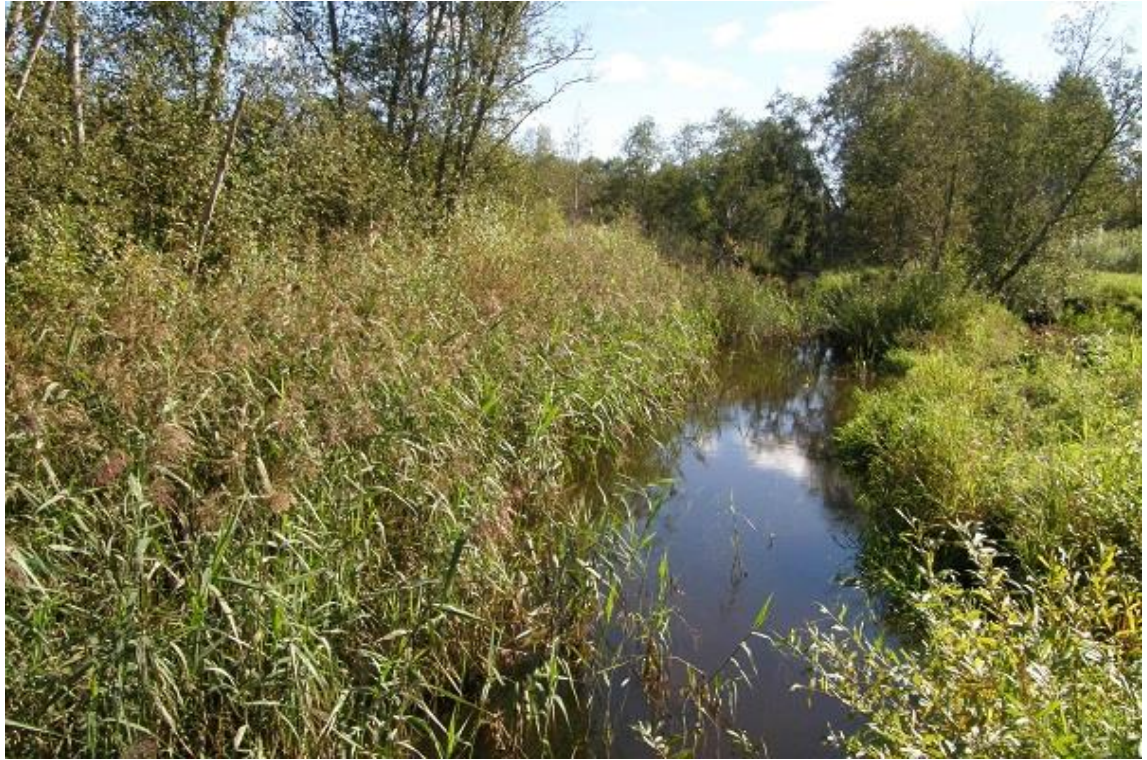
Foto 2.4.5. Vareseoja suudmest ülesvoolu on sirgendatud, madalate ja tehislike kallastega jões onveetaimedest jõgitakja kõrval levinuim pillroog (ca 5,8 km suudmest, R. Pihu, 14.09.2016).

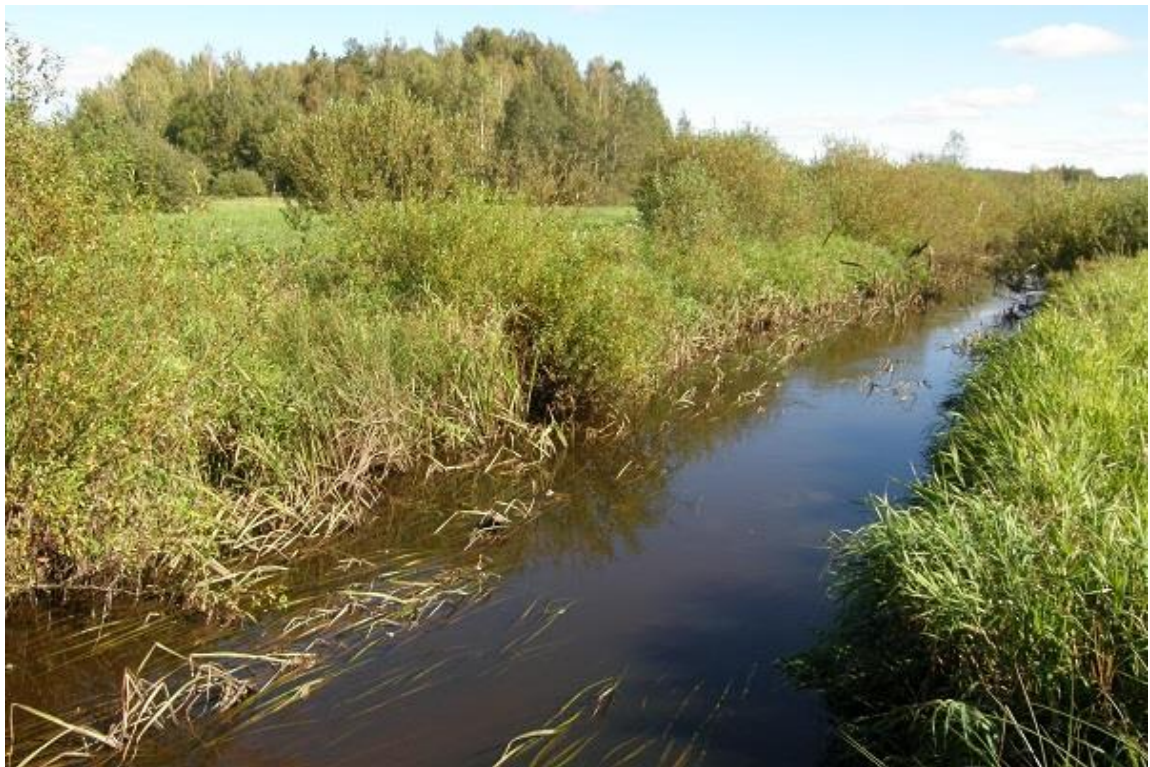
Foto 2.4.6. Sirgendatud jõesäng ca 6,7 km suudmest, veetaimedest domineerib (nagu kanaliseeritud avatud kallastega jõgedes sageli) jõgitakjas R. Pihu, 14.09.2016).

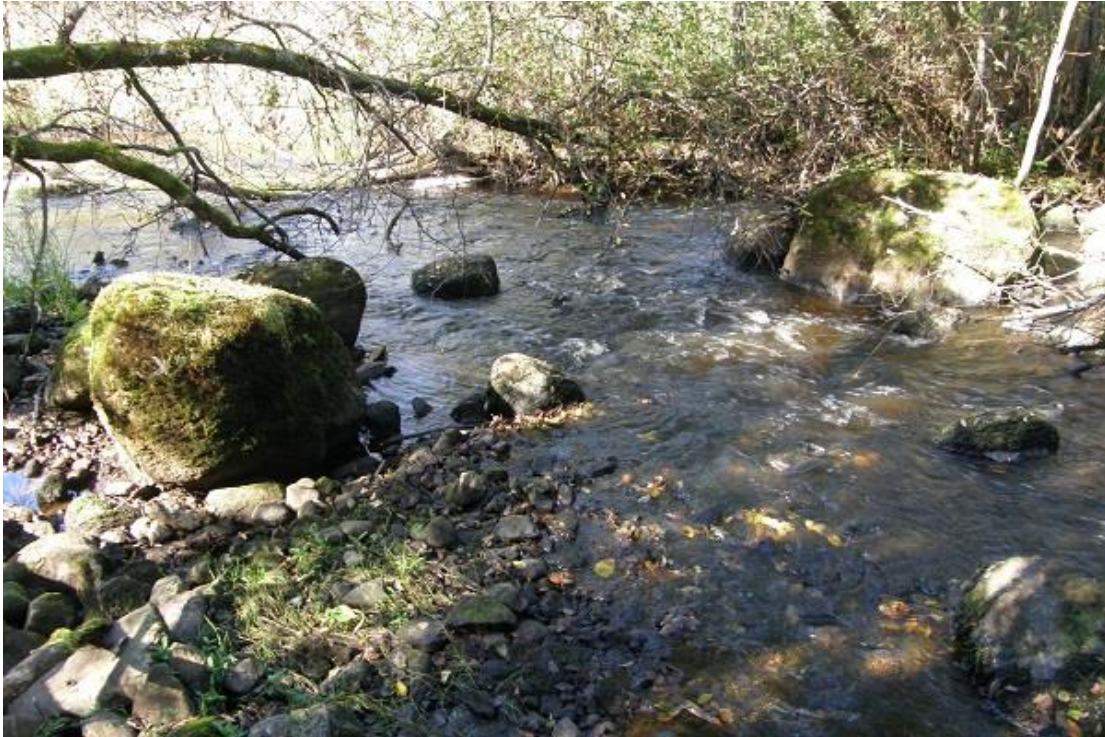
Foto 2.4.7. Suudmest 8,39...8,48 km kaugusel on Ärnu jões esimene ritraalne jõelõik, mis sobib jõeforellile sigimisalaks (R. Pihu, 14.09.2016).

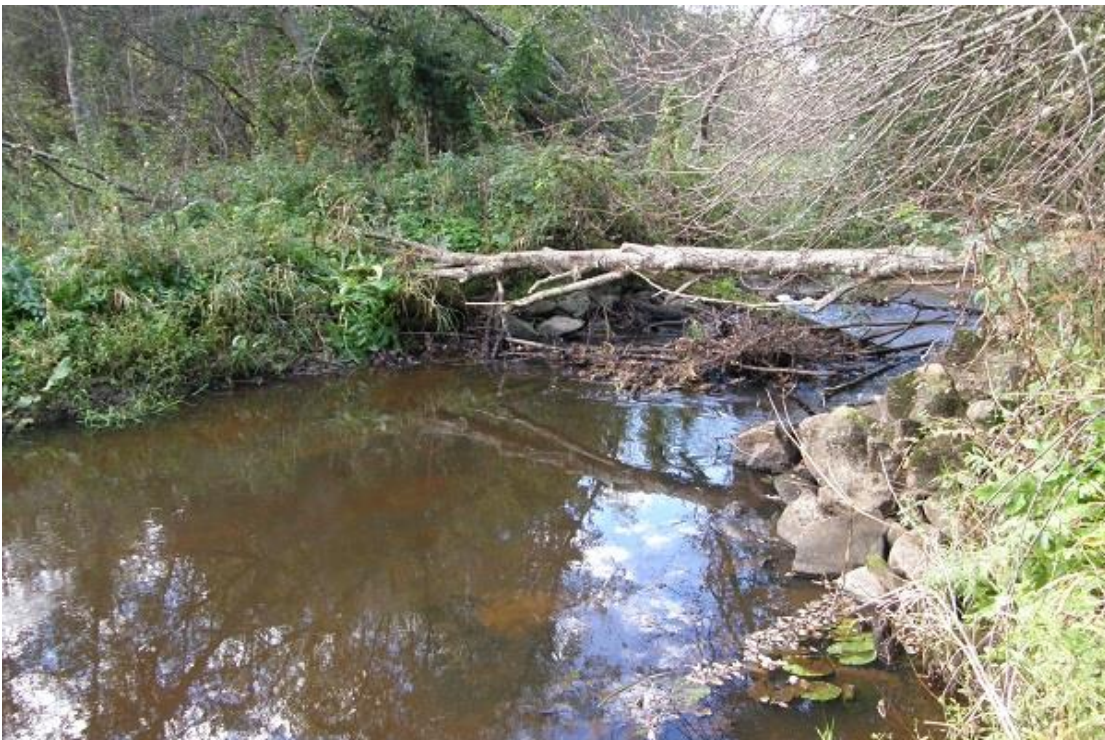
Foto 2.4.8. Suudmest 10,20 km kaugusel asuvad jõel kunagise silla varemed. Üks väheseid kiviseid kohti muidu liiva-mudapõhjalises jõeosas (R. Pihu, 15.09.2016).

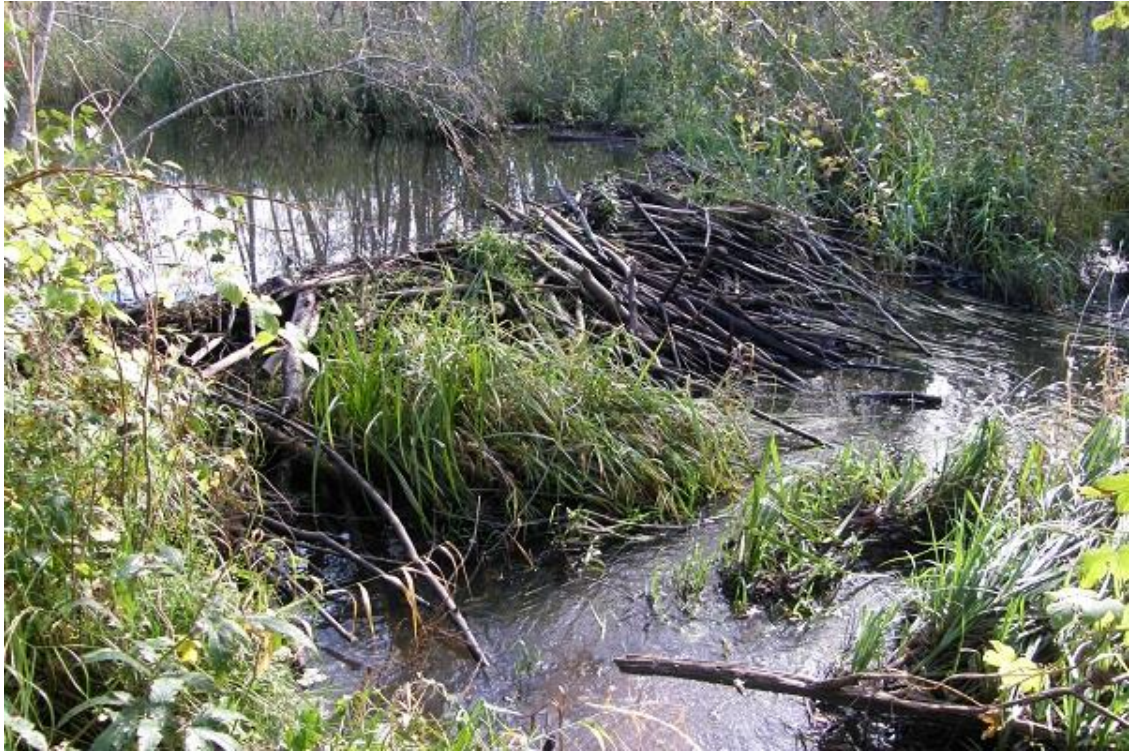
Foto 2.4.9. Lõigus 8,5...13,7 km suudmest oli uuringute ajal 5 koprapaisu kõrgustega 0,5...0,6 m ning need kõik olid kaladele ületamatud (10,95 km kaugusel suudmest, R. Pihu, 15.09.2016).

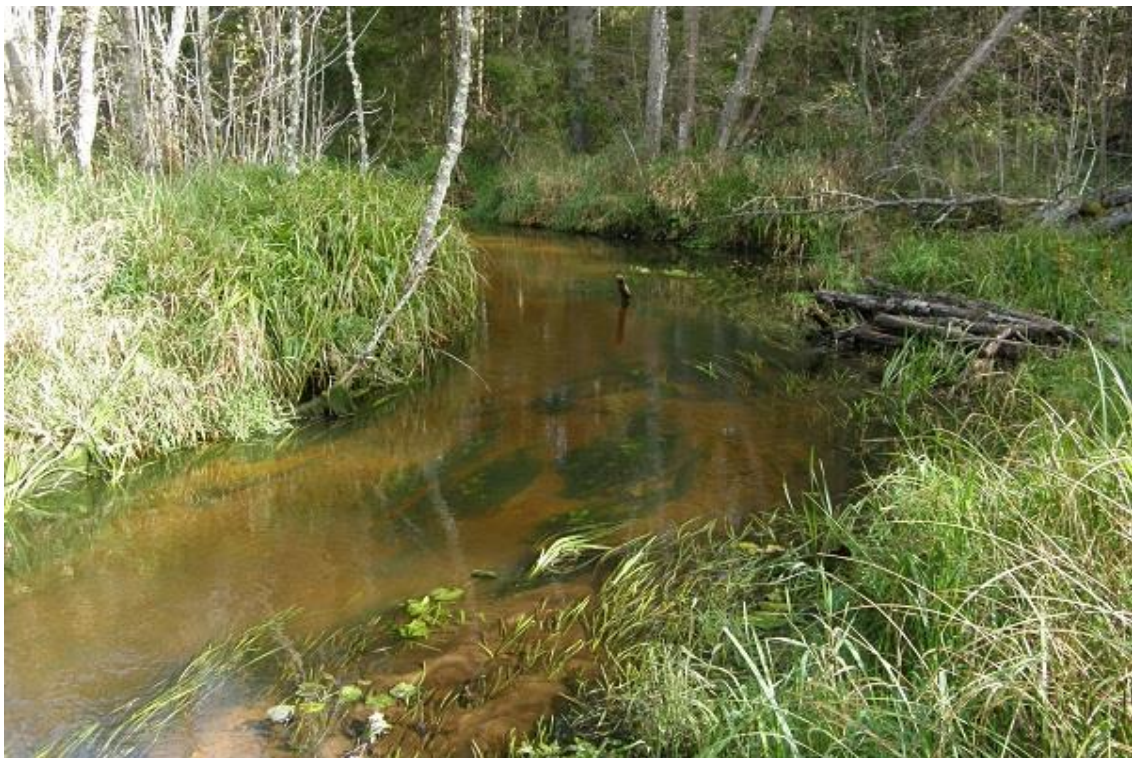
Foto 2.4.10. Lõigus 7,95...13,89 km suudmest on jõgi valdavalt liivapõhjaline (ca 12,3 km suudmest, R. Pihu, 15.09.2016).

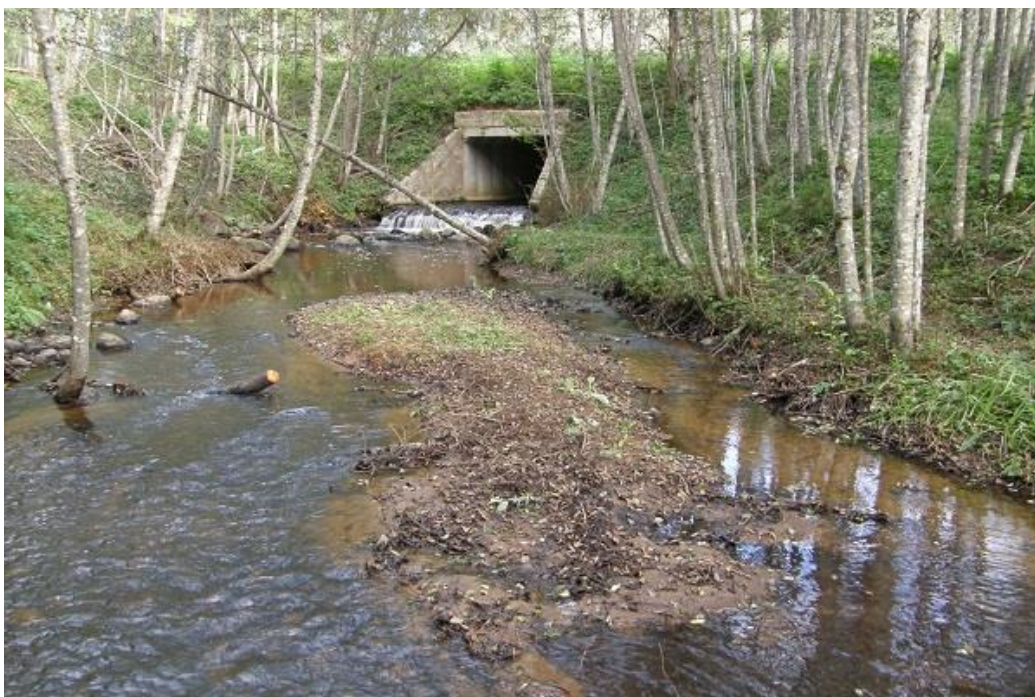
Foto 2.4.11. Antsla–Lüllemäe mnt-st (13,95 km suudmest) vahetult allavoolu jääb ca 50 m pikkune ritraalne jõelõik, mis sobib forellile kudealaks. Silla all asub pais (h 0,7 m), millele lisandub sillaaluse betoonist kaldpinna põhjustatud täiendav paisutus. Rajatise summaarne paisutus oli 1,25 m. Enamik forelli kudealadest jääb paisust ülesvoolu (R. Pihu, 15.09.2016).

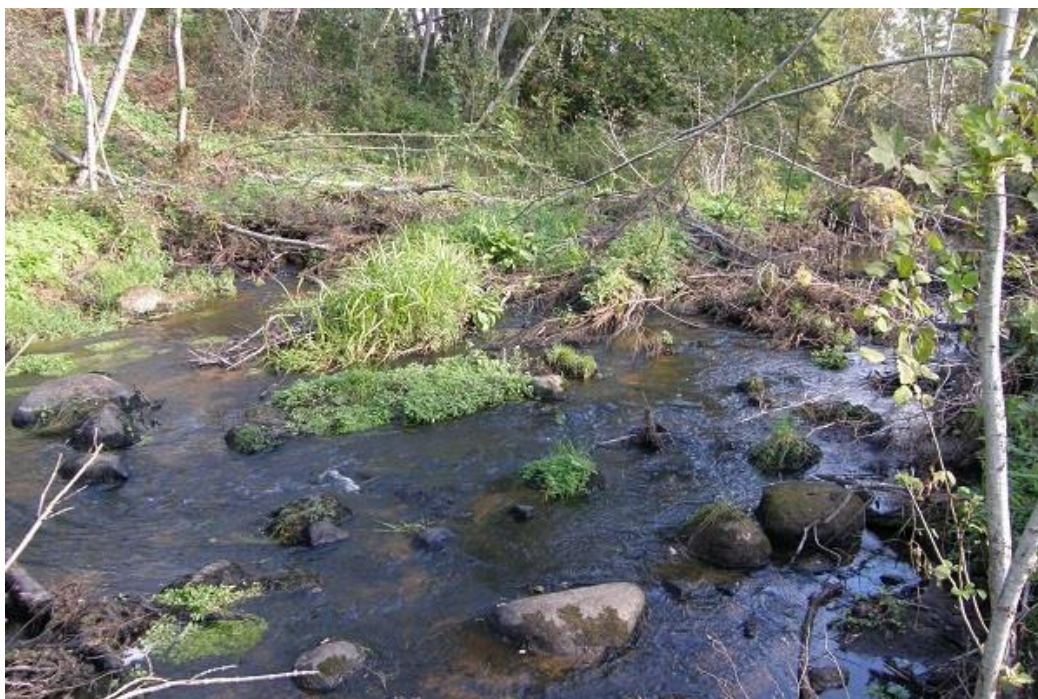
Foto 2.4.12. Antsla–Lüllemäe mnt-st 0,06...0,45 km ülesvoolu (14,01...14,40 km suudmest) on jõgi kiire vooluga (0,5–0,8 m/s) ja valdavalt kivise-kruusase põhjaga. See lõik on kogu jõe tähtsaim jõeforelli taastootmispiirkond (ca 14,1 km suudmest, R. Pihu, 23.09.2016).

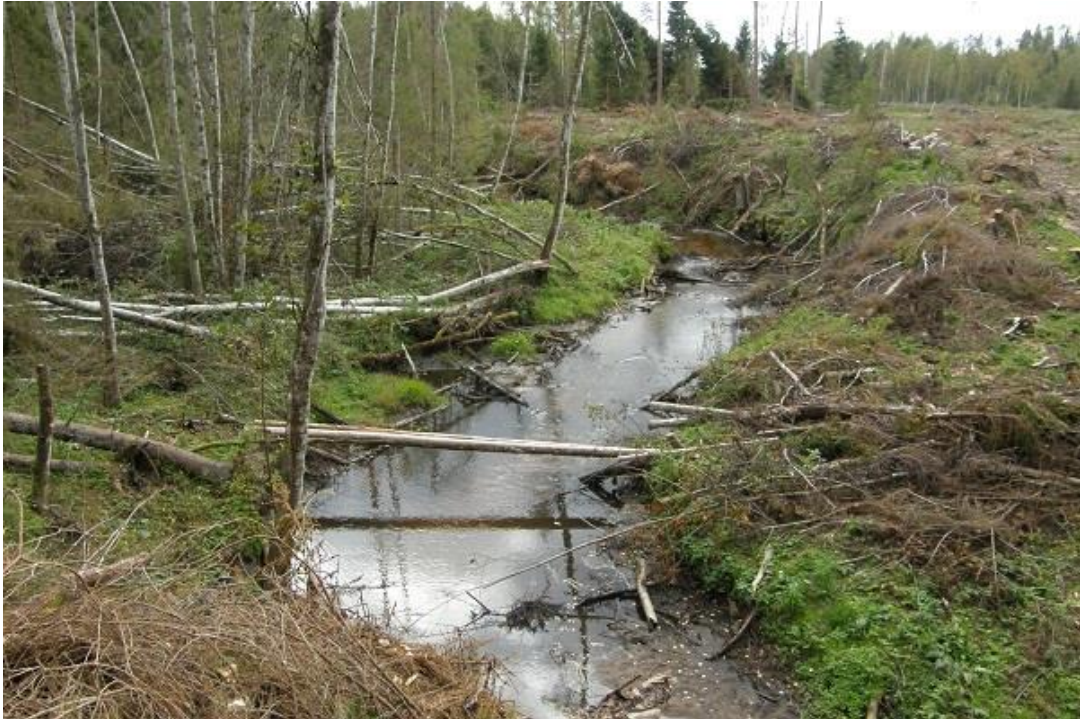
Foto 2.4.13. Allpool Haabsaare oja suuet (14,40...15,06 km suudmest) oli jõe kallastel hiljuti tehtud lageraiet. Forelli sigimisaladeks olevate jõelõikude kallastel ei tohiks seda kindlasti teha (ca 14,8 km suudmest, R. Pihu, 165.09.2016).

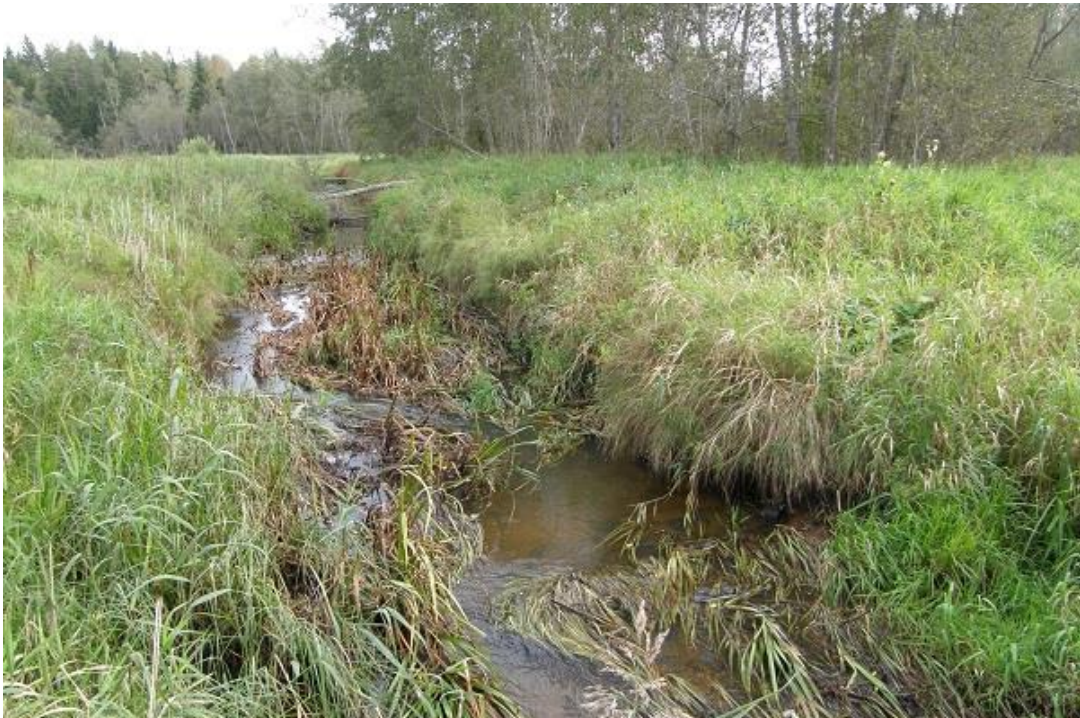
Foto 2.4.14. Haabsaare oja suudmest ülesvoolu on jõesäng kogu ulatuses sirgendatud, lõigus 15,06...16,15 km suudmest, leidub muidu liivapõhjalises jões paiguti üksikuid kruusalaigukesi ning seetõttu on siin võimalik forelli kudemine (ca 16,0 km suudmest, R. Pihu, 16.09.2016).

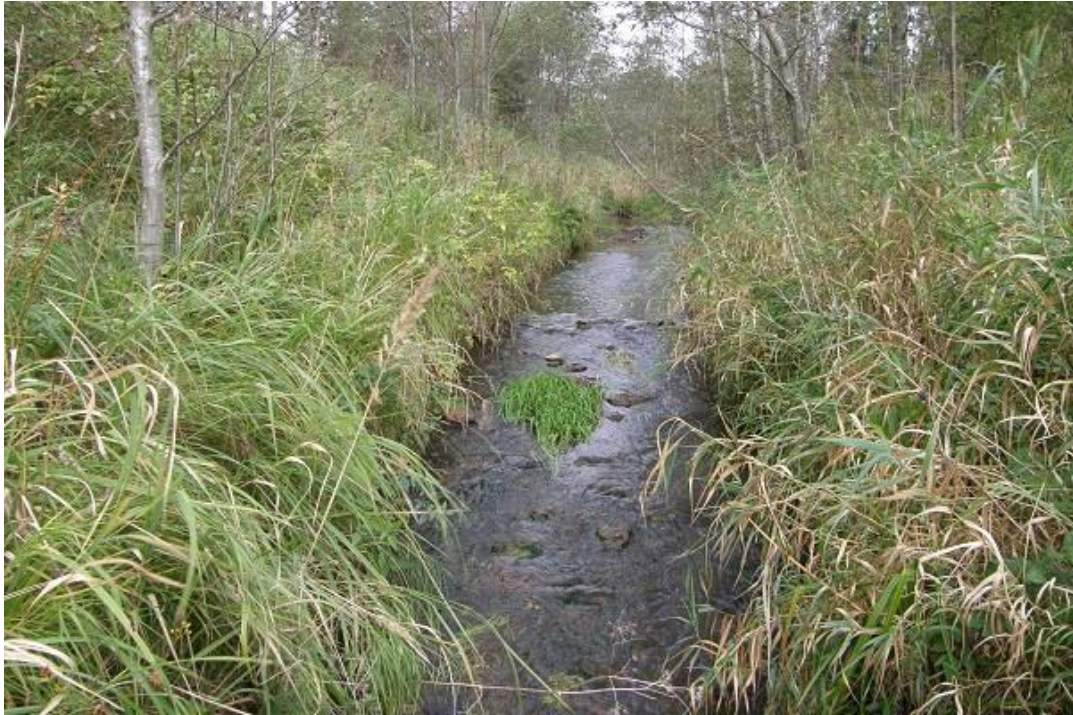
Foto 2.4.15. Suudmest 17,32...19,87 km kaugusel asuv jõelõik on morfoloogiliselt jõeforellile sigimiseks sobilik, kuid probleemiks on tõenäoliselt jõe veevaegus (ca 17,8 km suudmest, R. Pihu, 16.09.2016).

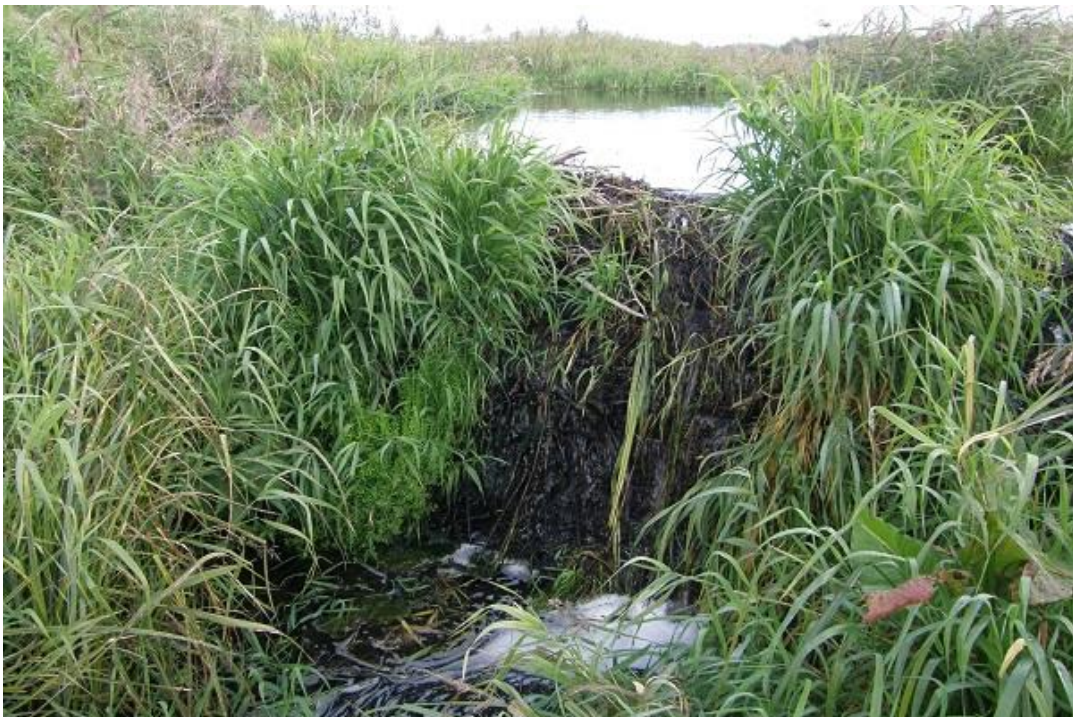
Foto 2.4.16. Suudmest 17,32...19,87 km kaugusel asuvas lõigus on jõgi valdavalt ritraalne, kuid tugevasti mõjutatud 5 koprapaisust. Nendest kõige ülemise kõrgus oli uuringute ajal 1,05 m ning mõjuala ulatus ülesvoolu ca 0,7 km kaugusele (ca 19,2 km suudmest, R. Pihu, 20.09.2016).

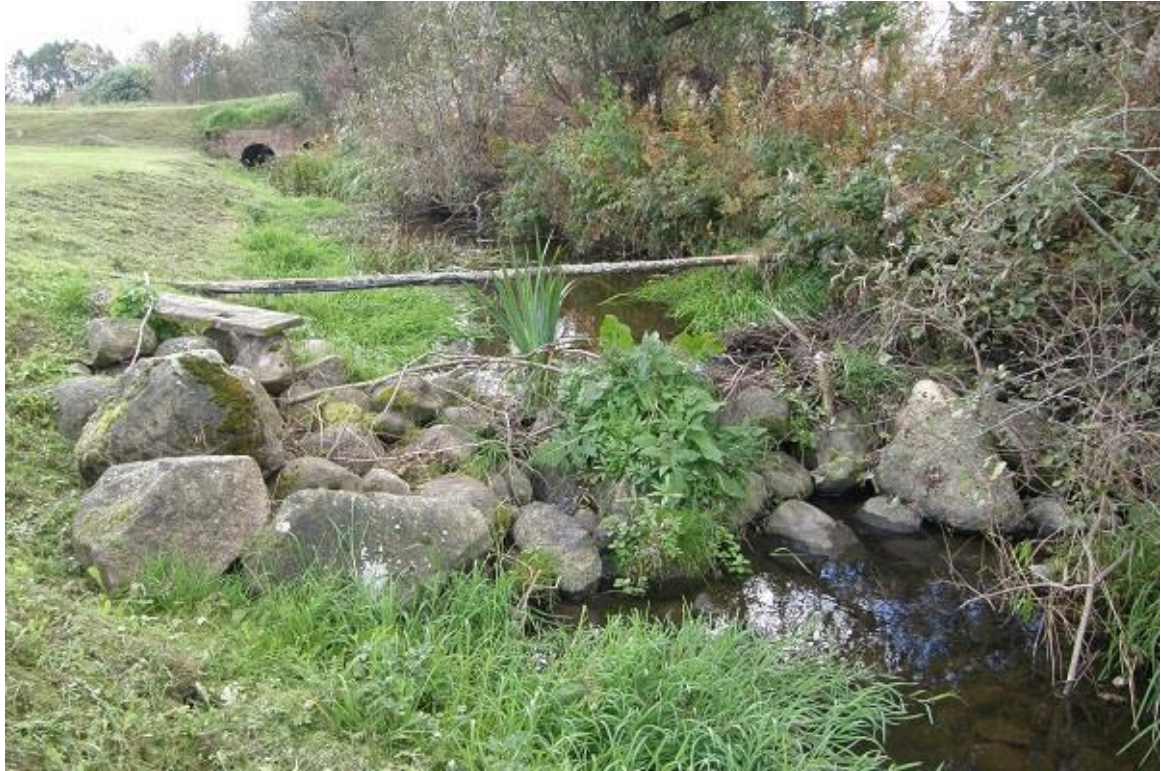
Foto 2.4.17. 19,85 km suudmest oli jõgi tõkestatud kivipaisuga. Veevaeguse tõttu see piirkond enam forellile sobivaid elutingimusi ei paku ja seetõttu paisul otsene kahjulik mõju forelliasurkonnale puudub (R. Pihu, 20.09.2016).
