## **KIK Kalandus programmi projekti nr 12876**

### **„Jõeforelli ja harjuse elupaikade inventuur Elva ja Väikese Emajõe jõestikes“ aruanne**

**Sihtfinantseerija:** SA Keskkonnainvesteeringute Keskus

Tartu 2018

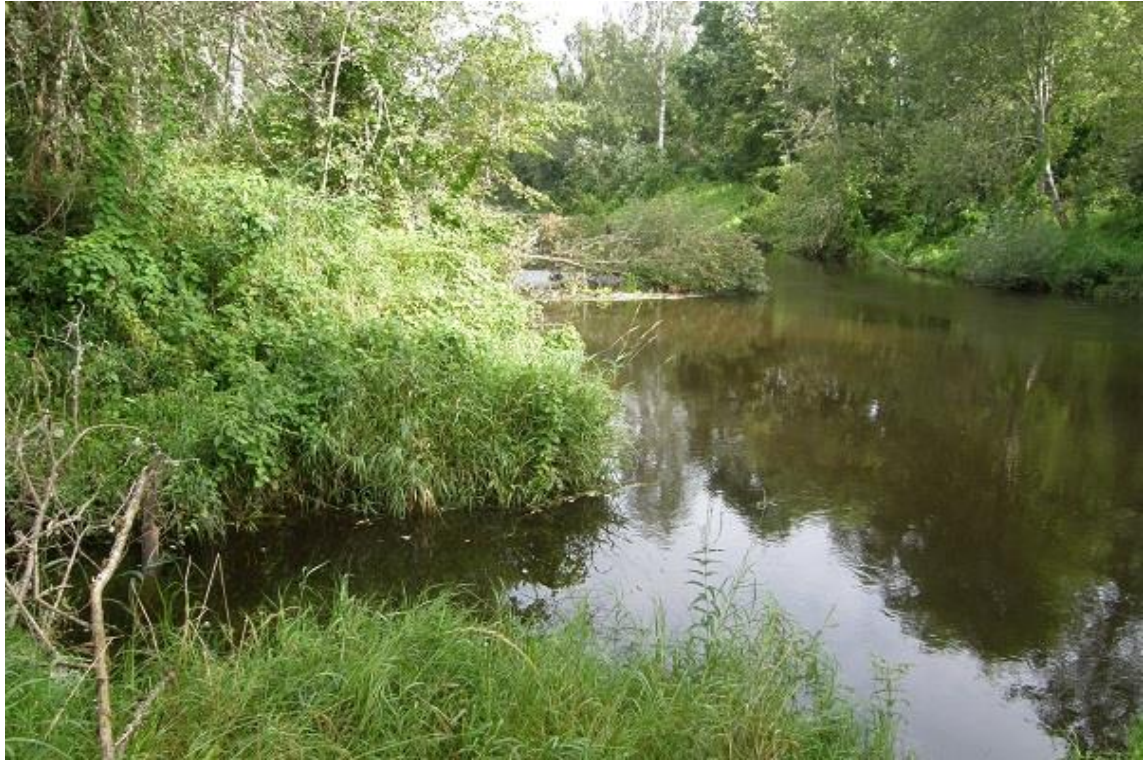
Foto 2.5.1. Piiri oja suubub Väikesesse Emajökke Tartu–Valga maanteest 0,15 km allavoolu. Suudmeala on avatud ning kaladele hästi läbitav (R. Pihu, 08.08.2016).

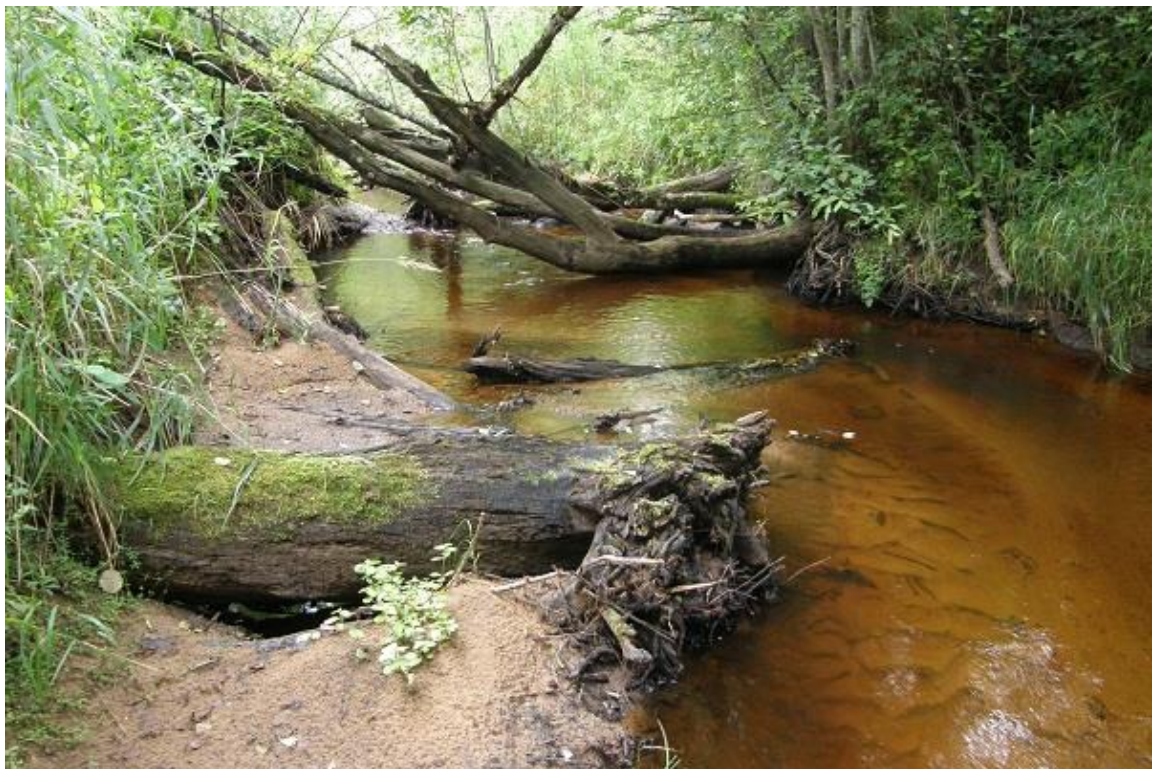
Foto 2.5.2. Lõigus 0...1,03 km suudmest on liiv ojas selgelt domineeriv põhjamaterjal (0,2 km suudmest, R. Pihu, 08.08.2016).

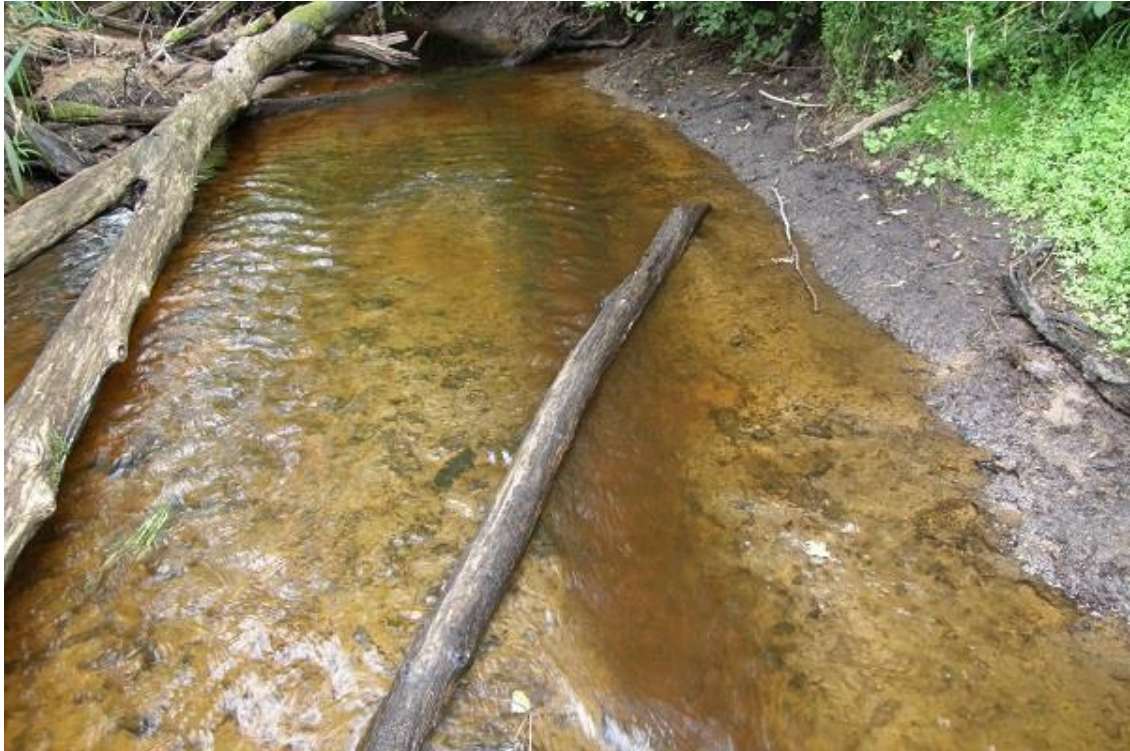
Foto 2.5.3. Lisaks liivapõhjale esineb lõigus 0...1,03 km suudmest ka lühikesi kuni paarikümne meetri pikkuseid savipõhjalisi lõike (ca 0,3 km suudmest, R. Pihu, 08.08.2016).

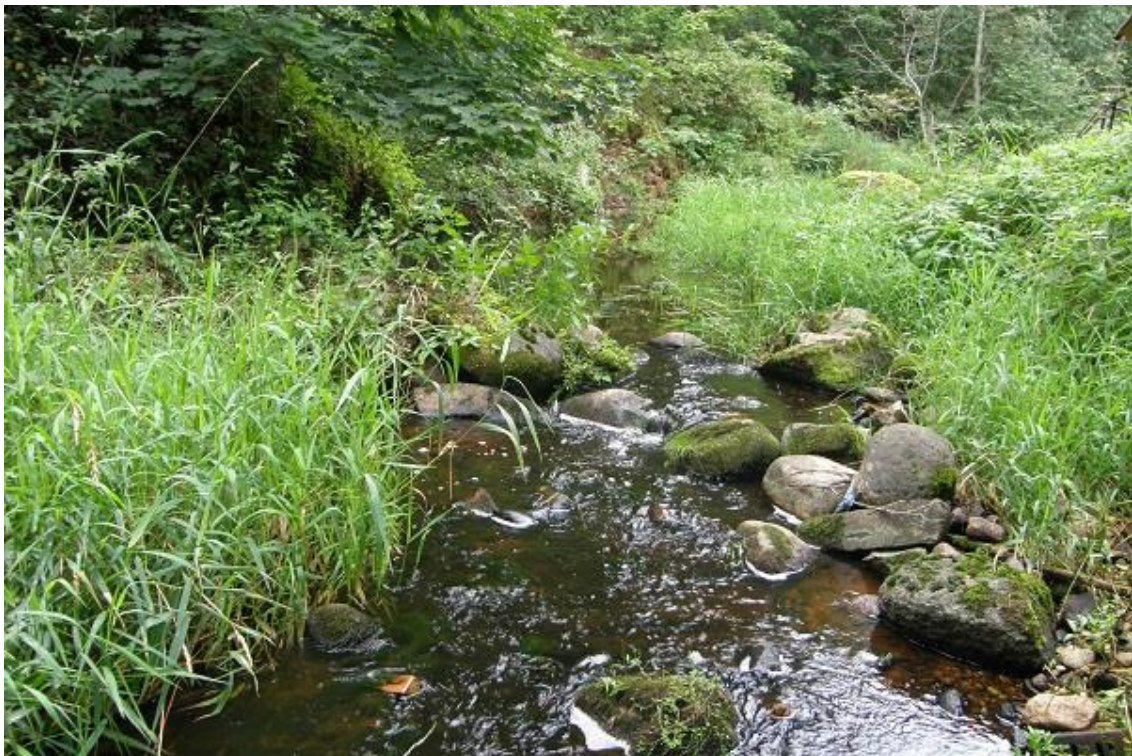
Foto 2.5.4. Sooru paisust allavoolu, lõigus 1,03...1,43 km suudmest, katavad põhja domineerivalt kivid, paiguti leidub ka kruusa (1,2 km suudmest, R. Pihu, 08.08.2016).

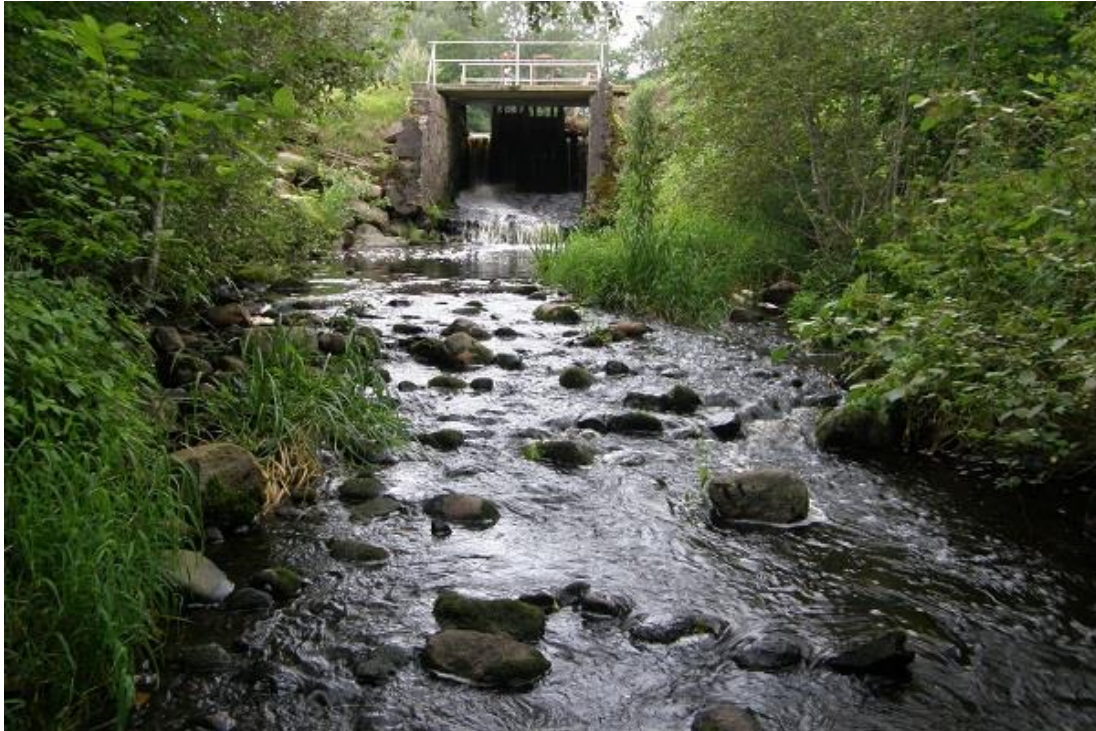
Foto 2.5.5. Sooru paisust (h 3,9 m) allavoolu on oja kärestikuline ja kividerohke, sobibforellile nii elu- kui sigimispaiaks. Uuringute käigus ojust forelli siiski ei leitud (R. Pihu, 08.08.2016).

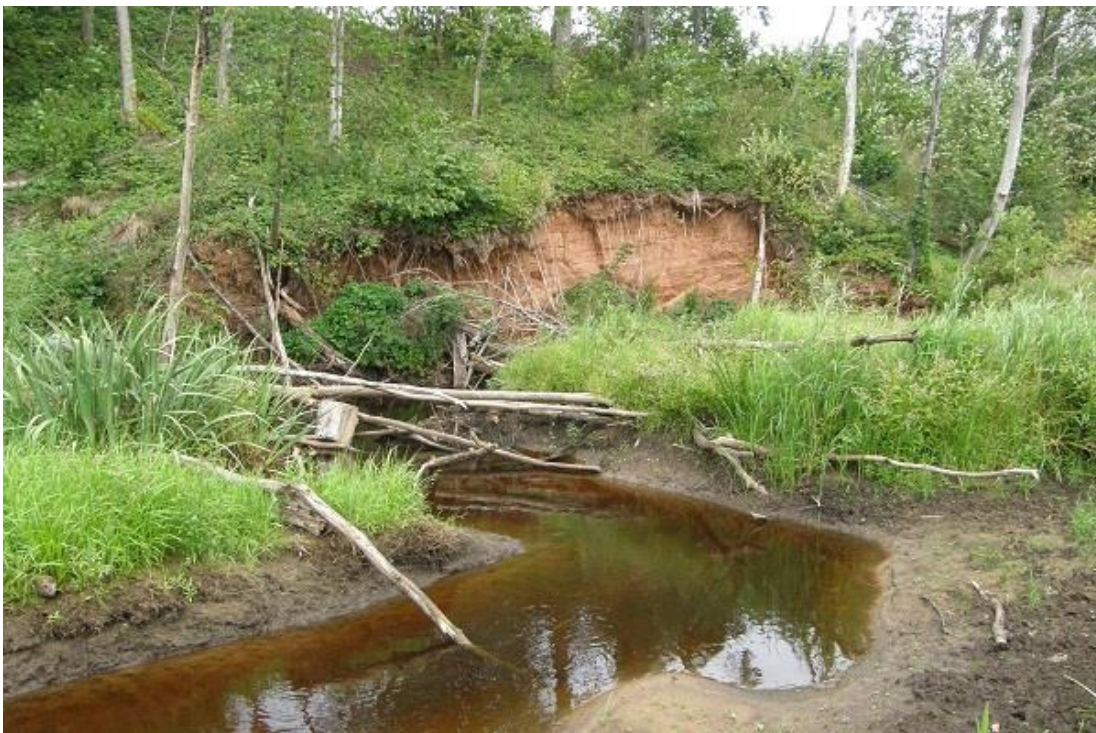
Foto 2.5.6. Sooru paisjärve mõjualast vahetult ülesvoolu tõuseb oja vasak kallas lokaalselt 7–8 m kõrguseni, tekitades alaosa varinguga püstloodse liivapaljandi (1,9 km suudmest, R. Pihu, 08.08.2016).

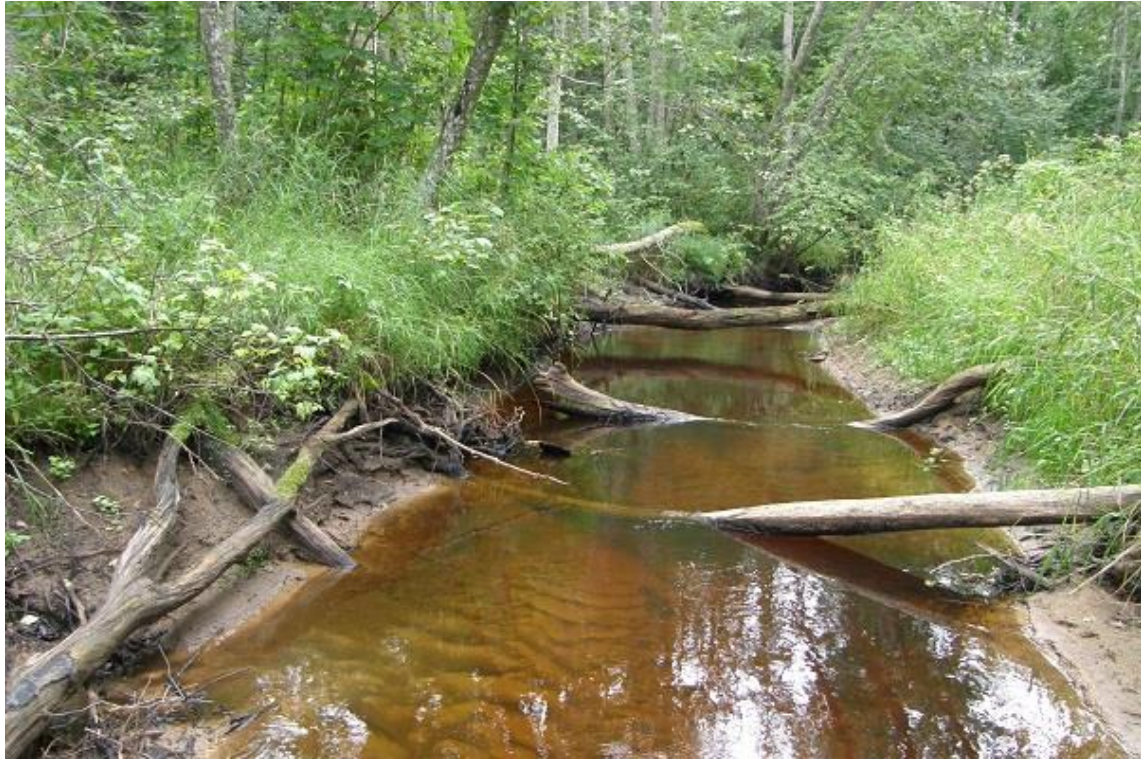
Foto 2.5.7. Lõigus 1,8...4,58 km suudmest on oja peaaegu kõikjal lausliivase, sageli pealt kergelt mudastunud põhjaga ... (2,3 km suudmest, R. Pihu, 08.08.2016).

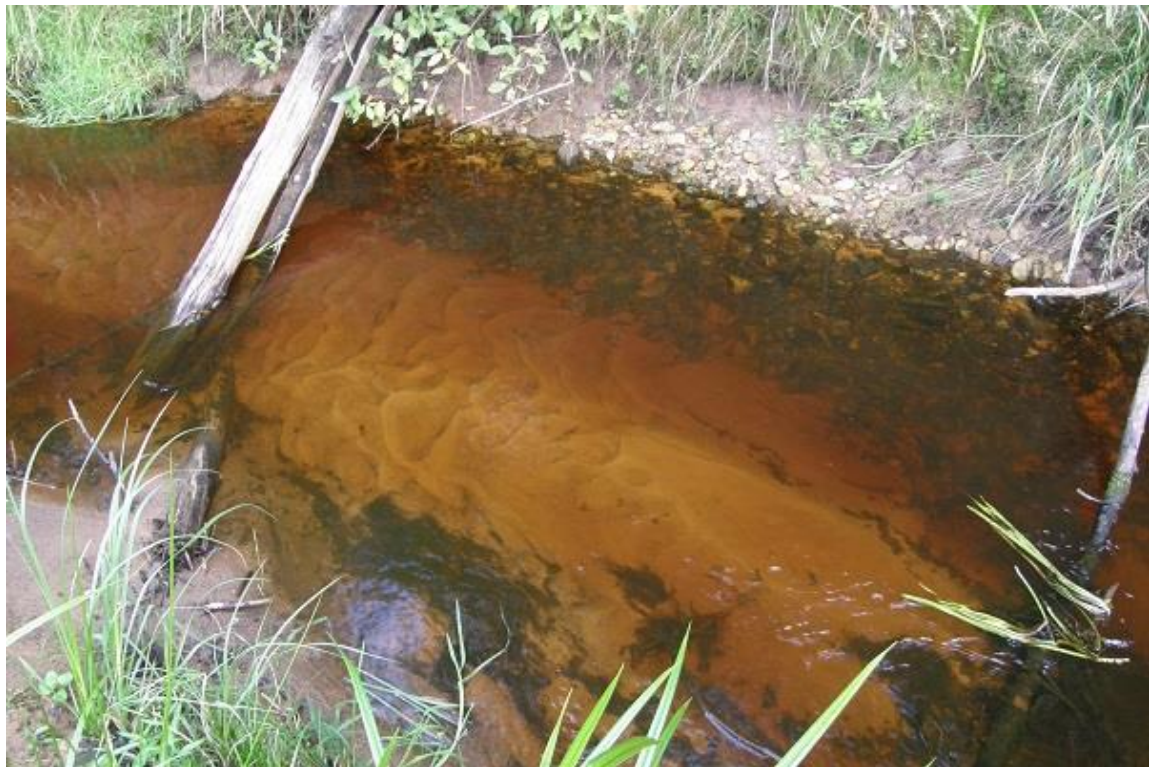
Foto 2.5.8. ... vaid üksikutes kohtades on sängi servaaladel vähesel määral kruusa. Forellile kudemiseks sellest siiski ei piisa (ca 4,1 km suudmest, R. Pihu, 08.08.2016).

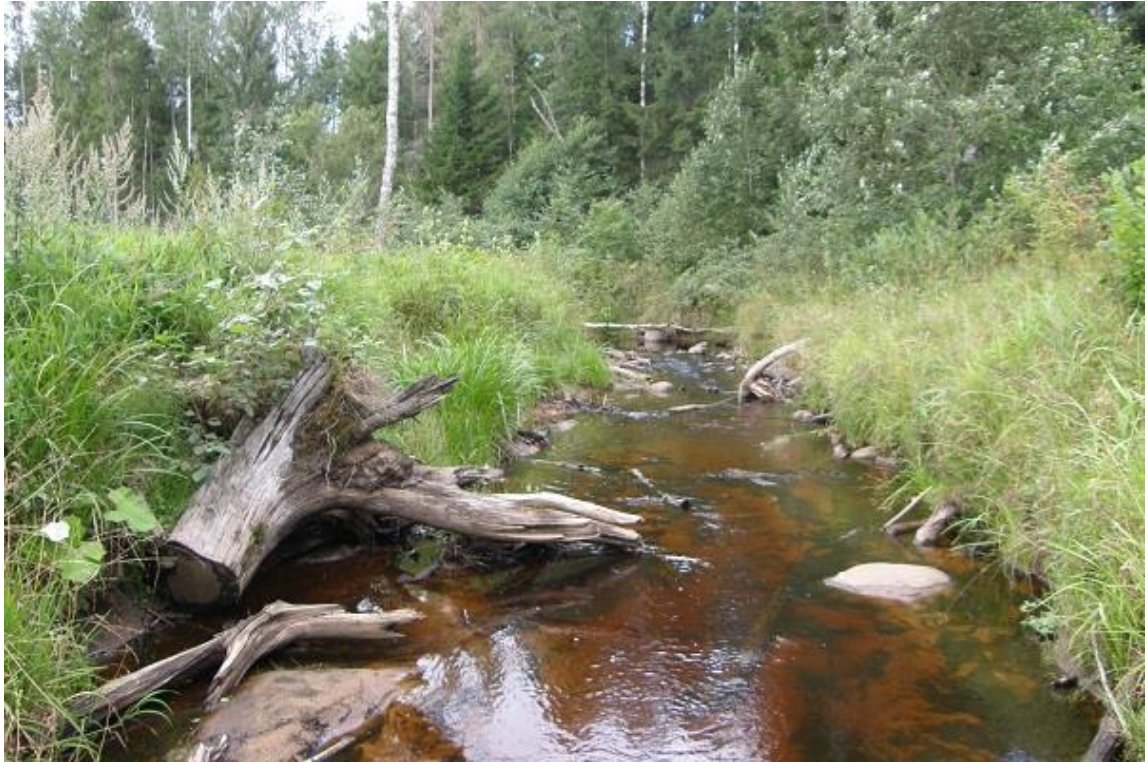
Foto 2.5.9. Lõigus 4,58...9,00 km suudmest vahelduvad domineerivad lausliivased ojaosad üsna lühikeste ritraalsetega ... (ca 5,9 km suudmest, R. Pihu, 09.08.2016).

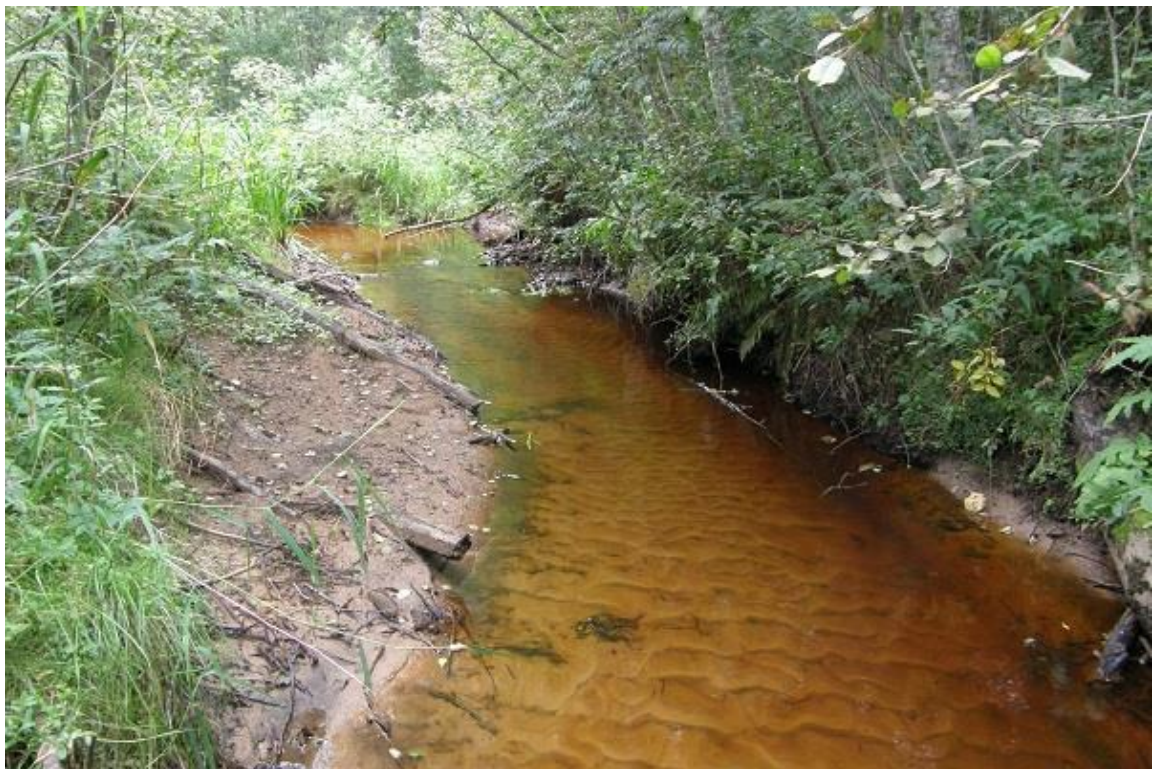
Foto 2.5.10. ... kuid pikkadel lõikudel on lausliivapõhi selgelt domineeriv (R. Pihu, 09.08.2016).

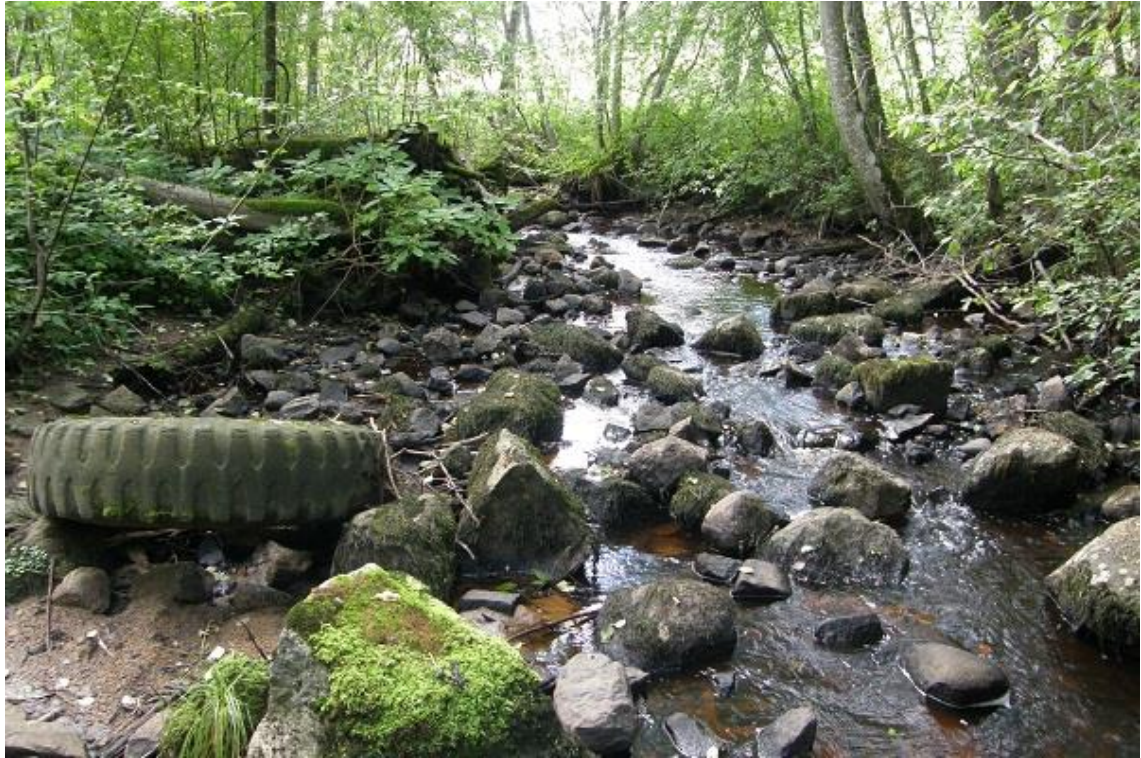
Foto 2.5.11. Valga–Uulu maanteest (9,00 km suudmest) allavoolu jääb suure languga kärestikuline ja kividerohke ojalõik. Probleemiks on siis aga oja madalvee aegne veevaegus (8,9 km suudmest, R. Pihu, 09.08.2016).

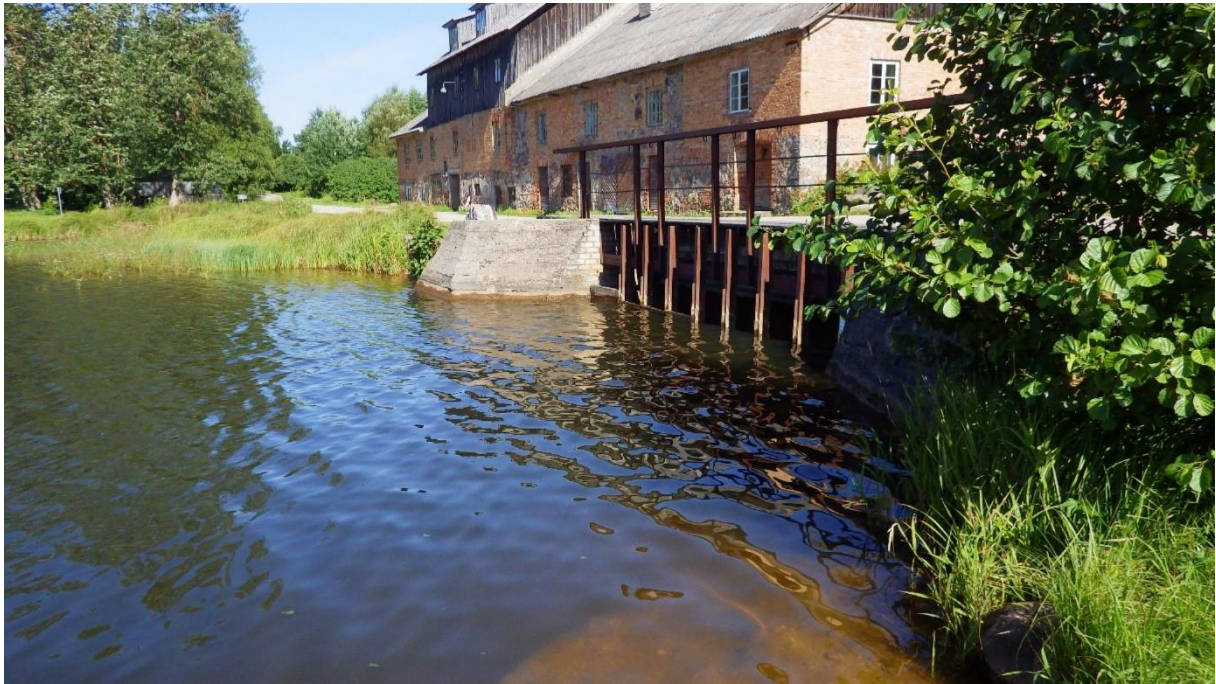
Foto 3.1.1. Hellenurme paisjärv. Paisu mõju ulatub ülesvoolu 1,7 km ning rajatis on kaladele läbimatu.

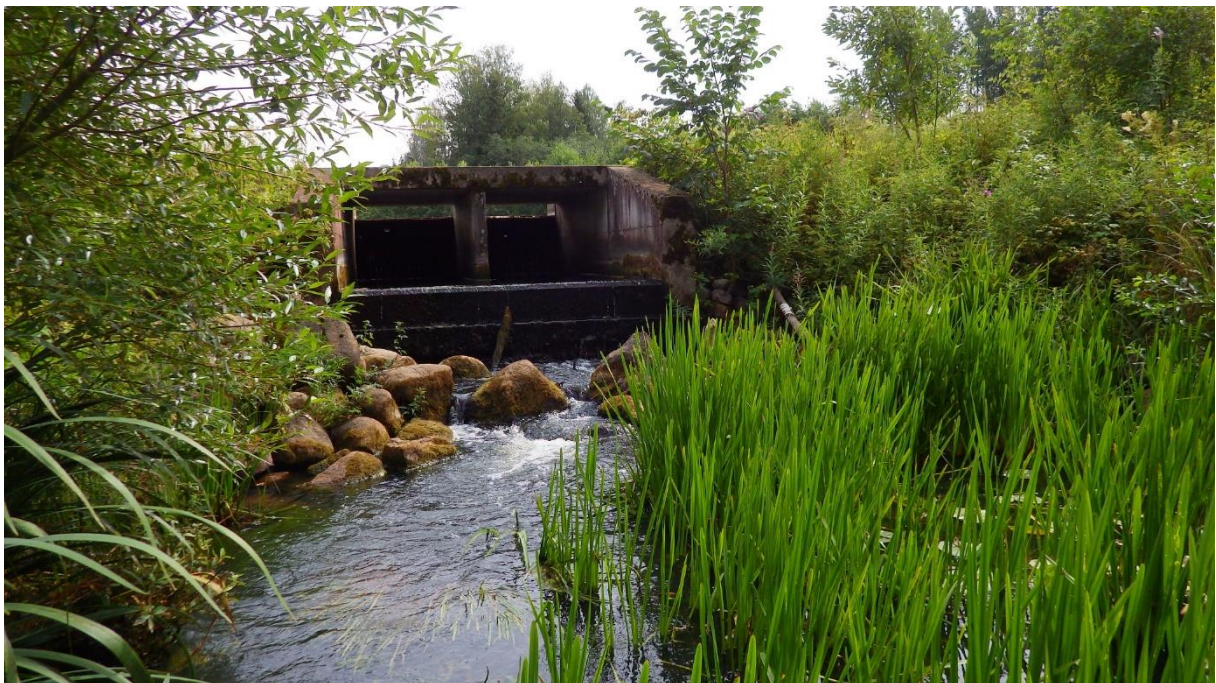
Foto 3.1.2. Elva küla all asuv Elva paisjärv. Pildil on parempoolne väljavool, mis sarnaselt vasakpoolsele on kaladele ületamatu. Veetasemete vahe on 2 meetrit.

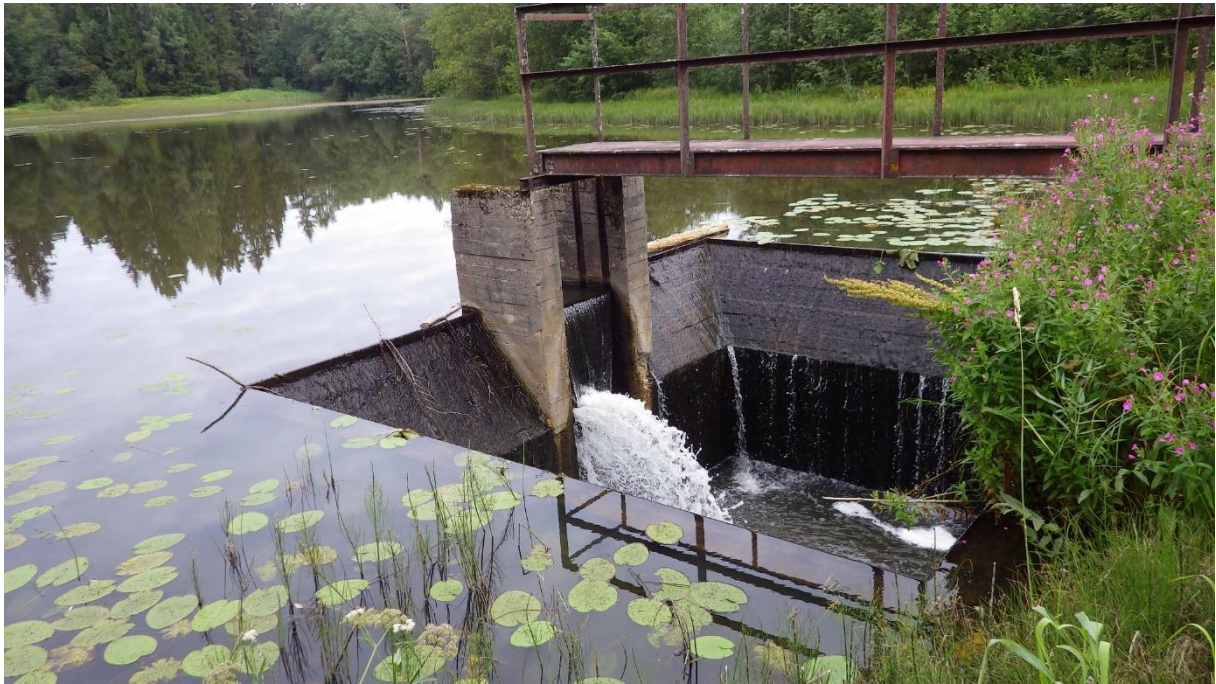
Foto 3.1.3. Loodi järve paisu väljavool. Elva küla all oleva paisjärve mõjuala ulatus kuni Loodi paisjärveni, mis on samuti kaladele ületamatu.

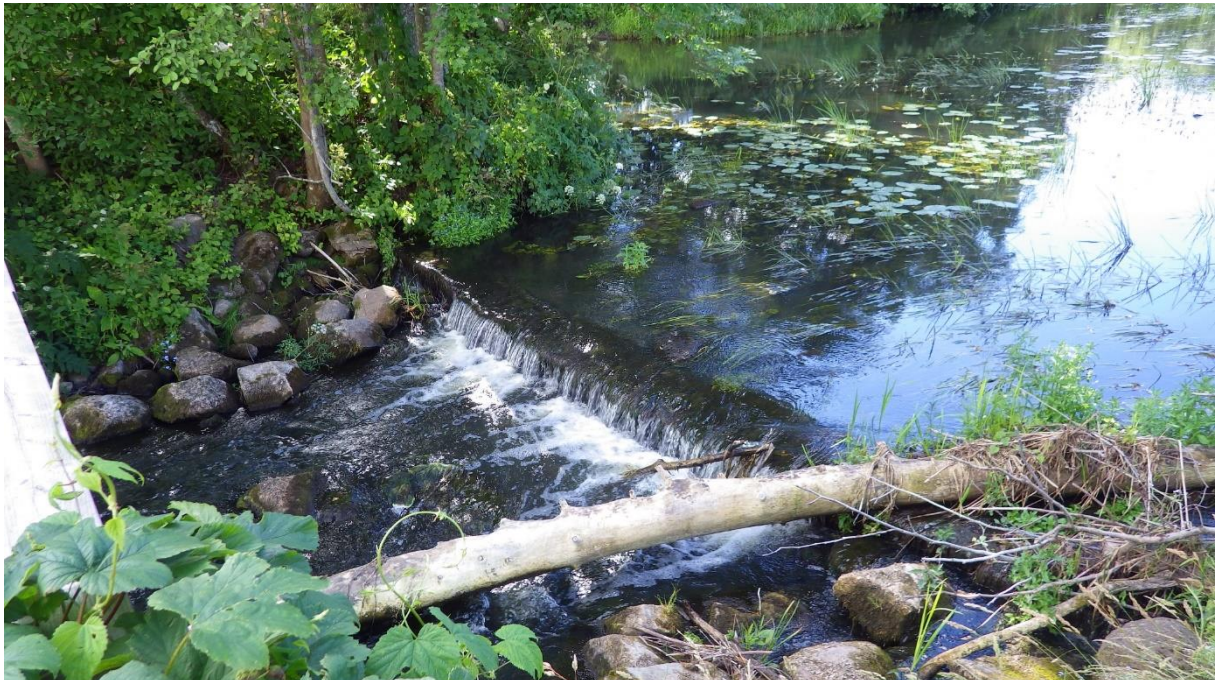
Foto 3.1.4. Mosina vesiveski kohal olev betoonist astang. Tegemist on väheolulise rändetõkkega.

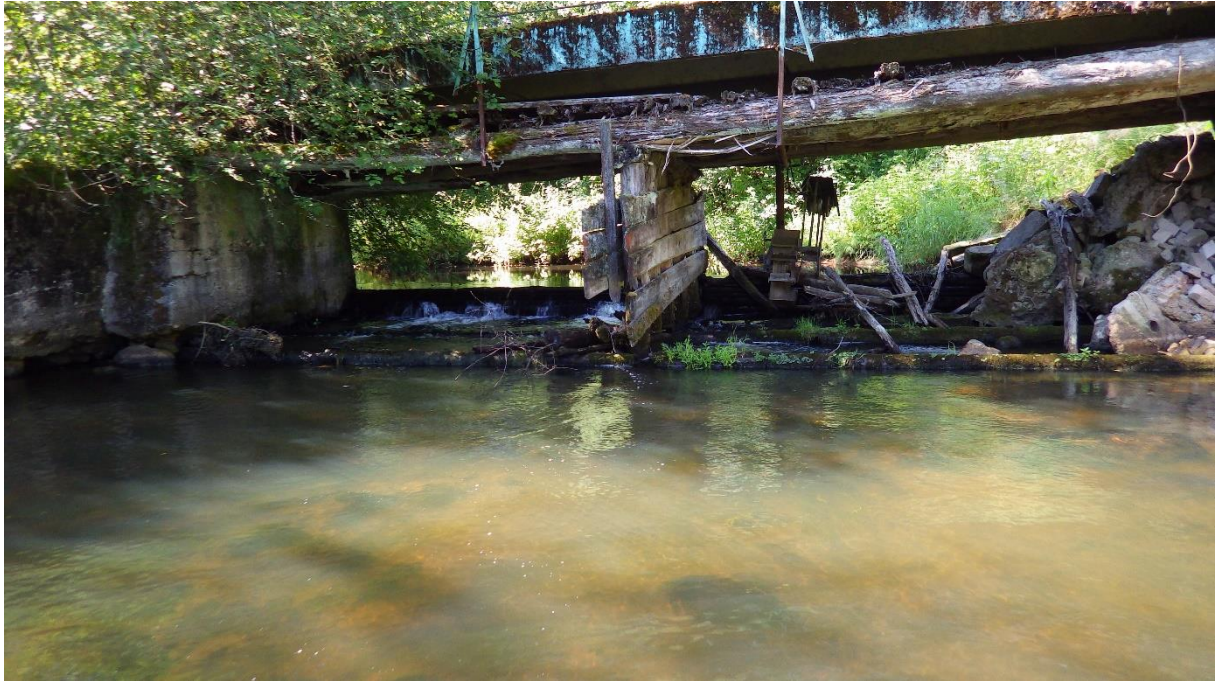
Foto 3.1.5. Rundsoveski paisu vare. Lagunenud pais tuleks likvideerida, kuna madalvee ajal on see kaladele rändetakistuseks. Paisu kohas olevaid suuri kive saaks kasutada jõe füüsilise kvaliteedi parandamiseks.

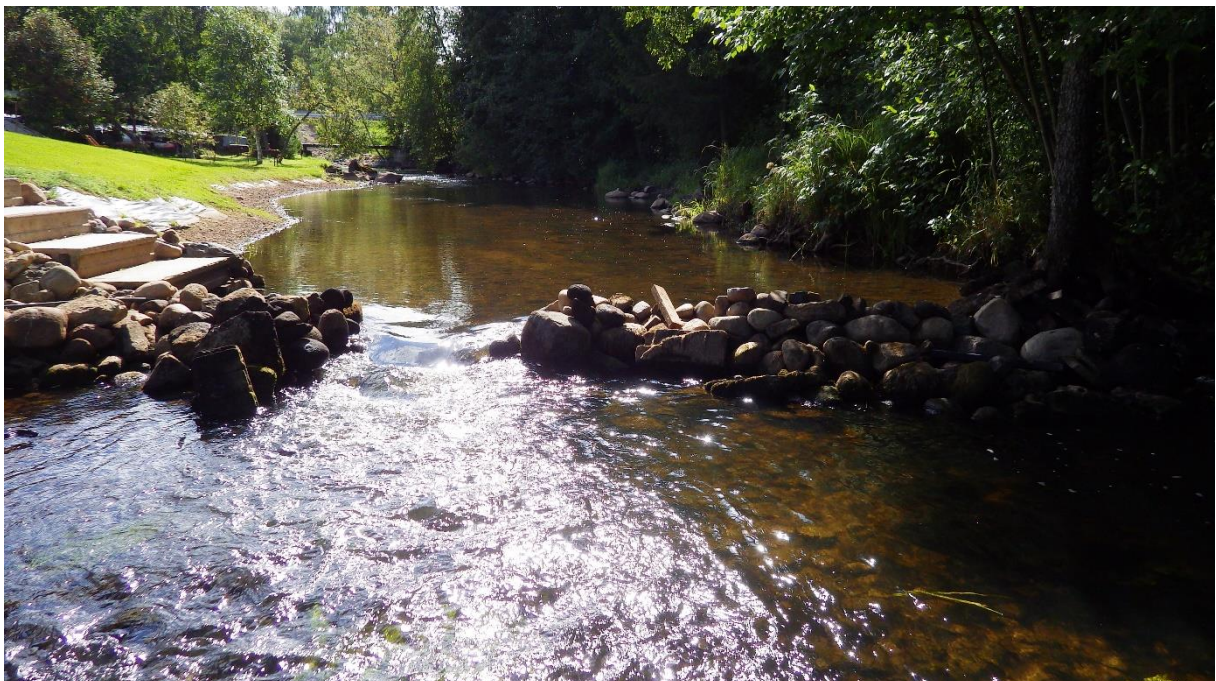
Foto 3.1.6. Foto 1-6. Hellenurme külas, 47,52 km suudmest, asuv kivipuistepais. Kuna paisu keskelt oli läbivool, loeti see väheoluliseks rändetõkkeks. Taolisi kalade rännet tõkestavaid paisutusrajatisi ei tohiks siiski jõgedel olla.

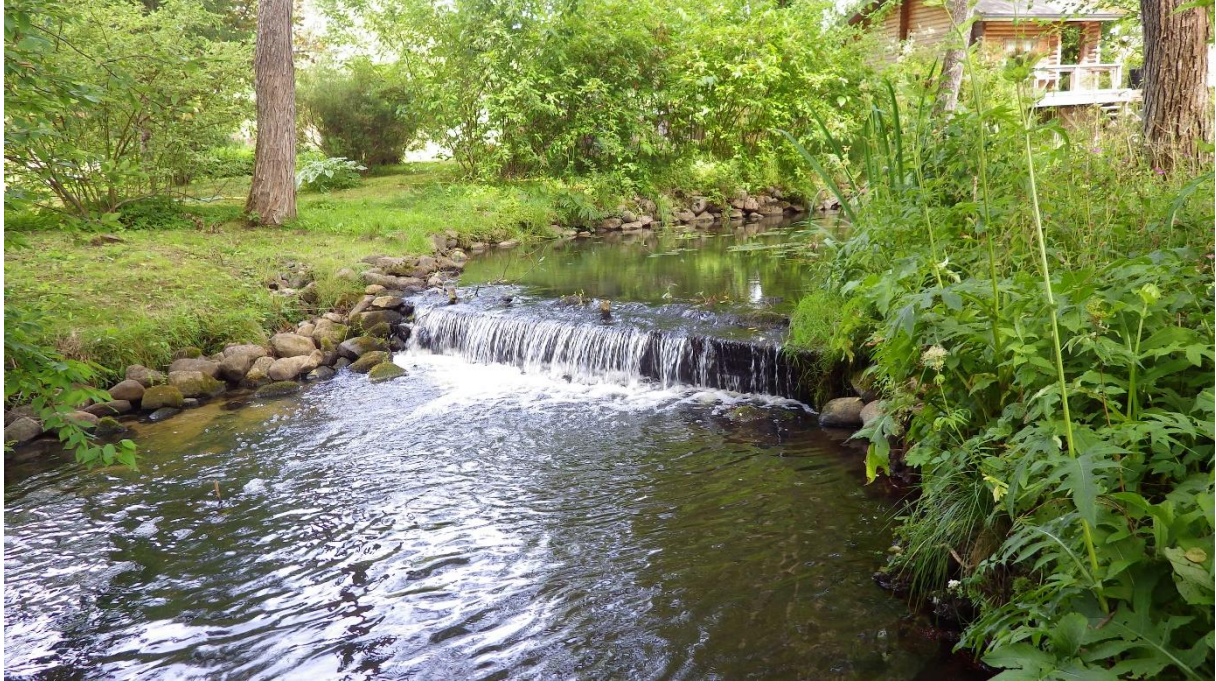
Foto 3.1.7. Priidu talu all olev betoon- ja puitkonstruktsiooniga pais (56,45 km suudmest), millel paisutuskõrgus on 0,5 m.

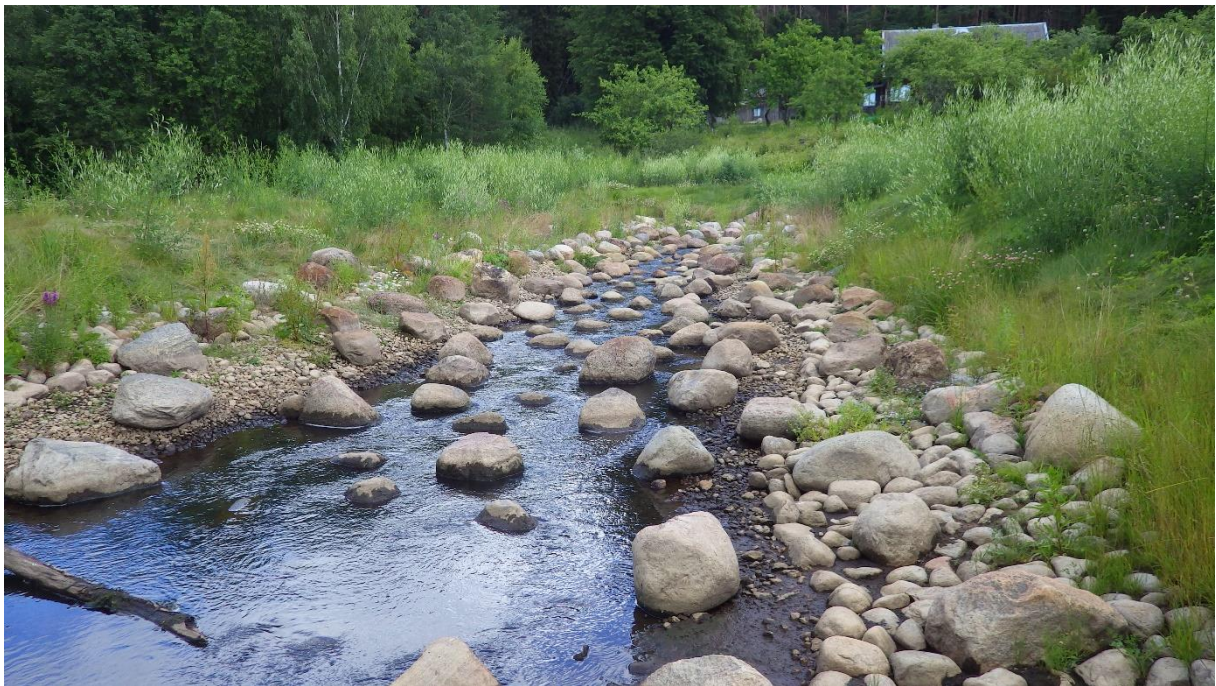
Foto 3.1.8. Looduslähedane kalapääs Tõravere paisul. Kesmiselt 3 m laiune kivine säng pakub elupaiku forelli noorjärkudele, kuid kudekohti kalapääsul napib.

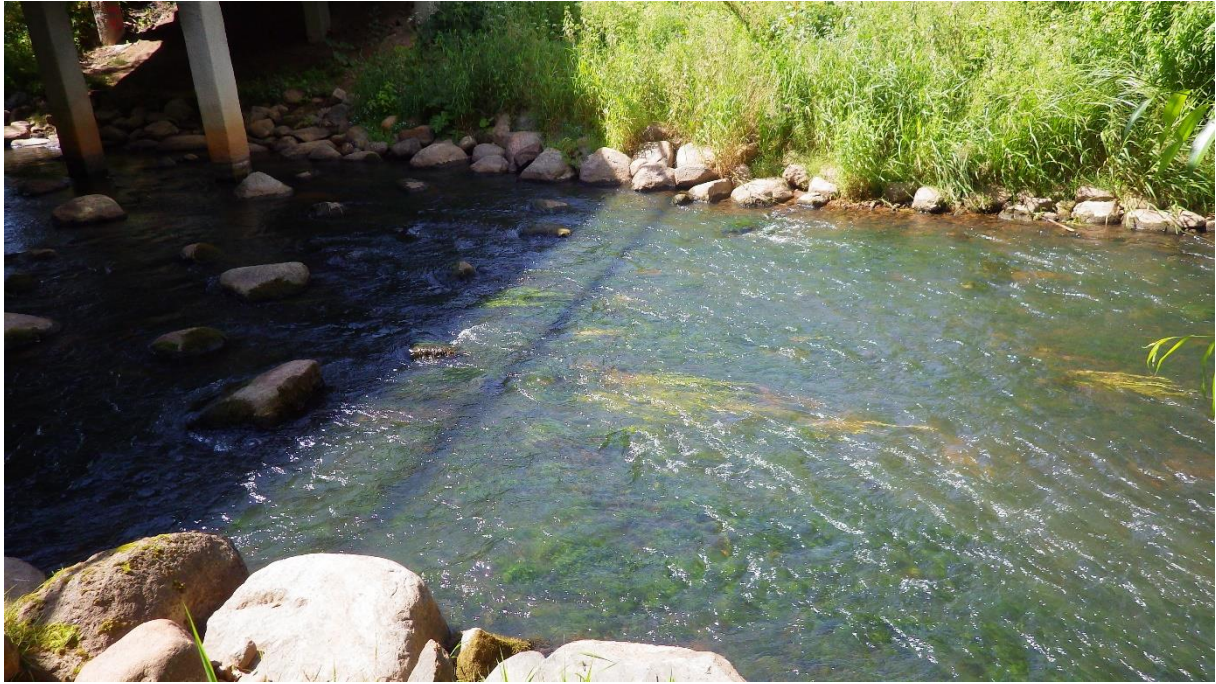
Foto 3.1.9. Kärneri tänava silla alune kärestik. Lõigu kvaliteeti annaks parandada lisades juurde kive ja kiviklibu, kuna liivasetted on katnud osaliselt eelnevalt rajatud kivipõndaku.

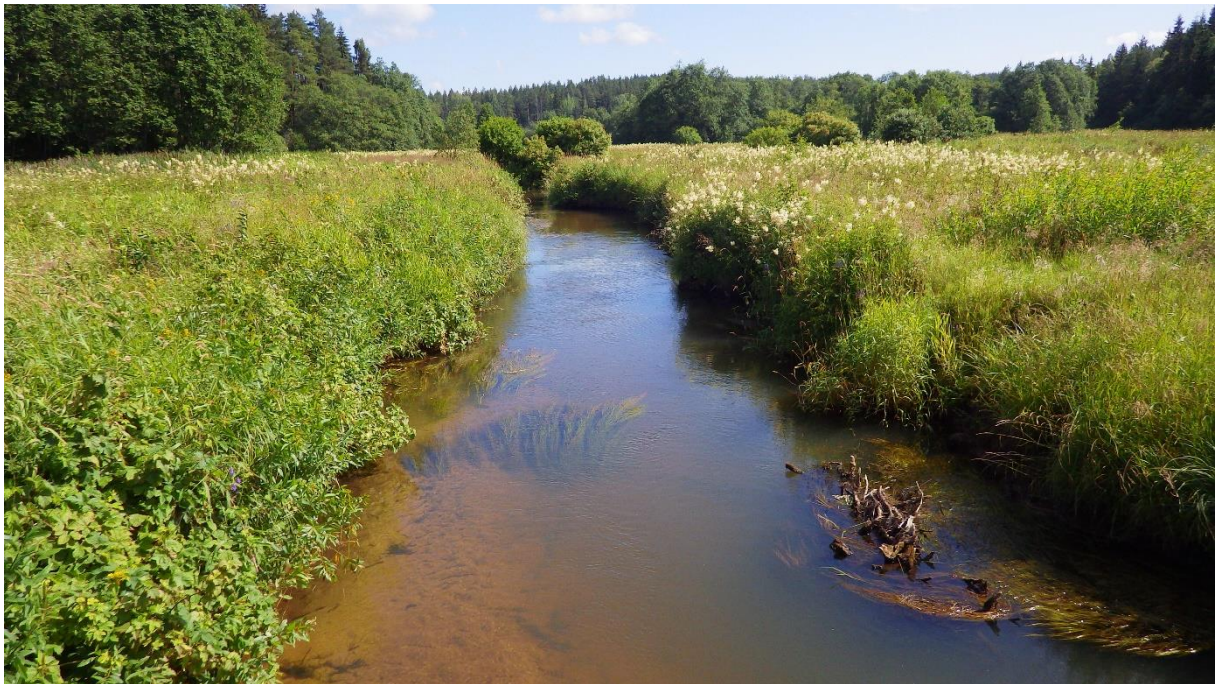
Foto 3.1.10. Elva jõgi Jõeääre talu juures. Suuremalt jaolt on lõigul Mosina veskist Uderna sillani tegu liivase põhjaga. Kudealaid antud jõeosal napib, kuid elupaiku suurtele forellidele ja potentsiaalselt ka harjustele esineb palju.

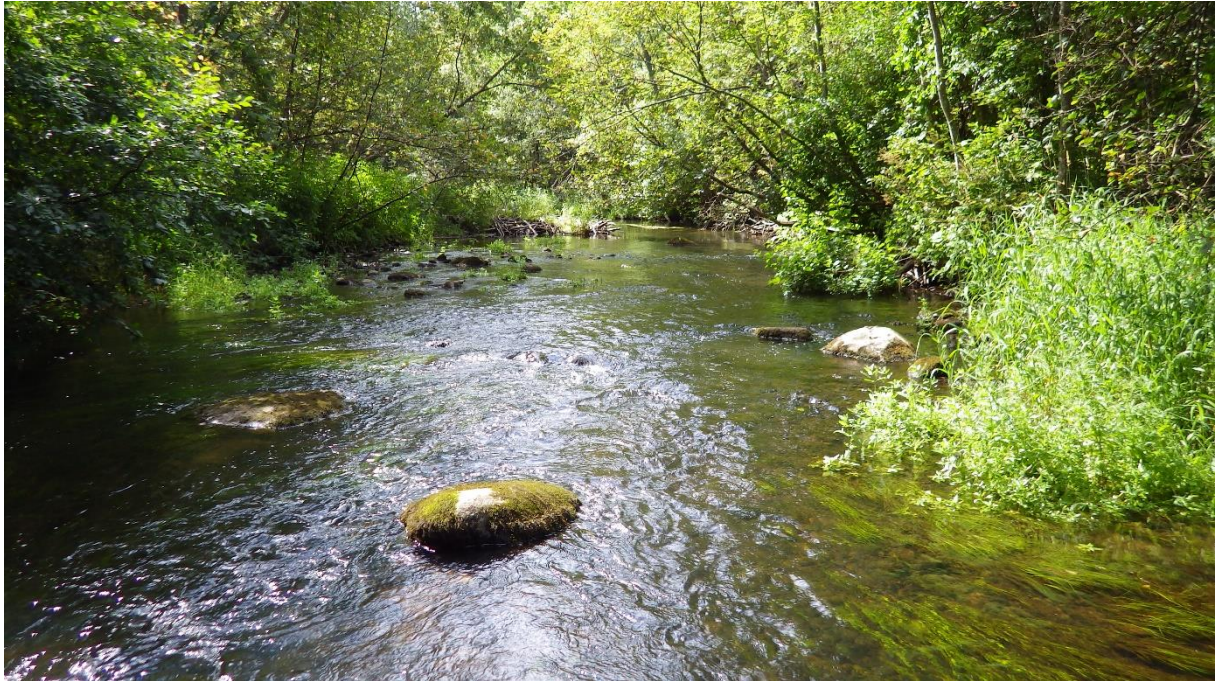
Foto 3.1.11. Kärestikuline lõik 43,92 km suudmest. Jõeosas Uderna sillast Tinni oja suudmeni vahelduvad kiire ja aeglasema vooluga lõigud. Hea kvaliteediga alasid on kõige rohkem Ülalooga talu alt kuni Tinni oja suudmeni.

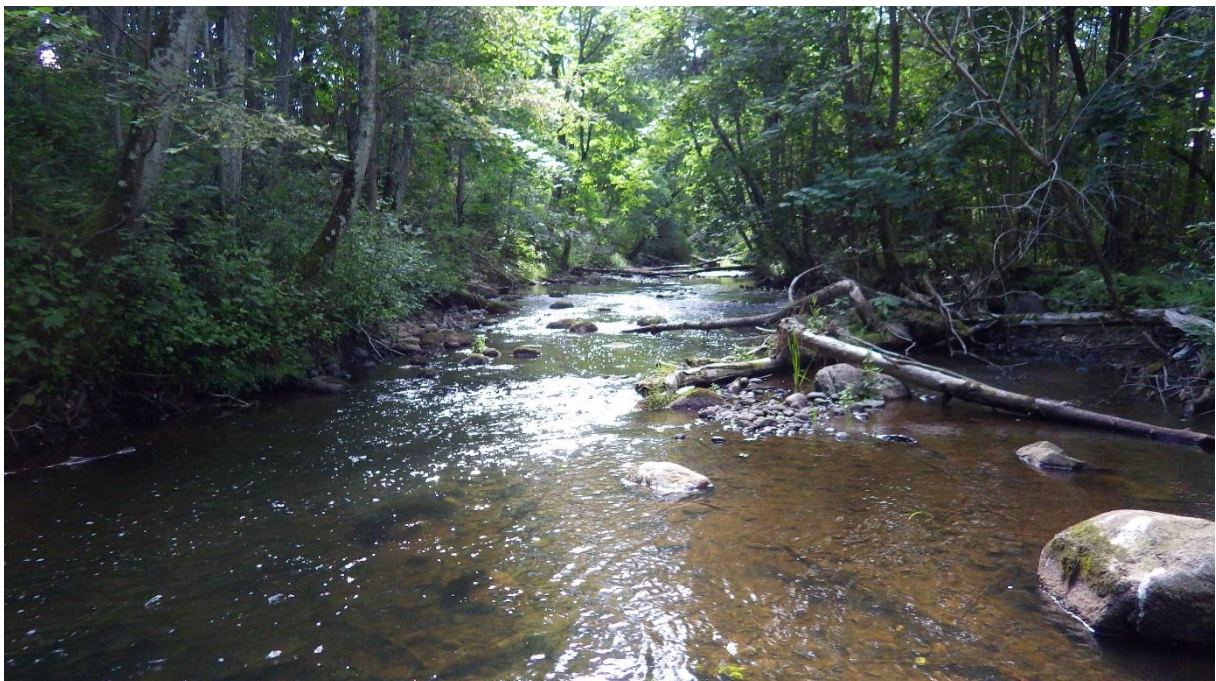
Foto 3.1.12. Elva jõgi Lustimäe all. Antud lõigul esineb palju kärestikulist osa ja jõge ilmestavad ka suuremad rahnud.

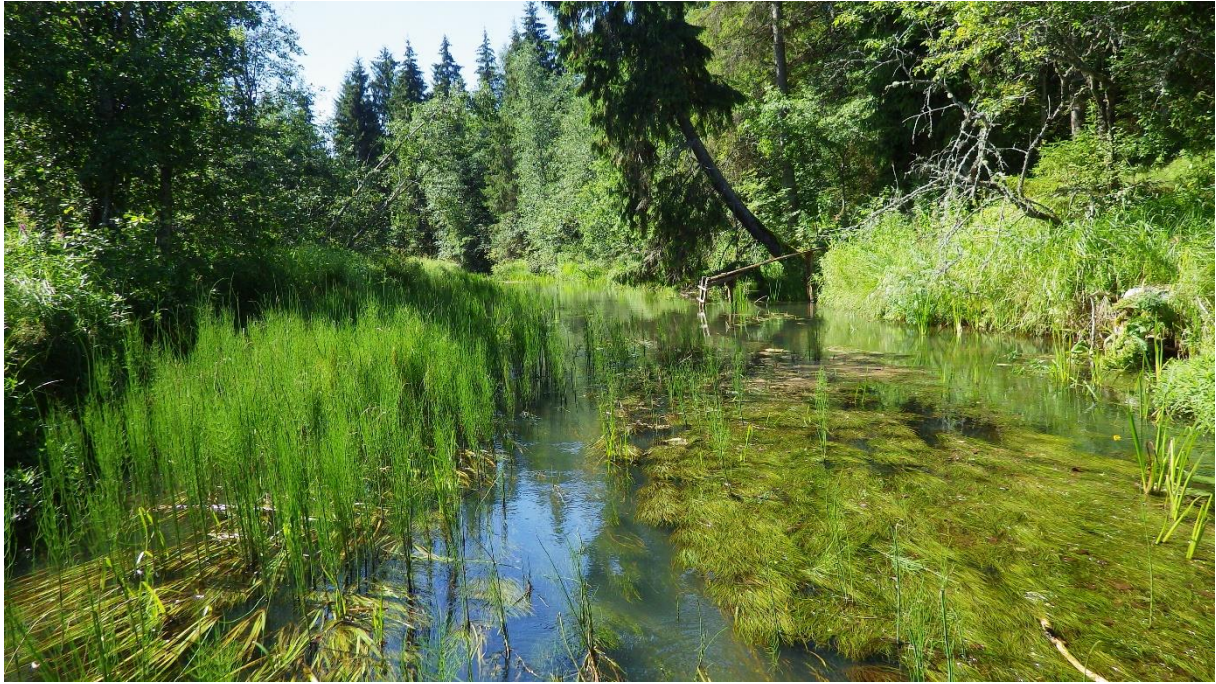
Foto 3.1.13. Elva jõgi ülemjooksul Uue-Käppa talu all. Siin iseloomustab jõge aeglane vool ja taimestikurohkus.

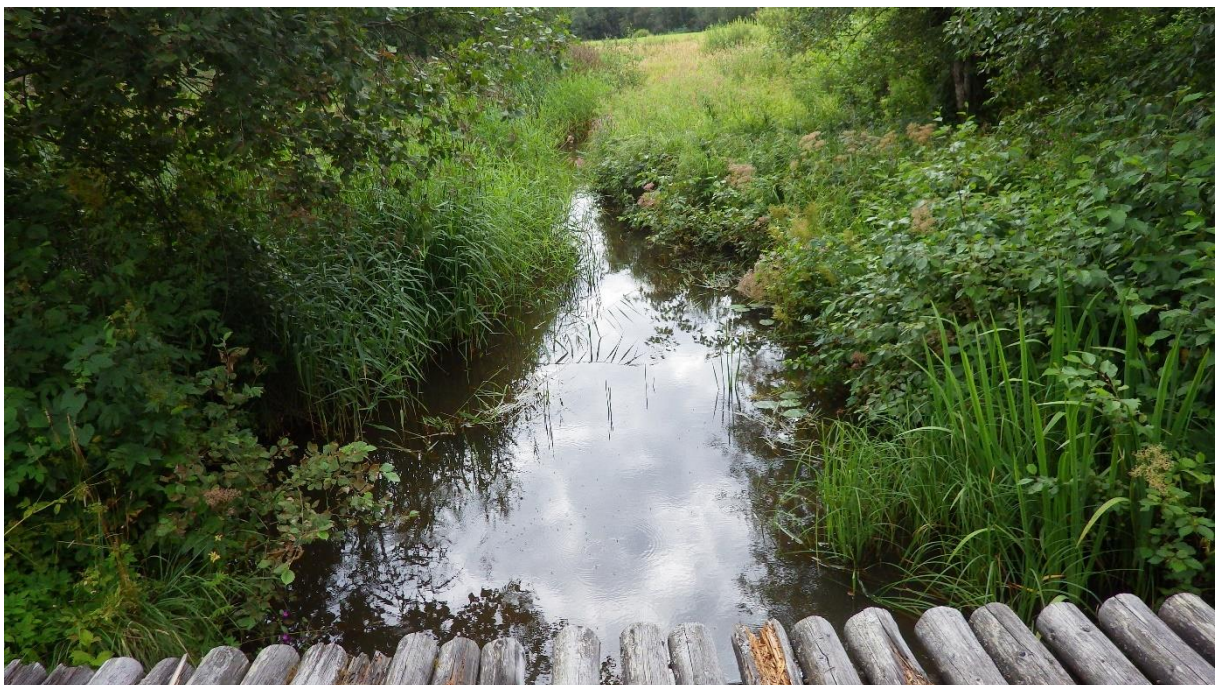
Foto 3.1.16. Elva jõgi 61,64 km suudmest, Kastolatsi oja suudme lähistel. Jõeorelli noorjarkudele elupaiku ja sigimisasalaid sellel jõelõigul ei leidu.

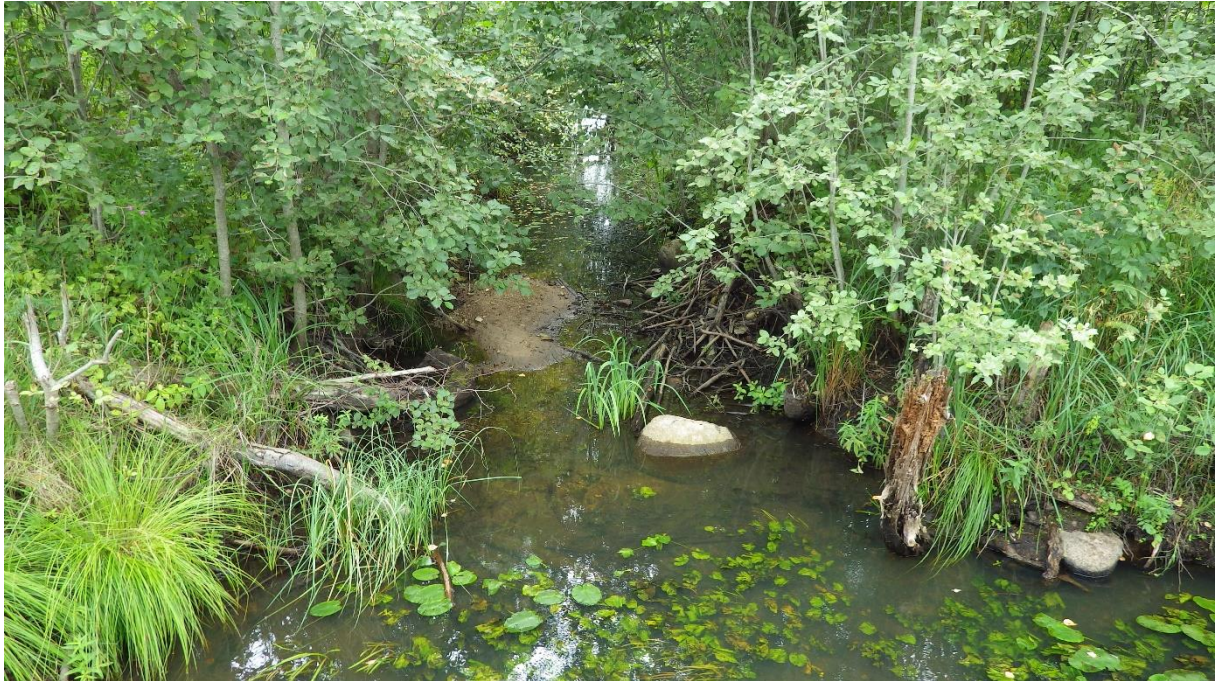
Foto 3.1.17. Elva jõgi Tartu-Otepää maantee silla juures. Vooluhulk madalvee perioodil on väga väike ning vesi praktiliselt seisab.
