## **KIK Kalandus programmi projekti nr 12876**

### **„Jõeforelli ja harjuse elupaikade inventuur Elva ja Väikese Emajõe jõestikes“ aruanne**

**Sihtfinantseerija:** SA Keskkonnainvesteeringute Keskus

Tartu 2018

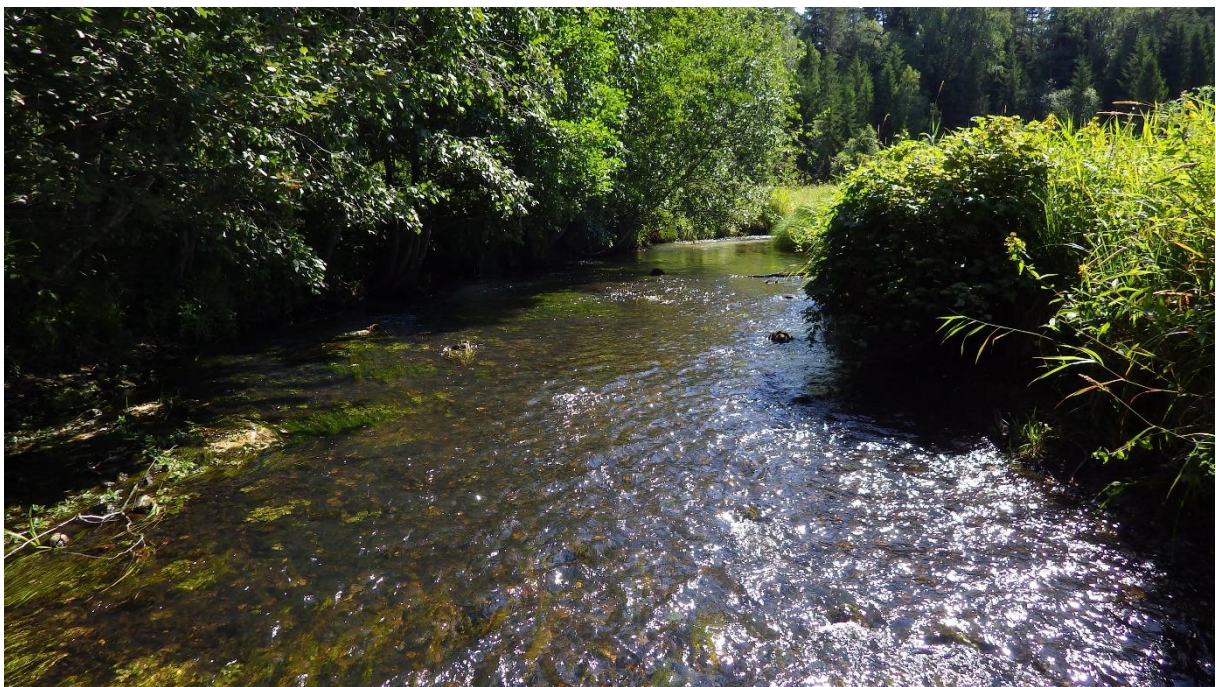
Foto 3.1.18. Harjusele ja jõforellile sobilik kudeala ülemjooksu alumises osas 50,77 km suudmest. Kiviklibune põikmadalik on sobiv mõlemale liigile. Antud jõesosas leidub mitmeid sarnaseid põikmadalikke aeglasema vooluga alade vahel.

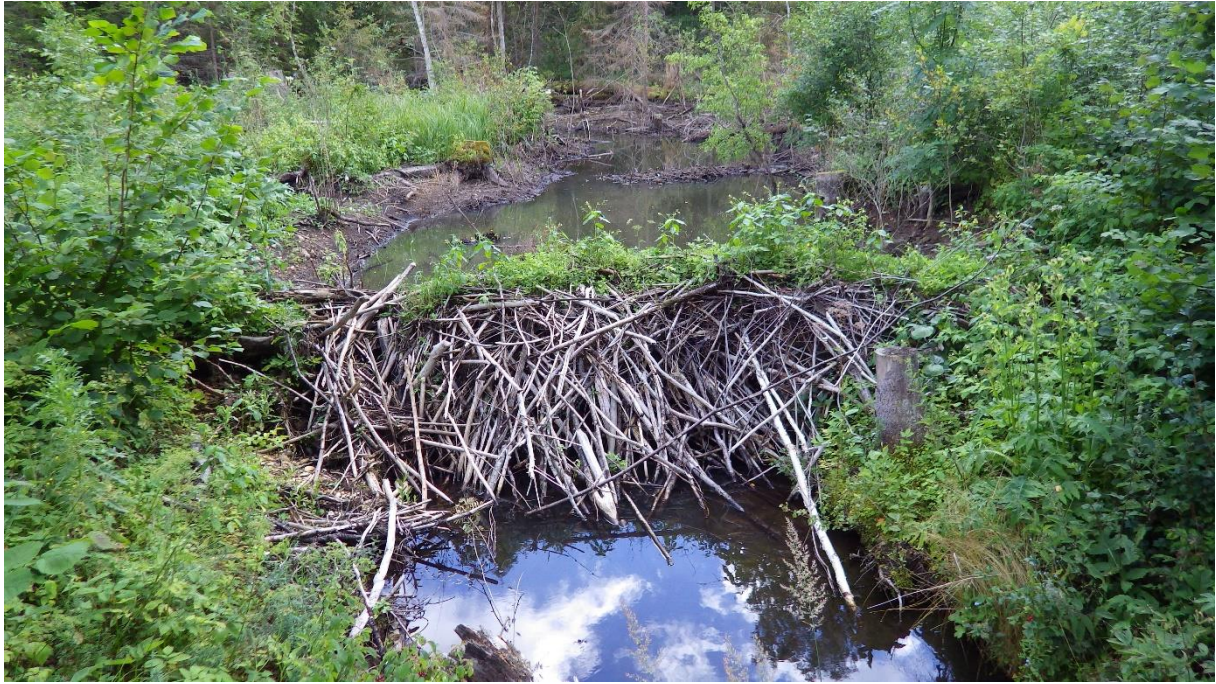
Foto 3.2.1. Tinni oja alamjooksul, 50 m suudmest asuv koprapais on kaladele ületamatu (kõrgus 1,7 m). Ülesvoolu on vähene potentsiaal kudealade ja elupaikade näol, kuna madalvee aegu on vooluhulgad alla 10 l/s.

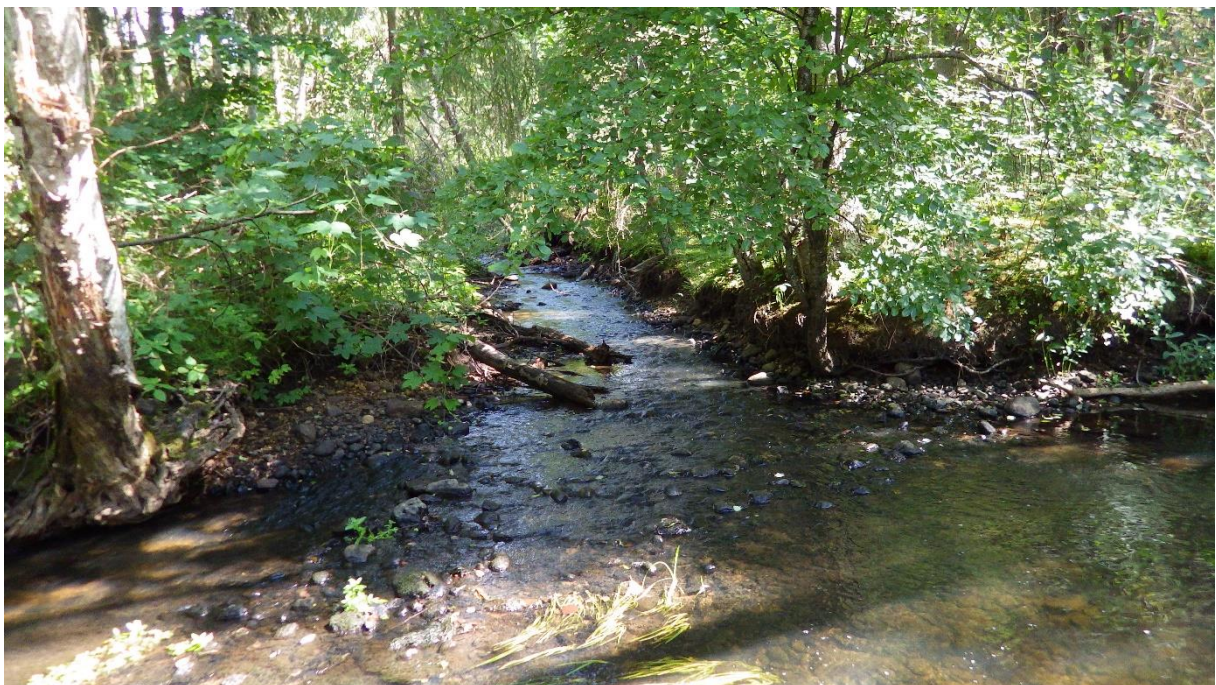
Foto 3.2.2. Tinni oja suudmes. Lühikesel lõigul oja alamjooksul on võrdlemisi hea kvaliteediga kivine ja kiviklibune ala.

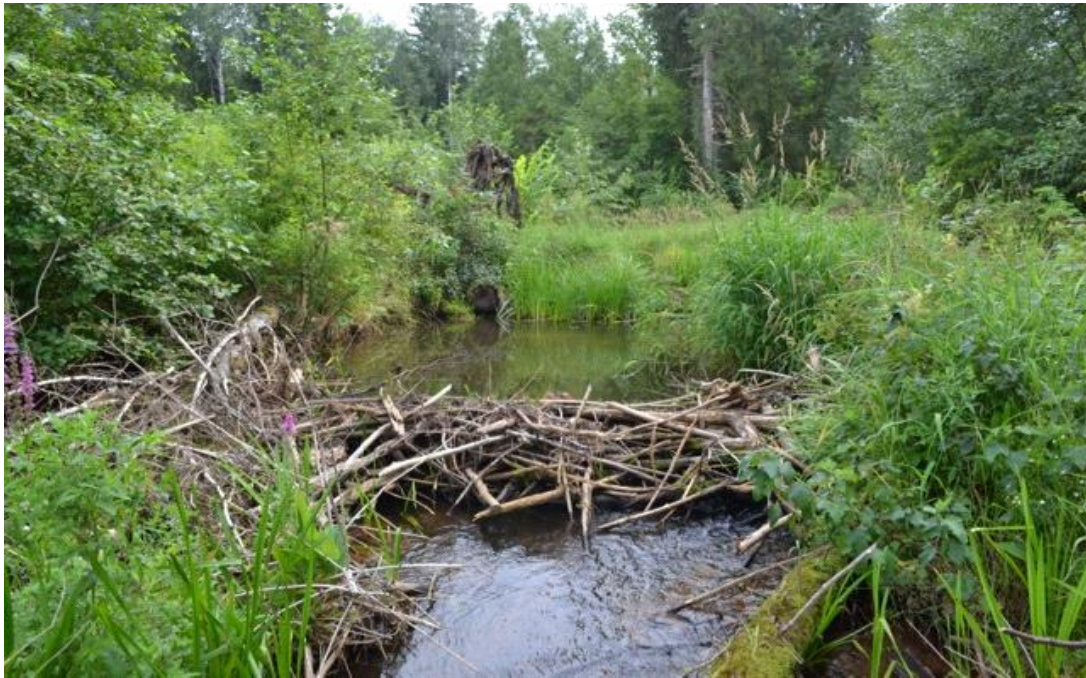
Foto 3.3.1. Ilusa oja suudme ja Laguja küla vahelisel lõigul olev koprapais (3,41 km suudmest). Samal lõigul oli välitööde ajal lühikeste vahedega järjestikku 8 koprapaisu.

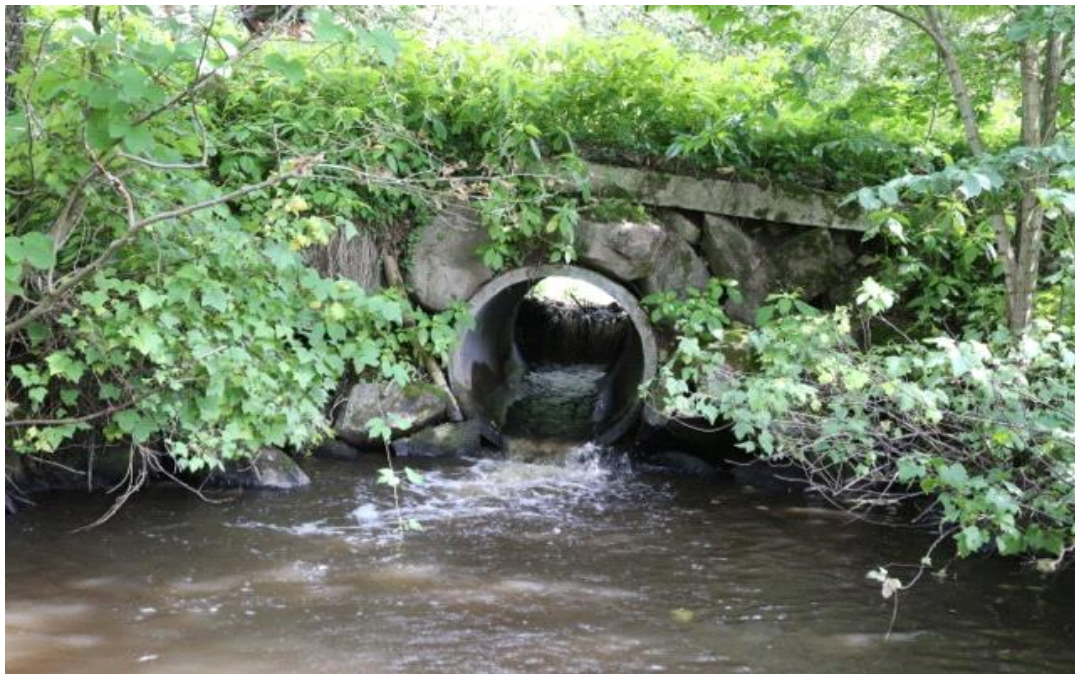
Foto 3.3.2. Teetruup Lipardi talu juures (6,92 km suudmest), paisutuse kõrgus oli 0,9 m ning mõju ulatus ülesvoolu 160 m. Paisutatud ojaosa on kasutusel veiste jootmiskohana.

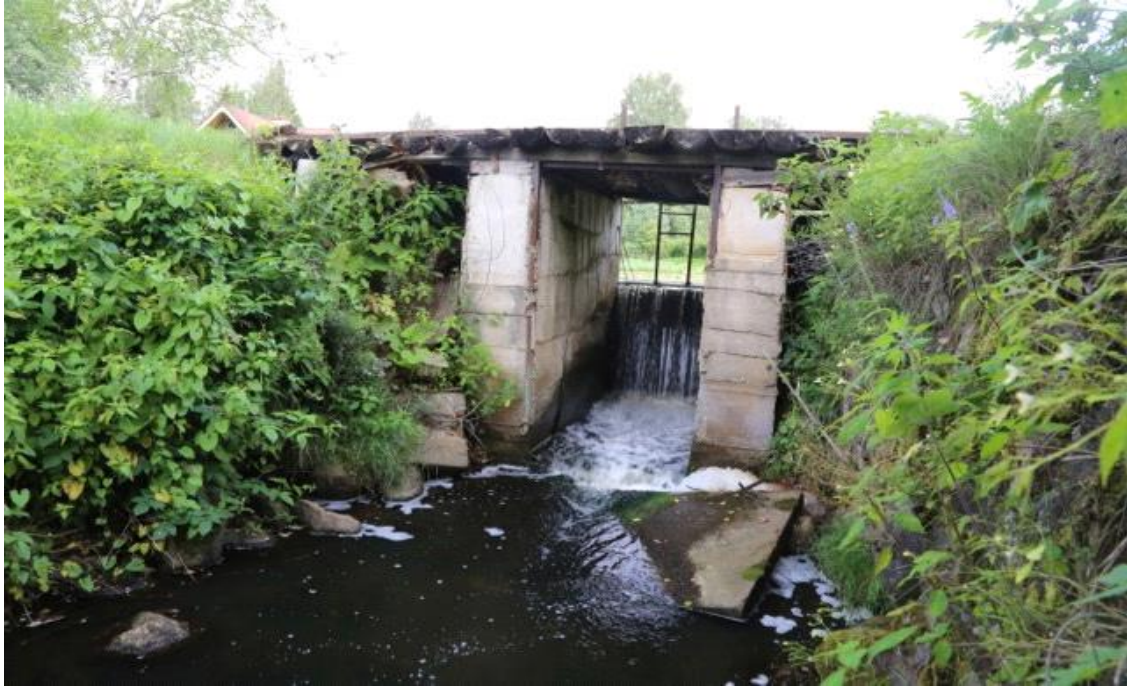
Foto 3.3.3. Üleoja (Laguja) paisjärve pais (7,45 km suudmest). Paisutus 1,5 m ning mõju ulatub ülesvoolu 650 m. Antud paisust ülesvoolu jääval ojaosal jõeforelli noorjärkudele elupaiku ega kudealaid praktiliselt ei esinenud.

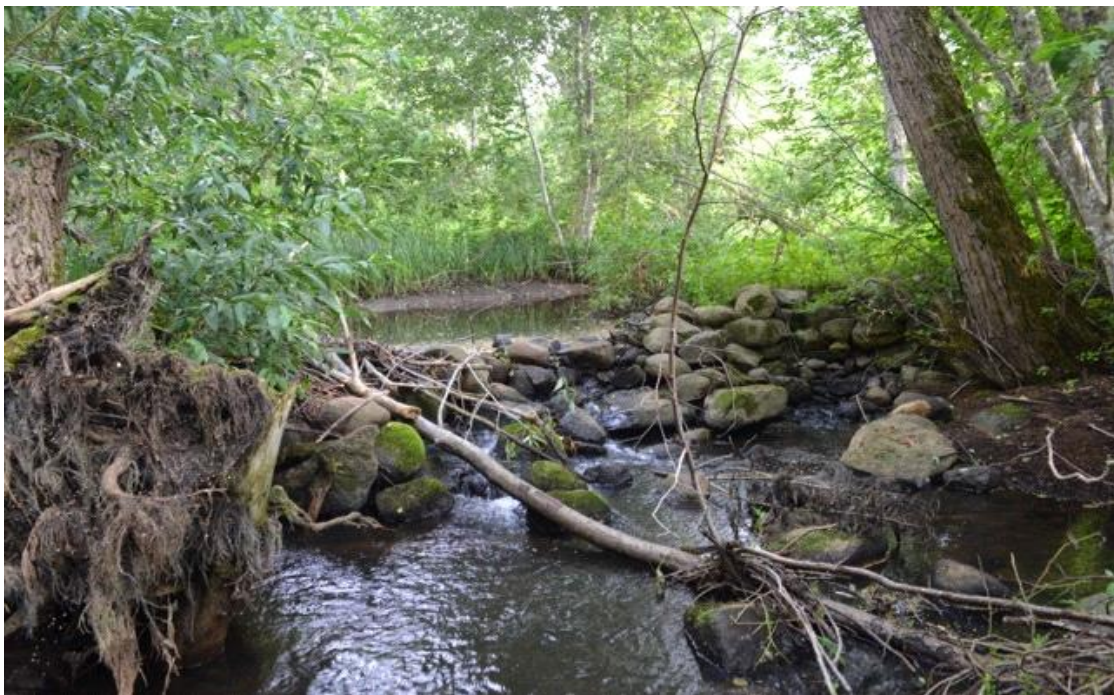
Foto 3.3.4. Ketneri talu lähedal (4,64 km suudmest) olev kivivall. Paisutuse kõrgus oli 0,5 m ning mõju ülesvoolu 70 m. Tegemist on raskesti ületatava rändetõkkega, välitööde ajal immitses vesi läbi kivide, kuid suurvee ajal on pais kaladele tõenäoliselt ületatav.

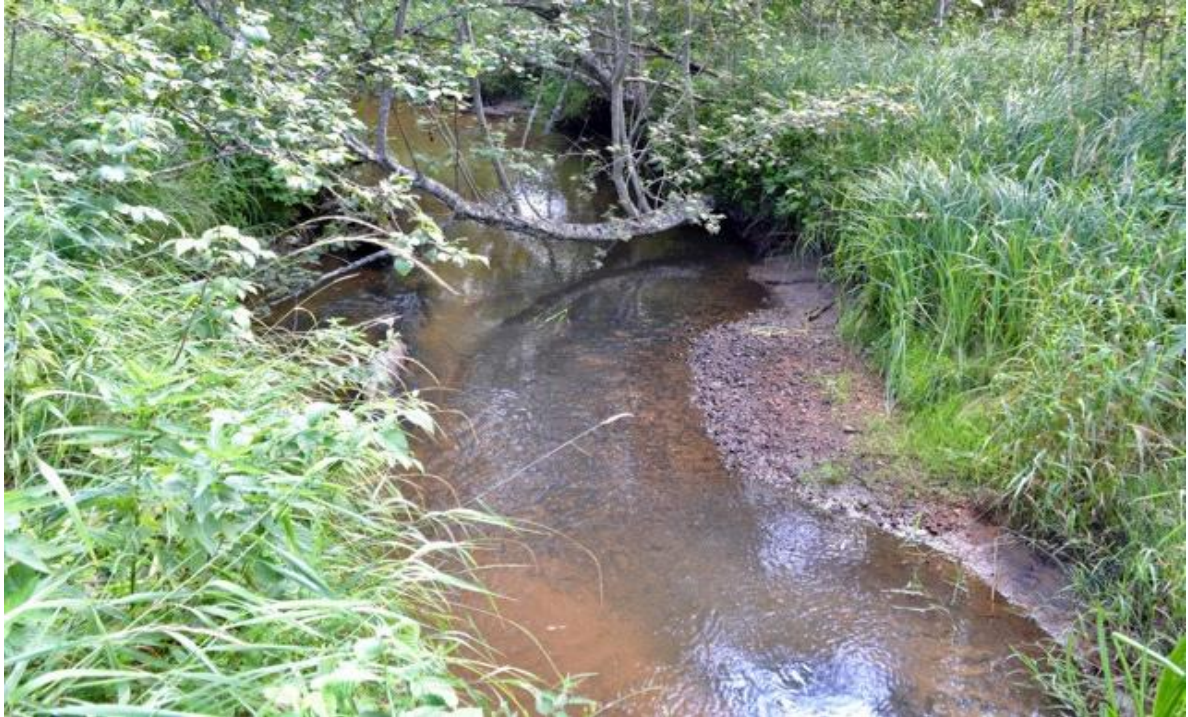
Foto 3.3.5. Laguja oja alamjooksul esimene põikmadalik (1,61 km suudmest) pärast liivast suudmepoolset lõiku. Järjestikku paiknevate põikmadalike kvaliteeti tuleks parandada kruusa ja kivide lisamisega.

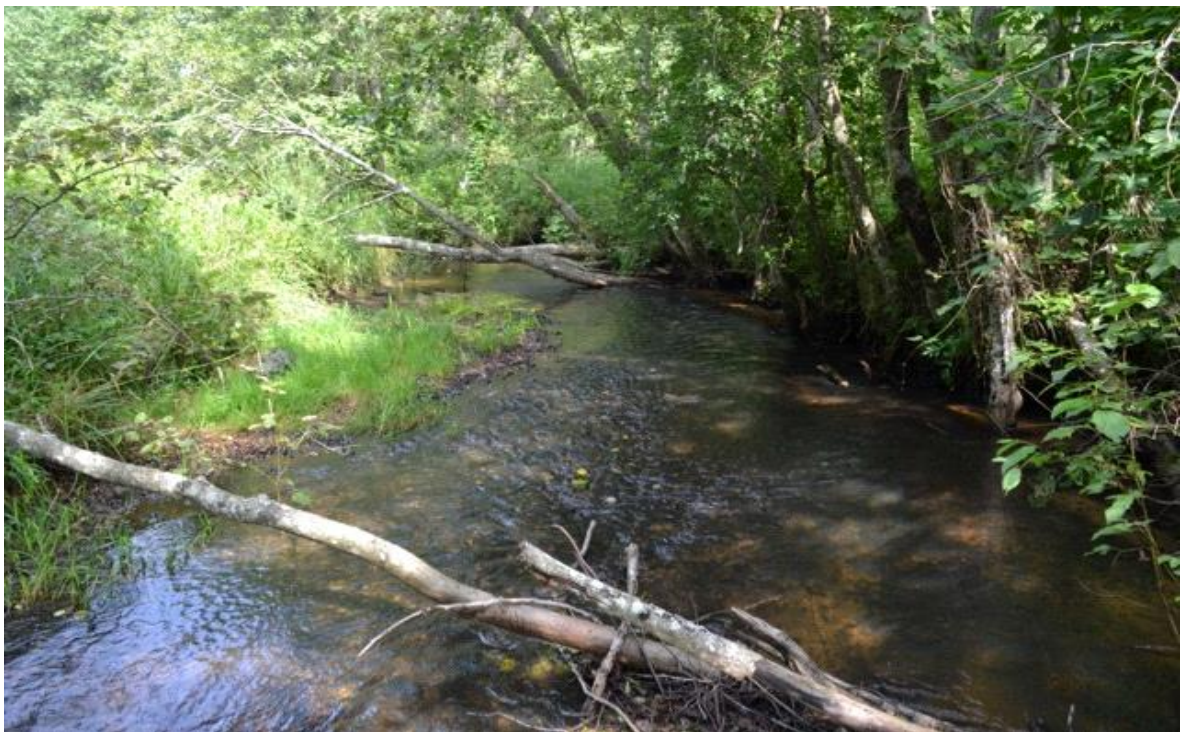
Foto 3.3.6. Alamjooksu sillast kuni Ilusa oja suudmeni (1,61...2,85 km suudmest) ilmestavad oja mitmed kiirevoolulised kiviklibused põikmadalikud, kuid kive seal praktiliselt ei leidu.

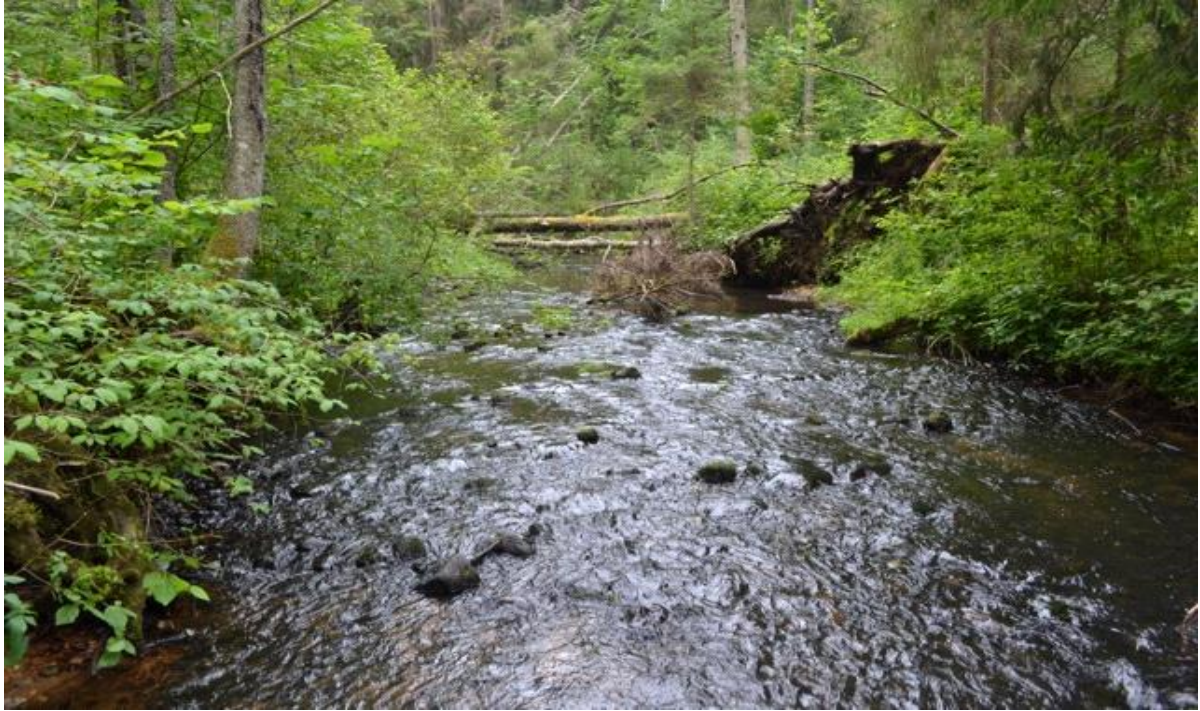
Foto 3.3.7. Ilusa oja suudme ja Ojakalda silla vahelisele lõigule (2,85...4,88 km suudmest) on iseloomulikud kivised suure languga alad, kuid suur osa neist on koprapaisude mõjuvallas.

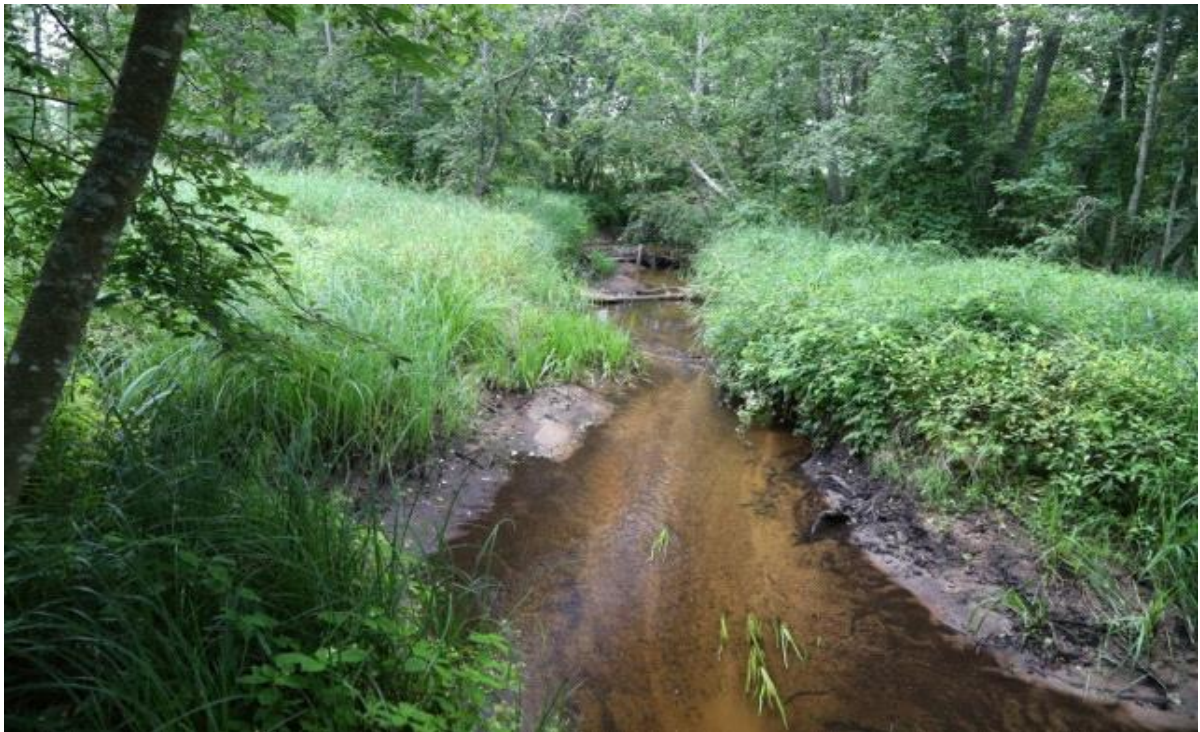
Foto 3.3.8. Kesise kvaliteediga ala Laguja oja keskjooksul (5,44...6,05 km suudmest), mis on ühtlasi hiljuti vabanenud koprapaisu mõju alt.

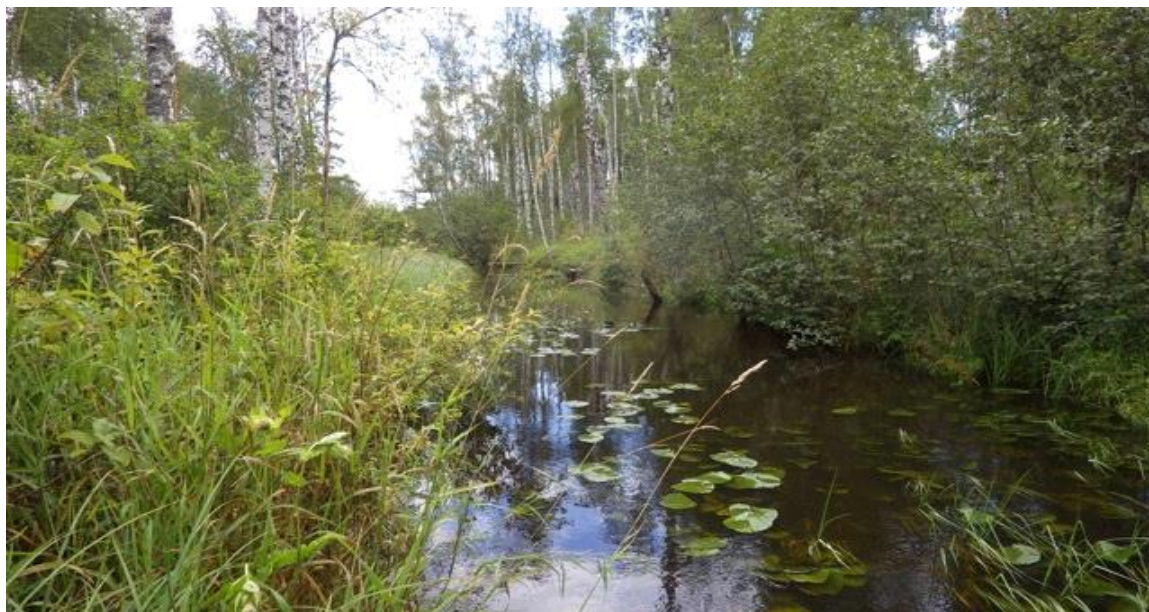
Foto 3.3.9. Laguja oja sirgendatud lõigul Marusoo (9,7 km suudmest). Setetega täitunud säng on suuresti kaetud suurtaimestikuga, milles domineerib kollane vesikupp.

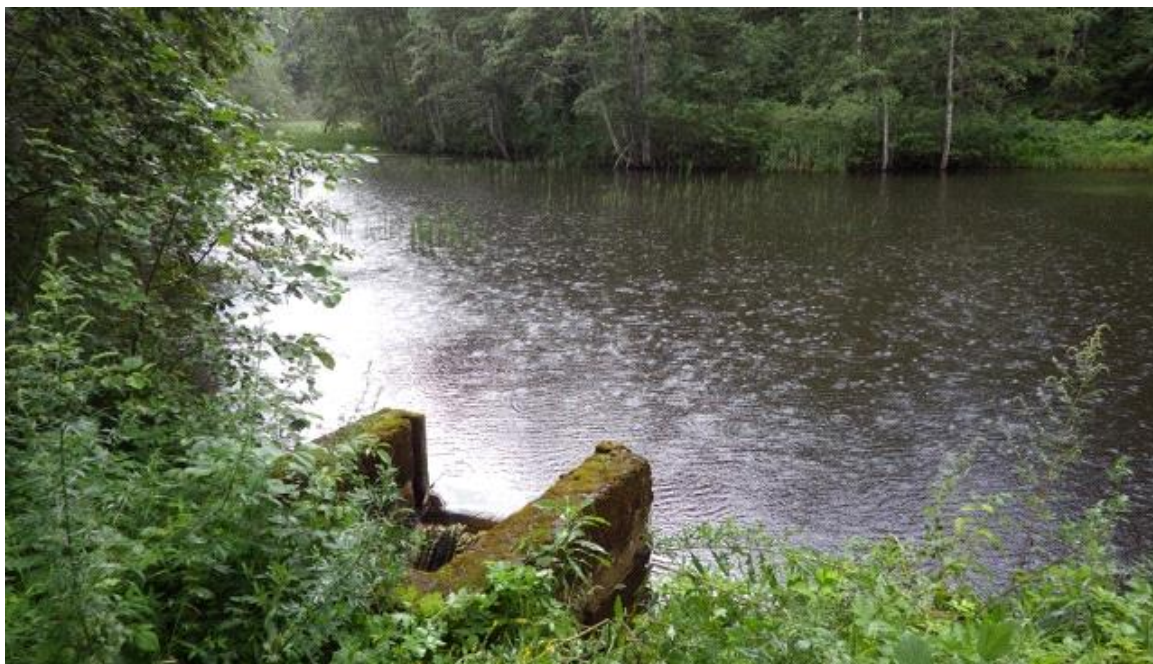
Foto 3.4.1. Ilusa oja alamjooksul (250 m suudmest) asub paisjärv, paisutuse mõju ulatub pikalt ülesvoolu ligikaudu 2 km. Paisu kõrgus on 1,4 m ning rajatis on kaladele ületamatuks rändetõkkeks.

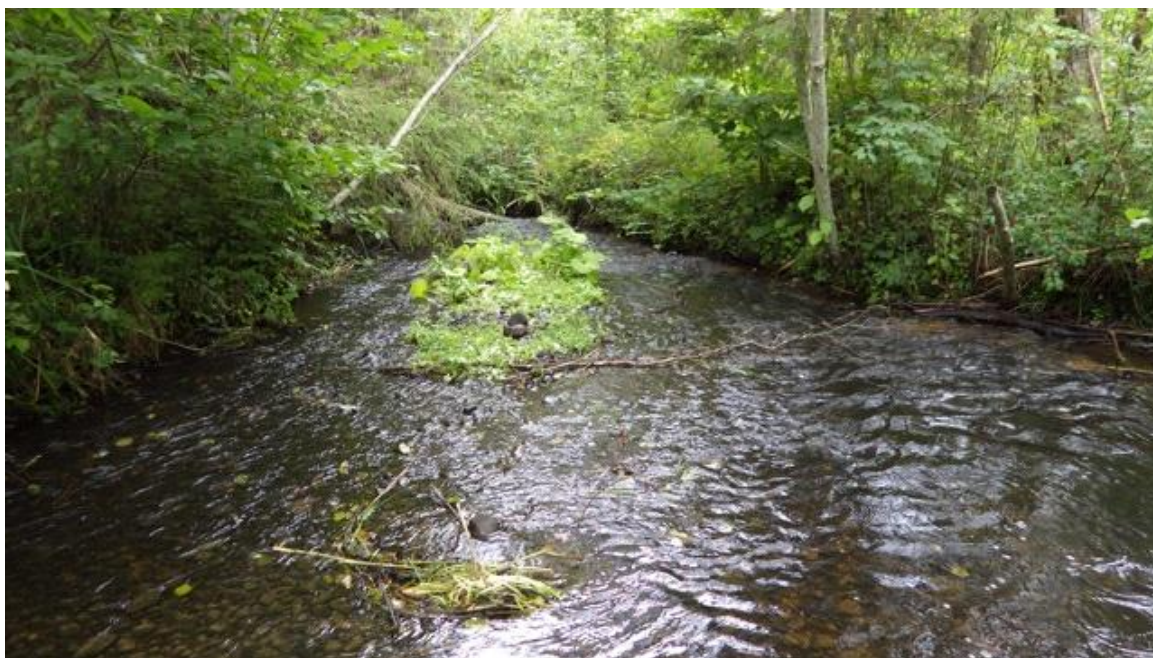
Põhilised jõeforelli noorjärke sobivad elupaigad ja kudealad asuvad 250 m lõigul Ilusa paisust suudmeni (foto 3.4.2) ning need on rahuldava (B) kuni hea (A) kvaliteediga.

Foto 3.4.2. Ilusa oja 230 m suudmest. Valdavalt rahuldava kvaliteediga lõik, kiirevoolulistel põikmadalikel esineb kavähesel määral kive, enamasti katab põhja kiviklibu.

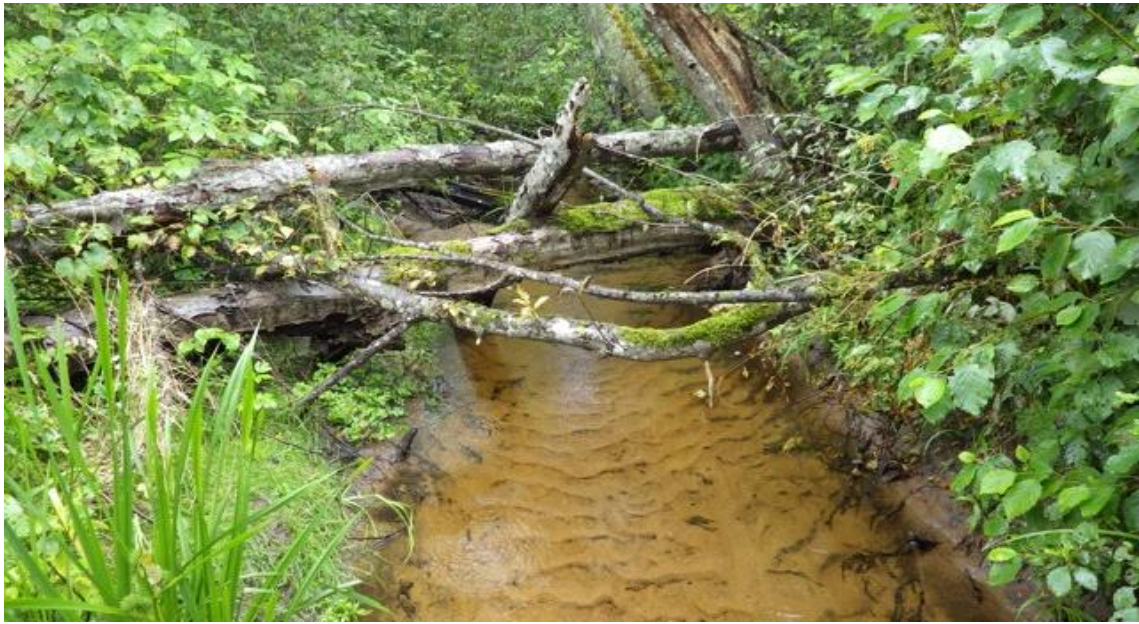
Ilusa oja keskjooksul esineb küll kudealadeks sobilikku sängi, kuid vähese vooluhulga ja regulaarse veevaeguse tõttu puuduvad forelli taastootmiseks seal eeldused (foto 3.4.3). Domineerivaks olid keskjooksul liivased alad, kus esines palju oksarisu, paiguti oli ka kiviklibuseid lõike. Erakordselt veerohkete aastate korral võiks forelli kudemine paisjärvest ülesvoolu jäävatel aladel küll õnnestuda, kuid see eeldaks Ilusa paisu likvideerimist oja alamjooksul.

Foto 3.4.3. Ilusa oja 2,7 km suudmest. Valdavaks on liivased alad, puurisu leidus ojas rohkelt. Katsepüügil antud ojaosas ühtegi kalaliiki ei tabatud.

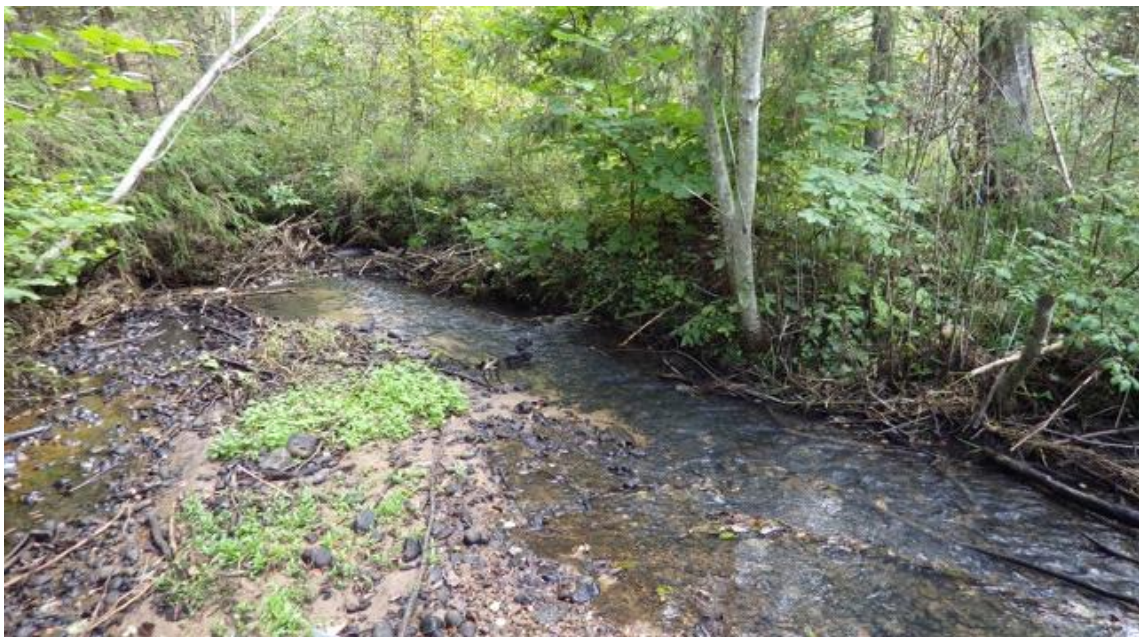
Foto 3.4.4. Ilusa oja alamjooksul (230 m suudmest) katsepüükide ajal. Vooluhulk oli väiksem kui hüdro-morfoloogiliste uuringute ajal ning osa oja süngist kuiv, kuna ülesvoolu asuva paisjärve väljavool oli takistatud kopra tegevuse tagajärjel sinna kuhjunud oksarisust.

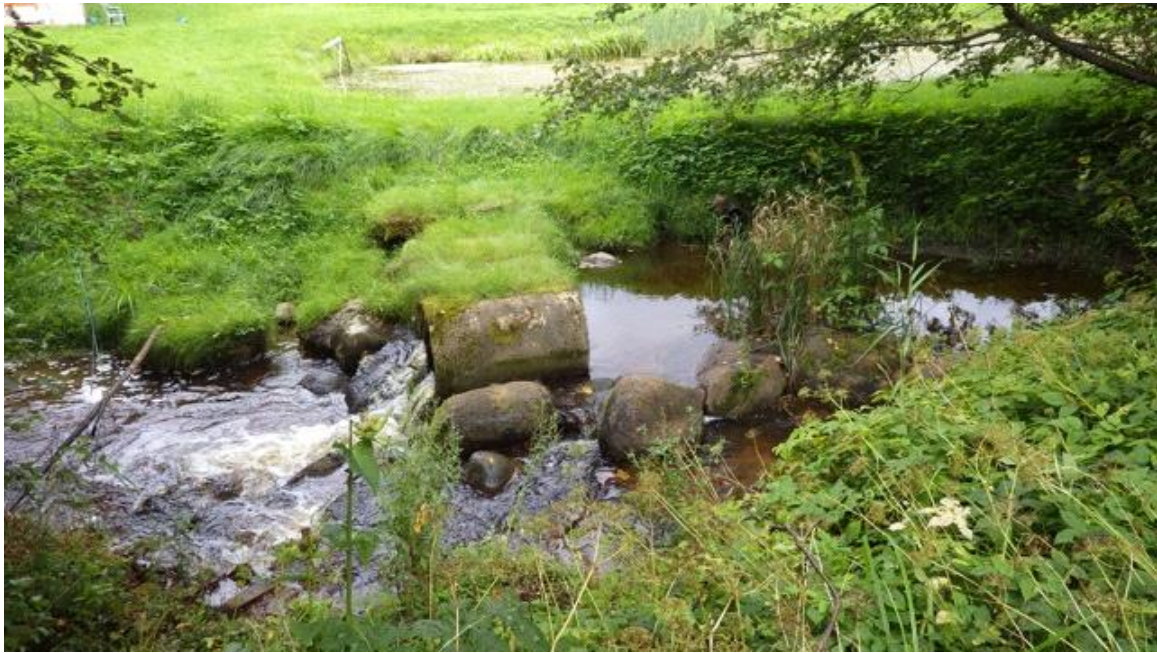
rajatist, mille paisutuse kõrgus on 0,2 m (foto 3.5.1). Lisaks väikesele kõrguste vahele voolab osaliselt vesi paisust mööda ning võimaldab kalade liikumist. Eriti madala veeseisu korral võib kalade liikumine siiski olla takistatud.

Foto 3.5.1. Illi ojal asuv väheoluline rändetõke (2,86 km suudmest). Maakividest ja torudest koosnev rajatis olulist takistust ülesvoolu rändel ei kujuta (möödavool vasakult). Samuti ei esine ülesvoolu olulisi kudealasisid.

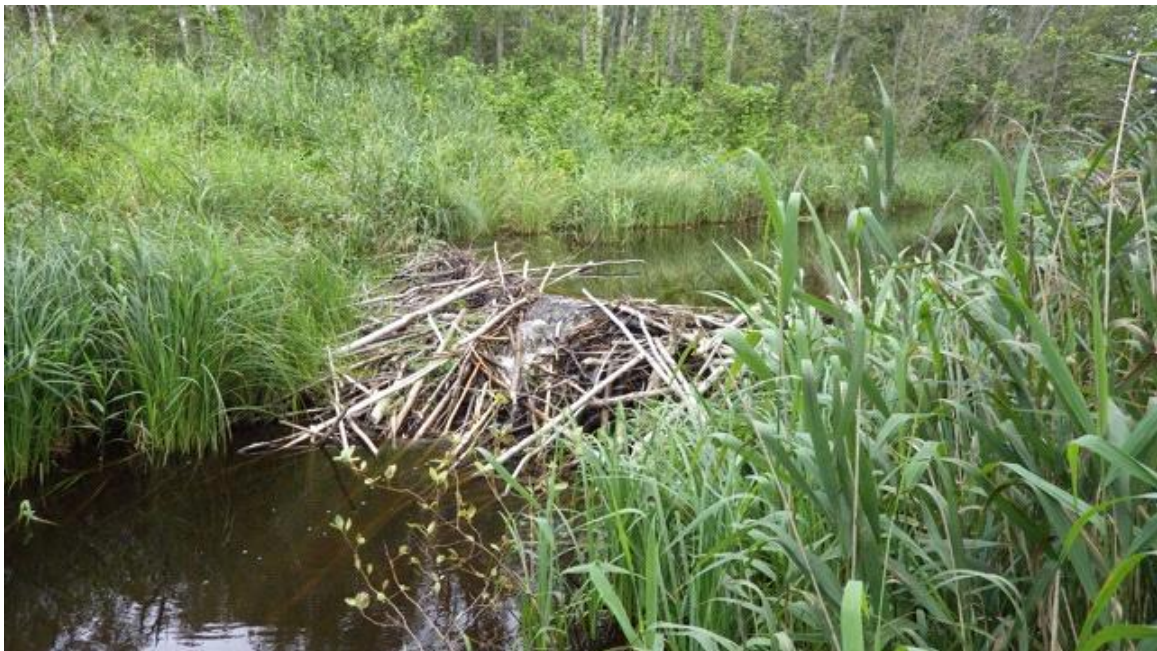
Kobraste elutegevusest on ojal vähe märke, välja arvatud keskjooksu ülemises osas ja ülemjooksul (foto 3.5.2). Välitööde käigus asusid 2 koprapaisu 3,49 km ja 4,24 km kaugusel suudmest, jõeforelli noorjärkudele elupaigana ja kudealana sobimatul lõigul (lisa 3.5.a).

Foto 3.5.2. Koprapäis paisutuskõrgusega 1,2 m 4,24 km suudmest. Välitööde ajal olid ainukesed kaks koprapäisu Illi ojal ülemjooksul, mis on forelli elupaigaka vähesobilik.

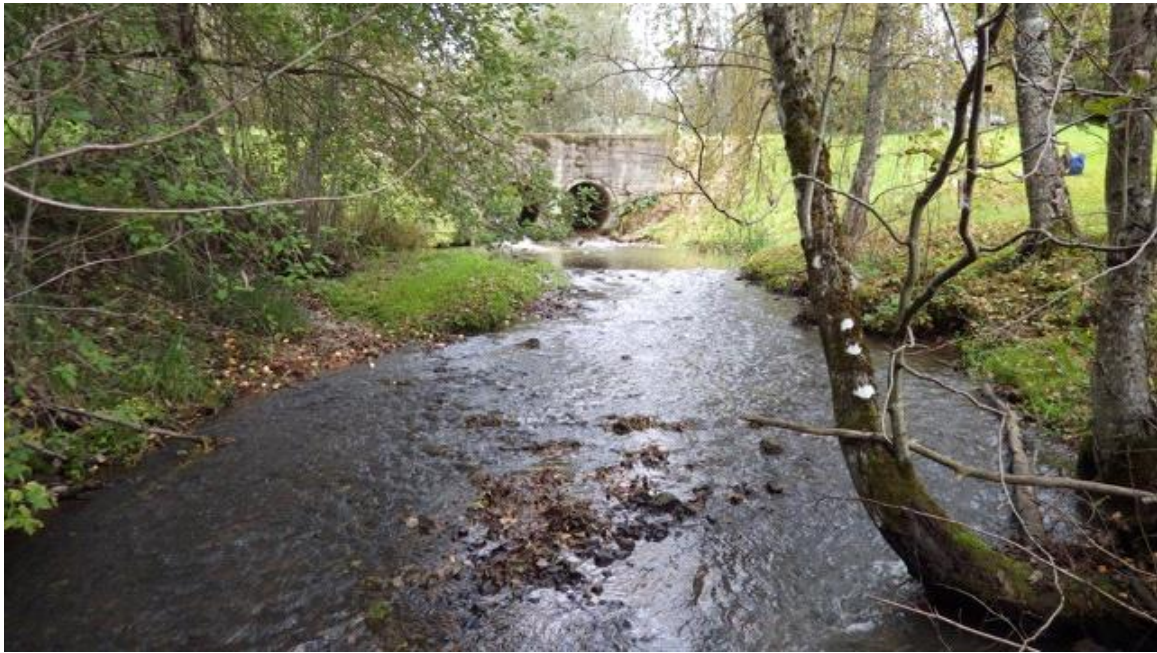
***Suudmest kuni alamjooksu sillani (0...0,24 km suudmest)*** on valdav liivane põhi, kus esineb mudastunud kaldaääri. Paarsada meetrit enne alamjooksu silda algab kiirevoolulisem lõik, mis ulatub ülesvoolu kuni sillani. Kiviklibuse põhjaga põikmadalik allpool silda on esimene sobilik kudeala alamjooksul (foto 3.5.3). Lõik on valdavalt kesise (C) kvaliteediga, kuid selle ülemine osa rahuldav (B).

Foto 3.5.3. Illi oja alamjooksu silla juures (230 m suudmest). Esimene kiirevoolulisem ja kiviklibune ala suudmest ülesvoolu.

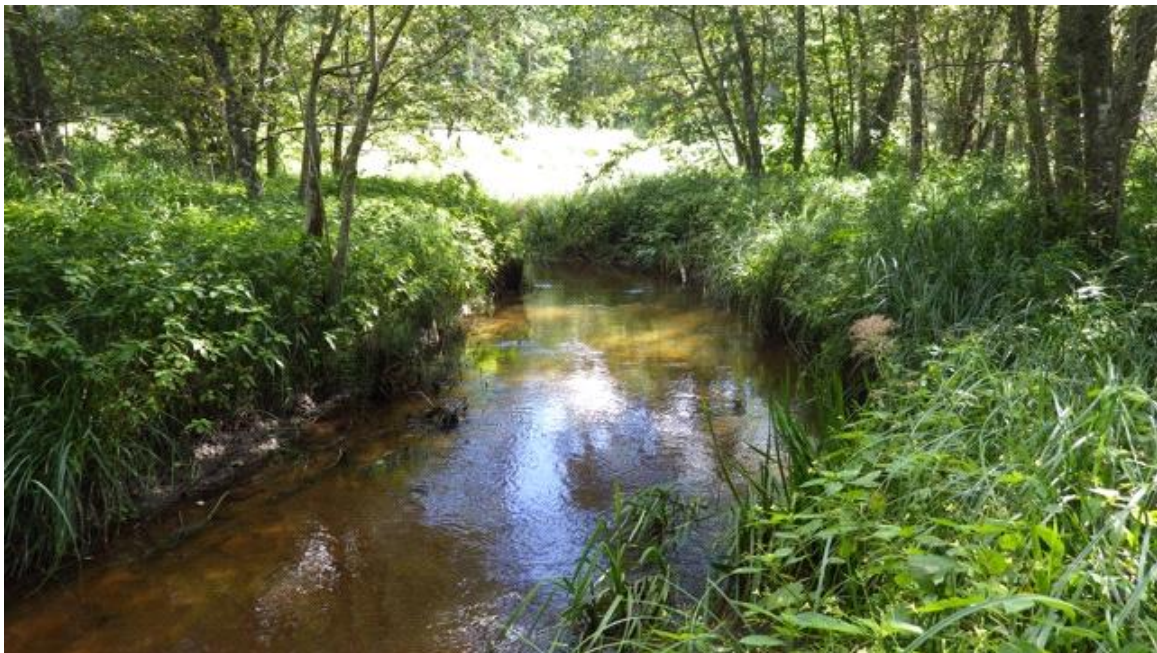
*Alamjooksu sillast ülesvoolu kuni Varesepalu oja suudmeni (0,24...1,54 km suudmest)* on oja ilme sarnane eelnevaga, kuid põikmadalikke ei esine, domineerib liivane põhi ning kallaste varjatuse tõttu on veesisene taimestik vähene (foto 3.5.4). Lõik alamjooksu sillast ülesvoolu kuni Varesepalu oja suudmeni on kesise (C) kvaliteediga, kuid seal leidus elupaiku suurematele forellidele.

Foto 3.5.4. Illi oja 0,66 km suudmest. Alamjooksu sillast Varesepalu oja suudmeni domineerib vähese taimestikuga liivase põhjaga ala, kus varjepaiku forelli noorjärkudele esineb vähe.

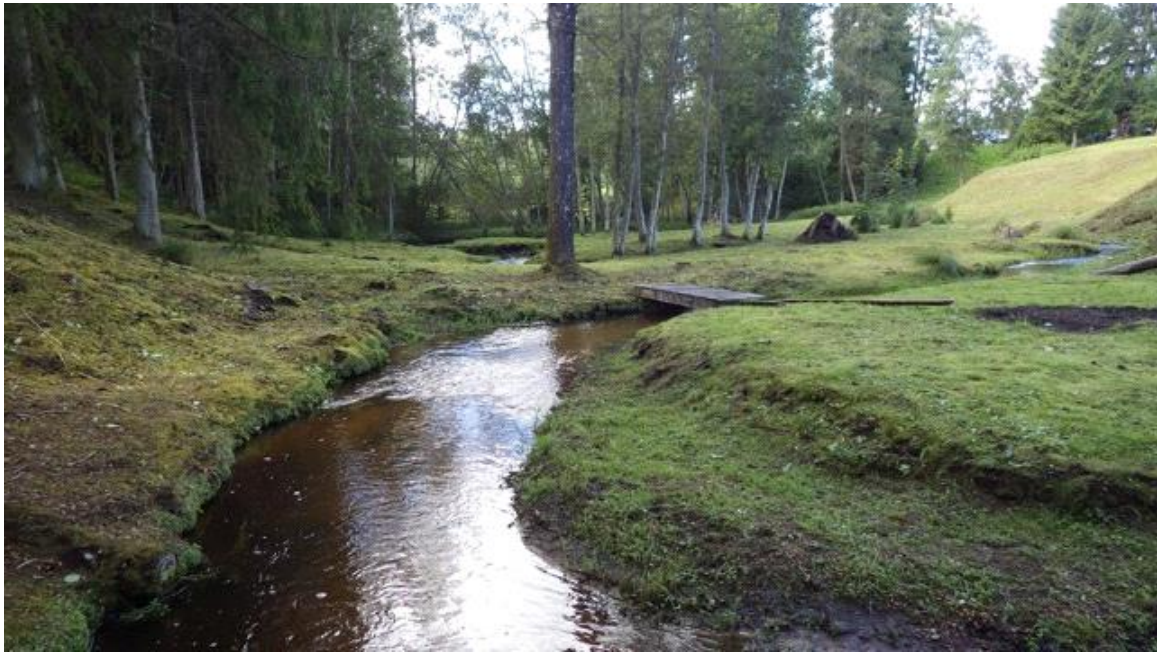
Foto 3.5.5. Illi oja hooldatud kallastega alal suvilarajoonis (2,17 km suudmest). Vaheldusrikkal lõigul suvilarajoonis esines nii hea (A), rahuldava (B) kui ka kesise (C) kvaliteediga alasid.

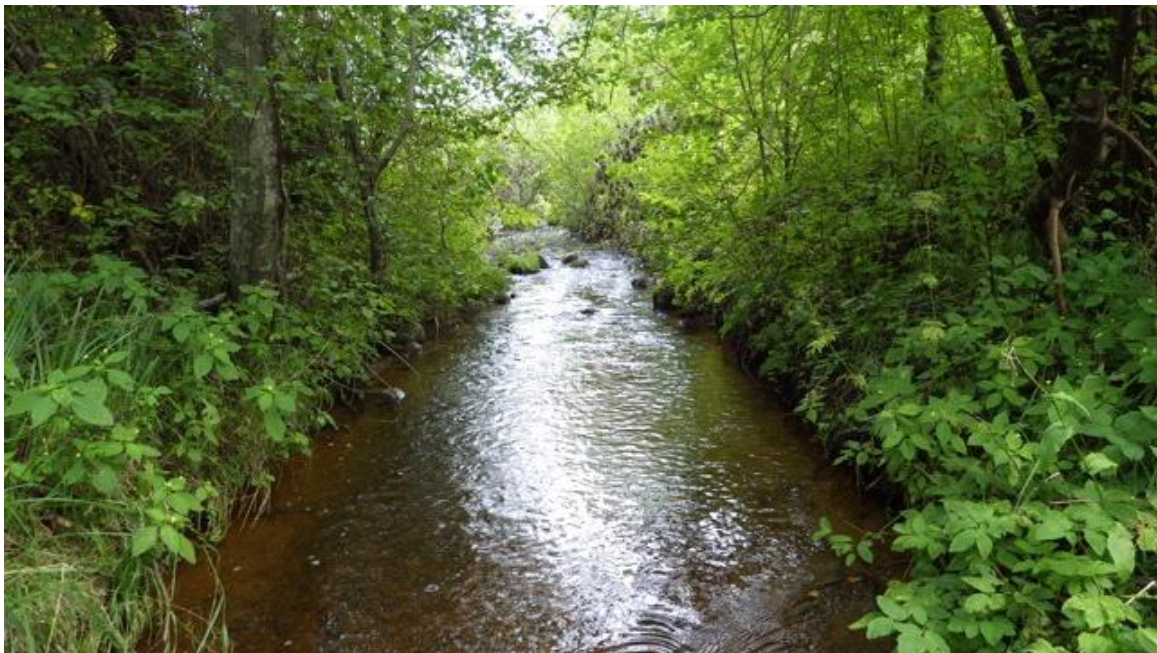
*Laari talu alt ülesvoolu kuni vasakult suubuva kuivenduskraavini (2,86...3,25 km suudmest)* on valdavalt rahuldava (B) kvaliteediga alad, kallastel vaheldub lepa-toomingavõsa kultuurheinamaadega, ojas leidub ka rahne (foto 3.5.6).

Foto 3.5.6. Illi oja Laari talu juures olevast paisutusrajatisest ülesvoolu. Oja põhi on valdavalt kiviklibune, esineb kohati ka kive ja rahne.

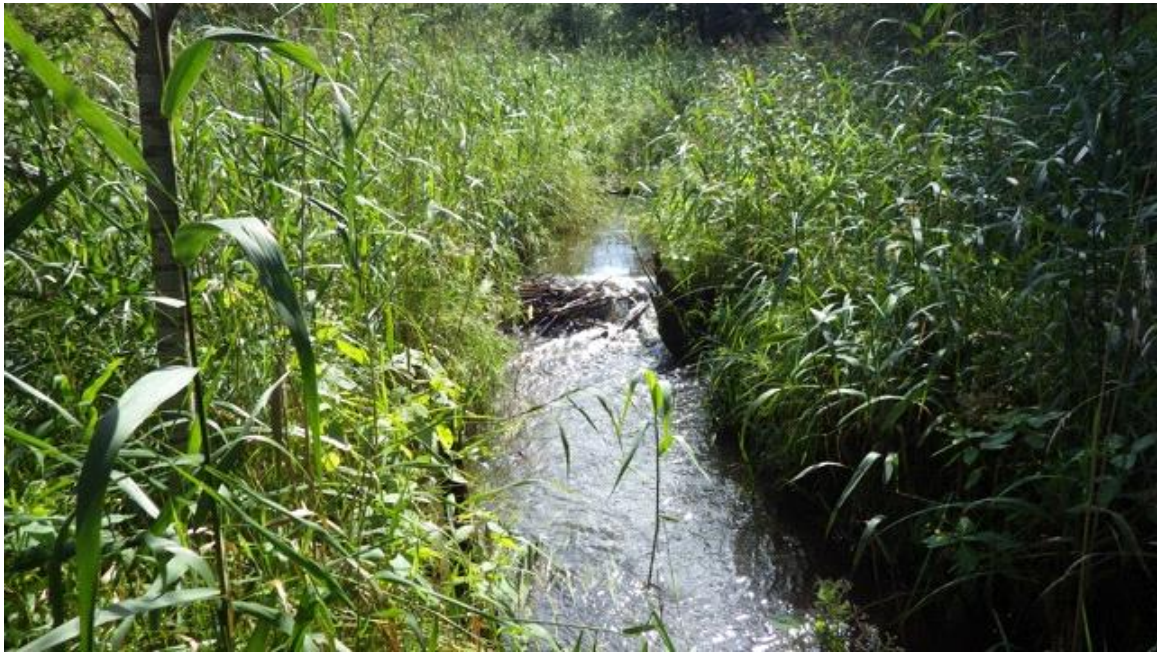
Kobaste elutegevusest on ojal märke palju. Välitööde käigus asus ojal 5 koprapaisu. Esimene neist alamjooksul, 0,52 km suudmest (foto 3.6.1). Õgvendatud ning jõeforelli noorjärkudele elupaigana ja kudealana sobimatul lõigul Etsaste soos asus järjestikku 4 koprapaisu kaugustega suudmest vastavalt 2,53, 2,84, 2,96 ja 2,99 km.

Foto 3.6.1. Varesepalu oja suudmest 520 m kaugusel asuv koprapais, paisutuskõrgusega 0,2 m. Välitööde ajal oli veetase keskmisest kõrgem ning oja voolas üle madala paisu.

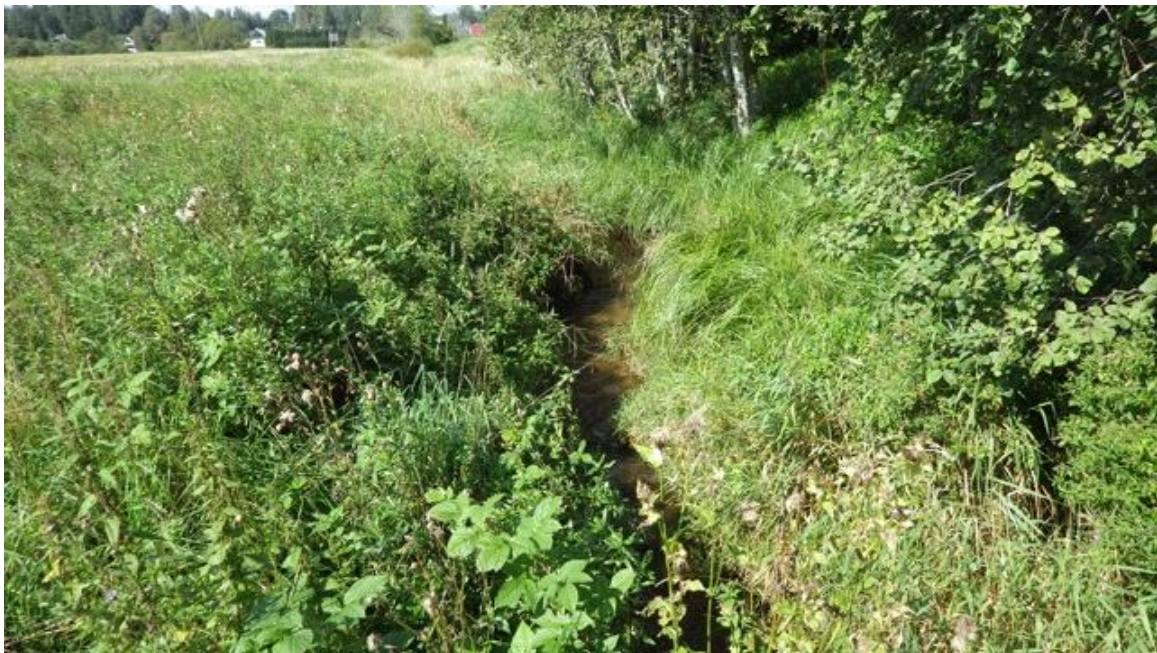
Sirgendatud on oja ülemjooks (foto 3.6.2), kus veevaeguse tõttu jõeforelli noorjärkudele sobivaid elupaiku pole. Keskjooksu ja alamjooksu looduslikus süngis esineb aga erineva kvaliteediga ojaosaid kesist (C) kuni heani (A).

Foto 3.6.2. Sirgendatud ojaosa ülemjooksul (3,19 km suudmest). Vähese vooluhulgaga õgvendatud sāngi varjutab kaldataimestik.

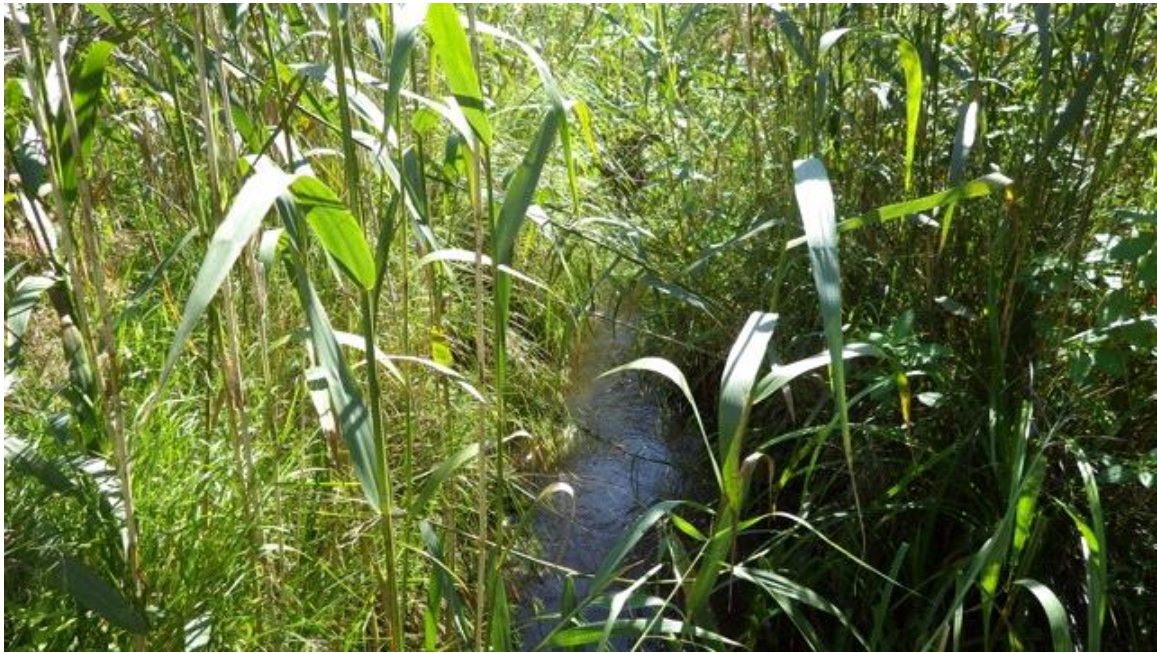
Illi–Laguja sillast ülesvoolu jätkub kitsas süng kuni lisakraavi suudmeni 1,49 km suudmest. Kogu luhaäärne oja alamjooks on valdavalt kesise (C) kvaliteediga, veesisene taimestik katab kohati 90% veepeeglist, kuid domineeriv pilliroog ei paku sobivaid varjupaiku jõeforelli noorjärkudele (foto 3.6.3).

Foto 3.6.3. Varesepalu oja 0,75 km suudmest, Illi–Laguja tee silla juures. Oja voolab kitsas sängis, kaldataimestikus domineeriv pilliroog varjutab kogu ulatuses veepeeglit.

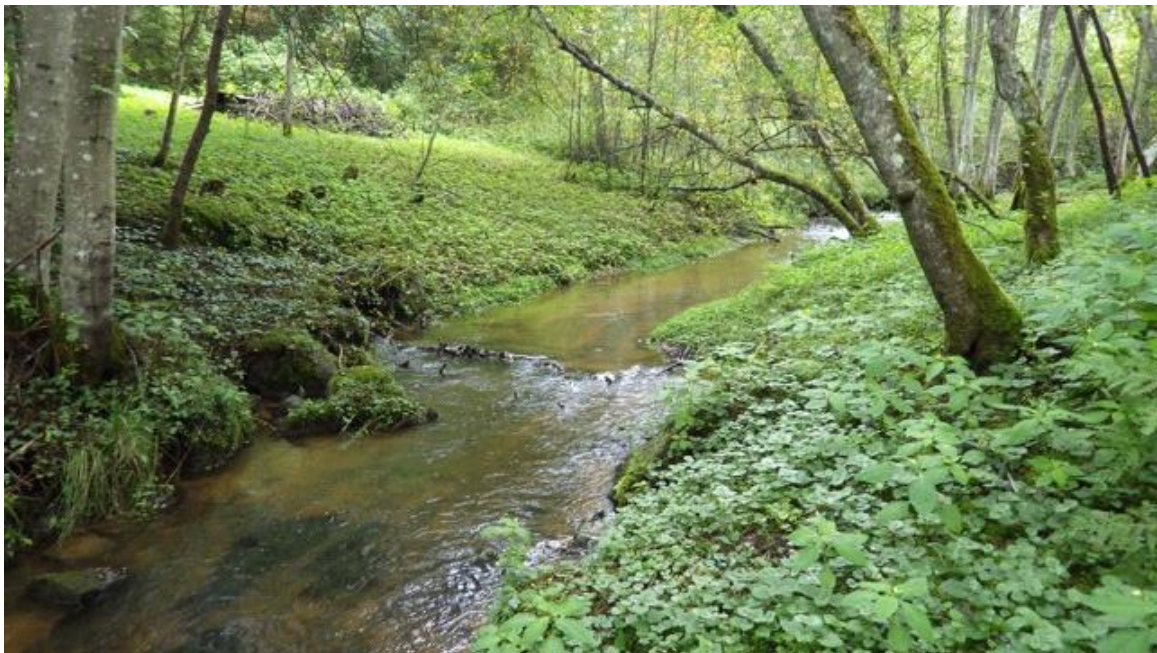
Illi küla suvilarajoonis on oja märksa vaheldusrikkam ning seal esineb ka vähesel määral põikmadalikke ning rahuldava (B) kvaliteediga alasid (foto 3.6.4).

Foto 3.6.4. Varesepalu oja Illi külas (2,19 km suudmest). Vahelduva ilmega lõigul esineb kohati kruusaseid põikmadalikke ning üksikuid kive, mis vahelduvad liivaste aladega.
