## **KIK Kalandus programmi projekti nr 12876**

### **„Jõeforelli ja harjuse elupaikade inventuur Elva ja Väikese Emajõe jõestikes“ aruanne**

**Sihtfinantseerija:** SA Keskkonnainvesteeringute Keskus

Tartu 2018

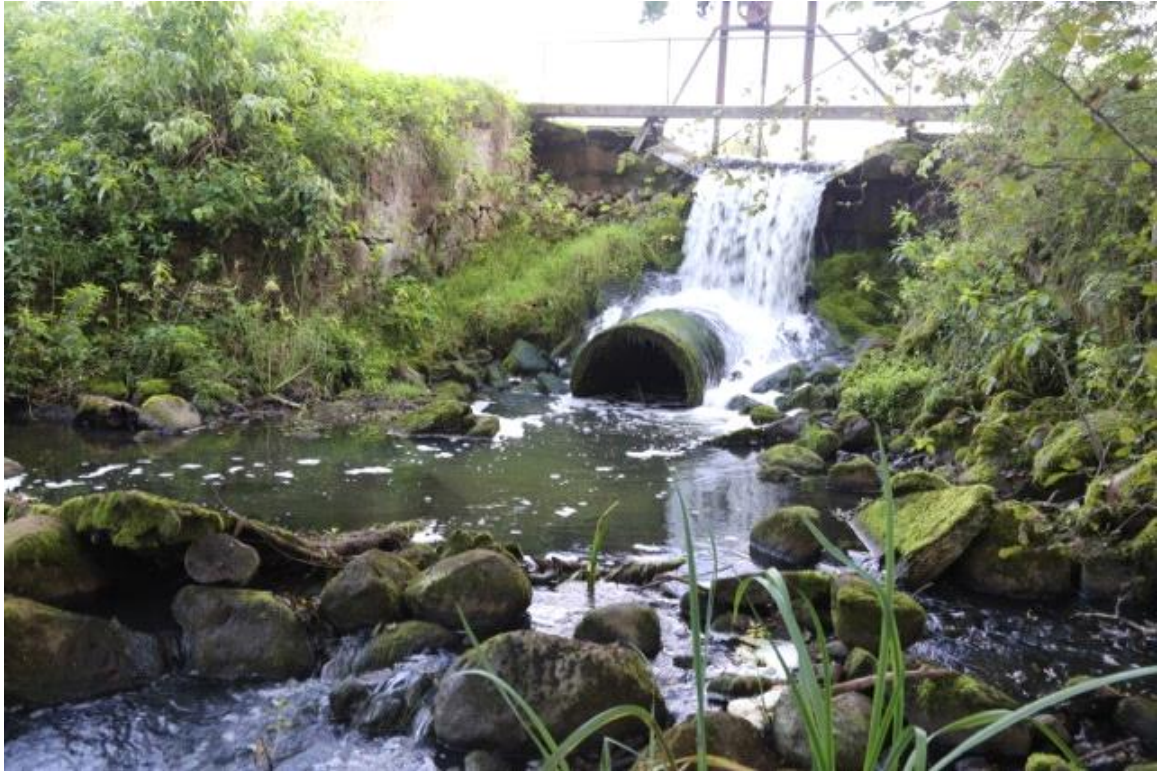
Foto 3.7.1. Voika paisjärve pais (1,19 km suudmest). Kaladele ületamatu rändetõkke kõrgus on 2,5 m.

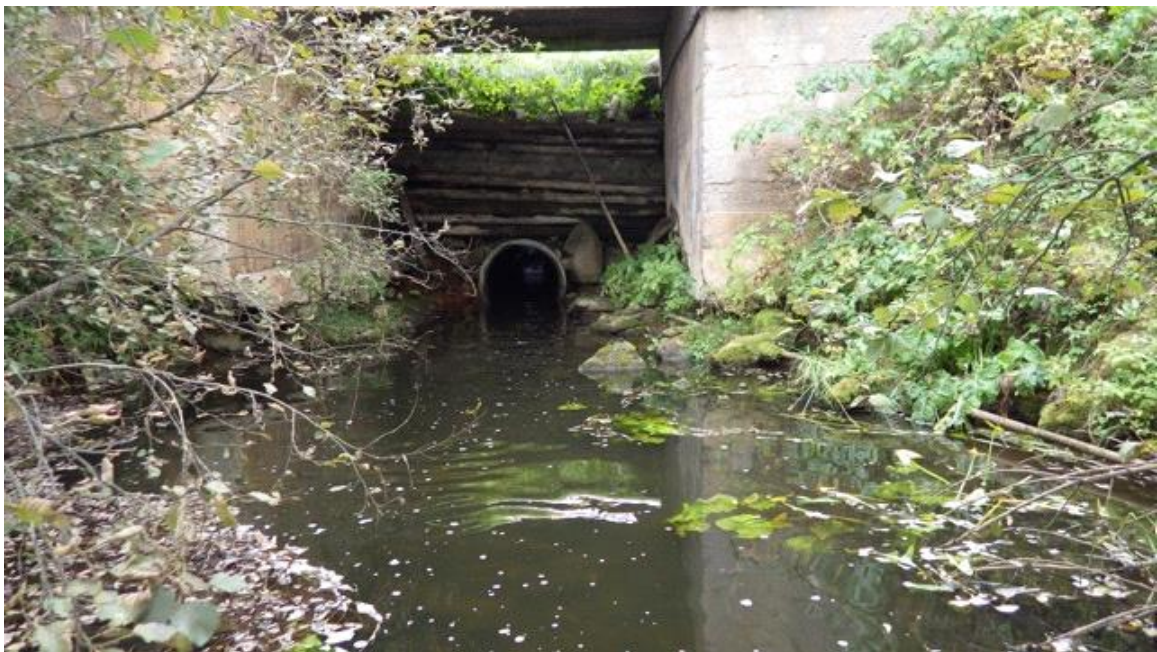
Foto 3.7.2. Viinamärdi paisjärve väljavool. Paisutuse kõrgus on 2 m ning tegemist on kaladele ületamatu rändetõkkega.

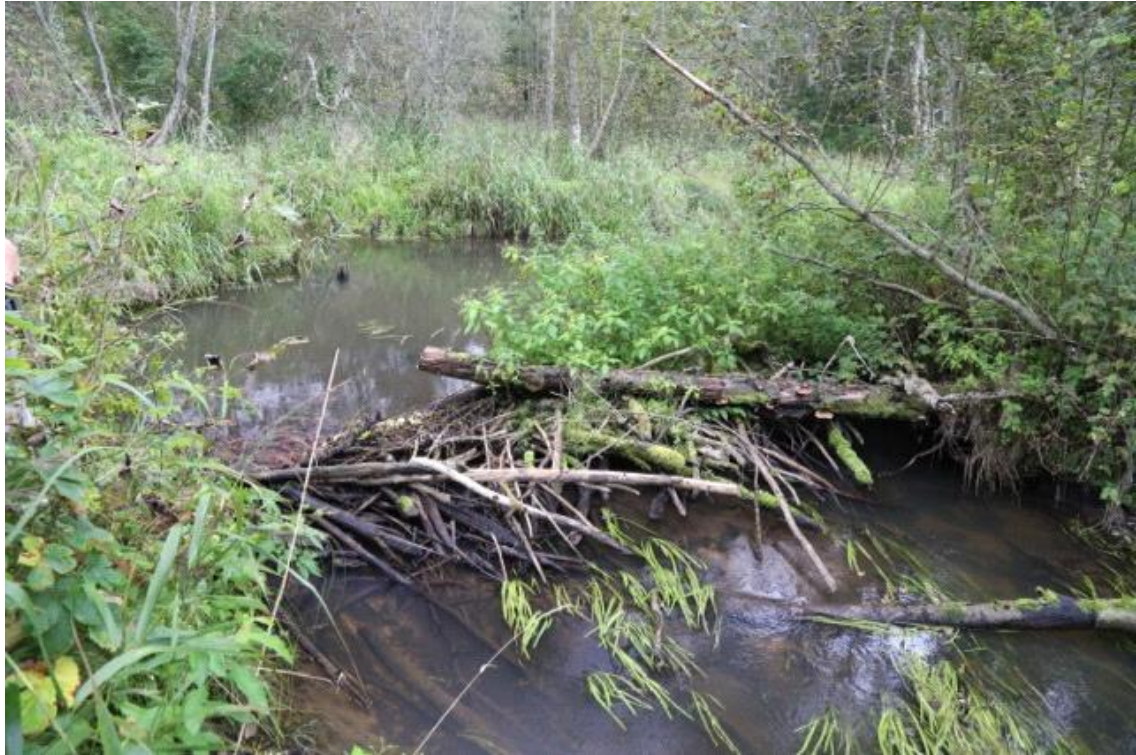
Foto 3.7.3. Voika järve ja Viinamärdi järve vahelisel lõigul olev koprapais (2,36 km suudmest). Antud lõigul oli välitööde ajal kokku 4 koprapaisu.

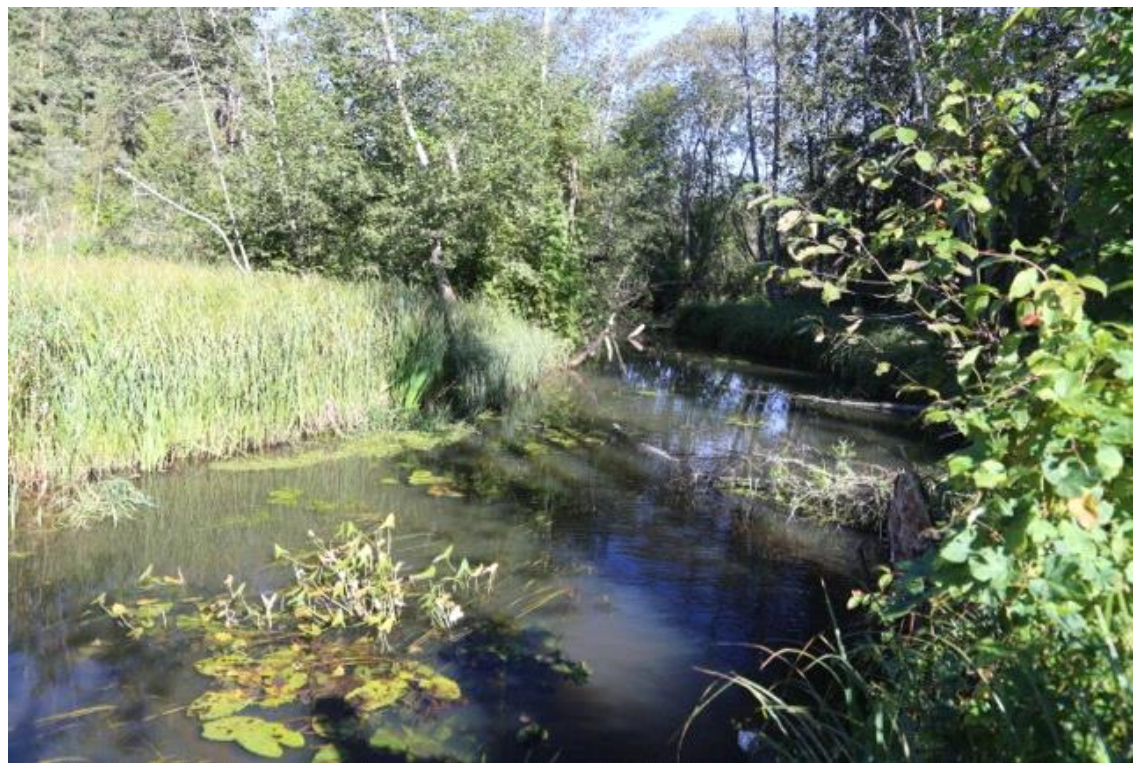
Foto 3.7.4. Voika oja 130 m suudmest. Elva jõe paisutava mõju tõttu praktiliselt puudub veevool ojas ning säng on täitunud setetega.

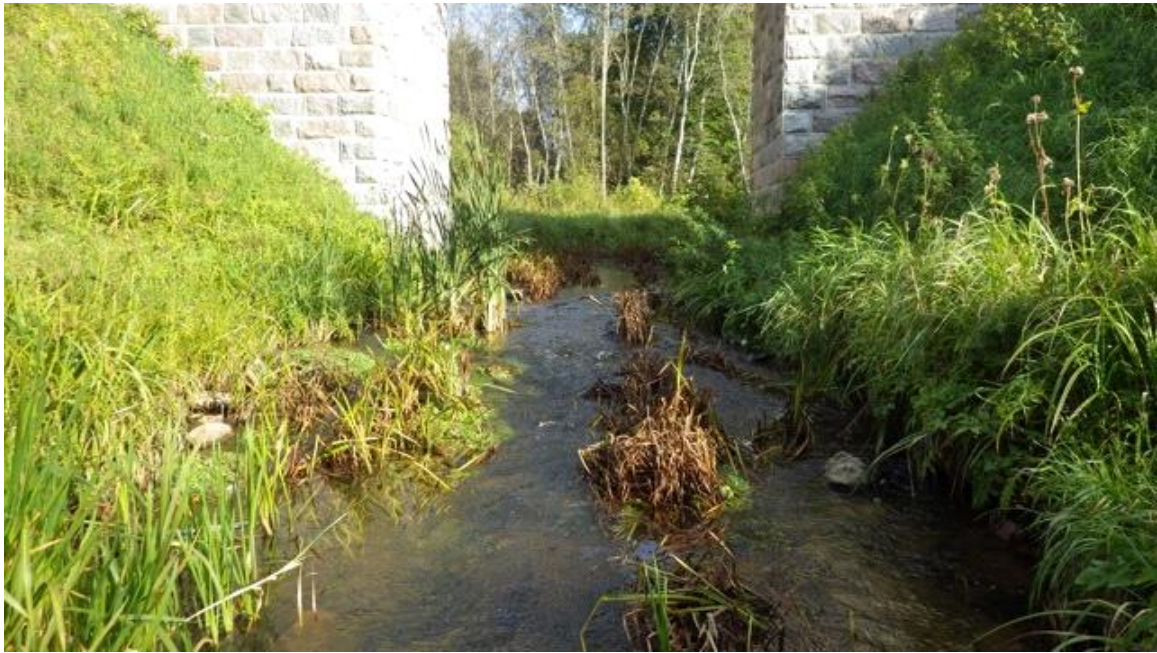
Foto 3.7.5. Tartu–Valga raudtee silla all (0,45 km suudmest) on esimene hea kvaliteediga forelli sigimisala alamjooksul. Kiviklibusel põikmadalikul esineb kive ning varjepaiku pakkuvat veetaimestikku.

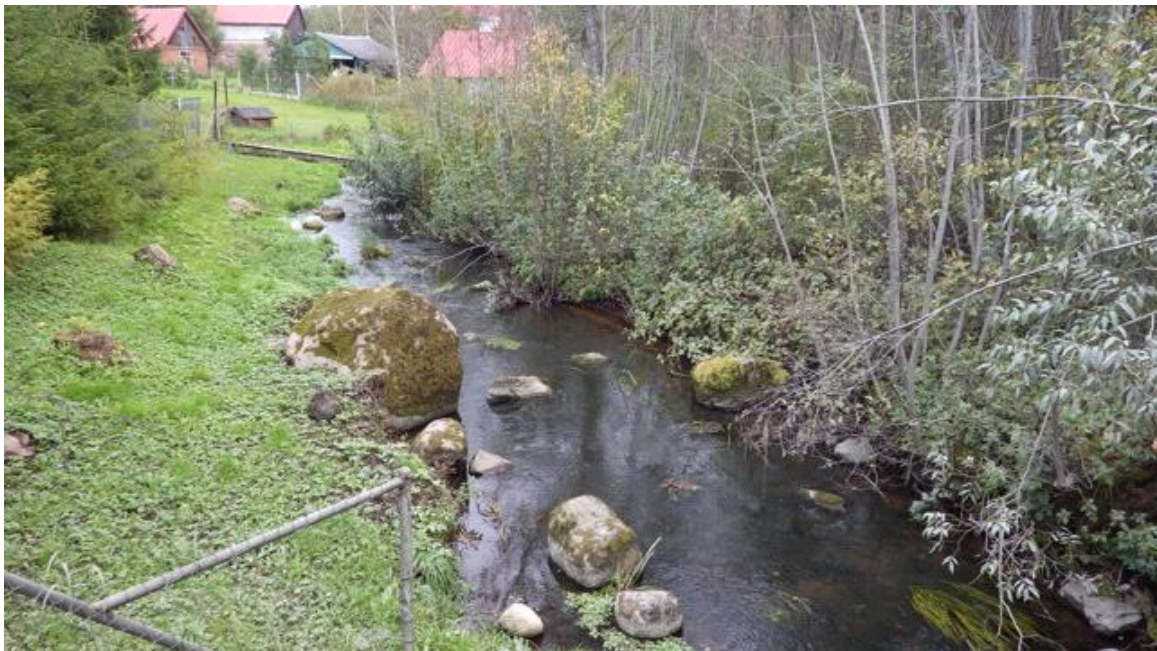
Foto 3.7.6. Voika paisjärvest allavoolu jääva silla juures (1,01 km suudmest) on kiviklibusel põhjal kive ja ka rahne.

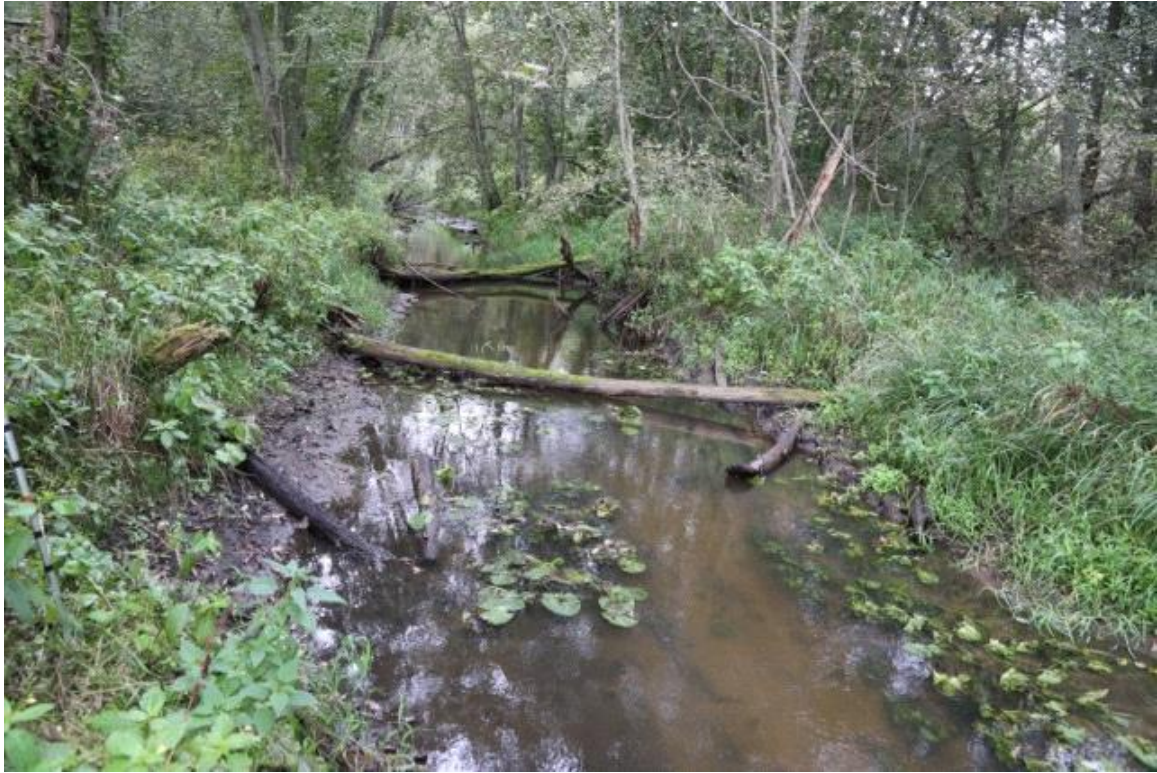
Foto 3.7.7. Voika oja 3,39 km suudmest. Voika järve ja Viinamärdi järve vahelisel lõigul on oja valdavalt liivase ja mudastunud põhjaga, veetaimestikus esineb ohtralt kollast vesikuppu.

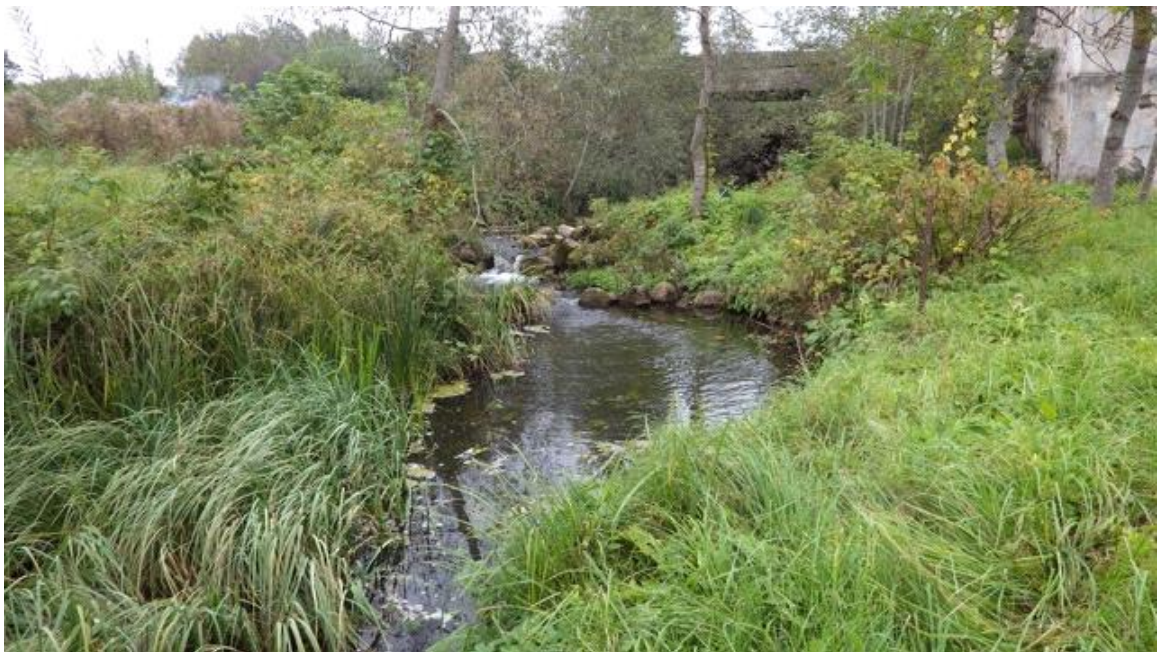
Foto 3.7.8. Viinamärdi järvest allavoolu jääb lühike kivine karestik (5,34 km suudmest), kuid forelli kudealaks see ei sobi.

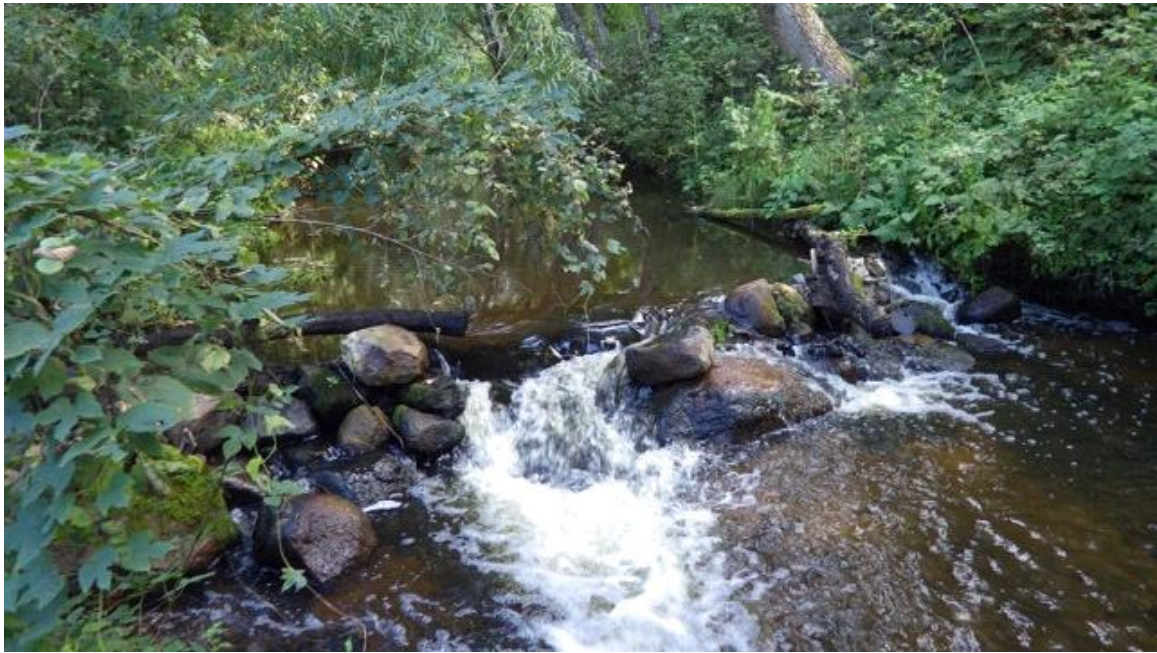
Foto 3.8.1. Maakividest paisutus 1,41 km suudmest. 0,4 m kõrgune rajatis on enamiku hüdroloogiliste tingimuste puhul forellile ületatav takistus.

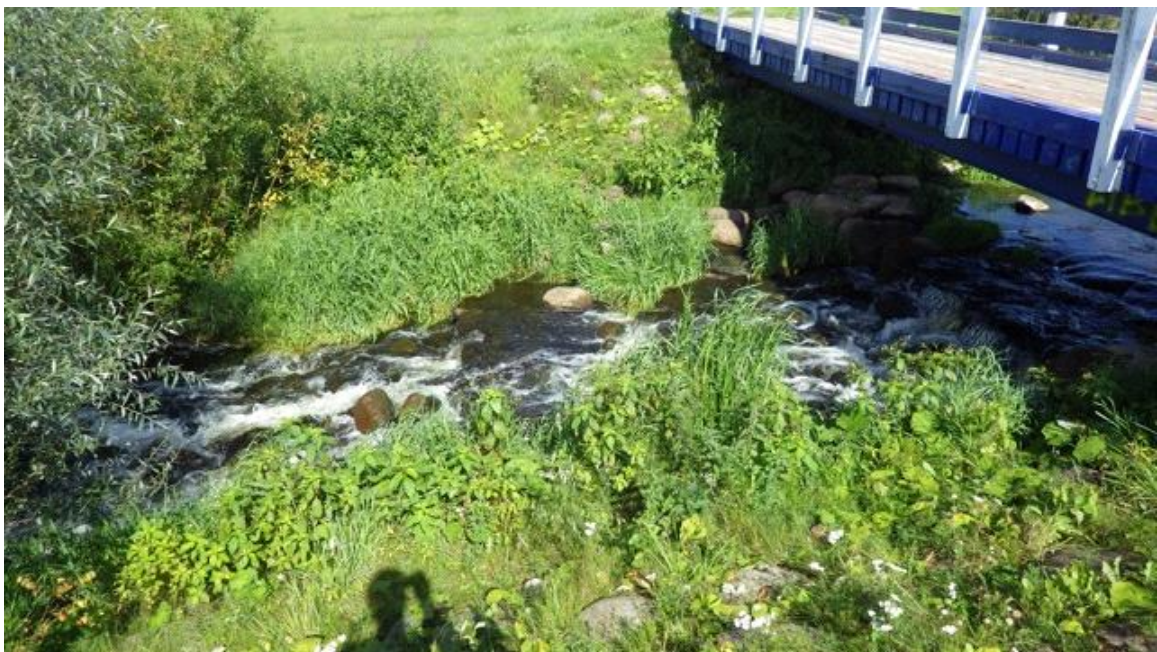
Foto 3.8.2. Nõo Veski järve väljavool (4,71 km suudmest) on kujundatud looduslähedaseks kärestikuks, mis on kaladele läbitav.

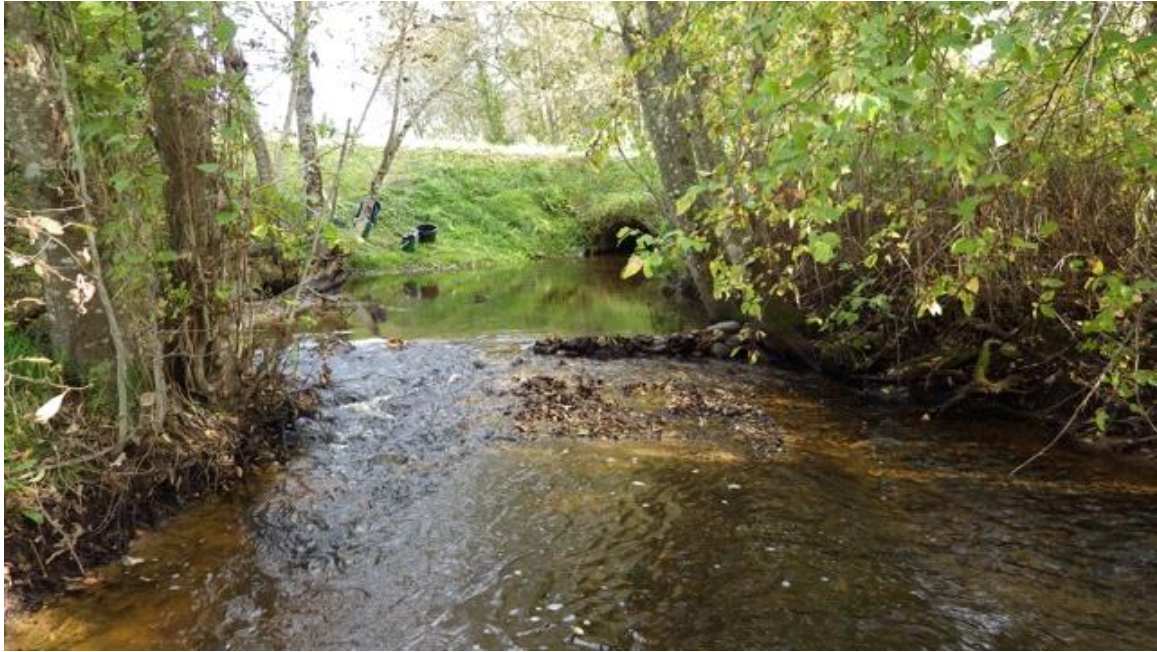
Foto 3.8.3. Nõo oja alamjooksul olevast sillast allavoolu asuv põikmadalik (0,33 km suudmest).  
Esimene potentsiaalne forelli kudeala oja alamjooksul.

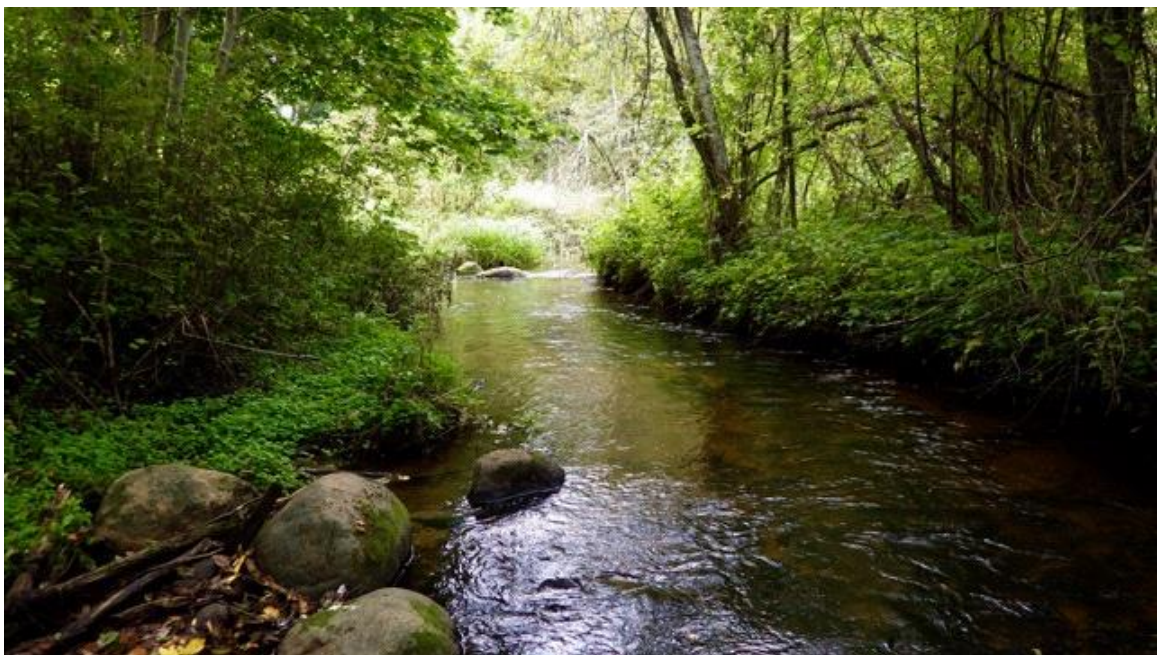
Foto 3.8.4. Nõo oja 2,21 km suudmest. Vapramäe–Tõravere tee sillast ülesvoolu on ojas rohkem  
kiviseid alasid.

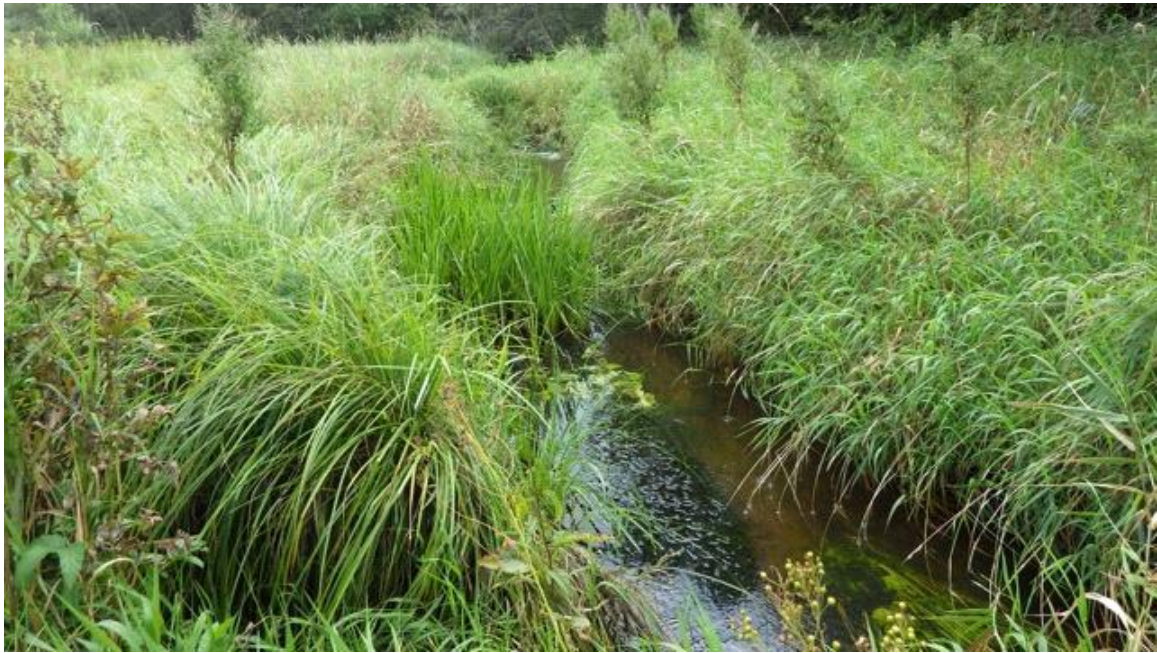
Foto 3.8.5. Nõo oja ilme muutub alates 2,78 km suudmest. Edasi ülesvoolu voolab oja keset luhta ning veetaimestikku esineb ohtralt, valdavaks on liivane põhi.

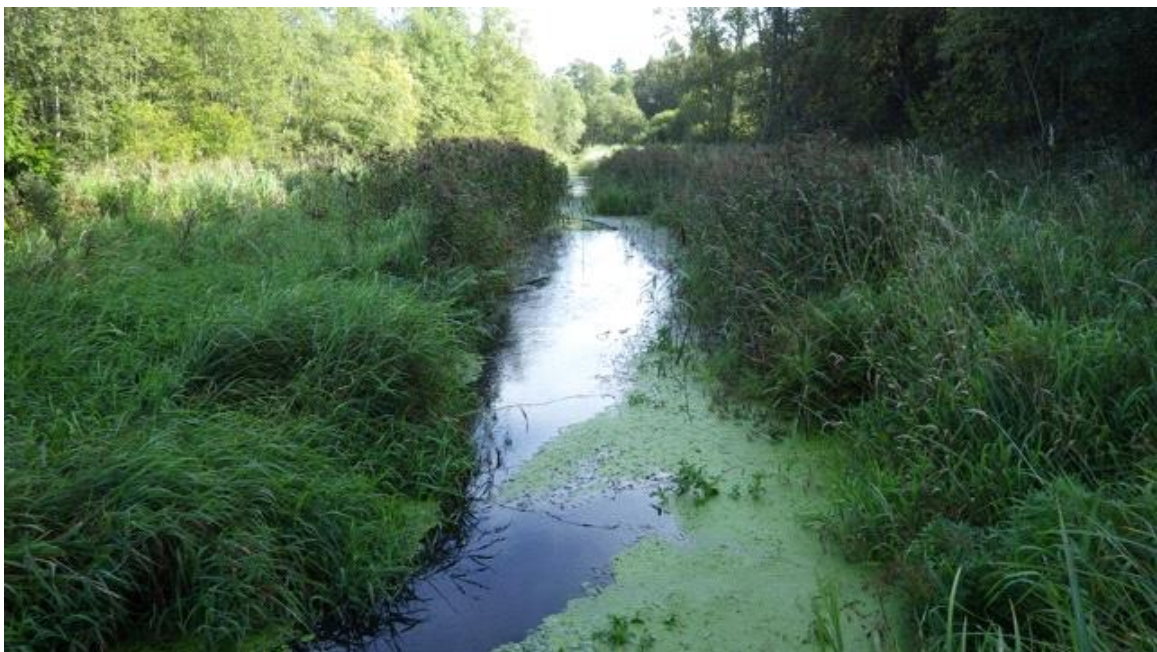
Foto 3.8.6. Nõo oja 3,38 km suudmest. Tartu–Valga raudtee sillast ülesvoolu näitab oja eutrofeerumise märke. Õgvendatud ojaosas on säng setetega täitunud, veesiseses taimestik domineerib kanada vesikat ja veepeeglit katab kohati lausaliselt lemmel.
