## Aruküla jõe (VEE1128600) I veekogumi valgla vaatlus III

Vaatluse aeg 20.11.25 ja 23.11.25. Vaatleja Marko Vainu

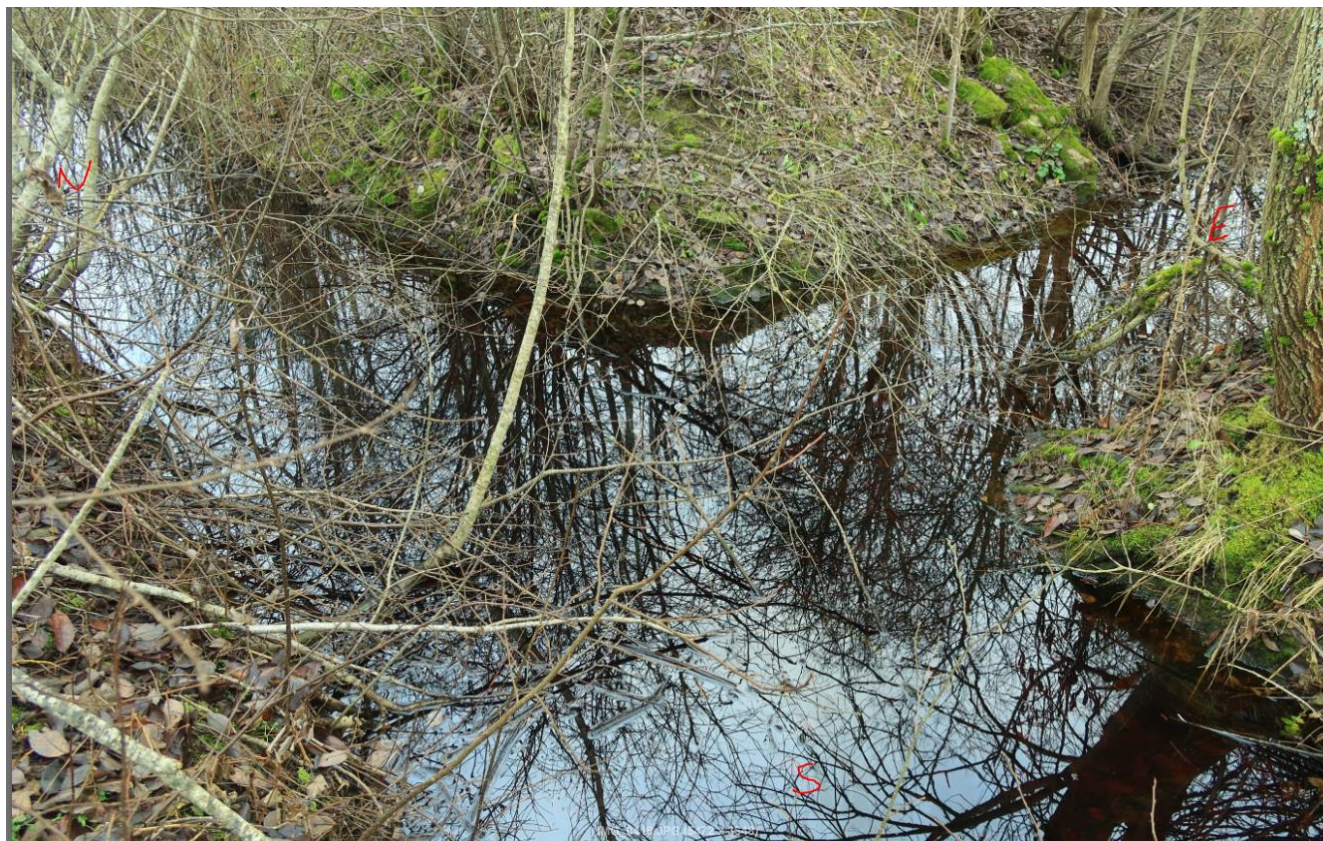
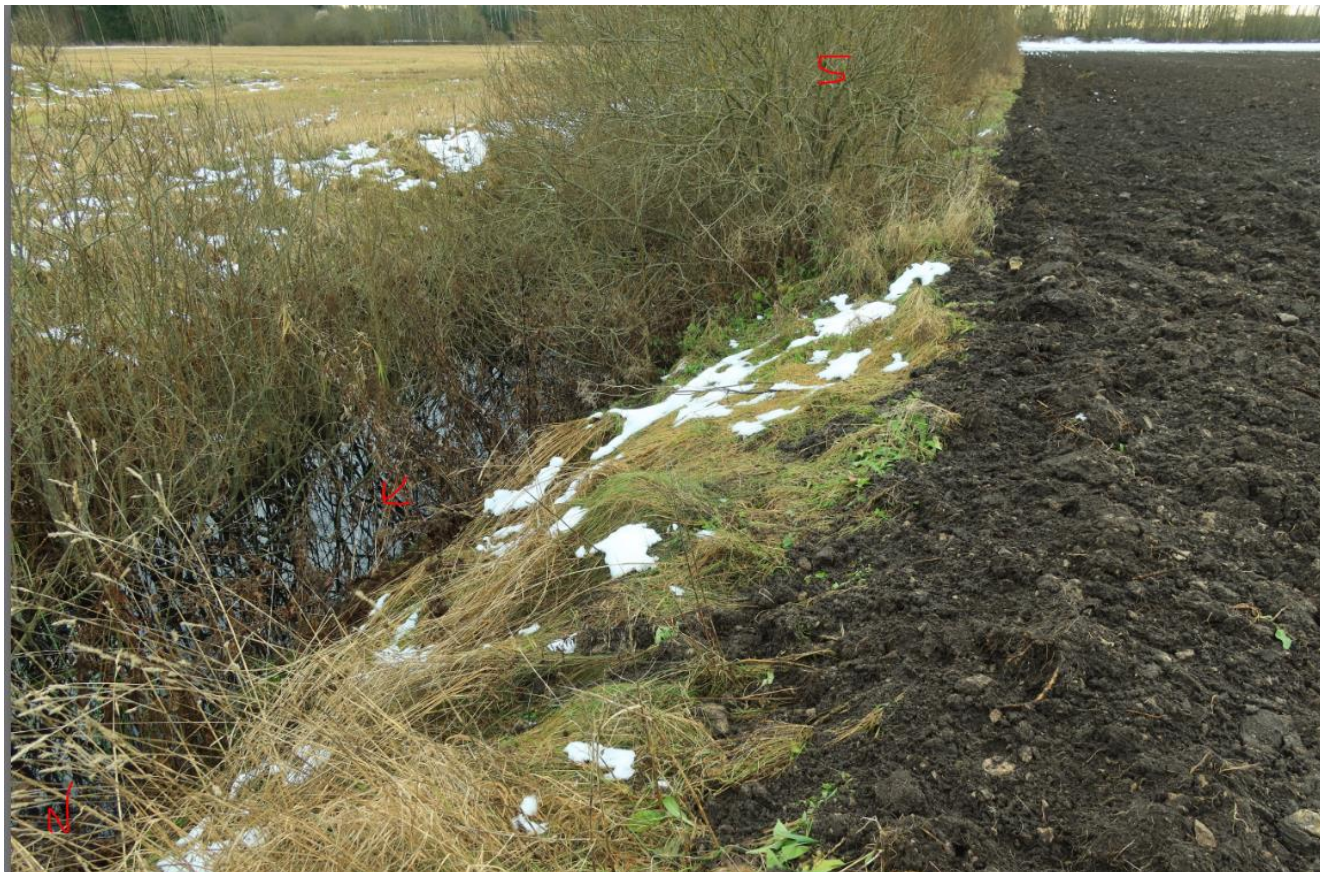
351. Kahe kraavi ühinemiskohas oli mõlemas harus ohtralt pruuni vett, kuid voolu polnud kummaski näha. Mõned m lõuna pool oli lõunast tulevas kraavis voolu näha:

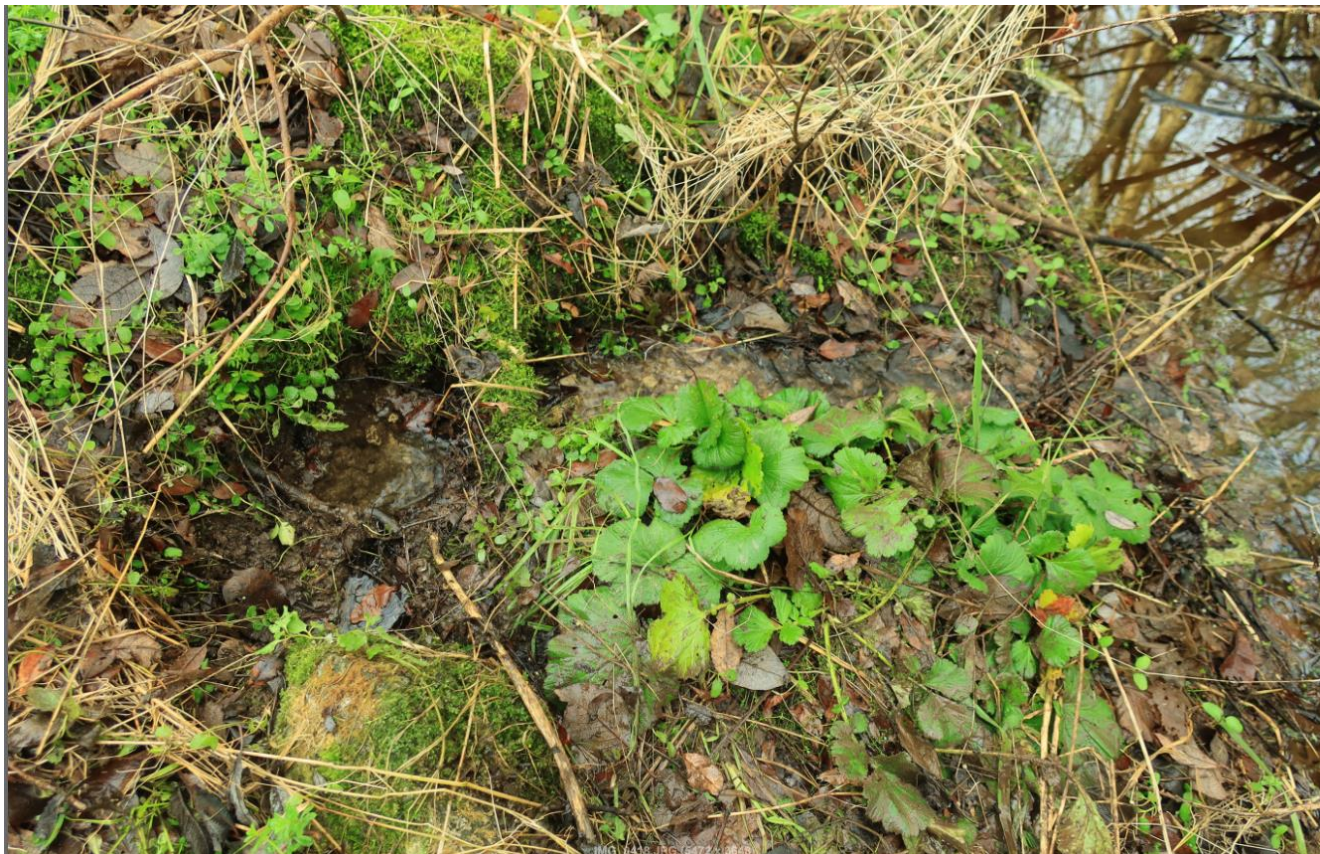
352. Kraavi vasakul kaldal, veepiirist meetri kaugusel ja veetasemest kümmekond cm kõrgemal oli 10 cm läbimõõduga avaus, millest voogas vett üles. Nägi välja nagu allikas, aga ilmselt ikkagi dreeniots, sest drenisuidmete kihil olev punkt oli siin lähedal. Q oli ca 0,2 l/s. SEC oli 677  $\mu$ S/cm:

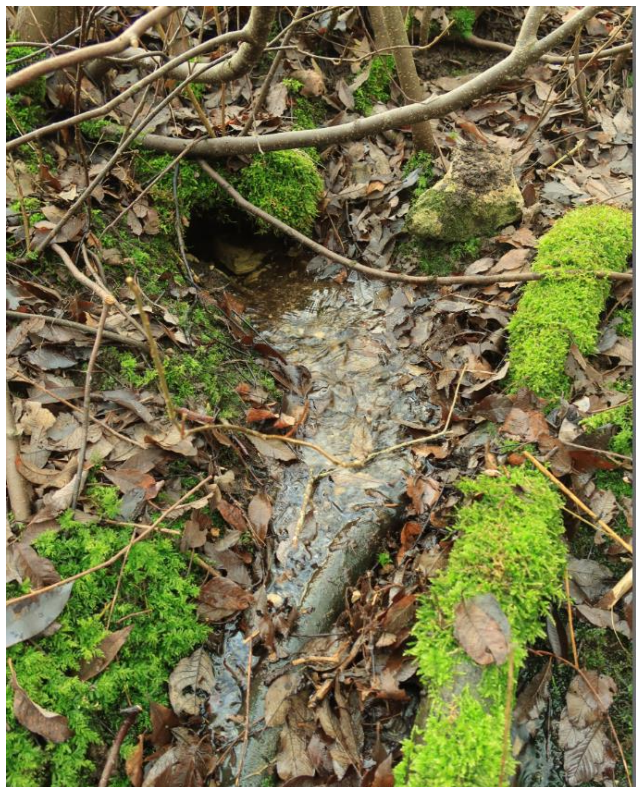
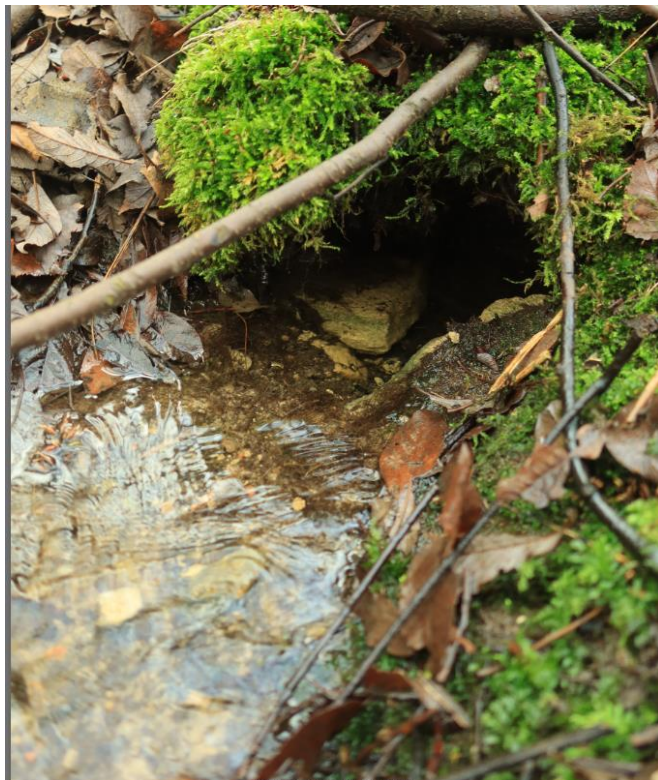
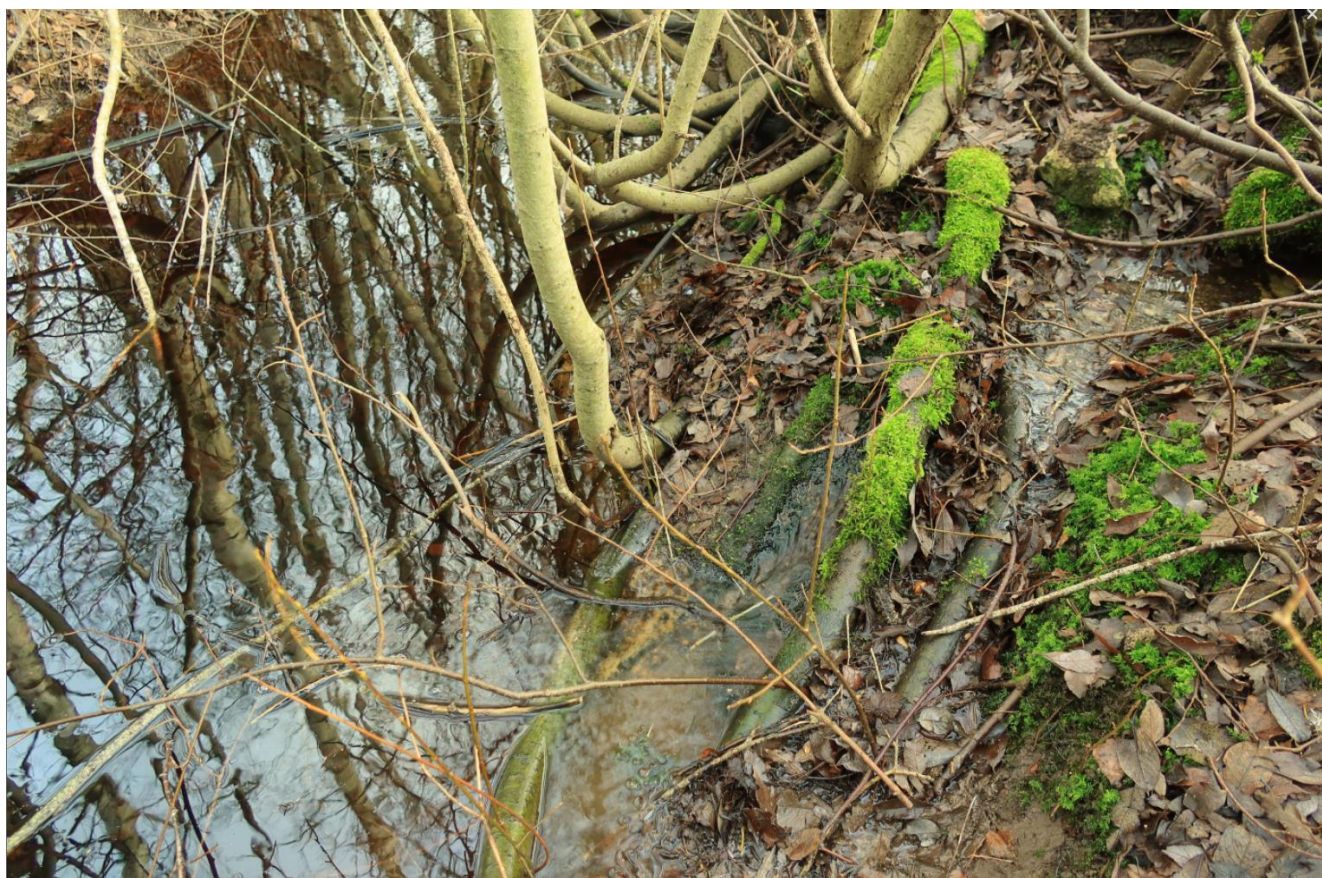
353. Kraavi vasakul kaldal, veepiirist 1,5 m kaugusel ja 20 cm kõrgemal oli lubjakivide sees ca 20 cm läbimõõduga koobas. Vett voolas välja alla 1 l/s. Ühtegi tehismaterjali polnud näha. Võiks olla allikas, aga drenisuidmete kaardikihi järgi peaks lähikonnas dreniots olema. SEC oli 739  $\mu\text{S}/\text{cm}$ :

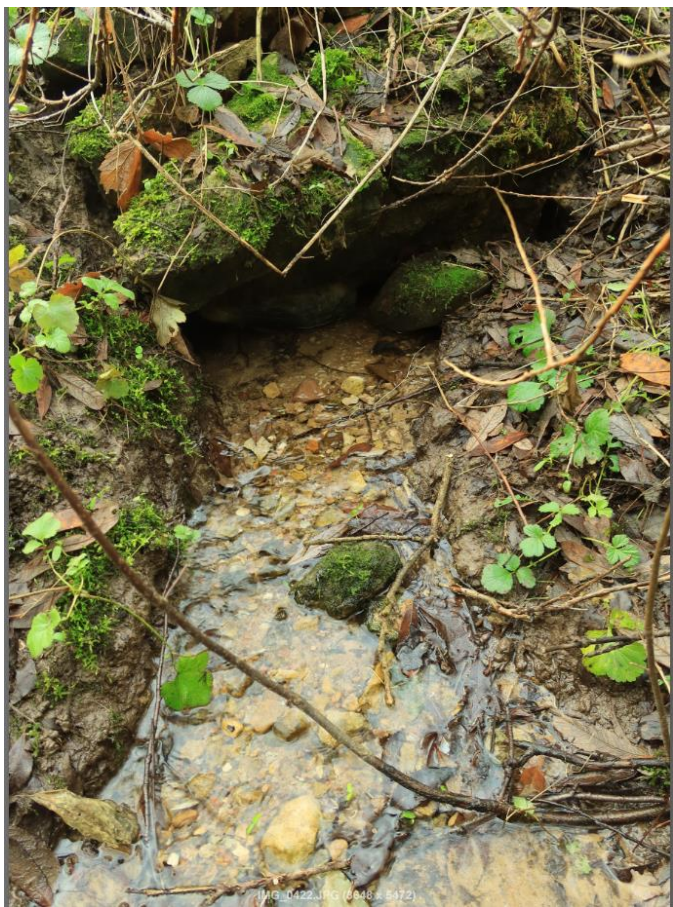
355. Kraavi veepiirist meetri kaugusel voolas paeplaatidega kaetud sopistusest veidi vett välja. Kunstmaterjale polnud näha. Dreenivesi oli selge, aga kraavis endas oli tumepruun vesi:

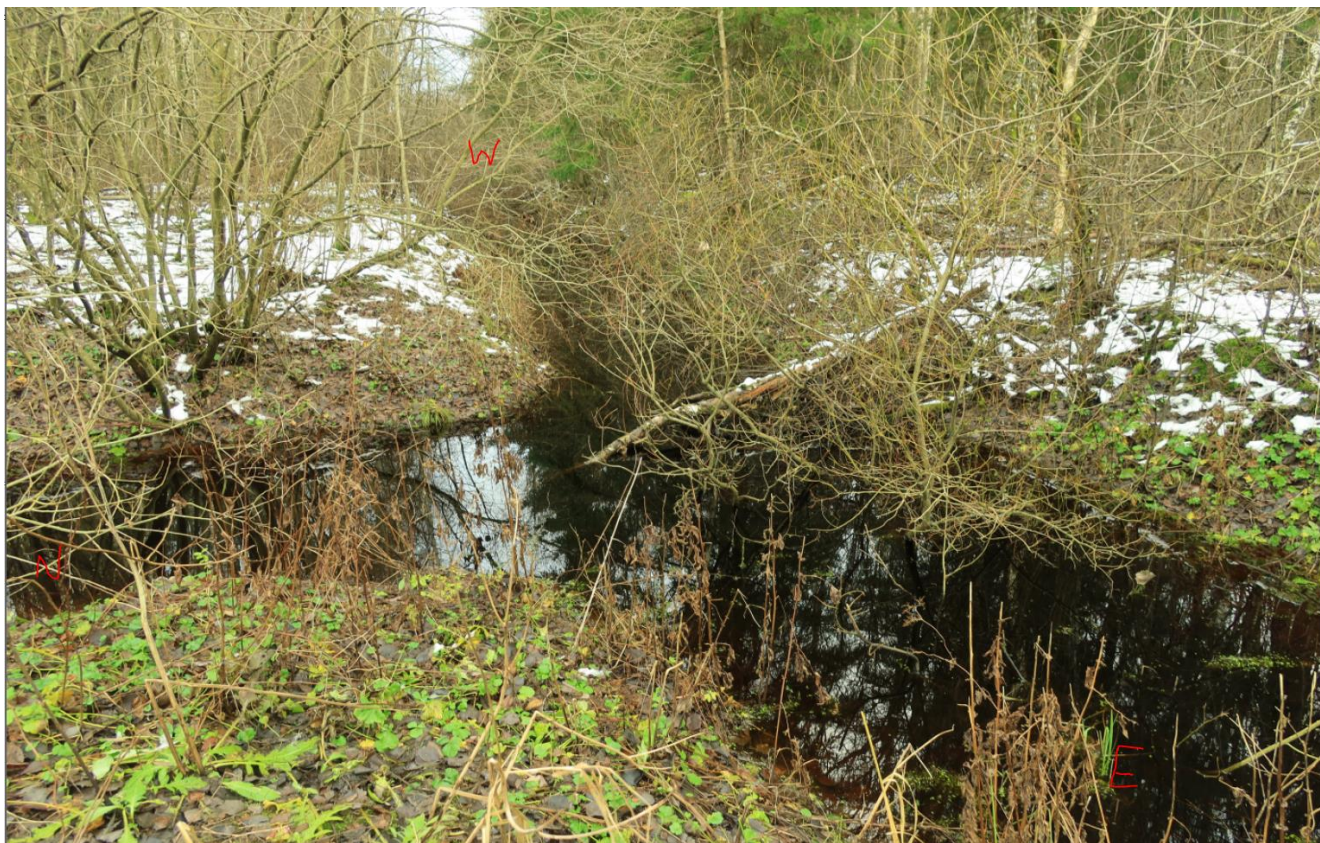
356. Vesi oli sees kõigis kolmes suunas, aga voolu polnud näha:

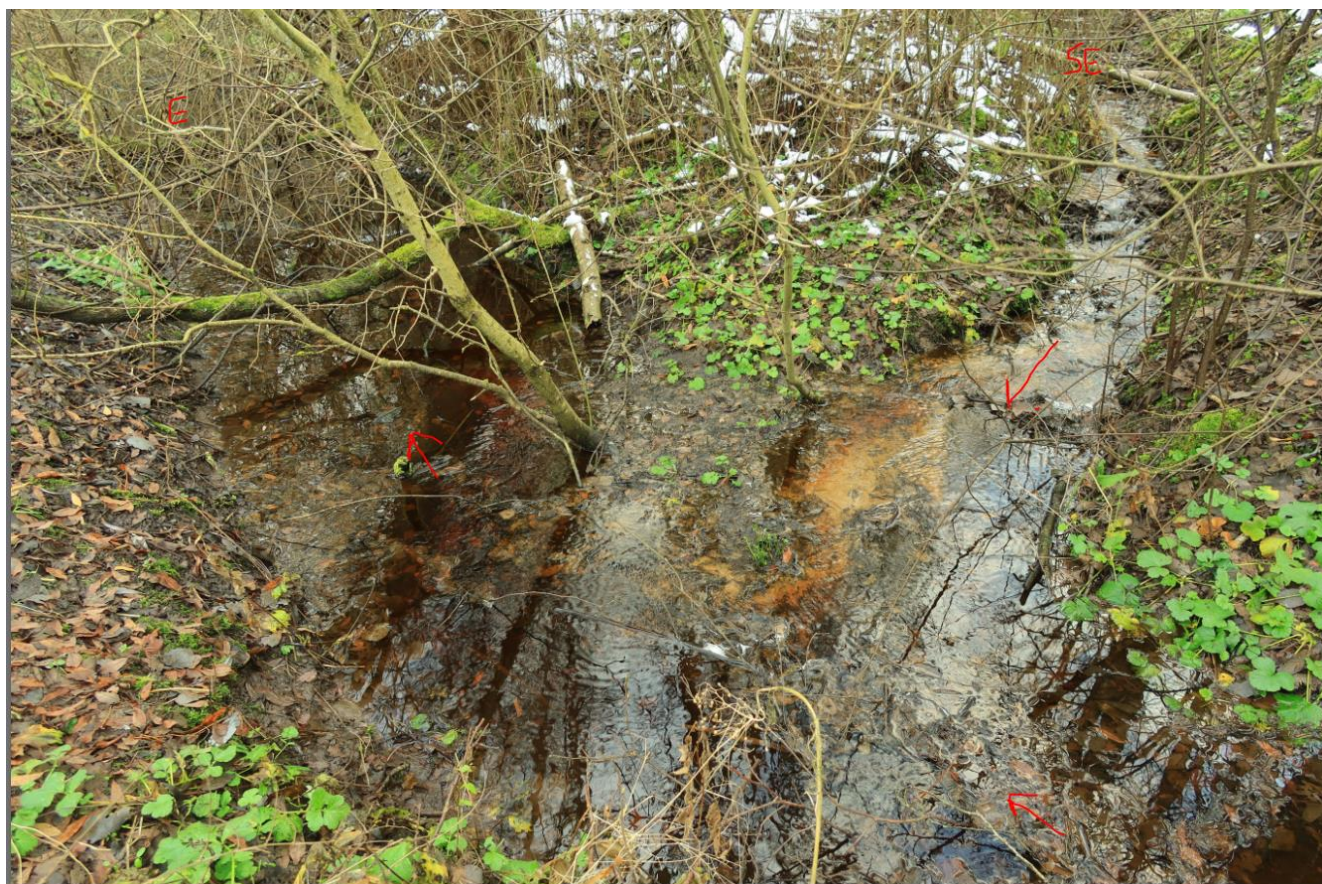
358. Kagust tuli üsna ohtralt pruuni vett ja pööras ida poole. SEC oli  $28 \mu\text{S}/\text{cm}$ . Lääne poolt tulevas kraavis oli SEC  $298 \mu\text{S}/\text{cm}$ :

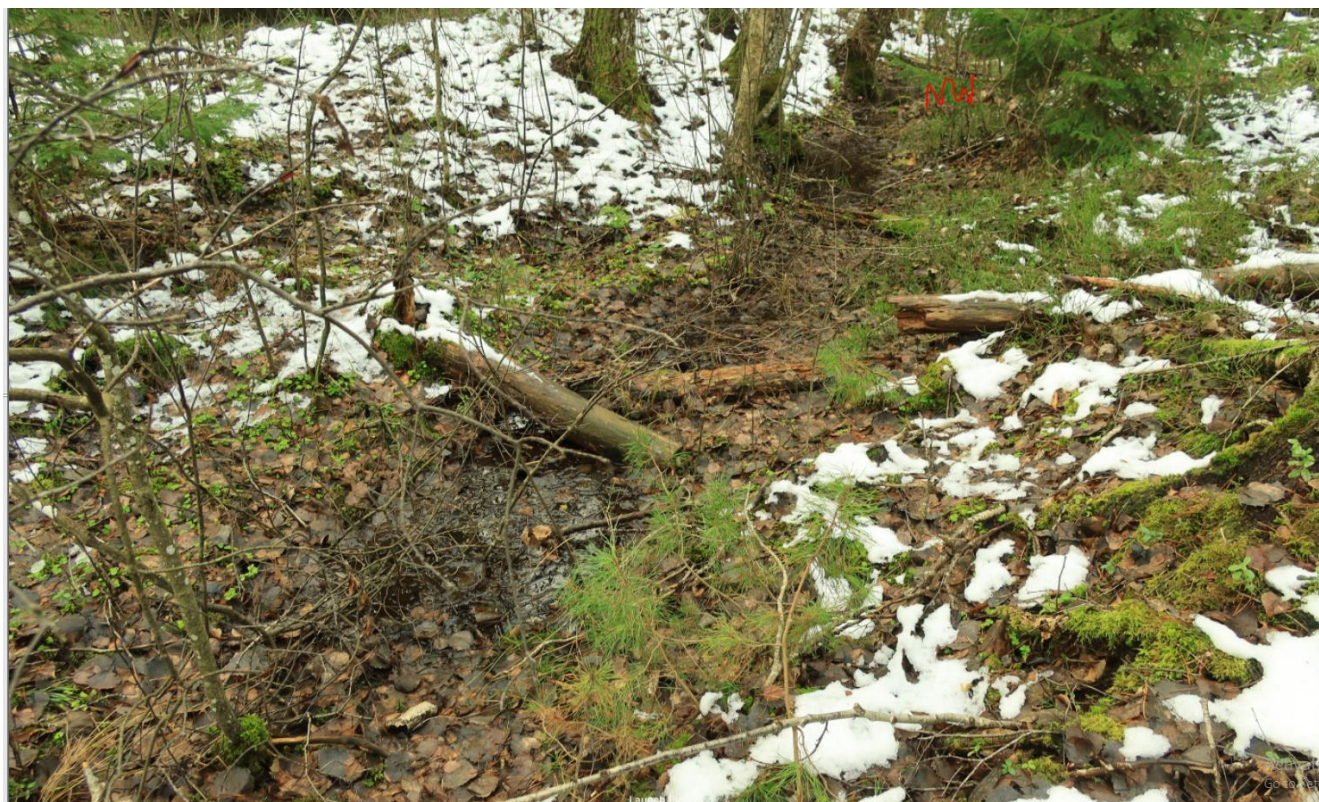
359. Laugaste juurest algav kraav oli alguses kuiv, aga mõne m pärast juba vesi voolas. Vesi imbus välja turba seest. Laukaga maa pealset ühendust pole, vahepeal on kuiv ala:

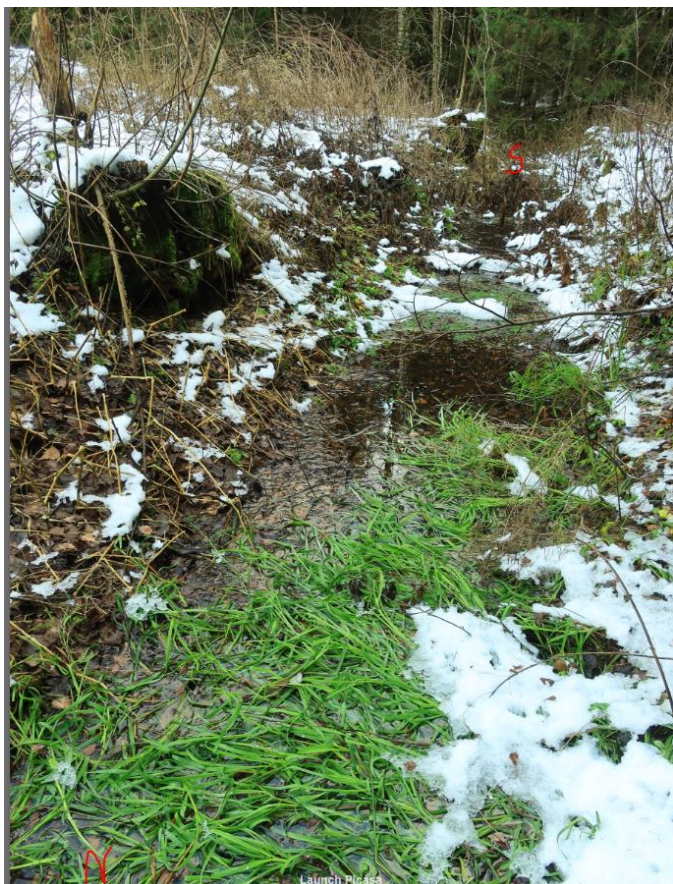
360. Kraavi põhjas oli veidi seisvat vett:

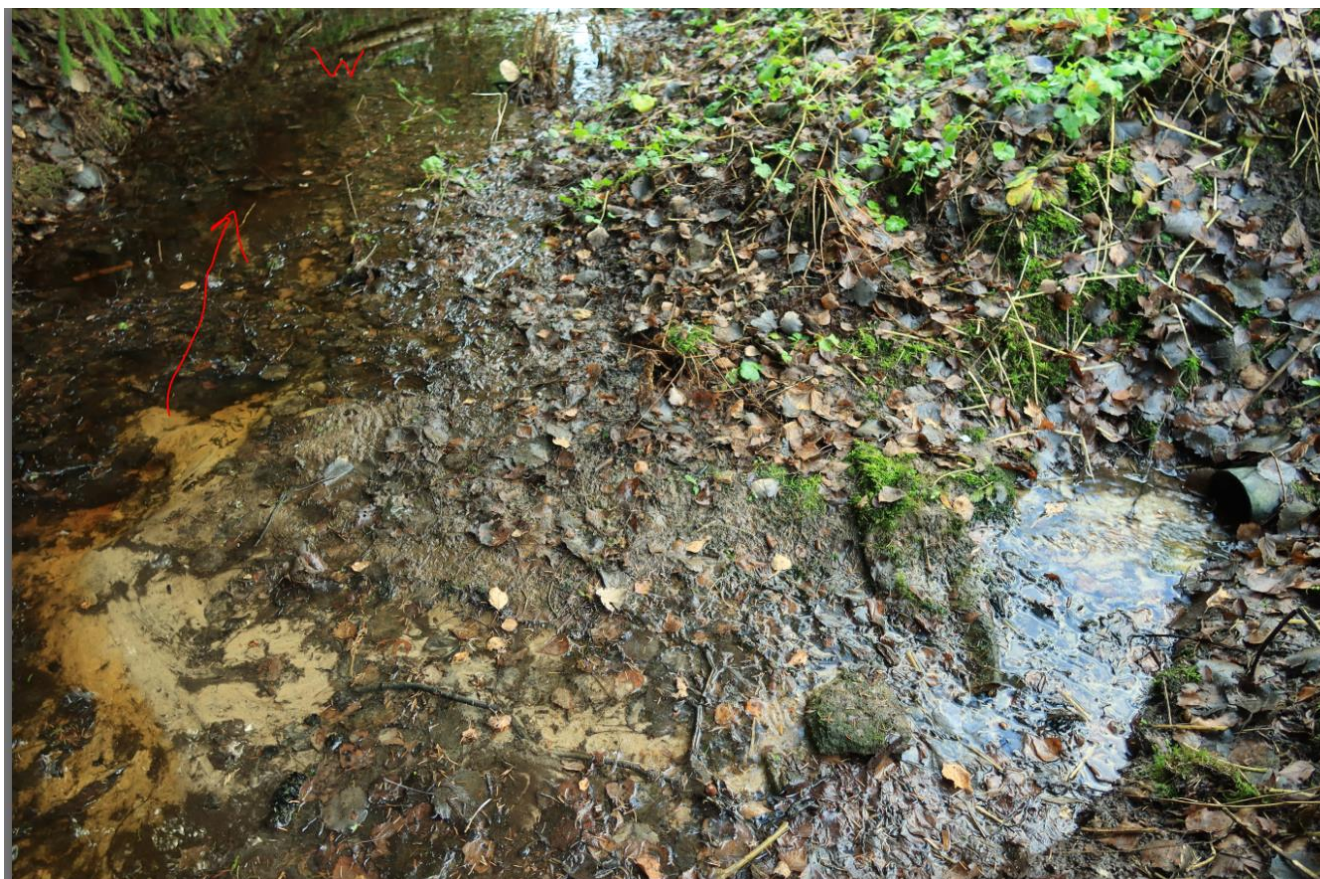
361. Kraavi paremal kaldal 10 cm läbimõõduga toru kraavi veepiirist meetri kaugusel. Voolas välja ca 0,2 l/s. Kraavis voolas vesi väga aeglaselt lääne poole:

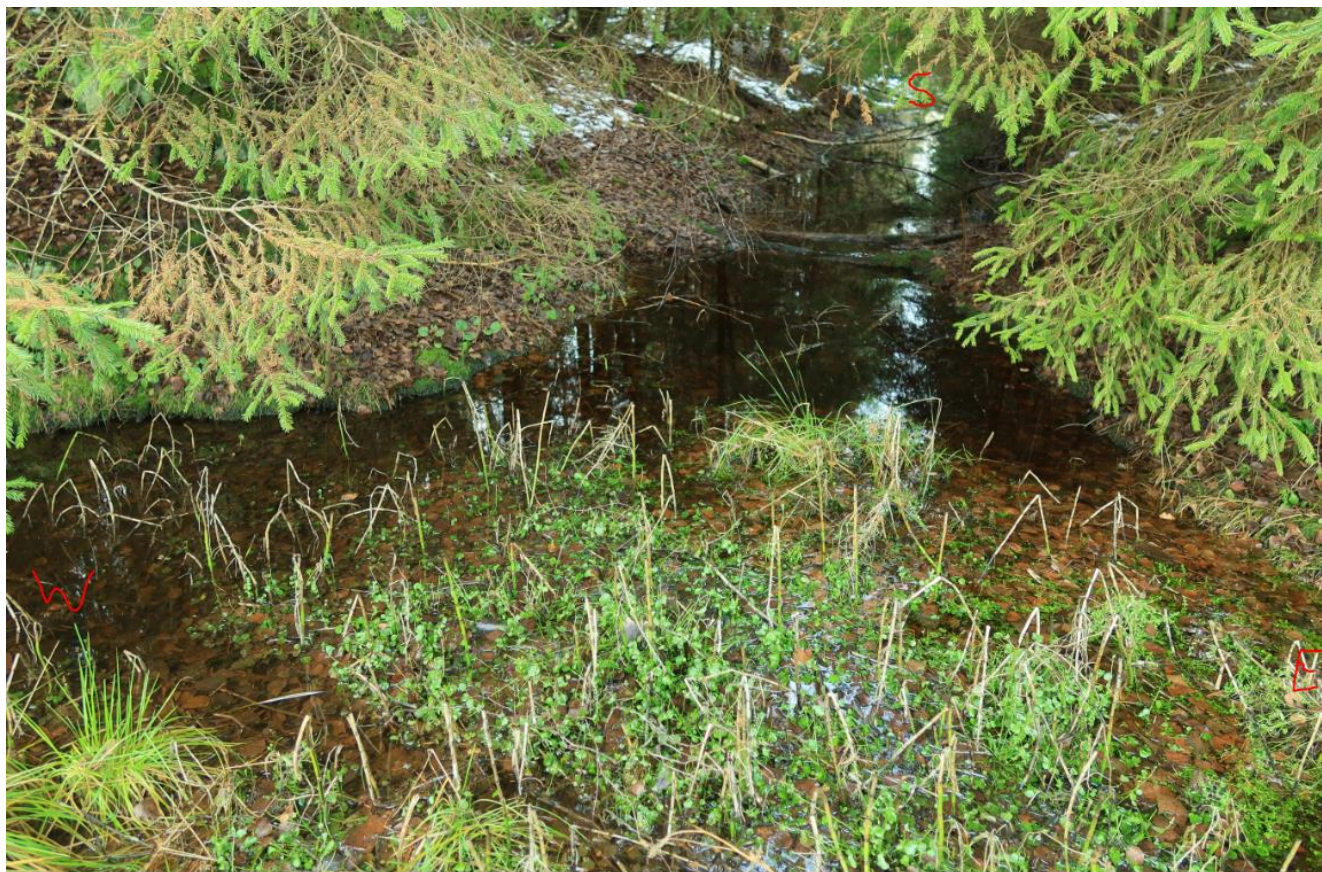
363. Vett oli mõlemas ühinevas kraavis üsna palju, kuid mõlemas seisis. Idast tulevas kraavis oli vesi selgem ning lõunast tulevas kraavis pruun:

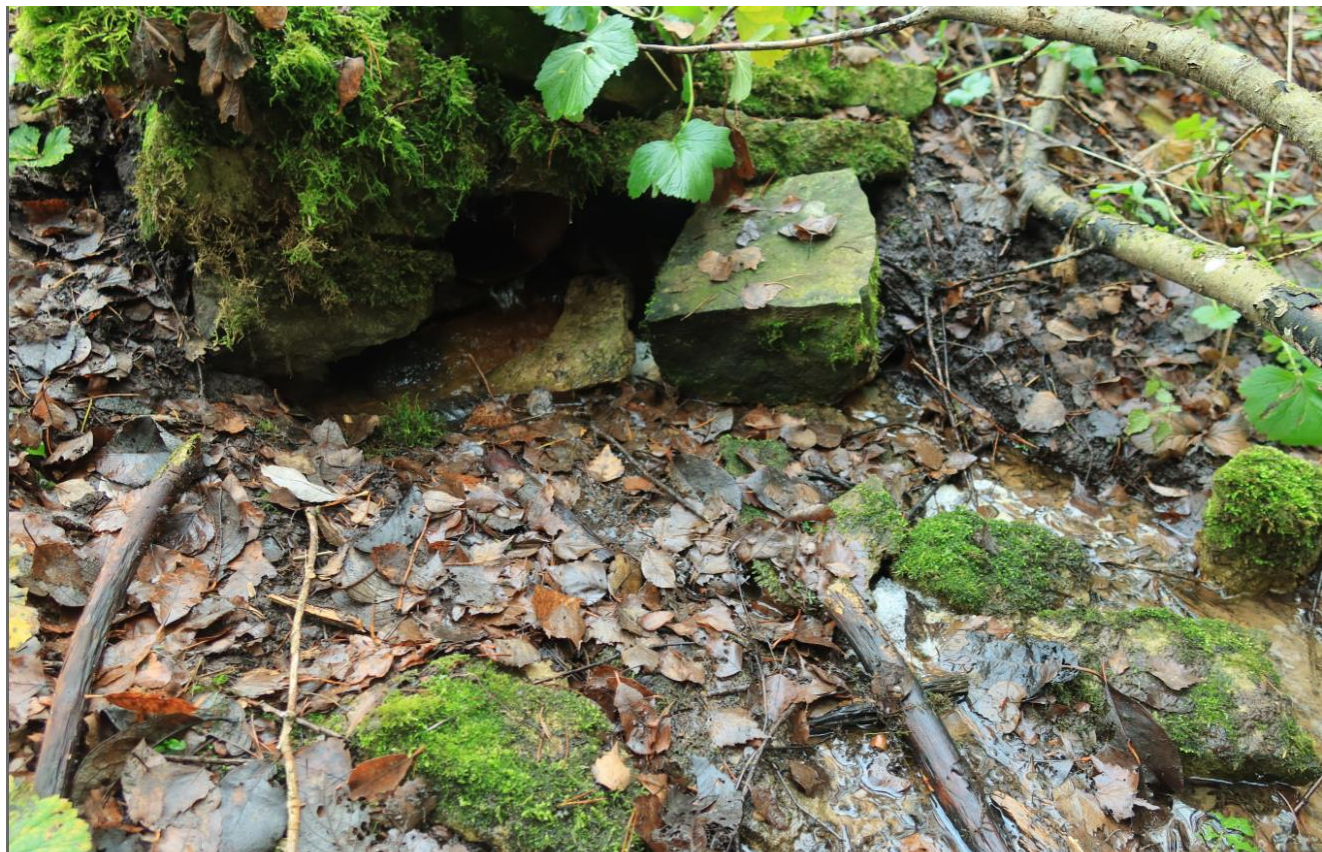
364. Kraavi vasakul kaldal 20 cm läbimõõduga toru kraavi veepiirist meetri kaugusel. Paeplaadid on peal. 0,1 kuni 0,2 l/s vett voolas välja:

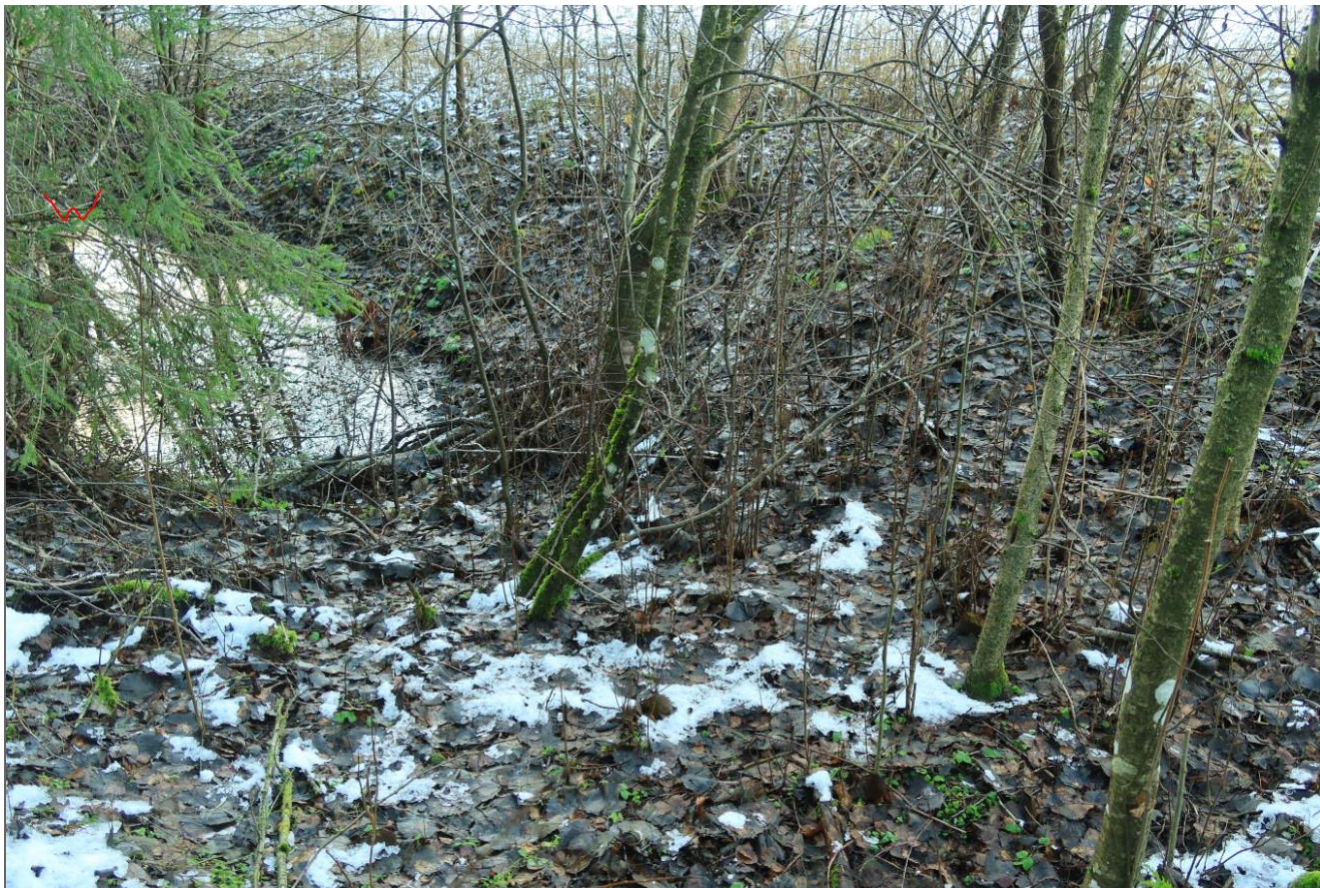
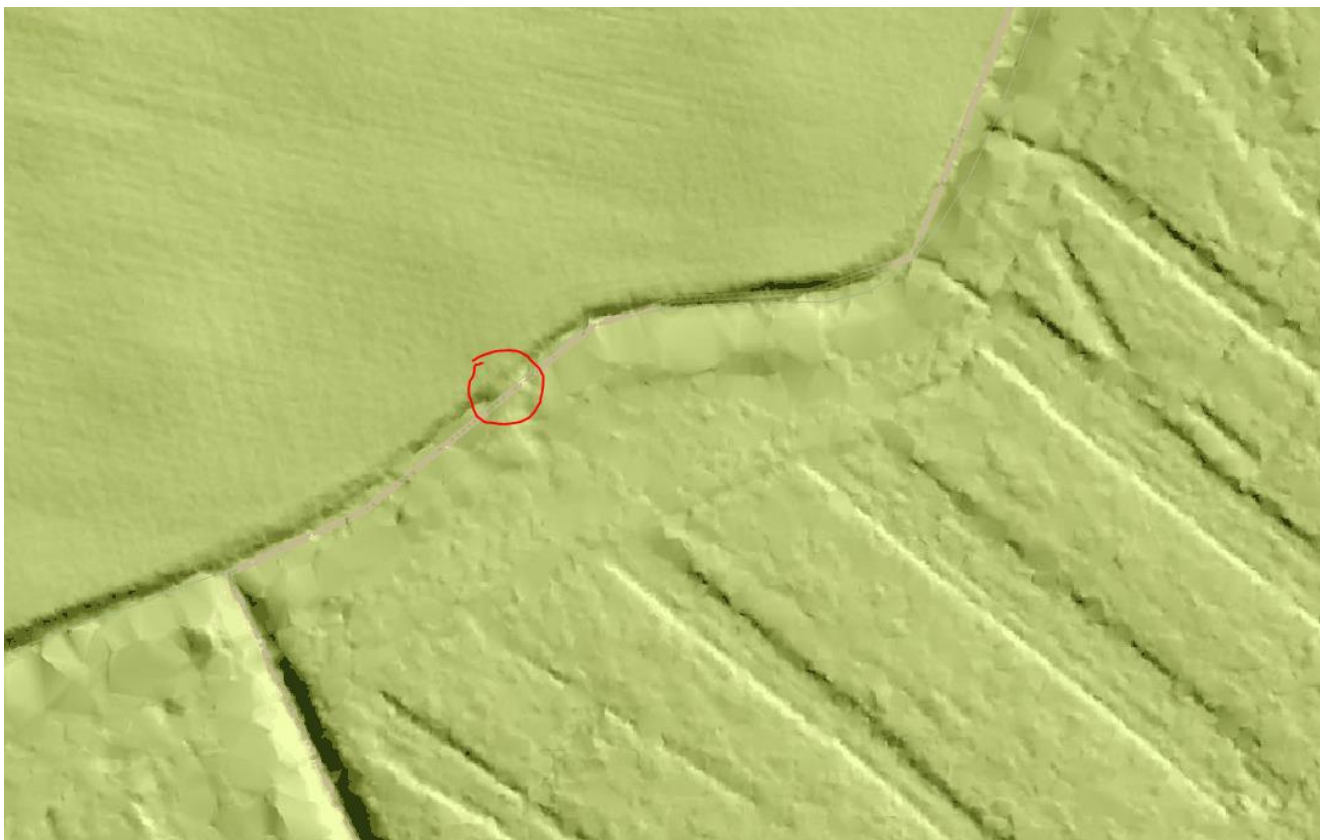
365. Viie meetri laiune katkestuse koht kraavis (**ETAKis puudu**). Truupi ei tundunud olevat. Ida pool oli veetase küll kõrgem kui lääne pool ning tundus, et vesi tahaks seal lääne poole niriseda, kui saaks. Praegu on veelahe aga selle koha peal:

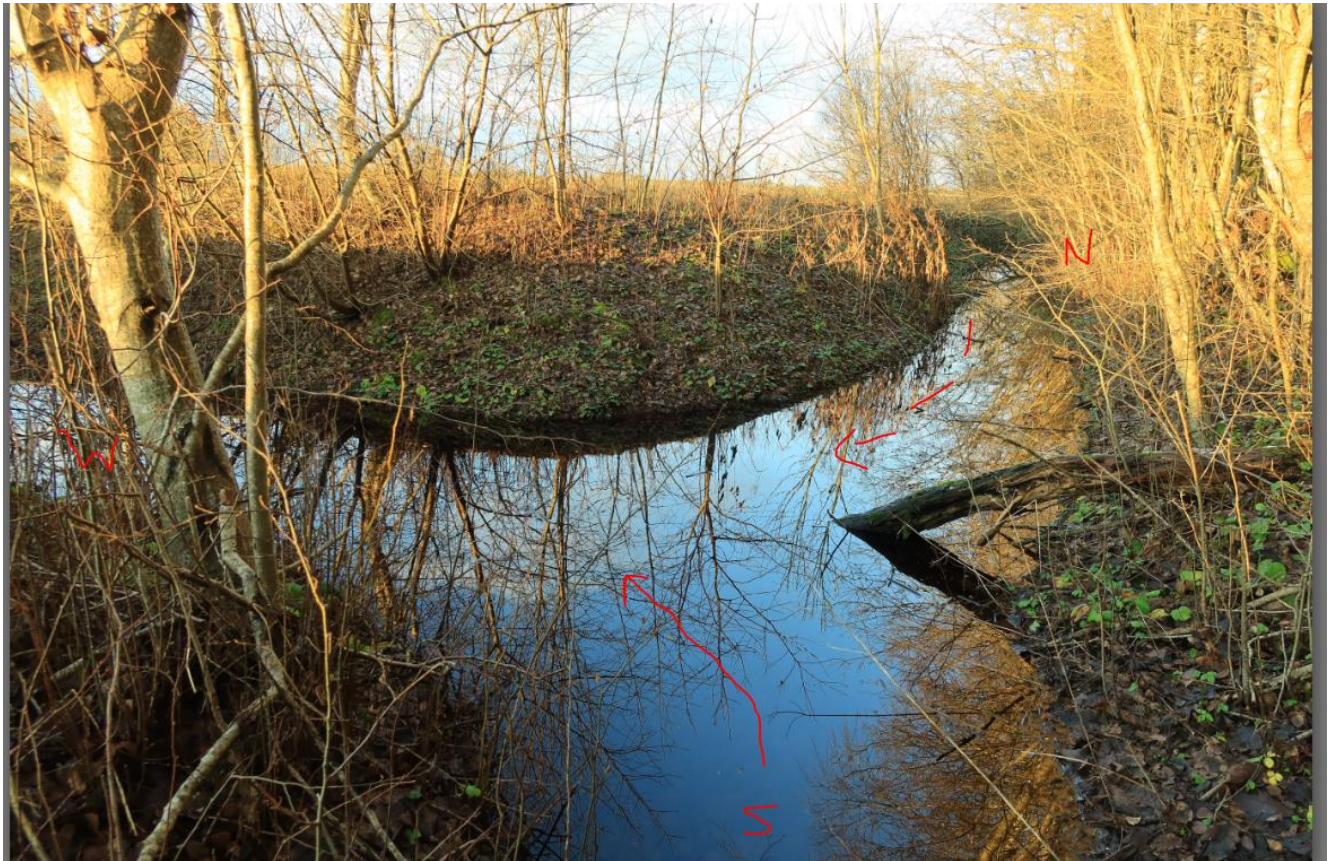
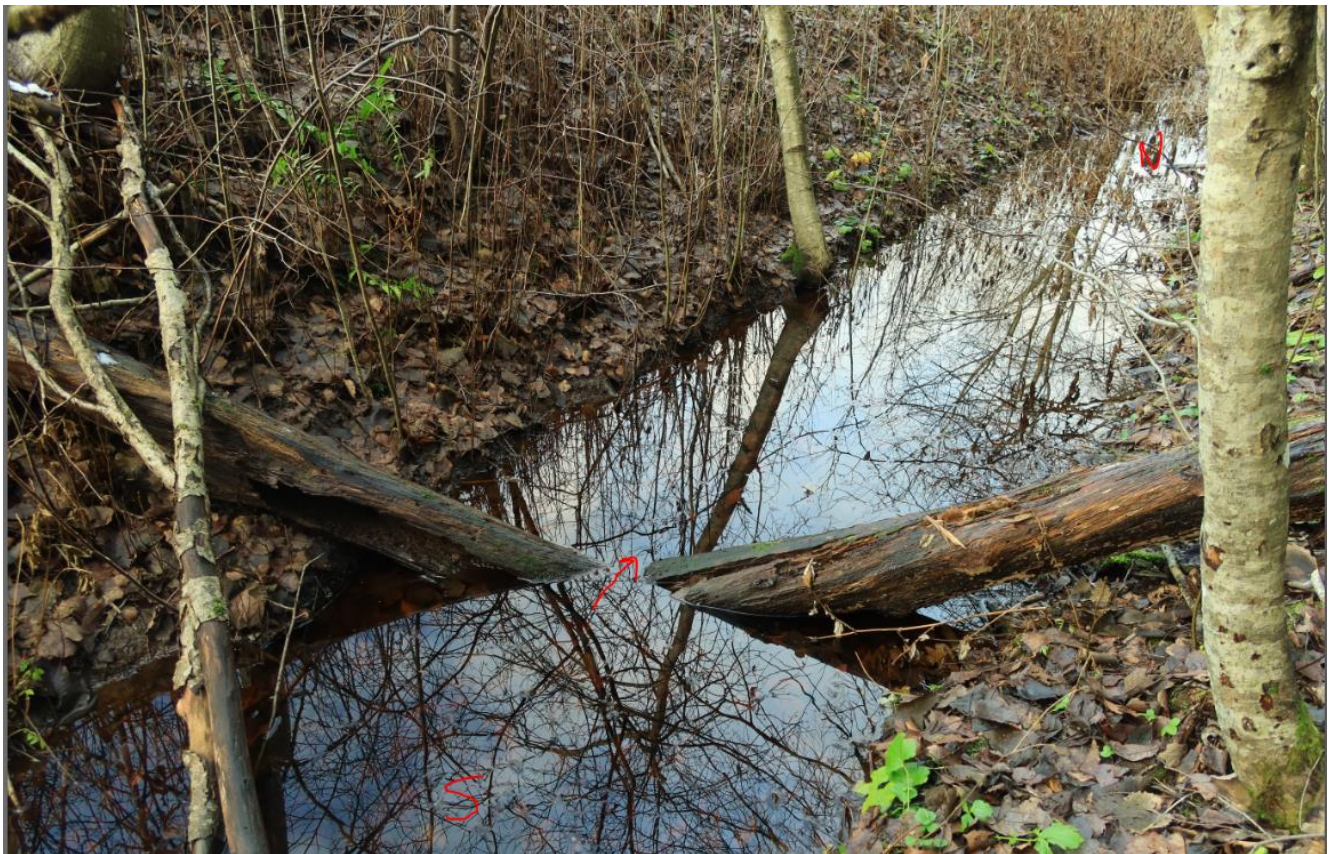
368. Kraaviristis oli palju seisvat pruuni vett. Mõned meetrid lõuna pool oli näha vaikset nirisemist põhja poole:

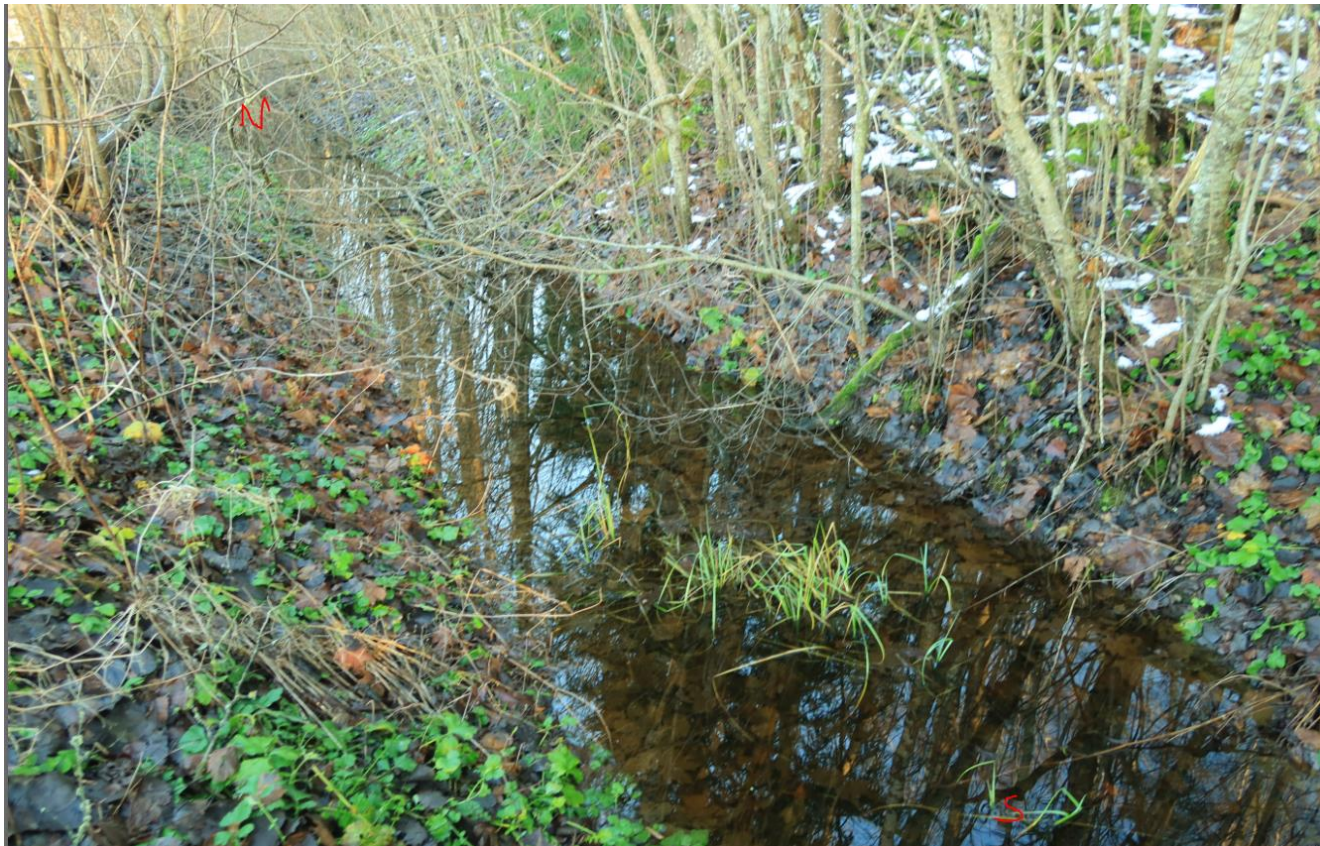
369. Kraavi põhjas oli seisev vesi:

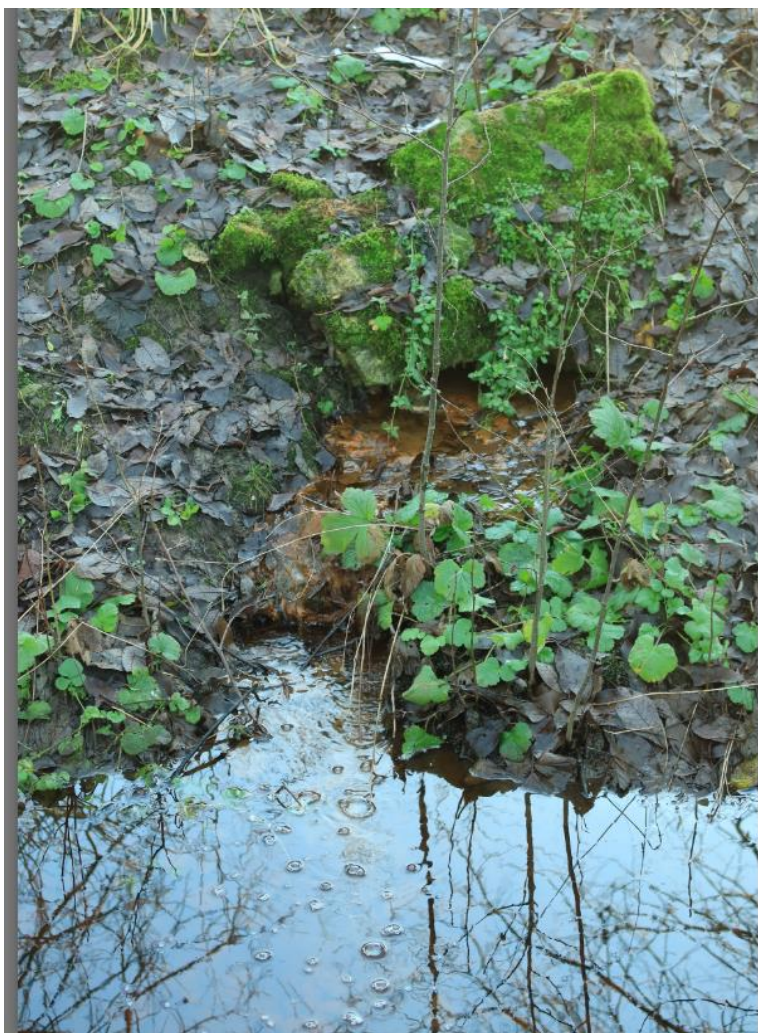
370. Kraavi vasakul kaldal veepiirist meetri kaugusel ja paarikümne cm kõrgusel voolas vesi paeplaatide alt välja. Q oli ca 0,2-0,3 l/s. Väljavoolukoha ette oli sadestunud ookrit:

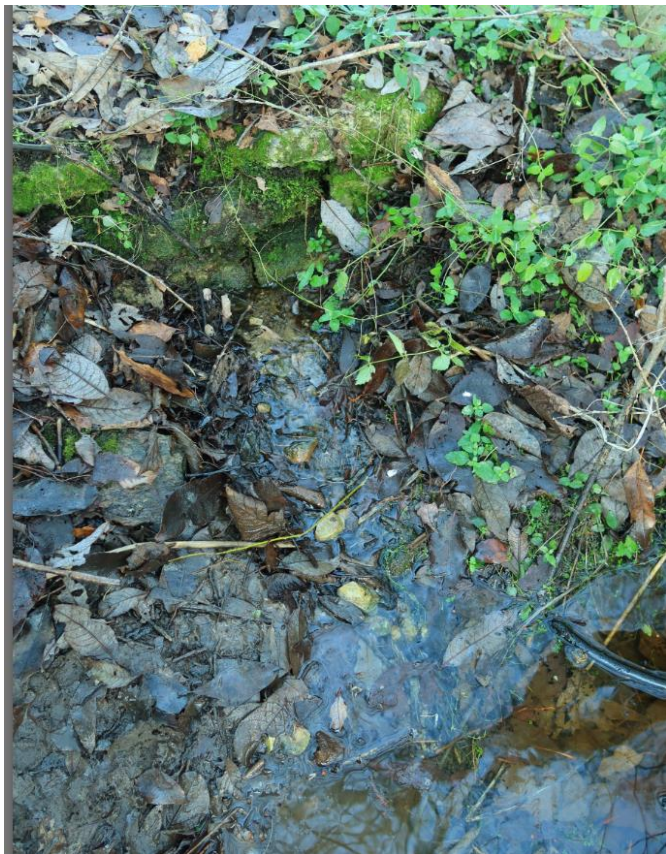
371. Kraavi paremal kaldal, veepiirist poole m kaugusel oli näha ainult paeplaat. Nende alt nirises alla 0,1 l/s vett välja:

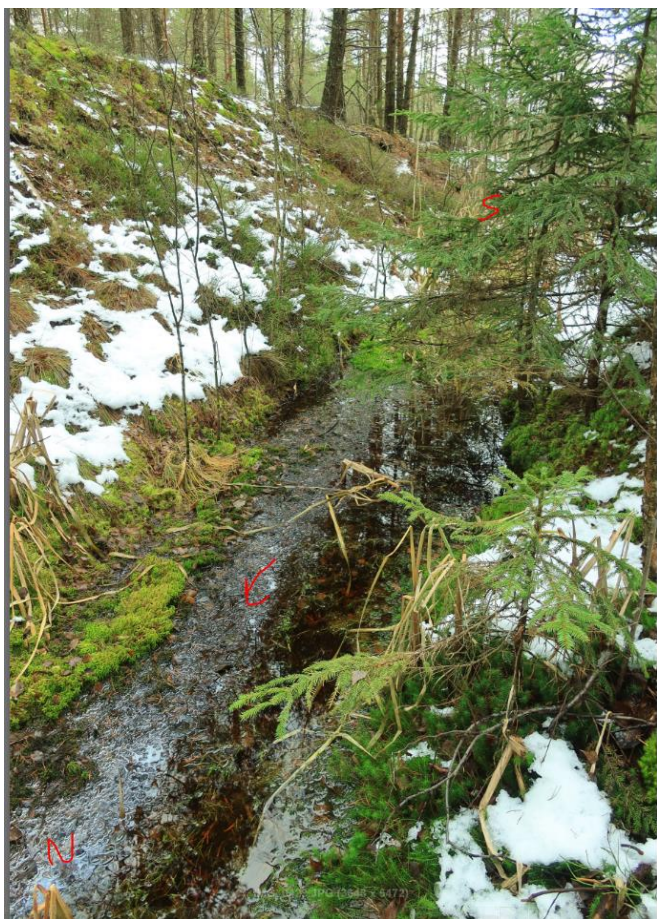
373. Kahe meetri sügavune, lai kraav turba sees. Põhjas nirises vesi põhja poole:

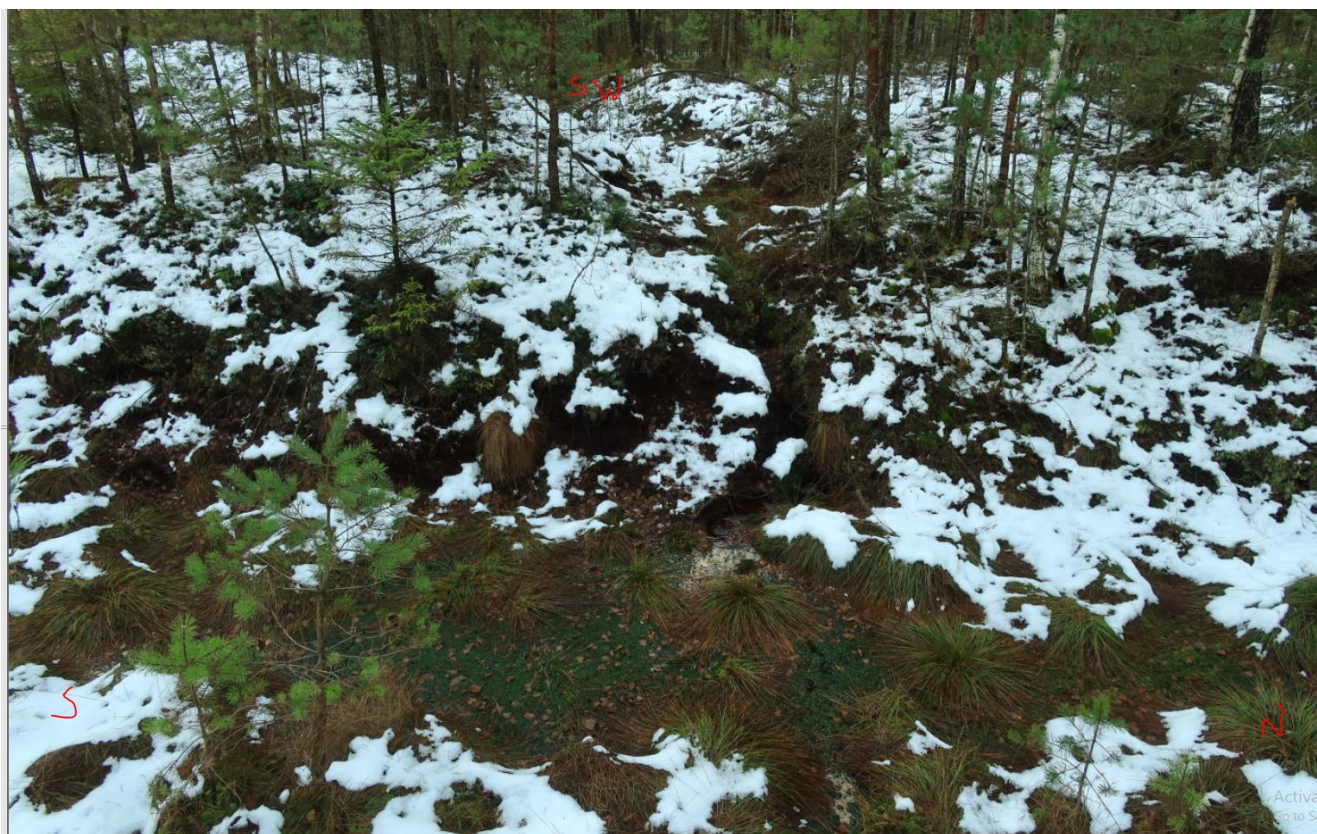
374. Edela poolt tuleb madal vagu. Ei tundunud, et selles oleks vett nirisenud:
