## Aruküla jõe (VEE1128600) I veekogumi valgla vaatlus III

Vaatluse aeg 20.11.25 ja 23.11.25. Vaatleja Marko Vainu

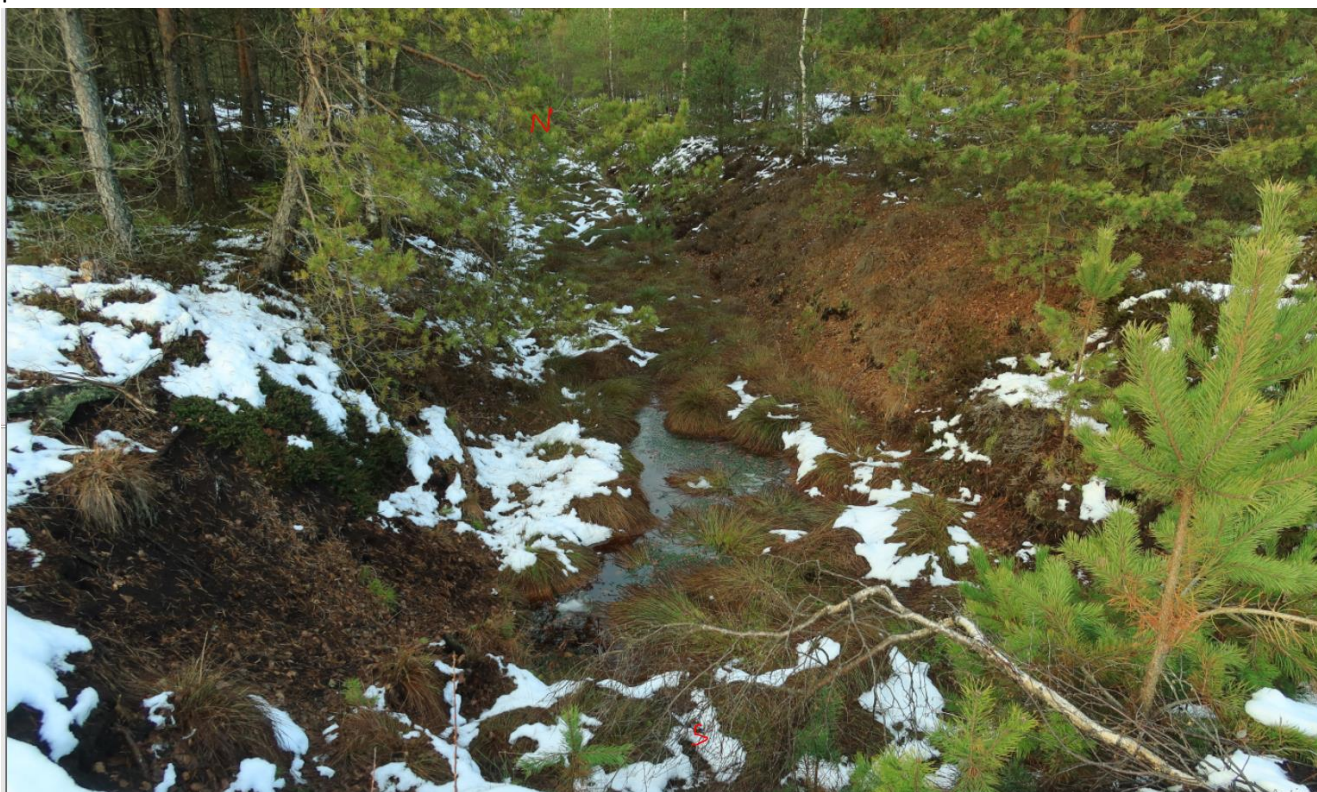
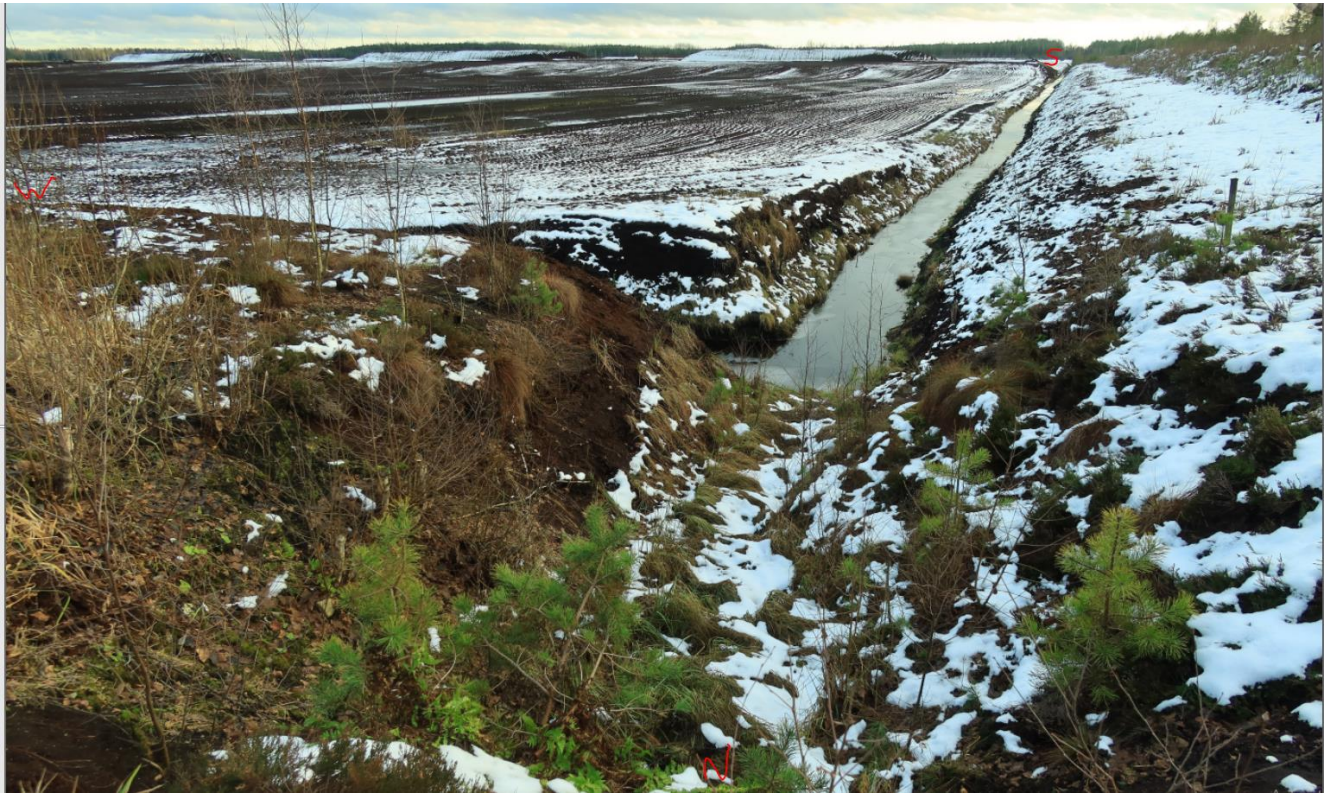
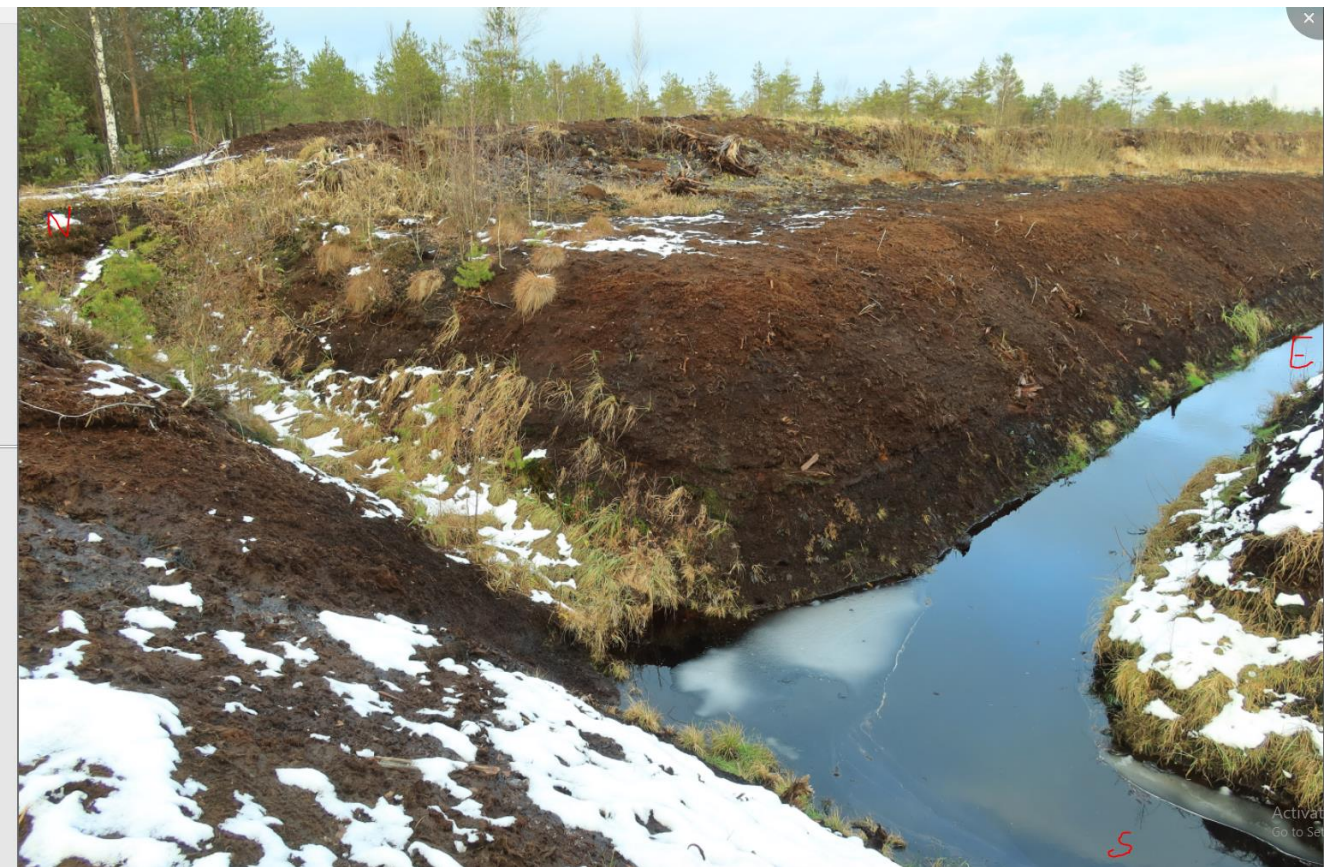
375. Pole truupi (**ETAKis parandada**). Põhja pool on turbasamblane kraavi algus. Lõuna pool on turbaväli vähemalt neli meetrit põhja poole suunduvast kraavist sügavamal. Turbaväljakraavis oli vett palju, aga voolu polnud näha:

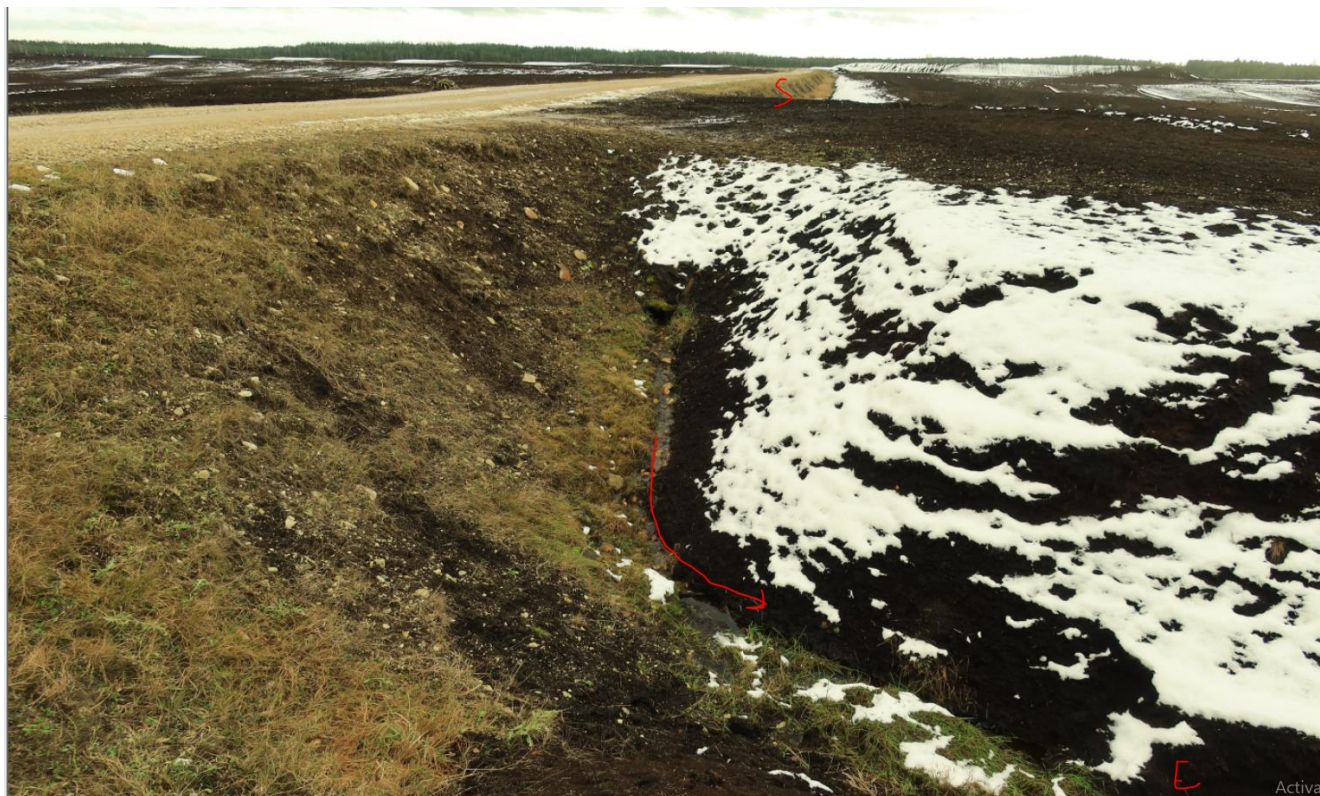
376. Lõunast tuleb väike truup. Vesi nirises läbi selle ning pööras lääne poole:

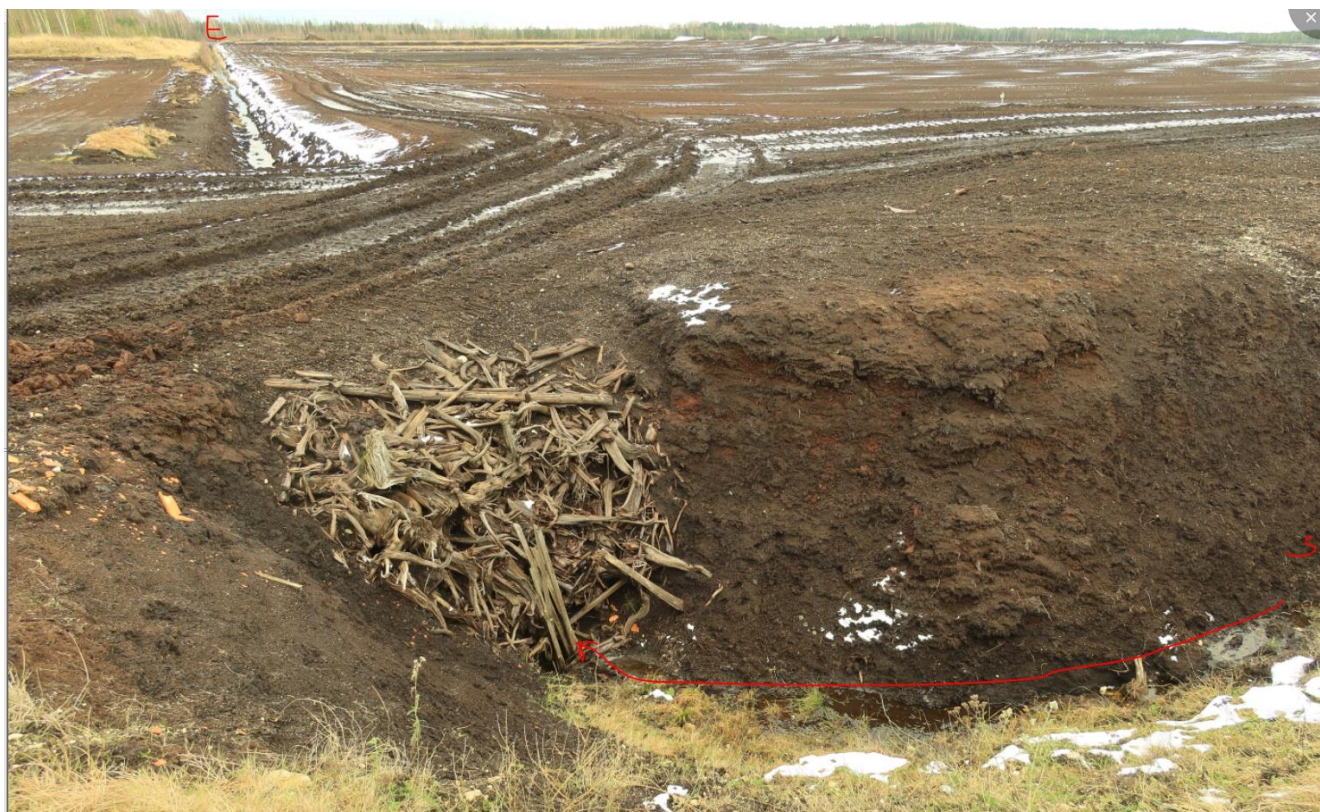
377. Lõunast ida suunas on kaks väikest truupi. Sealt voolab vesi ida poole:

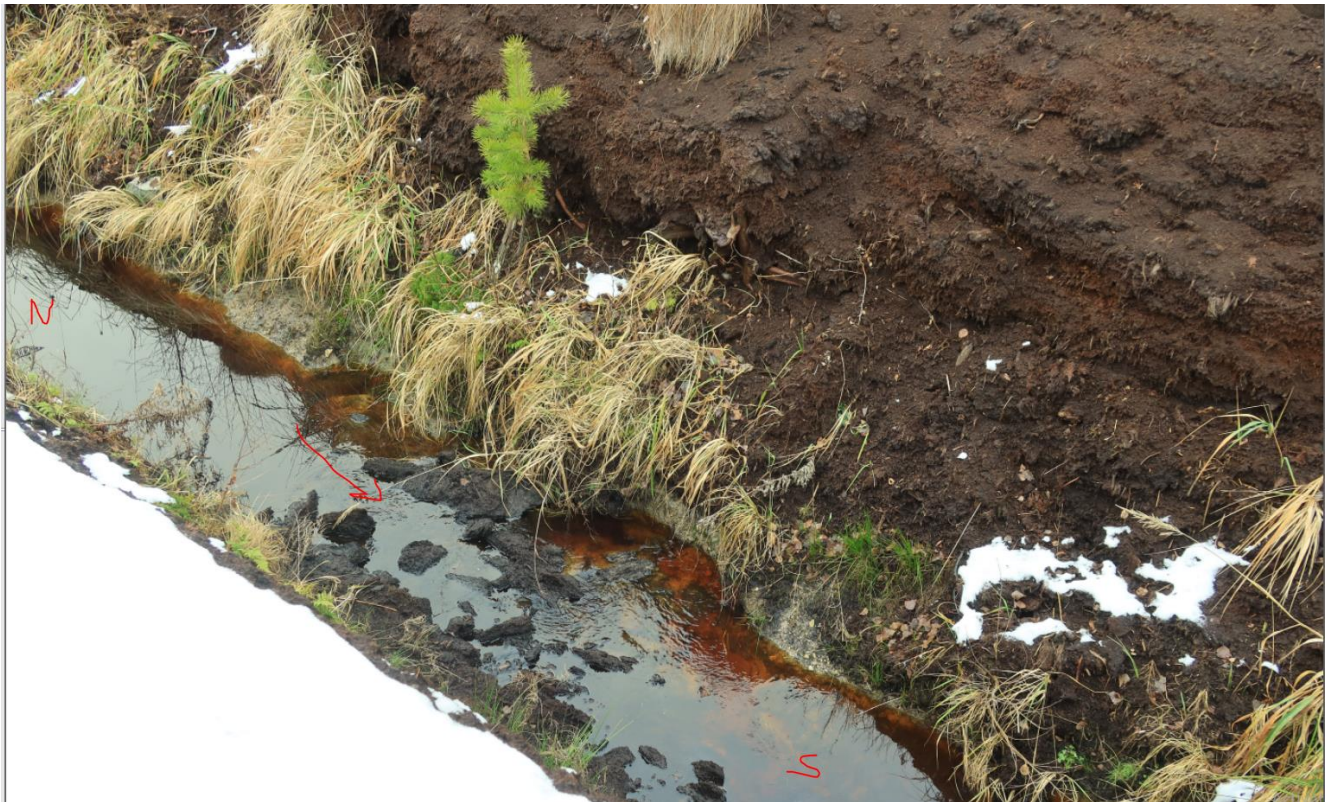
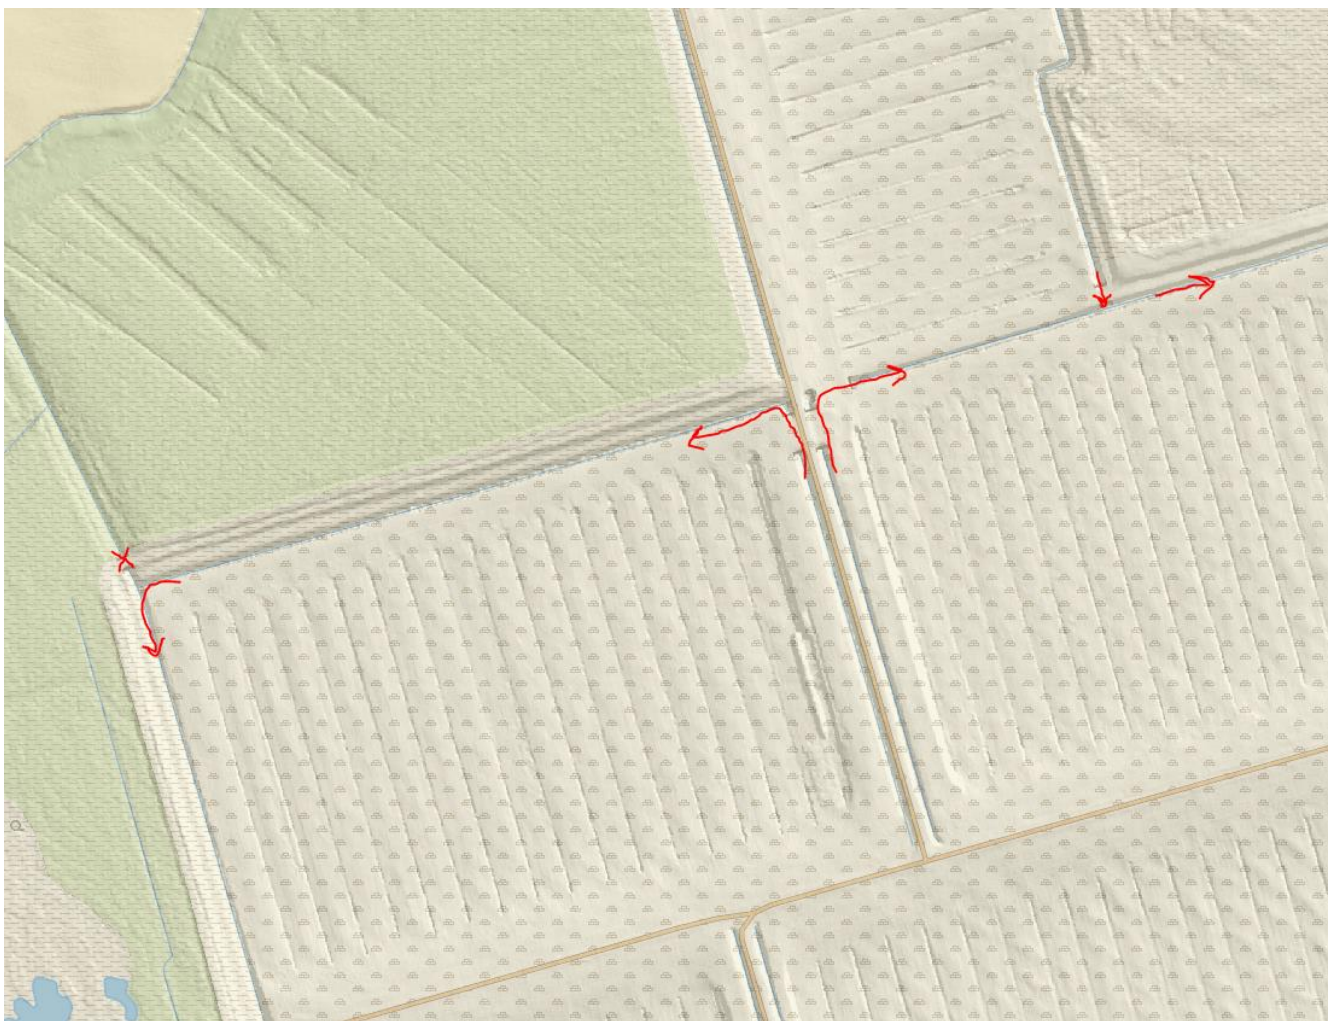
378. Vesi voolas lõuna poole:

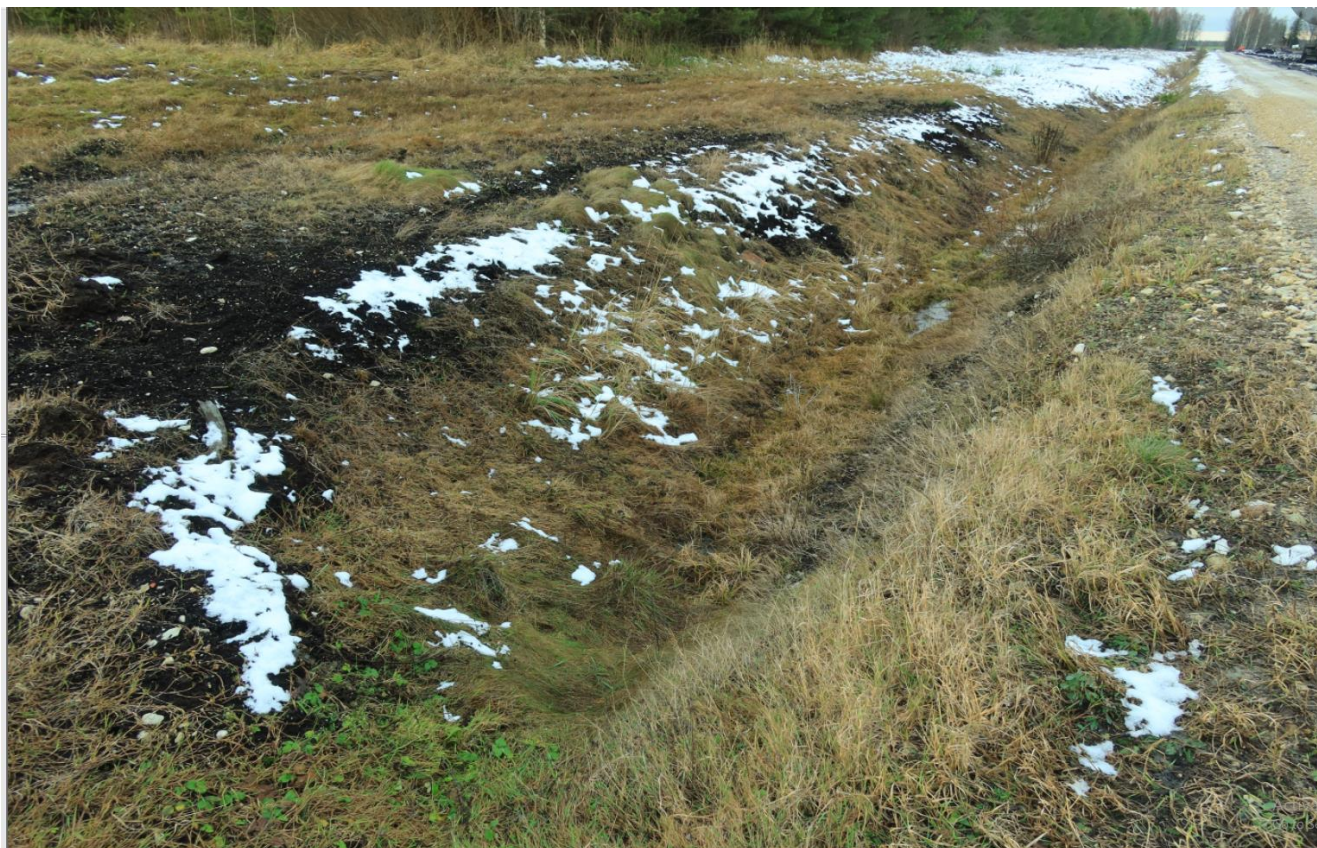
379. Põhja suunas kulgev kraav oli alguses niiske:

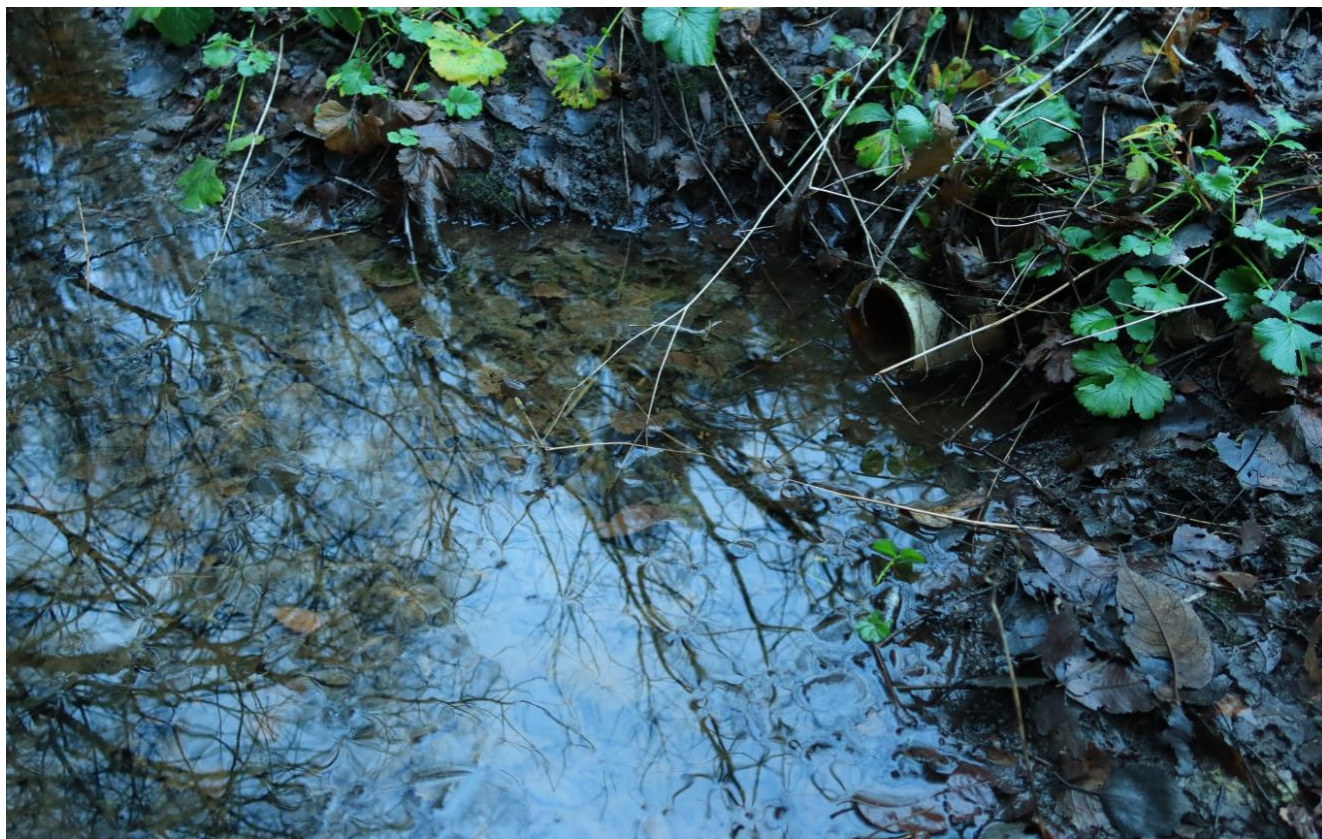
381. Kraavi vasakul kaldal 10 cm läbimõõduga oranž toru poole meetri pikkuses ja laiuses sopistuses. Oli poolenisti kraavi veega tasa. Oli näha, kuidas vesi torust välja voolab. Kraavis voolas vesi põhja poole:

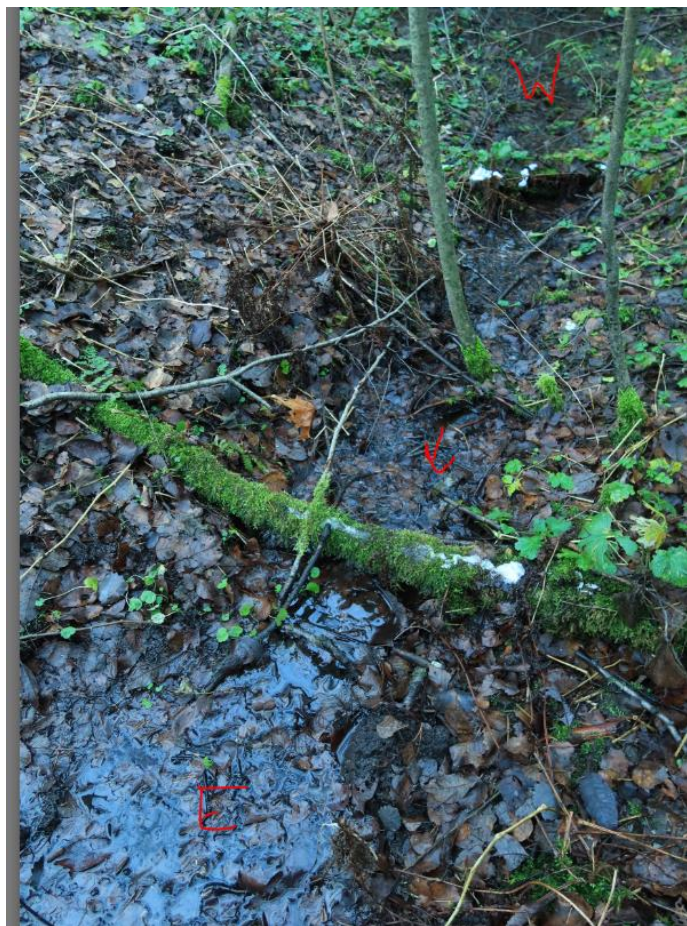
382. Läänest tuleva kraavi põhjas oli mikroskoopiline nire:

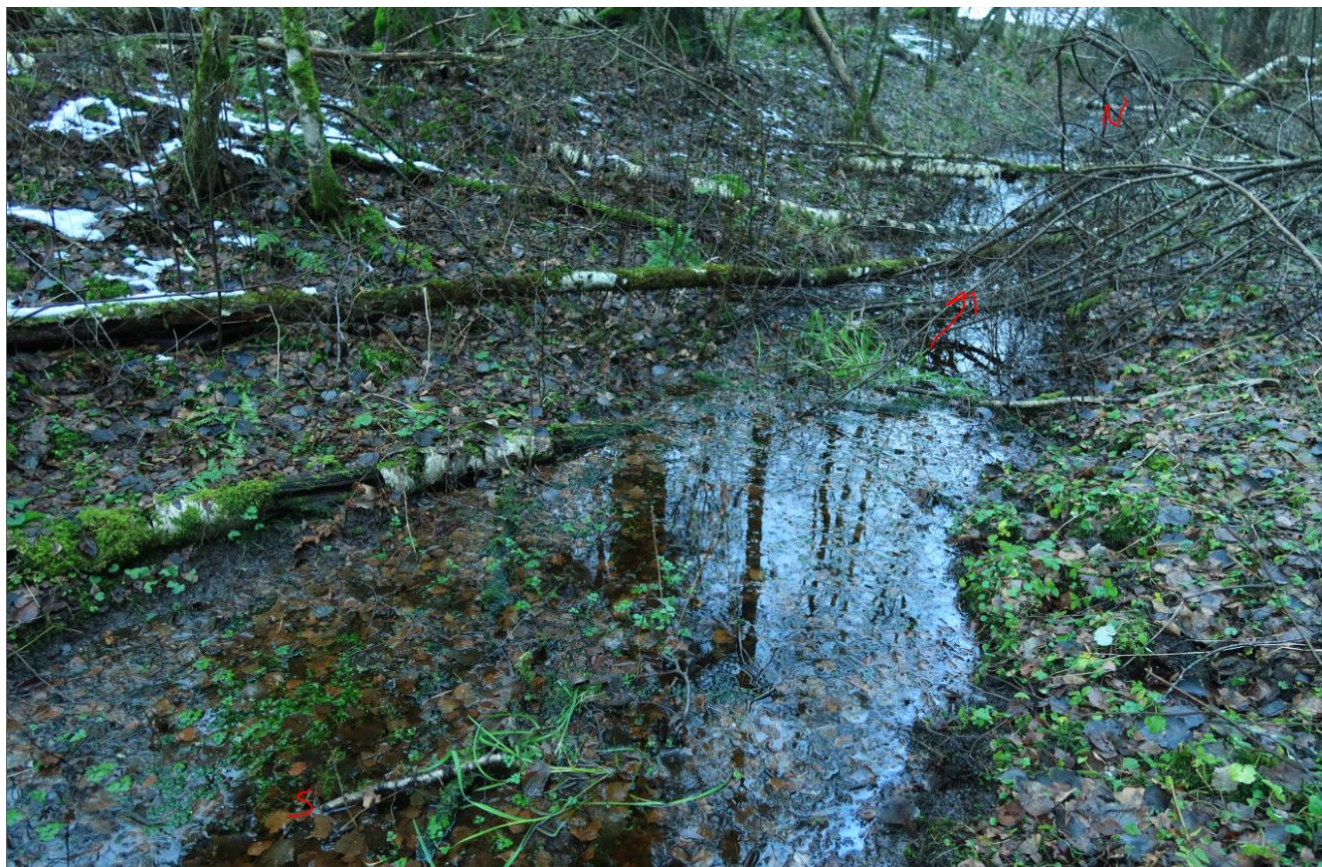
383. Vesi voolas põhja poole:

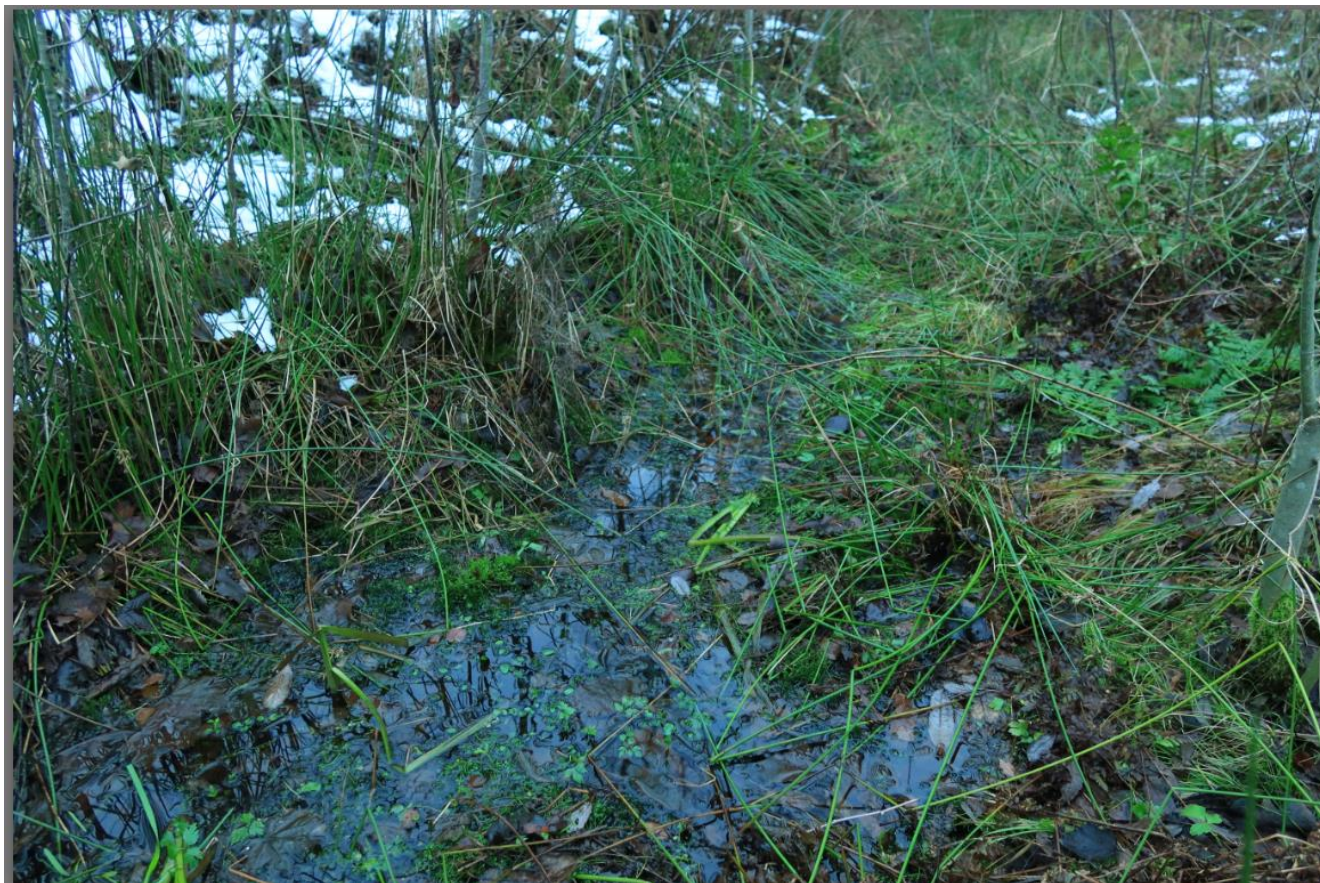
384. Kraav oli lugasid ja turbasamblaid täis. Vesi oli nende vahel, kuid ei tundunud voolavat. Ilmselt on veelahe kusagil siin piirkonnas:

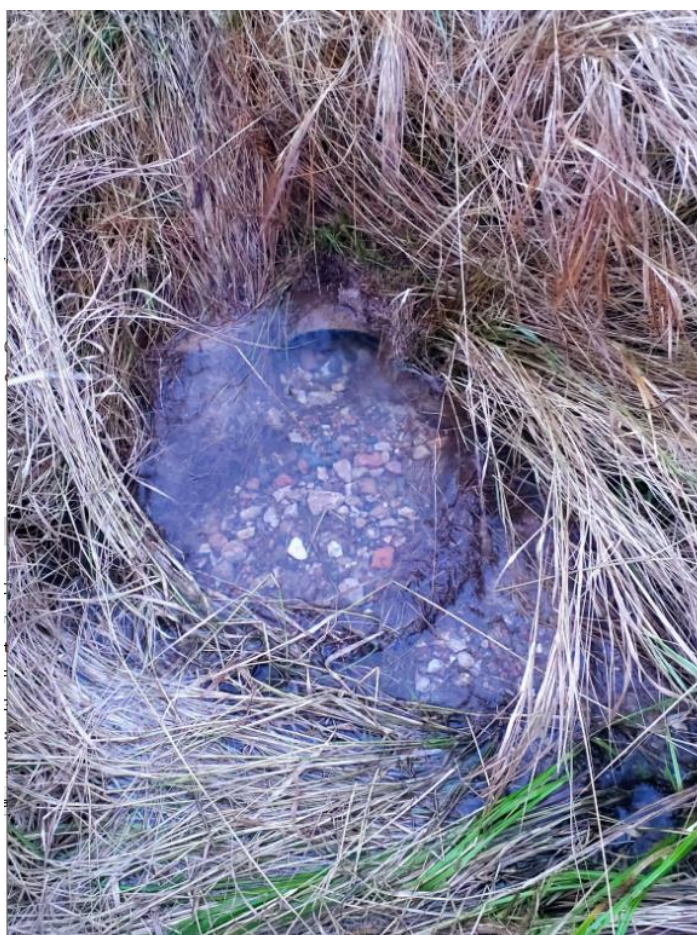
385. Aruküla jõe paremal kaldal, jõe veepiirist meetri kaugusel oli peaaegu mattunud kuni 20 cm läbimõõduga toruots. Oli kruusa täis, kuid ülemisest servast voolas ohtralt vett välja. SEC oli 775  $\mu\text{S}/\text{cm}$ :

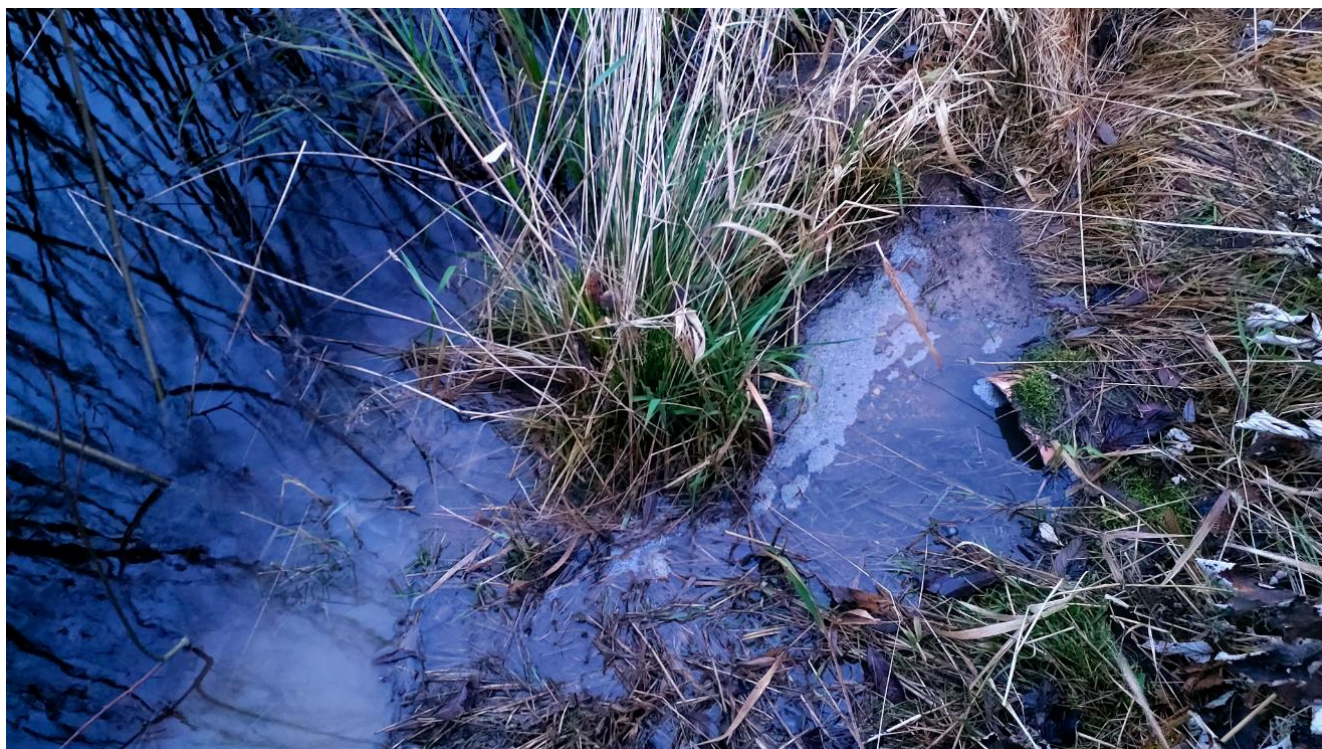
386. Jõe vasakul kaldal oranž plasttoru. Oli peaaegu triiki vett täis, kuid vett voolas välja üsna ohtralt. Veetaseme erinevus jõega oli vaid mõni cm. SEC oli 811  $\mu\text{S}/\text{cm}$ :

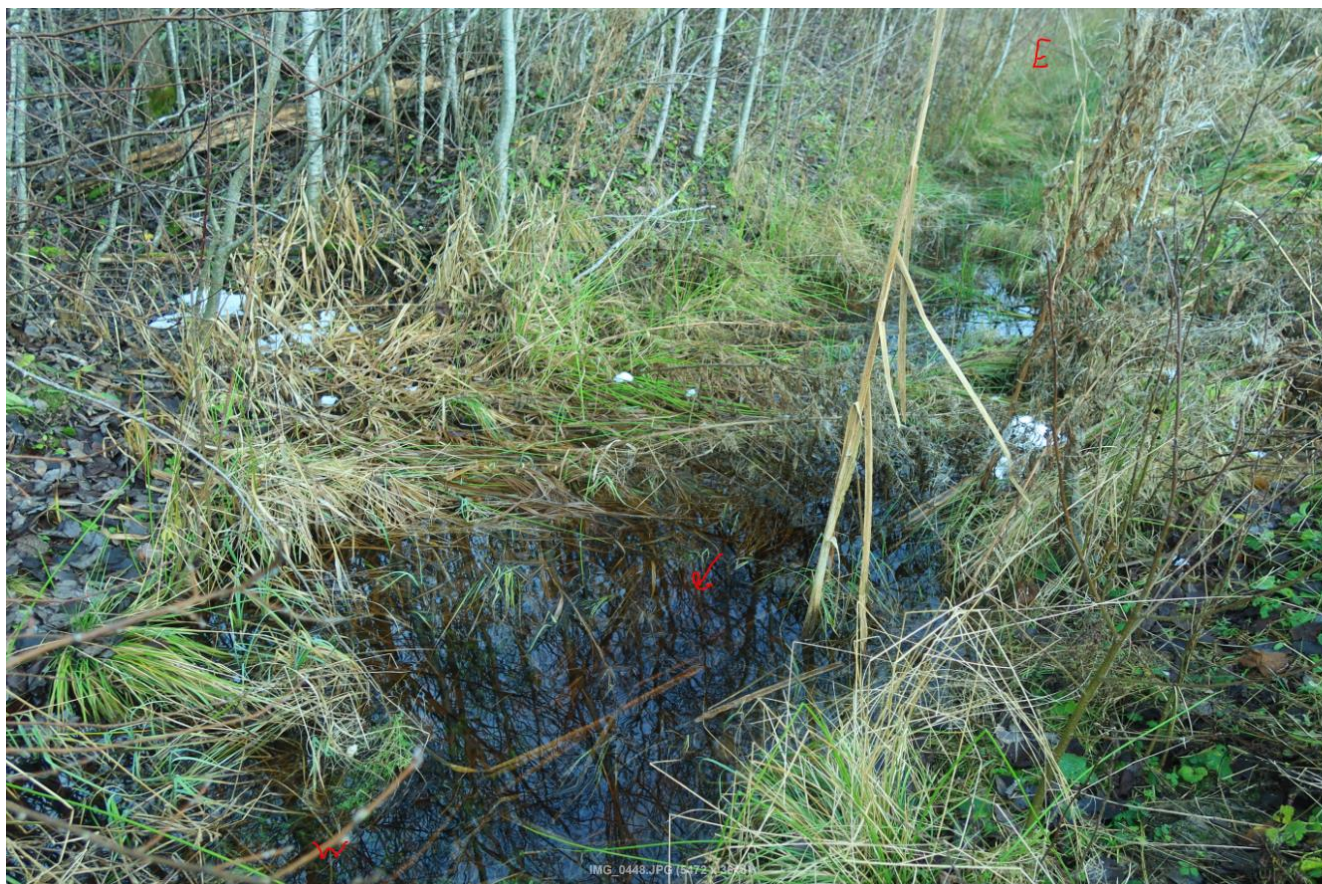
387. Idast tuli sookuivenduskraavi moodi pruuniveeline taimestunud kraav ja voolas truupi. Praegu on Aruküla jõe lähteks loetud truubi väljavoolukoht:

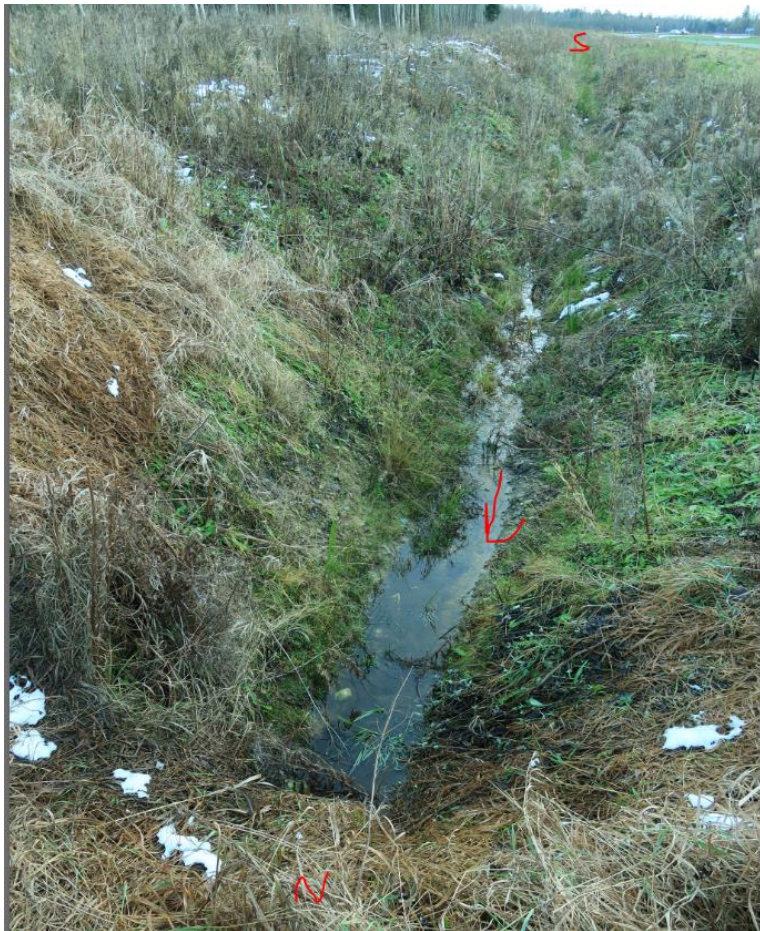
389. Lõuna poolt nirises selge vesi truupi:

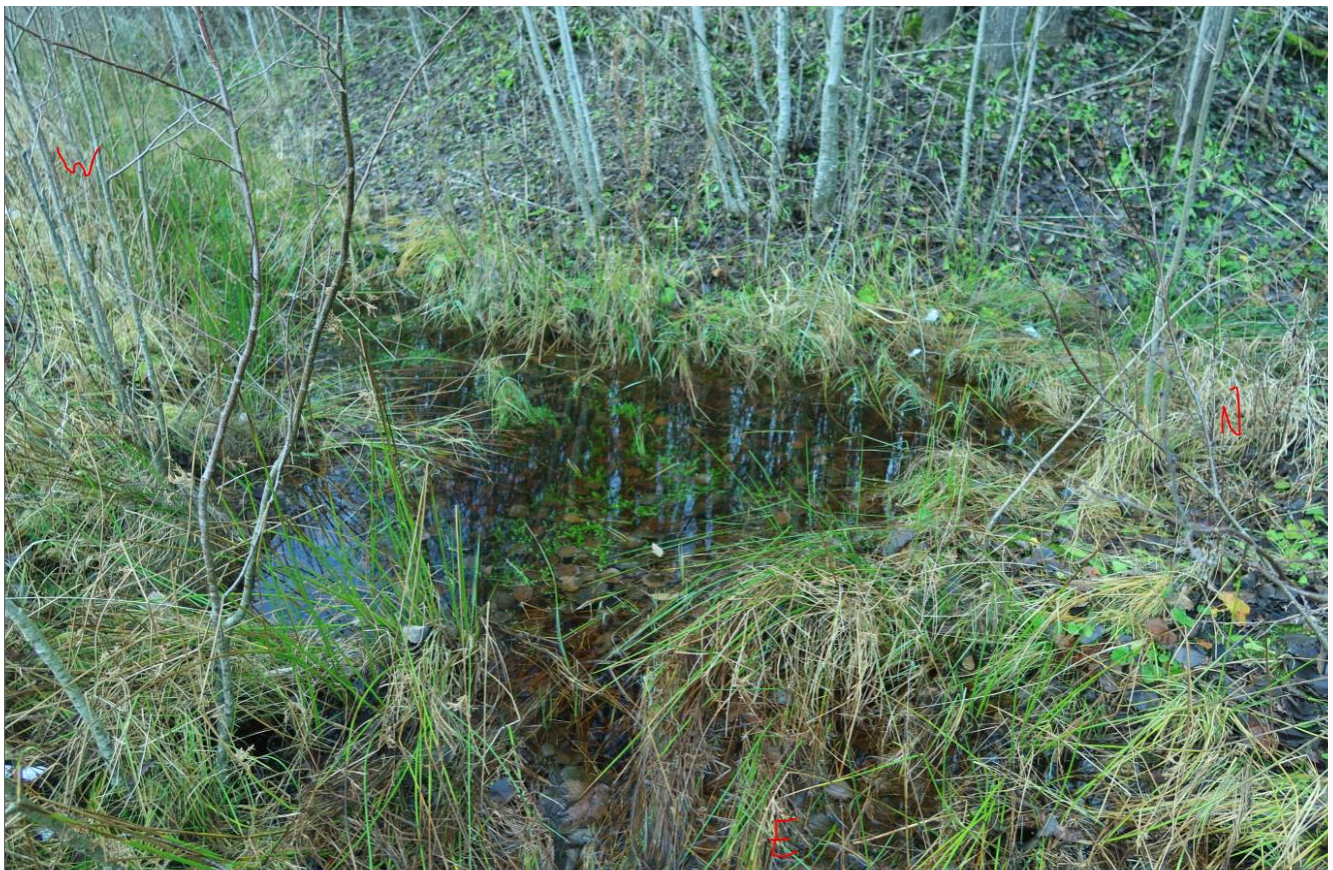
390. Põhja poolt tulevas kraavis oli vesi sees, aga voolu polnud näha:

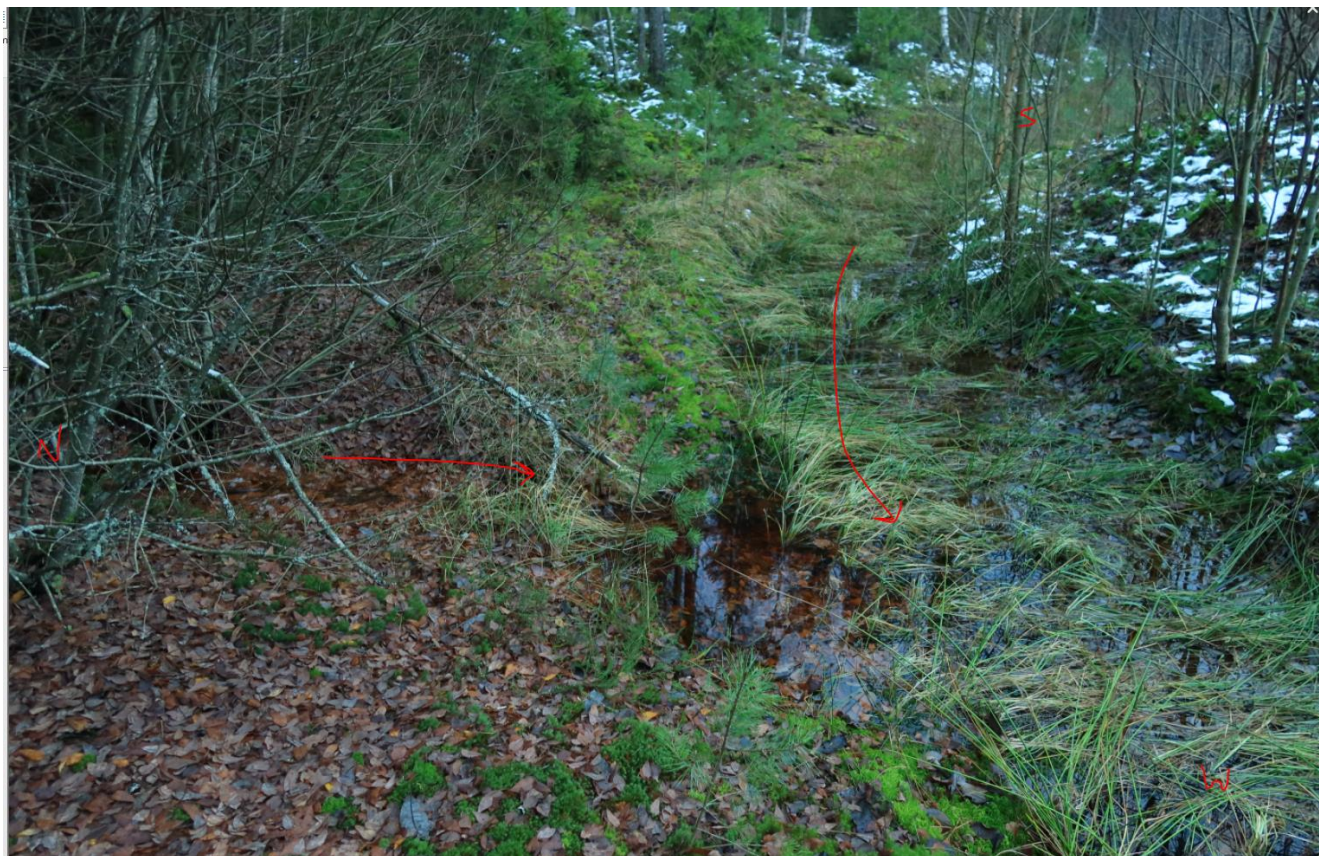
392. Lõunast tulev kraav oli palju laiem ja veerohkem kui põhjast tulev kraav. Selles oli ka vee voolamist näha. Põhja poolt tulevas kraavis voolas sambla seest väike nire:

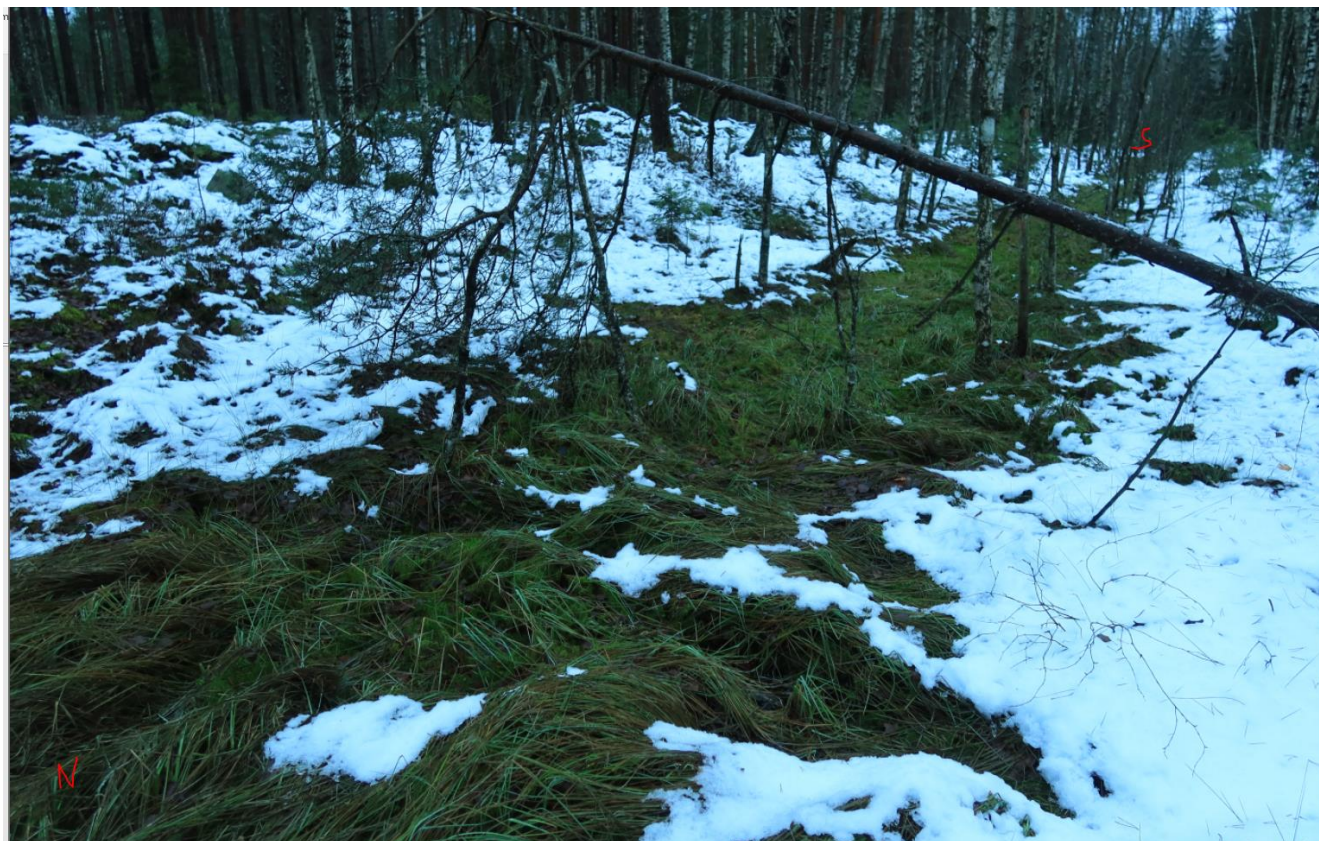
393. Turbasammalt ja tarnu täis kuivenduskraav. Vett polnud näha, aga kui sisse astuda, siis oli seda pahkluni. Voolu polnud näha:

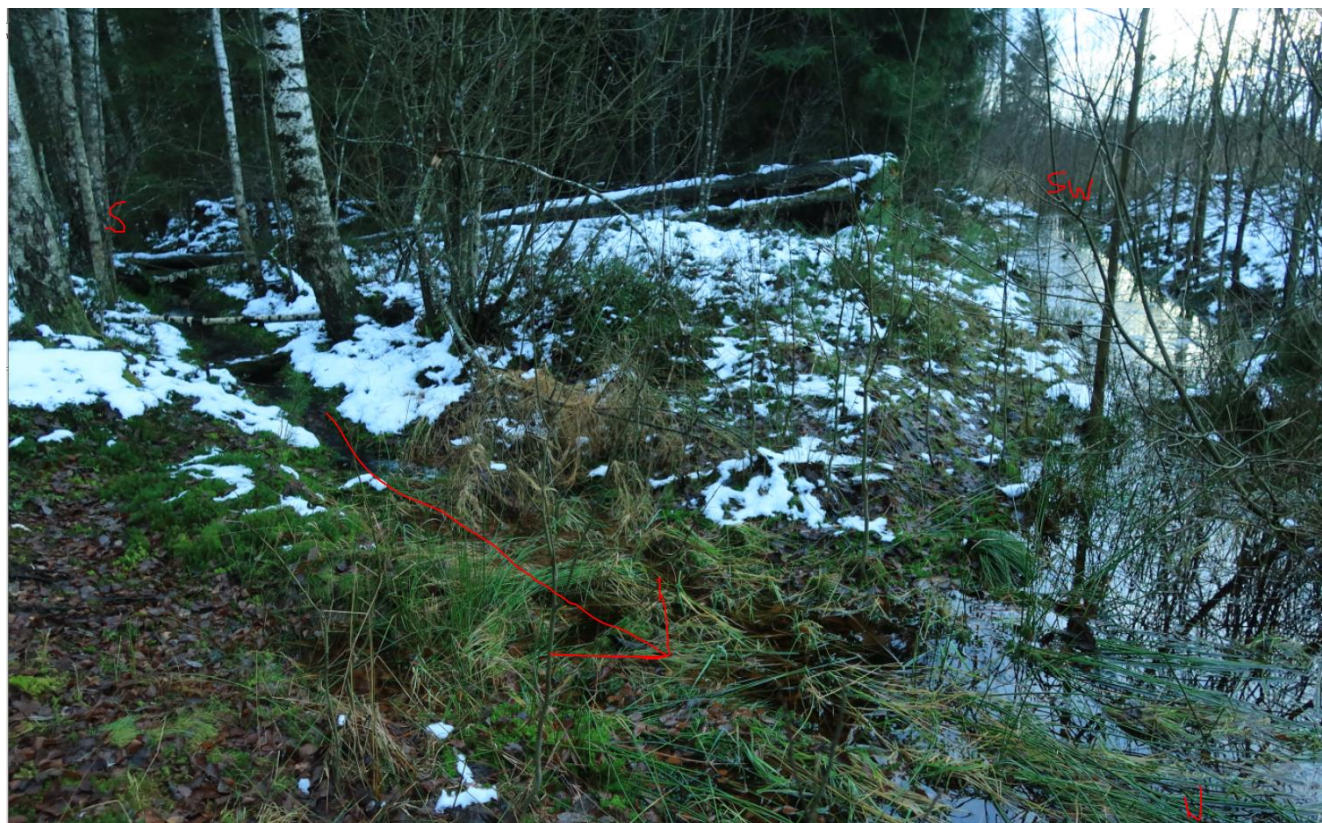
394. Lõunast tuli kitsas nire, aga voolu kiirus selles oli suur. Edelas on ühendus laia kraaviga. Selles oli vesi sees, aga ei voolanud. Põhjasuunaline kraav ise oli siit põhja pool oluliselt laiem kui lõuna pool:

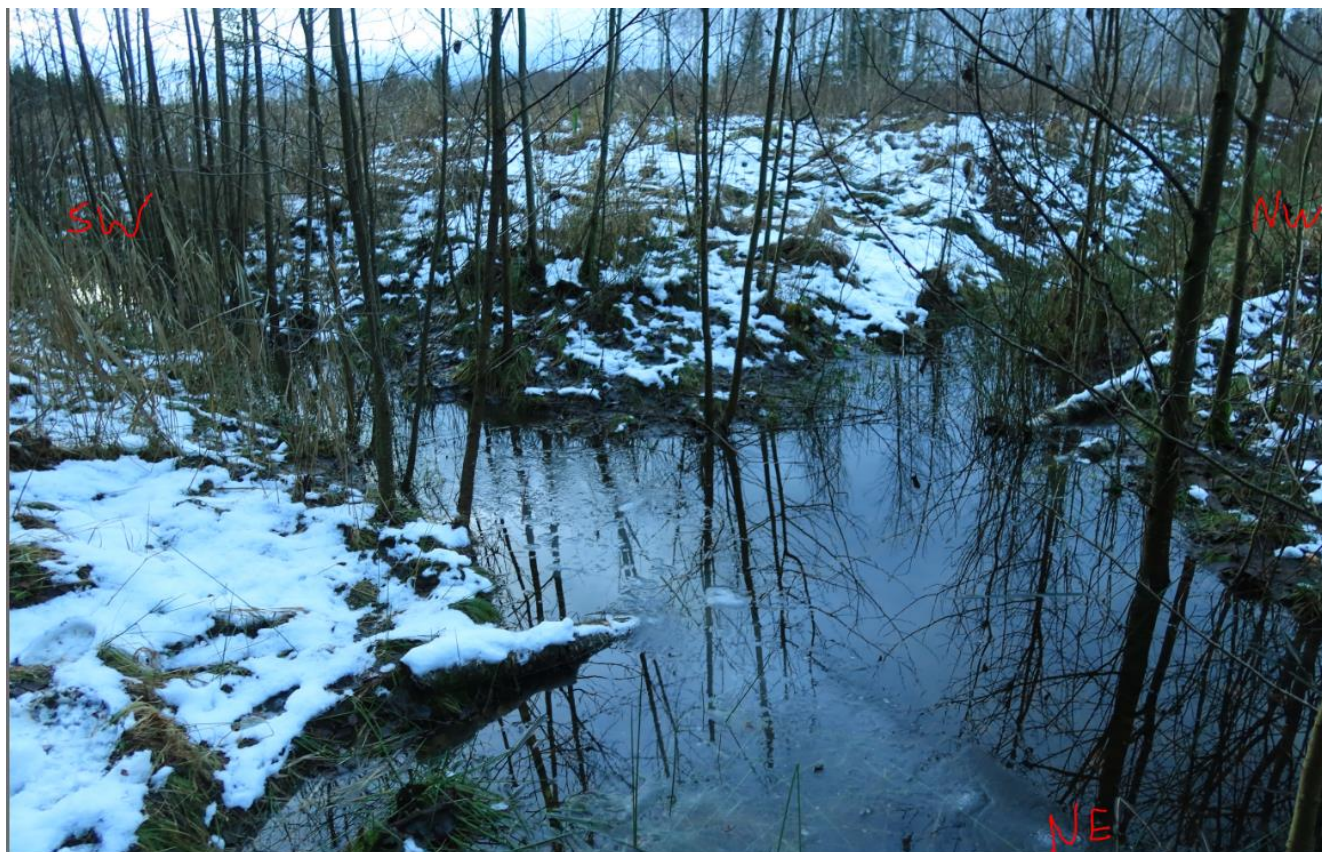
395. Kraavide rist. **Edelast tulev kraavijupp on ETAKis puudu.** Kuhu suunas või kas üldse siin vesi voolata võiks, ei olnud võimalik aru saada:
