## Aruküla jõe (VEE1128600) I veekogumi valgla vaatlus III

Vaatluse aeg 20.11.25 ja 23.11.25. Vaatleja Marko Vainu

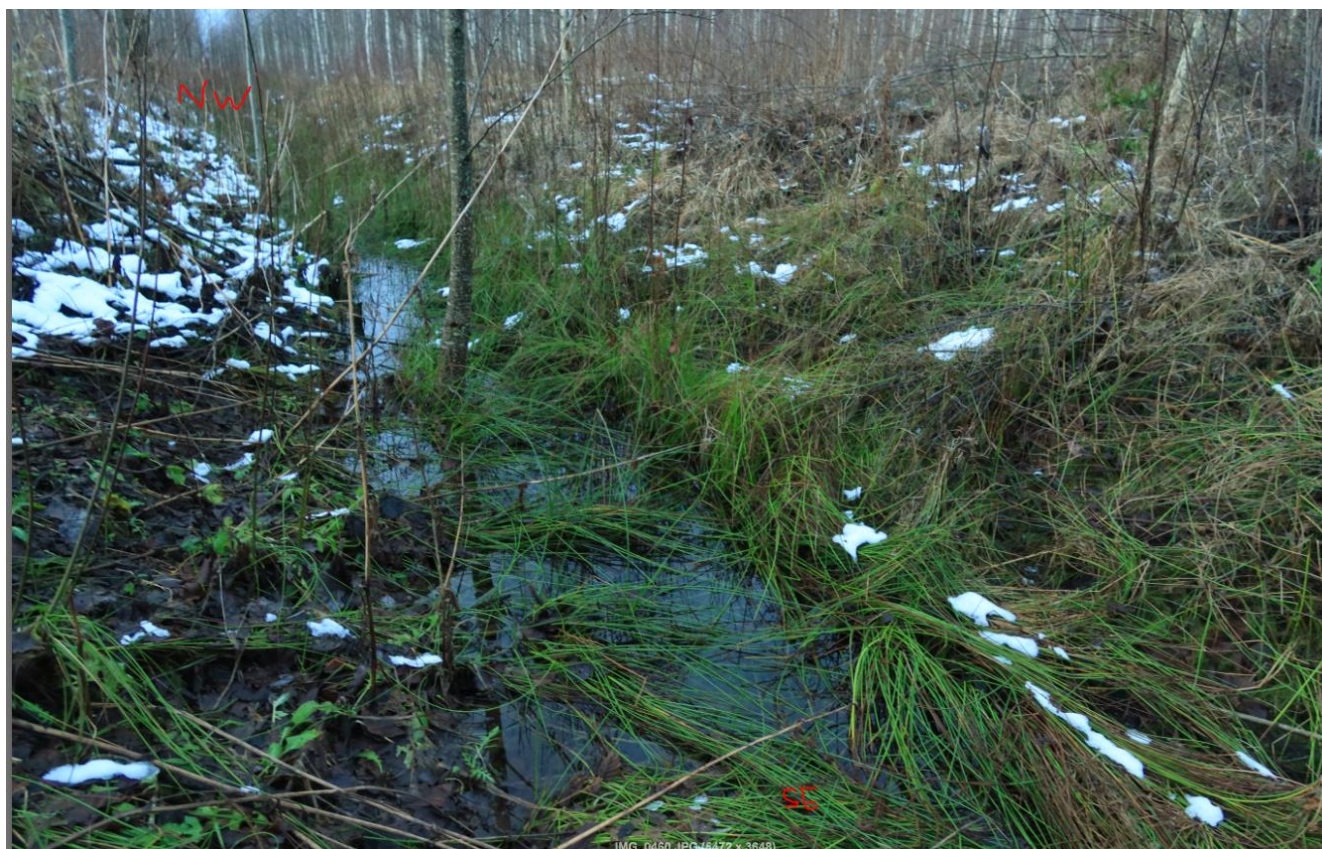
396. Ka siin veel vesi seisis:

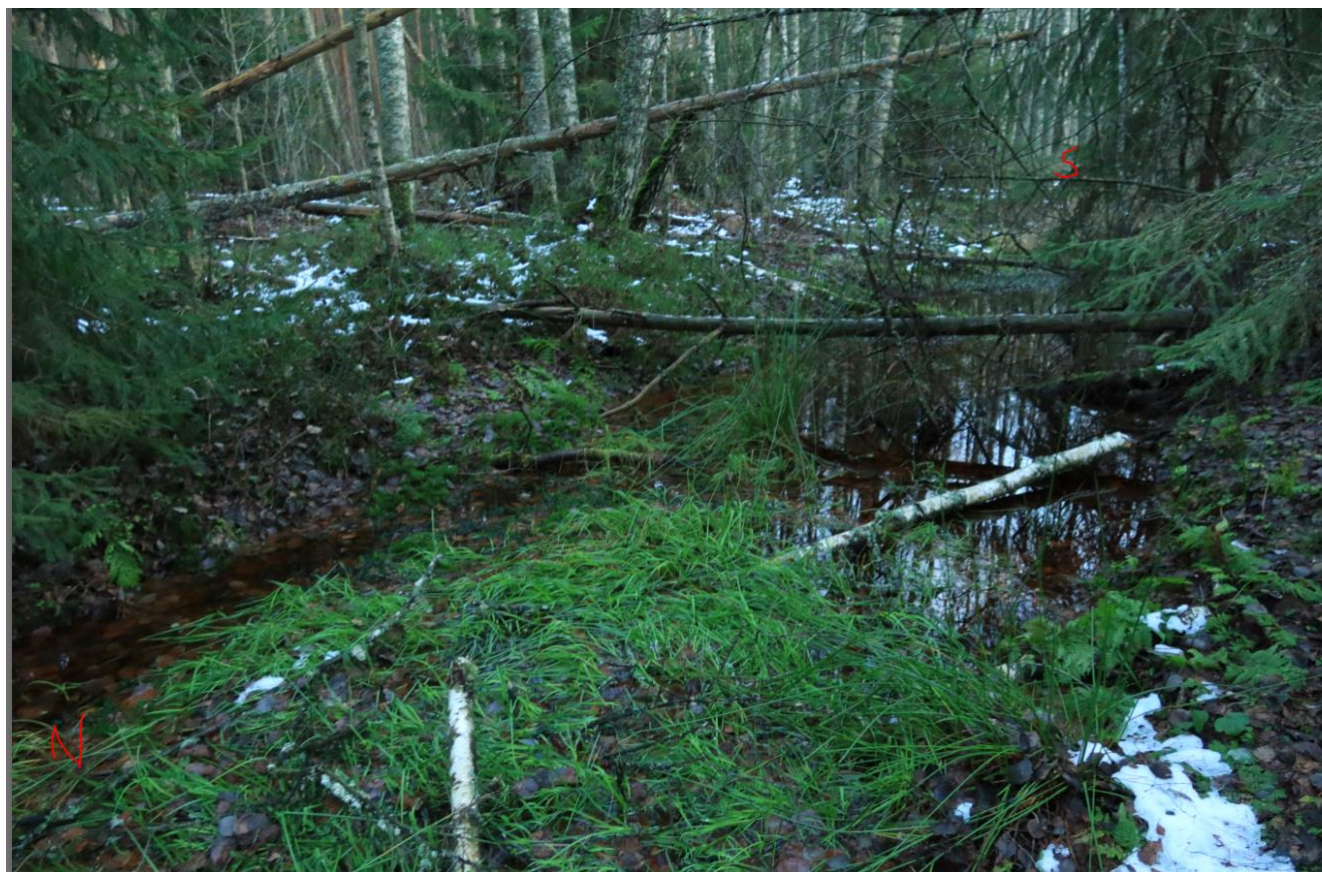
404. Kraavis oli laialt seisvat, pruuni vett:

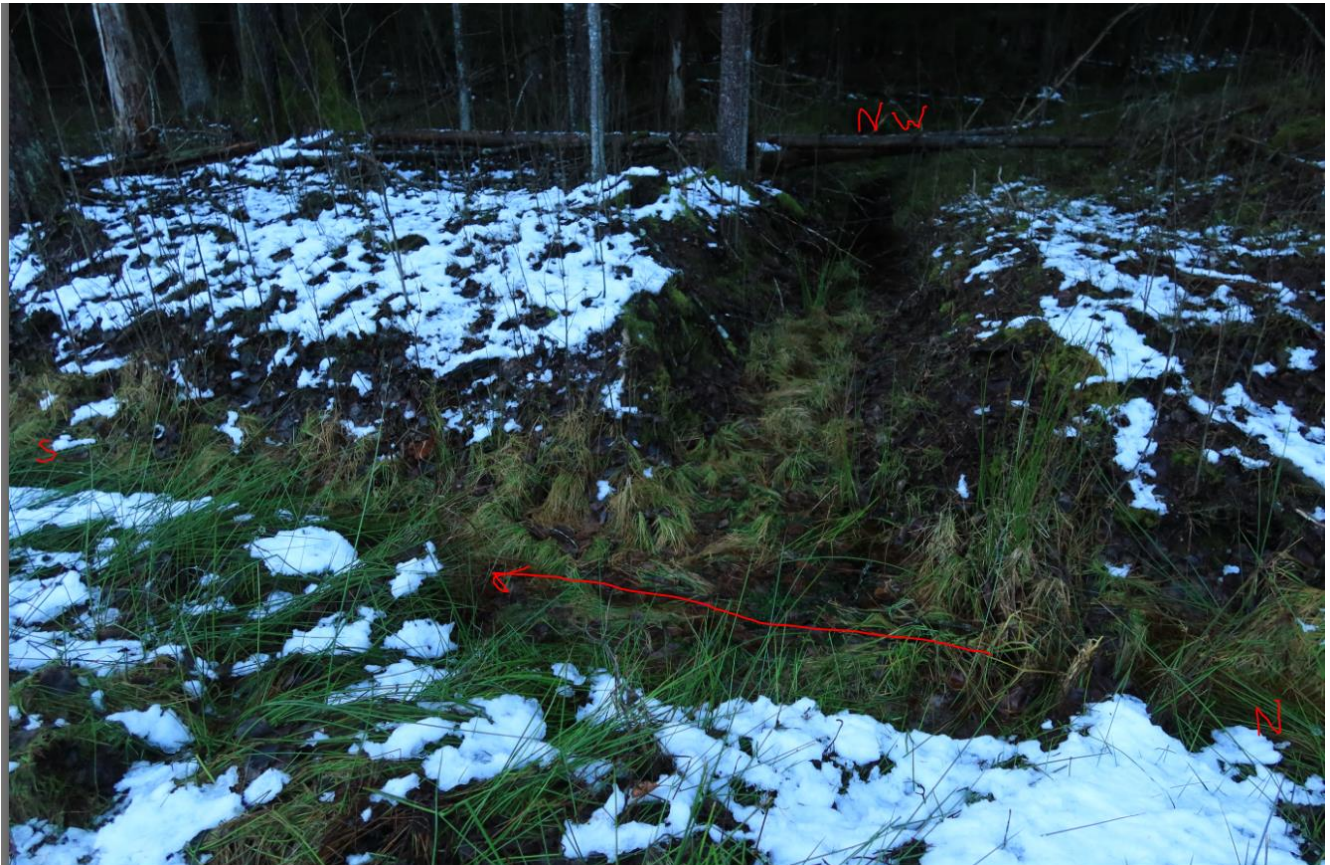
405. Vesi voolas vaikselt põhja poolt lõuna poole. Mitte väga ammu on kraavivallist lääne poole läbi kaevatud. Selle ühenduse põhjas oli veidi vett, aga voolu polnud. Vallist lääne pool oli loodesse suubuv kraav lai ja samblane. Üle selle ühenduse läheb Aruküla ja Räpu jõgede valgla piir:

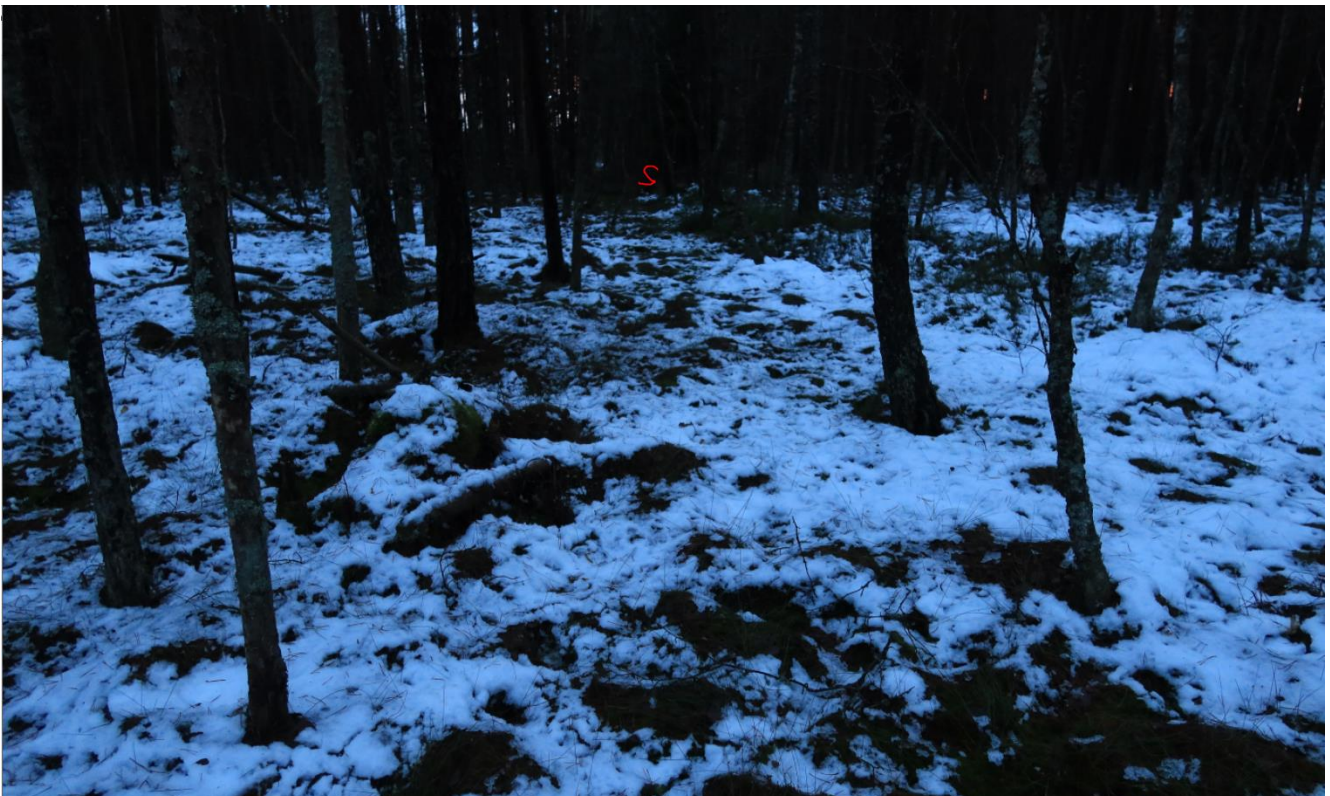
406. Kohas, kus ETAKi sinine kriips algab, oli lihtsalt lirtsuv sammal. Kraavil konkreetset algus pole. Läks järjest märjemaks, kuid sammal jäi peale:

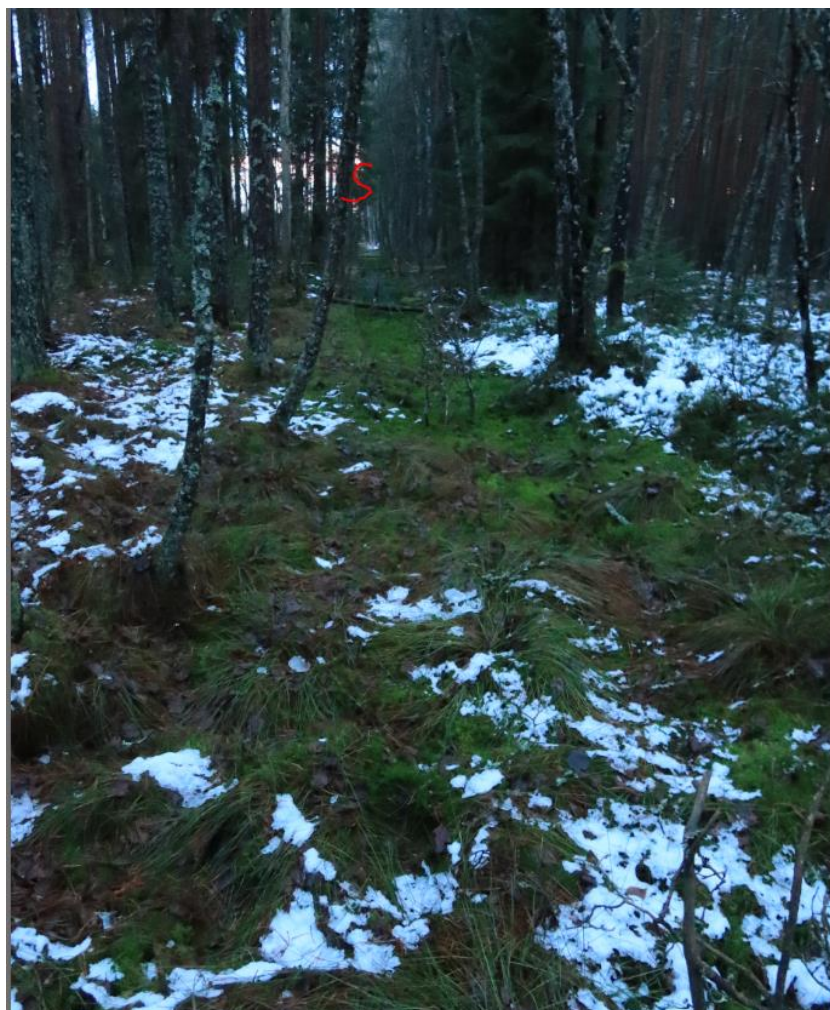
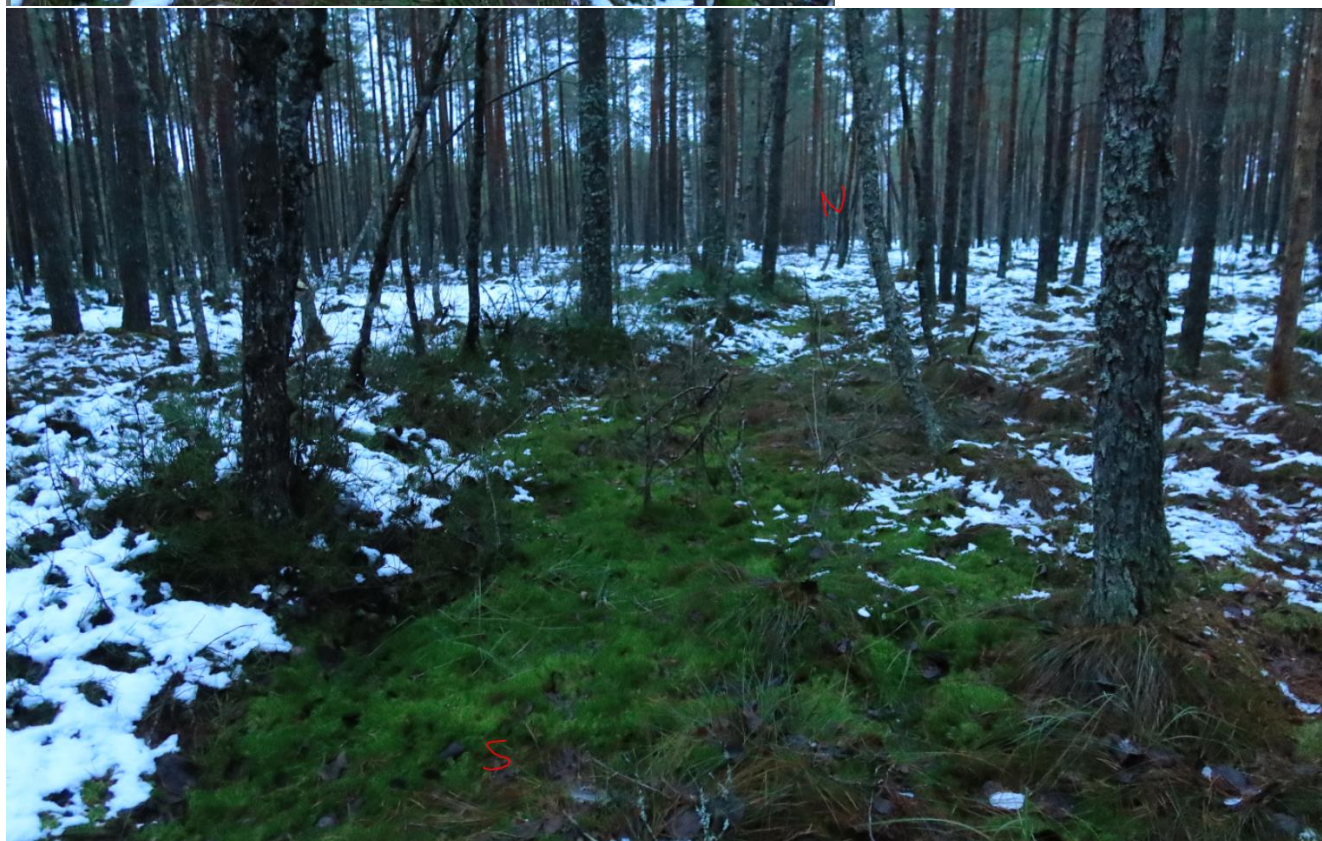
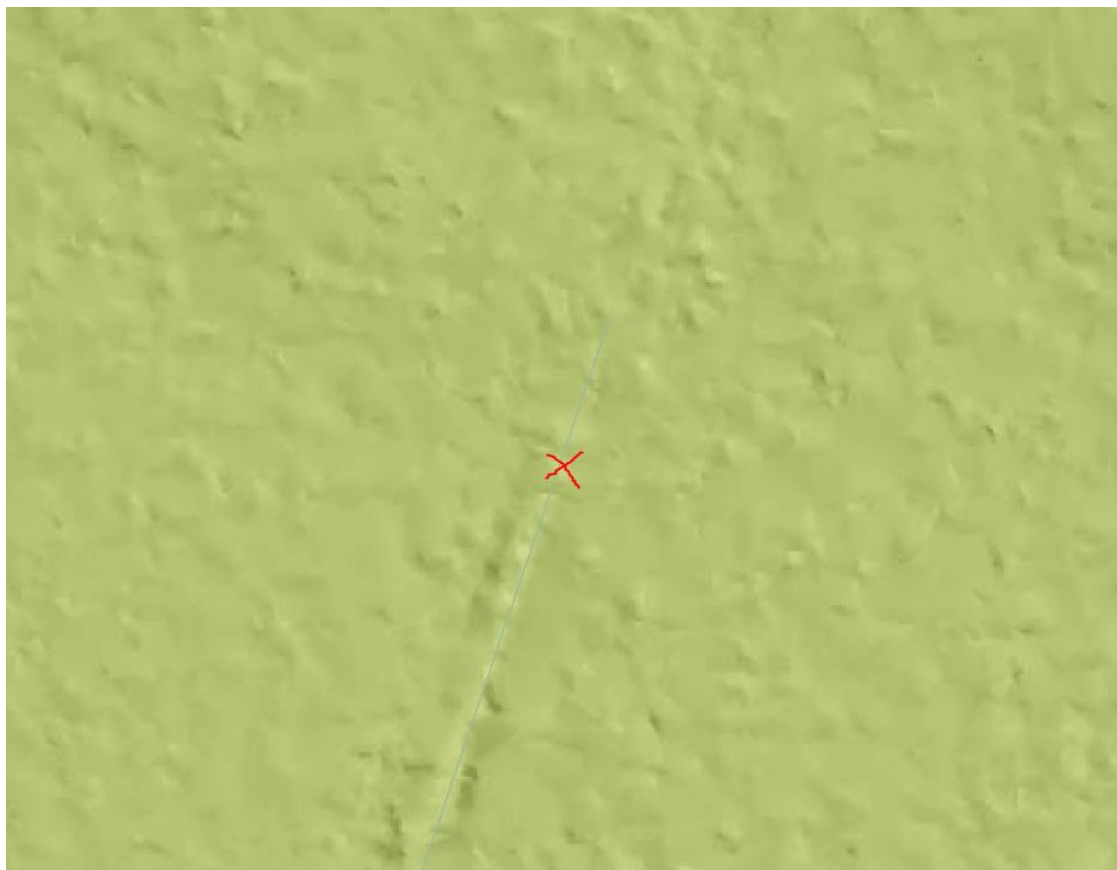
407. **ETAKi** sinise kriipsu algus võiks olla pigem siin (6510775, 593070). Sambla pealt oli lumi sulanud ning kraav hakkas ka muidu maastikus selgemalt eristuma:

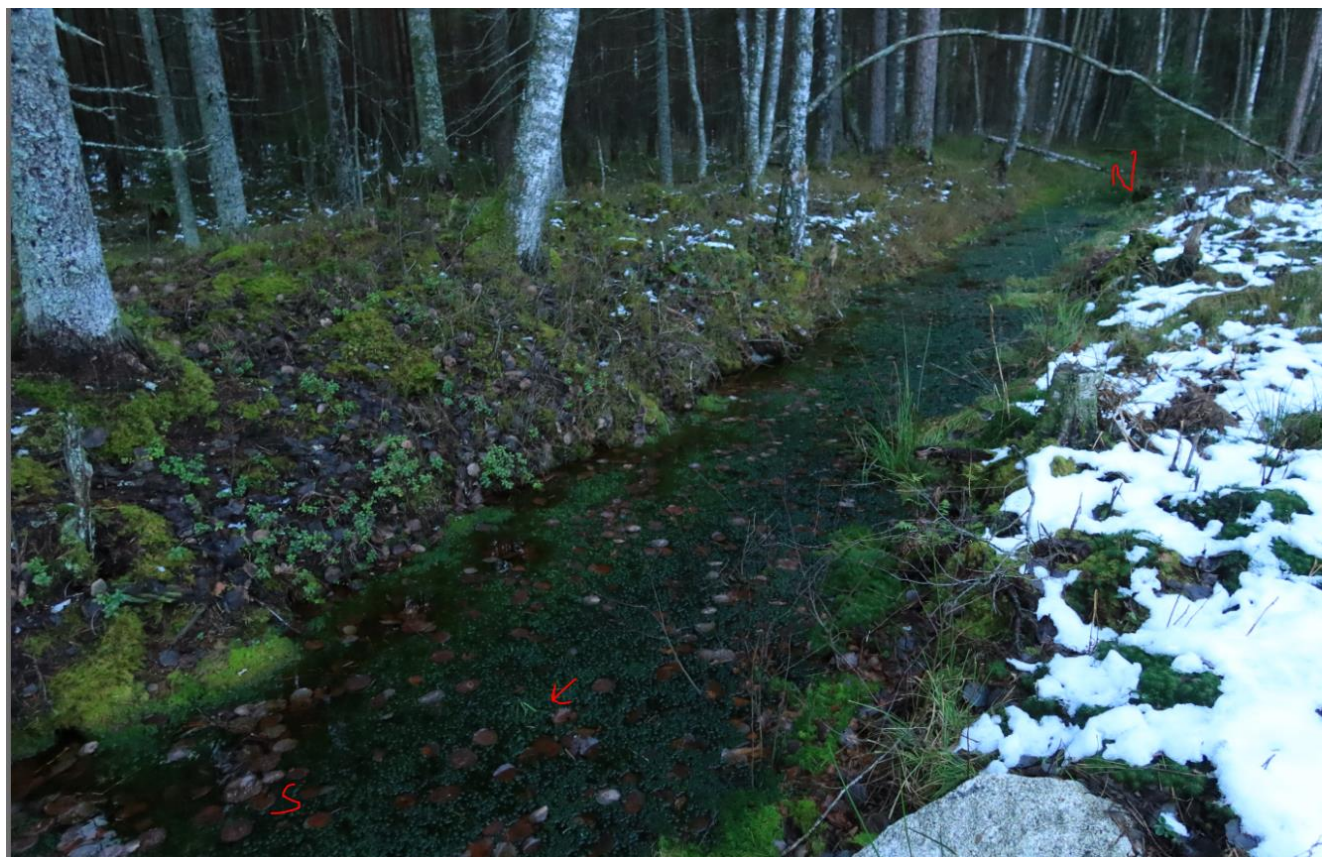
408. Lai ja turbasamblane kraav:

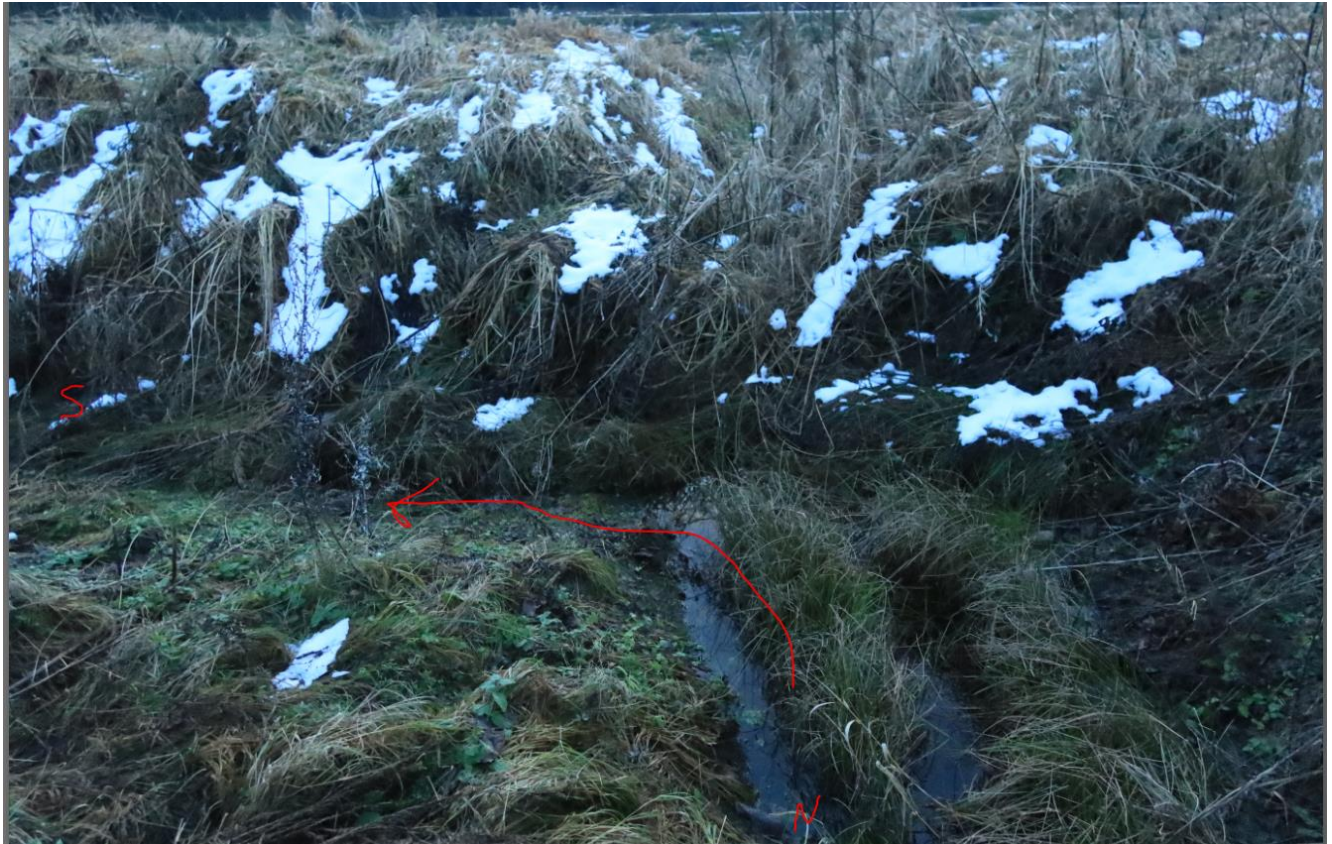
411. Kraav pöörab enne valli lõuna poole (**ETAKis kraav puudu**). Vallist üle teeäärsesse kraavi ei lähe vesi kindlasti, kuna vall on kõrge. Selle peal oleva nõva kaldenurk on ida poole:

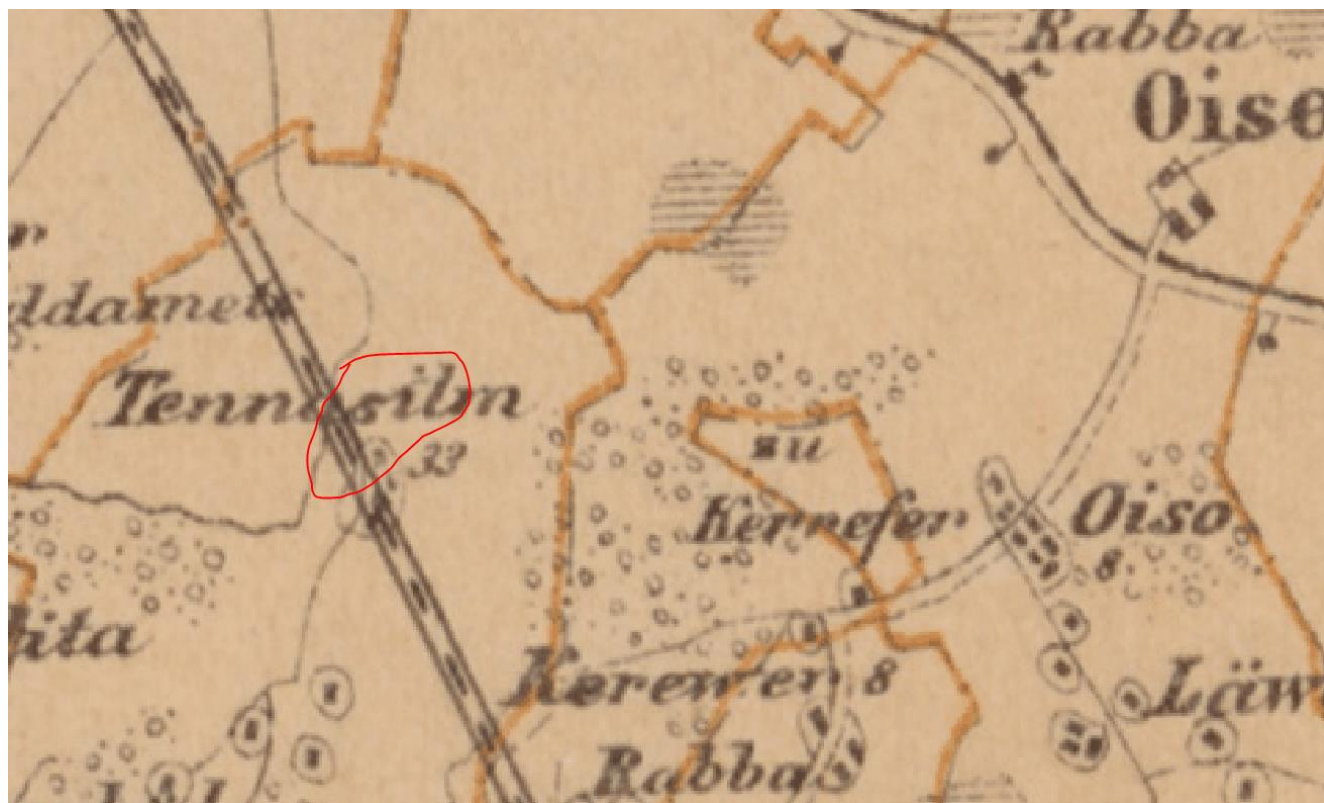
Schmidt's Eestimaa kaartil on Aruküla jõge kujutatud algama raudteest ida pool:

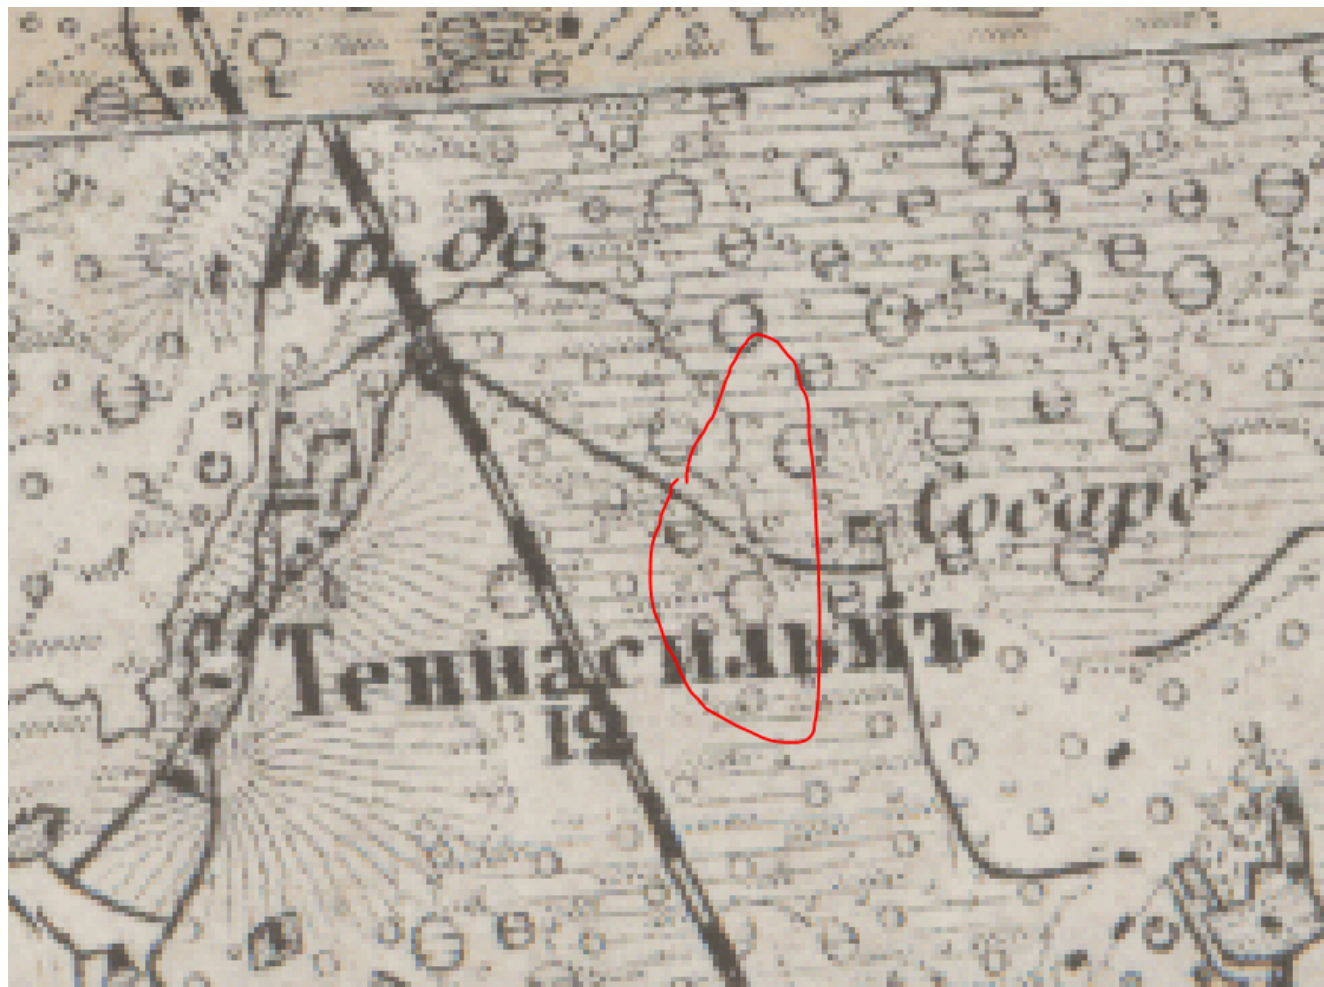
Kolmeverstasel kaartil on jõe lähe enam-vähem samas kohas, kus Schmidt's kaardil. Looduslikuna kaardistatud nire näib tulevat raudteest ida pool mööda tänapäevast lõuna-põhjasuunalist veerohket kraavi:

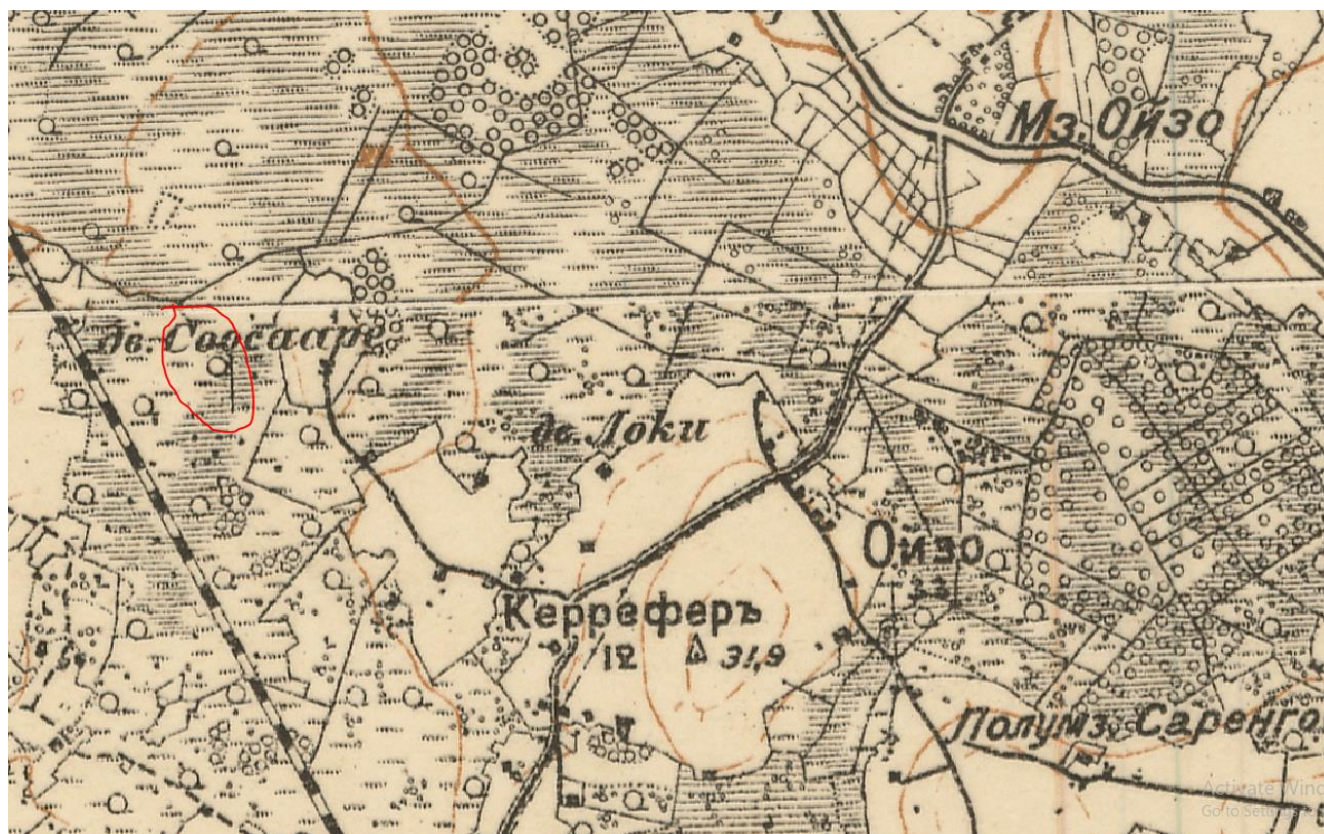
Kaheverstasel kaardil on see lõunapoolne haru samuti peal, kuid sellega ühineb ida poolt läbi tihedalt kraavitud sooheinamaade tulev, sirglõikudena kaardistatud telg:

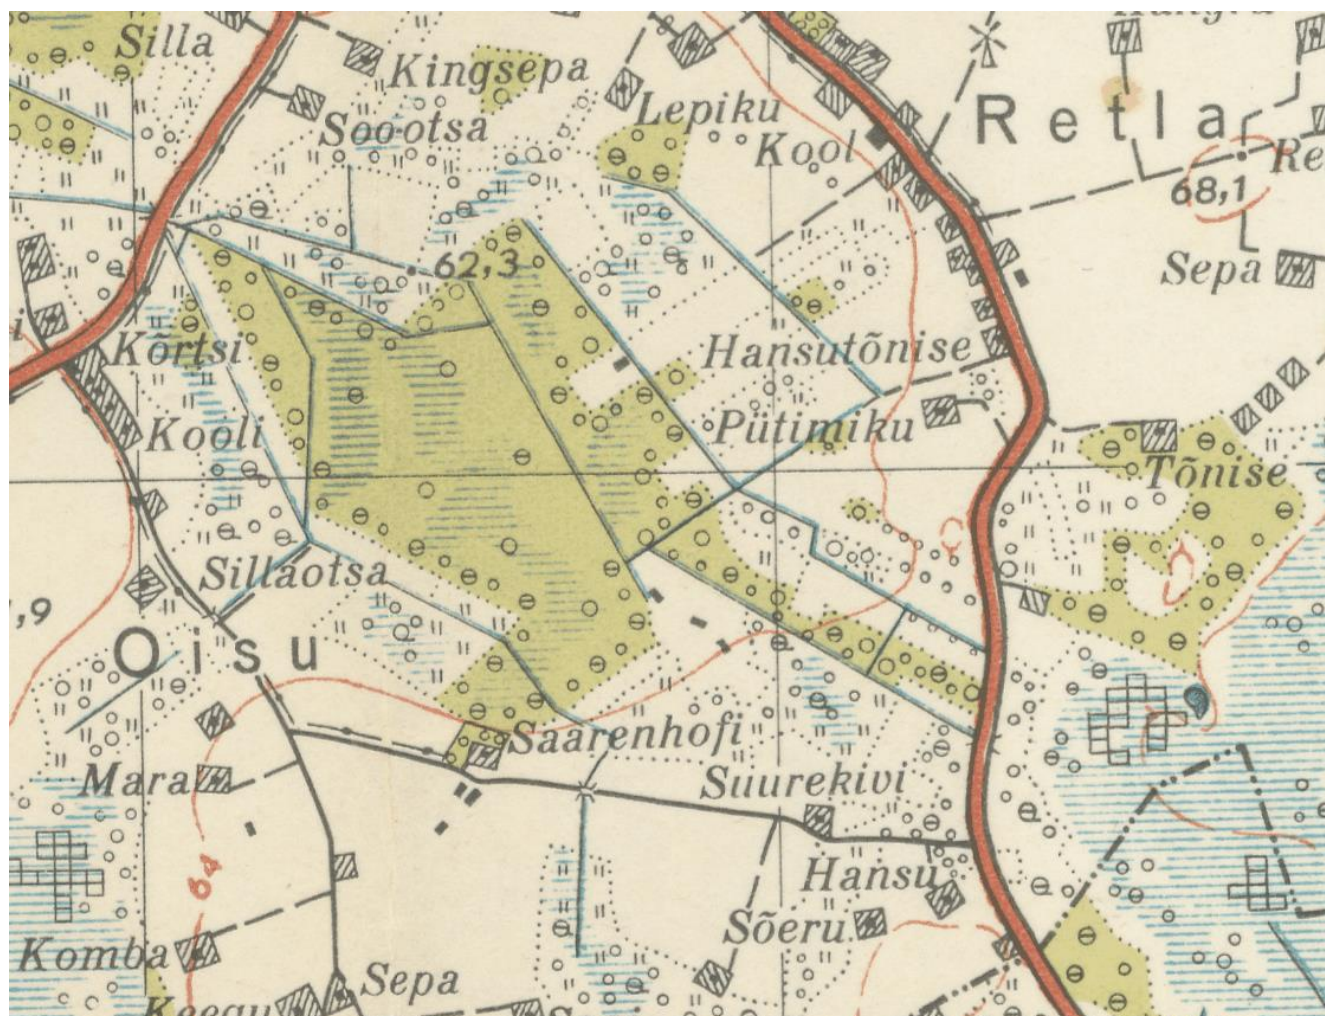
EV 1:25 000 topokaart 1938. aastast on esimene, kus on peal Oisu-Retla tee all olev truup, praeguse Aruküla jõe lähte kohas. Sellest ida pool pole aga vooluveekogusid kaardistatud. Truubist kulgeb sirglõikudena kaardistatud telg aga Oisu-Kärevere-Taikse teeni tänapäevasest erinevat teekonda mööda. Enam-vähem tänapäevases asukohas, aga oluliselt lühemana, on kujutatud Saareotsa kraavi. Oisu-Retla tee all olevast truubist ida pool on Retla rabas näidatud turbaugud. Seega võidi truup ja sellest lähtuv kraav rajada turba kaevandamise eesmärgil:
