# **Uuring Vääna\_1 kogumi hüdromorfoloogiliste tingimuste parandamise lahenduste hindamiseks ja elupaikade taastamiseks**

**Töö nimetus:** Uuring Vääna\_1 kogumi hüdro-morfoloogiliste tingimuste parandamise lahenduste hindamiseks ja elupaikade taastamiseks

**Uuringut läbiviiv organisatsioon:** OÜ Eesti Keskkonnauuringute Keskus (EKUK)

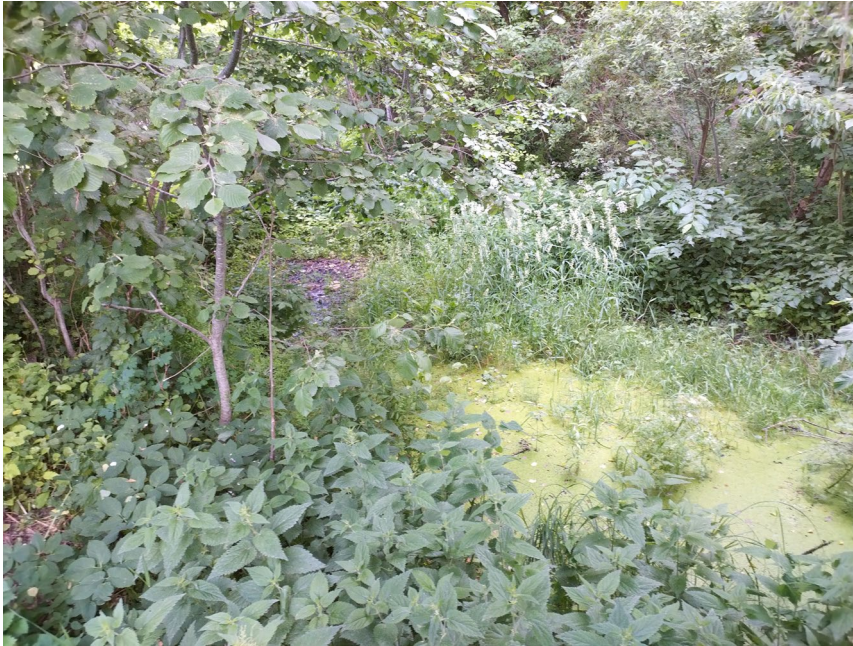
Joonis 5. Vääna jõe sängis Paekna järvest ülesvoolu leidus vett vaid üksikutes lompides (foto: Vallo Kõrgmaa, 28.06.2023.a.)

Käesoleval ajal on Vääna\_1 (maksimaalselt) 18,76 km pikkune ja selle (arvutuslik) valgala on 126,9 km<sup>2</sup>. Kogumi looklevustegur on 1,14 (oluliselt muudetud), eesvoolu kattuvus kogumiga on ametlikel andmetel [15] 68% (riigi poolt korrastatav ühiseesvool VÄÄNA JÕGI, pikkus 12,7 km), kuid võttes arvesse tööka, et Paekna järvest ülesvoolu on jõesäng valdavalt veevaene (vt jooniseid 1 ja 5), võib

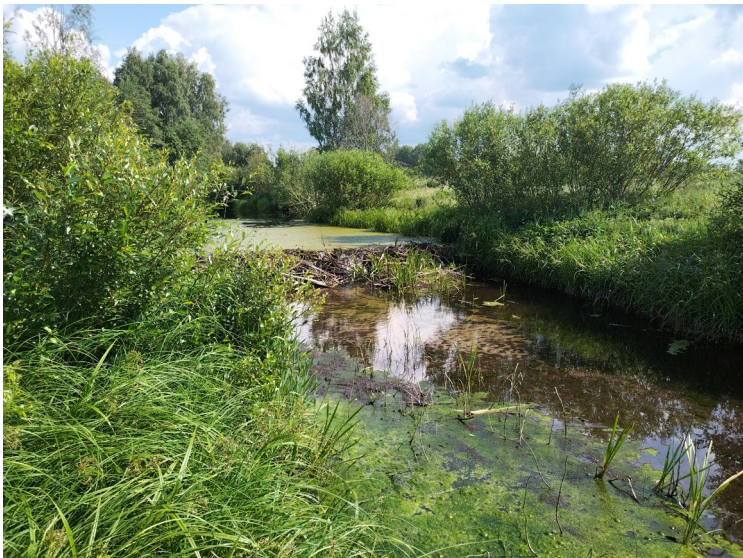
*Joonis 10. Koprapais Aasu sillast ülesvoolu (foto: Vallo Kõrgmaa)*

Paekna paisjärvest Aasu sillani oli Vääna jõgi sirgendatud, valdaval 3–5 m lai, 0,4 m sügav, mudase põhjaga ning potamaalse iseloomuga. Vee värvus oli enamasti kollane, veepind oli kaetud lemledega. Lahustunud hapniku sisaldus ning taimestiku rohkus viitas eutrofeerumisele (28.06.2023.a. oli Aasu silla juures lahustunud hapniku sisaldus 17,7 mg/l, ning pH 8,3; samas . Selles lõigus paiknes ka üks 0,5 m kõrguse veetasemete vahega koprapais (Nabala kraavist allavoolu, X: 6571879.7 ja Y: 548049.3; joonis 10), mis aeglustas veevoolu ja soodustas eutrofeerumist.

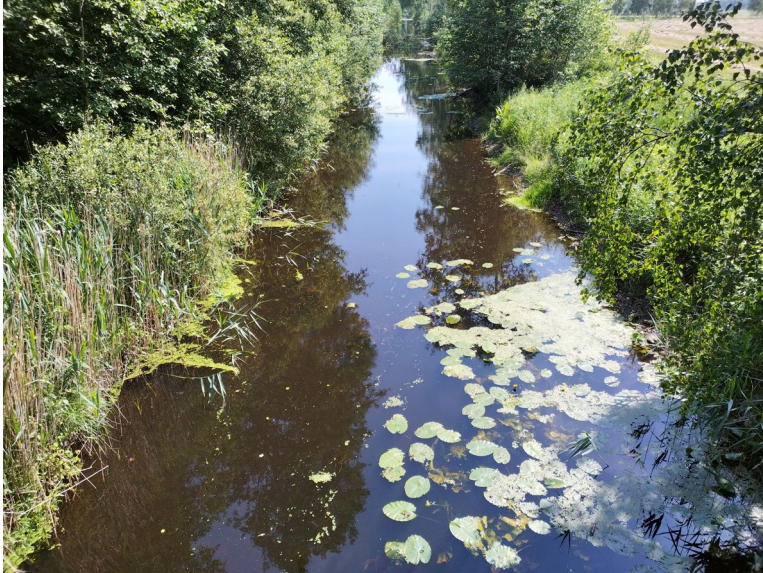
*Joonis 11. Vaade Vääna jõele Viljandi mnt ja Rootsimäe vahelisel lõigul (foto: Vallo Kõrgmaa)*

Vääna Aasu silast Viljandi maanteeeni on samuti sirgendatud, valdavalt 7-8 meetrit lai laminaarse vooluga ja potamaalse iseloomuga (joonis 11). Vee värvus oli enamasti kollane, veepind oli kaetud lemledega, kuid leidis ka vesikuppe. Lõigus oli mitu koprapaisu, kuid sügise saabudes (veehulk

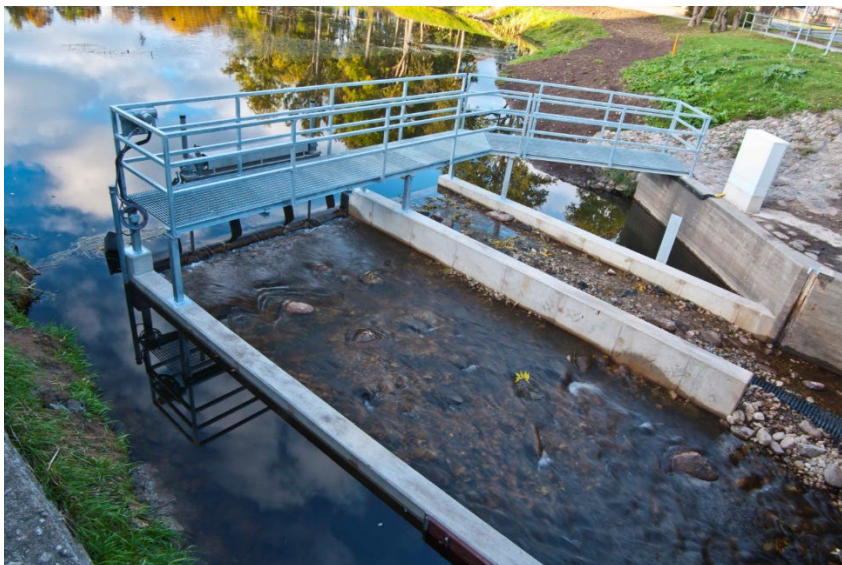
Joonis 12. Saku pais [19]

Paisule (joonis 12) käesoleval ajal eraldi luba vaja ei ole (paisutuskõrgus alla 1m, vt ka VeeS §188 lg 3 p1), kuid varasemalt omas Saku Vallavalitsus paisutamiseks luba L.VV/323327, mille kohaselt tuli Saku tiigis (VEE2006120, joonis 13) hoida pidevalt normaalpaisutustaset 35,5 m abs (võrdne maksimaalpaisutustasemega). Maksimaalpaisutustasemest kõrgem veetase on lubatud ainult erakorraliste ilmastikutingimuste ja suurvee ajal, kui maantee silla konstruktsioonist tulenev piiratud läbilaskevõime ei suuda tagada vooluhulkade ärajuhtimist ka maksimaalselt avatud varja korral. Madalaim paisutustase on 35,4 m abs. Lisatingimustena oli välja toodud näiteks:

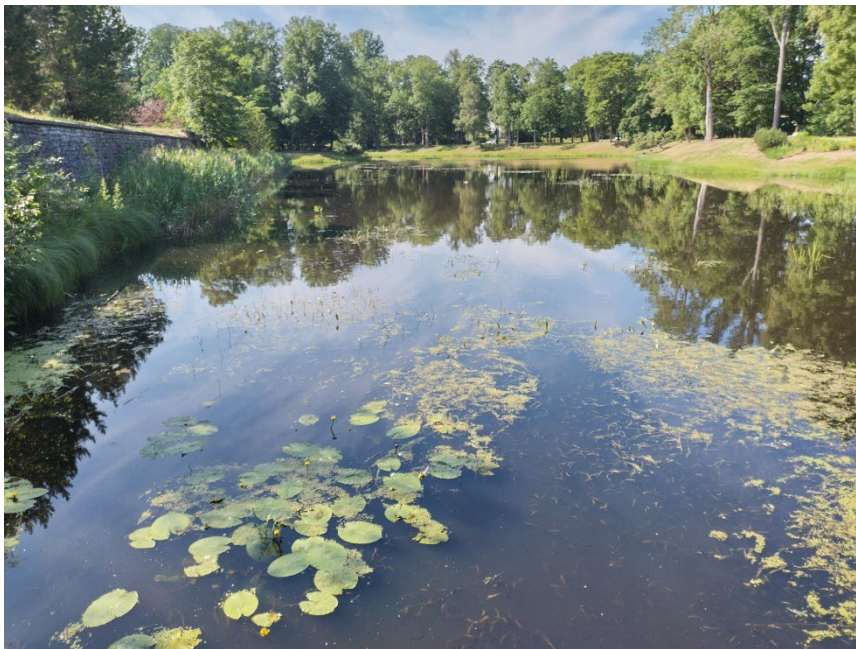
Joonis 13. Saku paisjärv (vaade paisult mõisa suunas, 28.06.2023. Foto: Vallo Kõrgmaa)

Välitööde ajal 2023.a. juunis oli paisjärve pinnast ca 10% kaetud taimestikuga (peamiselt vesikupud, kuid leidus ka penikeeli ja lemlet). Veesisest taimestikku oli hiljuti niidetud. Vesi oli helekollase tooniga, sisaldas natuke heljunit. Paisjärve põhi on pehme, veevool pea olematu. Kuigi Saku tiigis kalastiku seiret eraldi tehtud ei ole, on harrastuskalastajad saanud sealt haugi, ahvenat, särge, latikat, linaskit, kokre ja forelli [20].

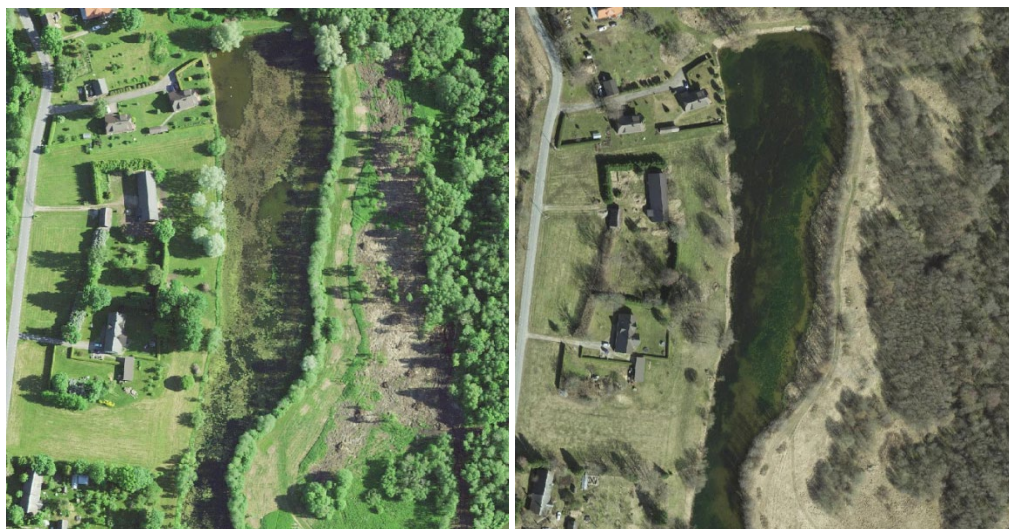
Joonis 15. Paekna järve läänekaldalt on perioodil 11.04.2021–11.06.2022.a. maha raiutud ca 1,1 ha metsa. (Allikas: Maa-ameti ortofotod)
