## Maardu järve koormuse uuring ja meetmed seisundi parandamiseks

Töö number: 18151

Tellijä: Maardu Linnavalitsus

detsember 2019

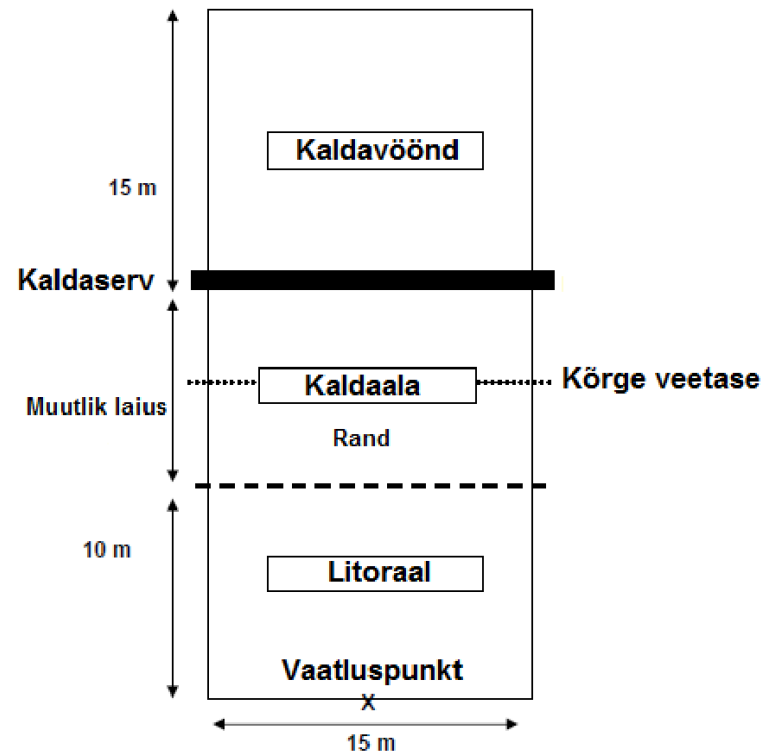
Skeem 3 Hüdromorfoloogilise seire transekt. Skeemil on näidatud erinevate vööndide jagunemine proovikohas (Rowan et al., 2006).

Hüdro-morfoloogilise seisundi hindamise jaoks kasutati kaardimaterjale, aerofotosid ja välitööde käigus kogutud andmeid. Välitööd teostati septembris. Maardu järvel teostati seire 10 proovikohas. Esimene proovikoht paigutati järvele saabumiskoha lähedusse. Teised kohad paigutati enam-vähem võrdsete vahede kaugusele esimesest proovikohast. Proovikoht jaotati järgmisteks vöönditeks: kaldavöönd, kalda-ala ja litoraal (Skeem 2). Transekt oli 15 m laiune ja vaatlused tehti transekti keskelt. Kaldavöönd paikneb kaldaservast 15 m maismaa poole, kalda-ala hinnatakse kaldaservast kuni veepiirini (varieeruva laiusega osa, sõltub veetasemest). Litoraalis tehti vaatlusi veepiirist 10 m järve poole (Skeem 3).

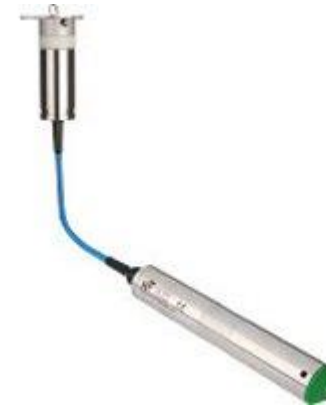
Foto 1 HydroTechnik Datalogger Type 575 veetaseme püsimoõtur (Allikas: HydroTechnik).

Maardu järve veetaseme mõõtmiseks paigaldati järve loode kaldale (59°26'55.6" N, 24°59'9.91" E) HydroTechnik GMBH Datalogger Type 575 veetaseme püsimoõtur (Foto 10). Püsimoõtur sobib veekogude veetaseme ja veetemperatuuri pidevmõõtmisteks. Mõõtmiste intervall oli 1 minut. Paigaldamise hetkel mõõdeti veetaseme absoluutkõrgus, mida on vaja hiljem veetaseme graafiku kalibreerimiseks. Mõõdistused annavad aimu veetaseme dünaamikast ja selle potentsiaalsest mõjust elustikule.

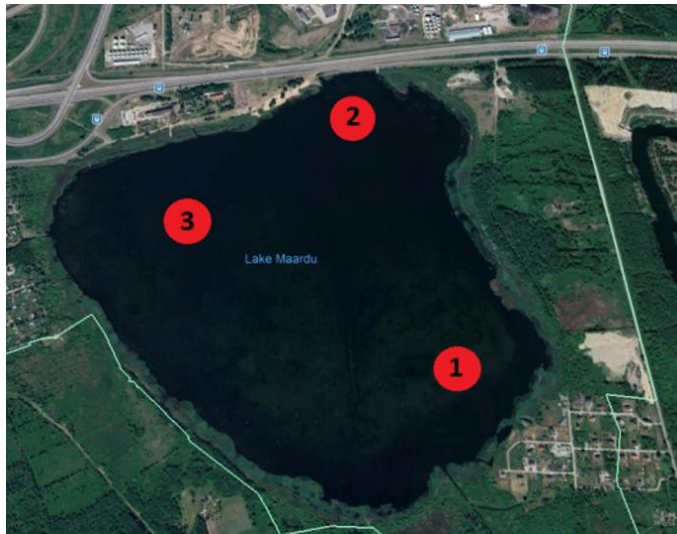
Kaart 1 Setteuringute jaoks valitud proovipunktide (punasega) asukohad Maardu järvel (Google Earth rakendus).

Maardu järve sisekoormuse osakaalu hindamiseks võeti setteproovid kolmest proovipunktist. Setteuuringute proovipunktide asukohad on märgitud allpool toodud kaardil (Kaart 16), mille koostamiseks on kasutatud *Google Earth* kaardirakendust. Setteproovide kogumiseks kasutati Uwitec- ja Willner tüüpi settepuure, mille abil saadi 6-7 cm läbimõõduga proovid koos sette pinna kohal oleva veekihiga.

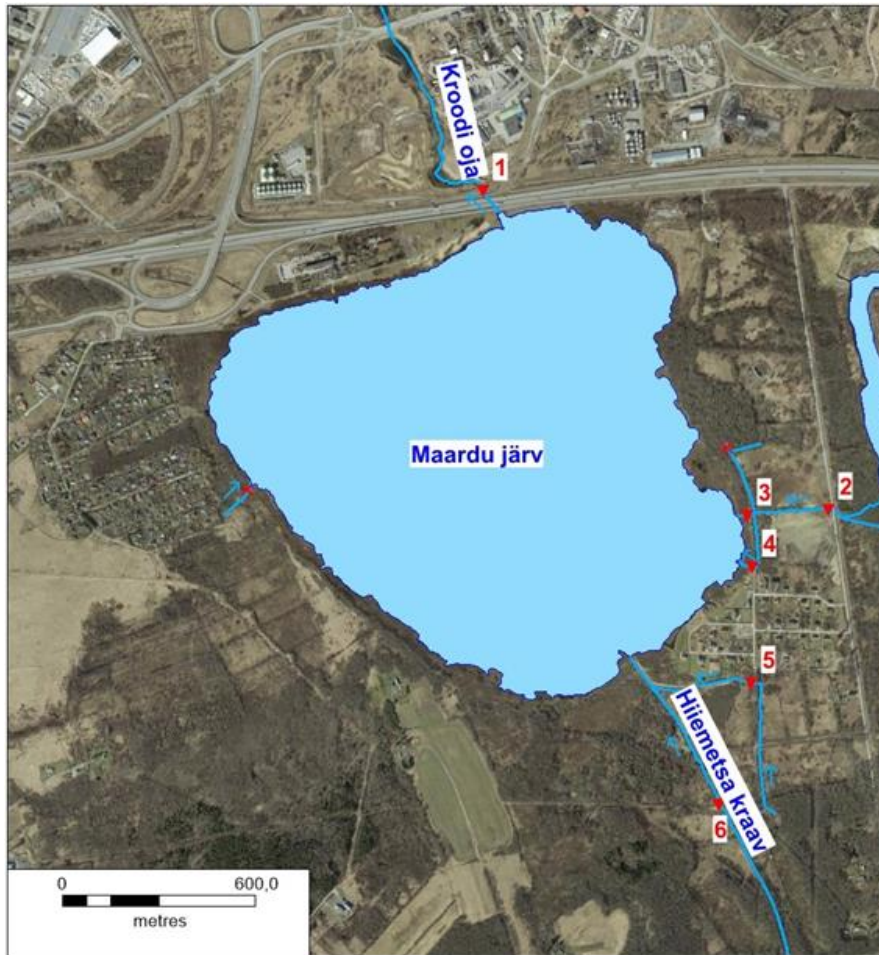
Kaart 2 Proovivõtukohtade paiknemine voluhulkade ja koormuse hindamiseks 2019. a. Lühendid: 1 - väljavool; 2-6 - sissevoolude proovivõtupunktid.

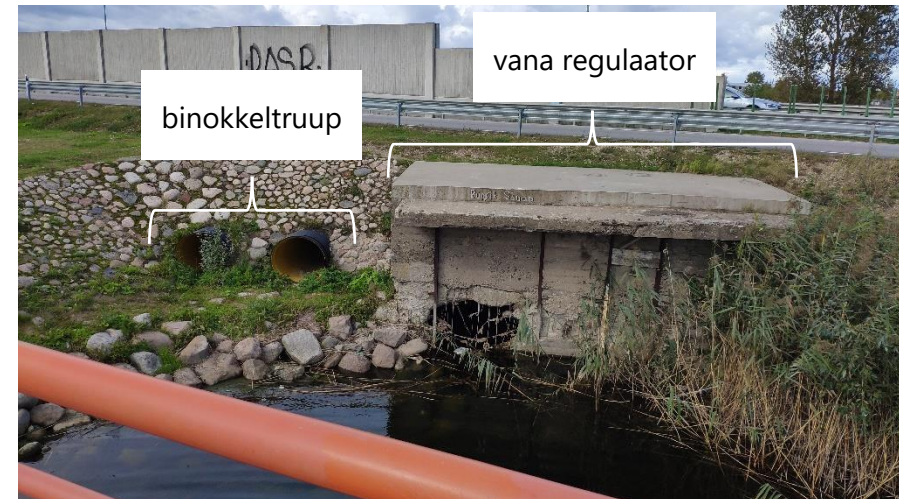
**Seirepunkt 1.** Järve põhjakaldal asub vana regulaator. Selle kõrval Narva maantee rekonstrueerimisel (2010–2012) paigaldatud binokkeltruup (Foto 1).

Foto 2 Maardu järve väljavool (24.09.2019)

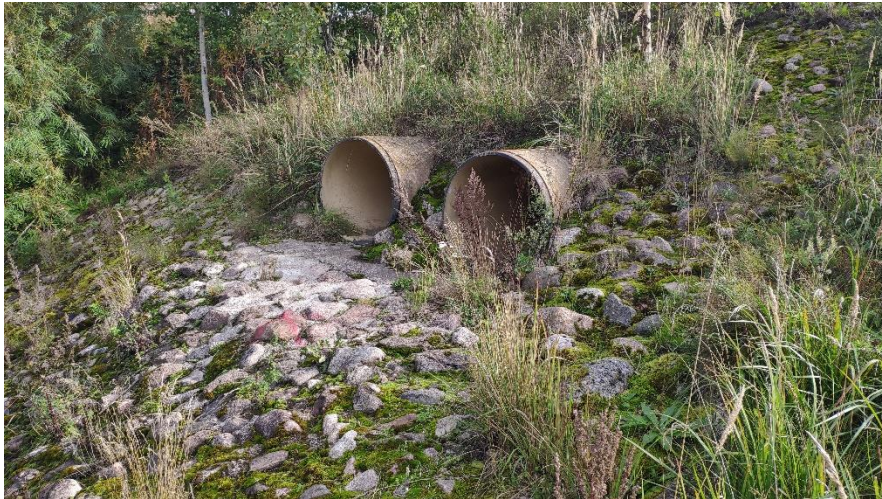
Väljavoolukohas (Kaart 11 punkt 1) asub kolm toru. Nendest kaks moodustavad binokkeltruubi (Foto 2) ning üks on endisaegse süsteemi väljavool.

Foto 3 Järvest väljavoolu binokkeltruubi suue (24.09.2019)

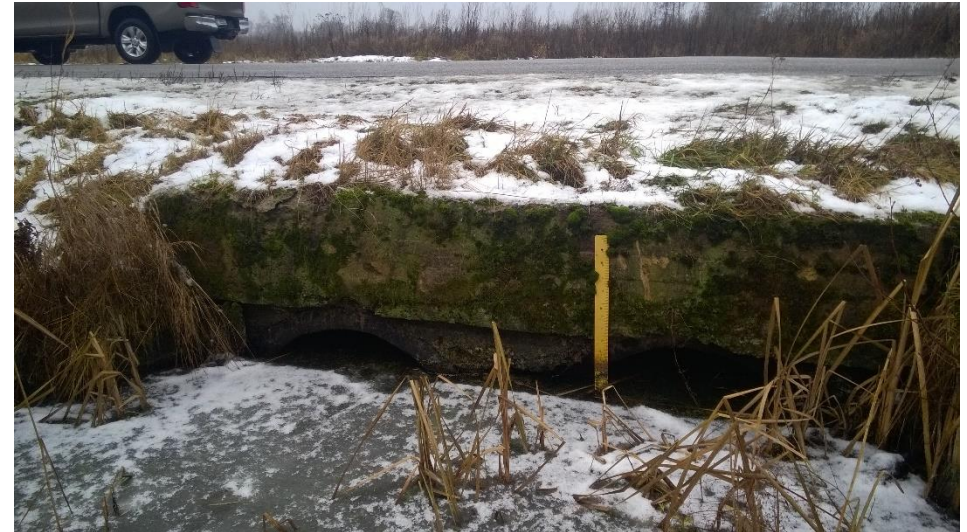
**Seirepunkt 2** oli kohas, kus Maardu lõunakarjääri veed läbivad Mõisa tee all oleva 1 m läbimõõduga binokkeltruubi. Mõlemad truibitorud on poolenisti kinni settinud ja veekihi paksus on settekihhist 30 cm. Veepinnal oli jää ja veevool praktiliselt puudus. Binokkeltruup avaneb Mõisa teest lääne pool 90 kraadi all olevasse teeäärseesse kraavi. Põhjapoolse truubi toru ette on paigaldatud mõõtelatt.

Foto 4 Maardu lõunakarjääri binokkeltruup Mõisa tee all.

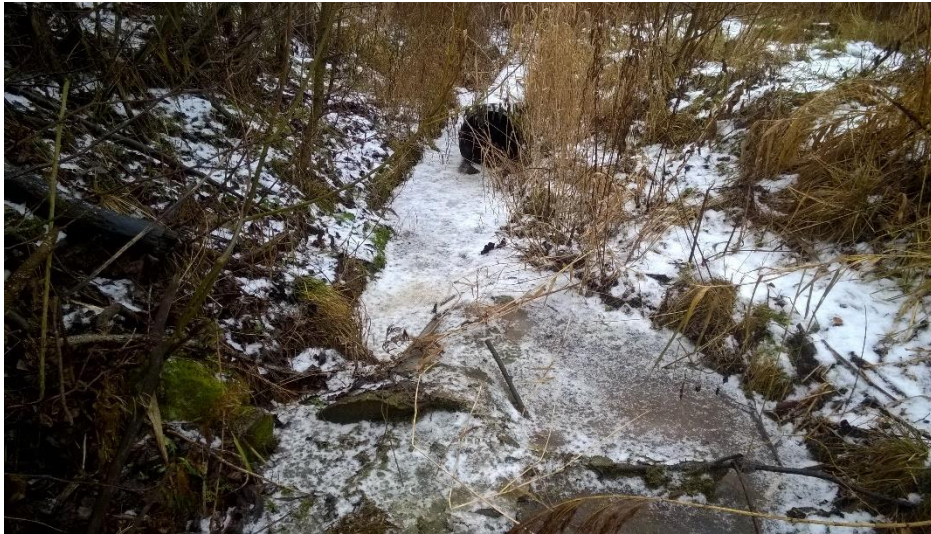
**Seirepunkt 3** oli üks idapoolsetest kraavidest, mis suubusid Maardu järve. Siia kogunes vesi Maardu lõunakarjäärist ja võib-olla ka Mõisa tee ja Maardu järve kaldal oleva gaasitrassi (põhikaardil kinnikasvanud ja mittesõidetava kõrvatee all) vaheliselt lagendikult.

*Foto 5 Seirepunkt 3 kraav gaasitrassist Maardu järve poole*

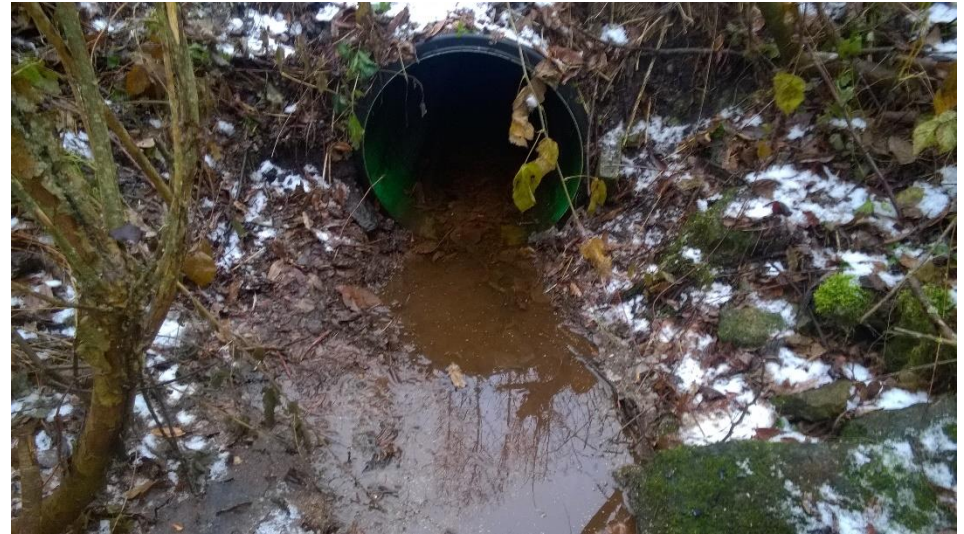
**Seirepunkt 4** on teine kraav, mis suubub Maardu järve selle idakaldal. Tegemist on plastist 60 cm läbimõõduga truubiga, mis koondab veed pigem Mõrra ja Ridva tänava elamukruntide piirkonnast. Seirepunkt on 50 cm läbimõõduga plastist truup, mis suubub Hiimetsa kraavi (Kaart 11).

*Foto 3.6 Seirepunkt 4.*

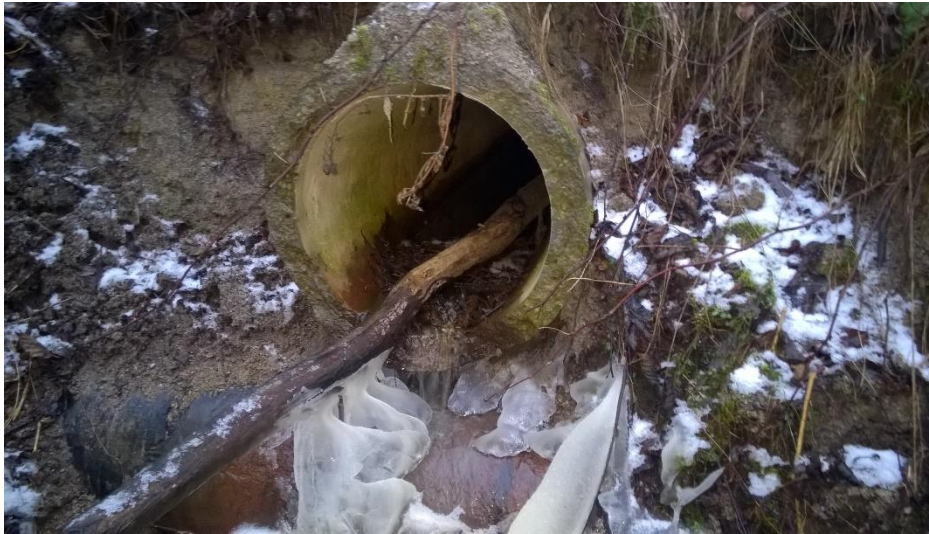
**Seirepunkt 5** Kraavid koguvad oma vee Maardu järve kaguosast, Hiimetsa kraavist ida poolt. 50 cm läbimõõduga betoontruup on eesvooluks olevast kraavist kõrgemal ja veevoolu saab mõõta otseselt mahu meetodil.

Foto 7 Seirepunkt 5.

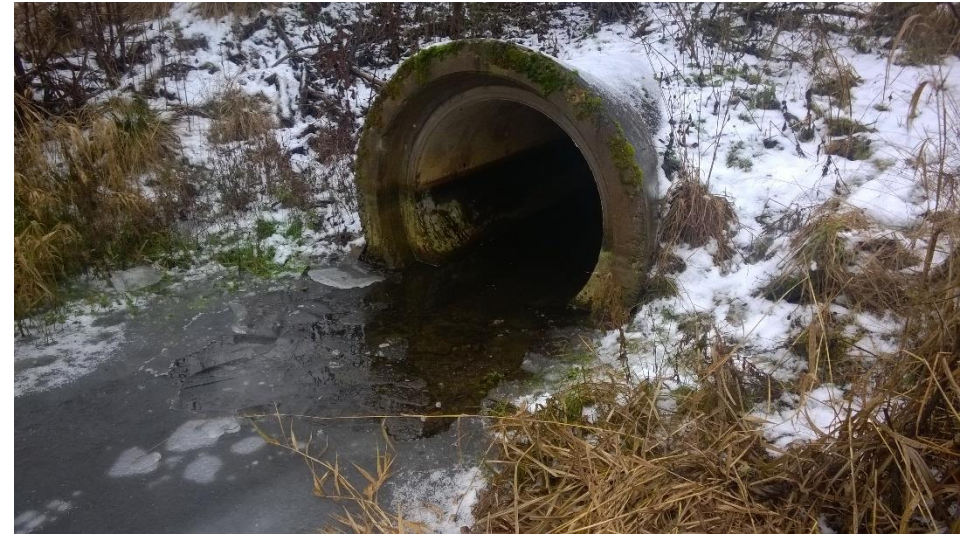
**Seirepunkt 6** on 1 m läbimõõduga truup Hiiemetsa kraavil (KKR kood VEE1089101). Seirepunkt ei asu vahetult enne Maardu järve suubumist ja kuni Maardu järveni lisandub siia kraavi veel harukraave (N: seirepunkti 5 läbiva kraavi vesi). Veetase oli 5 cm ja mõõta sai nii voolukiiruse mõõtmise seadmega, kui ka kaudselt ujukitega.

Foto 8 Seirepunkt 6

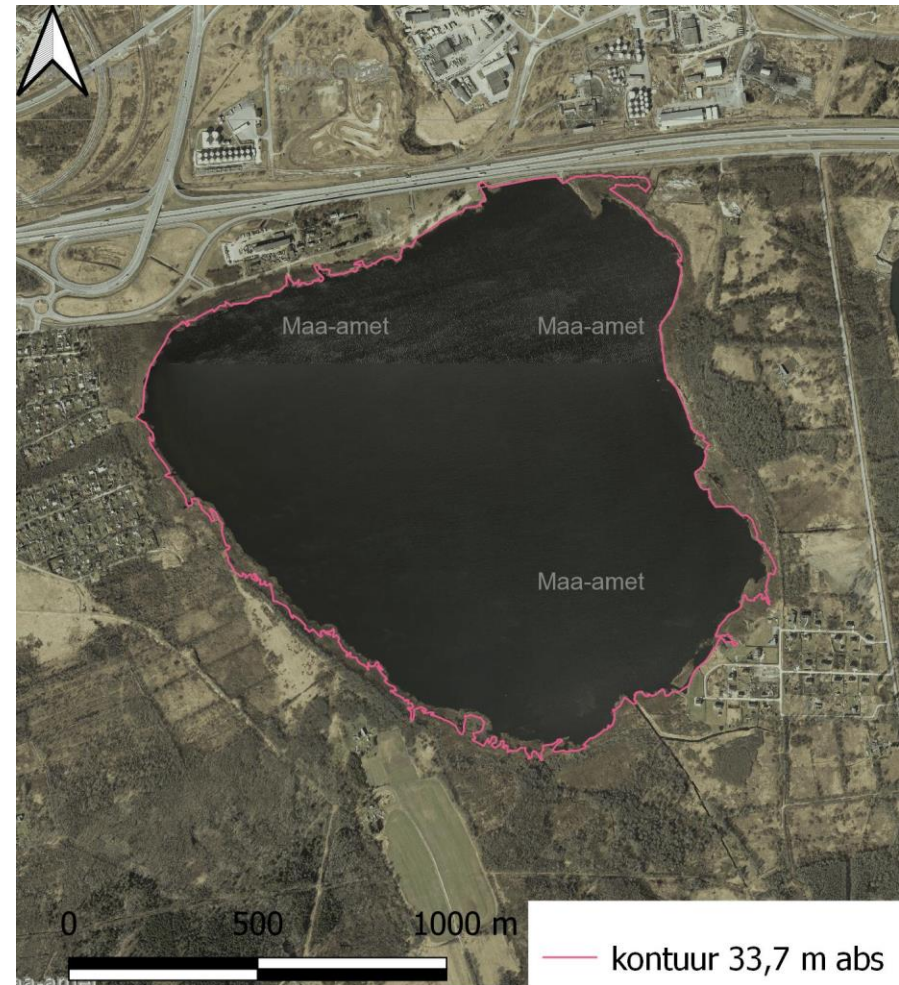
Kaart 14 Järve 33,7 m abs kontuur

Kõrgus 33,7 m abs on ka maksimaalne võimalik, sest kõrgemate veetasemete korral tekib läänekaldale jääva elamupiirkonna AÜ Järveäärne (Kaart 13) üleujutusohu. Analüüsi juures tuleb arvestada, et kasutatud LIDAR andmed ei ole geodeetilise mõõdistamise täpsusega, kuid siiski piisavad siin toodud järelduste tegemiseks.

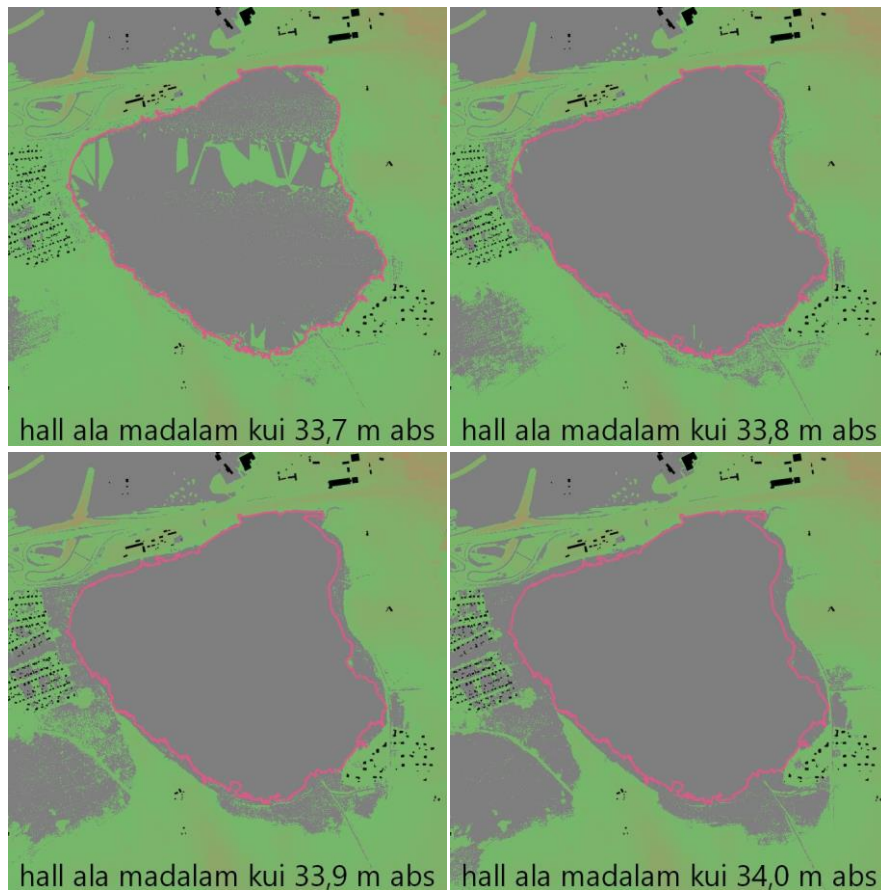
Kaart 15 Olukord erinevate veetasemete korral (alus: Maa-ameti kõrgusmudel)<sup>5</sup>

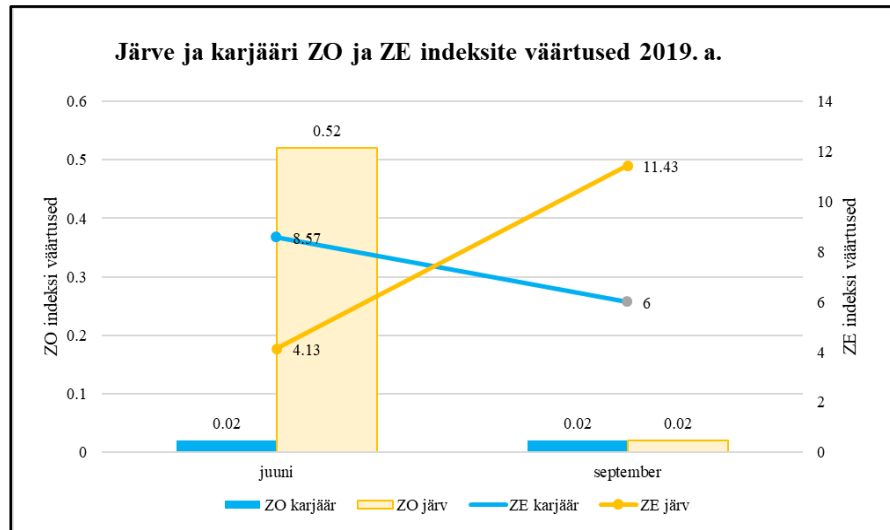
Diagramm 8 Zooplanktoni troofsusseisundi indeksite tulemused 2019. a. Maardu karjäaris ja järves.

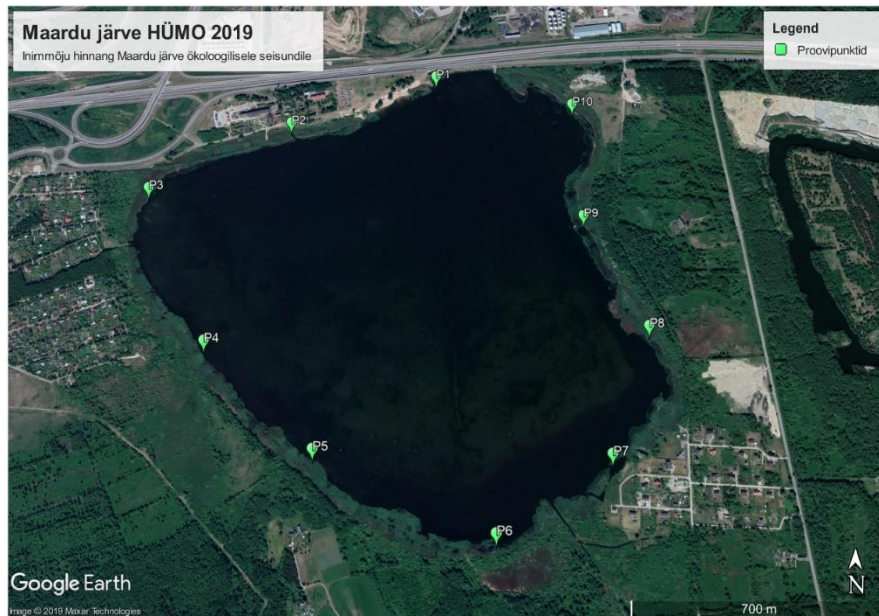
*Kaart 18 Hüdromorfoloogilise seisundi hindamiseks valitud proovikohad Maardu järvel (Google Earth kaardirakendus). Vaatlusi tehti kümnes proovikohas (P1-P10) 27.09.2019. a.*

Põhja-Eestis Harjumaal asuv Maardu järv (161,8 ha) on suur ja madal järv, mille kaldajoone pikkus on 5876 m ja kallas on vähe liigestatud (keerukus 1,3). Proovikohtade asukohad on toodud kaardil (Kaart 1) ja seisundi koondhinnang tabelis (Tabel 26).

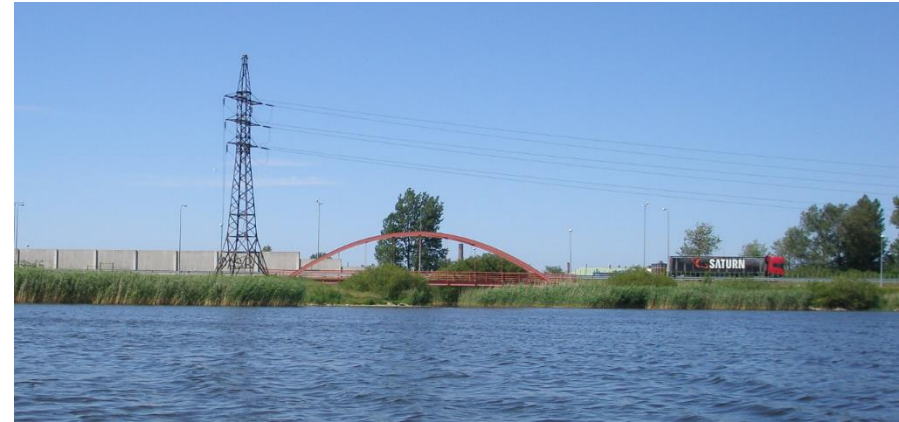
Veevahetus on EELISE andmetel nõrk ja toimub ühe korra aastas. Järve toovad vett üksikud kraavid (suurim Hiimetsa kraav) ja järvest voolab välja Kroodi oja (Foto 14), mis suubub Ihasalu lahte. Veetase hüdromorfoloogilise seire ajal oli madal ja järvest väljavool puudus. Hüdrololoogilise seisundi hinnang oli kesine, kuna pool vegetatsiooniperioodist puudus järves läbivool ja veetase jäi päev-päeva haaval madalamaks (sissevooludes, kus vett vähesel määral leidis, vesi seisis ja järves oli veetase nõndavõrd madal, et väljavool puudus; vt ka peatükk 3.5 Vooluhulgad).

*Foto 14 Maardu järve väljavoolu asukoht ja HÜMO proovipunkt P1 üldvaade (Foto: Ingmar Ott).*

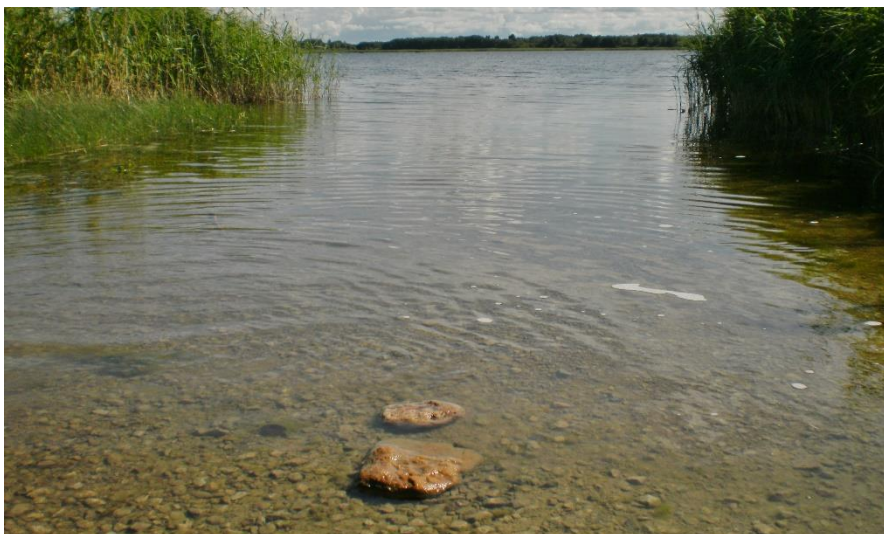
Järve kaldavööndi seisund oli hea, enamjaolt on kaldavöönd looduslik. Kalda-ala on peamiselt liivane-kruusane, kohati kiviklibune ja selle seisund oli väga hea (Foto 15). Vähesel määral leidub turbast substraati lõuna- ja idasopis. Litoraali seisund oli hea, substraat on liiva-kruusane, kohati ka veidi turbane.

Foto 15 Maardu järve põhjakalda litoraali põhjasubstraadiks on kivid, kruus ja vähesel määral ka liiv (Foto: Katrin Saar).

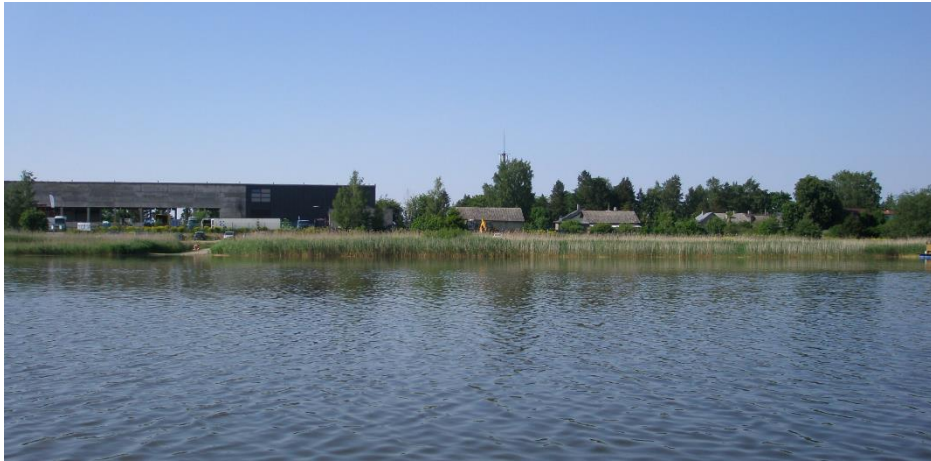
Foto 16 Maardu põhjakalda üldvaade (Foto: Ingmar Ott).

Kallastel leidub piirkonniti majapidamisi ja üksikuid muid ehitisi (nt purdeid, saunu jm; Foto 16) ning need paiknevad kagu-, põhja- ja loodeosas. Ujumiskohad tuvastati järve põhjaosas, kus on ka ametlik rand, aga ka lõunaotsa oli kohandatud ujumiseks sobiv ala (P7). Inimmõju Maardu järvele on põhjalikumalt kirjeldatud peatükis 4 „Kaardistatud valgala objektid ja piirkonnad“. Enamiku järve ümbrusest katab võsa (peamiselt paju) ning on igati looduslik. Maardu järve hüdro-morfoloogilise seisundi koondhinnang oli 2019. aastal hea.

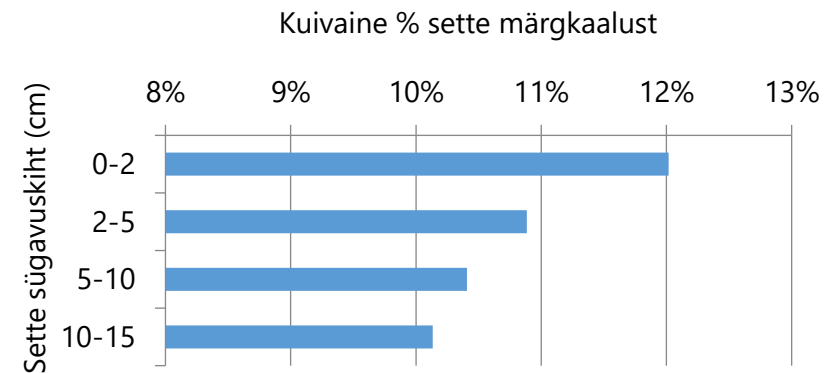
Diagramm 10 Maardu järve P2 settekihi kuivaine sisaldused (% määrgkaalust).

Maardu järve kuivainesisaldus oli madal ja varieerus 10-18 % sette määrgkaalust (Diagramm 9 – Diagramm 11). Kuivaine sisaldus varieerus kõikides proovipunktides settes vähe. Need tulemused sarnanevad A. Heinsalu (1996) uuringu tulemustele, kus sette veesisaldus oli ligikaudu 90 % ning kuivaine sisaldus seega 10 % ringis.

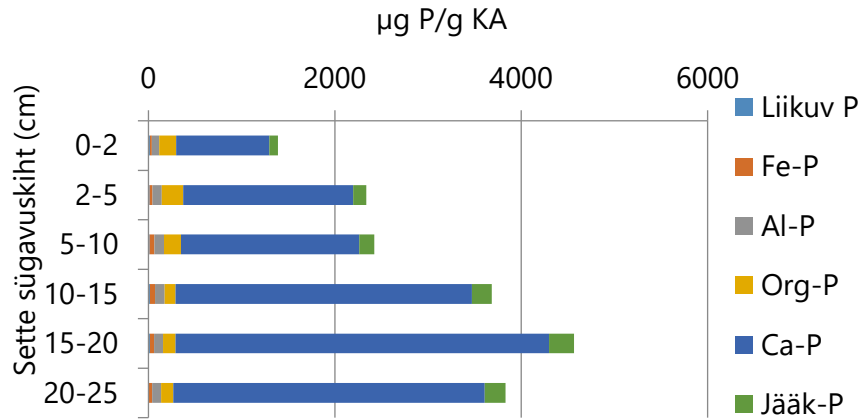
Diagramm 15 Fosforifraktsioonide jaotus Maardu järve P1 sette kuivaines (KA).

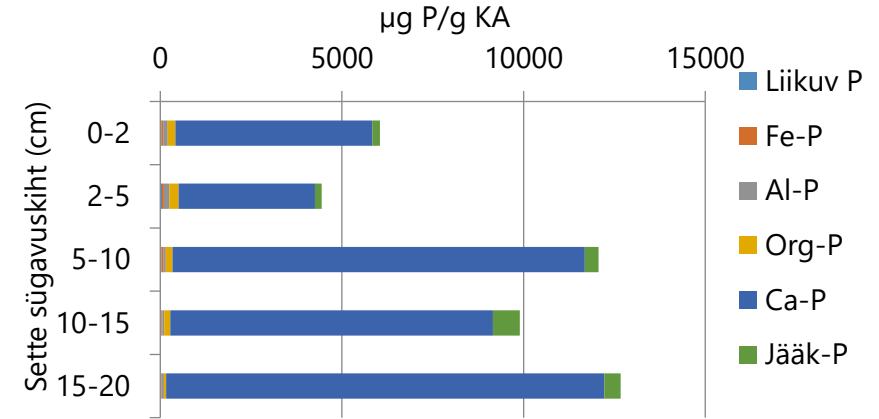
Diagramm 17 Fosforifraktsioonide jaotus Maardu järve P3 sette kuivaines (KA).
