# **Tallinna lahe seisundi parandamise meetmete katsetamine ja mõju hindamine**

## **LÕPPARUANNE**

Töö tellija: Keskkonnaministeerium

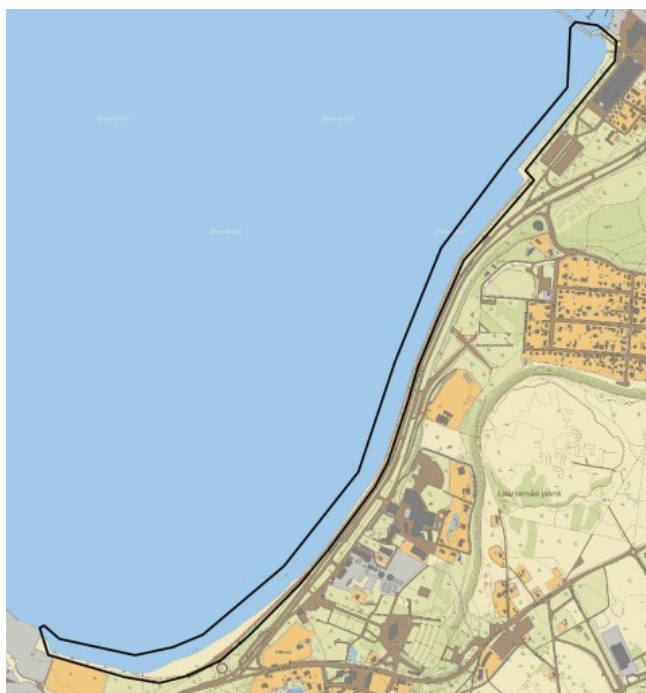
*Joonis 2. Drooniuuringu piirkond: Tallinnas Vanasadam ja Pirita jahisadama vaheline 60-85 m laiune ranna- ja mereala.*

**Aerokaardistamine drooniga.** Aerokaardistamisi drooniga teostati projekti jooksul kahel korral. Esimene kaardistamine telliti 2016. aastal Valge Labor OÜ-lt. Aerofotod tehti Tallinna lahe lõigust Vanasadam kuni Pirita purjekeskus (TOP) ja Pirita rand kuni Merivälja muul. Pildistamine toimus 12.08.2016 ca 300 jala kõrguselt (vähim lahutusvõime 6,5 cm/px), lennu kaugus kaldast kuni 300 meetrit. Teine aerokaardistamine telliti 2017. aasta Celsus OÜ-lt. Aerofotod tehti 28. juunil Tallinna lahe lõigust Vanasadam kuni Pirita purjekeskus. Kaardistatava rannariba pindala (sisaldab ka maismaariba georefereerimiseks) oli ca 50 ha. Aerokaardistatud ala märgitud musta joonega järgnevalt lisatud Tallinna lahe kaardile (*joonis 2*). Mõlemad tellimused sisaldasid andmete esmast töötlust ja GIS kaardikihi loomist.

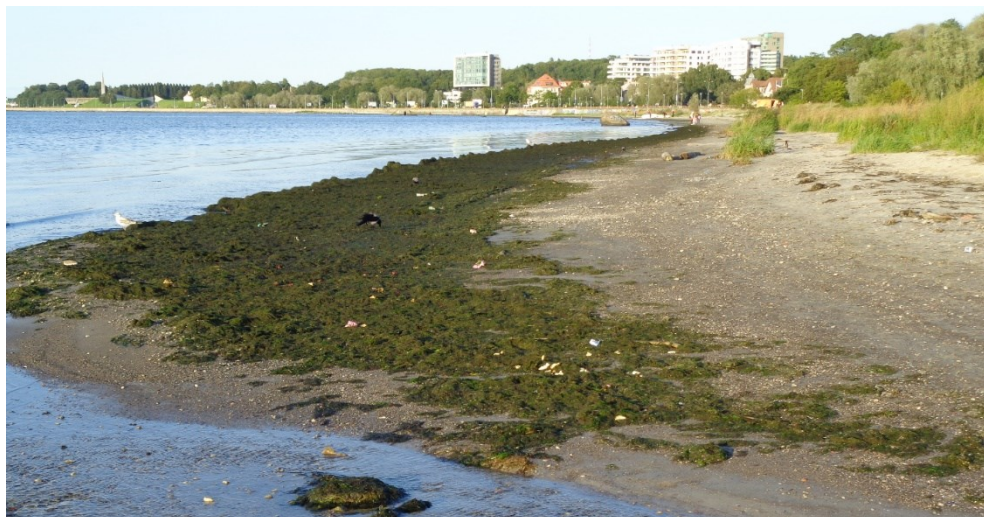
*Joonis 3.* Koristuse ajaks oli vetikate põhimass kuhjunud Russalkast Vanasadama poolsele rannaribale (28. augusti õhtul tehtud foto). Fotol nähtavast suurest kivist Pirita pool oli vetikaid rannaliival väga vähe ja ka merevesi oli vetikatest puhas.

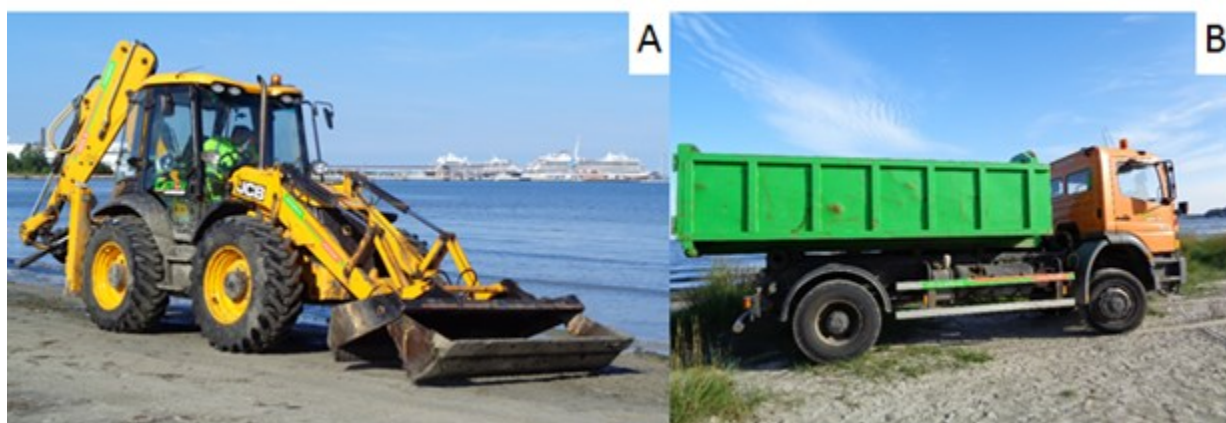
*Joonis 4.* Kopa ja sahaga varustatud traktor (A) ja 20 tonnine kallur (B).

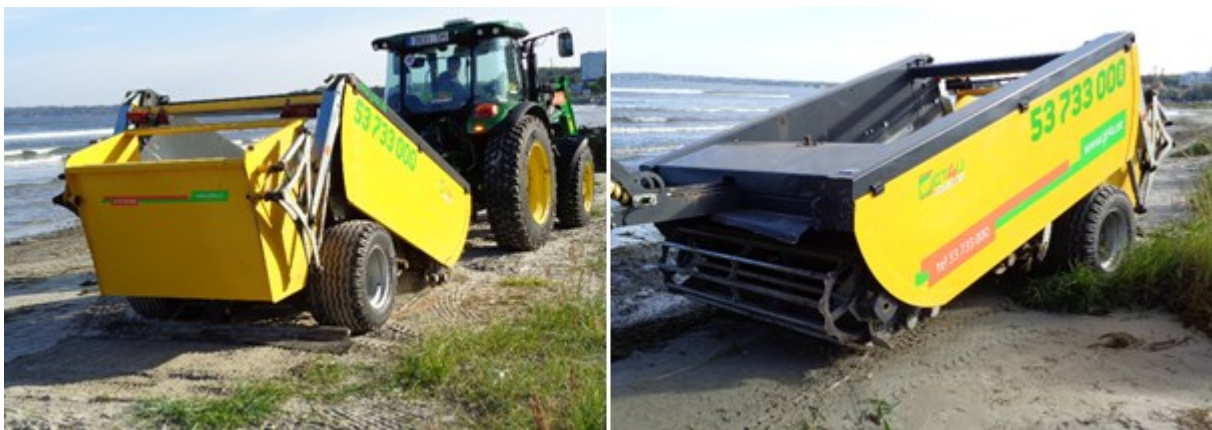
Joonis 5. Rannaliivasõel (2013 aasta väljalase).

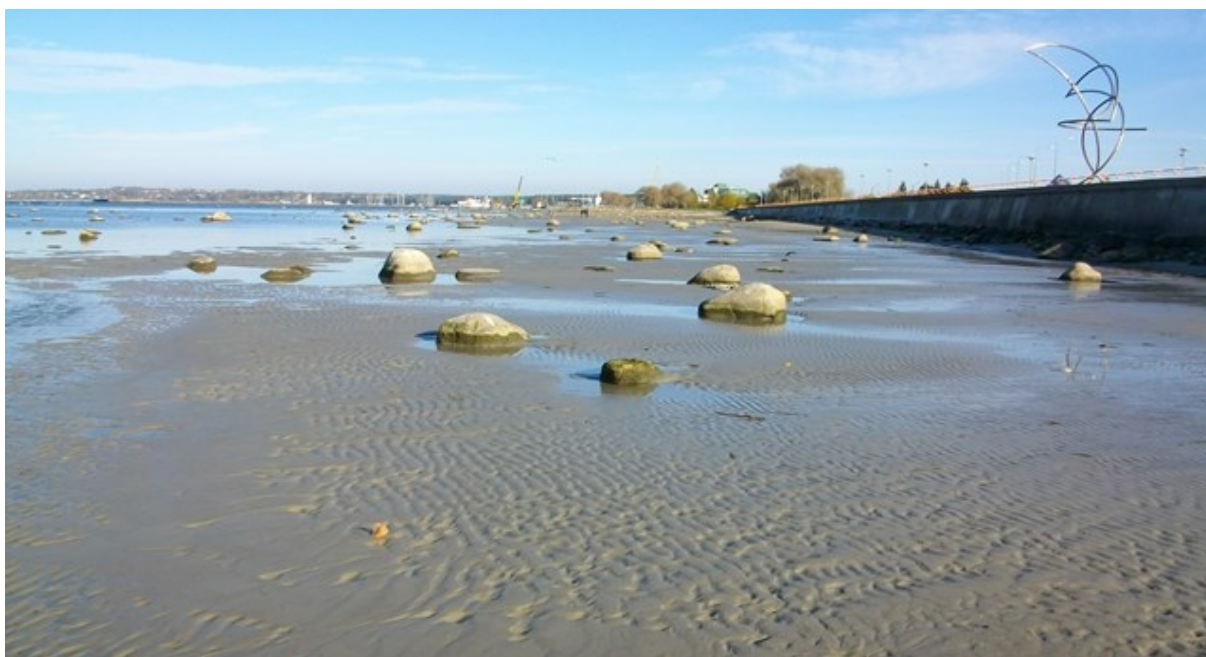
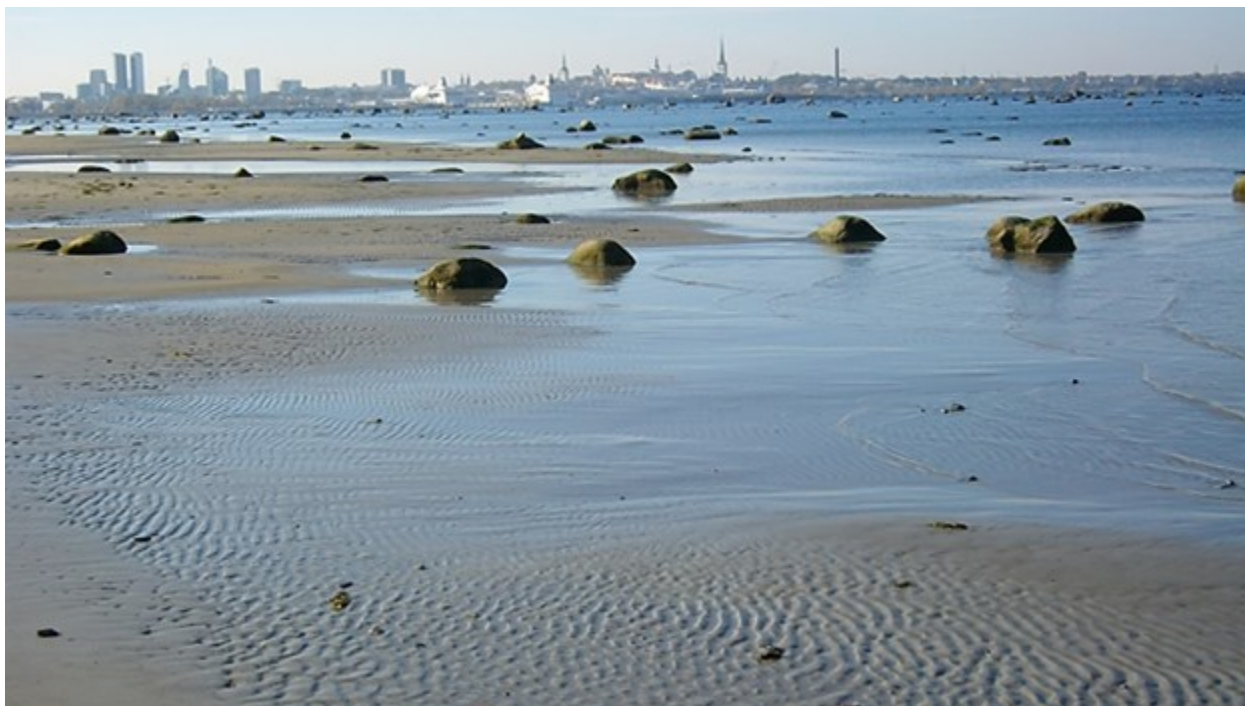
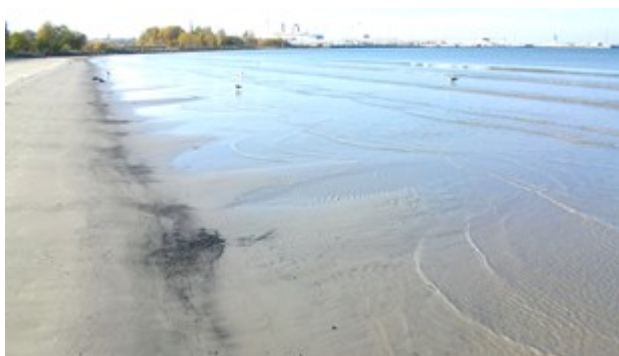
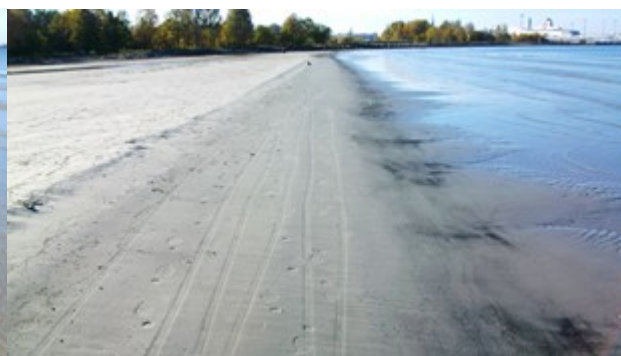
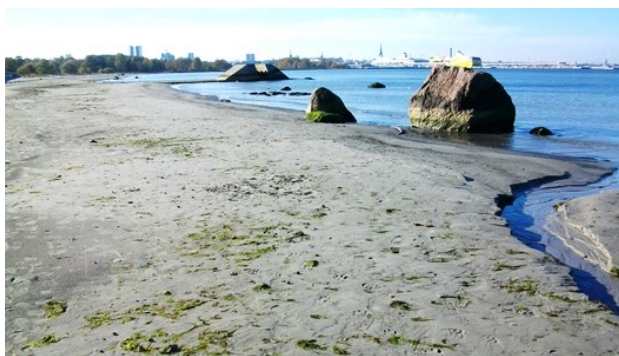
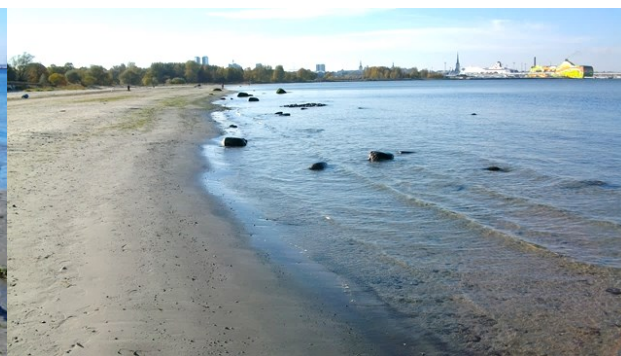
*Joonis 11.* 2016. aastal oli oktoobris ainulaadne ekstreemselt madal merevee tase, mis kestis mitu nädalat. Taanduv vesi kandis Tallinna lahest lahtised vetikad rannast eemale paljastades puhta liivapõhja.

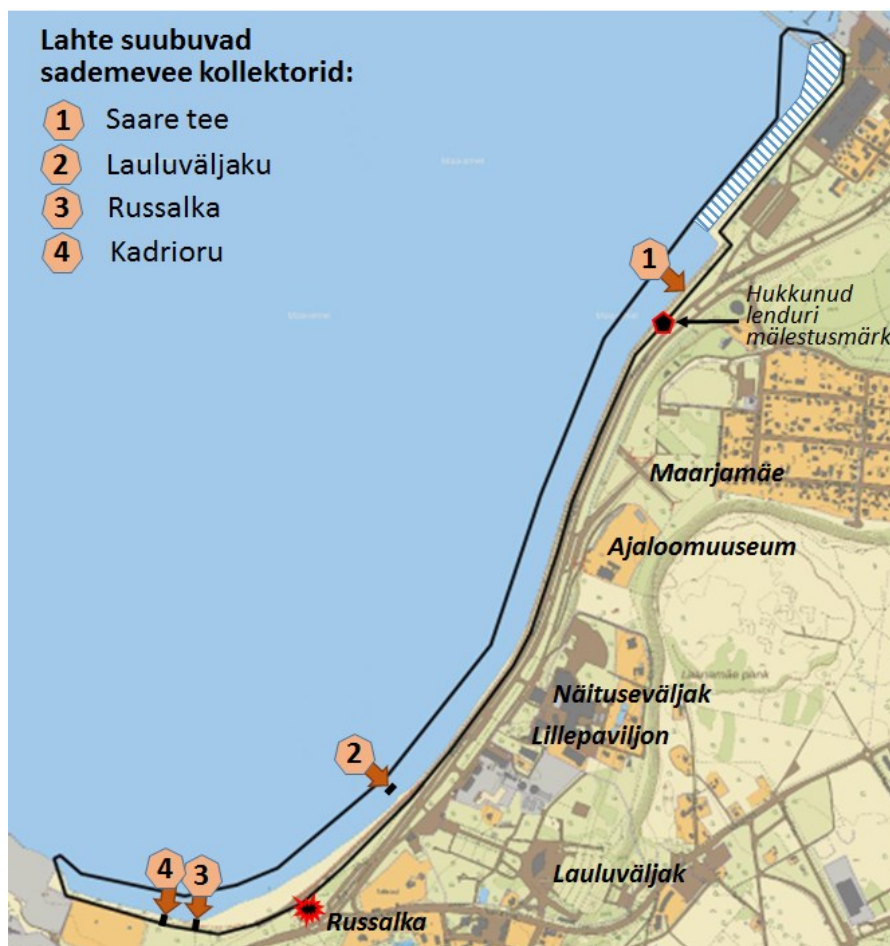
Joonis 12. Tallinna lahte suubuvate sademevee kollektorite suublate asukohad (märgistatud pruuni noole ja numbriga).

**Saare tee** (kaardil nr. 1, joonis 9 ja 10) - sademevee kollektor, mis avaneb lahte enne lahesoppi Pirita tee hargnemiskohal kaheks; teine haru suundub Pirita-Kosele.

**Lauluväljaku** (kaardil nr. 2, joonis 9) – vees paiknev NSVL ajal ehitatud betoonist rajatis, mille keskel avanevad 4 suure läbimõõduga toru, kogub sademevett põhiliselt Lasnamäelt.

**Russalka väljalask** (nr. 3, joonis 9 ja 10) - sademevee kollektor, mille suue avaneb lahte Russalka mälestusmärgist Vanasadama pool (esimene toruots Russalka poolt tulles).

**Kadrioru väljalask** (nr. 4, joonis 9 ja 10) - sademevee kollektor, mille suue avaneb lahte Russalka väljalasust ca 20 m Vanasadama pool (teine toruots Russalka poolt tulles).

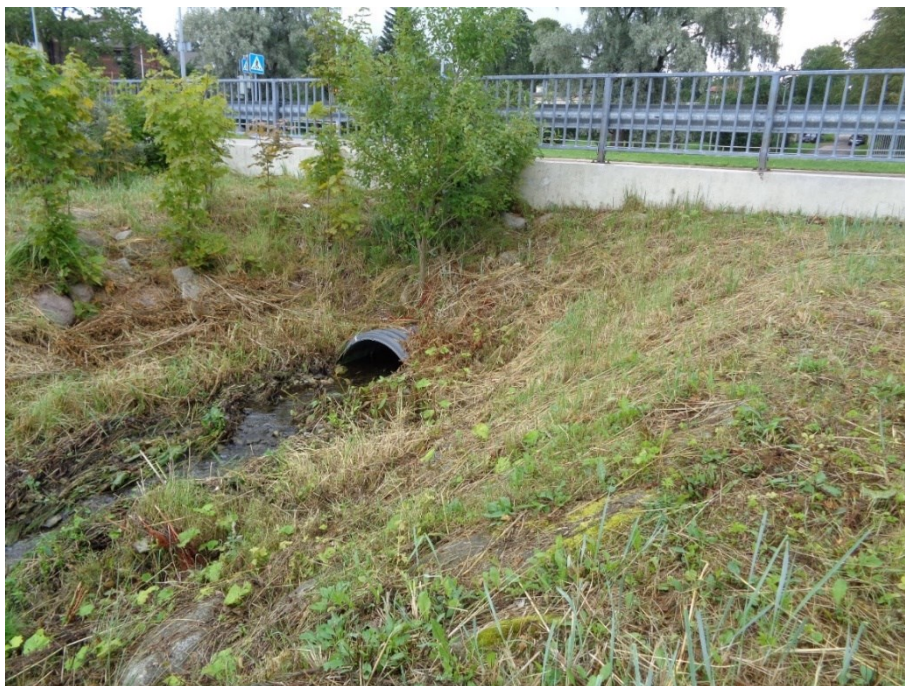
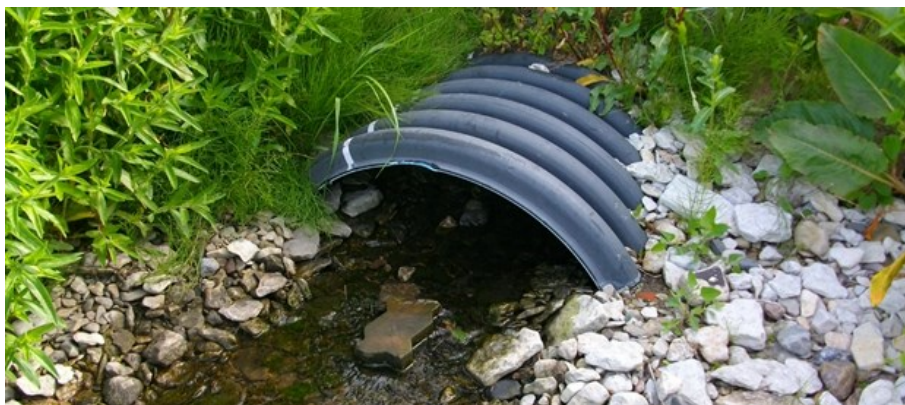
*Joonis 15. Meriväljal Aia tee bussipeatuse lähedalt merre juhitud tundmatu päritolu ja koostisega heitvee toru ots (vt. kaardil nr.0; joonis1).*

Torust merre voolav vesi, mille vooluhulgad ei ole suured, peab sisaldama rohkesti taimetoitaineid. Sellele viitab lopsakas kõrgtaimestik kahel pool (solgi)oja (alljärgnev fotol taimestik puudub, kuna foto on tehtud vahetult peale kaldaperve niitmist) ja suured vetikate lademed väljalasu suublas (*joonis 16*). Anaeroobsete tingimuste tekkimist soodustab siin kividerohkus, millest osa paiknevad sõõri kujuliselt takistades veevahetust. Kivisõõri ja suubla vaheline madala veega ala on täitunud vetikamassist moodustunud must mudaga, mida katab punaste autotroofsete väävlibakterite kiht (roosa; vt *joonis 17* ja *18*) värvitute heterotroofsete väävlibakterite (valge kirme) viirgudega. Musta massi liigutades vabaneb väga ebameeldiv hais. Fotod on tehtud 23.06.2016 hommikul.

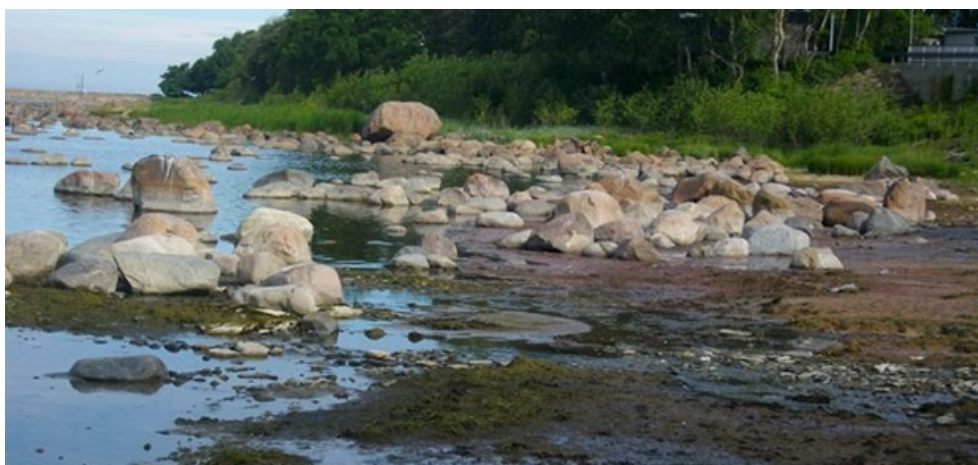
*Joonis 16. Meriväljal Aia tee bussipeatuse juures paiknev rannalõik, mida iseloomustab vetikate kuhjumine ja vetikamassi anaeroobne lagunemine.*

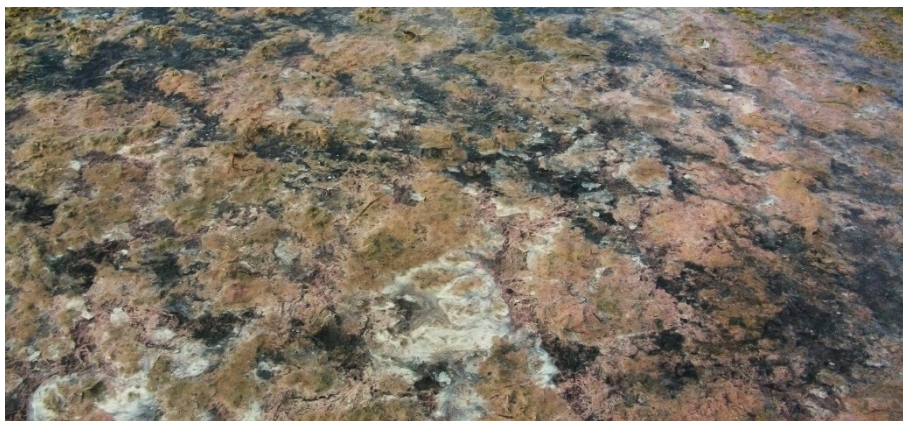
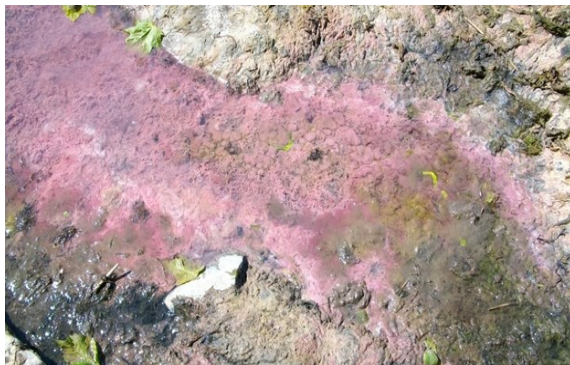
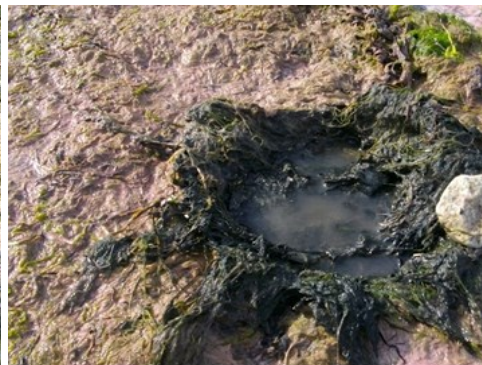
*Joonis 17.* Fotol on näha vetikamassist moodustunud must muda, mis on kaetud punaste autotroofsete väävlibakterite kihiga (roosa), milles on värvitute heterotroofsete väävlibakterite laigud (valge kirme). Massi liigutades vabaneb väga ebameeldiv hais. Foto on tehtud 23.06.2016 hommikul.

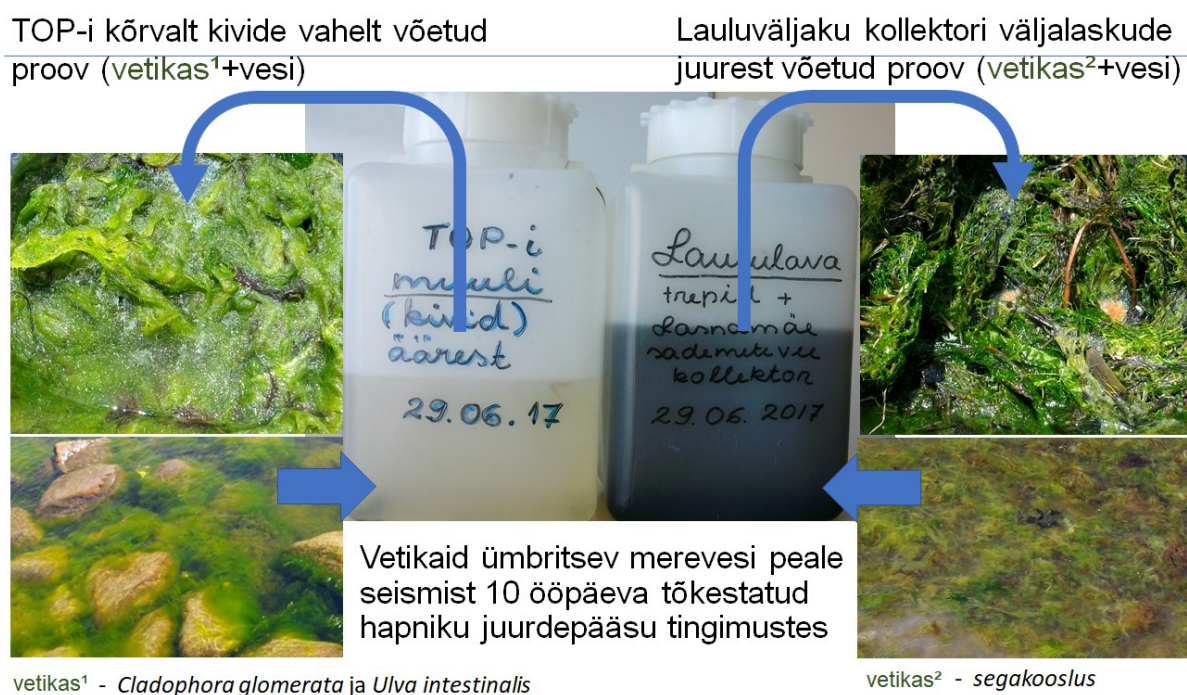
Joonis 19. Katse skeem koosvisualiseeritud algmaterjali ja tulemusega.

Katseks koguti 2017. aasta 29. juuni hommikul proovid vetikad+merevesi Pirita TOP-i kõrval asuva muuli äärest ja Lauluväljaku sademevee kollektori väljalasku kõrvalt madalast veest. Peale vetikad+merevesi segu ööpäevast säilitamist laboris eraldati mõlemast proovist vetikad ning jäeti pooleldi veega (vetikaid ümbritsenud mereveega) täidetud ja kaanega suletud anumad seisma. Viie ööpäeva möödudes muutus Lauluväljaku kollektori väljalasku juurest võetud vesi mustaks, teine proov värvi ei muutnud ja mitte isegi peale kuuajalist toatemperatuuril säilitamist (joonis 19).

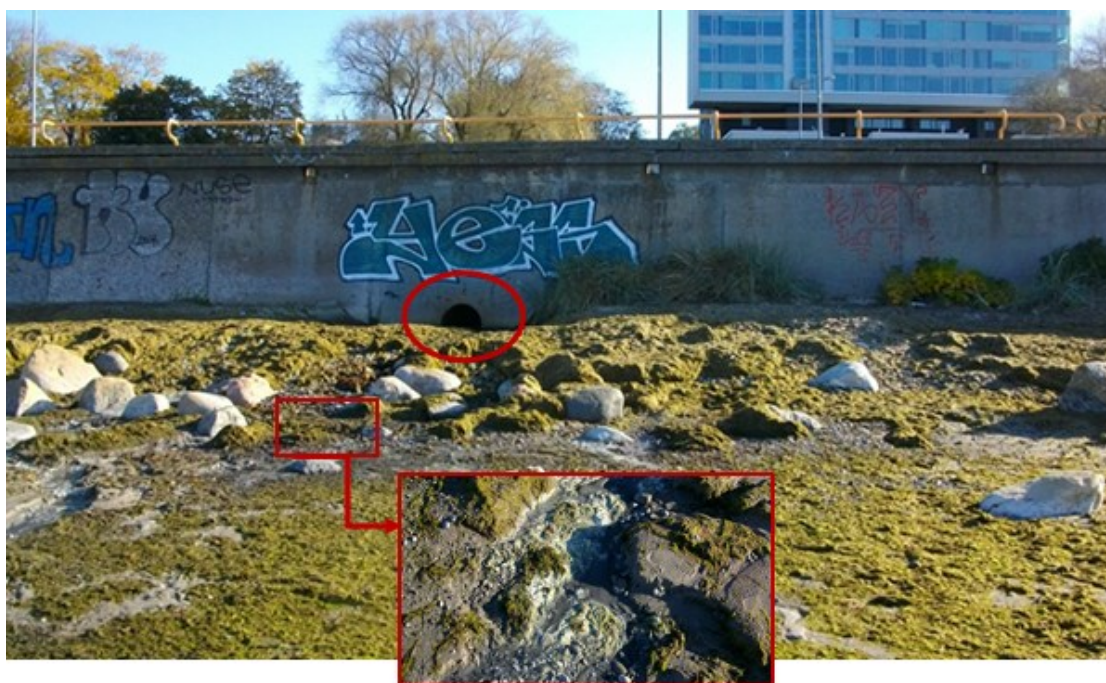
**Torust voolab merre REOVETT, mis HAISEB !**

*Joonis 20.* Häiriv oli Pirita tee ääres hais 2016. aastal üksnes Näituseväljaku kõrvale asuva kõrghoone ees, kus suubub merre illegaalne (solgi)toru. Foto on tehtud madala merevee seisu ajal 2016.a. oktoobris.

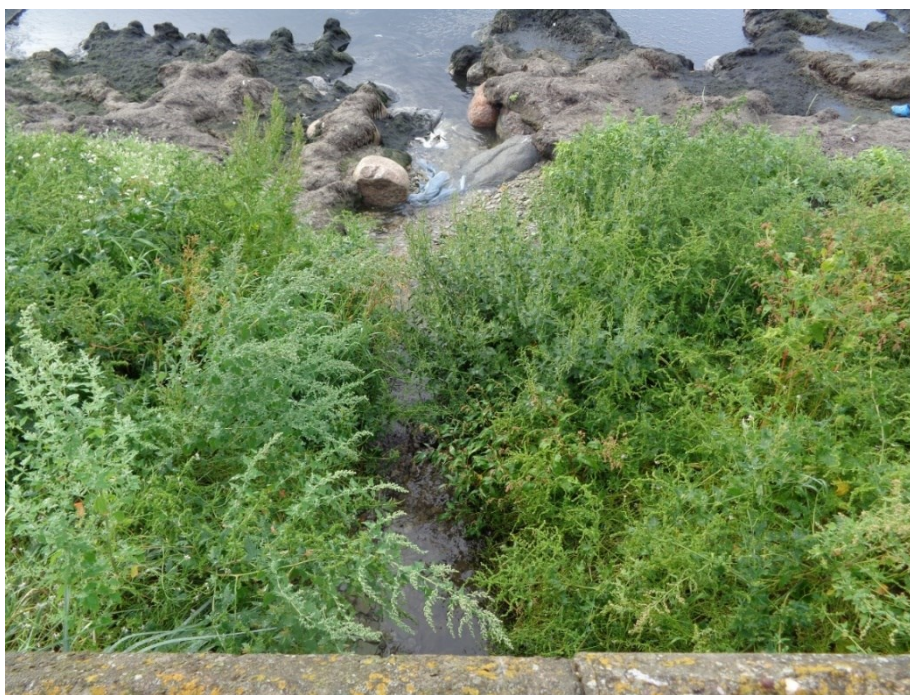
*Joonis 21.* 2017. aasta juulil Pirita tee ääres Näituseväljaku kõrval asuva kõrghoone ees üle betoonbarjääri tehtud foto merre suubuva (solgi)toru väljavoolust ja kohtumiskohast merega.

Tallinna lahe piires esines värvituid väävlibaktereid ja teisi anaeroobseid lagundajaid, kes produtseerivad väga ebameeldiva lõhnaga gaase ( $H_2S$  jt.), 2016. ja 2017. aasta augustis Näituse väljaku kõrvale ehitatud kõrghoone juurest merre suunatud (solgi)toru suubumiskohas (*joonis 20*). Haisutekitajate olemasolust andis märku valge piimjas kirme mustaks tõmbunud vetikamassi pinnal (*joonis 21*).

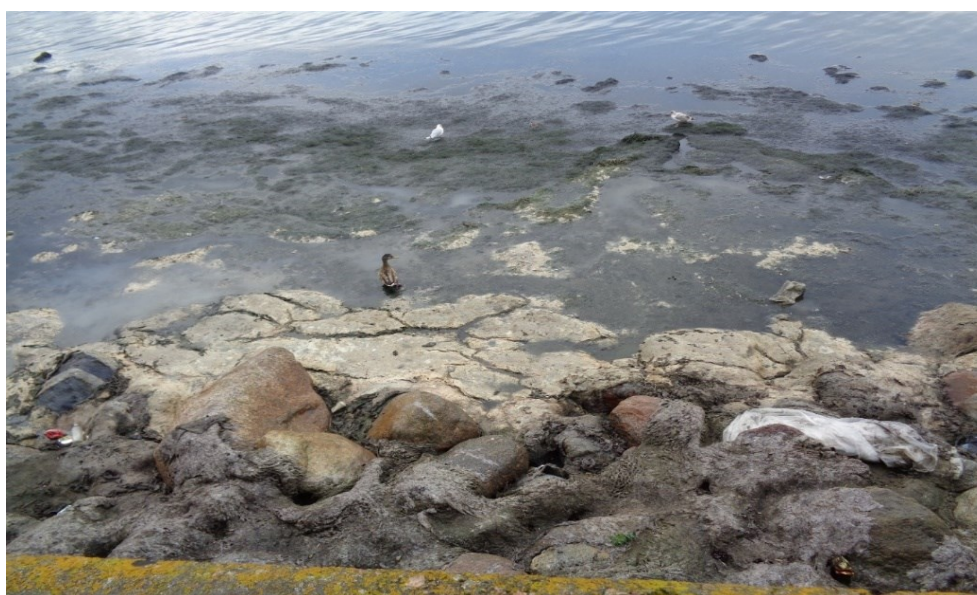
*Joonis 22.* Haisvasse lagunemisfaasi jõudnud vetikamass, mis üha struktuuritumaks ja mustemaks muutub ning laine randa jõudes haiseb. Sadamast väljuvate või saabuvate reisilaevade tekitatud lainetus reeglina Lauluväljakust Pirita pool asuva rannani ei jõua.

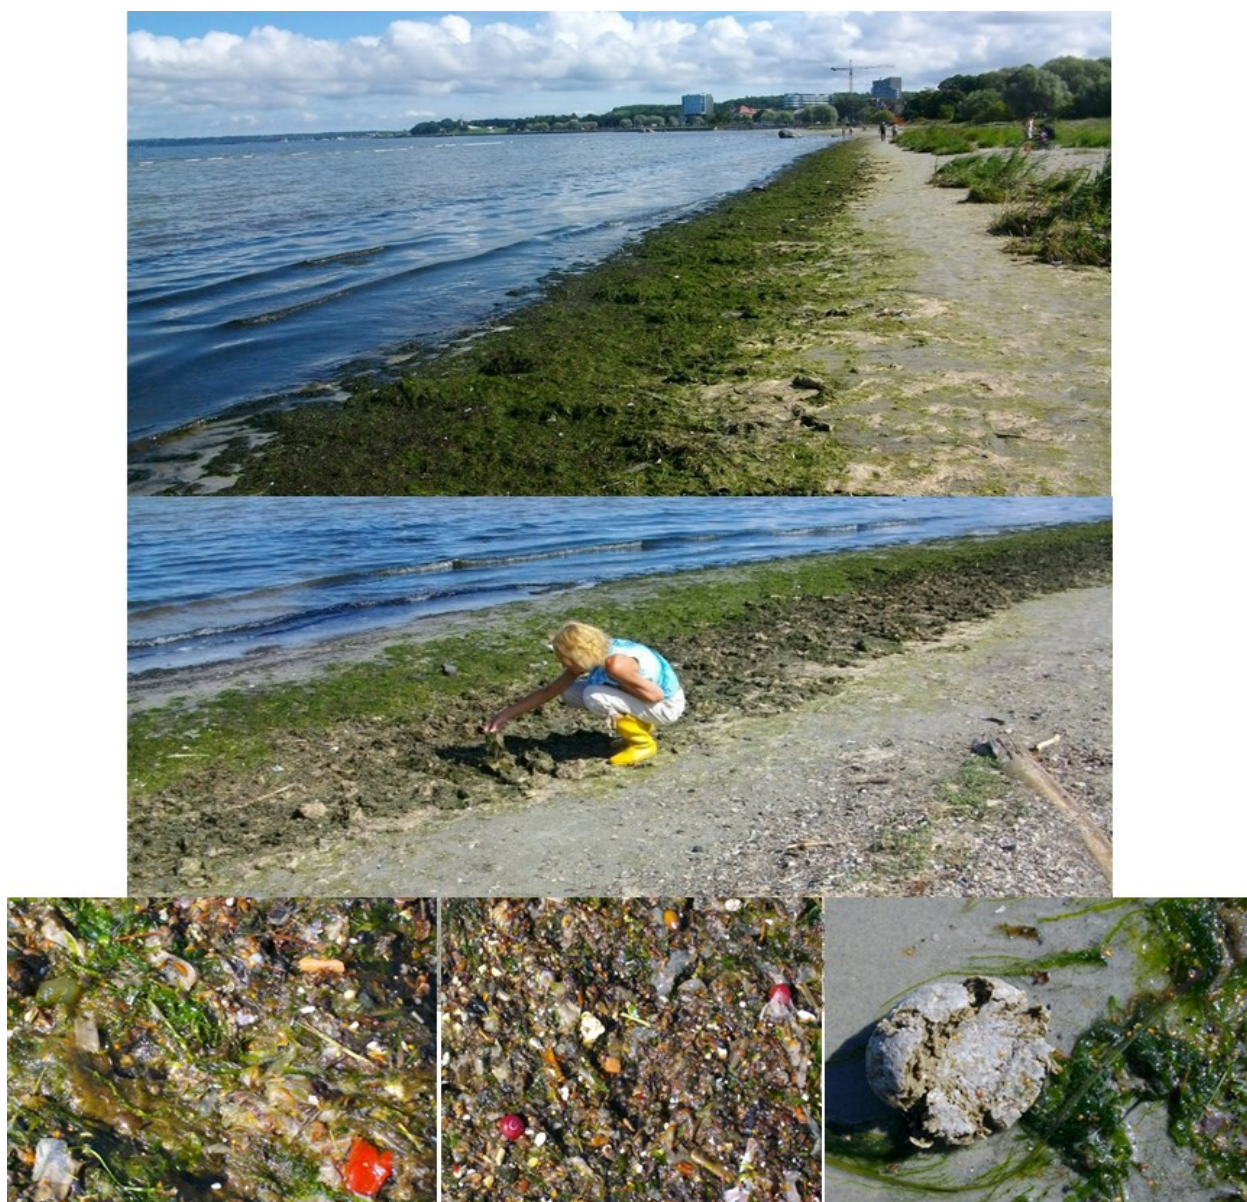
*Joonis 23.* 29. juulil 2016 avastatud toidujäätmete ja fekaalreostus (laevalt) Russalka rannas. Vasakpoolsetel fotodel on näha toidujäätmete ja vetikate segu, all keskel WC-paberi ribasid ja all paremal lainetuses ümardunud fekaal.

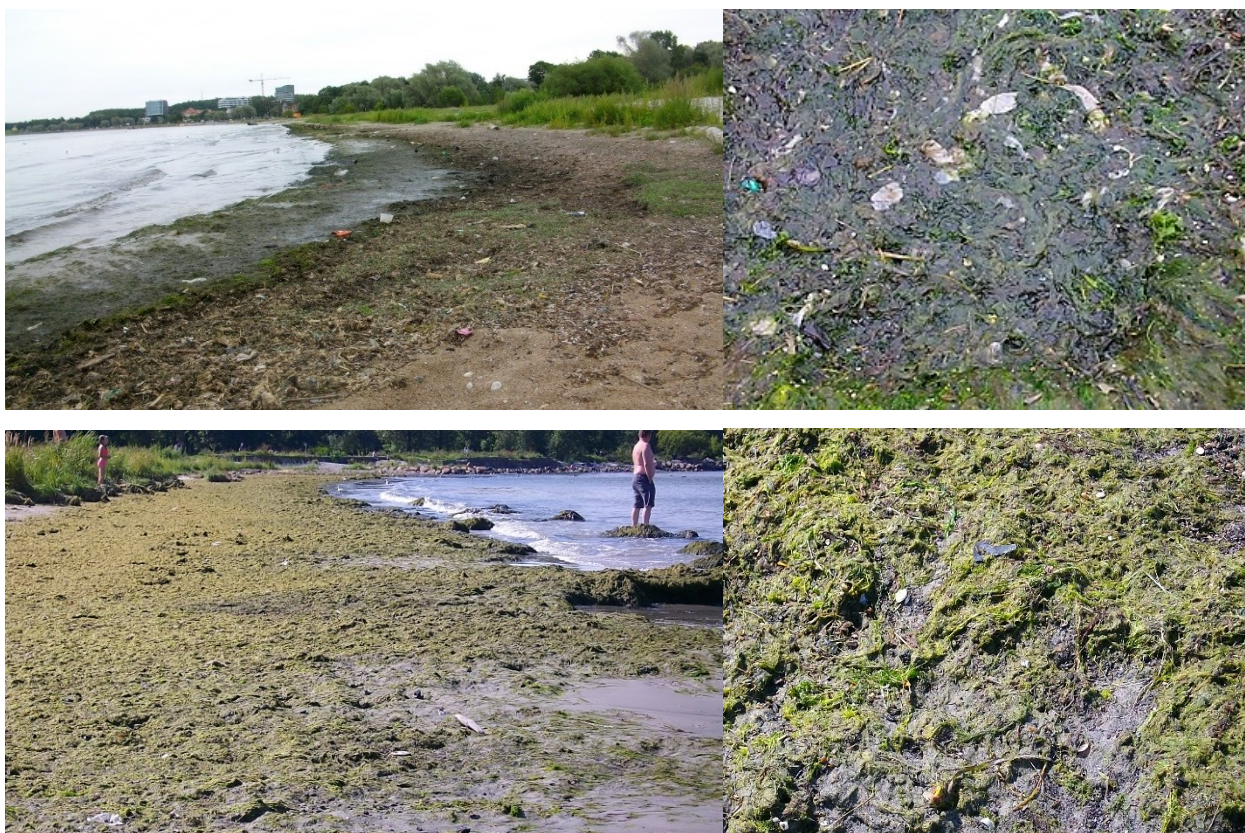
*Joonis 24.* Vaade Russalka ranna Russalka kollektori väljalasu poolsele lõigule nädal aega peale reostust (1. 08. 2016, ülemine vasakpoolne foto). Märjas poollagunenud vetikamassis paistavad silma WC-paberi tükid (ülemine parempoolne foto). Alumisel vasakpoolsel fotol on sama koht kolm nädalat peale reostuse avastamist (28.08.2016). Vahepeal on laine vetikaid randa juurde kandnud.

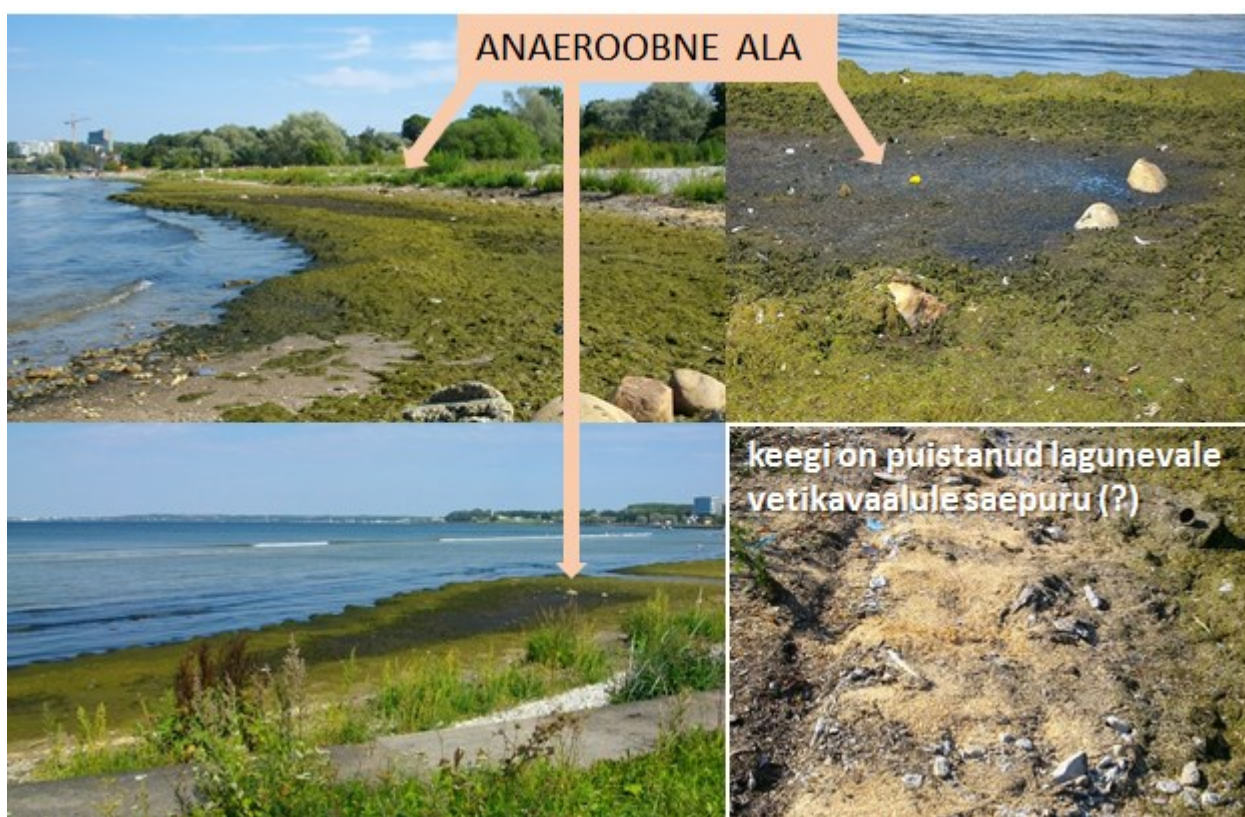
*Joonis 25.* Vaade vetikalademele 25. ööpäeva peale reostusjuhtumit (23.08.2016). Fotografeerimisele eelnes neli sooja päeva (õhutemperatuur kuni 26 °C). Vetikalasundi keskosas on näha tumedat laikku, mis viitab anaeroobsuse tekkele. Anaeroobse lagunemise käigus eralduvat haisu on lähedal tunda.

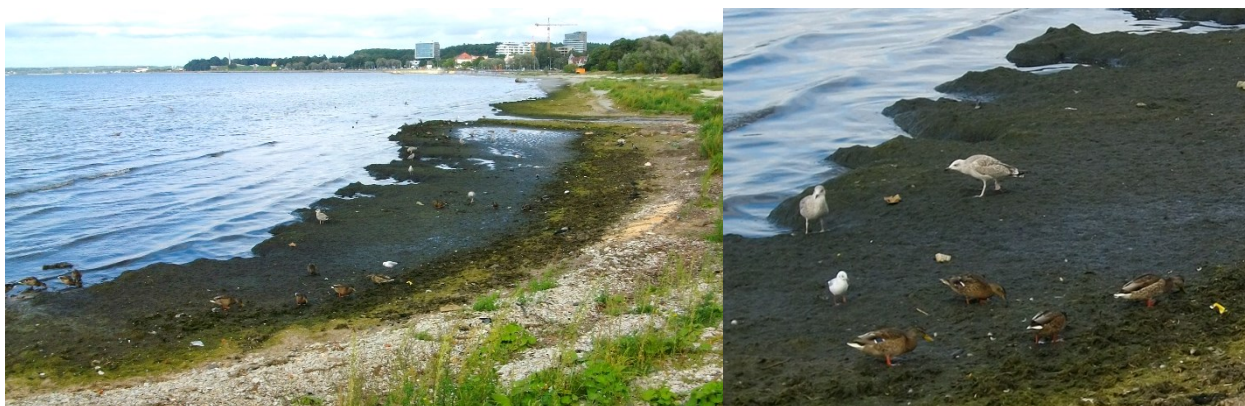
*Joonis 26.* Augusti lõpuks (28.08.2016) ehk kuu aega peale rannareostuse avastamist, oli kogu vetikamass tihenenud, mustaks tõmbunud (anaeroobne) ja haises. Vaatluspäeval hais rannast kaugemale maismaale ei kandunud. Tihenenud vetikamassist nokkisid kajakad ja pardid selgrootuid (alumine parempoolne foto).

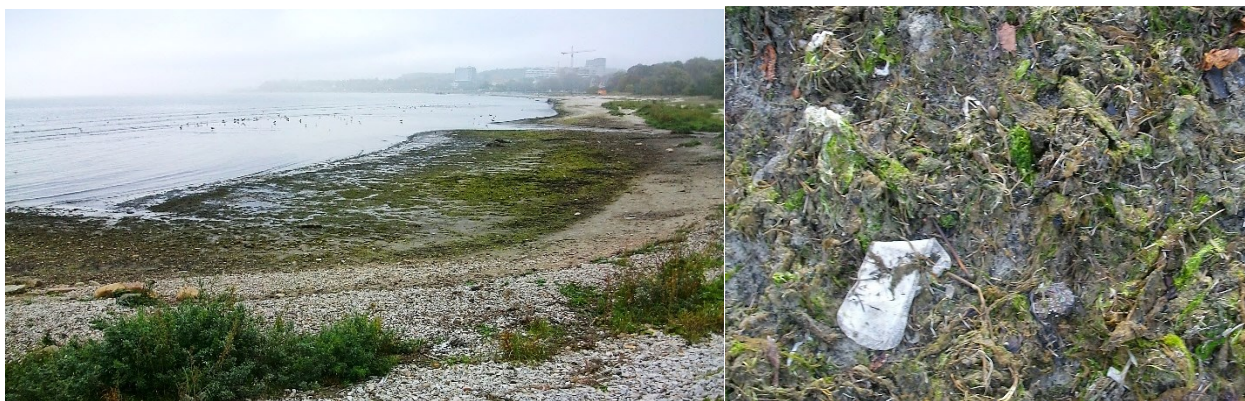
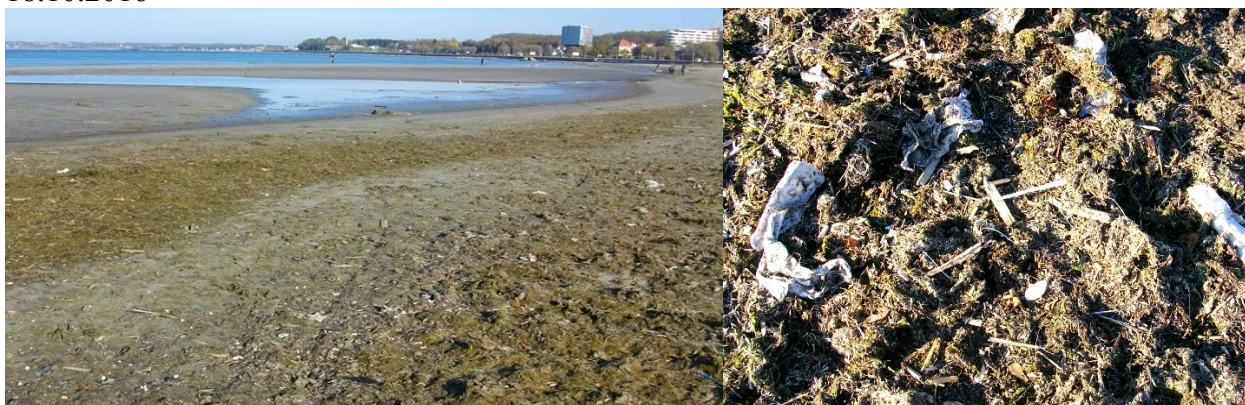
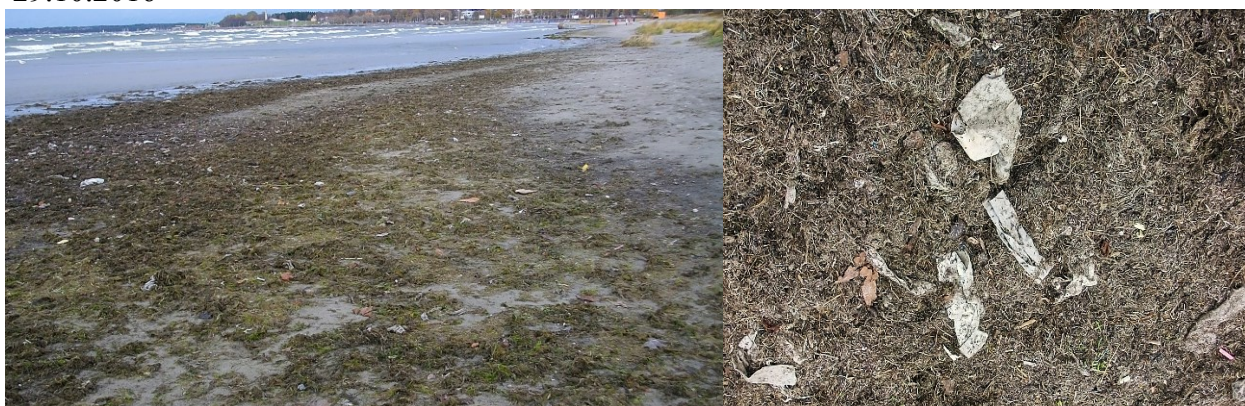
*Joonis 27.* Vaade vetikalasundile kaks kuud (27.09.2016) kuni kolm kuud (29.10.2016) peale rannareostuse avastamist.

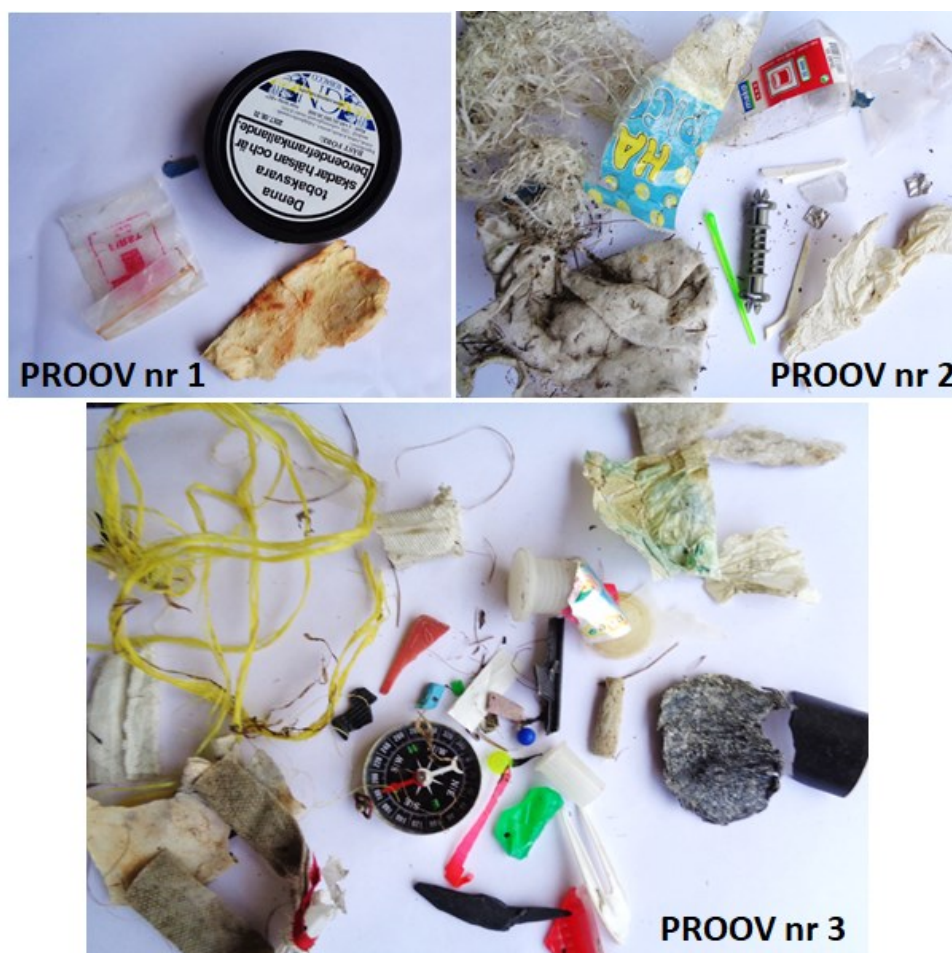
*Joonis 27.* Rannaliivale uhutud vetikamassist välja nopitud prahi: nr. 1 - Tammneeme rand; nr. 2 – Merivälja Aia tee bussipeatuse juures asuv rand; nr. 3 – Russalka ranna Russalka kollektori väljalasu poolne rannalõik.

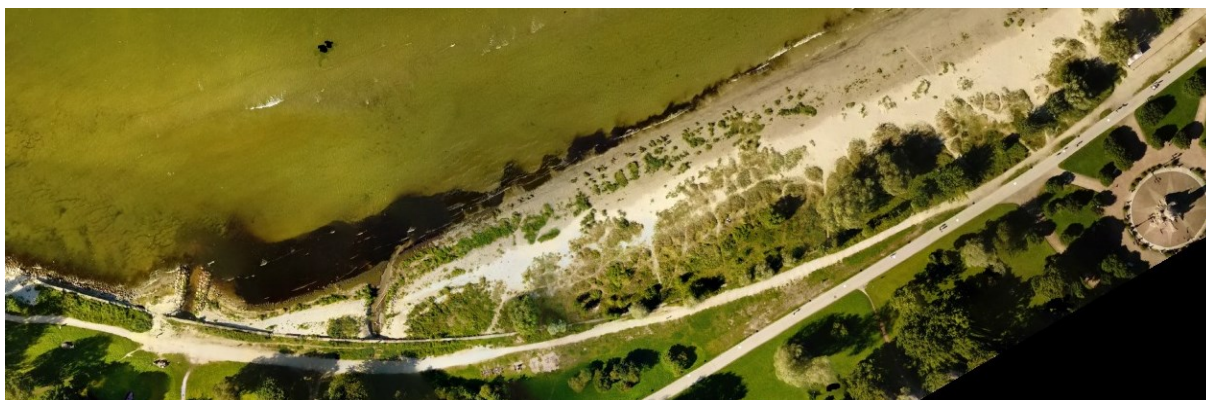
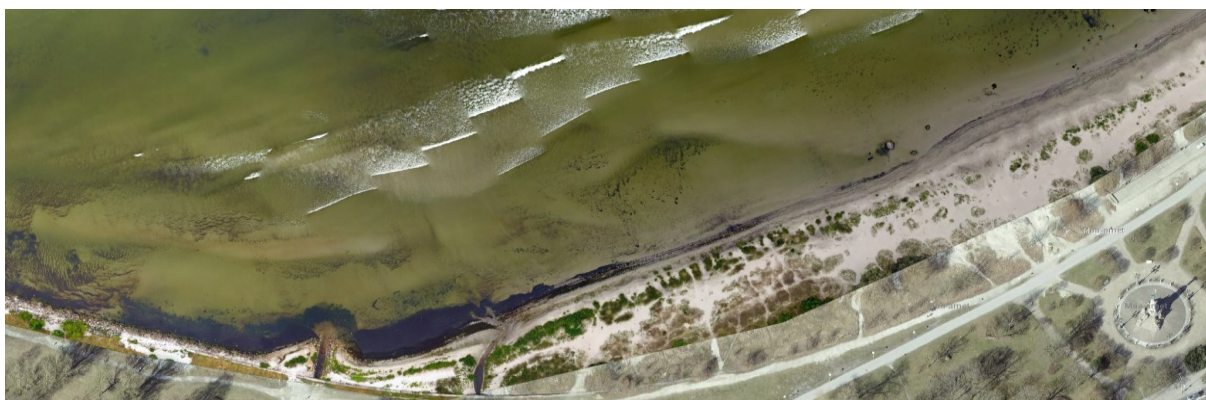
*Joonis 28.* Aerofotod Russalka rannast ülemine pildistatud 12. augustil 2016.a. ja alumine 28. juunil 2017. a. Paremas foto nurgas on näha Russalka mälestussammast.

Järgnevalt on esitatud valik aerofotosid vetikate tegeliku ja arvatava kuhjumise piirkondadest. Kõige problemaatilisemaks haisu levitavavaks rannaalaks on peetud Russalka ranna Vanasadam poolset osa (vt. *joonis 2*), mis paikneb Narva maanteel asuva Hiina Vabariigi saatkonnahoone läheduses. NSVL ajal suubus selles kohas lahte Tartu maanteel asunud paberi ja tselluloosivabriku heitvesi, mis reostas lahte oluliselt nii puidupuru kui tselluloosi plegituseks kasutatavate kemikaalide jääkidega. Praegu on selles kohas kahe sademevee (+drenaaživesi) kollektori väljalasud (*joonis 28*). Fotodelt, nagu ka seirereididel, oli näha, et lahtine vetikas koguneb peamiselt kahe kollektori vahelisele rannaalale ja fotol paremal asuva Russalka kollektorist paremale, maksimaalselt kuni vees oleva suure kivini (näha 2017. aasta aerofotol). Sealt edasi kuni Lauluväljaku kollektori väljalasuni on liivarand vetikatest puhas.

Olenevalt aastast algab vetikate kuhjumine nimetatud piirkonda, kas juulis (2016.a.) või hiljem, näteks 2017. a. augusti lõpus (seetõttu pole 2017. a. juuni lõpus tehtud aerofotol tume riba veel eriti ulatuslik). Vetikate sellist kuhjumist põhjustab prevaleerivatest tuultest ja sadamasse suunduvate ja sealt lahkuvate laevade tekitatud lained (eksisteerivad ka tuulevaikuse korral).

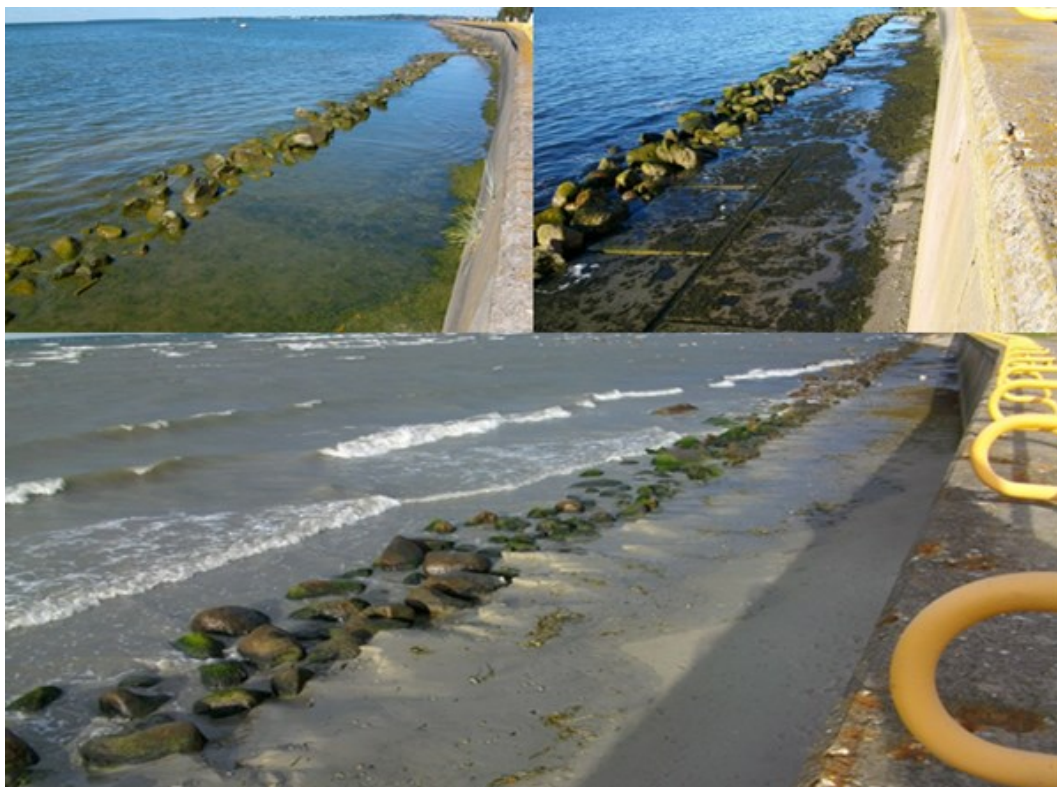
*Joonis 30.* Lauuväljaku treppidest kuni Lillepaviljoni territooriumi linnapoolse piirini kulgevat randa ääristav merre paigutatud betoonist plaatide rida. Suvel katab osaliselt niitvetikatega kaetud plaate veeseisust olenevalt paksem või õhem veekiht (ülemised fotod). Peale sügisesi torme olid 2016.a. oktoobri lõpus plaadid aga kaetud liivaga.

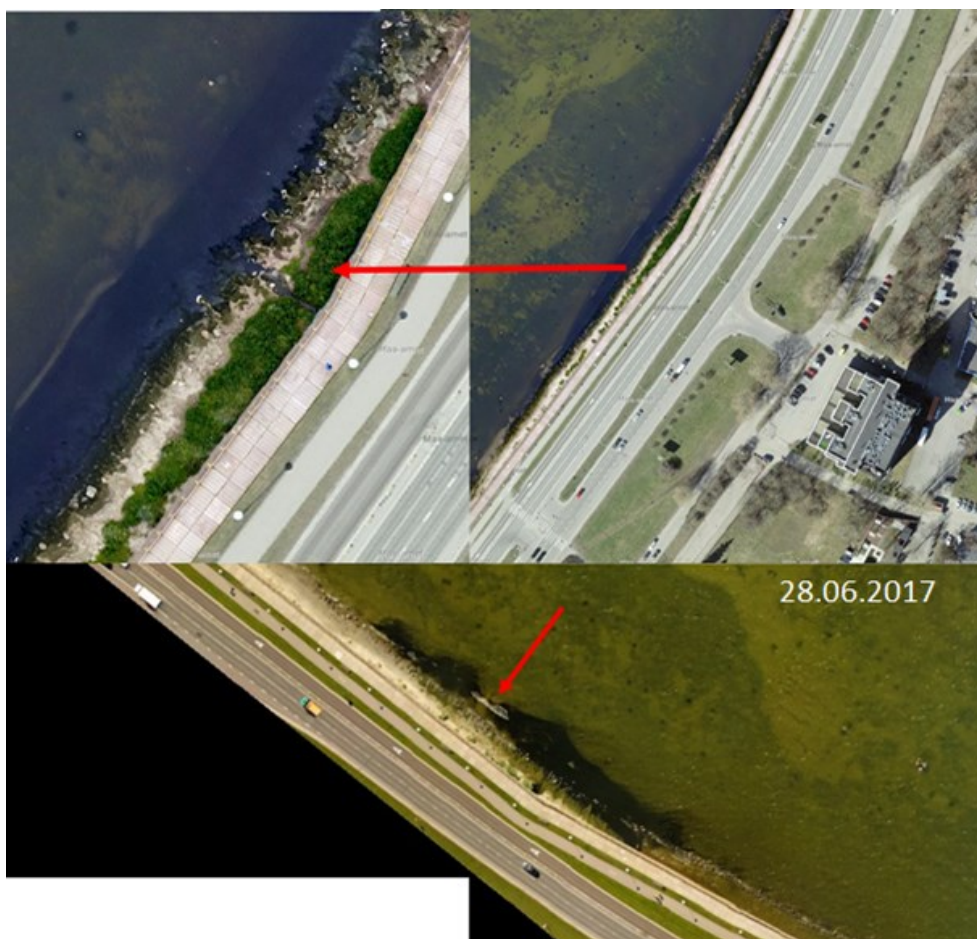
*Joonis 32. Häirivat haisu esines 2016. ja 2017. aastal pikema perioodi jooksul üksnes Lillepaviljoni ja Näituseväljaku vahel asuva uue kõrghoone ees, kus suubub merre (reo)vee toru. Turu suubumise koht on aerofotodel märgitud punase noolega.*

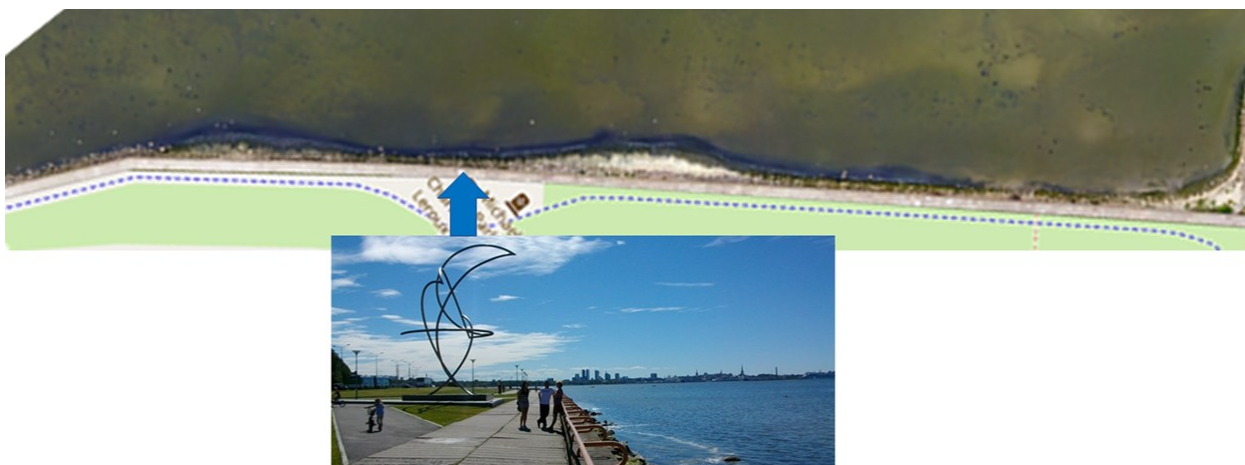
Joonis 34. Aerofoto rannapiirkonnast hukkunud lenduri mälestusmärgi juures (alumine foto), kuhu tekkis mõlemal aasta suve lõpuks anaeroobne potentsiaalselt haisev vetikakogum.
