# **Tallinna lahe seisundi parandamise meetmete katsetamine ja mõju hindamine**

## **LÕPPARUANNE**

Töö tellija: Keskkonnaministeerium

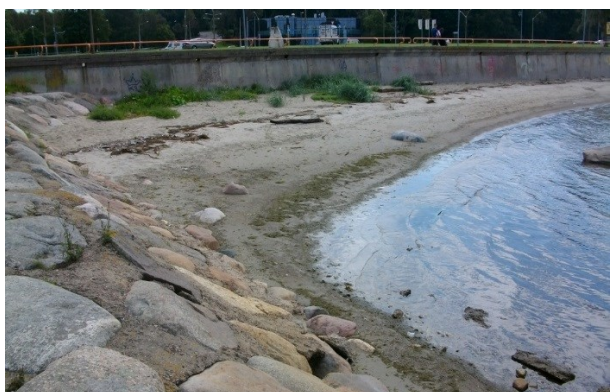
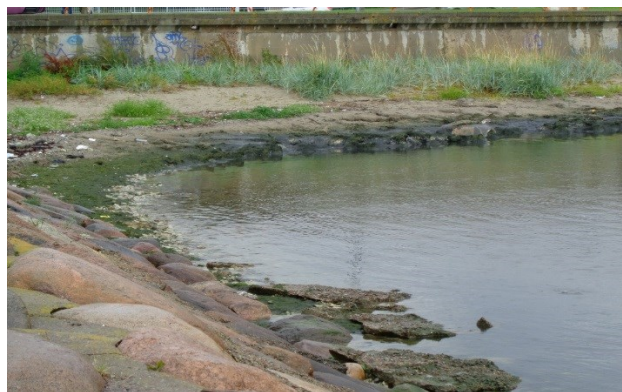
Joonis 36. Saare tee lahesopp oli 2016. ja 2017. aastal seire põhjal heas seisundis, kui liivaranna prügistumist mitte arvestada.

Saare tee sademevee kollektori väljalasust Pirita pool paiknev lahesopp oli ainuke rannaala, kus enne augustikuud esinesid kivil rohelistest niitvetikatest “kraed” (*Ulva* ja *Enteromorpha*). See fakt on tõenäoliselt Saare tee kollektori vee suhteliselt kõrge fosfaatide sisalduse ökoloogiline kajastus (lisainformatsioon peatükis 3). Kokkuvõtvalt saab öelda, et sageli Saare tee lahesopiks nimetatud rannaala oli 2016. ja 2017. aastal heas seisundis (joonis 36), kui liivaranna prügistumist mitte arvestada.

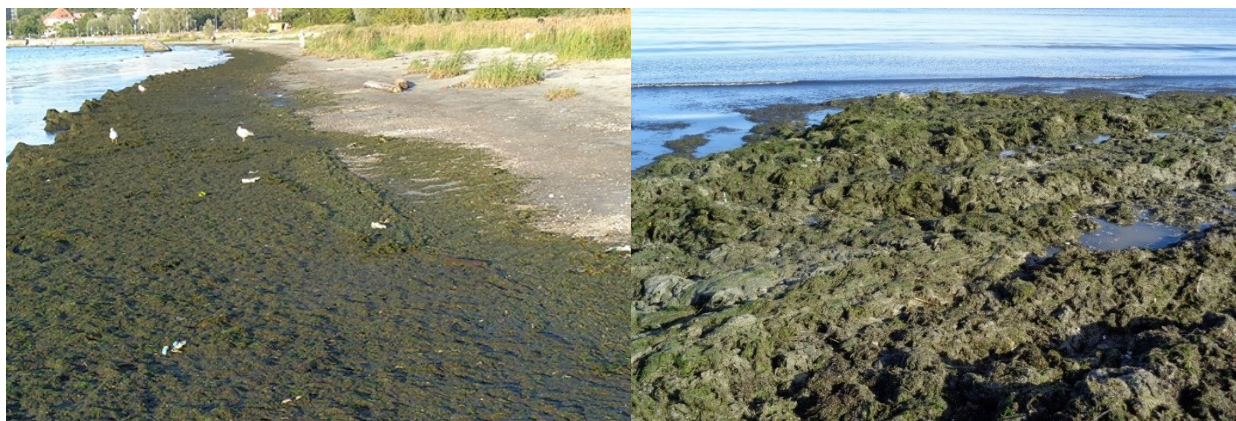
*Joonis 38.* Mõned päevad enne koristust oli Russalka rand paksu vetikakihi kaetud.

Rannakoristus toimus 29. augustil ajavahemikul (8:00 – 20:00). Päeva tegi pikaks kokkulükatud materjali transport Jõelähtme prügilasse ja 20-tonnise koormaga kalluri pehmesse rannaliiva vajumine, kus välja saamine vajab kõrvalist abi ja kulutas aega. Koristuse ajaks oli vetikamass koondunud rannaribale, mis jäi Kadrioru kollektori väljalasu ja madalas vees paikneva suure rändrahnua vahele (vt *joonis 3*). Kadrioru kollektori väljavoolu ja Russalka kollektori väljavoolu vahele jäävat umbes 20 m-st rannalõiku ei koristatud – see jäi kontrollalaks, kuna koristuse eelselt oli seal vetikate hulk ja jaotus sarnane koristatava lõiguga. Samale rannalõigule oli hulgaliselt vetikaid kuhjunud 2016. aastal juba juulis enne seda kui leidis aset merelt pärinev rannareostus toidujäätmete- ja fekaalidega (vt. peatükk 4.3). 2017. aastal oli Russalka rand kuni augusti viimase nädalani vetikatest suhteliselt puhas. Mõned päevad enne koristust oli liivarand aga paksu vetikakihi kaetud (*joonis 38*). Merepõhjast lahtikistud vetikaid jätkus ka madalasse vette kuni 10-15 m kaugusele veepiirist (*joonis 39*).

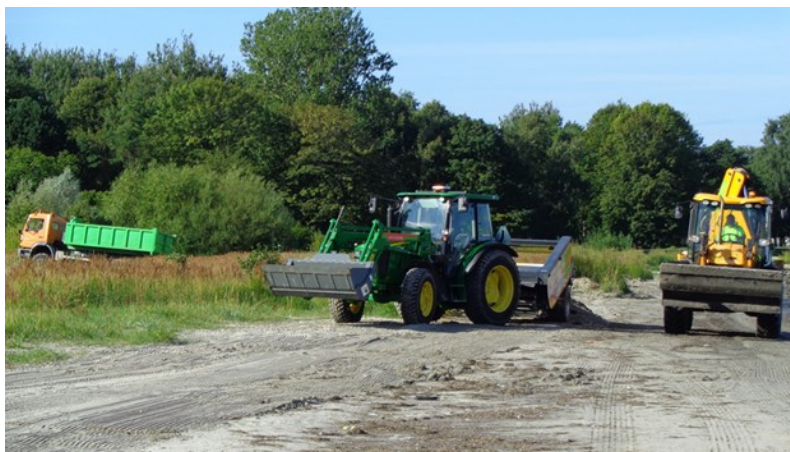
*Joonis 39.* Russalka ranna koristusel 29. augustil 2017.a. osales kolm masinat.

Koristuse põhieesmärk oli vetikakihi rannaliivalt ja võimaluse korral ka madalast veest eemaldamine. Lisaks vetikakoristusele oli kokku lepitud ka rannaliiva puhastamine prahist 2013. spetsiaalselt selleks otstarbeks konstrueeritud traktori taga veetava liivasõelaga (vt. *joonis 5*). Kokku tegeles Russalka ranna koristusega kolm masinat (*joonis 39*)

Koristuse käigus lükkas traktor vetikamassi sahaga kokku ja kui hunnik oli piisavalt suur, laadis selle koos liivasõela sõelmetega kallurile (*joonis 40*). Kallur (20 tonnine) transportis märja liivaseguse vetikamassi Jõelähtme prügilasse. Kokku toimus vetikamassi transportimine Jõelähtme prügilasse kuus korda.

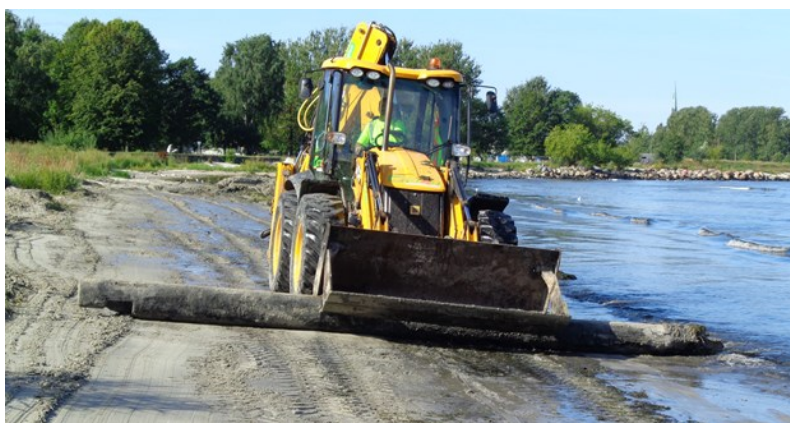
*Joonis 41.* Nutikas traktorijuht andis sahale pikkust juurde rannaliivalt leitud palgiga, mis võimaldas kätte saada ka madalas vees hulpiva vetikamassi.

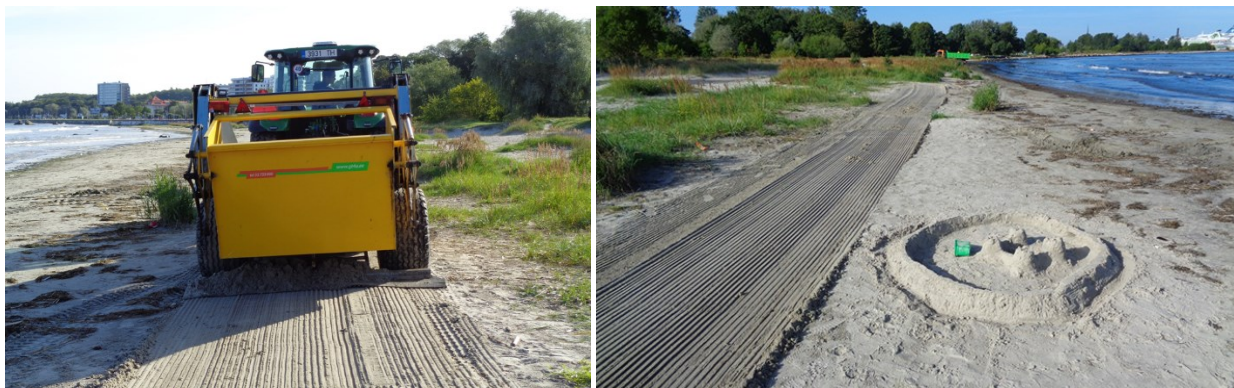
Joonis 42. Samaaegselt vetikate koristamisega toimus rannaliivast prahi sõelumine liivasõelaga.

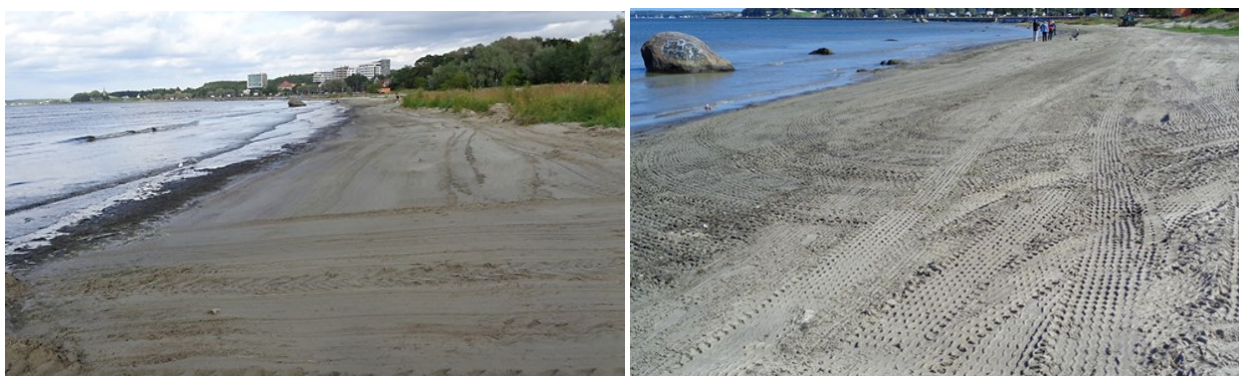
Joonis 43. Russalka rand peale vetikatest ja prahist koristamist.

Ülevaade koristusjärgsest Russalka rannast on näha alljärgnevatel fotodel (joonis 43).

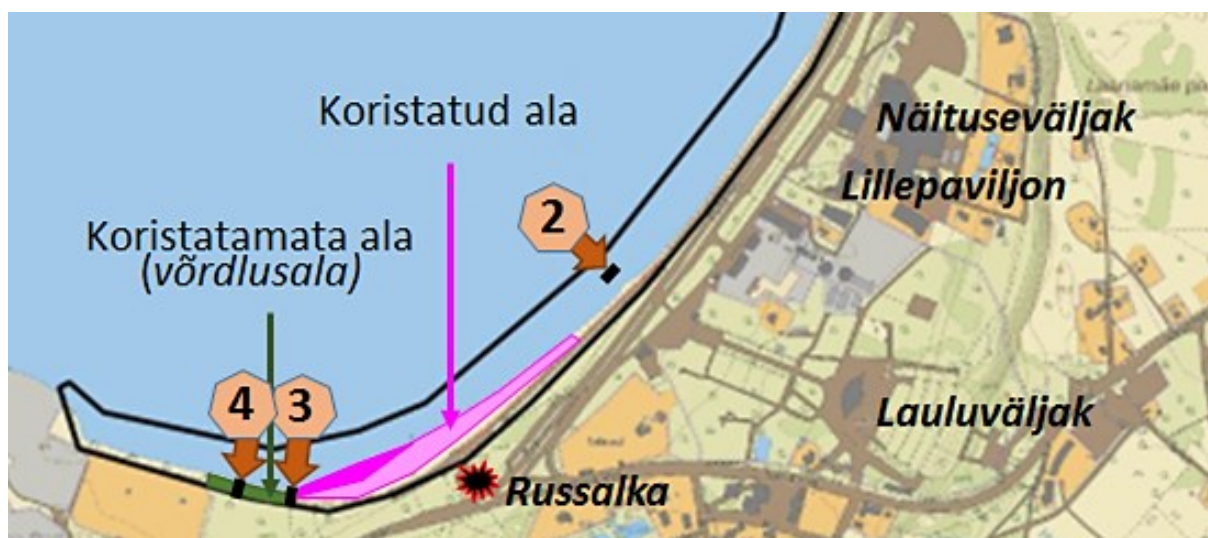
*Joonis 44.* Kaardil on märgitud heledama roosaga ala, kus toimus liivast prahi väljasõelumine ja tumeroosaga eriti vetikaterohke ala, kus toimus põhiline vetikate koristus. Koristatud alast Vanasadama pool on roheliselt tähistatud koristamata kontrollala.

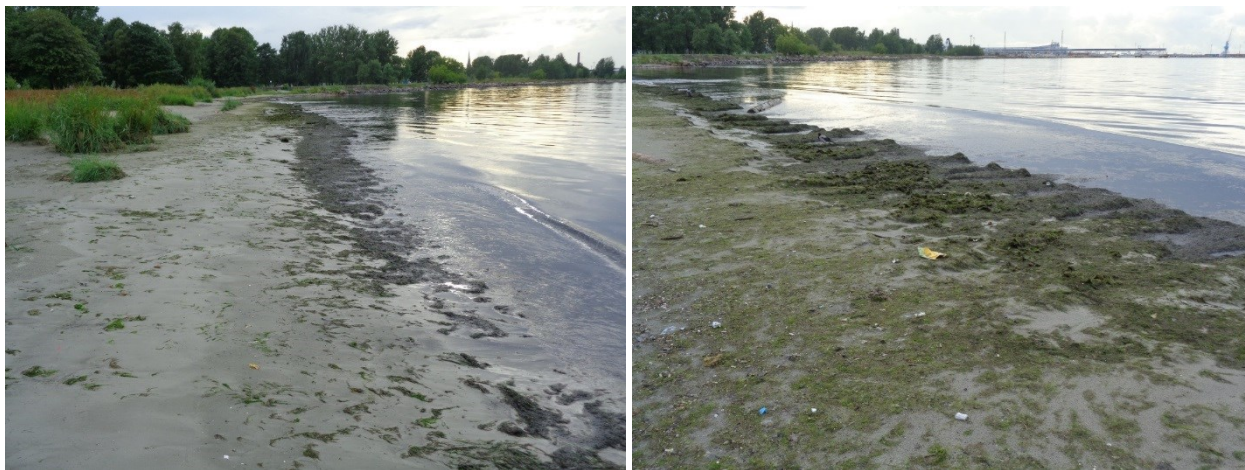
*Joonis 44.* Nädala möödudes oli Russalka rannale uhtunud vähesel määral uusi vetikad), mis võisid pärineda ka külgnevalt koristamata jäänud kontrollalalt.

Peale koristamist jätkati rannaseiret, et hinnata august lõpus toimunud vetikakoristuse efektiivsust. Nädala möödudes oli rannaliivale uhtunud vähesel määral uusi vetikad (*joonis 44*), mis võisid pärineda ka külgnevalt koristamata jäänud kontrollalalt. Vaatepilt oli aga kuni sügiseni oluliselt parem kui see oleks olnud ilma läbiviidud koristuseta (seda oli kontrollalaga võrreldes selgelt näha). Haisema 2017. aastal erinevalt 2016. aastast, vetikad ei läinud. seda tingis nii hiline vetikate massiline randa uhtumine kui ka jahe suvi.
