Sääsküla oja

Vaatluse aeg 06.06.2025. Vaatleja: Marko Vainu

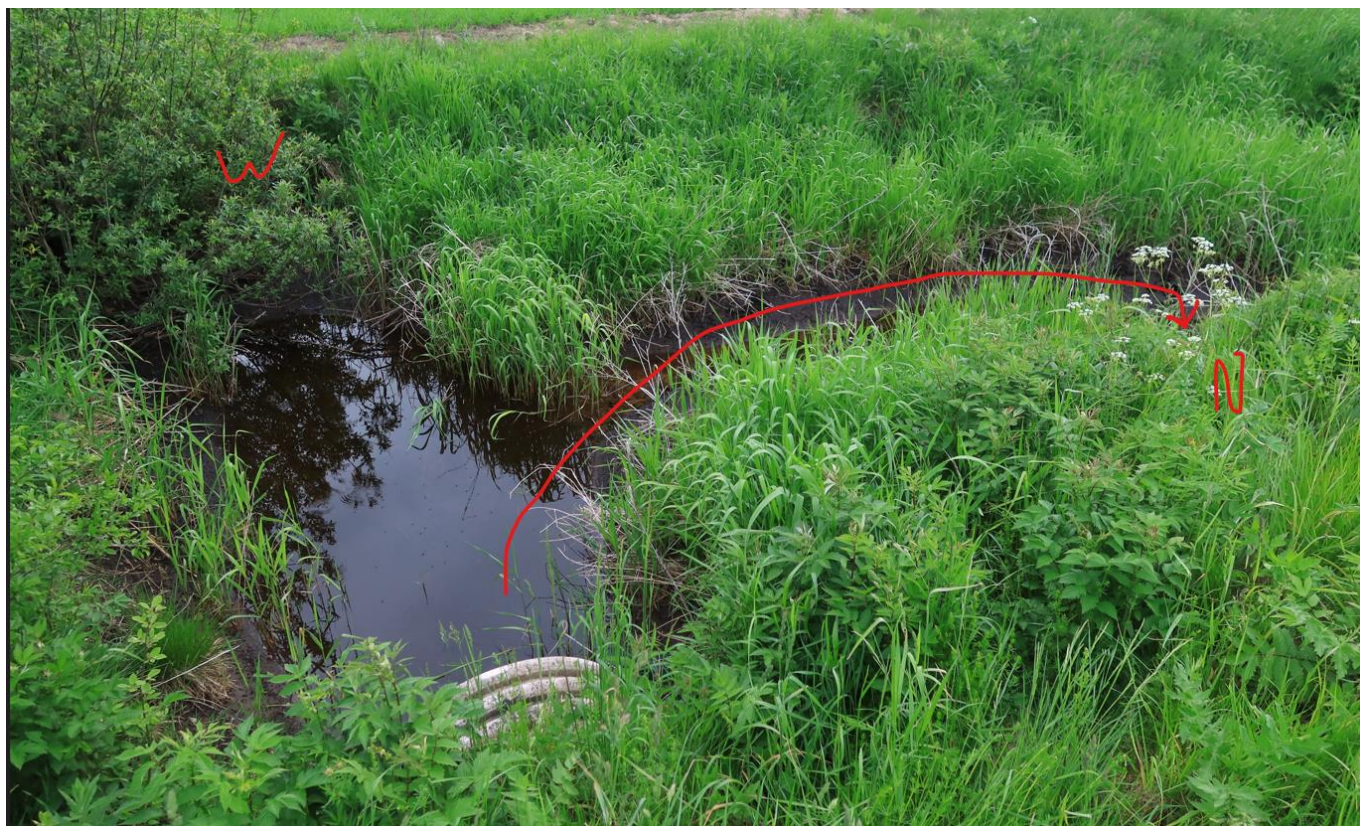
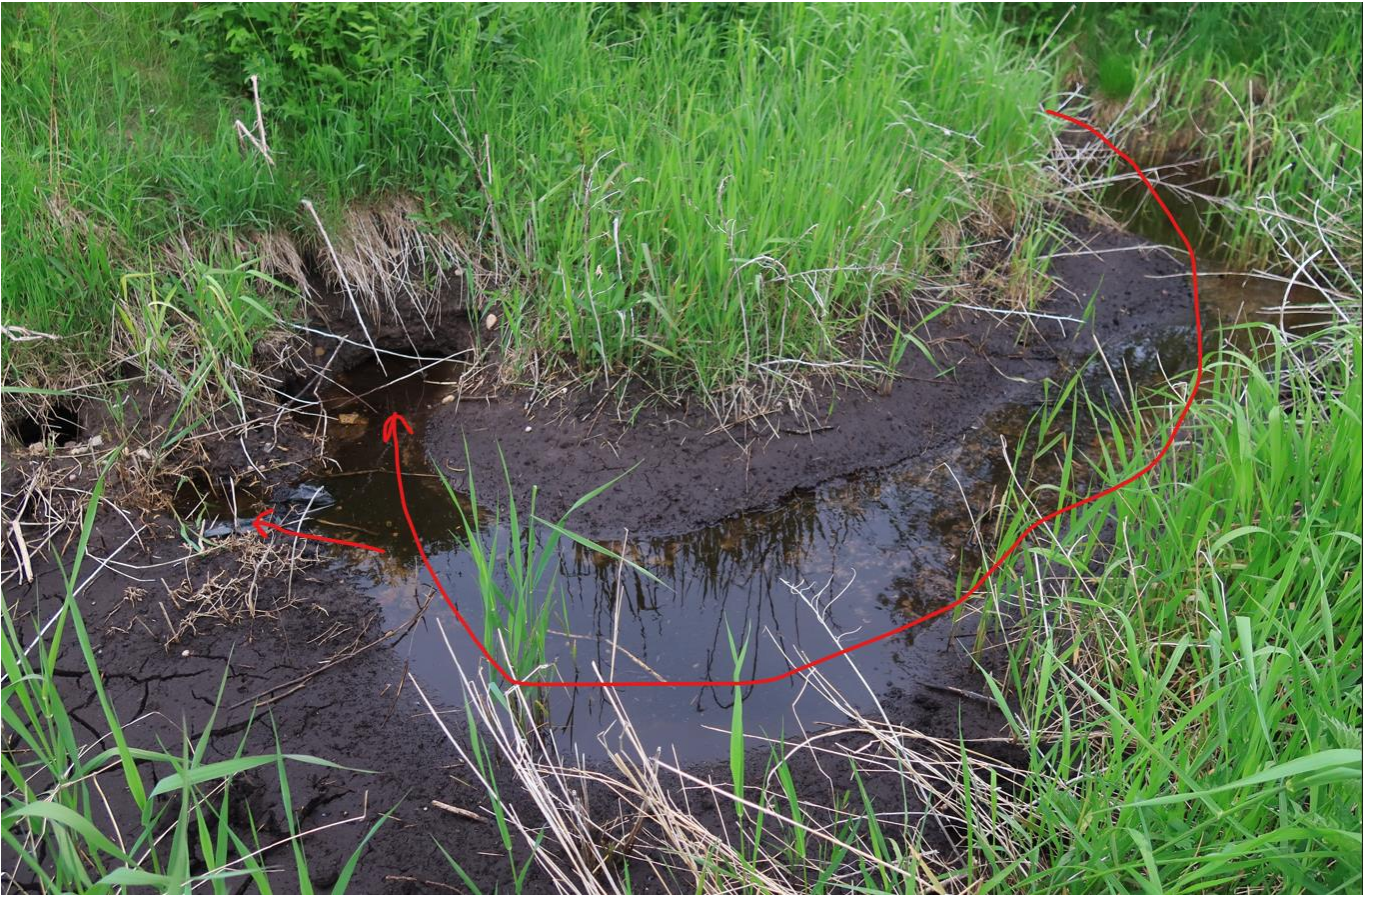
3. Läbi truubi voolas oluliselt vähem vett, kui punktis 1. Seetõttu neeldus vesi kusagil nende punktide vahel. Veevool ojas lõpes aga siin. Vesi pööras trubist välja voolates põhja poole ja voolas teetammi alla avasse. Trubist otse lääne pool, paari meetri kaugusel oli seisva veega lomp. Sealt edasi oli oja säng kuiv:

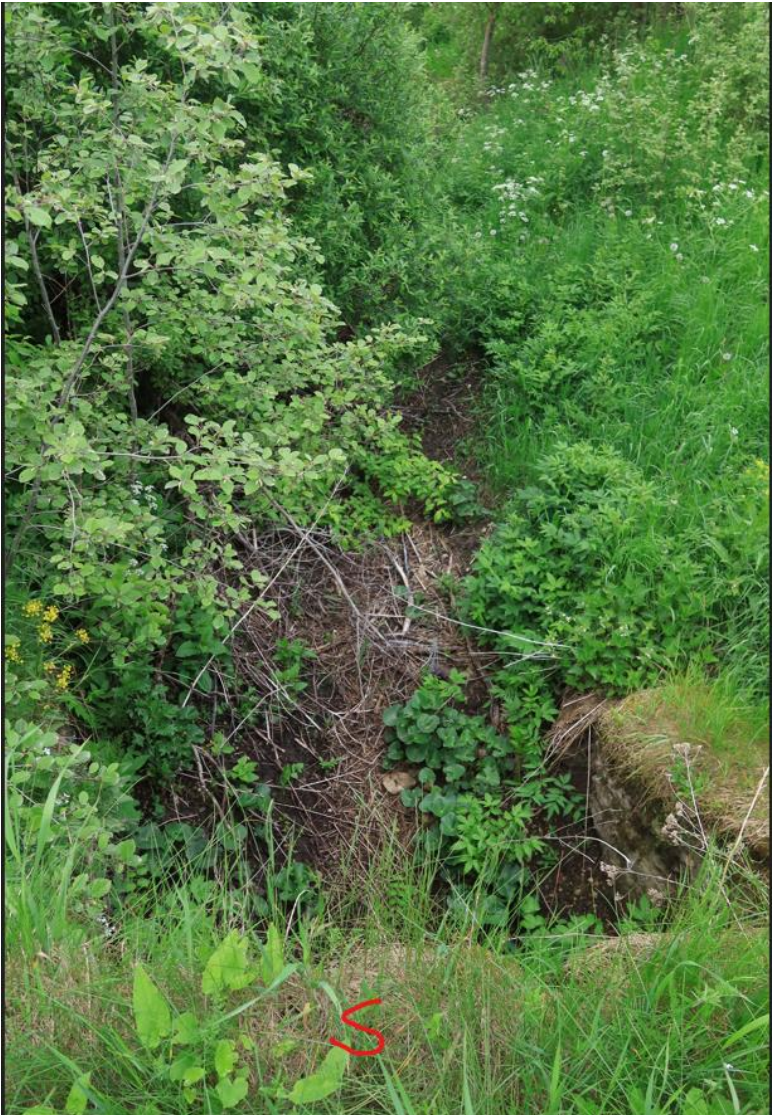
4. Ojasäng oli kuiv:

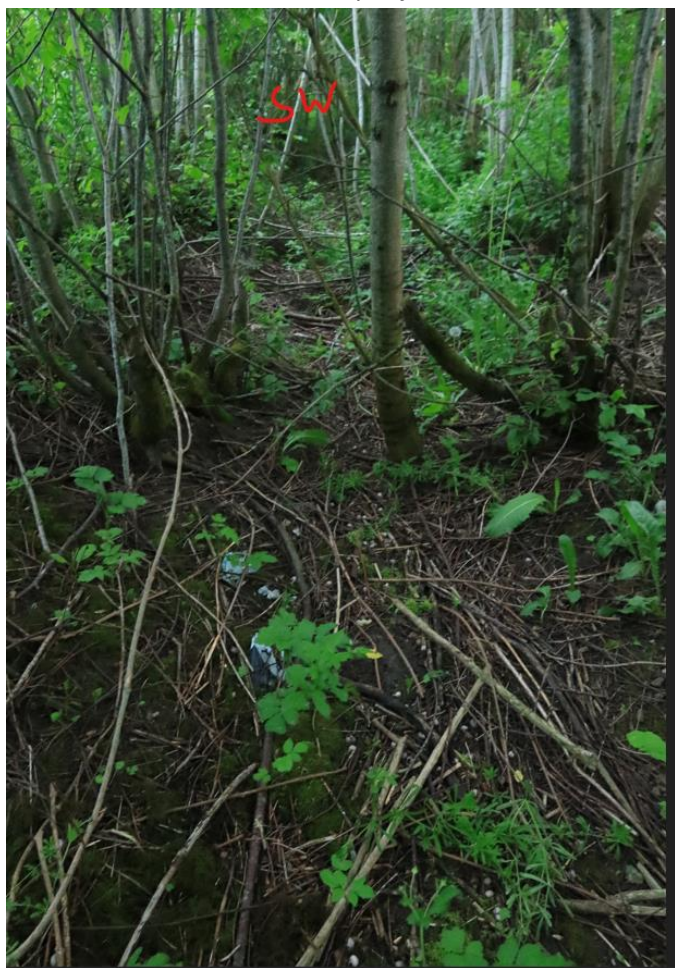
6. Tiheda võseriku sees mullapõhjaline, kuiv kraav.

Sellest, kas tee all on truup või mitte, ei saanud aru, sest truubi võimalikus asukohas oli mõlemal pool teed kivisodi.
