## Ilmjärve oja (VEE1095500) ülemjooksu vaatlus

Vaatluse aeg: 07.05.2025. Vaatlejad: Anu Holvandus (KeA), Maret Voolaid (KeA)

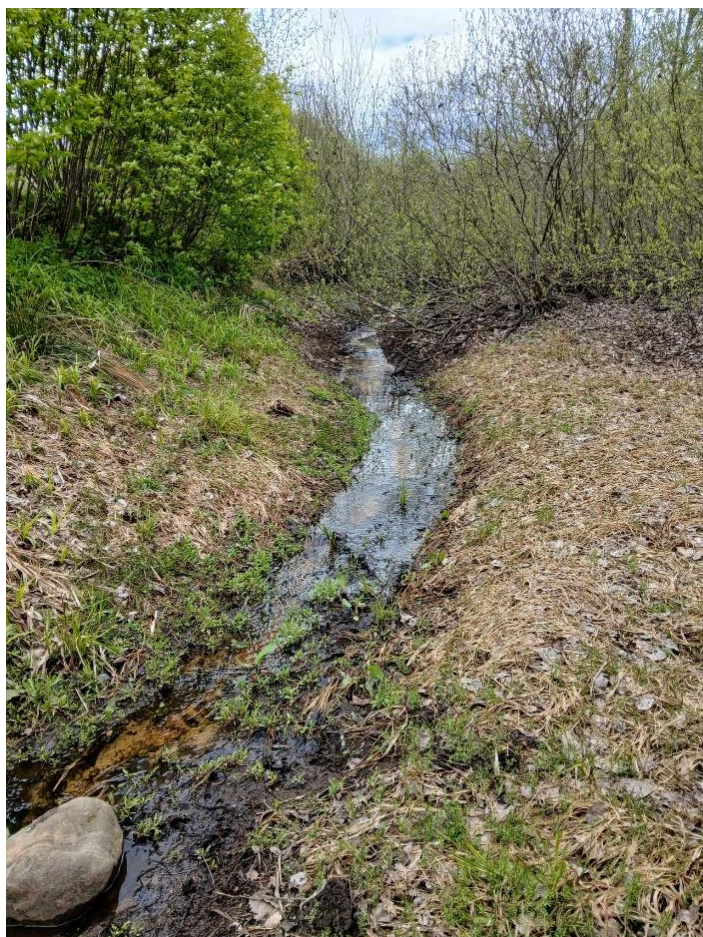
1) vee voolamine selgelt näha (foto suunaga ülesvoolu):

Nr 1 – nr 2 vahepeal kaks märgala \* \*, kus vee läbi voolamine oli ka tuvastatav

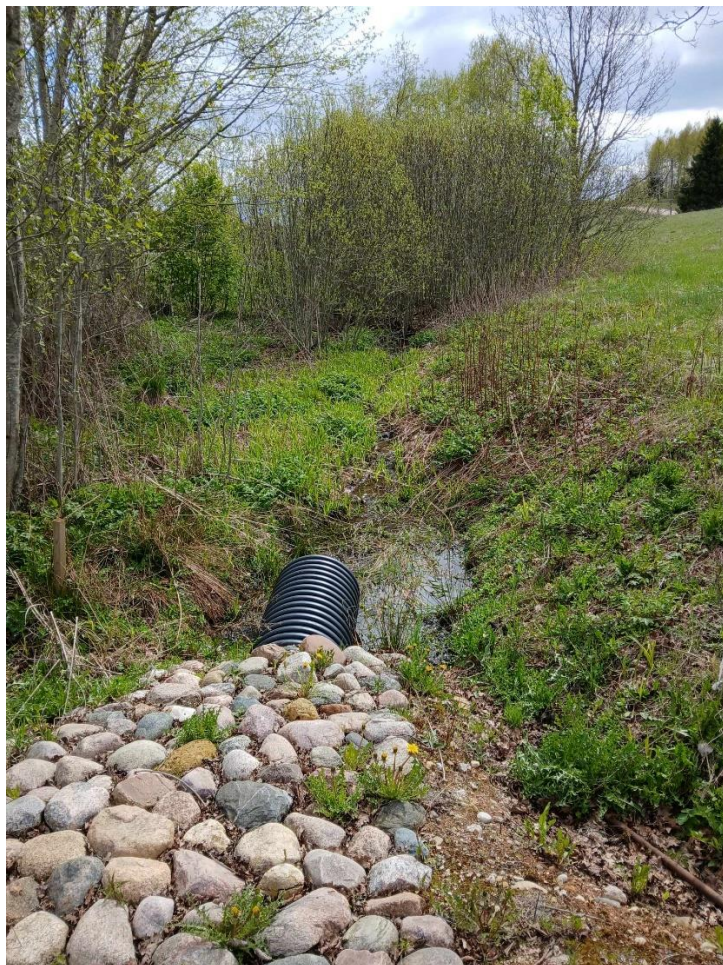
2) tee all truup, kus vee vool toimus (foto suunaga ülesvoolu):

Nr 2 ja nr 3 vahepeal teetruup (bussipeatuse kandis), truubist allavoolu vesi voolas, samuti voolas truubist ülesvoolu oleval alal võsa vahelt \* tee suunas.

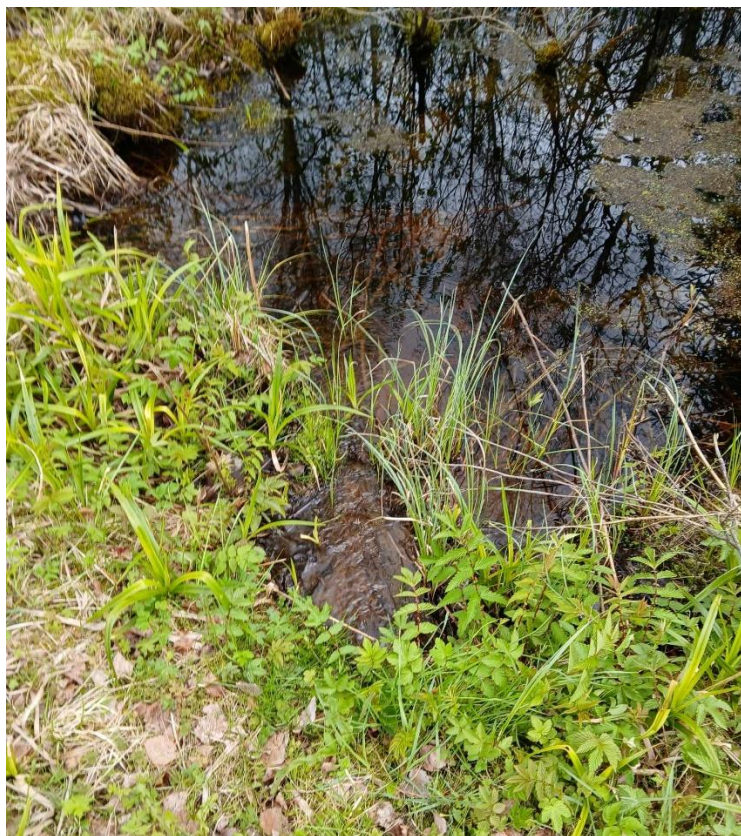
3) Vee voolamine oli tee alt allavoolu näha, kuigi truupi ei paistnud (foto suunaga ülesvoolu):

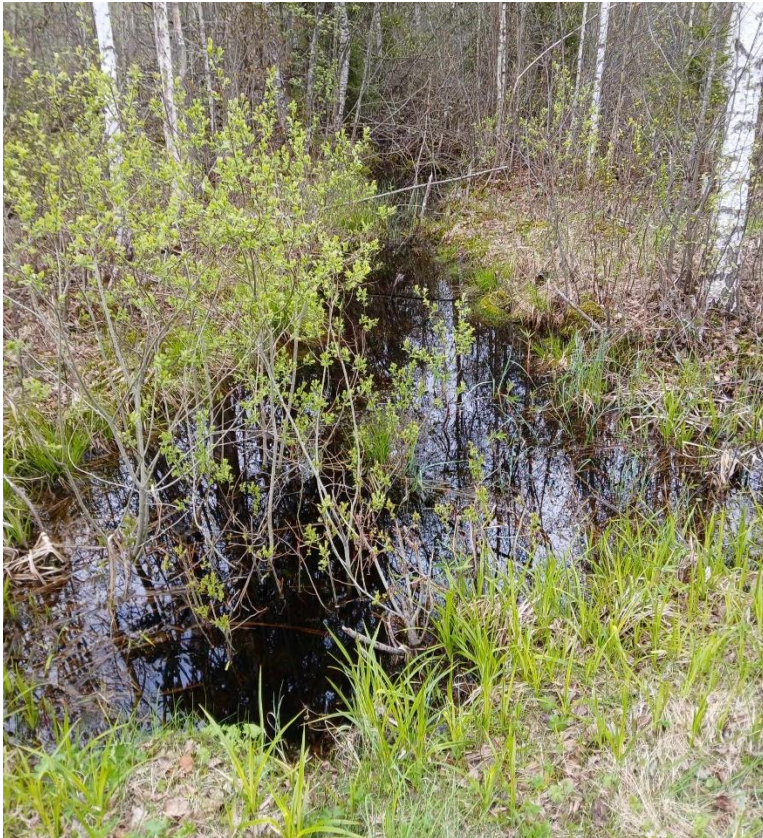
Sama koht suunaga teest allavoolu:

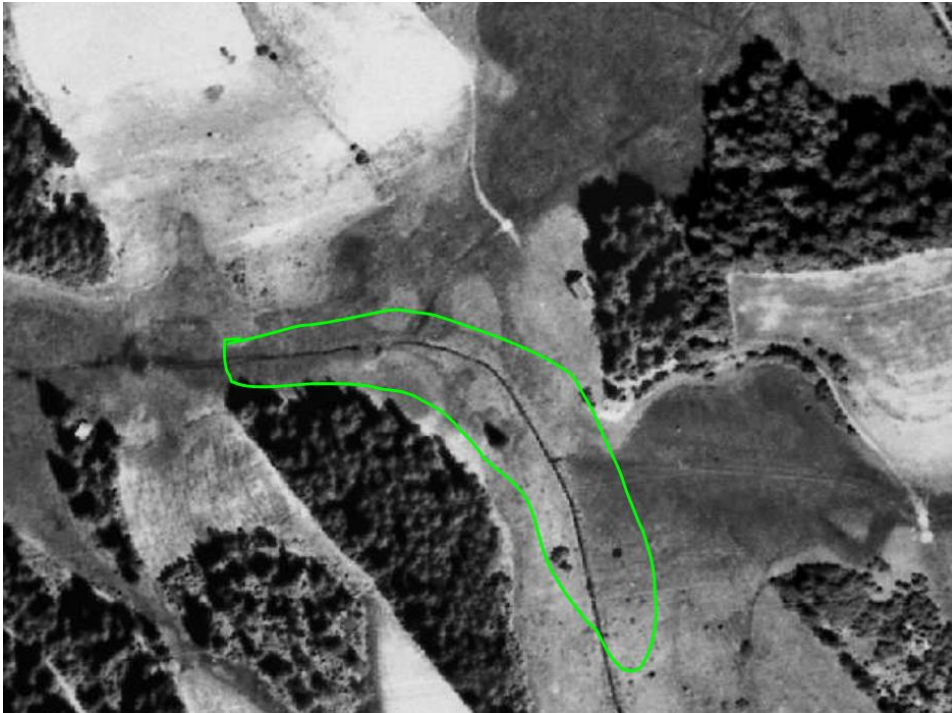
Virro talu juures nendel kaartidel vooluveekogu pole. Lisaks on neil peal ka kaugemal allavoolu, läbi Kärnälaane järve tulev oja. Viimane näib verستasel olevat isegi jämedama joonega kujutatud, aga kuna juba 1947. aasta ortofotol on nende kahe oja ühinemiskohas peavooluna selgelt eristuv praegune Ilmjärve oja telg, ei oleks selle, nn. Kärnälaane oja, Ilmjärve oja ülemjooksuks pidamine pigem õige:

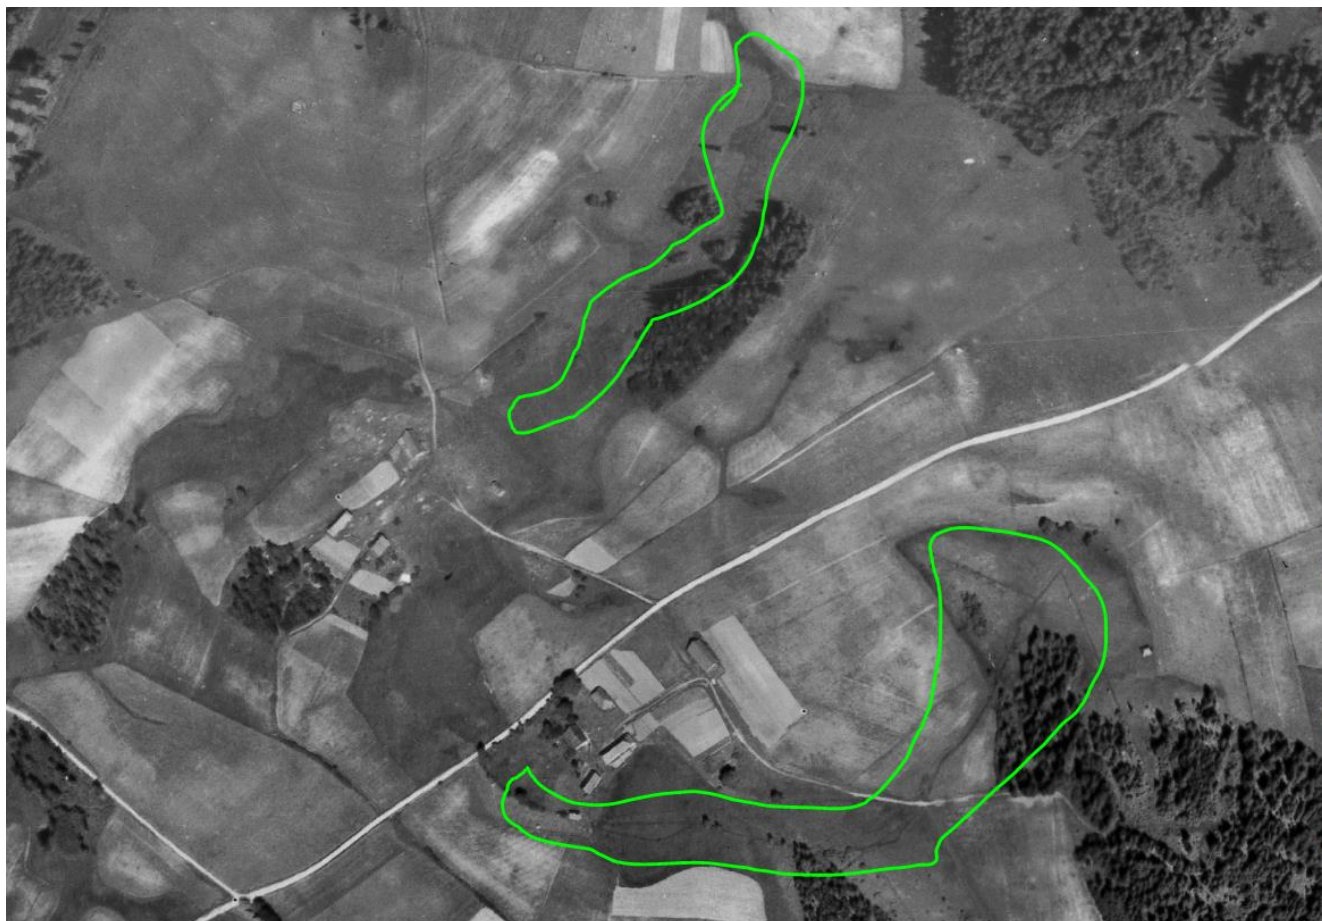
1947. aasta ortofotol endal on nii Partsilombi kui Virro talu juures olevaid veejuhtmeid ka kohati hästi näha pikemaltki kui fotoplaanile kaardistatud, aga vahepeal on see ortofoto piisavalt hägune, et teljed ei eristu:

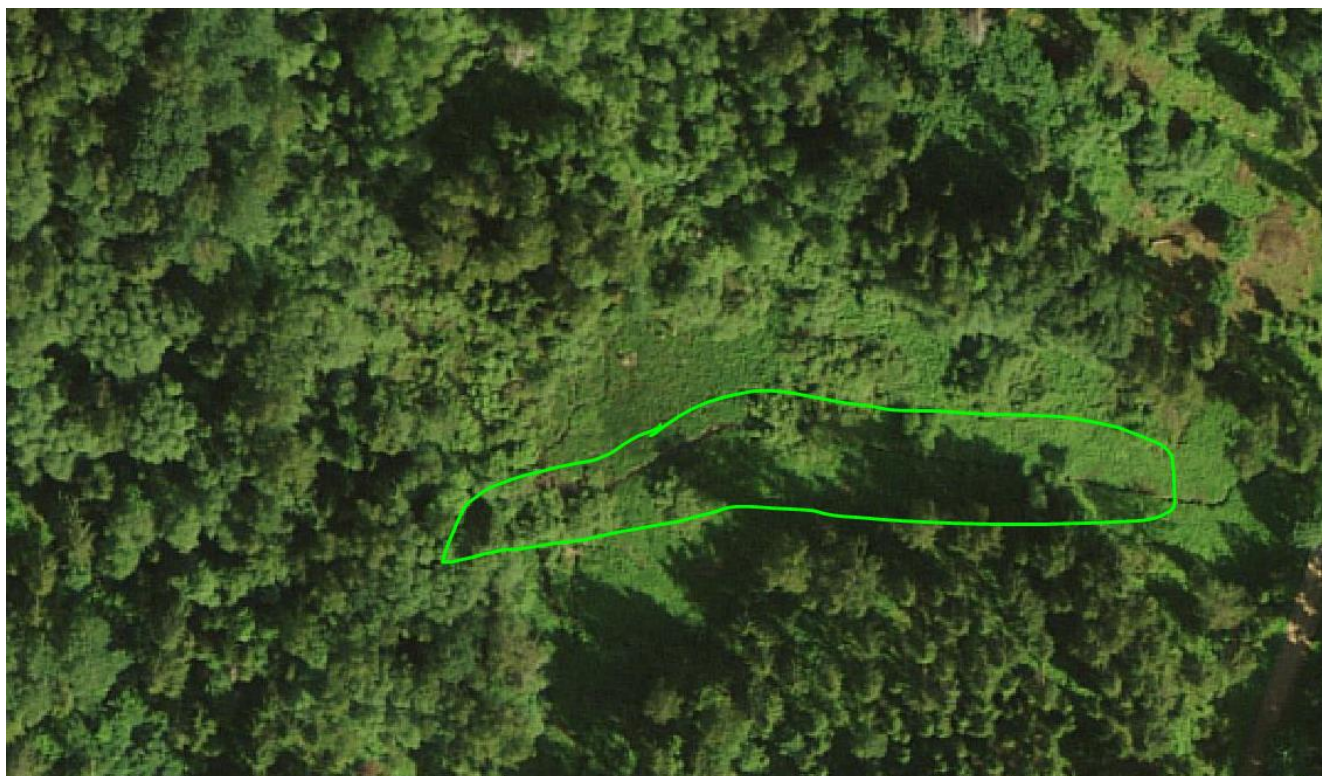
Kol'u haru puhul pole võimalik kameraalselt hinnata, kas see võiks olla veerohkem kui läbi Turusso Krupi talu juurest tulev haru, sest viimased enam kui 10 aastat on selle ja praeguse Ilmjärve oja telje ühinemiskohas olnud koprapais. 2011. ja 2013. ortofotode põhjal saab teha nõrga oletuse, et praegune Ilmjärve oja haru on veerohkem:

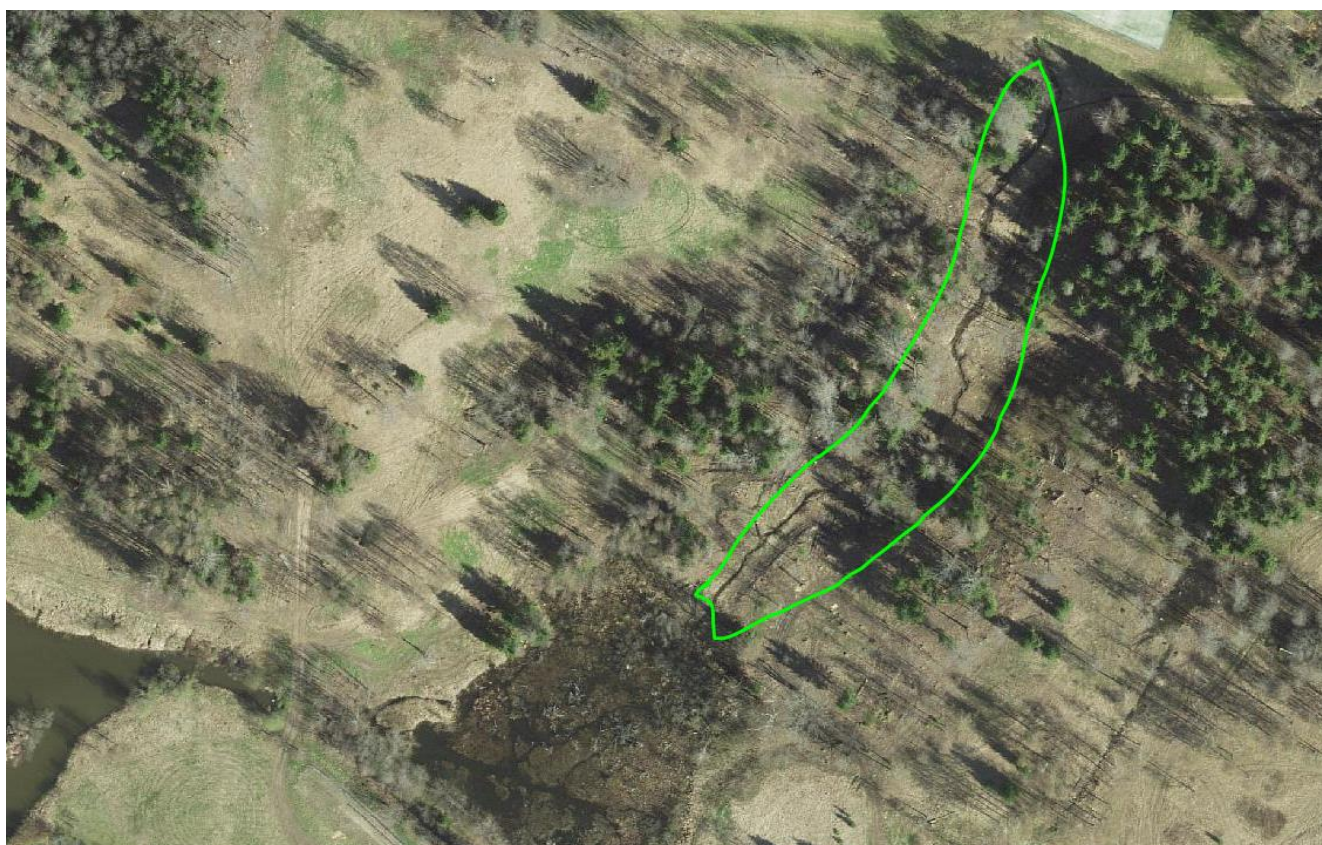
Virro ja Partsilombi harude võrdluses on endisaegsed kaardistajad pidanud tähtsamaks Partsilombi haru. Kui vaadata 2023. aasta ortofotot, siis näeb see ka tänapäeval lõikudes, kus seda pole koprad üles paisutanud, välja looduslikum kui Virro haru:

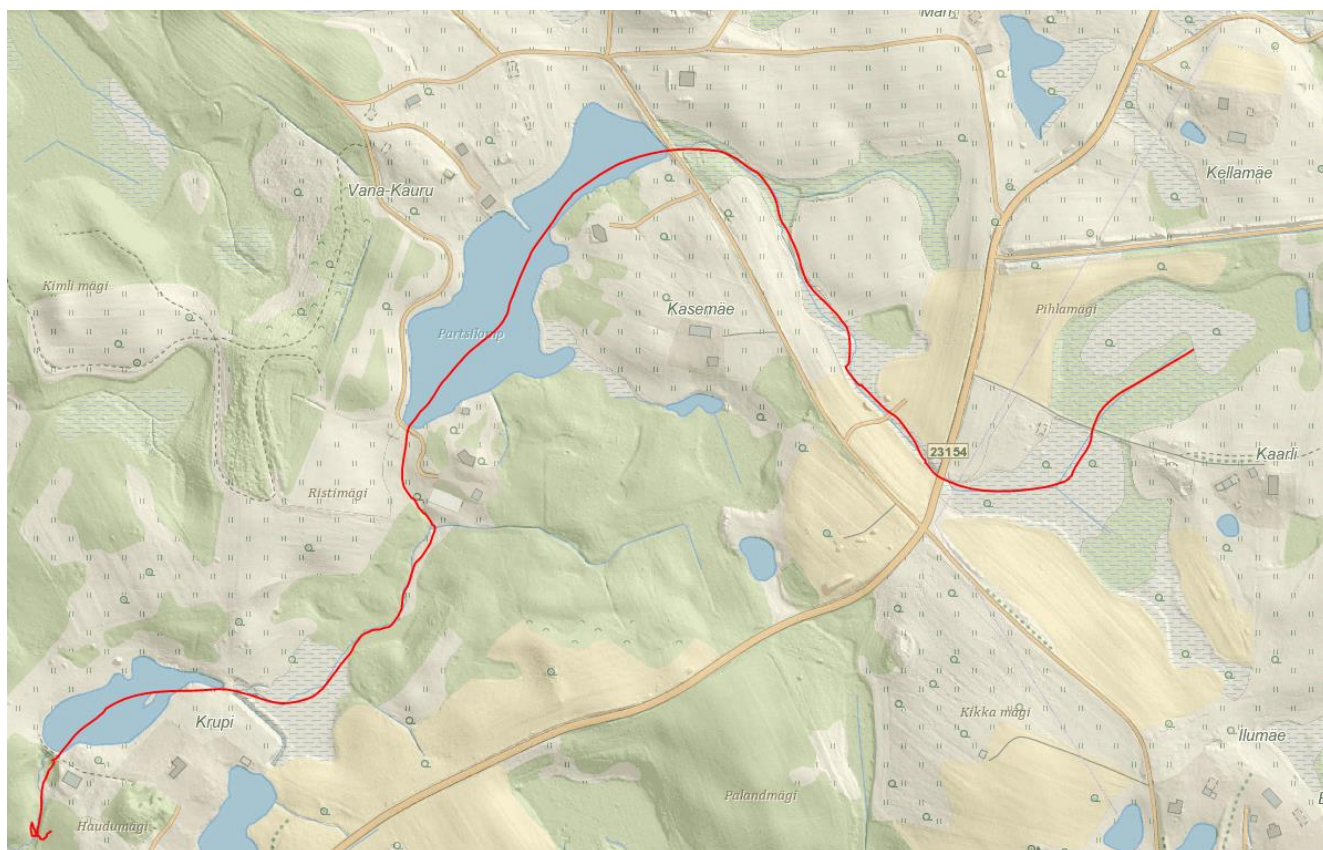
**Järeldus:** Nii ajalooliste kaartide analüüs kui paikvaatluse tulemused viitavad, et Ilmjärve oja põhjendatum lähte asukoht on vaatluspunktis 7 olevas madalsoos:
