## **Eksperthinnang veekogumite seisunditele Suuremõisa jõgi**

Töö nimetus: Ekspert hinnang veekogumite seisunditele Suuremõisa jõgi

Töö number: 20077

Tellija: Keskkonnaamet

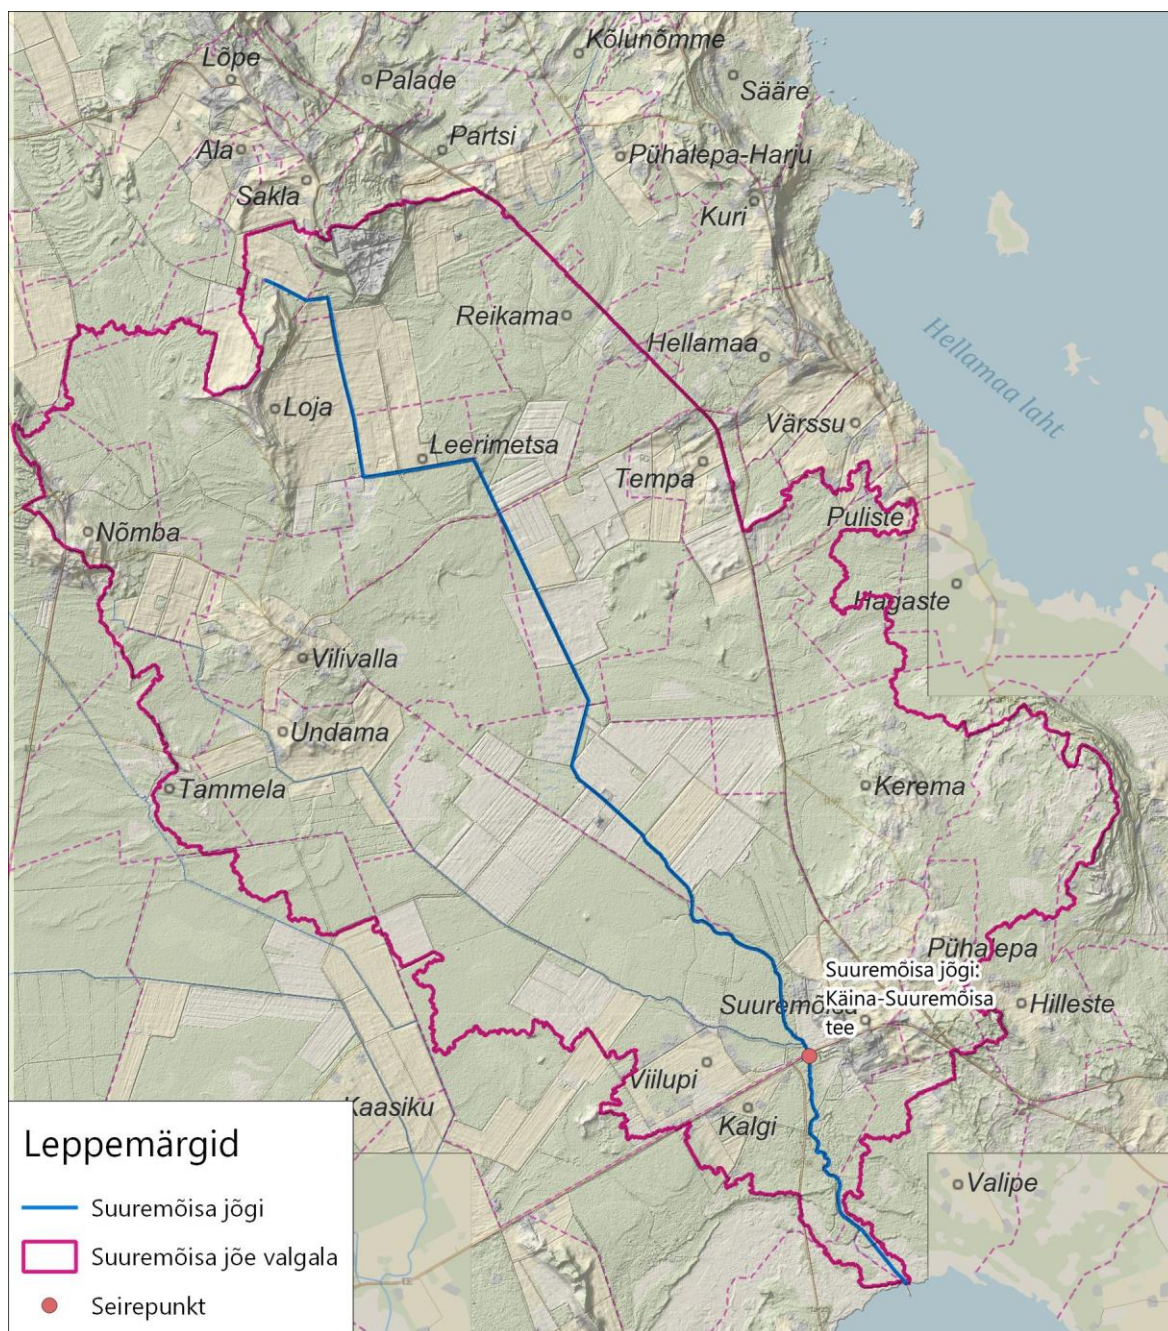
Joonis 1. Suuremõisa jõe valgala ühes reljeefiga (30 kordne ülevõimendus).  
Algandmed: Maa-amet, EELIS.

Suuremõisa tee seirepunktis (Joonis 1). Mõlemal aastal hinnati Suuremõisa jõe ökoloogiline seisundiklass põhjaloomade ning kalade, 2011. aastal ka suurtaimede kesise seisundiklassi tõttu kesiseks. Füüsikalise-keemiline seisundiklass oli hüdrokeemilise ülevaateseire järgi kesine nii 2014. kui 2011. aastal. Seiretulemused on kokku võetud alljärgnevas tabelites (Tabel 1 ja Tabel 2). Nii Maa-ameti ortofoto põhjal kui välitöö tähelepanekute järgi oli jõe vesi Käina-Suuremõisa tee seirepunktis pruun ja läbipaistmatu. Välitöö vaatluste põhjal oli jõevesi selline praktiliselt terves ulatuses, lisaks oli jõe säng kohati taimestikku täis kasvanud ning esines voolutakistusi (koprapesad, langenud puud). Välitöö käigus mõõdeti nii seirepunktis kui jõe erinevates lõikudes vee hapnikusisaldus, pH kui elektrijuhtivus.

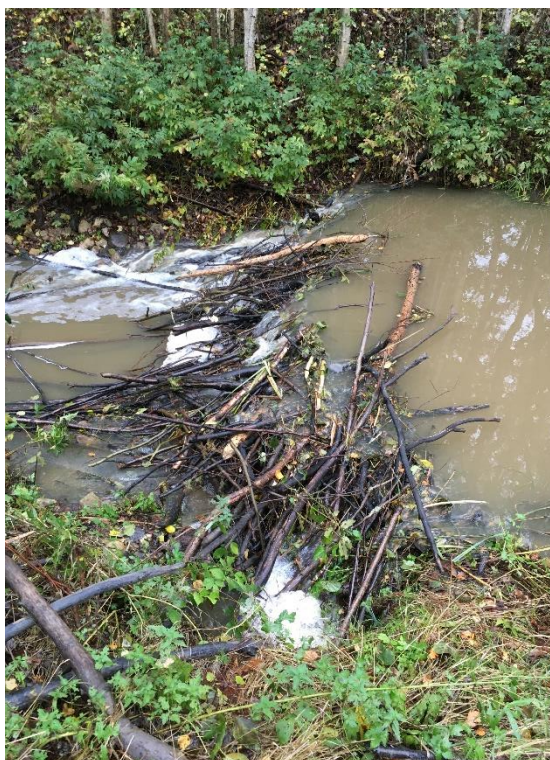
Maaparandushoiukava järgi on Suuremõisa jõe valgjalal probleeme kobrastega. Keskkonnaagentuuri ulukiseire 2018. aasta kopraloenduse andmete järgi valgalt koprapesakondi ei leitud (11). Samas on kopratamme Suuremõisa jõel kui riigi poolt korras hoitaval eesvoolul hooldustööde käigus likvideeritud (peatükk 4.8 „Veevõturajatised”). Põllumajandusameti andmetele tuginedes ning lähtudes Suuremõisa jõe koelmualade taastamistööde käigus läbiviidud uuringute tulemustes võib väita, et kopraid ning kopratamme siiski Suuremõisa jõe valgjalal esineb. Kahte kobraste põhjustatud voolutakistust märgati ka välitööde käigus (Foto 1, Foto 2).

Foto 1. Koprataamm Suuremõisa jõe keskjooksul (21.10.2020)

Kobraste tegevus omab mõju nii vee kvaliteedile kui veerežiimile.

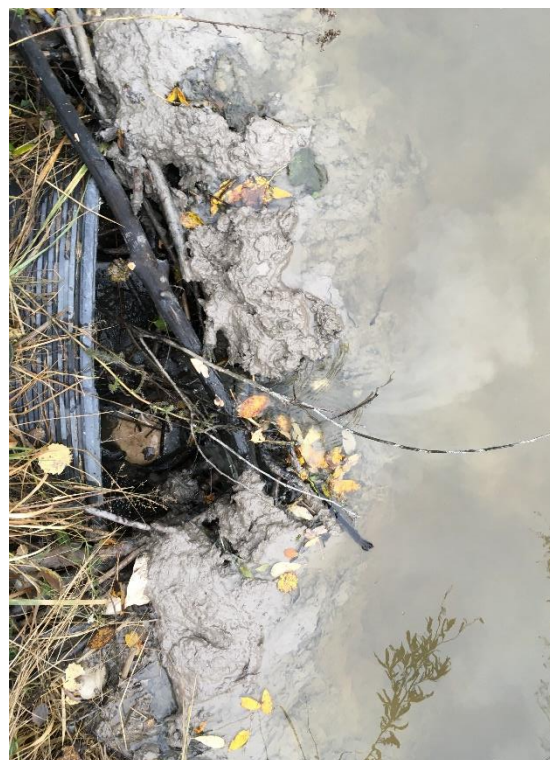
Foto 2. Koprataamm Suuremõisa jõe ülemjooksul (21.10.2020)

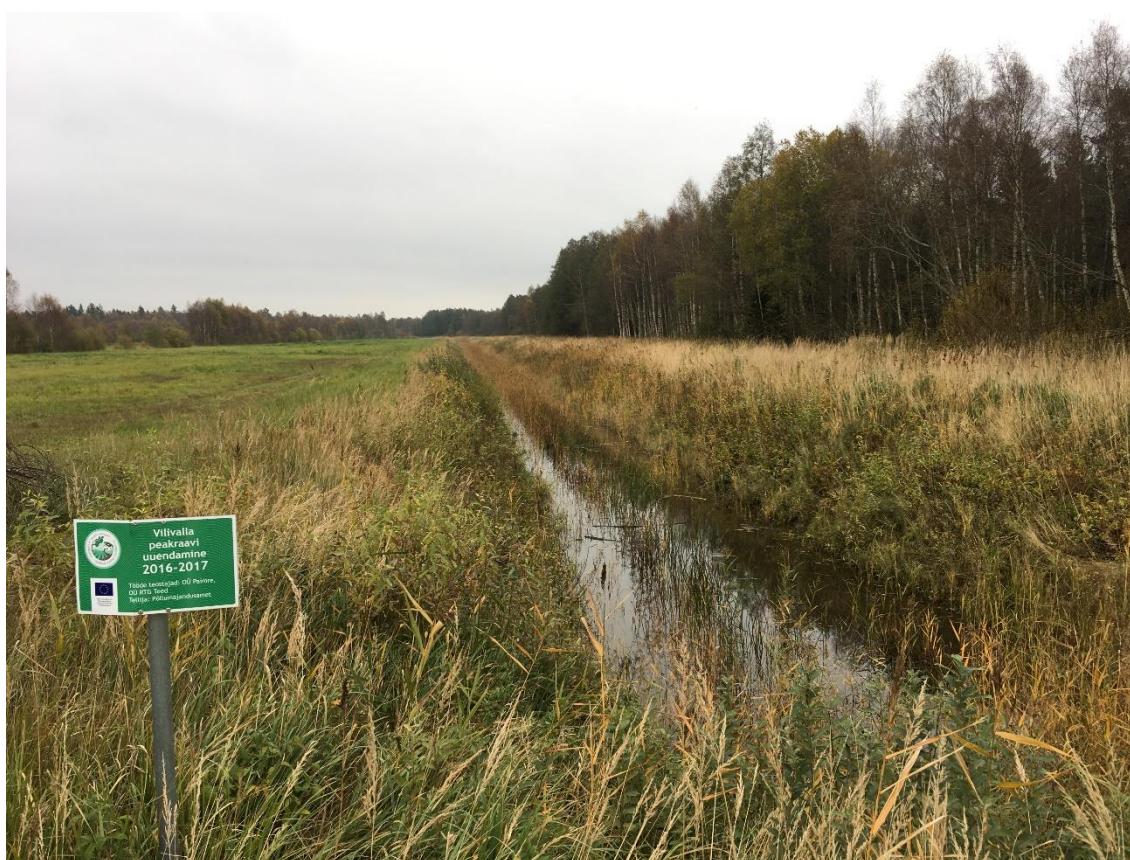
Vilivalla jõel viidi 2016. aastal läbi uuendustööd (Foto 3) ning järgneval aastal planeeritakse teha erinevaid maaparandushoiutöid.

*Foto 3. Vilivalla jõgi (21.10.2020).*
