**PÕLVA JÄRVEST ÜLESVOOLU JÄÄVA
ORAJÕE LÕIGU OSAVALGALA
REOSTUSKOORMUSE UURING**

Objekti aadress: *PÕLVA MAAKOND, VÕRU MAAKOND*

Tellija: *PÕLVA VALLAVALITSUS*

Töö täitja: *KOBRAS AS*

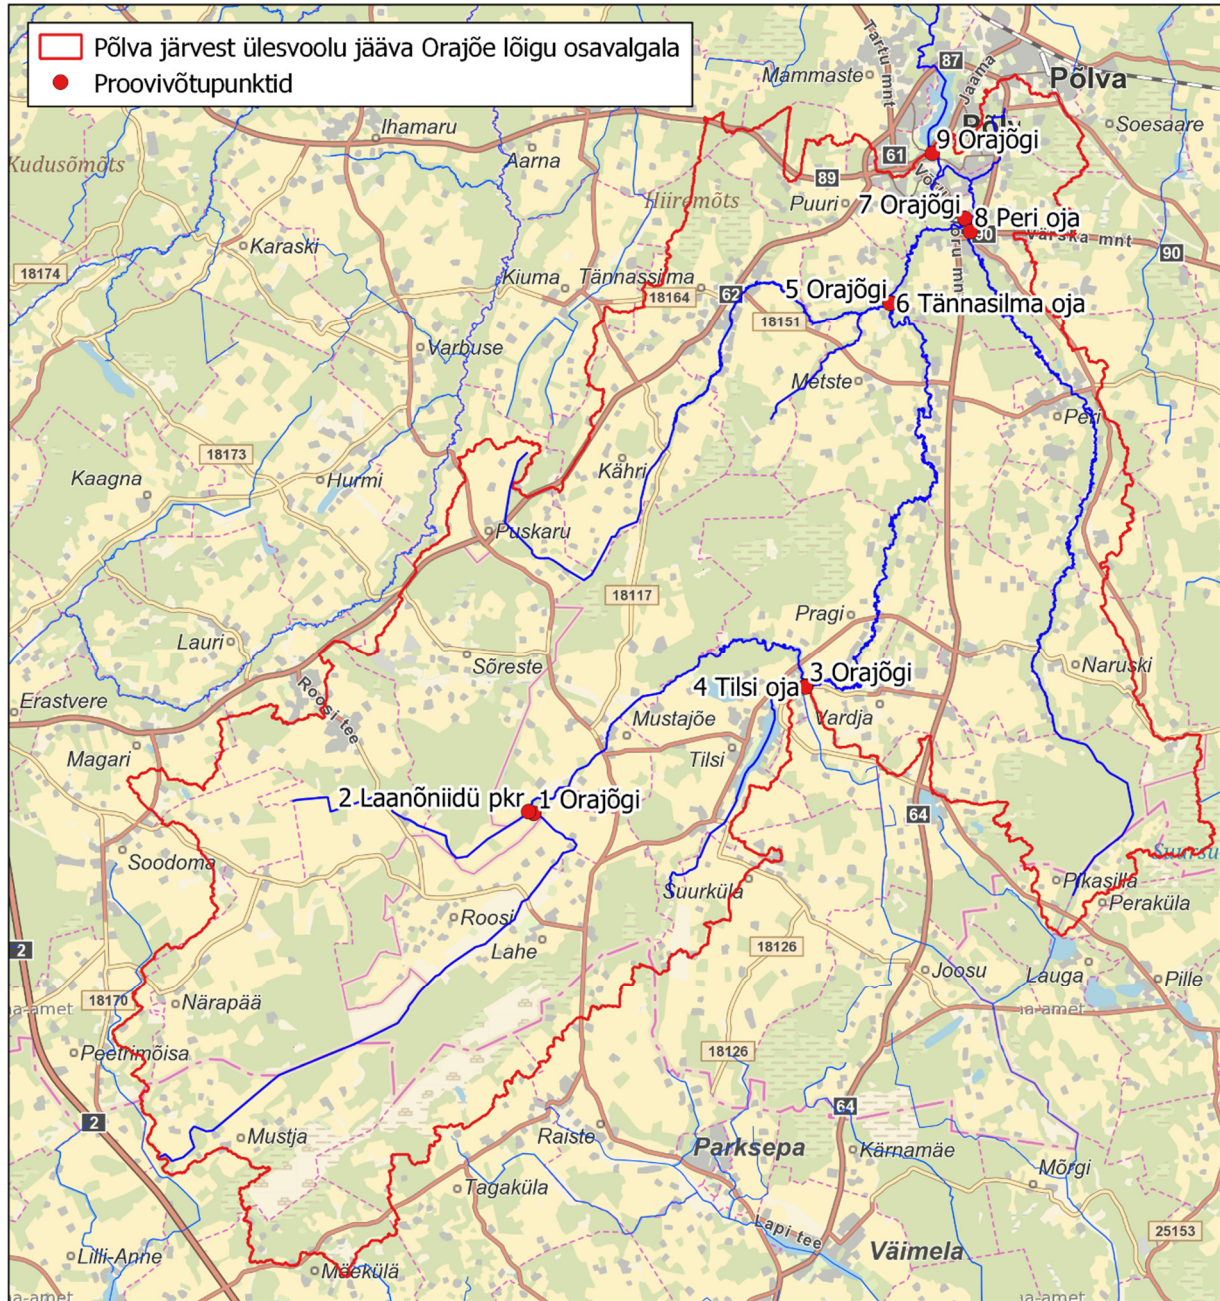
Joonis 1. Proovivõtukohtad Põlva järvest ülesvoolu jääval Orajõe lõigul ja Orajõkke sububatel vooluveekogudel (aluskaart: Maa-amet, 29.12.2019)

Veeproovid võeti suurematest Orajõkke suubuvatest veejuhtmetest enne Orajõkke suubumist ning Orajõest suuremate veejuhtmete suubumiskohtadest ülesvoolu (Joonis 1, Joonis 1). Veeproove võeti 05.06.2019, 23.10.2019 ja 14.11.2019. Võetud veeproovides analüüsiti toitainete (N_{üld} ja P_{üld}), orgaanilise aine (BHT5) ja ammooniumlämmastiku (NH₄⁺) sisaldust. Veeproovide analüüsid tehti Eesti Keskkonnauuringute Keskuse Tartu laboris. Proovivõtul määrati temperatuur, hapnikusisaldus, elektrijuhtivus ja pH. Proovide võtmisel määrati vooluhulk Eesti Maaülikooli poolt kasutades ujukmeetodit (Maastik, 2006).

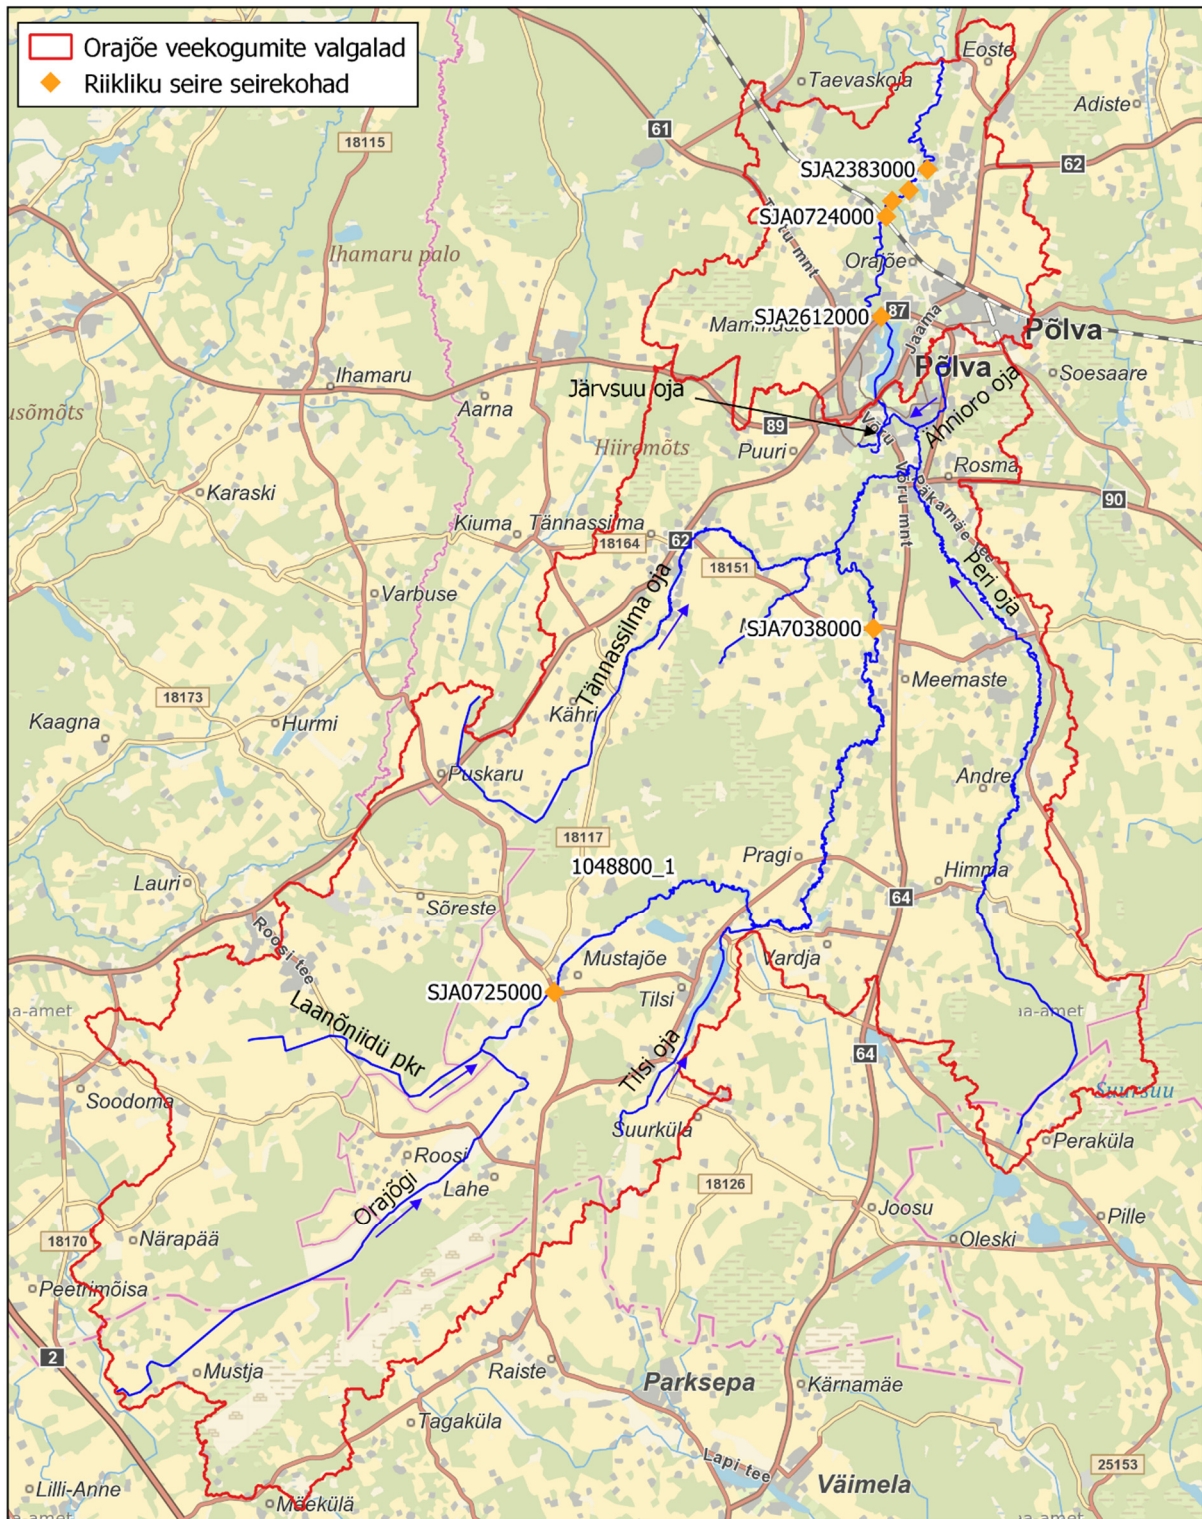
Joonis 2. Orajõe valgala ja Eesti riikliku pinnaveeseire seirekohad (aluskaart: Maa-amet, 13.12.2019; seirekohad: EELIS, 13.12.2019)

Orajõgi (VEE1048800) asub Põlva ja Võru maakonnas ning kuulub Ida-Eesti vesikonna Peipsi alamvesikonda (Joonis 2). Jõgi läbib Põlva järve (VEE2111610) ja Kundsajärve (VEE2124710) ning suubub Ahja jõkke (VEE1047200). Orajõkke suubub kaheksa vooluveekogu, millest kuus suubuvad Orajõkke Põlva järvest ülesvoolu (Tabel 1). (EELIS, 13.12.2019)

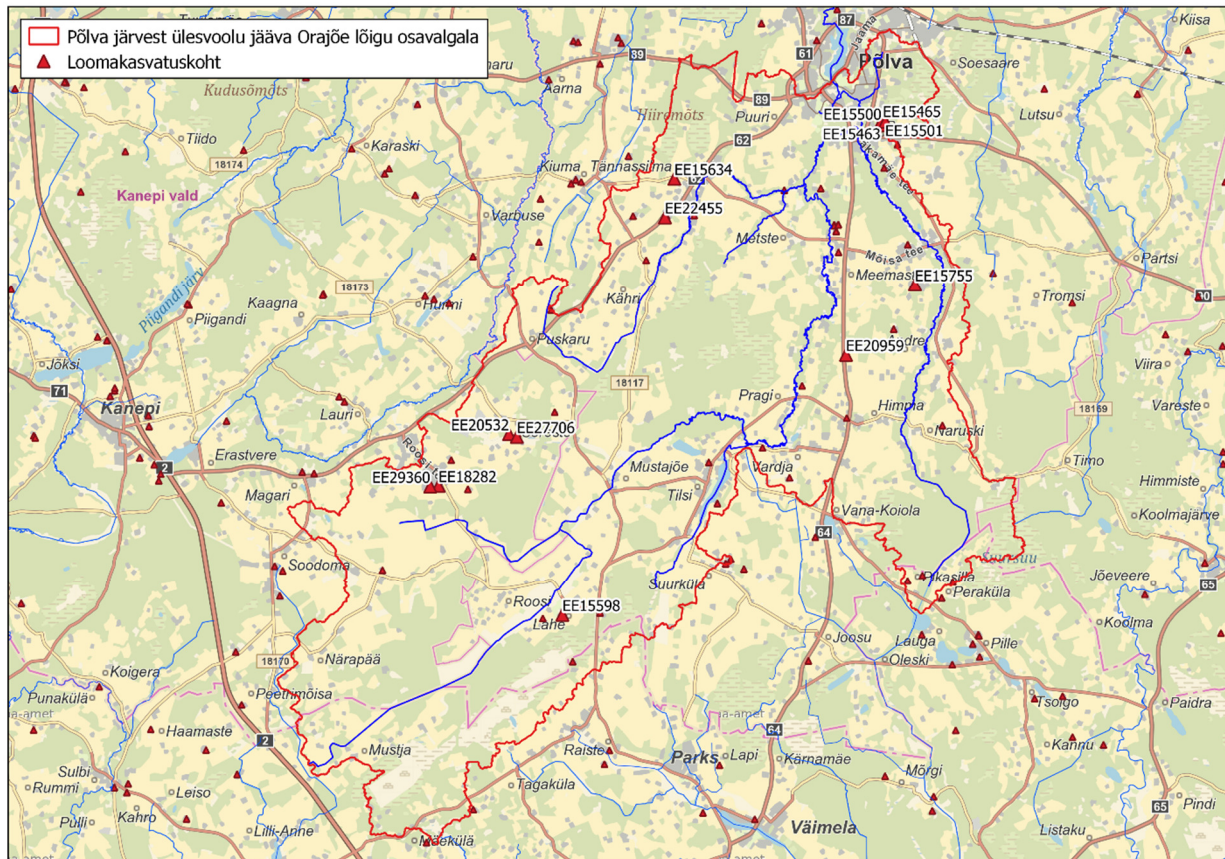
Joonis 5. Põlva järvest ülesvoolu jääva Orajõe lõigu valgatal asuvad loomakasvatuskohad (PRIA, 17.12.2019)

Valgalal asuvatest registrisse kantud loomakasvatuskohadest neli on Rosma kanalate hooned (EE15463, EE15465, EE15500, EE15501), kus peetakse kokku ca 411 LÜ. Lisaks asub valgala piiril viies Rosma kanala hoone (EE25423), kus peetakse ca 171 LÜ. Rosma kanalate käitamiseks on Lõuna-Eesti Talumuna OÜ-le väljastatud keskkonnamuudatuse nr L.KKL.PÕ-160970. Käitise ülesseatud tootmisvõimsus on 123 520 kohta. Käitises tekkiv tahesõnnik kogutakse transportlinteridega hoidlatesse, mis mahutavad kaheksa kuu tahesõnniku. Ortofotode ja kaldaerofotode ning tegevuskoha ülevaatusel põhjal reostuse leviku jälgi ei tuvastatud. Rosma kanala hooned ja sõnnikuhoiud asuvad Orajõest lähimas punktis ca 430 m kaugusel. Keskkonnaamet ja Keskkonnainspeksioon viisid 21.05.2019 läbi käitise kontrolli, mille protokoll järgi veenduti ülevaatusel, et kõik tahesõnnikuhoiud on lekkekindlad.

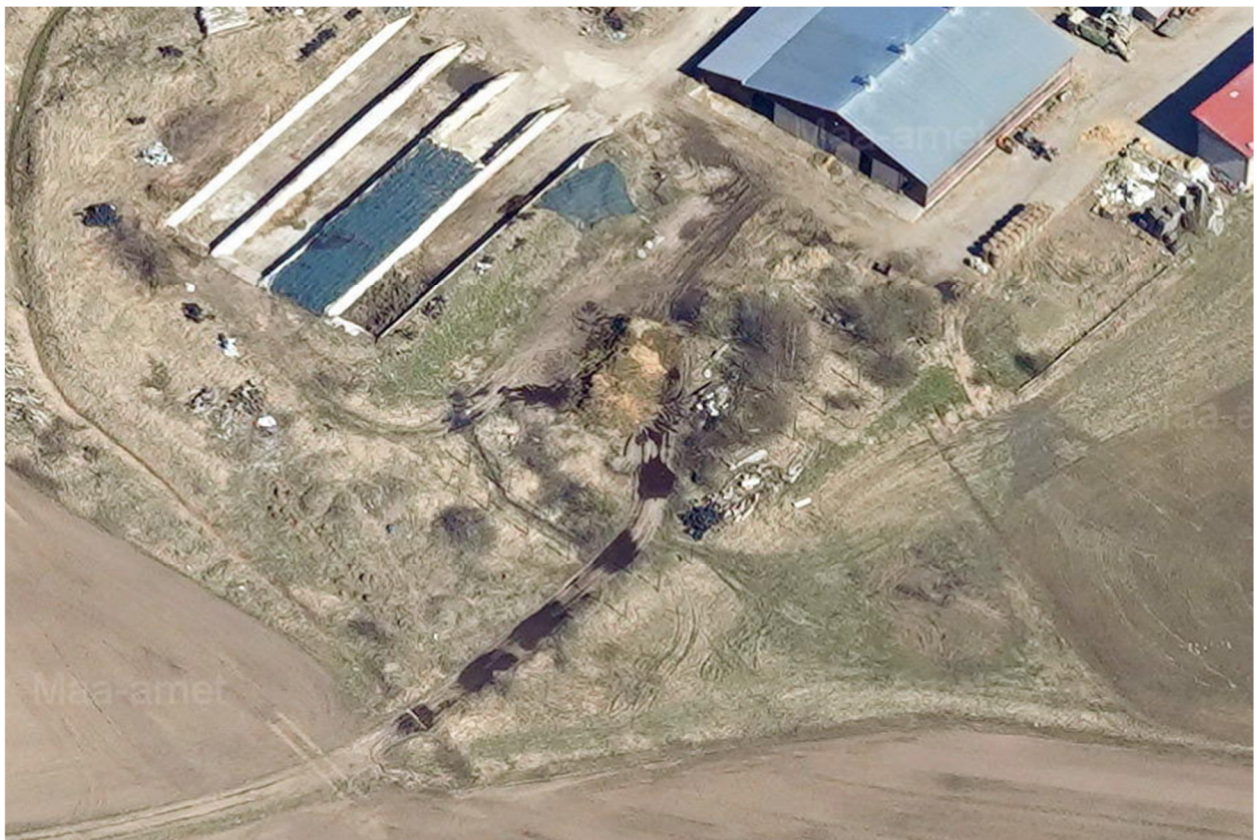
Foto 1. Põlgaste veisekasvatuste silohoidla (kü tunnus 28501:001:0294) (Maa-ameti Fotoladu, pildistamise aeg 15.04.2019)

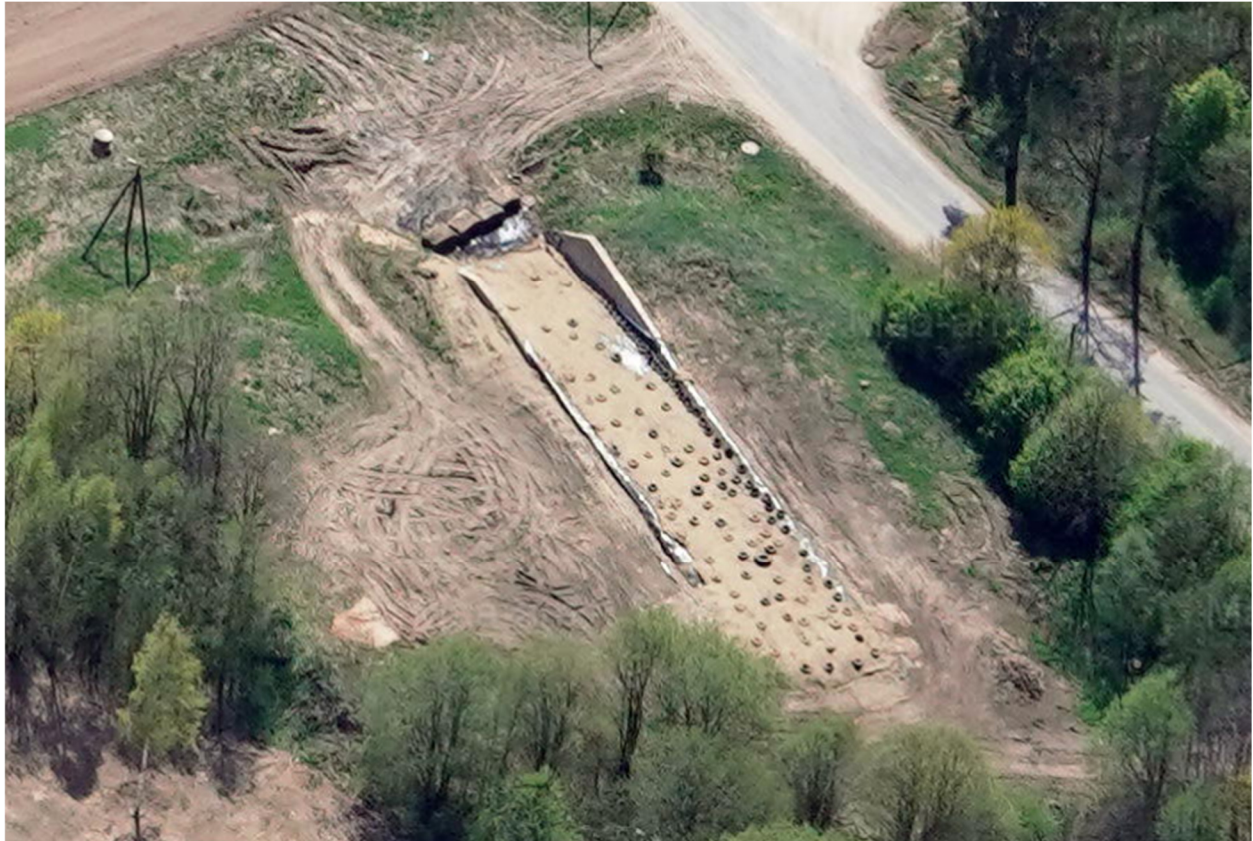
Foto 2. Silohoidla Põlgaste külas Uiborindu katastriüksusel (kü tunnus 28401:001:0219) (Maa-ameti Fotoladu, pildistamise aeg 15.04.2019)

Tegevuskoha ülevaatusel 06.05.2019 silohoidla ees ega hoidla äärses kraavis reostuse leviku jälgi näha ei olnud ning sõnnikuhoidla läheduses asuv kraav oli kuiv (varasematel kaldaerofotodel on kraavis näha vett). Üldiselt olid ala ja rajatised heas korras, kuid silohoidla kõrval Farmi tn 4 katastriüksusel (kü tunnus 28501:001:0294) oli näha laokil tõenäoliselt vana silo hunnikuid (Foto 1). Kaldaerofotode põhjal oli kevadel Uiborindu katastriüksuse (kü tunnus 28401:001:0219) sõnniku või silohoidla puhul probleemiks nõrgvee valgumine hoidla otsa suunas (Foto 2).

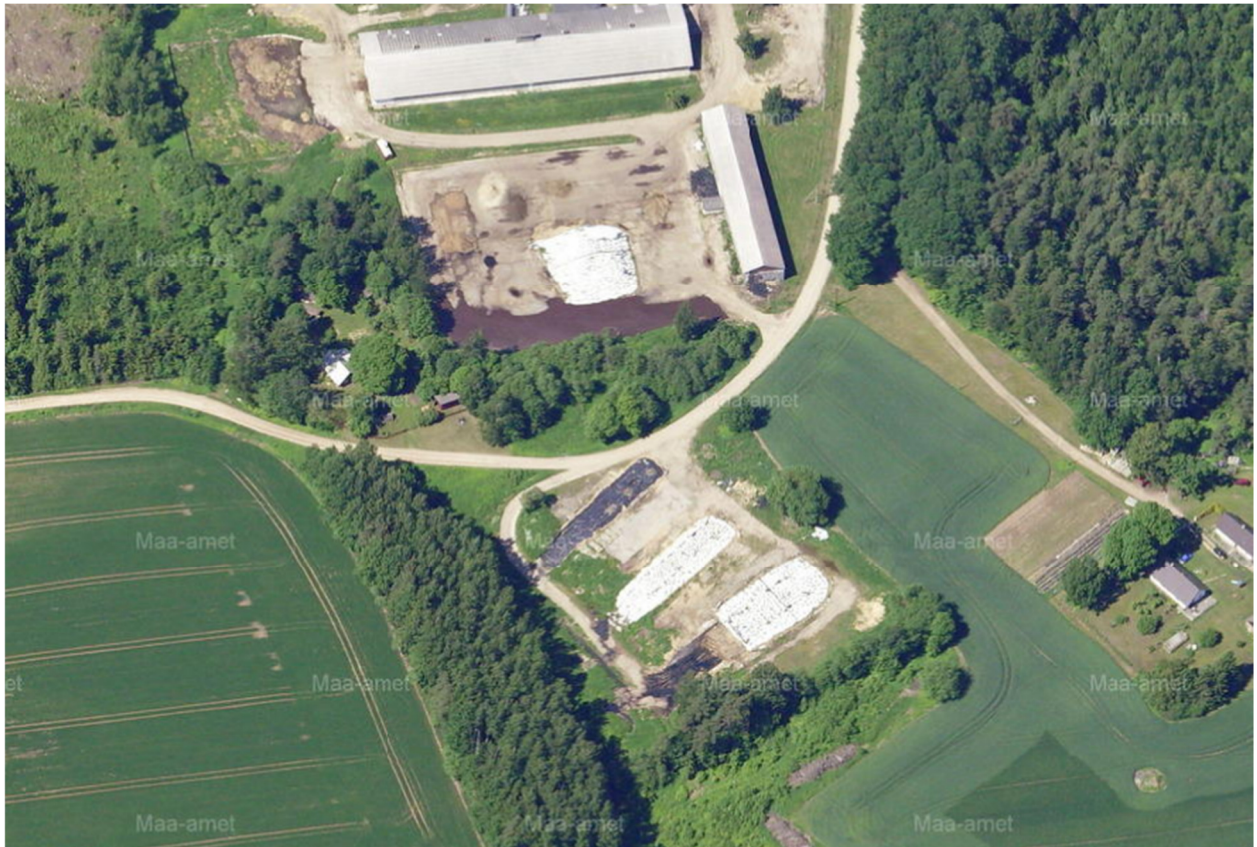
Foto 3. Peri POÜ veisefarmi silohoidlad 2017. aastal (Maa-ameti Fotoladu, pildistamise aeg 16.06.2017)

Silogauga katastriüksusel (kü tunnus 61903:001:0024) asuvate hooldate otstes täheldati ka välitöödel nõrg- või sademevee valgumist, mis on nähtav ka kaldaerofotodel (Foto 5, vt ka Foto 3).

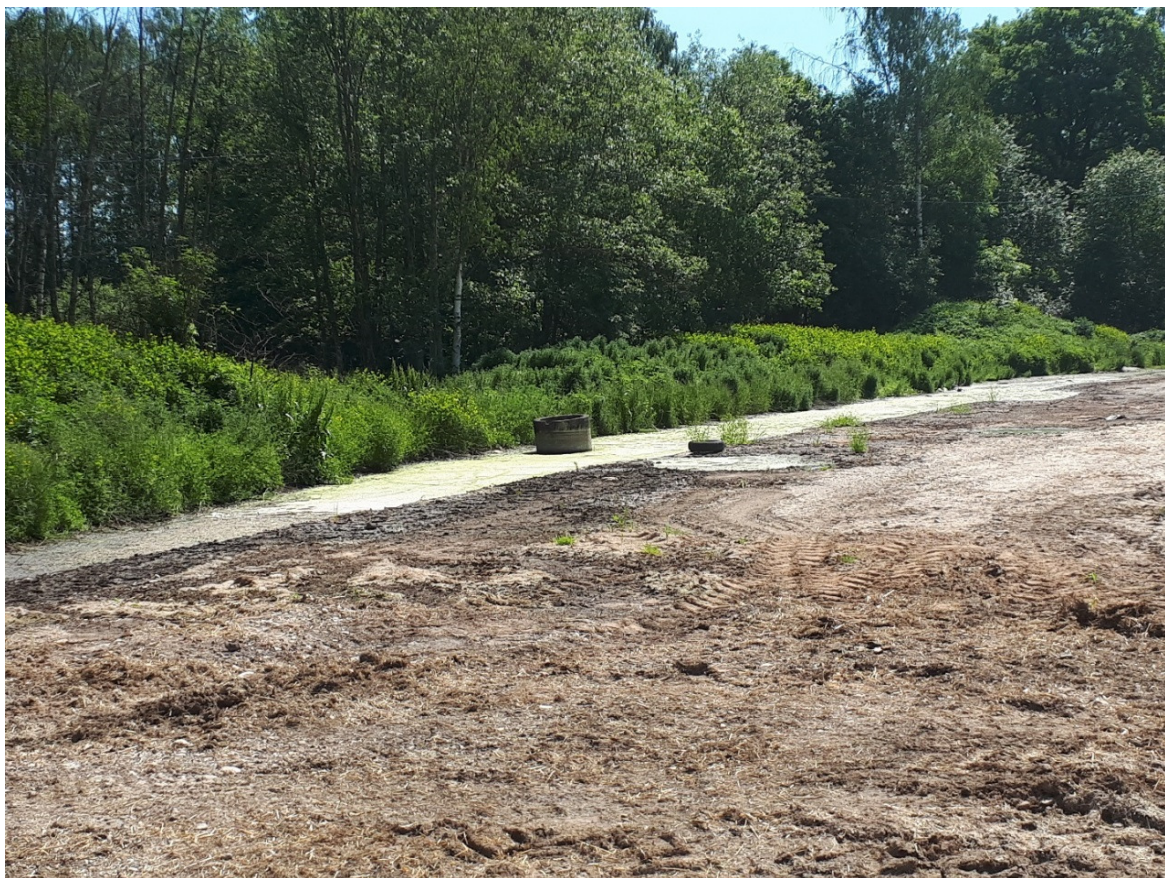
Foto 4. Varasema reostuse jäljed Põlluveere tee 7 katastriüksusel (kü tunnus 61903:001:0022) Peri POÜ veisefarmi silohoidla kõrval (välitööd, 05.06.2019)

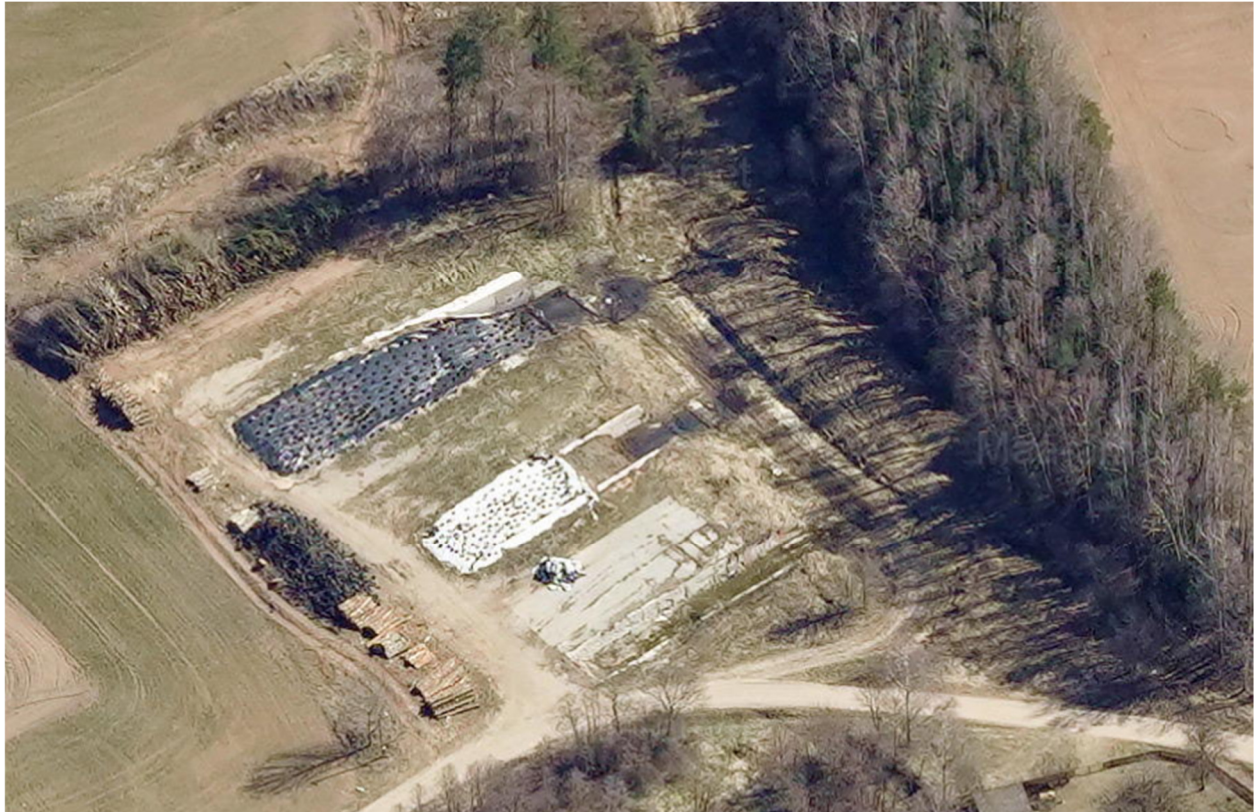
Foto 5. Peri POÜ veisefarmi silohoidlad Siloaugu katastriüksusel (kü tunnus 61903:001:0024) (Maa-ameti Fotoladu, pildistamise aeg 15.04.2019)

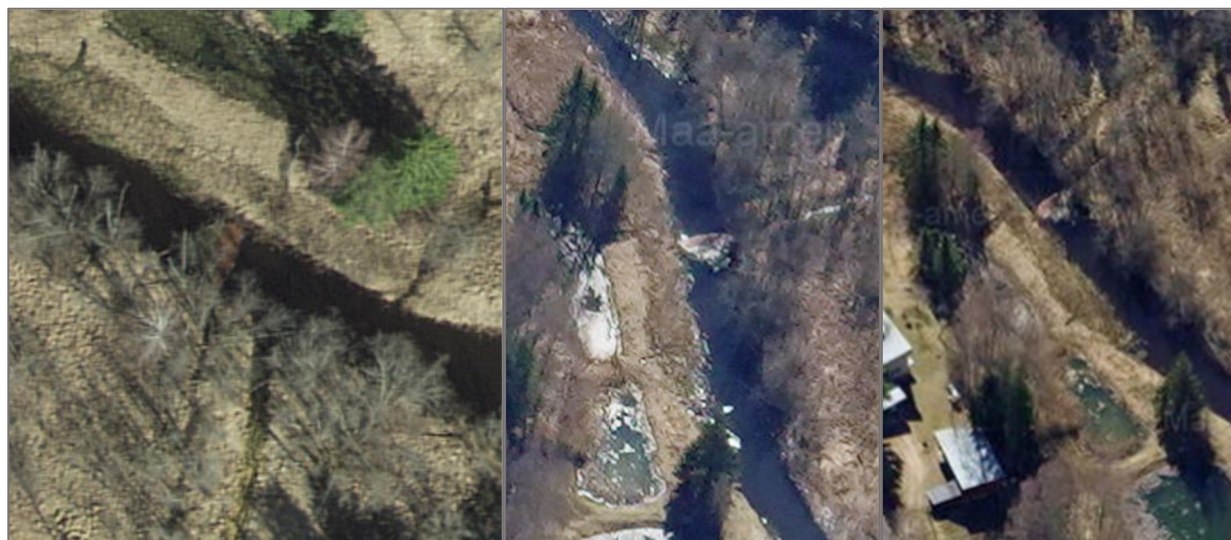
Foto 6. Võimalik voolutõke Orajõel Põlva järvest ca 1 km ülesvoolu (Maa-ameti ortofoto ja kaldaerofotod, pildistamise aeg 15.04.2019)

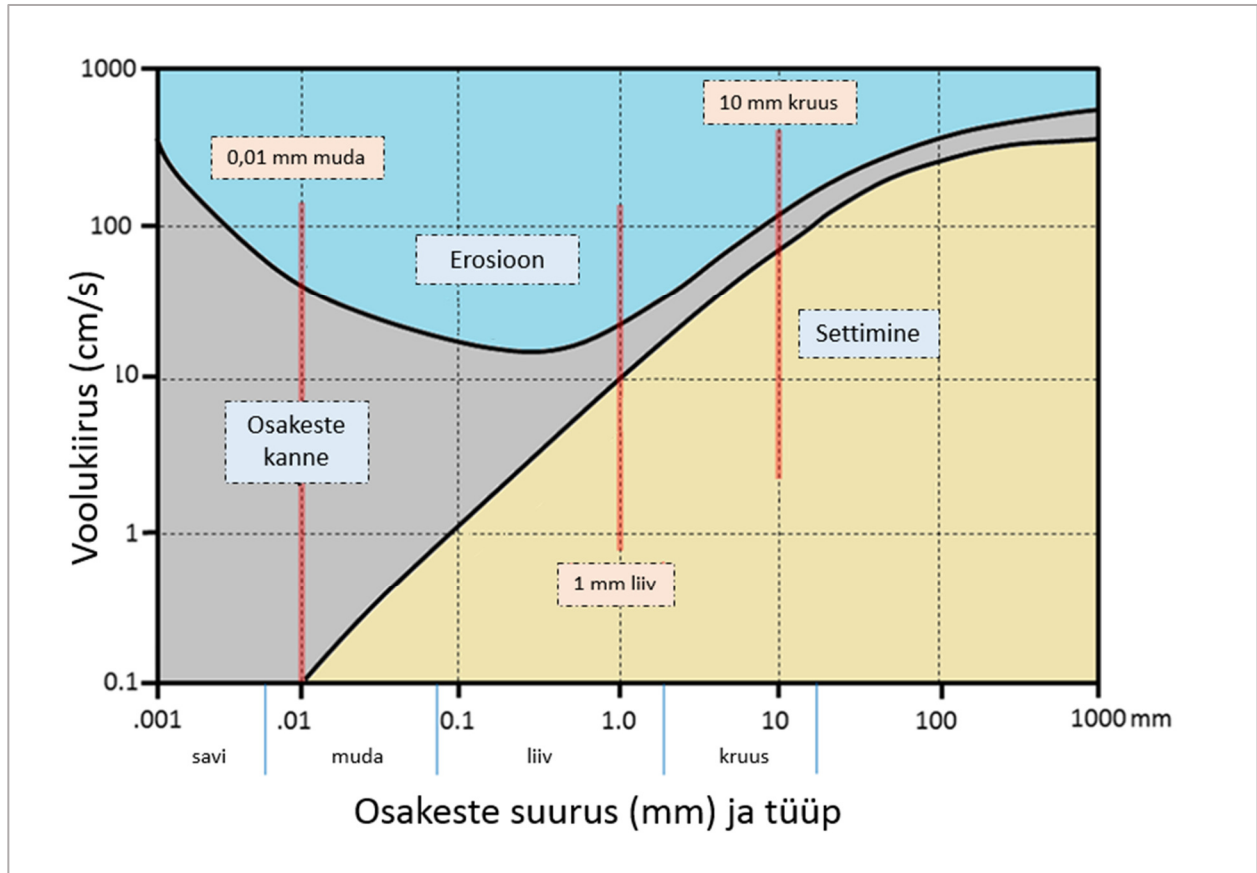
Joonis 12. Mineraalsete osakeste settimine olenevalt osakeste suuruselt ja voolukiirusest (Earle, 2015)

sügavuseks 2,5 m). Vooluhulga 2 m³/s korral on tiigi ristlõikele vastav voolukiirus 1 cm/s, mille korral settivad kruusa ja liiva osakesed (Joonis 12).
