Pandivere kaitset vajavate allikate registri koostamine

MTÜ Eesti Loodushoiu Keskus

Finantseerija: Keskkonnainvesteeringute Keskus, töö nr: 12045

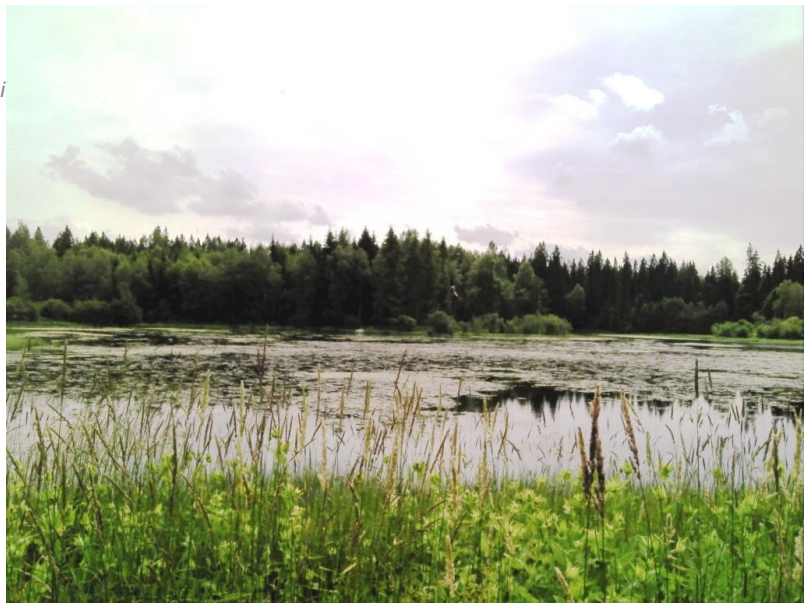
Paisjärv on (viimati) rajatud 1978 ja 1985 (siis ilmselt ka süvendatud). 1987 aastaga dateeritud maaameti ajalooliste kaartide kaardirakendusel on Roosna järv maha lastud seisus. Täna on järv suuresti taimestikku täis kasvanud (foto kõrval 14.07.2013).

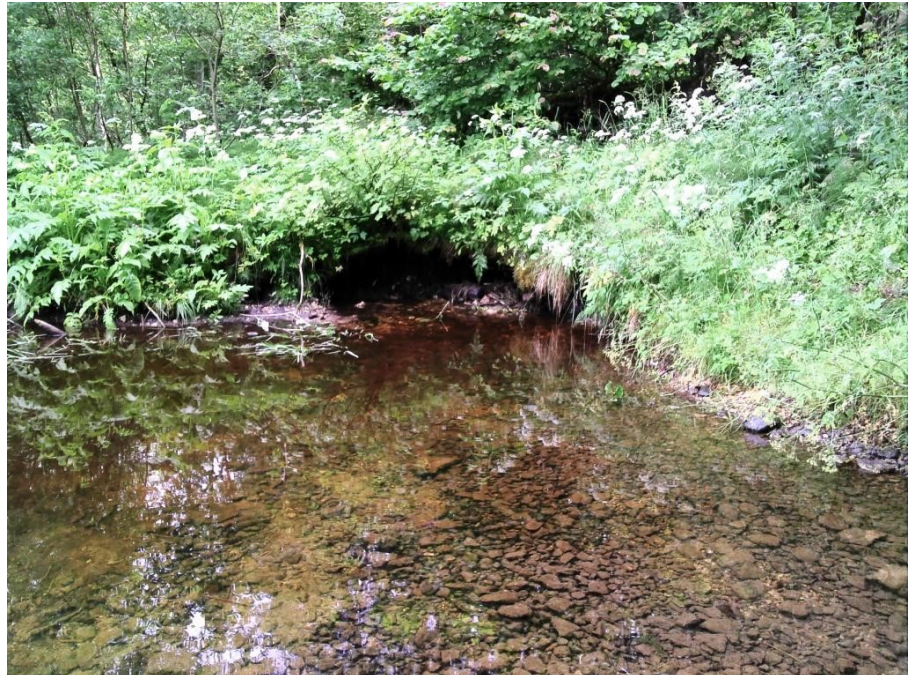
Allikajärve lõunaosas on kujunenud (pärast viimast süvendamist?) selgelt jälgitav allikate piirkond. Siin väljuv põhjavesi on ilmselt lubjarikkas, allikajärve põhjas kividel lubisete.

Ülevaatus ajal 14.07.2012 oli selgelt jälgitav põhjavee väljavool ainult järve lõunanurgas lange- ja tõusuallikatena: Lüsingu 1: languallika (LA) veepiiril (vaata foto kõrval) ja tõusuallikal (TA, 1x2 m 0,8 m sügav) samas, äravool kokku 10-20 l/s). Ajutised karstiallikad (LA ja TA) oru põhjas ja idanõlval (algus Lüsingu 2 ja lõpp Lüsingu 3) olid 14.07.2012 kuivad, samas olid voolunõva vee väljavoolu kohad orus selgesti eristatavad.

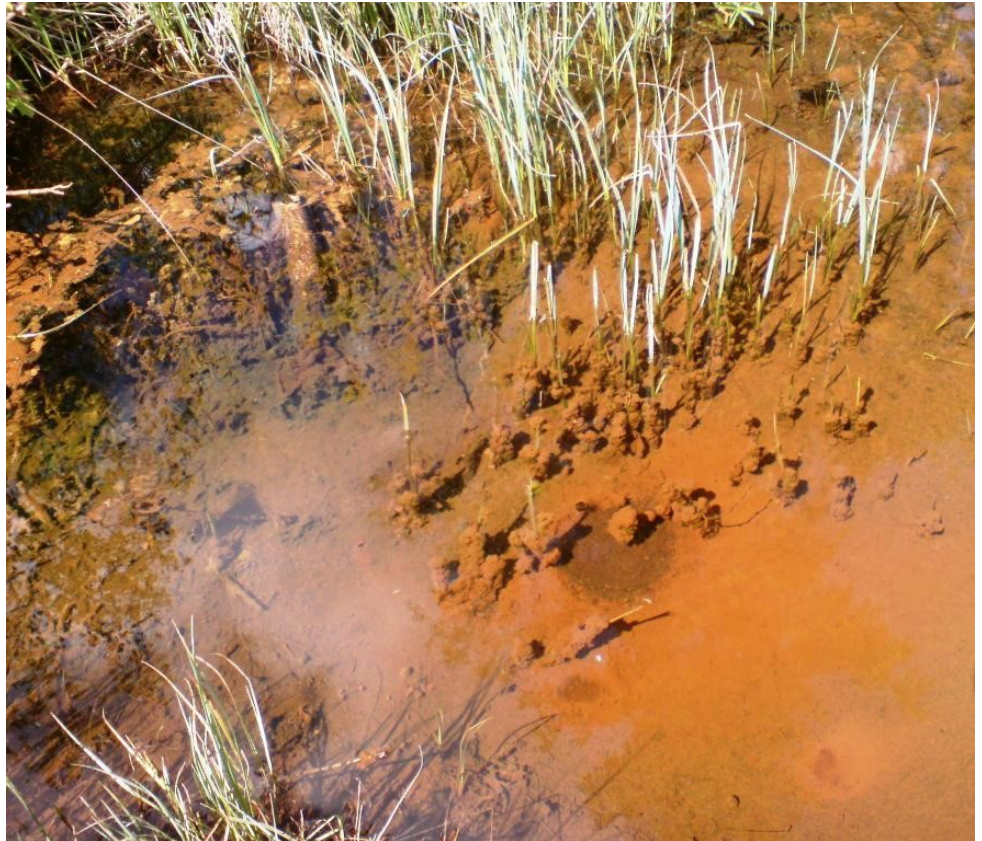
Allikasoo asuvad allikad 7-9. Siin väljub allikatest raua- ja lubjarikas vesi (vaata foto kõrval). Kuna vanade kraavide mõju siin praktiliselt puudub, igitseb põhjavesi siin kohati maapinnale ka allikate vahelisel alal.

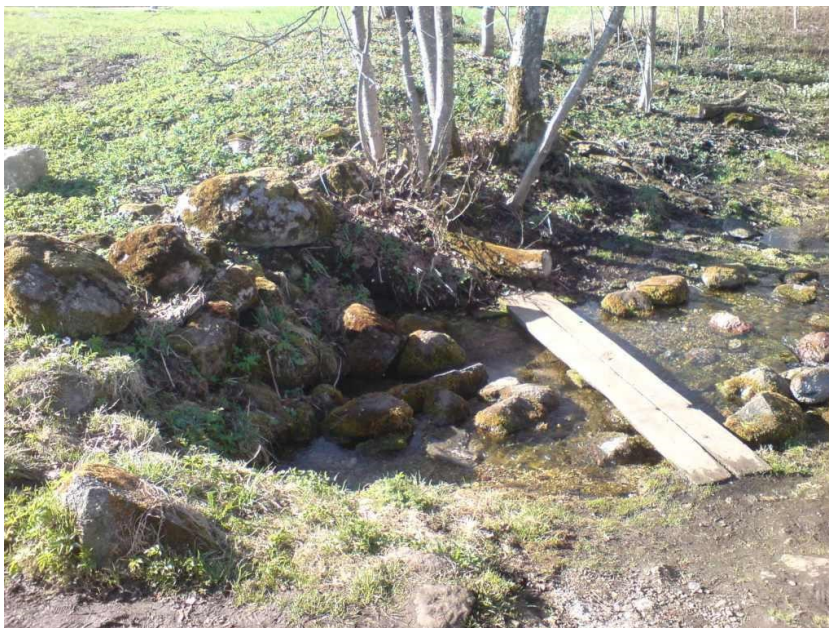
Ülevaatus 08.05.2013. Välitööde ajal 2012 aasta suvel ei saanud ala seisukorda hinnata allikatega piirneva tee samal ajal toimunud kapitaalremondi ebaselge mõju tõttu. Tänavukevadise ülevaatusel võib öelda, et teetööd on tehtud korrektselt ja allikaid rikutud ei ole.

Looduslähedases seisundis on säilinud ainult Pärnu jõe alguseks loetud Eipre allikas (14-5) ja selle läheduses nõlva jalamilt väljuvad allikad (14-4 ja selle kõrval olevad väiksemad). Sedagi lühikeses lõigus enne paisjärve suubumist.

Kõrval fotol Pärnu jõe alguse languallikas, all Pärnu jõe algus (taamal paisjärv).

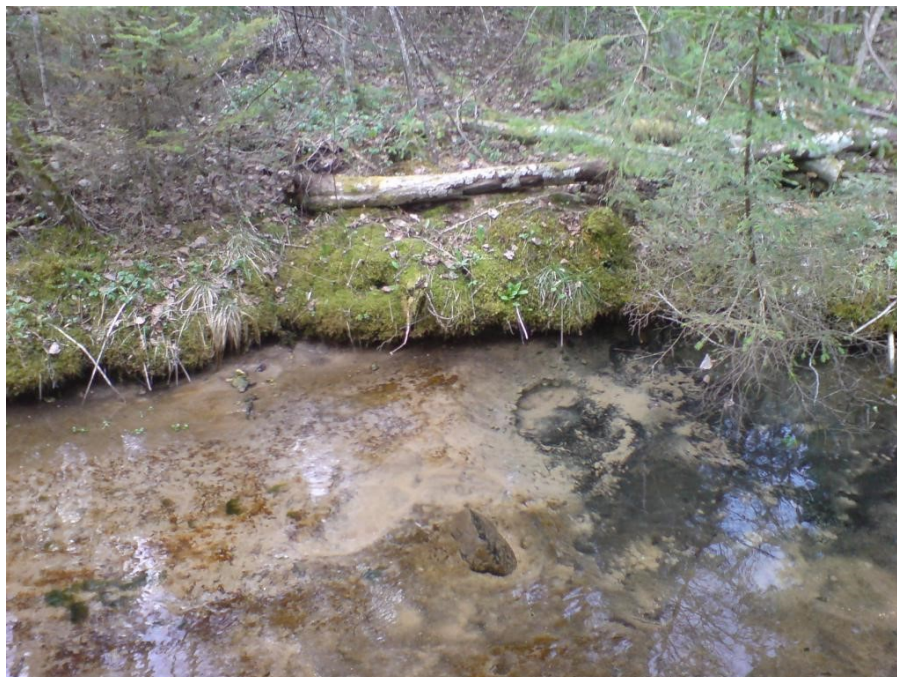
Osa allikaid paikneb kraavides nagu tõusuallikas 14-3 ja 14-1. Sealjuures viimane „Kristallvee allikas“ on madalas liivases kraavis oma mitme liiva üleskeetva allikalehtiga küllalt atraktiivne (vaata foto ühest allika tõusulehtrist kõrval).

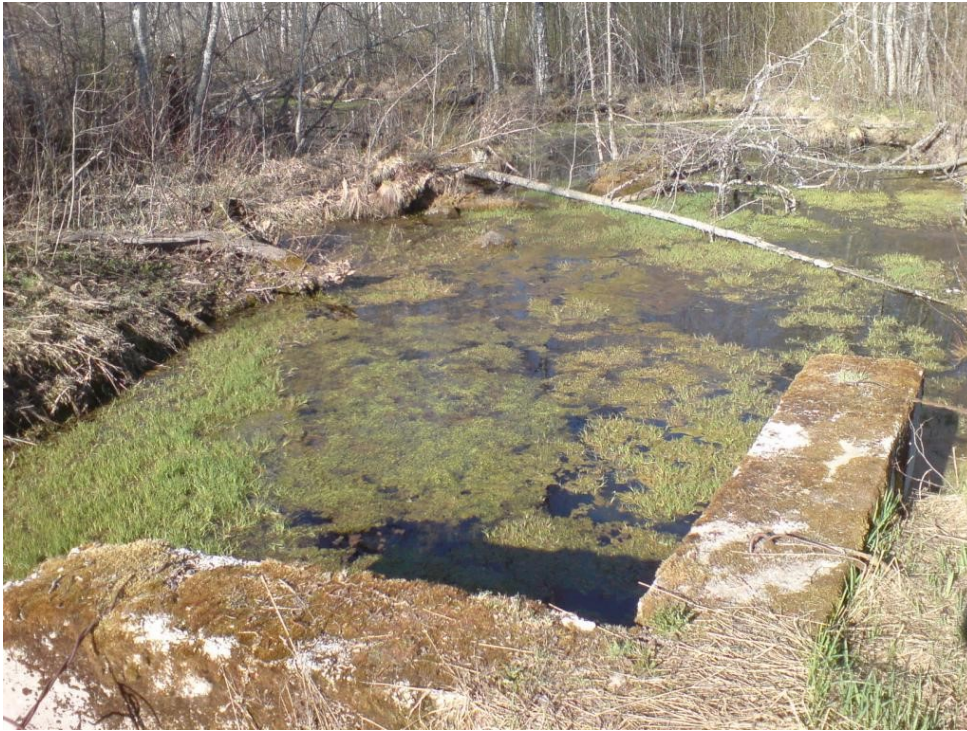
Koormus. Koormus tuleb ulatuslikult põhjavee toitealalt ja lähiümbrusest. Periooditi on varasematel aastatel tulnud kalakasvatusest kaebusi vee kvaliteedi (ammooniumioon) osas. See võis pärineda kohalikest farmidest ning sõnniku valel ajal laotamisest. Väiksema äravooluga allikates vohas ülevaatuse ajal taimestik (vaata foto all).

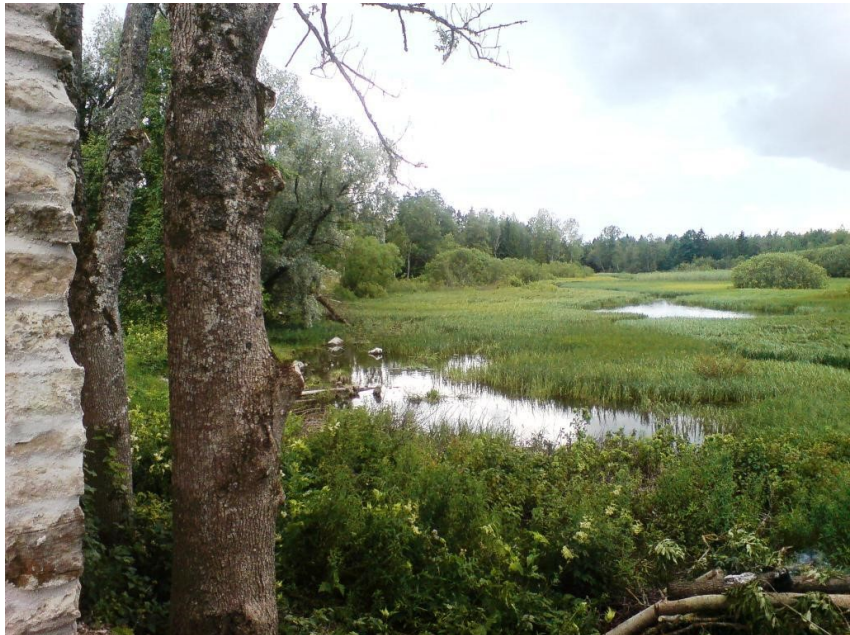
Kõrval fotol on näha Esna jõe algus ja paisjärve kujunenud märgala.

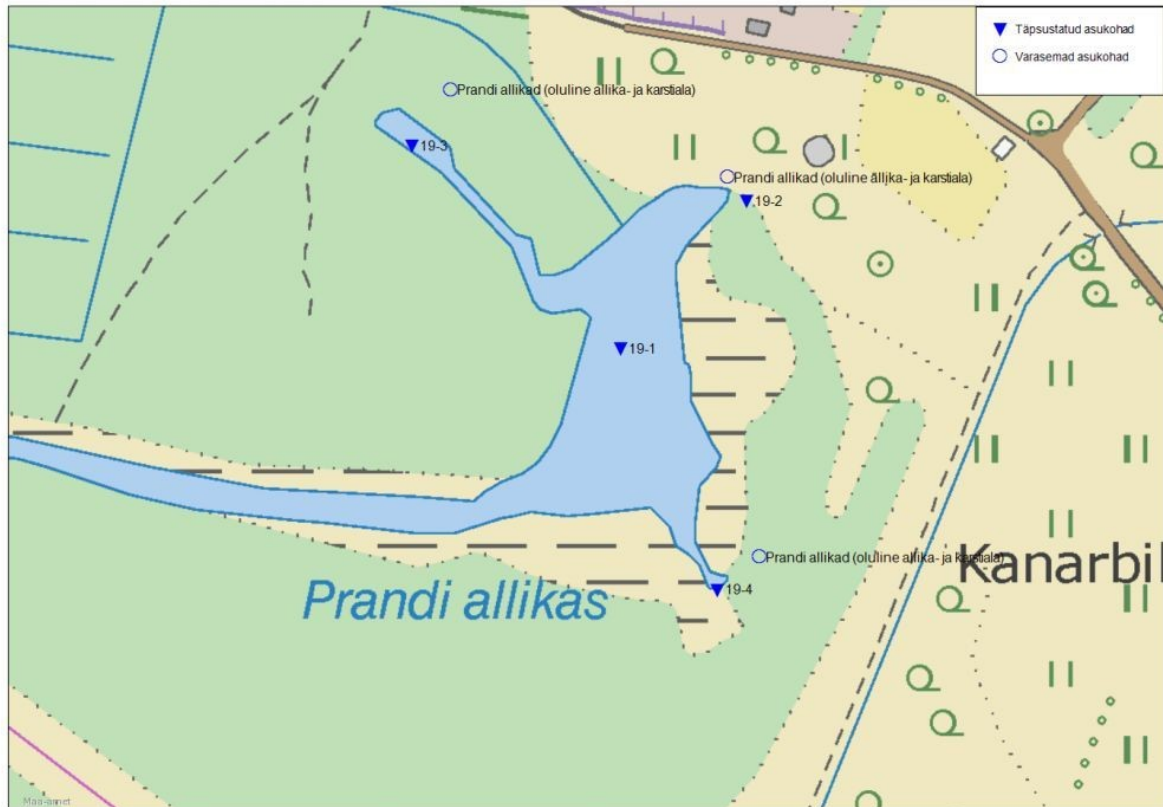
Prandi allikate paiknemine (järves ei ole võimalik kõiki allikaid näidata)

Ülevaatus 22.05.2012. Põhjavee väljavool toimub väikeste tõusuallikatena sisuliselt kogu Prandi allikajärve alal. Kallastel asuvad suuremad allikad on väljakujunenud voolunõvadega.

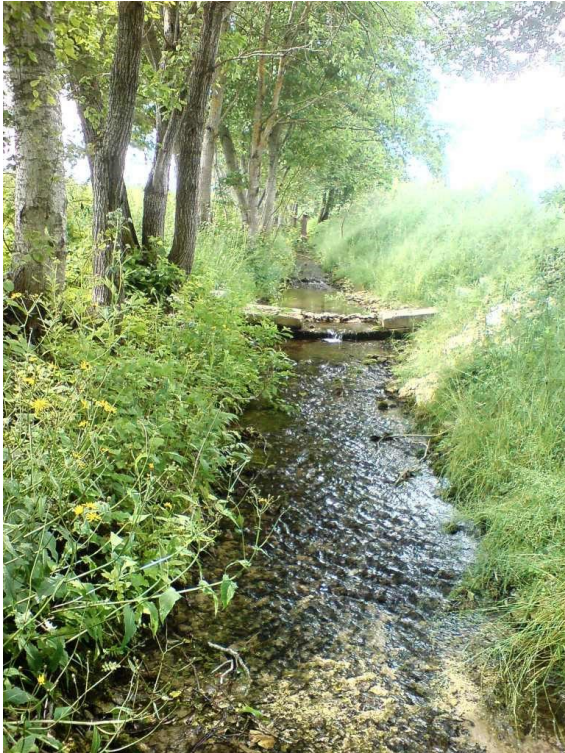
Allikas 2 – kunagine süvendatud paistiik, mille pais tänaseks lagunenu

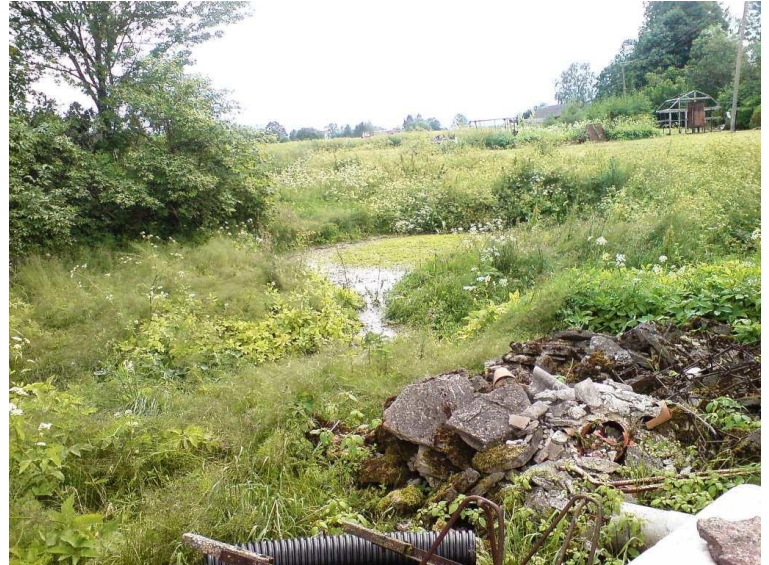
Allikalise toitega maaparanduskraav allikalise ala põhjaosas (algab allikast 1)

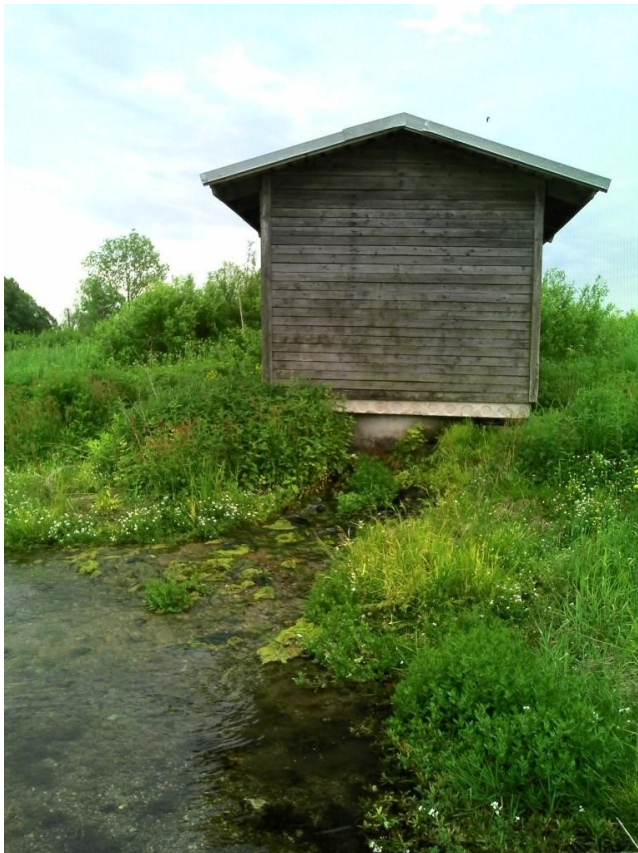
Hüdro-morfoloogilise muutused. Rägavere mõisa vesiveski (ehitatud 1864) on ehitusmälestis (15995). Vähemalt sellest ajast pärineb ka Sõmeru jõe orgu rajatud paisjärv. Langeallikad, mis on jäänud paisjärvest väljapoole (läänepoole) on valdavalt looduslähedases seisundis. Osa neist on kujundatud veevõtukohtadeks. Veevõtukohtaks on kujundatud ka tõsuallikas (8) paisjärve kaldavees. Vett kasutatakse Rägavere kalakasvatuses

Ülevaatus 16.06.2012. Ülevaatusel käigus täpsustati looduses allikate asukohad ja kirjeldati allikaid (vaata tabel). Varasemad nitraaditundliku ala andmestiku asukohad olid indikatiivsed.

Langeallikad Mõdriku järvest edela pool asuva nõlva jalamil ja läänest järve suubuva oja orus on säilinud looduslähedasena. Allikad 1-5 voolavad nõlvast välja väikeste ojakestena (foto all paremal), nende vahel igritseb põhjavesi maapinnale ka terve nõlva ulatuses. Üks suuremaid allikaid on kapteeritud veevõtuks (foto vasakul).

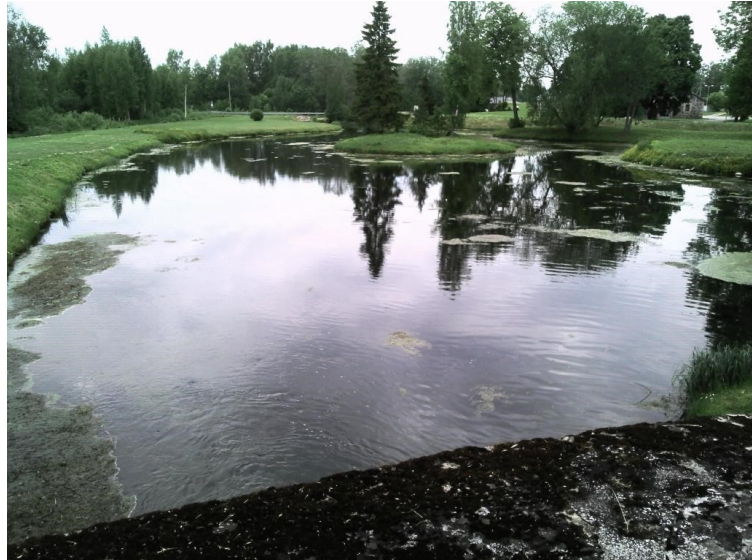
Pargi piires on allikatiigid mõni aasta tagasi KIKi toetusel puhastatud, kuid taimetoiainete koormuse tõttu taimestik juba taastub (vaata foto paremal).

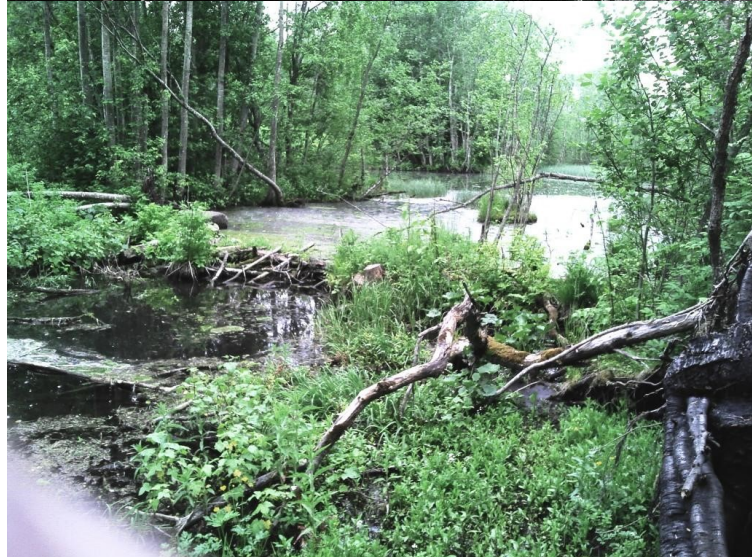
Väljaspool parki olevas märjas metsas (allikatest 3 ja 4 lääne pool) tegutsevad koprad teevad paise ka allikaojale (vaata foto paremal).

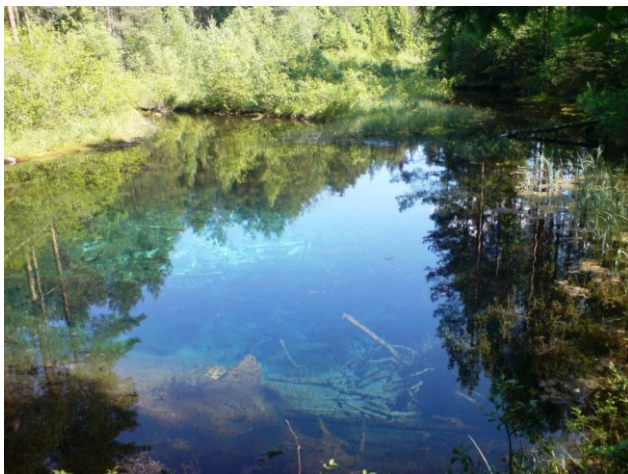
Allikalisel alal võib jälgida mitmeid tüüpilisi tõusuallikaid, allpool allikas 3 (vasakul) ja 4 (paremal) fotod.

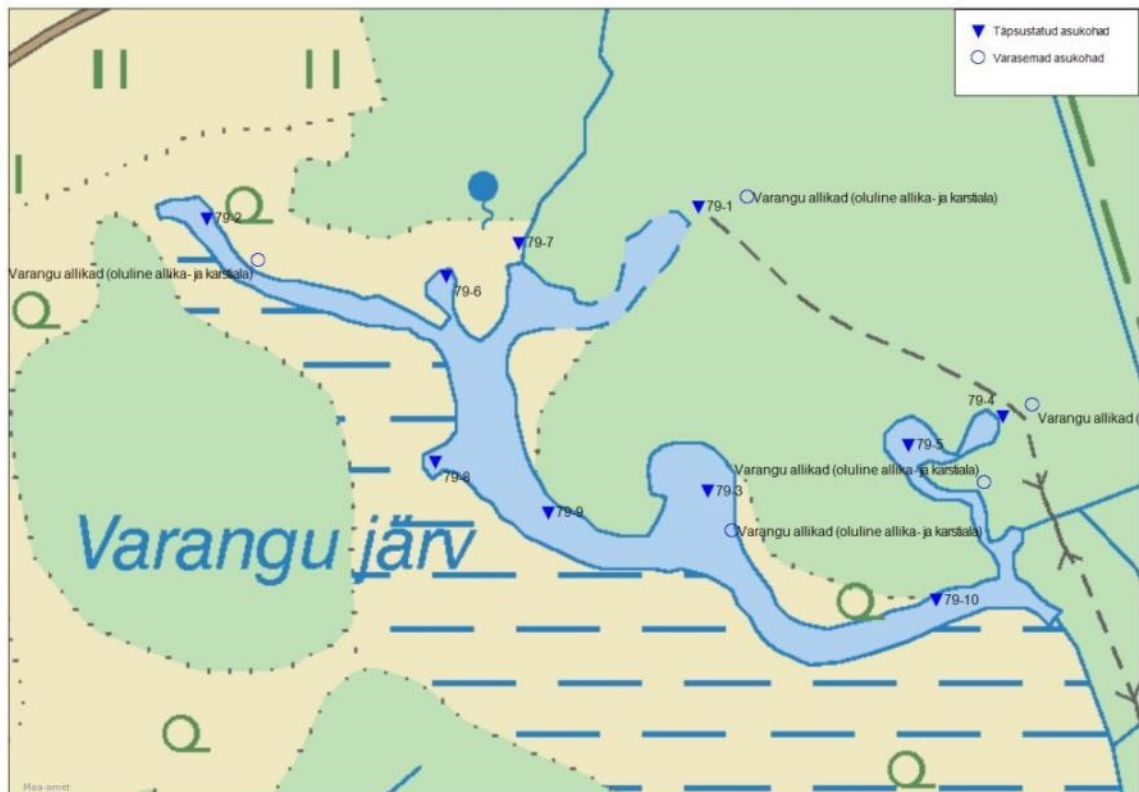
Varangu allikate asukohad

Allikas	Kirjeldus 13.06.2012
79-1	Tõusuallikas (TA) looduslik lehter 2x3m sügavus 1m ca 10 l/s
79-2	Langeallikad paeklibuses ojasängis ca 20 l/s
79-3	TA allikajärv põhjas 2 suuremat lehtrit, sügavus kuni 3m, ca 50 l/s
79-4	TA looduslik lehter 12x15m, sügavus 3m ca 100 l/s
79-5	TA looduslik lehter läbimõõduga 12m, sügavus 2,5m, ca 30 l/s
79-6	Langeallikad paeklibuses ojasängis ca 10 l/s
79-7	Langeallikad paeklibuses ojasängis ca 50 l/s
79-8	TA looduslik lehter jões veepiiril läbimõõt 5m sügavus 1m ca 10 l/s
79-9	TA looduslik lehter jõe kaldas läbimõõt 2m sügavus 1m ca 5 l/s

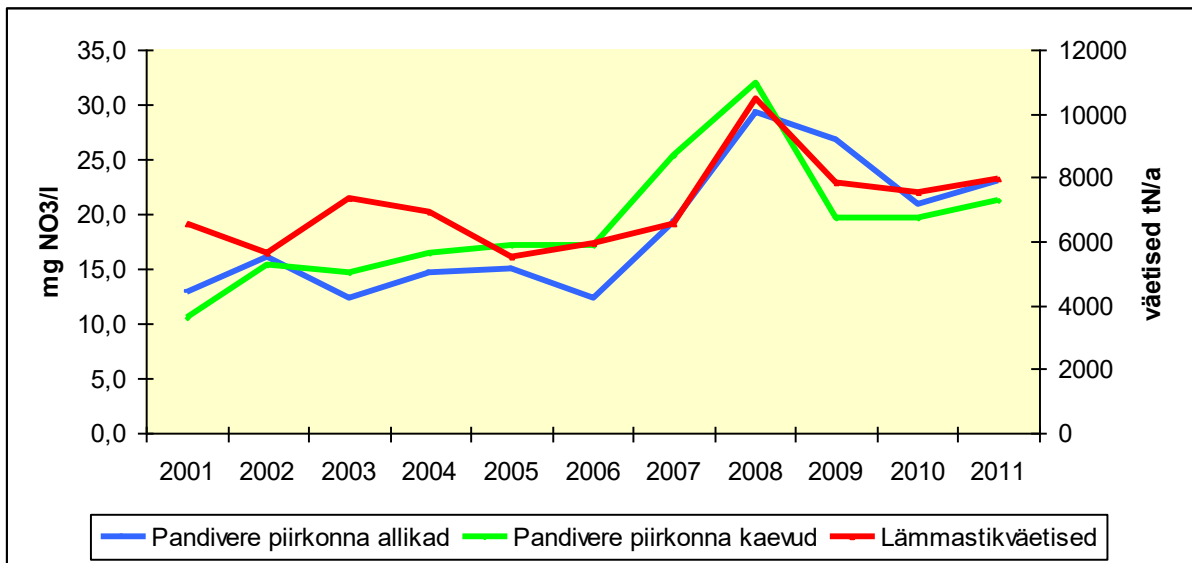
Nitraatitudliku ala põhjaväetiste seire alusel sõltub põhjavee lämmastikuühendite sisaldus lämmastikväetiste kasutuse mahust ja aasta sademeterikkusest. Vaata joonised allpool.¹⁰

Pandivere kaevude ja allikate nitraatidesisaldus ja Järvemaal ning Lääne-Virumaal kasutatud lämmastikväetiste kogused 2001-2011

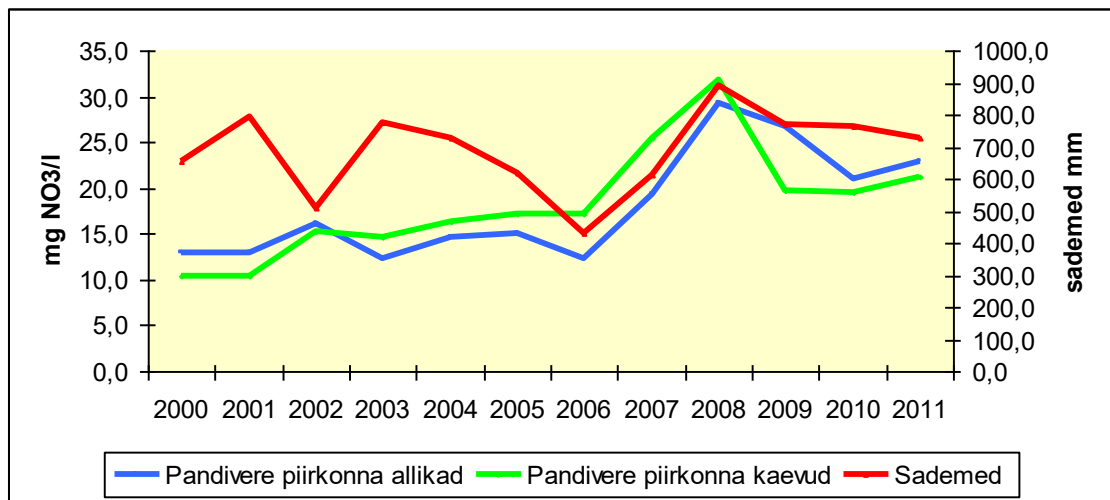
Pandivere kaevude ja allikate nitraatidesisaldus ja Väike-Maarja meteojaama aastane sademete summa 2000-2011
