## Siimusti oja (VEE1027700) ülem- ja keskjooksu vaatlus

Vaatluse aeg 02.08.2026. Vaatleja Marko Vainu

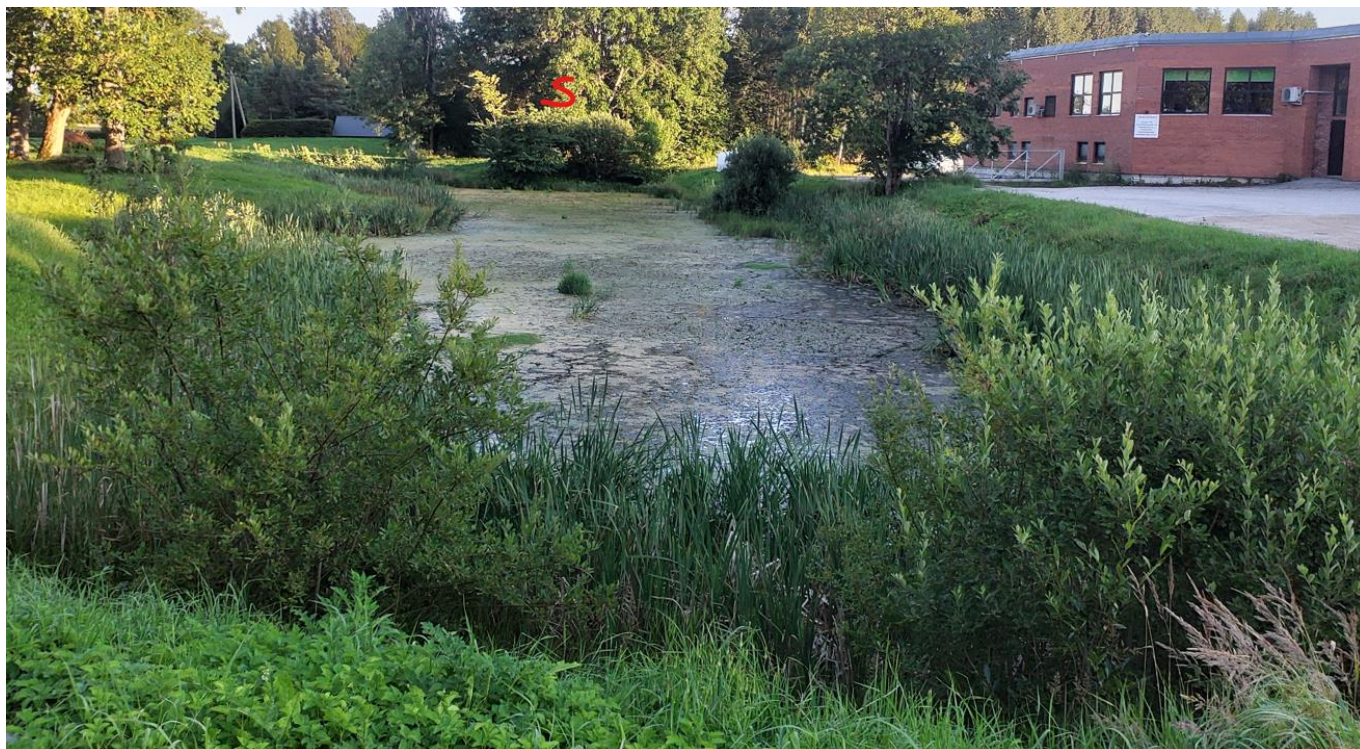
1. Lausaliselt paksu rohevetikaollusega kaetud tiik. Ümber kasvab meetrilaiune hundinuiaavöönd:

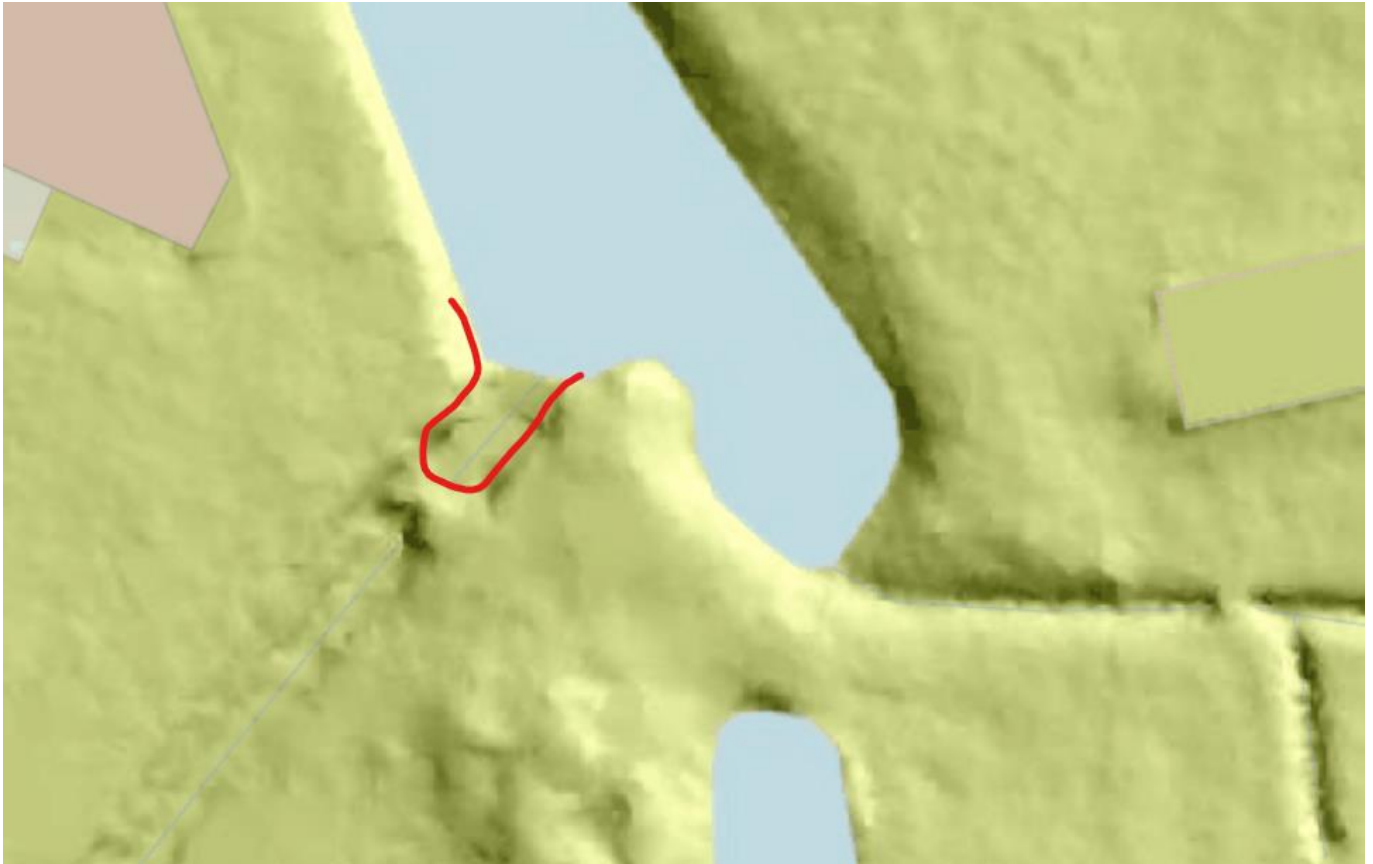
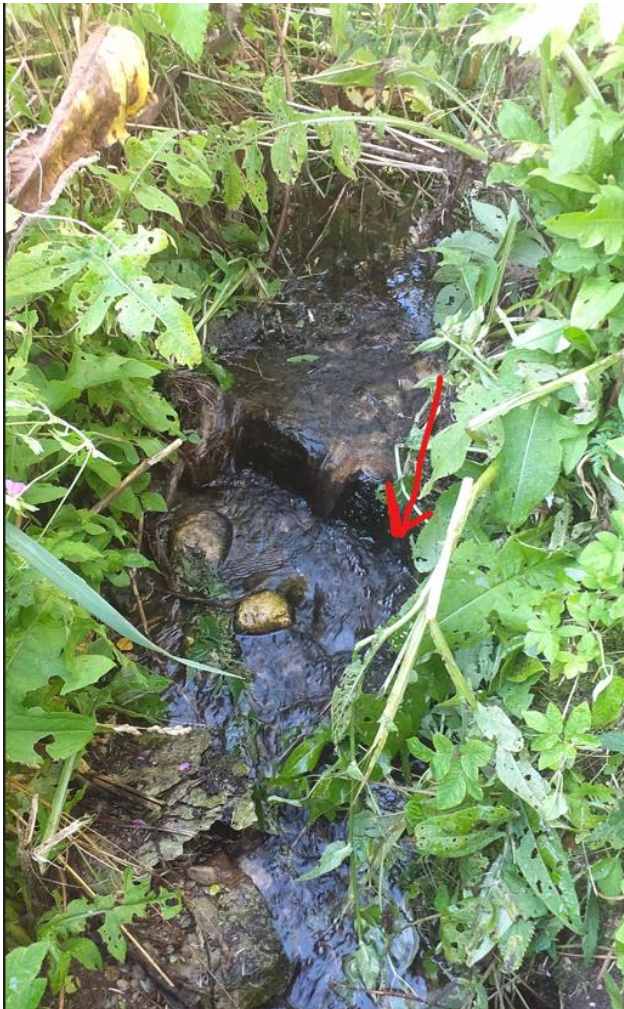
2. Tiigi väljavoolul on 10 cm kõrgune betoontala, millele järgneb kivine, suure languga lõik. Põhimõtteliselt on tegemist künnisülevooluga pinnaspaisuga, mis tiiki üleval hoiab. Vett voolas välja kuni 1 l/s. Et tiiki pinnavee sissevoolu polnud, peab tegemist olema allikatiigiga. Sellele viitab ka idapool olev Alliku kinnistu. **ETAKis olevat truupi tegelikult pole.** Selle koha peal on pinnaspais ning tiik ulatub selleni:

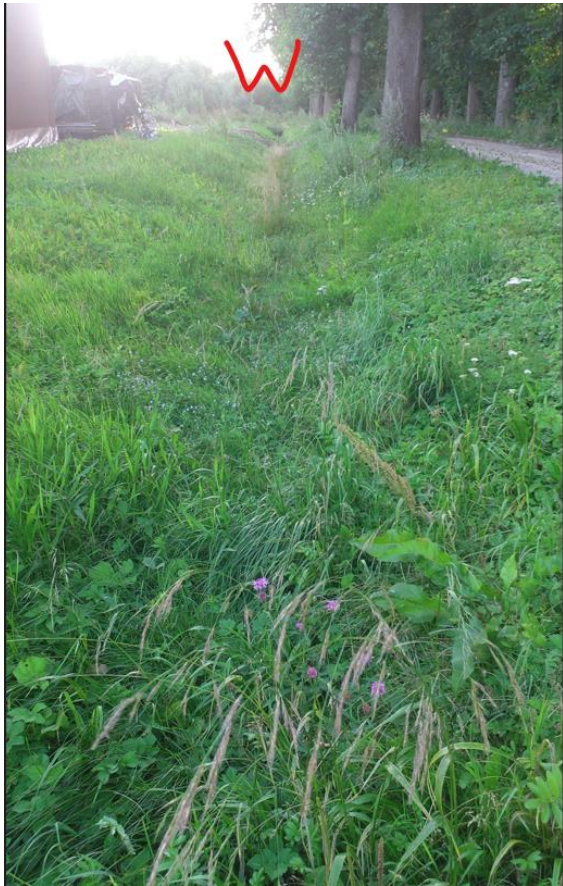
5. Kraavi ots oli madal, kuiv ja rohtunud. Siit tiiki vesi voolata ei saa:

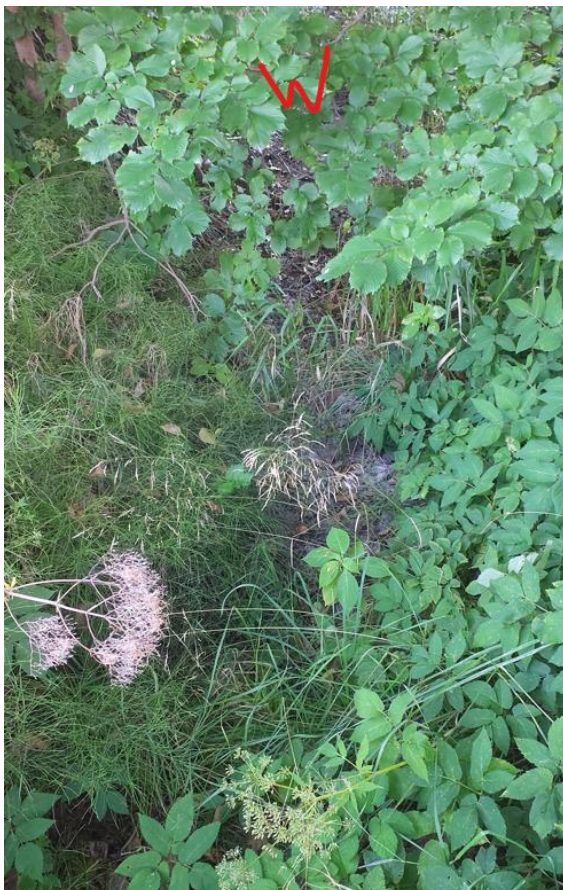
6. Kraavi algus oli sügavam kui eelmises punktis, kuid ka siin polnud otsas toru, mille kaudu võiks vesi tiiki voolata. Kraav oli kuiv. Põhjas oli kuivanud hall ollus:

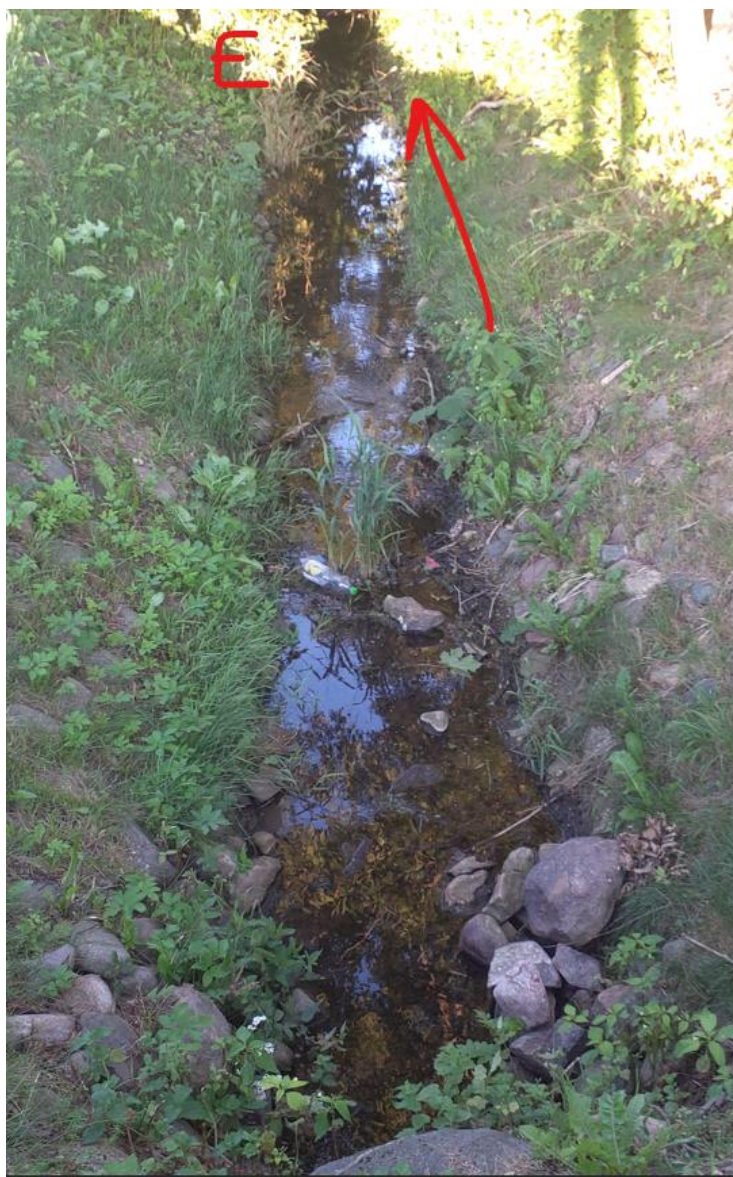
7. Vesi voolas:

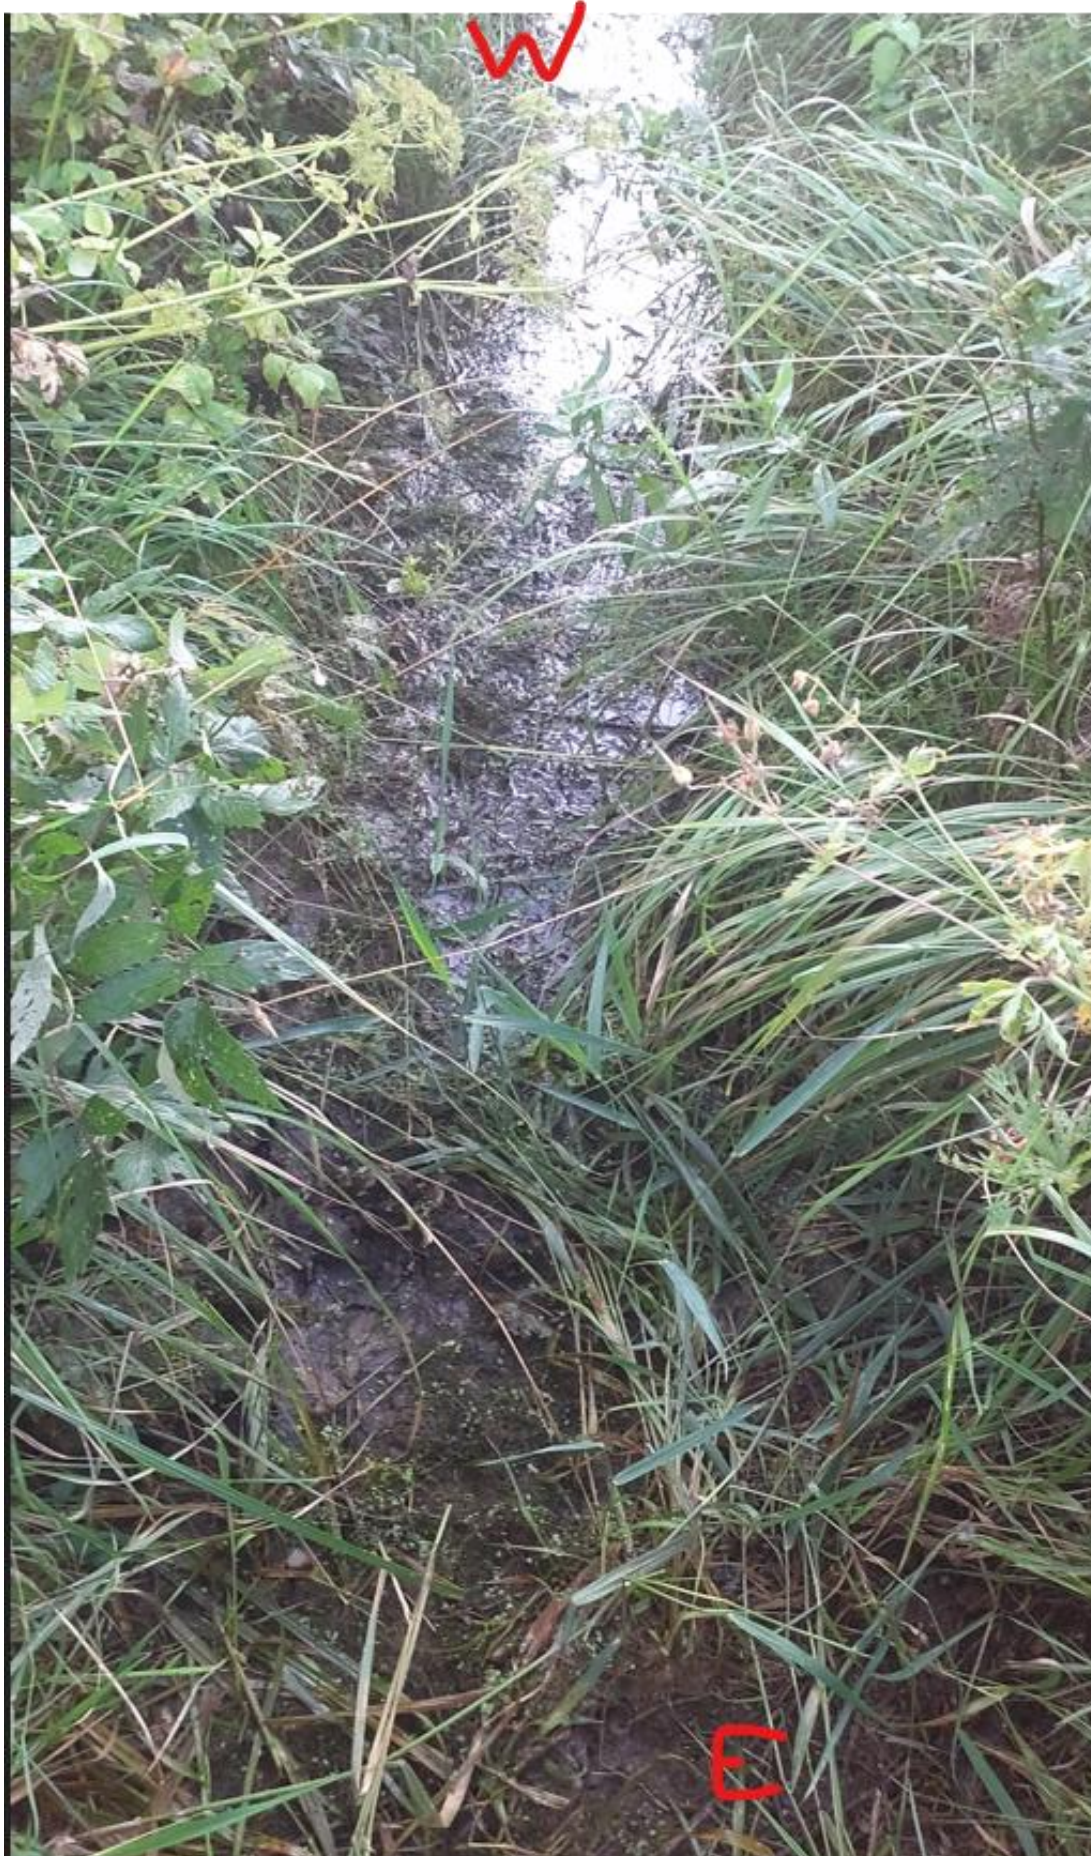
9. Selle koha peal jäi säng kuivaks. Viimased kolm m oli põhjas mõni cm seisvat vett. Seejärel oli näha, kuidas veidi vett lääne poolt tuli ning aeglase keerisena sängi põhjas paeräha vahele neeldus. Enamik vett pidi aga neelduma juba kusagil ülesvoolu. Seal oli raske neeldumiskohti leida, sest vesi oli sängi põhjas seisev:

**Järeldused:** Siimusti oja lähe on sobivas asukohas, kuna lähteks loetud tiigil puudub pinnavee sissevool, kuid väljavool on olemas. Oja säng on Siimustist ülesvoolu karsti tõttu vähemalt osa aastast kuiv. Kohalike andmetel voolab vesi aeg-ajalt siiski mööda sängi kuni Siimusti põhjaosas oleva toruni.

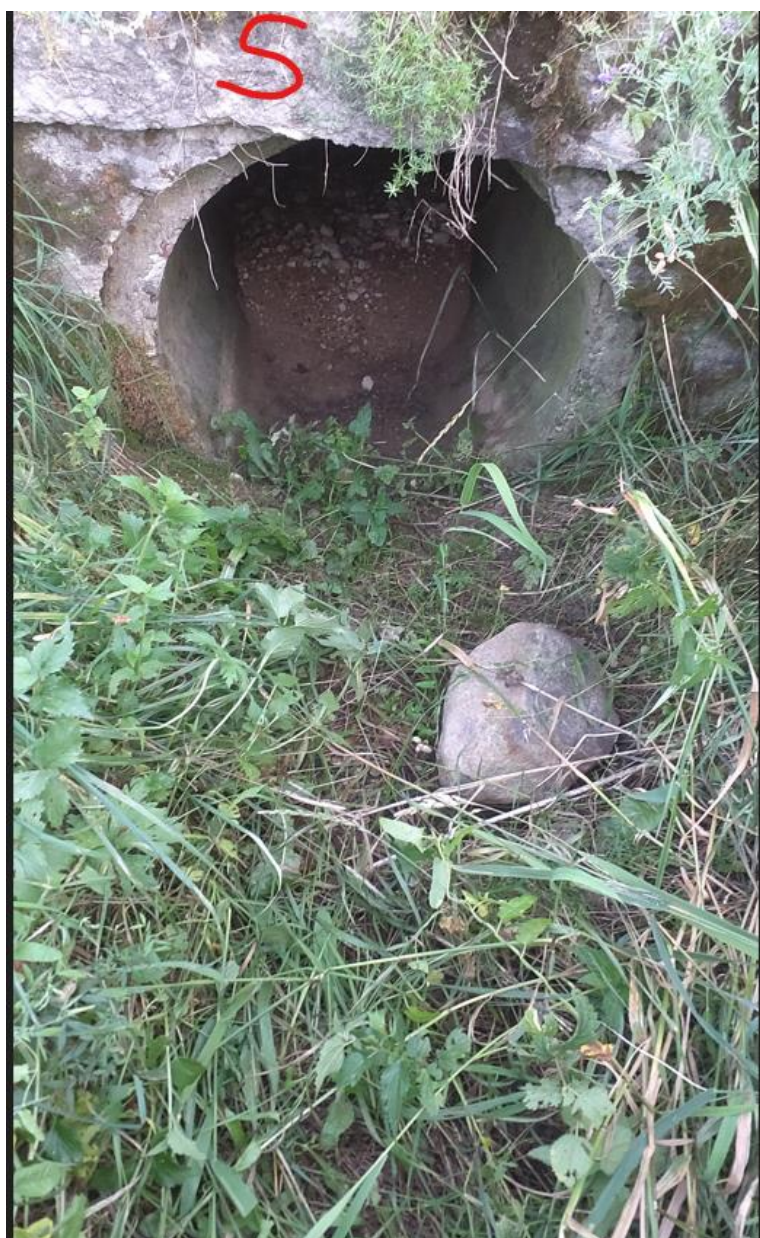
10. Truup oli kuiv. Selles oli truupi osaliselt täitev liivahunnik:

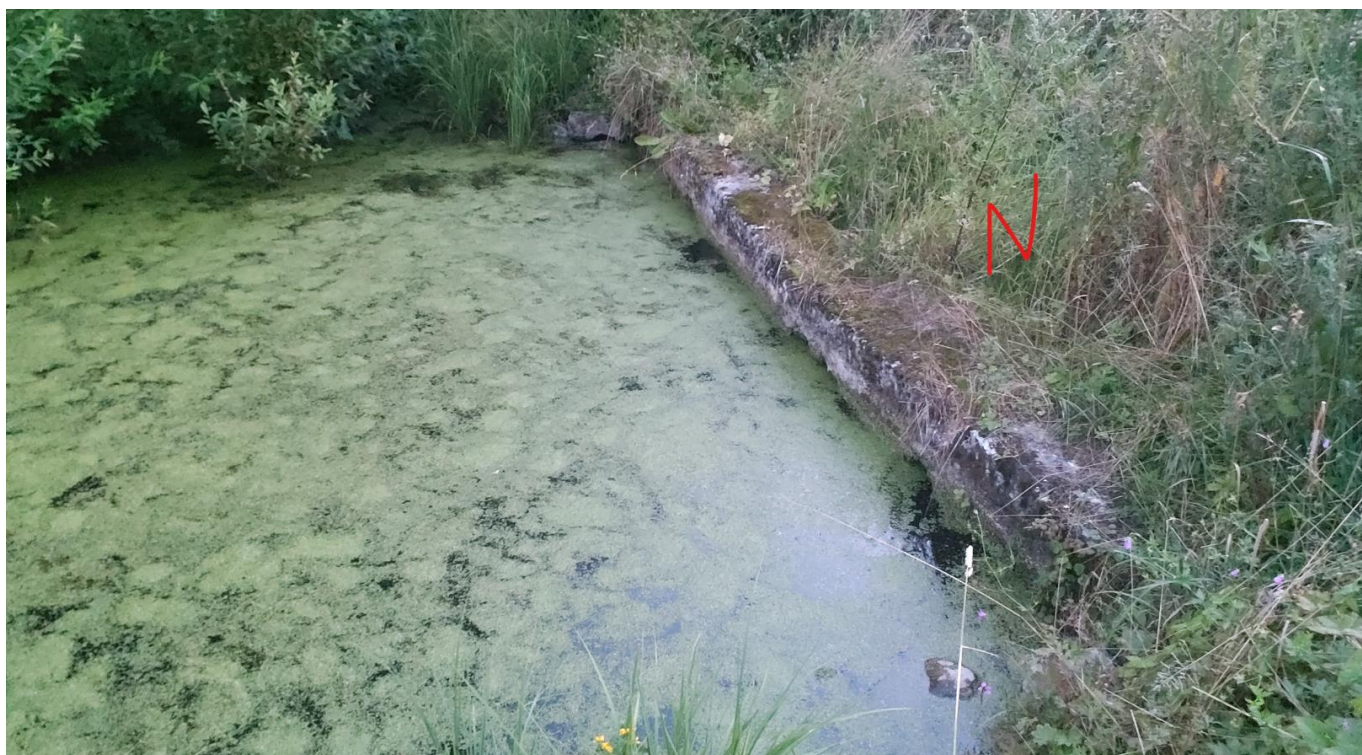
11. Toru otsas oli tiigimõõtu lemledega seisuveekogu. Toru oli vee all, paistis vaid betoonotsaku ülemine serv. Seetõttu ei saanud aru, kas või kui palju vett välja voolas:

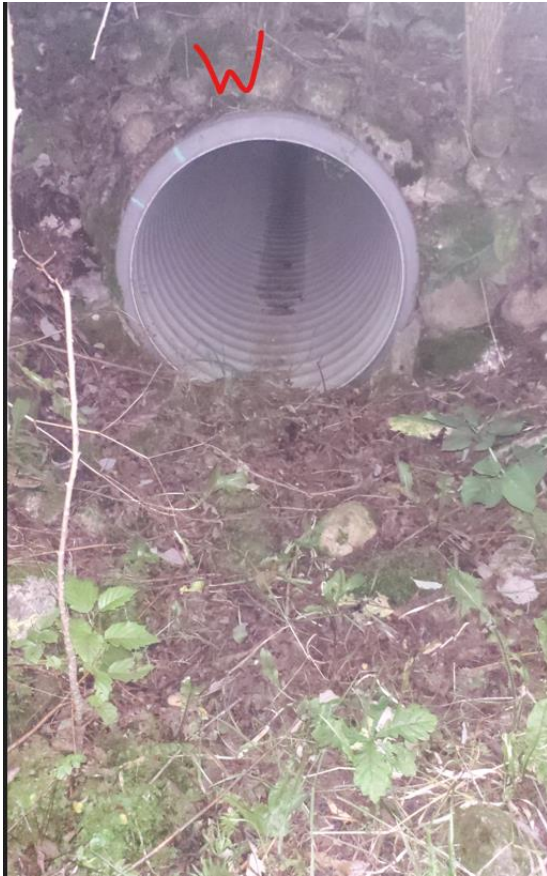
12. Mõödavoolukraav oli kuiv. Selles kasvasid kuivamaa heintaimed, rohundid ja põõsad:

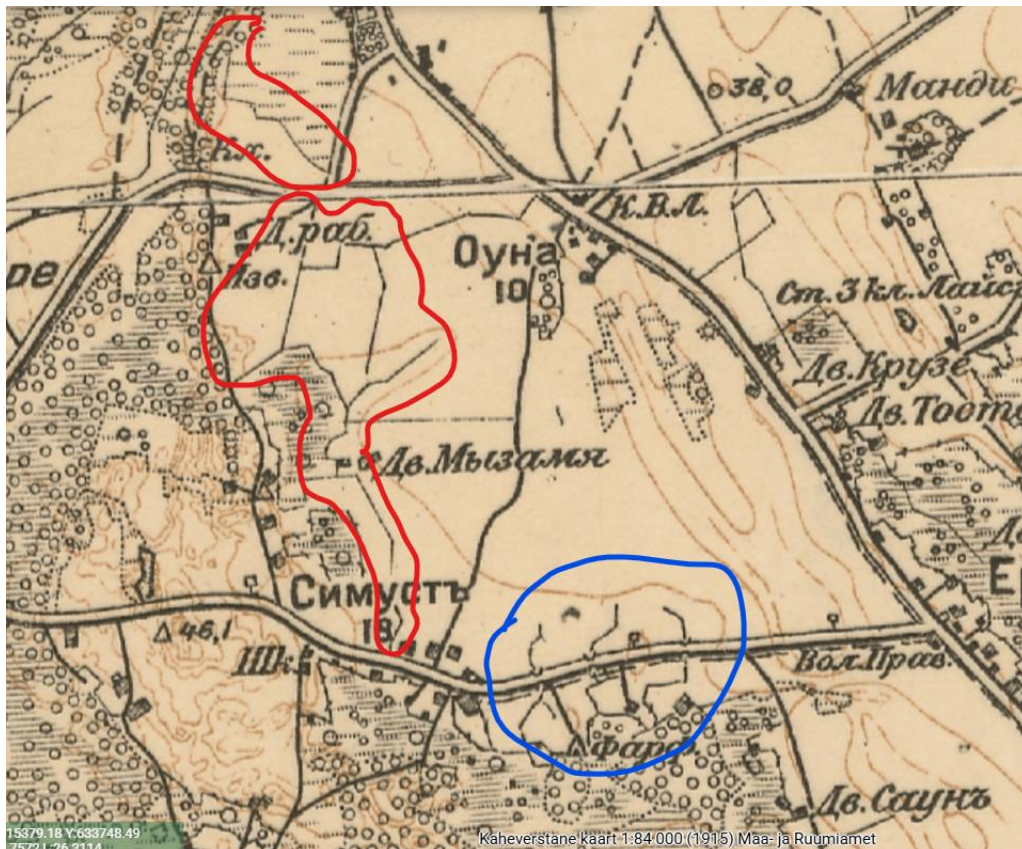
Verstastel kaartidel on kujutatud Siimustist põhja pool katkendlikke kraavijuppe, mis osaliselt kattuvad praeguse Siimusti oja teljega (punaste joonte sees). Samas pole kujutatud teede all truupe, erinevalt Siimustist ida pool oleval kolmel kraavijupil (sinise joone sees). See võib viidata, et sidusat vooluveekogu seal polnud:

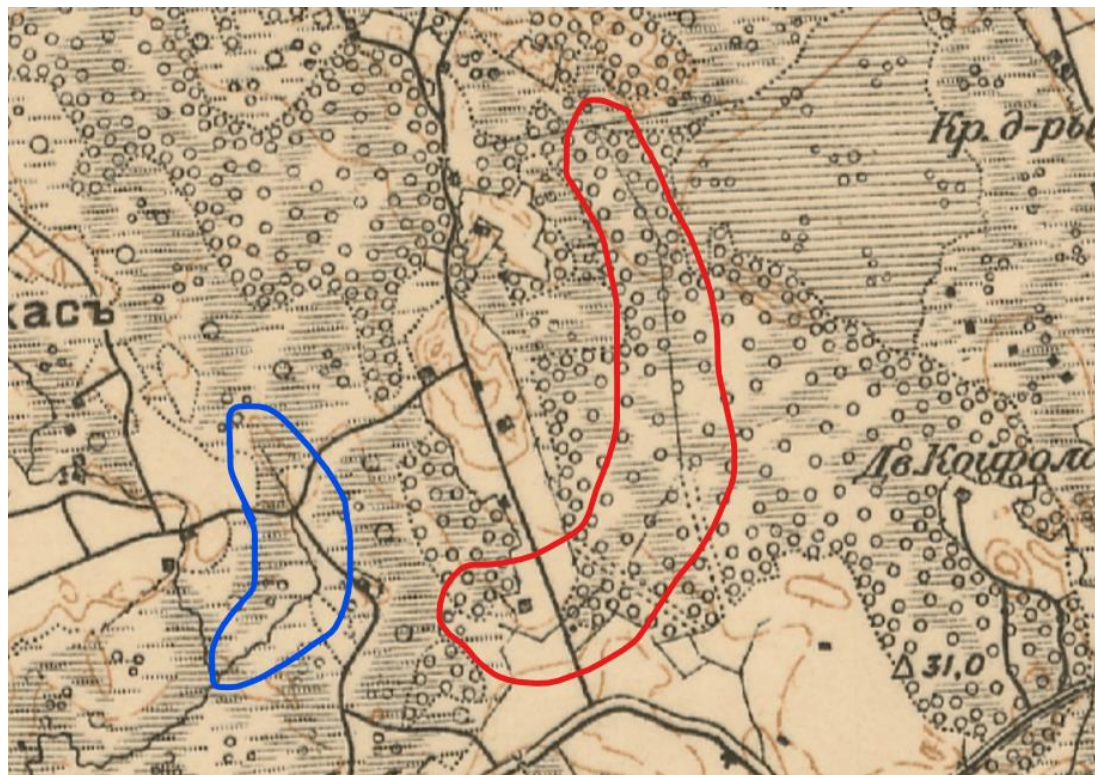
Ka Siimustist lõuna pool on kujutatud vaid katkendlikku kraavi (punase joone sees) ning looduslikku vooluveekogu on kujutatud ainult praeguse Siimusti oja telje alamjooksul ning tulevana praeguse Harju kraavi suunalt (sinise joone sees)

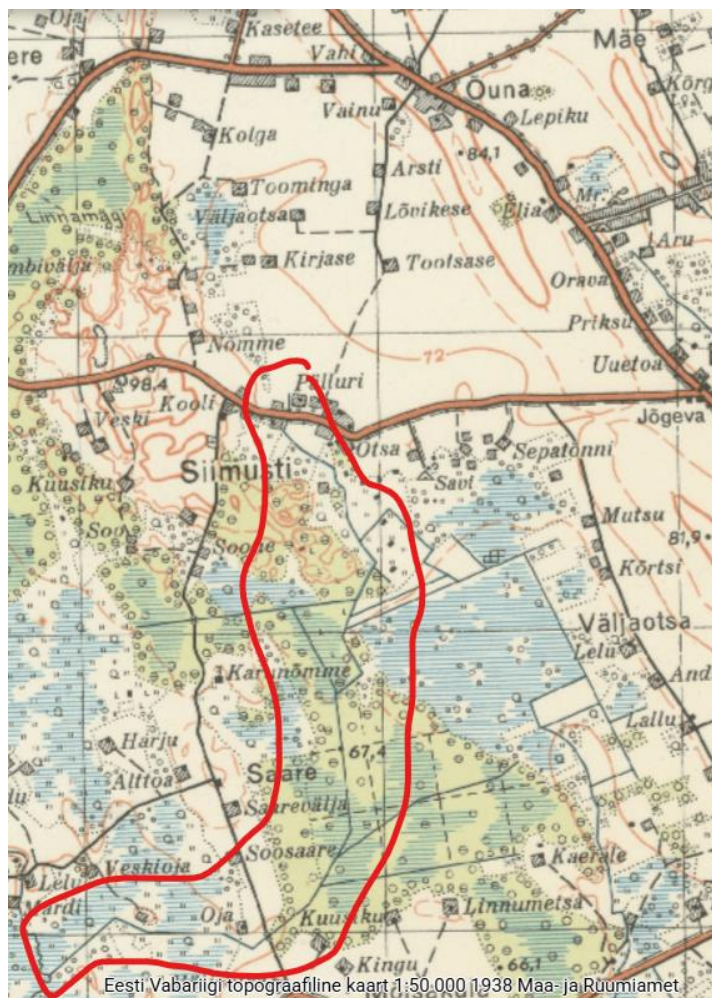
EV 1:50 000 topokaardil 1938. aastast on kujutatud sidusat sirglõikudest koosnevat telge algusega Siimustist läbivast teest vahetult põhja pool. Alamjooksul on selle kõrval Oja talu. Kurista pool aga säng puudub ja puuduvad ka truubid:

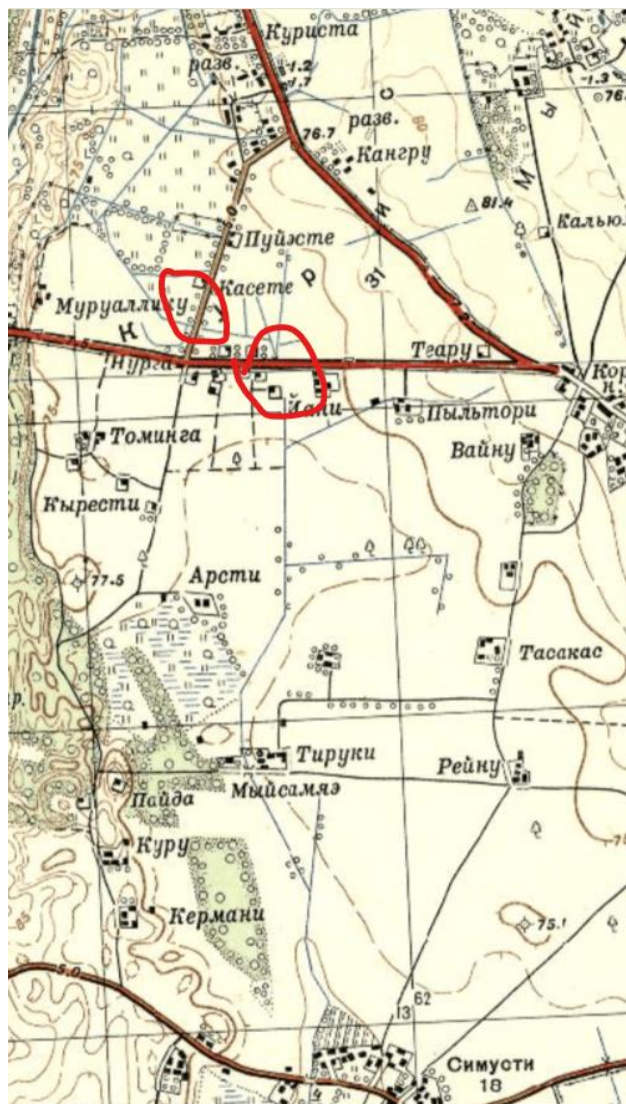
Terviklikumalt, aga siiski katkestustega on Kurista ja Siimusti vahel olevat telge kujutatud NL 1946. aasta 1:25 000 kaardil:

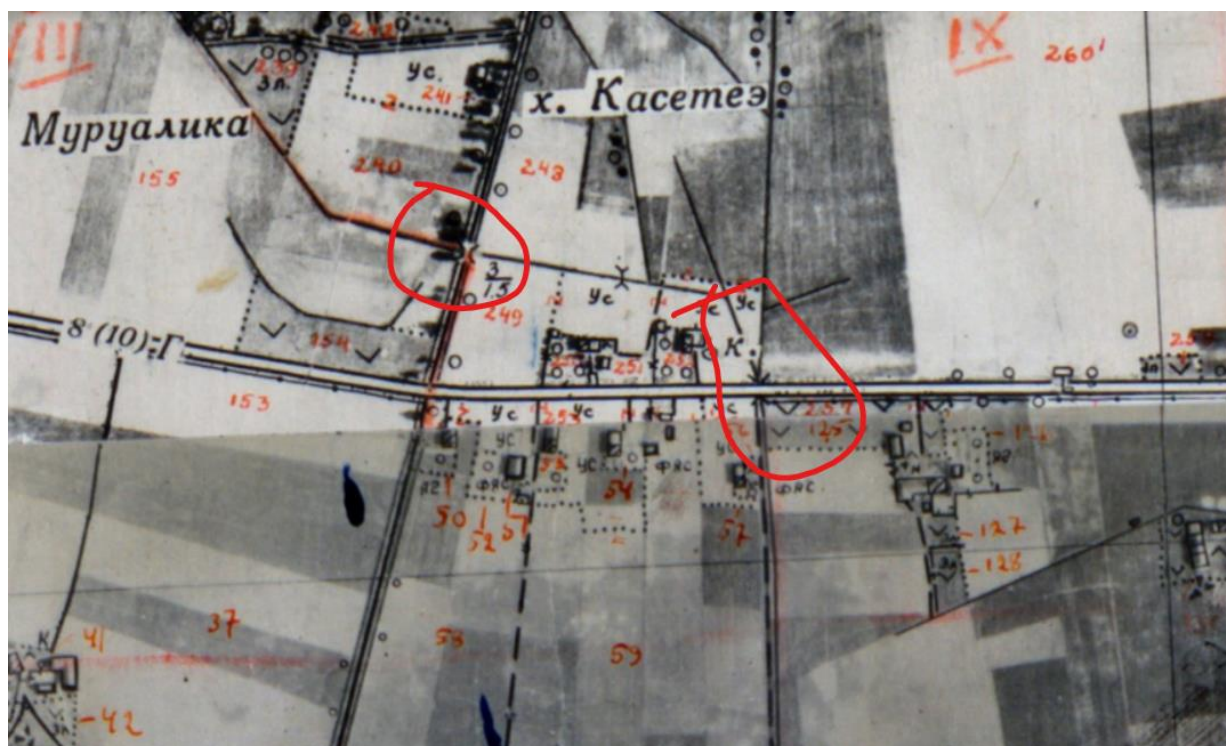
1951. aasta fotoplaanil on esimest korda peal Kurista ning Jõgeva-Põltsamaa tee kohal olev sidus telg koos truupidega:
