Allikajärve (Roosna-Alliku Allikajärve) (VEE2043200) vaatlus

Vaatluse aeg 01.08.24 ja 28.09.24. Vaatleja Marko Vainu

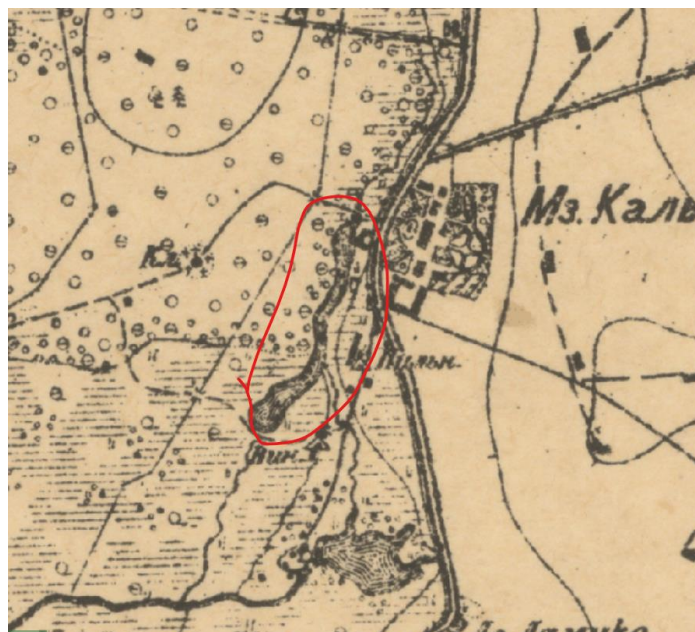
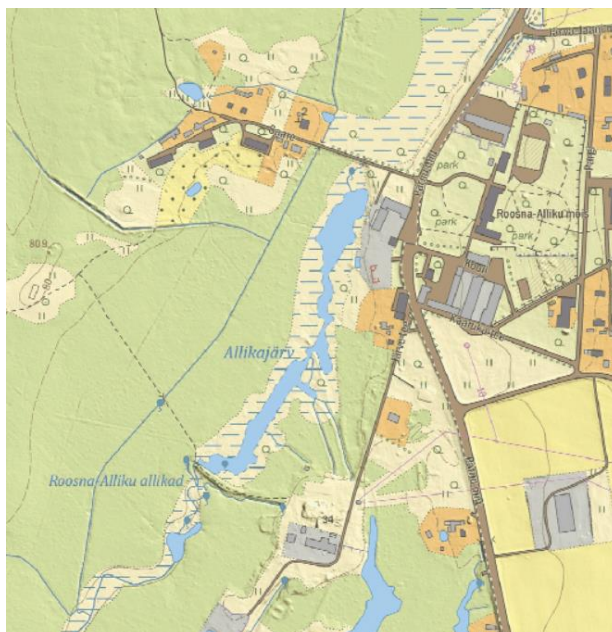
Järv on olemas juba 1898. aasta verstasel kaardil. Seal on kujutatud veevoolu sellest lisaks lõunasuunale ka kagusse Vanaveski järve:

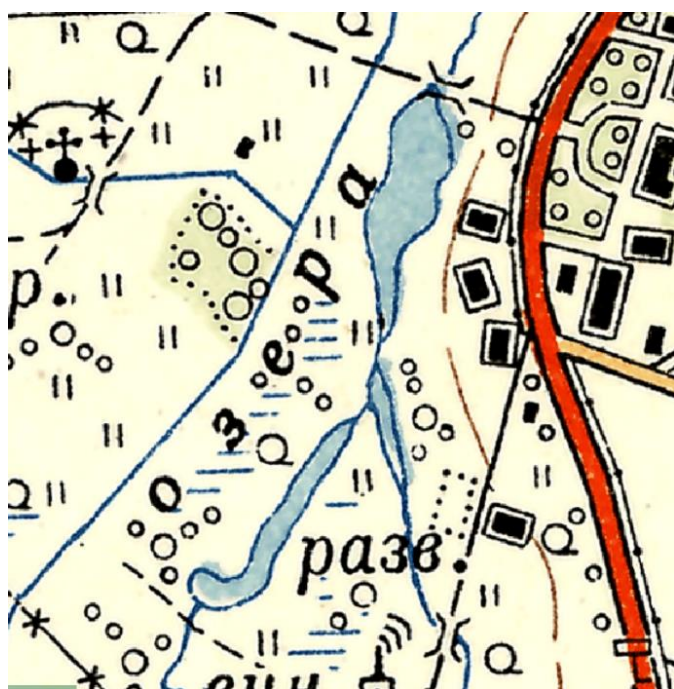
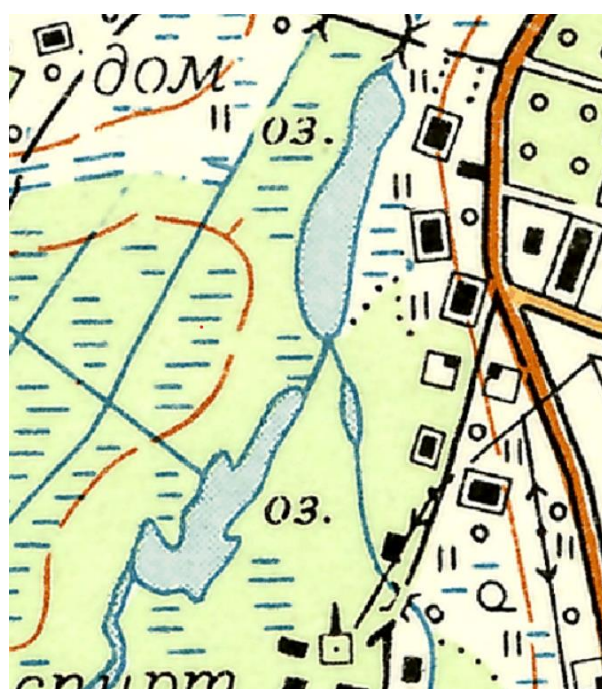
Mitmel NL kaardil on ühe järve asemel kujutatud aga mitut väiksemat järvikut:

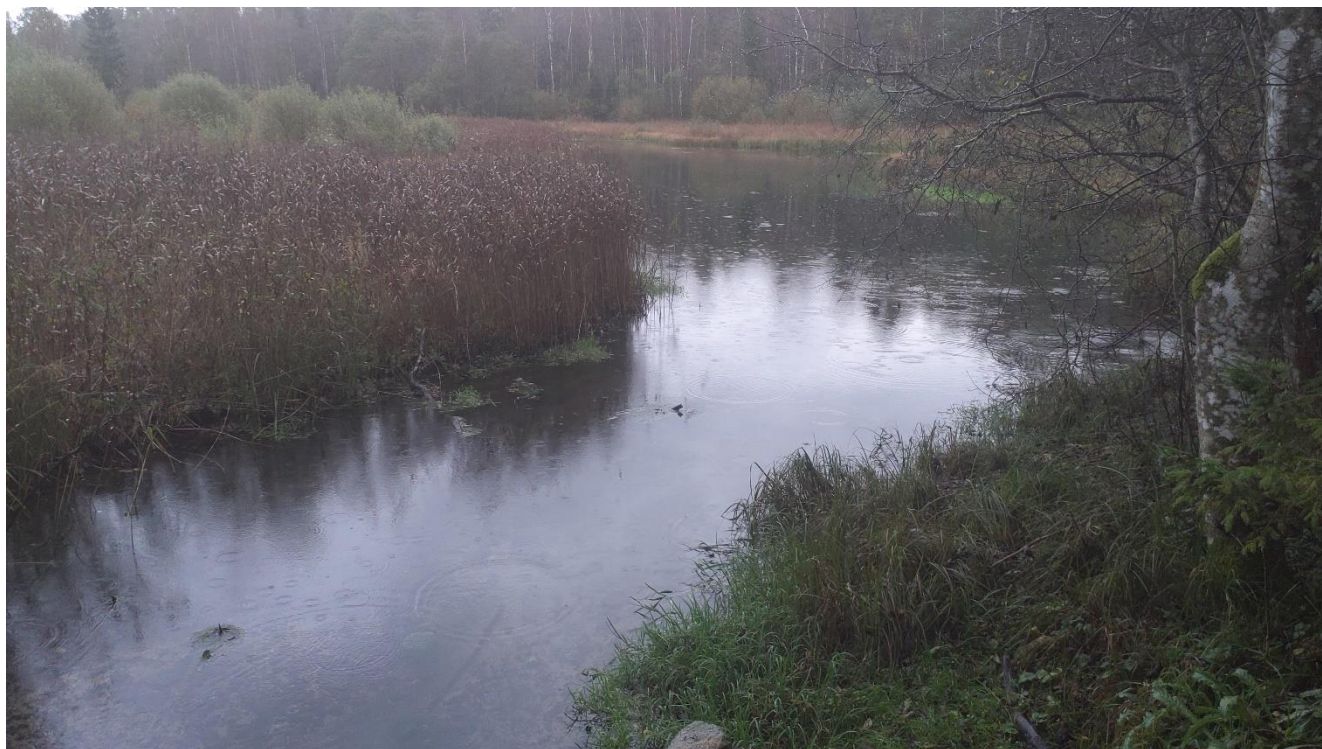
Järve lõunaotsas on suhteliselt lai veeväli:

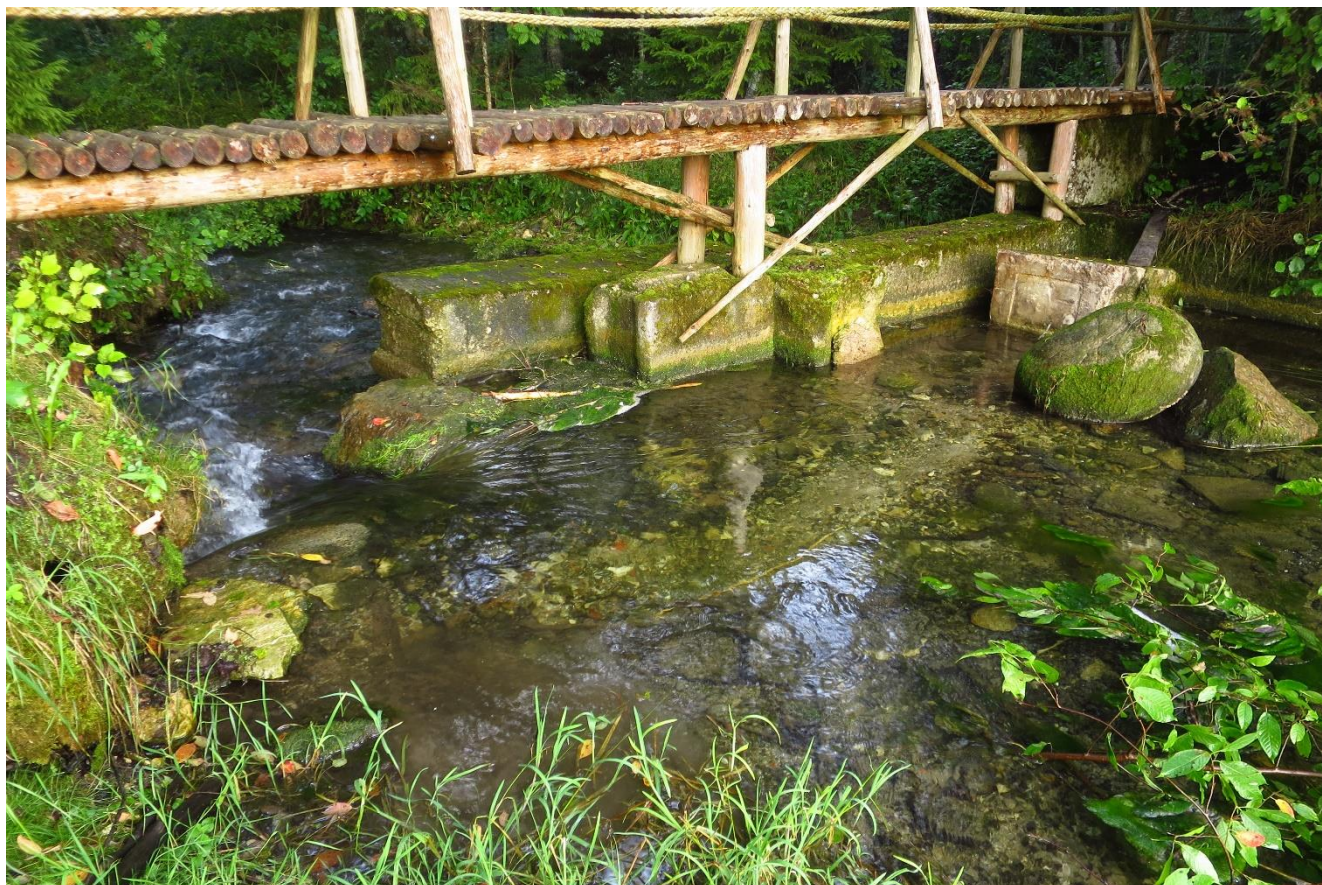
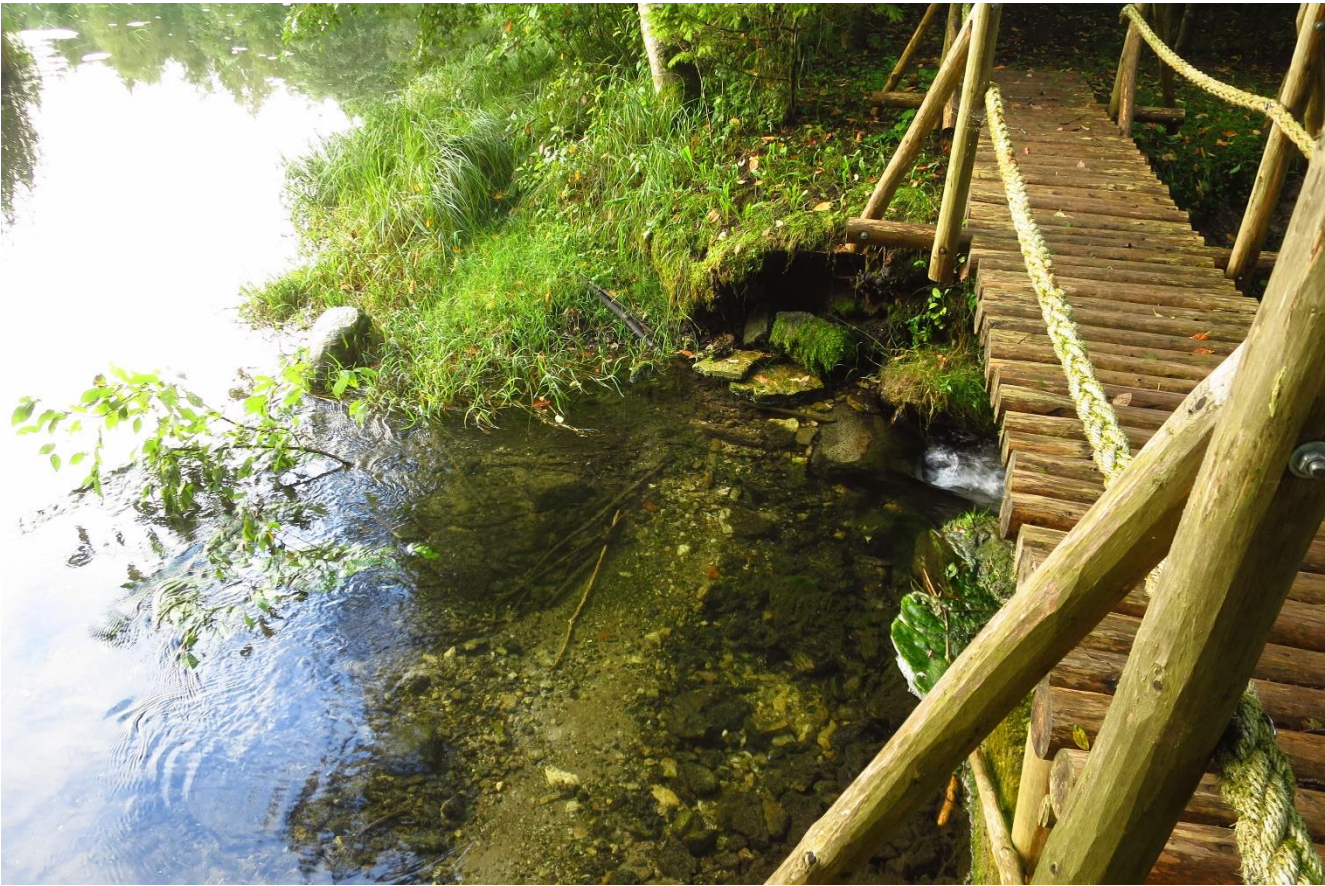
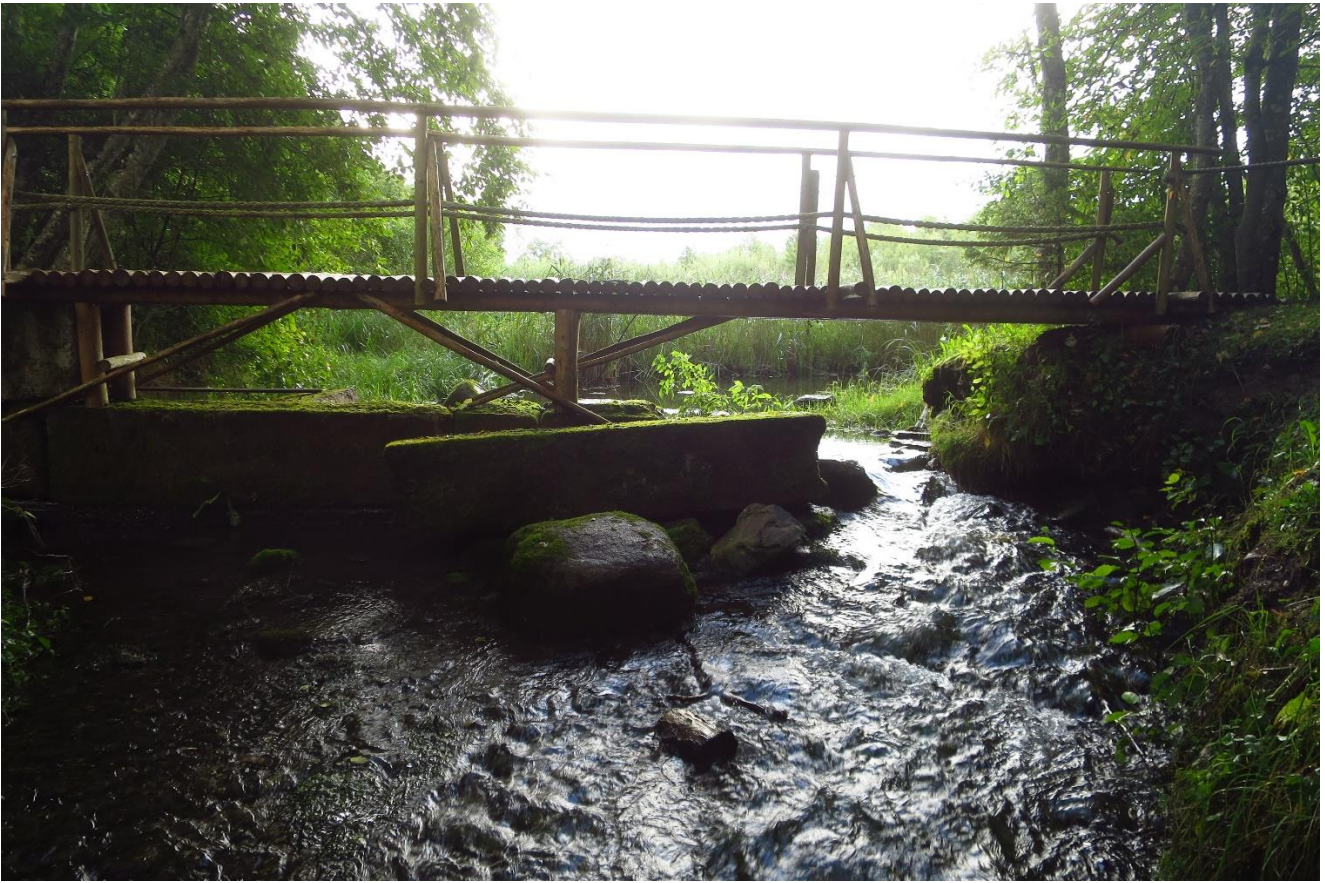
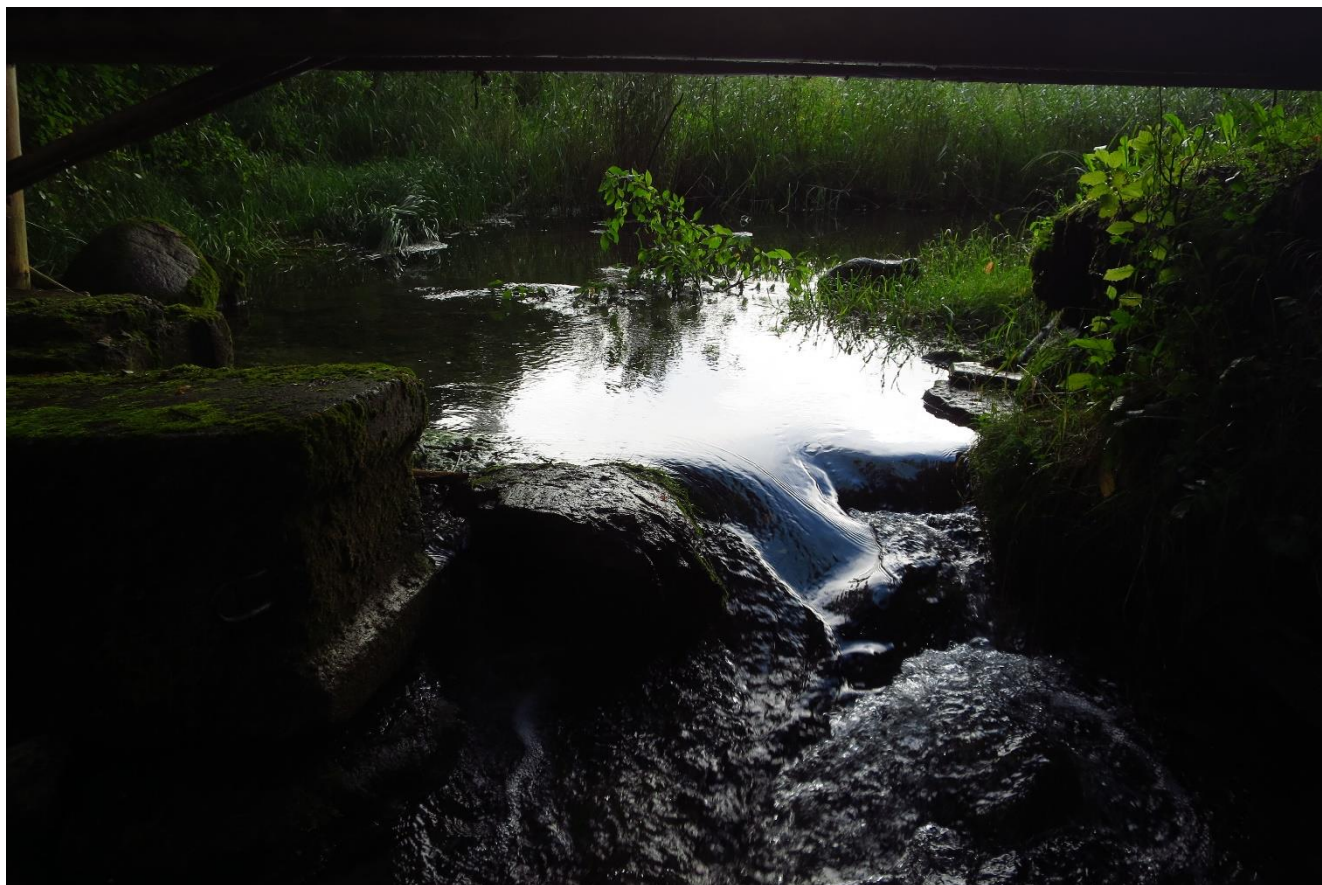
Järve väljavoolul on puidust sild ning selle all betoonplokid, kuid pool idapoolsemast betoonplokist on eest ära tõstetud ja sealt voolab vesi üksikute maakivide vahelt vabalt välja. Võimalik, et paisutus oli tekitatud selleks, et suunata rohkem vett kagupoolse väljavoolu kaudu Vanaveski järve. Tänapäeval sealtkaudu enam väljavoolu ei toimu. Allesjätud betoonplokid tõstavad ilmselt nende taga veetaset, kuid sisuliselt saab seda käsitleda paisujäänusena, mille paisutus on likvideeritud:

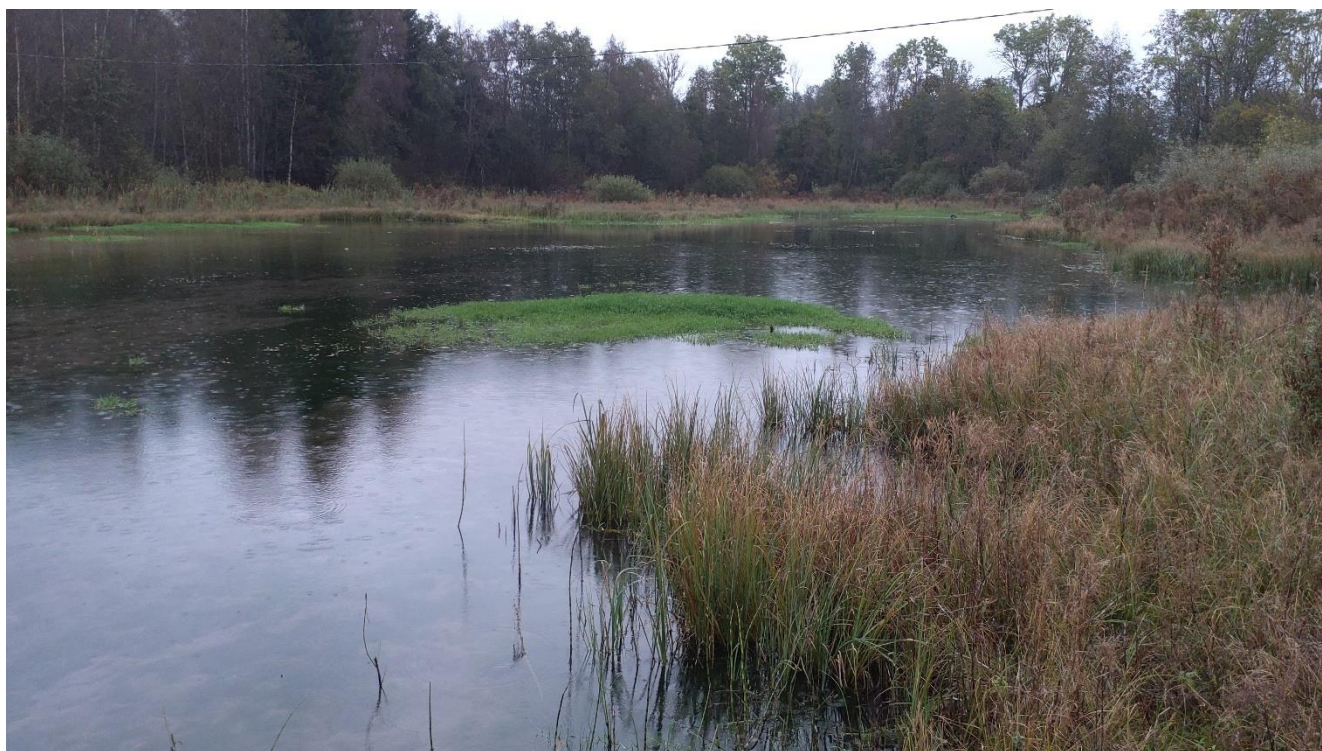
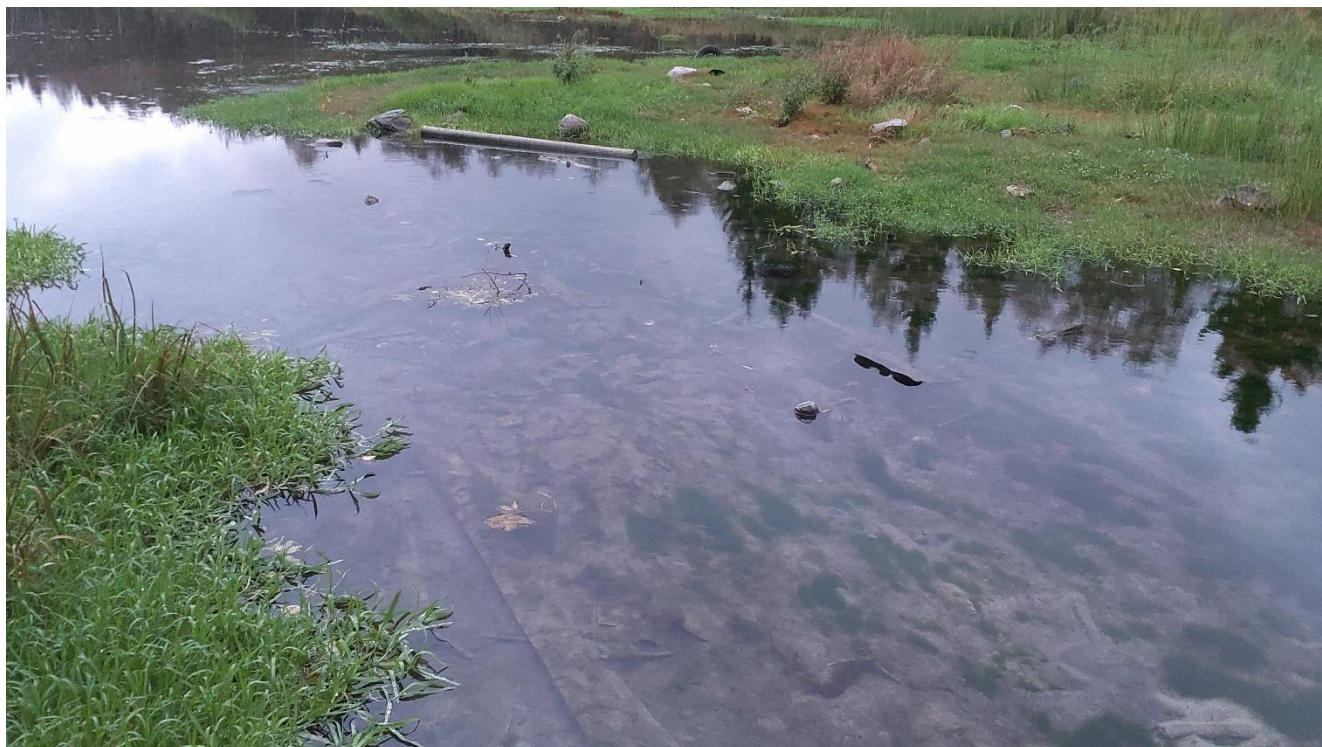
Järve põhjaosa on madal ja selle põhjas on savikas muda ning paeräha tükid:

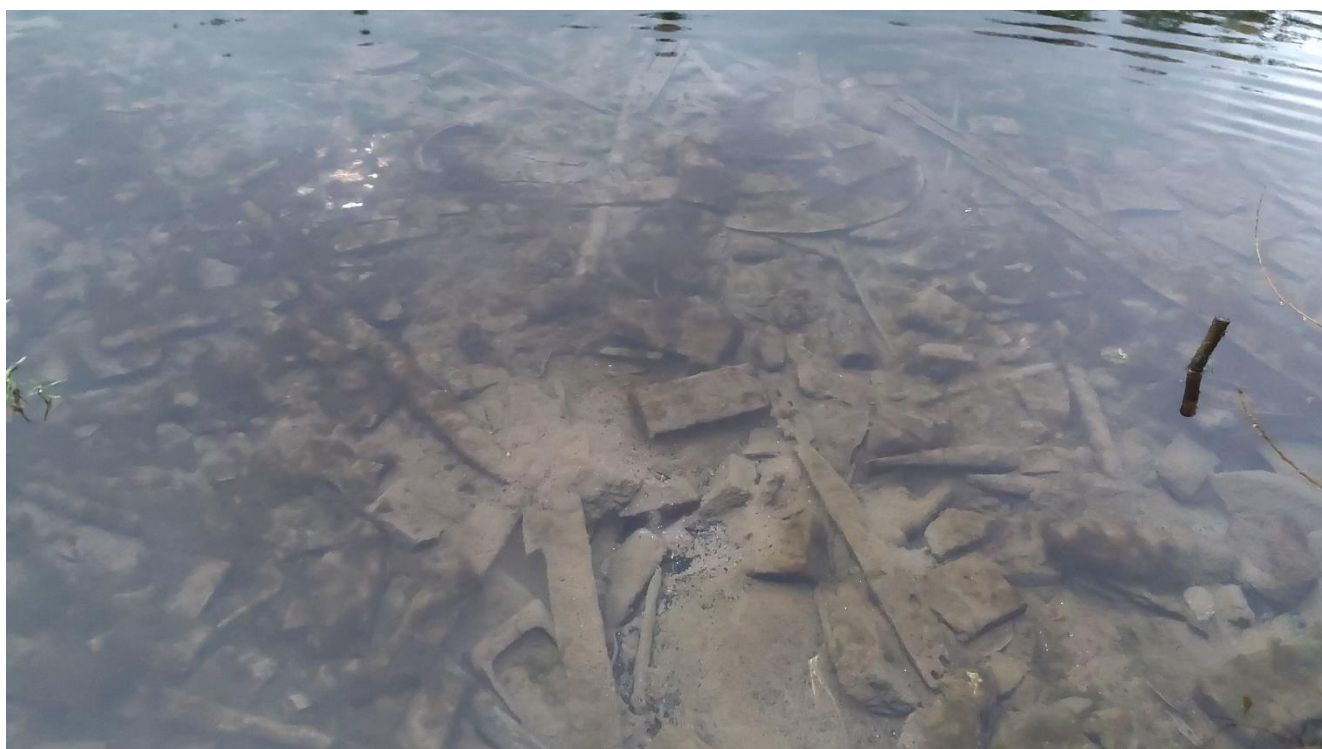
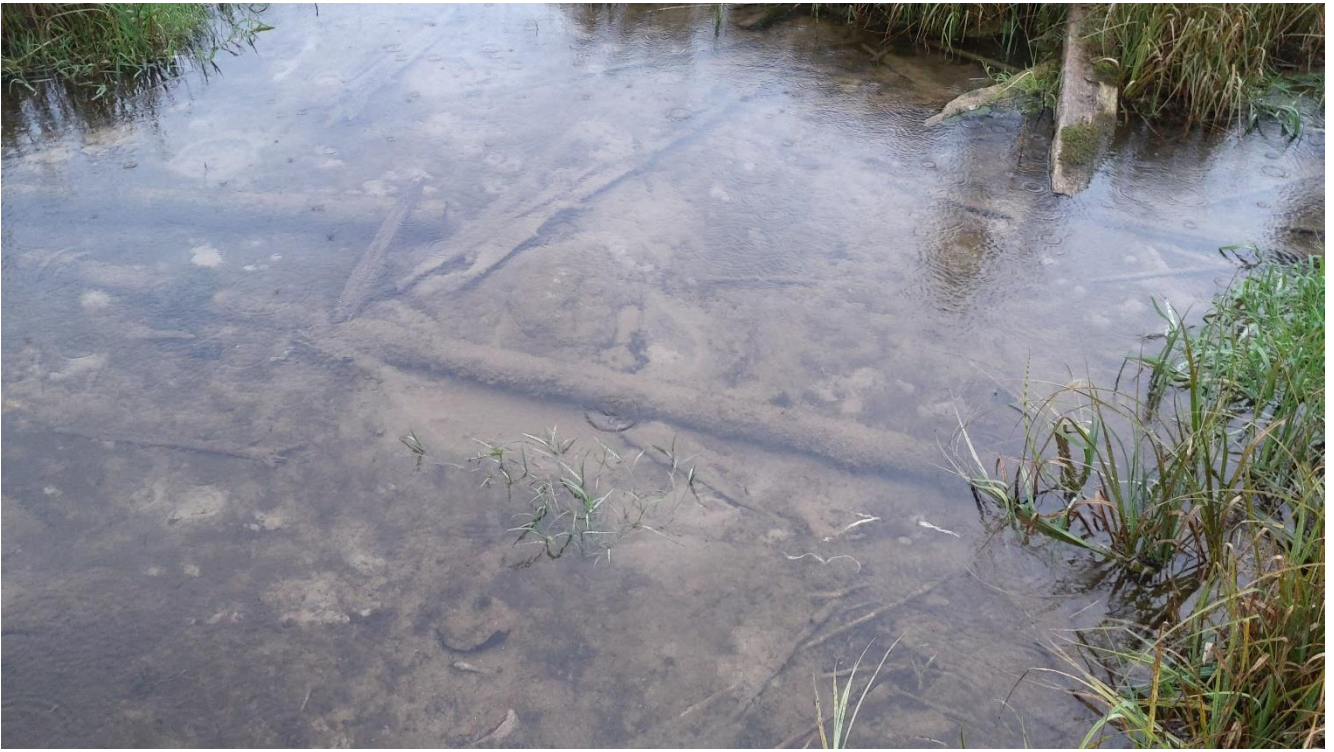
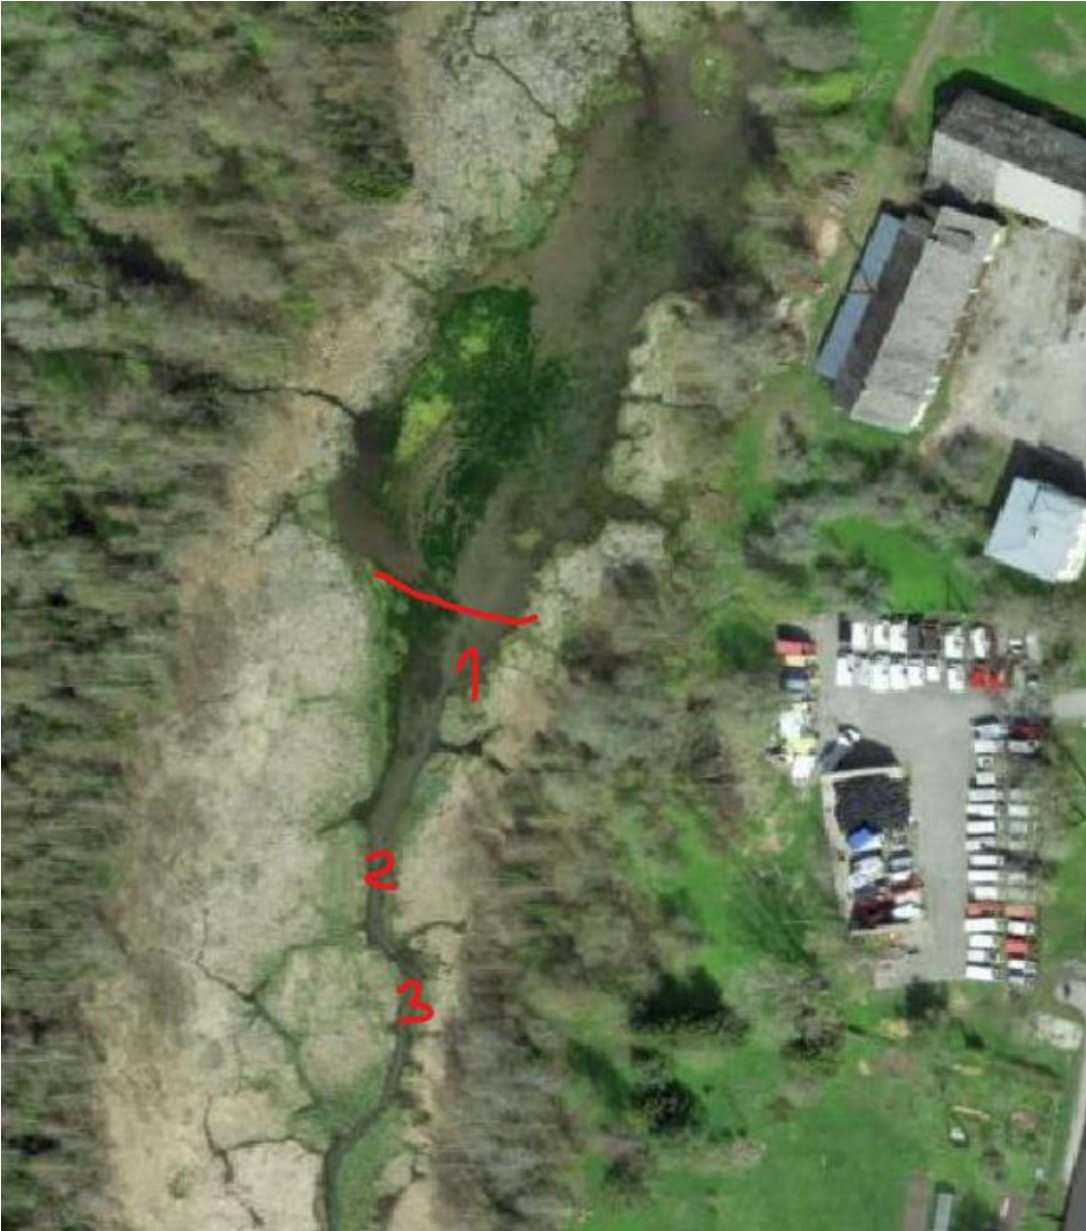
Kaldalt on näha on mitmel pool järve põhjas grifoone. Vähemalt kirdekaldal on järve põhi kohati aga lausaliselt metalli ja ehitusprügiga kaetud:

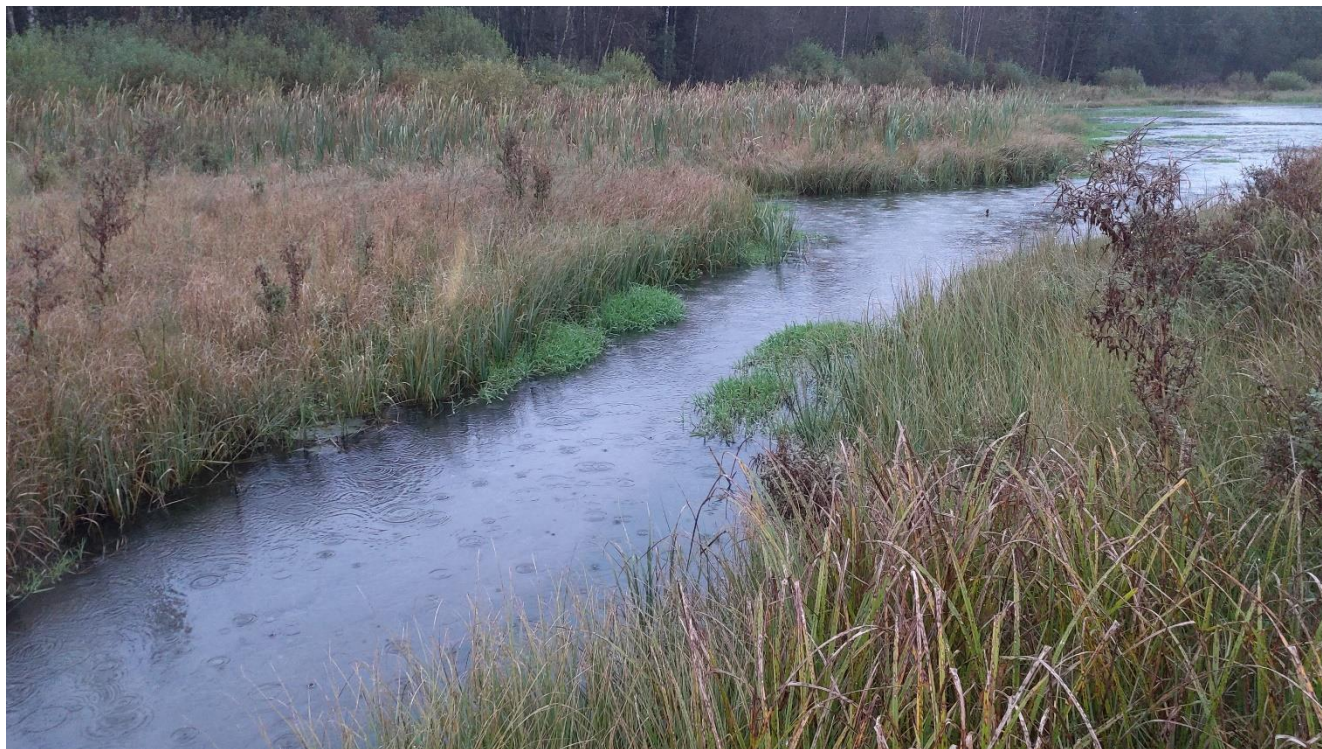
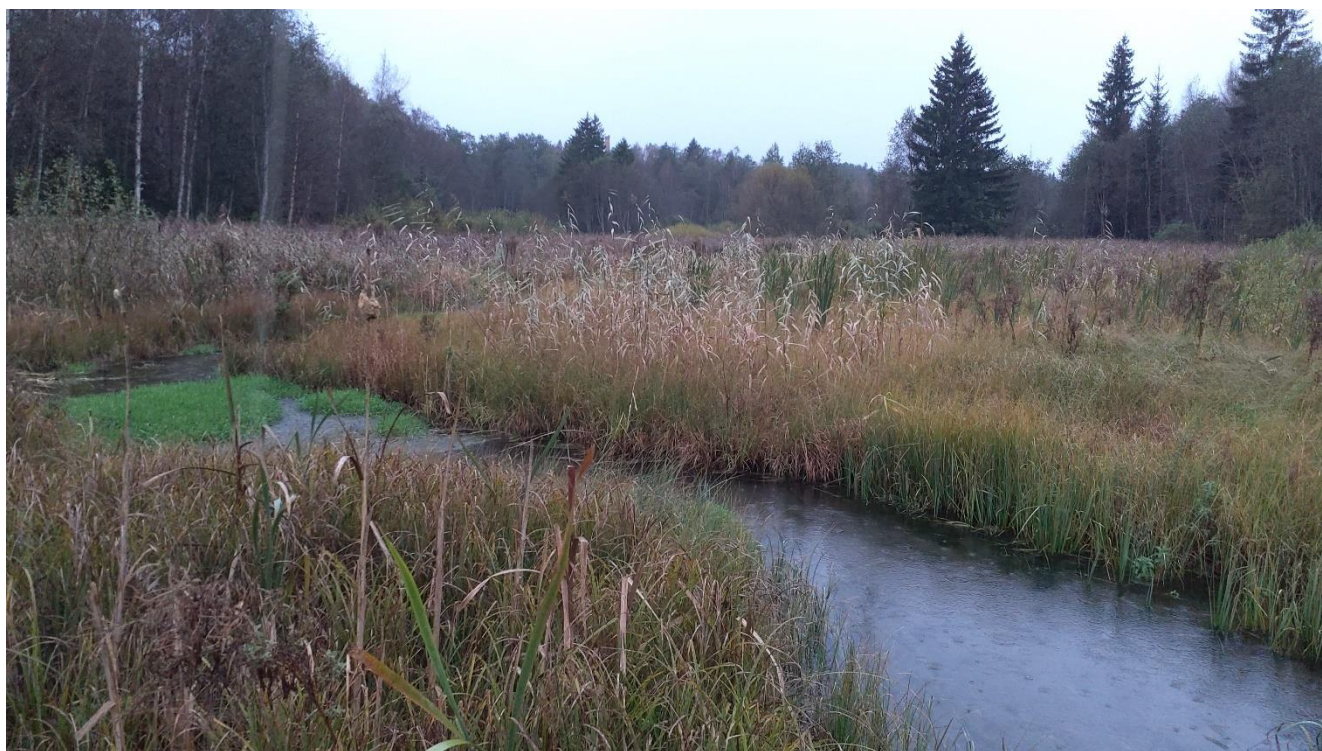
2. Vesi voolas konkreetses sängis, kaldad on veidi õõtsikulised:

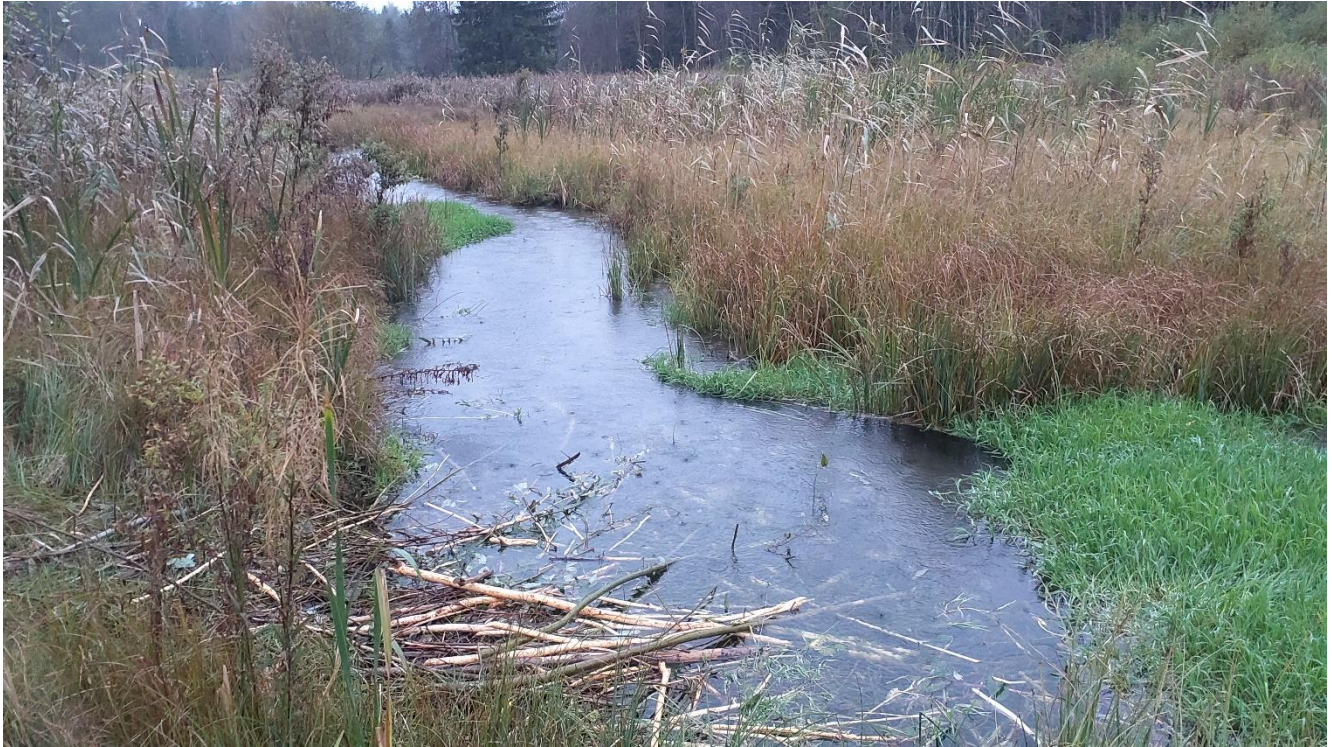
3. Tegemist on selgelt voolu-, mitte seisuveekoguga. Vesi voolab konkreetses sängis ning kallastel on rohketoiteline soo:
