## HAAPSALU LENNUVÄLJA REOSTUNUD PINNASE PUHASTAMINE

### Aruanne

Töö on tehtud EV Keskkonnaministeeriumi  
tellimusel ja finantseerimisel

Tallinn 1998

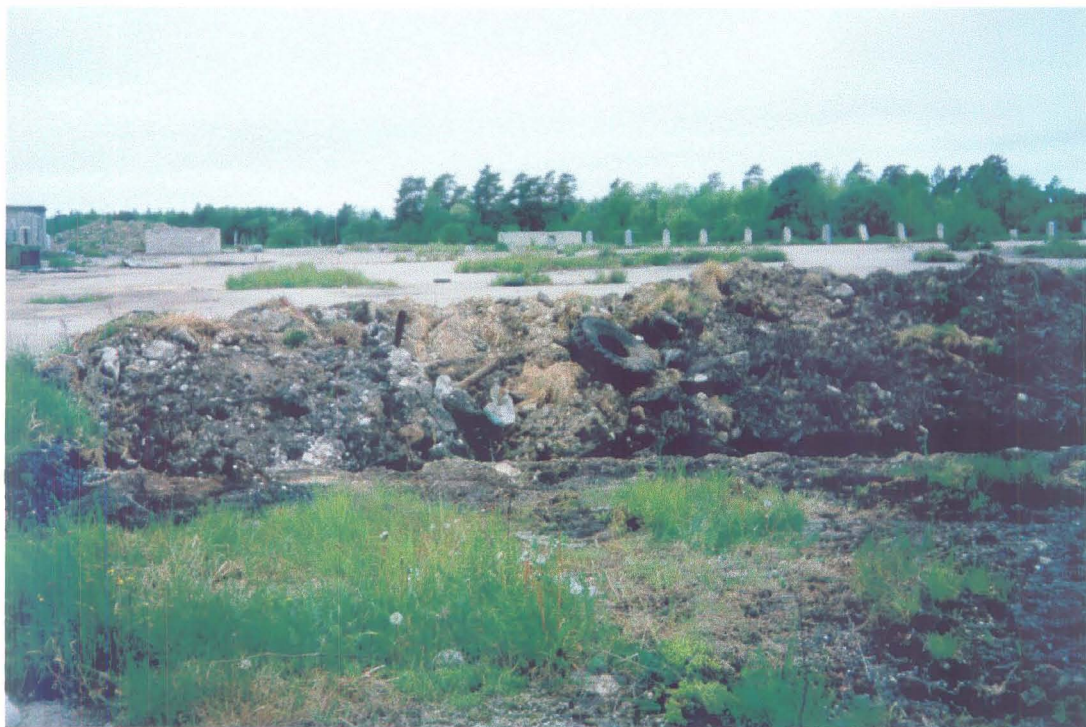
**Foto 1.** Haapsalu lennuvälja autopargi territooriumil oleva kraavi põhjast välja kaevatud reostunud pinnas enne aunadesse paigutamist.  
Fotograaf T. Meriste. Foto kuupäev 03.06.98

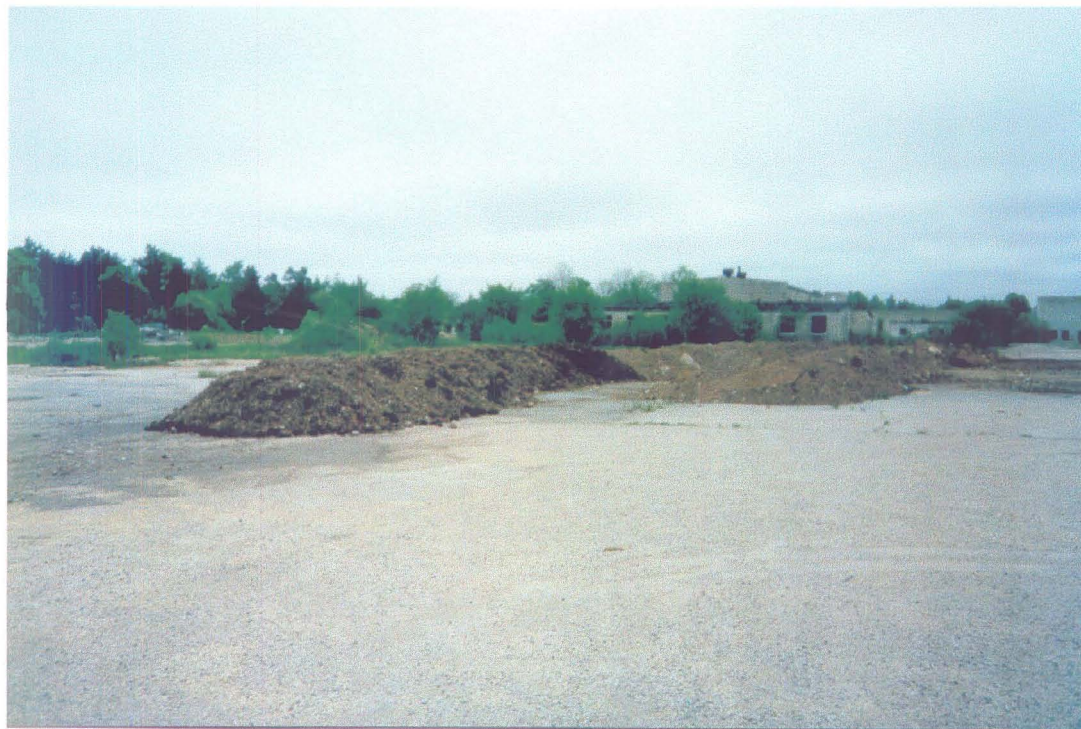
**Foto 2.** Haapsalu lennuvälja autopargis olevad pinnase komposteerimisaunad 1998. aasta suve alguses.  
Fotograaf T. Meriste. Foto kuupäev 03.06.98

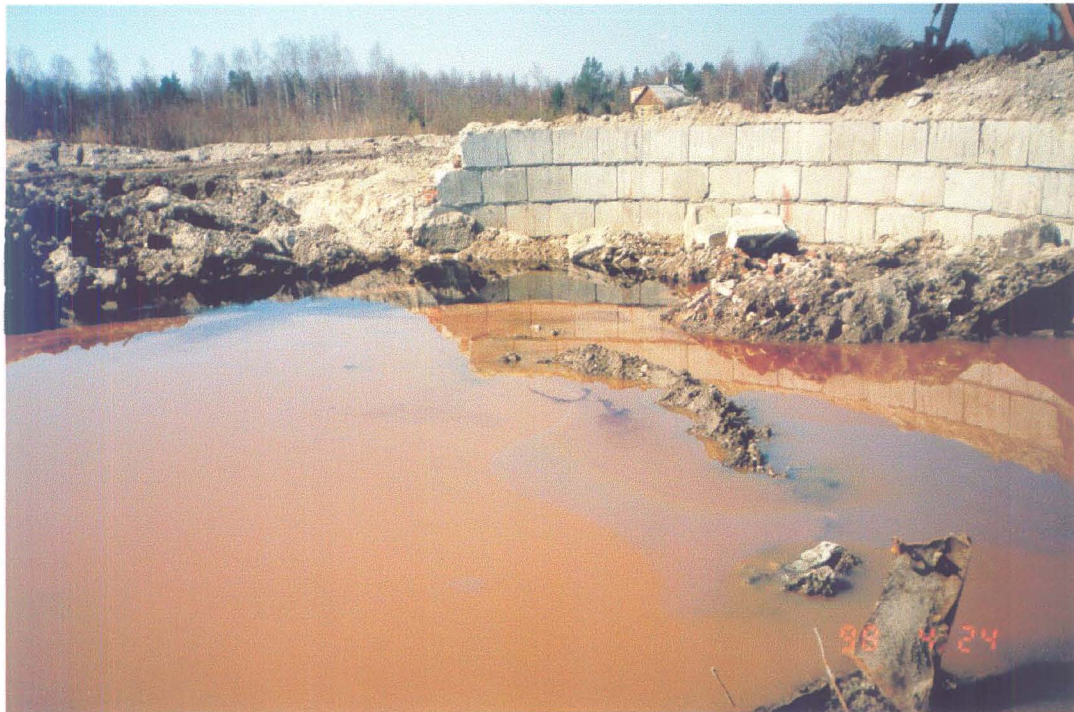
**Foto 3.** Haapsalu lennuvälja peakütuselao üks kolmest suurest kütusemahuti põhjast enne selle lõplikku likvideerimist  
Fotograaf N. Reinap. Foto kuupäev 24.04.98

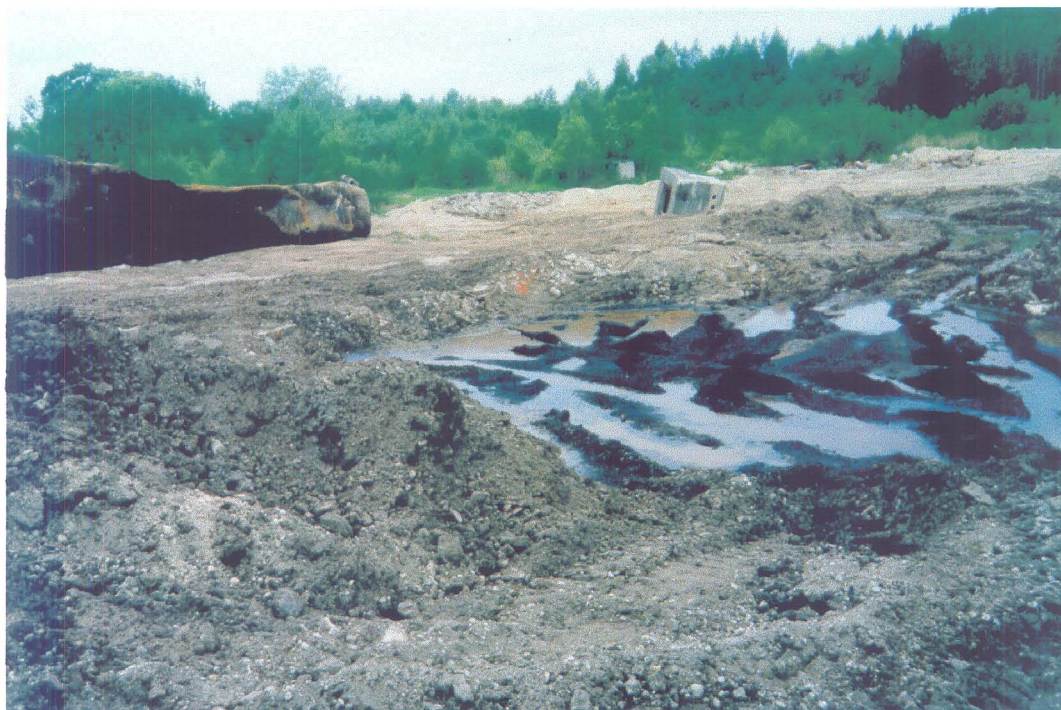
**Foto 5.** Metallist kütusemahuti põhjade eemaldamisel avanes ca 0,5 - 1,0 m paksune tume ja tugevalt reostunud pinnasekiht. Vasakul on näha eemaldatud metallist mahutipõhi.

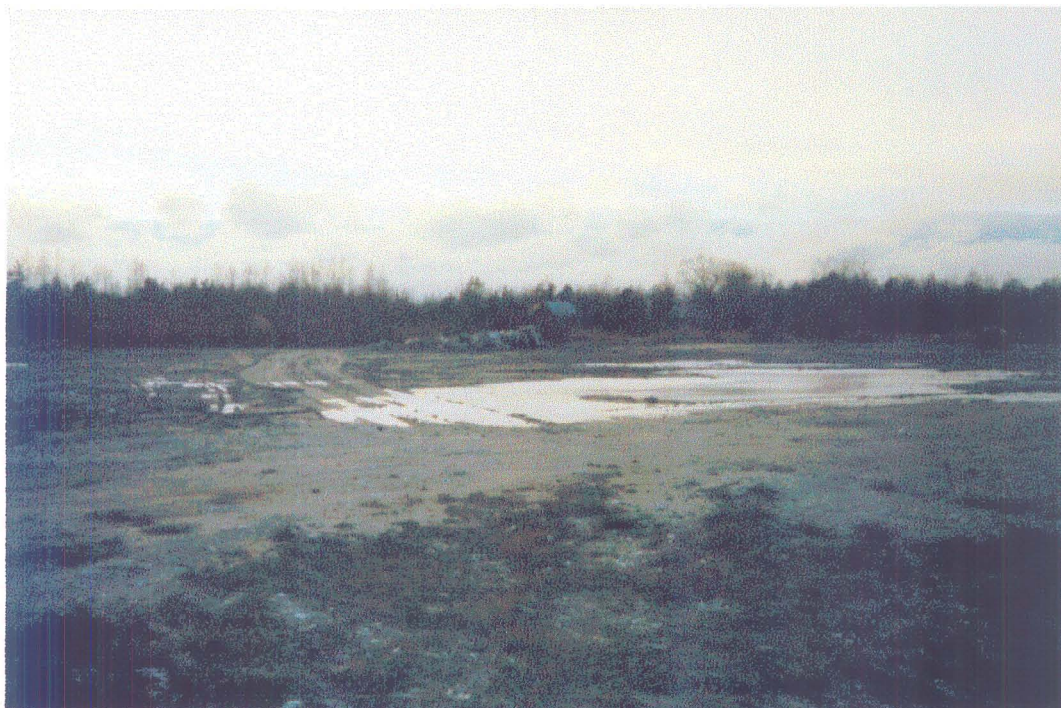
**Foto 6.** Peakütuselao kolme suure kütusemahuti endine asupaik peale tööde lõppu ja territooriumi tasandamist.

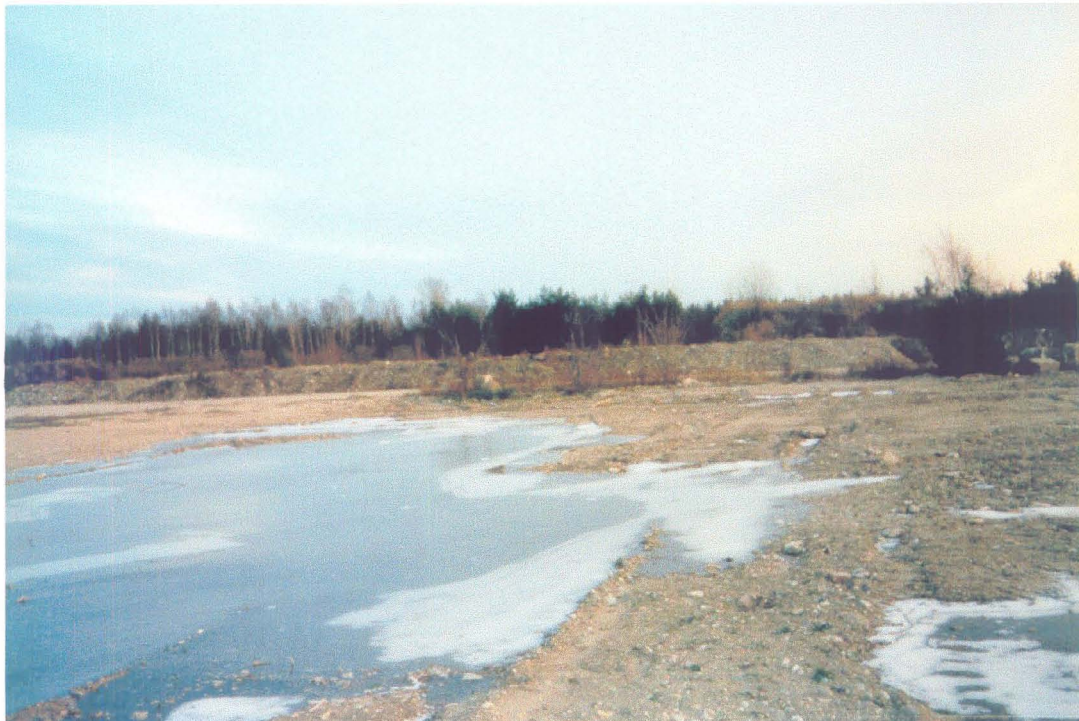
**Foto 7.** Suurte mahutite alt välja kaevatud tugevalt reostunud pinnas paigutati reostuskoha kõrvale betoonist alusega platsile aunadesse.  
Fotograaf T. Meriste. Foto kuupäev 10.11.98

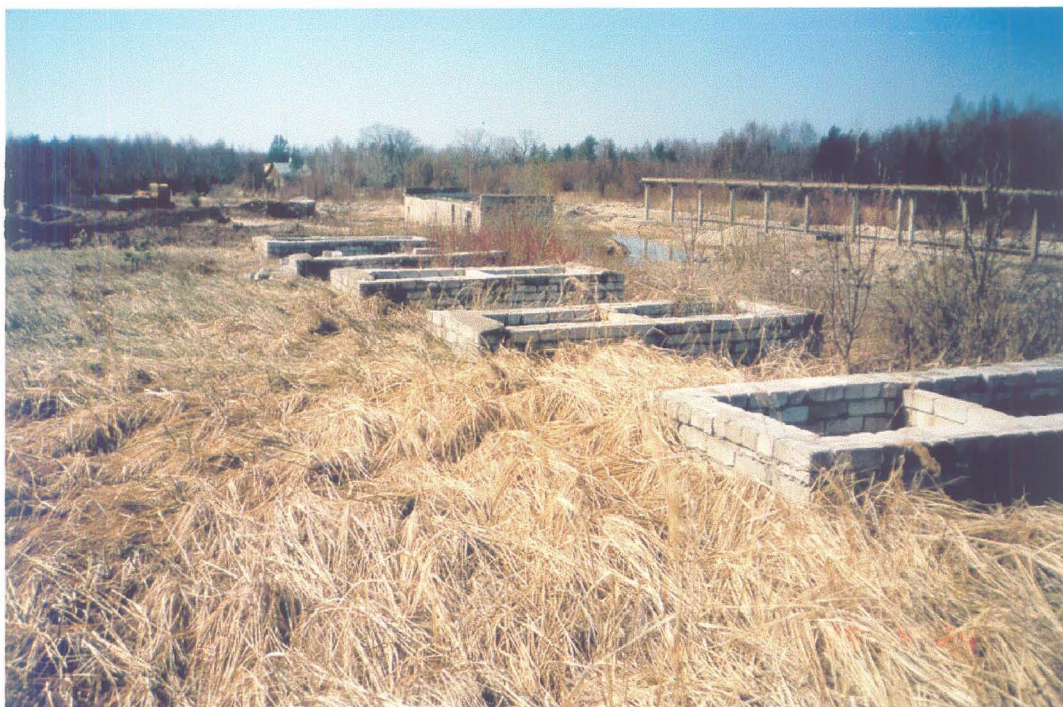
**Foto 8.** Vaade kuuest väiksemast mahutist koosneva mahutipargi tipust saneeritavale maa-alale, pumbamajale ja endisele kütuse laadimisplatsile.  
Fotograaf N. Reinap. Foto kuupäev 24.04.98

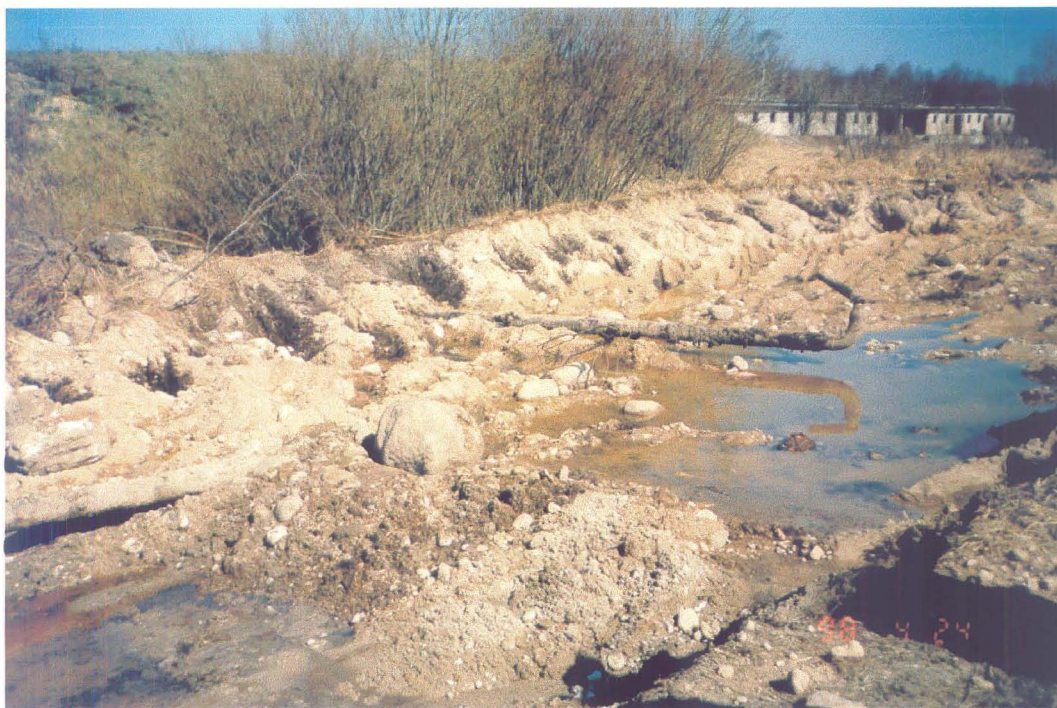
**Foto 9.** Vahetult enne põhjavee taseme tõusu osaliselt lahti kaevatu kuuest väiksemast kütusemahutist koosneva mahutipargi nõlv. Tõsisemad tööd toimusid alles 1998. aasta suvel peale põhjavee taseme langust.  
Fotograaf N. Reinap. Foto kuupäev 24.04.98

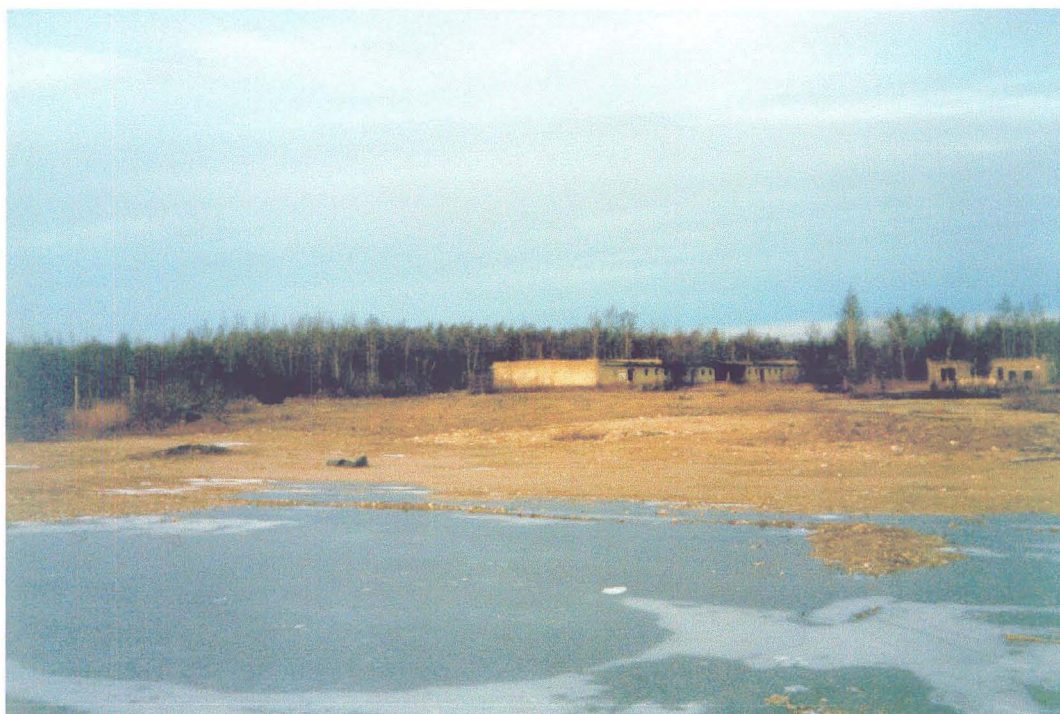
**Foto 10.** Peakütuselao maa-ala, kus 1998. aasta alguses asus kuuest väiksemast mahutist koosnev mahutipark.  
Fotograaf T. Meriste. Foto kuupäev 10.11.98
