Töö nr 9029

Tellijä: Maanteeamet, Pärnu mnt 463a, 10916 Tallinn

## **REOSTUSUURING PÄRNU ENDISE LENNUVÄLJA MAA-ALAL**

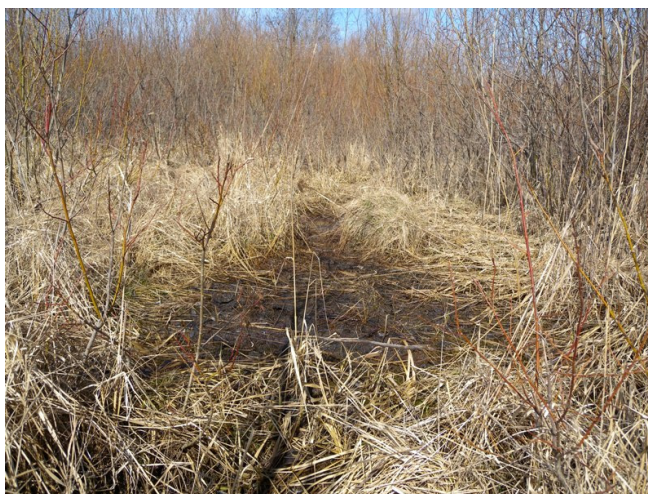
Foto 1. Pindmine reostuskolle PA-8 juures

Uuringuala ülevaatusel (16.04.09) täheldati maapinnal üksikuid pindmisi reostusilminguid (vt foto 1). Teekonstruktsiooni alla jääva ala idaosas on ladustatud pinnast vaaludesse, millede laius on 6...8 m ja kõrgus 1,3...2,1 m (vt foto 2). Vaaludesse kuhjatud pinnas koosneb peamiselt liivast, mullast ja ehitusprahist, selles on asfaldi ja betooni tükke ning kivistunud bituumenit (vt foto 3). Vaaludes paiknev visuaalsel hinnangul peamiselt bituumeniga (või bituumenilaadsete mahutijääkidega) reostunud pinnas on alale toodud mujalt. Teemaad läbiva kütusehoidla piirdekraavi veel oli märgata õlikilet, veel on naftasaaduste lõhn (vt fotod 4 ja 5).

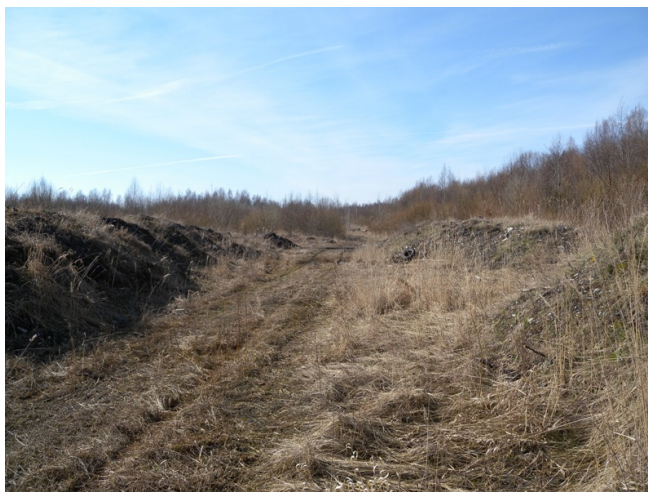
Foto 2. Vaaludesse kuhjatud pinnas teemaa alal

Taotletava teemaa alale ladustatud pinnasevallidest võetud keskmistatud pinnaseproovis oli naftasaaduste sisaldus (1288 mg/kg), see on väiksem tööstustsooni piirarvust 5000 mg/kg kuid proovis ei kajastu bituumen, kuna selle nähtavad tükid eemaldati proovist. Teekonstruktsiooni alla jääval alal on vaaludesse ladustatud ca 1060 m<sup>3</sup> pinnast, mis võib olla reostunud ka teiste ohtlike ainete kui käesolevas töös analüüsitud naftasaadused.

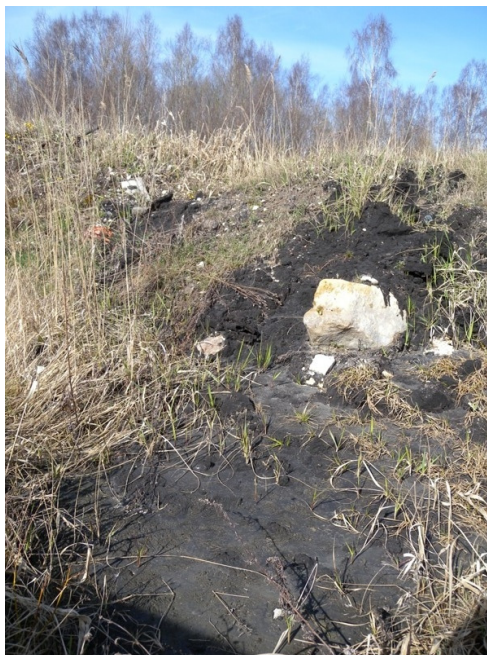
Foto 3. Bituumen puurauk PA-3 juures

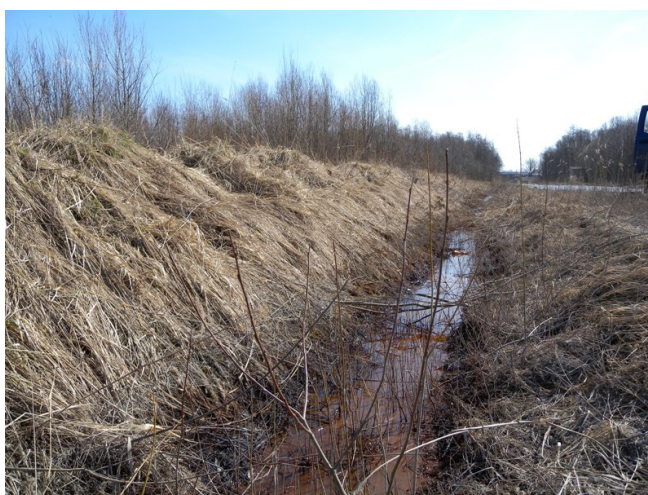
Foto 4. Kütuseoidla piirdekraav

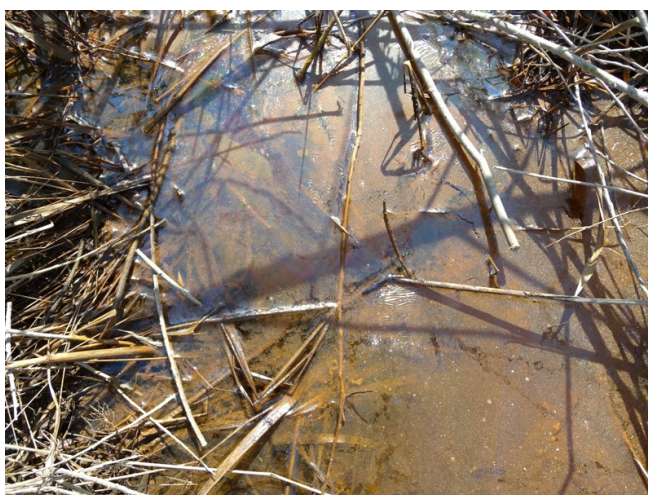
Foto 5 Reostustunnustega vesi kütuseoidla piirdekraavis
