KÄRDLA LINNA PÕHJAVEE REOSTUSE UURIMINE

KARDLA PSHJAVEE REOSTUSE UURIMINE

Tallinn 1993

1. Reostatud ala ülevaateskeem
2. Reostuse leviku kaart

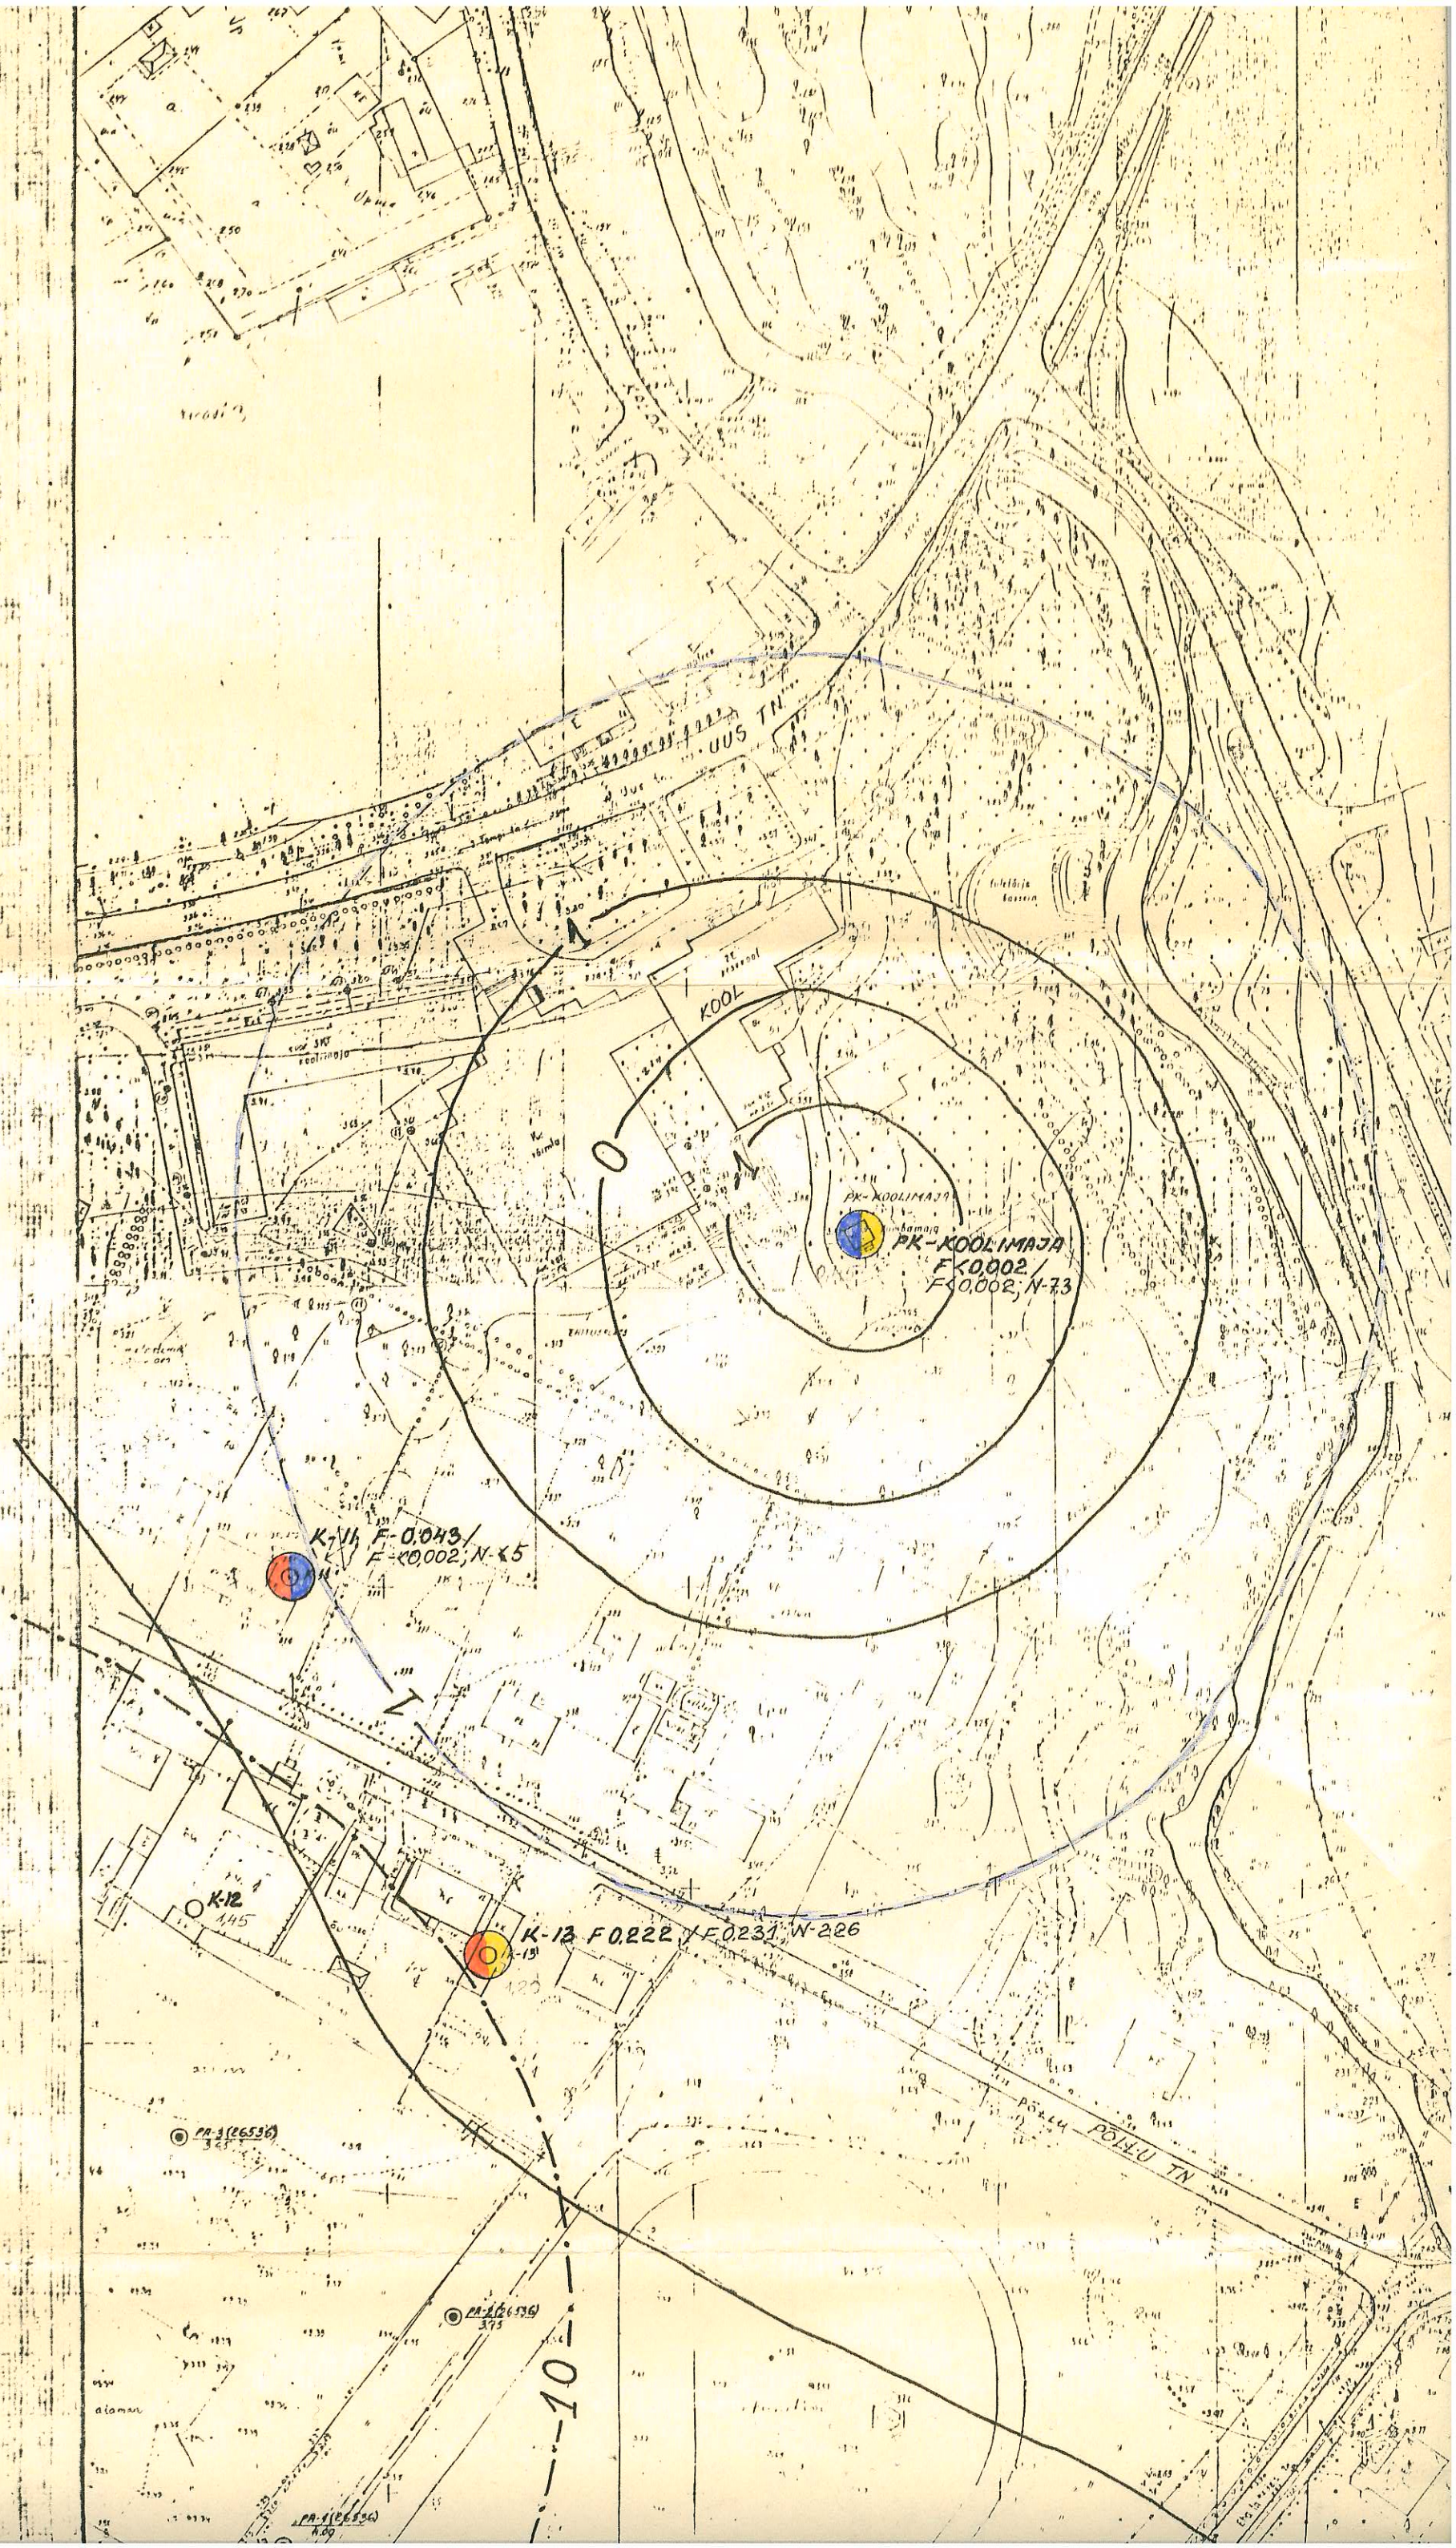
K-9 F<0.002

PA-1 F<0.002; N-20.1 F<0.002; N-20.5  
3.80

PA-1 (14022)  
3.96

K-16 F<0.002

Analüüsi tulemused on toodud tabelis 2 ja piltlikult joonisel 2. Jaanuaris võetud proovides oli fenoolide sisaldus suurem kui 0,01 mg/l järgmistes uuringupunktides: PA-2; PA-3; PA-5; Hiiu 15 (K-2); Hiiu 34 (K-3); Eha 5 (K-10); Põllu 7 (K-11); Põllu 14 (K-13) ja Eha 6 (K-14). Eriti reostunud oli vesi katlamaja ümbruses, kus PA-3-s oli fenoolide sisaldus 51,99 mg/l. Suur oli fenoolide sisaldus Hiiu tn. 15 ja 34 kaevudes (0,756-2,642 mg/l) ja Põllu tn. 14 kaevus (0,222 mg/l). Kommunaalkaevudest võetud veeproovides samal ajal fenoolide ei leidunud. Jaanuaris määrati naftaproduktide sisaldust ainult 5-s puuritud puuraugus. Üle LPK (0,05 mg/l) oli naftaproduktide sisaldus puuraukudes PA-2; PA-3; PA-4; ja PA-5. Naftaprodukte oli vees 266 µg/l - 197 g/l.

Reostuse levikut vaadeldes (vt. joon.2) näeme, et see on liikunud katlamaja juurest kirdesse Heltermaa mnt.-ni ning edasi loodesse suhteliselt kitsal alal Hiiu, Eha ja Põllu tänavatega piiratud kvartalites kuni Uue tänavani. Reostuse leviku suund pole ajas muutunud.
