# TÄIENDAVAD TÖÖD NAISSAARE SÕJEVÄEREOSTUSE LIKVIDEERIMISEKS

A R U A N N E

TÖÖ ON TEHTUD EV KESKKONNAMINISTEERIUMI TELLIMUSEL

TALLINN 1997

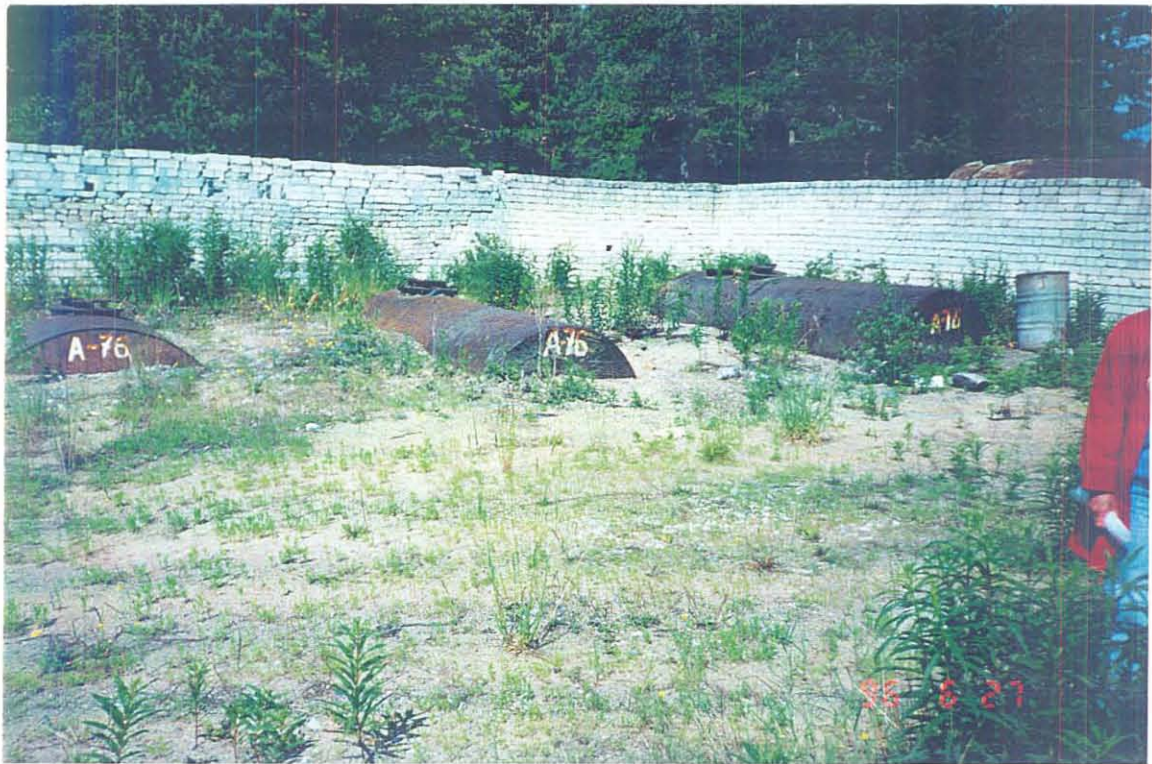
**Foto 1** Lõunaküla naftahoidla mahutid.  
Fotograaf N. Reinap 27.06.96.a.

Lõunaküla kütusehoidlat kasutati peamiselt bensiini ladustamiseks. Kütuse hoidmiseks oli poolenisti maasisse kaevatud 4 10 m<sup>3</sup> mahutit. Nagu sõjaväeosadele omane, ei olnud avariide ja mahavoolude tõkestamiseks mingeid kaitserajatisi. Arvestades bensiini auruohtu, siis oli valdavalt mahutites vihmavesi (kokku 300 l). Väljapumbatud vedelik juhiti siiski läbi 200 l vaadi, mille sisuks oli filtreeriv materjal (saepuru vaheldumisi naftasaadusi püüdva turbaplaadiga).

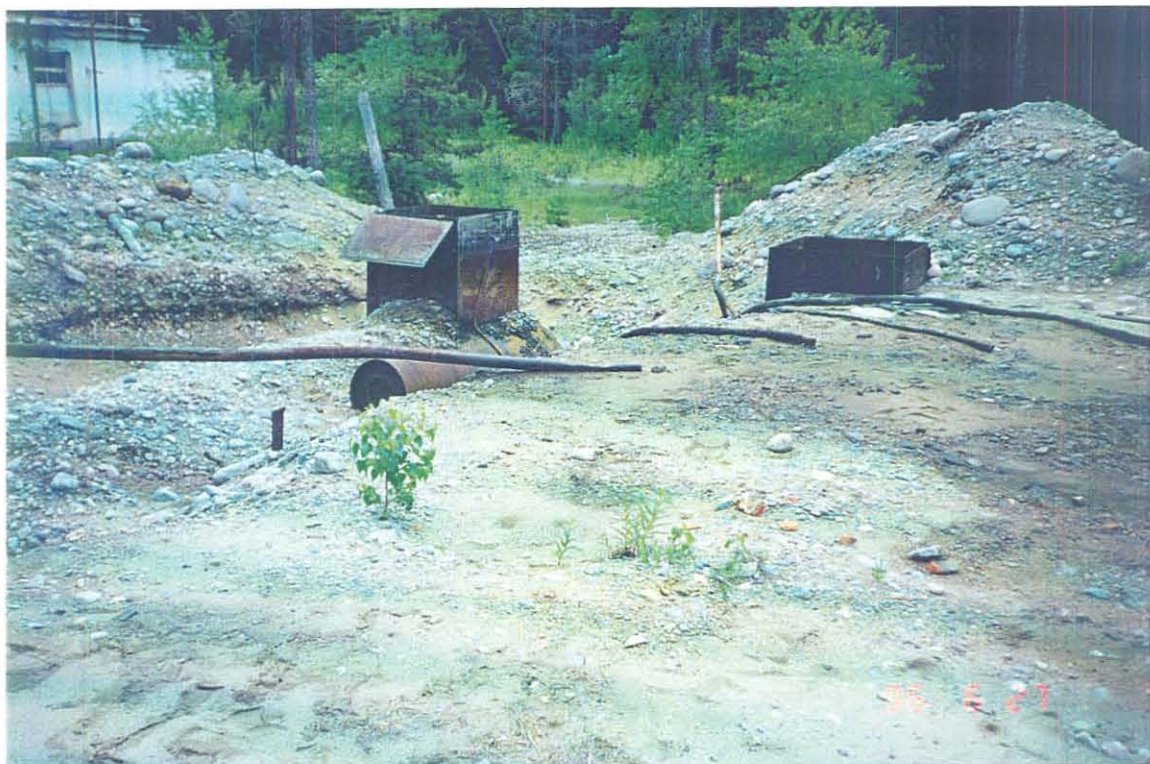
**Foto 2** Põhjaküla lähedal asuva raketibaasi mahutipark.  
Fotograaf N. Reinap 27.06.97.a.

Samas peab viitama keskkonnoahtlikule olukorrale katlamaja mahutite juures. Sisuliselt on mahutid pealt lahtised ja valveta. Mahutid on osaliselt täidetud naftasaadustega. Samas on mahutitele tekkinud vallavalitsuse heakskiidul omanik, kes kasutab mahuteid. Antud juhul peaks Harjumaa keskkonnoaosakond tegema ettekirjutisi mahutite sulgemiseks või mahutipargi likvideerimiseks.

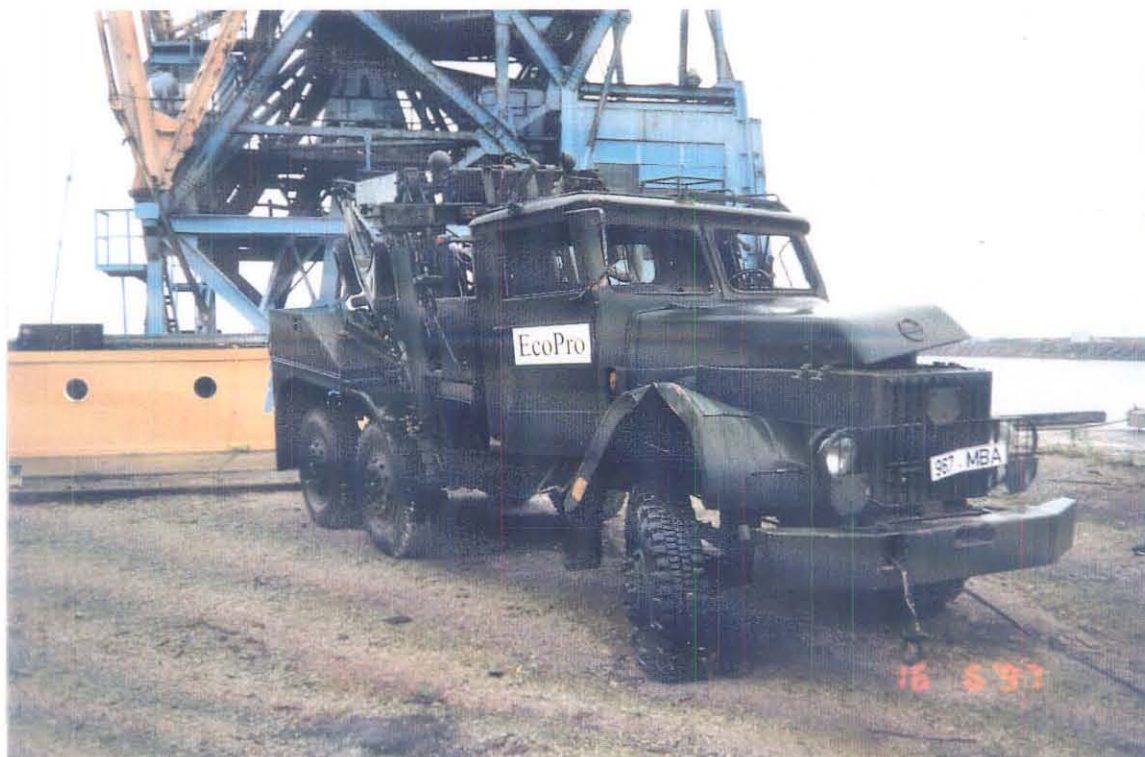
**Foto 3** Laevatranspordiga merepõhjas käinud veoauto "Volvo".  
Fotograaf N. Reinap 16.06.97.a.

Seoses sõjaväetöödega toodi laevatranspordiga Naissaarele renditud frontaalkopaga lintraktor ja mahutite väljavedamiseks liiva seest nn. tankitõmbaja "Volvo" (Keskkonnaministeeriumi halduses ja saadud Rootsist abi korras). Laevalt mahalaadimisel purunesid "Volvo" alustööd ja auto kukkus merre. Enn riivas nurgaga lintraktorit, lõhkudes selle klaasid. Ühtlasi deformeerus kogu kabiin. Merre kukkunud "Volvo" muutus täiesti kasutuskõlbmatuks. Antud tööde käigus tehti osalisi kulutusi traktori

taastamiseks ja “Volvo” mandrile tagasitoimetamiseks, ekspertiisi tegemiseks ja demonteerimiseks.

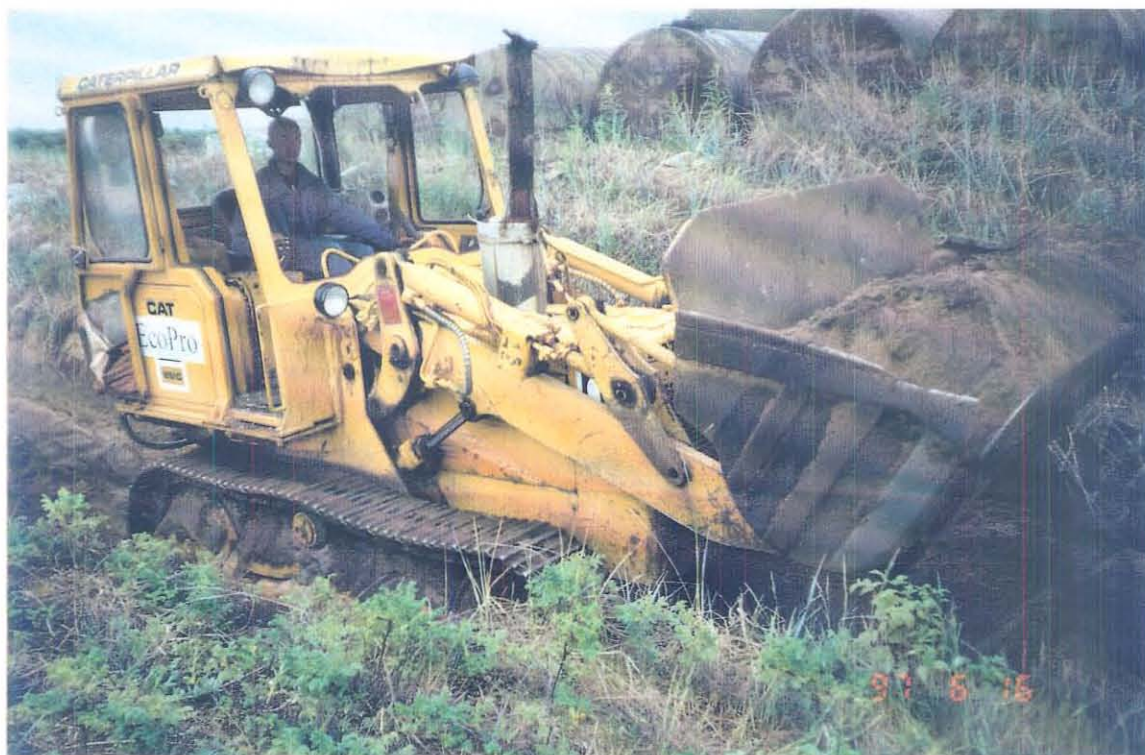
**Foto 4** Laevatranspordiga sai tugevasti kannatada ka lintraktor.  
Fotograaf N. Reinap 16.06.97.a.

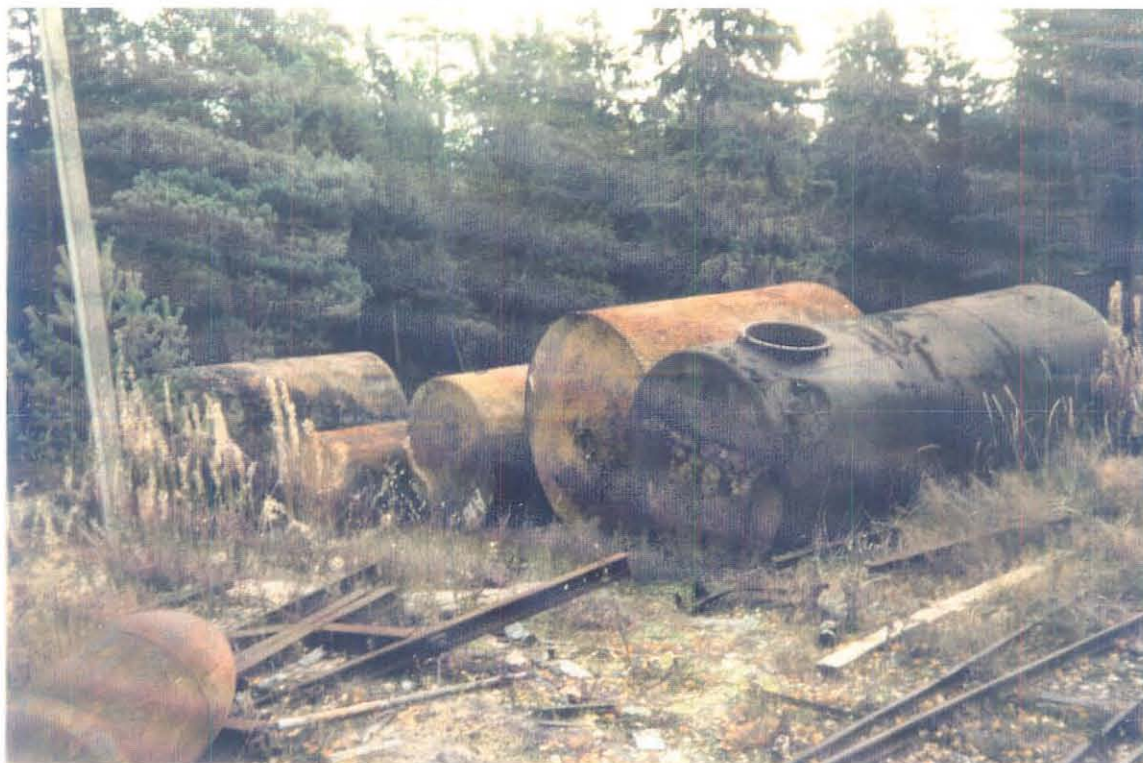
**Foto 1** Lõunaküla naftahoidlast väljatõstetud mahutid.  
**Fotograaf N. Reinap 10.07.97.a.**

Edasi järgnes mahutite väljakaevamine frontaalkopaga ja AS Esmarilt renditud kraanaga väljatõstmine. Puhastatud mahutid veeti vanaraua kogumise kohta, kuna kokkuleppel Viimsi Vallavalitsusega kuulub metall nendele ja samas oldi huvitatud 10 m<sup>3</sup> mahutite edaspidisest kasutamisest (kogumiskaevud jne.). Töödest annavad ülevaate Lisas 3 toodud fotod.

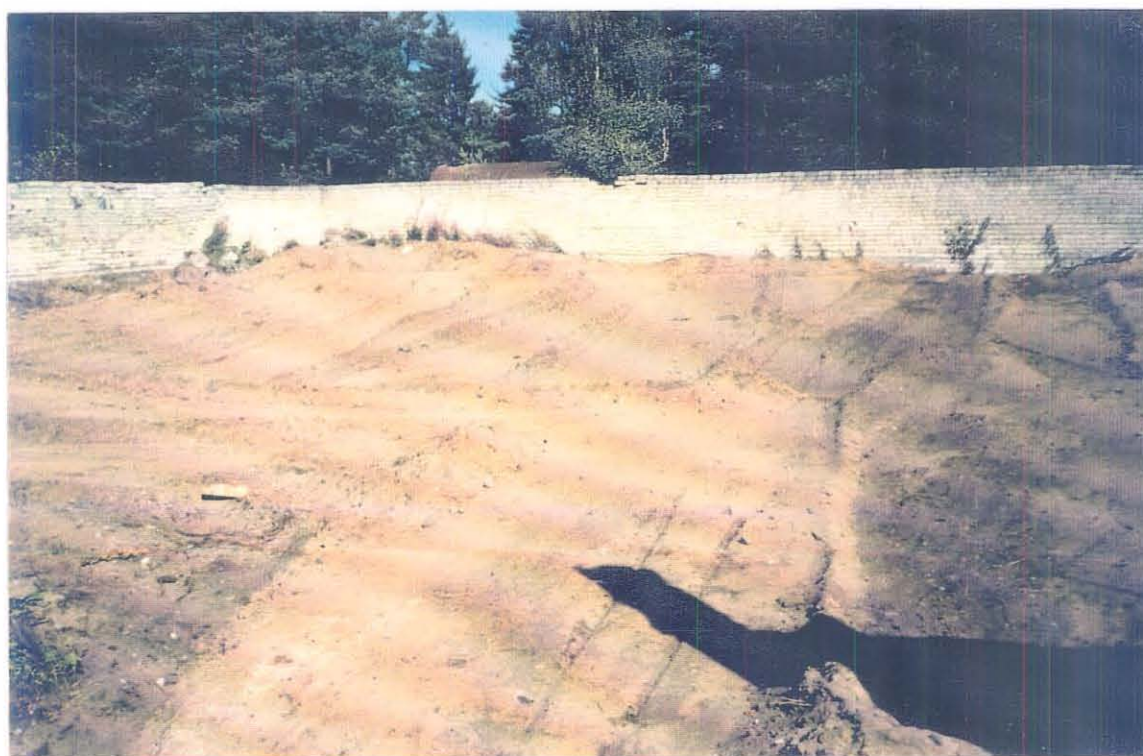
**Foto 2** Naftahoidla peale mahutite väljakaevamist ja pinnase tasandamist.  
**Fotograaf N. Reinap 10.07.97.a.**

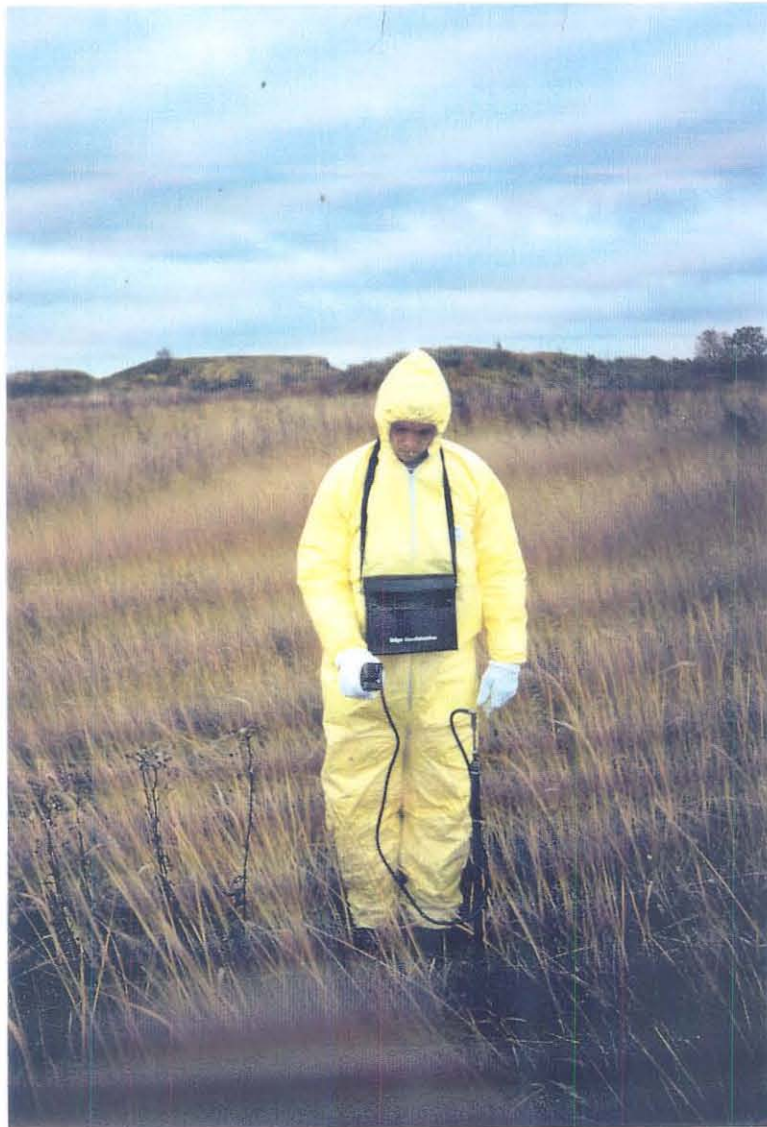
**Foto 5** Pinnaseõhu saastatuse uuringud Drägeri pinnasesondiga.

Pinnase saastatust määrati käesolevas töös spetsiaalsete sondidega, millised olid tellitud Saksa LV firmast "Drägerwerk AG". Sond löödi proovivõtukohta maasse kuni 0,5 m sügavusele. Läbi sondi imeti vaakumpumbaga pinnaseõhku spetsiaalsesse indikaatortorusse, milline värvus reostava aine (antud juhul trietüülamiini või ksüliidini isomeeride) olemasolu korral. Erinevaid indikaatortorusid toodab firma "Drägerwerk AG" väga suurel hulgal (üle kahesaja erinevat tüüpi toru). Sobilik toru valitakse vastavalt sellele, millist reoainet tahetakse määrata.

Reoainete kontsentratsiooni mõõtmiseks pinnases lüüakse vastav puur-sond soovitud sügavusse. Sondi sisse paigaldatakse Dräger-toruke. Seejärel imetakse spetsiaalse vaakumpumbaga kindel kogus pinnaseõhku läbi Dräger-torukese. Pinnaseõhus olemasolev reoaine põhjustab koheselt Dräger-torukeses värvuse muutust, kusjuures moodustunud värvitooni intensiivsus ja torukese värvunud osa pikkus on reostusaine kontsentratsiooni mõõduks pinnases. Torukeste kasutamisyhendas on täpselt kirjeldatud kontsentratsioonide määramist ja vajalike paranduskoefitsientide arvessevõtmist.
