# Naissaare reostunud pinnase puhastamine

## Aruanne

AS EcoPro

Tallinn 1998

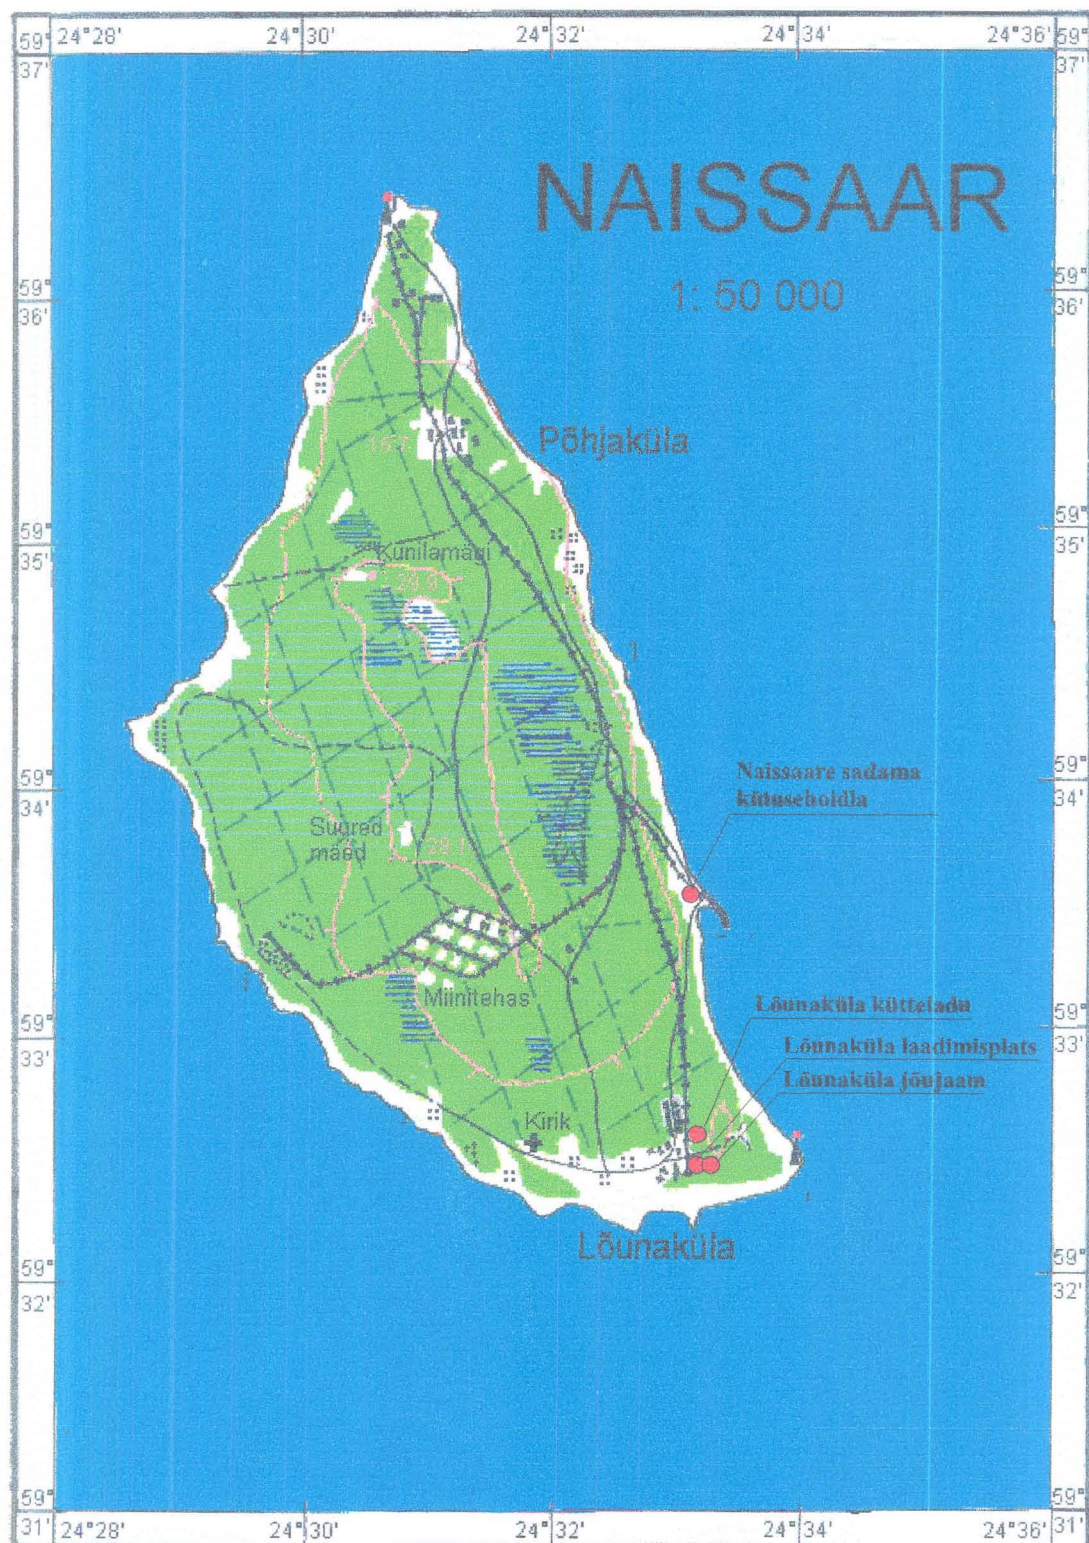
**Lisa 7.1. Naissaare kaart suuremate pinnasereostuse aladega**

Suuremad pinnasereostusega alad Naissaarel

Kõik eelnevalt kirjeldatud reostuskohad on toodud Lisas 7.1.oleval Naissaare kaardil.

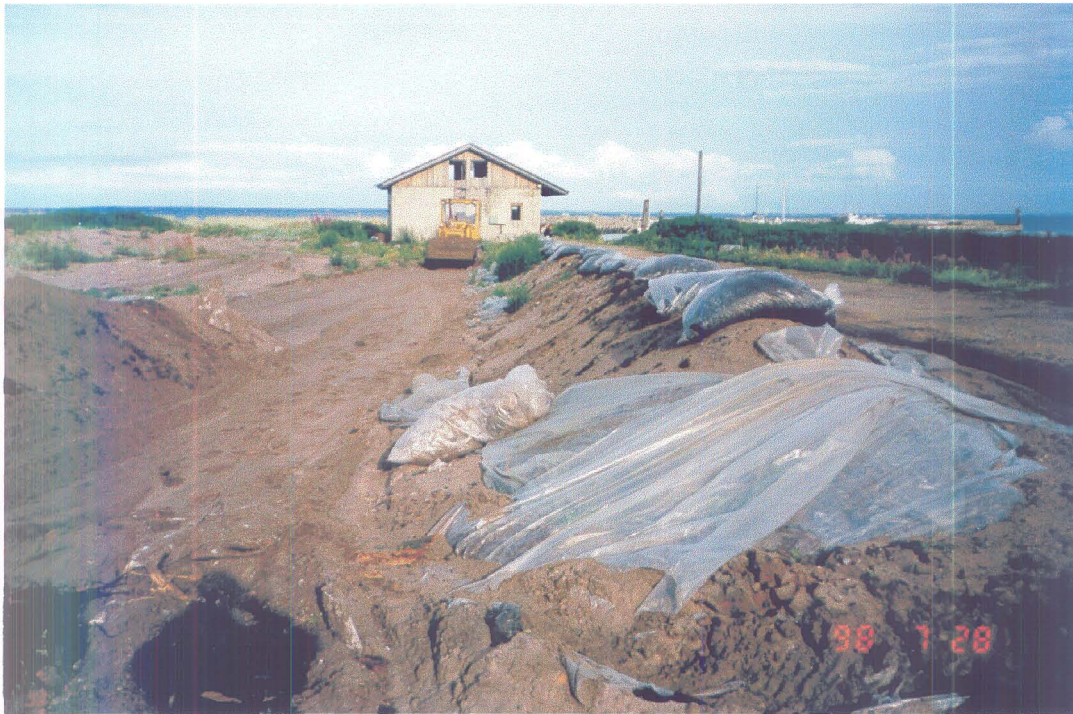
**Foto 1.** Naftaproduktidega reostunud pinnase komposteerimisaunad Naissaare sadamas. Aunade peal on näha kottidesse pakitud lisatavad orgaanilised ained (puukoor, õled).  
Fotograaf N. Reinap. Foto kuupäev 28.07.1998

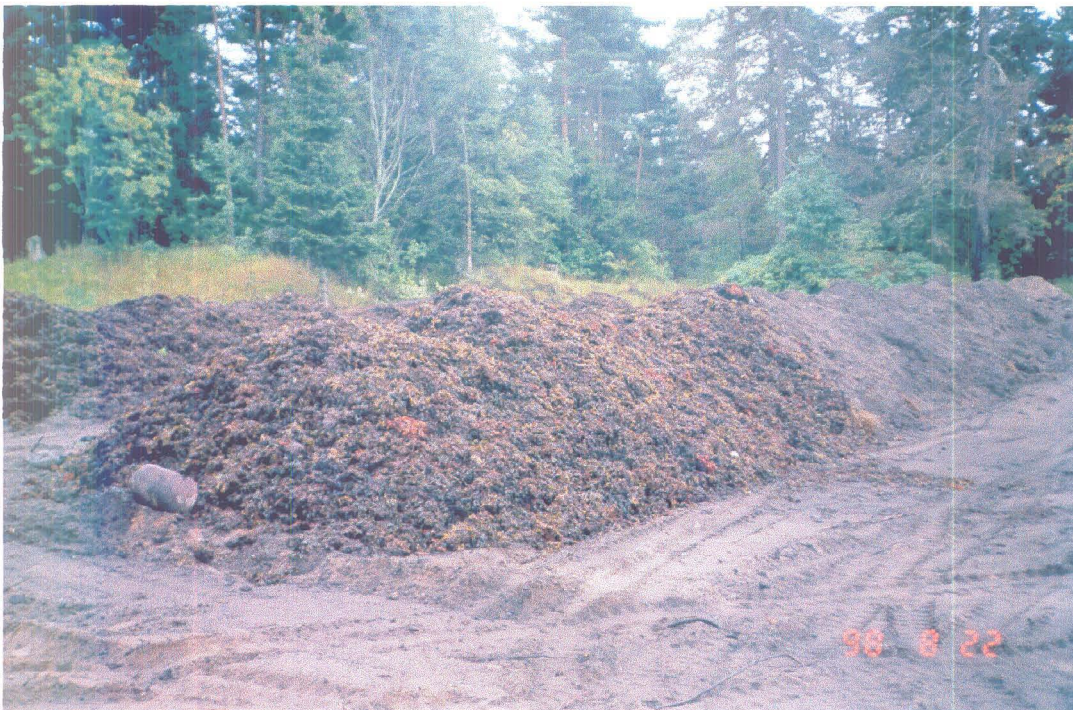
**Foto 2.** Naftaproduktidega reostunud pinnase komposteerimisaunad Naissaare Lõunakülas peale ümberkorraldamist. Aunadesse segati juurde orgaanilist materjali adru, mis antud fotol on kuhjatud auna peale  
Fotograaf N. Reinap. Foto kuupäev 22.08.1998
