# NAISSAARE PÕHJAKÜLA DIISELJÕUJAAMA PINNASEREOSTUSE LIKVIDEERIMINE

A R U A N N E

TÖÖ ON TEHTUD EV KESKKONNAMINISTEERIUMI TELLIMUSEL

*Tööde teostaja:*  
**AS ECOPRO**

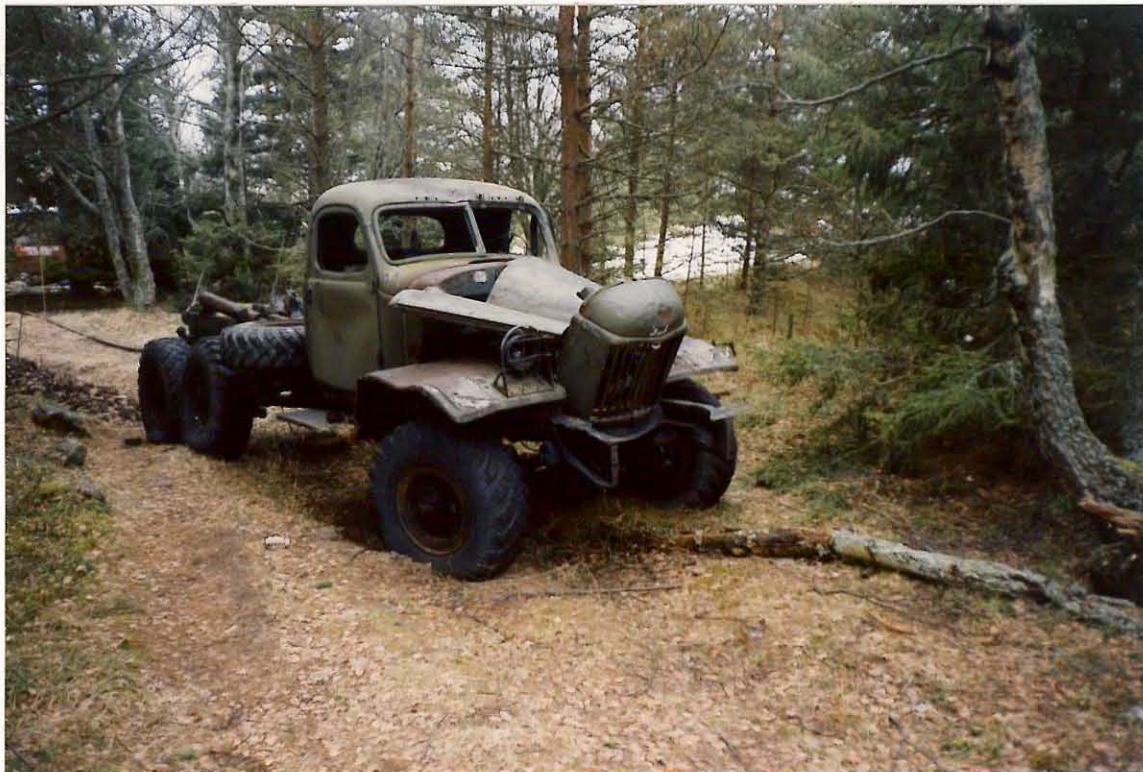
**Foto 1** Naissaare Põhjaküla diiseljõujaama lähikümbus kujutas sõjalõppu, mille jäljed 1999.a. lõplikult likvideeriti. Fotograaf N. Reinap 15.06.99.a.

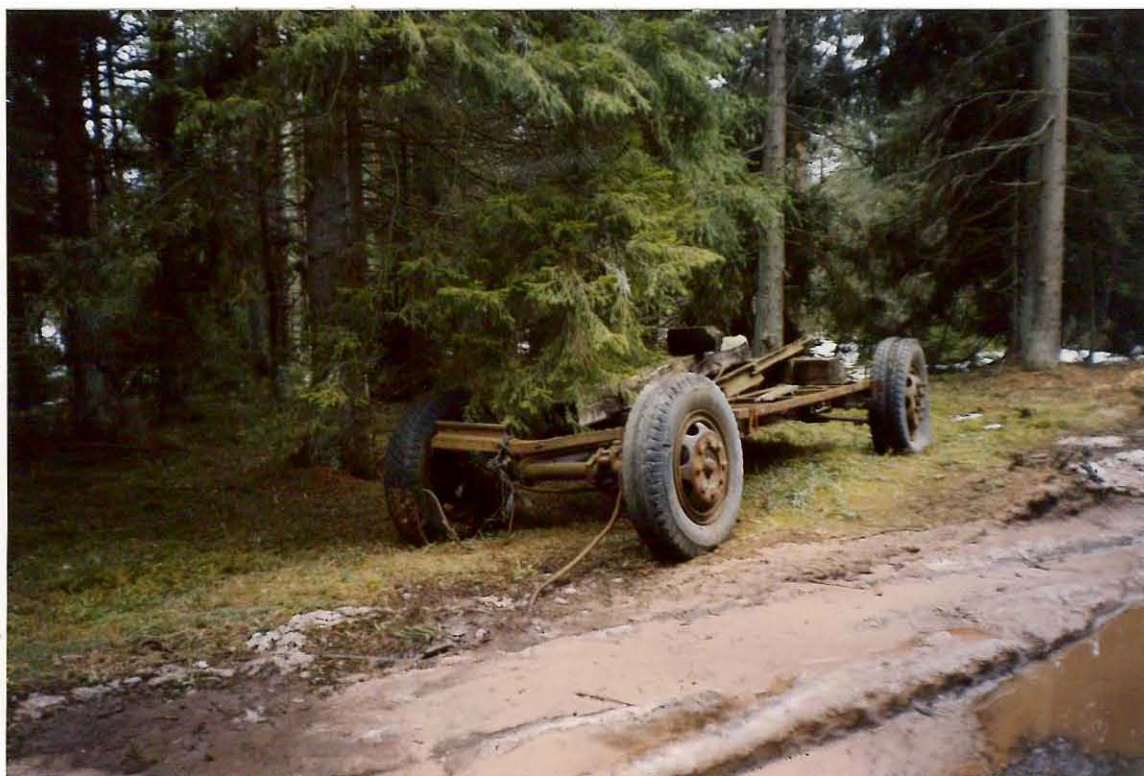
**Foto 2** Diiseljõujaama ümbrusest veeti metalli ära üle 30 tonni. Fotograaf N. Reinap 15.06.99.a.

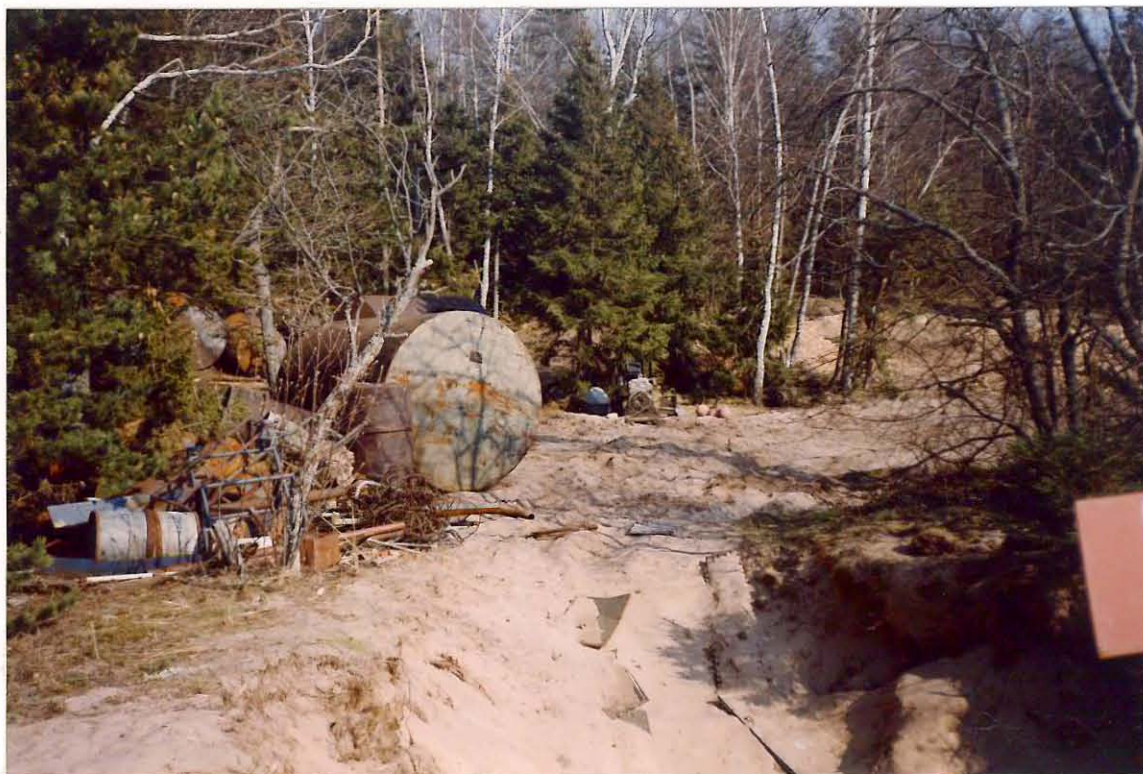
**Foto 3** 1999.a. likvideeriti viimased mahutid, milles oli Naissaare piirivalvekordoni diiselkütus. Fotograaf N. Reinap 15.06.99.a.

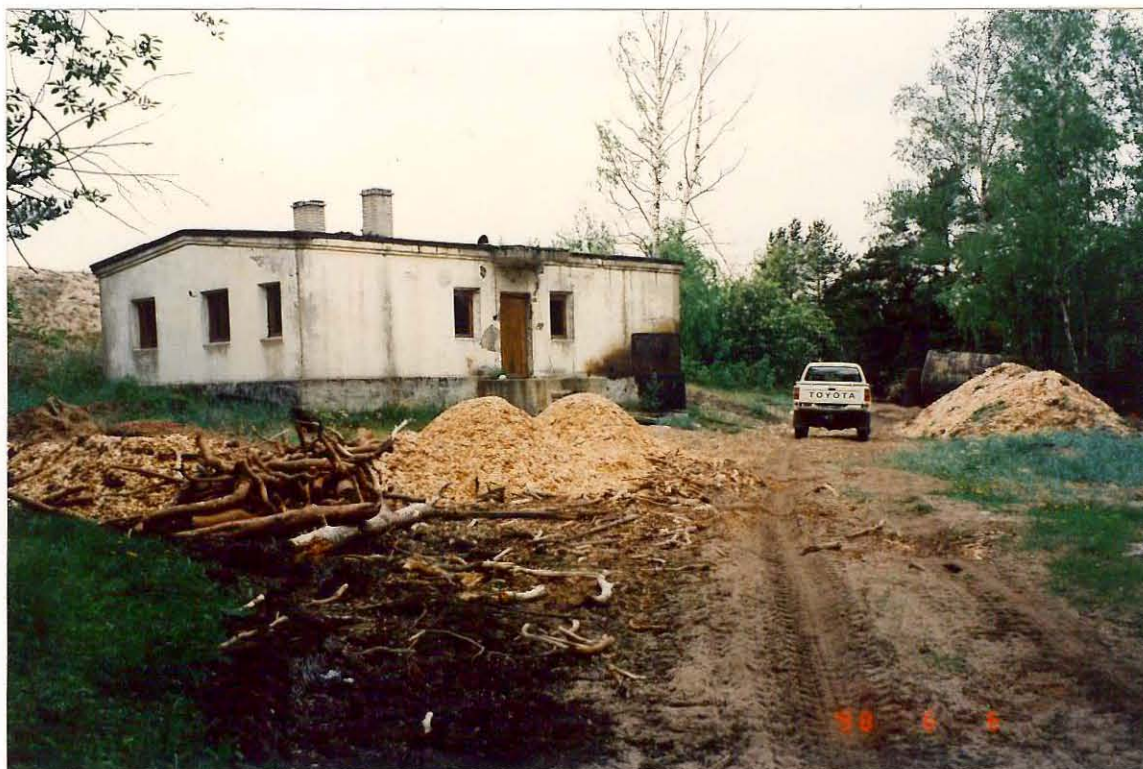
**Foto 4** Kompostimiseks ja õhutamiseks kasutati eelkõige kohapeal valmistatud puidulaaste. Fotograaf N. Reinap 05.08.98.a.

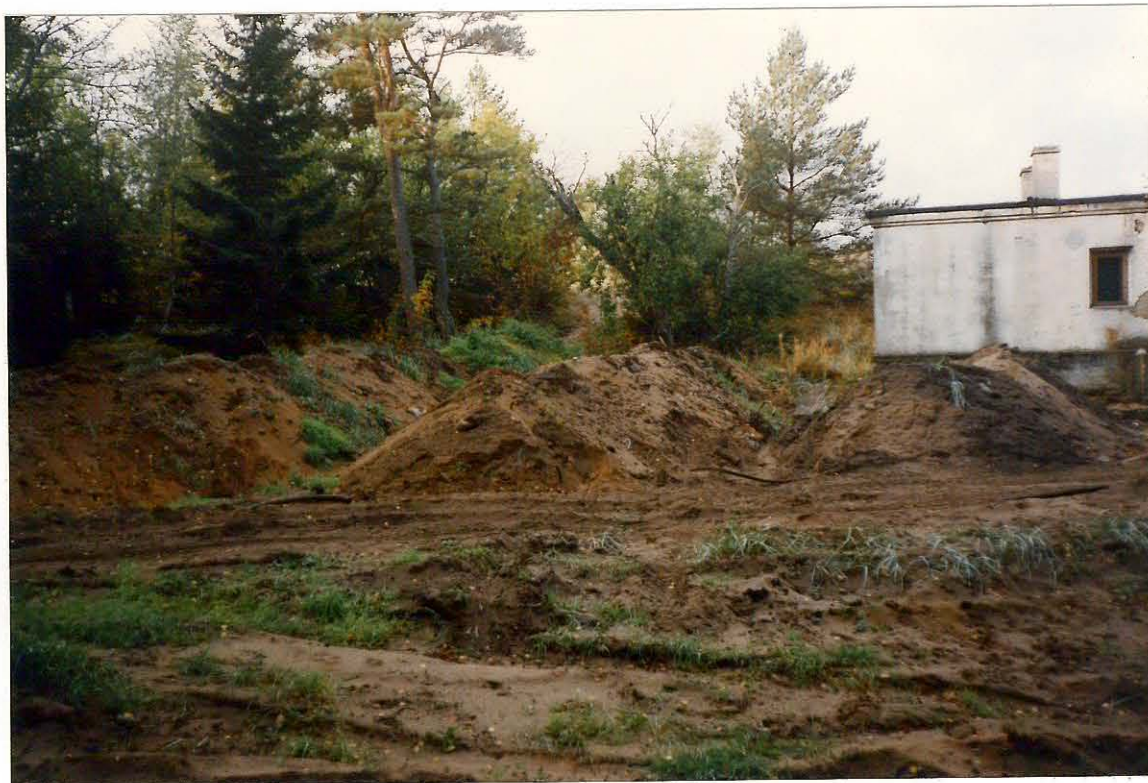
**Foto 5** Aunade segamise vahe oli 1.5 kuud, mille jooksul aunad rohtusid. Fotograaf N. Reinap 20.09.99.a.

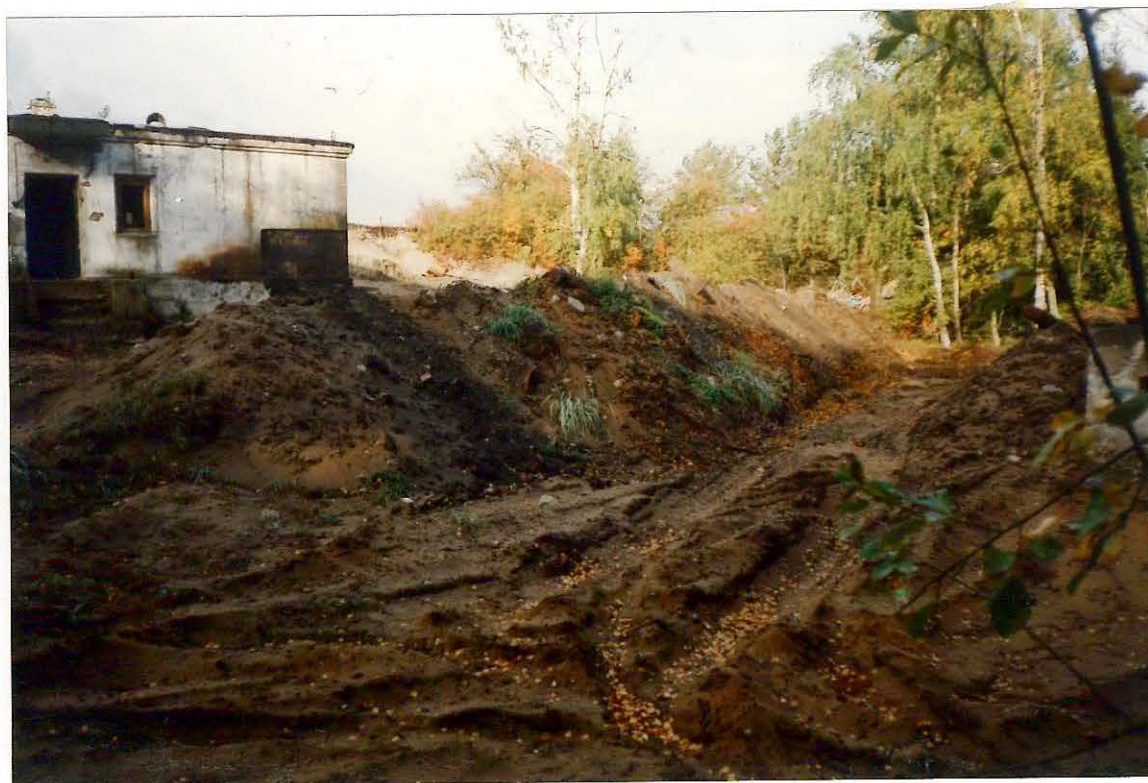
**Foto 6** Aunade taustal on säilunud diiseljõujaam, milline vajab likvideerimist või puhastamist, kuid seni kuulub mahajäetud diiseljõujaama koos generaatoritega Piirivalveametile. Fotograaf N. Reinap 20.09.99.a.

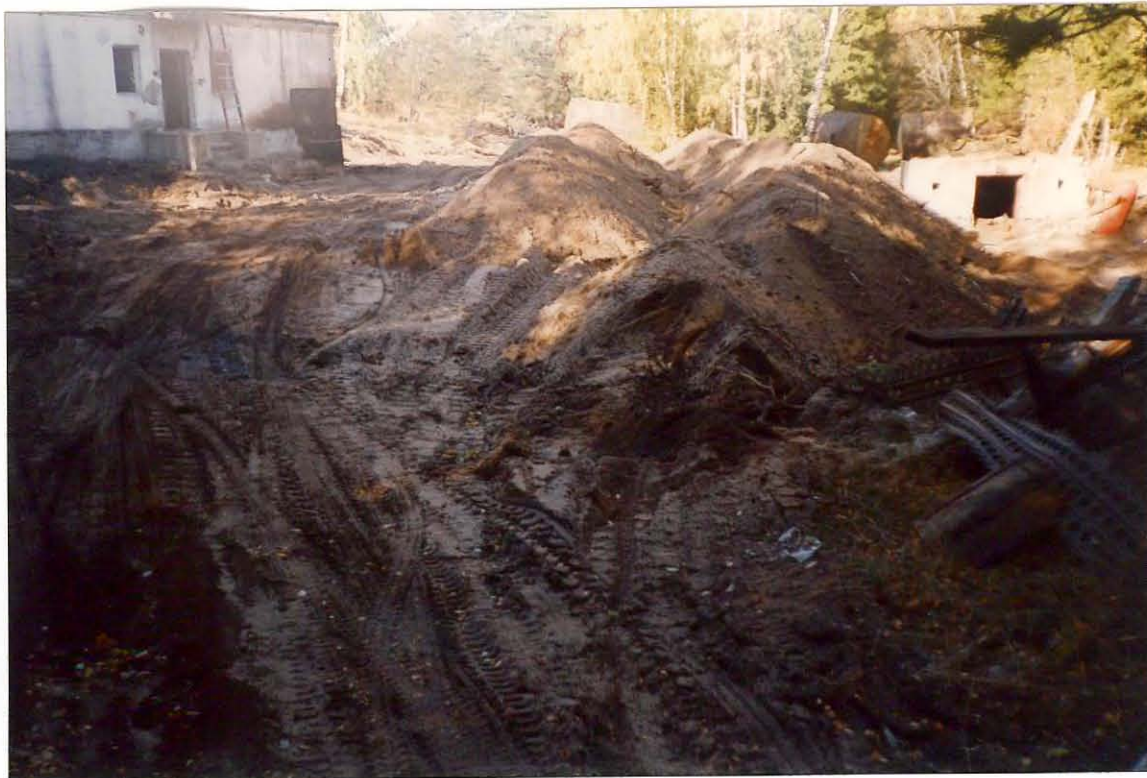
**Foto 7** Ruumi vähesuse tõttu rajati aunad lähestikku. Fotograaf N. Reinap 27.09.99.a.

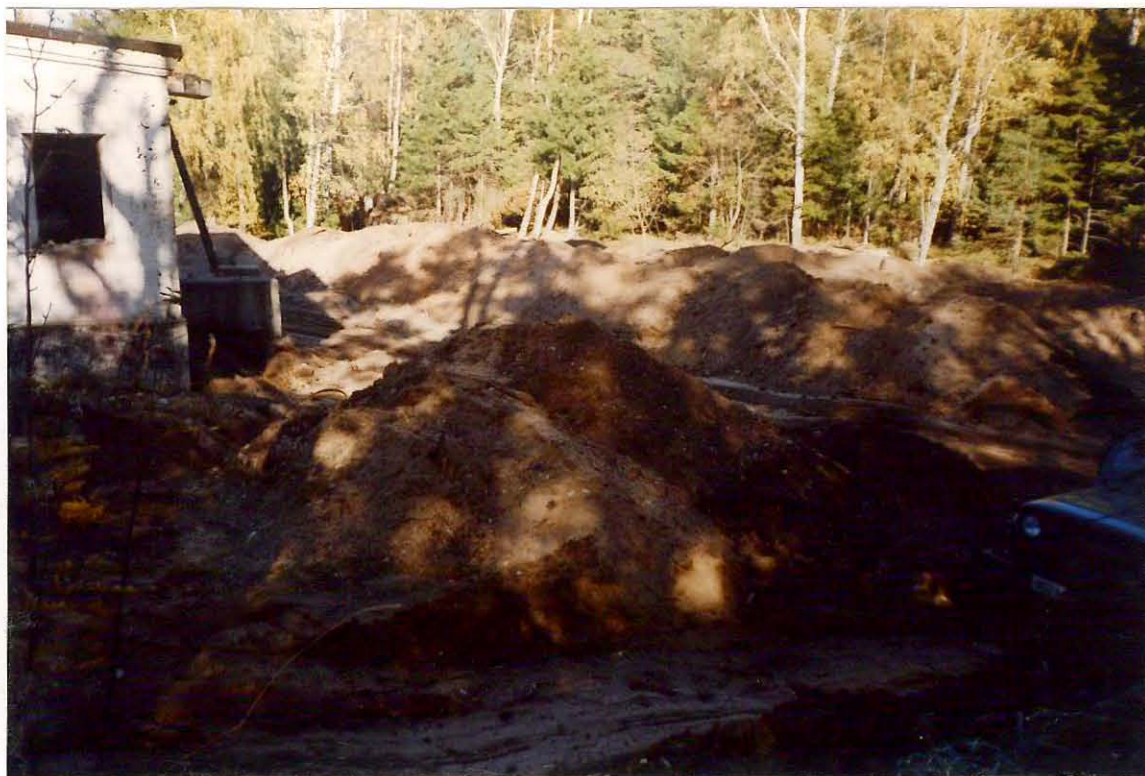
**Foto 8** Värskest segatud aunad katavad kogu territooriumi. Fotograaf N. Reinap 27.09.99.a.
