**ENDISE NL SÕJALAEVASTIKU KÜTUSEBAASI  
KATSEŠAHTIDE VEESEIRE 2005.a**

AS Maves

Tallinn 2005

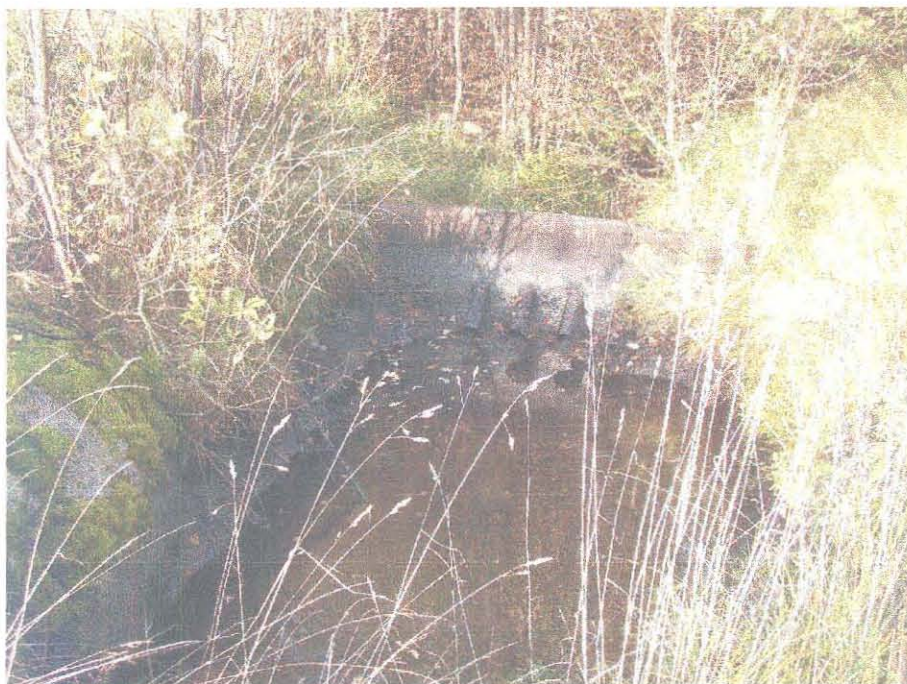
Käesoleva seire raames teostati pinnaveekraavi visuaalne ülevaatus, selgitamaks kraavi paigutatud õlipüüdjate vajadust. Pinnaveekraavi ja sinna paigutatud õlipüüdjate visuaalse vaatluse põhjal:

Foto 1. Vaade õlipüüdjale kraavis, tegemist on järjestikuselt esimese õlipüüdjaga

- on otstarbekas kraavis paiknevad õlipüüdjad säilitada. Järjestikuselt esimese õlipüüdja taguse süvendi pinnaseseinad olid naftasaadustega määrdunud, süvendis olev veesilm oli kaetud naftasaaduste killega,
- teiste õlipüüdjate juures märgi naftasaaduste olemasolust puudusi.

Endise prügila piirdekraavis paiknevad õlipüüdjad (metallplaadid) on esialgu otstarbekas säilitada. On alust arvata, et kuumadel suvekuudel immitseb endise prügimäe territooriumi pinnasest kraavi mõningane kogus naftasaadusi (masuuti) ning õlipüüdjad takistavad tema otsest äravoolu. Metallplaatidest õlipüüdjate taha kogunev naftasaadus vajab regulaarset koristamist.

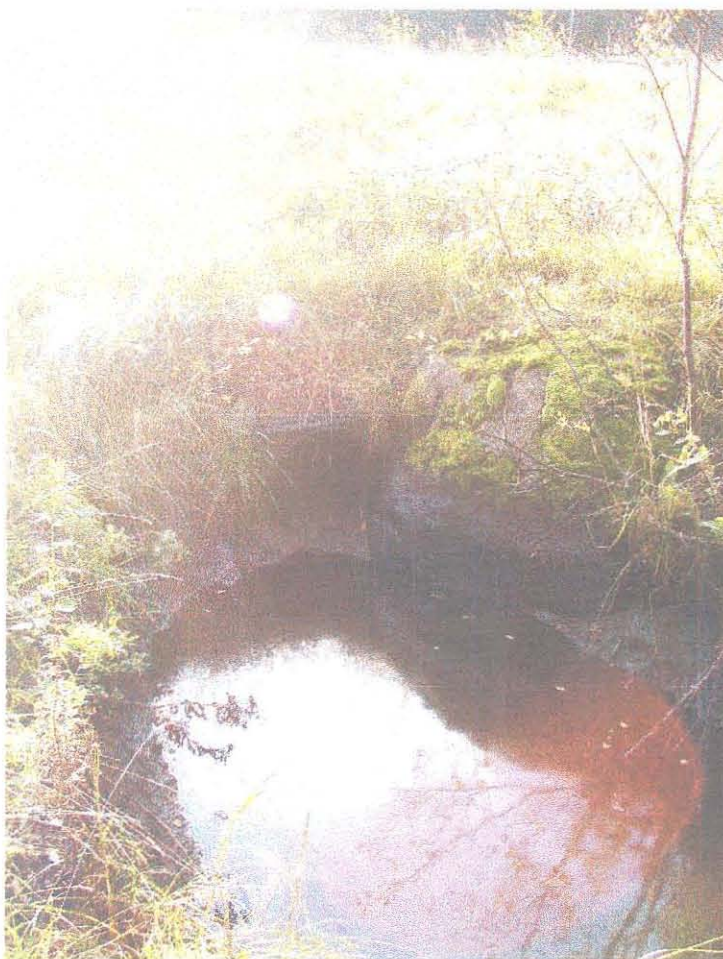
Foto 2. Järjestikuselt esimese õlipüüdja süvend

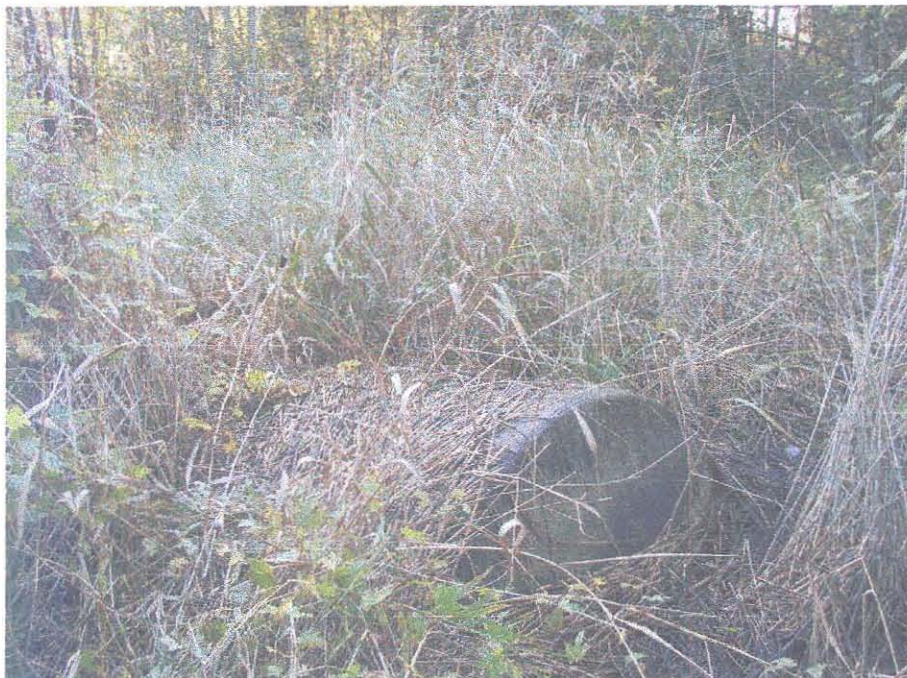
Ülevaatus käigus avastati kraavis osaliselt pinnasesse vajunud või kaevatud mahuti läbimõõduga ca 2 m ja pikkusega ca 3,5 m, mis sisaldas naftasaaduste ja vee segu. Mahuti on täidetud vedelikuga 2/3 ulatuses, seega on naftasaaduste ja vee segu kogus mahutis ca 7,3 m<sup>3</sup>. Leitud mahutid ümbritseva pinnase maapealne kiht on määrdunud naftasaadustega.

Foto 3. Kraavis avastatud mahuti, sisaldas naftasaaduste ja vee segu

Avastatud mahuti vajab likvideerimist. Minimaalselt hädavajalikeks töödeks oleks mahuti puhastamine naftasaaduste ja vee segust, välistamaks täiendavat naftasaaduste reostuse teket vaadeldaval alal.

Endise prügila piirdekraavi ülevaatuse ajal avastati kraavist järjestikkuselt esimese ja teise õlipüüdja vahelisel alal pinnasesse vajunud või kaevatud mahuti, mis sisaldas naftasaaduste ja vee segu. Mahuti koos naftasaaduste jääkidega vajab likvideerimist.

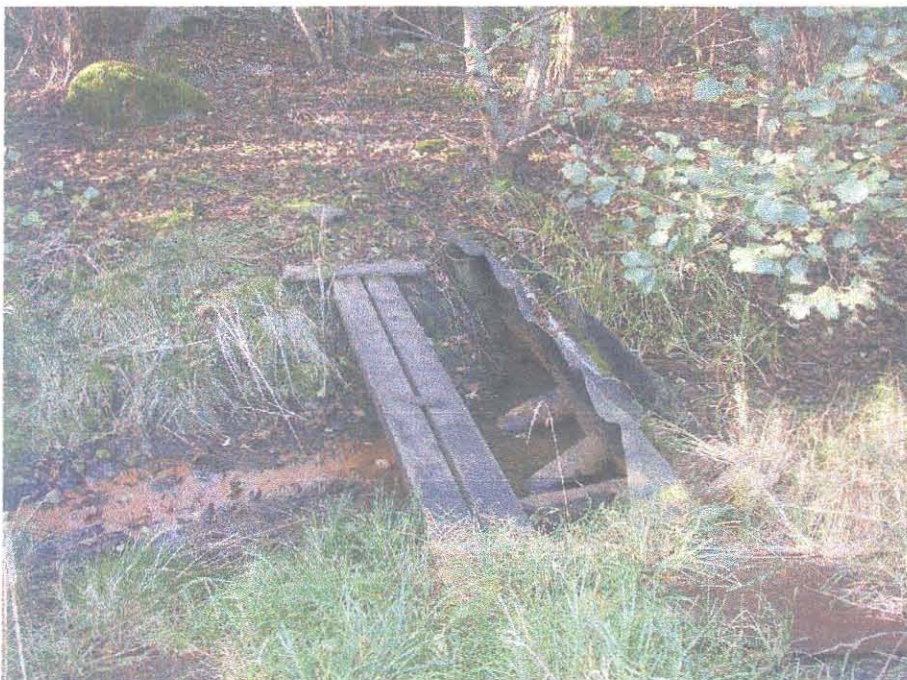
Foto 4. Järjestikusest kolmas õlipüüdja pinnaveekraavil

Ei ole välistatud, et kuumadel suvekuudel võib endise prügila territooriumi pinnasest pinnaveekraavi immitseda mõningane kogus naftasaadusi. Olemasolevad õlipüüdjad välistavad naftasaadustega reostunud pinnavee otsese äravoolu territooriumilt. Sellest tingituna vajaksid õlipüüdjad regulaarset hooldust s.t metallplaatide taha kogunev naftasaadus vajab koristamist ja likvideerimist. Tihedamat hooldamist vajavad õlipüüdjad kevadisel ja suvisel perioodil.
