## ENDISE NL SÕJALAEVASTIKU KÜTUSEHOIDLA KATSEŠAHTIDE VEESEIRE

TÖÖ ON TELLITUD JA FINANTSEERITUD AS MILSTRAND POOLT

AS Maves

Tallinn 2003

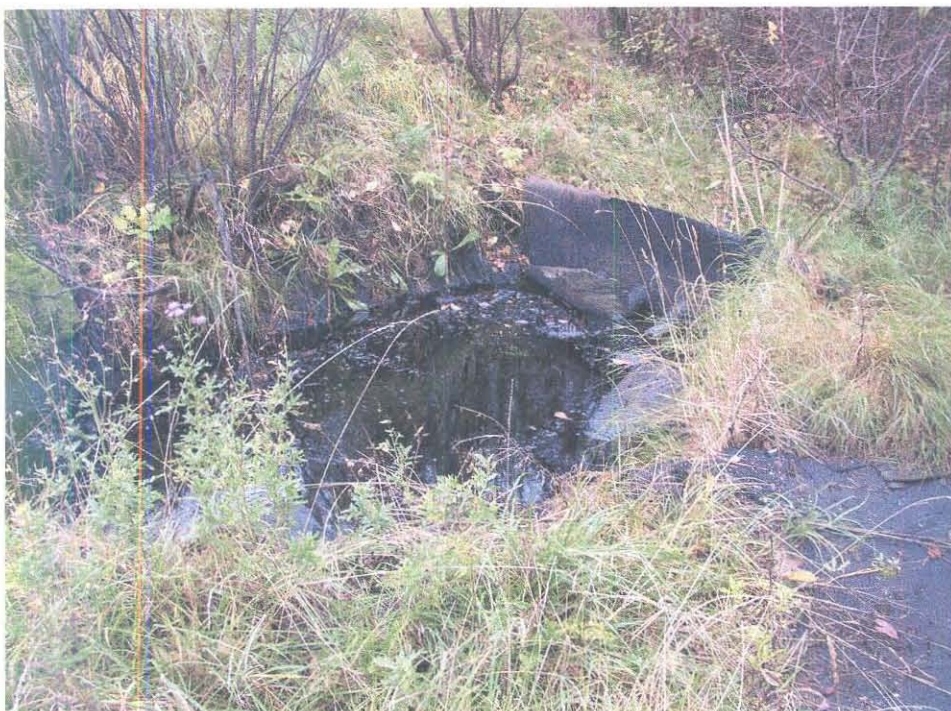
Katsešahtide veeseire teostamise raames vaadati üle piki endise kütusehoidla territooriumi kirdeserva kulgeva kraavi õlipüüdjad, eesmärgiga hinnata nende vajalikkust. Ülevaatus tulemusena oli esimese metallplaadi taha kogunenud masuuti, teiste kahe lihtsa õlipüüdja tagune vesi oli puhas.

Foto 1. Õlipüüdja taha kogunenud masuut, tegemist on järjestikuliselt esimese õlipüüdjaga

- on otstarbekas õlipüüdjad (metallplaadid) esialgu säilitada. On alust arvata, et kuumadel suvekuudel immitseb endise prügimäe territooriumi pinnasest kraavi mõningane kogus naftasaadusi (masuuti) ning õlipüüdjad takistavad tema otsest äravoolu,
- kui kraavis naftasaaduste väljavoolu takistatakse, siis on vaja ka metallplaatide taha jäänud masuuti kraavist koguda ja likvideerida. Kuna vesi kraavis on ajutise iseloomuga (tingitud sademeterohkusest), siis sel juhul varjete taha kogunenud masuut võib koos veega ikkagi kanduda kraavi mööda vaadeldavalt territooriumilt välja,
- kindlasti vajab tühjendamist eelnevate aastate jooksul mahutisse kogutud masuut, vältimaks pahatahtlikkusest või ettearvamata asjaoludest tingitud täiendava naftasaaduste reostuse tekkimist.

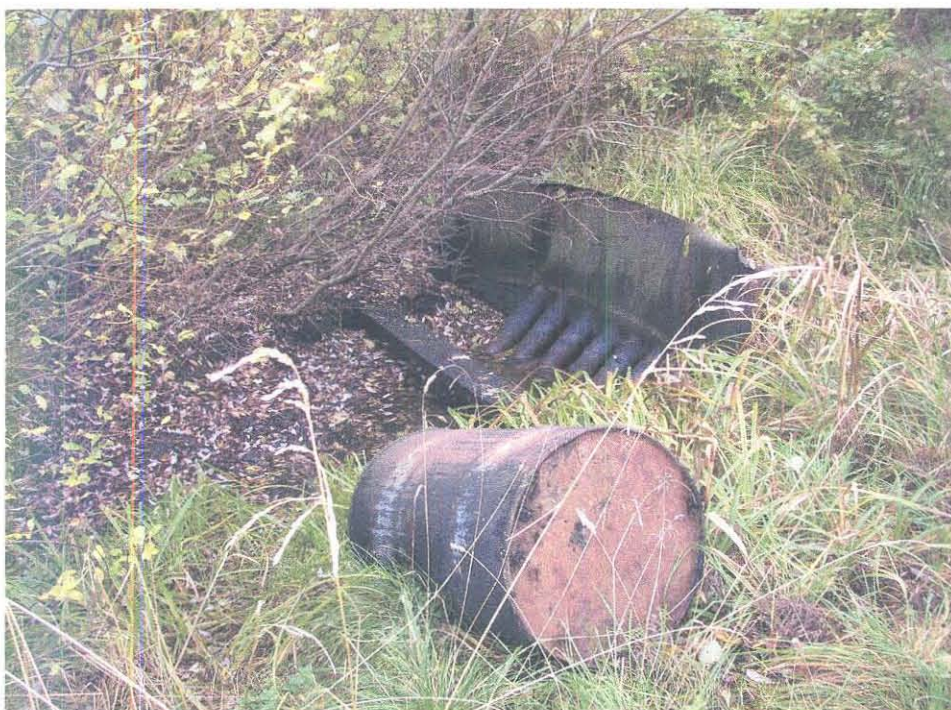
Foto 2. Vaade teisele kraavis paiknevale õlipüüdjale.

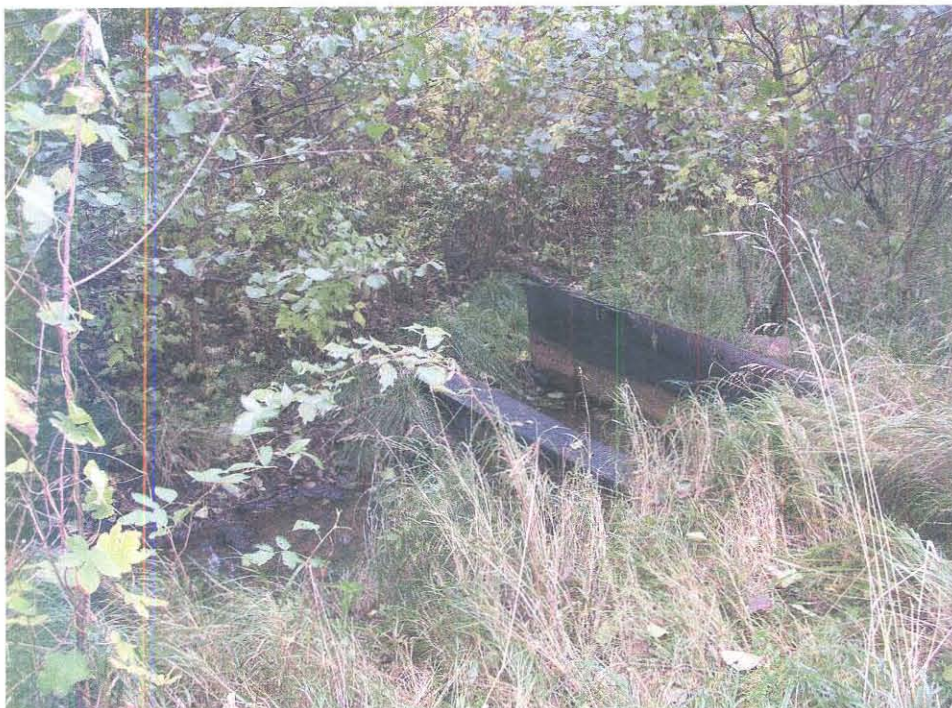
Foto 3. Vaade kolmandale kraavis paiknevale õlipüüdjale

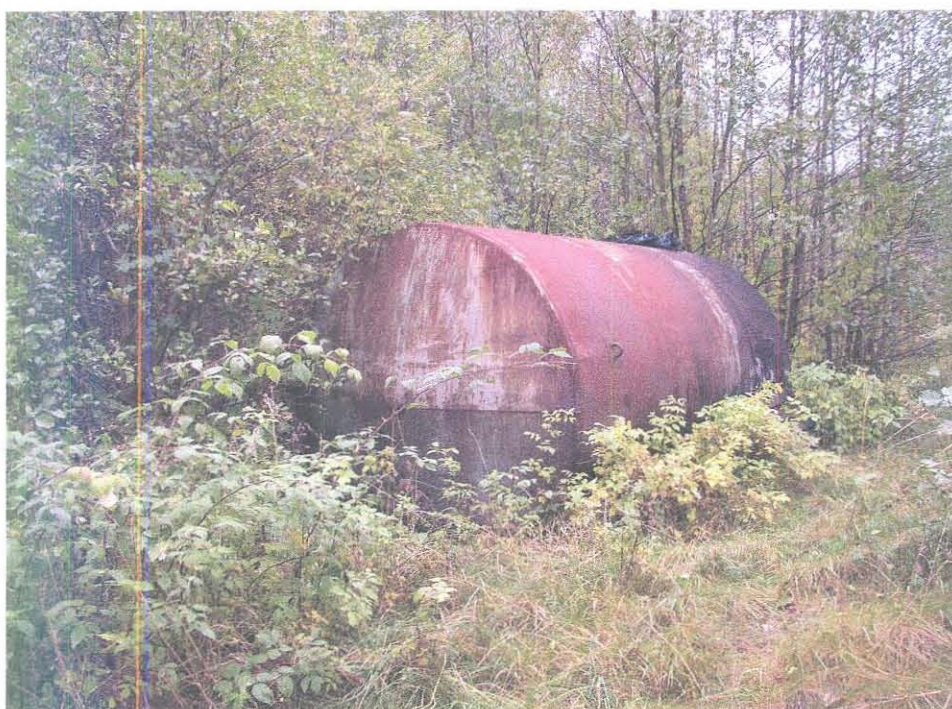
Prügimäele ladustati kümnete aastate jooksul nii ehitusprahti kui ka olmeprügi. Samuti olid alale juhitud endise kütusehoidla kraavide ja drenaažisüsteemide veed. Ning sellest tingitult (hooletus, avariid) oli prügimäe alune pinnas ja prügimäe piirdekraavid tugevasti reostunud naftasaadustega (masuudiga). 1994.a kaevati piki endise kütusehoidla territooriumi kirdeserva kraav, mille kaudu kandus pidevalt masuuti koos veega territooriumilt minema. Veega ärakantava masuudi kogumiseks olid kraavile ette paigutatud lihtsad õlipüüdjad (metallplaadid) ning naftasaaduste kogumiseks 25 t mahuti (vt ka fotosid lisas 3).

Foto 4. Mahuti (mahutavus 25 m<sup>3</sup>), kuhu on kogutud piirdekraavist korjatud masuut.

Endise NL Sõjalaevastiku kütusehoidla territooriumi kirdeservas kulgevas kraavis on otstarbekas õlipüüdjad (metallplaadid) esialgu säilitada. On alust arvata, et kuumadel suvekuudel immitseb endise prügimäe territooriumi pinnasest kraavi mõningane kogus naftasaadusi (masuuti) ning õlipüüdjad takistavad tema otsest äravoolu. Samas on vaja metallplaatidest õlipüüdjate taha kogunenud masuuti regulaarselt koristada, samuti vajab kindlasti tühjendamist eelnevate aastate jooksul kraavi kõrval paiknevasse mahutisse kogutud masuut.
