Tartu Ülikool
Eesti Mereinstituut

Poolsiirdekalade kudealad Väinameres ja Liivi lahe põhjaosas: seisund ja kvaliteedi parandamise võimalused

Projekti lõpparuanne

Tartu 2015

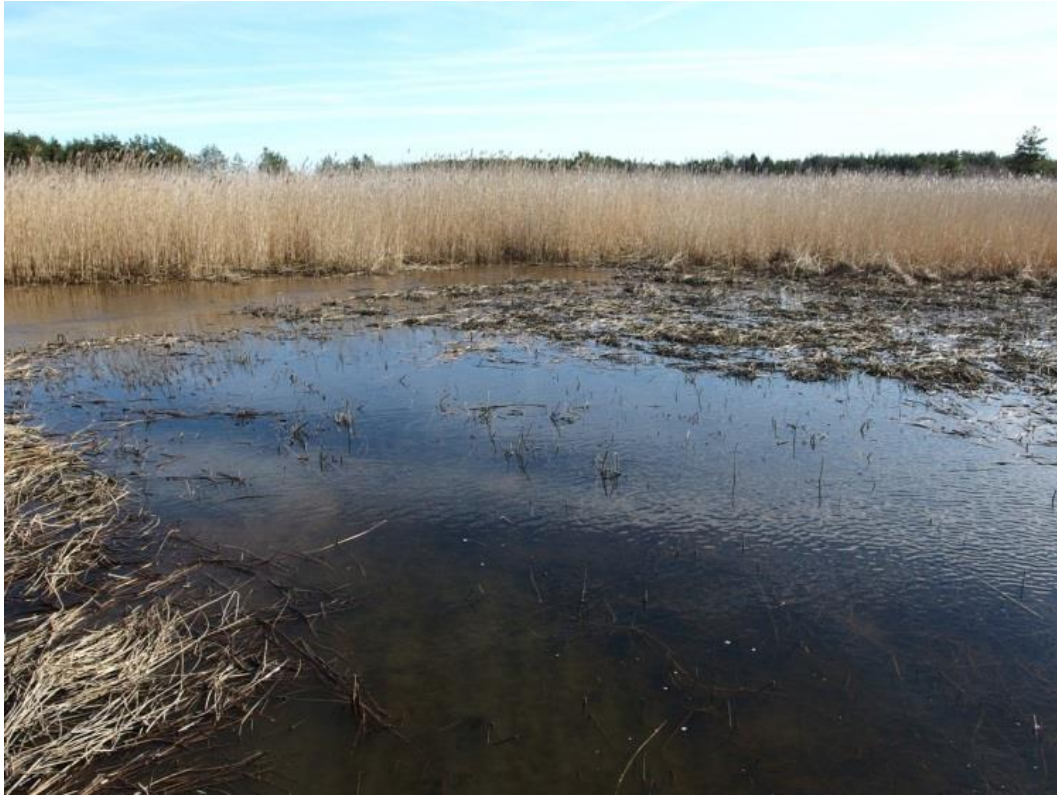
Foto 1. Oitme oja suue kevadel (28.03.2014). Kalade jõkkepääs on roostiku poolt takistatud, roo ees meres ujus samas mageda vee poolt kohale meelitatud hauged.

Mõne vooluveekogu puhul on probleeme ka kalade sissepääsuga merest, sest suue on kas roostikku täis kasvanud (Foto 1) või siis liiga lai ja madal. Viimasel juhul „imbub“ jõgi või oja merre sageli vaid mõnesentimeetrise kihina väga laial alal. Selles osas on tüüpiline näide Randküla jõgi Saaremaal, kus kolmsada meetrit enne merre suubumist selge säng kaob ning jõgi voolab küllaltki „juhuslikult“ üle lageda rannakarjamaa (Foto 17).

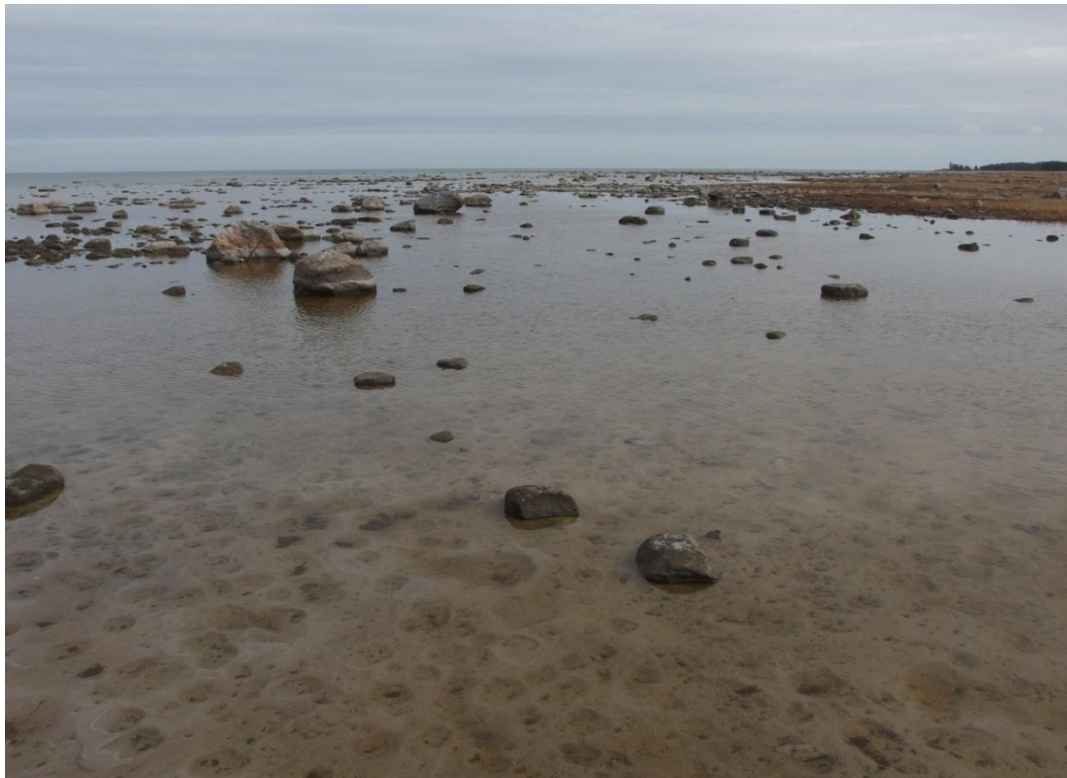
Foto 2. Madal meri Randküla jõe suudme lähedal (08.04.2014). Inimesele põlvini ulatuv vesi algab jõesuudmest kaugemal kui pool kilomeetrit.

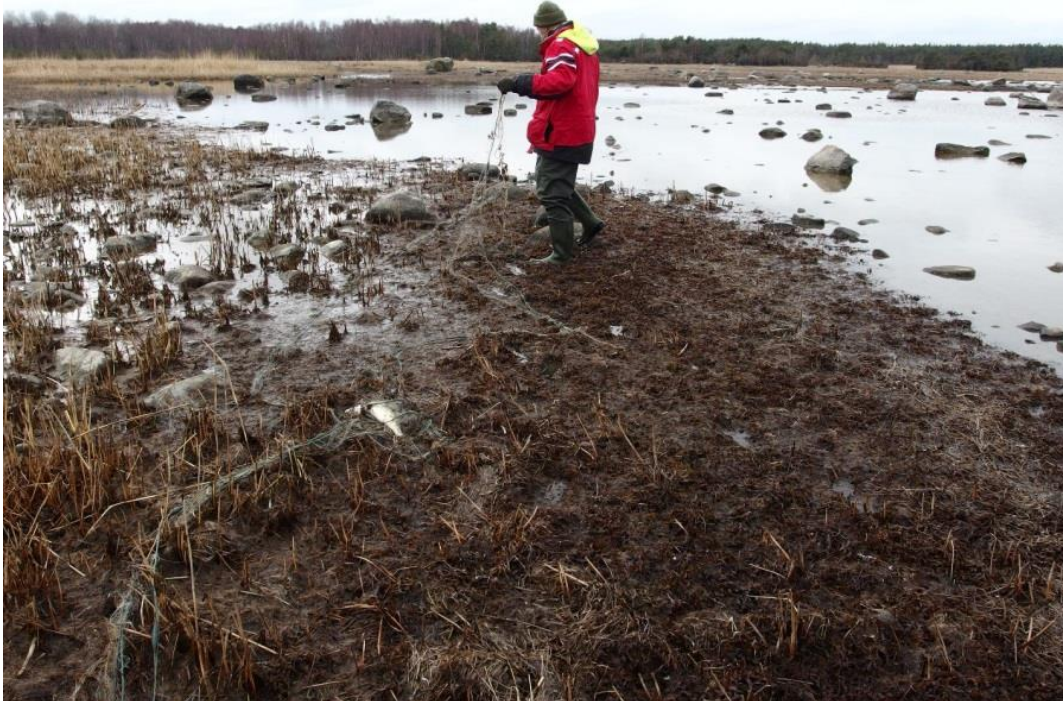
Foto 3. Öö jooksul Randküla jõe suudme juurest taandunud meri on jätnud võrgud ja haugid kuivale (09.04.2014).

Lisaks jõgedes esinevatele rändetakistustele on kohati küllaltki ebasoodsad ka tingimused meres vahetult jõesuudmete lähedal. Näiteks Väinamere Saaremaa-poolsel küljel on tüüpiliselt tegemist väga madala merega, kus vee sügavus on kohati mitmesaja meetri laiuses rannaribas vaid paarkümmend sentimeetrit või isegi madalam. Madala veetaseme juures võib sealjuures põhi lausa paljanduda, muutes kalade sissepääsu jõkke praktiliselt võimatuks. Selline on olukord näiteks Randküla jões suudmes (foto 2), aga samuti ka Võlupe ja Leisi jõe lähedal meres. Samas näib haug olevat selliste tingimustega siiski kohanenud ja julgeb öise pimeduse varjus jõkke ujuda ka vees, mille sügavus ei ületa kuigi suurel määral kala enda kõrgust. Seda kinnitasid näiteks aprillis 2014 läbi viidud püügid, mil niigi madal vesi õõ jooksul veel alanes, jättes jõkke pääseda üritanud, kuid võrku jäänud haugid kuivale (foto 3).

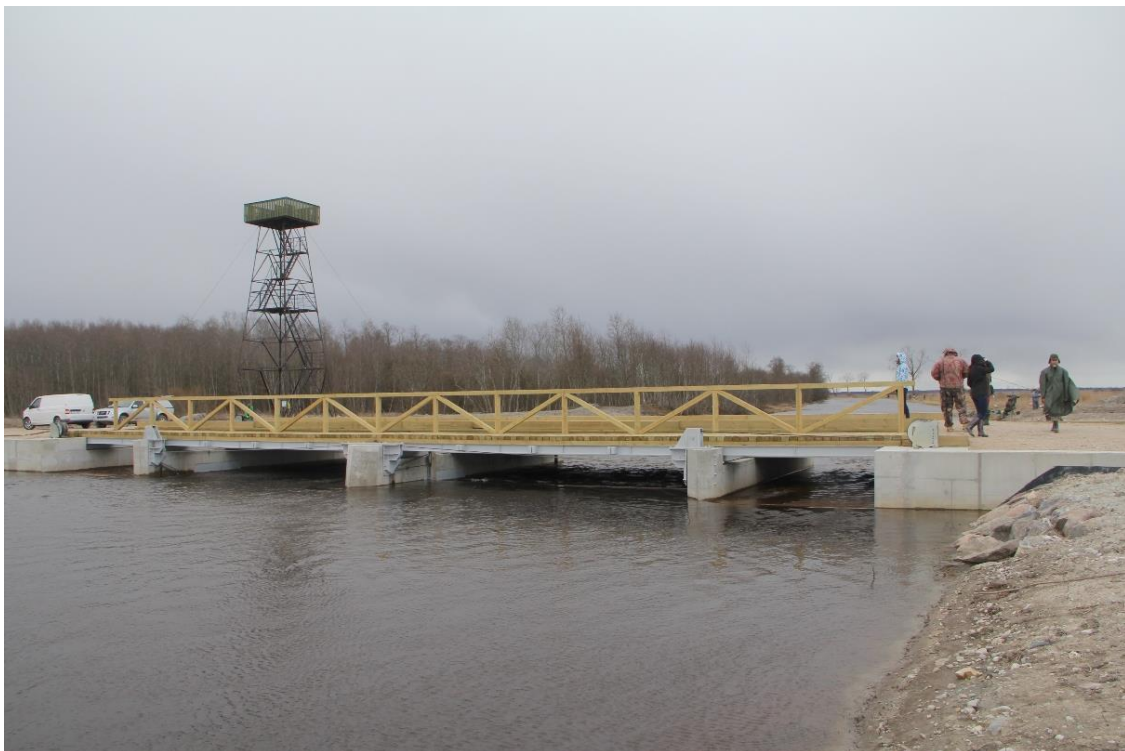
Foto 4 . Renoveeritud Kloostri sild (16.04.2015). Silla all on vool kiire, ent kaladele see olulist takistust ei kujuta. Pigem on probleemiks see, et äärmistes alati lahti olevates vahedes peavad kalad ujuma õhukeses pinnakihis ning takistuse äär on järsk ning kõrge, mitte looduslähedaselt lauge.

Põhimõtteliselt on võimalus veetaseme hoidmiseks loodud ka Kasari jõe Kloostri sillale ehitatud veetakistite kaudu (Foto 4), mille võimekus Kasari ja selle äärsete luhtade veetaseme hoidjana 2015 a. kevadel ka järgi prooviti. Seoses kliima soojenemisega sagenevad lumevabad talved ja nii on arvata, et kevadised suurveed jäävad väiksemaks. Vee taseme reguleerimine võimaldab selle negatiivset mõju vähendada, tagades kevadel luhtadel kudevatele siirdekaladele vajalikud tingimused.

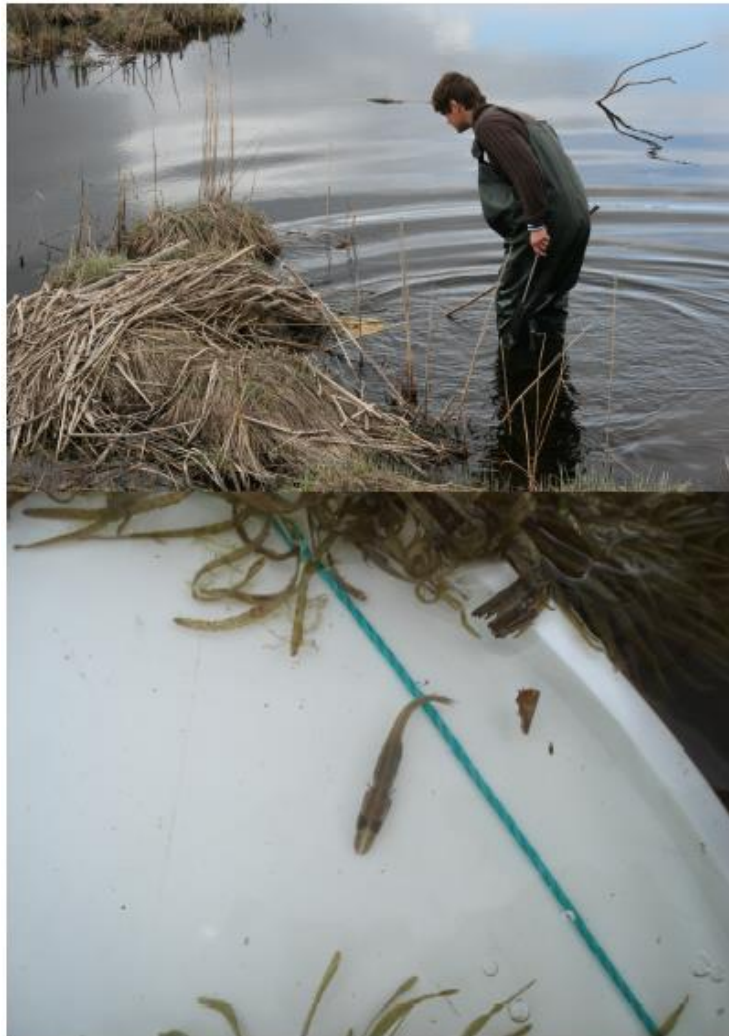
Foto 5. Varre otsa kinnitatud valget plaati liigutatakse vees, et märgata selle taustal hästi silma torkavaid vastkoorunud haugimaime.

Projekti välitööde käigus püüti samasuviseid haugede elektriagregaadi, maimunooda ja valge plaadi ning kahvaga (Foto 5) erinevatest Väinamerest ühenduses olevatest mageveekogudest. Selle tulemusena tekkis arusaam samasuviste haugede tüüpelaikude uurimisel piirkonnas.

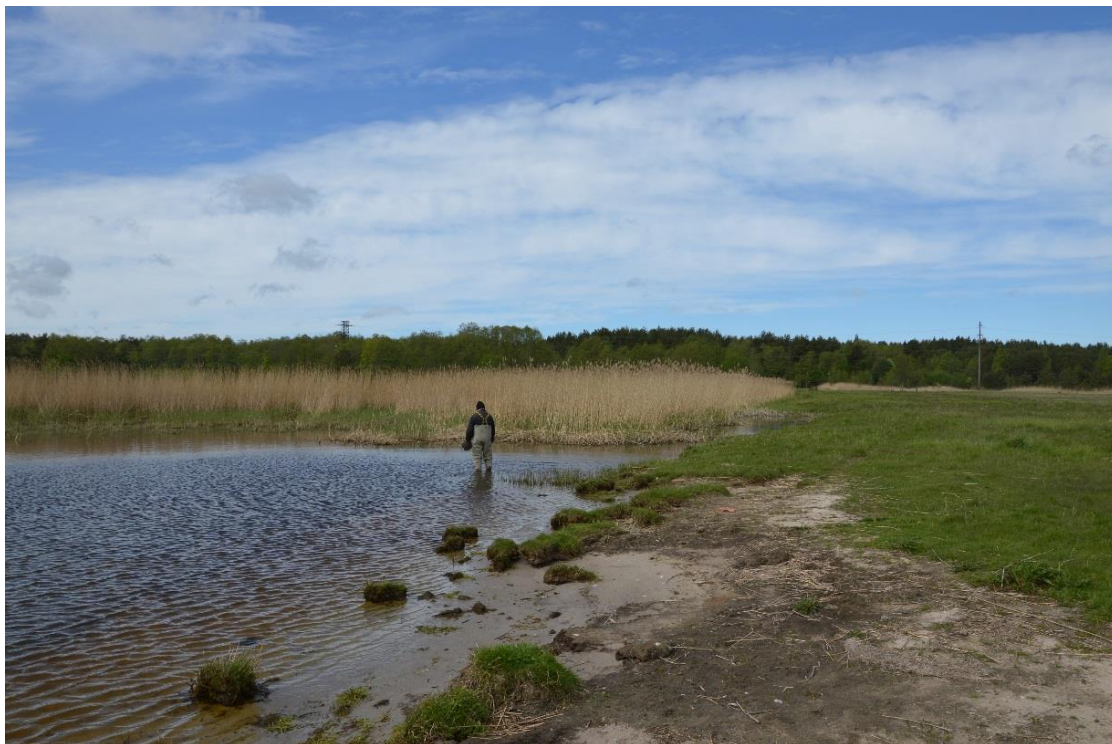
Foto 6. Jausa oja suubumiskoht merre 23.05.2015.

Hinnang ja soovitud: Kuigi vee kvaliteet tundus visuaalsel vaatlusel hea (erinevalt Luguse jõest), näib, et siirdekalade jaoks on probleemiks nii jõesuudme avatus kui madal suvine veehulk. Jõe suudmeala tuleks puhastada ja süvendada ning õgvendatud lõikudel taastada looduslik säng. Süvendatud suudme all mõeldakse siin ja edaspidi sügava ning kontsentreeritud suudmeala loomist, mis võimaldaks suudmealal voolu toimel looduslikult puhastada ja pidurdaks taimede kasvu. Praegune madal kalade arvukus jões on tingitud ilmselt suudme halvast läbitavusest, sobilike kudealade vähesusest (põhjuseks jõe õgvendamine) ja ebasoodsatest keskkonnatingimustest pärast kudemisperioodi. Tulevikus võiks kaaluda võimalust veetaseme hoidmiseks, mille tulemusena jõe noorte haugide produktsioon saaks oluliselt kasvada.

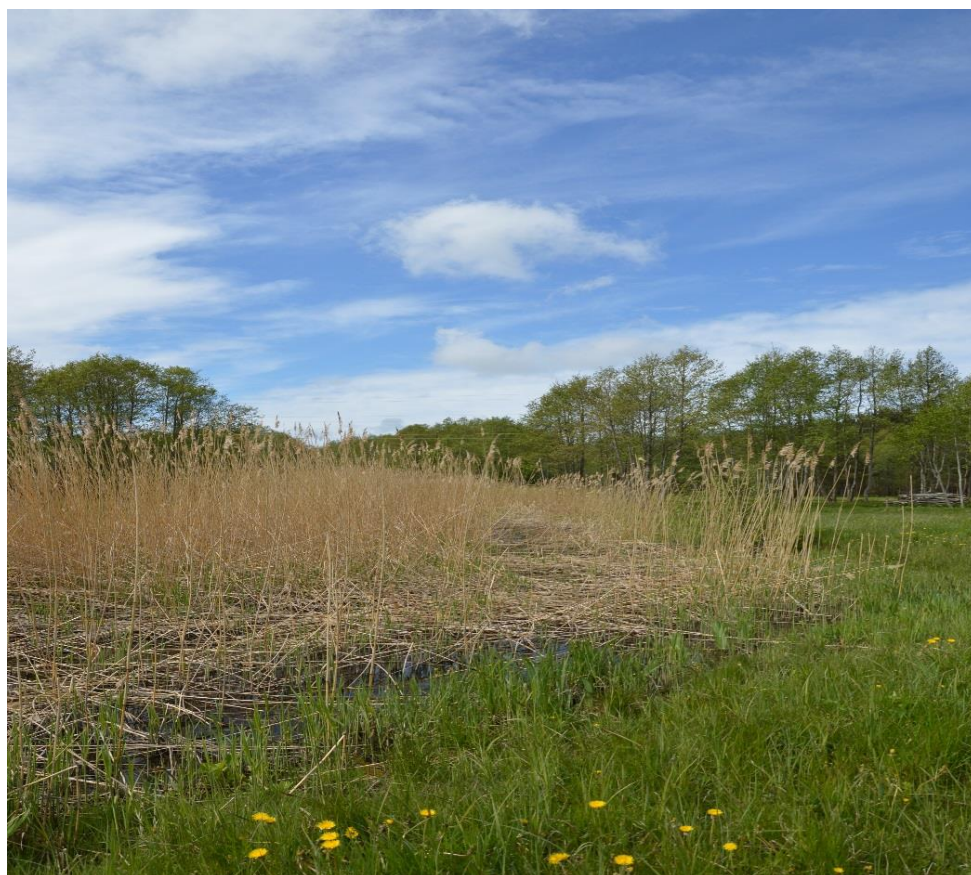
Täiendavalt külastati veekogu 23.05.2015 kevadise olukorra hindamiseks. Oja suudme esimesed 30 meetrit (mere poolt) olid taimestikust puhtad, kuid järgnevad 300 m olid täis kasvanud tihedat pilliroogu (Fotod 6 ja 7), mis oli vähemalt osadele kaladele siiski tõenäoliselt läbitav.

Foto 7. Jausa oja ca 200 m merest 23.05.2015.

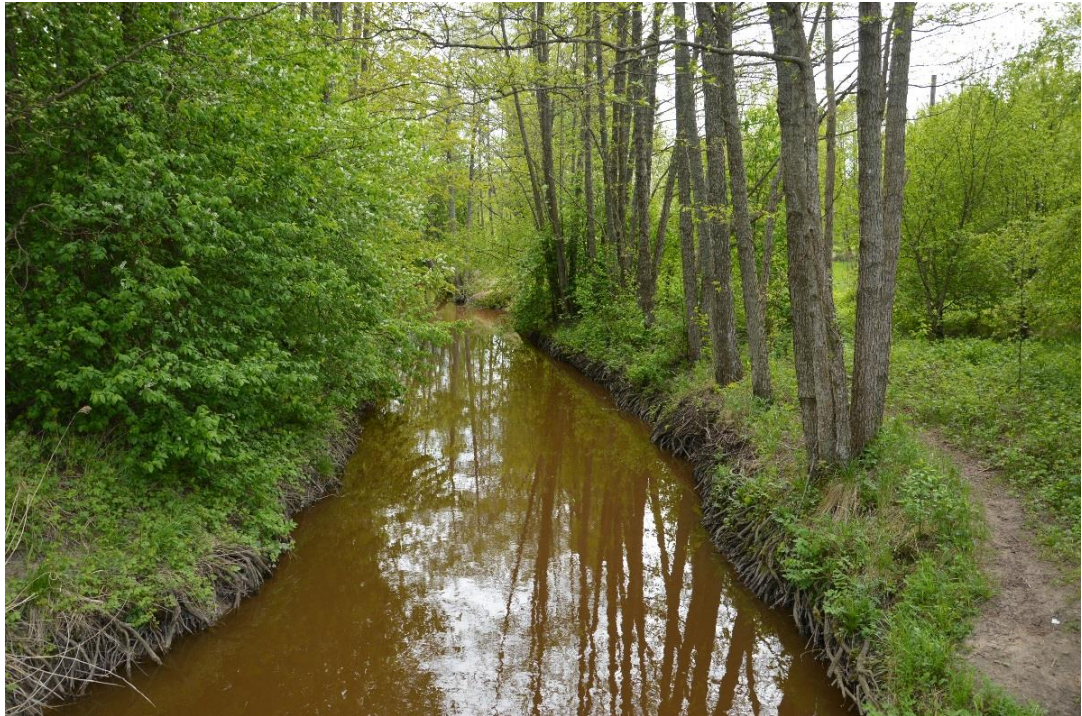
Jõe külastati noorjärkude püügi eesmärgil 02.08.2013 neljas punktis: 1) Luguse küla maanteeväljal. Vesi oli elektripüügiks liiga sügav. Jõelõiku iseloomustasid kõrged kaldad ja pruunakas vesi (Foto 8). 2) Kleemu küla truup. Vesi oli liiga sügav ja püüke teha ei saanud. Kanal oli ääristatud pillirooga; 3) Aadma ja Ühtri küla vaheline sild. Elektripüügi käigus kalu ei tabatud, kuid juveniilset jõevähki leidus massiliselt; 4) Lelu küla kaks ülesõitu. Vesi oli elektripüükideks optimaalsest sügavam, kuid täheldati nii samasuviste kui ka vanemate haugide esinemist. Kanal oli ääristatud pillirooga.

Foto 8. Luguse jõgi 23.05.2015 Luguse küla mnt silla läheduses.

Hinnang ja soovitused: Kaladele ligipääsetavuse ja veehulga poolest tundub Luguse jõgi olevat Väinamere-poolse Hiiumaa parim. Seda toetavad ka kohalike kalameeste väited, et kala (eeskätt säinas) on hakanud Luguse jõkke tagasi tulema. Siiski on probleemiks vee mitte kõige parem kvaliteet (suvisel madalseisu ajal) ja sobilike kudealade vähesus – osad jõe lõigud on tugevasti õgvendatud. Võimalusel tuleks taastada jõe looduslik säng. Võimalik oleks ehitada veeregulaatoreid tekitades nii-öelda „haugivabriku“ efekti. Suue parendust ei vaja.

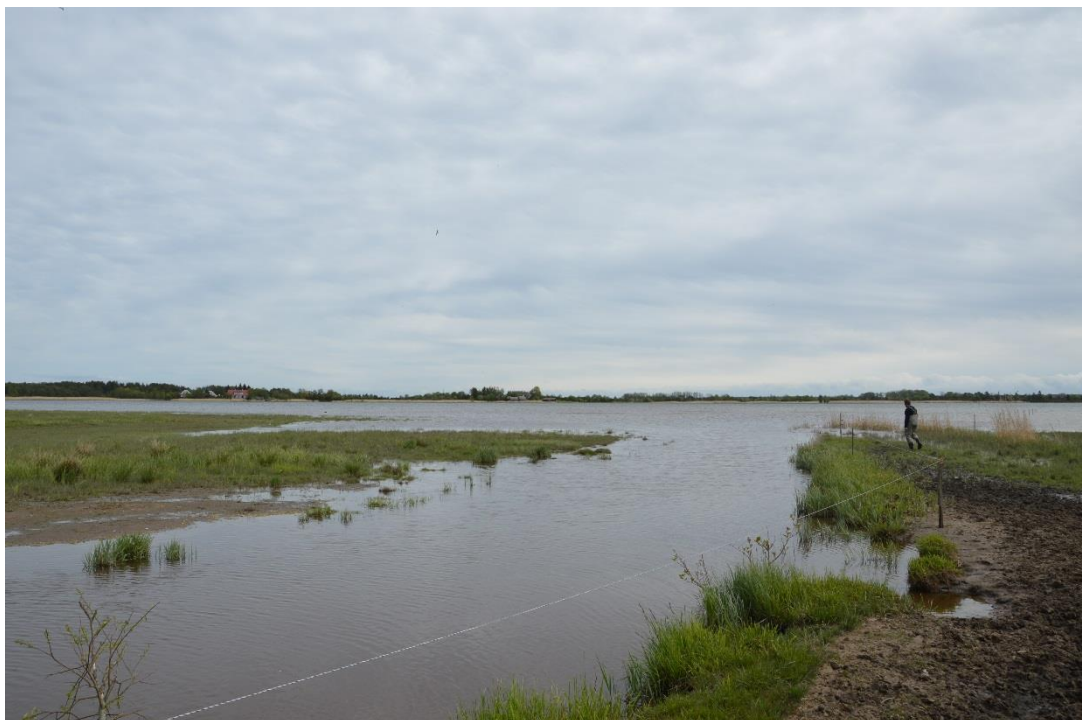
Foto 9. Luguse jõe suubumiskoht merre 23.05.2015.

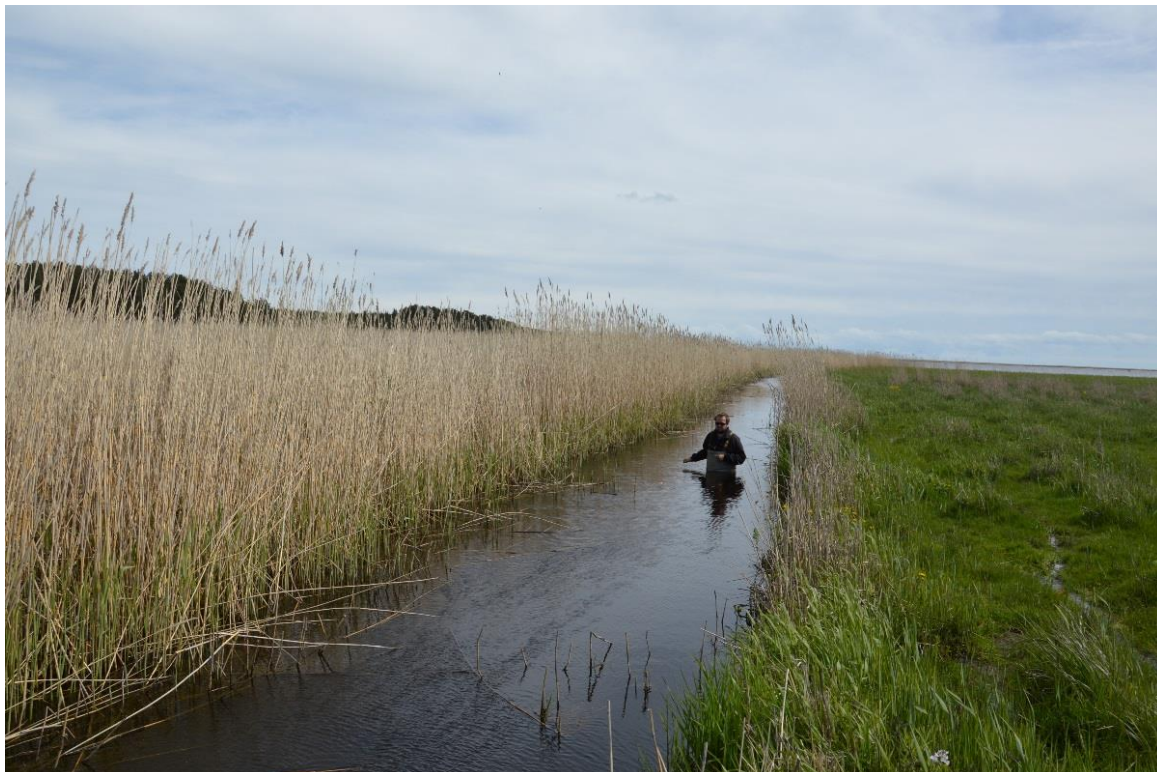
Täiendavalt külastati veekogu 23.05.2015 kevadise olukorra hindamiseks. Jõe suudmeala voolusäng oli kogu ulatuses taimestikust puhas ja kaladele vabalt läbitav (Foto 10). Ainult suudme viimased 20 meetrit olid mõeldukalt pilliroogu täis kasvanud (Foto 11), kuid mitte määral mis takistaks oluliselt kalade kevadist kuderännet. Kalade esinemise kaudse tõendina leiti suudmest umbes 400 m ülesvoolu jäävalt jõekaldalt röövpüüdjate mõrd (Foto 12), mis oli tõenäoliselt jäetud sinna järgmist kevadet ootama. Valge plaadi abil leiti jõekalda taimestikuvööndist (s.t. tüüpelupaigast) mitmeid vastkoorunud haugimaime.

Foto 10. Vaemla jõe suudmeala 23.05.2015.

Hinnang ja soovitused: Jõe suudmeala on kaladele läbitav ja seetõttu lähiaastatel parandamist ei vaja. Probleemiks on suvised madalad veeseisud ja jõe fragmenteerumine. Arvestades Hiiumaa tüüpilist sademeterežiimi on vähene vesi siiski paratamatus. Võimaluse korral tuleks õgvendatud lõikudel taastada looduslik säng. Kevadise üleujutusperioodi pikendamiseks võiks Käina ja Vaemla lahtedes vett kauem hoida (luua nii-öelda haugivabrik), kuid sellele peaks siiski eelnema hüdroloogiline analüüs ning on selge, et tegu oleks üsna kalliga projektiga.

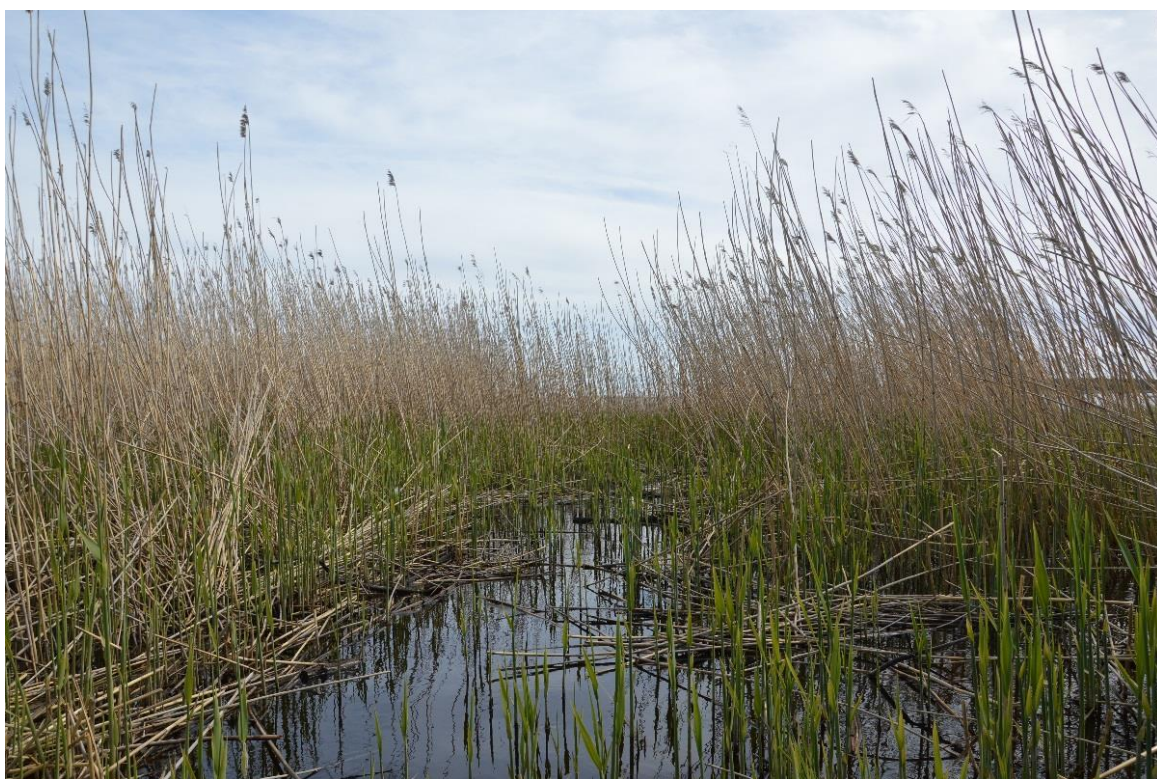
Foto 11. Vaemla jõgi vahetult enne Vaemla lahte suubumist 23.05.2015.

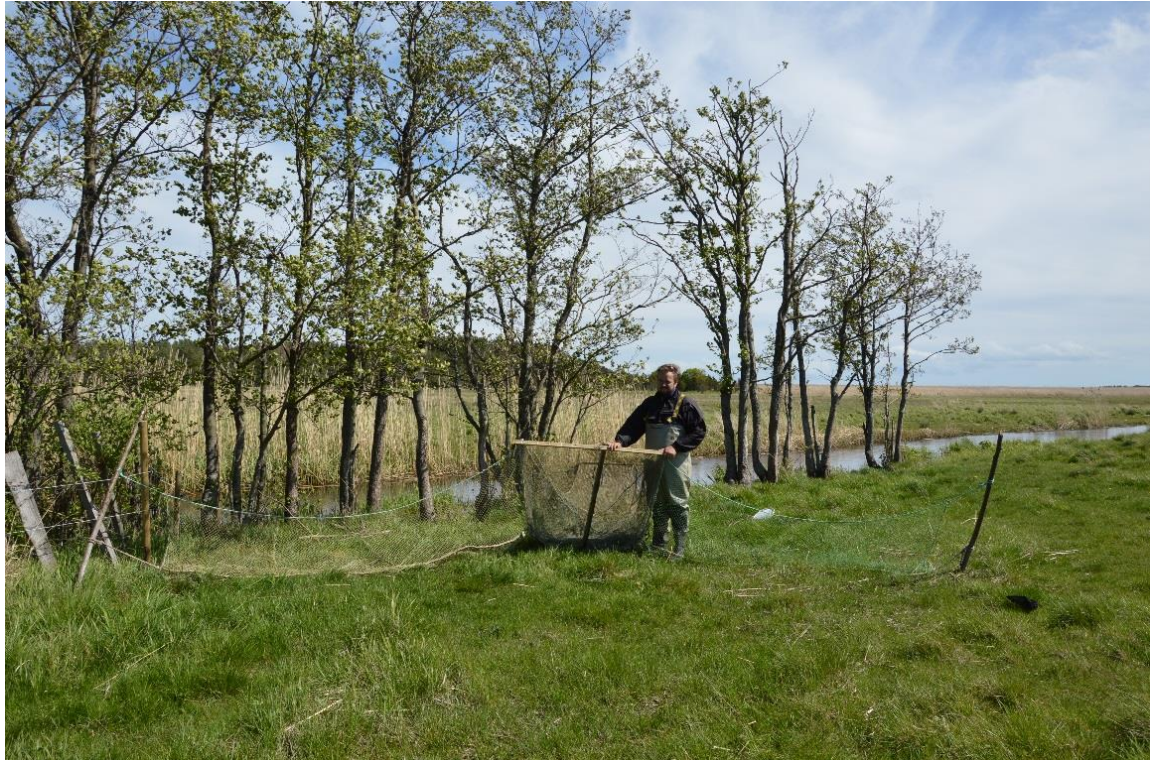
*Foto 12. Vaemla jõe suudmeala kaldalt leitud (ilmselt röövpüüdjate) mõrd
23.05.2015.*

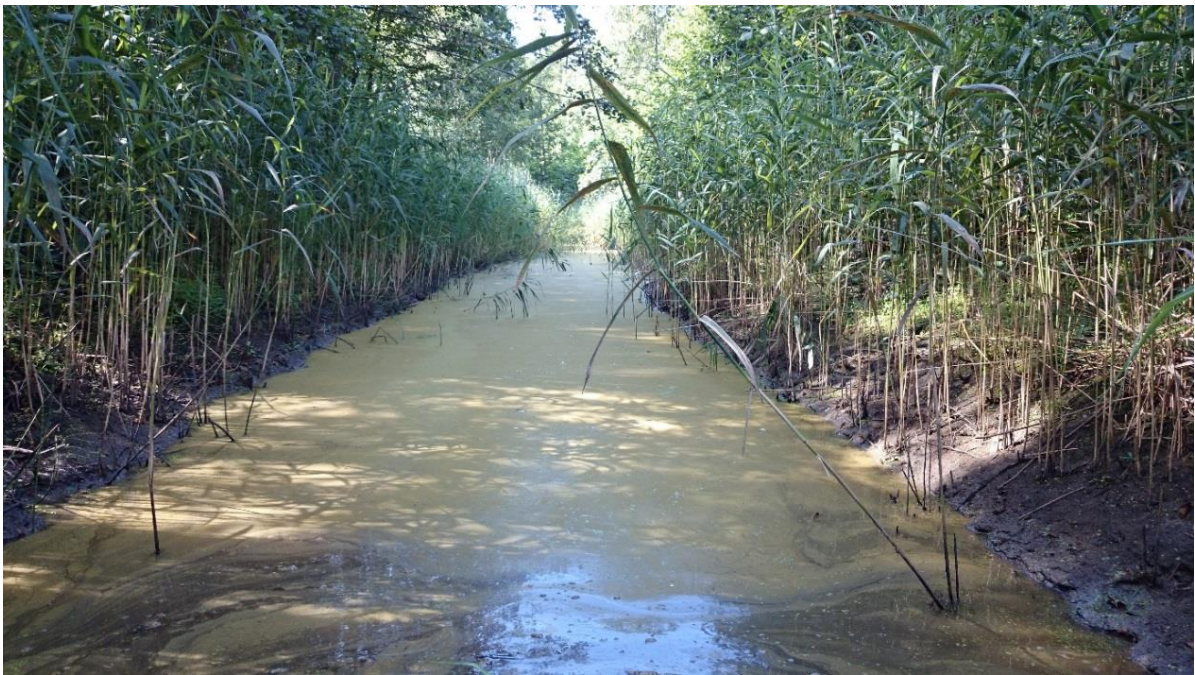
Foto 13. Suuremõisa jõgi 2014. aasta augustikuus Suuremõisa maantee sillast ca 1 km ülesvoolu; samast kohast tabati 2013. aastal suhteliselt arvukalt samasuviseid haugid (tol korral oli vesi voolav ja kvaliteet parem).

Hinnang ja soovitused: Suuremõisa jõe suudme olukord oli kõigist külastatud Hiiumaa Väinamerre suubuvates vooluveekogudest halvim. Jõe suudmeala tuleks puhastada ja süvendada. Õgvendatud lõikudel tasuks taastada looduslik säng. Suudme juures on vana rooga ümbritsetud säng veel osaliselt säilinud – juba selle taastamine annaks kevadel juurde palju kudealasid, sest praegu voolab jõgi kõrge kraaviga ümbritsetud sängis, mille kaldad ei ole siirdekaladele sobilikuks kudealaks. Suureks probleemiks on ka suvised madalad veeseisud ja jõe fragmenteerumine, mille vastu on aga raske midagi ette võtta.

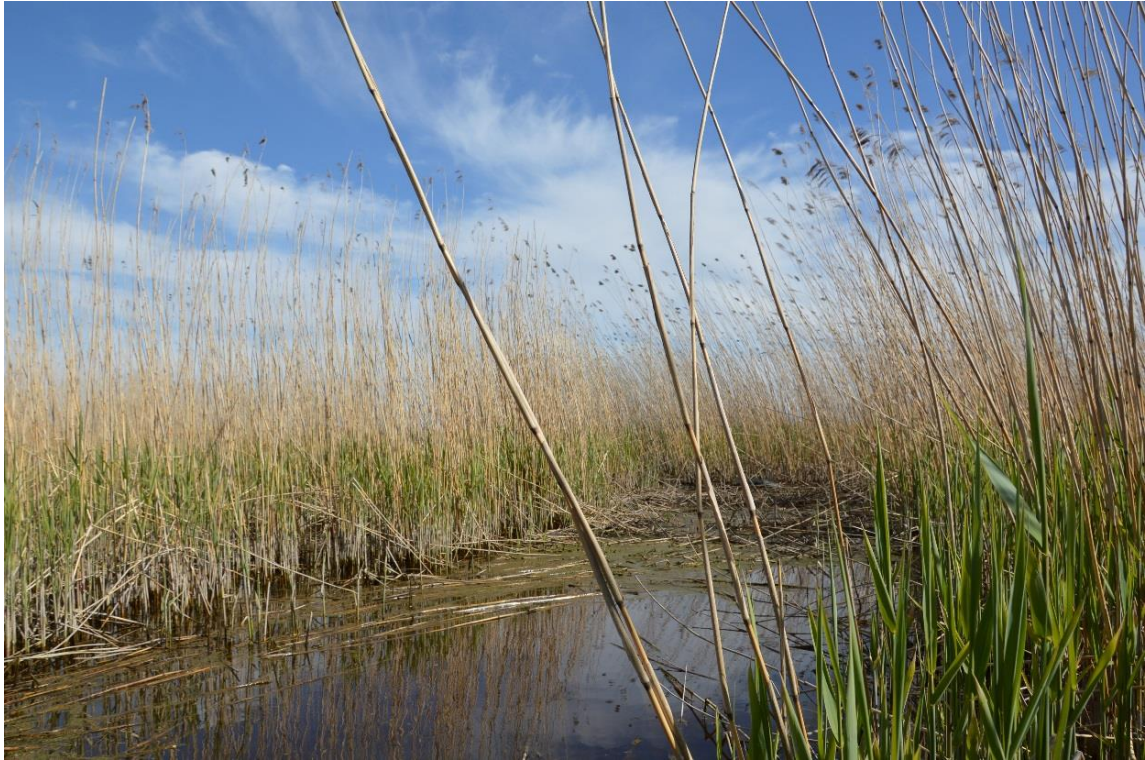
Täiendavalt külastati veekogu 23.05.2015 kevadise olukorra hindamiseks. Eelnevate analüüside tulemuste kinnituseks selgus, et jõe suudmeala on ca 100 m ulatuses tihedalt pilliroogu täis kasvanud (Fotod 14 ja 15). Siiski tabati suudmealalt vastkoorunud haugimaime.

Foto 14. Suuremõisa jõe suue ca 100 m enne merre suubumist 23.05.2015.

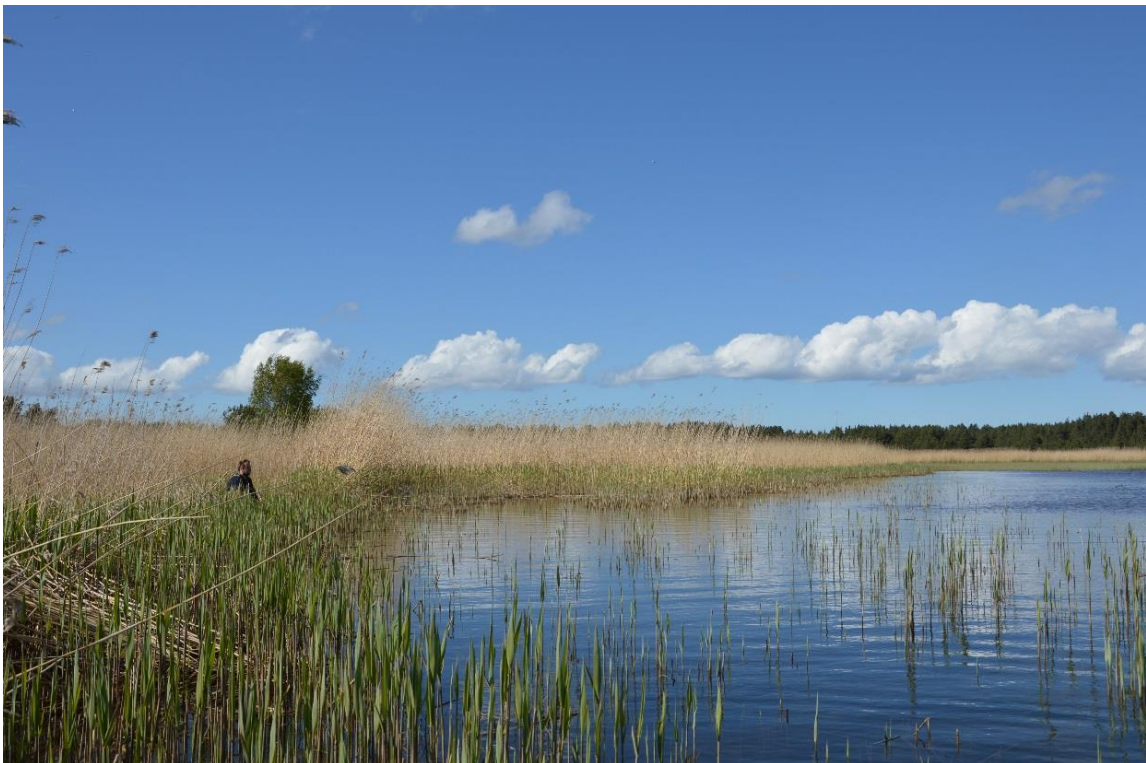
Foto 15. Suuremõisa jõe suue mere poolt vaadatuna 23.05.2015.

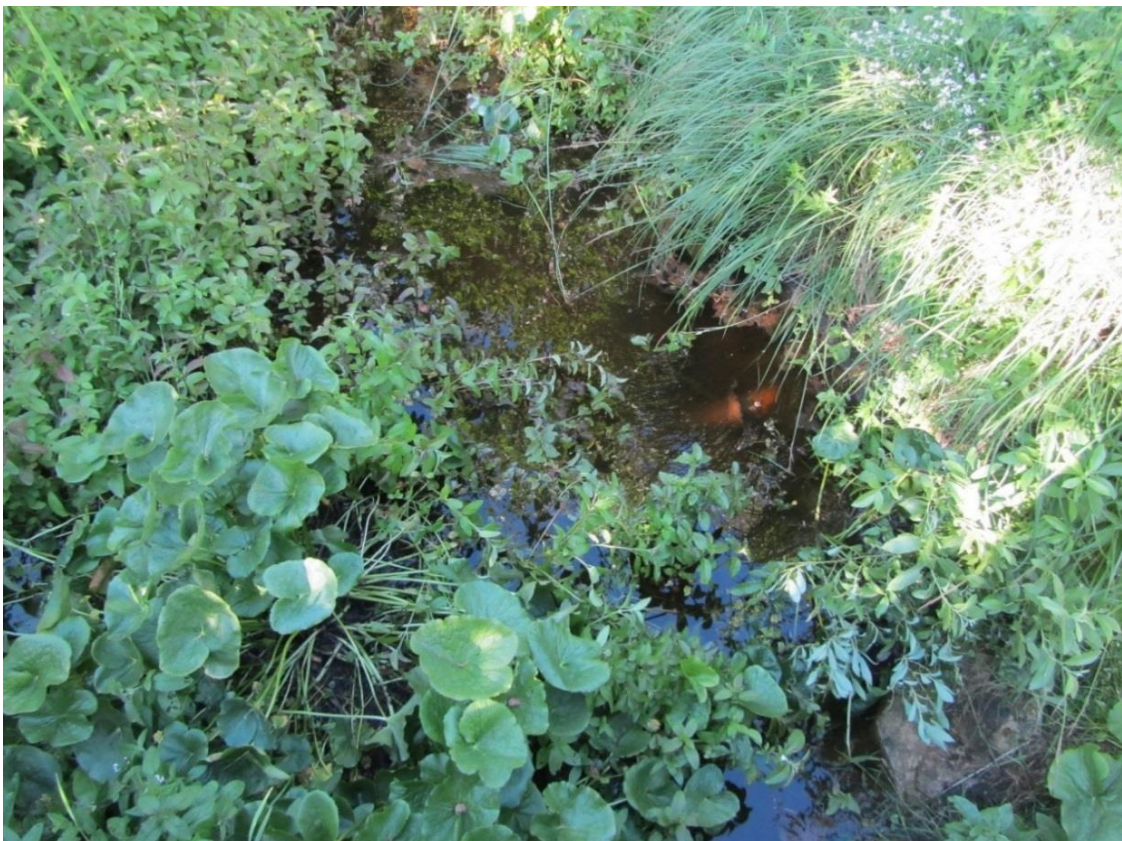
Noorkalade püügi eesmärgil külastati veekogu 06.07.2014 Kavandi küla truubi juures. Nagu sellele ojale tüüpiline, oli sel ajal vett vaid kesk- ja ülemjooksul, alamjooks oli aga jäänud kuivale. Uuritud lõigul Kavandi küla truubi juures oli vett vähe, kuid haugi noorjärkudele sobilikku tüüpelupaika leidis kohati üsna rohkelt (Foto 16). Hoolimata madalast veetasemest tabatigi uuritud lõigul arvukalt samasuviseid hauge.

Foto 16. Randküla oja 06.07.2014 Kavandi truubil. Samasuvistele haugidele leidub tüüpelpaiku.

Hinnang ja soovitused: Randküla oja on Saaremaa tingimustes oluline siirdehaugi kudeala. Selle lokaalset tähtsust kinnitasid ka merest püütud täiskasvanud kalade sünnipaiga tagasimäärangud. Kuna oja alamjooks asub karstialal ei ole keskjooksul perioodiliselt aset leidva ärakuivamise vastu võimalik seal midagi tulemuslikku ette võtta. Samas oleks jõe suudmesse selgema sügava sängi kaevamine kindlasti kaladele kasulik. See peaks olema umbes kolmsada meetrit pikk, ulatudes metsapiirist mereni. Süvendatud suue välistaks ka kalade lõksujäämise alaneva veetaseme korral, mille tulemusena praegu palju kala hukub. Võimalusel tuleks õgvendatud jõelõikudel taastada looduslik säng. Kuigi kõrgema kevad-suvine veetase hoidmine kesk- ja ülemjooksul asuvatel koelmutel (neis, kus leidub vett läbi suve) oleks kaladele kasulik, ei saa seda ilmselt küllaltki kõrge maksumuse puhul selle jõe puhul prioriteediks pidada. Randküla oja jaoks oleks ikkagi tähtsaim töö suudme juures. Nimetatud tegevust võiks üldse lugeda Väinamere-äärse Saaremaa üheks kolmest kõige prioriteetsemaks tegevuseks.

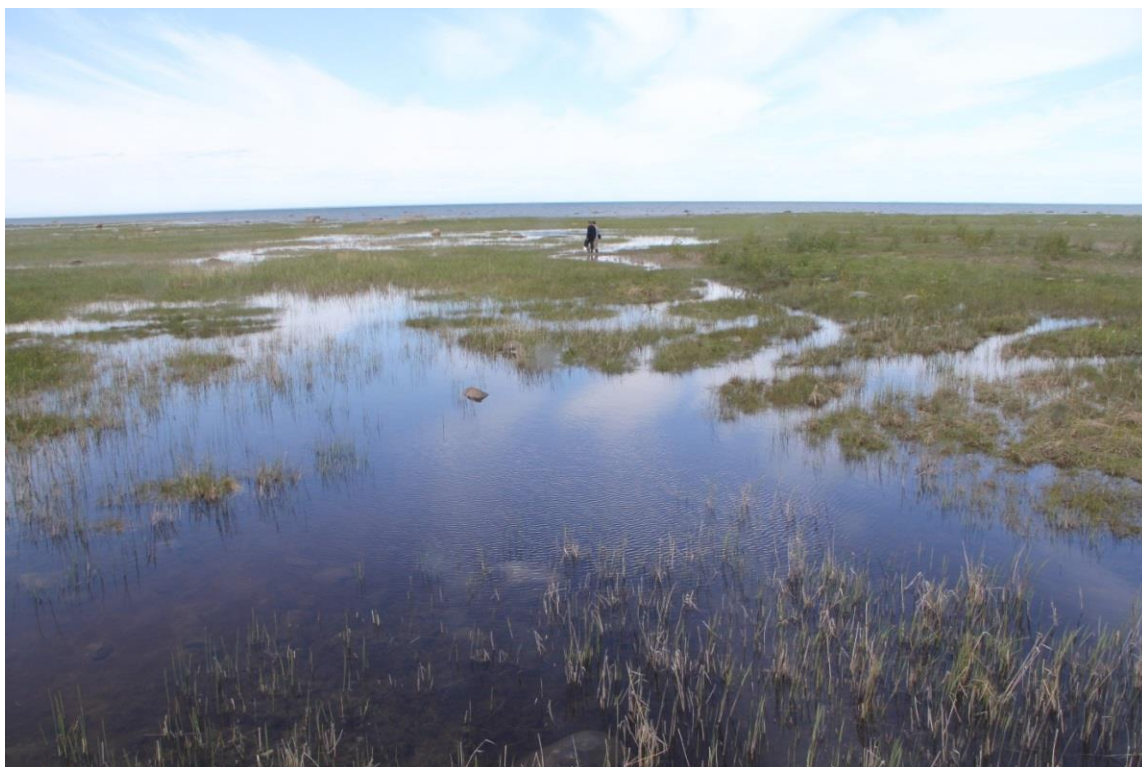
Foto 17. Randküla oja suudmeala 23.05.2015. Oja voolab laial alal läbi taimestiku, selgelt piiritletav sügav säng puudub.

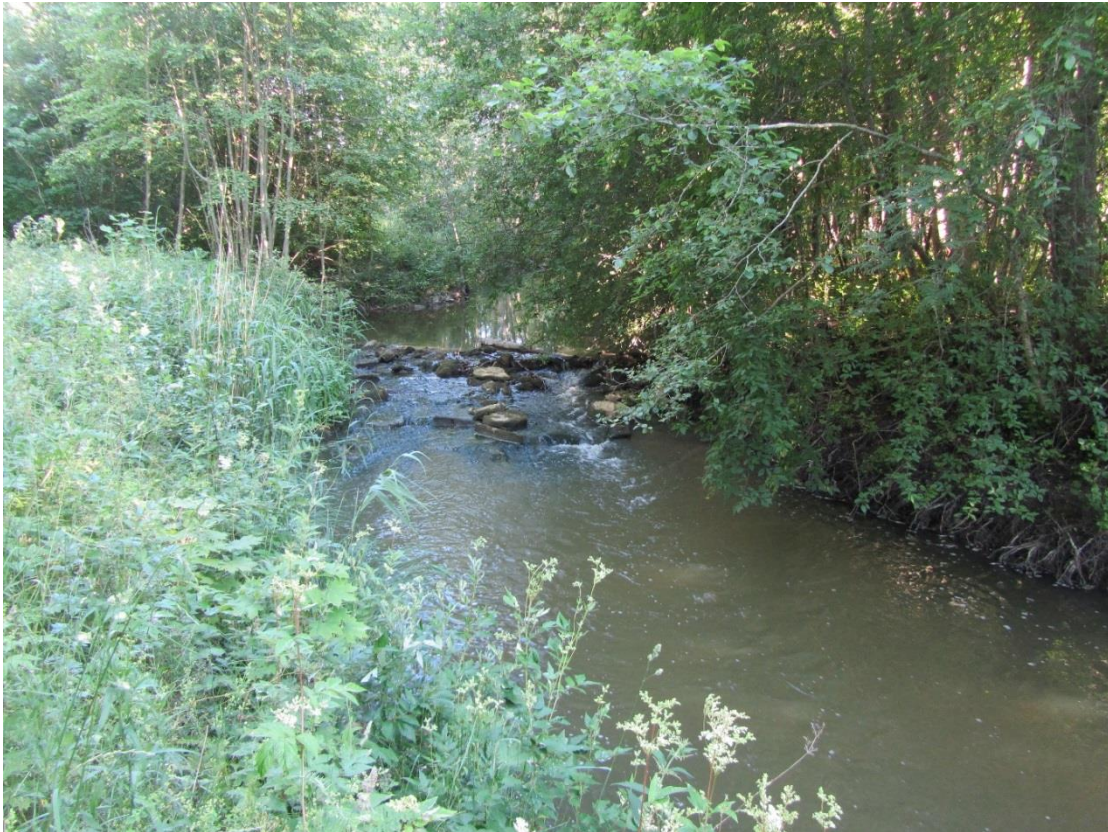
Foto 18. Võlupe jõgi vahetult enne Järveküla järvedesse viivat kalapääsu 2014. aasta juulikuus. Jõgi keerab paremale ja kalapääsu viiv kanal algab vasakult. Suurvee ajal ei ole see kaladele (haug ja forell) probleemiks, küll aga võib osutuda tõkkeks teistele merest jõkke siirduvatele liikidele nagu luts, särg ja säinas.

suudmeala on sügav, siis hoiab see end ise puhtana ja parendust ei vaja. Vahetult enne Järveküla järvedesse viiva kalapääsu algust asuv paisutus (Foto 18) haugile oluliseks takistuseks ei ole. Kuna Võlupe jõgi on tänapäeval ka sissepääsuks Järveküla järvedesse, siis ei ole täpselt selge, kui paljud jõkke sisenevad kalad koevad jõe ülemjooksul ja kui paljud lähevad järvesse. Selge on aga see, et Saaremaa mastaabis on mõlemad kudealad väga tähtsad.

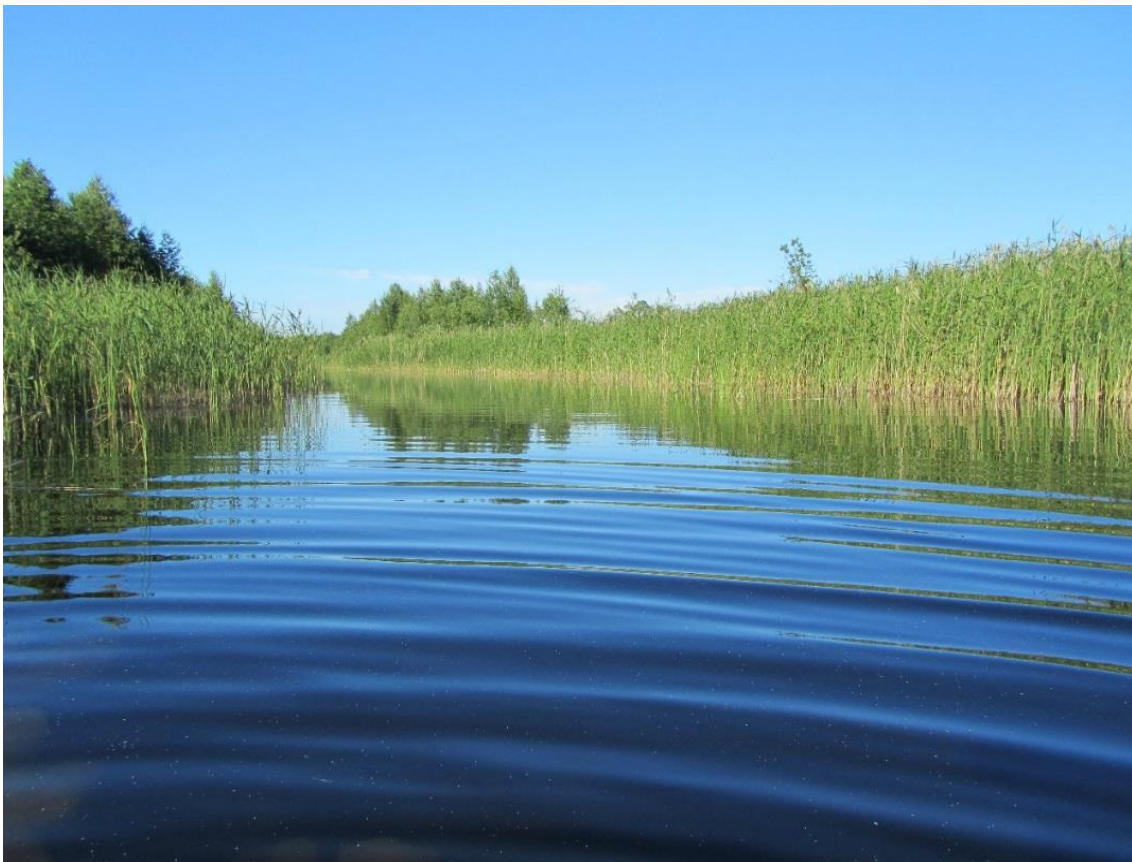
Noorkalade püügi eesmärgil külastati veekogu 11.07.2013 ja 06.07.2014. Katsepüüke teostati Järveküla järvedesse viivas kanalis (Foto 19). Kanal on umbes 15 m lai ja keskel 2 m sügavune, ääristatud pillirooga, mille sees leidub omakorda tihedat veetaimestikku. Seega võib öelda, et kanalis leidub ohtralt samasuviste haugide tüüpelupaika. Püükide käigus saadi väga arvukalt samasuviseid haugid (Foto 20). Lisaks tabati ka mitmeid suuri (2-4 kg) kalu, kellest vähemalt osad olid ilmselt järve lõksu jäänud siirdehaugid (Joonis 1).

Foto 19. Järveküla järvedesse viiv lai ja sügav kanal, mille äärtes sooritati katsepüüke.

Hinnang ja soovitused: Järveküla järvede süsteem on tõenäoliselt Saaremaa Väinamere-poolse osa kõige olulisem siirdehaugi kudeala. Seda kinnitavad nii arvukas järelekasv kui merest püütud täiskasvanud kalade tagasimäärangud (vt allpool). Tõstmaks veelgi selle looduslikult väga sobiva süsteemi rolli kudealana tuleks parandada kalade sissepääsu Järveküla järvedesse. Lihtsaim ja odavaim oleks ilmselt praeguse ülevoolu sulgemine ning kalatrepi parandamine. Ühe võimalusena võiks aga kaaluda ka Järveküla järvede algse seisundi taastamist (joonis 2), järve veetaseme tõstmist ning väljavoolu praeguse Riidama kraavi (algne järvede looduslik väljavool) või põhjalikult renoveeritud kalatrepi kaudu (mööda praegust Võlupe jõge). Järvede veetaseme tõstmine tekitaks juurde mitu ruutkilomeetrit loodusliku kudeala, mis sobiks kindlasti haugile, säinale, särjele, ahvenale ja mingil määral ka lutsule. Samas tuleks loomulikult analüüsida niisuguse mastaapse projekti muid mõjusid (põllumajandusele, metsandusele jne) millega käesolev projekt ei tegelenud. Kokkuvõtteks, tegemist oleks ühega kolmest alast Saaremaal (Väinamere piirkonnas), kus parendamine võiks anda suurima efekti.

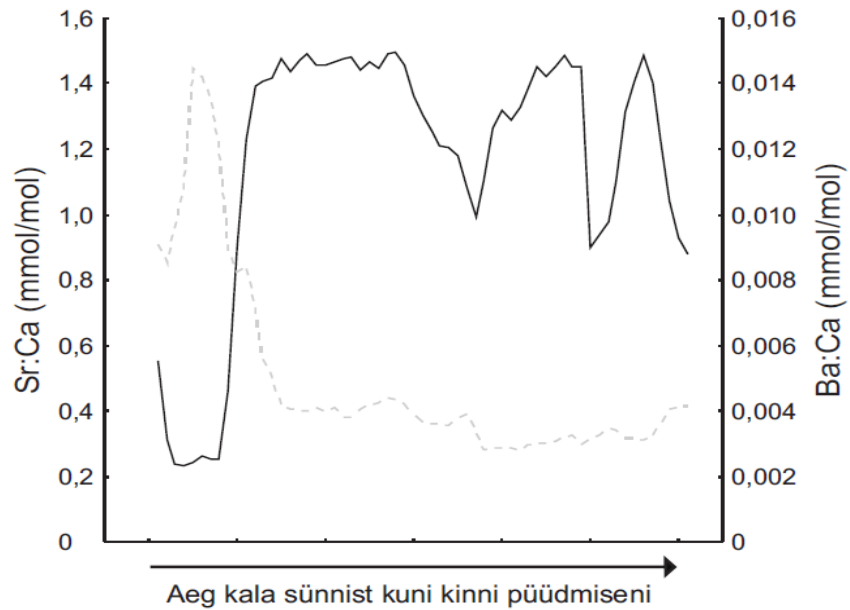
Joonis 1. Järveküla järvedest 11.07.2013 tabatud 1,5 kilose isase siirdehaugi otoliidi Sr:Ca (must joon) ja Ba:Ca (hall katkendlik joon) profiilid. Isendi ema on olnud samuti siirdehaug (kõrge Sr:Ca profiili algus), kes on kudenud magevees (madal Sr:Ca pärast kõrget algust ja kõrge Ba:Ca). Kala ise on tõenäoliselt sündinud Järveküla järvedes ja siis suve jooksul merre laskunud (järsult kõrgenev Sr:Ca ja langev Ba:Ca). Järgnevad 1-3 aastat (sõltuvalt kasvust) on ta veetnud meres ja siis alustanud iga-aastaseid kuderändeid magevette ja tagasi merre (langev ja tõusev Sr:Ca). Isend tabati kolmandal kuderändel Järveküla järvedesse lõksu jäänuna.

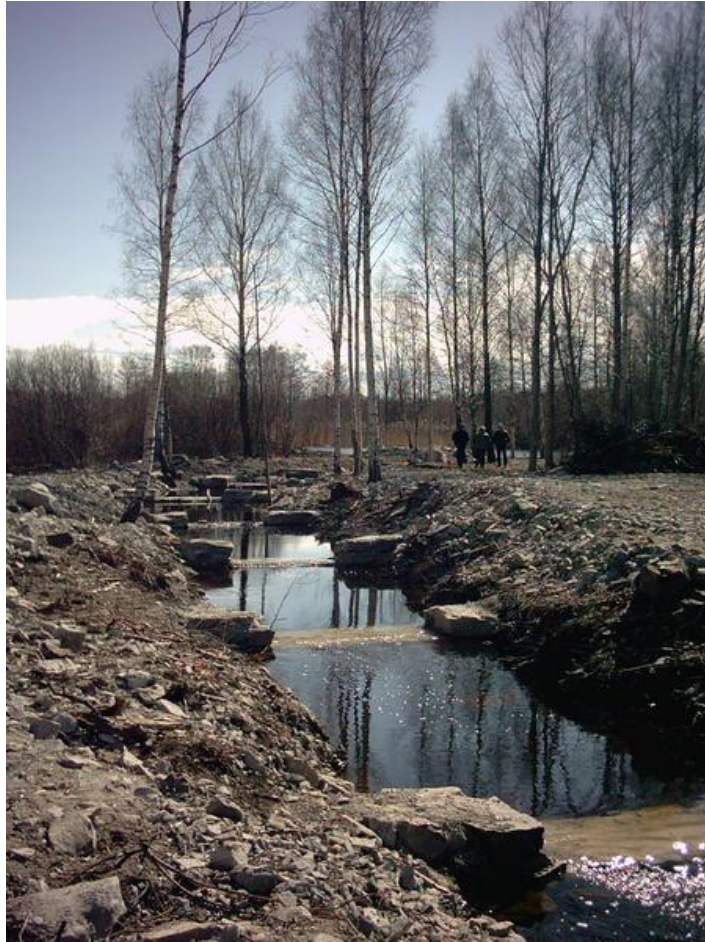
Järvede ühendus Võlupe jõega toimub kanali ja jõe vahelise kalapääsu abil (Fotod 21 ja 22) ja/või (sõltuvalt aastaajast) kanali otsese ülevoolu kaudu (Foto 23). Kui kunagi kalapääs üldjoontes siiski töötas (Foto 21), siis praeguseks on see suurema osa aastast kuiv ning väljavool Järveküla järvedest leiab aset kanali otsas oleva väljavoolu kaudu, mis paikneb kalatrepi sadakond meetrit ülesvoolu. Ka suurvee ajal voolab osa kalapääsu jõudvast veest mitte üle kalatrepi, vaid selle seinte alt läbi. Niisiis, kuigi Järveküla järvede ja Võlupe jõe ühendus ei ole ideaalne, annab ohter siirdehaugide järeltulijate esinemine siiski tunnistust, et kala pääs järvedesse on rahuldav.

Foto 21. Järveküla järvede ja Võlupe jõe vaheline kalapääs pärast valmimist 2002. aastal. Pilt on tõenäoliselt tehtud kevadise suurvee ajal.

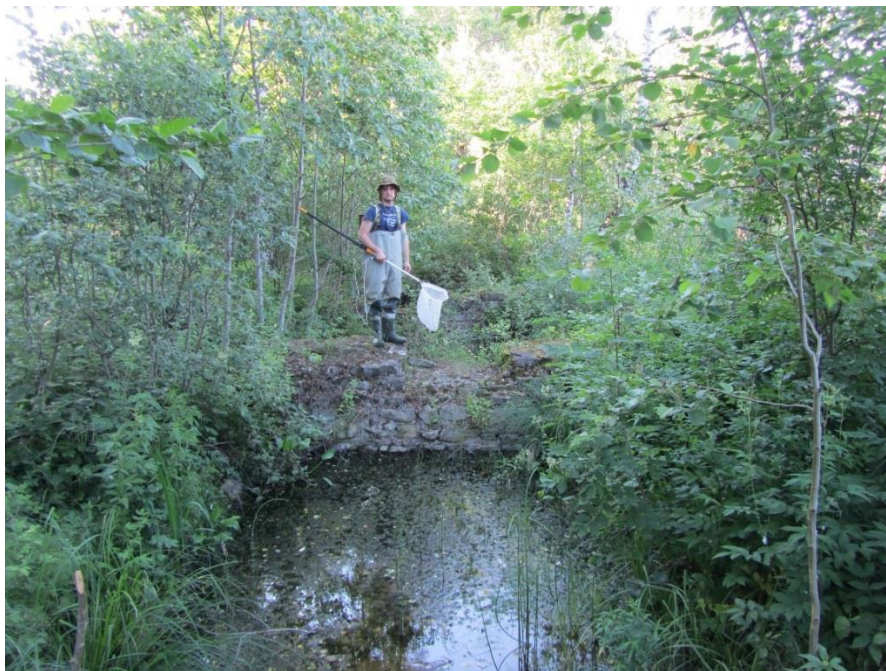
Foto 22. Järveküla järvede ja Võlupe jõe vaheline kalapääs 2014. aasta juulis. Vett leidub vaid kalatrepi põhjas, kus see tasapisi seinte alt läbi imbub.
