Tartu Ülikool
Eesti Mereinstituut

Poolsiirdekalade kudealad Väinameres ja Liivi lahe põhjaosas: seisund ja kvaliteedi parandamise võimalused

Projekti lõpparuanne

Tartu 2015

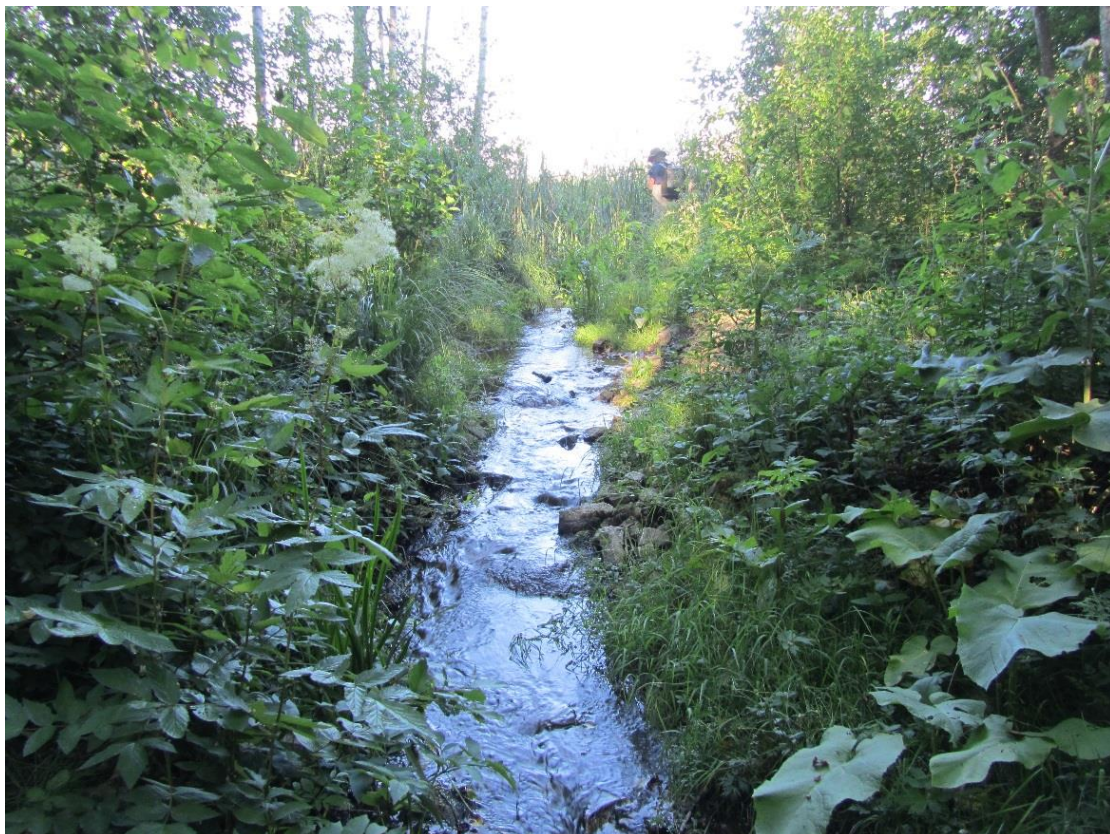
Järvede ühendus Võlupe jõega toimub kanali ja jõe vahelise kalapääsu abil (Fotod 21 ja 22) ja/või (sõltuvalt aastaajast) kanali otsese ülevoolu kaudu (Foto 23). Kui kunagi kalapääs üldjoontes siiski töötas (Foto 21), siis praeguseks on see suurema osa aastast kuiv ning väljavool Järveküla järvedest leiab aset kanali otsas oleva väljavoolu kaudu, mis paikneb kalatrepi sadakond meetrit ülesvoolu. Ka suurvee ajal voolab osa kalapääsu jõudvast veest mitte üle kalatrepi, vaid selle seinte alt läbi. Niisiis, kuigi Järveküla järvede ja Võlupe jõe ühendus ei ole ideaalne, annab ohter siirdehaugide järeltulijate esinemine siiski tunnistust, et kala pääs järvedesse on rahuldav.

Foto 23. Järveküla järvede kanali ülevool otse Völupe jõkke 2014. aasta juulis.

Hinnang ja soovitused: Järveküla järvede süsteem on tõenäoliselt Saaremaa Väinamere-poolse osa kõige olulisem siirdehaugi kudeala. Seda kinnitavad nii arvukas järelekasv kui merest püütud täiskasvanud kalade tagasimäärangud (vt allpool). Tõstmaks veelgi selle looduslikult väga sobiva süsteemi rolli kudealana tuleks parandada kalade sissepääsu Järveküla järvedesse. Lihtsaim ja odavaim oleks ilmselt praeguse ülevoolu sulgemine ning kalatrepi parandamine. Ühe võimalusena võiks aga kaaluda ka Järveküla järvede algse seisundi taastamist (joonis 2), järve veetaseme tõstmist ning väljavoolu praeguse Riidama kraavi (algne järvede looduslik väljavool) või põhjalikult renoveeritud kalatrepi kaudu (mööda praegust Võlupe jõge). Järvede veetaseme tõstmine tekitaks juurde mitu ruutkilomeetrit loodusliku kudeala, mis sobiks kindlasti haugile, säinale, särjele, ahvenale ja mingil määral ka lutsule. Samas tuleks loomulikult analüüsida niisuguse mastaapse projekti muid mõjusid (põllumajandusele, metsandusele jne) millega käesolev projekt ei tegelenud. Kokkuvõtteks, tegemist oleks ühega kolmest alast Saaremaal (Väinamere piirkonnas), kus parendamine võiks anda suurima efekti.

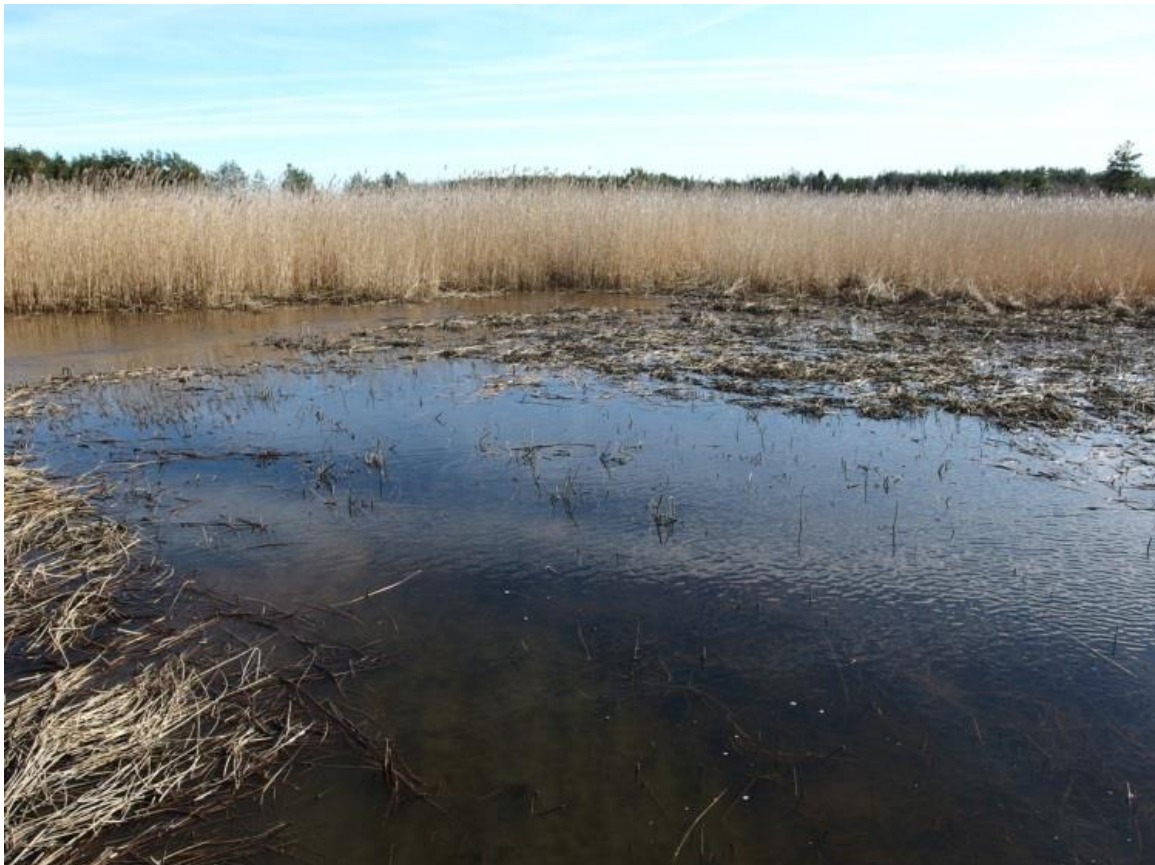
Foto 24. Oitme oja suue 28.03.2014 kõrgvee ajal. Viimased paarsada meetrit volab jõgi läbi tiheda roo. Kuigi suudme ees tabati mõned haugid ja on tõenäoline, suudmelähedases magedas vees toimub ka kudemine on jõkke pääs takistatud.

Hinnang ja soovitused: Projekti tulemustele tuginedes ei ole Oitme oja siirdekaladele tänapäeval oluline kudeala. Selle põhjuseks on suudme täiesti ebarahuldav olukord. Lisaks on maantesillast allapoole jääv oja maaparanduslike töödega jagatud kaheks (Foto 26) ning üks pool lõpeb mullakuhilaga enne merre suubumist (foto 27). Vee liikumist Oitme oja alamjooksul uuriti ka kõrgvee tingimustes 19.04.2013, mil jõeäärsed luhad olid küll üle ujutatud, aga kala pääs merest neile soodsatele kudealadele ikkagi sisuliselt puudus. Soovituseks on eelkõige jõe suudmeala puhastada ja süvendada kitsa voolusängina, mille puhul oleks alust eeldada, et vool suudab takistada uut kiiret kinnikasvamist. Hüdroloogiaspetsialiste kaasates tuleks arutleda praeguse kahe alamjooksul oleva süngi otstarbekust. Võimalusel tuleks õgvendatud lõikudel (ülevalpool maantesilda) taastada looduslik süng. Oitme oja võiks pidada üheks kolmest Väinamere-poolse Saaremaa kõige prioriteetsemaks sekkumise kohaks.

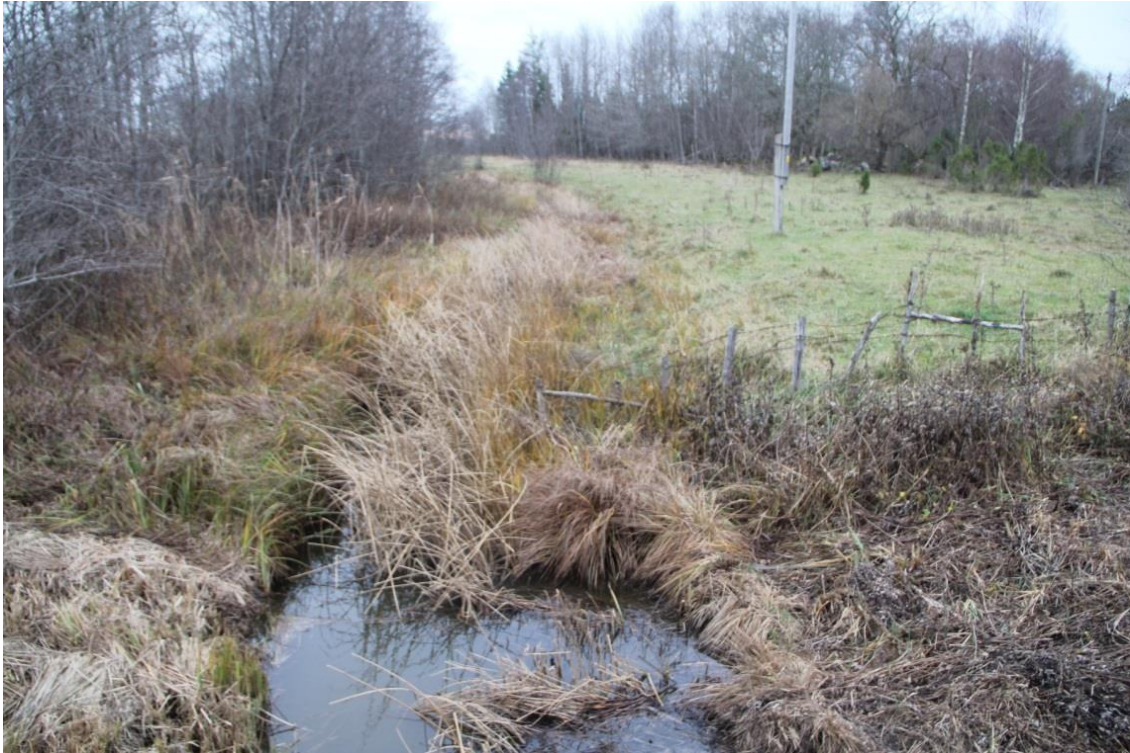
Foto 25. Oitme oja suvel. Vesi on madal, taimestikku täis ja vool praktiliselt puudub.

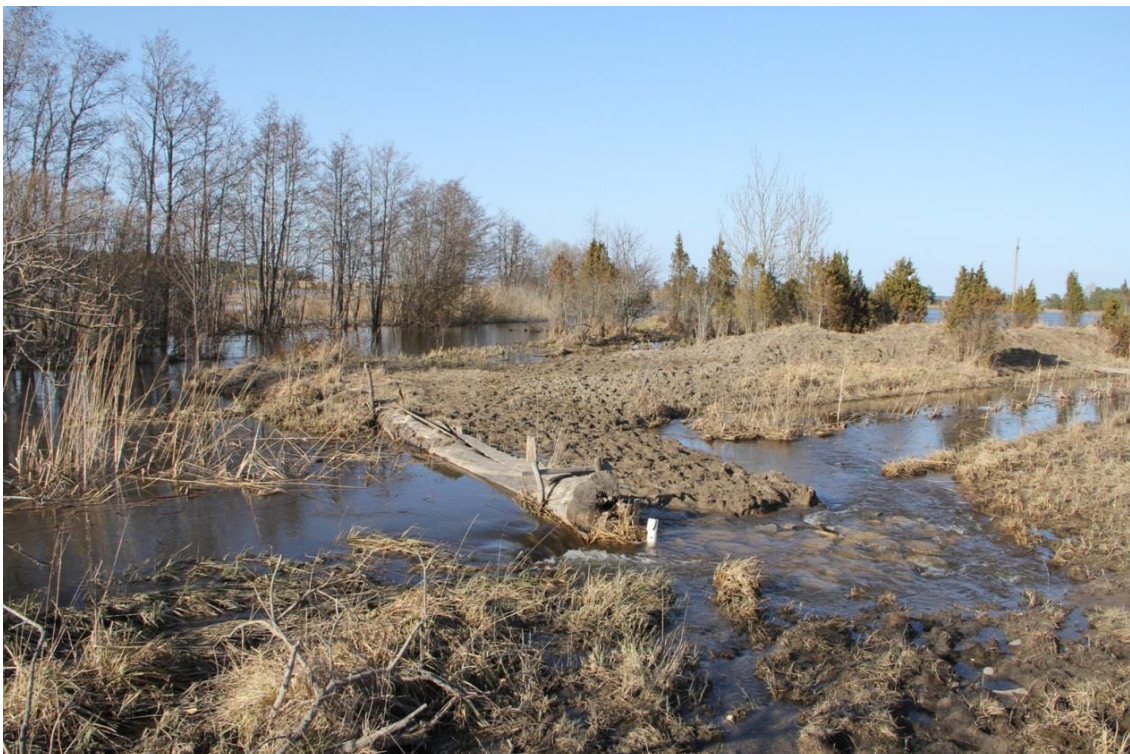
Foto 26. Oitme oja kevadise suurvee ajal (19.04.2013). Leisi-Orissaare maantee sillast allavoolu jääv osa on jagatud kaheks, kusjuures idapoolne osa (pildil eespool) on ilmselt karjatataivate loomade liikumise hõlbustamiseks valliga tõkestatud (pildil esiplaanil). Kevadel leiab suurvesi endale siiski tee. Paraku imbub see kilomeetrijagu allavoolu merre üle rannakarjamaa, mistõttu kaladel merest sissepääs sellesse harru praktiliselt puudub.

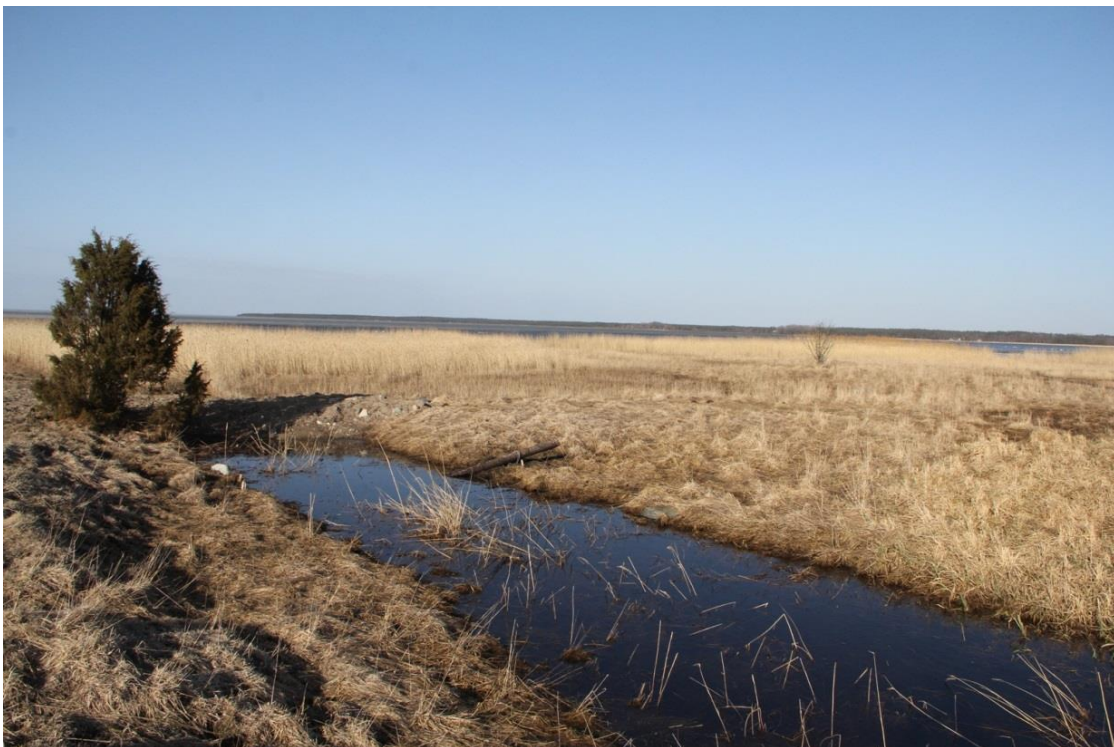
Foto 27. Oitme oja idapoolne kunstlikult loodud süng lõpeb enne merre voolamist.

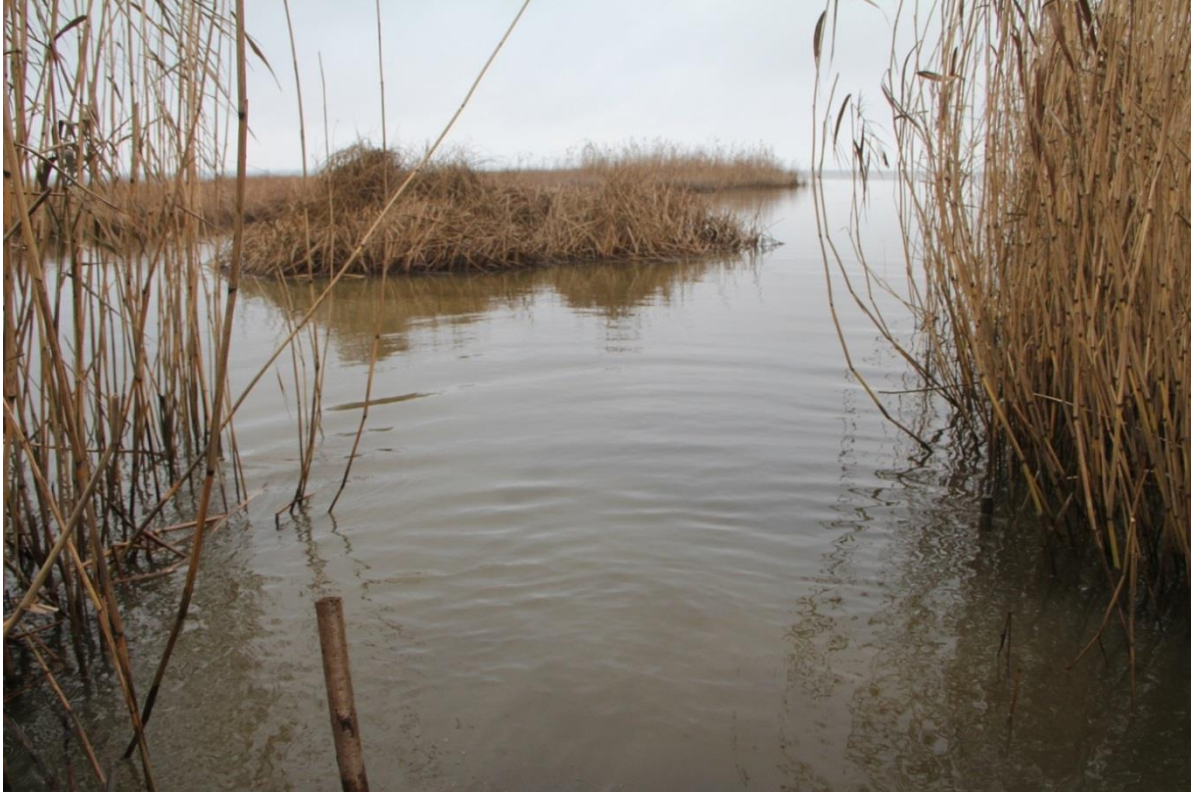
Foto 28. Vaade Leisi jõe suudmest merele (09.11.2014). Veesügavus on alati piisav kalade jõkke pääsemiseks ning nähtavaid rändetakistusi pole.

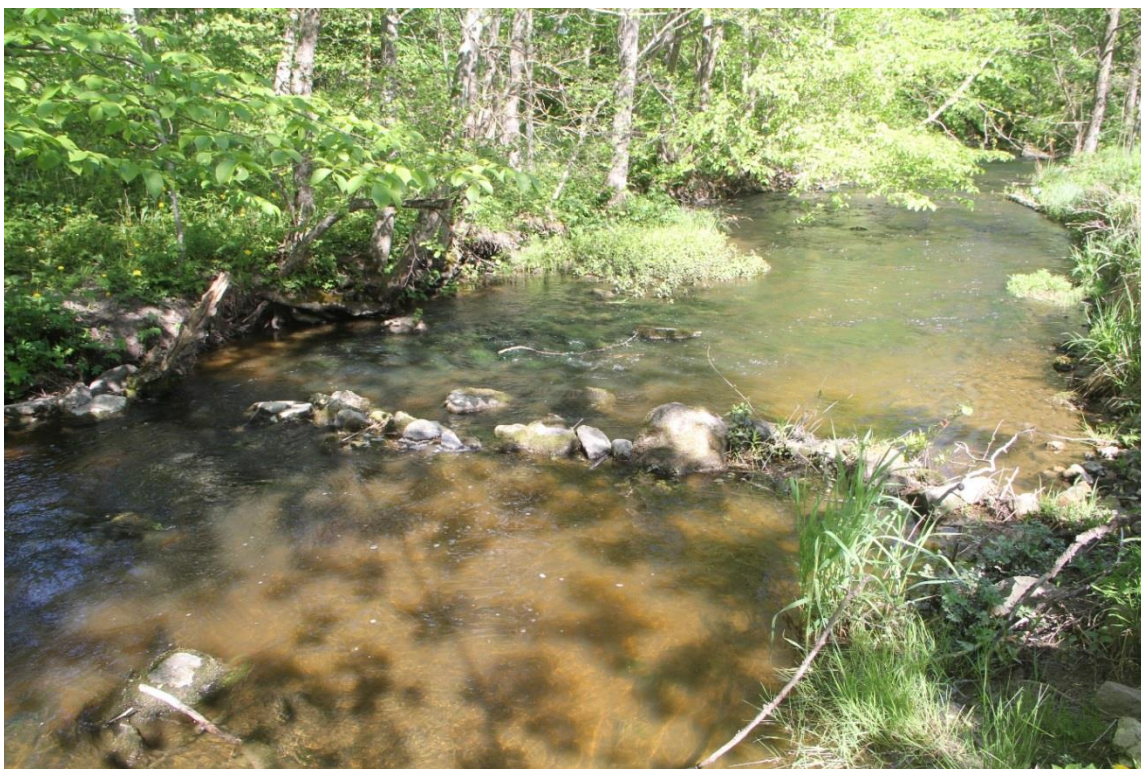
Foto 29. Ilmselt röövpüüdjate poolt „korras hoitav“ rändetakistus Leisi jõel Leisi asulas. Näha on meetrilaine vaba voolu koht kuhu kalade rände ajal tõenäoliselt mõrda pannakse.

Hinnang ja soovitused: Projekti tulemuste järgi pole Leisi jõgi siirdehaugile eriti oluline kudeala. Seda tõestavad ka merest püütud täiskasvanud kalade sünnipaiga tagasimäärangud – Saaremaa põhjarannikult püütud haugidest vaid üks oli Leisi jõest pärit (vt allpool). Leisi jõe kasutatavust siirdehaugide poolt peaks tulevikus põhjalikumalt uurima. Võimalik, et rändetõke (nt Angla küla juures olev paisutus; Foto 30) takistab siirdehaugide jõudmist Karja küläni. Võimalusel tuleks õgvendatud lõikudel taastada looduslik säng

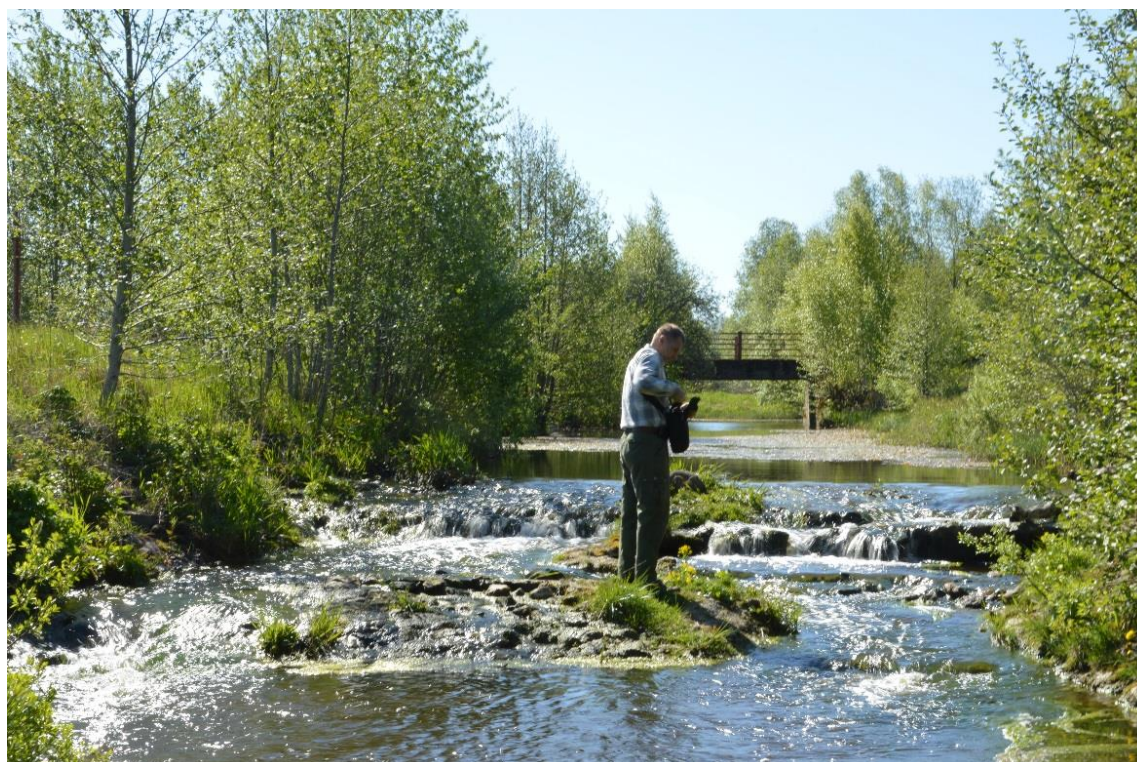
Foto 30. Leisi jõgi Angla küla lõigul 24.05.2015. Võimalik, et lõigul paiknevad kaks paisutust on siirdehaugidele rändetakistuseks.

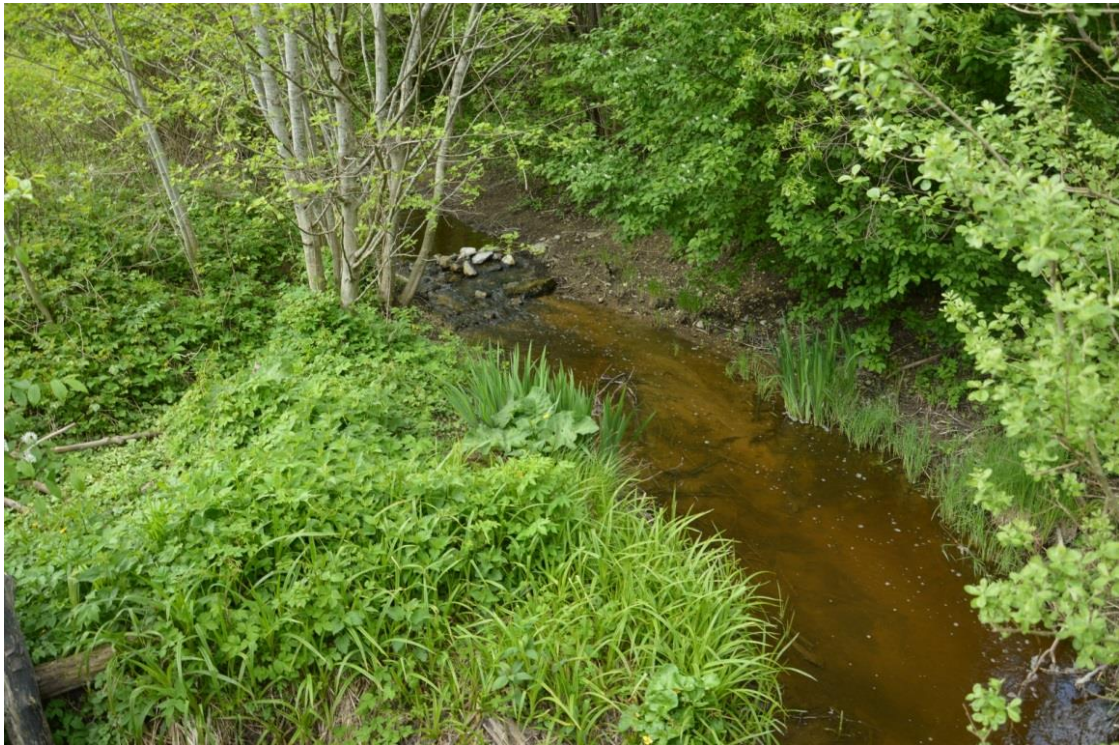
Noorkalade püügi eesmärgil külastati kahte kohta 1) Alumine truup. 24.05.15 vesi veel voolas, kuid 01.07.15 oli kohati juba väga veevaene ja ilmselt peagi lompi jäämas. 01.07 tabati palju ogalikku ja mõned üksikud samasuvised haugid. Tüüpelupaik puudus. 2) Ülemine truup (Lehtmetsa) - 01.07.15 vesi seisis, kuid oli sügav (kohati vööni). Tabati väga palju samasuviseid hauge, tüüpelupaika leidis palju ja ogalik puudus. Tabati ka paar täiskasvanud siirdehaugi, kes olid madala veega kraavi lõksu jäänud.

Foto 31. Lõetsa peakraav alumise truubi juures 24.05.15

Hinnang ja soovitused: Sama-aastaste haugide arvukuse järgi otsustades küllalt oluline kudeala. Parendamine ei kuulu siiski maakonna esimese järgu prioriteetide hulka.

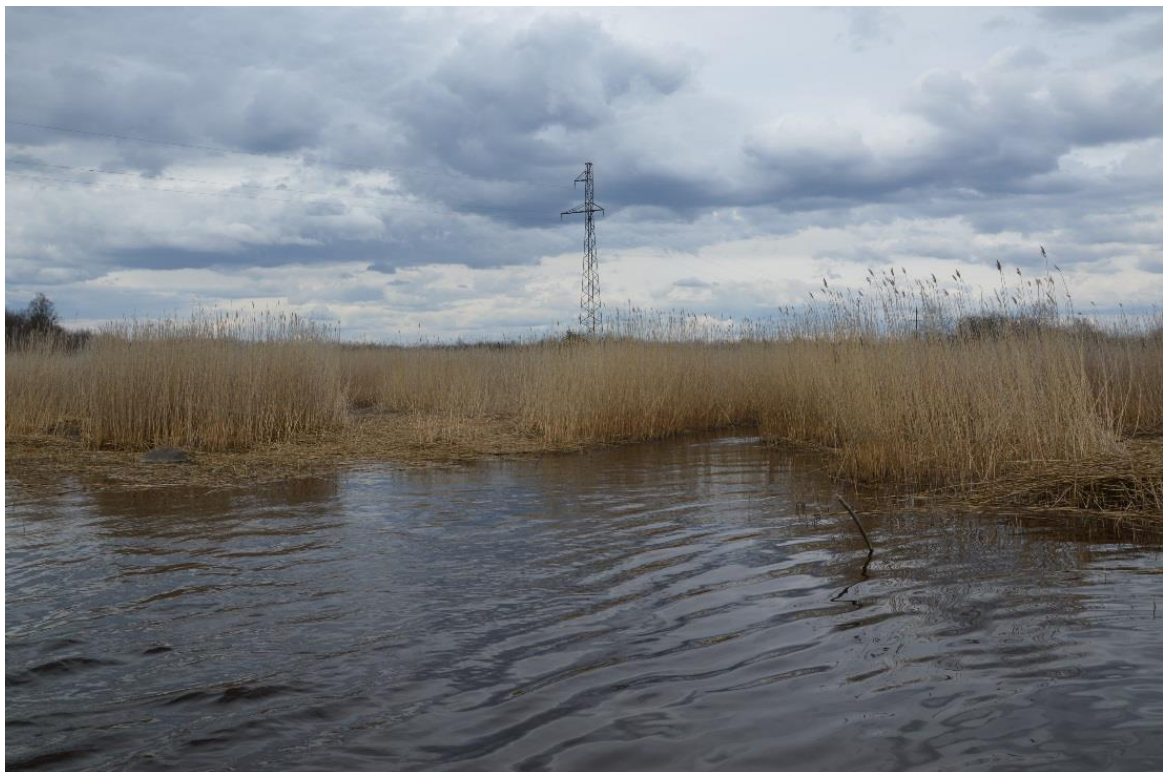
Foto 32. Uustalu kraavi suue 01.05.2015. Fotol olev tokk vihjab sellele, et kalade jõkke liikumise ajal on suudmes toimunud röövpüük.

Hinnang ja soovitused: Tõenäoliselt Virtsu ümbruse ainuke veel toimiv siirdehaugi kudeala. Seda kinnitavad ka merest püütud täiskasvanud kalade tagasimäärangud (vt allpool). Suue muutmist ei vaja. Haugi kudevõimaluste parandamiseks kogu piirkonnas (kunagine Heinlaht ja Uustalu ning Virita kraavid) tuleks läbi viia detailne uuring kunagise märgala vähemalt osaliseks taastamiseks. Selleks tuleks kraav juhtida looklevalt läbi kunagise järve ja/või teesilla juurde rajada hooajalise paisutuse võimalus (tekiks nn. „haugivabrik“). Kuigi lisaks selgele kalamajanduslikule kasule võiks tekkiv märgala olla sobilikuks elupaigaks ka teistele loomarühmadele, tuleks eelnevalt hinnata muidugi ka niisuguse mastaapse ümberkorraldusega kaasnevaid muid mõjusid.

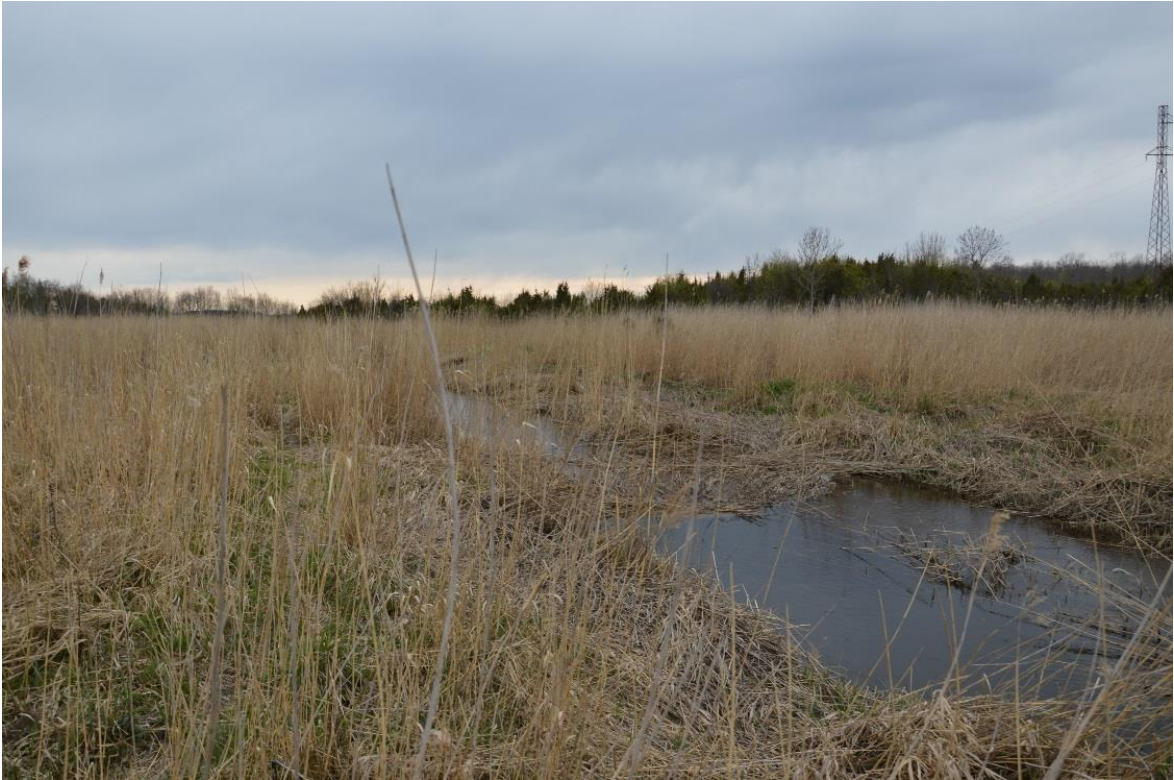
Täiendavalt külastati veekogu 01.05.2015 kevadise olukorra hindamiseks. Suudmes oli jõesäng sügav ja taimestikuvaba ning seetõttu merega heas ühenduses (Foto 32). Suudmeala kaldad on valdavalt kaetud pillirooga ja rohhtaimedega (Foto 33), nii et kõrgema veeseisu korral sobib koht kindlasti haugi kudealaks. Alumisest teesillast ülesvoolu jääv osa on üldiselt sarnane (Foto 34), kusjuures pildil olevast kurviga lõppevast lõigust algab kunagise Heinlahe järve piir (Joonis 4). Heinlahe järve puhul oli tegemist maakerke tagajärjel endisest merelahest tekkinud järvega, millest voolas läbi Uustalu kraav. Praeguseks on sellest alles jäänud vaid suur metsastunud luht, mis on kohalike sõnul veega üleujutatud vaid kõrge suurvee ajal. Sel ajal on täheldatud ka haugi kudemist, ent paiga väärtust kudealana vähendab see, et mööda sirget kanalit ära voolata saav suurvesi alaneb kiirelt. Ka ülesvoolu paiknevates lõikudes (ca 2,5 km suudmest) on kevadel vett palju, kuid vee luhale jõudmist takistavad kõrged kaldad (Foto 35). Nende lõikude kasutamine siirdehaugi poolt on teadmata, kuid tõenäoliselt tungivad nad ka sinnani. Jõkke tungivale kalale võivad takistuseks saada koprapaisud, sest neist esimene paikneb juba ca 800 m suudmest. Madala veega on see takistus kaladele läbimatu.

Foto 33. Uustalu kraavi suudmeala alumisest teesillast allavoolu.

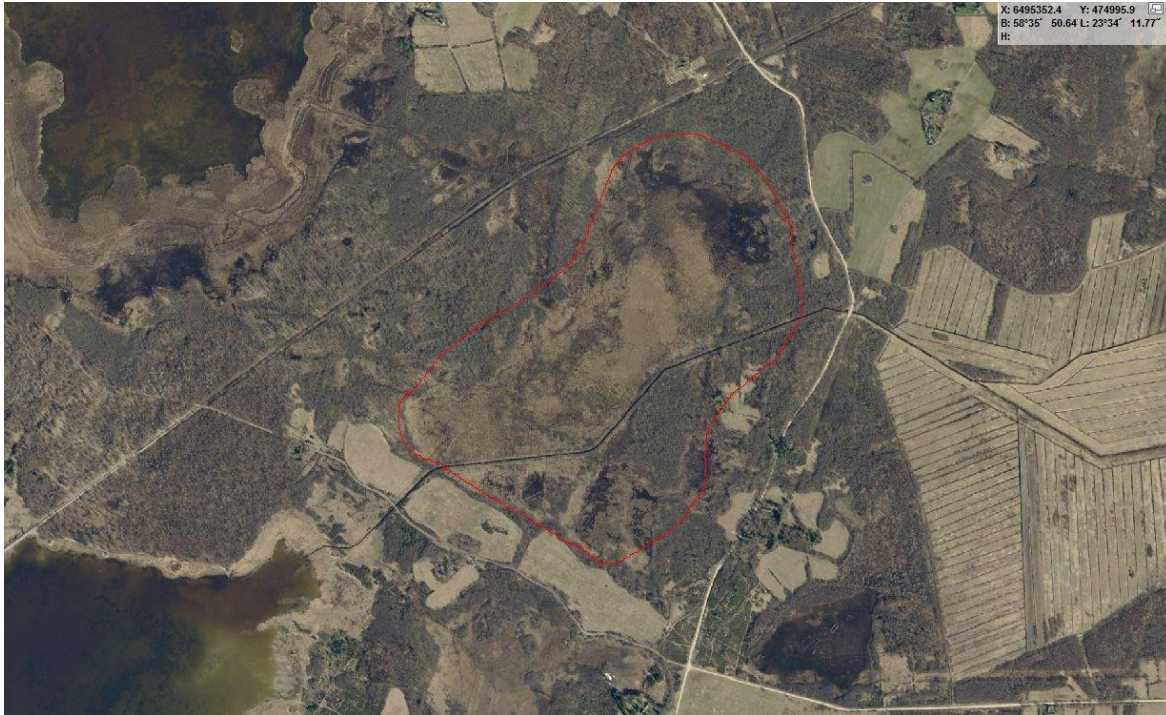
Joonis 4. Aerofoto Uustalu kraavi alamjooksust tänapäeval. Kunagise Heinlahe järve piirid on veel aimatavad (tähistatud punase joonega). Antud ala märgalaks muutmine tekitaks juurde ca 1 km² suuruse kudeala, mis sobiks paljudele meres elavatele mageveekalade.

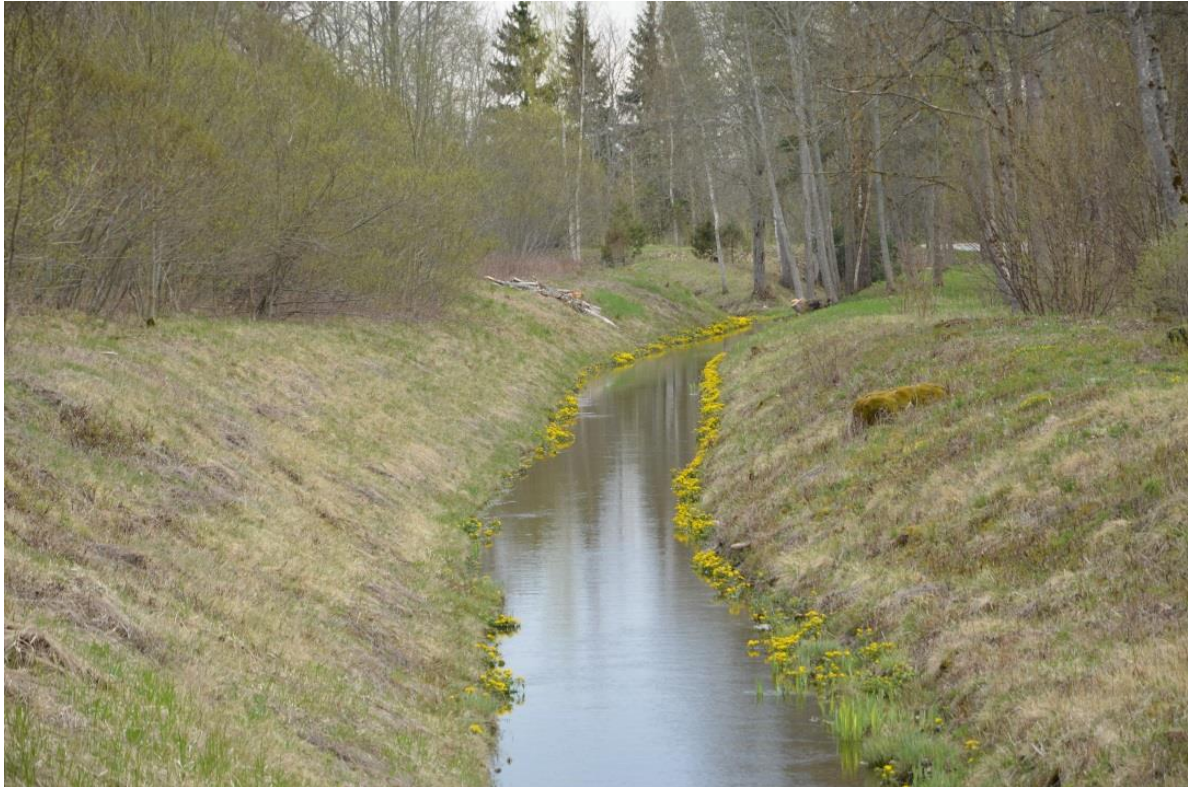
Täiendavalt külastati veekogu 01.05.2015 kevadise olukorra hindamiseks (Foto 36). Katsepüükide lõigul oli ka kevadel ohtrasti veealust eelmise aasta taimestikku, mis on tõenäoliselt ka kudesubstraadiks. Suue oli suhteliselt kinnikasvanud ja tõenäoliselt kaladele halvasti läbitav (seda kinnitasid ka otoliitide keemilised analüüsid). Lisaks on Kasse- ja Mõisalahe omavaheline ühendus väga halb.

Foto 36. Hanila oja 01.05.2015 lõigul, kus suvel toimusid katsepüügid.

Hinnang ja soovitused: Praegu siirdehaugile suhteliselt ligipääsematu, kuna oja suue ja Kasse- ja Mõisalahe omavaheline ühendus on üsna kinnikasvanud. Soovituseks on oja suudmeala puhastada ja süvendada. Õgvendatud ojalõikudel tasuks taastada looduslik säng. Kasse- ja Mõisalahe vaheline ühendus tuleks taastada süvendatud kraavi abil.

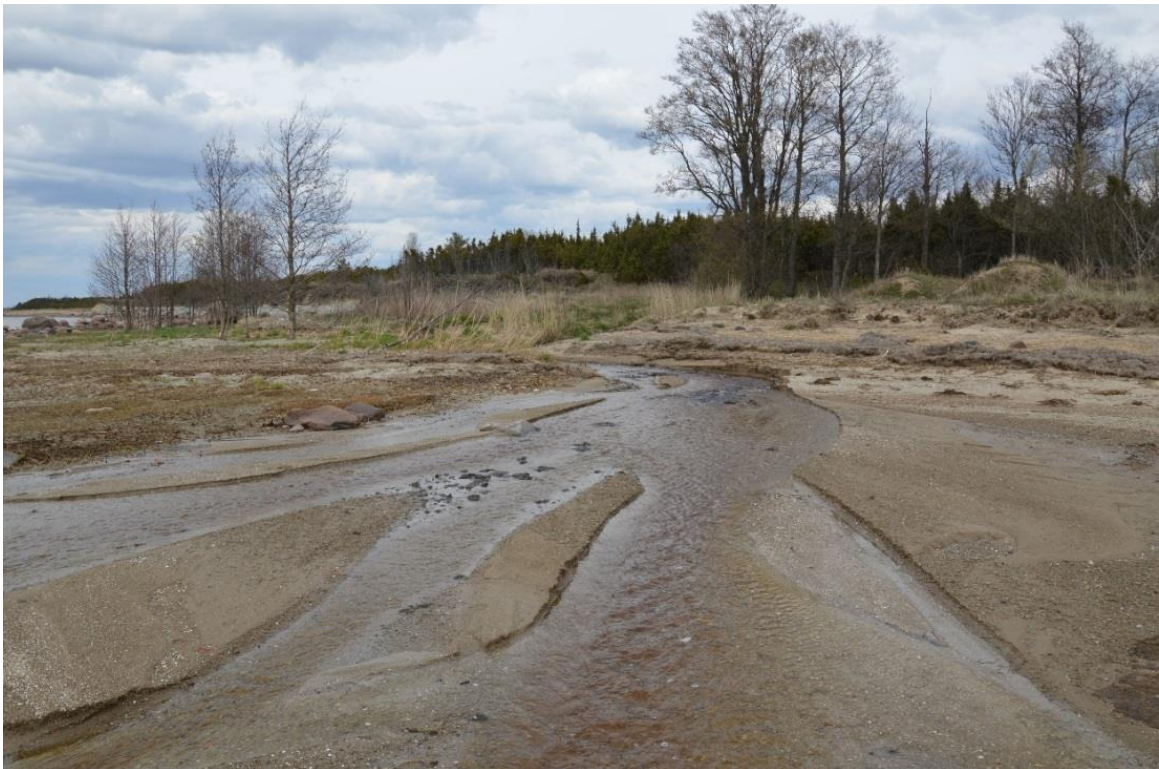
Kanguri (2003) andmetel kala ojja tõusta ei saa, kuna suue valgub rannale laiali ning seda isegi kevadise suurvee ajal. Selle kontrollimiseks külastati veekogu täiendavalt 01.05.2015. Alumisel teetruubil oli ojas vett piisavalt ja leidis ka võimalikke haugile sobivad kudealad ning seda isegi madala veeseisuga kevadel (Foto 37). Suudmes avanes juba Kanguri (2003) poolt kirjeldatud vaatepilt (Foto 38), kuid meie külastuskäigul oli vett piisavalt (ca 10 cm), nii et vähemalt väiksemad haugid oleks siiski saanud üles liikuda (Foto 39). Kohalike elanike sõnul pole haugi Jõeojja tungimas nähtud juba 40 aastat; ennem olnud seda palju. Kuigi Jõeoja kuivab sageli suve jooksul ära, ei tohiks see ikkagi mõjutada kevadiste kudejate esinemist ojas, kuna eeldatavasti on koorunud maimudel võimalus merre laskuda.

Foto 38. Jõeoja suue 01.05.2015.

Hinnang ja soovitused: Tähtsus siirdehaugi kudealana täpselt teadmata, kuid tõenäoliselt väheoluline.

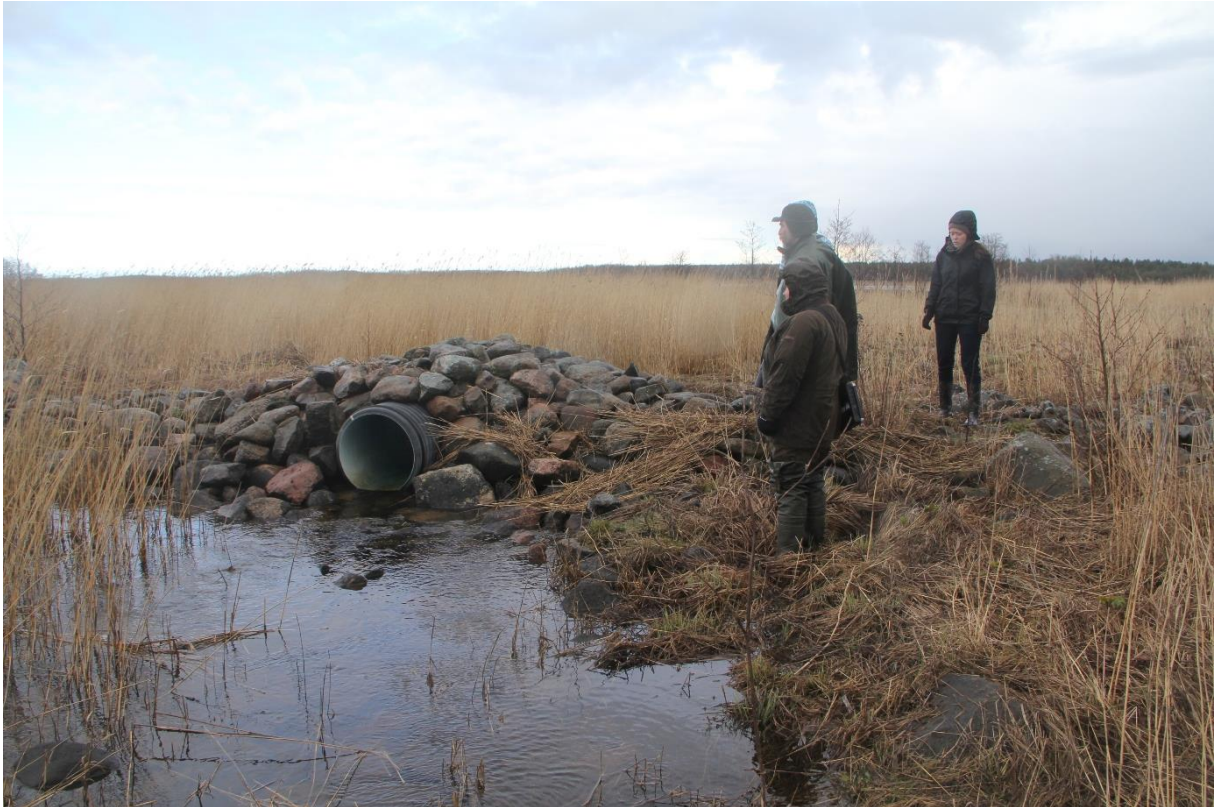
Foto 40. Teorehe kõige põhjapoolsem truup on paigaldatud liiga kõrgele ning ei võimalda madala veeseisu korral kaladel merre laskuda (foto tehtud 16.04.2015).

samasuviste noorkalade pääsu merre, mis aitaks ilmselt mitmekordistada selle kudeala tootlikkust.

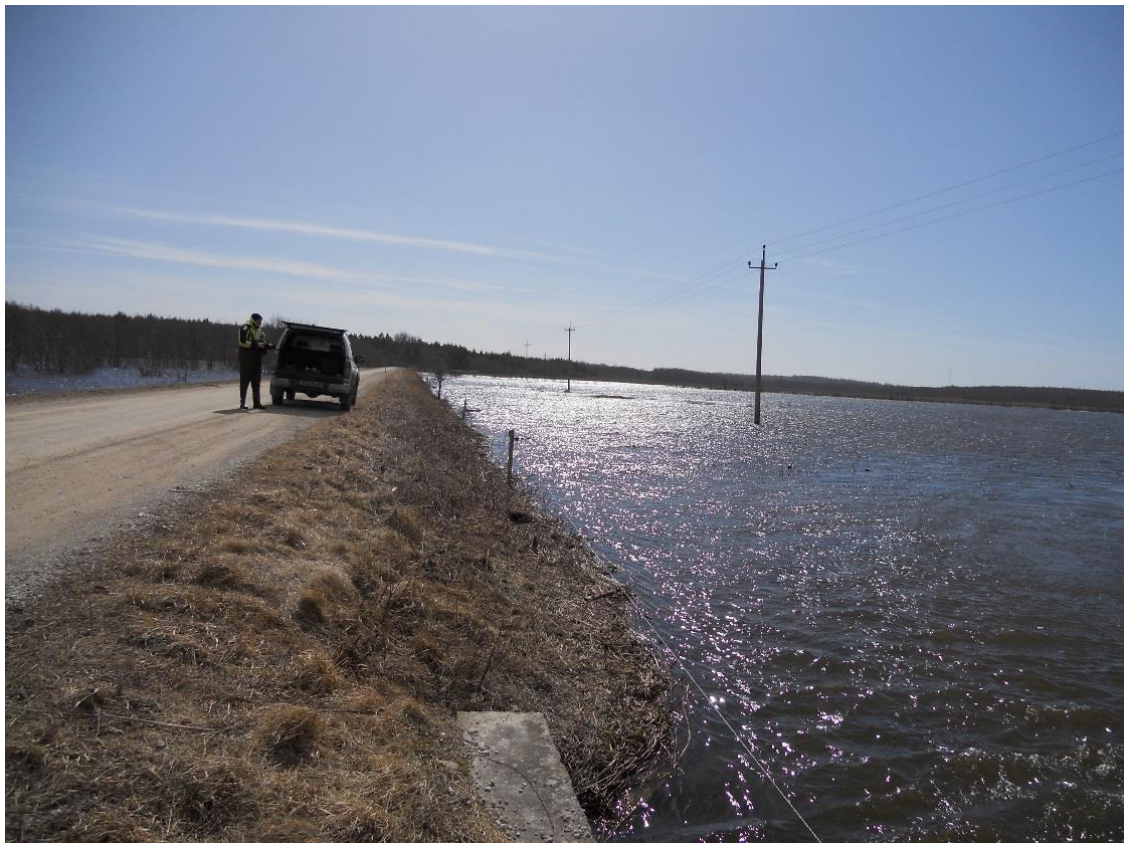
Veekogusid külastati aastatel 2010-2014 igal aastal juuli lõpus ning kolmel korral 2013. aasta kevad-suvel: 19.04, 15.05 ja 03.06. 2013. aasta kevad oli veerohke (Foto 41) ning 19.04 kudes luhal väga palju hauge. 03.06 tabati oluliselt kahanenud veealalt paari nädala vanuseid haugimaine (täispikkus alla 5 cm). Juulikuiste katsepüükide jooksul maimunooda ja/või elektriagregaadiga tabati alati arvukalt samasuviseid hauge, kuid olemasoleva veeala pindala varieerus aastati tugevasti (Fotod 43 ja 44). Kõigi 16 analüüsitud samasuvise haugi ema oli siirdehaug (16/16; Tabel 1), mis näitab, et arvukat paikset haugipopulatsiooni Teorehe-Sauemere süsteemis ei esine. Vaatlusaluste aastate veeseis võimaldas mõnedel väiksematel isenditel seal siiski ilmselt ka püsivalt elada.

Foto 41. Teorehe järv 19.04.2013 suurvee ajal. Pilt on tehtud autotee truupide juures. Vasakul paistab Sauemere üleujutusala.

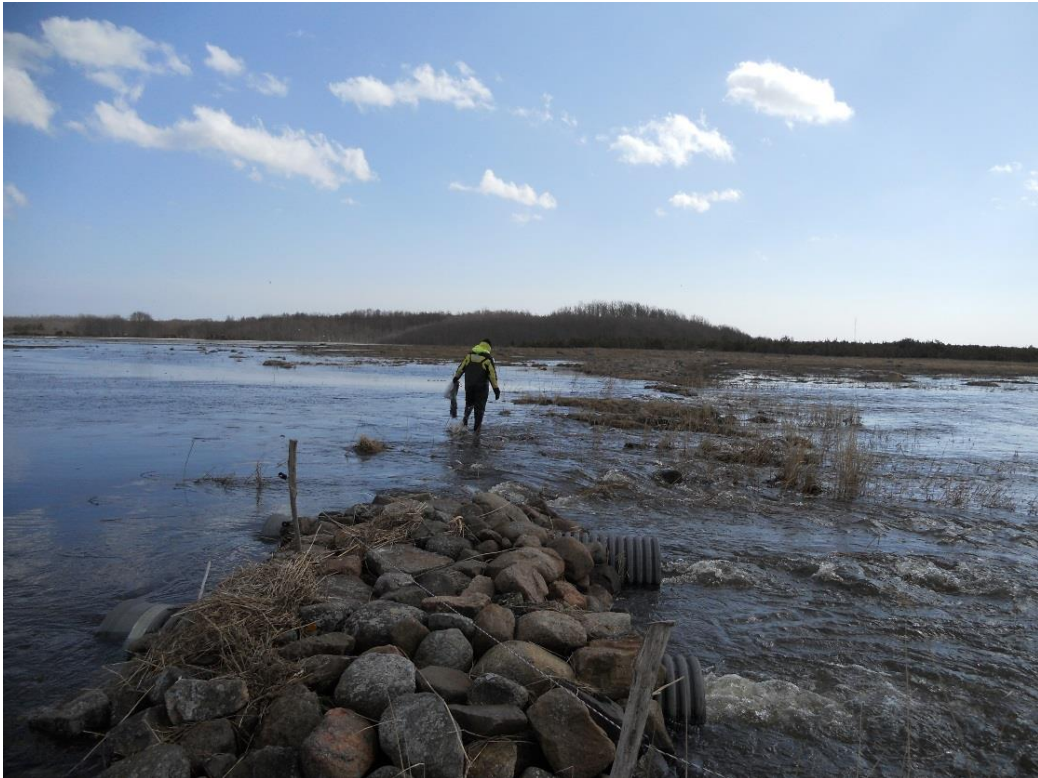
Foto 42. Teorehe järv 19.04.2013. Pilt on tehtud maakivi tammi lõunapoolseimate truupide juures, mida mööda pääsevad haugid luhale ja tagasi merre.

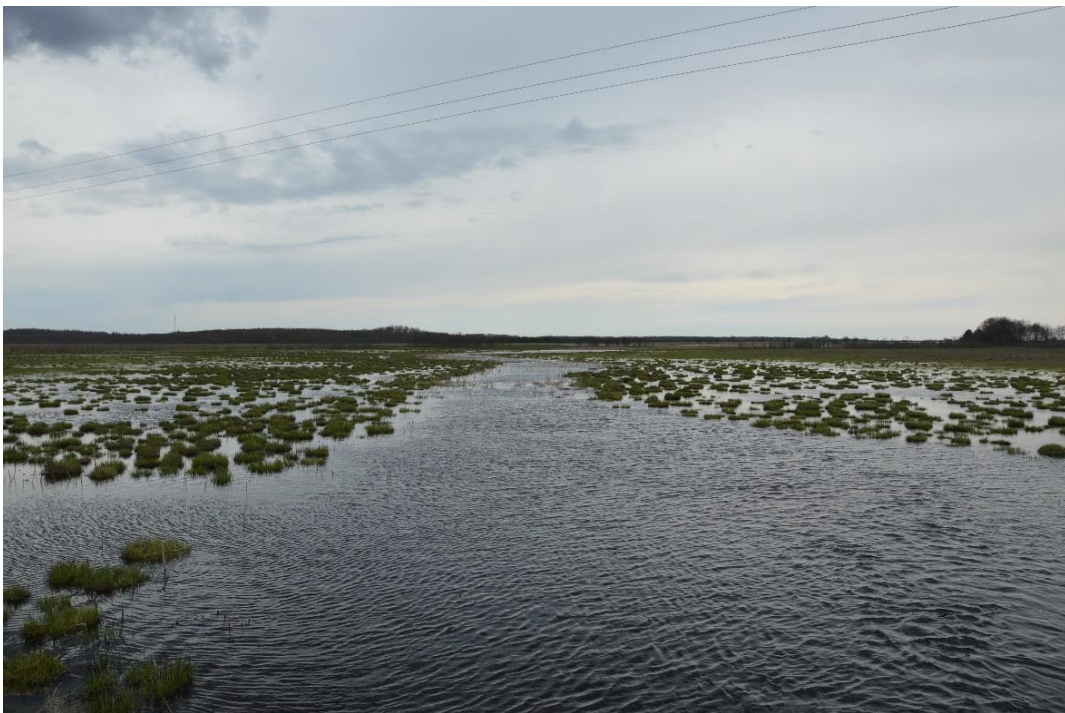
Foto 43. Teorehe järv 01.05.2015. Minimaalselt selline veeseis võiks kesta veel vähemalt kuu.

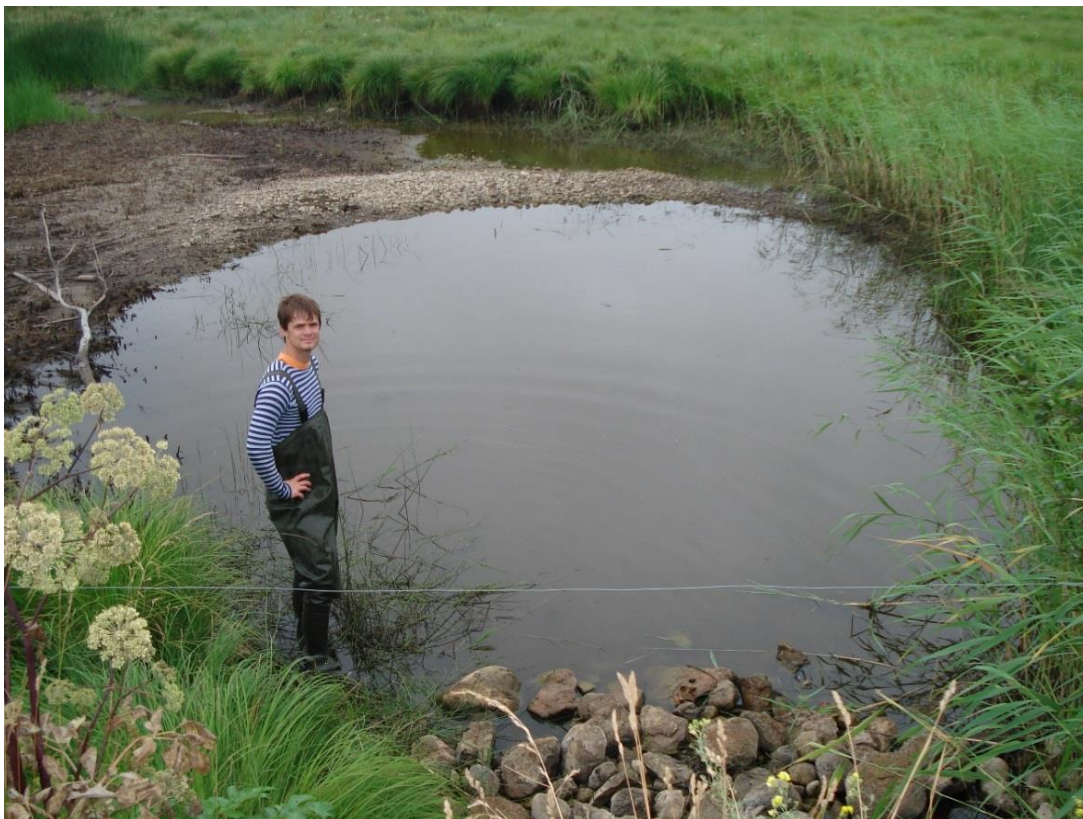
Autoteest mere poole jääval alal jääb tüüpilisel suvel alles vaid kaks truupide-esist veesilma (Foto 44). Antud veesilmi külastati alates 2010. aasta suvest iga-aastaselt. Alati tabati alles jäänud veesilmadest palju samasuviseid hauge, kellest vähemalt mõned sügisel tõenäoliselt ikkagi merre oleks pääsenud – vähemalt normaalse sademeterežiimi ja sellest tuleneva veetaseme korral. Kokkuvõtteks tuleb aga siiski nentida, et väga suure tõenäosusega jääb Teorehe süsteemi loikudesse iga-aastaselt lõksu palju 1-3 aastaseid hauge, kellel ei õnnestu alaneda veega merre laskuda. Tõenäoliselt esineb ka palju kannibalismi. 2014. aasta suvel saime katsepüükide käigus nendest kahest veesilmast mitmeid vingerjaid (Foto 45) ja arvukalt samasuvist lutsu. Esimene neist on Eestis III kaitsekategooria liik ja EL Loodusdirektiivi II lisa liik, kelle kaitseks peab looma spetsiaalseid loodushoiualasid. Tõenäoliselt tungib luts talvel merest soodsate veelude esinemisel truupide esisele kiviahelikule kudema, sest varakevadel oleme leidnud sealt surnud täiskasvanud lutse. Veesilmad ise püsivad tänu minimaalsele allikatoitele ja suhteliselt suurele sügavusele (keskel ca 2 m) läbi suve.

Foto 44. Teorehe järv 2012. aasta juuli lõpus autotee truupide juures. Teine sarnane veesilm jääb sellest paremale.

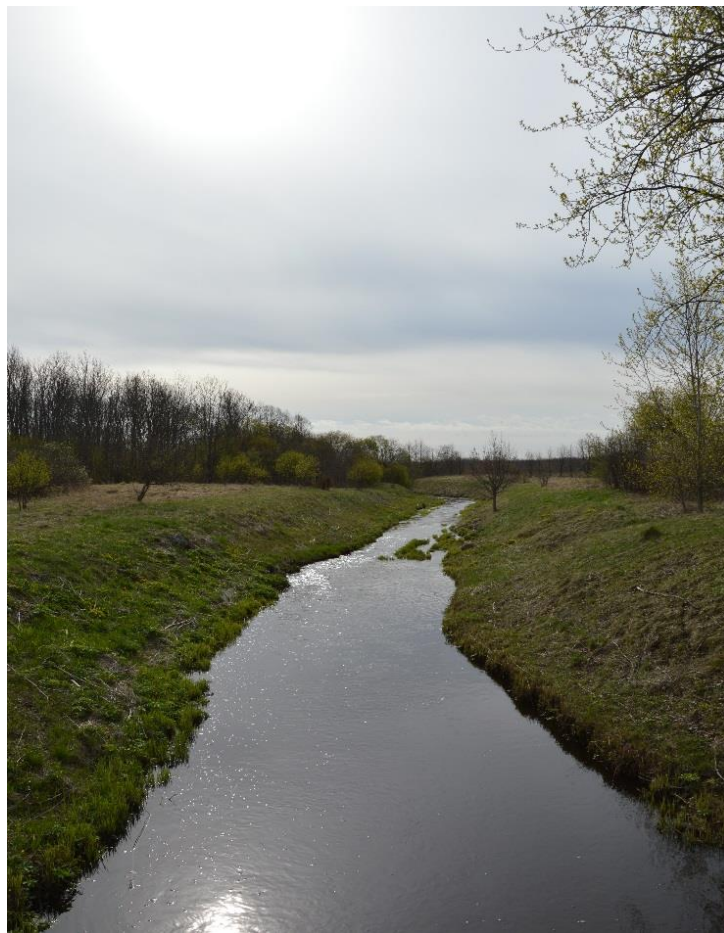
Täiendavalt külastati veekogu 01.05.2015 kevadise olukorra hindamiseks. Jõgi voolas kõrgete kallaste vahel (s.t. puudus üleujutatud luht), kuid sängis leidis kudemiseks sobivat taimestikku nii jõe kalda- kui keskosas (Foto 46). Visuaalselt hinnates veelgi paremad kudealad paiknesid ülesvoolu jäävatel lõikudel, kus suvel katsepüüke ei teostatud (Foto 47). Kevadise külastuse ajal näis, et suurema osa veest saab Penijõgi hoopis Penijõe kraavist (Foto 48) ja mitte jõe ülemjooksult, mis oli Penijõe kraaviga võrreldes pea poole veevaesem.

Foto 46. Penijõgi 01.05.2015 Matsalu RP keskuse juures.

Hinnang ja soovitused: Võrreldes Kasari luhtade süsteemiga on Penijõe osatähtsus rannikumere haugi kudealana marginaalne, kuid just nagu Tuudi jõe puhul on Penijõgigi tõenäoliselt oluline geneetilise mitmekesisuse säilitamiseks, s.t. tähendab, et kui osad kalad on adapteerunud kudema teistsugustes tingimustes kui enamik, siis annab see varuvõimaluse juhul kui peamistel kudealadel on millegipärast halvad looduslikud tingimused. Penijõe puhul on peamiseks probleemiks ilmselt veevaesed suved, mil jõgi toetab Läänemaa selles piirkonnas formeeruvat haugi täiendit ilmselt vaid marginaalselt. Soovitused jõe kvaliteedi muutmiseks puuduvad, kuna see on täies ulatuses kaladele läbitav.

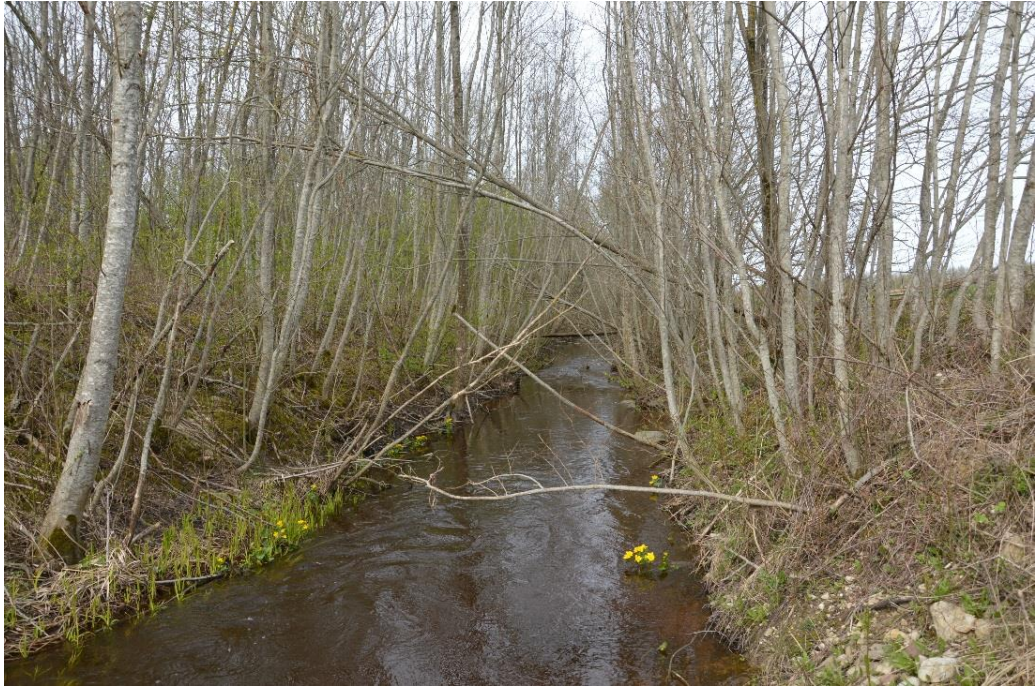
Täiendavalt külastati veekogu 01.05.2015 kevadise olukorra hindamiseks. Suvisel katsepüügi lõigul oli vett kevadiselt palju, kuid noorkalade tüüpelupaika nappis (Foto 48). Seevastu lõigul, mis asus umbes 600 m Penijõkke suubumise kohast ülesvoolu, oli sobivat kudesubstraati piisavalt (Foto 49).

Foto 48. Penijõe kraav 01.05.2015 lõigul, kus suvel tabati arvukalt samasuviseid hauged. Suvel oli veehulk siiski oluliselt väiksem.

Hinnang ja soovitused: Noorkalade asustustiheduste järgi otsustades on kraav oluline haugi kudekraav, kuid tõenäoliselt kasutavad seda siiski eelkõige paiksed mageveehaugid, sest juba allavoolu olevas Penijões domineeris see vorm. Probleemiks on ilmselt veevaesed suved. Soovitused puuduvad, kuna siirdehaugile tõenäoliselt väikese tähtsusega, mistõttu selle väikese vooluveekogu kvaliteedi tõstmine ei saa olla prioriteediks.
