Tartu Ülikool
Eesti Mereinstituut

Poolsiirdekalade kudealad Väinameres ja Liivi lahe põhjaosas: seisund ja kvaliteedi parandamise võimalused

Projekti lõpparuanne

Tartu 2015

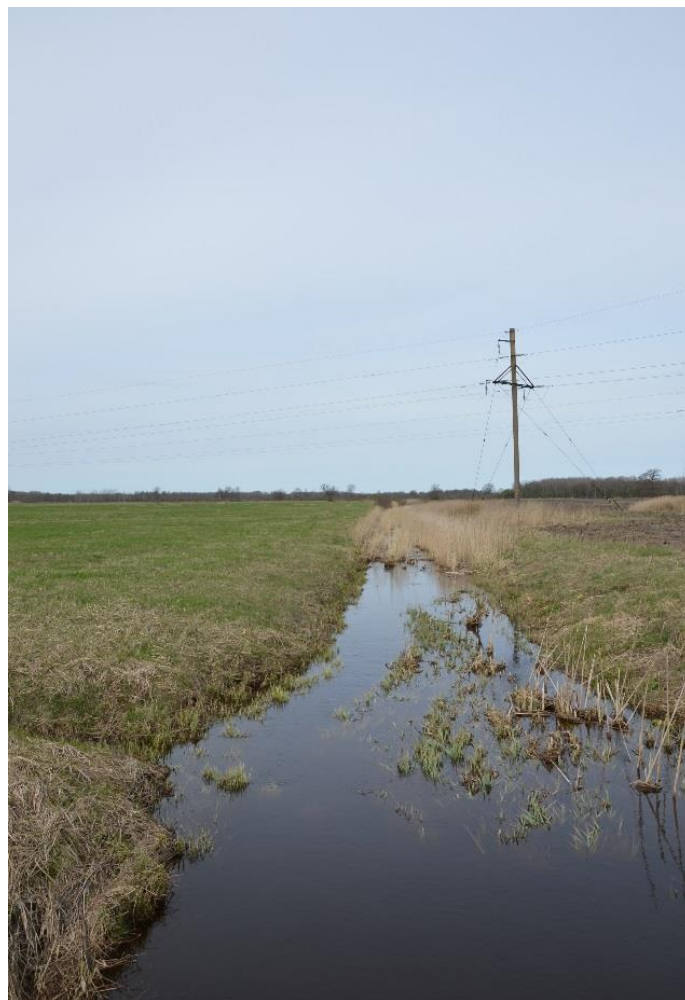
Täiendavalt külastati veekogu 01.05.2015 kevadise olukorra hindamiseks. Suvisel katsepüügi lõigul oli vett kevadiselt palju, kuid noorkalade tüüpelupaika nappis (Foto 48). Seevastu lõigul, mis asus umbes 600 m Penijõkke suubumise kohast ülesvoolu, oli sobivat kudesubstraati piisavalt (Foto 49).

Foto 49. Penijõe kraav 01.05.2015 ca 1,8 km ülesvoolu Matsalu RP keskusest.

Hinnang ja soovitused: Noorkalade asustustiheduste järgi otsustades on kraav oluline haugi kudekraav, kuid tõenäoliselt kasutavad seda siiski eelkõige paiksed mageveehaugid, sest juba allavoolu olevas Penijões domineeris see vorm. Probleemiks on ilmselt veevaesed suved. Soovitused puuduvad, kuna siirdehaugile tõenäoliselt väikese tähtsusega, mistõttu selle väikese vooluveekogu kvaliteedi tõstmine ei saa olla prioriteediks.

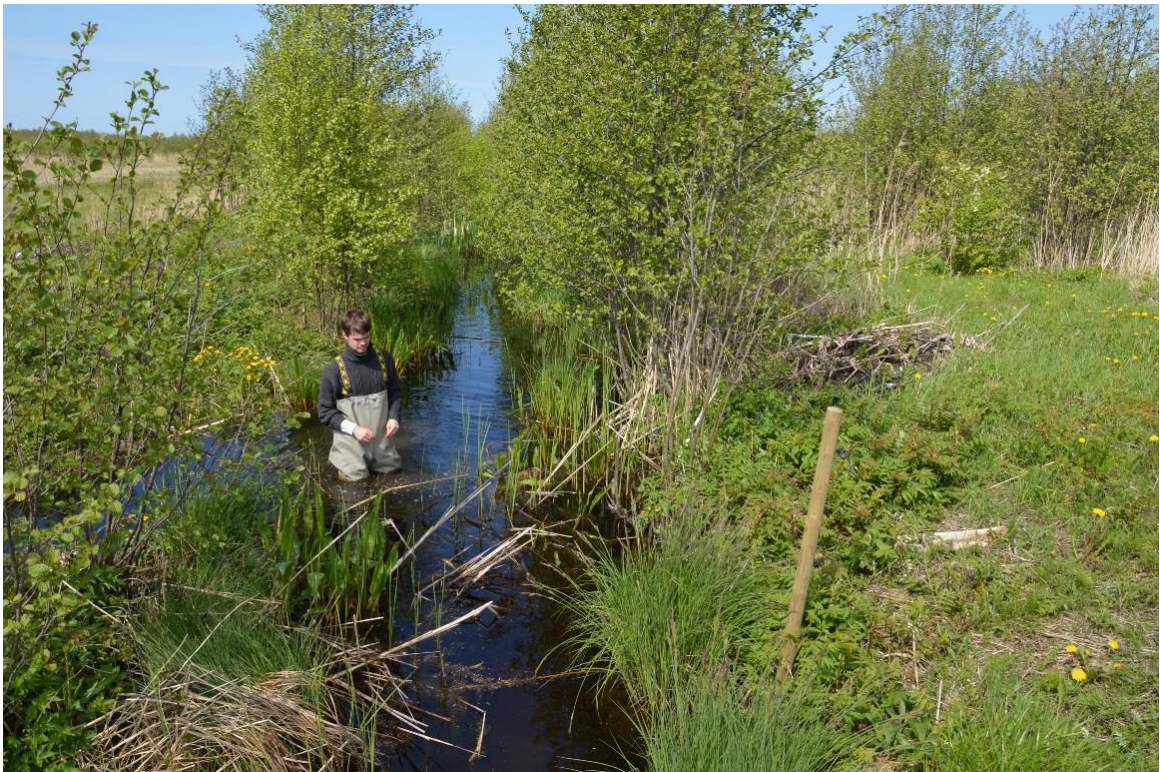
Täiendavalt külastati Sutlepast väljavoolavat kraavi 21.05.2015 kevadise olukorra hindamiseks. Kraav oli veerohke ja vool olemas (Foto 52).

Foto 52. Sutlepa merest välja voolav kraav, mis suubub Tahu lahte. Foto tehtud 21.05.2015.

Hinnang ja soovitused: Kuna Sutlepa meres toimuvad tihti kalade mass-suremised, siis sõltub kalastiku koosseis ja arvukus peamiselt ühendusest merega. Kuna Sutlepa meri on Tahu lahega kehvast ühenduses kuivenduskraavide kaudu, siis võiks kaaluda ühe kraavi korrastamist, et taastada regulaarne suurveeaegne (kevad-sügisene) ühendus merega. Tõenäoliselt tuleks Sutlepa väljavoolule paigaldada ka reguleeritav veepääs. Ala nõuaks oma potentsiaalse tähtsuse tõttu parandamist, millele peaks aga eelnema detailne hüdroloogiaspetsialiste kaasav uuring.
