## Välikontrollita lumpide ja lompide sobiva tüübi analüüs

Marko Vainu

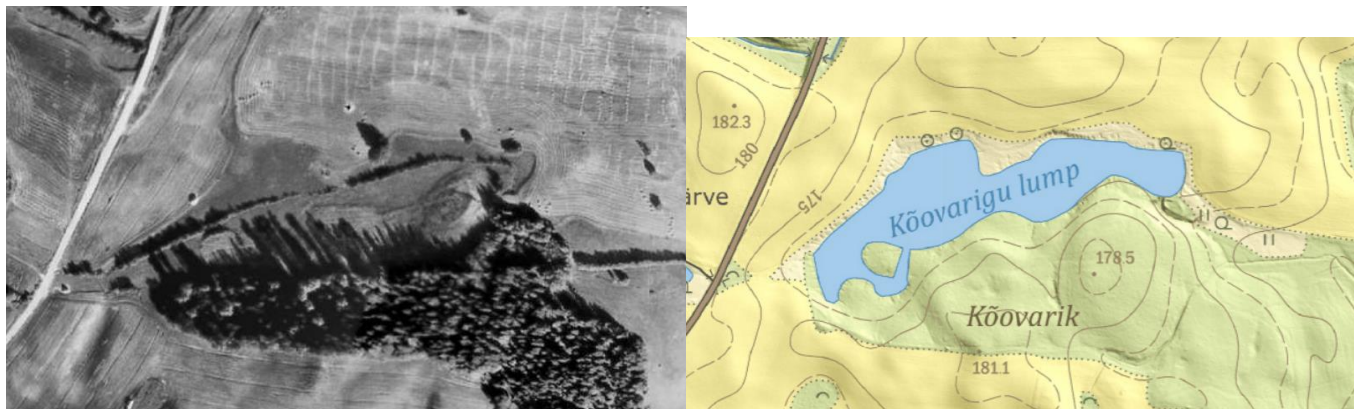
VEE2143420 Kõovarigu lump - pole 1969. aasta ortofotol:

Läheb tüüpi tehisjärv.

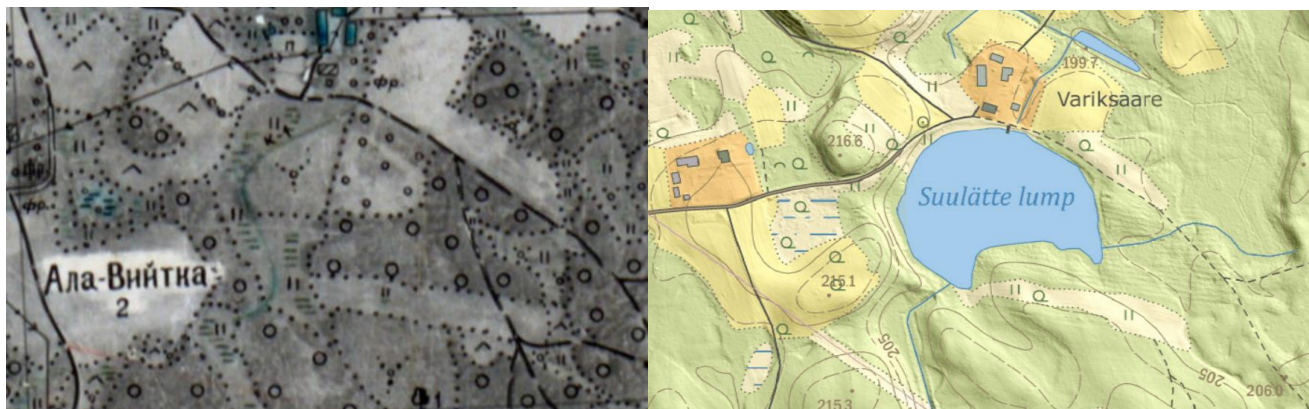
VEE2145420 Suulätte lump - pole 1962. aasta fotoplaanil:

On olemas perfokaart, mis ütleb, et regulaatorit pole, on paisulevool. Perfokaardil on aga nimi Pustuse järv, mistõttu võib tegelikult tähendada Puustuslumpi. Läheb tüüpi tehisjärv.

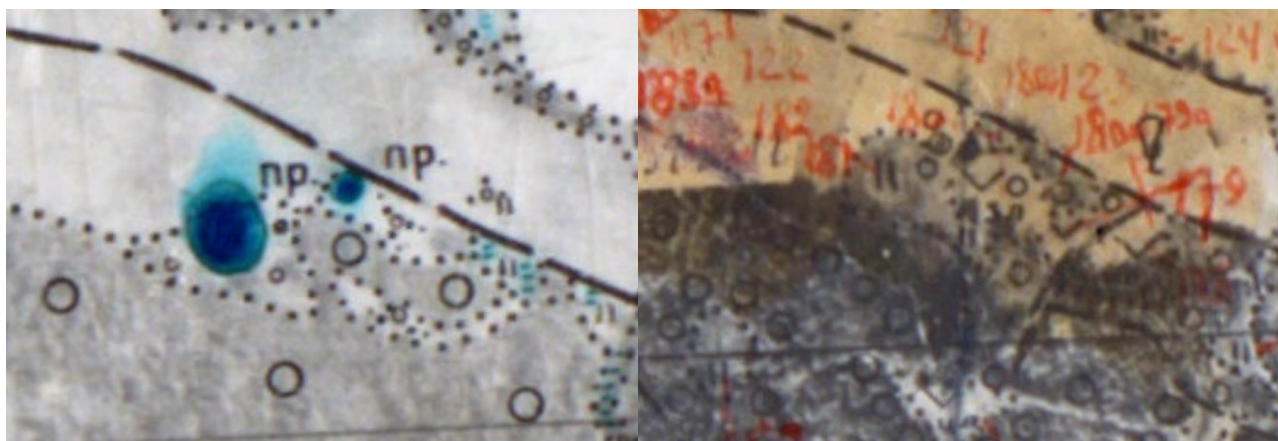
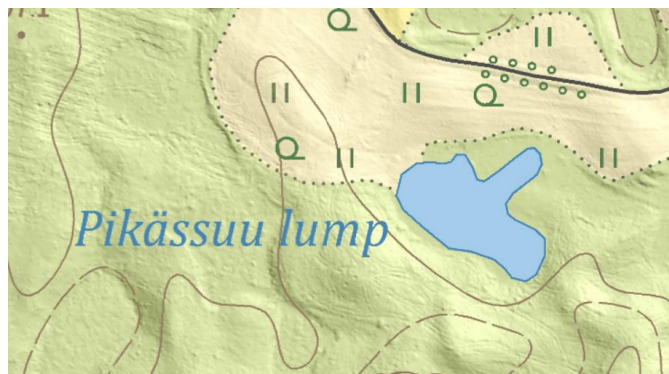
VEE2145490 Pikässuu lump - 1962. aasta fotoplaanil on väike tiik, 1949. aasta omal pole sedagi:

Tõenäoliselt kaevatud mitmes osas. Väljavool kirdesopist. Läheb tüüpi tehisjärv.

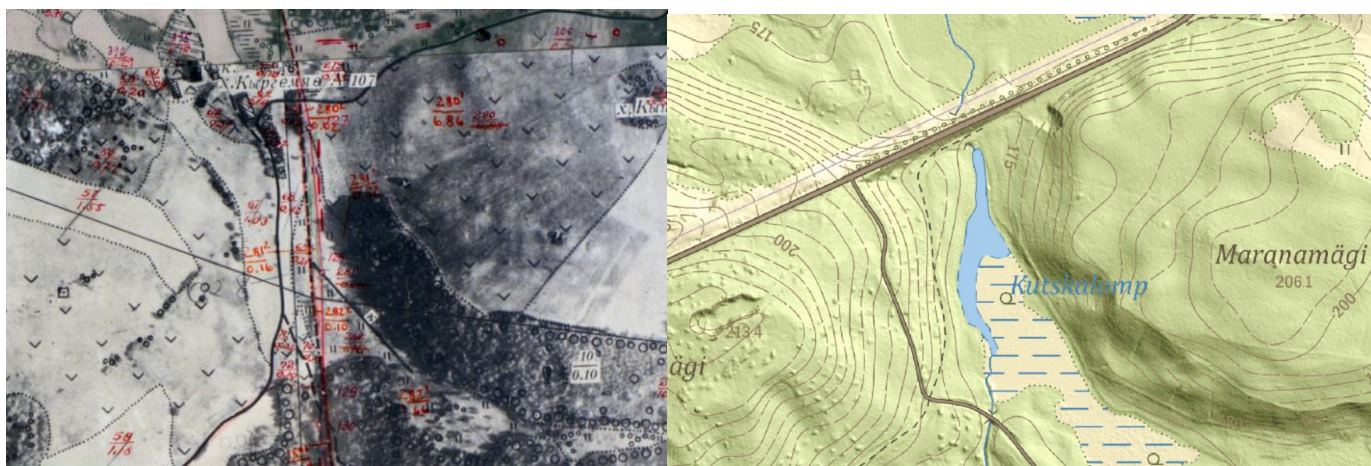
VEE2105030 Kutskalomp - Tundub olevat tekkinud pärast maanteetammi rajamist. Varasematel kaartidel ja fotoplaanidel pole kujutatud:

Kuna on teetammi taha tekkinud järv, siis läheb tüüpi tehisjärv.
