# **TÄIENDAVALD TÖÖD PALDISKI TUUMAJAAMA TERRITOORIUMI PUHASTAMISEKS OHTLIKEST JÄÄTMETEST**

## **A R U A N N E**

**TÖÖ ON TEHTUD EV KESKKONNAMINISTEERIUMI  
TELLIMUSEL JA FINANTSEERIMISEL**

*Tööde teostaja:*  
**A/S "ECO-PRO"**

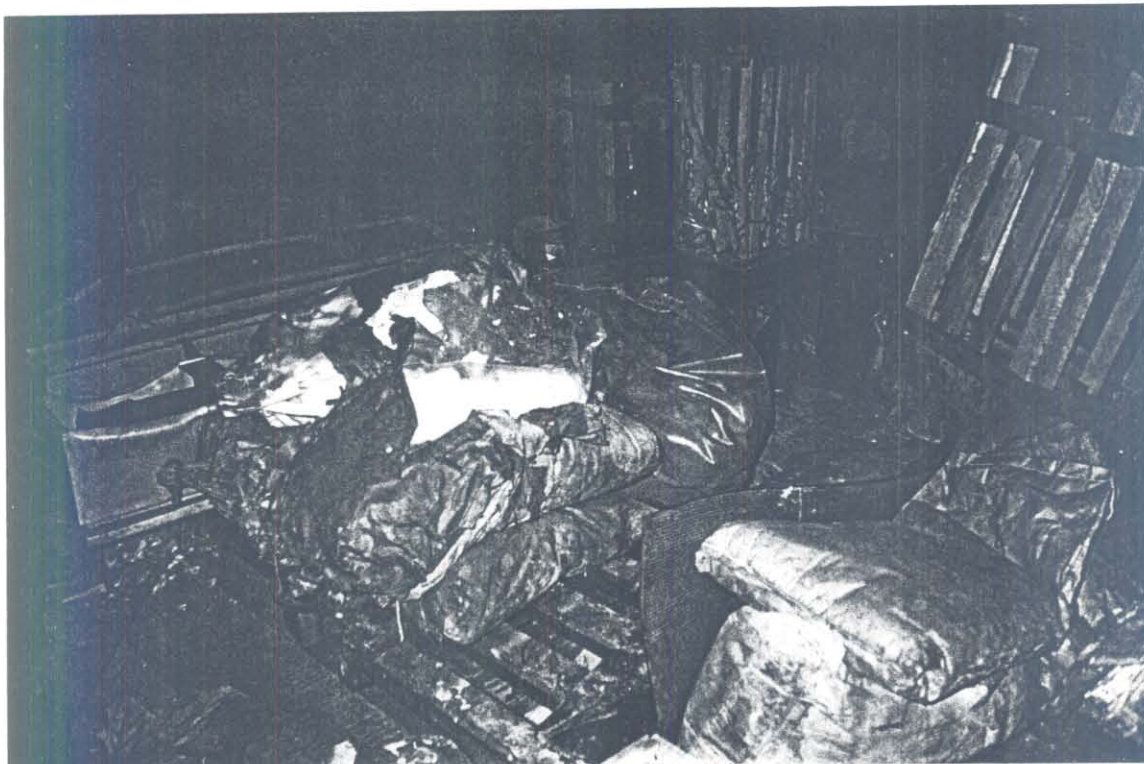
Foto 1. Mitmesugused kemikaalid peahoone esimese korruse laos.  
 Fotograaf T.Lambut. Foto kuupäev 07. 12. 1995.a.

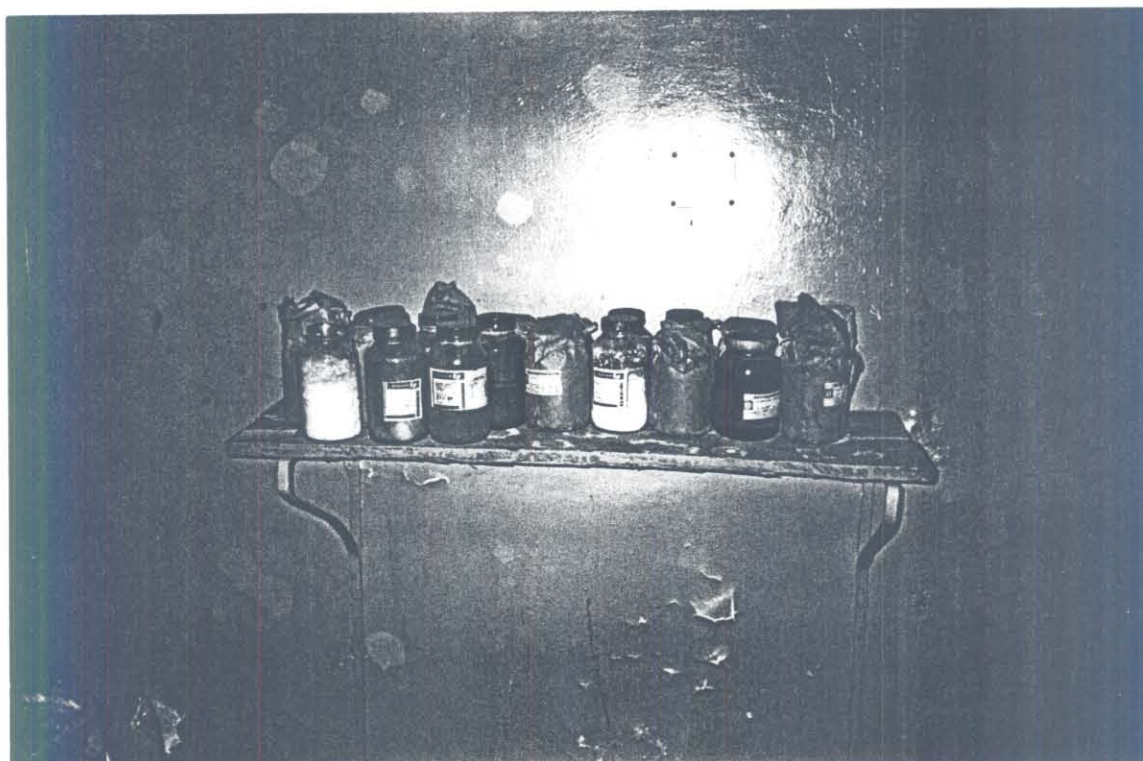
Foto 2. Väikepakendis laborireaktiivid. (Peahoone esimese korruse ladu)  
 Fotograaf T.Lambut. Foto kuupäev 07.12. 1995.a.

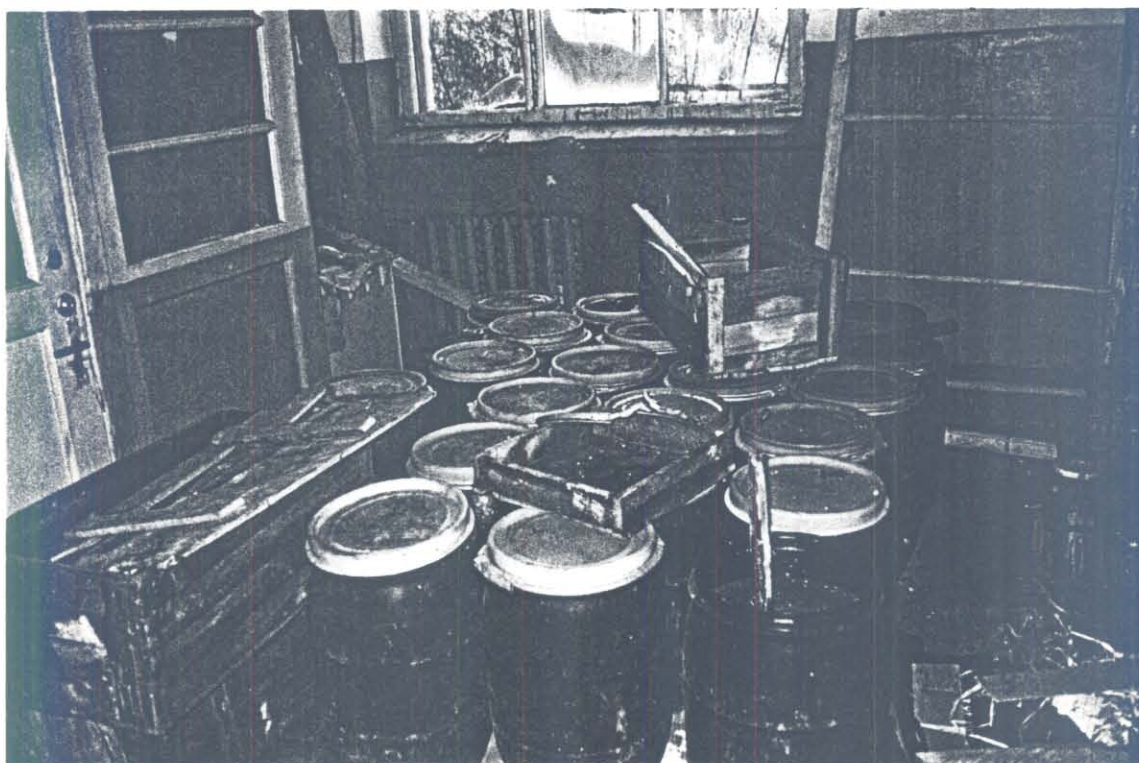
Foto 3. 22 tünni ioonvahetajaga. (Pumbamaja)  
 Fotograaf T.Lambut. Foto kuupäev 07. 12. 1995.a.

Vastavalt AS Alara korraldusele olid jäätmete-kemikaalide ümberladustamine antud töö etapis seoses jätkuvate radiatsiooniuuringutega lubamatud. Samal ajal oli jäätmete hulgas ridamisi aineid, mis leiavad teisest kasutamist. Näiteks läheb peale uuringuid üle 2 tonni kationiiti Paldiski katlamajja. Teisest kasutamist leiavad 1 tonn värvipastat ja 0,6 tonni silikageeli objekti haldaja poolt. Ühtlasi leiavad teisest kasutamist osa laaboratooriumi kemikaale.

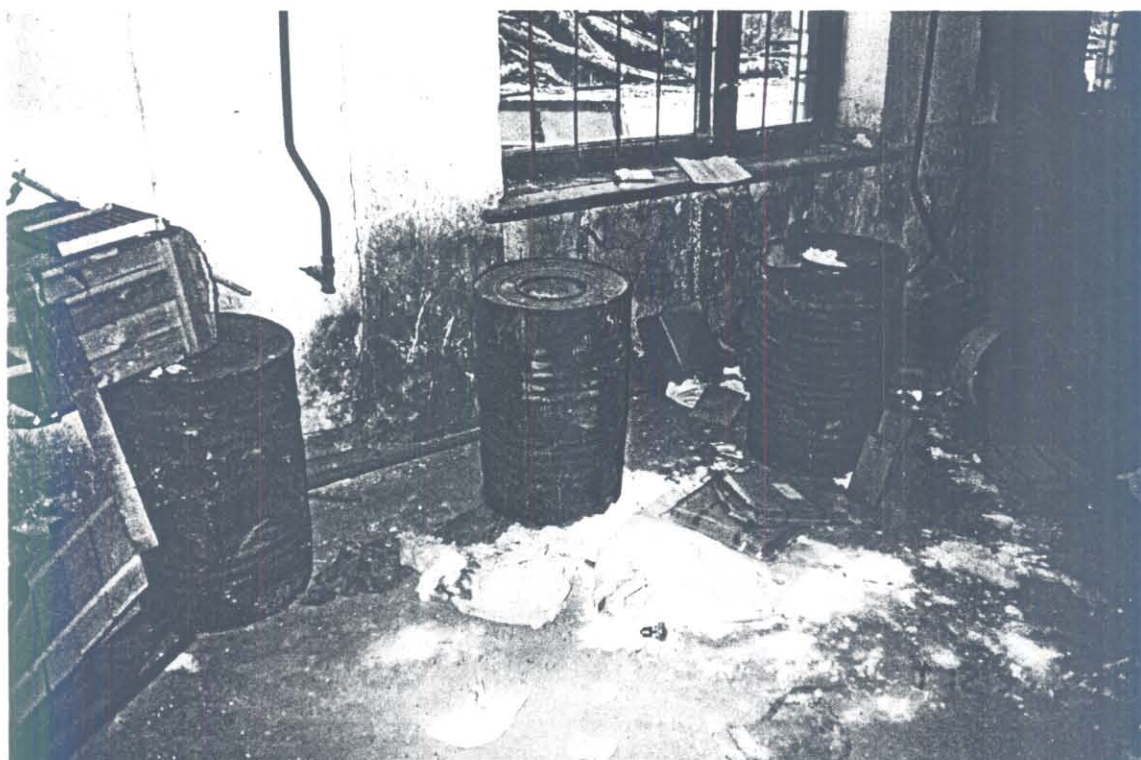
Proov nr. 6. Proov sisaldab kaltsiumtsüaniidi ( $\text{CaCN}_2$ ) ja kaltsiumkarbiidi ( $\text{CaC}_2$ ) segu suure esimese liiaga. Ilmselt on tegu tsüaanamiidiahju jäätmetega. Viimast kasutati allveelaevadel lämmastiku sidumiseks õhust. Jäätmed kuuluvad ohtlike jäätmete hulka. On olemas lihtne tehnoloogia (kasutusala) tsüaanamiidiahju jäätmete utiliseerimiseks (A.Tara).

Foto 4. Tünnid kaltsiumtsüaniidi ja kaltsiumkarbiidi  
 seguga. (Töökoda)  
 Fotograaf T.Lambut. Foto kuupäev 07. 12. 1995.a.

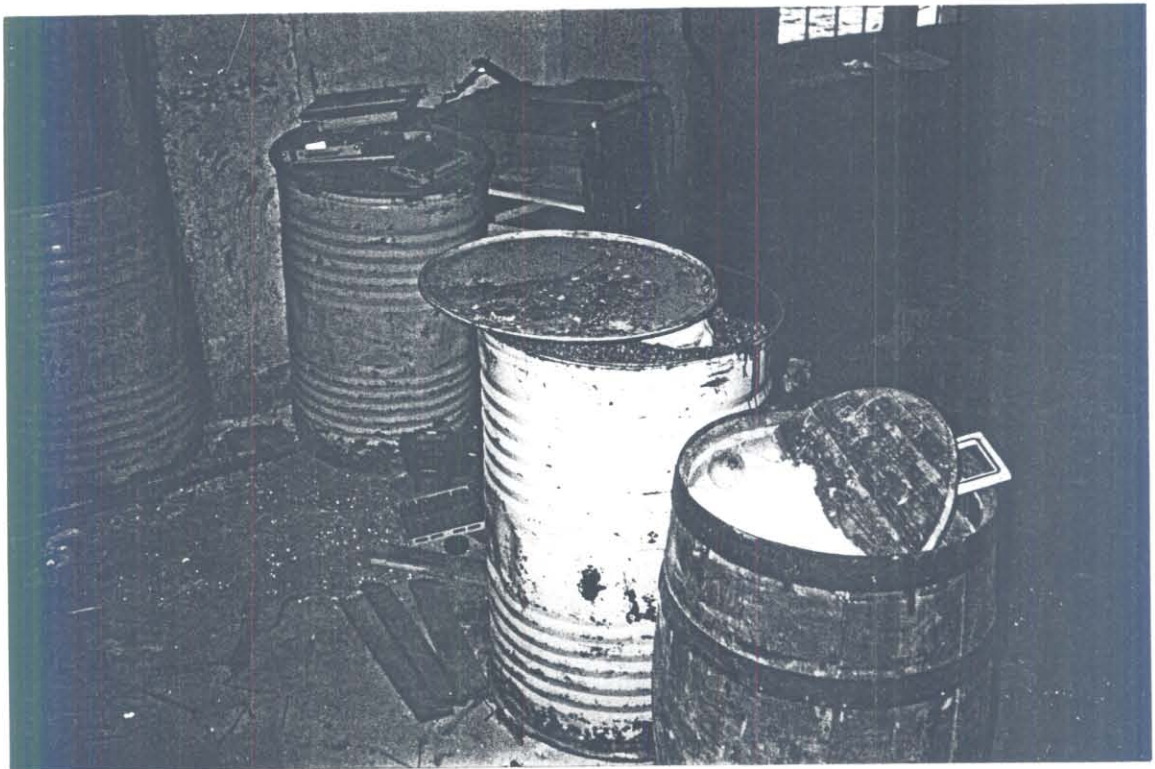
Proov nr. 5. Proovi põhikomponendiks on oblikhape ( $\text{H}_2\text{C}_2\text{O}_4$ ). Ainele võib leida kasutamist lähtudes tema taandavast toimest.

Foto 5. Tünnid oblikhappe ja silikageeliga. (Töökoda)  
Fotograaf T.Lambut. Foto kuupäev 07. 12. 1995.a.

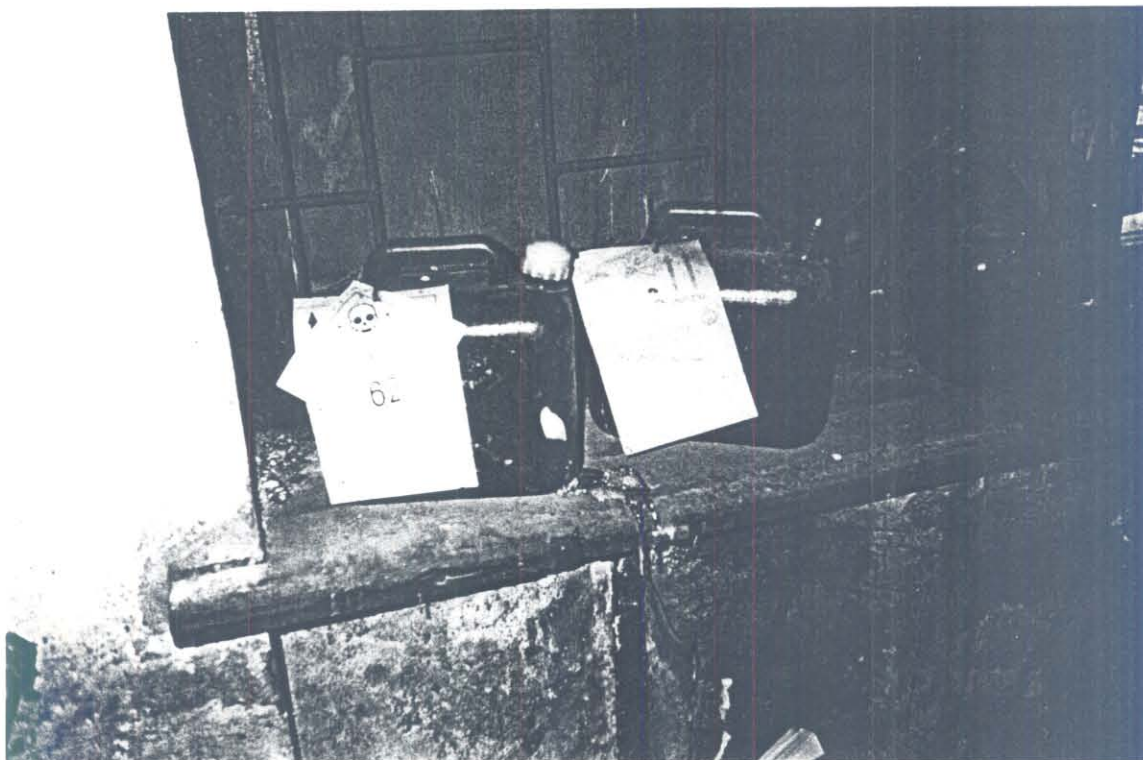
Foto 7. Nendes kanistrites hoitakse mürgist dietüleen-glükooluretaani tsükloheksanooli lahuses. (Töökoda)  
Fotograaf T.Lambut. Foto kuupäev 07. 12. 1995.a.

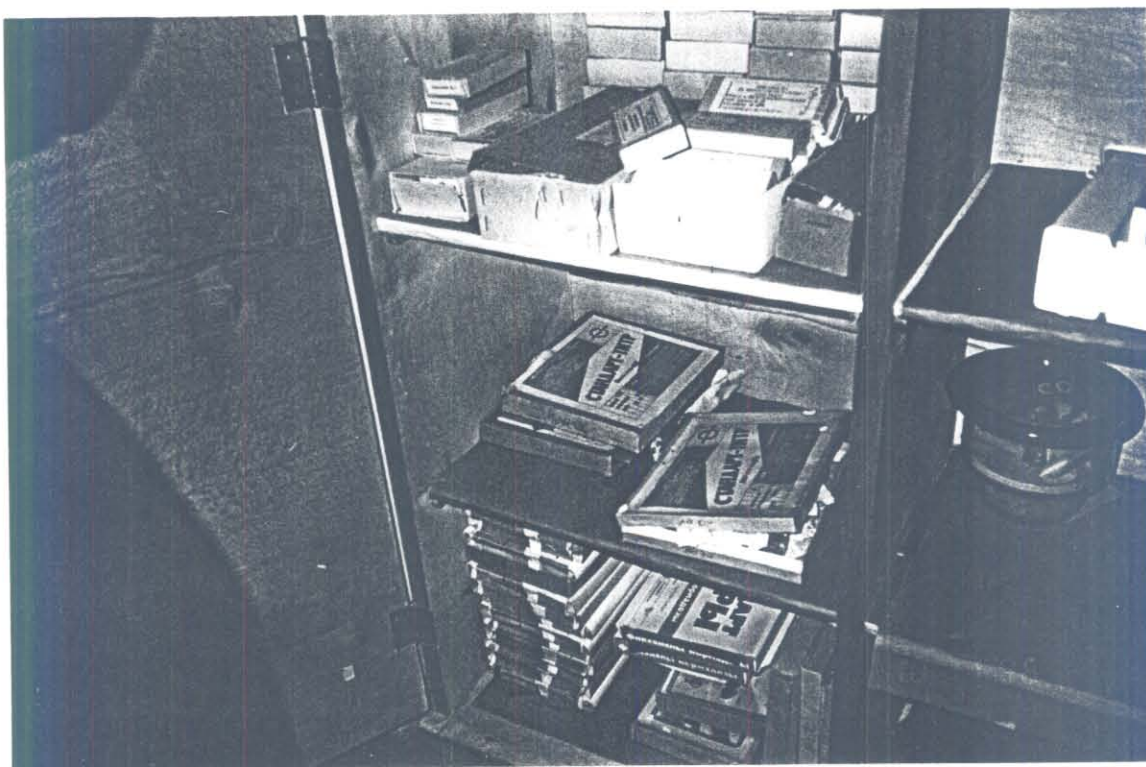
Foto 8. Aegunud reaktiivid. (laboratoorium)  
Fotograaf T.Lambut. Foto kuupäev 10. 01. 1996.a.

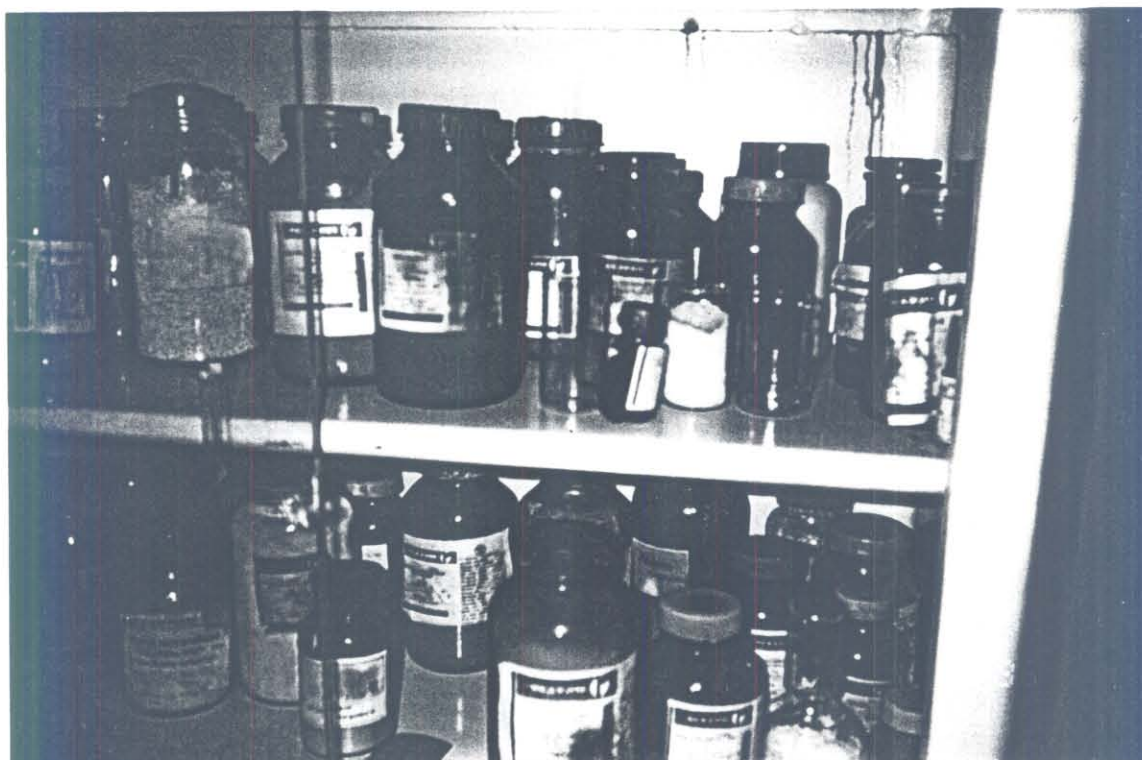
Foto 10. Laborikappides leidub mitmekesine valik reaktiive.  
 Fotograaf T.Lambut. Foto kuupäev 10. 01. 1996.a.

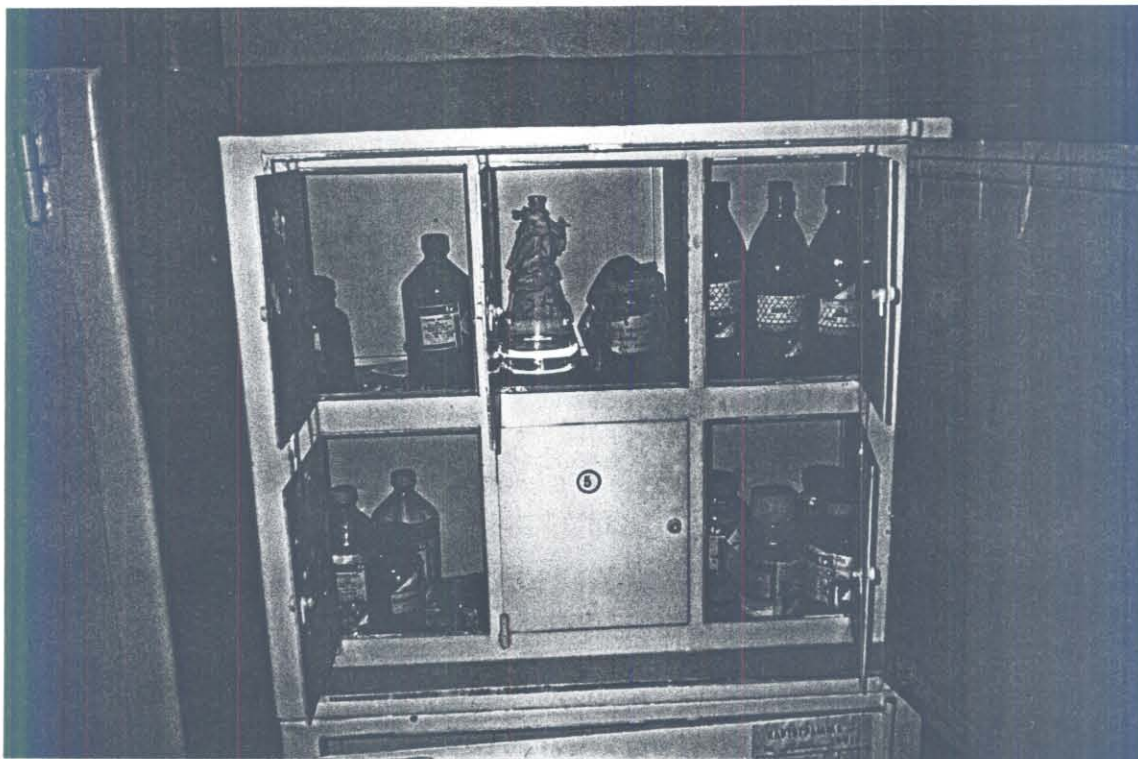
Foto 11. Mürgised reaktiivid asuvad lahtises raudkapis.  
 Fotograaf T.Lambut. Foto kuupäev 10. 01. 1996.a.
