## Tsässonalumbi VEE2156220 vaatlus

Vaatleja Marko Vainu, vaatluse aeg 20.07.23.

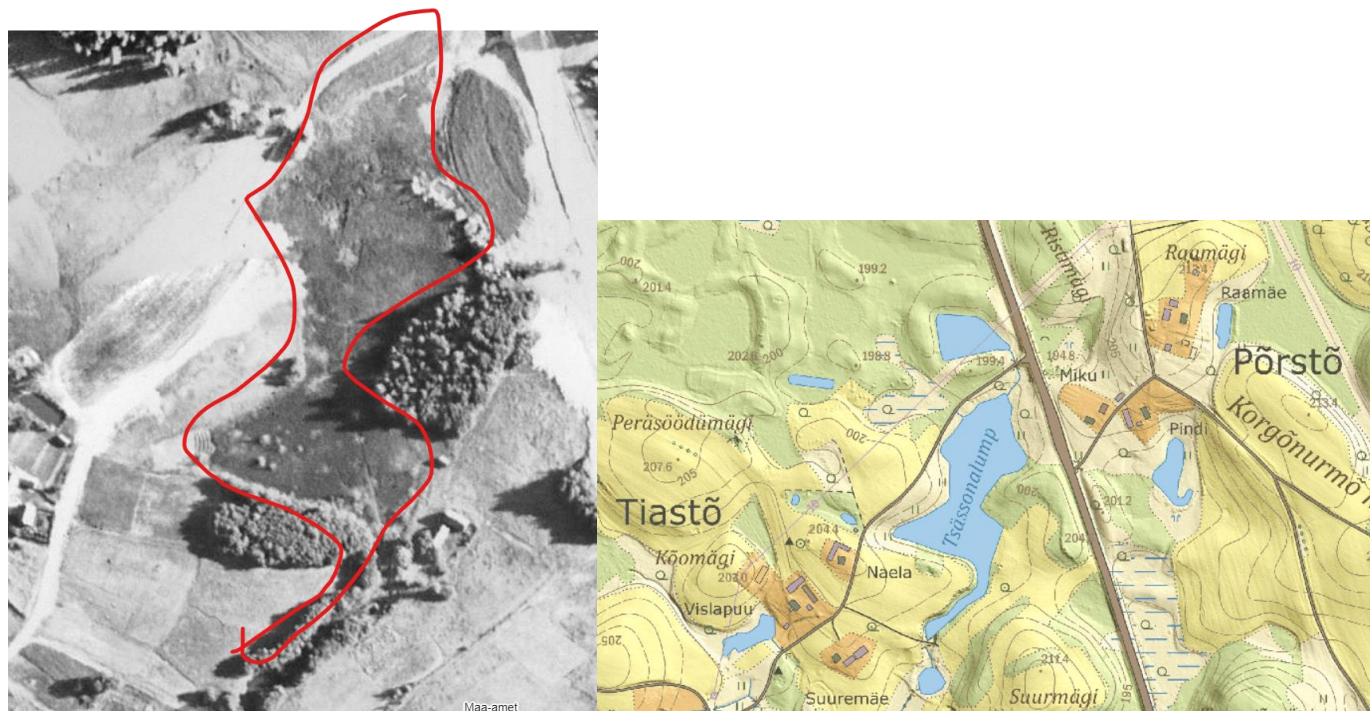
Tüüp EELISes: looduslik järv. Järve pole 1975. aasta ortofotol:

Järeldus: Järve **ruumikujust tuleks lõunapoolne lont ära lõigata** ja muuta vooluveekoguks. Järv püsib tõenäoliselt inimtekkelise valli peale kuhjatud koprapaisu tõttu ning äravool on läbi paisu. Inimeste tehtud veetaseme regulaatorit pole. Seega oleks sobiv muuta tüüp **tehisjärveks**.

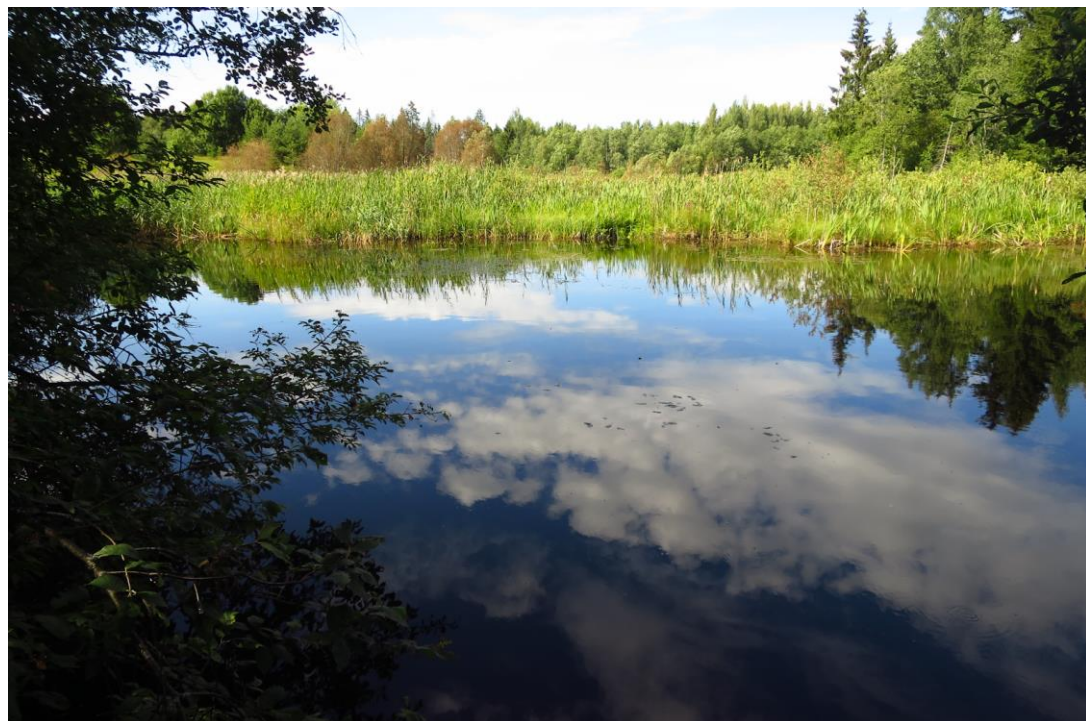
Järve keskosa tundub olevat sisuliselt maastunud ning vabaveeline osa on ümber selle. Järve keskel oleval taimestunud alal kasvavad pilliroog ja tarnad, just viimased viitavad, et tegemist on pigem saare, kui järve osaga:

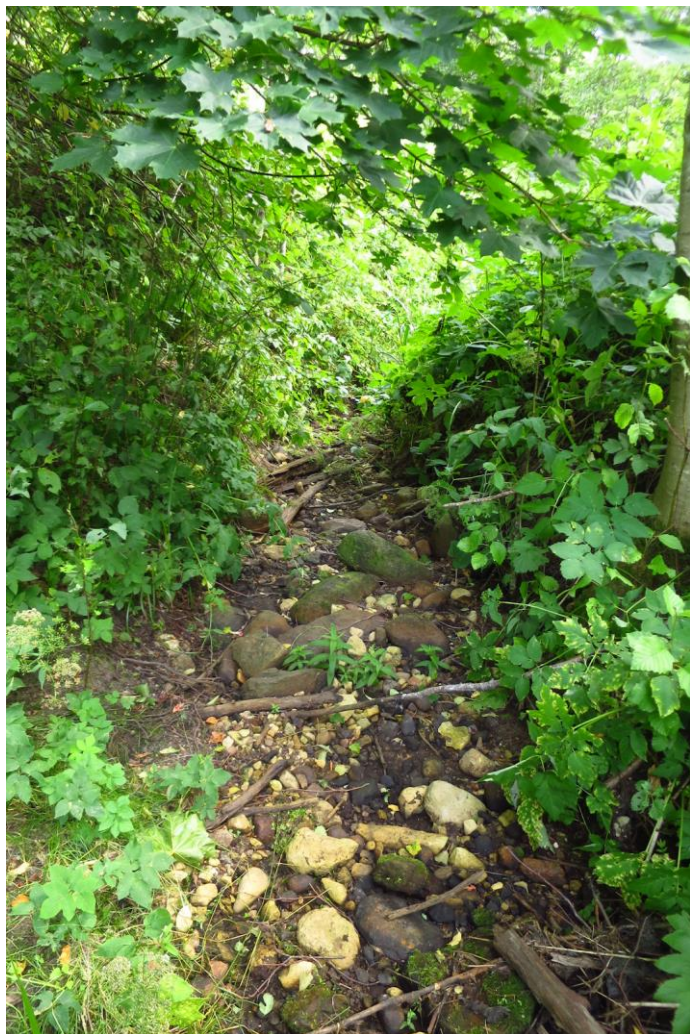
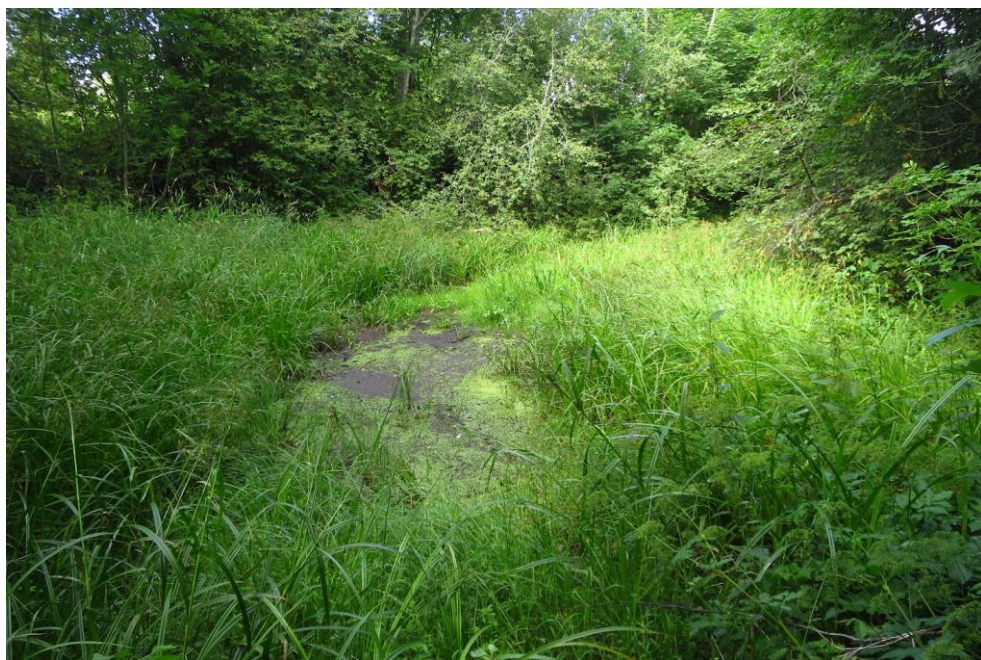
Järve osaks on ETAKis kaardistatud lõunas olev piklik org ning selle lõppu truup. Tegelikult truupi pole ning on looduslik läbivool kõrgest vallist. Lisaks ei ulatu järv vallini. Vallist põhja poole jääb soine org, mille keskel on konkreetne voolunõva mitte järv, mis vaatluse ajal oli lõuna pool kuiv ning põhja pool oli kohati seisvat vett:

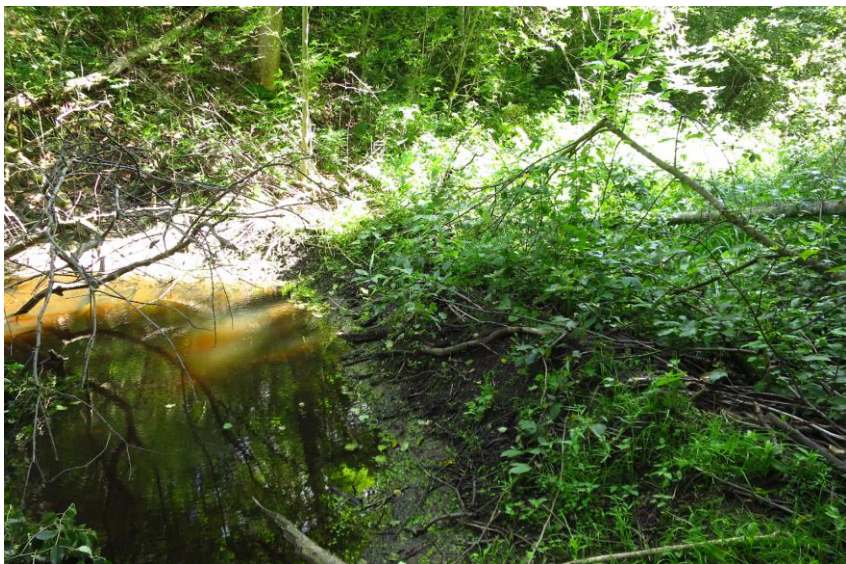
Poole "londi" peal oli massiivne koprapais, millest ülesvoolu oli seisvat vett rohkem, kuid ka seda ei saa veel lugeda järve lõunapiiriks:

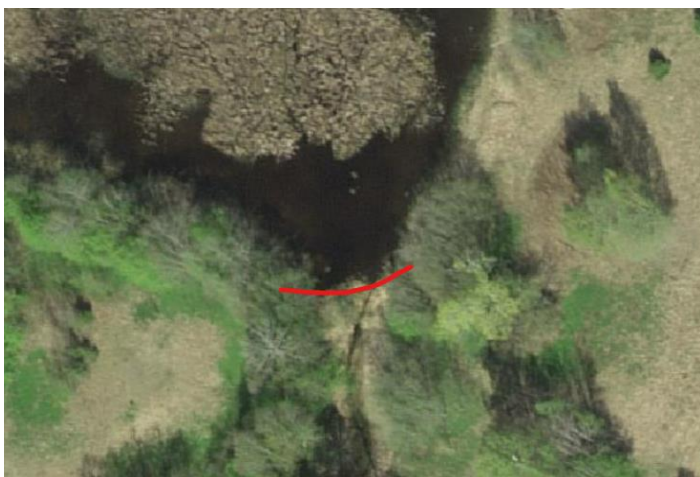
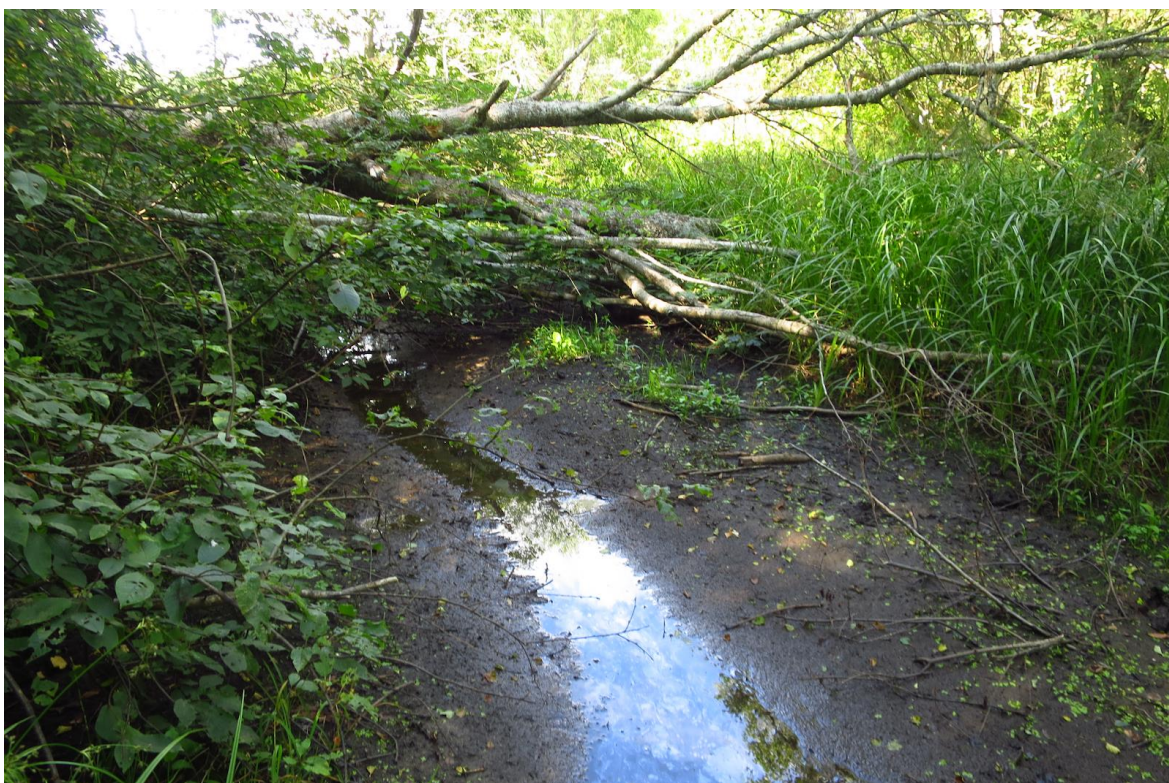
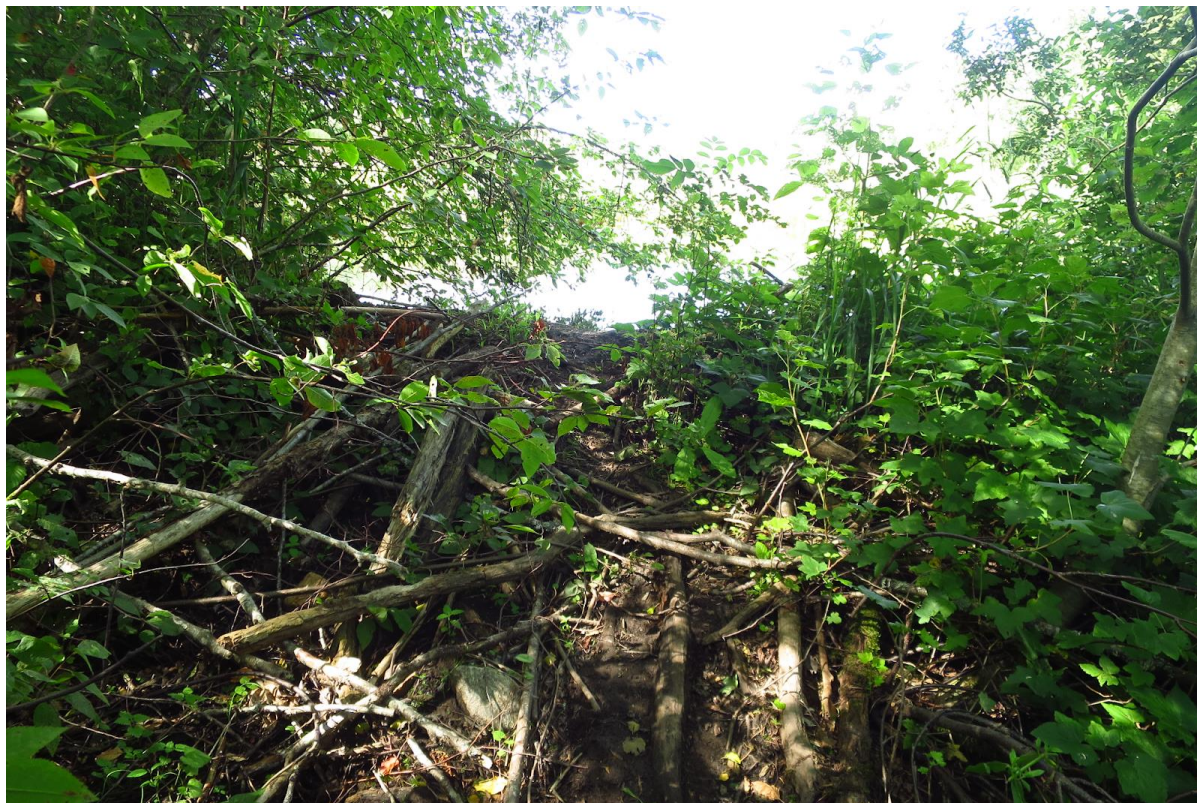
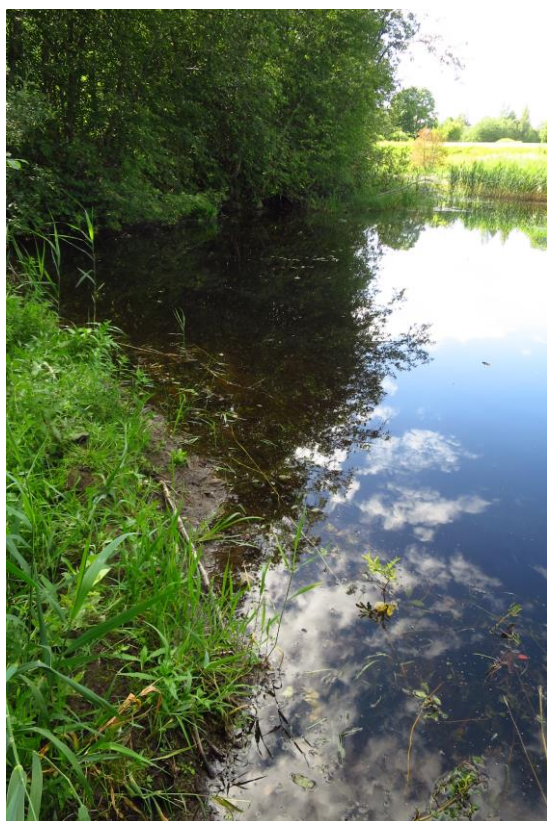
Järve sisuline piir on “londi” põhjapiiril, kus on järgmine massiivne koprapais. Veetaseme erinevus paisu üla- ja alavee poolel oli hinnanguliselt 1,2 m. Paisust allavoolu oli küll veidi vett, kuid see pigem seisis, kui voolas. **ETAKis** tuleks järve ruumikuju korrigeerida selle paisuni.

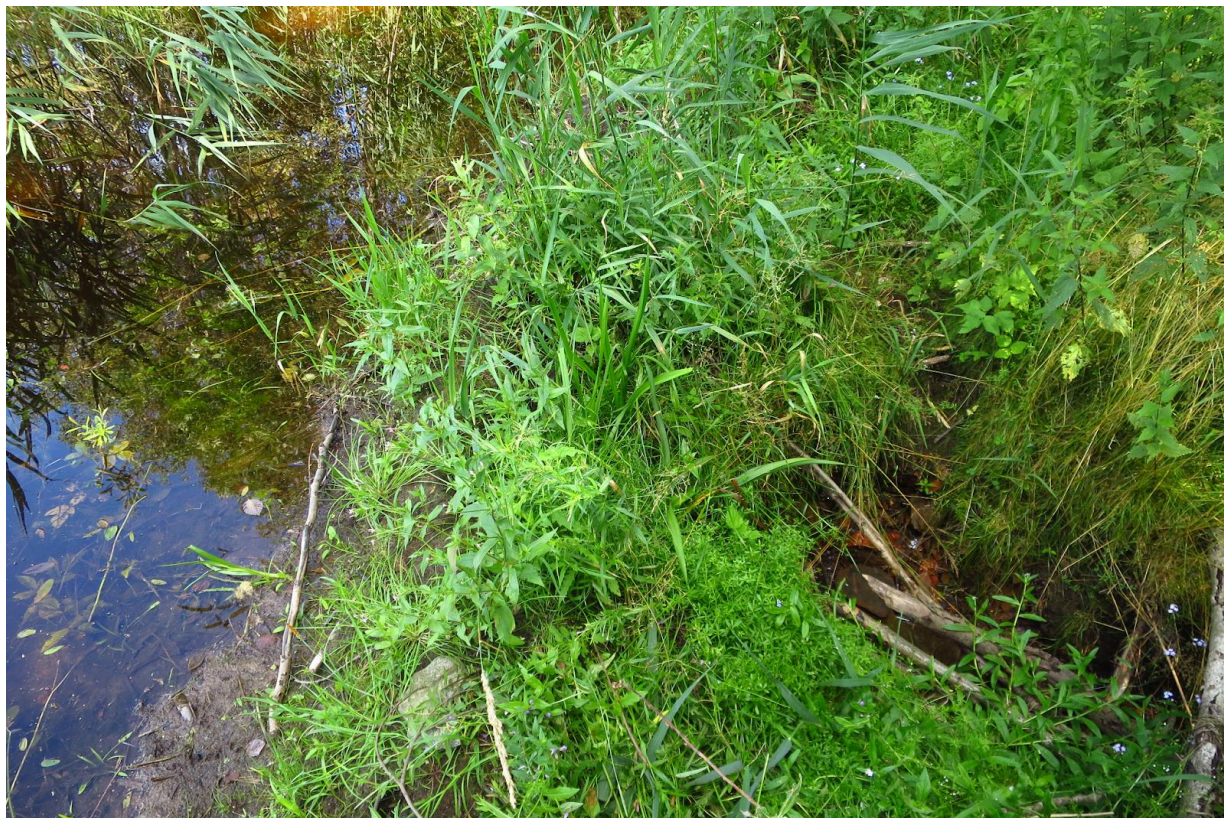
Paisu keskel on koht, kust vesi teatud veetaseme korral tõenäolisest paisust läbi voolab. Seal algab paisus enam kui meetri sügavune nõva, mis on järvepiirist meetri kaugusel, kuid oli vaatluse ajal põhjast vaid veidi niiske. Augu põhjas oli rohkelt tellisetükke, mis viitab, et ehk on koprapais ehitatud siiski inimtekkelise valli peale:
