## Naistesoo peakraavi ülemjooksu (VEE1095600) vaatlus

Vaatluse aeg 02.02.25. Vaatleja Marko Vainu

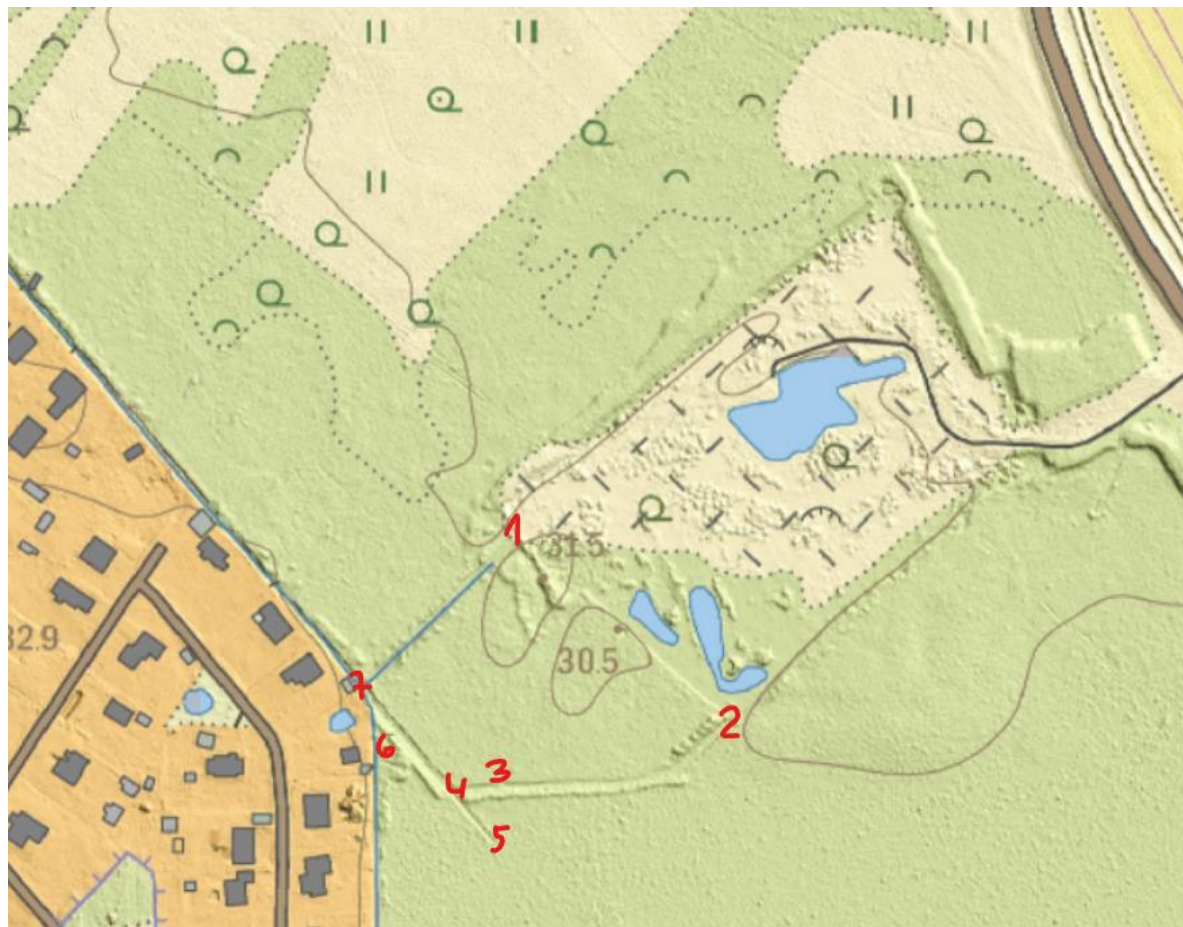
1. Aherainevalli vahelt algab kanaliseeritud vool. Kirde pool on vee voolamist näha, aga see on sängitu ja valgub üle taimestiku karjäärast kokku (**ETAKis tuleks kraavi pikendada vallini**):

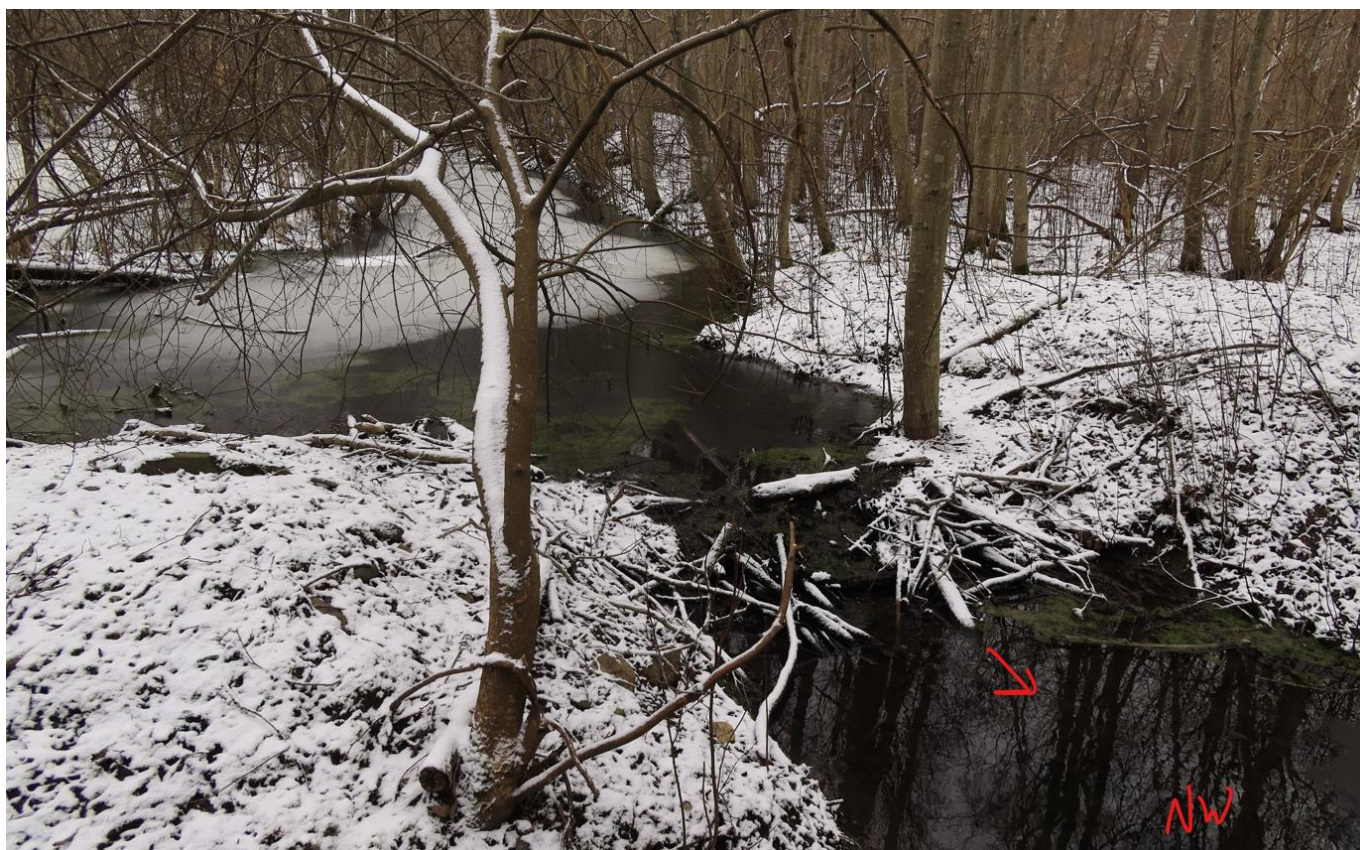
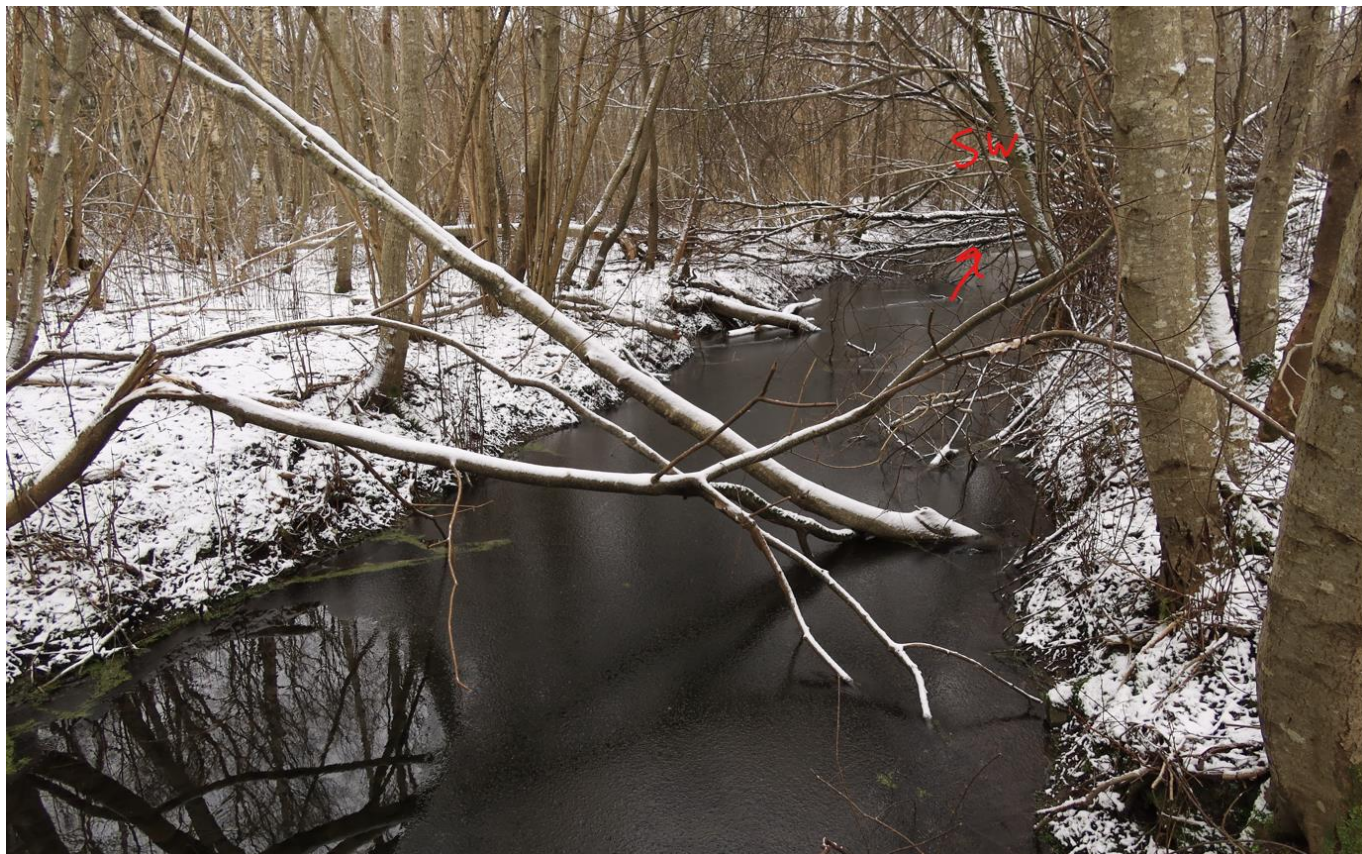
2. Karjääri teine väljavool. On laiem ja veerohkem. Täpselt väljavoolukohta on koprad ehitanud paisu. See hoiab karjäärialala vee all. Kraavi lääneküljel on paari meetri kõrgune vall:

**Järeldused:** Hetkel on Naistesoo peakraavi lähteks loetud kraavinurk Vastlaoru aiandusühistu läänepiiril. Loogiliseks lähteks oleks aga vaatluspunkt 2.

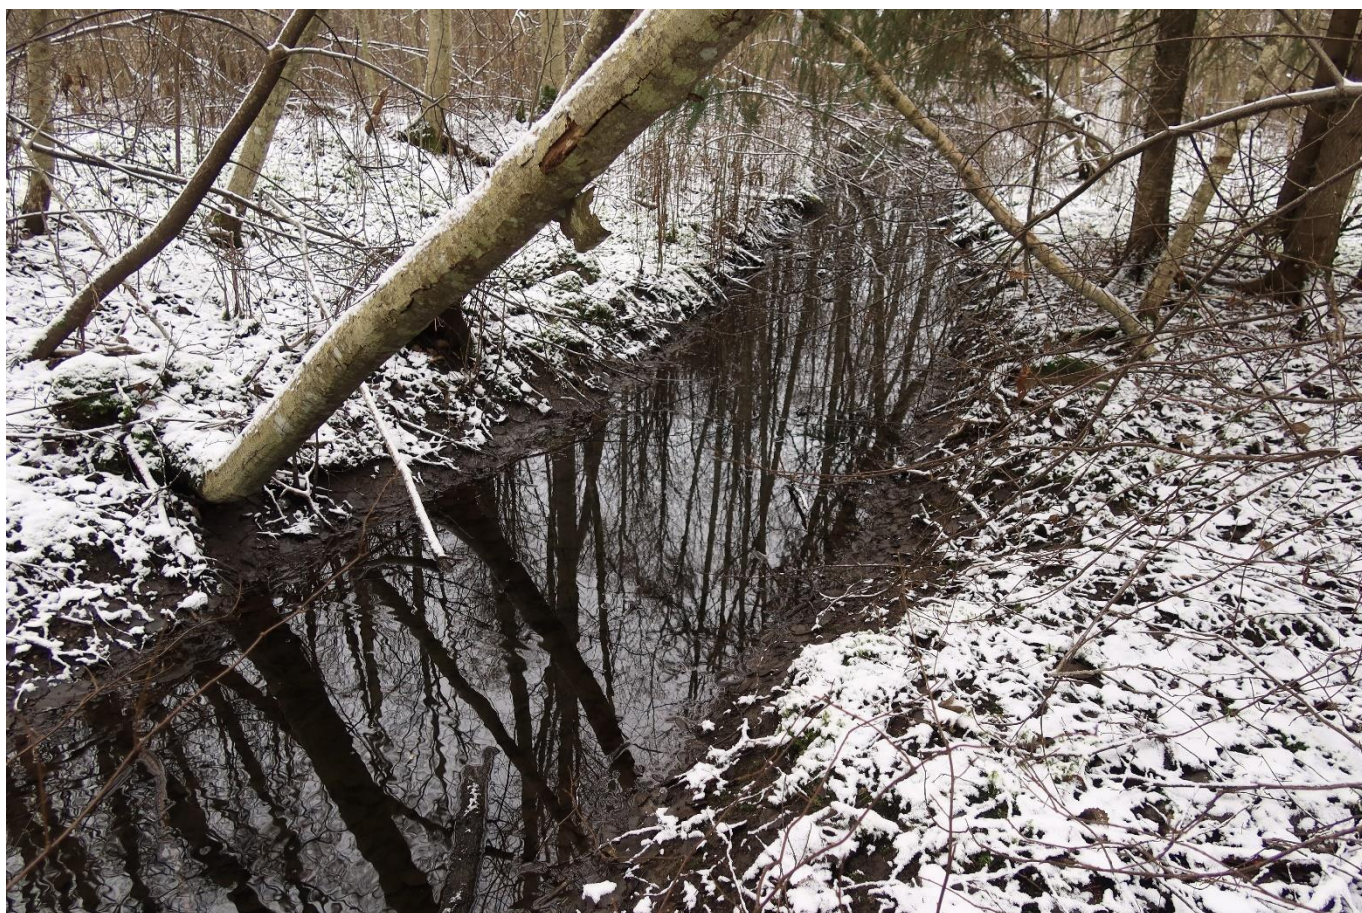
3. Vesi voolas:

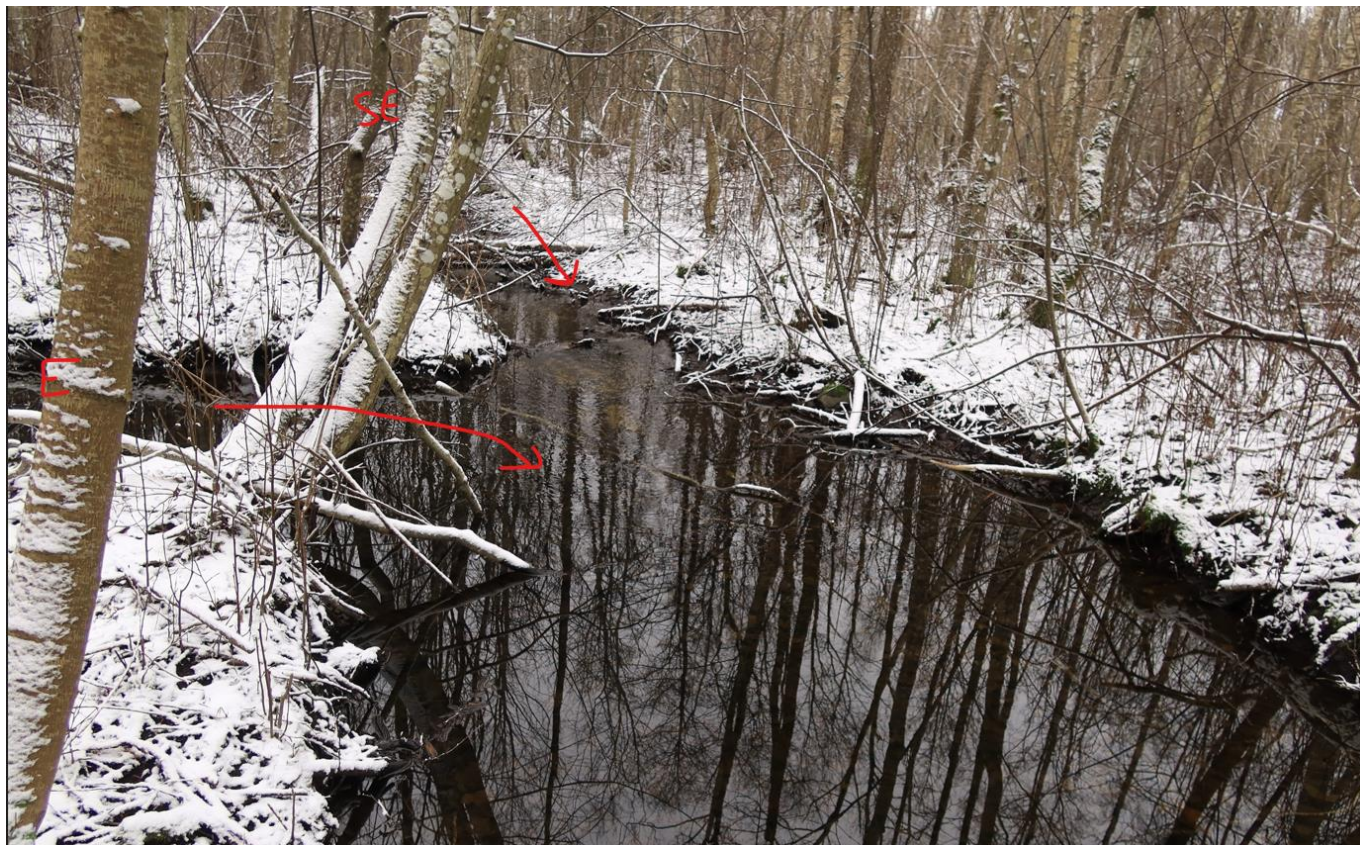
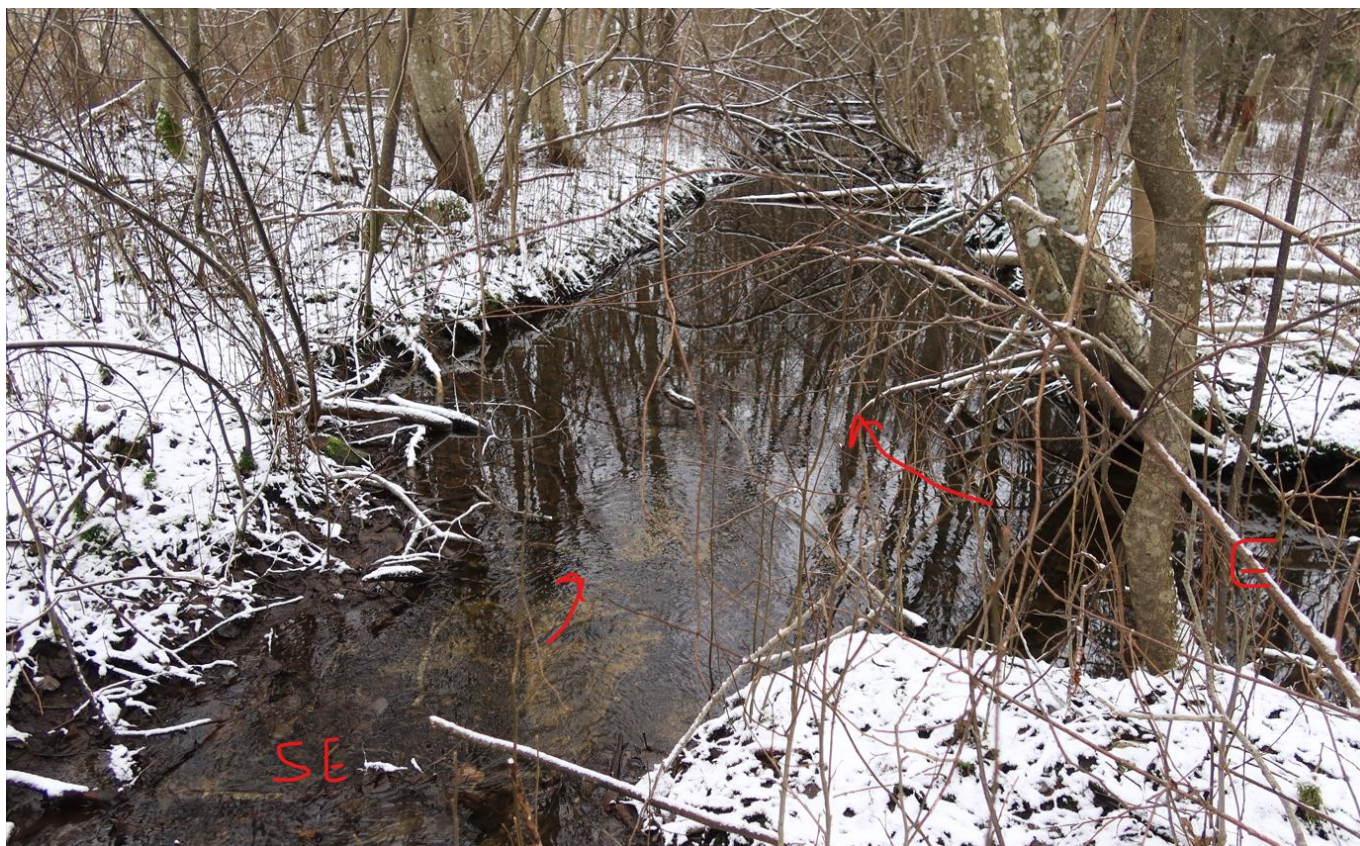
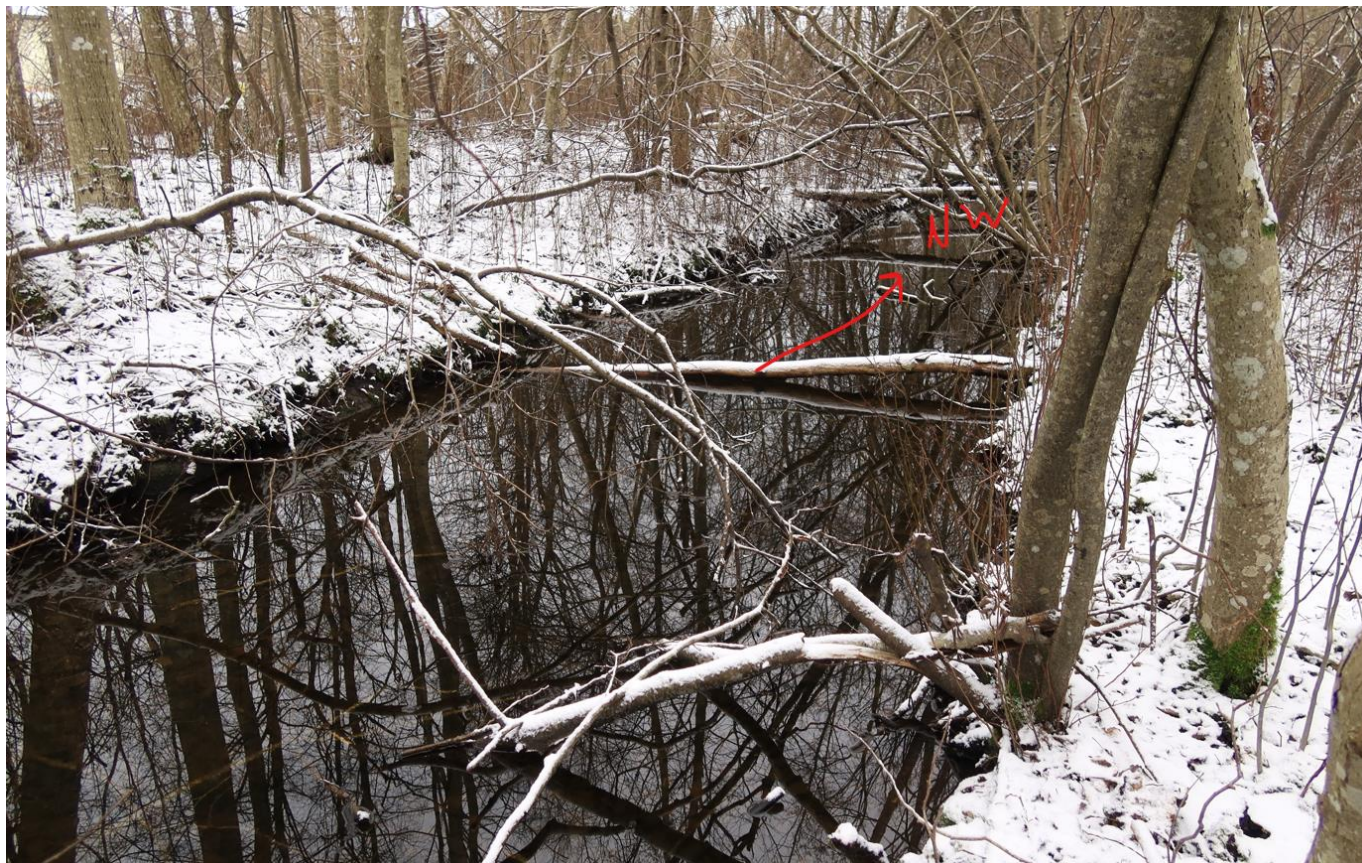
4. Kraavirist. Kagust voolas ootamatult palju selget vett. Idast tulev kraav oli laiem ja sügavam, aga vool oli aeglasem. Loode pool läheb kraav veel laiemaks:

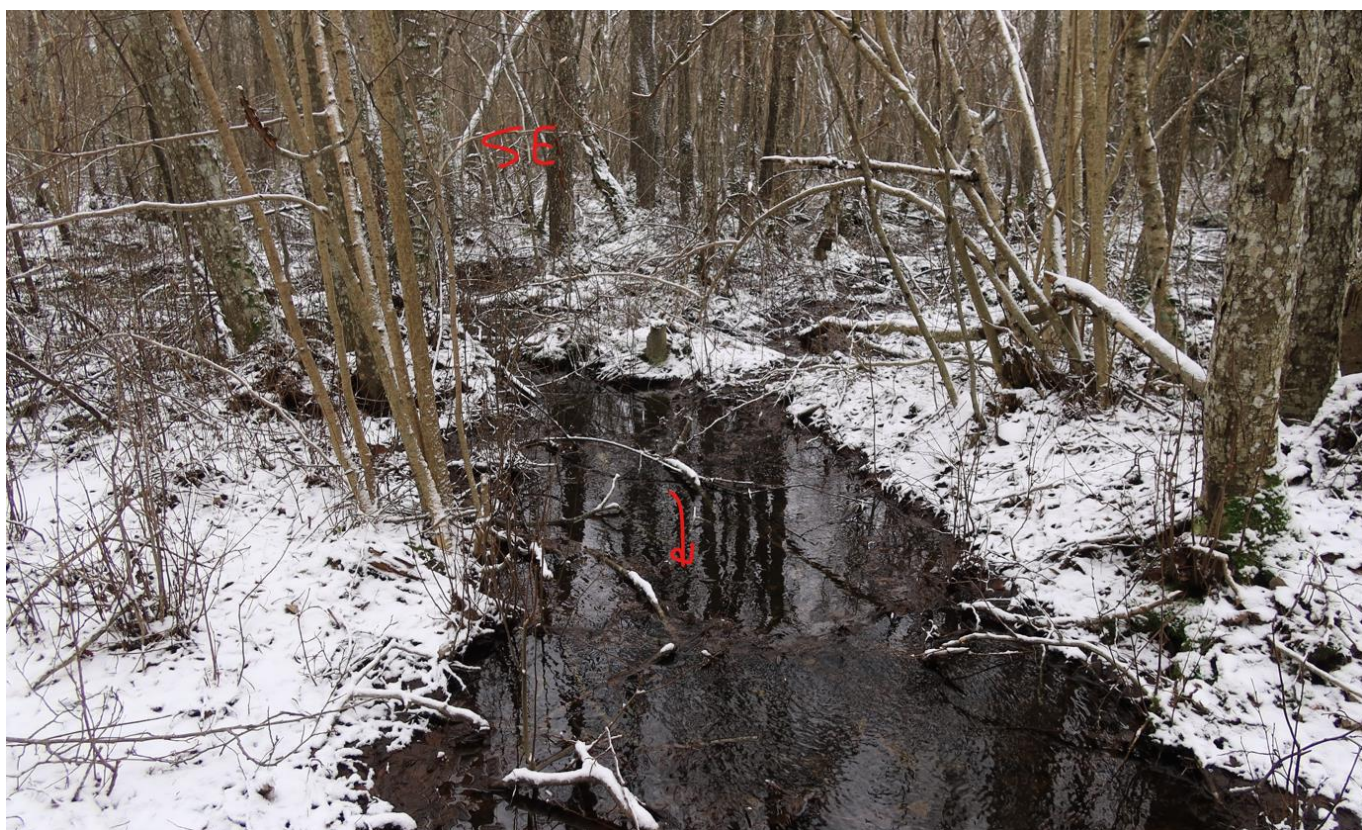
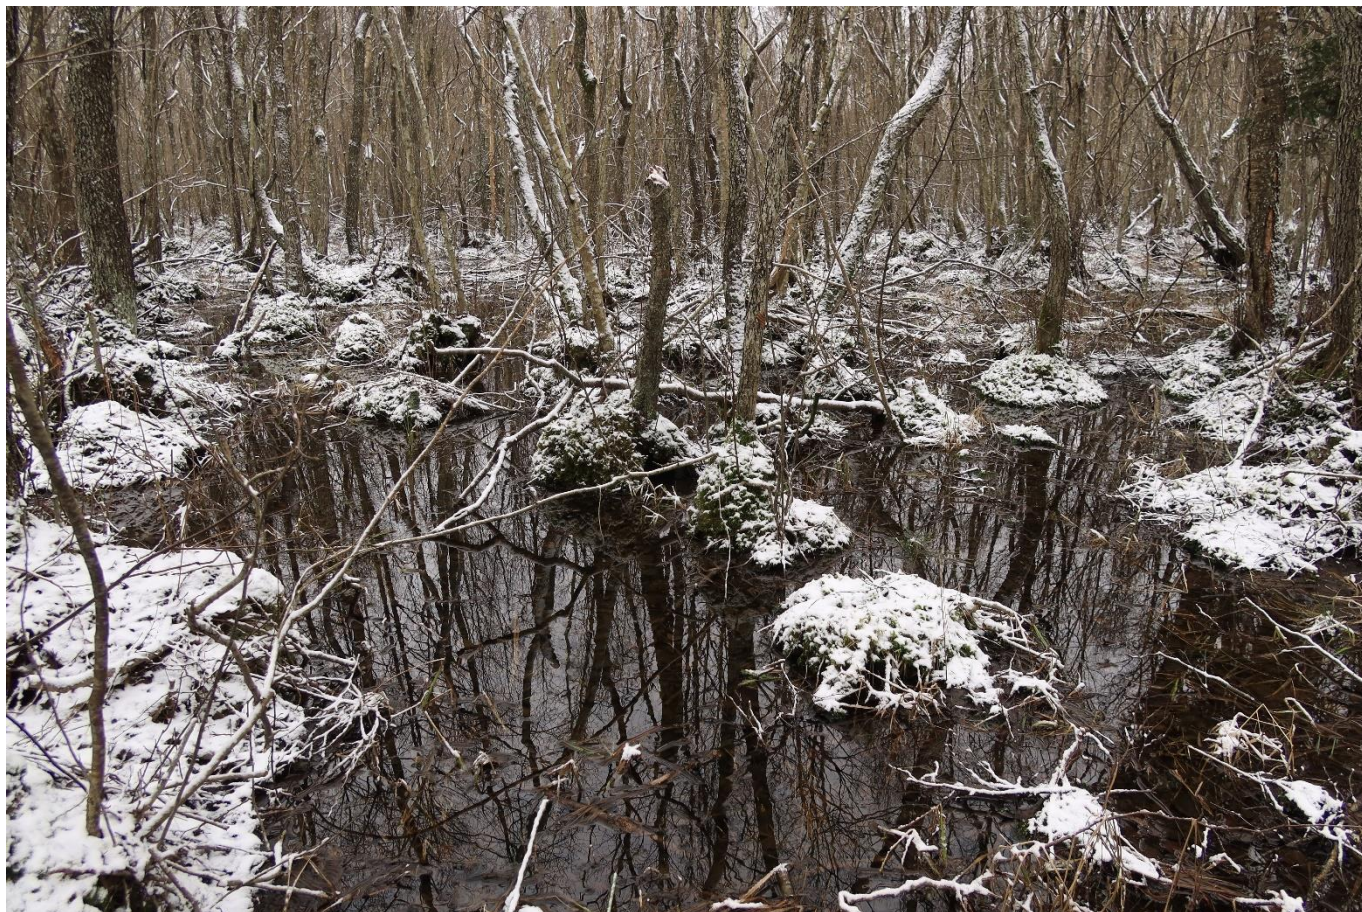
5. Reljeefivarjutusel nähtava kraavijupi otsa voolas metsa alt vesi kokku:

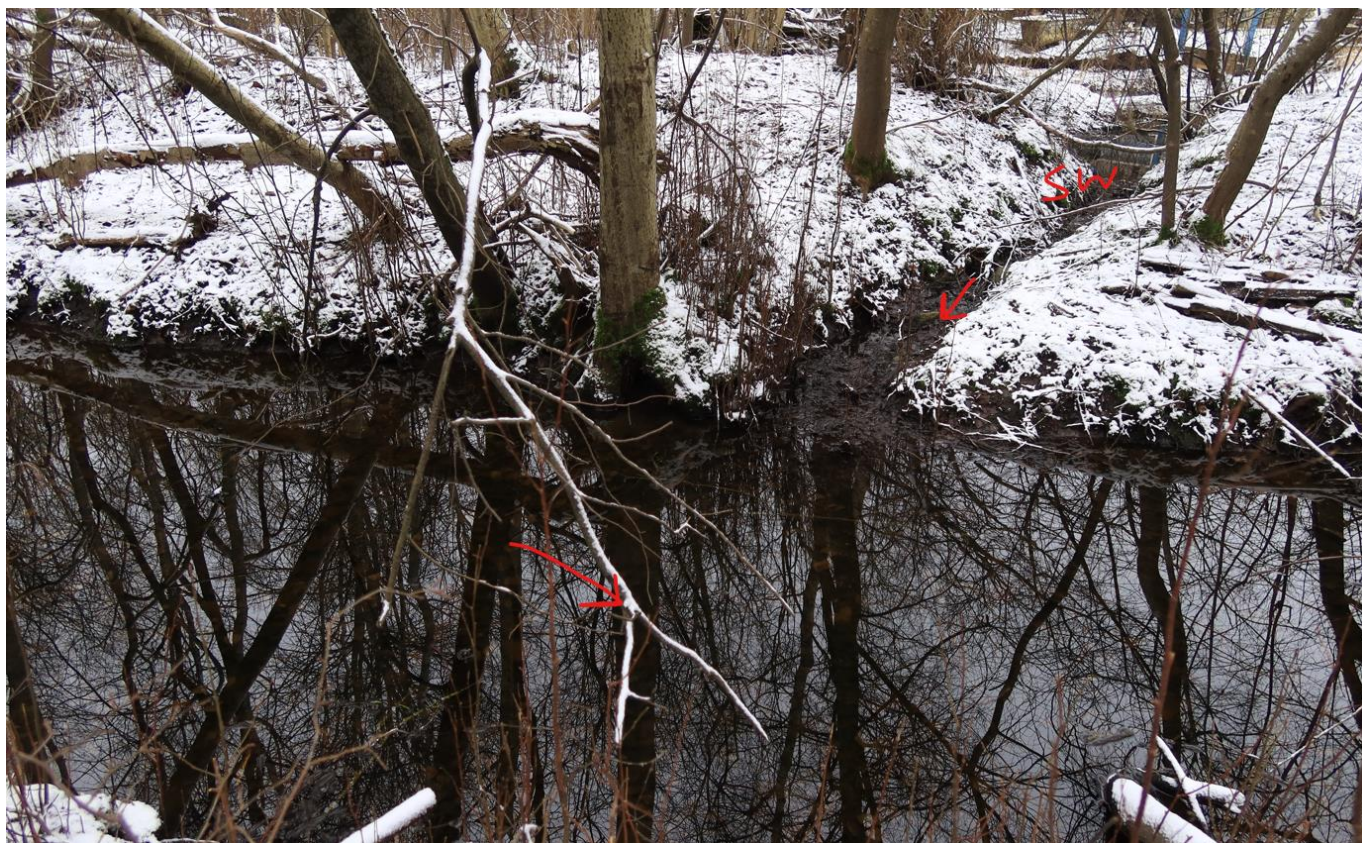
6. Piki elurajooni idakülge kulgevast kraavist nirises vesi karjäärist tulevasse kraavi vallis oleva kitsa pilu kaudu. ETAKis pole antud koht päris õigesti:

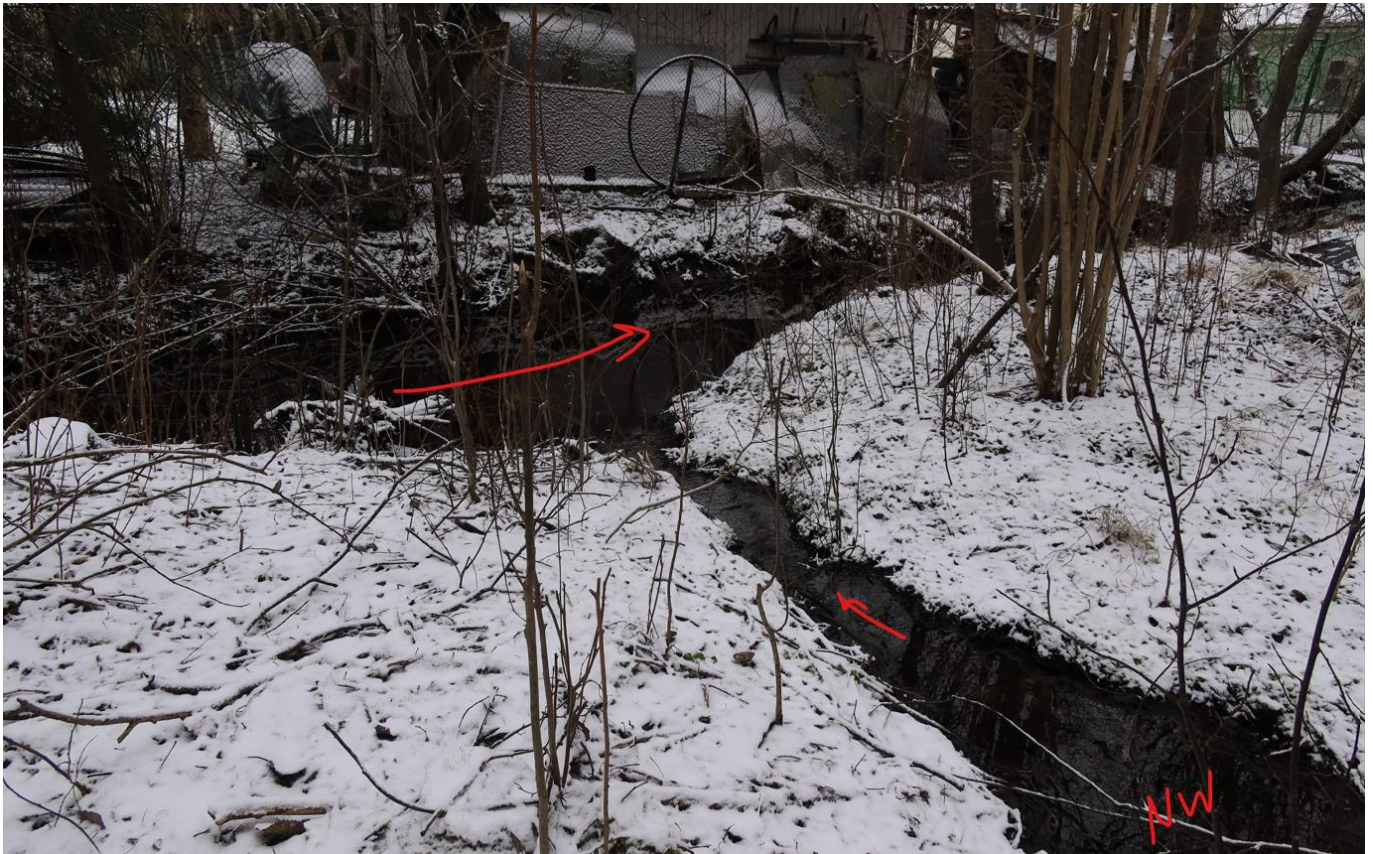
7. Punktist 1 tulev kraav on ühinemiskohas palju veeaesem, kui punktist 2 tulev kraav:
