HINNANG HELLENURME PAISULE KALAPÄÄSU RAJAMISE VÕIMALIKKUSE KOHTA Osa 5: Ülevaade ehitiste muinsuskaitsest väärtusest Hellenurme küla, Elva vald

Seotud kultuurimälestised: Hellenurme mõisa vesiveski registrinumbriga 23155,
Hellenurme mõisa saeveski registrinumbriga 23156,
Hellenurme mõisa kuur-kelder registrinumbriga 23157,
Hellenurme mõisa moonakatemaja registrinumbriga 23154 ja
Hellenurme mõisa kompleksi ühine kaitsevöönd

Töö nr: 21094MT1

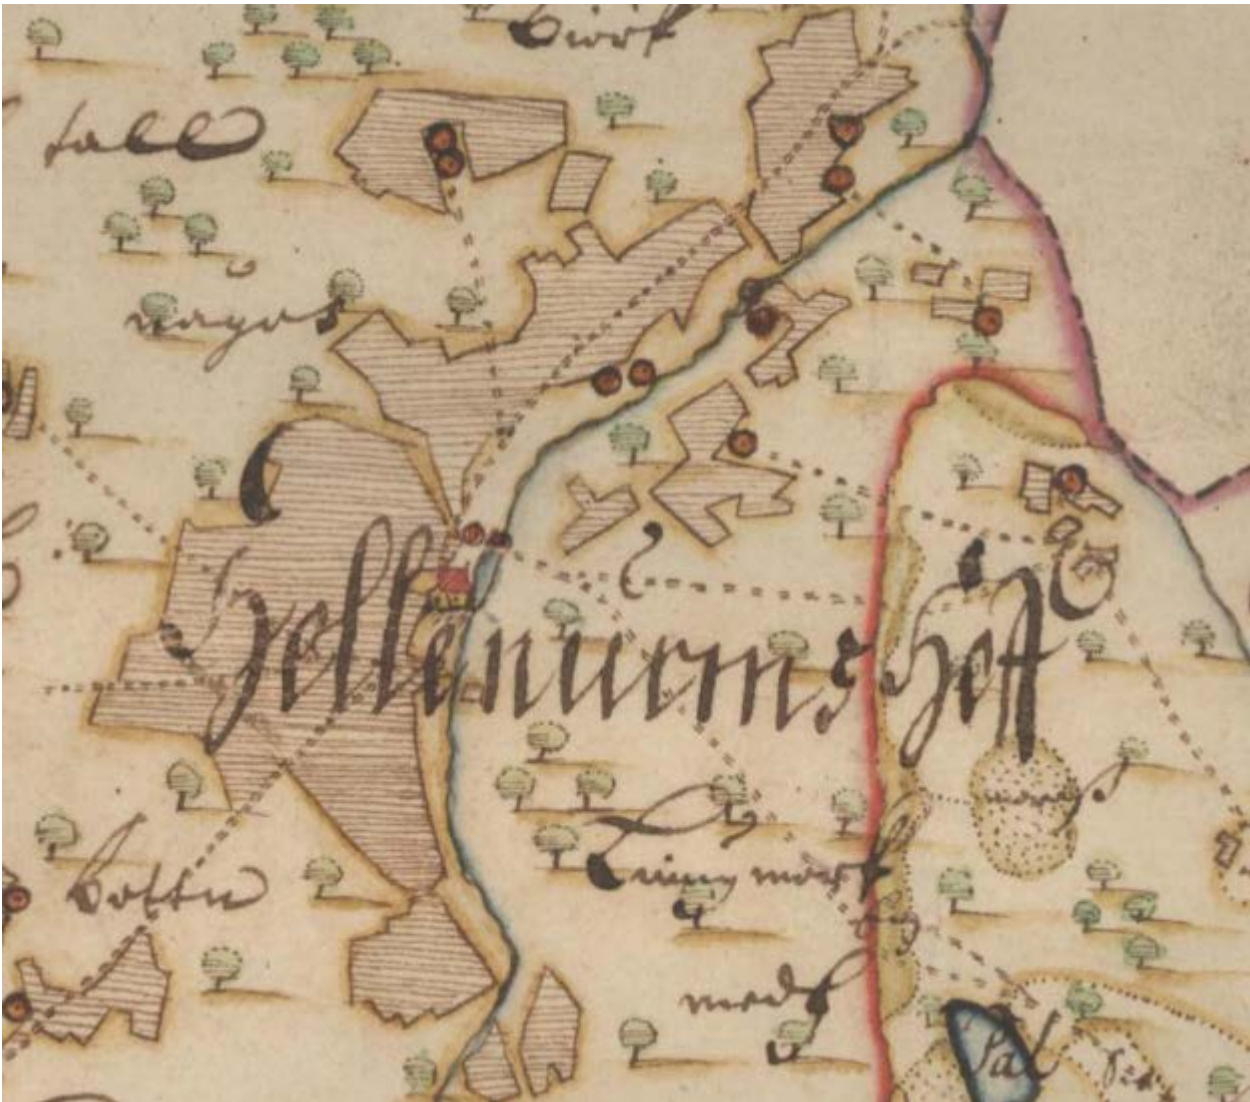
Joonis 1. Hellenurme mõis Rootsi aegse 1685. a Tartumaa kaardi väljavõttel, kus on näha ka Hellenurme paisjärv.
Allikas: EAA.308.2.88 leht 1.

Hellenurme **paisjärv** ja seetõttu ka **vesiveski** on näidatud 1685. a Rootsi aegsel kaardil (vt Joonis 1 ja Joonis 7). Kirjalikes allikates on veskit esmakordselt mainitud adramaarevisjonis 1721. a.

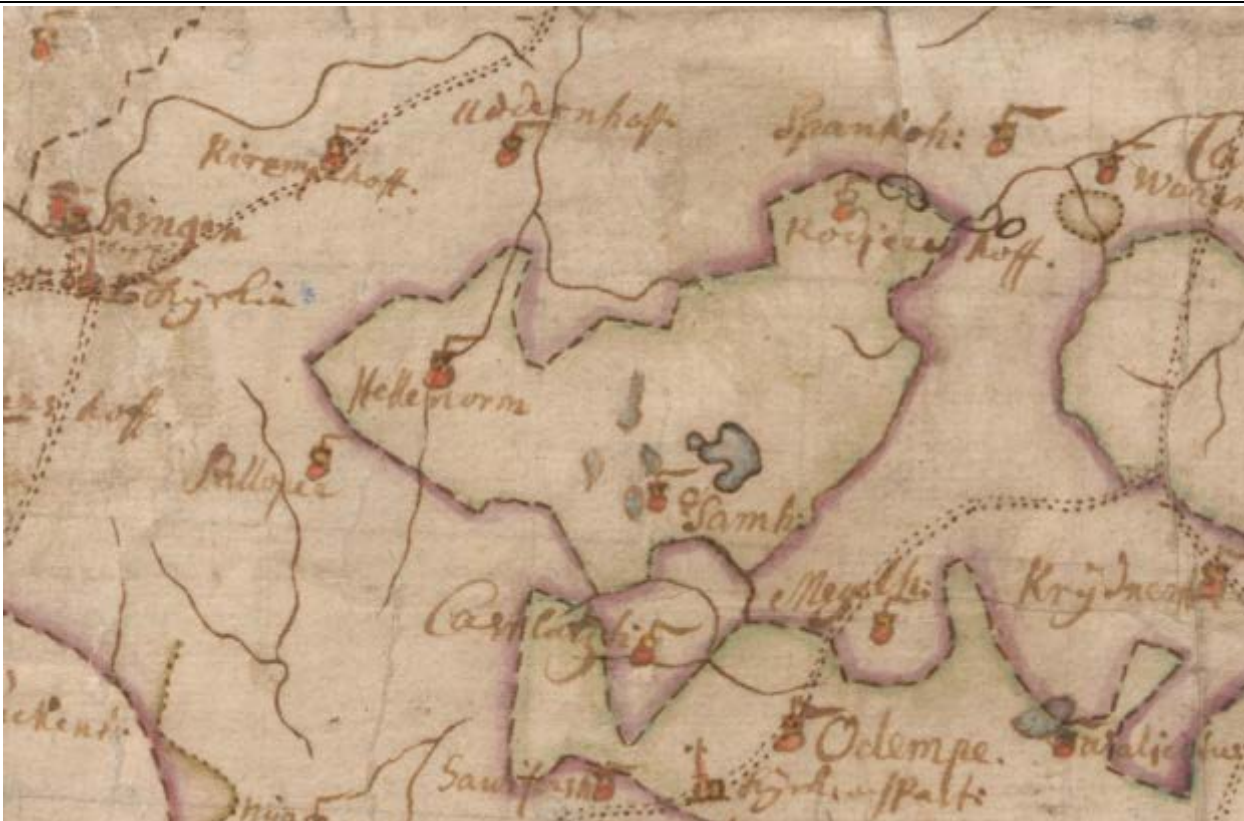
Joonis 2. Hellenurme mõis Rootsi aegse 1686. a kaardi väljavõttel. Kaardi mõõtkava ei ole võimaldanud paisjärve välja tuua. Allikas: EAA.308.2.3 leht 1.

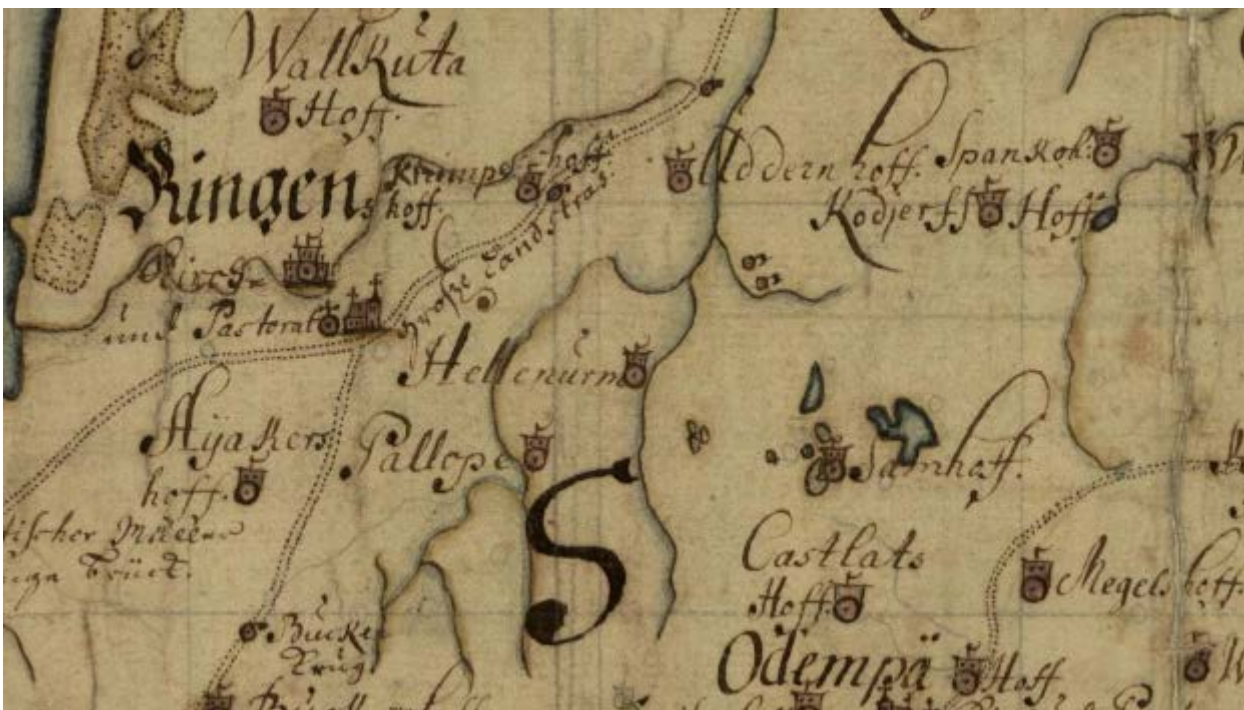
Joonis 3 Hellenurme mõis teisel Rootsi aegse 1686. a kaardi väljavõttel. Kaardi mõõtkava ei ole võimaldanud paisjärve välja tuua. Allikas: LVVA.6828.2.189 leht 1.

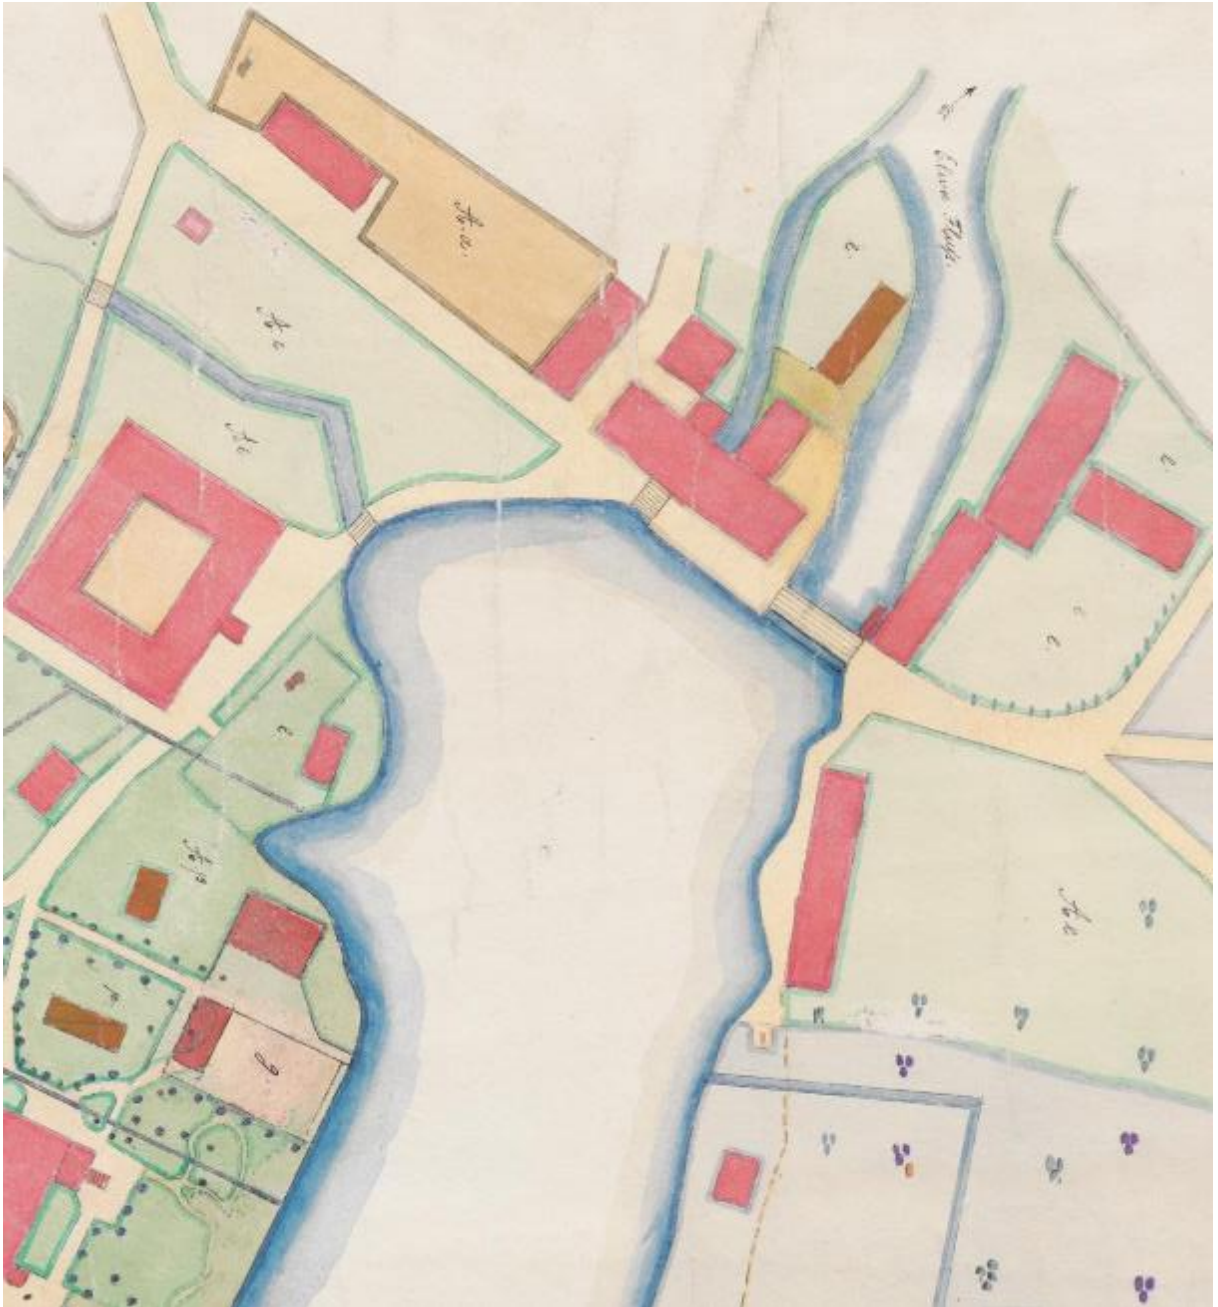
Joonis 5. Hellenurme mõisa veskihooned, paisjärve põhjaosa ja Elva jõgi (Elwa Fluss) 1896. a kaardi väljavõttel. Võrreldes tänapäevase olukorraga on mitmed hooned hävinud – jahuveskist loodes kaks hoonet, üks hoone saeveskist kirdes ja üks hoone paisjärve kaldal paisust lõunas ning säilinud magasiidast põhjas. Allikas: EAA.2072.5.535 leht 1.

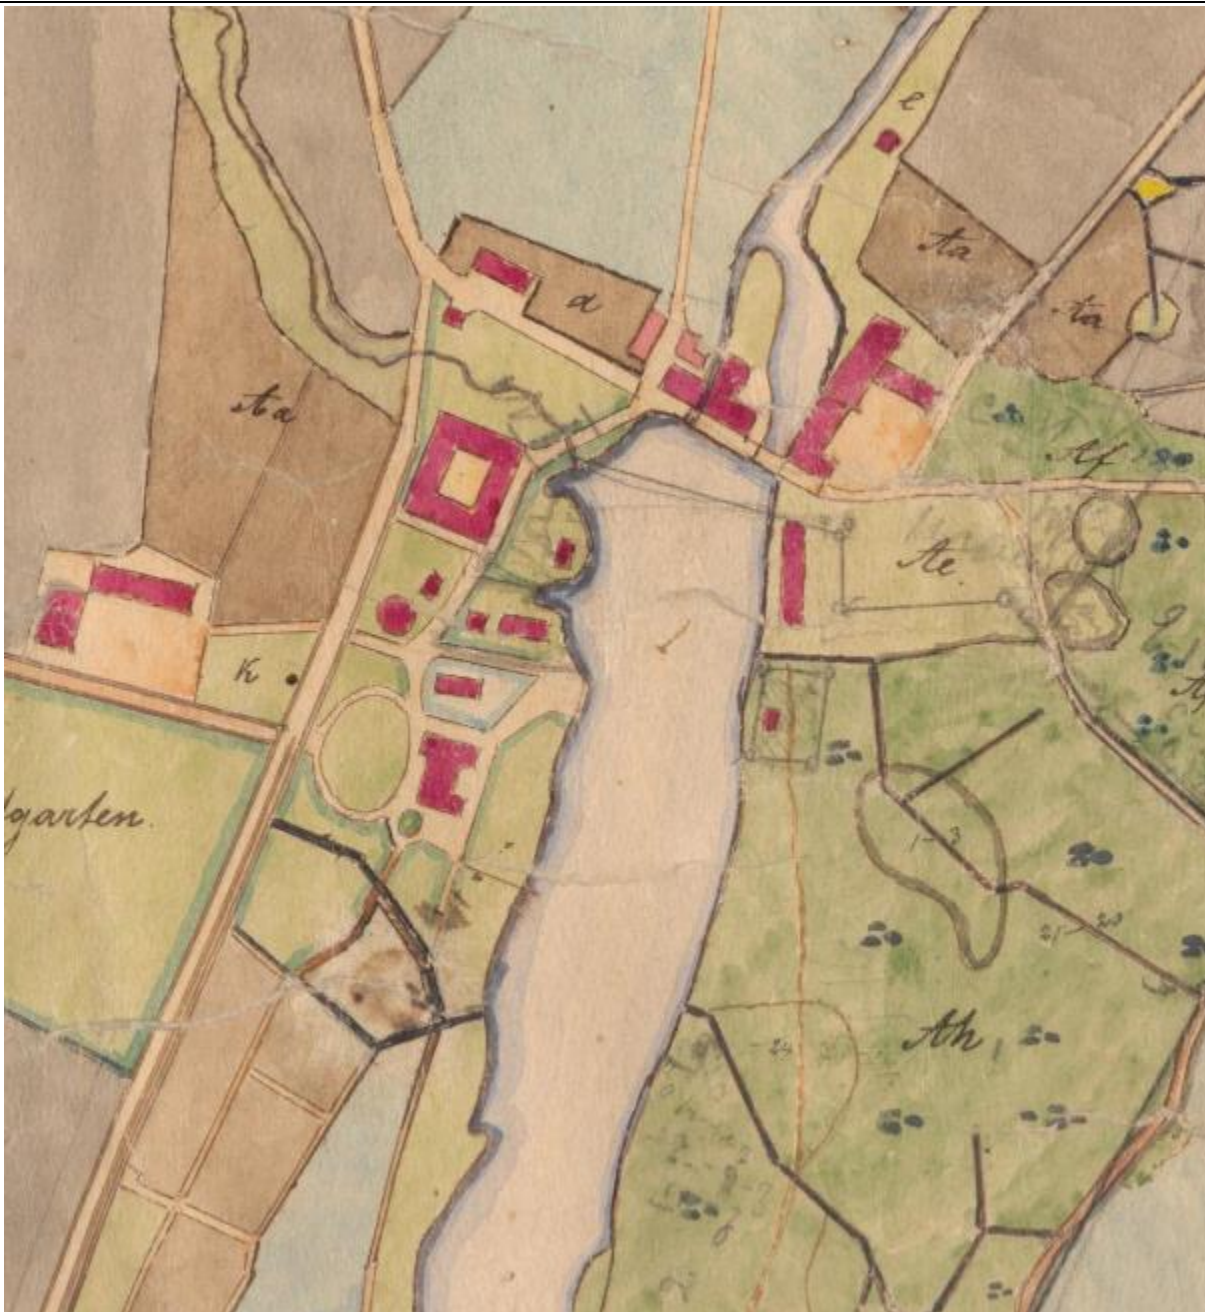
Joonis 6. Hellenurme mõisasüdame hoonestus 1901. a kaardi väljavõttel. Kaardile on visandatud ka 1919. a maareformi järgseid katastripiire – eraldiseisev krunt oli kavas moodustada magasiidale paisjärve idakaldal. Allikas: EAA.3724.4.1173 leht 1.

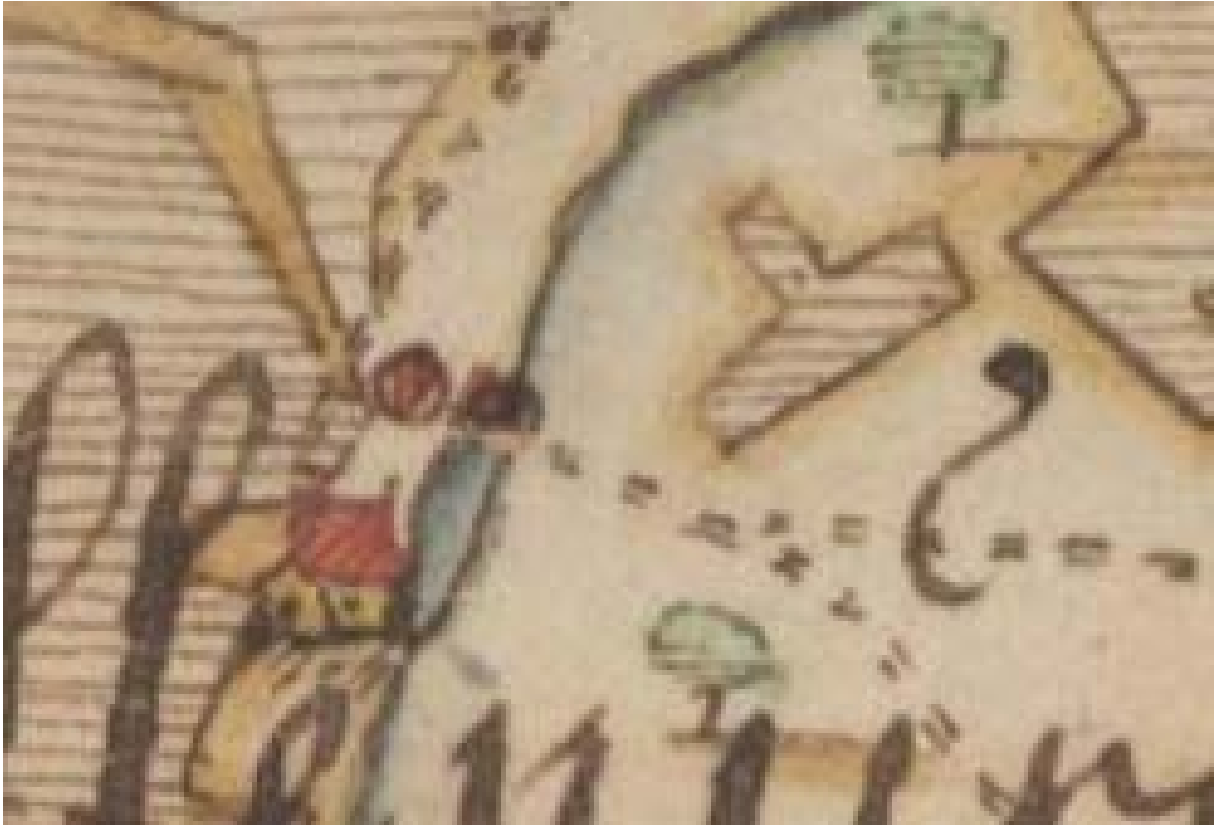
Joonis 7. Detailne väljavõte Rootsi aegsest 1685. a kaardist näitab Hellenurme paisjärve ja seetõttu ka vesiveski olemasolu. Allikas: EAA.308.2.88 leht 1.

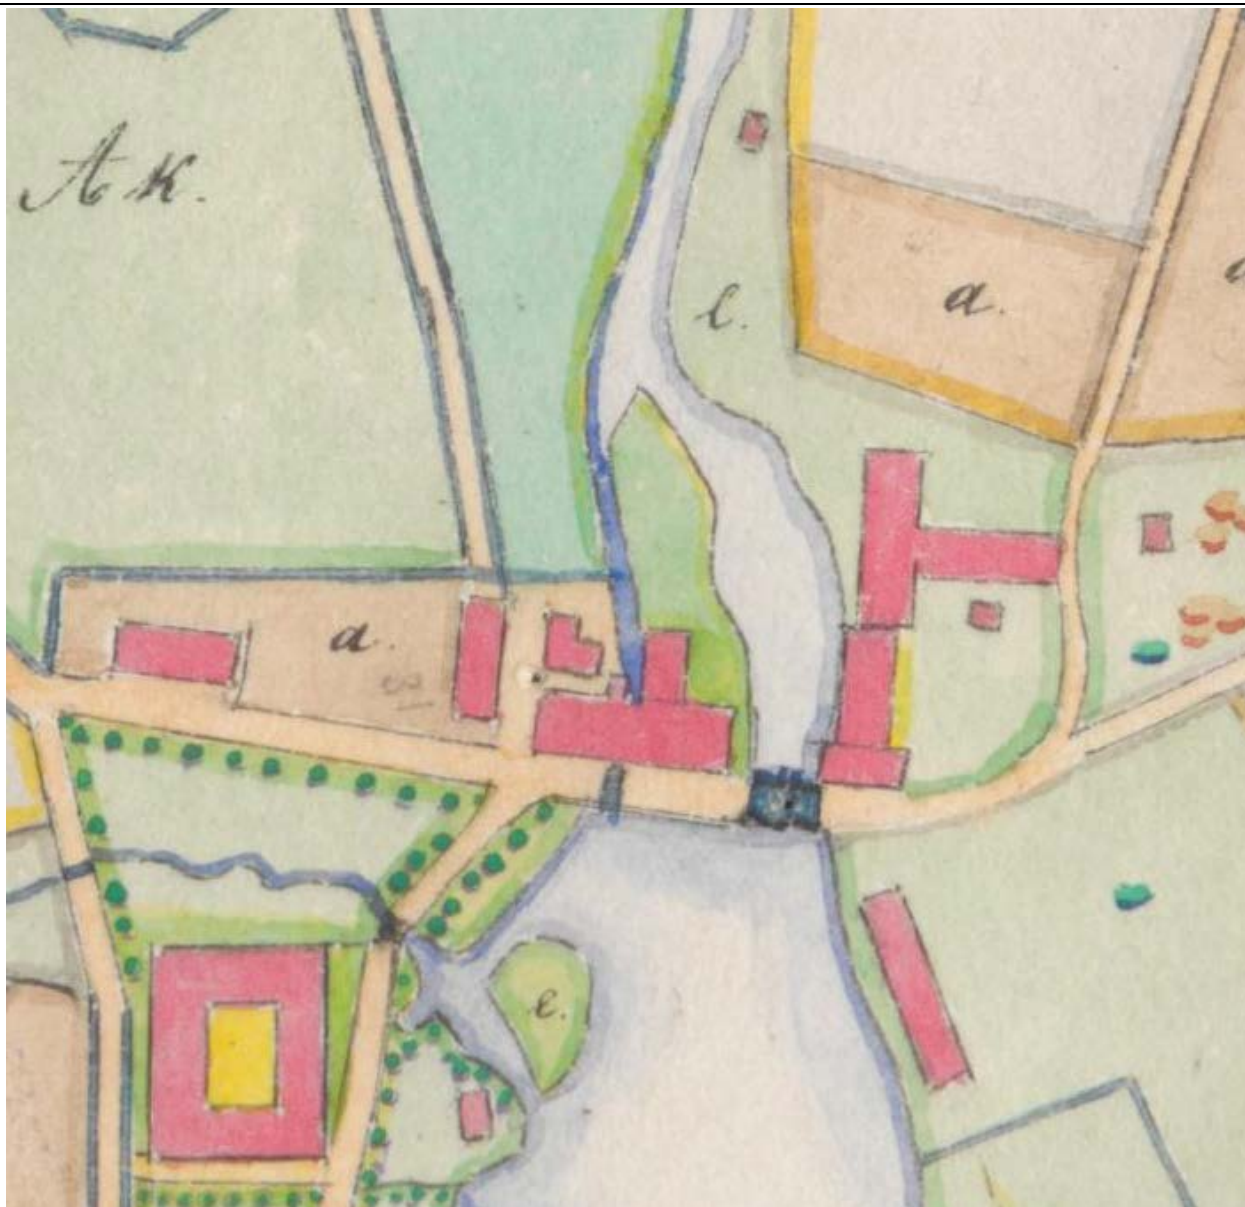
Joonis 8. Veskikompleks, moonakatemaja ja karjakastell (joonisel edelas) 1889. a kaardi väljavõttel. Lisaks säilinud hoonetele on ka hulk tänaseks hävinud hooneid. Allikas: EAA.2072.5.533 leht 1.

Mõlemal variandil on ka oma puudused. Esimese variandi puhul tuleb ilmselt lammutada jahu- ja püüiveskist põhjas asunud, tänaseks hävinud hoonete (vt Joonis 8) jäänused, mis võivad veel maa sees leiduda.

Teise variandi puhul tuleb ilmselt lammutada ka paisust lõunas asunud, tänaseks hävinud hoone (vt Joonis 8) jäänused, mis võivad veel maa sees leiduda.

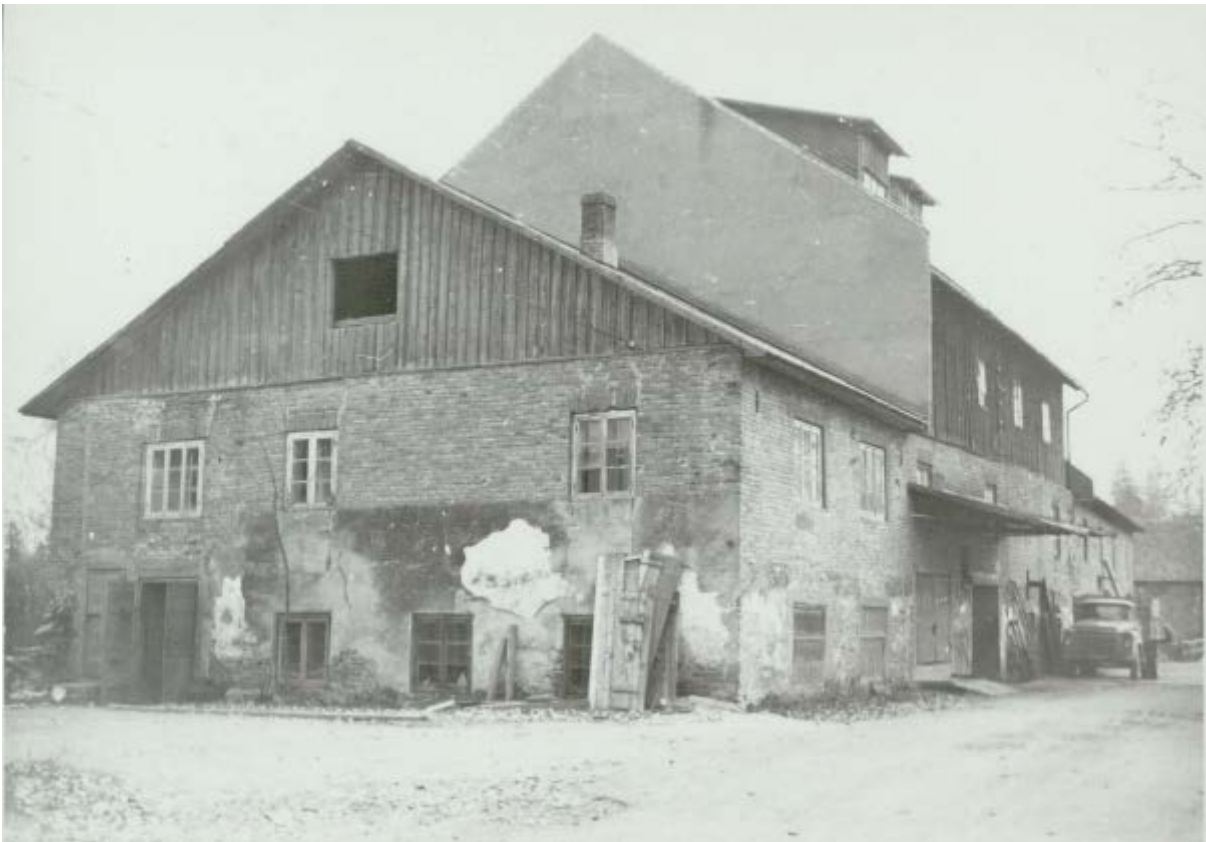
Pilt 2. Hellenurme jahu- ja püüiveski 1976. a. Allikas: Hellenurme mõisa inventariseerimine 1980. a, ERA.T-76.1.15468.

Nõukogude ajal veski sisseseadet oluliselt ei uuendatud, kuid kulumaterjale vahetati. Hellenurme mõisakompleksi inventariseeriti 1980. a (aruandes ERA.T-76.1.15468 on kasutatud 1976. a fotosid) ja 1988. a Eesti vesiveskite inventeerimise raames ainult veskeid (ERA.T-76.1.12689).

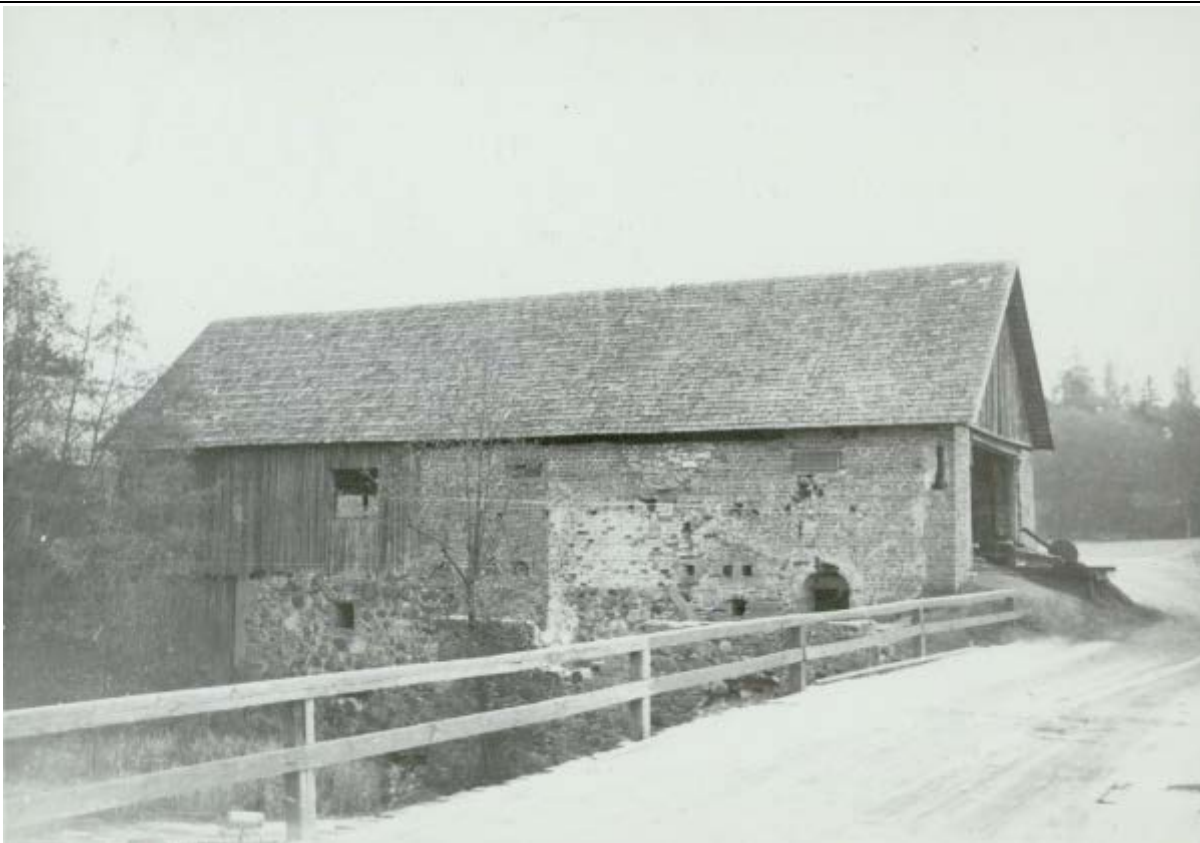
Pilt 3. Hellenurme saeveski 1976. a. Allikas: Hellenurme mõisa inventariseerimine 1980. a, ERA.T-76.1.15468.

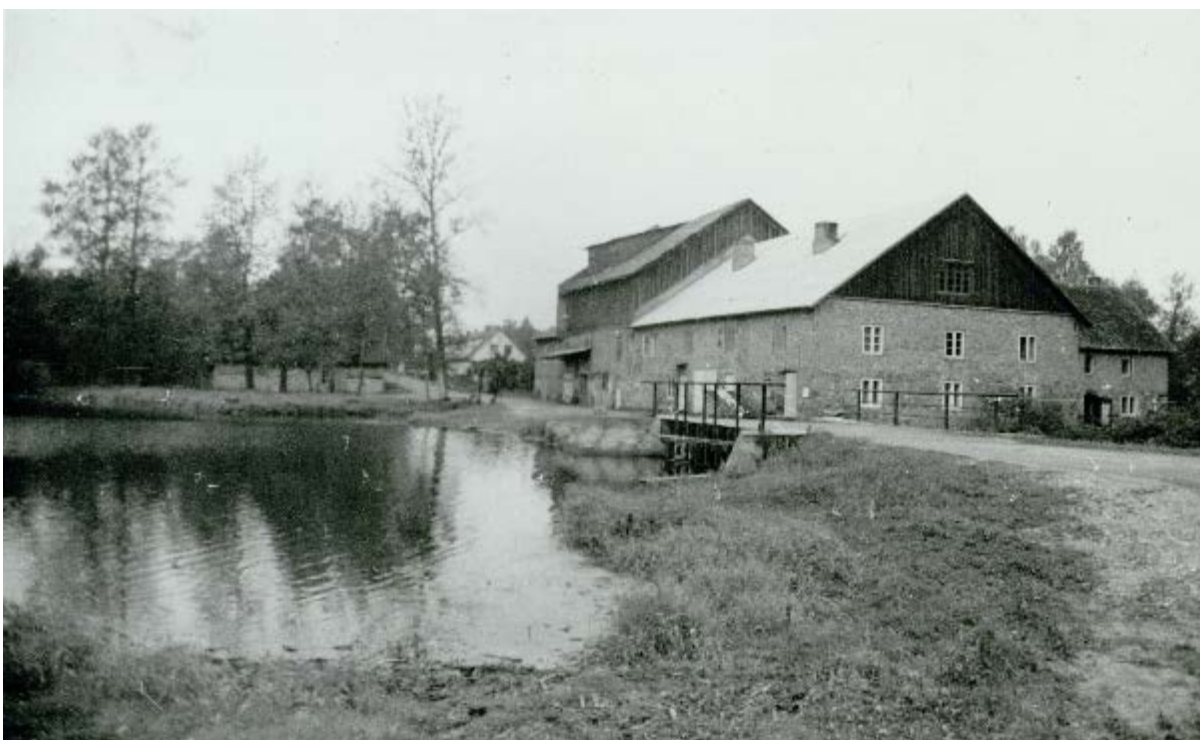
Pilt 4. Hellenurme vesiveski üldvaade. Allikas: Hellenurme vesiveski inventeerimine 1988, ERA.T-76.1.12689, Olev Suuder.

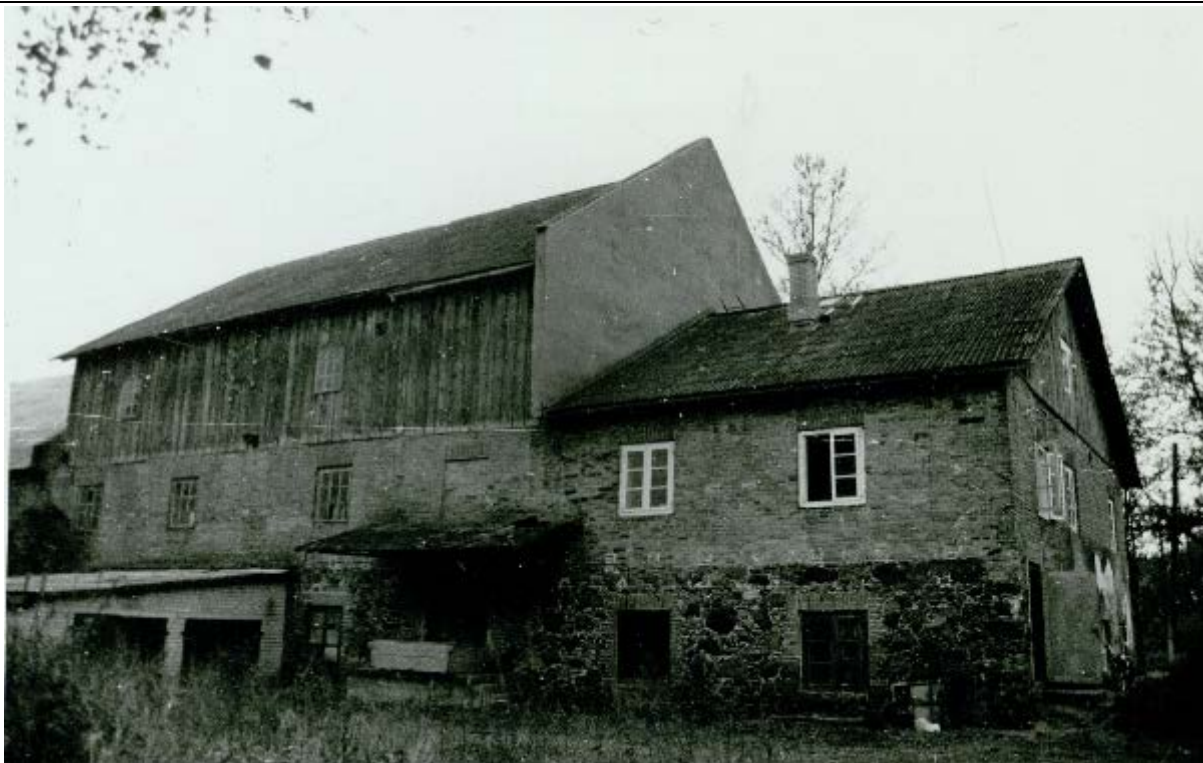
Pilt 5. Hellenurme vesiveski hoovivaade. Allikas: Hellenurme vesiveski inventeerimine 1988, ERA.T-76.1.12689, Olev Suuder.

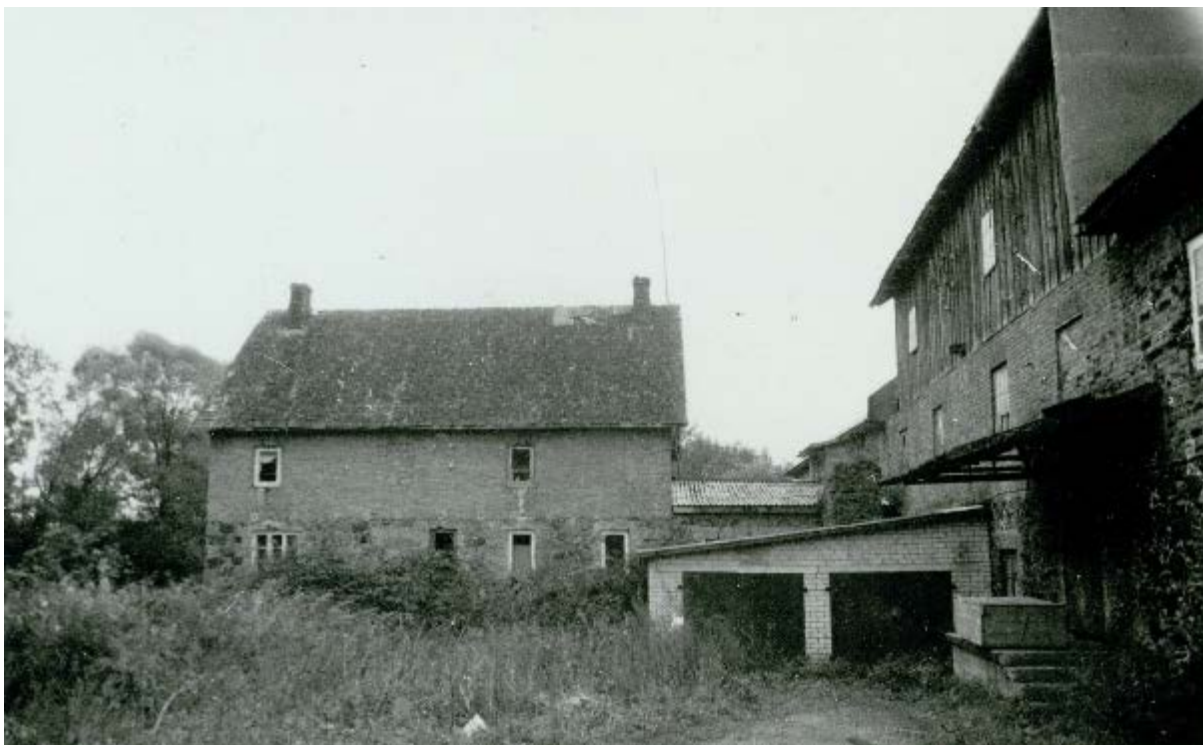
Pilt 6. Hellenurme vesiveski hoovivaade. Allikas: Hellenurme vesiveski inventeerimine 1988, ERA.T-76.1.12689, Olev Suuder.

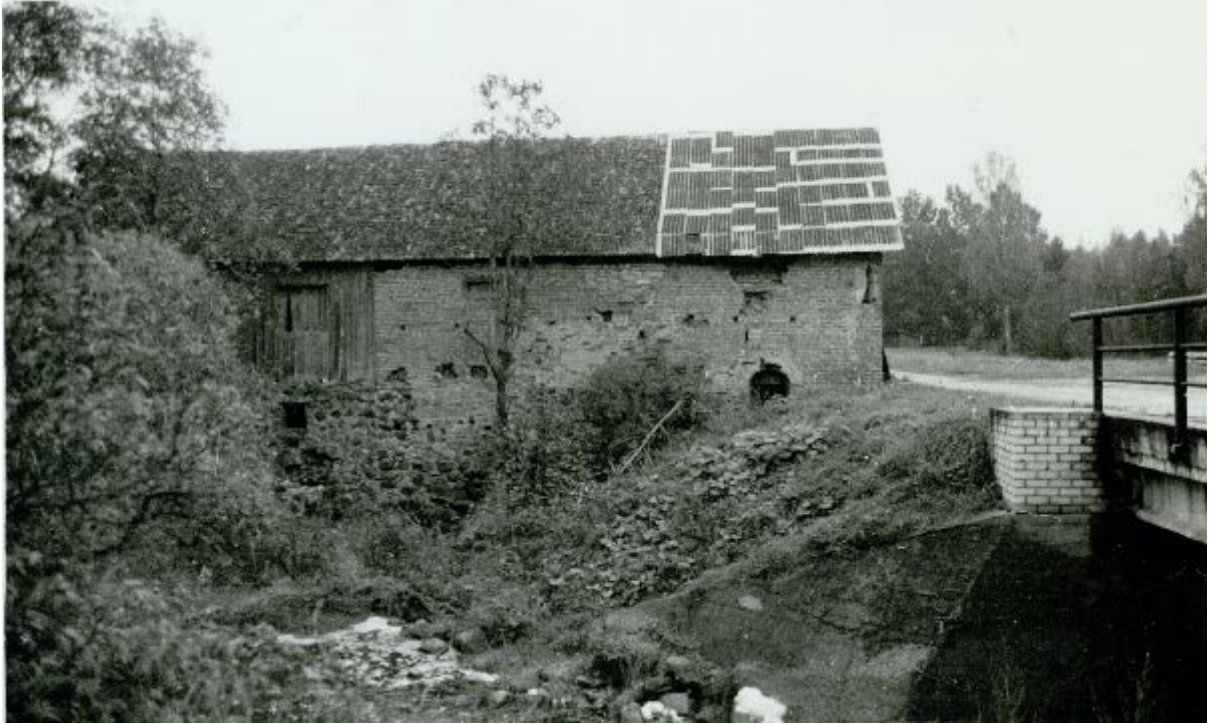
Pilt 7. Hellenurme saeveski. Allikas: Hellenurme vesiveski inventeerimine 1988, ERA.T-76.1.12689, Olev Suuder.

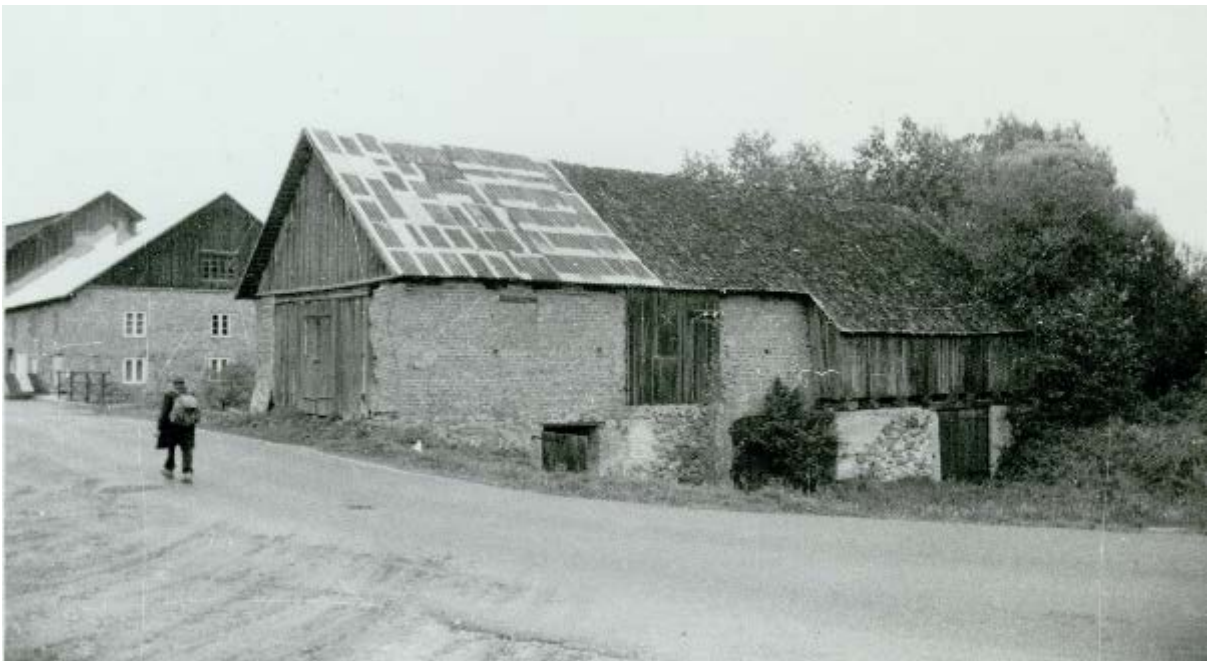
Pilt 8. Hellenurme saeveski. Allikas: Hellenurme vesiveski inventeerimine 1988, ERA.T-76.1.12689, Olev Suuder.

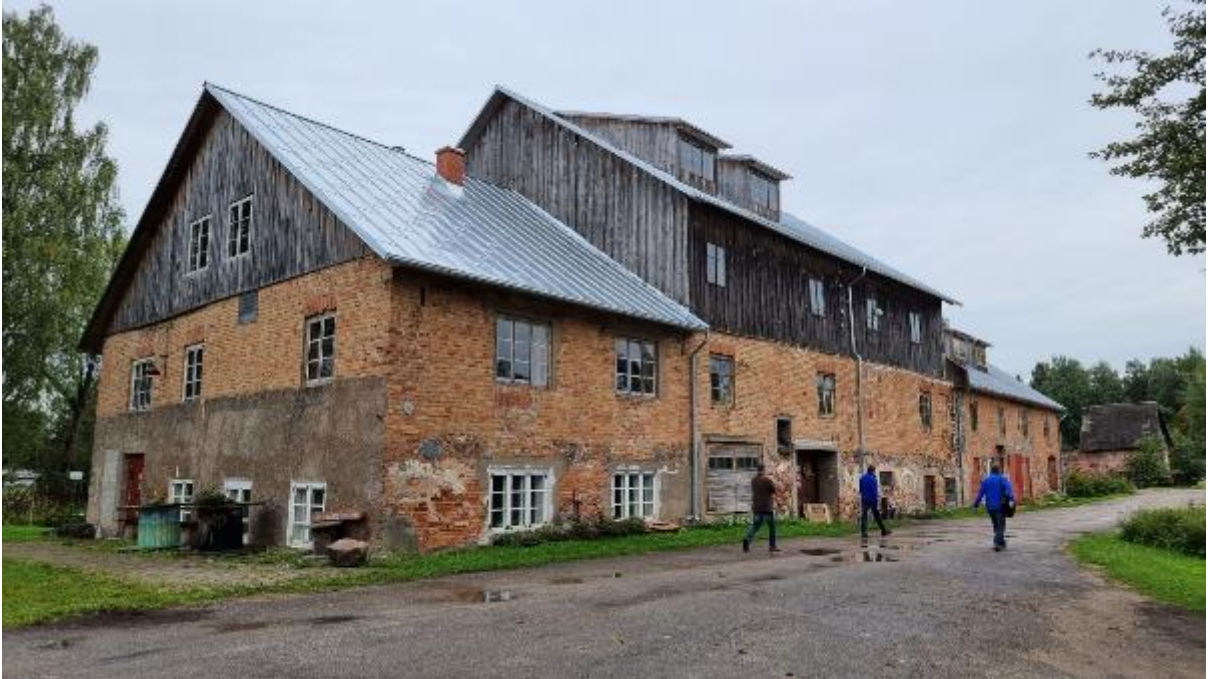
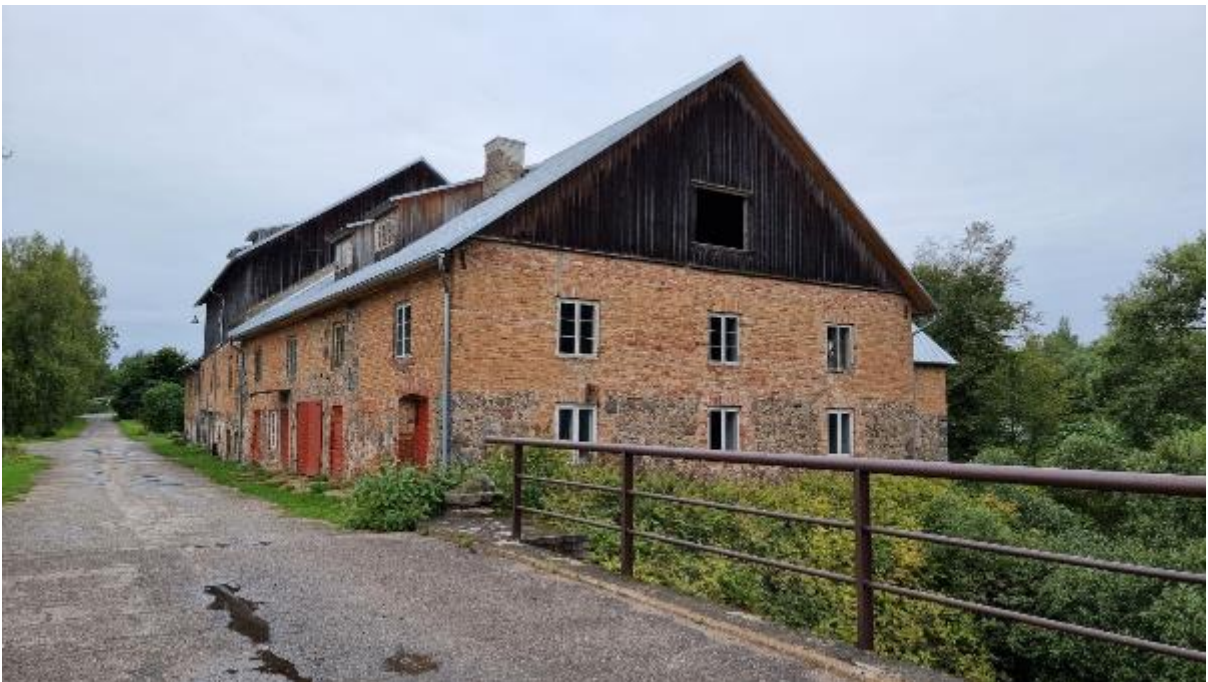
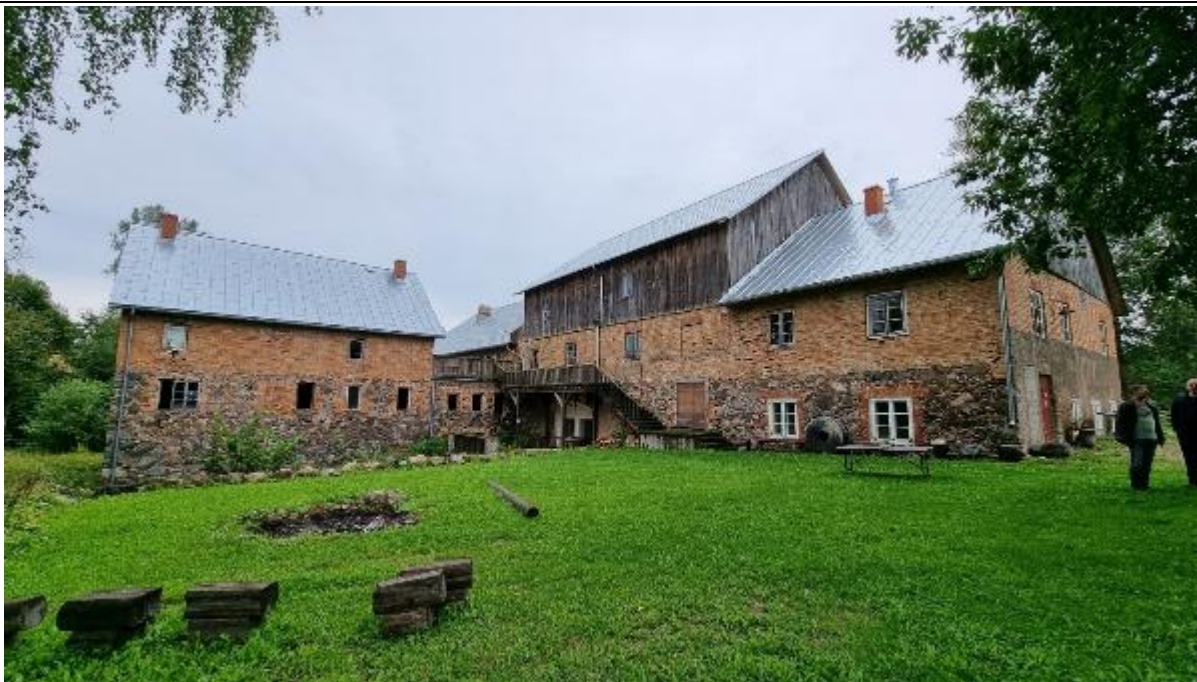
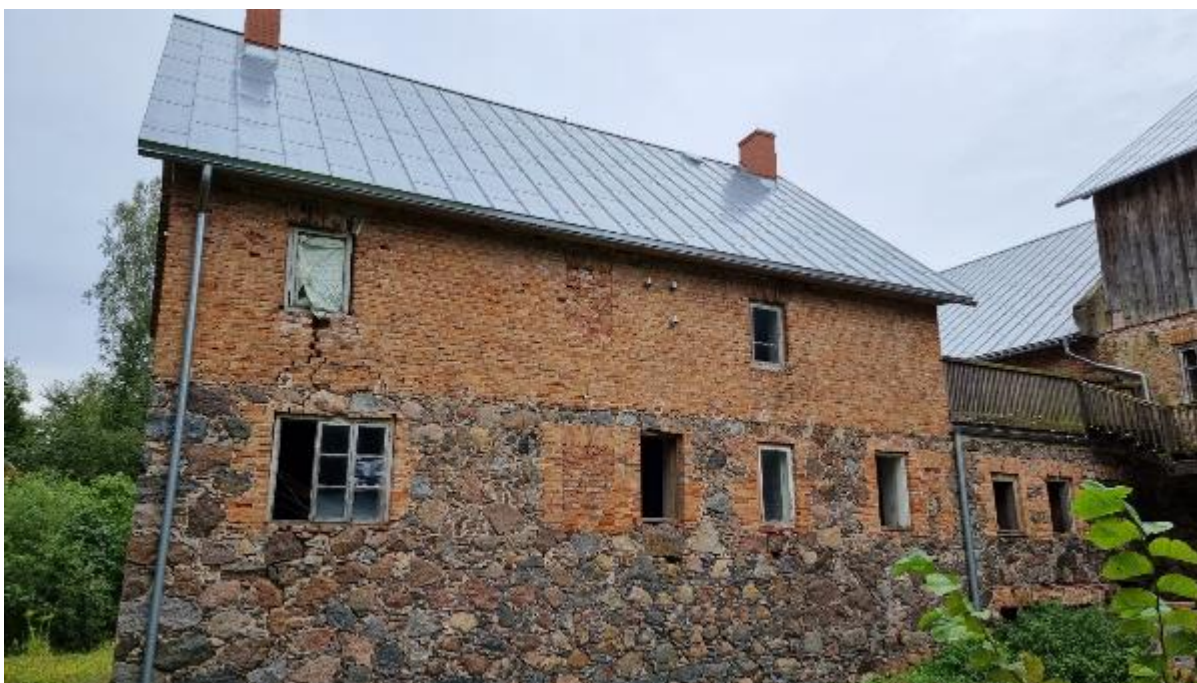
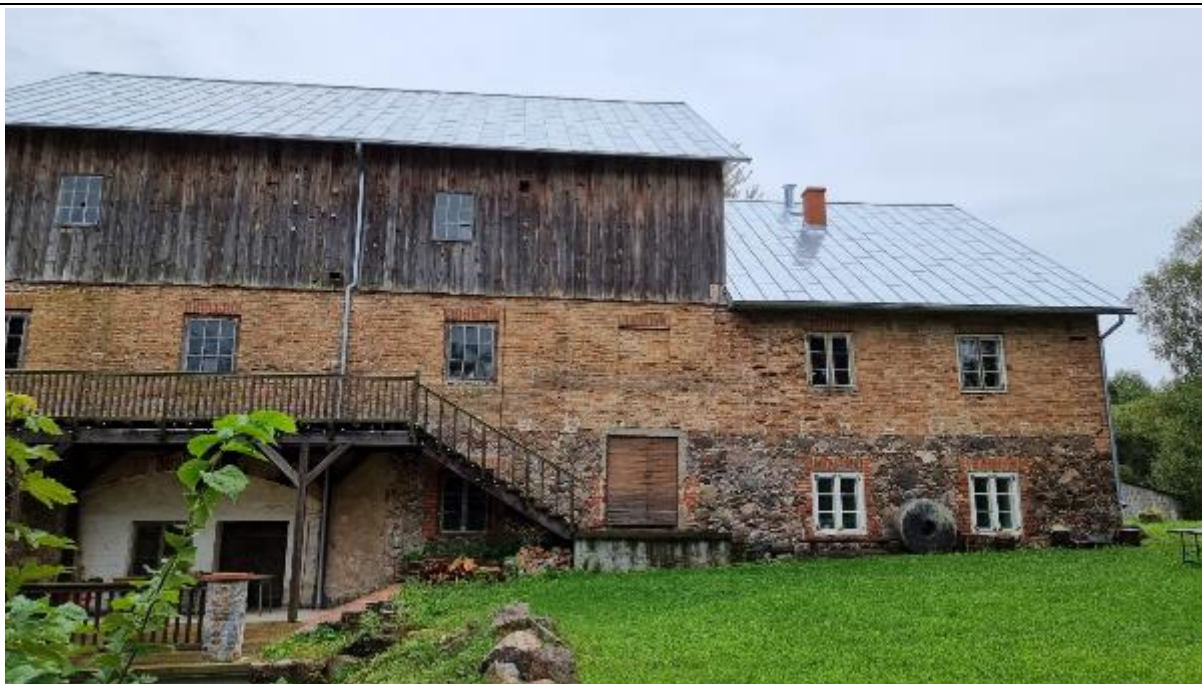
Hooned on krohvimata tellis- ja maakiviseintega, kaetud plekk-katusega, mille all on säilinud laastukatus, viilud püstlaudisega. Saeveski säilinud katus on eterniitkattega. Aknad on enamjaolt 6- ja

9-ruudulised. Jahu- ja püüiveski keskosas on kolmas (kui loendada turbiiniruumist, siis neljas) korrus puitseintega ja kaetud püstlaudisega.

Pilt 9. Hellenurme vee jõul töötav jahu- ja püüiveski, samuti väike elektrijaam. Vaade läänest. Foto: Mart Hiob 2021.

Pilt 10. Hellenurme vee jõul töötav jahu- ja püüiveski, samuti väike elektrijaam. Vaade kagust. Foto: Mart Hiob 2021.

Pilt 11. Hellenurme vee jõul töötav jahu- ja püüiveski, samuti väike elektrijaam. Vasakul moonakate majatiib, paremal veski. Vaade hoovist, põhjast. Foto: Mart Hiob 2021.

Pilt 12. Hellenurme vee jõul töötav jahu- ja püüiveski, moonakate majatiib. Vaade loodest. Foto: Mart Hiob 2021.

Pilt 13. Hellenurme vee jõul töötav jahu- ja püüiveski. Vaade hoovist, kirdest. Foto: Mart Hiob 2021.

Veskikompleks on muinsuskaitsest väga väärtuslik ja kuulub säilitamisele oma algele lähedases mahus ja oma jätkuvas funktsioonis. Selleks **tuleb säilitada olemasolevad hooned ja saeveski vared, pais, paisjärv ning ei tohi katkestada või vähendada veevoolu läbi jahu- ja püülviveski nii, et see muudaks võimatuks veskiseadmete käitamise veejõudu kasutada**. Samuti ei tohiks seada veskiseadmete (välja arvatud elektrigeneraatori käitamiseks kasutatav turbiin) käitamisele ajalisi piiranguid. Veskit käitava turbiini kasutamise perioodi pikkus äärmuslikult veevaesel ajal tuleb kokku leppida omanikuga.
