HINNANG HELLENURME PAISULE KALAPÄÄSU RAJAMISE VÕIMALIKKUSE KOHTA Osa 5: Ülevaade ehitiste muinsuskaitsest väärtusest Hellenurme küla, Elva vald

Seotud kultuurimälestised: Hellenurme mõisa vesiveski registrinumbriga 23155,
Hellenurme mõisa saeveski registrinumbriga 23156,
Hellenurme mõisa kuur-kelder registrinumbriga 23157,
Hellenurme mõisa moonakatemaja registrinumbriga 23154 ja
Hellenurme mõisa kompleksi ühine kaitsevöönd

Töö nr: 21094MT1

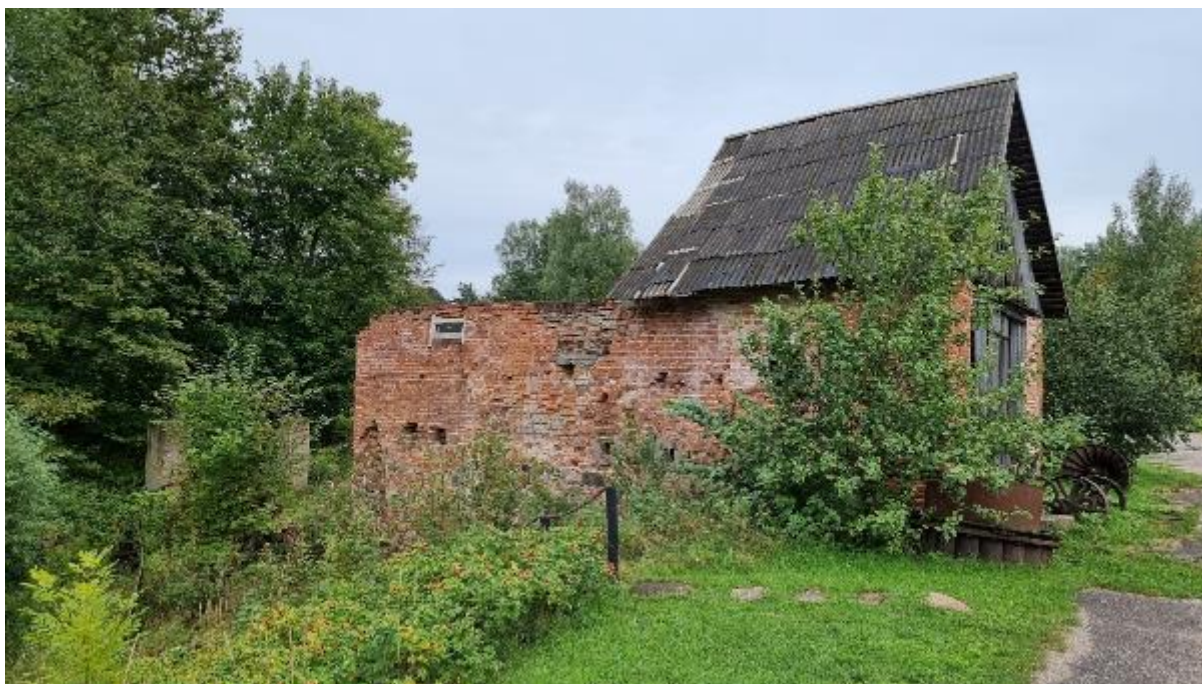
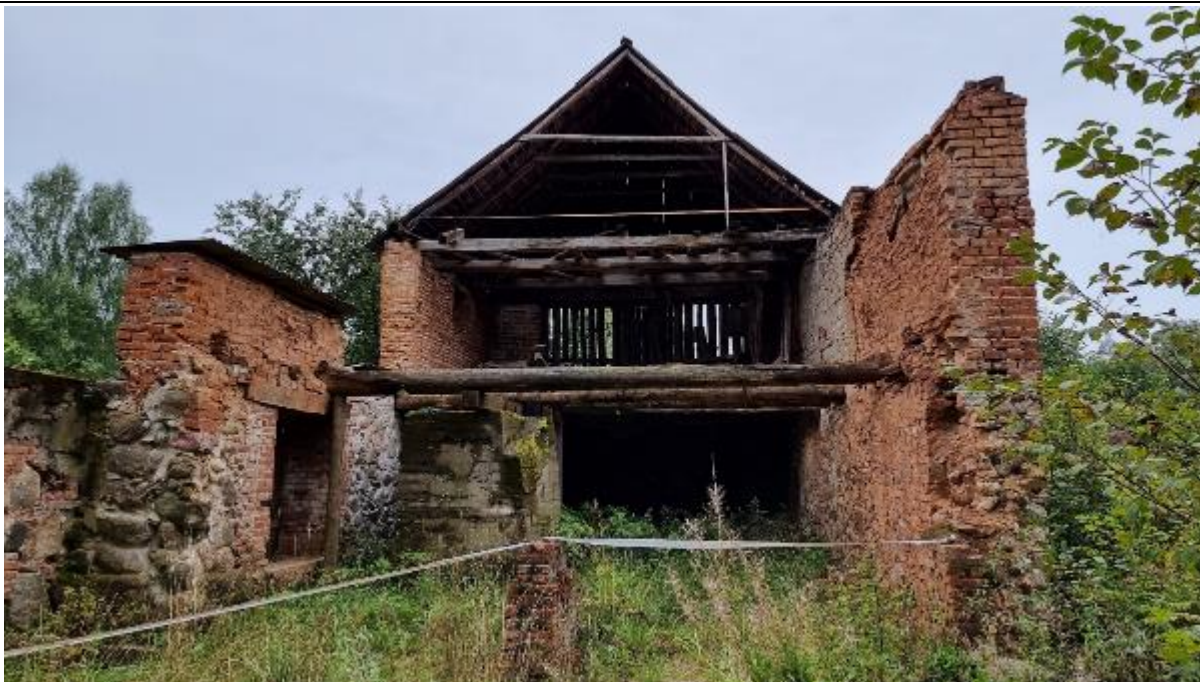
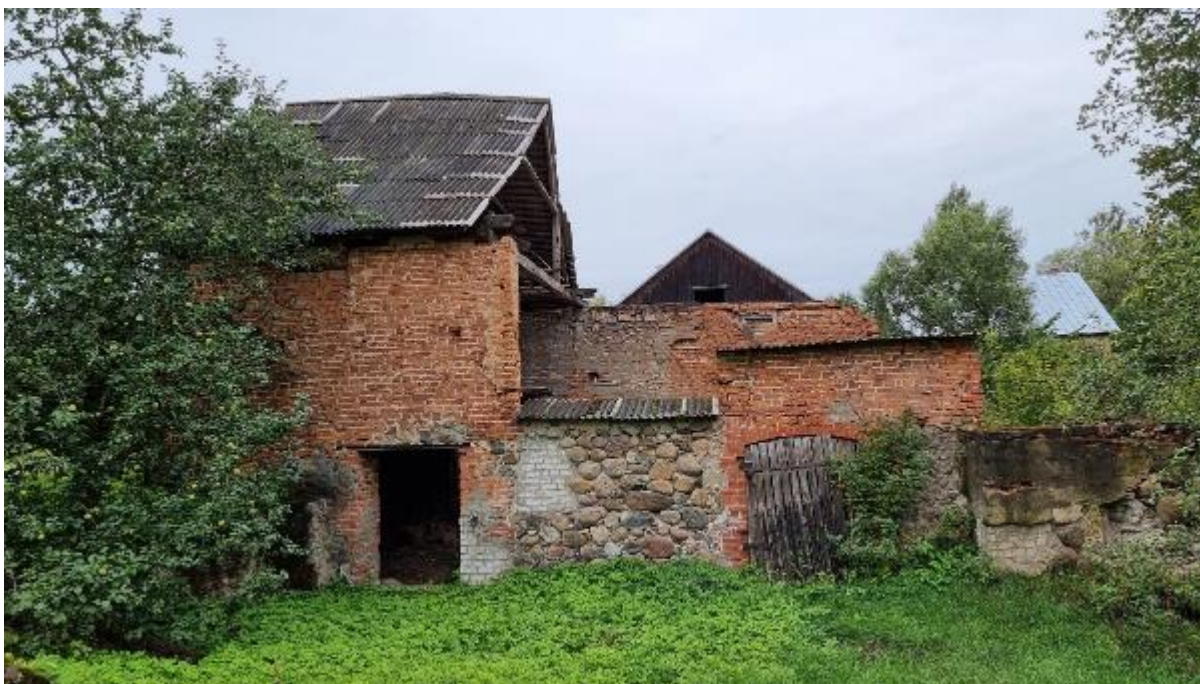
Jahu- ja püüliveski ning saeveski on suur ja liigendatud hoonerühm, mis koosneb kahe- ja kolmekorruselistest ehitistest. Saeveski hoone põhjapoolne puitosa on lagunenu – säilinud on vaid kivipostid. Lõunapoolne osa on küll katustatud, aga avatud lagunenu hooneosa poole ning avatud seetõttu ilmastikumõjule. Jahu- ja püüliveski hooned on säilinud algupärasele lähedases seisundis. Eriti väärtuslik on veski sisustus, mis on valdavalt osas pärit 1920ndatest, osaliselt ka vanem ja vähesel määral uuem.

Pilt 14. Hellenurme vee jõul töötanud saeveski varemed. Vaade läänest. Foto: Mart Hiob 2021.

Pilt 15. Hellenurme vee jõul töötanud saeveski varemed. Vaade kirdest. Foto: Mart Hiob 2021.

Pilt 16. Hellenurme vee jõul töötanud saeveski varemed. Vaade kagust. Foto: Mart Hiob 2021.

Saeveski ei ole oma algset kasutusotstarvet säilitanud ja hoone on hävimisohus. Sellegipoolest on ka saeveski hooneosa ja varemete säilitamine oluline osa terviklikust veskikompleksist.

kindlustada ja konserveerida esimeses järjekorras saeveski müürid, sest tegemist on lagunemisjärgus hoonega, mis on ilmastikuolude tõttu tugevasti kannatada saanud.

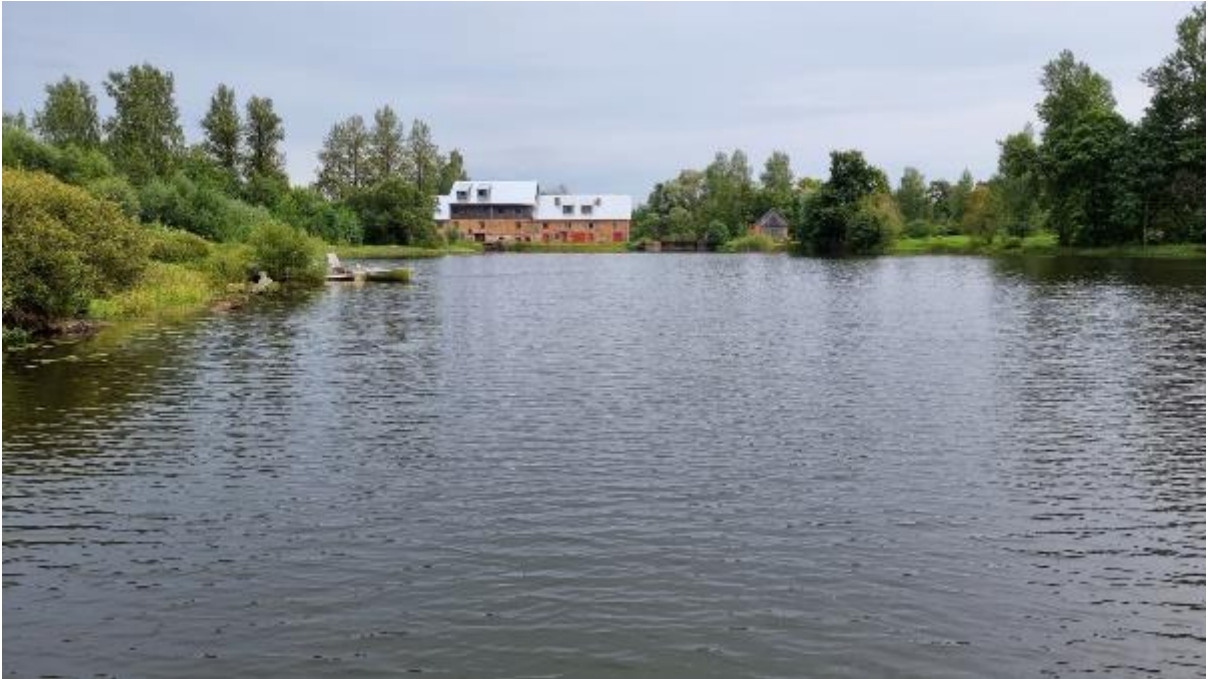
Pilt 17. Hellenurme vesiveski kompleks. Vaade üle paisjärve mõisa peahoone ees olevalt ujukait, edelast. Foto: Mart Hiob 2021.

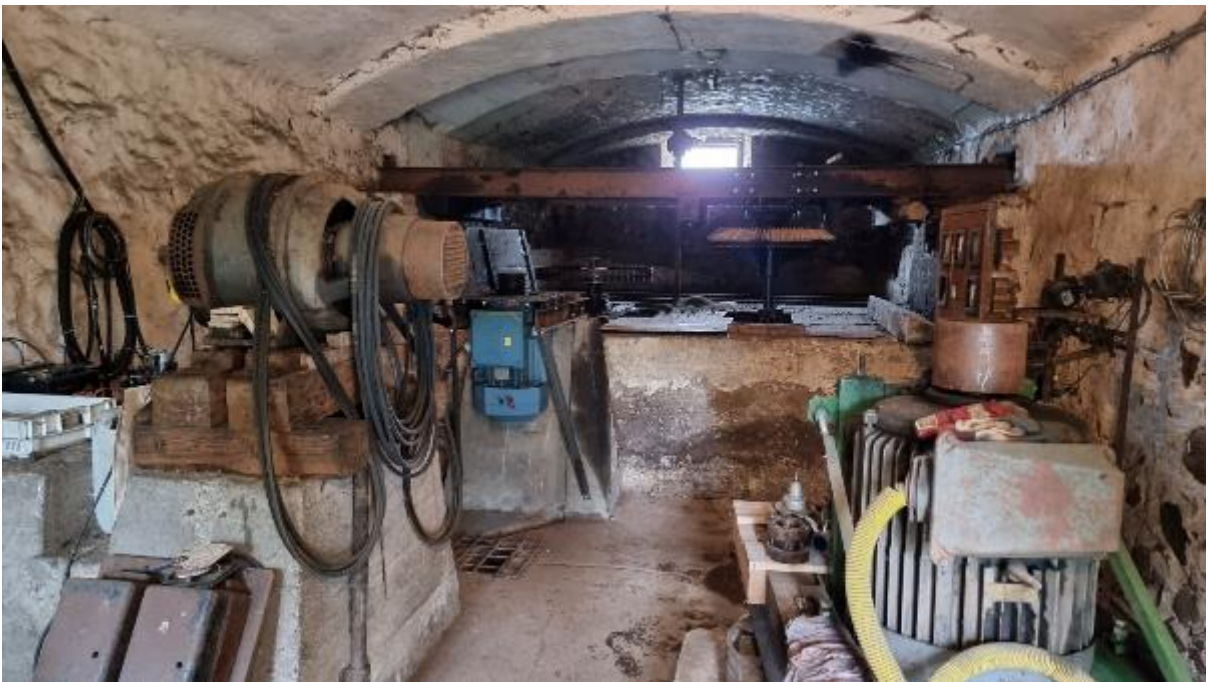
Jahu- ja püüiveski on töökorras ja käitav veejõul. Teist paigaldatud turbiini kasutatakse väikeses mahus elektri tootmiseks. Mõlemaid funktsioone saab rakendada samaaegselt.

Pilt 18. Hellenurme vee jõul töötava jahu- ja püüiveski ning elektrijaama turbiiniruum. Hammasratasülekanne käivitab veski ja turbiini rihmarattalt käivitab elektrigeneraatori turbiin. Mõlemad saavad töötada samaaegselt. Foto: Mart Hiob 2021.

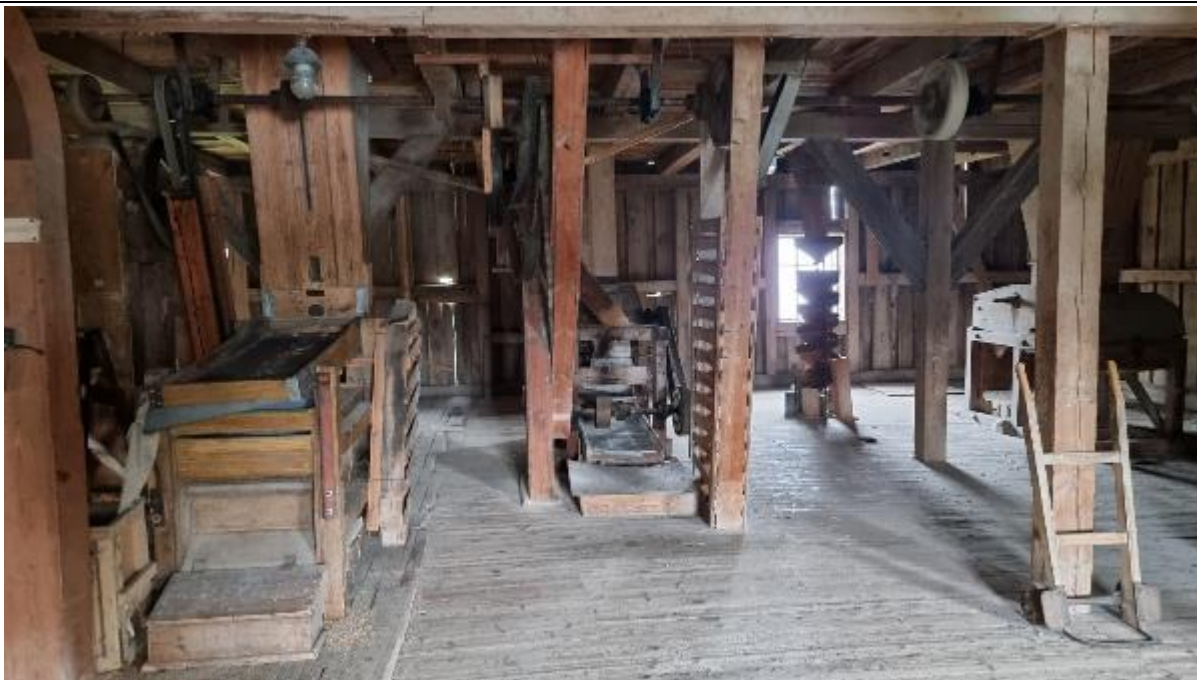
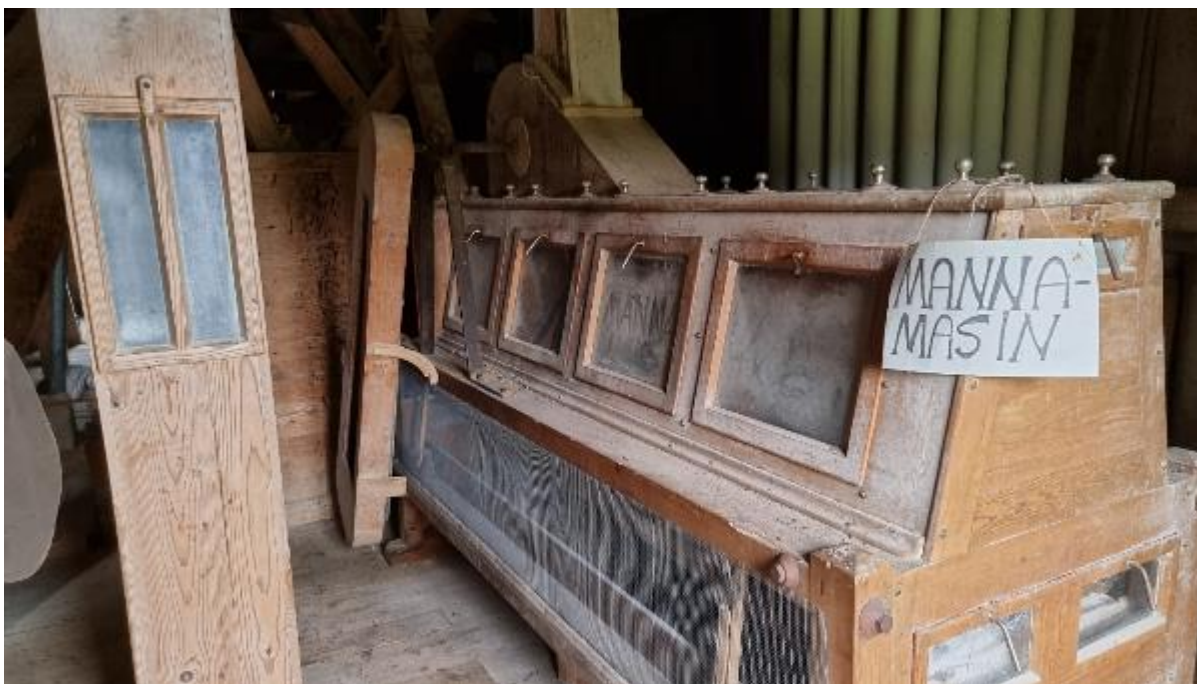
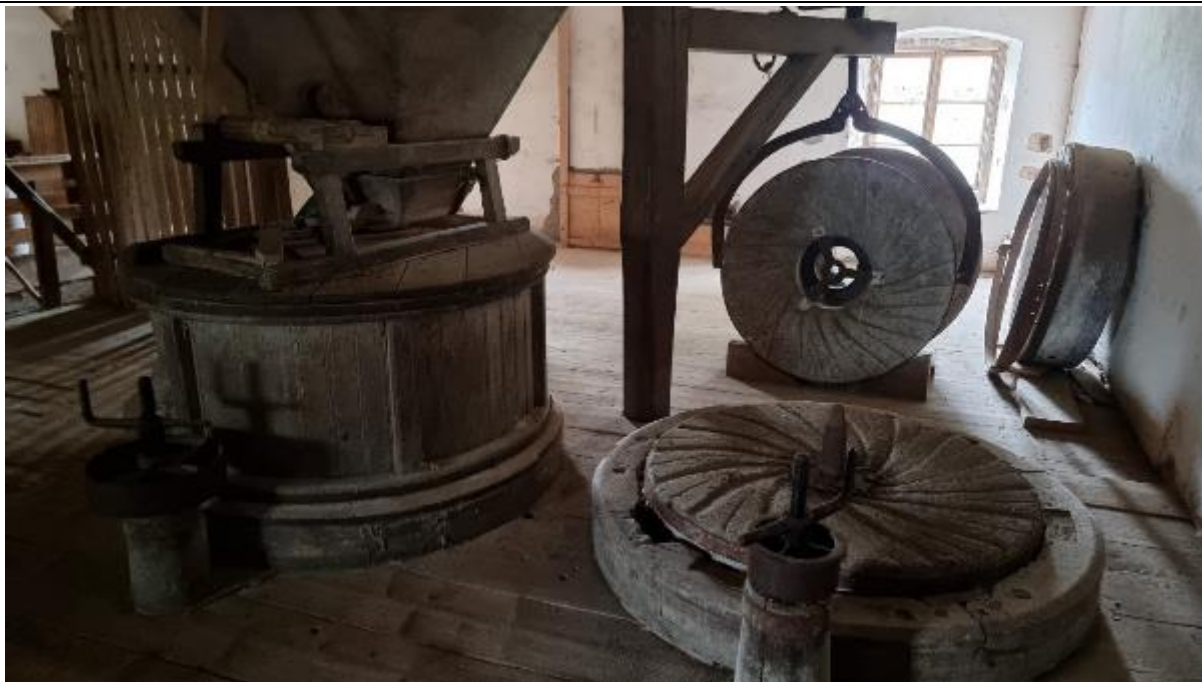
Pilt 19. Hellenurme vee jõul töötava jahu- ja püüiveski u 100 aasta vanune sisseseade. Foto: Mart Hiob 2021.

Pilt 20. Hellenurme vee jõul töötava jahu- ja püüiveski u 100 aasta vanune sisseseade. Foto: Mart Hiob 2021.

Pilt 21. Hellenurme vee jõul töötava jahu- ja püülviveski u 100 aasta vanune sisseseade. Foto: Mart Hiob 2021.

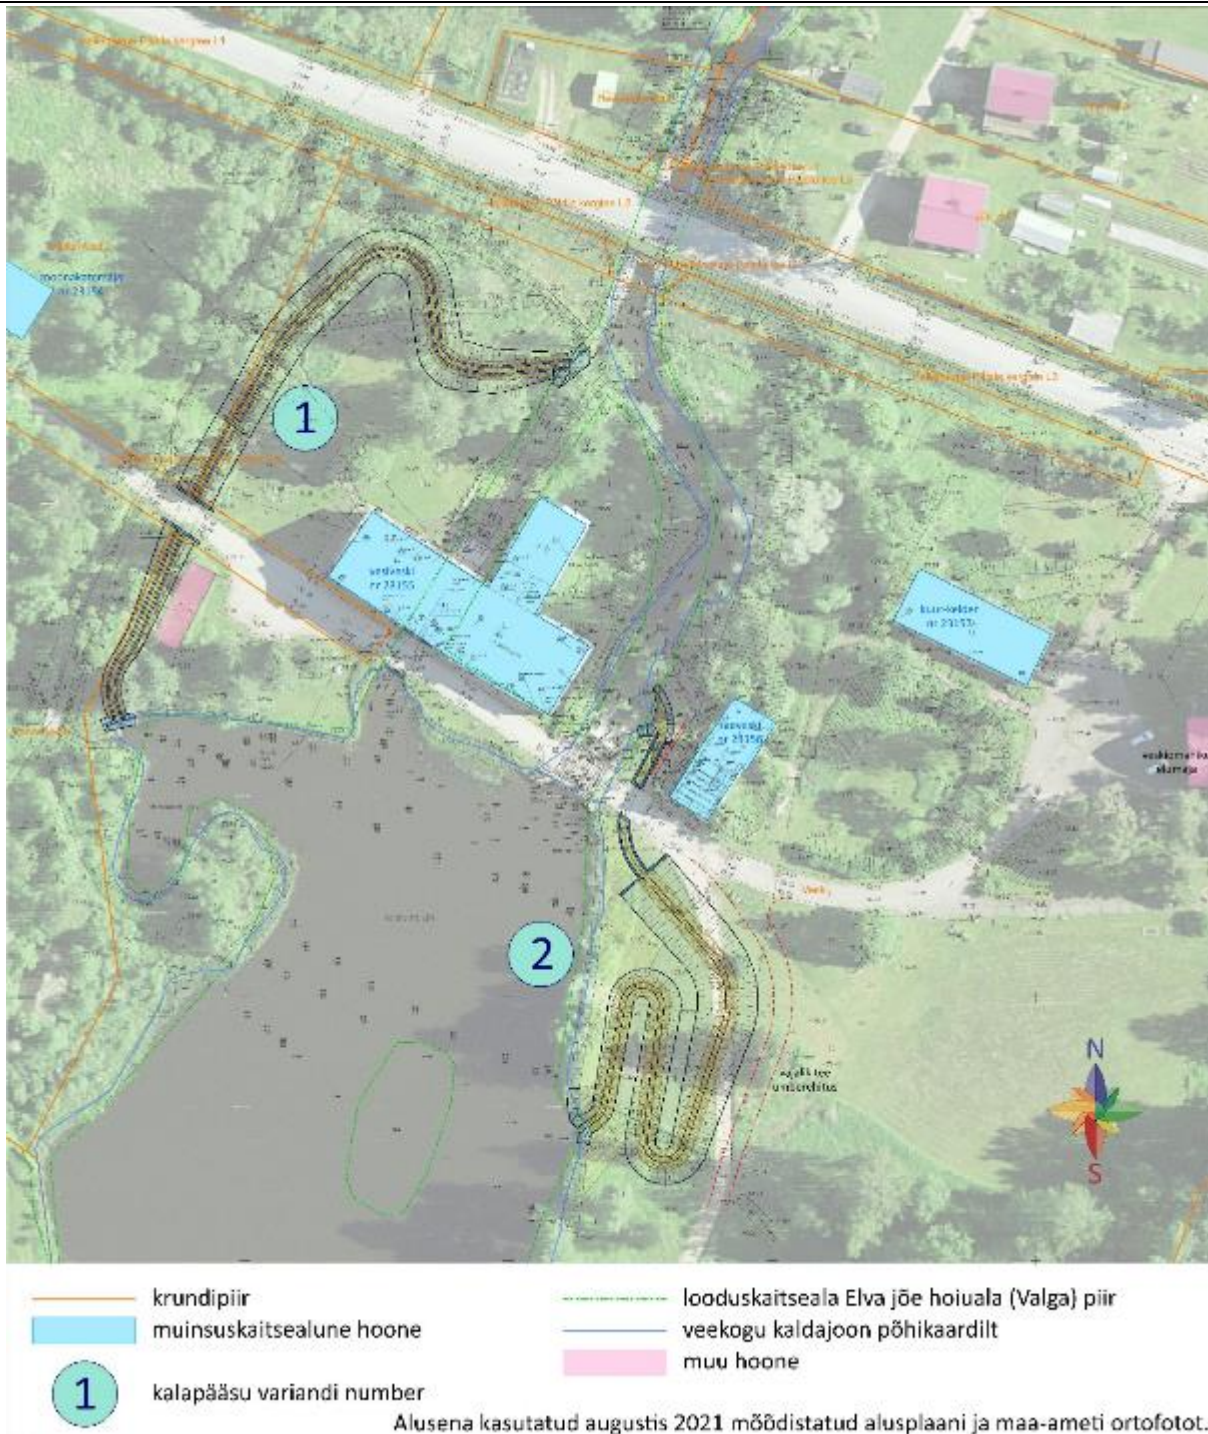
Joonis 11. Asendiplaan koos variantidega kalapääsu paigutamiseks vesikompleksi. Variante on lühidalt kirjeldatud järgnevas tekstis. Allikas: maa-ameti kaardirakendus.

Kalapääsu rajamiseks on valitud uue voolusängi rajamine kas (variant 1) ümber jahu- ja püüiveski lääne poolt või (2) saeveski hoone ja paisu vahelt. Mõlemad variandid tagavad vesikompleksi põhimahu säilimise algsele lähedasel kujul, kui veskihooned ja varemed säilitatakse.

Mõlemal variandil on ka oma puudused. Esimese variandi puhul tuleb ilmselt lammutada jahu- ja püüiveskist põhjas asunud, tänaseks hävinud hoonete (vt Joonis 8) jäänused, mis võivad veel maa sees leiduda.

Teise variandi puhul tuleb lammutada saeveski maetud pealevoolukanali (täidetud tee all pinnasega, sissevool paisjärvest suletud) müürid. Sisuliselt rajatakse asemele uus kanal, millest vett ei juhitu turbiinikambriks, vaid selle kõrvalt mööda, säilitades turbiinikambri jäänused, mis jäävad paisu liigveelaskme ja saeveski hoone vahele. Samuti tuleb ehitustöid teostada ettevaatlikult ning

Teise variandi puhul tuleb ilmselt lammutada ka paisust lõunas asunud, tänaseks hävinud hoone (vt Joonis 8) jäänused, mis võivad veel maa sees leiduda.

Kavandatav kalapääs ei halvenda märkimisväärselt mälestiste vaadeldavust ega ole ajalooliste hoonetega kokkusobimatu, sest kalapääs on oma olemuselt kraav ning paikneb põhiosas maapinnast allpool. Kalapääsu ületamiseks tuleb olemasolevale veski ja paisjärve vahelisele teele ehitada sild, millel on maapealse osana käsipuud, kuid needki ei ole olulise ruumilise mõjuga. Mälestiste ümbruses toimuvaid ruumilisi muutusi ehk uue kraavi silmatorkavust saab leevendada kõrghaljastuse lisamisega kalapääsu kaldale, mis võiks eriti efektiivselt toimida variandi 1 puhul.
